ネパール連邦民主共和国
シンズリ道路第二工区斜面对策準備調査
(その2) 報告書

平成 24 年 3 月
(2012 年)

独立行政法人
国際協力機構 (JICA)

日本工営株式会社

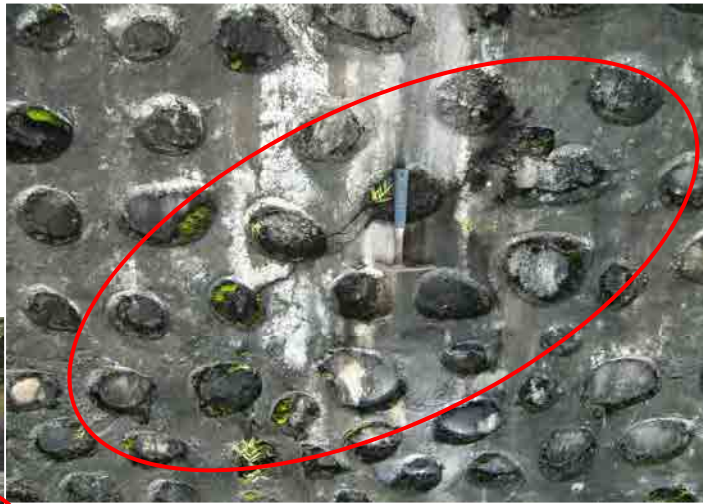
道路山側擁壁に亀裂が生じている。

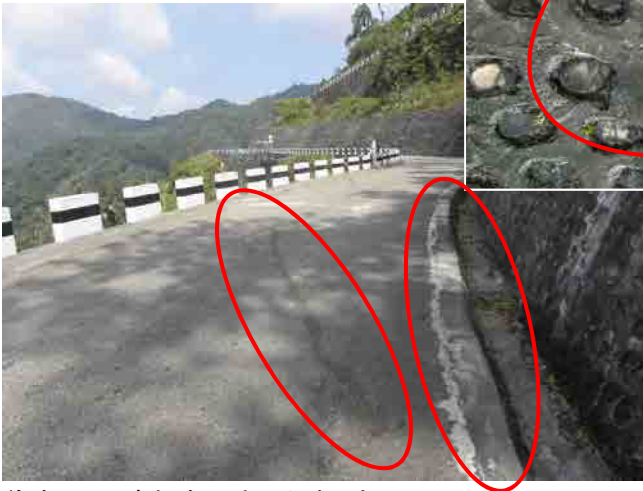
道路上の変状写真

道路面及び水路に生じた亀裂。

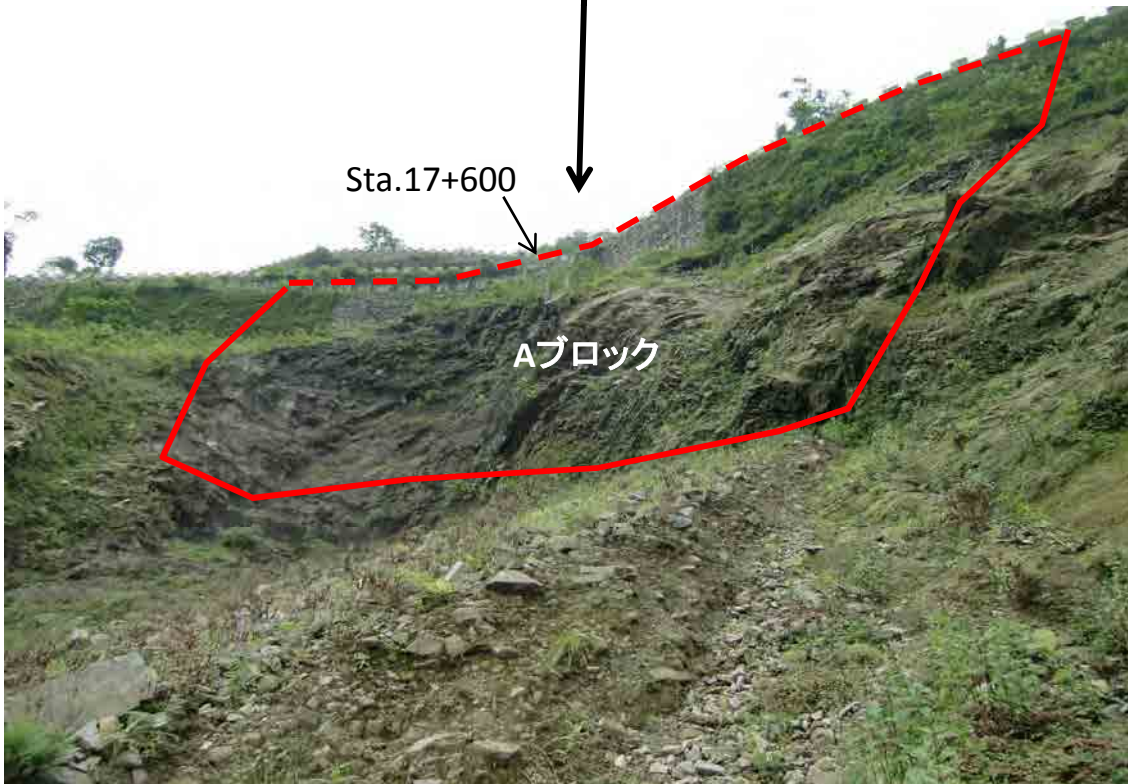
Sta.17+600 Aブロック

Aブロックの崩壊斜面には岩盤(石英片岩)が露出し、下方には崩壊土砂(岩塊)が堆積する。終点側の吹きつけは、DORによる応急対策工事。

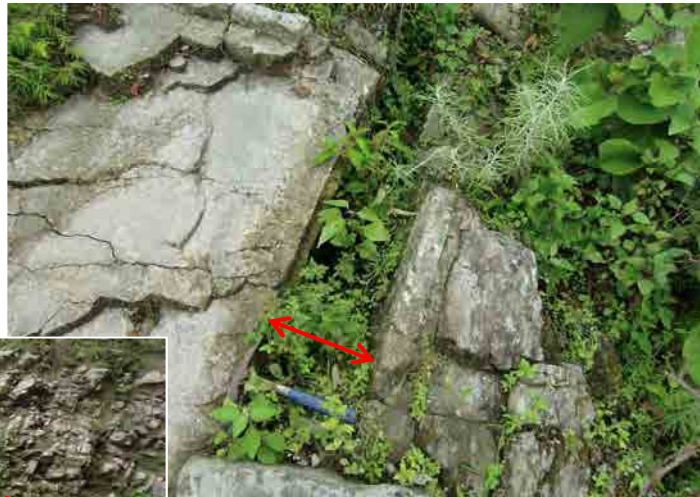
Sta.17+600 Bブロック

Bブロック頭部の岩盤の開口亀裂。

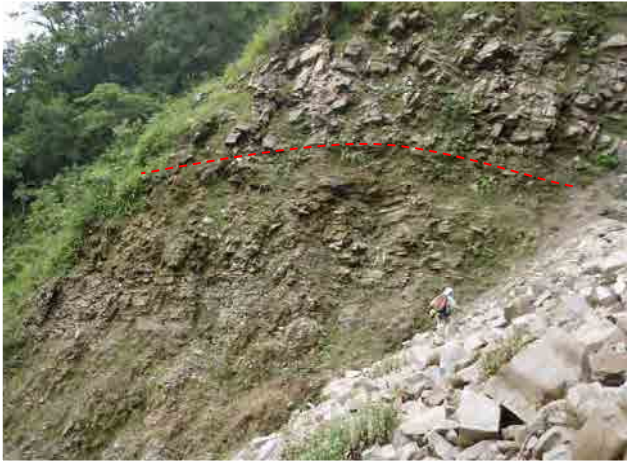
岩盤が斜面下方に倒れこむような重力変形(クリープ変形)をしている。

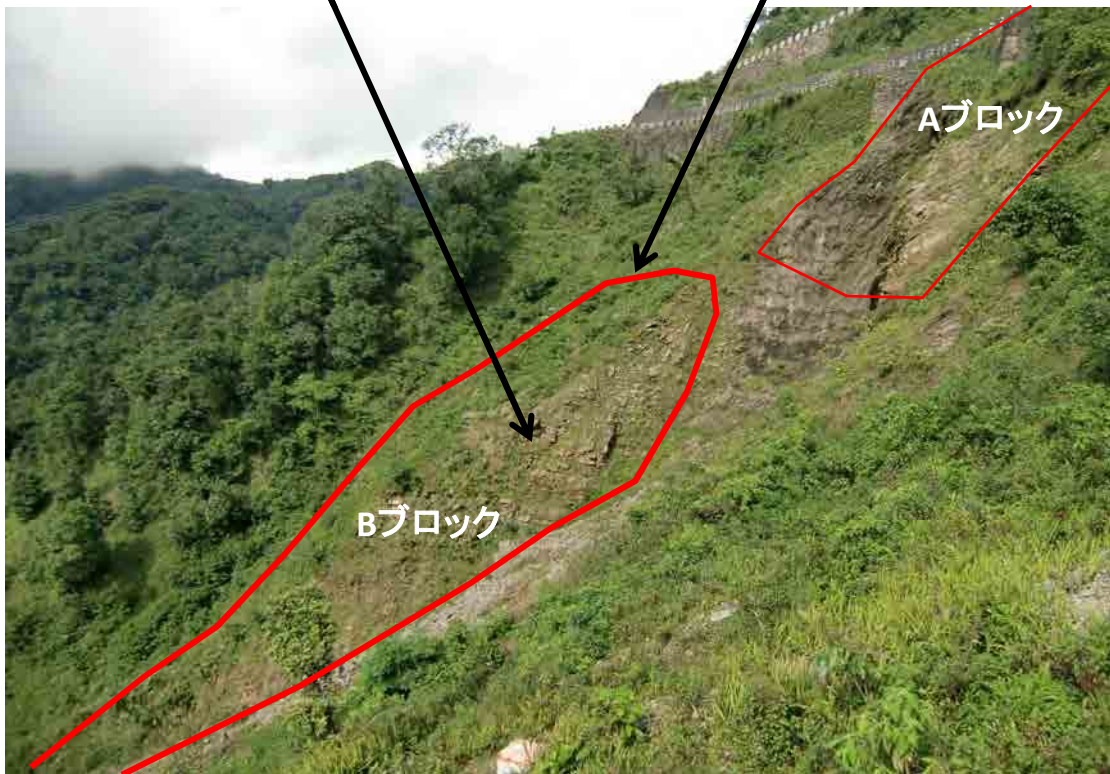
Bブロックは崩壊した沢の終点側やせ尾根地形を呈す。Bブロックは草本類や低木に被覆されている。崩壊した沢の上部はAブロック。

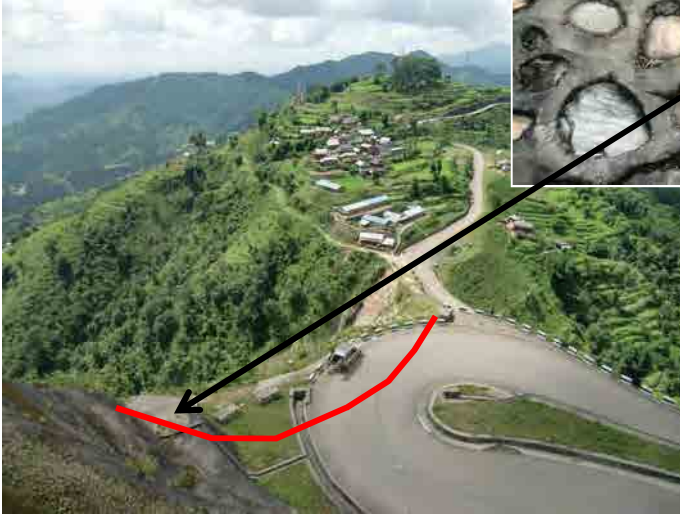
Sta.18+200 Cブロック

既設道路にCブロックの頭部(赤線)が架かる。(連続性のある変状が道路構造物に認められる。)

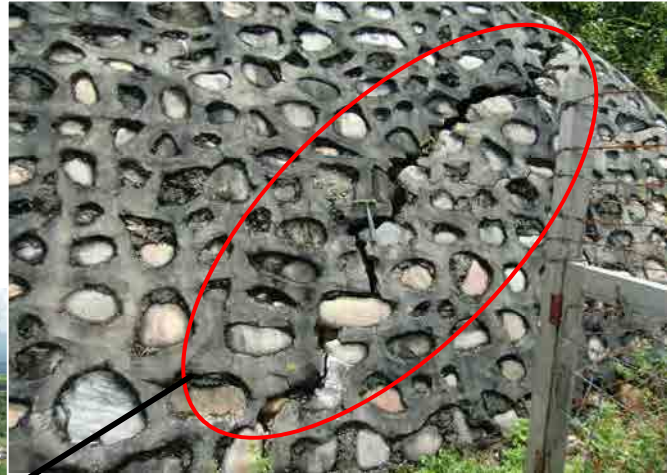
頭部の擁壁に生じた開口亀裂は、平成22年6月の観測開始以降最大4cm拡大した。

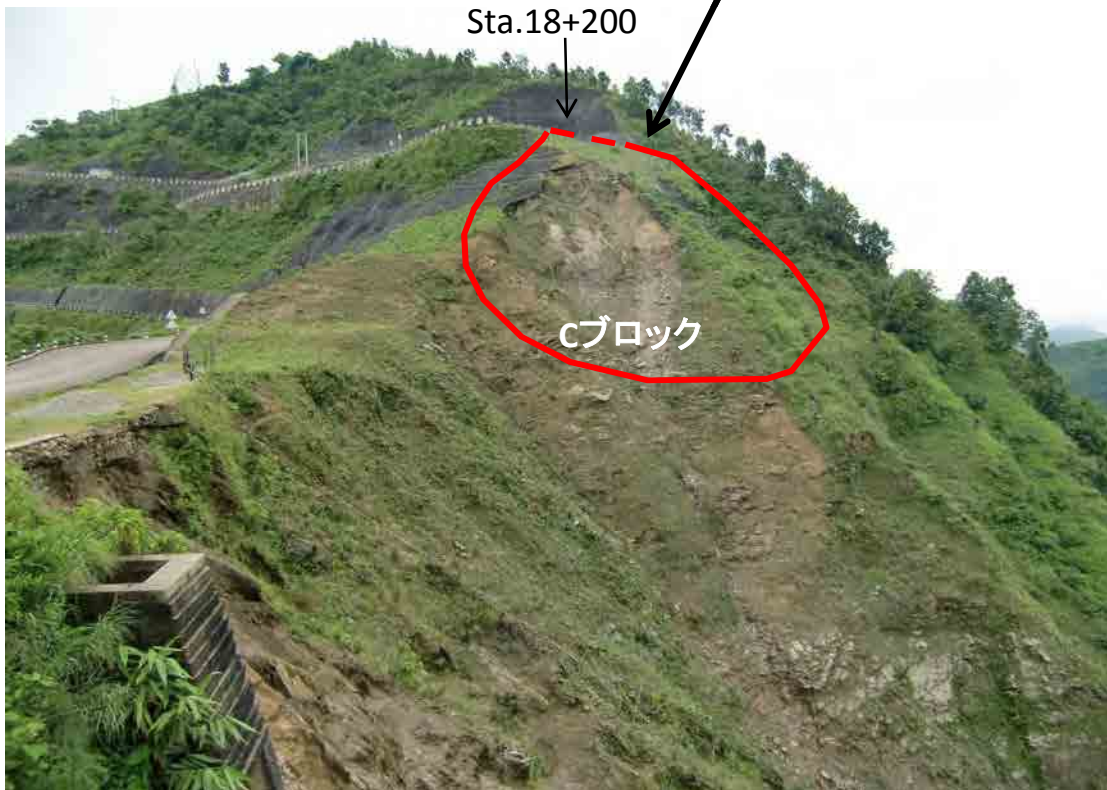
毎年雨季に崩壊地上部の吹きつけ部周辺の小崩壊が発生している。

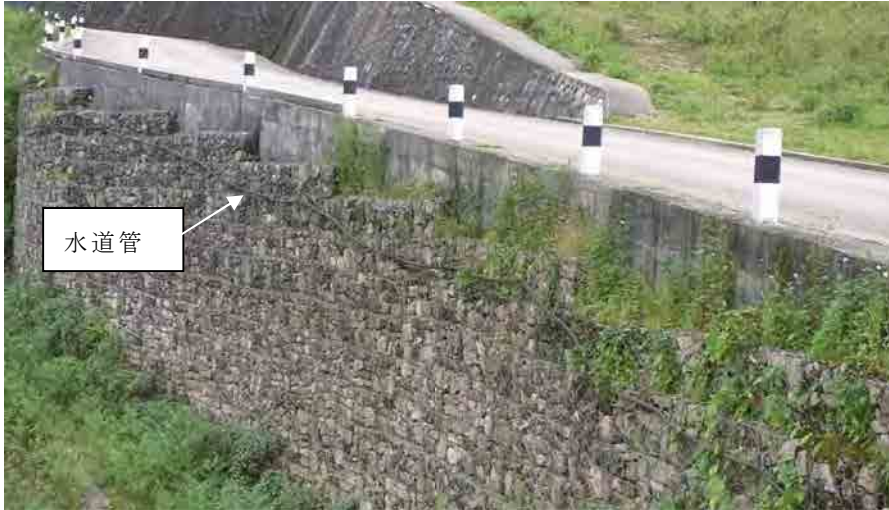
図 2.2.7 アンカー工の計画位置に設置された水道管

本プロジェクト付近(ドングレバンジャン集落)では、公共の送電が整備されており、2本の送電線が存在している(図 2.2.6)。一方、水道は整備されておらず、山湧水や沢からの自然水に頼っている。本プロジェクトの実施により、送電線に対する影響が無いが、水道管がアンカー工の計画位置に設置しているため、移設する必要がある(図 2.2.7)。また、現在シンズリ道路は、バスや生活物資運搬の生活道路となっている。本プロジェクト付近に、2つのバス停があり、区間 Sindhulimali-Khanyakharka(Sta.25)及び Sindhulimali-Khurhot (Sta. 37)においてバスが毎日数回運行している。
