**平成 23 年度**  
**「気候変動による洪水対策と**  
**生態系保全のための順応的流域管理」**  
**ソフト型フォローアップ**  
**（課題別研修リンク型）**  
**報告書**

平成 24 年 3 月  
(2012 年)

独立行政法人国際協力機構  
帯広国際センター

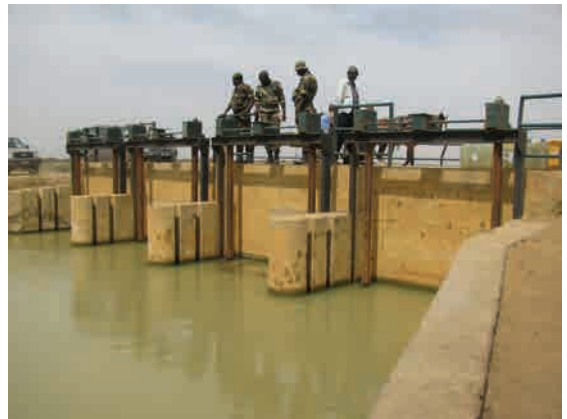
国立公園内にある3つあるうちのSAEDが管理している水門（残りの水門は国立公園で管理している）。

- ① SAED 管理による水門を視察したところ、雨期の7月1日から、ほぼ3カ月にわたり水門を開放し、その後は水門を閉め、公園内の水位をできるだけ長く維持するようにしているとのことであった。
- ② 地元関係者により運営している建物の視察を行い、民芸品の販売や水草を利用した敷物の販売、環境教育の啓もう活動の実態を把握できた。特に活動内容の1つである「水草を利用した地域住民の収入増加と能力開発」については、民芸品等（例えばネックレスなど）に値札とともに製作者の名前が記載されており、売れた場合はその金額の85%が

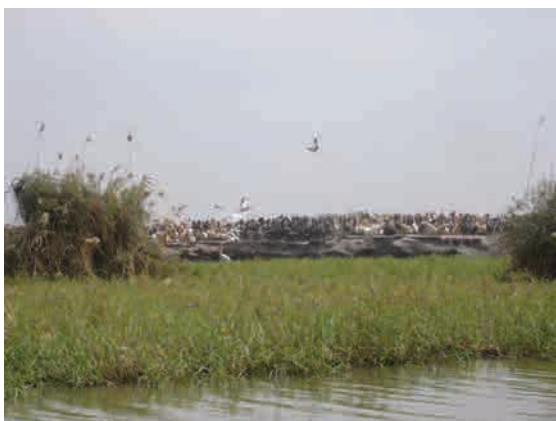
ペリカンのコロニーにも水草の脅威が迫っている。餌場が将来的に減少するおそれがある。

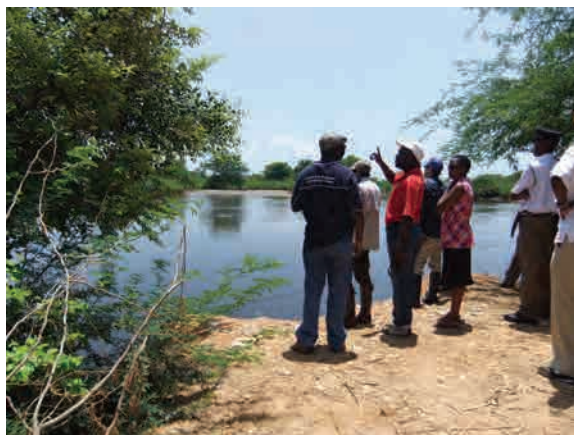
流されたChiromo-Bangula間の道路、対岸が見える。

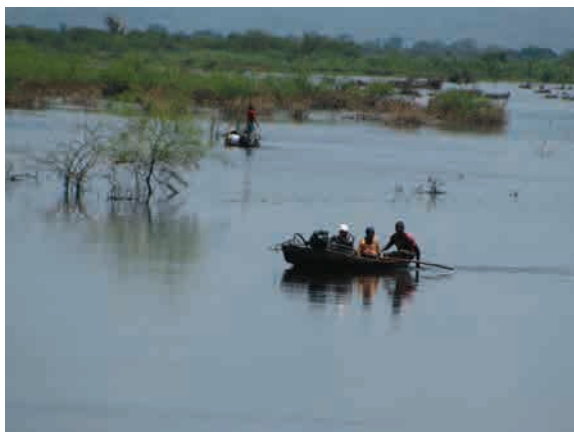
洪水によってできたニュー・シレ川、農民たちは漁をしている。また対岸には船を利用して渡っている。

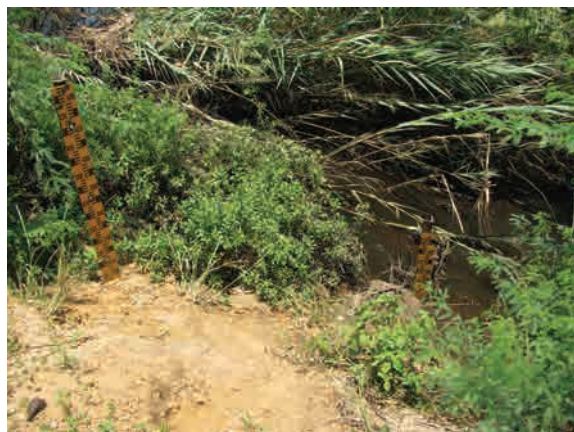
洪水現場で見られた観測機器。洪水後のデータ収集では欠かせない。

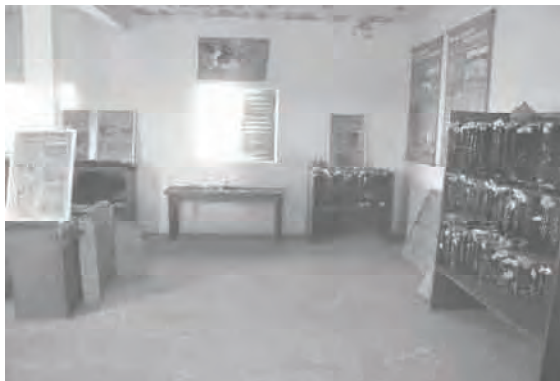
写真3-1 Djoudji 国立公園

- ① 水の管理については、現在2つの水門の管理を独自に実施しており、水不足についての問題は解消されている。
- ② 国立公園内の管理委員会の開催は必要に応じ、牧畜民と漁業者も入って実施している。
- ③ 地元の8つの村が共同で設立した団体（エコガイド協会）が、既にエコツアーの促進、実施を手がけており、実際ツアーの受付窓口業務を行っているほか、売店も運営している。主な内容として挙げられるのは、以下のとおり。
  - ・ 民芸品の製作・販売、特に水草を利用した敷物も販売している。
  - ・ エコガイドの養成：1回のガイドで、5,000～1万CFAフラン（FCFA）の収入
  - ・ 鳥観察用の船の運営：3,000～3,500FCFA/人の収入
  - ・ 環境教育活動、ソーラー・クッキングの導入など。
  - ・ その他、ホテル経営、キャンプの運営も行われている。

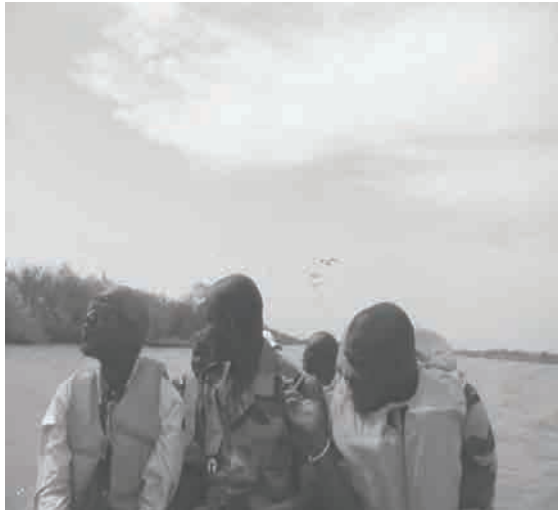
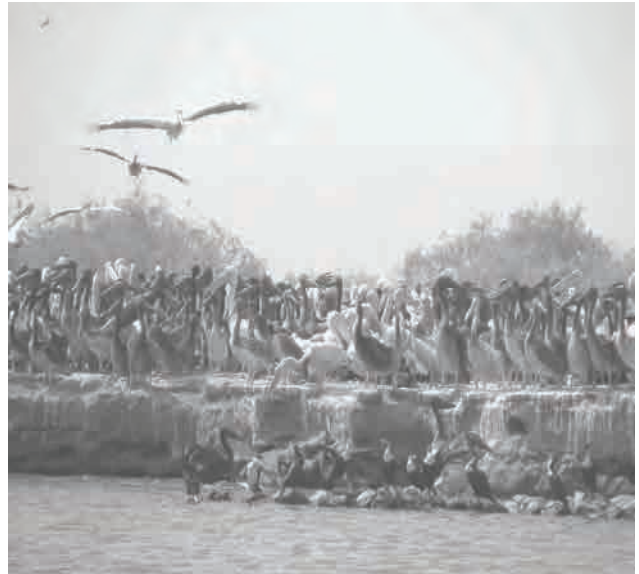
写真 3－2 ペリカンコロニーとエコツアー

- ③ ペリカンコロニー（世界遺産）見学のエコツアーに参加した。1 時間かけて往復 6 km、モーターのついたボート（定員 10 名ほど？）でのツアー。ペリカンたちはこの Djoudji 国立公園の Oiseaux 地区からボートで 3km ほどのところにある水面からの比高 5m ほどの平らな岩盤の上で営巣し、卵を孵化し子育てをする。3 カ月ほどで親とほぼ同じ大きさになり、アフリカ大陸の西へ移動する（写真 3－2 右下：黒っぽいのが幼鳥）。ボートでの移動中、多くの野鳥を観察することができ、ガイドから鳥に関するさまざまな情報を得ることができた。

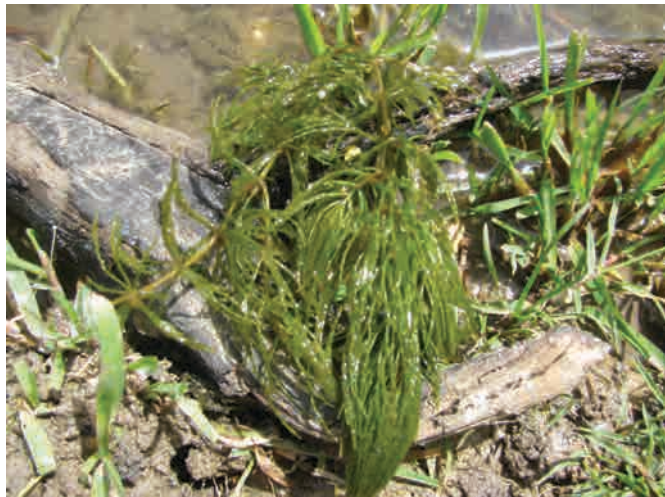
写真 3-3 問題の水草 (SAED 本部付近)

- ① 問題の水草の繁茂状況を視察してほしいという研修員からの要望があり、急きょ SAED 本部近郊の Gorom 川沿いの、比較的水流の緩慢な場所を訪れた。現在問題となっている水草は、金魚藻に似た水草で、よどみに繁茂する傾向があり、繁茂すると水流の大きな障害となり、水路での水供給に支障が出ているとのことである。

助言：新たに出てきた別の水草の繁茂については、ガマと同様、機械的な除去が行われているが、根本的な要因は、Diama ダム建設によるセネガル川の淡水化にあり、淡水化の影響を軽減しないかぎり根本的な解決にはならないことは明らかである。今後、定期的に水門を開けて塩水遡上を復活させるなどの措置を検討するべきであろう。当然、その際には、灌漑用水については、セネガル川から個々の農地への水路の水門を閉め、塩水が入らないようにする操作が必要となる。これらは、既に導入されている水位・流量の計測システムを更に向上させ、自動管理することで、可能になるかもしれない。

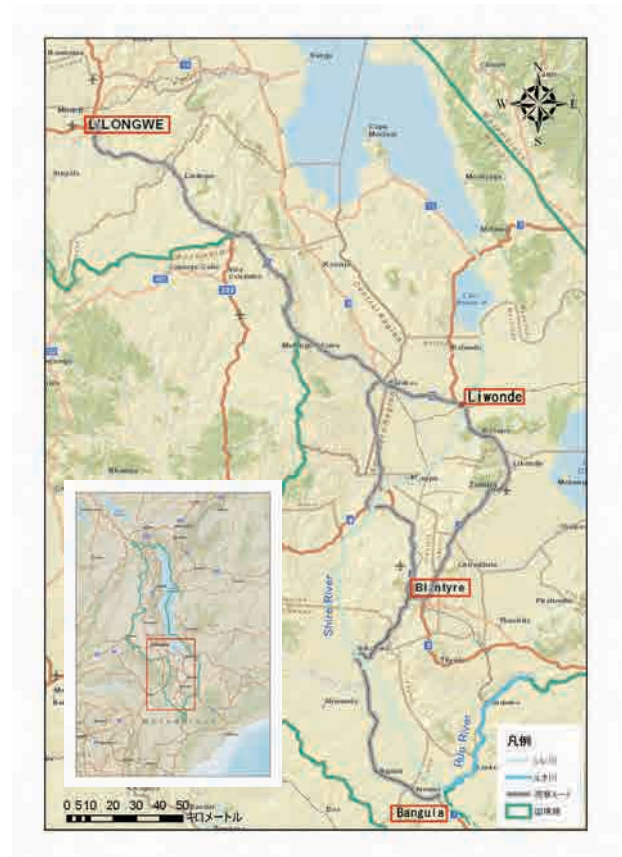
図3-1 視察ルート位置図

視察ルート及び標高を図3-1、3-2に示す。各日とも300km以上の道のりであり、高低差も1,500mを超えるものであった。

Liwonde Barrage は図 3 - 1 に示すとおり、マラウイ湖の南にあるマロンベ湖下流に位置する水資源局所管の堰であり、管理は水資源局から ESCOM (Electricity Supply Commission of Malawi) に委託されていた。現地には堰の操作事務所があり、Mr. Captain Gerrard Mbiro (ESCOM) より堰に関する説明を受けた。視察結果の要点は以下のとおりである。

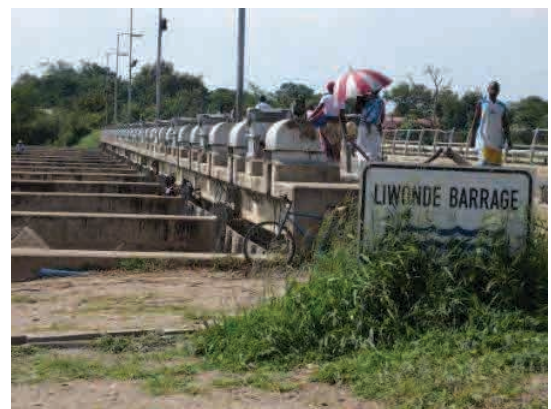
写真 3 - 5 Liwonde Barrage全景

- ①管理体制と現状：Liwonde Barrageは 1965年、フランスによってその基礎がつくられ、その後、英国に引き継がれて完成した水資源開発のための堰であり、道路橋の機能も兼ねた施設である。ESCOMは当所、下流の水力発電施設に害を及ぼす水草の処理のみ行っていたが、その後水資源局から堰管理の委託を受けるようになった。主に下流の水力発電需要をみながら堰のゲート操作を行っており、当時点では下流洪水のため流量を絞っているとのことだった。堰からの放流量は、堰から数km下流にある水位観測所の水位から推定しているが、ここ数十年河川測量を行っておらず、堆積により河道断面が小さくなっているため、実際の堰放流量は推定流量の半分くらいではないかとのことであった。

▲Missionコメント：数年に一度でよいので河川横断測量と流量観測を行うべき旨を同行のMr. Henrieに伝えた。

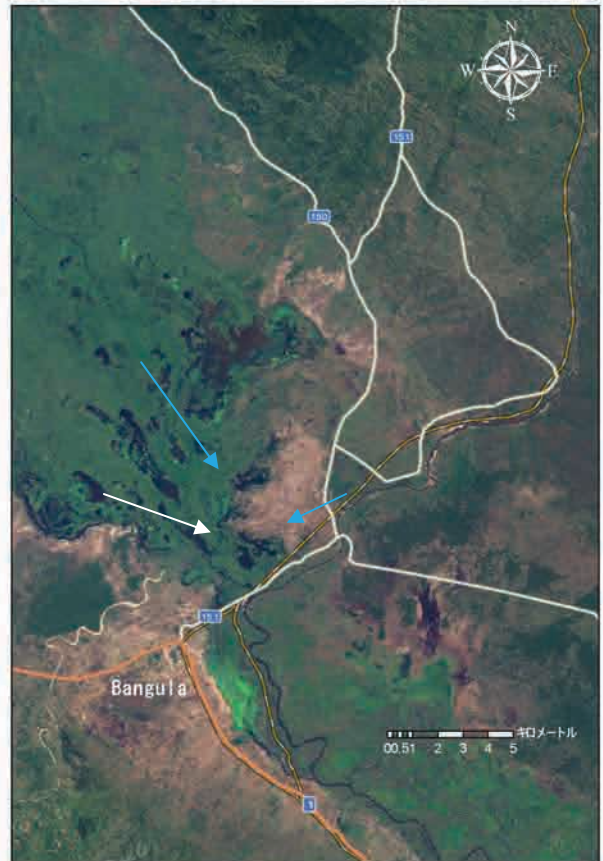
写真 3-7 視察地周辺図

視察した Bangula 地区は図 3-3 に示すように、北西から流れるシレ川に東から流れるルオ川が合流する地点である。

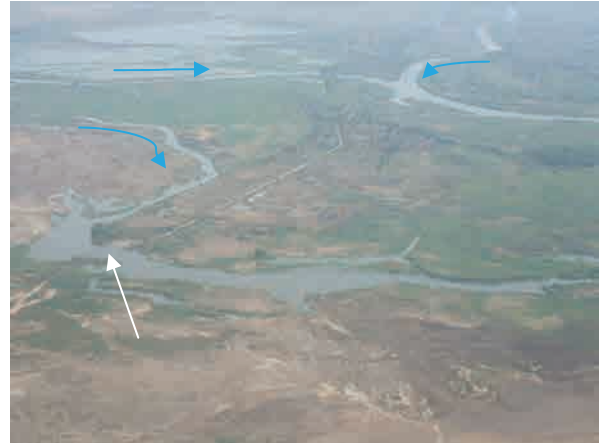
写真 3－9 Wash Away空撮

②視察（11:00-12:30）：1955 年（？）の洪水で生じたシレ川の分流（ニュー・シレ）によって Bangula-Chiromo 間の道路が寸断されている状況（1997 年橋梁が流された現場）を視察。また、東側の洪水によって、西側（Bangula）に避難している避難民の収容所を訪問。約 350 人近い住民が避難し、共同生活を送っているが、水が引いた地域から徐々に戻り始めているところであった。

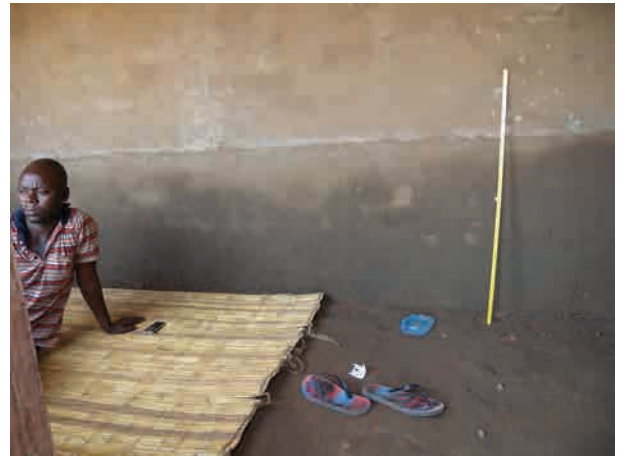
写真 3-12 浸水家屋内の浸水深簡易計測

③視察（13:30-13:50）：Bangula 地域で、今回の洪水時に被害を受けたマーケット地域の状況を視察。住宅に残った洪水痕跡を確認したところ約 75cm であった。

▲Mission コメント：洪水痕跡調査の重要性について、同行の Mr. Henrie に簡易的な洪水痕跡調査方法と調査の重要性を伝えた。
