5.2.2 旧栈橋の劣化状況

1959 年に建設された旧栈橋は、図 5.2-2 に示すように、シハヌークビル港西側に位置する旧港の一施設である。この栈橋は、前面水深が -9 m、延長 290 m の係船用栈橋と延長 180 m のアクセス用栈橋から構成されている。またこの栈橋は、カンボジア王国の独立のシンボルとして、現地の 1,000 リエル紙幣に描かれている。

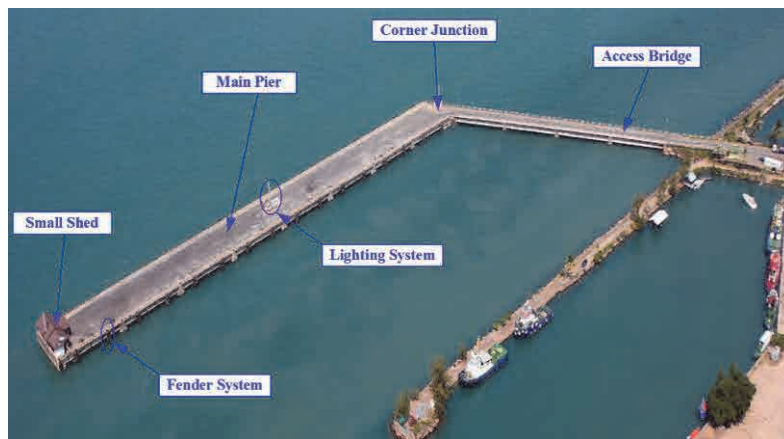
図 5.2-4 旧栈橋の構成

図 5.2-3 に示すとおり、旧栈橋は、主栈橋（係船用栈橋）、連絡橋（アクセス用栈橋）、両者を繋ぐ連結橋、防衝工、照明施設、上屋及びその他関連附属施設から構成されている。

これらの表及び図に示した通り、主栈橋、連絡橋及び連結橋の何れも、ニューマチックケーソン基礎上に、T型形状の P/C 梁を設置した栈橋構造である。連結橋の一部の P/C 梁は劣化損傷が著しく既に H 型鋼梁に取り替えられている。この P/C 梁の損傷は、構造的な劣化と共に、連結橋下面に北西方向からの来襲波が集中し、ケーソン基礎等で反射・重複した波による海水の飛沫がコンクリート表面に接触することにより起こっている塩害によるものである。ケーソン基礎は、P/C 梁の両端を設置するため、-10~-11 m の岩盤層上に 36 m の間隔で建設されている。図からも明らかな通り、T 型 P/C 梁は、延長方向に同一の断面で、部材強度を確保するために軸方向にプレストレスがかけられている。また、隔壁と P/C 梁の上部フランジは、互いに横方向に結束されている。主栈橋の P/C 梁は、法線平行方向に合計 14 本並列に設置されており、陸側端部から海側端部までを梁 Nos. 1~14 と称し、両ケーソン間 1 スパンに位置する P/C 梁は、断面方向に 6 つの横隔壁を連結した 2 つの独立した格子状の梁群（梁 Nos. 1~7 と 8~14）として一体化されている。連絡橋の P/C 梁は、法線平行方向に合計 5 本並列に設置されており、南側端部から北側端部までを梁 Nos. 1~5 と称し、両ケーソン間 1 スパンに位置する P/C 梁もまた、断面方向に 6 つの横隔壁を連結した 1 つの格子状の梁群として一体化されている。

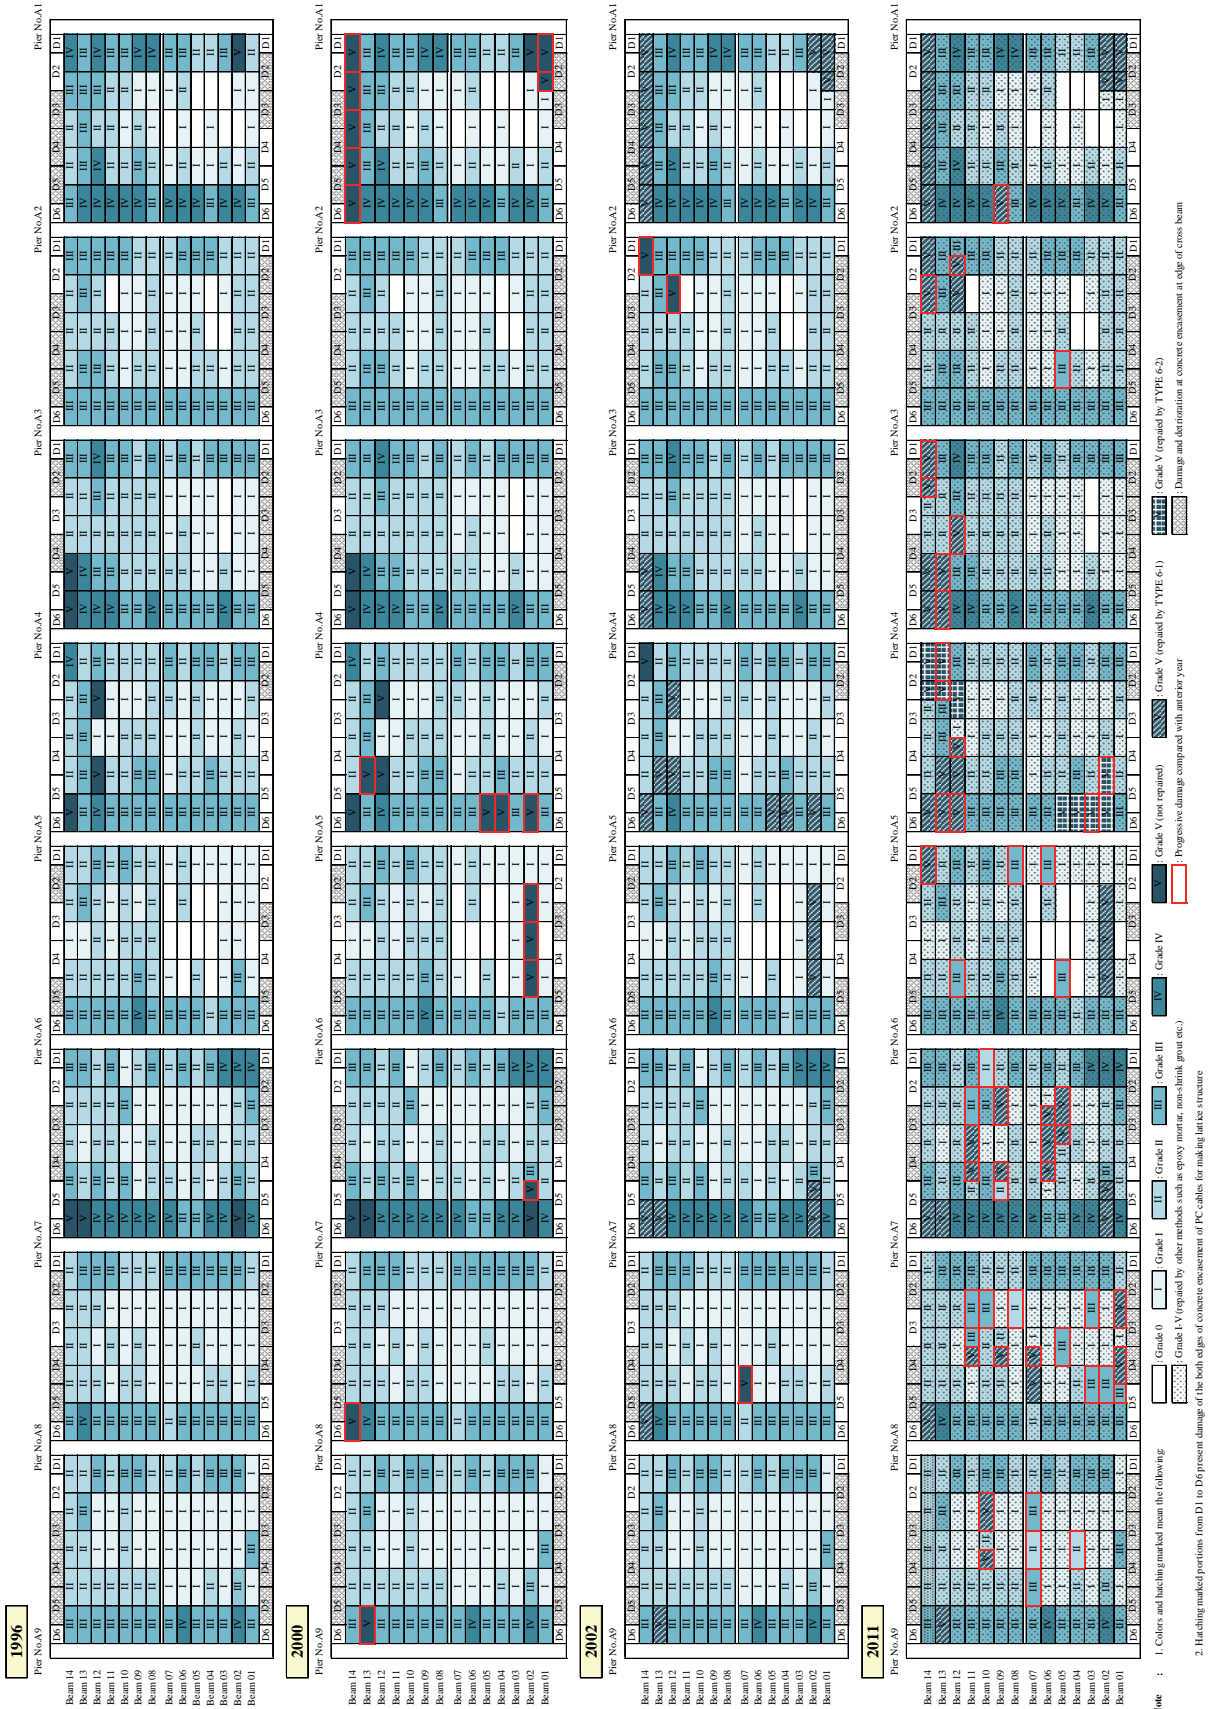
図 5.2-11 損傷及び劣状況の経年変化分布 (主栈橋)

図 5.2-11 に 1996 年、2000 年、2002 年及び 2011 年（今回実施）における主栈橋の P/C 梁と P/C 鋼線固定部コンクリートの損傷及び劣化状態の経年変化をとりまとめた。また、表 5.2-13 にはその経年変化を数値化したものを、更に図 5.2-12 にはそれらの損傷及び劣化状況の比較をグラフ化したものをそれぞれ示す。図 5.2-11 に示すように、1996 年には、多くの P/C 梁はその梁端部に損傷劣化を有し、とりわけピア A7 と A6、A4 と A3 及び A2 と A1 にある各梁は、グレード IV と V に分類される深刻な損傷劣化が伺われる。2000 年になると、ピア A9 と A8 間の梁 No. 13、ピア A8 と A7 間の梁 No. 14、ピア A7 と A6 間の梁 No. 2、ピア A5 と A4 間の梁 No. 13、No. 5、No. 4 及び No.2 の 10 本の梁に、グレード II または III から V に変化した進行性の損傷劣化が確認できる。これらの進行は連続的に発生しており、梁全体が徐々に損傷劣化していることを意味している。また、ピア A6 と A5 間の梁 No. 2 とピア A2 と A1 間の梁 No. 4 は、損傷劣化が梁の中央部に集中しており、深刻な構造状態にある。2000 年には、深刻な損傷劣化を有する梁に補修を行った形跡は伺われない。2002 年の結果をみると、ピア A8 と A7 間の梁 No.7、ピア A3 と A2 間の梁 No. 14 と No.12 の 3 本の梁に損傷劣化が確認されるだけ、2000 年にグレード V であった P/C 梁の各箇所は、2002 年には Type 6-1 もしくは 6-2 による補修が行われている。また、この時期から、これらの補修のみならず、荷重及び使用制限や Type 1～5 の補修も実質的に行われたものと考えられる。

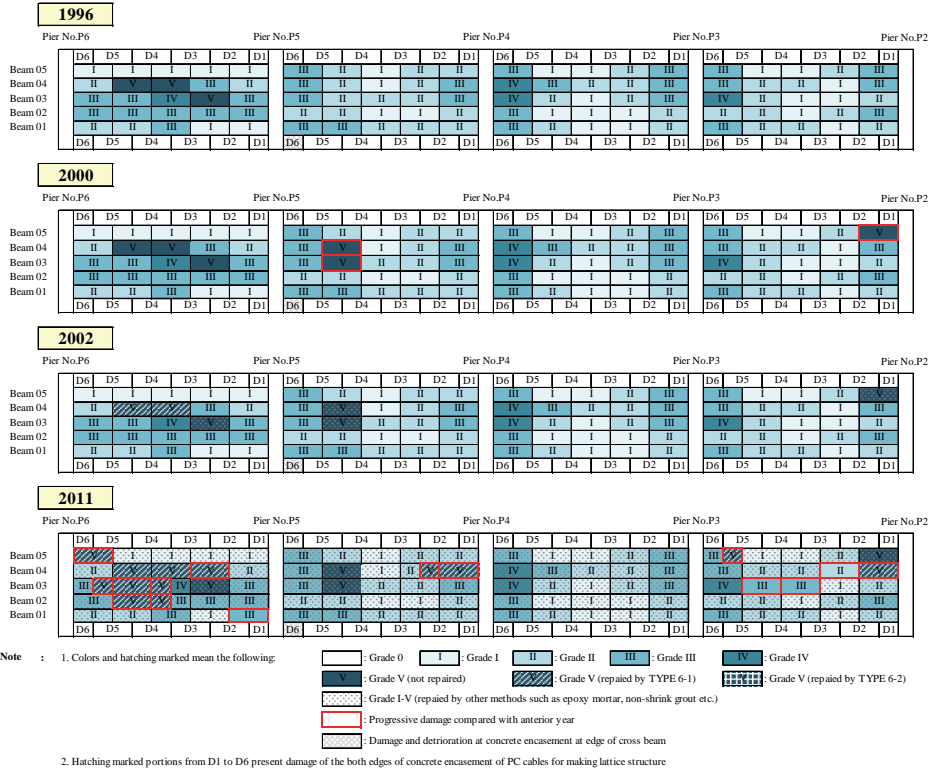
図 5.2-13 損傷及び劣状況の経年変化分布 (連絡橋)

図 5.2-13 に 1996 年、2000 年、2002 年及び 2011 年（今回実施）における連絡橋の P/C 梁と P/C 鋼線固定部コンクリートの損傷及び劣化状態の経年変化をとりまとめた。また、表 5.2-14 にはその経年変化を数値化したものを、更に図 5.2-14 にはそれらの損傷及び劣化状況の比較をグラフ化したものをそれぞれ示す。図 5.2-12 に示すように、1996 年には、多くの P/C 梁はその中央部に損傷劣化を有し、とりわけピア P6 と P5 間の梁 No. 4 及び No. 3 は、グレード IV と V に分類される深刻な損傷劣化が伺われる。2000 年になると、ピア P5 と P4 間の梁 No. 4 及び No.3 及びピア P3 と P2 間の梁 No. 5 の 3 本の梁に、グレード II または III から V に変化した進行性の損傷劣化が確認できる。2002 年には、主栈橋と同じく、顕著な進行性の劣化損傷箇所は確認されず、2000 年にグレード V と分類された損傷劣化箇所は、Type 6-1 もしくは 6-2 による補修が行われている。同様に、この時期から、これらの補修のみならず、荷重及び使用制限や Type 1～5 の補修も実質的に行われたものと考えられる。2011 年にプロジェクトチームが実施した調査結果によると、PAS が引き続き P/C 梁の補修作業を梁全域にわたり実施している形跡や P/C 梁が塩害等の影響を受けながら劣化過程が進行し更に損傷が進んでいることが見受けられる。とりわけ梁 No. 4、No. 3、No. 2 等は、その梁の中央部に損傷劣化が確認されるが、その他の梁には大きな損傷劣化は殆ど見られていない。ピア P6 と P5 に損傷劣化が集中するのは、この地点が栈橋上の通行車両の方向転換場所であり、その衝撃荷重が作用することに起因しているものと考えられる。主栈橋と対比すると、連絡橋は、荷役作業や船舶の接岸等劣化外力となる要因がなく、その損傷劣化状況に深刻さは見受けられない。

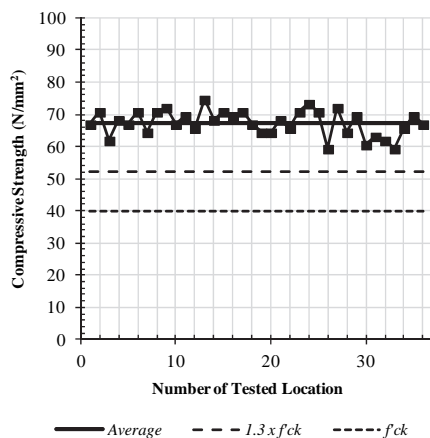
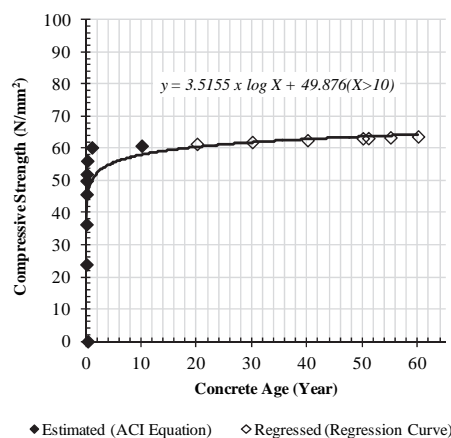
(i) Measured Strength vs Assumed Design Strength

(ii) Estimated/Regressed Strength vs Concrete Age

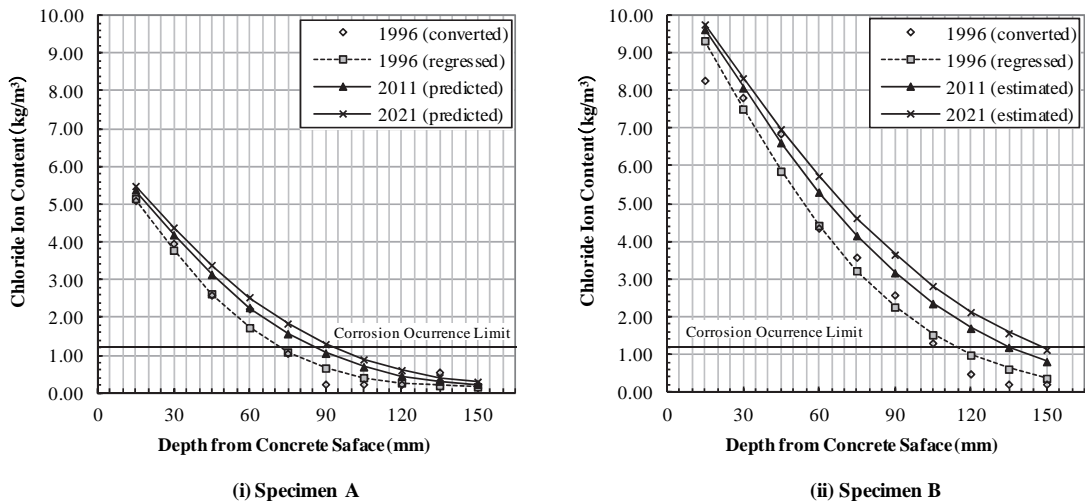
図 5.2-16 コンクリート中の塩分濃度の浸透予測結果（主栈橋：供試体 A 及び B）

現地試験より得られて同一地点のコンクリートの深さ方向の塩分濃度分布が入手できると、入手した塩分濃度分布が式(2)により予測される塩分濃度分布の回帰曲線とよく合致する時の C_0 と D_{ap} をこれらの適用値とし、この条件のもと、任意の距離 x と時間 t における C が式(2)より算定可能となる。図 5.2-16 に 1997 年の JICA 調査（試験は 1996 年実施）で実施された塩分濃度試験結果を用いて、2011 年及び 2021 年の塩分濃度浸透予測を行った結果を示す。図中の点線は、どちらも JICA 調査で実施した試験結果を回帰した曲線である。通常、コンクリート中の鋼材の腐食発生限界濃度は、コンクリート標準仕方書⁶などでは 1.2 kg/m^3 と規定されている。
