ホンジュラス共和国
「首都圏洪水・地すべり対策開発調査」
フォローアップ協力調査 報告書

平成 24 年 3 月

独立行政法人 国際協力機構 (JICA)

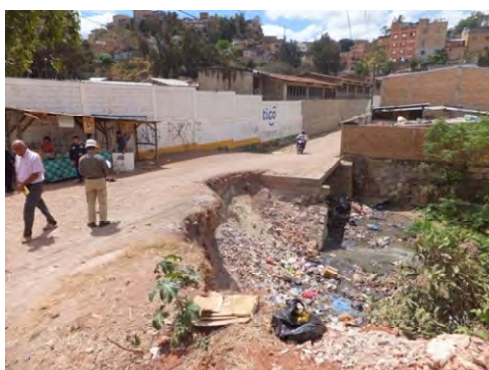
Simón Bolívar School : 避難所になっているが、洪水で壁が破壊された。

いずれも、洪水、地すべりについてのハザードマップであり、2002年のM/Pを基礎資料として作成され、それに追加情報をコンパイルしたものとなっている。そもそもM/P自体が、大河川を中心にハザードマップを作成しており、小規模河川については氾濫解析を実施しておらず、ハザードマップに小規模河川の氾濫が反映されていない。その後のハザードマップにおいても、多少は反映されているものの、必ずしも現状と一致しているとは言い難い状態にあり、小規模河川に焦点を当てたハザードマップの更新を行う必要がある。また、Las Mercedes地区のSimón Bolívar Schoolは避難所となっているが、洪水で一部破壊されるなど、避難所の設定にも問題がある箇所がある。

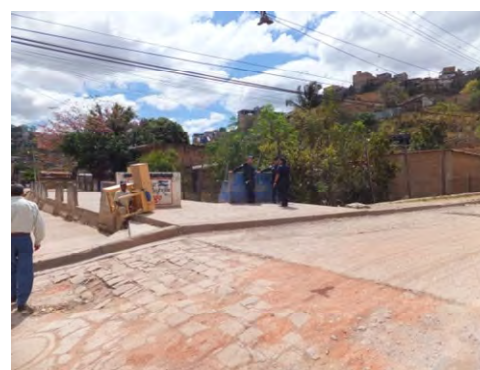
Simón Bolívar School : 下流側には洪水で氾濫した地域が存在するが、ハザードマップには反映されていない。

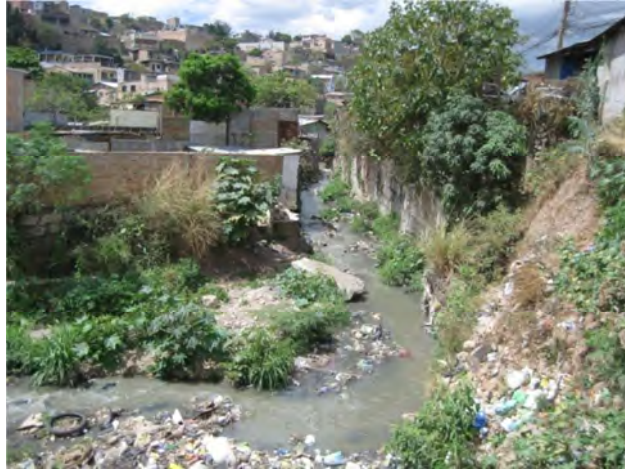
下流区間は、カルバート（暗渠）/水路トンネルになっている。但し、その区間でも部分的に開水路になっている個所がある。カルバート（暗渠）/水路トンネル(約 0.6km)は老朽化しており、4 年ほど前に 2 か所で崩壊して、地表部の建物や市場まで崩壊している。

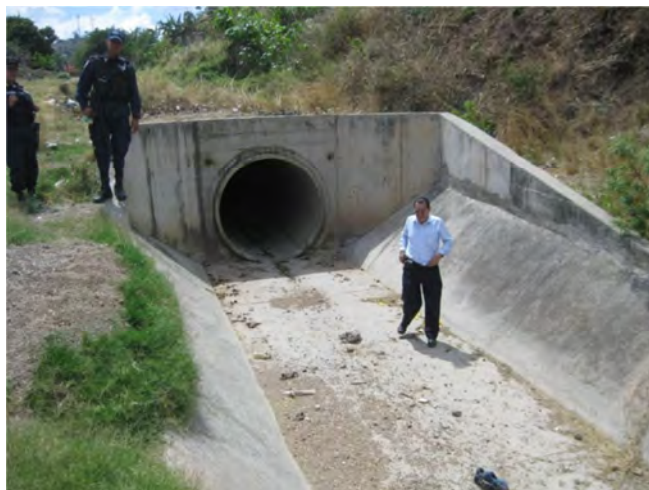
なお、2007 年前後に、下流のカルバート（暗渠）/水路トンネル区間に入る上流側に分水路が建設されて、現在は、雨期のみこの分水路からも Cholteca 川に流下している。

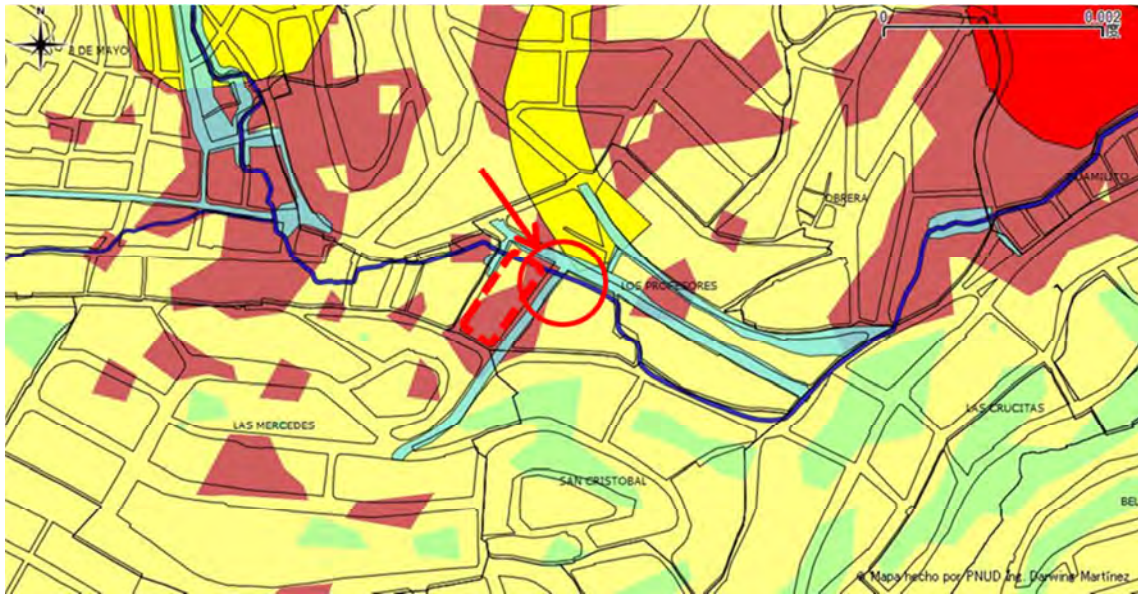
図 4 UNDP 等によるサポ川流域のハザードマップ

濃い青線：サポ川 水色：氾濫範囲

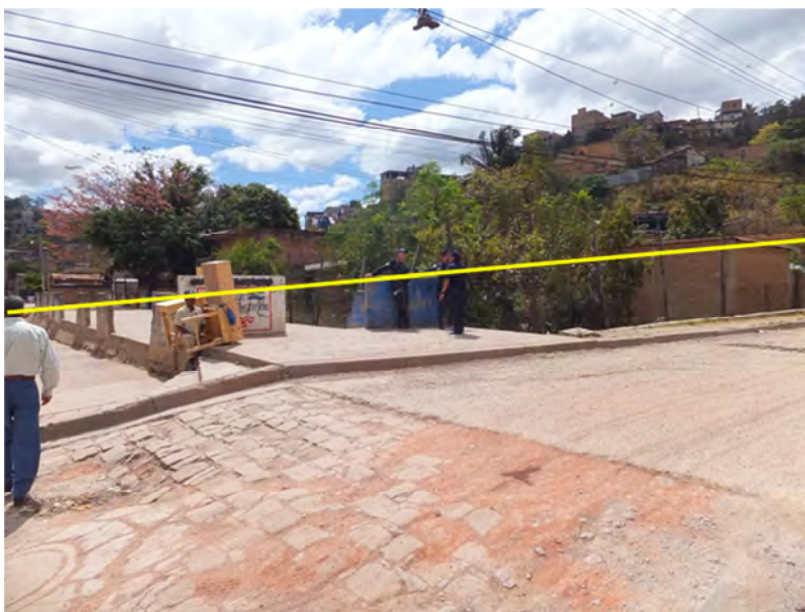
図 4 の現場写真

下の写真は、赤い丸の範囲。赤い矢印の方向から見た写真。
赤い点線は避難所の学校

2011 年には、黄色い線付近までは浸水した。
ハザードマップでは、左側の道路沿いに冠水する図になっている。
