## 第4章 バングラデシュ国南西部3県の被災状況

### 4.1 南西部3県の基礎情報

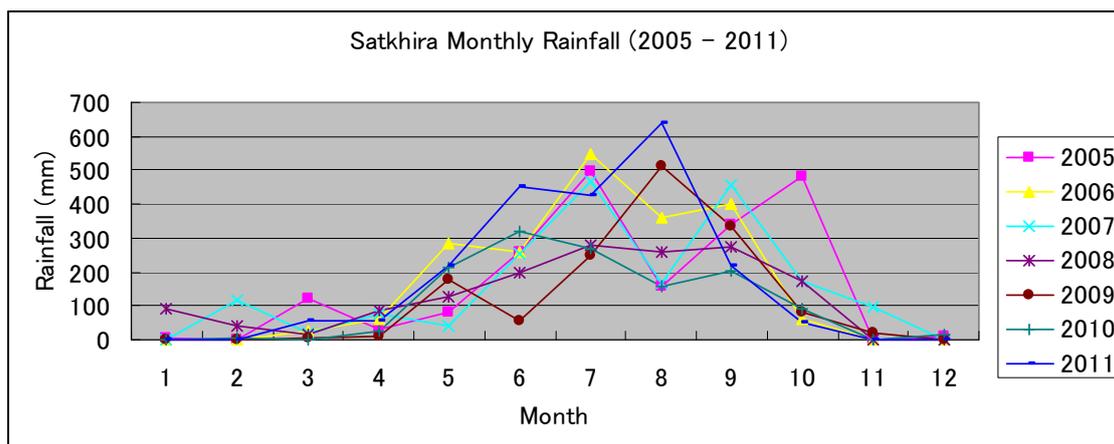
図 4-2 と図 4-3 に、サトキラ観測初およびクルナ観測所における月別降雨量（2005 年～2011 年）を示す。降水特性は多少のばらつきがあるものの例年類似傾向が見られる。「バ」国全域にわたって、乾季の 5 ヶ月（11 月～3 月）に及ぶ乾燥は降雨依存の水稲作にとっては過酷な条件であり、11 月～1 月は特に降雨が少なくなる。

図 4-2 サトキラ降雨量（2005 年～2011 年）

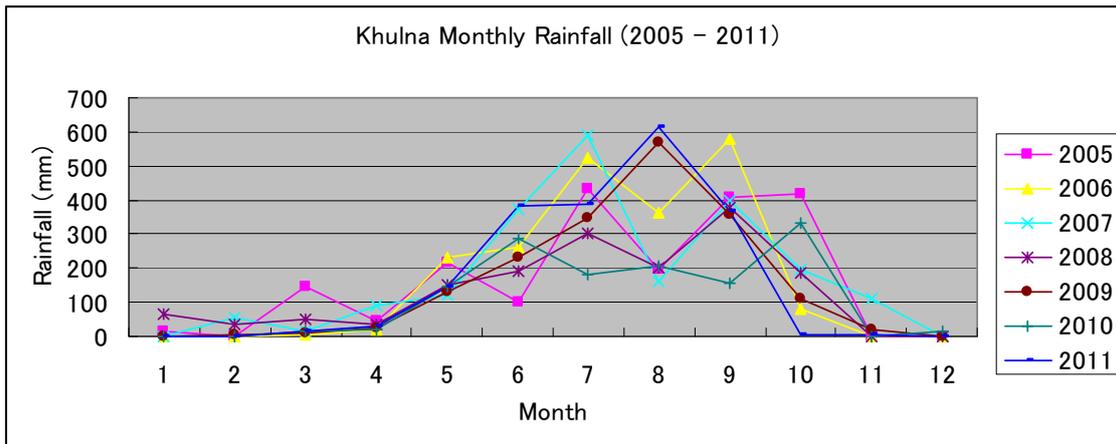
図 4-3 クルナ降雨量（2005 年～2011 年）

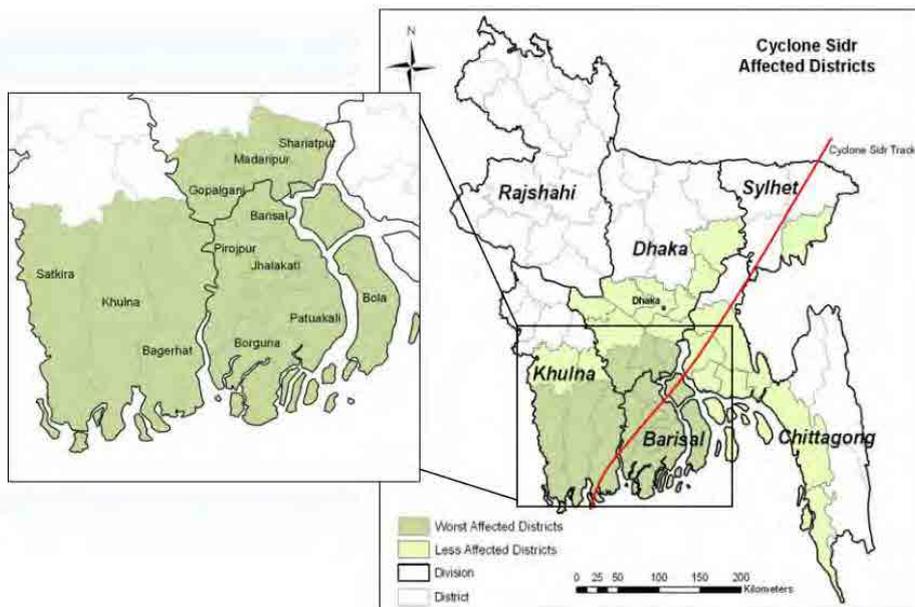
2007年11月11日にベンガル湾で発生したサイクロン「シドル」は、11月15日午後6時30分ごろ、「バ」国沿岸部のバゲルハット県南端に上陸した。IWM (Institute of Water Modelling) によるシミュレーションモデルを活用した試算では、高潮高 5.5m~6m に達した。サイクロン「シドル」により、南部、南西部に被害が集中した。

図 4-14 サイクロン「シドル」のルートと被災が集中した地域

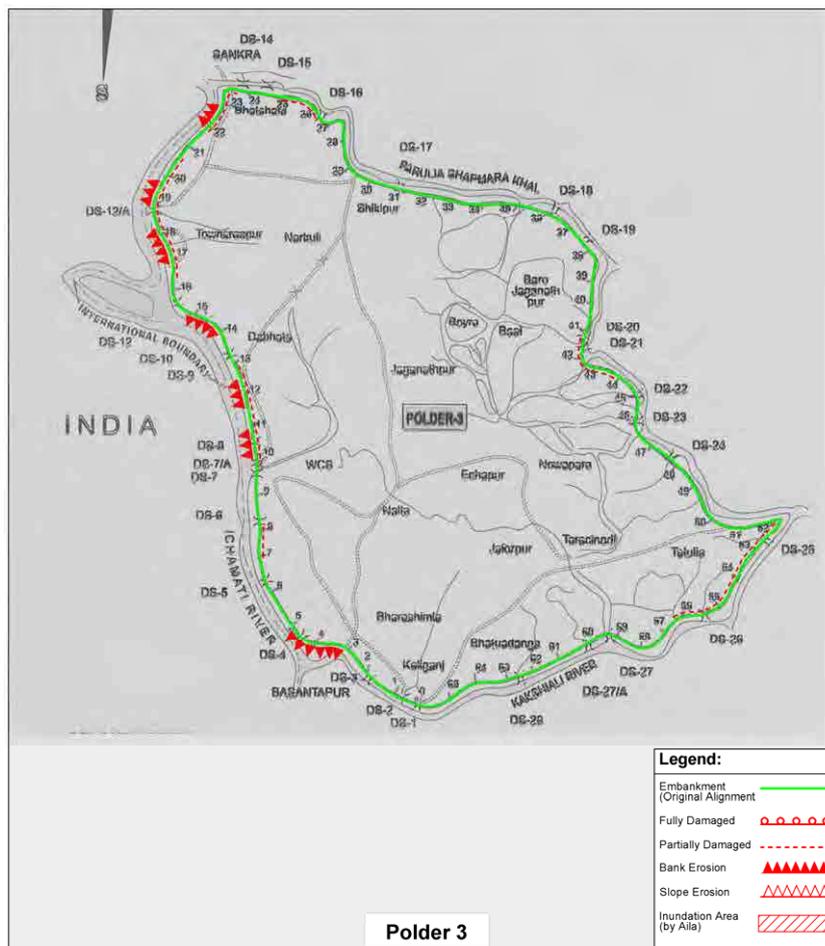
図 4-18 サイクロン「アイラ」によるポルダー被災状況（ポルダー-3）

当該ポルダー（堤内地面積 22,267 ha）は、「アイラ」来襲時に 27km の堤防が部分欠損したが、踏査した 12 ポルダーの中で唯一、破堤・越流などによる外水流入の問題を起さなかった。しかしポルダー西側のインド国境を流れる Ichamati 川沿いは、波浪侵食のみならず激しい河岸侵食が進行しており、堤防破壊のリスクが非常に高い状況にある。

河岸侵食は、河川幅 500m を有する Ichamati 川沿いに北端部から中央部に掛けて 7 箇所に行進しており、BWDB は CC（セメントコンクリート）ブロック侵食防止護岸（CC ブロック護岸）の設置、あるいは切り回し堤防（Retired Embankment）を建設し堤内地の防御に努めている。しかし、侵食が激しい区間では大規模な河岸のスベリ破壊が発生し、CC ブロック護岸や切り回し堤防をも同時に巻き込んで破壊し流出させたところもある。僅か数年前に建設した CC ブロック護岸が既に破壊したところや、破堤に至る寸前の状態の切り回し堤防も現場で散見された。

Ichamati 川の河岸侵食が進む区間では、河川中央付近までインド側から砂州が迫り出し、流水の滲筋が「バ」国側ポルダー3 の河岸付近まで接近しているのが目視確認できる。地元漁師によれば侵食河岸の前面水深は 15m～20m と深く、河岸下方の河床部や CC ブロック護岸の基礎部はかなりの洗掘が進んでいるとの事。これが河岸侵食防止護岸あるいは堤防本体のスベリ破壊に至らせていると推察される。

ポルダー3 の施設は、建設後 45 年を経て老朽化が激しい（1963－1967 の建設）。堤防天端の沈下や断面欠損の箇所が各所で見られ、樋門（排水ゲート）の損傷も激しい。堤内側に設置されているスルースゲートの殆どの扉体は朽ち果て使用できない状態で簡易の木製扉体で代用したり、堤外側のフラップゲートのみで排水調整をしている。ただこのフラップゲートの劣化もかなり進んでおり、ロープを結び付けて人力で開閉している箇所が多く見られた。

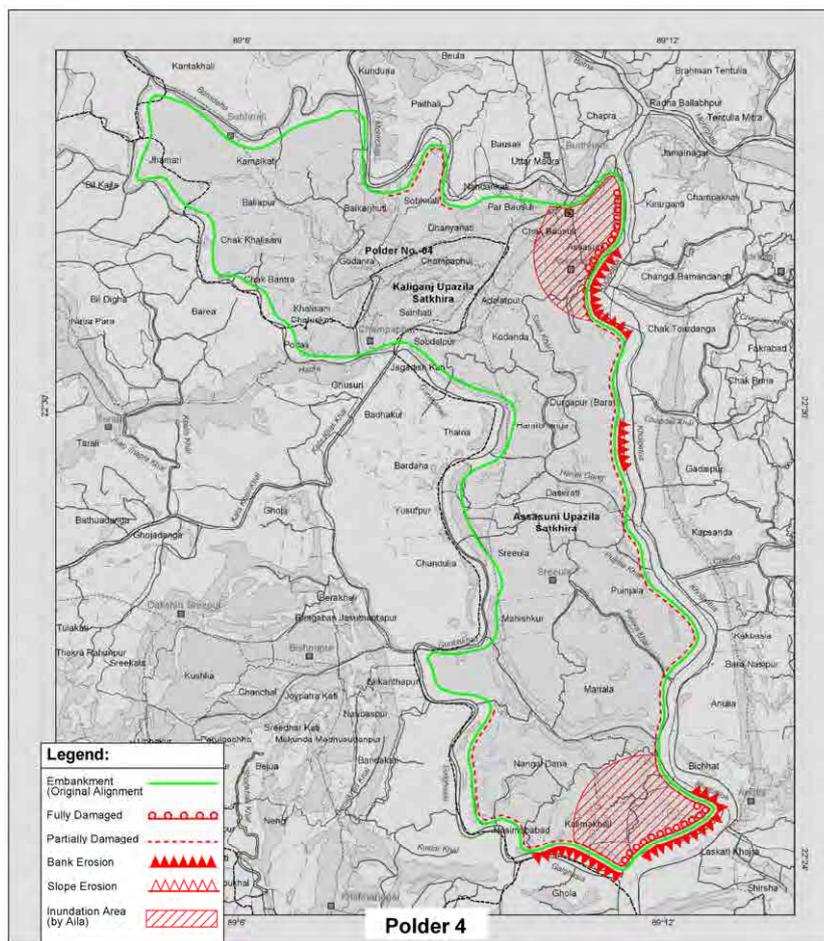
図 4-20 サイクロン「アイラ」によるポルダー被災状況（ポルダー4）

このポルダー（堤内地面積 10,500 ha）の塩分を含む外水の流入被害は、図 4-20 に示すようにポルダーの東北部と東南部の 2 箇所で発生し、浸水深約 1.5m、浸水域約 1,000 ha に至った。完全破堤区間が 3 km に及んだため BWDB は応急の締め切りに約 7 ヶ月を費やし、この期間は外水流入による浸水被害が続いた。浸水が無かった地域では草木は多く稲作活動も見られたが、長期に浸水した地域では、草木は少なく農業活動は未だ見られなかった。

このポルダー建設は 1962－1983 であるので建設完了後 30～50 年を経ている。このため施設の老朽化はかなり進んでおり、堤防の沈下や断面の欠損、並びに樋門（排水ゲート）の劣化が激しい。住民によればこのポルダー東側の北端部地域は、「アイラ」が来襲する数年前から新月・満月の大潮時に毎度越流が発生していたとのことで、堤防の沈下がかなり進んでいた区域と想定される。踏査中、満潮に近い時間帯に、外水位が堤防天端にほぼ近いところまで達していたところが見られた。

河岸侵食は、東側と南側に面する河川沿いに 4 箇所あるが、BWDB は CC ブロック護岸を建設せずに全てに切り回し堤防（Retired Embankment）を建設して対応している。ただ「アイラ」被災後に建設された切り回し堤防でも直接の波浪による侵食、並びに河岸侵食を受けて既に断面欠損が始まっている区間もかなり有り、本格的な改修事業が望まれている。このポルダー東側の北端部区域の切り回し堤防では約 300 ha の放棄地を出していることから、かなりの「Floating People」<sup>59</sup>が発生したものと推測される。このポルダーの北部側と西部側の河川はシルテーションがかなり進んでおり侵食問題は無く、河岸は安定して堤防の状態は良い。

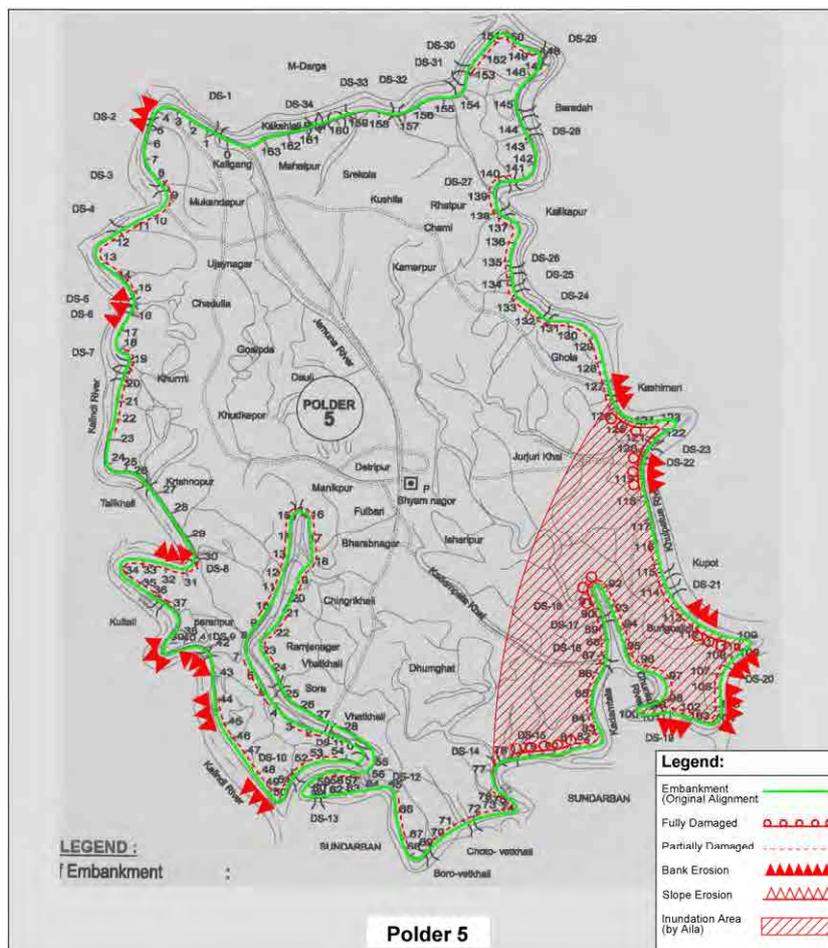
図 4-22 サイクロン「アイラ」によるポルダー被災状況（ポルダー-5）

このポルダー（堤内地 55,466 ha）の「アイラ」来襲時の被害は、図 4-22 に示すように堤防全壊、部分欠損、河岸侵食、塩水浸入などが主要なものであるが、破堤による塩分を含む外水流入被害はポルダー南東部で発生した。浸水域は約 5,500 ha と広大で浸水深も約 1.5m に及んだが、応急の締め切り対策が比較的順調に進み浸水期間は 10 日程度と短期間であった。このため塩水被害は他のポルダーに比較して軽く、浸水地域の草木は多く通常の農業活動が戻って来ている。

浸水被害の直接原因は 5 箇所が発生した堤防決壊にあるが、この決壊に至る基の原因としては継続する波浪・河岸侵食とその維持管理不足にある。南西部地域で最大の面積を有するこのポルダーは、西部、東部、南部に 300m～800m の河川幅を持つ比較的大きい河川に取り囲まれており、波浪による河岸法面侵食に加えて河川蛇行に起因する河岸侵食が活発である。このため日々続く侵食に対して適切な維持管理が行われなければ、堤防の断面欠損や堤防高の低下を進行させて遂には破堤に至る。このポルダーでは過去に幾たびも破堤被害が発生していたとの住民情報があった。今回の「アイラ」被害も、維持管理の不備で堤防欠損や天端沈下で弱体化したところに「アイラ」の強い風波と高潮が作用して被災したと推測される。

河岸侵食は、西側と東側を流れる河川の 13 箇所で行っている。西側のインド国境を流れる Kalindi 川は幅 800m を有する大規模河川であるため、波浪侵食に加えて河岸侵食も激しく、この河川沿いの北端から南端に掛けて 7 箇所に深刻な侵食が見られる。東側の Khulpatia 川についても河川幅 300m 程度と広く、中部から南部にかけて 6 箇所で行っている。これらに対して BWDB は、CC ブロック侵食防止護岸工や切り回し堤防（Retired Embankment）で対処している。しかしこの CC ブロック護岸は建設後の修復を頻繁に必要とし、また切り回し堤防についても「アイラ」後に建設されたものでも既に断面欠損のため修復を必要としている。ただ北側河川は、シルテーションがかなり進んでいるため侵食問題は無く、河岸、並びに堤防は安定している。

このポルダーには、ほぼ中心部に地域の中核となる Shamnagar 密集地が位置し、他の集落とを結ぶ域内道路が放射状にポルダー周辺に向かって整備されている。このため南東部で堤防破壊が発生しても局部に浸水域を限定して拡散を防ぐことが出来たと推測される。リスク低減のために域内道路は重要となる良い事例である。

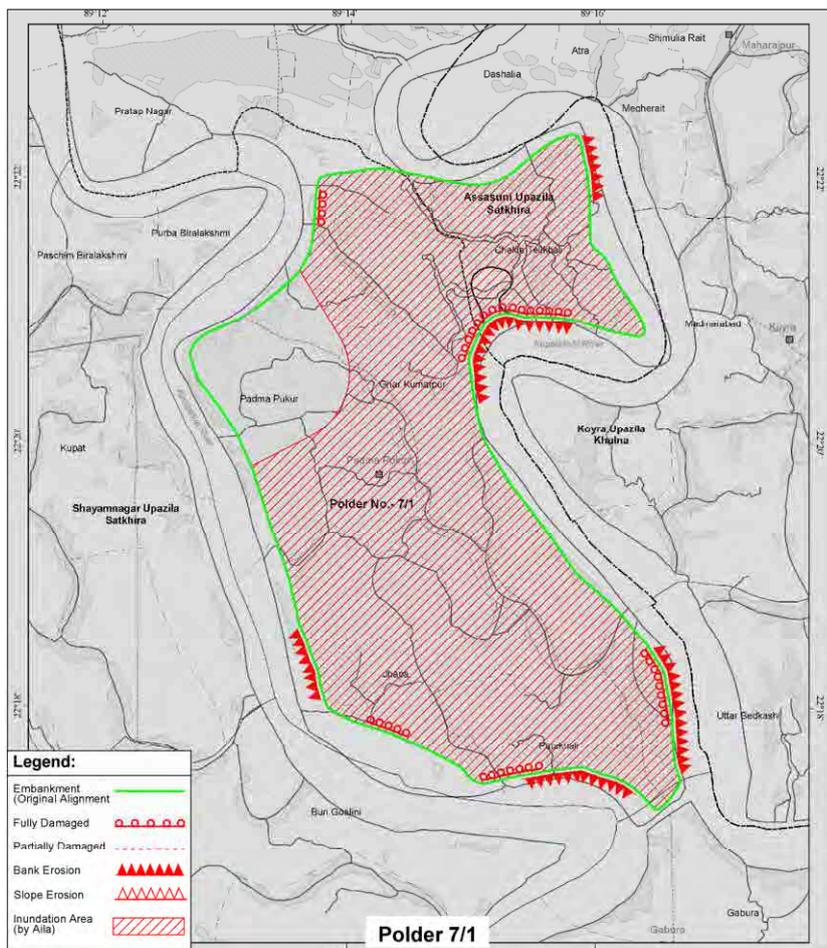
図 4-24 サイクロン「アイラ」によるポルダー被災状況（ポルダー7/1）

図 4-24 に示すように、ポルダー7/1（堤内地面積 3,887 ha）は、周辺 5 箇所で堤防が全壊し約 3,100 ha が外水流入による浸水被害を受けた。破堤延長は 5km に及び、中でも東側河川の北部と南側河川の中央部では破堤規模が大きく、BWDB は応急締め切りに各々 21 ヶ月と 22 ヶ月を費やした。塩分を含む外水の長期浸水となったため、堤内地の草木の殆どが枯れ果て土砂漠の様相を呈している。農業耕作や家畜飼育は難しい状況である。

破堤した東側と南側の堤防は、河岸侵食、波浪侵食を常に受け続けるため、断面欠損が積み上がって弱体化するリスクが大きい。このことから「アイラ」来襲による破堤は、来襲以前に堤防の断面が欠損し破堤の危険リスクが高まっていたところに、「アイラ」が来襲し被害を拡大させたと理解できる。

ポルダーの建設（1965－83）から既に 30～45 余年を経て、施設全体がかなり老朽化してきている。排水ゲートについても 9 箇所のうち 6 箇所で老朽化から来る問題がある。門扉が朽ち果て、木製で代替しているが漏水も大きく十分に機能していない。残りの 3 箇所の排水ゲートは、「アイラ」来襲時に破壊され全く使用不可能な状態となっている。作り変える必要が有るが予算の制約から BWDB は応急処置として排水ゲートの堤内地側に切り回し堤防を建設して対処している。しかし、雨期の排水ができず滞留問題が発生するのは明らかである。

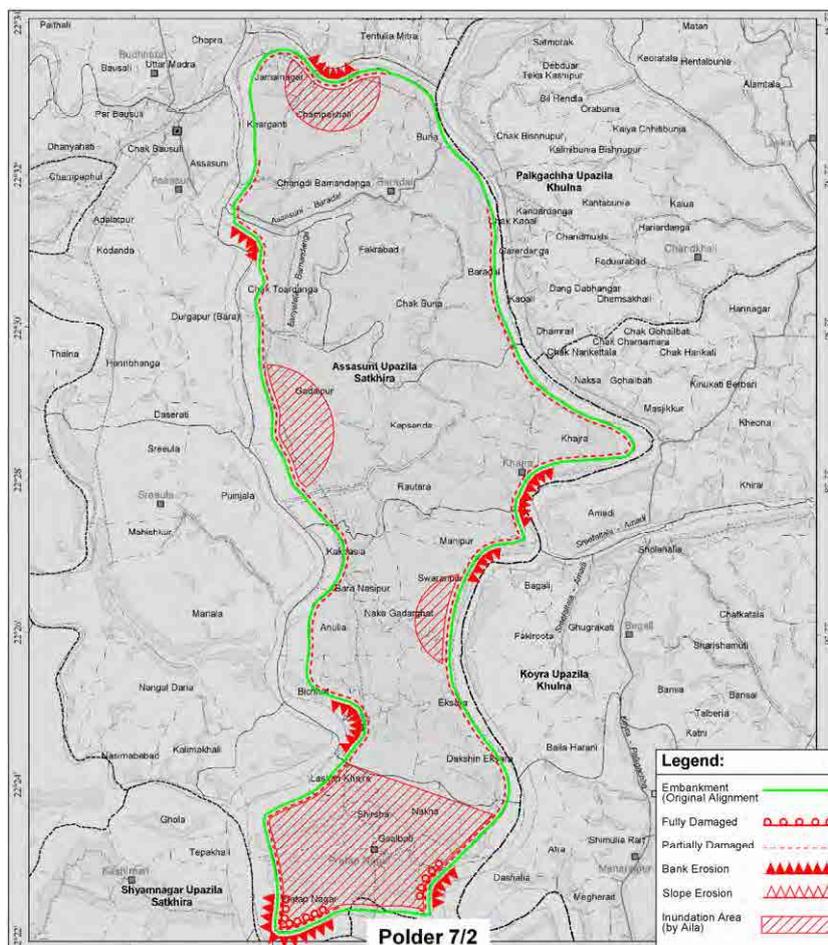
図 4-26 サイクロン「アイラ」によるポルダー被災状況（ポルダー7/2）

河岸侵食は、全方位の 8 箇所で行われている。特に波浪侵食および河岸侵食が激しいのは、河川幅が 300m～800m の大河川に接する西側、東側、南部の区間である。南部の河岸侵食域では「アイラ」来襲の折、大規模な河岸スベリが発生し、これによって 2 箇所の堤防が破壊されている。BWDB は、この河岸侵食が激しい区間には CC ブロック侵食防止護岸工は使用せず、全て切り直し堤防（Retired Embankment）の建設で対応している。河岸全面の水深が 15m～20m 程度と深いところで CC ブロック護岸工を採用する場合、大規模な工事になり建設工期も長くなるので、応急対処工事には採用しなかったとの事である。

このポルダーは、建設（1963－1969）から 40 余年を経て施設全体がかなり老朽化している。外水の越流を許した北部、西部、東部の堤防は、天端が沈下し当初の設計天端高に比べてかなり低下していたと想像される。また堤防延長 60km の内、「アイラ」によって 2km が全壊し 50km が断面欠損を起こしている。これはポルダーをほぼ周回する距離になるもので、「アイラ」来襲の前から維持管理の不備で断面欠損などが放置されていたものと推測される。

また 16 箇所の樋門（排水ゲート）も老朽化のため殆どが破損し、漏水が激しく機能を果たしているものは少ない。「アイラ」によって 4 箇所のゲートが完全破壊し修理は不可能となっていて、新たに建設する必要がある。BWDB は応急対策としてゲート背後の陸側に切り直し堤防を築いて完全に締め切り対処している。このため雨水の滞留が問題となってくる。

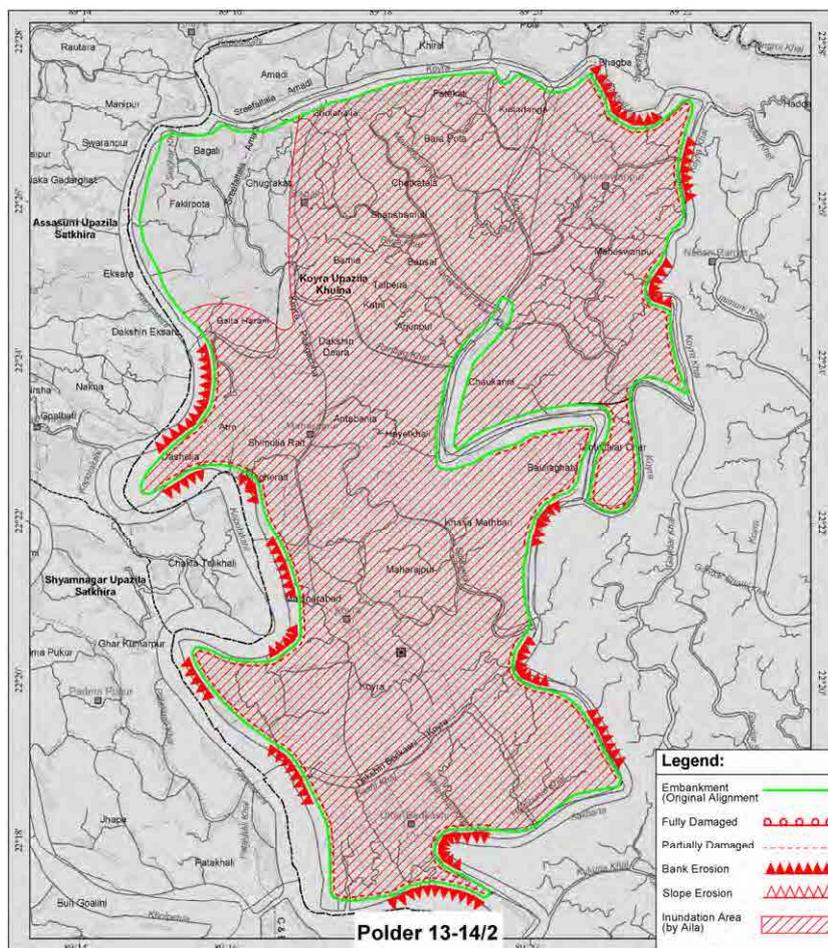
図 4-28 サイクロン「アイラ」によるポルダー被災状況（ポルダー13-14/2）

このポルダー（堤内地 17,864 ha）は「アイラ」来襲により外水流入のため 15,000 ha が浸水被害を受けた。浸水深は平均 2m で、浸水期間は応急締め切り完了までの 7～22 ヶ月に及んだ。ほぼ 2 年に近い長期浸水区域では、農作物、森林、庭草木などの植物はほぼ壊滅し、塩水に強いマングローブもしくは僅かに残った椰子の木が転々と見受けられる程度で、まさに土砂漠の様相を呈している。応急締め切りが完了して 1 年を経過するが、長期間の塩水流入であったため稲作活動は未だ見られない。また一部地域で海老養殖を始めている地域もあるが、殆どがまだ日干し状態の土地が多く、本格的な養殖活動の動きは見られない。養殖活動が開始されない理由は二つあり、一つは BWDB が実施した応急締め切りは未だ不完全で破堤するリスクが高い事、もう一つは稲作農業グループの強い申し入れで地方政府が海老養殖に対して外水の取水を指し止めているのが理由との事である。

BWDB 担当者によると、浸水の直接的な原因は、ポルダーの北西部を除く全域で、堤体が 13km に渡って全壊し外水が流入した事、加えて沈下した堤防天端区間で外水が越流した事が挙げられるとのことである。この基となる原因としては、ポルダーが 1967-1970 年に建設されて既に 40 余年が経過し施設の老朽化が進んでいる事、ポルダー周辺河川で継続する波浪・河岸侵食による欠損が堤防断面にある事、地盤沈下に伴う堤防天端の低下がある事などが挙げられる。更に、維持管理の不備で、侵食、断面欠損、沈下などに的確に対応してこなかった事も原因の一つとして挙げられる。これは他のポルダー同様に、過去度々このポルダーは破堤、越流による浸水被害を引き起こしていたとの住民情報でも確認できる。

樋門（排水ゲート）の損傷も激しく、殆どの門扉を応急的に木製に置き換えているが、全てのケースで漏水問題を抱えている。また完全破壊している樋門は背後を切り回し堤防で完全に締め切っているが、雨季の排水ができず雨水滞留問題がおきるのは必須である。

河岸侵食は、堤防破壊を起こす原因の中で最も深刻な問題で、図 4 27 に示すようにポルダー周辺には 15 箇所の河岸侵食の区間がある。北側の河川はシルテーションのため河岸は比較的安定し侵食問題は無いが、西側、東側、南側は、300m-800m の大河川に面しており、波浪・河岸侵食による堤防欠損が各所で見られる。河岸侵食は単に河岸表面を侵食する現象だけでなく、河川蛇行部の凹面河岸に濘筋が接近し河床を洗掘するために河岸塊がスベリ破壊を起こす現象が含まれる。従って前浜があるところでも瞬時に河岸がスベリ破壊を起こし、堤防も同時にまき込んで破壊することがある。当該ポルダーの南側は Polder14/1 に繋がる大河川の蛇行部の凹面に位置するため、河岸スベリ破壊による河岸侵食が各所で見られる。

北西部の 2,700 ha の地域には浸水が無かった。この地域の地盤高さは他の浸水地域と同じくらいであるが、盛上げられた域内幹線道路が堤内地の二線堤として機能し、浸水を遮断できたことがこの地域が浸水しなかったことが理由である。域内交通路を浸水対策 2 線堤として利用することが浸水リスク軽減のために有効であることを示している。

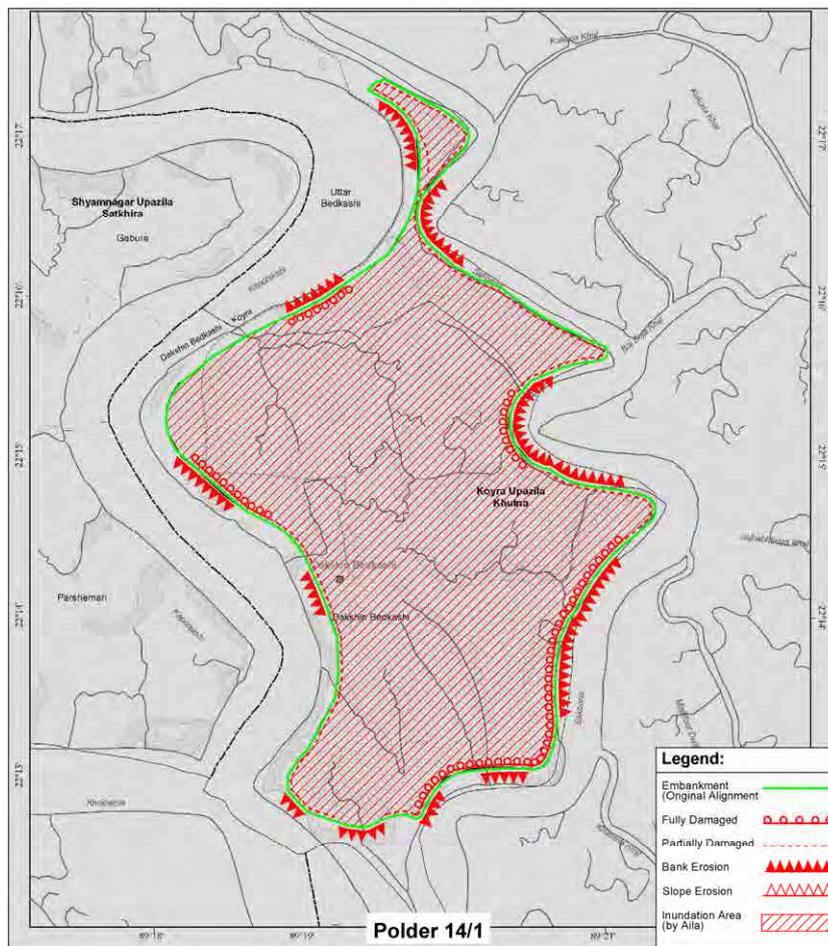
図 4-30 サイクロン「アイラ」によるポルダー被災状況（ポルダー-14/1）

浸水の最大原因は、ポルダー堤防が 9km に渡って完全破壊した事にある。これは堤防全長 27km の 30%に相当する大規模なもので、外水流入を阻止する締め切りに長期間を要した理由の一つになっている。堤防破壊はポルダー周辺の計 4 箇所で行ったが、最大の破壊は、2km の堤防が完全に破壊流出した東南部の Sakbaria 川沿いである。

Sakbaria 川は、東側を流れる幅 300m～500m の中規模河川であるがこの河川沿いに 5 箇所の活発な波浪・河岸侵食区域を抱えている。この侵食区域は Sakbaria 川の蛇行凹部に位置し、前浜が殆ど無く小規模な河岸侵食でも即破堤に結びつく区域である。またポルダー西側を流れる Kapotakshi 川沿いにも活発な 6 箇所の河岸侵食区域があり、各所で堤防断面欠損や河岸スベリ破壊が引き起こされている。このように、小規模のポルダーでありながら多くの河岸侵食問題を抱えて居るため、技術的・経済的な視点から維持管理が難しいポルダーと推測される。「アイラ」被災後、BDWB が建設した切り回し堤防も侵食のために既に堤防断面の欠損が進行しており、破堤寸前の状態の堤防がかなり有る（添付の写真参照）。早急なる本格的な改修事業の実施が待たれている。

このポルダーは 1967～1970 に建設されて既に 40 余年経ち、施設の老朽化がかなり進んでいる。上記で述べた堤防 9km の完全破壊の他に、11km の堤防欠損も報告されている。また 4 箇所の排水ゲートの内、「アイラ」によって 2 箇所のゲートが完全破壊し修理は不可能となっている。残った 2 箇所のゲートも破損して漏水も多く、充分機能を果たせる状態でない。

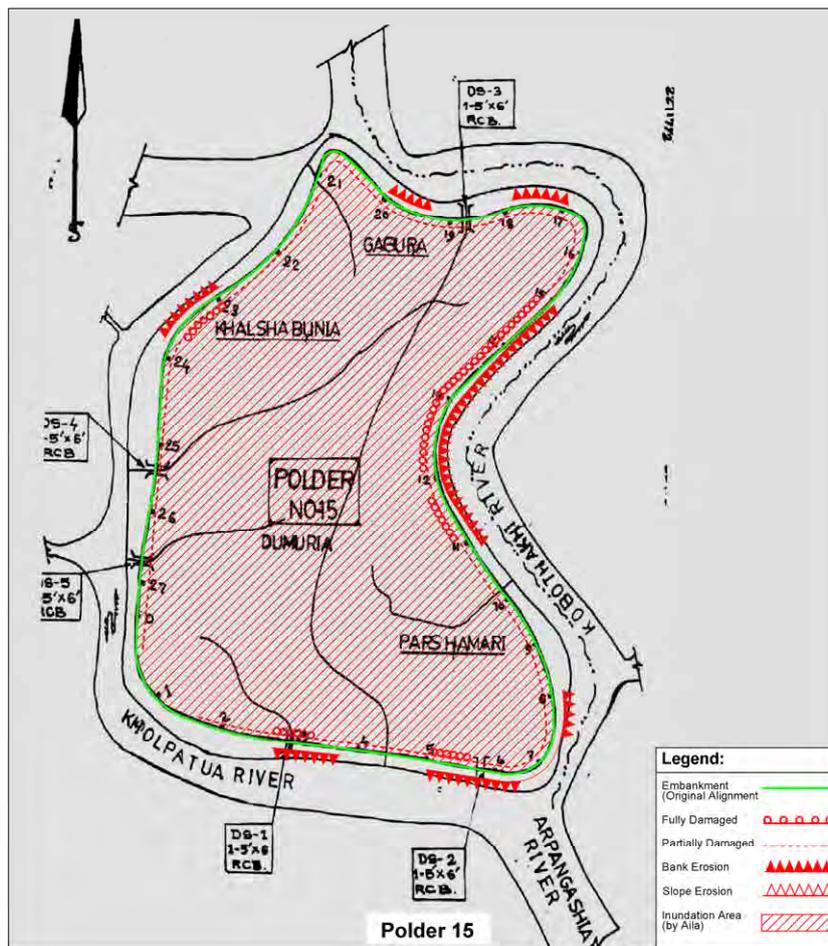
図 4-32 サイクロン「アイラ」によるポルダー被災状況（ポルダー15）

外水流入の原因は、ポルダーを取り囲む堤防が東側、南側、西側の 5 箇所全壊したことによるが、その破堤延長は総堤防長 27km の約 2 割の 6 km にも達する。最大の破堤は東側の Kobothishi 川沿いで 3km にも及んでいる。BWDB 担当者は、この破堤の原因としてポルダーが 1968-1971 年に建設されて既に 40 余年が経過し施設の老朽化がかなり進んでいたこと、ポルダーの周囲には大規模河川が流れており波浪・河岸侵食による断面の欠損を受けやすいこと、さらにはこの老朽化や河岸侵食などに対する維持管理が適正に行われてこなかったことをあげている。ユニオン議長によれば、ポルダーの土地利用比率 7~8 割を占める海老養殖が一部地区で始まったものの殆どの地域では未だ開始されていない。これは、BWDB が応急的に実施した締め切りが未だ不完全で、破堤するリスクが高いためとの事である。

ポルダーの四方を取り囲んで流れる河川は、幅 800m~1,100m を持つ大規模なもので、ポルダー周辺 8 箇所に波浪・河岸侵食を進行させている。このポルダーの河岸侵食は、河岸表面を侵食する現象だけでなく、河岸のスベリ破壊を伴い堤防まで巻き込んで破壊させるもので深刻である。他のポルダーでも見られるように前浜があるところでも瞬時に河岸がスベリ破壊を起こし堤防堤体をも破壊している。BWDB はこの河岸侵食に対して一部で CC ブロック侵食防止護岸工を建設しているが、殆どを切り回し堤防 (Retired Embankment) の建設で対処している。東側の河川沿いに建設した切り回し堤防はかなり大規模なもので、広大な放棄地を発生させている。

このポルダーには、域内道路がポルダーを横断して建設されているが天端高が低く、内部堤防として機能し、外水流入を阻止することが出来なかった。被災リスク軽減のために域内の交通確保と併用させた内部堤防の建設はこの堤内地で重要と思われる。

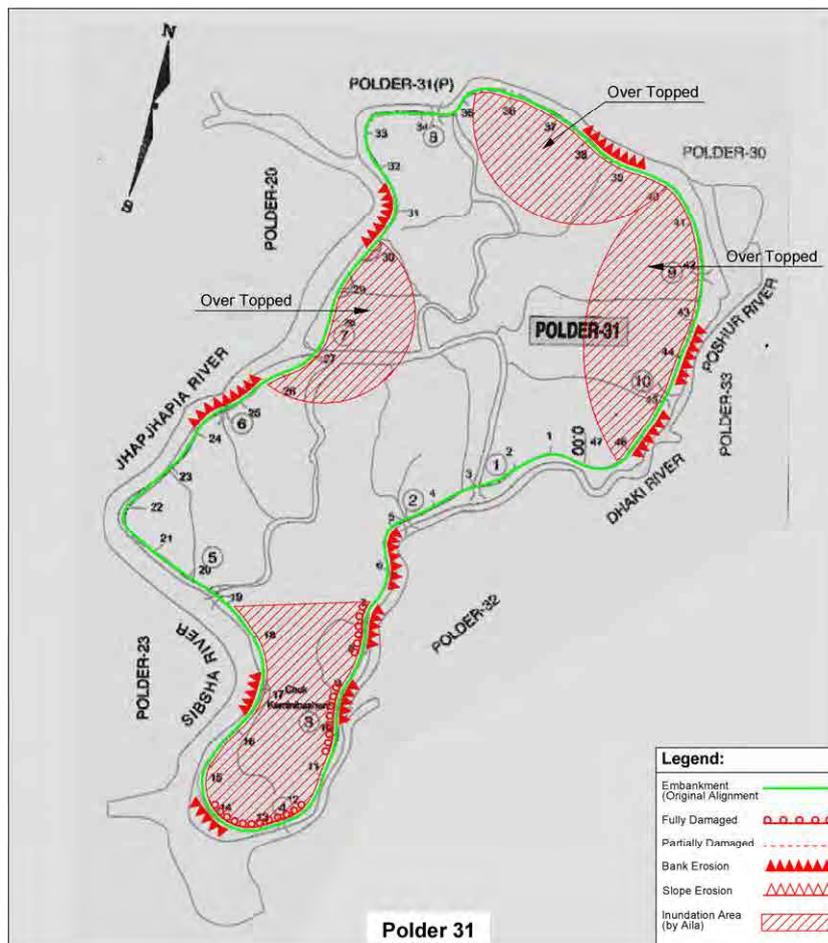
図 4-34 サイクロン「アイラ」によるポルダー被災状況（ポルダー31）

また南部地域に外水流入をもたらした堤防の破壊は 1km に渡るが、この原因は河岸侵食の進行にある。南部を流れる Dhaki 川と Sibsa 川は幅 500m～1,000m を有する大規模河川で、波浪侵食、河岸侵食は活発でこれらの河川沿いの各所に断面の欠損した堤防が見られる。

河岸侵食は、南部の Dhaki 川と Sibsa 川沿いだけでなく、他の北部、東部、西部の河川でも活発でポルダー周辺の 6 箇所が進んでおり、他のポルダーと同様に BWDB は CC ブロック侵食防止工や切り回し堤防（Retired Embankment）の建設で対処している。切り回し堤防は、侵食する河岸から離して設置されるが、全面の旧堤防が破堤流出した後は、波浪侵食を直接受けるため「アイラ」後に建設された堤防でも既に断面欠損が始まっている。

住民によれば、日々続く波浪侵食や河岸侵食に困って生じる堤防の断面欠損、あるいは地盤沈下による堤防高の低下に対して適切な維持管理がなされず、過去に幾たびも浸水被害が発生していたとの事である。

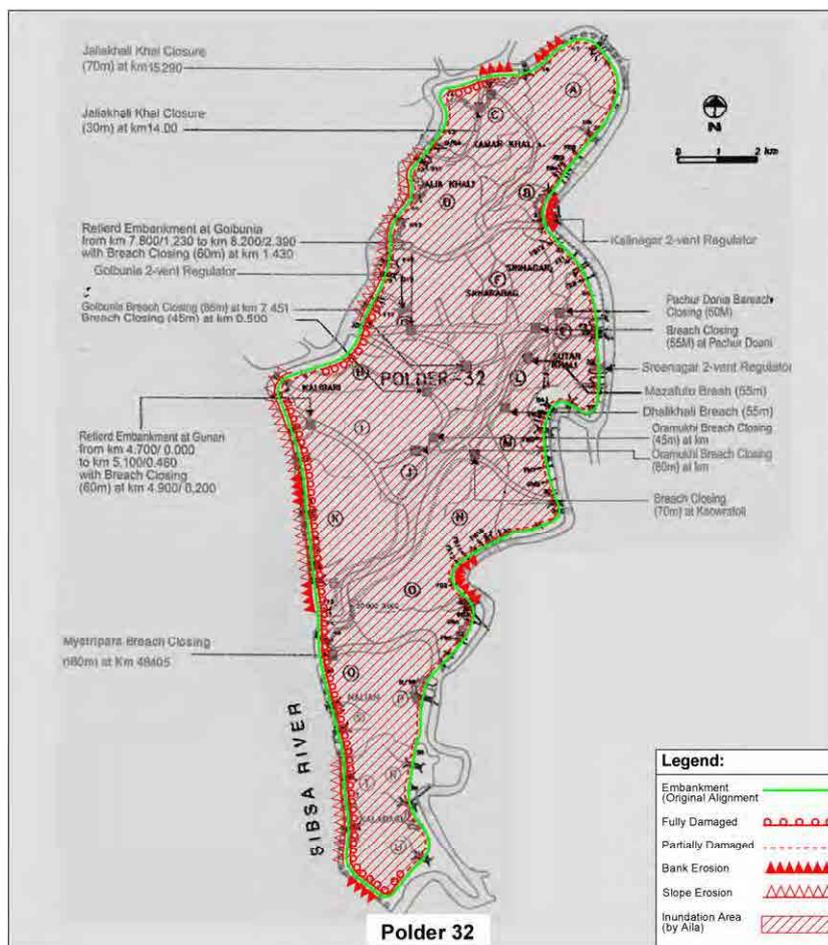
図 4-36 サイクロン「アイラ」によるポルダー被災状況（ポルダー32）

BWDB は破堤した箇所には切り回し堤防（Retired Embankment）を建設して対処したがその区間は合計 10 数箇所にのぼる。この切り回し堤防の建設で放棄した土地は他のポルダーと比較できない程に広大で、ポルダー全域の 1/4 の 1,600 ha に達すると推定される。このためかなりの「Floating People」が発生したと思われる。最大の切り回し堤防は延長 22km に達するポルダー西側中央部のもので、幅 1km で長さ 11km の広大な地域を放棄地している。これは干満による外水の流出入現象によって深さが 15m 程度の水路が形成され、人力が主体の工事では締め切りが困難となったのが理由である。この放棄された地域には小学校や中学校を含む村落の中心部が含まれる。

ポルダー北側と東側を流れる河川は、幅 200m 程度の中規模なもので、河岸侵食問題が数箇所にあるものの、河岸は比較的安定している。しかしポルダー西側を流れる Sibsra 川は、幅 1,500m を有する大規模な河川で河岸侵食や波浪侵食が激しい。BWDB が「アイラ」後に建設した復旧堤防も既にかかなりの区間で侵食され、断面が欠損している区間が見られる。BWDB スタッフによれば、他のポルダーと同様に Sibsra 川沿いの堤防は常に侵食問題を抱えているが、維持管理が適切に行われず、「アイラ」来襲前には堤防は断面欠損が発生し弱体化していた。そこに「アイラ」が来襲し壊滅的な被害を受けることになったとの事である。

このポルダーでは樋門（排水ゲート）の破壊もかなり見られる。破壊された樋門の代わりに切り回し堤防を建設して現在対処しているが、雨季に排水が出来ないことが問題となっている。またこのポルダーの樋門には BWDB が元々建設したものと Fishery Project で建設したものと二種類ある。漁業用の樋門は、カラー継ぎ手を持つコンクリート管（径 900mm）を数連並べた構造で、漏水を伴う土砂流入によって管渠が閉塞する問題を多々起こして来て居る事や、ゲート扉体も木製のため腐食劣化が早い事から、将来は撤去する予定とのことである。

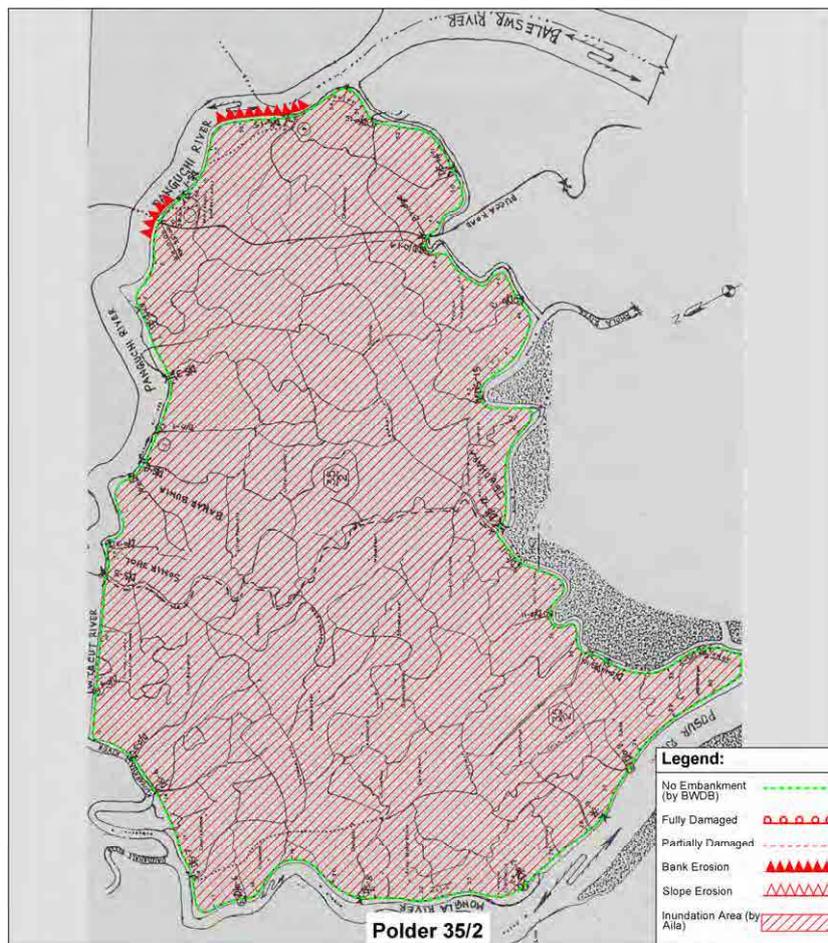
図 4-38 サイクロン「アイラ」によるポルダー被災状況（ポルダー-35/2）

当該ポルダー（堤内地面積 36,022 ha）は、調査対象 12 ポルダーの中で唯一、BWDB による大規模で本格的なポルダー施設が未だ建設されておらず、地方政府、NGO、住民によって簡易で小規模な堤防が各地に築かれているポルダーである。このため通常の満潮時の外水流入は阻止できるが、異常潮位やサイクロンが発生した場合には容易に越流する状況にある。人々は、越流や破堤の度にその浸水被害を甘んじて受け入れる中で生活を維持する事を強いられている。「アイラ」来襲時にはポルダー全域が浸水し、浸水深は平均 1.5m で浸水期間は 10 日間程度であった。

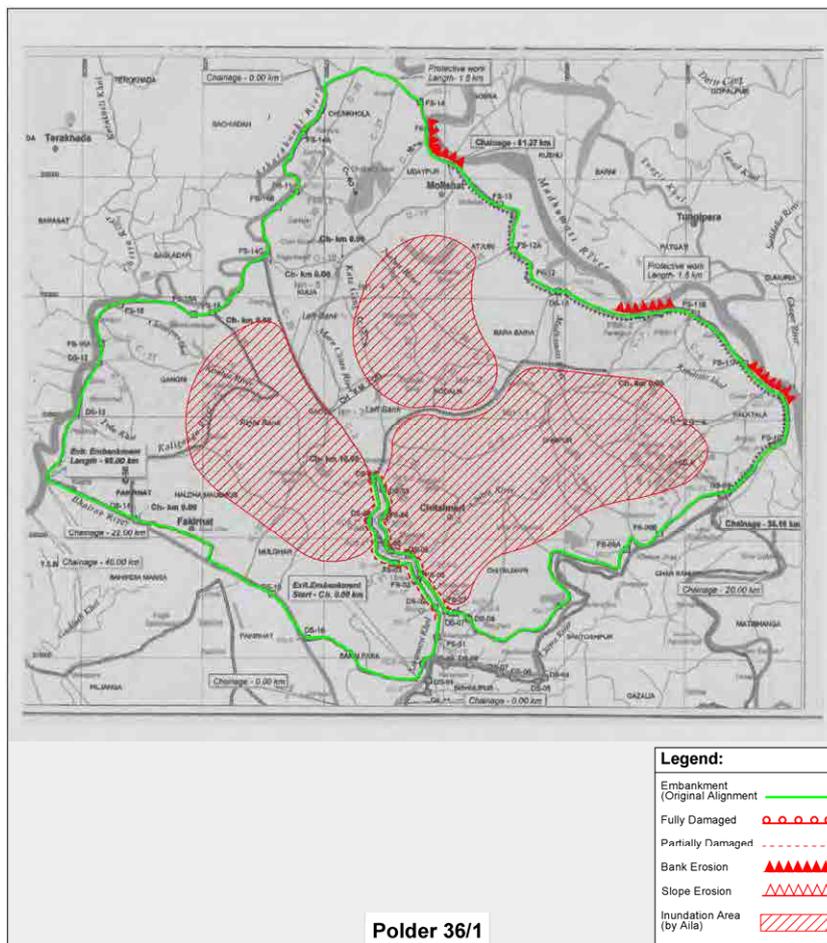
図 4-40 サイクロン「アイラ」によるポルダー被災状況（ポルダー36/1）

ポルダー施設は建設後 40 年を経て老朽化が激しい。南部の下流に集中設置されている殆どの樋門（排水ゲート）施設は機能劣化して、排水制御が十分になされていない。踏査時満ち潮で堤内外に 1.5m 程度の水位差があったが、全 15 門の排水ゲートの内の 3~4 門でゲート門扉劣化のため激しい水漏れが観察された。門柱コンクリートも剥離して内部の鉄筋は剥き出し状態で、コンクリート手すりは殆ど破壊されている。漏水による塩水流入のためゲート周辺の農作物に被害が出ているとのことであった。

ポルダー東北部を流れる河川は、幅 200m 程度の中規模河川であるが、河岸侵食が 4 箇所発生している。最も北に位置する侵食区間は 500m あるが、BWDB はこの堤防沿いの河岸侵食に対して 1998-2000 年以降 CC ブロック侵食防止護岸工を建設してきた。しかしその殆どが河岸スベリを伴う河岸侵食で破壊されている。他の河岸侵食区間は、高水敷の侵食のため BWDB は対策工を実施していないが、学校、モスク、市場などが立地する侵食地域もあるので、かなりの「Floating People」が生まれたものと想定される。

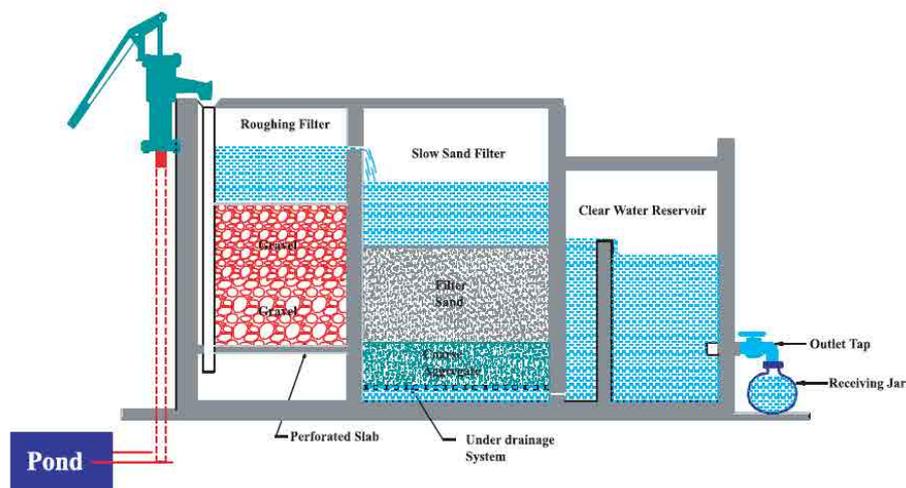
民は 75%にまで下落した<sup>61</sup>。これは、砒素汚染により地下水利用が制限されたことやサイクロン等の災害の影響で下落したと思われる。また、県庁での聞き取りで明らかになったことであるが、DPHE は適切な飲料水を提供できるよう、PSF のような表流水処理設備の設置を実施しているとのことである。

図 4-42 Pond Sand Filter のイメージ図

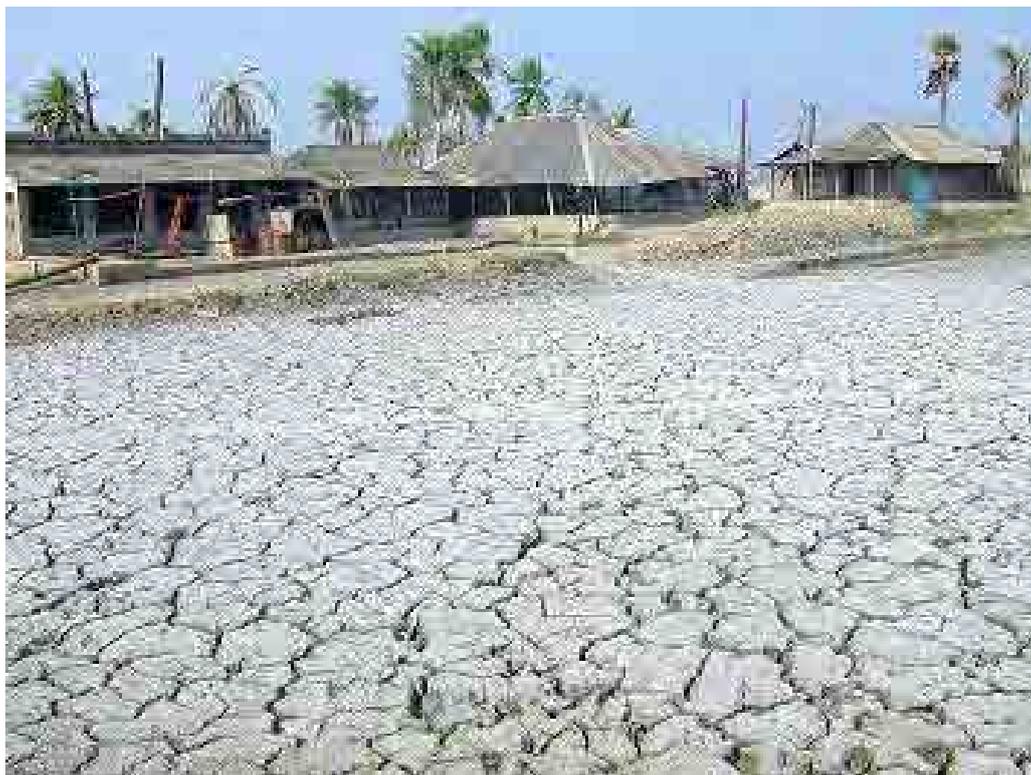
図 4-44 ポルダー15の塩害

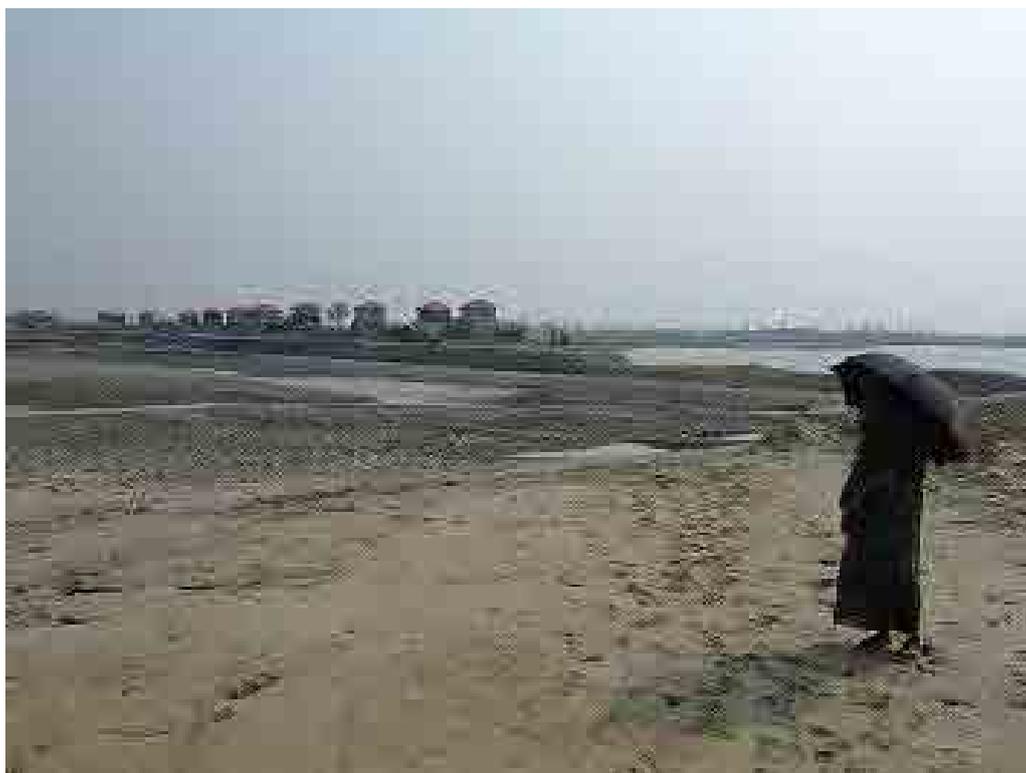
図 4-45 ポルダ-7/2 の塩害

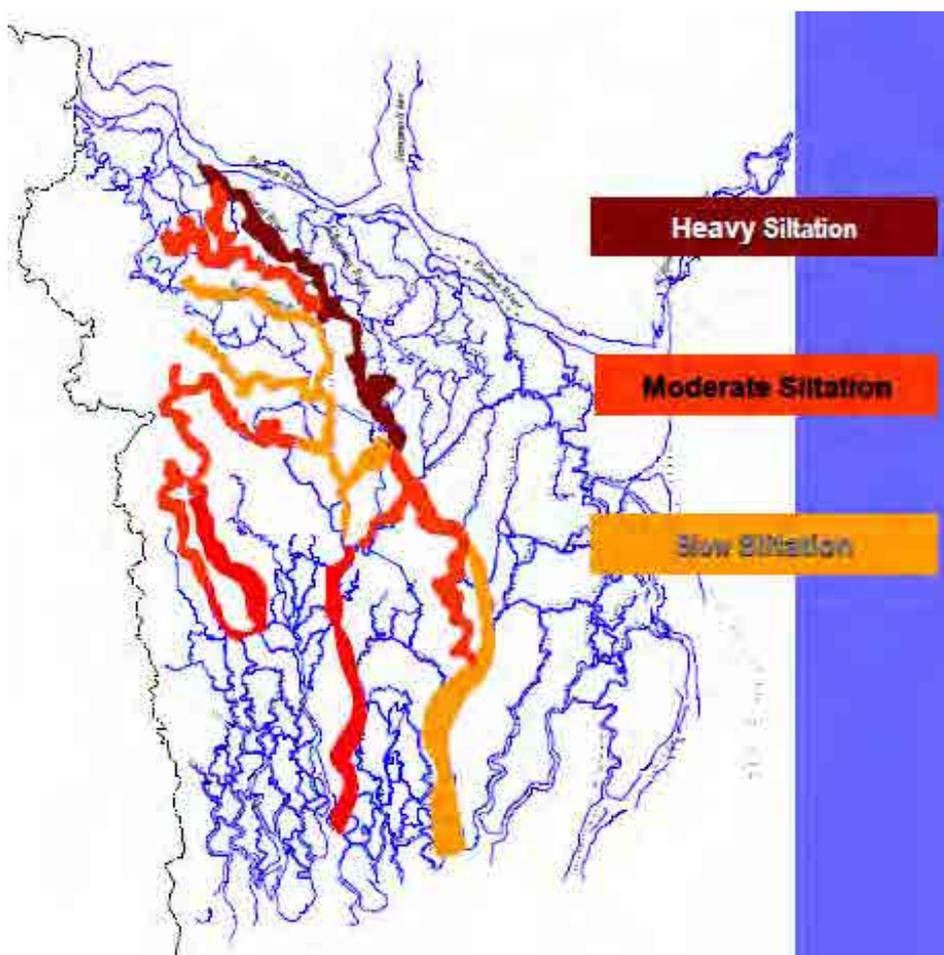
図 4-47 「バ」国南西部河川の土砂堆積

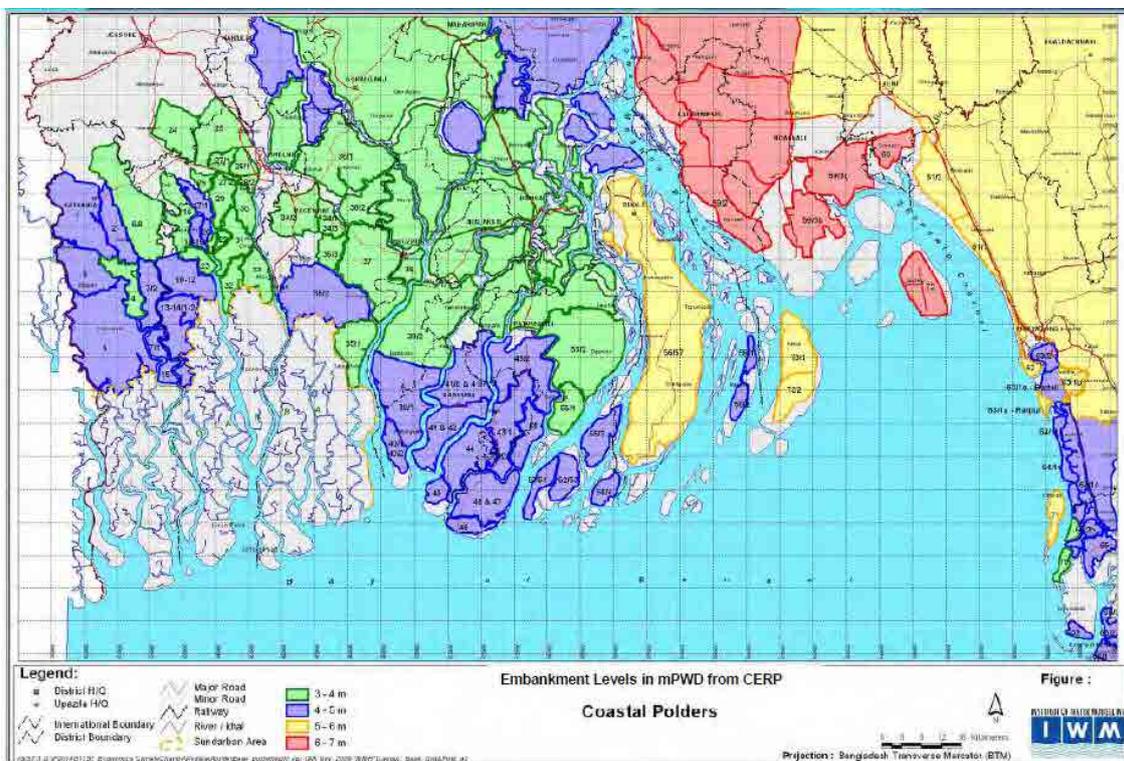
CEIP-1 では、25 年確率のサイクロン高潮に気候変動による水位上昇分、更には堤防への波の打ち上げ高などを考慮して天端高を設定している。

図 5-1 Coastal Embankment System

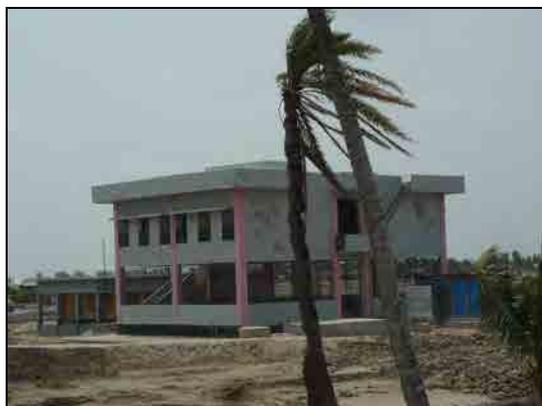
図 6-5 サイクロンシェルター（ポルダ-7/1）

サイクロンが頻繁に発生し被害を及ぼすバングラデシュでは、政府を主体として、世界銀行、バングラデシュ赤新月社、NGO等の支援で各地にサイクロンシェルターが設置されている。平常時の建物の維持管理を考慮し、ユニオン評議会の事務所や学校を兼ねたサイクロンシェルターや多目的シェルターが建設されてきている。

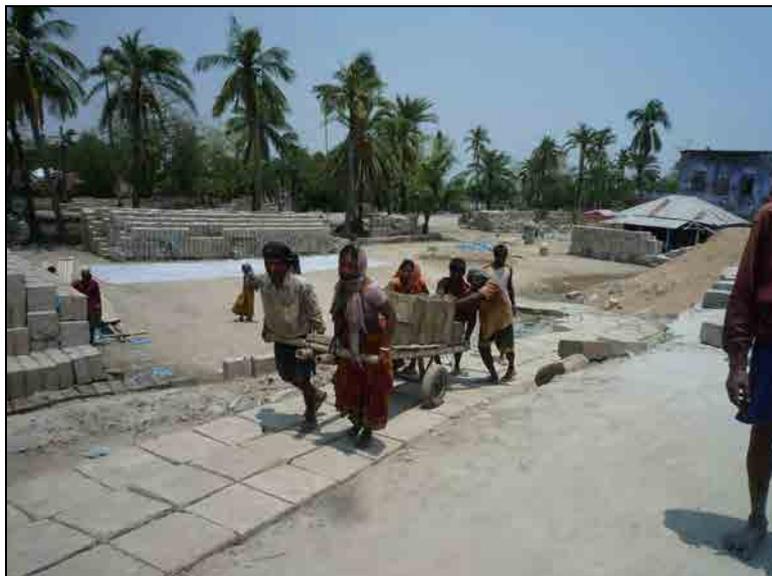
**図 6-7 堤防改修の「Cash for Work」の様子**

緊急物資の支援に加え、被災後は NGO や国際支援機関の「Food for Work」、「Cach for work」のプログラム<sup>75</sup>が実施された。緊急支援は1～6ヶ月間実施され、その後は自己資金やマイクロクレジットを利用して住民自身が生活再建を行っている。しかし、サイクロン「アイラ」の高潮による浸水の影響で農業生産が行えず、日雇い労働に参加する者、家族が都市部や近隣諸国へ出稼ぎに行っている者もいる。
