## （2）市が保有している収集・運搬車両等

## 3-2-7 最終処分の現況

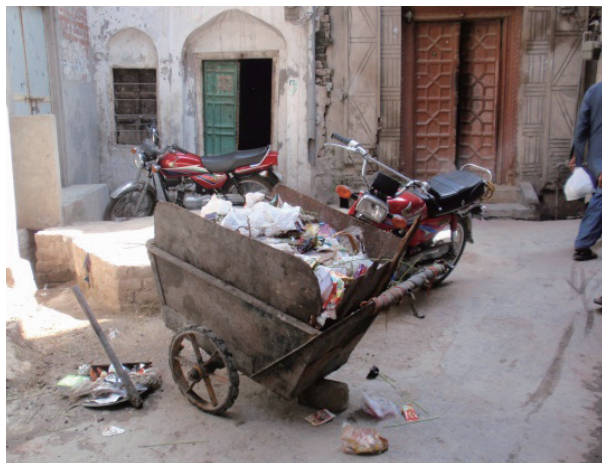
写真３－６ 収集運搬に使用されている  
ハンドカート

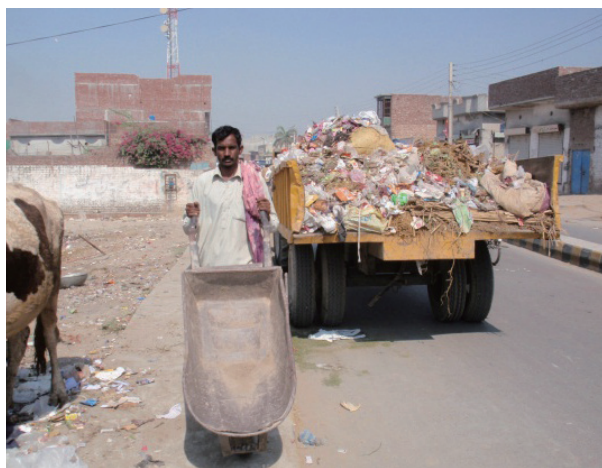
写真３－７ 収集運搬に使用されている  
ハンドカートとトラクター

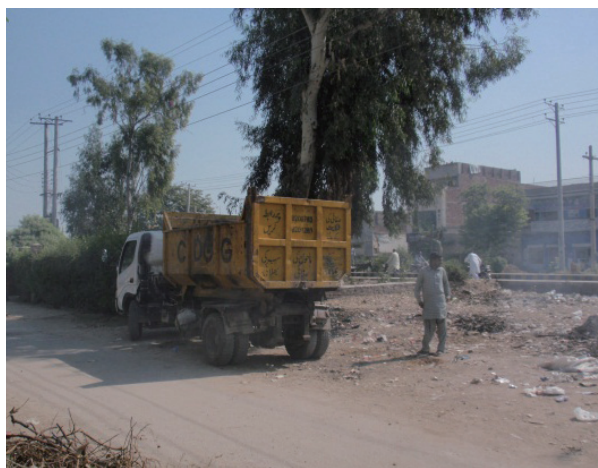
写真３－８ 収集運搬に使用されている  
トラック（アームロールトラック）

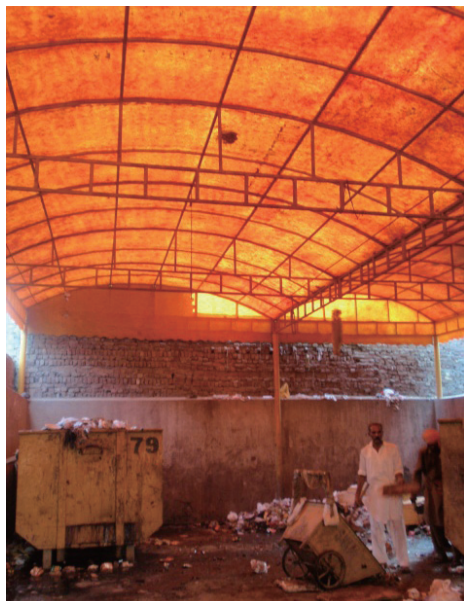
コンテナは前述のとおり、大きな通りに設置されているほか、市内５カ所に写真３－９のように通りの一画に設置スペースを確保した中継基地にも置かれている。５カ所のうち、これらの写真のように屋根付きは３カ所とのことである。この中継基地では、ハンドカートに集めた廃棄物をコンテナに積み込む際に一度コンテナの前でおろし（写真３－１０）、それを再度桶などを用いてコンテナに積み替えていた。これらの作業を行う清掃作業員は手袋もせず、サンダル履きの者が多かった。

写真 3－9 中継基地（その 1）

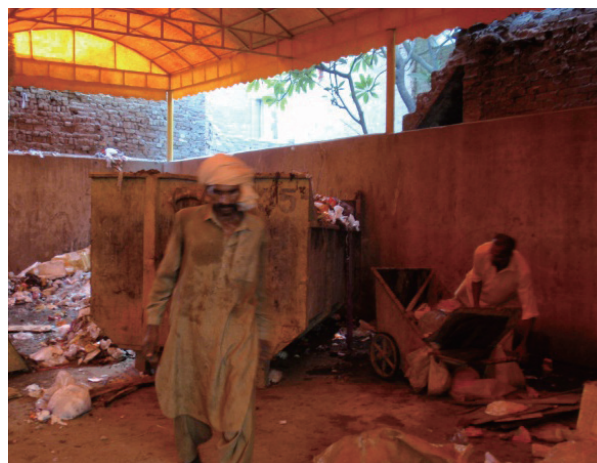
写真 3－10 中継基地での廃棄物の積み替え

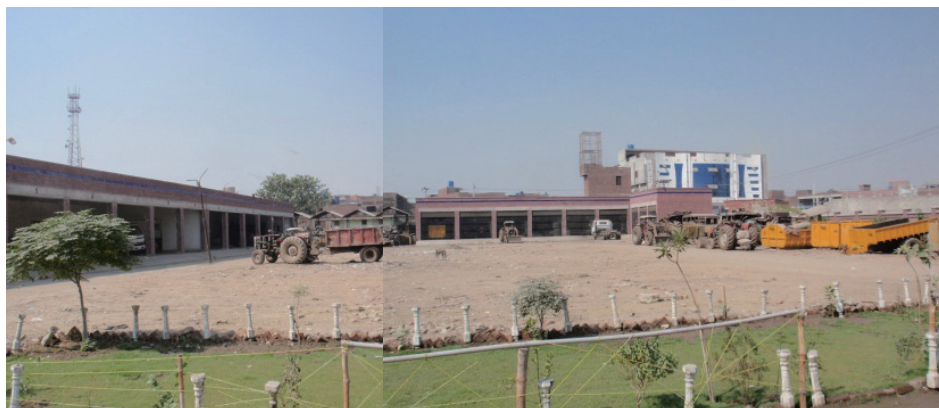
これらの車両は市が管理するワークショップ（駐機場）に保管されている。このワークショップは、Shiekhpora 道路沿いにあり、敷地面積は約 6,000m<sup>2</sup> である<sup>25</sup>。

写真 3-11 市の管理するワークショップ（駐機場）

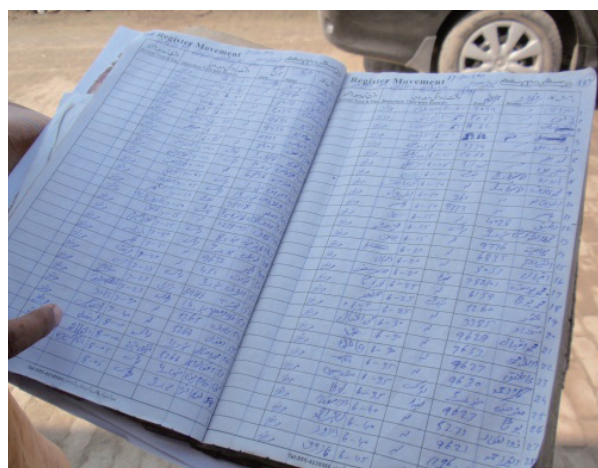
写真 3-12 ワークショップで記録しているログブック

市で保有するすべての収集車両がここに駐機し、朝 5 時 30 分頃から収集に出発する。車両の出入りは、すべてチェックされており、出発した時刻、戻ってきた時刻とともに車両ナンバー、運転手の名前がログブック（写真 3-12 参照）に記録されている。このワークショップにある分では 1995 年 6 月からの記録が保存されている。上記ログブック及び実際の運行状況を現場にて確認する（タイムアンドモーションスタディを行う）ことで市の収集車両の作業状況はほぼ把握できるものと思われる。収集作業は毎日行われているが、日曜日は通常の 1～2 割の稼働率である。

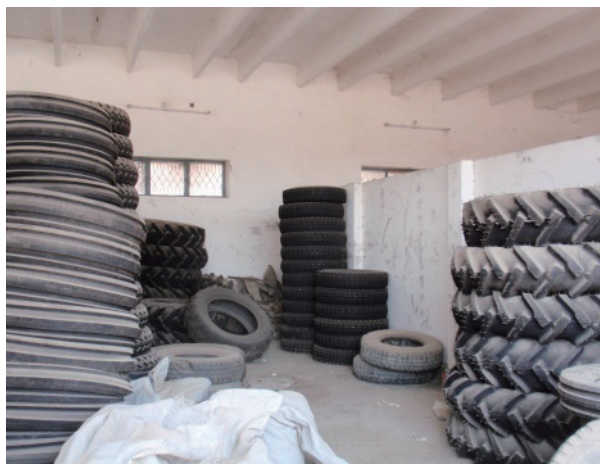
車両の修理で最も多いのはタイヤの修理・交換である。スペアタイヤは場内に保管されているほか、オイル等も保管されている。これらもログブックに記録して管理されている（写真 3-13 及び 3-14 参照）。

写真 3-13 タイヤの保管状況

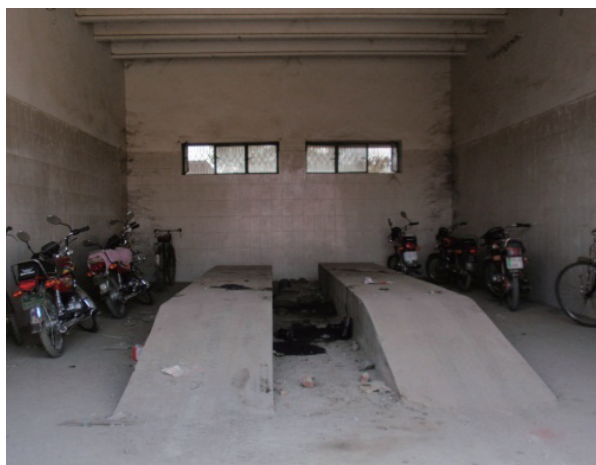
このワークショップは担当の Sub Engineer と Vehicle Supervisor 及び Deputy Vehicle Supervisor の 3 名で運営管理している。車両の下を修理・点検したり、足回りの清掃を行うためのドックも設置されている（写真 3-15）。しかし、修理のための道具や機材がないことから、修理はすべて外注している。

写真 3-15 車両の修理・点検用ドック

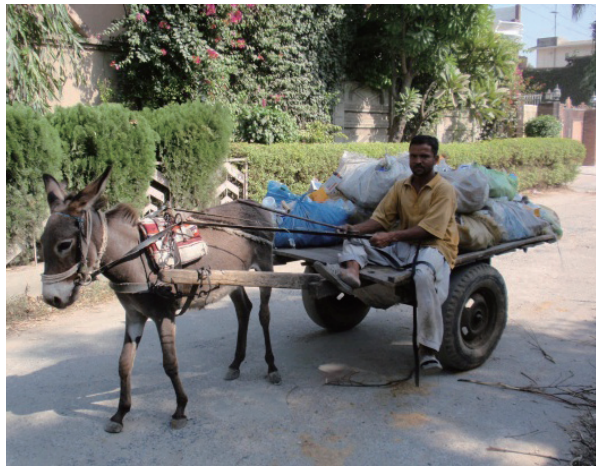
後述する現地 NGO によるコミュニティでの廃棄物の収集運搬事業は行われているが、市のほうではこれ以外に廃棄物の収集運搬を民間企業に委託しておらず、またこのような業務の許認可等も存在しないようである。現地調査においても民間企業が収集・運搬を行っているという事実は確認できなかったが、後述するように同市における資源リサイクル・回収が盛んなことから、これらの業者が収集や運搬を行っている可能性は高いと考えられる。実際に街では写真 3-16 のようなロバ車で廃棄物を積んで運んでいる様子を目にすることがあった。

写真 3-16 ロバ車で廃棄物を運搬している様子

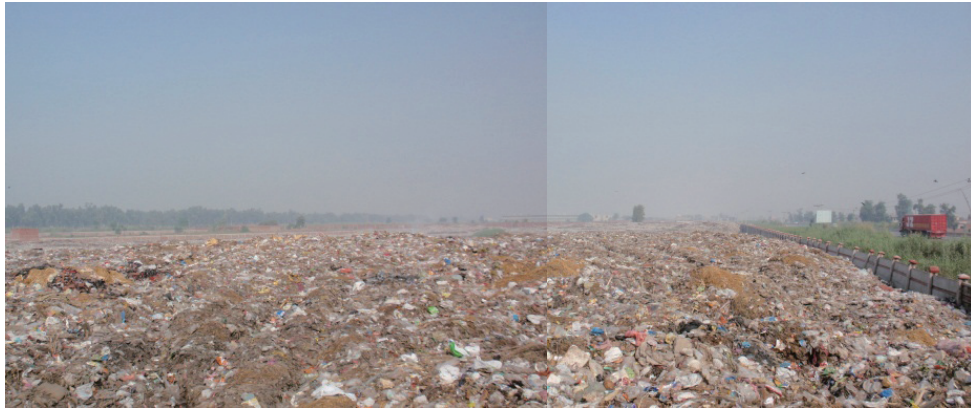
現在の最終処分場は市中心部から 13 km の G.T. ロード沿いにある、チアンワリ (Chianwali) と呼ばれる場所で、面積は約 3.7km<sup>2</sup> である。以前は池であった低地に 2009 年から廃棄物をオープンダンプングで埋め立てている。残余量はおよそ 1～2 年程度を考えているとのことである<sup>27</sup>。現在の処分場を使用する前は、後述する場所を 4 年前に閉鎖してから決まった場所はなく、川や空地に捨てていたそうである。

写真３－１７ チアンワリ最終処分場（１）  
（右のトラックが走っているところが G.T. ロード）

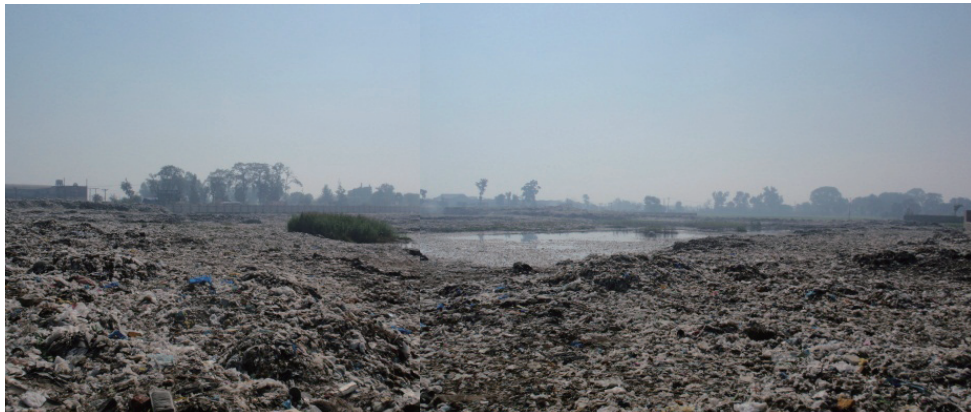
写真３－１８ チアンワリ最終処分場（２）  
（G.T. ロードの反対側からみたところ、中央に池が見える）

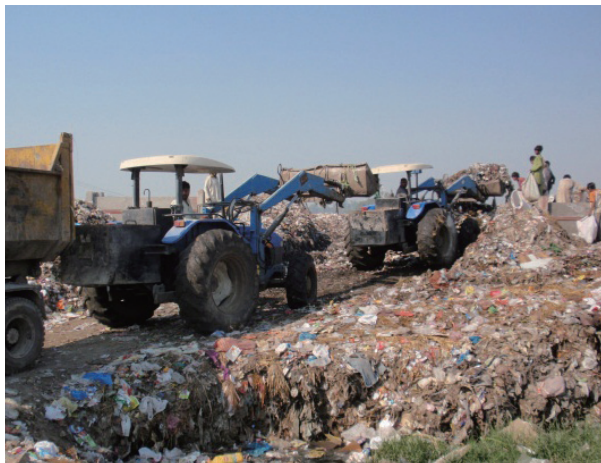
処分場の管理は、日中４名、夜間２名が常駐して行っている。運ばれてきた廃棄物は３台のバケット付きトラクターで敷き均し等を行っている（写真３－１９）。しかし、場内へのアクセス道路がないため、入口周辺に運ばれてきた廃棄物が溢れ、入りきらない廃棄物が道路脇に捨てられている（写真３－２０）。加えて、池を埋め立てていることもあり、処分場周辺に水みちなどもできていて、浸出水が滞留している（写真３－２１）。また、堆積した廃棄物はところどころ発火により煙がでているのが観察された。

写真 3-19 チアンワリ最終処分場（3）  
（入口付近の廃棄物の敷き均し）

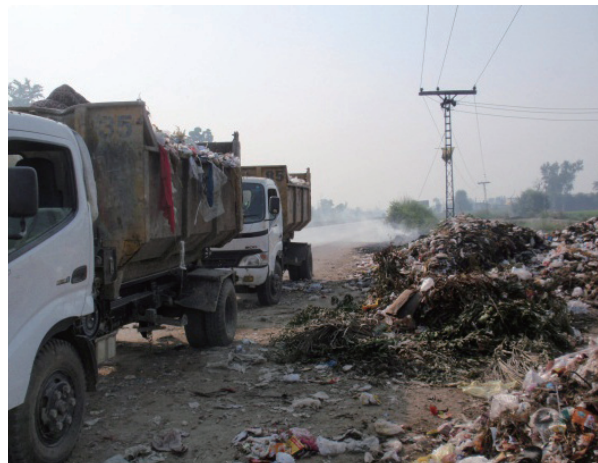
写真 3-20 チアンワリ最終処分場（4）  
（入口付近で道路に溢れている廃棄物）

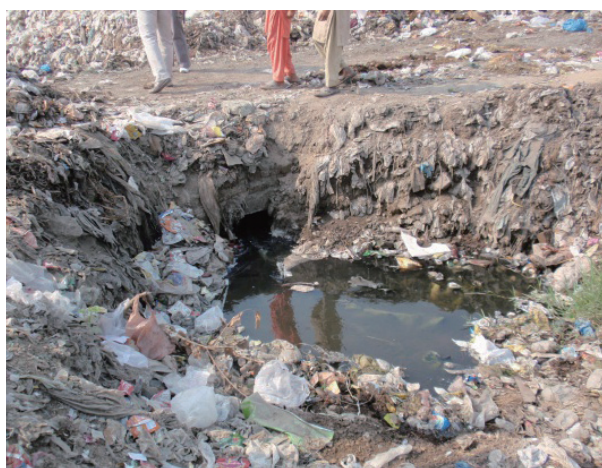
写真 3-21 チアンワリ最終処分場（5）  
（入口付近で滞留する浸出水）

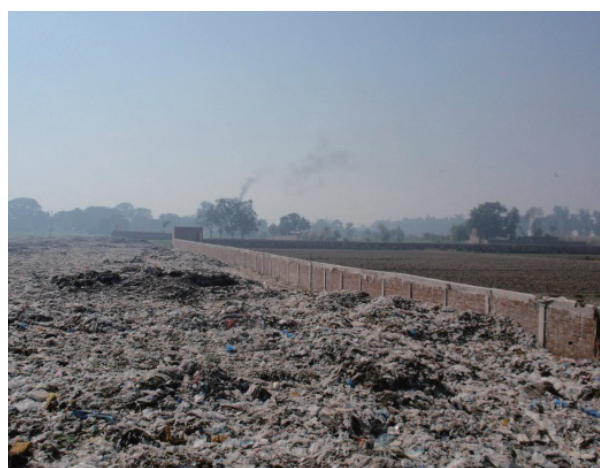
周辺の土地利用状況は、G.T. ロード反対側は処分場の境界の塀の向こうに農地が広がっている（写真 3-22）。その農地に隣接して家畜の飼料場でレンガ造りの平屋があり、そこでの作業員 8 名が住んでいる。井戸が 2 カ所あり、いずれもこれら作業員の飲料水として利用されている。井戸の深さは 30ft.（約 9m）と 70ft.（約 21m）とのことである。また、地下水位は 15ft.（約 4.6m）だそうである。

写真 3-22 チアンワリ最終処分場（6）  
（右側が農地、左側が処分場で中央に境界の塀がある）

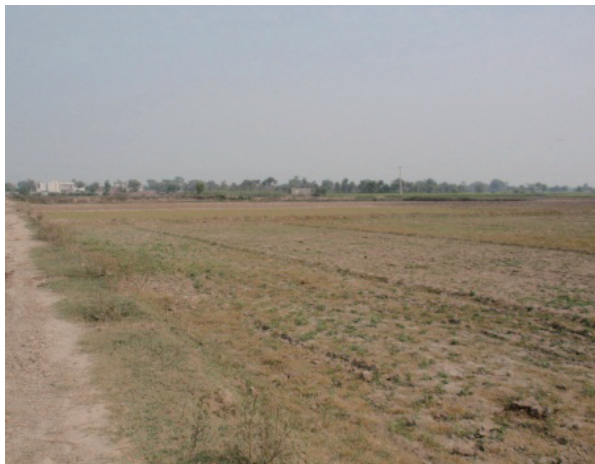
たとのことである。土を近隣に数多く存在するレンガ作りのために掘削して窪地となったところを廃棄物で埋め立てて欲しいというオーナーの要望で使用したとのことである。正確な面積は不明であるが、およそ3～4ha程度で、現在は覆土がなされ、以前廃棄物の処分場であったという痕跡はほとんどみられない。近くに人家があるが、周辺の土地はほとんど家畜の飼料用植物（種類不明）の栽培に利用されている。

写真3－23 閉鎖した最終処分場（Rakh Kikran Wali）

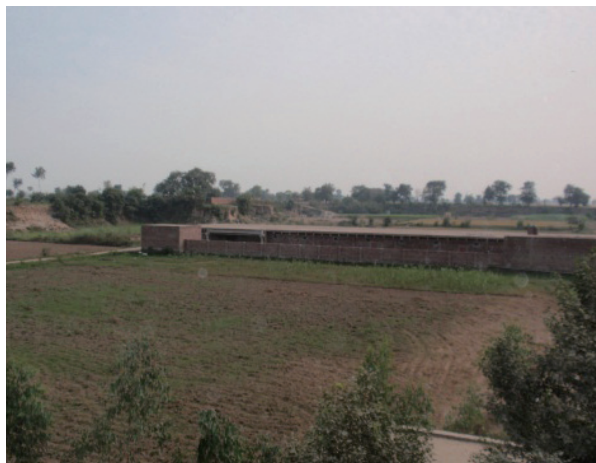
上記（2）の閉鎖した処分場と同じ市の境界外の東側に位置し、バイパス道路から約4kmで市役所からは上記とほぼ同じ約7kmの地点に位置していると考えられる。正確な面積は不明であるが、およそ3～4ha程度で、Tohar Road 沿いにあり、これも土を採取したために窪地になったところであるが、NESPAK が選定したあとに候補地内に養鶏場がつけられたようで、現在も操業中のようなようであった。道路からは3～4m低くなっている。

写真 3－24 新規最終処分場候補地その 1（Jandiala Baghwala）

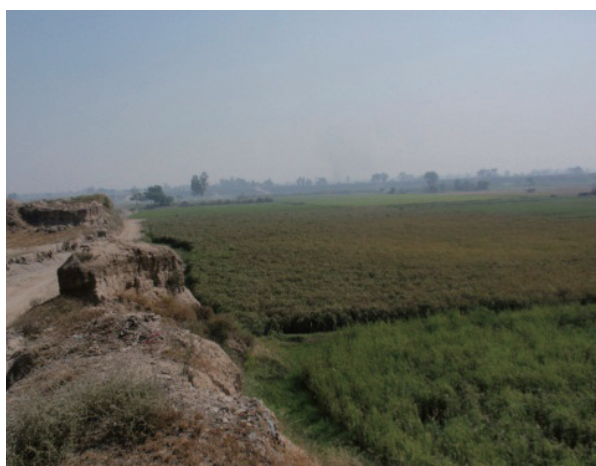
市の境界内東側に位置する民間所有地である。市中心部から 7km ほどの地点で市の果物・野菜市場（Fruit/Vegetable Market）の近くである。正確な面積は不明であるが、およそ 3～4ha 程度で、水田として利用されている。周辺道路から 3～4m ほど低くなっている。

写真 3－25 新規最終処分場候補地その 3（Naroki）

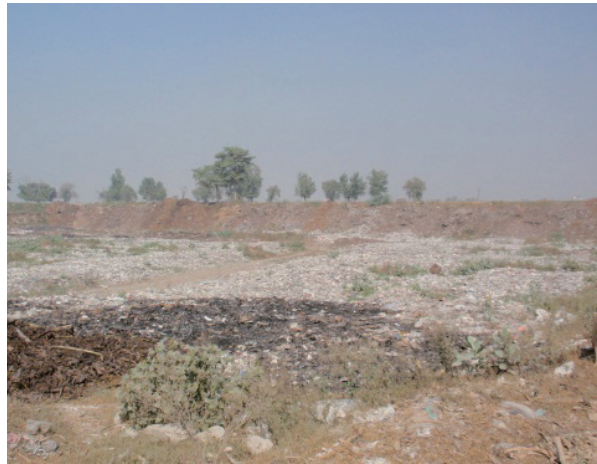
上記 Naroki から 500m ほど先に行ったところの市境界内で、民間所有で 2006～2007 年の 1 年間のみ使用した。オーナーから使用を止めて欲しいとの要望があり、使用を中

止したとのことである。正確な面積は不明であるが、およそ3～4ha程度で、道路からは3～5m低くなっている。周辺は家畜用飼料の栽培が行われている。

写真3-26 新規最終処分場候補地その4 (Awan Chowk)

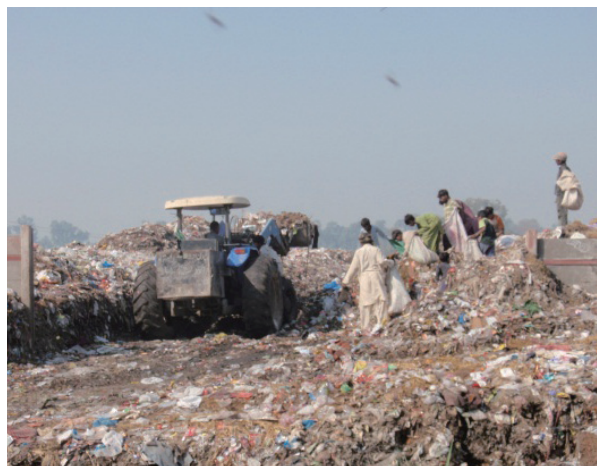
チアンワリ処分場では、資源リサイクルや回収を行うウェイトピッカーがいる。これらウェイトピッカーが集めている廃棄物としては、プラスチック（袋含む）、メタル、ボトル、紙、骨、衣服、靴などでディーラーなどに売っている。ディーラーの多くは市内であるが、プラスチックなどはラホールから来ている者もいる。1日200～250ルピーくらいの収入があると思われる<sup>29</sup>。

図3-27 チアンワリ最終処分場のウェイトピッカー
