キルギス共和国
ビシュケクーオシュ道路
クガルト川橋梁架け替え計画
準備調査報告書

平成24年12月
(2012年)

独立行政法人
国際協力機構 (JICA)

セントラルコンサルタント株式会社

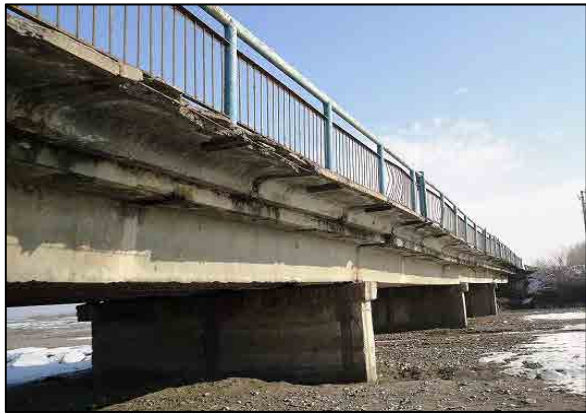
写真-1：老朽化・損傷の著しいクガルト橋

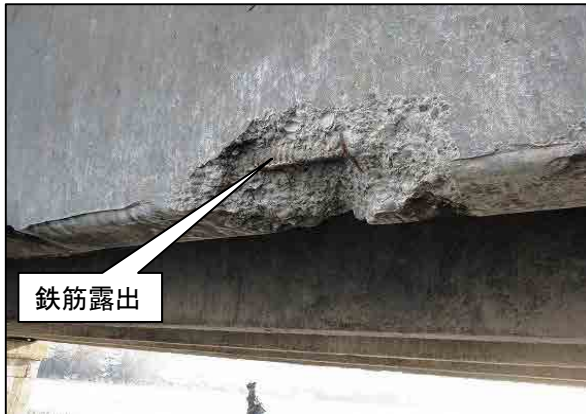
写真-3：洪水時に損傷した主桁

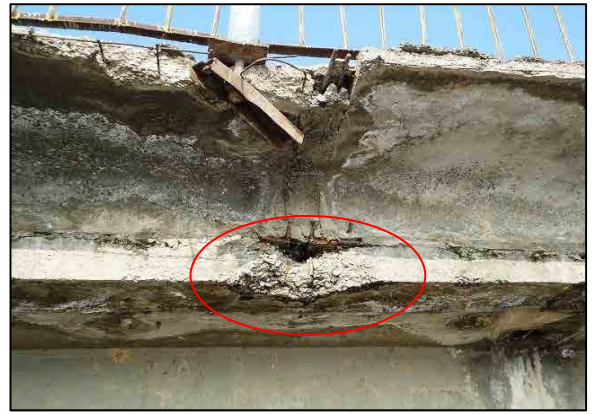
写真-4：洪水時に損傷した床版部

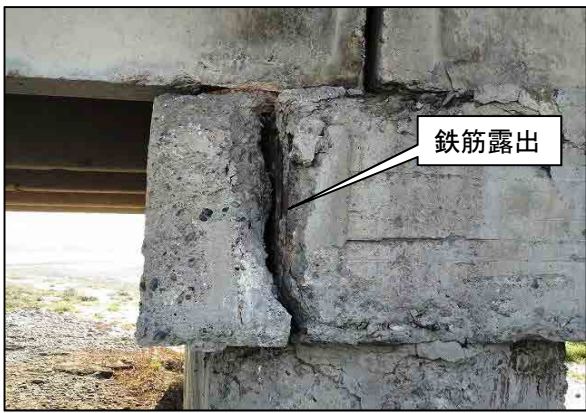
写真-5：崩壊寸前の橋脚台座部

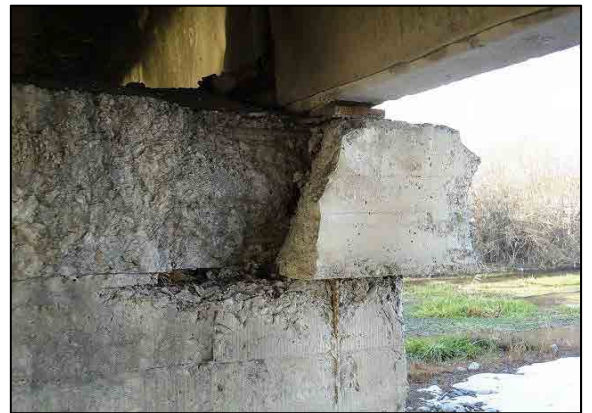
写真-6：損傷の著しい橋脚台座部

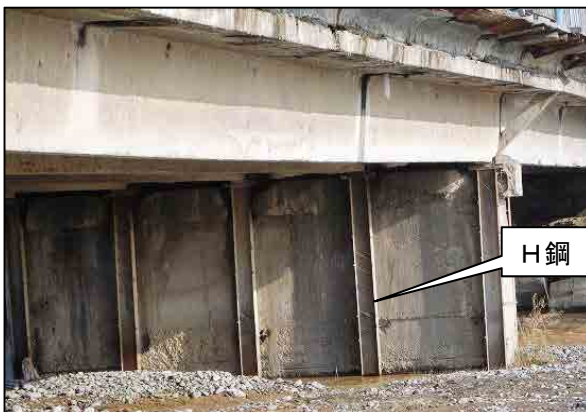
写真-7：落橋寸前の桁を支えているH鋼

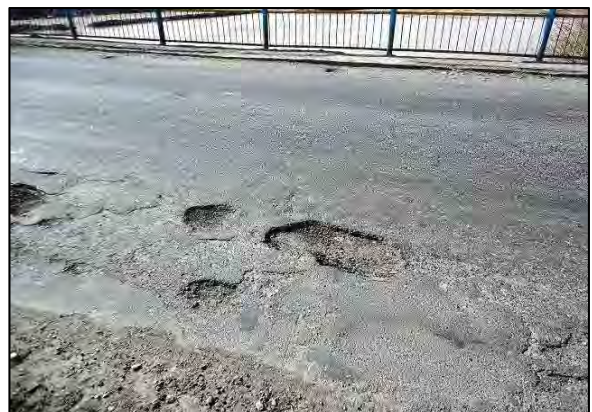
写真-8：劣化・損傷の著しい床版

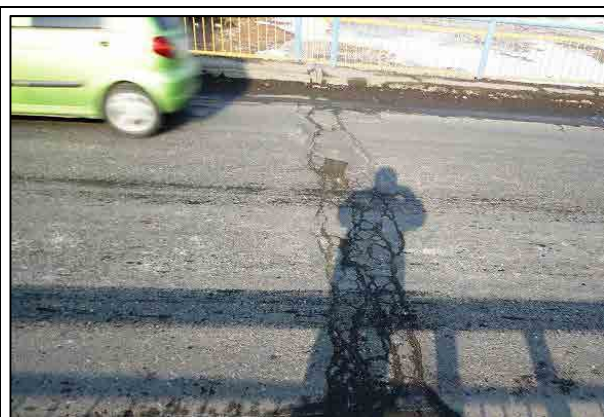
写真-9：ひび割れの著しい伸縮継手部

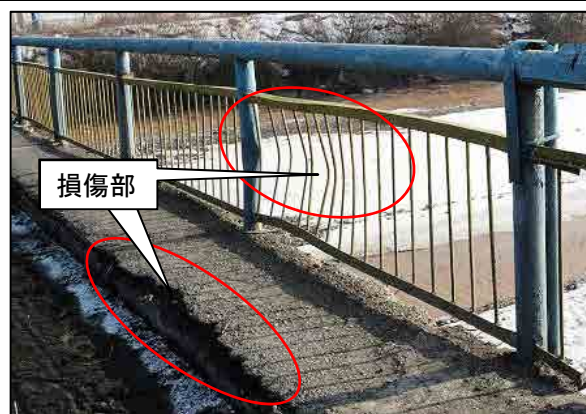
写真-10：損傷した歩道端部と高欄

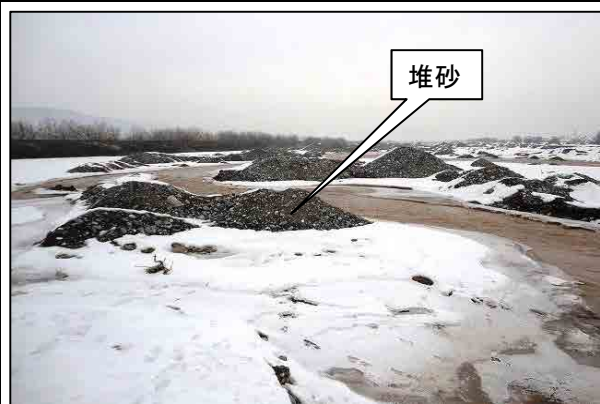
写真-13：クガルト川の堆砂状況

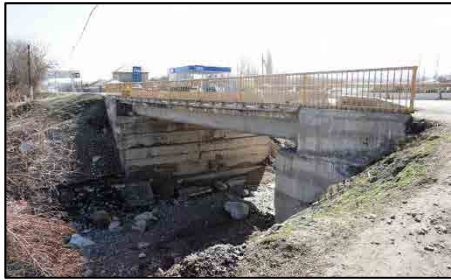
マシュラブセイ橋は、マシュラブセイ川に架橋されている橋長 $L=10\text{m}$ の単純 RC 橋である（写真 2-2-5）。当橋は建設後 30 年以上が経過していると思われ、上部工及び下部工共、劣化・損傷が著しい。また、洪水によりマシュラブセイ川の護岸が崩壊しており、護岸復旧が急務である（写真 2-2-6）。なお、橋面舗装の状況は比較的良好である。

写真 2-2-5 劣化・損傷の著しいマシュラブセイ川

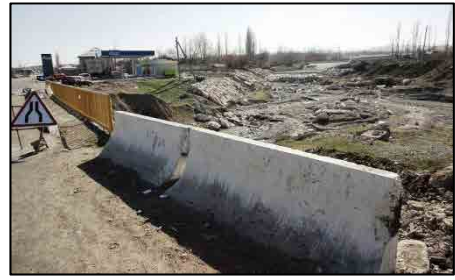
写真 2-2-6 護岸が崩壊しているマシュラブセイ川

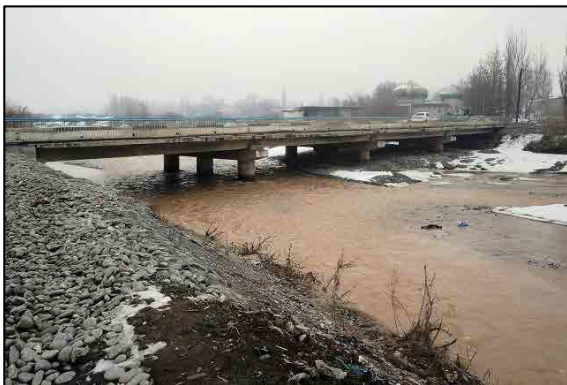
スザク橋は、クガルト川に架橋されている橋長 $L=54\text{m}$ の単純4径間 RC 橋である(写真 2-2-19)。クガルト橋の下流約 1.5km の位置に架橋されている。当橋は、2003 年に建設されたものであり、比較的新しいが交通量が多いため(16,000 台/日)、橋面舗装、ジョイント等に著しい損傷が見られる(写真 2-2-20)。

写真 2-2-19 スザク橋全景(側面)

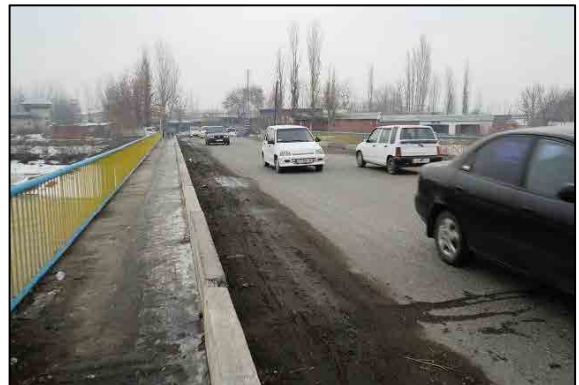
写真 2-2-20 橋面舗装に見られる損傷

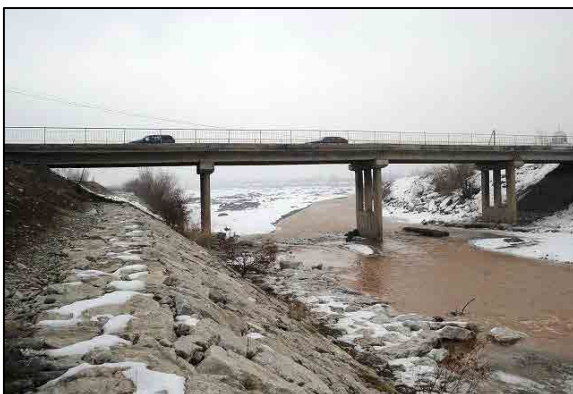
ブラゴベシェンカ橋は、クガルト川に架橋されている橋長 $L=76\text{m}$ の単純4径間 RC 橋である(写真 2-2-21)。クガルト橋の上流約 8km の位置に架橋されている。当橋は、1981 年に建設されたものであり、地覆、橋面舗装、床版、ジョイント等に著しい損傷及び劣化が見られる。また、幅員が狭く、大型車の交互相行が困難である(写真 2-2-22)。

写真 2-2-21 ブラゴベシェンカ橋全景(側面)

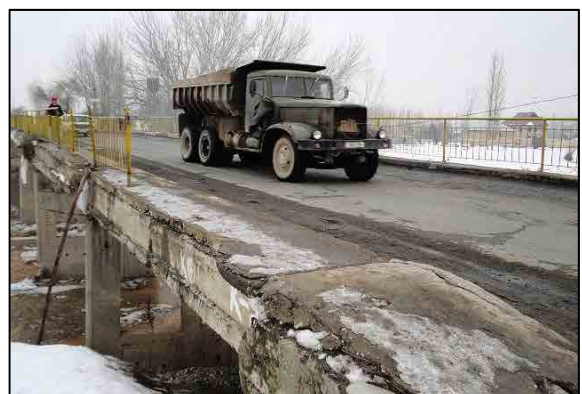
写真 2-2-22 舗装及び地覆の損傷・劣化が著しい

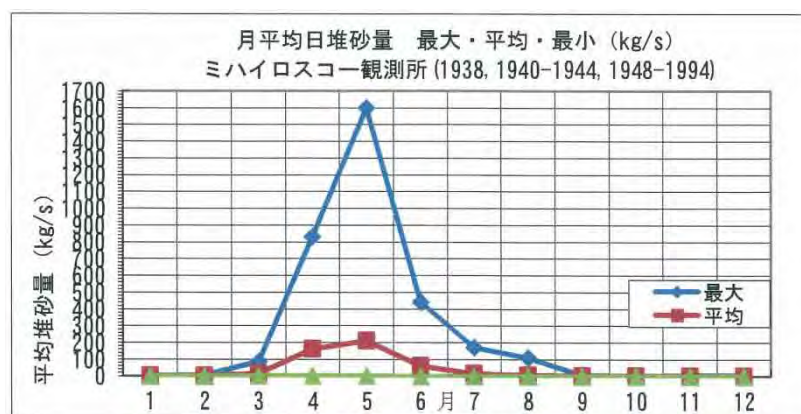
図 2-2-10 月平均日堆砂量

クガルト川の流域は上流域では土砂対策工などは実施されておらず、自然状態にある。クガルト川に流下する土砂は、山岳流域が約 80%以上であり自然状態であることから、冬期に積もった雪が春先に融雪し雪崩などの影響で斜面崩壊して流量とともに下流に供給されるものと想定される。年間の堆砂量は、流量と同様な傾向を示し、増水期である3月から6月までの4ヶ月間が大きく5月にピークを迎えるが、6月には堆砂量が低下し始め7月以降から翌年の2月までは極めて小さくなる傾向である。

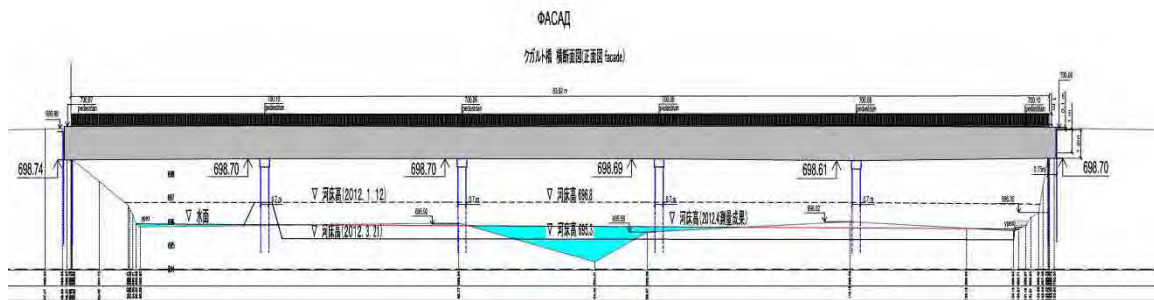
図 2-2-11 クガルト川現況横断面図

河川は川幅全体で流下しており、測量時はわずかに河床面が見えている状態である。
