ペルー国
溪谷村落洪水対策事業準備調査

ファイナルレポート
I -6 サポートイングレポート
Annex-8 施設計画／設計

平成 25 年 3 月
(2013 年 3 月)

独立行政法人 国際協力機構

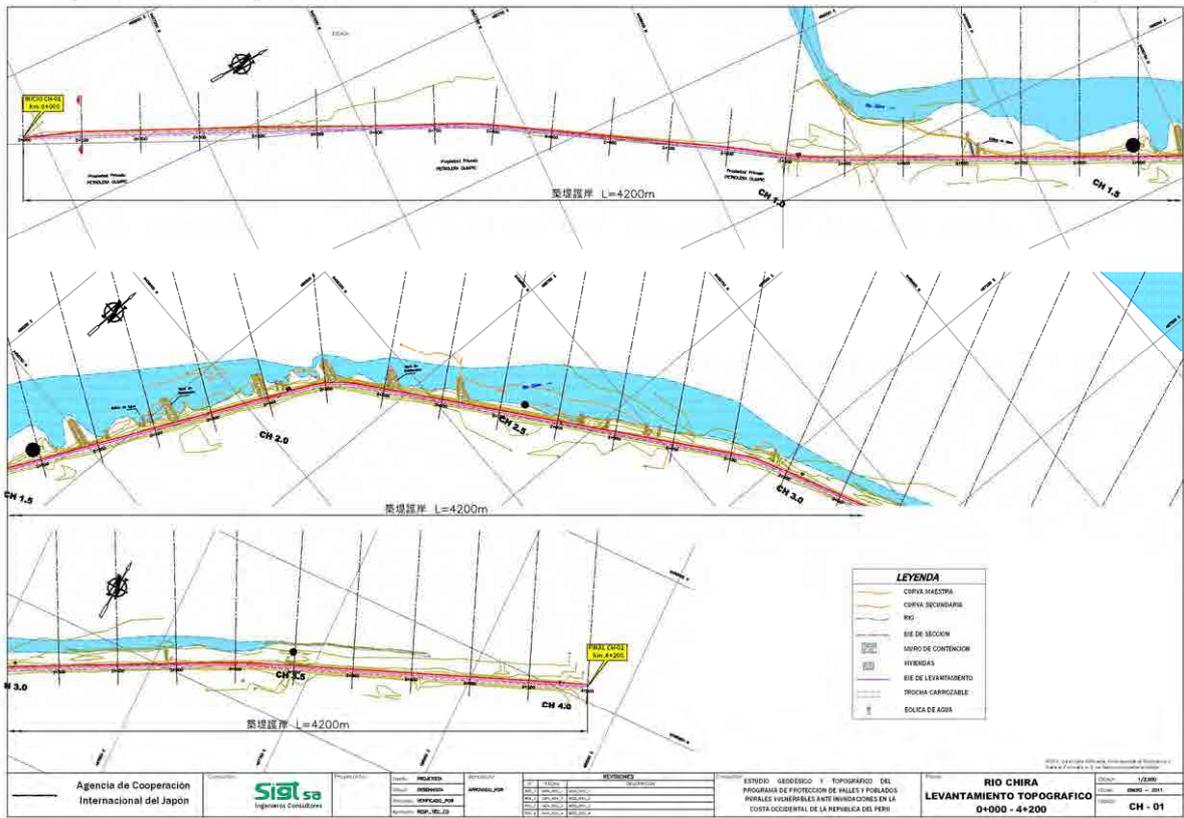
図 2.1.1 Chira-1 施設平面図

地点名	対策位置	選定根拠
Chira-1	0.0km～4.0km (左岸側)	<p>当該箇所は、現在堤防が築造されているが護岸が実施されていない状況であり、1998年の洪水で堤防が侵食を受けた箇所である。従って、洪水継続時間が長時間に及び侵食が進み破堤した場合、背後地の重要施設（ガス田、農地等）へ及ぼす被害は甚大なものになると考えられる。また、当該箇所には護岸のかわりに水制工が設置されているものの一部破損している箇所も見られる。現在の水制工でもある程度の水はね効果は期待できるものの背後地に抱えている天然ガス施設等の重要性を鑑み、護岸を設置することが重要な箇所である。</p> <p><対策位置の特徴></p> <ul style="list-style-type: none"> ●1998年洪水で堤防が侵食を受けた箇所 ●護岸がなく、大規模洪水が発生した場合に堤防が侵食を受け破堤する可能性がある箇所 ●侵食対策の護岸工が必要な箇所 <p><保全対象></p> <p>○対策位置左岸側に広がる広大な農地とガス田等</p> <p><保全方法（どのように・どの程度）></p> <p>▼既存の堤防を有効活用して築堤・護岸し、流下能力確保、河岸侵食対策を実施する。</p> <p>▼広大な農地とガス田を保全するためには、過去に発生したエルニーニョ時に被害を受けた3600m³/s程度（確率規模1/50年程度）の流量に耐える施設とする。</p>

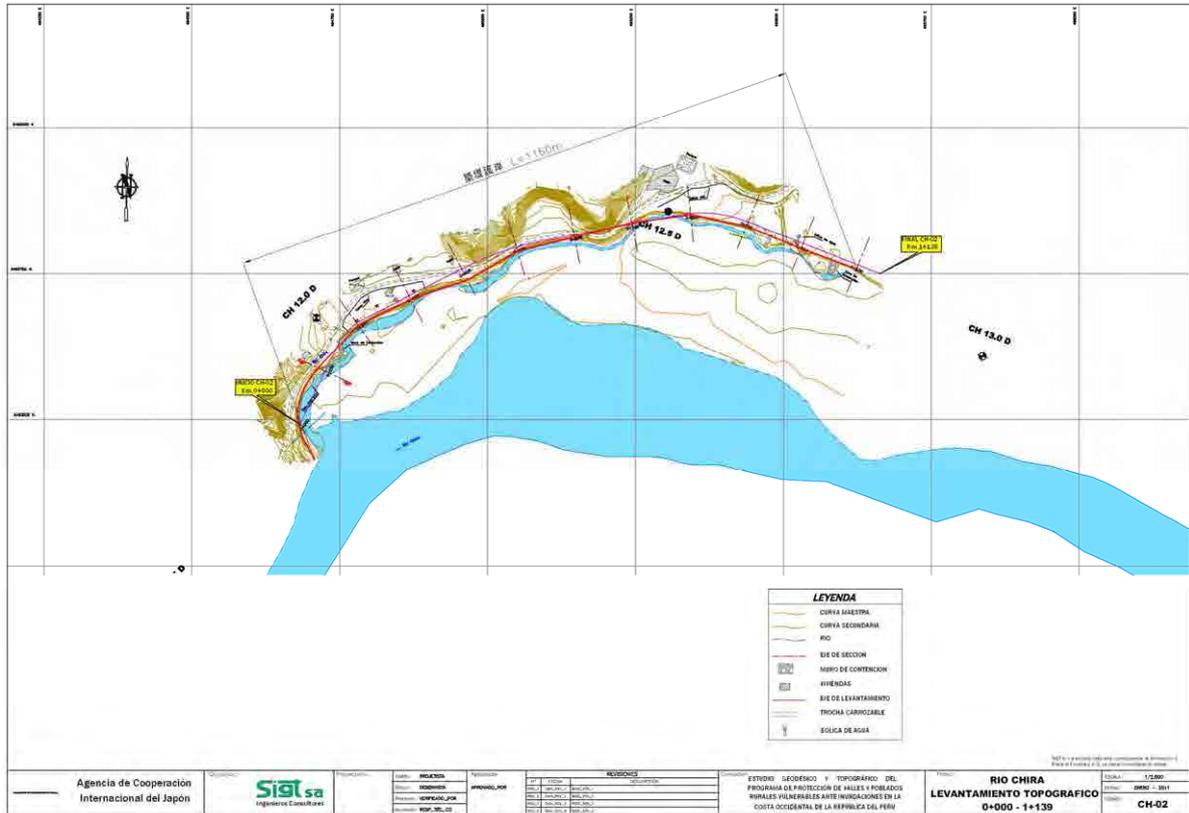
図 2.1.3 Chira-2 施設平面図

地点名	対策位置	選定根拠
Chira-2	11.75km～ 12.75km (右岸側)	<p>当該箇所は大きく湾曲しており、右岸側が大きく侵食され、今の河道断面が形成されている。このまま放置した場合、右岸側に位置している地方主要道路が崩壊する可能性が非常に高い。よって、現在の河道の形状をできるだけ維持しながら護岸を設置し、河道の貯留効果を維持した上で、道路の安全を図る（道路崩壊による地方経済に与える影響に配慮）ことが重要である。</p> <p><対策位置の特徴></p> <ul style="list-style-type: none"> ●洪水時の河岸浸食により地方主要道路が崩壊する危険性が高い箇所 ●河岸の侵食防止と地方主要道の機能保全を同時に実施すべき箇所 <p><保全対象></p> <ul style="list-style-type: none"> ○対策位置右岸側に位置する地方主要道路 <p><保全方法（どのように・どの程度）></p> <ul style="list-style-type: none"> ▼地方主要道路が崩壊することによる地方経済に与える影響が多大であるため、エルニーニョ等（確率規模 1/50 年程度）が発生しても安全を確保する。 ▼災害で侵食した範囲を基本に護岸を整備する。

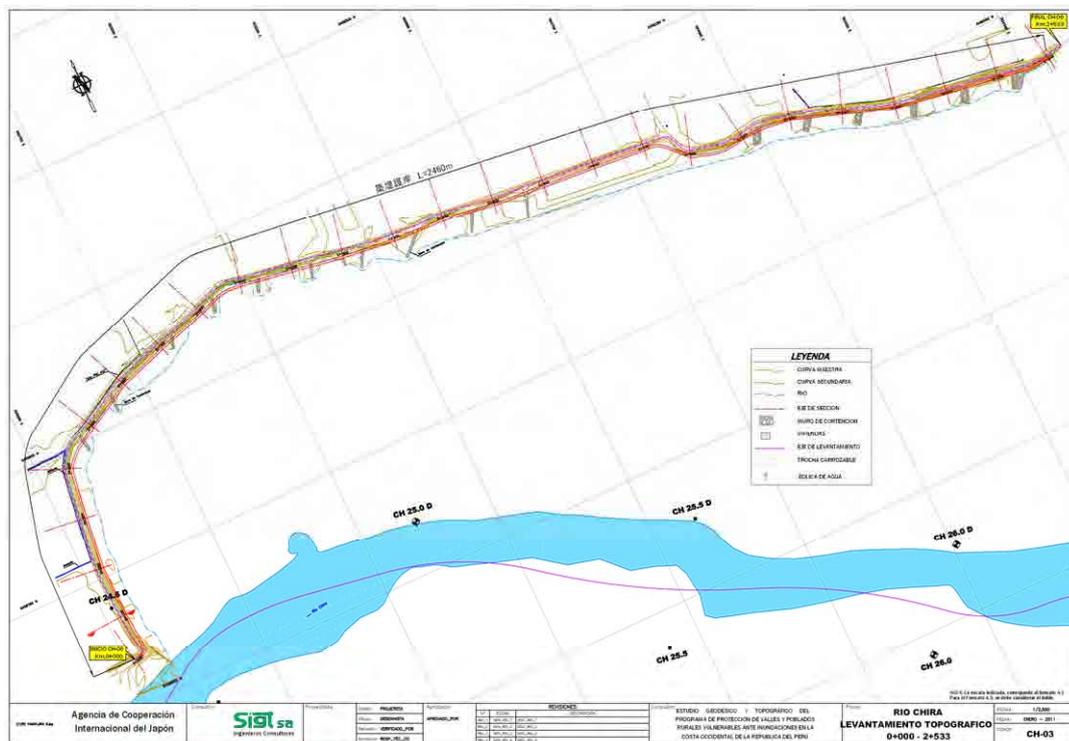
図 2.1.5 Chira-3 施設平面図

地点名	対策位置	選定根拠
Chira-3	24.5km~27.0km (右岸側)	<p>過去の洪水被害により右岸側が大きな被害を受けた箇所である。現在は、暫定堤防（道路兼用）が築造されており、この施設を有効に活用した整備が重要である。</p> <p>当該箇所のように暫定堤防が通常の河川幅よりも大きく築造されていることにより、遊水効果が高まり、その上流側の水位を低下させる効果がある。</p> <p>チラ川の治水安全度を高めるためには、当該箇所のような遊水地区を多数設けて河川全体の水位を下げるのが重要である。当該箇所は、現在暫定堤防がその効果をきちんと発揮する高さにまで整備されていないため、堤防を嵩上げし、その遊水効果を最大限に発揮するように整備する必要がある。</p> <p><対策位置の特徴></p> <ul style="list-style-type: none"> ●1998年の洪水で堤防が侵食を受けた箇所 ●現在の暫定堤防を有効活用し遊水効果を高め、上流の水位低減効果を図るべき箇所 <p><保全対象></p> <p>○対策位置右岸側の農地</p> <p><保全方法（どのように・どの程度）></p> <ul style="list-style-type: none"> ▼右岸側の広大な農地を保全するとともに遊水効果を最大限に発揮するためには、現在の暫定堤防を有効に活用するとともに、過去のエルニーニョにより被害を受けた経験を踏まえ、エルニーニョが発生しても被災しない施設とする。 ▼災害後に整備された堤防道路をかさ上げして、流下能力を確保するとともに、遊水効果を期待する。

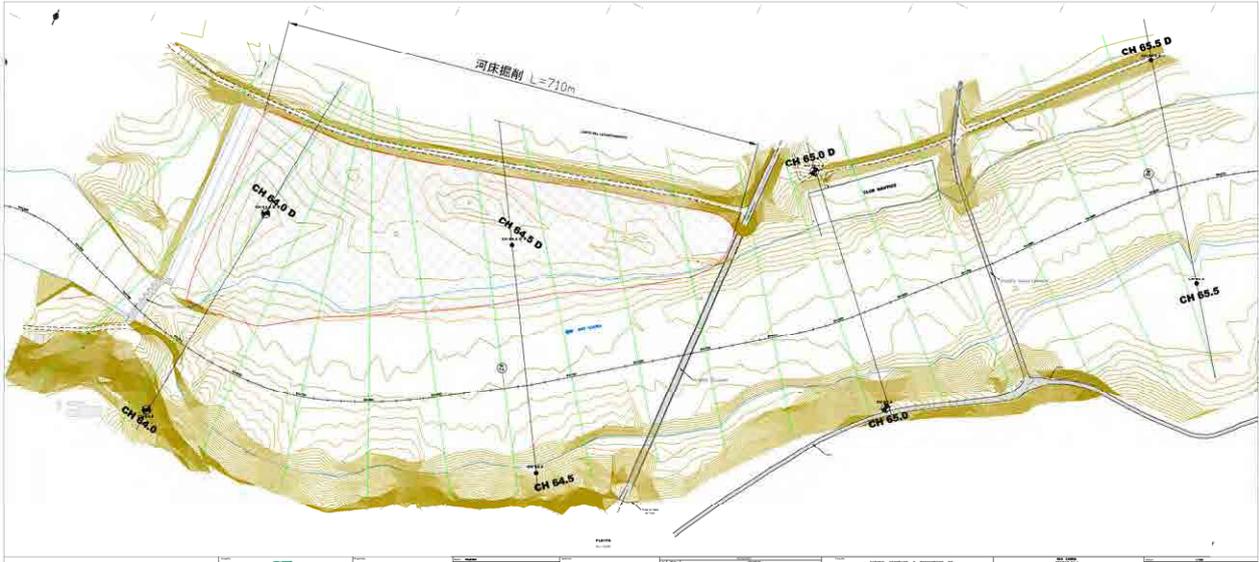
図 2.1.7 Chira-4 施設平面図

地点名	対策位置	選定根拠
Chira-4	64.0km～68.0km (全体)	<p>当該箇所には大規模な取水堰(スヤナ堰)が設置されている箇所である。現在のスヤナ堰は、右岸側の固定堰(洪水吐)上流部に土砂等が堆積して樹林化が進んでおり、その影響を受けて対岸である左岸側は侵食されている。このまま放置すると右岸側の樹林化が益々進み、左岸側の可動堰の機能が損なわれることが懸念される。</p> <p>よって、当該堰の重要性及び左岸側可動堰の安全性確保の観点から、右岸側固定堰上流側の樹木及び土砂を取り除くことが洪水時の流況を安定させると共に構造物の維持管理にとっても重要である。</p> <p><対策位置の特徴></p> <ul style="list-style-type: none"> ●取水堰上流の右岸側に土砂が堆積し樹木が繁茂している箇所 ●洪水流が左岸側の可動堰部に集中し左岸側の侵食が進んでいる箇所 <p><保全対象></p> <ul style="list-style-type: none"> ○取水堰(スヤナ堰) <p><保全方法(どのように・どの程度)></p> <ul style="list-style-type: none"> ▼スヤナ堰は、当該河川の中でも最も重要な河川施設であり、施設機能が損なわれた場合の地域に与える影響は甚大であるため、エルニーニョが発生しても被災しない施設とする。 ▼スヤナ堰上流の流下能力を確保するために、堰上流右岸側に繁茂している樹木及び堆積土砂を掘削する。

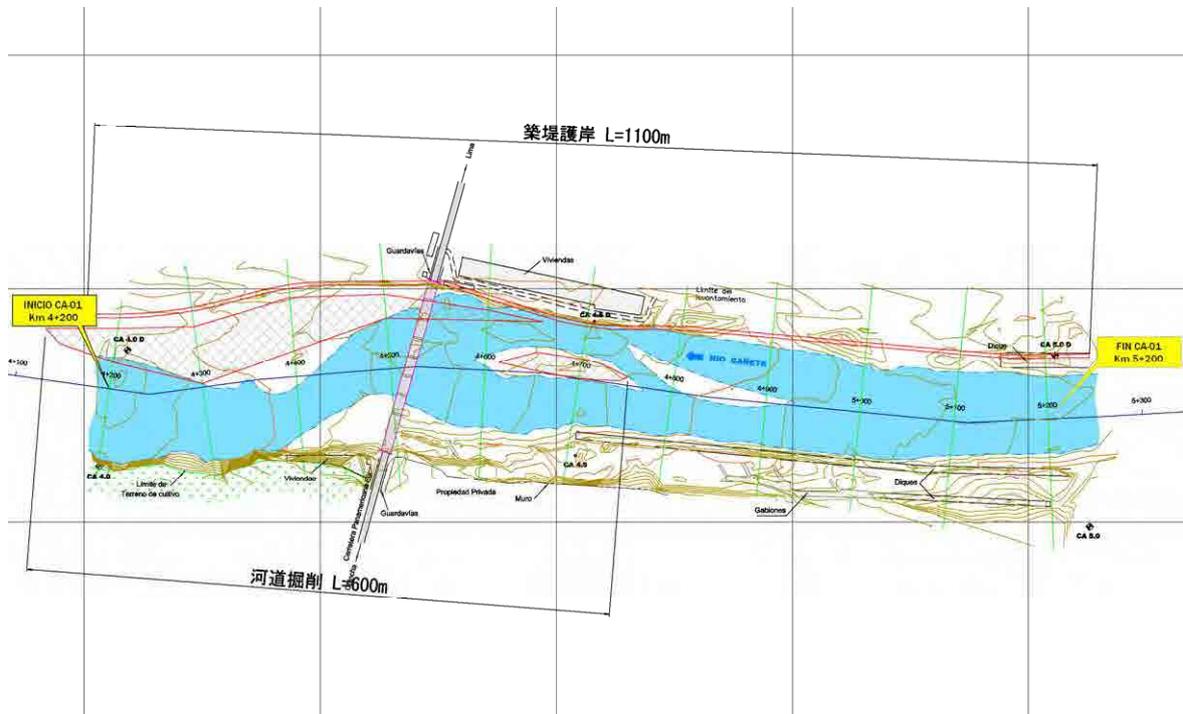
図 2.2.1 Canete-1 施設平面図

地点名	対策位置	選定根拠
Canete-1	4.0km～5.0km (右岸側) + (一部河床掘削)	<p>当該箇所には、南米大陸を縦断するパン・アメリカナの道路橋が存在する。狭窄部が形成されており、カニエテ川下流部の中で最も流下能力が不足している箇所（10kmより下流で特に流下能力の不足する区間は、当該区間と6.5km～8.5km(左右岸)；②で対応）の一つであり、1998年のエルニーニョ洪水では上流部で堰上げが生じて氾濫被害を引き起こした。</p> <p>現段階としては道路橋の架け替え等は不可能であると判断し、右岸側の堤防をかさ上げするとともに、道路橋付近の河道を一部掘削し流下能力を高めることが重要である。</p> <p><対策位置の特徴></p> <ul style="list-style-type: none"> ●狭窄部（道路橋部）であり、カニエテ川下流部の中で最も流下能力が不足している箇所の一つ ●狭窄部による堰上げ効果により上流側に土砂が堆積し、上流側の氾濫を助長している箇所 ●河道掘削により、流下能力を確保することで上流部の水位低減効果が図れる箇所 <p><保全対象></p> <p>○対策位置の下流に広がる広大な農地及び住居</p> <p><保全方法（どのように・どの程度）></p> <ul style="list-style-type: none"> ▼1/10年確率規模から氾濫が始まり、1/50年確率規模の流量に対しては、被害は甚大になるため、1/50年規模の流量を安全に流下させる施設を整備する。 ▼流下能力を確保するために現況の堤防等も生かしながら右岸側の堤防高不足区間の築堤・護岸を整備するとともに河床掘削を行う。

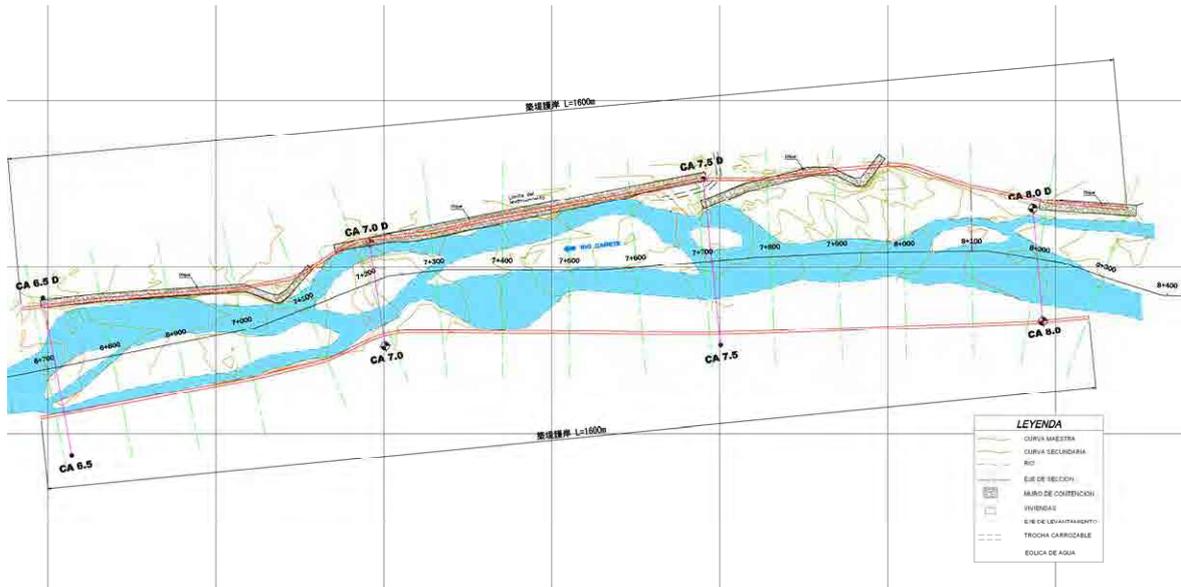
図 2.2.3 Canete-2 施設平面図

地点名	対策位置	選定根拠
Canete-2	6.5km~8.1km (右岸側) + (左岸側)	<p>当該箇所は、過去の洪水により右岸側が河岸侵食を受け堤防が崩壊し、多大な被害が発生した箇所である。また、所定の流下能力も不足する箇所であることから、河岸侵食対策及び流下能力確保のための築堤護岸が必要な箇所である。</p> <p>河口 10km より下流においては、特に右岸側に氾濫流が大きく広がり、被害が大きくなるが、左岸側においても、右岸側ほど大きく氾濫しないが、周辺の農地に氾濫が拡大する。(上流部より浸水範囲は広い)</p> <p><対策位置の特徴></p> <ul style="list-style-type: none"> ●カニエテ川下流部の中で最も流下能力が不足している箇所 ●洪水流の流速が速く、河岸が侵食され堤防が崩壊し氾濫する箇所 ●河岸侵食対策及び流下能力確保のための築堤護岸が必要な箇所 <p><保全対象></p> <p>○対策位置の左右岸に広がる農地</p> <p><保全方法 (どのように・どの程度) ></p> <ul style="list-style-type: none"> ▼1/10 年確率規模から氾濫が始まり、1/50 年確率規模の流量に対しては、被害は甚大になるため、1/50 年規模の流量を安全に流下させる施設を整備する。 ▼流下能力を確保するために現況の堤防等も活かしながら堤防高不足区間の築堤・護岸を行う (右岸側にある既存の堤防の有効活用)

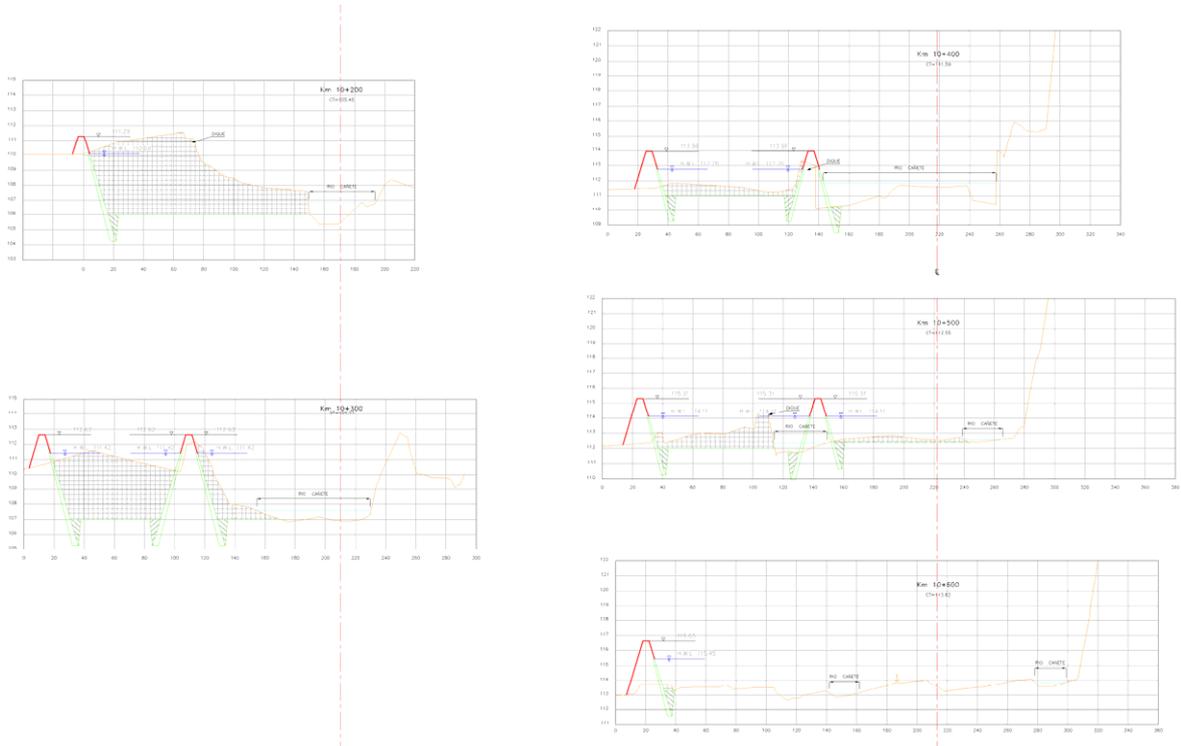
図 2.2.6 Canete-3 代表横断面図

地点名	対策位置	選定根拠
Canete-3	10.0km~11.0km (左岸側の河道 拡幅)	<p>当該箇所を設置されている取水堰が狭窄部を形成しており、洪水時に上流域の水位が上昇して氾濫被害を引き起こす要因となっている。また、当該地点(10km地点)より上流の中では、最も農地への被害が拡大する。よって、流下能力を確保するために河道拡幅、河床掘削等が必要な箇所である。</p> <p>また、河道を掘削し河道内の水位を下げることで上流側の流下能力を高める効果も見込める。</p> <p><対策位置の特徴></p> <ul style="list-style-type: none"> ●取水堰の保全が必要な箇所 ●上下流に比較して狭窄部であり、流下能力が不足している箇所 ●対策位置を河道掘削すると上流部の水位低減効果が図れる箇所 <p><保全対象></p> <ul style="list-style-type: none"> ○取水堰 ○対策位置の左岸側に広がる農地 <p><保全方法(どのように・どの程度)></p> <ul style="list-style-type: none"> ▼当該河川の中でも最も重要な取水施設であり、施設機能が損なわれた場合の地域に与える影響は甚大であるため、エルニーニョ等(1/50年確率規模程度)が発生しても安全を確保する。 ▼川幅を拡幅し、洪水流が取水堰に集中しないように工夫する。

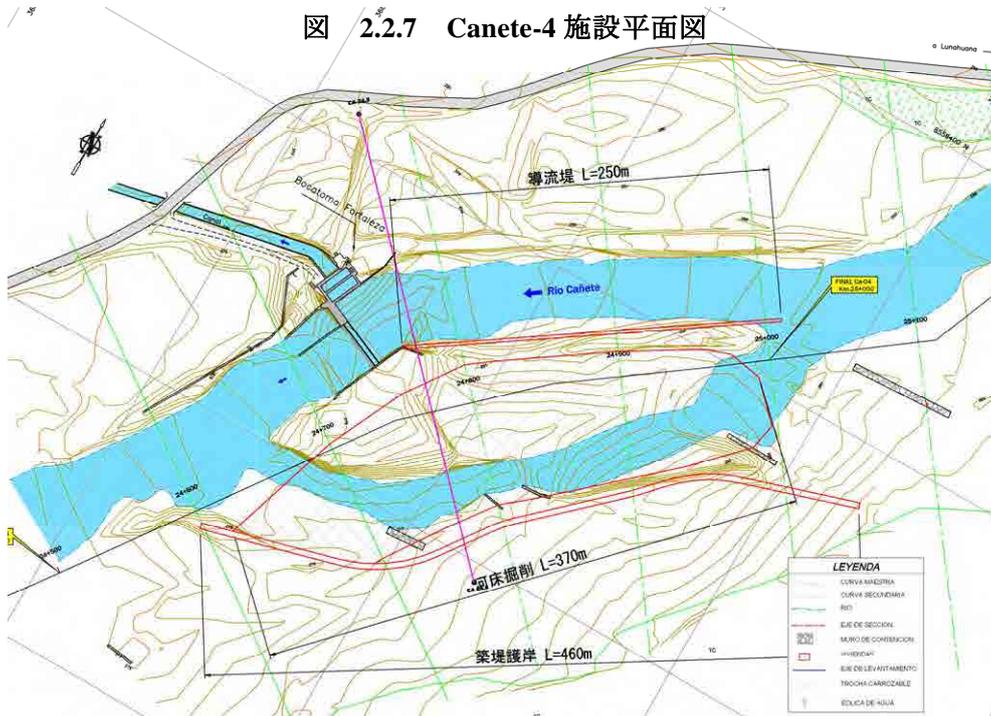
図 2.2.7 Canete-4 施設平面図

地点名	対策位置	選定根拠
Canete-4	24.25km~24.75km (左岸側の河道拡幅)	<p>当該箇所には取水堰が設置されている。過去のエルニーニョ洪水で大量の土砂が堆積し1ヵ月以上取水できなくなったことがある。現在も洪水の度に土砂等が堆積しているため、掘削等の維持管理により、かろうじて取水堰の機能を維持している状況である。将来的に大規模な洪水が発生した場合には取水堰の機能が失われ、関連農地等への多大な影響が懸念される。</p> <p>したがって、取水堰への適正な流量配分を実現する分流施設の設置が非常に重要な箇所である。</p> <p><対策位置の特徴></p> <p>●取水堰への土砂流入対策が必要な箇所</p> <p><保全対象></p> <p>○取水堰</p> <p><保全方法(どのように・どの程度)></p> <p>▼当該河川の中でも最も重要な取水施設であり、施設機能が損なわれた場合の地域に与える影響は甚大であるため、エルニーニョ等(1/50年確率規模程度)が発生しても安全を確保する。</p> <p>▼現状の河道の特性を活かした整備をする。</p>

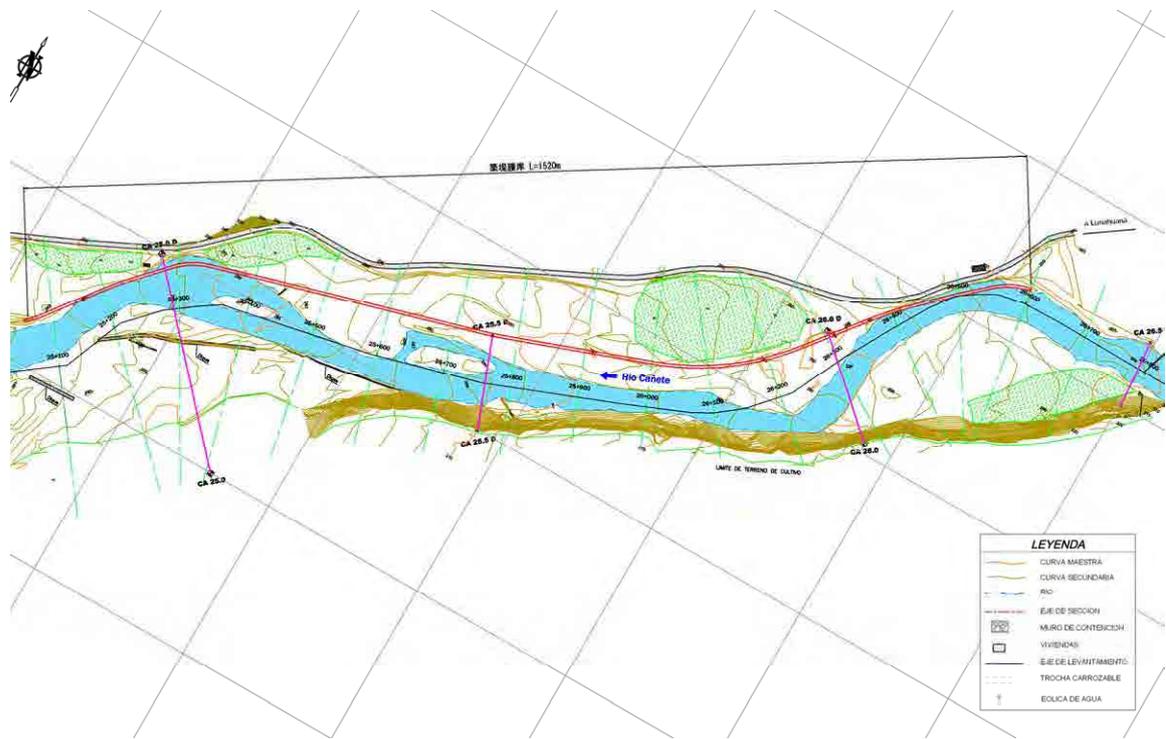
図 2.2.9 Canete-5 施設平面図

地点名	対策位置	選定根拠
Canete-5	24.75km~26.5km (右岸側)	<p>当該箇所は洪水により河岸侵食が進行しており、地方主要道路付近にまでその影響が及んでいる。このまま放置すれば、道路等が崩壊し、地域経済（特に上流の観光産業）への影響が懸念されるため、早急に侵食対策を実施すべき箇所である。</p> <p><対策位置の特徴></p> <ul style="list-style-type: none"> ●河岸侵食により地方主要道路が崩壊する可能性が高い箇所 ●河岸の侵食防止と地方主要道の機能保全を同時に実施すべき箇所 <p><保全対象></p> <p>○対策位置の右岸側に位置する地方主要道路</p> <p><保全方法（どのように・どの程度）></p> <ul style="list-style-type: none"> ▼地方主要道路が崩壊することによる地方経済に与える影響が多いため、エルニーニョ等（1/50年確率規模程度）が発生しても安全を確保する。 ▼保全方法としては、道路部のみを整備することも考えられるが右岸側の農地が低く、大規模な洪水時には農地が侵食され道路に影響を与えることが懸念されることから洪水流をスムーズに流す整備が重要である。

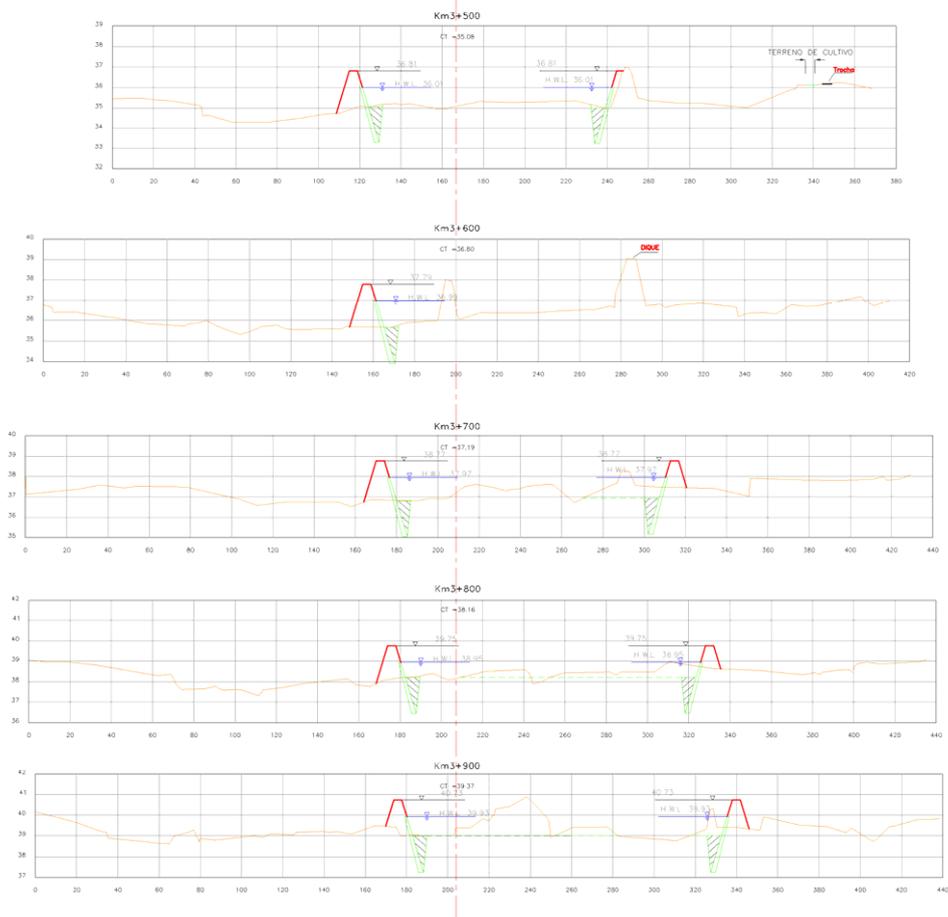
図 2.3.2 Chico-1 代表横断面図

地点名	対策位置	選定根拠
Chico-1	Chico 川 3.0km～5.1km (左岸側) + (右岸側)	<p>当該箇所は、上記にも示したようにチコ川下流部で最も流下能力が不足する箇所であるため、特に左岸の被害拡大を防止する築堤護岸が必要である。また、上流側の整備を実施した場合に、右岸側でも氾濫が始まり拡大するものと考えられるため、当該地区は左右岸の築堤が必要である。</p> <p><対策位置の特徴></p> <ul style="list-style-type: none"> ●過去の洪水において左右岸に氾濫し、農地等に被害を与えた箇所 ●現在、左岸側に部分的な築堤が建設されているが、上流側の整備に伴い氾濫が拡大する箇所 ●下流部で最も流下能力が不足する箇所 <p><保全対象></p> <ul style="list-style-type: none"> ○対策位置左右岸に広がる広大な農地（特に左岸側） <p><保全方法（どのように・どの程度）></p> <ul style="list-style-type: none"> ▼1/5年確率規模から氾濫が始まり、1/50年確率規模の流量に対しては、被害は甚大になるため、1/50年規模の流量を安全に流下させる施設を整備する。 ▼既存の堤防が部分的に整備されていることから、それらを有効に活用し、流下能力を確保する築堤・護岸を行う。

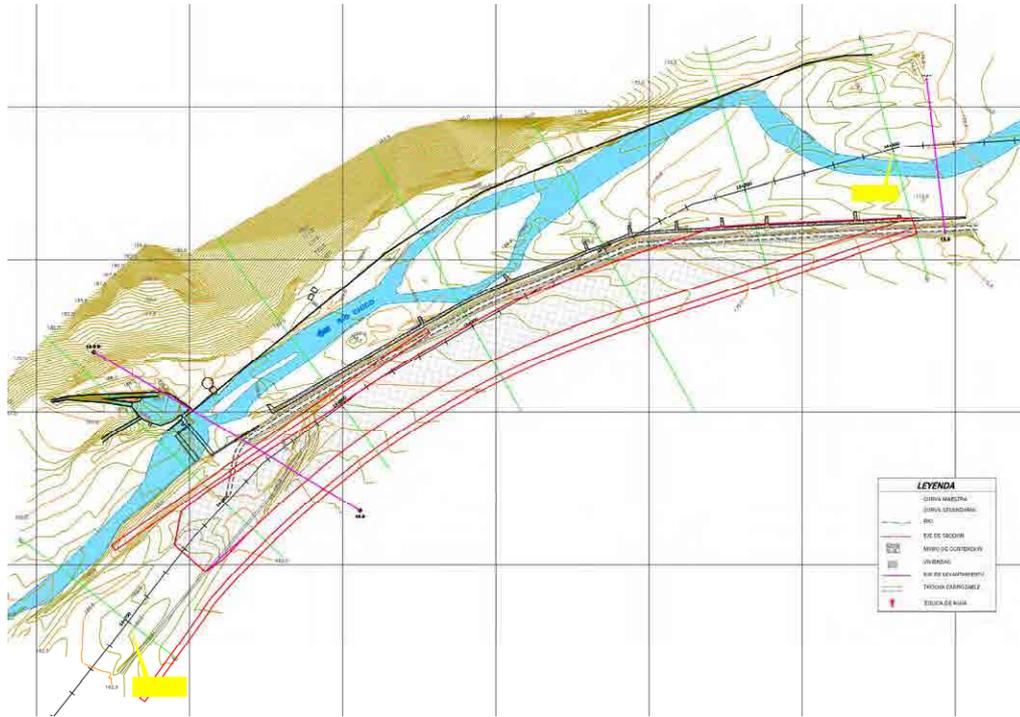
図 2.3.3 Chico-2 施設平面図

地点名	対策位置	選定根拠
Chico-2	Chico 川 14.8km~15.5km (左岸側への河道拡幅)	当該箇所は、取水堰付近の土砂堆積が顕著であると共に、上記に示したように流下能力が大きく不足する箇所でもある。従って、取水堰への土砂流入対策（流量配分に配慮した分水堰の築造）及び流下能力の確保が重要な箇所である。 <対策位置の特徴> ●過去の洪水において氾濫した箇所 ●河道を拡幅し、取水堰への流入土砂対策及び流下能力確保を実施すべき箇所 ●取水後の用水路の一部が水路トンネルであり、トンネル内の土砂堆積による機能不全が問題となっている箇所 <保全対象> ○取水堰 ○対策位置左岸側に広がる農地 <保全方法（どのように・どの程度）> ▼1/5年確率規模から氾濫が始まり、1/50年確率規模の流量に対しては、被害は甚大になるため、1/50年規模の流量を安全に流下させる施設を整備する。 ▼川幅を拡幅し、洪水流が取水堰に集中しないように工夫する。

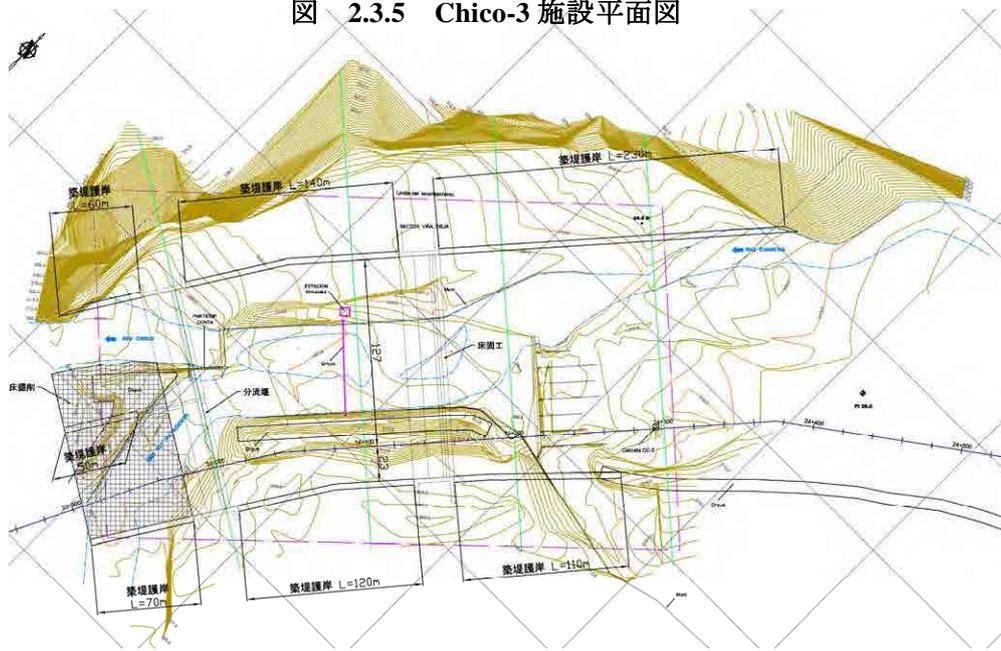
図 2.3.5 Chico-3 施設平面図

地点名	対策位置	選定根拠
Chico-3	Chico 川 24. 2km～24. 5km (全体)	当該箇所は、チンチャ川の流水がチョコ川とマタヘンテ川に分岐する地点であり、チンチャ川の治水対策を考える上で最も重要となる箇所である。(治水対策の基本となる) 既存の分流施設が存在するが、1954年に築造されて施設が老朽化が著しい。また、洪水が続くと洪水流が堰上流で蛇行し、チョコ川かマタヘンテ川のどちらか一方に洪水流が流れてしまい、分流機能も不十分な状況となっている。 よって、チョコ川とマタヘンテ川に適正に洪水流を分配する分流堰の築造は、チンチャ川の治水計画を考える上で必要不可欠な対策である。 <対策位置の特徴> ●河川の蛇行により洪水流を計画どおり(1:1)に配分できない場合、チョコ川又はマタヘンテ川の何れかの河川で大規模な氾濫が発生するため、適切な分流施設が必要な箇所。 <保全対象> ○チョコ川、マタヘンテ川の全地区 (流量配分が適正に行われない場合には、片方の河川に甚大な被害をもたらすため) <保全方法(どのように・どの程度)> ▼洪水流が確実に分流できる施設を整備する。

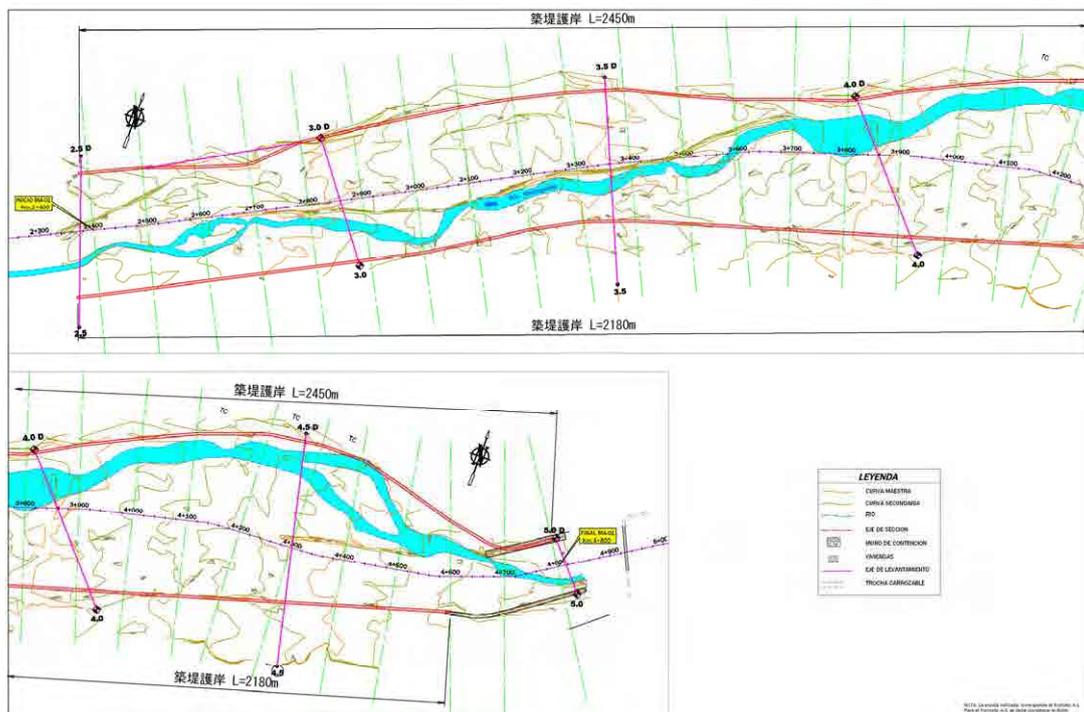
図 2.3.9 Matagente-1 施設平面図

地点名	対策位置	選定根拠
Matagente -1	Matagente 川 2.5km~5.0km (全体)	当該箇所は、過去の氾濫地点であり、右岸側に氾濫流が大きく広がる傾向にある。また、過去の被害に際して、無秩序に盛土がなされており、上流側の整備を実施した場合に、左岸側でも氾濫が始まり拡大するものと考えられるため、当該地区は左右岸の築堤が必要である。 <対策位置の特徴> ●下流側で流下能力が最も不足する箇所 ●過去の洪水において、左右岸に氾濫し、農地等に甚大な被害を与えた箇所 ●無秩序な盛土が実施されている箇所 <保全対象> ○対策位置左右岸に広がる広大な農地 (特に右岸側) <保全方法 (どのように・どの程度) > ▼流下能力不足を解消するための堤防及び流路が蛇行しているため堤防法面、法尻を保護する護岸を整備する。 ▼1/5年確率規模から氾濫が始まり、1/50年確率規模の流量に対しては、被害は甚大になるため、1/50年規模の流量を安全流下させる施設を整備する。

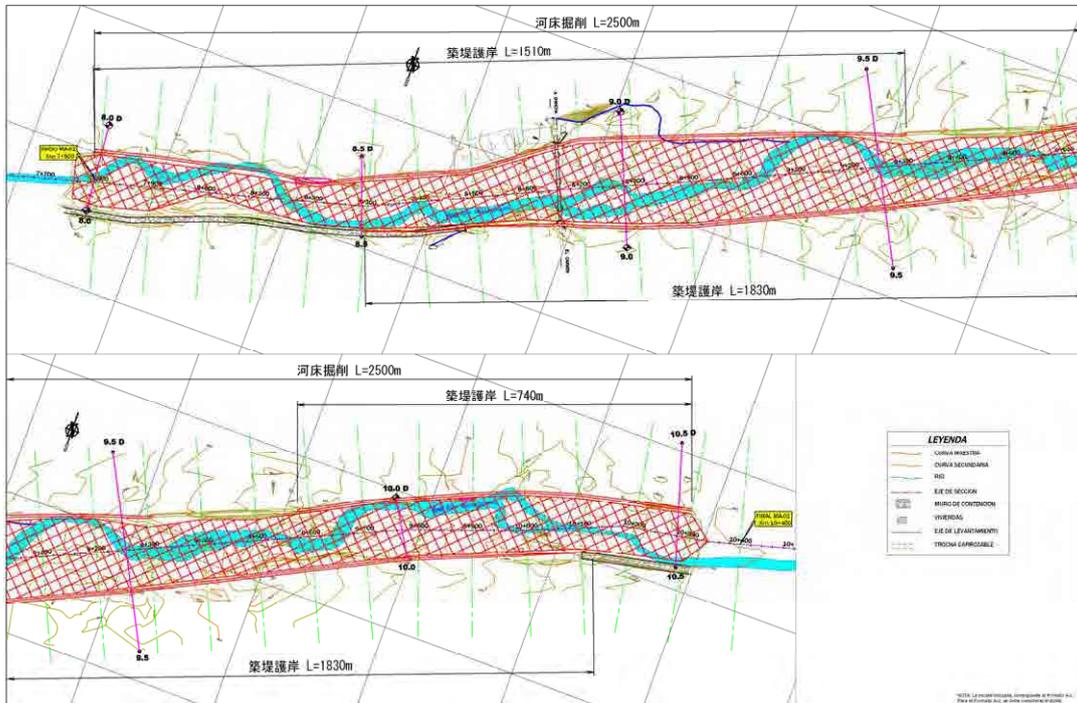
図 2.3.11 Matagente-2 施設平面図

地点名	対策位置	選定根拠
Matagente -2	Matagente 川 8.0km~10.5km (全体)	当該箇所は、過去の氾濫地点である。狭窄部（道路橋部）により流下能力が不足するとともに、過去 50 年で河床が約 4~5m 上昇した。河床を掘削し（道路橋の基礎に十分留意した上で）流下能力の向上を図るとともに、左右岸に築堤が必要な個所である。 <対策位置の特徴> ●8.9km 付近の狭窄部（道路橋）のため流下能力が不足している箇所 ●道路橋による堰上げ効果により上流部に土砂が堆積している箇所 <保全対象> ○対策位置左右岸に広がる広大な農地（特に右岸側） <保全方法（どのように・どの程度）> ▼河床が上昇傾向にあるため、当該地区の流下能力確保及び上流側の水位低減効果を期待できる河床掘削を実施する。 ▼1/5 年確率規模から氾濫が始まり、1/50 年確率規模の流量に対しては、被害は甚大になるため、1/50 年規模の流量を安全流下させる施設を整備する。

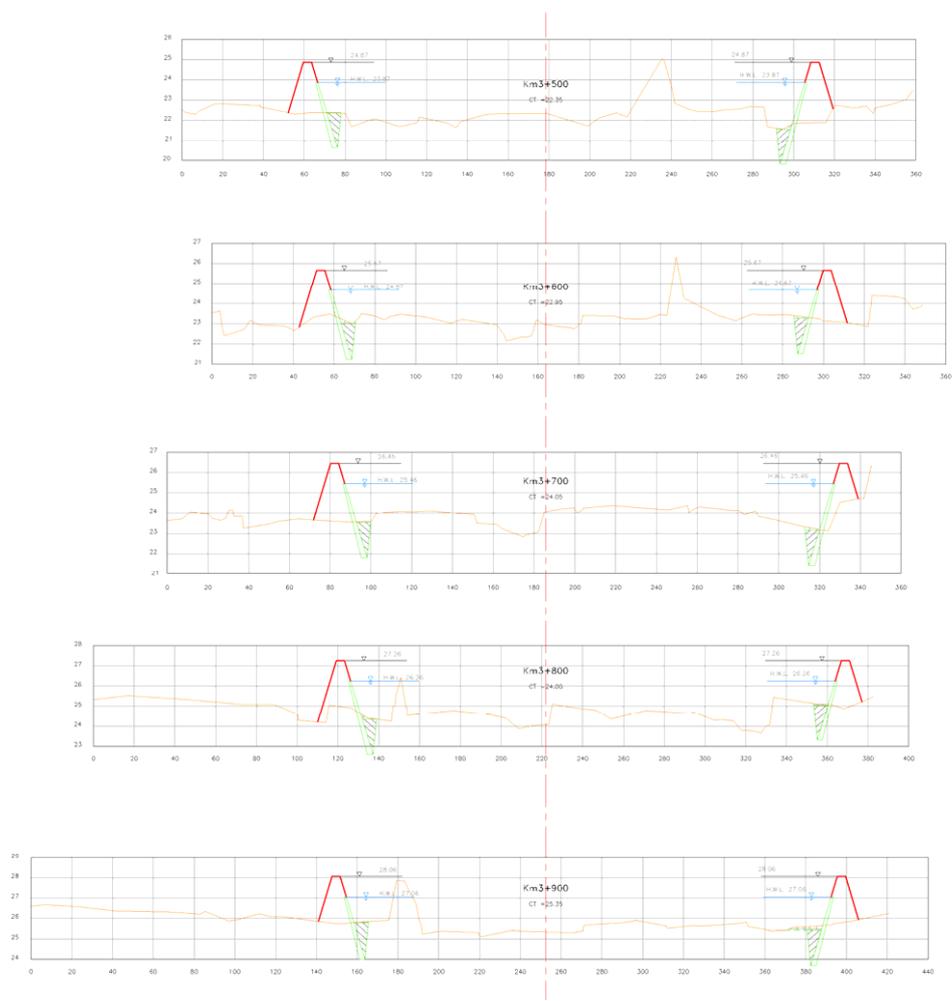
図 2.4.2 Pisco-1 代表横断面図

地点名	対策位置	選定根拠
Pisco-1	3.0km～5.0km (左岸側) + (右岸側)	<p>当該箇所は、都市部へ氾濫が及んだ場合の地方経済への影響に配慮すべき箇所である。また、上流側の整備を実施した場合に、右岸側でも氾濫が始まり拡大するものと考えられる。また、蛇行河川であるため、堤防法面、法尻の防護が必要であるため、当該箇所は左右岸の築堤・護岸が必要である。</p> <p>また、既設の堤防が5.0km～5.5km付近(左右岸)に築造されていることにも十分留意する必要がある。</p> <p><対策位置の特徴></p> <ul style="list-style-type: none"> ●過去の洪水において氾濫し、Pisco市街地が浸水したことがある箇所 ●市街地の浸水を防ぐために、築堤・護岸が必要な箇所 ●上流側の整備により右岸側への氾濫も拡大する箇所 <p><保全対象></p> <ul style="list-style-type: none"> ○対策位置左右岸に広がる広大な農地 ○対策位置左岸側のピスコ市街地 <p><保全方法(どのように・どの程度)></p> <ul style="list-style-type: none"> ▼1/5年確率規模から氾濫が始まり、1/50年確率規模の流量に対しては、被害は甚大になるため、1/50年規模の流量を安全流下させる施設を整備する。過去に甚大な被害をもたらした950m³/s(1/50年規模相当)においても被害が発生しないような施設を整備する。 ▼上下流や用地に配慮して、築堤・護岸を行う

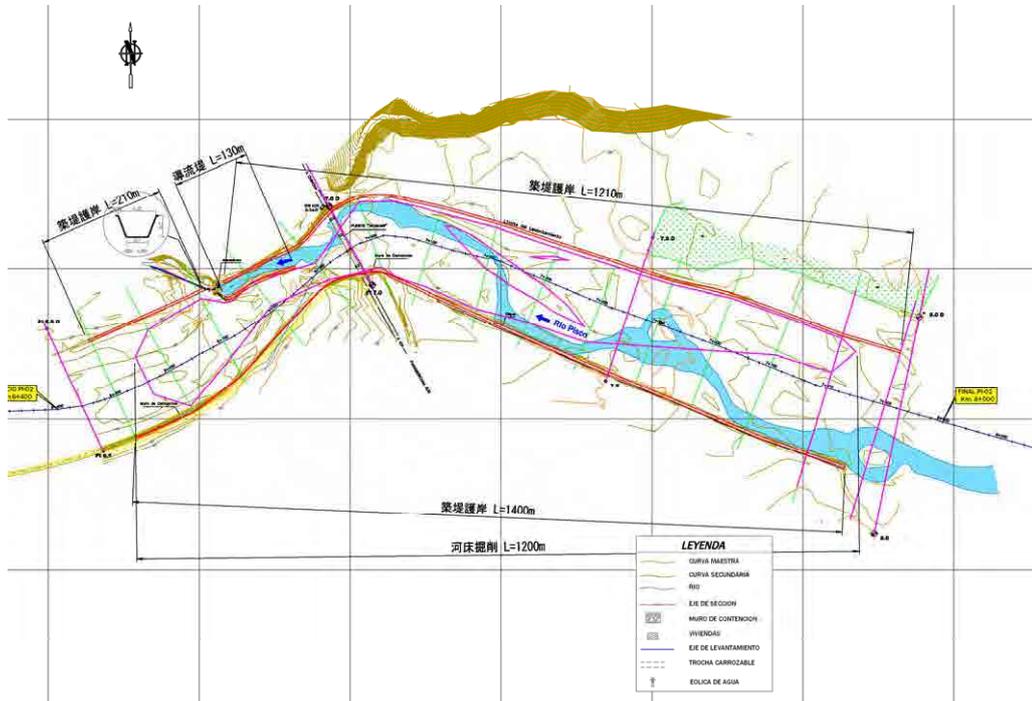
図 2.4.3 Pisco-2 施設平面図

地点名	対策位置	選定根拠
Pisco-2	6.5km~8.0km (河道掘削)	<p>当該箇所は道路橋による狭窄部であり、土砂が堆積しており流下能力が不足している。洪水時の堰上げにより上流側の水位が上昇し、上流側での氾濫を助長している。対策案の1つとして道路橋の改修が挙げられるが、現段階としては不可能である。(上記に記載)よって、橋梁付近の河道掘削等を実施し、流下能力を確保するとともに当該地区上流側の水位低下効果を期待する箇所である。</p> <p><対策位置の特徴></p> <ul style="list-style-type: none"> ●狭窄部（道路橋部）であり、流下能力が不足している箇所 ●狭窄部による堰上げ効果により上流側に土砂が堆積している箇所 ●対策位置を河道掘削することにより上流部の水位低減効果か図れる箇所 <p><保全対象></p> <p>○対策位置左岸側農地及び上流部左岸側の農地</p> <p><保全方法（どのように・どの程度）></p> <ul style="list-style-type: none"> ▼当該個所の流下能力不足により上流側の氾濫を助長しているため、1/50年規模の流量を安全流下させる施設を整備する。過去に甚大な被害をもたらした950m³/s（1/50年規模相当）においても被害が発生しないような施設を整備する。 ▼河道を掘削し、道路橋（アメリカーナ）を拡幅せずに流下能力を確保する

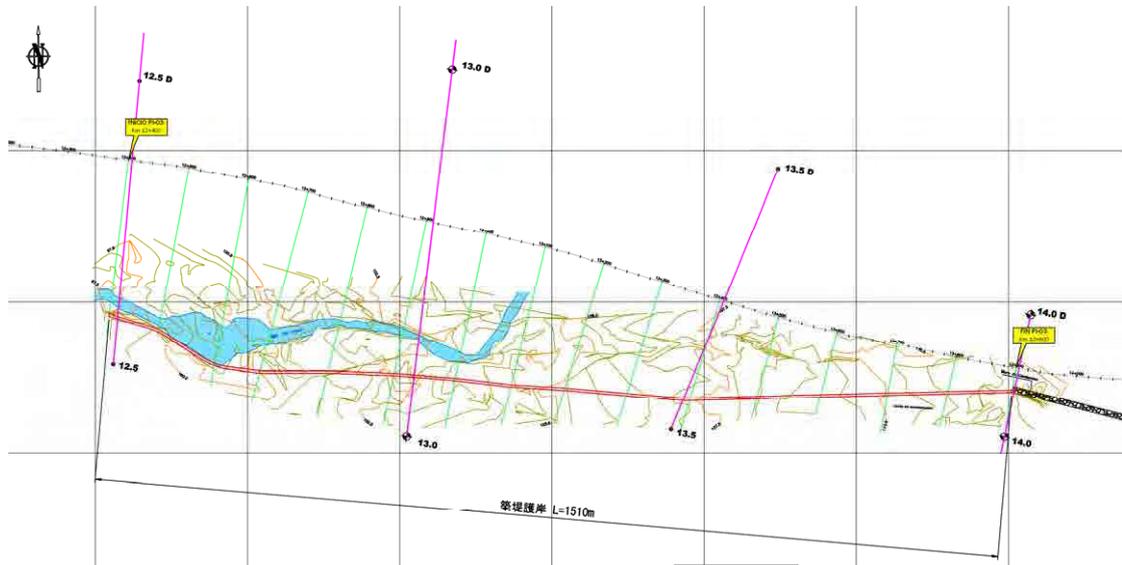
図 2.4.5 Pisco-3 施設平面図

地点名	対策位置	選定根拠
Pisco-3	12.5km~14.0km (左岸側)	<p>当該箇所は、左岸側で最も流下能力が小さく、小規模の洪水においても越水する可能性が非常に高い。左岸側の農地に繰り返し被害をもたらすと伴に大規模洪水の場合には甚大な被害を及ぼす可能性が高いため、早急に堤防及び護岸を構築する必要がある。</p> <p>なお、14.5km~14.0km付近には新設の堤防が築堤されているため、取り付け等には十分留意して設計する必要がある。</p> <p><対策位置の特徴></p> <ul style="list-style-type: none"> ●左岸堤が洪水流により破堤した箇所 ●現在、堤防整備が進んでいたが、途中でストップしている箇所 <p><保全対象></p> <ul style="list-style-type: none"> ○対策位置左岸側及び下流側の農地 <p><保全方法(どのように・どの程度)></p> <ul style="list-style-type: none"> ▼1/5年確率規模から氾濫が始まり、1/50年確率規模の流量に対しては、被害は甚大になるため、1/50年規模の流量を安全流下させる施設整備が必要である。 ▼流下能力を確保するために現況の堤防、地形等も生かしながら堤防高不足区間の築堤・護岸を行う

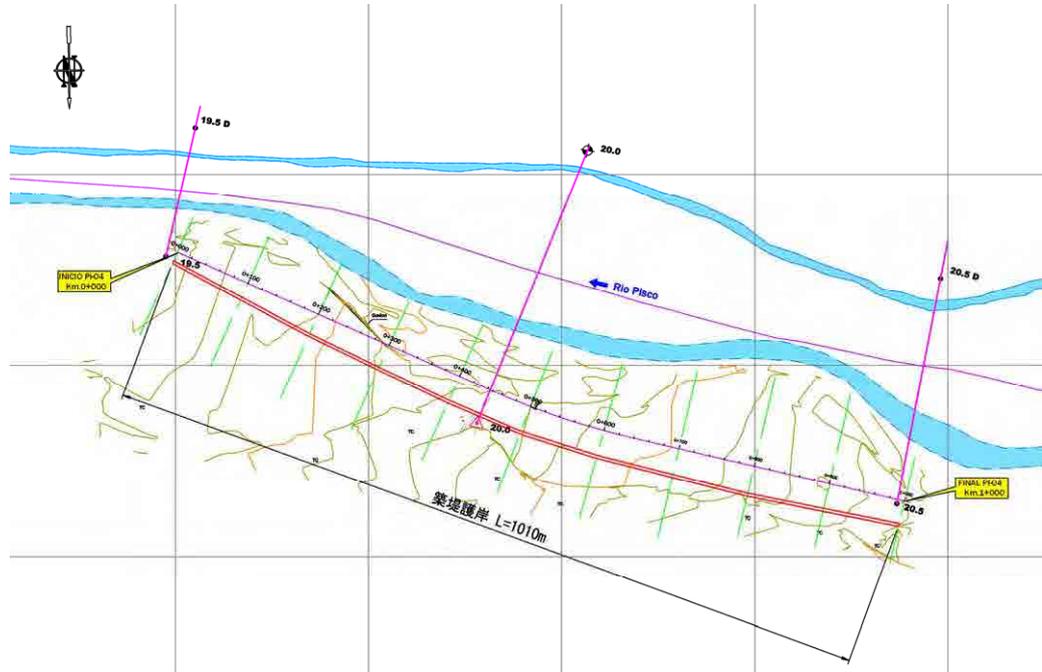
図 2.4.7 Pisco-4 施設平面図

地点名	対策位置	選定根拠
Pisco-4	19.5km~20.5km (左岸側)	<p>当該箇所は、左岸側の流下能力が周辺の中で最も小さい箇所であり、小規模な洪水においても越水する可能性が非常に高い。左岸側の農地に繰り返し被害をもたらすと伴に大規模洪水の場合には甚大な被害を及ぼす可能性が高いため、早急に堤防及び護岸を整備する必要がある。</p> <p><対策位置の特徴></p> <ul style="list-style-type: none"> ●無堤のため兩岸に氾濫し、Pisco 市街地への導水管が流された箇所 ●近年、河床上昇している箇所 ●流下能力不足を解消するために築堤・護岸が必要な箇所 <p><保全対象></p> <ul style="list-style-type: none"> ○対策位置左岸側の農地 ○Pisco 市街地への導水管 (重要施設) <p><保全方法 (どのように・どの程度) ></p> <ul style="list-style-type: none"> ▼1/5 年確率規模から氾濫が始まり、1/50 年確率規模の流量に対しては、被害は甚大になるため、1/50 年規模の流量を安全流下させる施設整備が必要である。また、Pisco 市街地への導水管の保全に留意すべき箇所である。 ▼流下能力を確保するために現況の堤防、地形等も生かしながら堤防高不足区間の築堤を行う

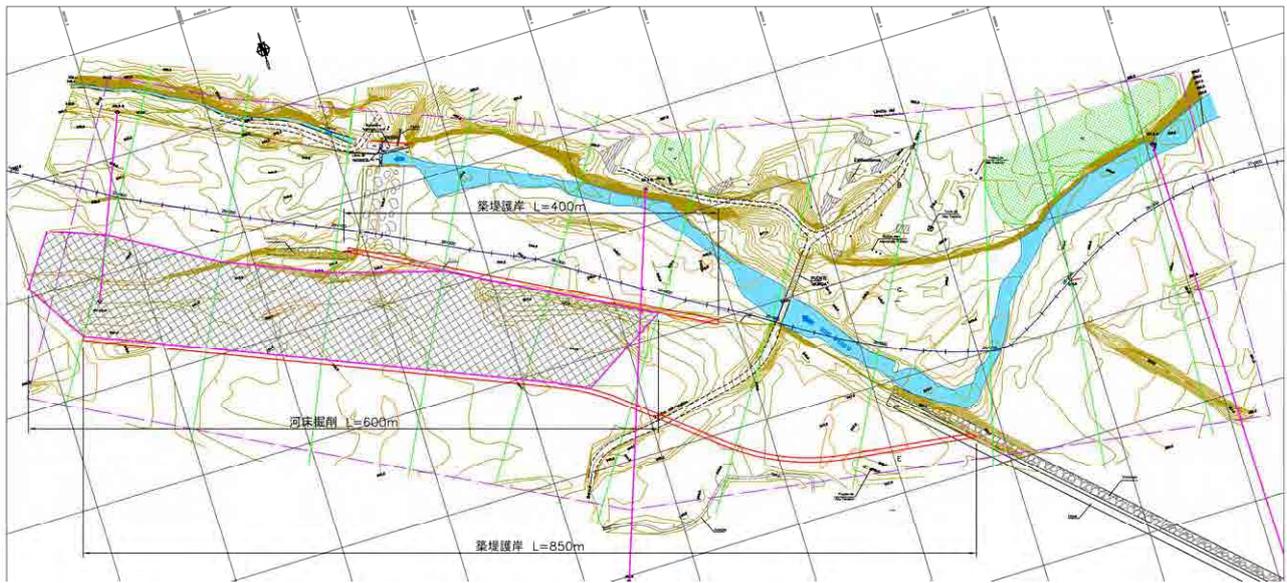
図 2.4.9 Pisco-5 施設平面図

地点名	対策位置	選定根拠
Pisco-5	26.0km~27.0km (左岸側への河道拡幅)	<p>当該箇所に位置する取水施設の取水機能を確保することが重要な箇所である。過去の洪水により水門施設が破壊され、土砂が堆積して用水路も機能不全に陥った箇所であることから、26.75km 地点（堰の上流）に低水時に確実に右岸側に流水が流れ、洪水時には左岸側に多くの流水が流れるような分水施設の構築が必要である。</p> <p><対策位置の特徴></p> <ul style="list-style-type: none"> ●1998 年洪水で水門施設が破壊され、用水路も土砂で埋没した箇所 ●取水堰の機能確保のために分流施設が必要な箇所 <p><保全対象></p> <p>○対策位置右岸側の取水堰</p> <p><保全方法（どのように・どの程度）></p> <ul style="list-style-type: none"> ▼当該河川の中でも最も重要な取水施設であり、施設機能が損なわれた場合の地域に与える影響は甚大であるため、過去に甚大な被害をもたらした 950m³/s (1/50 年規模相当) においても被害が発生しないような施設整備が必要である。 ▼既存の堤防がほとんどないため、上下流や用地に配慮して、河道を拡幅する（ただし、道路橋部については、拡幅せず河道を掘削する）

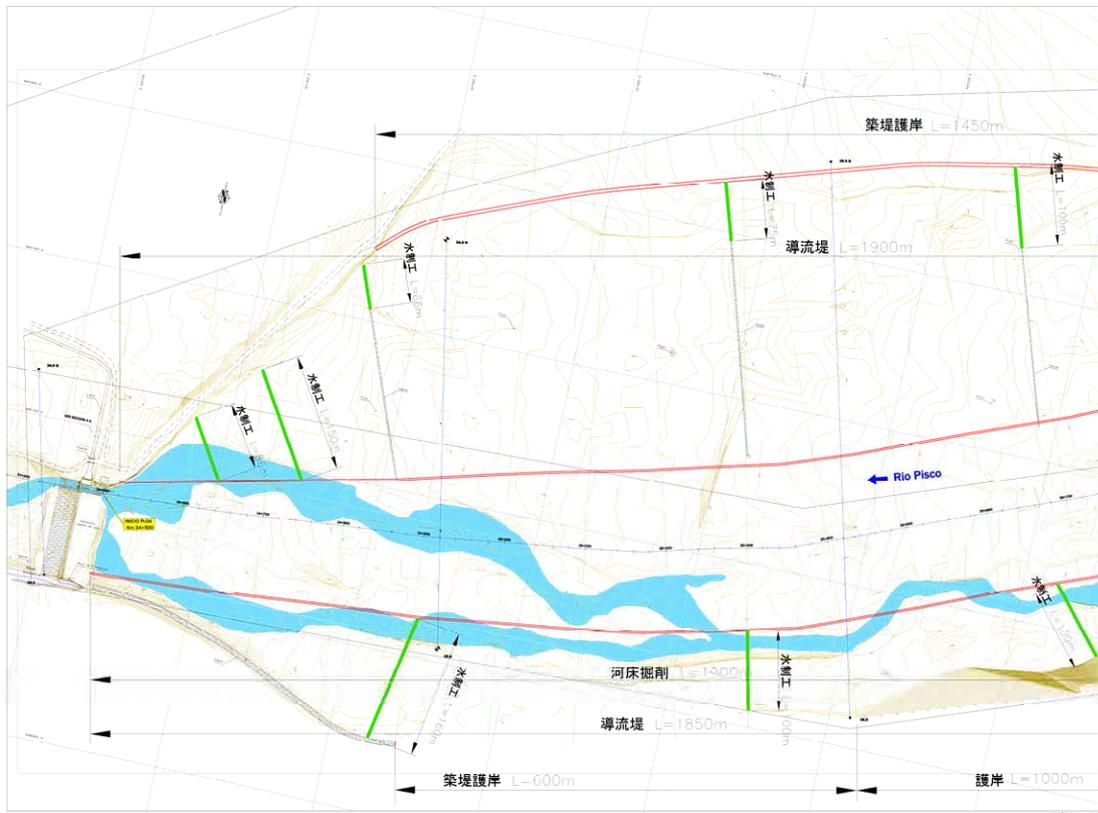
図 2.4.11 Pisco-6 施設平面図(1)

地点名	対策位置	選定根拠
Pisco-6	34.5km～36.5km (全体)	<p>34.5km 地点の堰が狭窄部となっており、その上流に多大な土砂が堆積している。したがって、当該施設を有効に活用し、堰の上流側を遊水地及び沈砂地として利用し、計画規模以上の洪水時に遊水効果を発揮できるように工夫することが重要な箇所である。</p> <p>この施設を有効に活用することにより、計画規模を超える洪水対策に活用するとともに、流出土砂の堆砂機能を確保する。</p> <p>本来であれば、下流側から順次 1/50 年の安全度を確保することが望ましいが、現段階としては、当該施設を有効活用し、計画規模 (1/50 年確率規模) 以上の流水ができるだけ下流に流れないように制御する施設とすることが重要である。</p> <p><対策位置の特徴></p> <ul style="list-style-type: none"> ●過去の洪水で堰上流右岸側に氾濫 ●現況施設の有効活用 (土砂対策等) が重要な箇所 <p><保全対象></p> <p>○対策位置の下流側全域</p> <p><保全方法 (どのように・どの程度) ></p> <p>▼当該箇所は、ピスコ川の上流部に位置し、土砂及び流水を制御するのに最も適した場所である。ピスコ川の特長としては、流量が増加すると氾濫面積が徐々に増加する傾向にあるが、1/50 年規模に流量が増大した時に被害額が大きく増加する傾向を示し、1/50 年規模を超えた場合には、さらに被害額が増大するものと考えられる。したがって、ピスコ川の特長を考えると 1/50 年規模の洪水以上の洪水に対して超過洪水対策を講じることが重要である。ここでは、1/50 年規模の洪水が発生した場合にその超過分を貯留する施設、さらには、土砂に対しても下流に一気に流さない貯砂機能を備えた施設整備が望まれる。</p>

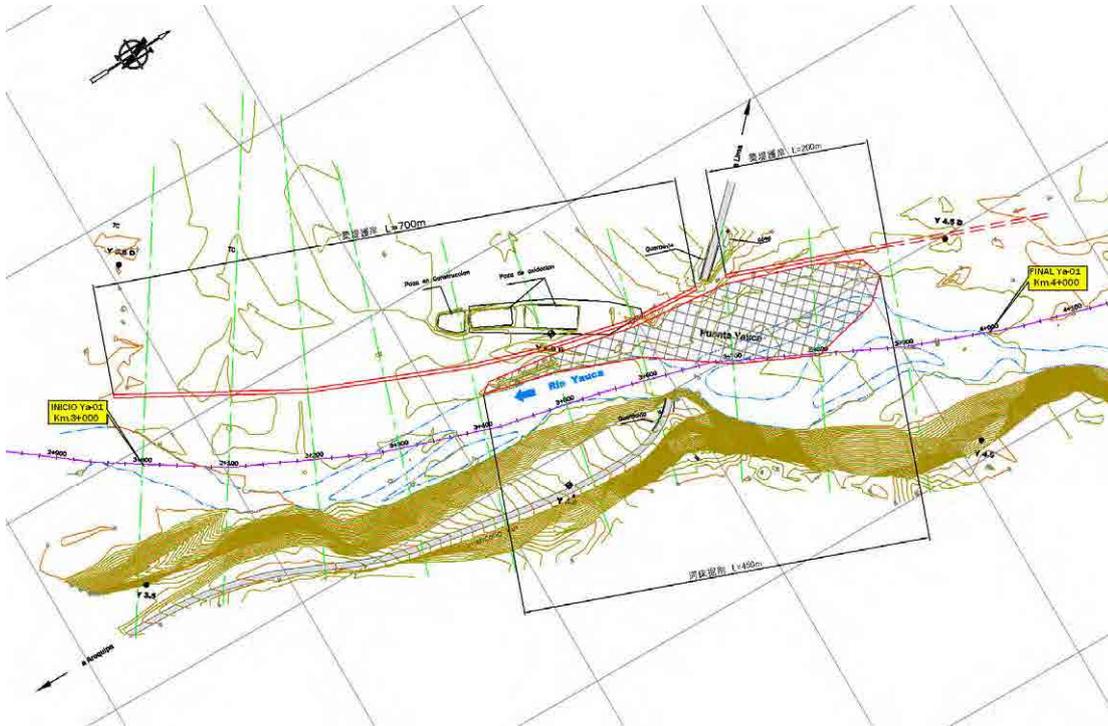
図 2.5.1 Yauca-1, Yauca-2, Yauca-3 施設平面図

地点名	対策位置	選定根拠
Yauca-1	3.5km ~ 7.5km (右岸側)	<p>当該箇所に現在設置されている堤防では洪水時に侵食を受け崩壊の可能性があるため、既設堤防を修復補強、護岸工を行う必要がある。</p> <p><対策位置の特徴></p> <ul style="list-style-type: none"> ●当該箇所より下流で氾濫が発生し、当地の特産品であるオリーブの木が流出した箇所 ●既設の堤防が破損しており、修復すべき箇所 <p><保全対象></p> <ul style="list-style-type: none"> ○対策位置右岸側の農地 (地域特産のオリーブ畑) <p><保全方法 (どのように・どの程度) ></p> <p>当該河川の保全対象は、地域の特産品であるオリーブを如何に守るかにある。したがって、既設の堤防を活かしながら、過去の洪水 (1/50 年規模程度) で受けた侵食を防ぐための護岸を整備する。</p>

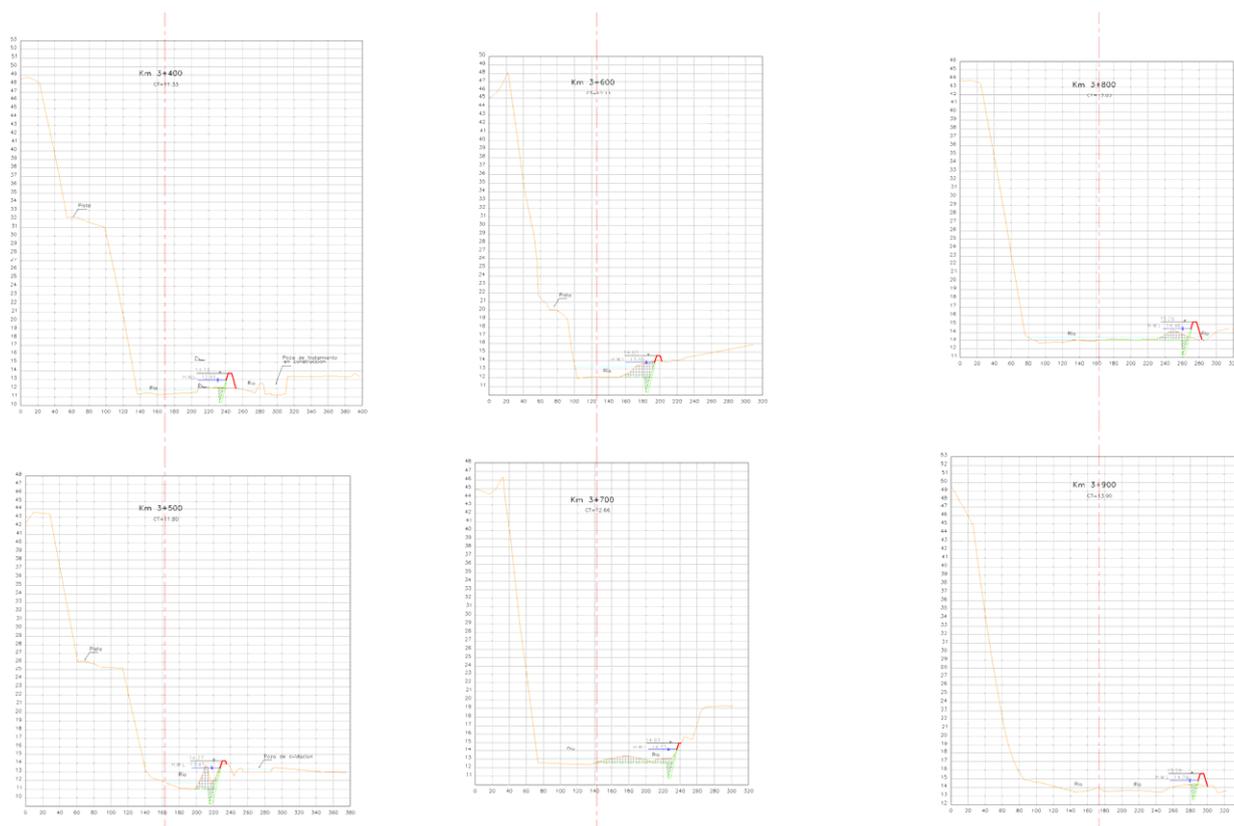
図 2.5.3 Yauca-2 代表横断面図

地点名	対策位置	選定根拠
Yauca-2	3.5km ~ 7.5km (右岸側)	<p>河口より 7km 付近より下流において氾濫し、右岸側の農地に氾濫流が広がる。 道路橋付近の流下能力を確保する必要がある。</p> <p><対策位置の特徴></p> <ul style="list-style-type: none"> ● 狭窄部 (道路橋部) であり、流下能力が不足している箇所 ● 狭窄部による堰上げ効果により上流側に土砂が堆積している箇所 ● 対策位置を河道掘削することにより上流部の水位低減効果が図れる箇所 <p><保全対象></p> <ul style="list-style-type: none"> ○ 対策位置右岸側の農地 (地域特産のオリーブ畑) <p><保全方法 (どのように・どの程度) ></p> <p>上下流のバランスに配慮した上で、河道を掘削し、当該地の流下能力を確保するとともに、上流部の水位低減効果を図る。</p>

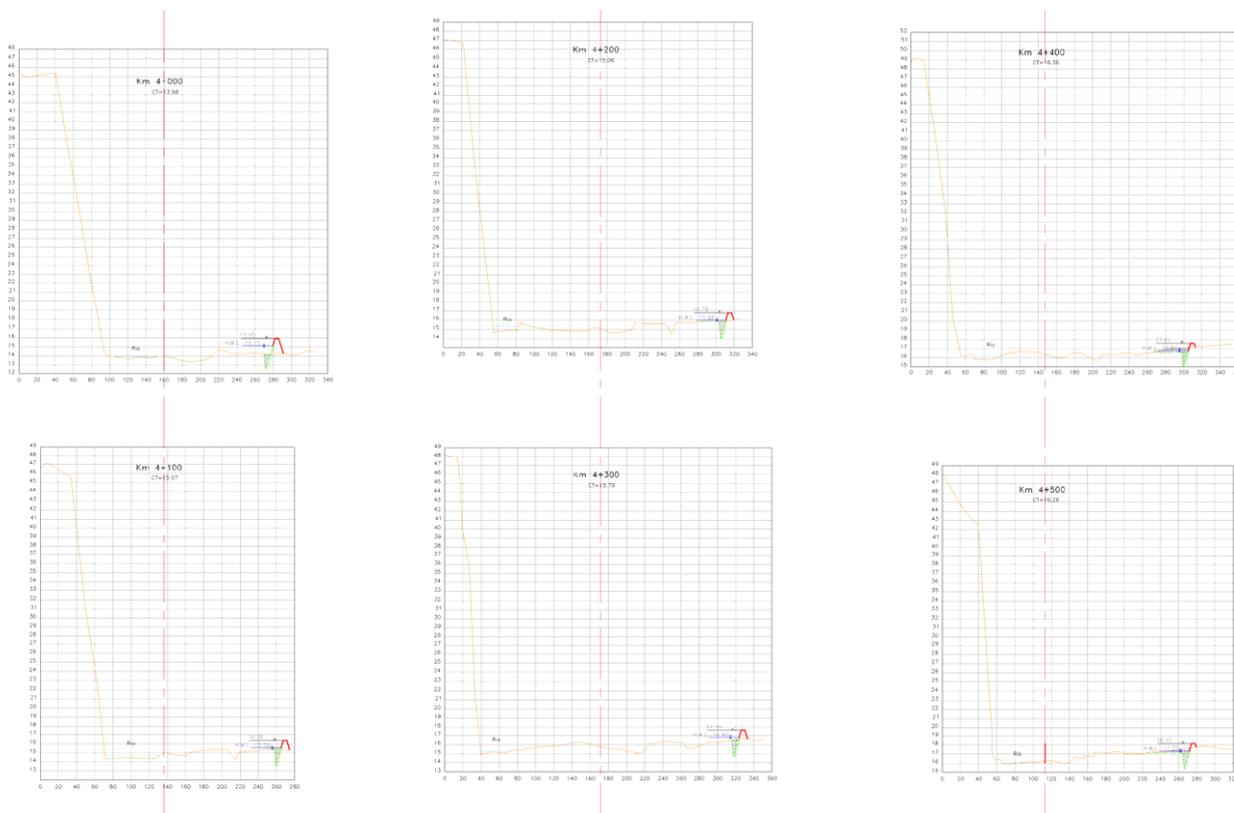
図 2.5.4 Yauca-3 代表横断面図

地点名	対策位置	選定根拠
Yauca-3	3.5km ~ 7.5km (右岸側)	<p>河口より 7km 付近より下流において氾濫し、右岸側の農地に氾濫流が広がる。</p> <p>当該箇所において現在設置されている堤防では洪水時に侵食を受け崩壊の可能性があるため、既設堤防を修復補強、護岸工を行う必要がある。</p> <p><対策位置の特徴></p> <ul style="list-style-type: none"> ●堤防は左右岸とも部分的である。毎年、経験的に土砂を盛り立てている箇所 ●洪水により、オリーブ畑が流出する箇所 ●既設堤防が破損しており、修復が必要な箇所 <p><保全対象></p> <ul style="list-style-type: none"> ○対策位置右岸側の農地 (地域特産のオリーブ畑) <p><保全方法 (どのように・どの程度) ></p> <p>当該河川の保全対象は、地域の特産品であるオリーブを如何に守るかにある。したがって、既設の堤防を活かしながら、過去の洪水 (1/50 年規模程度) で受けた侵食を防ぐための護岸を整備する。</p>
