ペルー国
溪谷村落洪水対策事業準備調査

ファイナルレポート
I -6 サポートイングレポート
Annex-8 施設計画／設計

平成 25 年 3 月
(2013 年 3 月)

独立行政法人 国際協力機構

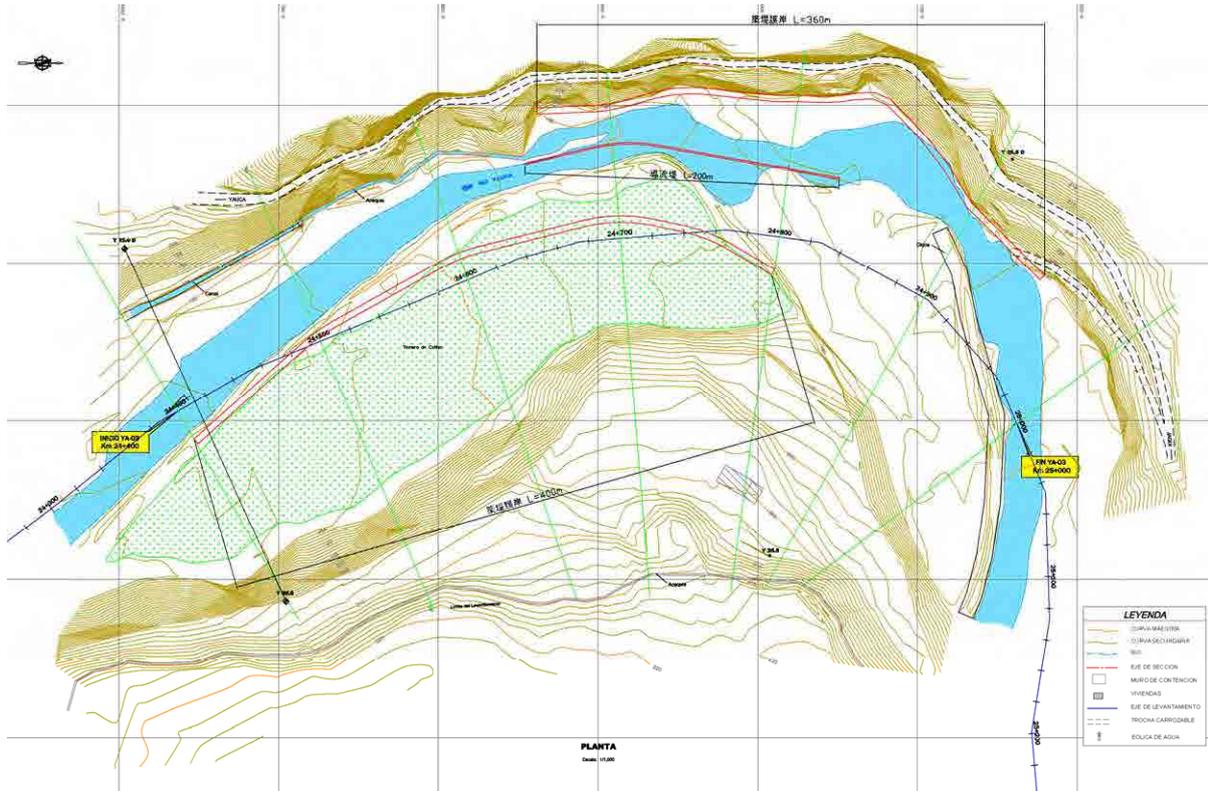
図 2.5.5 Yauca-4, Yauca-5 施設平面図

地点名	対策位置	選定根拠
Yauca-4	25.0km~25.7km (全体)	<p>当該箇所は右岸側には取水堰が設置されているが、左岸側の私有地が大きく川側に張り出しており、取水堰に洪水流が直接流入する等が発生しているため、土砂堆積や施設の損傷によって取水が困難な状況となっている。よって、当該地全体の流況に配慮した河道断面とする必要がある。</p> <p><対策位置の特徴> ●取水堰の機能確保が重要な箇所 ●左岸側の河川区域を明確とし、河道断面の確保が重要な箇所</p> <p><保全対象> ○取水堰</p> <p><保全方法 (どのように・どの程度) > ▼当該河川の中でも最も重要な取水施設であり、施設機能が損なわれた場合の地域に与える影響は甚大であるため、過去に被害をもたらした210m³/s (1/50年規模相当) においても被害が発生しないような施設整備が必要である。 ▼当該地の取水堰は、土砂が堆積し、取水が困難な状況にある。また、当該地左岸側の私有地が大きく川側に張り出しており、洪水時に右岸側の取水堰に洪水流が直接流入するため、当該地全体の流況に配慮した平面形状とする</p>

地点名	対策位置	選定根拠
Yauca-5	25.0km~25.7km (全体)	<p>当該箇所は湾曲部となっており、右岸側の流れが速く河岸侵食が進んでいる。当該地の右岸側上部に主要道路があり、このままの状態では放置すると河岸が侵食され、最終的には道路等の通行が困難な状況になる。したがって、道路を保護する意味においても護岸工等による侵食対策が必要である。</p> <p><対策位置の特徴> ●右岸側の侵食 (上部に主要道路) が進んでいる箇所 ●河岸の侵食防止と地方主要道の機能保全を同時に実施すべき箇所</p> <p><保全対象> ○対策位置右岸側に位置する地方主要道路</p> <p><保全方法 (どのように・どの程度) > ▼地方主要道路が崩壊することによる地方経済に与える影響が多いため、過去に被害をもたらした210m³/s (1/50年規模相当) においても被害が発生しないような施設を整備する。 ▼このままの状態では放置すると河岸が侵食され道路が崩壊することが懸念されるため、道路を保護する護岸工等により侵食対策を実施</p>

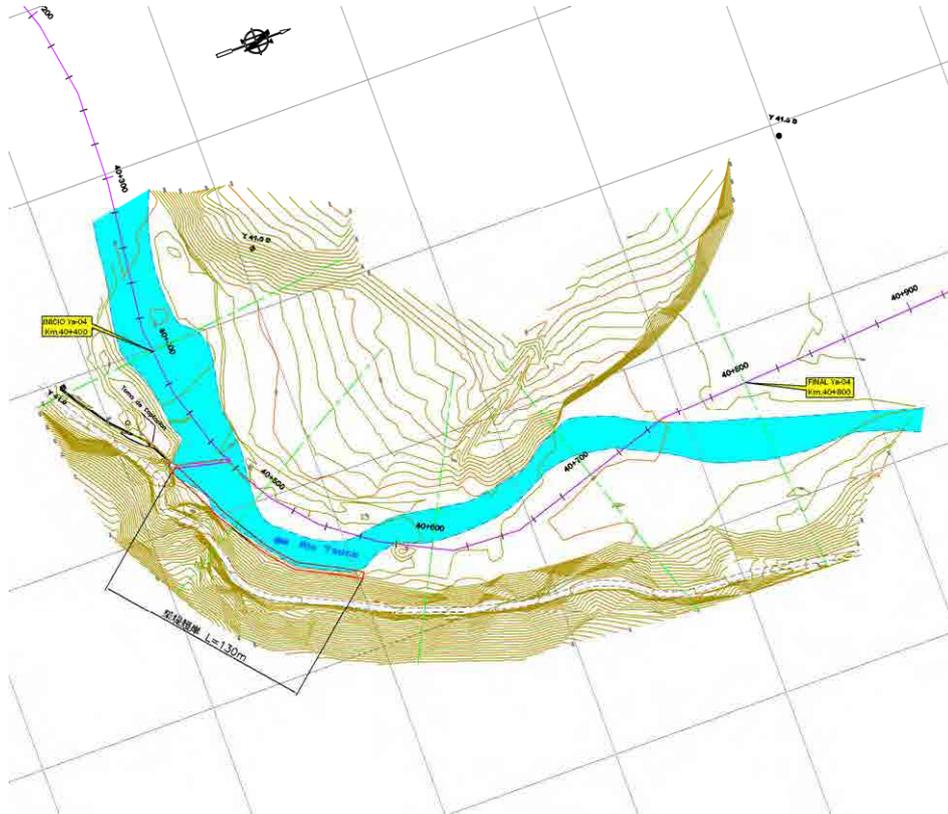
図 2.5.7 Yauca-6 施設平面図

地点名	対策位置	選定根拠
Yauca-6	40.9km~41.3km (左岸側)	<p>ヤウカ川上流部にある当該取水施設は、水道用水の確保の観点からも重要な施設である。しかし、堰上流左岸側の侵食が進むと伴に左岸側上部に位置する地方主要道路の通行にも支障をきたしている。したがって、当該地の河岸侵食対策が早急に必要である。</p> <p><対策位置区の特徴></p> <ul style="list-style-type: none"> ●取水堰上下流にある道路の下部が侵食を受けている箇所 ●河岸の侵食防止と地方主要道の機能保全を同時に実施すべき箇所 <p><保全対象></p> <ul style="list-style-type: none"> ○取水堰 ○対策位置左岸側に位置する地方主要道路 <p><保全方法(どのように・どの程度)></p> <ul style="list-style-type: none"> ▼当該河川の中でも最も重要な取水施設であり、施設機能が損なわれた場合の地域に与える影響は甚大であるため、過去に甚大な被害をもたらした 210m³/s (1/50 年規模相当) においても被害が発生しないような施設整備が必要である。 ▼水道用水の確保に重要な取水堰及び堰上流左岸側の侵食が進むと地方主要道路が崩壊するかの世が高いため、河岸侵食対策を実施する

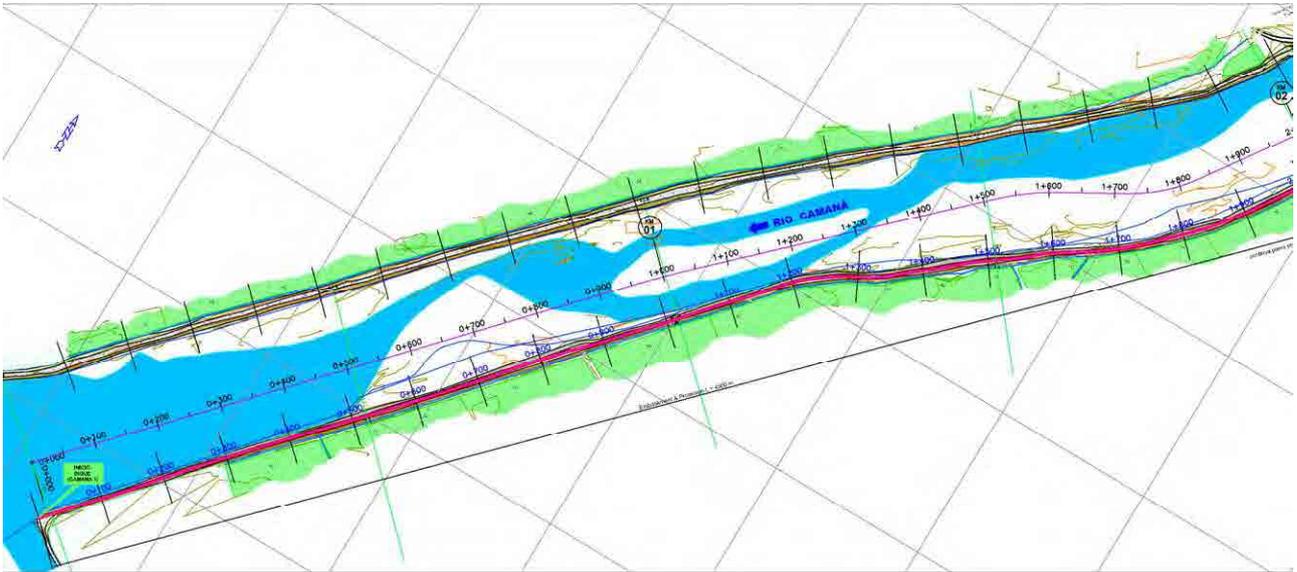
図 2.6.1 Caman-1 施設平面図(1)

地点名	対策位置	選定根拠
Camana -1	0.0km-4.5km (左岸側)	<p>当該箇所の既存堤防は老朽化しており、侵食箇所が多数散見される。現在は、上流側（マヘス川）で氾濫しているため、当該地区の氾濫は緩和されている。今後上流側の整備が進めば、当該地区への影響が大きくなり、氾濫面積も多大となる。</p> <p><対策位置の特徴></p> <ul style="list-style-type: none"> ●既存堤防の老朽化対策、堤防高確保が重要な箇所 ●左岸側の氾濫によりカマナ市街地及び広大な農地への影響がある箇所 ●上流側の整備に伴う氾濫の危険度が増大する箇所 <p><保全対象></p> <ul style="list-style-type: none"> ○対策位置左岸側に広がる広大な農地 ○カマナ市街地 <p><保全方法（どのように・どの程度）></p> <ul style="list-style-type: none"> ▼カマナ川の最下流部の特徴として、マヘス川が氾濫することにより氾濫被害は緩和されているが、マヘス川の整備が進むと、下流部左岸側の被害は大きく拡大し、その影響はカマナ市街地にも及ぶ。また、カマナ川の特徴として、1/50年規模以上の洪水が発生するとその被害は甚大なものになるため、1/50年規模の洪水にも安全な施設とする。 ▼流下能力を確保するために現況の堤防等を活かしながら堤防高不足区間の築堤・護岸を行う

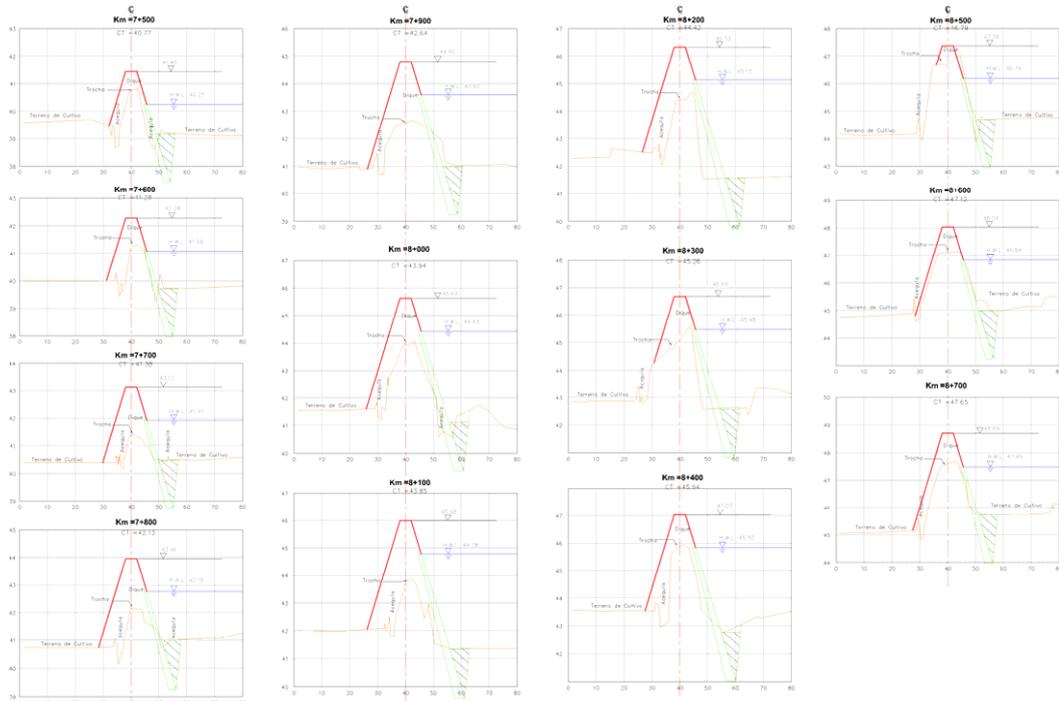
図 2.6.8 Caman-2 代表横断面図

地点名	対策位置	選定根拠
Camana -2	7.5km-9.5km (左岸側)	<p>当該箇所の既存堤防は老朽化しており、侵食箇所が多数散見される。現在は、上流側（マヘス川）で氾濫しているため、当該地区の氾濫は緩和されている。今後上流側の整備が進めば、当該地区への影響が大きくなり、氾濫面積も多大となる。</p> <p><対策位置の特徴></p> <ul style="list-style-type: none"> ●既存堤防の老朽化対策、堤防高確保が重要な箇所 ●左岸側の氾濫によりカマナ市街地及び広大な農地への影響がある箇所 ●上流側の整備に伴う氾濫の危険度の増大する箇所 <p><保全対象></p> <ul style="list-style-type: none"> ○対策位置左岸側に広がる広大な農地 ○カマナ市街地 <p><保全方法（どのように・どの程度）></p> <ul style="list-style-type: none"> ▼カマナ川の最下流部の特徴として、マヘス川が氾濫することにより氾濫被害は緩和されているが、マヘス川の整備が進むと、下流部左岸側の被害は大きく拡大し、その影響はカマナ市街地にも及ぶ。また、カマナ川の特徴として、1/50年規模以上の洪水が発生するとその被害は甚大なものになるため、1/50年規模の洪水にも安全な施設とする。 ▼流下能力を確保するために現況の堤防等を活かしながら堤防高不足区間の築堤・護岸を行う

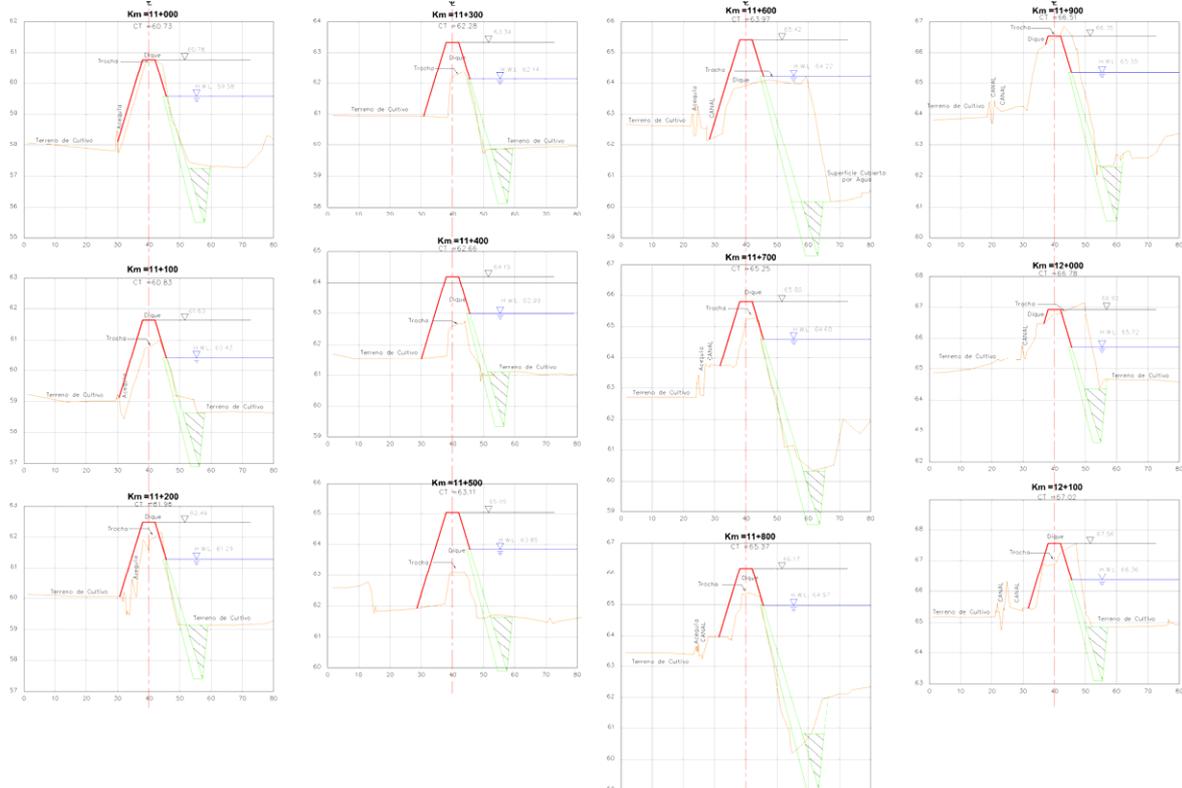
図 2.6.13 Caman-3 代表横断面図(1)

地点名	対策位置	選定根拠
Camana -3	11.0km-17.0km (左岸側)	<p>当該箇所の既存堤防は老朽化しており、侵食箇所が多数散見される。また、13km 付近にカマナ市街地への水道用取水堰が設置されており、川沿いに用水路が建設されている。現在 12km 左岸の河岸が侵食されており、隣接する用水路への影響が懸念されている。</p> <p><対策位置の特徴></p> <ul style="list-style-type: none"> ●既存堤防の老朽化対策、堤防高確保が重要な箇所 ●氾濫した際に水道用水路へ甚大な被害をもたらす箇所 <p><保全対象></p> <ul style="list-style-type: none"> ○対策位置左岸沿いの用水路 (水道用) <p><保全方法 (どのように・どの程度) ></p> <ul style="list-style-type: none"> ▼当該地区の特徴として、マヘス川が氾濫することにより氾濫被害は緩和されているが、マヘス川の整備が進むと、当該地区の被害は大きく拡大し、その影響は河川のすぐ横を流下している水路 (水道用水) に及ぶ。この水道用水が被災した場合の被害は甚大であるため、1/50 年規模の洪水にも安全な施設とする必要がある。 ▼流下能力を確保するために現況の堤防等を活かしながら堤防高不足区間の築堤・護岸を行う

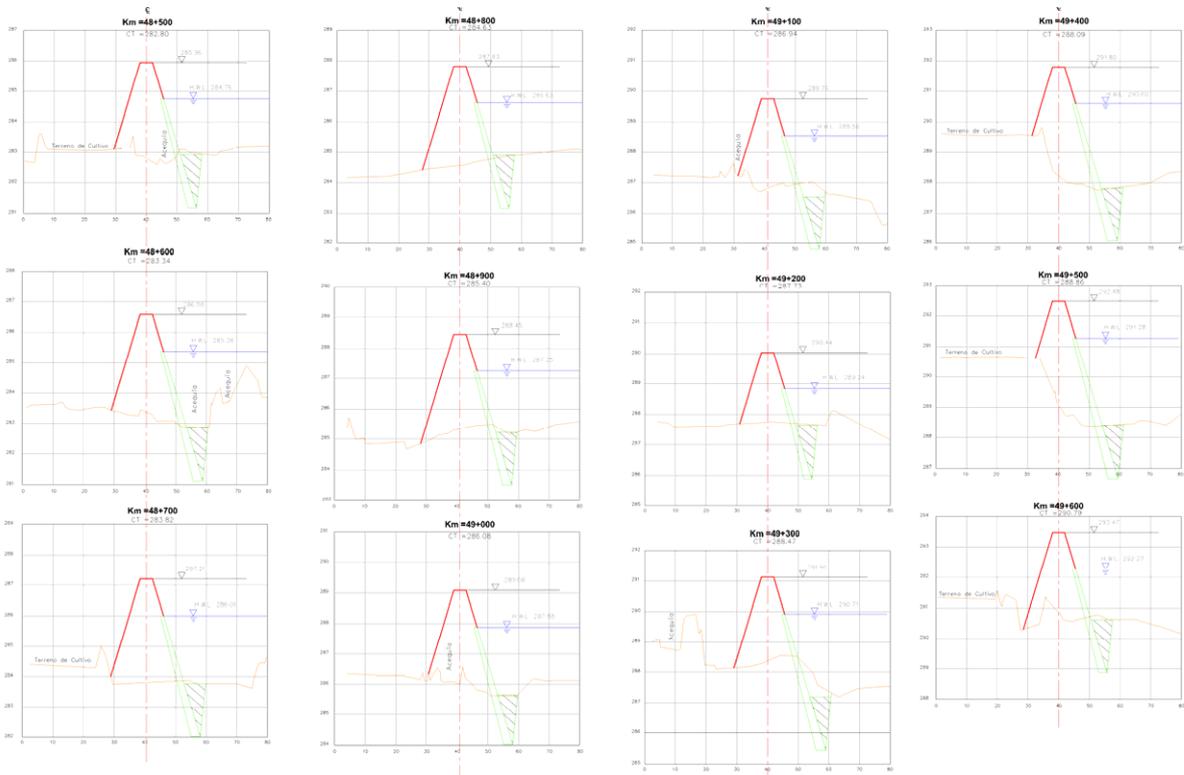
図 2.6.18 Majes-4 代表横断面図(1)

地点名	対策位置	選定根拠
Majes-4	48.0km-50.5km (左岸側)	当該河川の中で最も流下能力の不足する区間の1つであり、小洪水時にも氾濫が始まり、洪水規模が大きくなるほど被害が拡大する。 <対策位置の特徴> ●マヘス地区第2位の農地を守るために、流下能力を確保し、堤防整備が重要な箇所 <保全対象> ○対策位置左岸側に広がる農地(マヘス地区第2位の農地;浸水面積最大) <保全方法(どのように・どの程度)> ▼1/5年確率規模から氾濫が始まり、1/50年確率規模の流量に対しては、被害は甚大になるため、1/50年規模の流量を安全流下させる施設を整備する。 ▼④と⑤をセットにして堤防護岸整備を実施、整備効果を高める

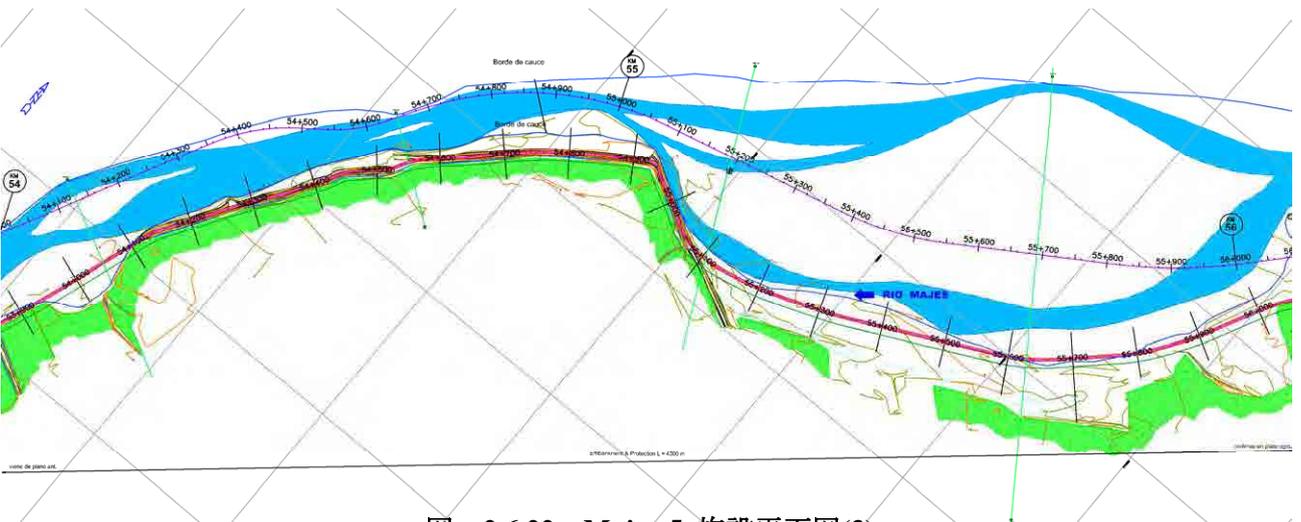
図 2.6.21 Majes-5 施設平面図(2)

地点名	対策位置	選定根拠
Majes-5	52.0km-56.0km (左岸側)	<p>当該河川の中で最も流下能力の不足する区間であり、小洪水時にも氾濫が始まり、洪水規模が大きくなるほど被害が拡大する。1998年の洪水では地区一体が冠水し、大きな被害が生じた。</p> <p><対策位置の特徴></p> <ul style="list-style-type: none"> ●マヘス地区第2位の農地を守るために、流下能力を確保し、堤防整備が重要な箇所 <p><保全対象></p> <ul style="list-style-type: none"> ○対策位置左岸側に広がる農地(マヘス地区第2位の農地;浸水面積最大) <p><保全方法(どのように・どの程度)></p> <ul style="list-style-type: none"> ▼1/5年確率規模から氾濫が始まり、1/50年確率規模の流量に対しては、被害は甚大になるため、1/50年規模の流量を安全流下させる施設を整備する。 ▼④と⑤をセットにして堤防護岸整備を実施、整備効果を高める

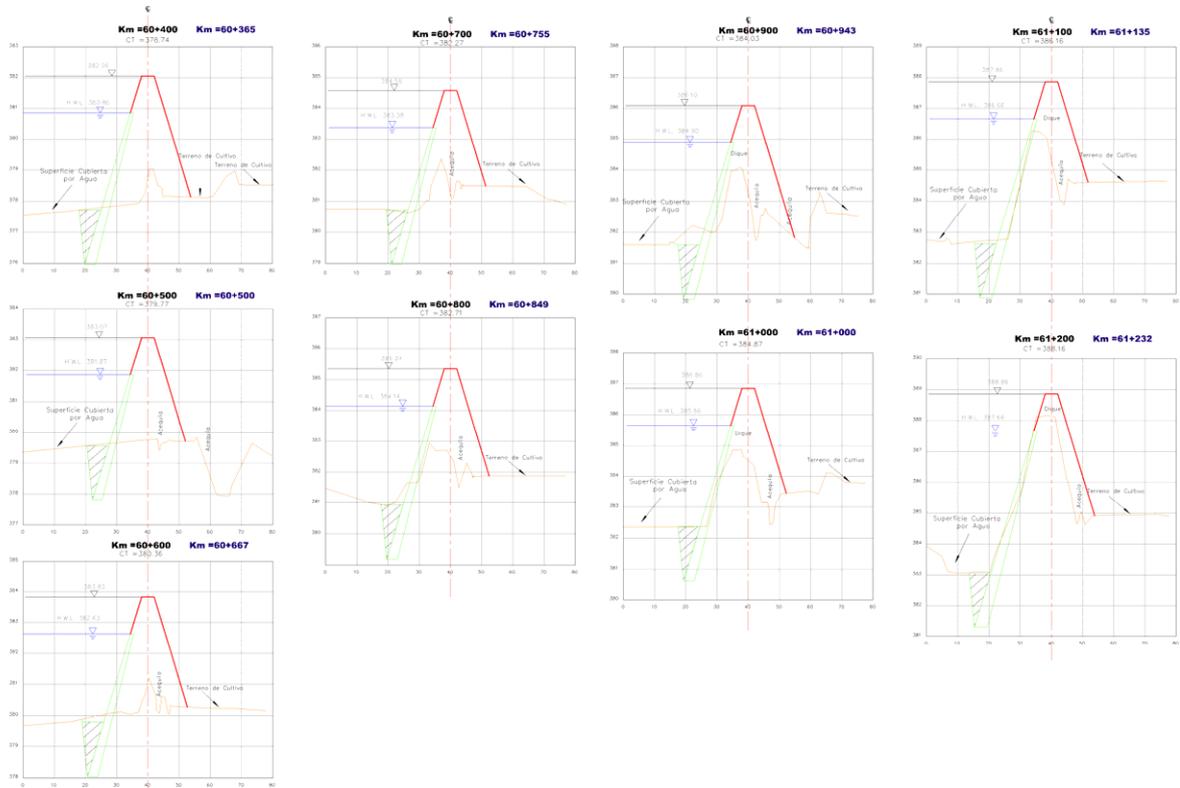
図 2.6.28 Majes-6 代表横断面図(1)

地点名	対策位置	選定根拠
Majes-6	59.0km-62.5km (右岸側) 59.5km-62.5km (左岸側)	<p>狭窄部のため、流下能力が不足しており、上流部の農地で氾濫被害が頻発している。また、狭窄部には道路橋があり、その周辺は無堤となっている。</p> <p><対策位置の特徴></p> <p>●マヘス地区最大の農地を守るために流下能力を確保し、堤防整備が重要な箇所</p> <p><保全対象></p> <p>○対策位置左右岸の農地 (マヘス地区最大の農地)</p> <p><保全方法 (どのように・どの程度) ></p> <p>▼1/5年確率規模から氾濫が始まり、1/50年確率規模の流量に対しては、被害は甚大になるため、1/50年規模の流量を安全流下させる施設を整備する。</p> <p>▼⑥と⑦をセットにして堤防護岸整備を実施、整備効果を高める</p>

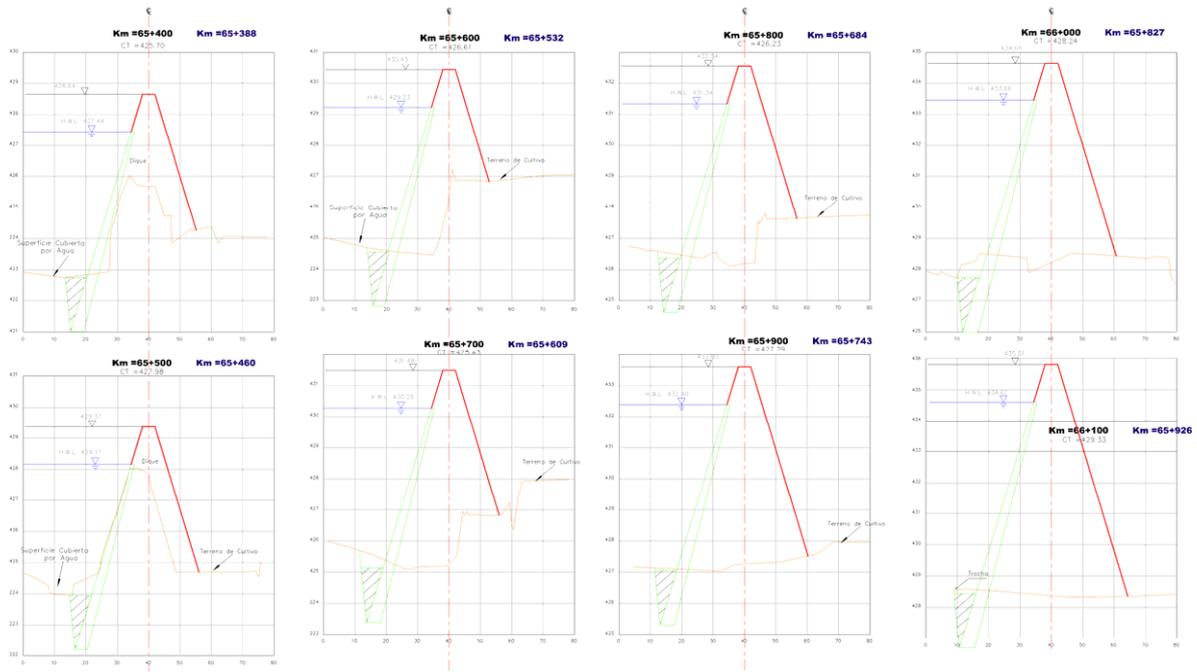
図 2.6.33 Majes-7 代表横断図(1)

地点名	対策位置	選定根拠
Majes-7	65.0km-66.5km (右岸側)	当該河川の中で最も流下能力の不足する区間の1つであり、小洪水時にも氾濫が始まり、洪水規模が大きくなるほど被害が拡大する。 <対策位置の特徴> ●マヘス地区最大の農地を守るために流下能力を確保し、堤防整備が重要な箇所 <保全対象> ○対策位置左右岸の農地 (マヘス地区最大の農地) <保全方法 (どのように・どの程度) > ▼1/5年確率規模から氾濫が始まり、1/50年確率規模の流量に対しては、被害は甚大になるため、1/50年規模の流量を安全流下させる施設を整備する。 ▼⑥と⑦をセットにして堤防護岸整備を実施、整備効果を高める
	64.5km-66.5km (左岸側)
