**ESTUDIO PREPARATORIO
SOBRE EL
PROGRAMA DE PROTECCIÓN DE VALLES Y POBLACIONES RURALES Y
VULNERABLES ANTE INUNDACIONES
EN
LA REPÚBLICA DEL PERÚ**

**INFORME FINAL
INFORME PRINCIPAL
I-1 INFORME DEL PROGRAMA
(Versión Pública)**

Marzo de 2013

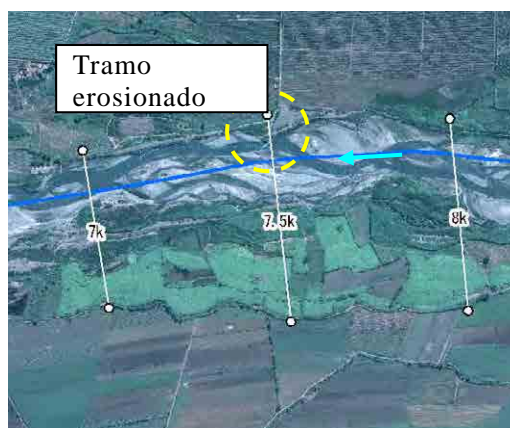
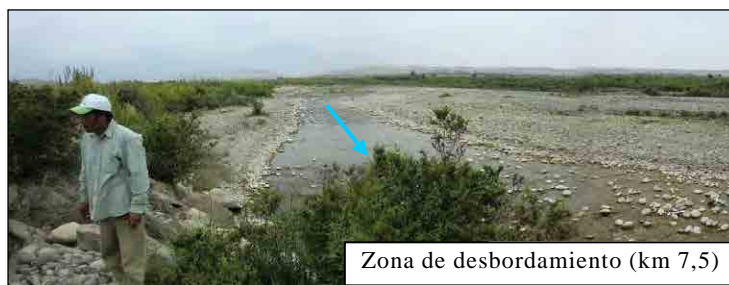
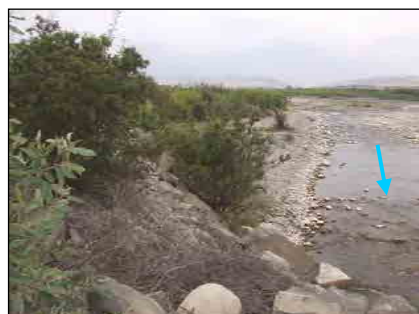
Figura 3.1.6-3 Condiciones locales relacionadas con el Desafío 2 (Río Cañete)

Situación actual y desafíos	<ul style="list-style-type: none"> Las inundaciones de 1998 destruyeron el dique provocando pérdidas de productos agrícolas. En esta zona el dique tiene tres tramos destruidos (todos en la margen derecha). En la margen derecha en km 7,5 constituye el sitio de mayor impacto de las aguas. La corriente rápida y voluminosa provoca socavación del lecho y la consecuente destrucción del dique. Actualmente, el dique ha sido reparado, pero sigue exponiéndose al riesgo de destrucción si se producen grandes inundaciones.
Principales elementos a conservar	<ul style="list-style-type: none"> Tierras de cultivo (principales cultivos: manzana, uvas, algodón)
Medidas básicas	<ul style="list-style-type: none"> Construcción de diques y protección de márgenes para el control de la erosión de márgenes

Dique reconstruido

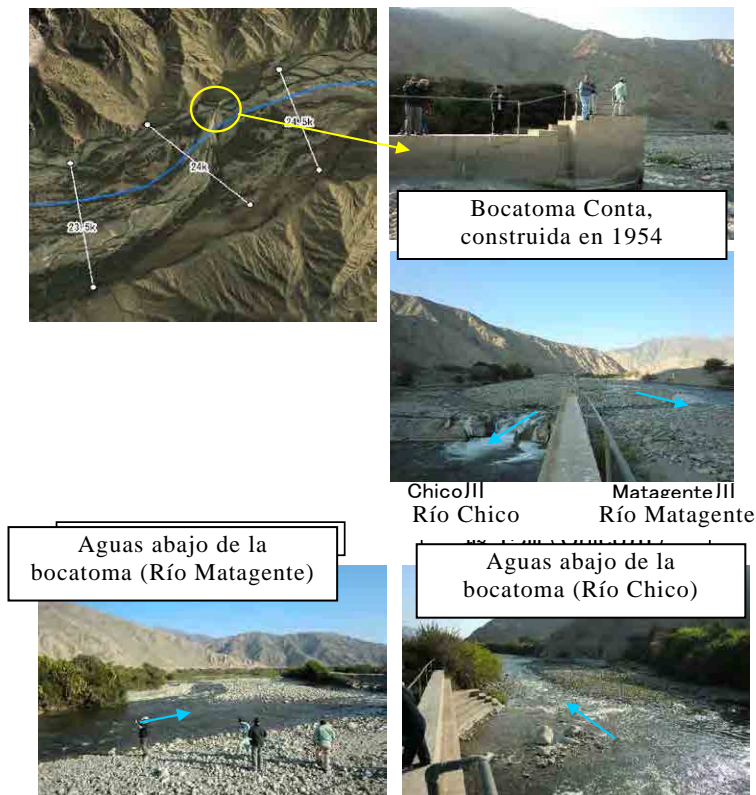
Figura 3.1.6-6 Condiciones locales relacionadas con el Desafío 1 (Río Chinchá)

(Dique de Conta: Sistema de derivación natural mediante un dique longitudinal y un dique de desbordamiento libre. No hay documentos referenciales, como planos, etc.)

Situación actual y desafíos	<ul style="list-style-type: none"> El problema se produce anualmente desde diciembre hasta finales de marzo. Ocurren aproximadamente diez inundaciones de 5 a 12 horas. El caudal máximo en el evento de El Niño alcanzó el orden de 1.200 m³/s. Según el diseño, el agua del Río debe ser derivada con una relación de 1:1, y esta relación se desproporciona cuando ocurren frecuentes crecidas provocando desbordamiento aguas abajo.
Principales elementos a conservar	<ul style="list-style-type: none"> Tierras de cultivo de la cuenca baja (principales cultivos: algodón y uvas) Área urbana de Chinchá
Medidas básicas	<ul style="list-style-type: none"> Rehabilitar instalaciones destruidas, reforzar los diques existentes Extender el dique longitudinal aguas arriba de la bocatoma. Rehabilitación de los canales aguas arriba de la bocatoma. Resulta difícil adoptar la idea de controlar el caudal mediante compuertas, etc., desde el punto de vista de mantenimiento y del costo de obras.

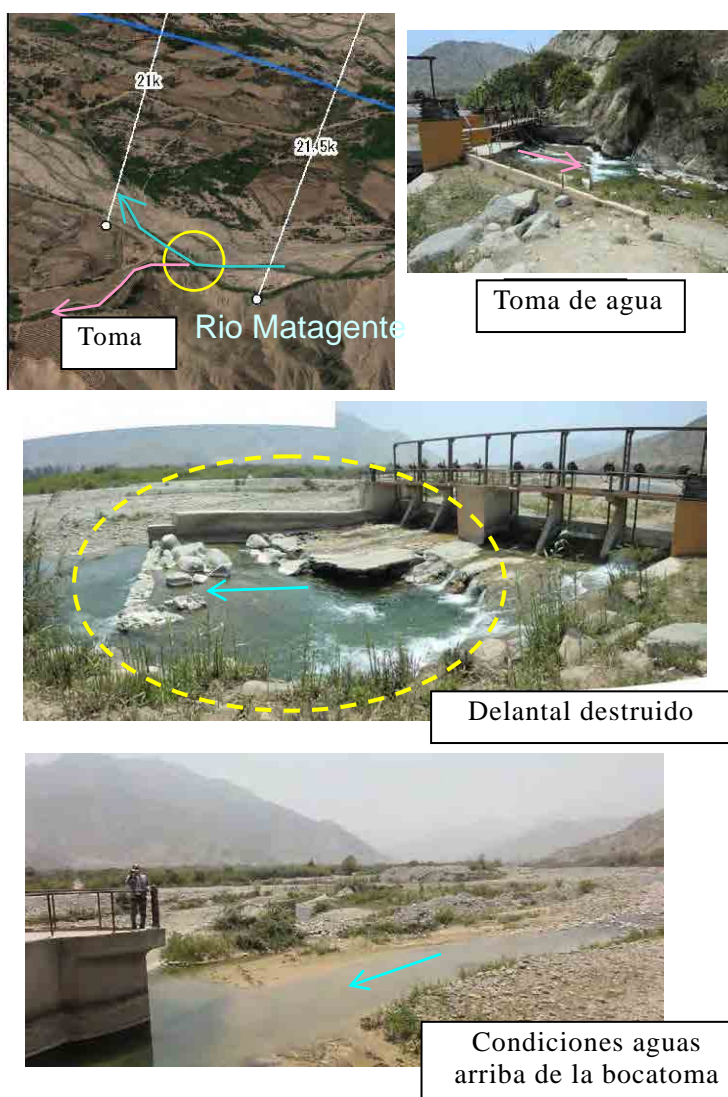
Figura 3.1.6-7 Condiciones locales relacionadas con el Desafío 2 (Río Chincha)

Situación actual y desafíos	<ul style="list-style-type: none"> • La toma de agua se realiza entre enero y marzo. La obra fue construida en 1936. • Es una de las bocatomas más importantes de la zona. • El delantal de la bocatoma se encuentra gravemente dañado, pudiendo destruir la misma presa de no tomarse medidas adecuadas.
Principales elementos a conservar	<ul style="list-style-type: none"> • Tierras de cultivo de la cuenca baja (principales cultivos: algodón y uvas)
Medidas básicas	<ul style="list-style-type: none"> • Compactar el lecho inmediatamente aguas abajo de la bocatoma deteriorada, reparar el dique longitudinal aguas arriba y rehabilitar (reforzar) dique existente.

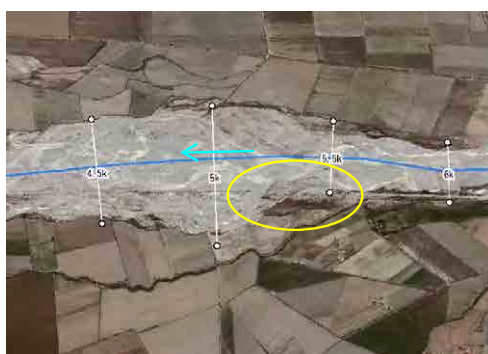
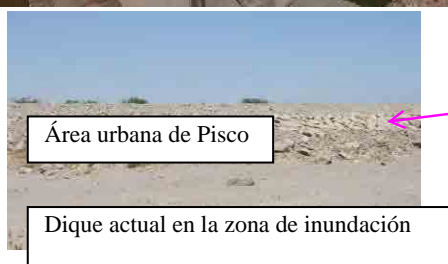
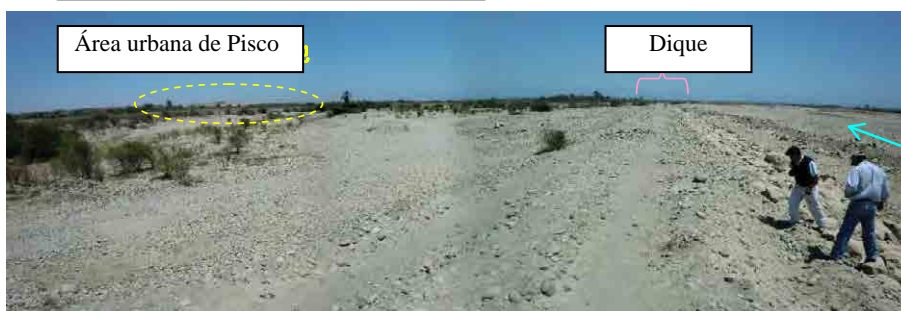
Figura 3.1.6-10 Condiciones locales relacionadas con el Desafío 1 (Río Pisco)

Situación actual y desafíos	<ul style="list-style-type: none"> • Se registró una crecida del orden de 700 m³/s durante El Niño. • El municipio de Pisco quedó inundado por el desbordamiento de la margen izquierda en el km 5,5. • El lecho se viene elevando aproximadamente 3 metros en los últimos 40 años • Se necesita alargar el dique hacia más abajo, pero no existe actualmente un plan concreto.
Principales elementos a conservar	<ul style="list-style-type: none"> • Tierras agrícolas • Área urbana de Pisco
Medidas básicas	<ul style="list-style-type: none"> • Construir el dique en el tramo desprotegido. • Obras de protección de márgenes

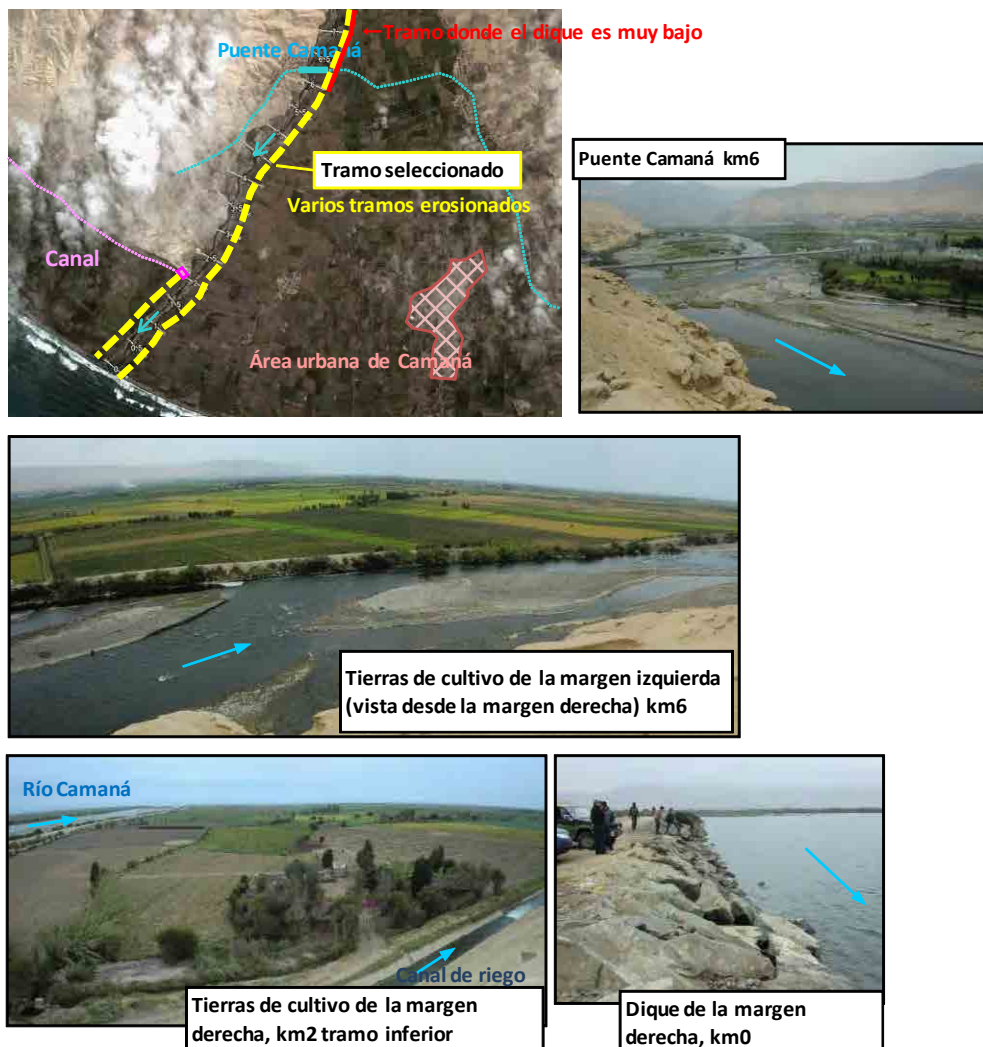
Figura 3.1.6-15 Condiciones locales relacionadas con el Desafío 1 (Río Camaná)

Situación actual y desafíos	<ul style="list-style-type: none"> • El dique existente cuyo control le corresponde a la Comisión de Regantes de Camaná ha sido construido por ésta hace 30 años aproximadamente con sus propios recursos. Existen varios tramos erosionados. • En particular, el dique es bajo aguas arriba y abajo del puente Camaná a la altura de km 6 poniendo en riesgo de inundación a las tierras de cultivo y el área urbana.
Principales elementos a conservar	<ul style="list-style-type: none"> • Área urbana de Camaná • Tierras de cultivo (principal cultivo: arroz)
Medidas básicas	<ul style="list-style-type: none"> • Construcción de diques y protección de márgenes

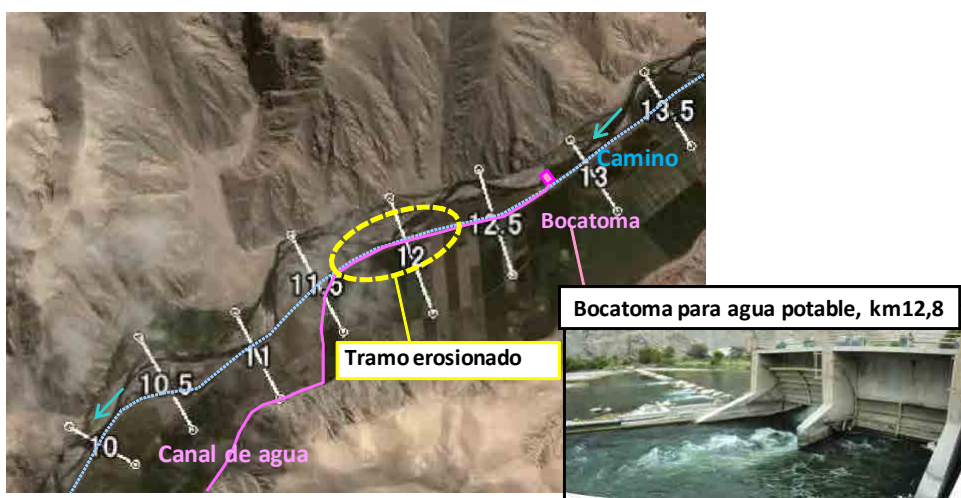
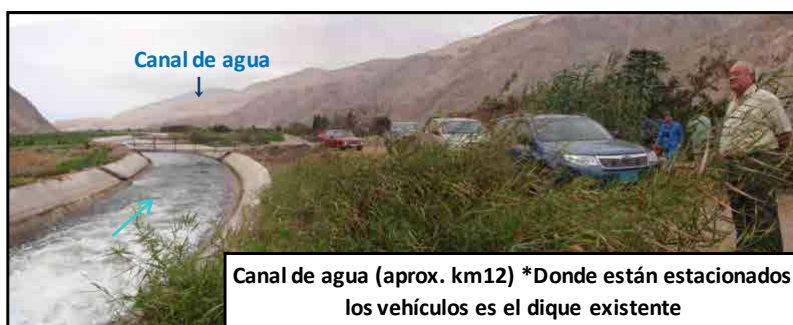
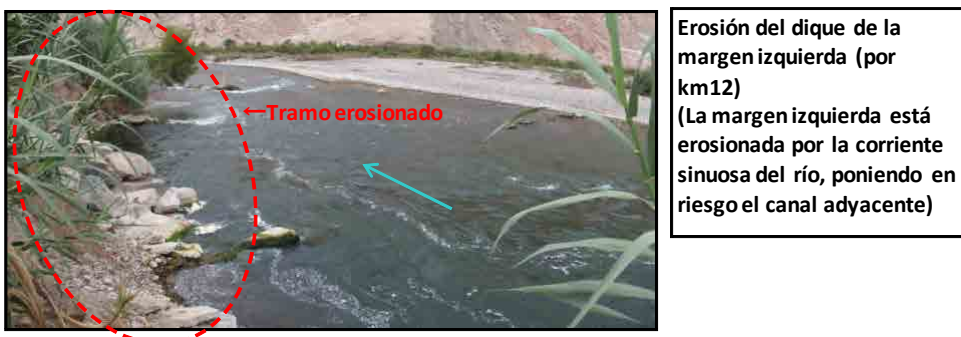
Figura 3.1.6-16 Condiciones locales relacionadas con el Desafío 2 (Río Camaná)

Situación actual y desafíos	<ul style="list-style-type: none"> Existe una bocatoma para el servicio de agua potable a Camaná a la altura de km 13, y un canal de agua a lo largo del Río. Actualmente la margen izquierda a la altura de km 12 se ve erosionada, y de no tomarse medida adecuada, puede afectar el canal adyacente.
Principales elementos a conservar	<ul style="list-style-type: none"> Canal para agua potable
Medidas básicas	<ul style="list-style-type: none"> Refuerzo del dique existente y protección de márgenes

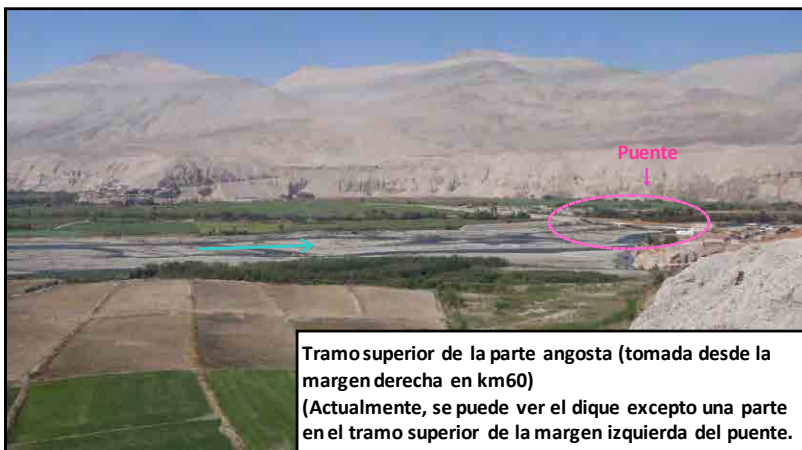
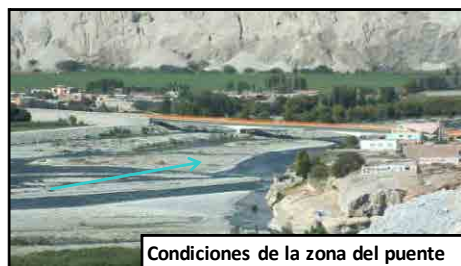
Figura 3.1.6-17 Condiciones locales relacionadas con el Desafío 3 (Río Majes)

Situación actual y desafíos	<ul style="list-style-type: none"> La capacidad hidráulica se reduce debido al estrechamiento del Río, provocando daños de inundación en las tierras agrícolas del tramo superior. Existe un nuevo puente en el tramo angosto de Río. Los tramos desprotegidos de ambas márgenes presentan alto riesgo de desbordamiento.
Principales elementos a conservar	<ul style="list-style-type: none"> Tierras de cultivo (principal cultivo: arroz)
Medidas básicas	<ul style="list-style-type: none"> Construcción de diques y protección de márgenes (En la parte alta hay terrenos agrícolas de buena calidad, razón por la cual resulta difícil adoptar la idea de construir un reservorio de retardación.)

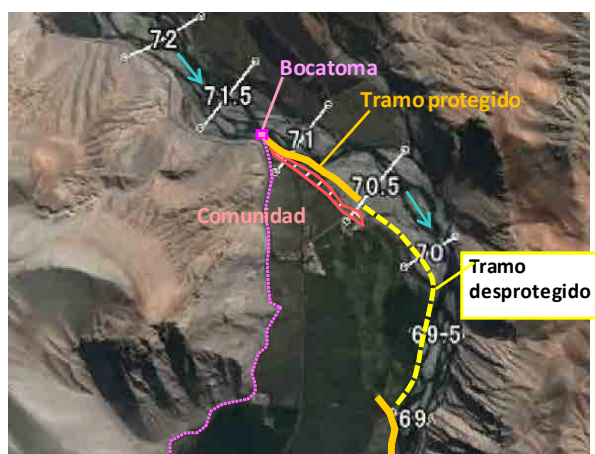
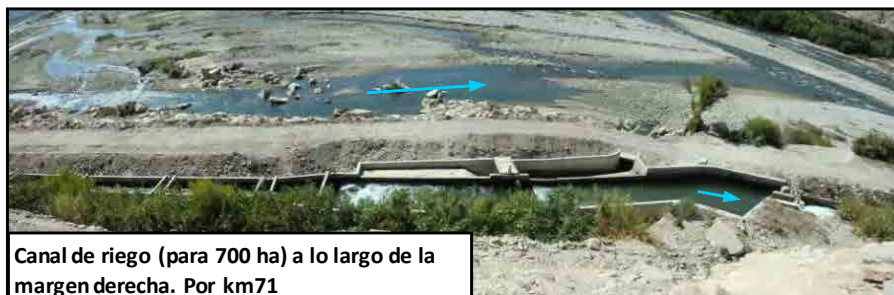
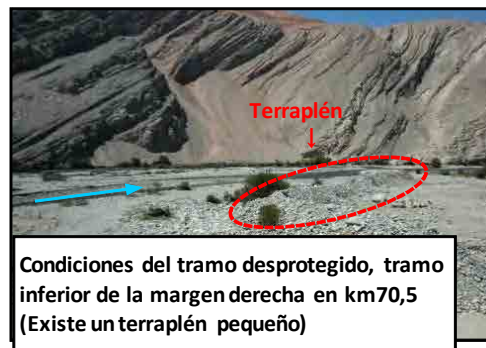
Figura 3.1.6-18 Condiciones locales relacionadas con el Desafío 4 (Río Majes)

Situación actual y desafíos	<ul style="list-style-type: none"> Existe la comunidad Dique a lo largo del Río, en la parte angosta, con unas 30 viviendas en las tierras bajas. Si bien es cierto que el tramo superior de esta comunidad está protegido por un dique, hay un tramo aguas abajo que está desprotegido, con alto riesgo de desbordamiento. Existe una bocatoma para suministrar el agua de riego a 700 ha de tierras de cultivo, la cual también se expone al riesgo de inundación.
Principales elementos a conservar	<ul style="list-style-type: none"> Viviendas, bocatoma para agua de riego Tierras de cultivo (principal cultivo: arroz)
Medidas básicas	<ul style="list-style-type: none"> Construcción de diques y protección de márgenes (La idea de aprovechar el dique pequeño existente hacia el Río desde la población para extenderlo hacia aguas abajo resultará más barato y más fácil para implementar el proyecto, en comparación con la idea de hacer trasladar a 30 viviendas.)

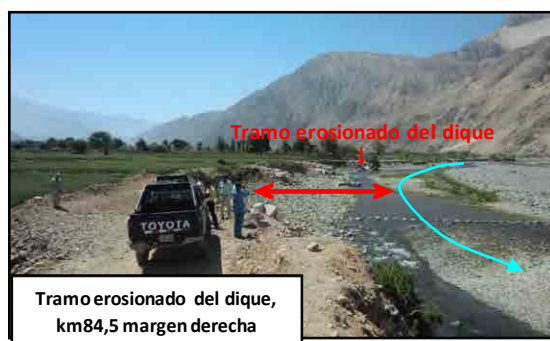
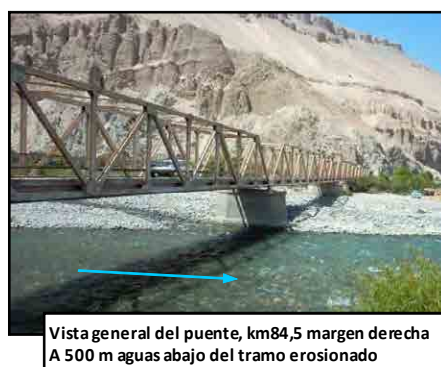
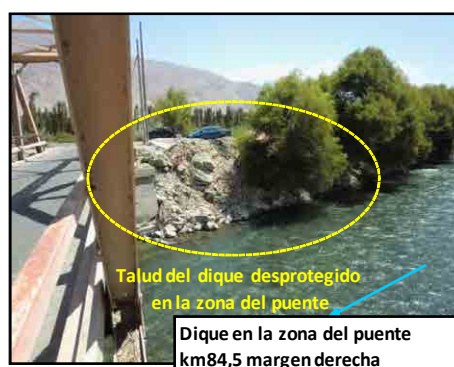
Figura 3.1.6-19 Condiciones locales relacionadas con el Desafío 5 (Río Majes)

Situación actual y desafíos	<ul style="list-style-type: none"> El dique de la margen derecha está siendo progresivamente erosionado año tras año, y de no tomarse alguna medida, podrá afectar el puente inmediatamente abajo (puente Huancarqui). Este puente constituye una vía importante que comunica Aplao, el municipio más grande de Majes (con una población de 18 mil habitantes) y Huancarqui (con una población de 5 mil habitantes), por lo que es altamente necesario tomar medidas.
Principales elementos a conservar	<ul style="list-style-type: none"> Puente (Huancarqui) Tierras de cultivo (principal cultivo: arroz)
Medidas básicas	<ul style="list-style-type: none"> Construcción de diques y protección de márgenes

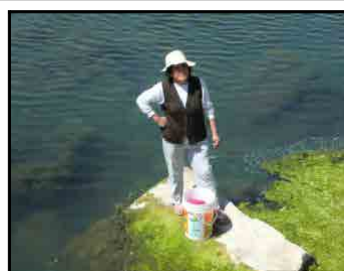
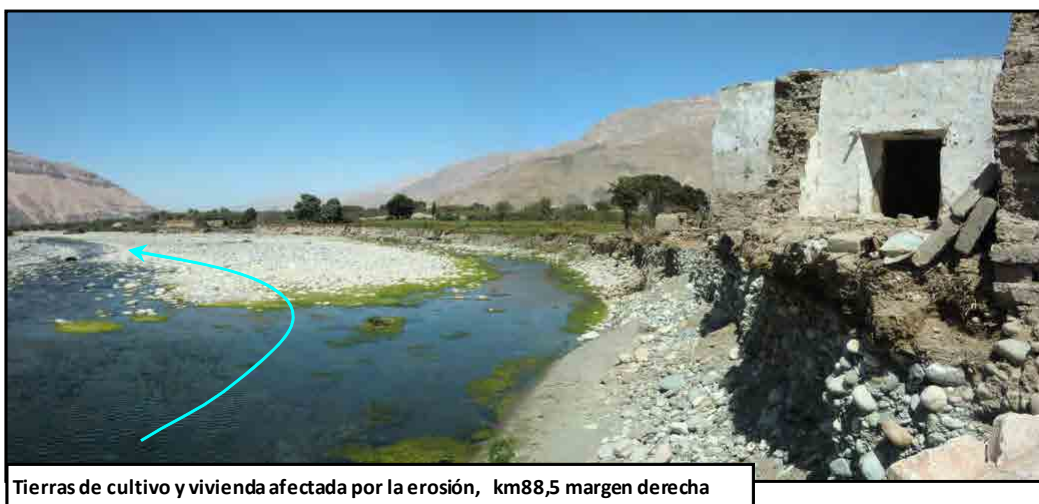
Figura 3.1.6-20 Condiciones locales relacionadas con el Desafío 6 (Río Majes)

Situación actual y desafíos	<ul style="list-style-type: none"> Las márgenes del Río están siendo progresivamente erosionadas año tras año por las crecidas y las inundaciones de febrero de 2011 arrastraron parte de una vivienda. Actualmente las márgenes están desprotegidas y de no tomarse una medida adecuada, puede agravar los daños, por lo que se requiere tomar medidas de manera urgente.
Principales elementos a conservar	<ul style="list-style-type: none"> Viviendas Tierras de cultivo (principal cultivo: arroz)
Medidas básicas	<ul style="list-style-type: none"> Construcción de diques y protección de márgenes

Comunidad en la cercanía de la margen erosionada km88,5 margen derecha

Habitante afectado por la erosión

Tierras de cultivo y vivienda afectada por la erosión, km88,5 margen derecha
