**ESTUDIO PREPARATORIO  
SOBRE EL  
PROGRAMA DE PROTECCIÓN DE VALLES Y POBLACIONES RURALES Y  
VULNERABLES ANTE INUNDACIONES  
EN  
LA REPÚBLICA DEL PERÚ**

**INFORME FINAL  
INFORME DEL ESTUDIO DE  
PREFACTIBILIDAD  
II-1 INFORME DEL PROGRAMA  
(Versión Pública)**

**Marzo de 2013**

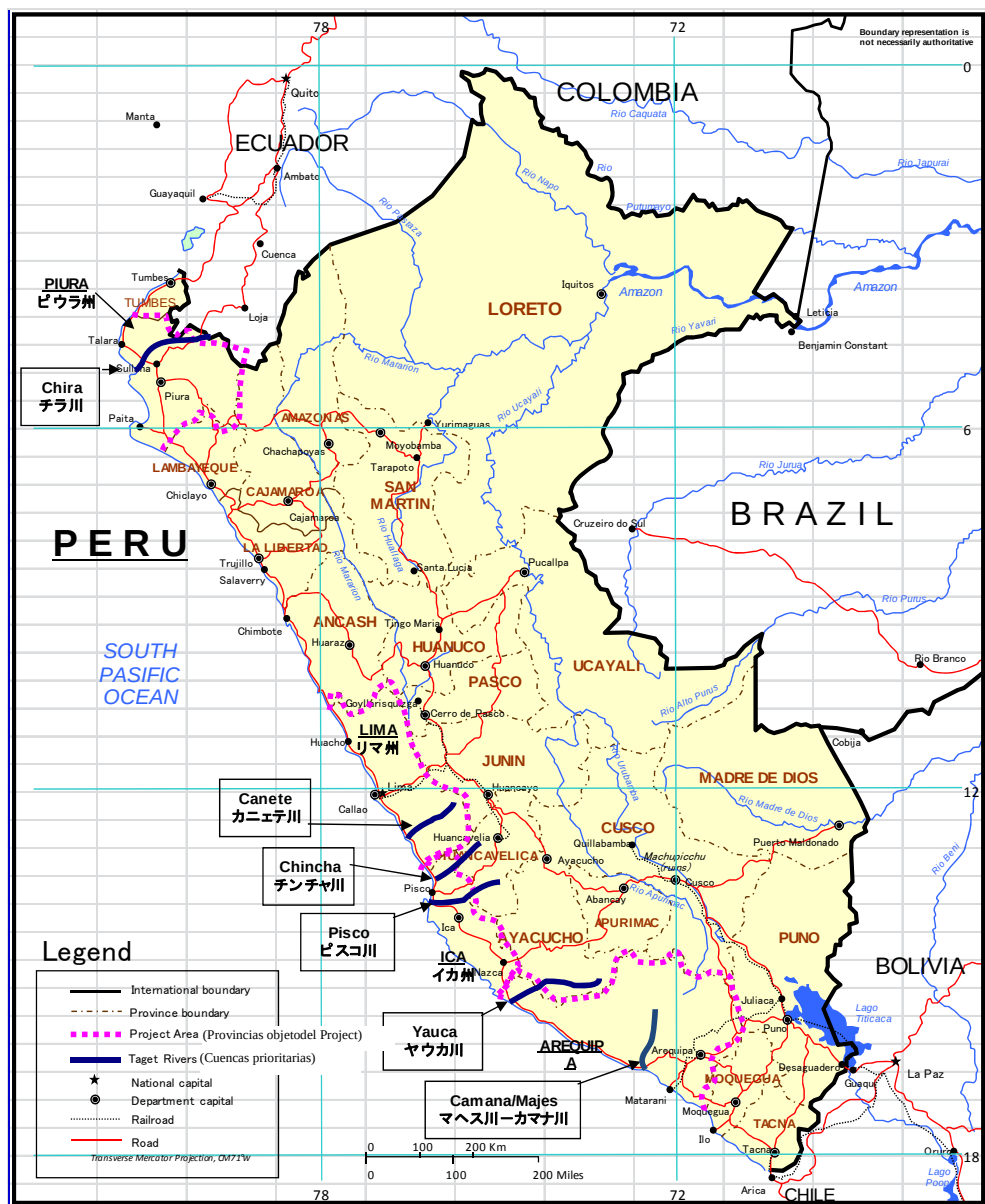
Figura 3.1.1-1 Ríos seleccionados para el Estudio

El Área del Estudio se distribuye en las seis cuencas hidrográficas de cuatro regiones, cuya ubicación se muestra en la Figura 3.1.1-1

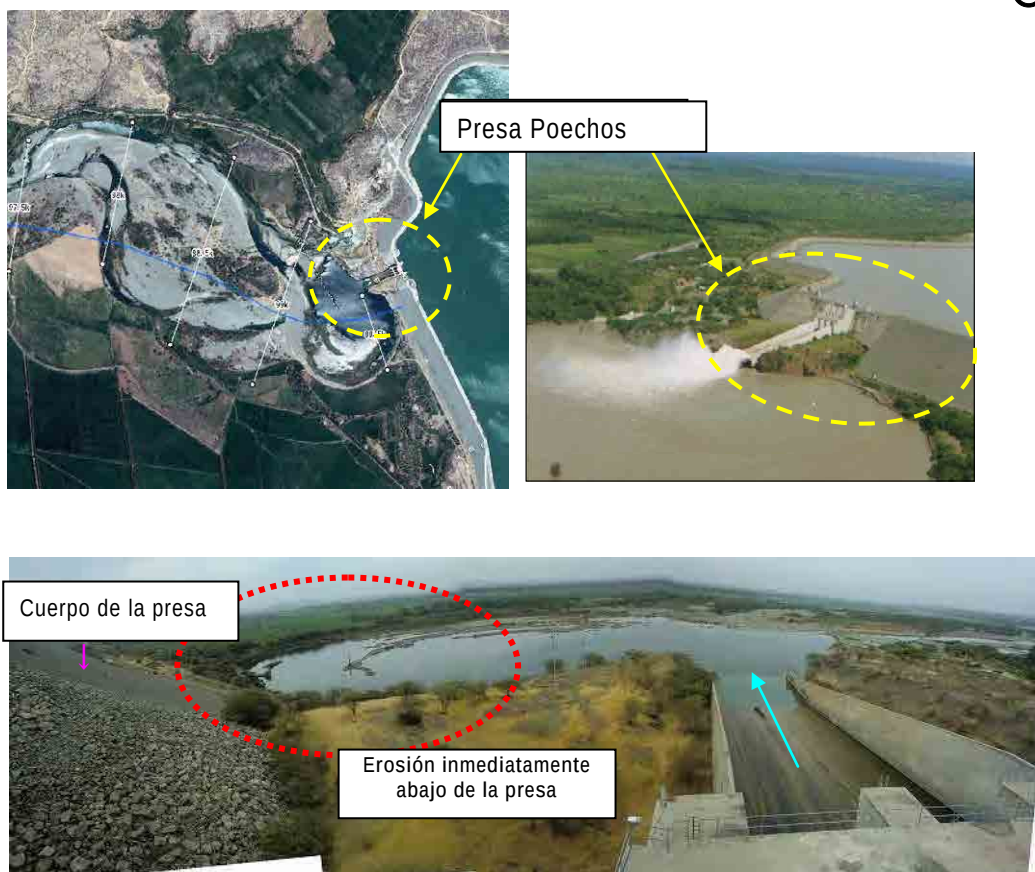
Figura 3.1.6-4 Condiciones locales relacionadas con el Desafío 3 (Río Chira)

| Medidas básicas | <ul style="list-style-type: none"> <li>• Protección de en la margen izquierda de la boca de descarga de la presa.</li> <li>• Se requiere realizar excavación del cauce u otras obras necesarias para impedir la entrada del agua de descarga en la margen izquierda inmediatamente abajo de la presa.</li> </ul> |

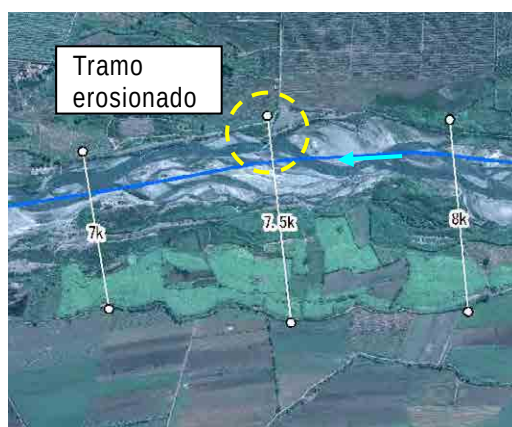
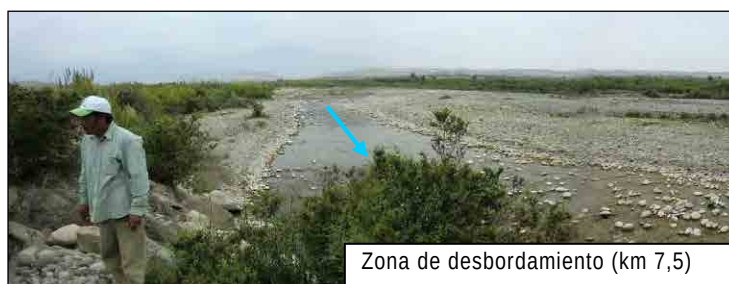
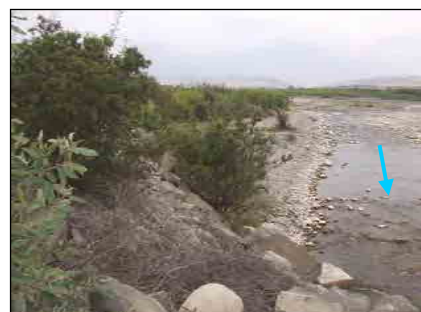
Dique reconstruido

**Figura 3.1.6-7 Condiciones locales relacionadas con el Desafío 2 (Río Cañete)**

| Medidas básicas | <ul style="list-style-type: none"> <li>Construcción de diques y protección de márgenes para el control de la erosión de márgenes</li> </ul> |

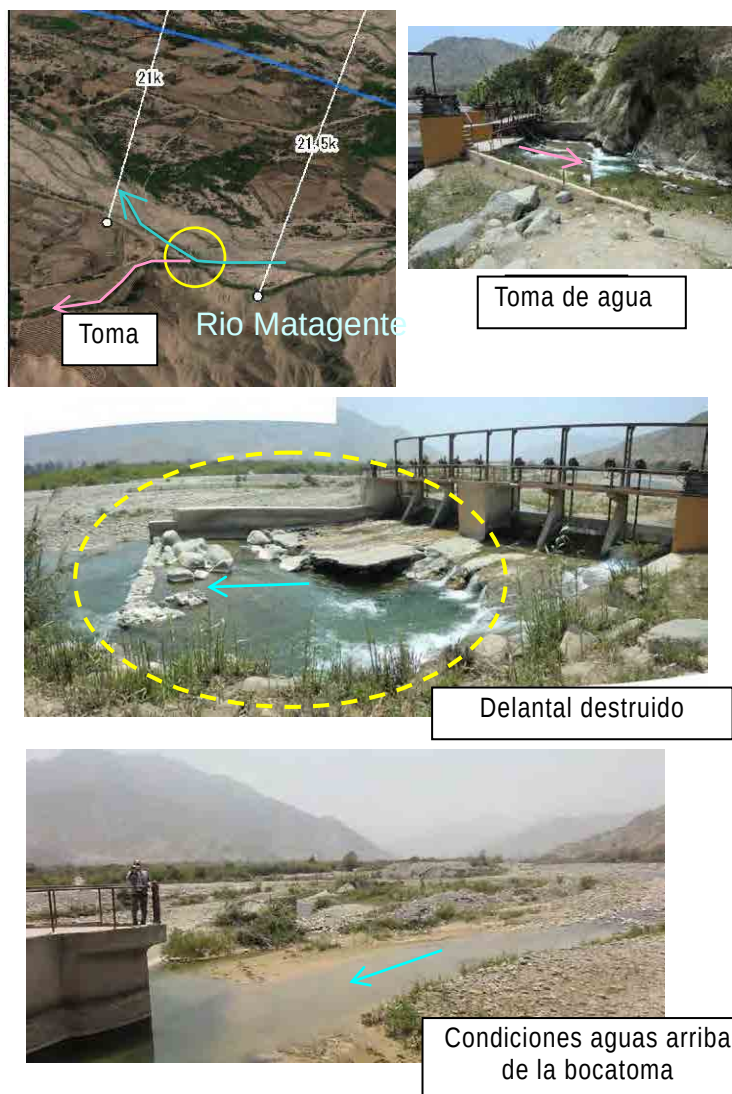
**Figura 3.1.6-11 Condiciones locales relacionadas con el Desafío 2 (Río Chíncha)**

| Medidas básicas | <ul style="list-style-type: none"> <li>• Compactar el lecho inmediatamente aguas debajo de la bocatoma deteriorada, reparar el dique longitudinal aguas arriba y rehabilitar (reforzar) dique existente.</li> </ul> |

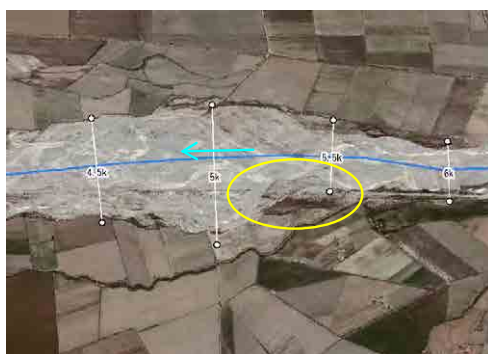
Protección con bloques de hormigón entrelazados

**Figura 3.1.6-14 Condiciones locales relacionadas con el Desafío 1 (Río Pisco)**

| Medidas básicas | <ul style="list-style-type: none"> <li>• Construir el dique en el tramo desprotegido.</li> <li>• Obras de protección de márgenes</li> </ul> |

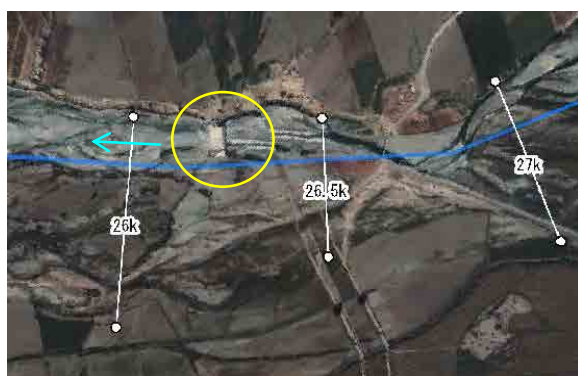
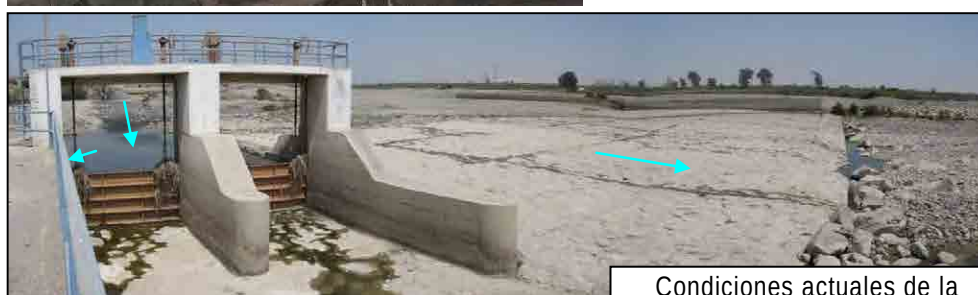
Condiciones actuales de la bocatoma existente

| Medidas básicas | <ul style="list-style-type: none"> <li>• Rehabilitar instalaciones destruidas, reforzar el dique existente</li> <li>• Escurrimiento estable de las crecidas mediante ampliación y rehabilitación de los canales, comprando las tierras que sean necesarias.</li> </ul> |

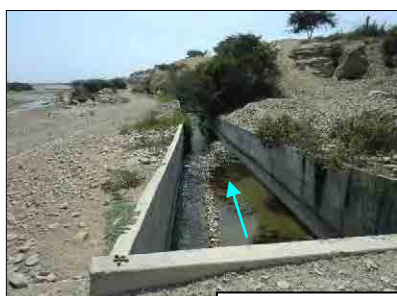
**Figura 3.1.6-15 Condiciones locales relacionadas con el Desafío 2 (Río Pisco)**

Canal de agua

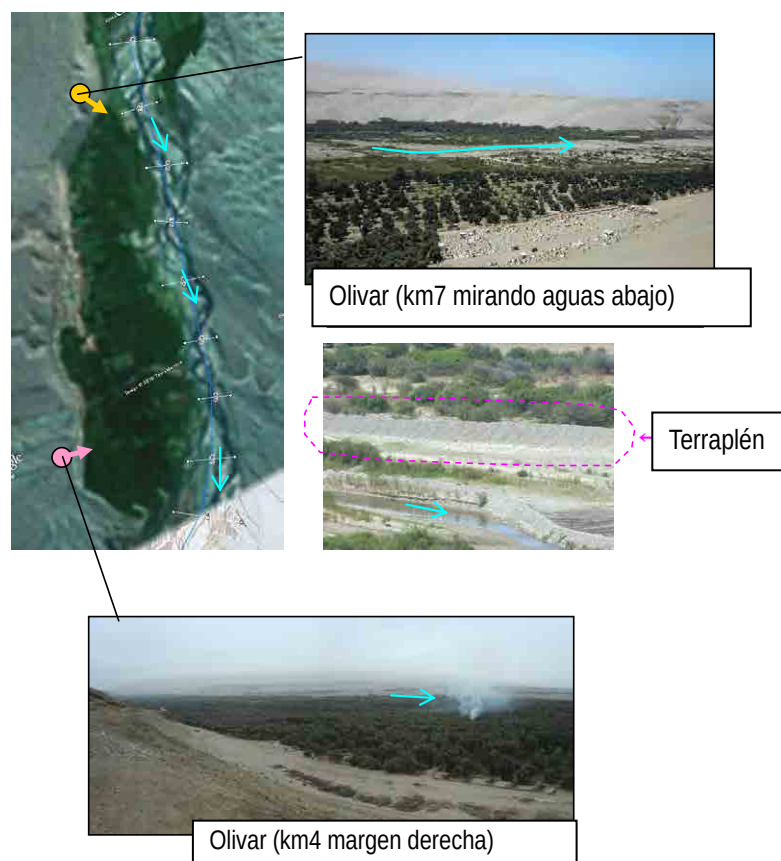
**Figura 3.1.6-18 Condiciones locales relacionadas con el Desafío 1 (Río Yauca)**

| Medidas básicas | <ul style="list-style-type: none"> <li>Reparar el dique existente.</li> <li>Ejecutar las obras de protección de márgenes (control de erosión de las márgenes)</li> <li>Construir reservorios de retardación</li> </ul> |

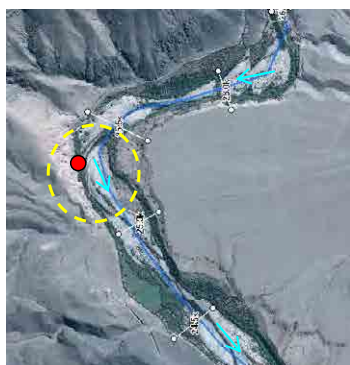
**Figura 3.1.6-19 Condiciones locales relacionadas con el Desafío 2 (Río Yauca)**

| Medidas básicas | <ul style="list-style-type: none"> <li>• Reforzar la bocatoma</li> <li>• Ejecutar las obras de protección de márgenes (control de erosión de la margen derecha)</li> <li>• Construir reservorios de retardación (comprando las tierras de la margen opuesta)</li> </ul> |

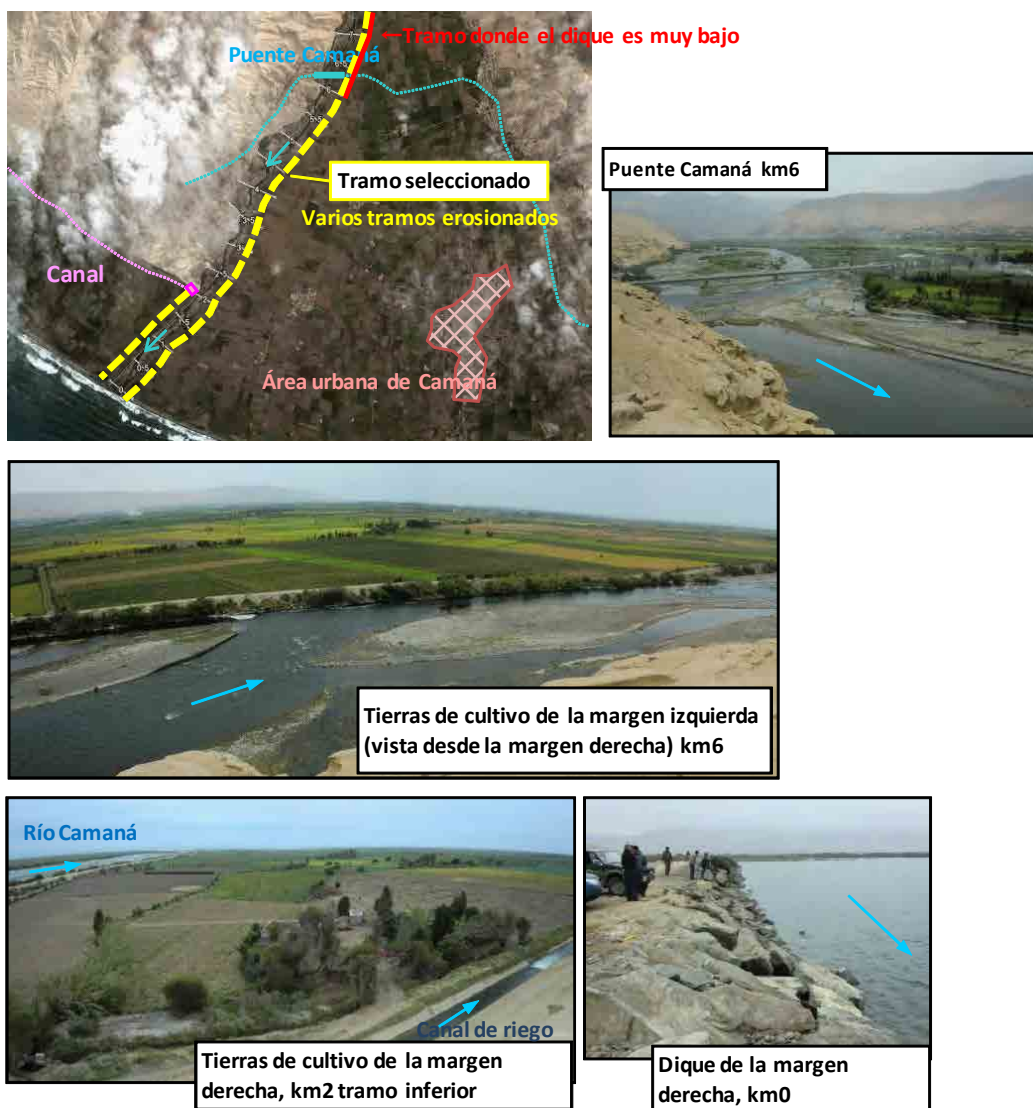
#### 1) Desafío 1: Deterioro del dique existente por la erosión fluvial (km 0-km 5 del Río Camaná)

Figura 3.1.6-23 Condiciones locales relacionadas con el Desafío 1 (Río Camaná)

| Medidas básicas | <ul style="list-style-type: none"> <li>• Construcción de diques y protección de márgenes</li> </ul> |

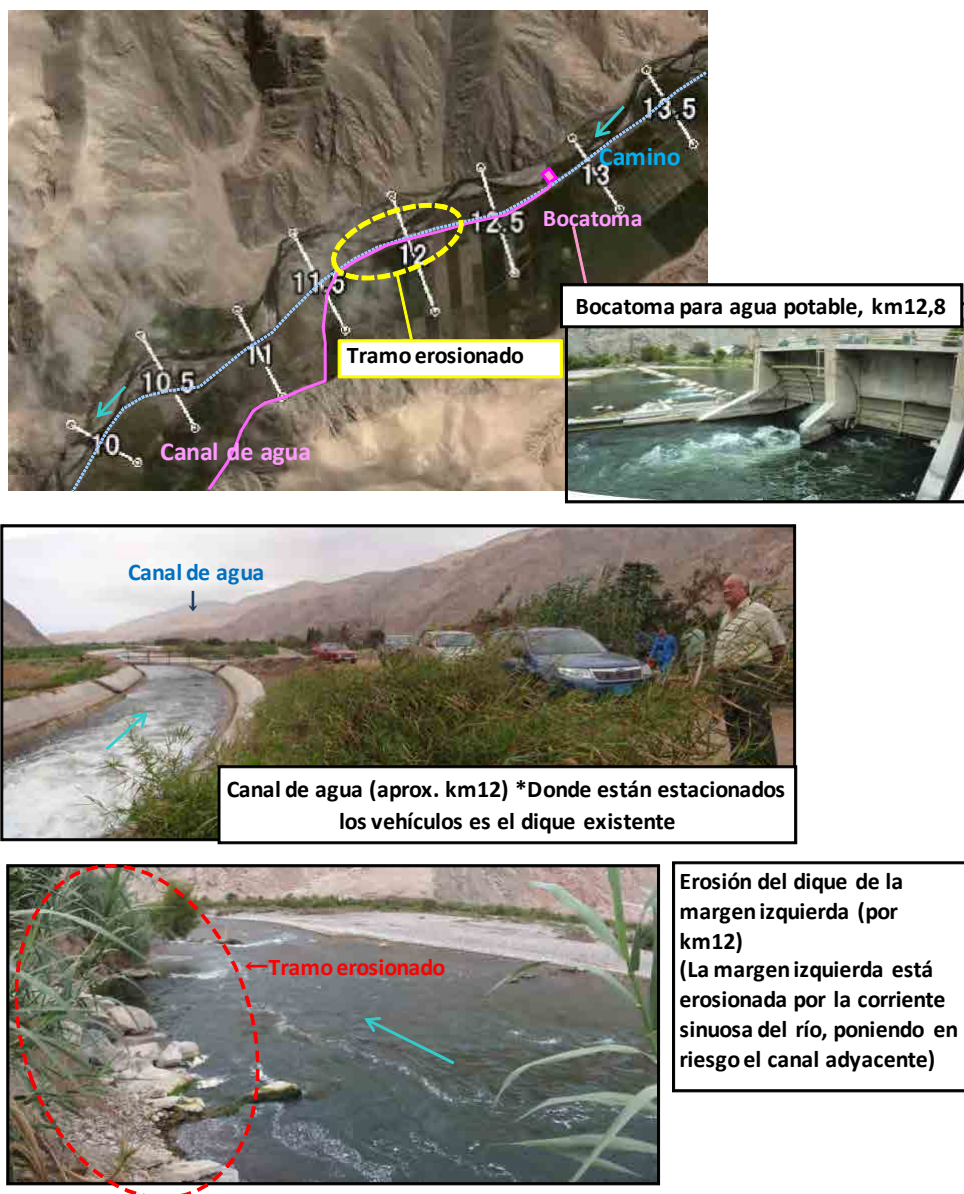
Figura 3.1.6-24 Condiciones locales relacionadas con el Desafío 2 (Río Camaná)

| Medidas básicas | <ul style="list-style-type: none"> <li>• Refuerzo del dique existente y protección de márgenes</li> </ul> |

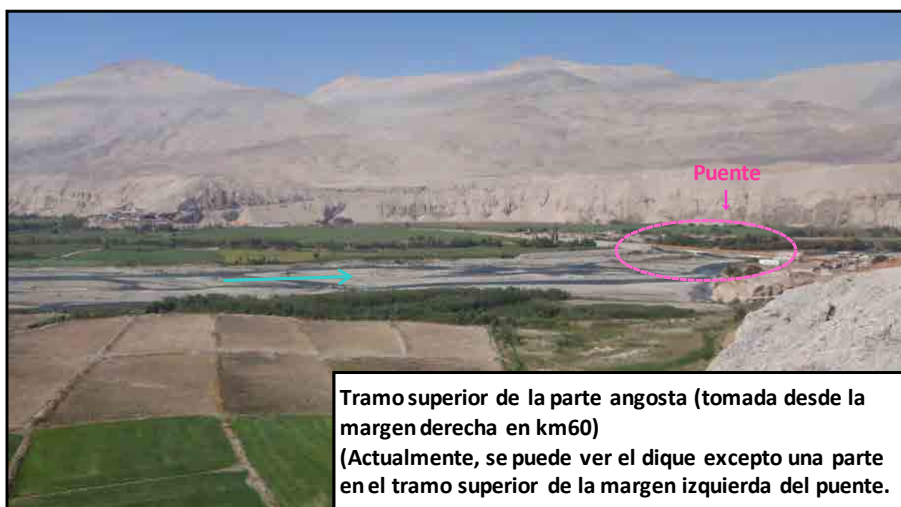
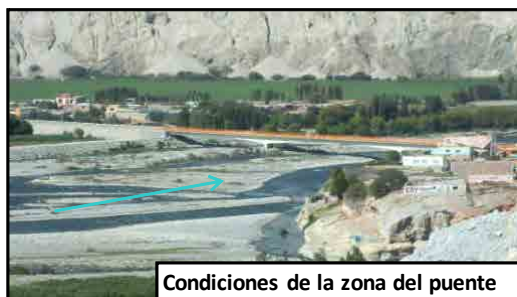
| Situación actual y desafíos | <ul style="list-style-type: none"> <li>• La capacidad hidráulica se reduce debido al estrechamiento del río, provocando daños de inundación en las tierras agrícolas del tramo superior.</li> <li>• Existe un nuevo puente en el tramo angosto de río. Los tramos desprotegidos de ambas márgenes presentan alto riesgo de desbordamiento.</li> </ul> |

Figura 3.1.6-25 Condiciones locales relacionadas con el Desafío 3 (Río Majes)

| Medidas básicas | <ul style="list-style-type: none"> <li>• Construcción de diques y protección de márgenes</li> </ul> |

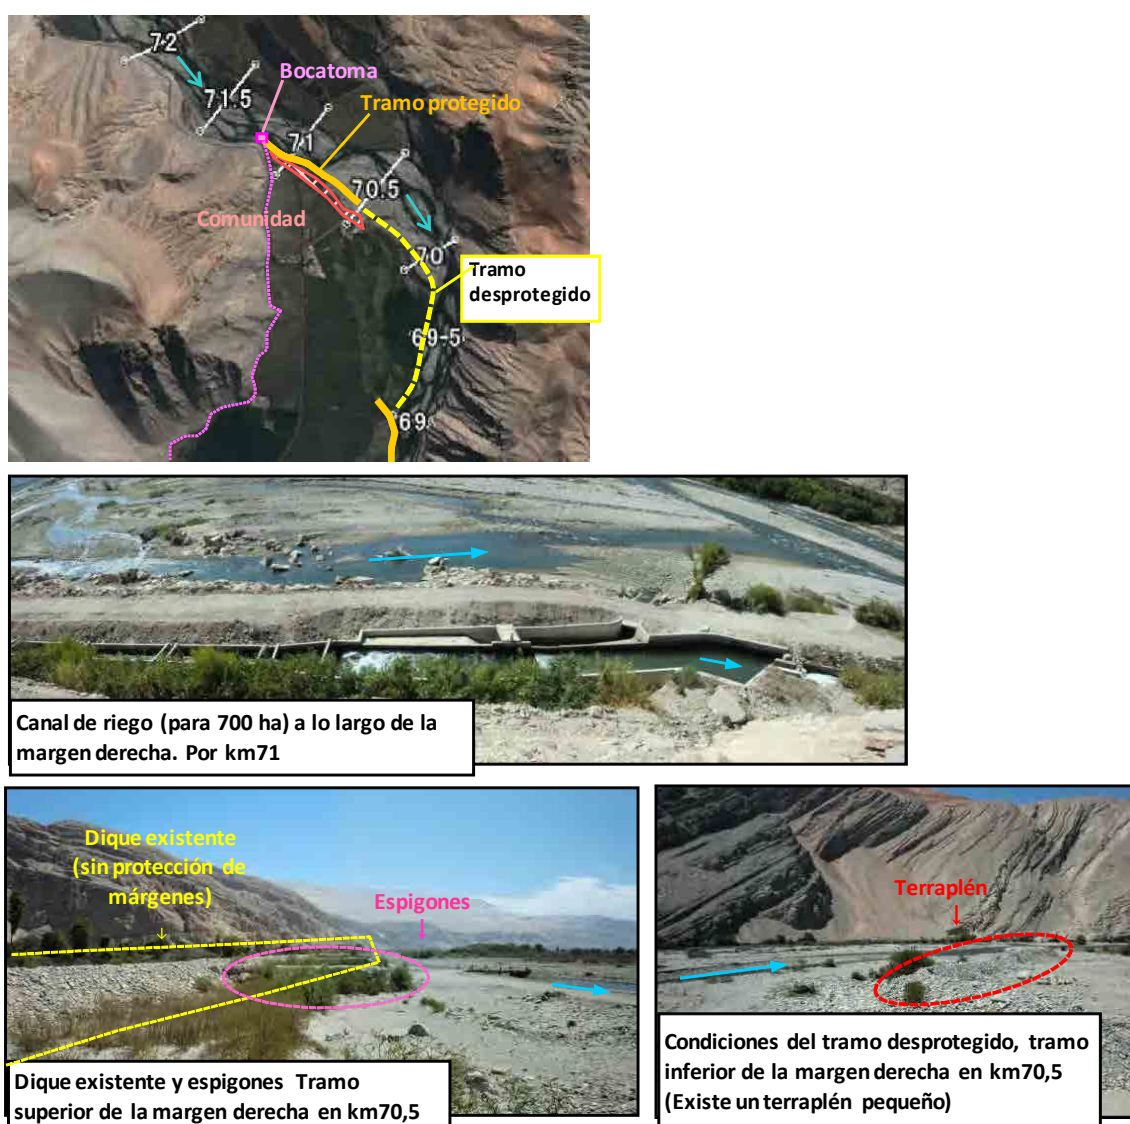
Figura 3.1.6-26 Condiciones locales relacionadas con el Desafío 4 (Río Majes)

| Medidas básicas | <ul style="list-style-type: none"> <li>• Construcción de diques y protección de márgenes</li> </ul> |

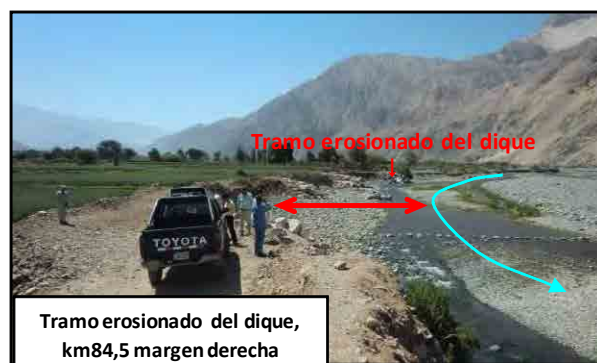
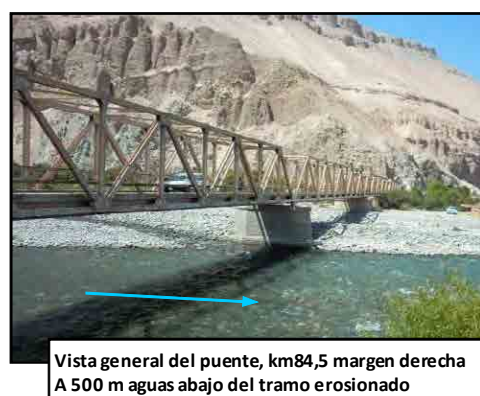
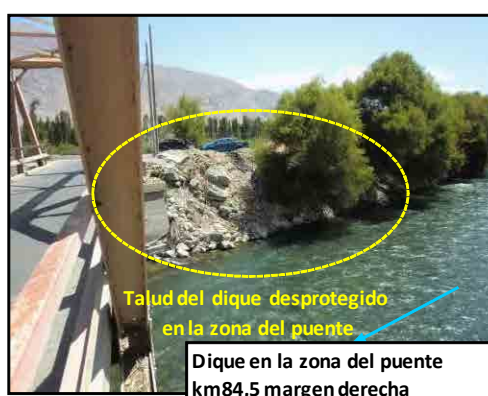
Figura 3.1.6-27 Condiciones locales relacionadas con el Desafío 5 (Río Majes)

| Medidas básicas | <ul style="list-style-type: none"> <li>• Construcción de diques y protección de márgenes</li> </ul> |
