**ESTUDIO PREPARATORIO
SOBRE EL
PROGRAMA DE PROTECCIÓN DE VALLES Y POBLACIONES RURALES Y
VULNERABLES ANTE INUNDACIONES
EN
LA REPÚBLICA DEL PERÚ**

**INFORME FINAL
INFORME PRINCIPAL
I-1 INFORME DEL PROGRAMA**

Marzo de 2013

Agencia de Cooperación Internacional del Japón

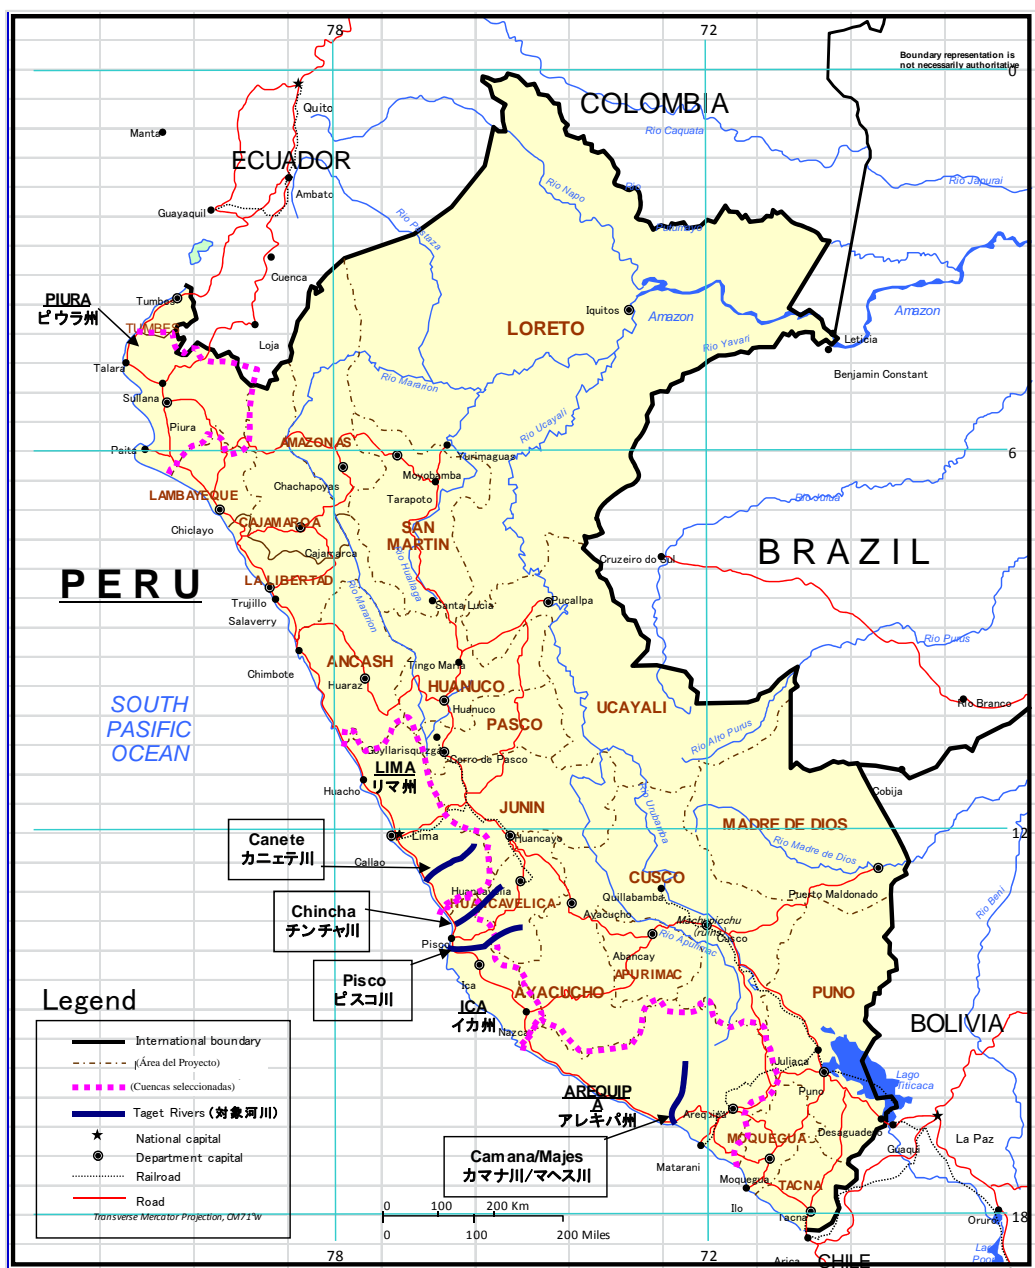
Figura 3.1.1-1 Ríos seleccionados para el Estudio

El Área del Estudio se distribuye en las cuatro cuencas hidrográficas de tres regiones, cuya ubicación se muestra en la Figura 3.1.1-1.

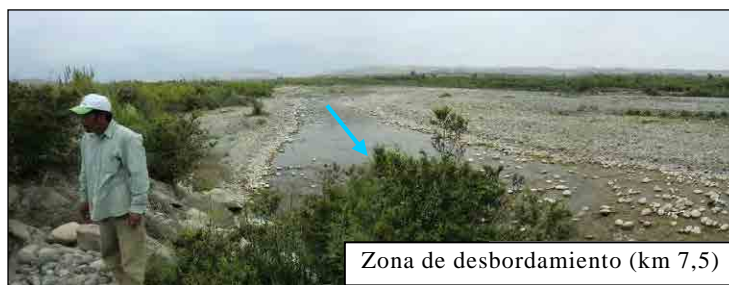
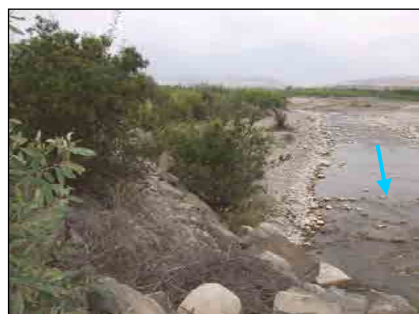
Figura 3.1.6-3 Condiciones locales relacionadas con el Desafío 2 (Río Cañete)

Situación actual y desafíos	<ul style="list-style-type: none"> Las inundaciones de 1998 destruyeron el dique provocando pérdidas de productos agrícolas. En esta zona el dique tiene tres tramos destruidos (todos en la margen derecha). En la margen derecha en km 7,5 constituye el sitio de mayor impacto de las aguas. La corriente rápida y voluminosa provoca socavación del lecho y la consecuente destrucción del dique. Actualmente, el dique ha sido reparado, pero sigue exponiéndose al riesgo de destrucción si se producen grandes inundaciones.
Principales elementos a conservar	<ul style="list-style-type: none"> Tierras de cultivo (principales cultivos: manzana, uvas, algodón)
Medidas básicas	<ul style="list-style-type: none"> Construcción de diques y protección de márgenes para el control de la erosión de márgenes

Dique reconstruido

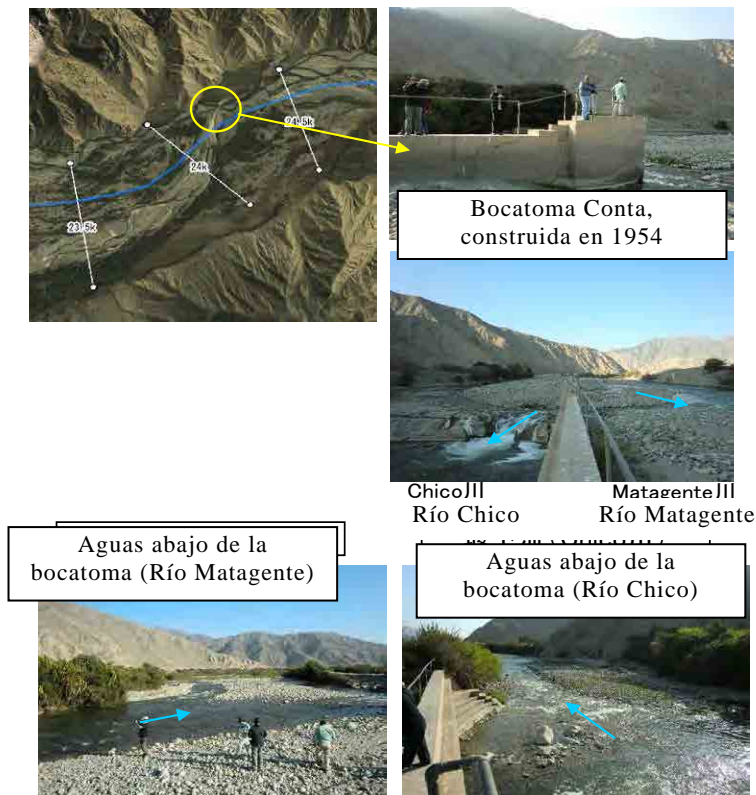
Figura 3.1.6-6 Condiciones locales relacionadas con el Desafío 1 (Río Chinchá)

Situación actual y desafíos	<ul style="list-style-type: none"> El problema se produce anualmente desde diciembre hasta finales de marzo. Ocurren aproximadamente diez inundaciones de 5 a 12 horas. El caudal máximo en el evento de El Niño alcanzó el orden de 1.200 m³/s. Según el diseño, el agua del Río debe ser derivada con una relación de 1:1, y esta relación se desproporciona cuando ocurren frecuentes crecidas provocando desbordamiento aguas abajo.
Principales elementos a conservar	<ul style="list-style-type: none"> Tierras de cultivo de la cuenca baja (principales cultivos: algodón y uvas) Área urbana de Chinchá
Medidas básicas	<ul style="list-style-type: none"> Rehabilitar instalaciones destruidas, reforzar los diques existentes Extender el dique longitudinal aguas arriba de la bocatoma. Rehabilitación de los canales aguas arriba de la bocatoma. Resulta difícil adoptar la idea de controlar el caudal mediante compuertas, etc., desde el punto de vista de mantenimiento y del costo de obras.

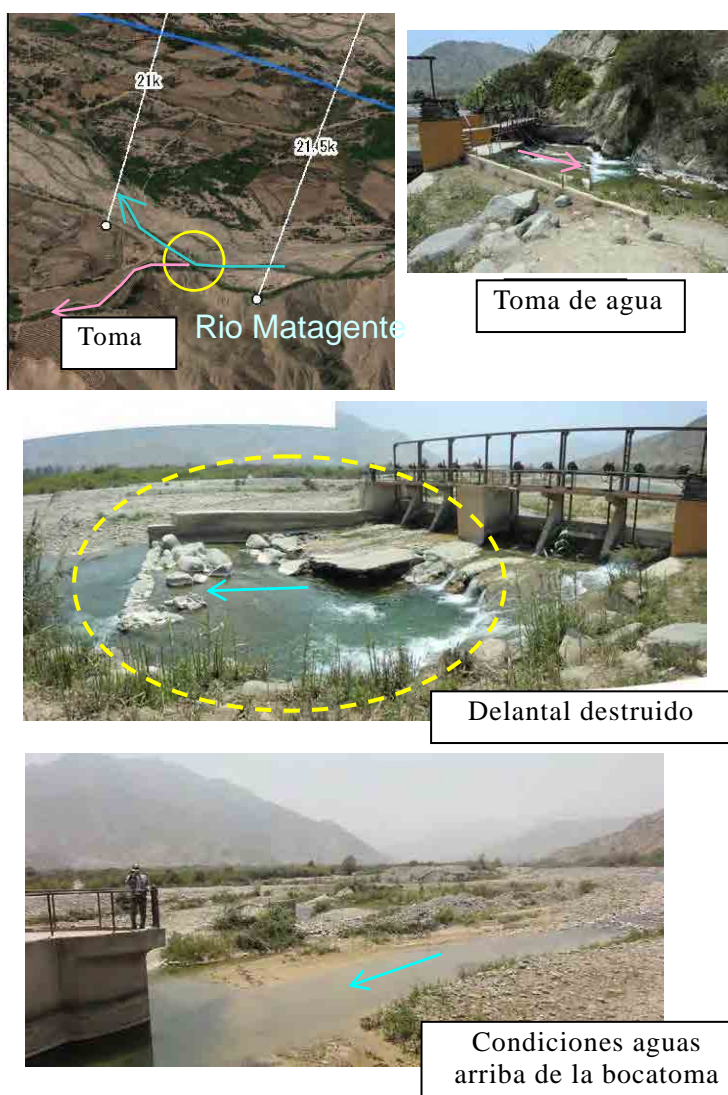
Figura 3.1.6-7 Condiciones locales relacionadas con el Desafío 2 (Río Chincha)

Situación actual y desafíos	<ul style="list-style-type: none"> • La toma de agua se realiza entre enero y marzo. La obra fue construida en 1936. • Es una de las bocatomas más importantes de la zona. • El delantal de la bocatoma se encuentra gravemente dañado, pudiendo destruir la misma presa de no tomarse medidas adecuadas.
Principales elementos a conservar	<ul style="list-style-type: none"> • Tierras de cultivo de la cuenca baja (principales cultivos: algodón y uvas)
Medidas básicas	<ul style="list-style-type: none"> • Compactar el lecho inmediatamente aguas abajo de la bocatoma deteriorada, reparar el dique longitudinal aguas arriba y rehabilitar (reforzar) dique existente.

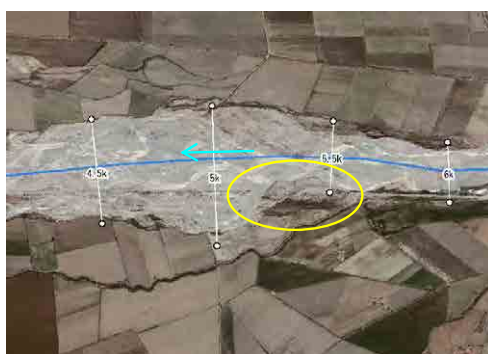
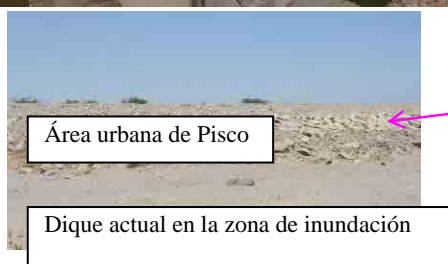
Situación actual y desafíos	<ul style="list-style-type: none"> • Se registró una crecida del orden de 700 m³/s durante El Niño. • El municipio de Pisco quedó inundado por el desbordamiento de la margen izquierda en el km 5,5. • El lecho se viene elevando aproximadamente 3 metros en los últimos 40 años • Se necesita alargar el dique hacia más abajo, pero no existe actualmente un plan concreto.
Principales elementos a conservar	<ul style="list-style-type: none"> • Tierras agrícolas • Área urbana de Pisco
Medidas básicas	<ul style="list-style-type: none"> • Construir el dique en el tramo desprotegido. • Obras de protección de márgenes

Protección con bloques de hormigón entrelazados

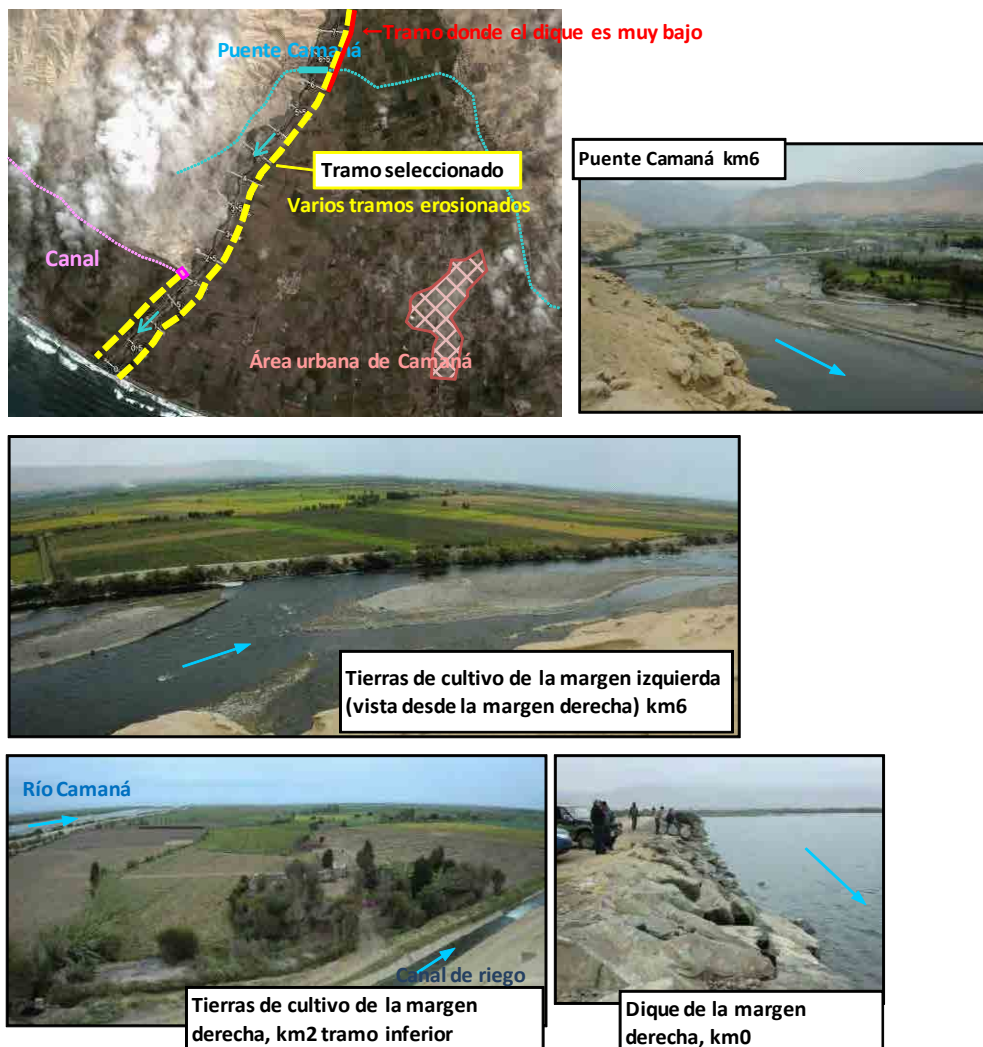
Figura 3.1.6-15 Condiciones locales relacionadas con el Desafío 1 (Río Camaná)

Desafío 1: Deterioro del dique existente por la erosión fluvial (km 0 – km 5 del Río Camaná)

Situación actual y desafíos	<ul style="list-style-type: none"> • El dique existente cuyo control le corresponde a la Comisión de Regantes de Camaná ha sido construido por ésta hace 30 años aproximadamente con sus propios recursos. Existen varios tramos erosionados. • En particular, el dique es bajo aguas arriba y abajo del puente Camaná a la altura de km 6 poniendo en riesgo de inundación a las tierras de cultivo y el área urbana.
Principales elementos a conservar	<ul style="list-style-type: none"> • Área urbana de Camaná • Tierras de cultivo (principal cultivo: arroz)
Medidas básicas	<ul style="list-style-type: none"> • Construcción de diques y protección de márgenes

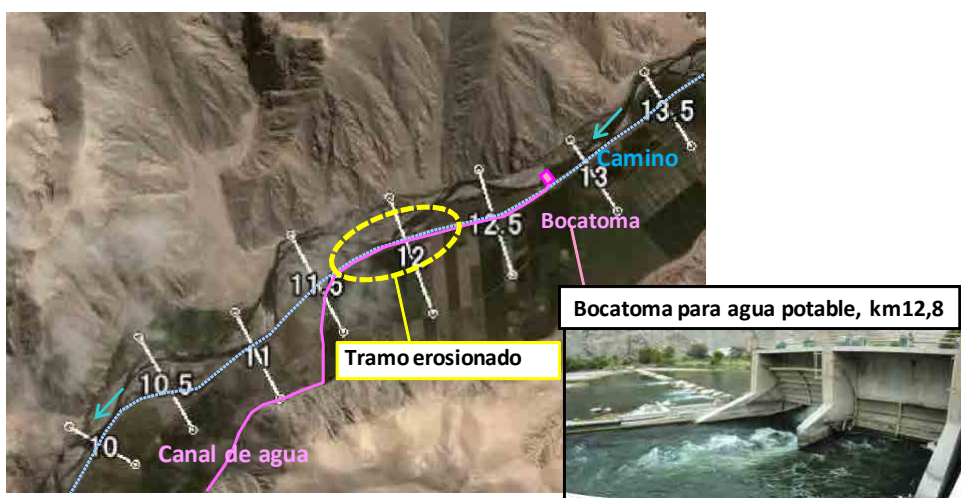
Figura 3.1.6-16 Condiciones locales relacionadas con el Desafío 2 (Río Camaná)

Situación actual y desafíos	<ul style="list-style-type: none"> Existe una bocatoma para el servicio de agua potable a Camaná a la altura de km 13, y un canal de agua a lo largo del Río. Actualmente la margen izquierda a la altura de km 12 se ve erosionada, y de no tomarse medida adecuada, puede afectar el canal adyacente.
Principales elementos a conservar	<ul style="list-style-type: none"> Canal para agua potable
Medidas básicas	<ul style="list-style-type: none"> Refuerzo del dique existente y protección de márgenes

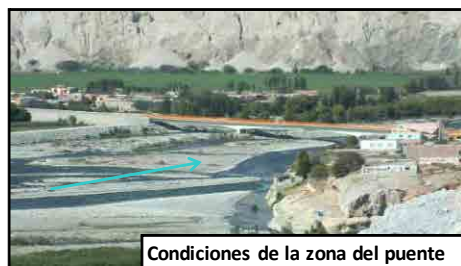
Figura 3.1.6-17 Condiciones locales relacionadas con el Desafío 3 (Río Majes)

Situación actual y desafíos	<ul style="list-style-type: none"> La capacidad hidráulica se reduce debido al estrechamiento del Río, provocando daños de inundación en las tierras agrícolas del tramo superior. Existe un nuevo puente en el tramo angosto de Río. Los tramos desprotegidos de ambas márgenes presentan alto riesgo de desbordamiento.
Principales elementos a conservar	<ul style="list-style-type: none"> Tierras de cultivo (principal cultivo: arroz)
Medidas básicas	<ul style="list-style-type: none"> Construcción de diques y protección de márgenes (En la parte alta hay terrenos agrícolas de buena calidad, razón por la cual resulta difícil adoptar la idea de construir un reservorio de retardación.)

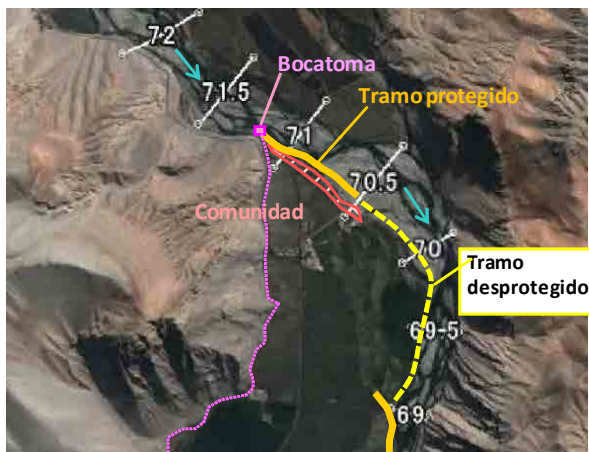
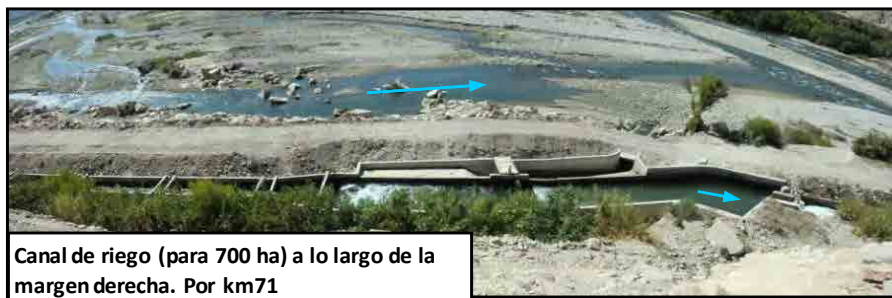
Figura 3.1.6-18 Condiciones locales relacionadas con el Desafío 4 (Río Majes)

Situación actual y desafíos	<ul style="list-style-type: none"> Existe la comunidad Dique a lo largo del Río, en la parte angosta, con unas 30 viviendas en las tierras bajas. Si bien es cierto que el tramo superior de esta comunidad está protegido por un dique, hay un tramo aguas abajo que está desprotegido, con alto riesgo de desbordamiento. Existe una bocatoma para suministrar el agua de riego a 700 ha de tierras de cultivo, la cual también se expone al riesgo de inundación.
Principales elementos a conservar	<ul style="list-style-type: none"> Viviendas, bocatoma para agua de riego Tierras de cultivo (principal cultivo: arroz)
Medidas básicas	<ul style="list-style-type: none"> Construcción de diques y protección de márgenes (La idea de aprovechar el dique pequeño existente hacia el Río desde la población para extenderlo hacia aguas abajo resultará más barato y más fácil para implementar el proyecto, en comparación con la idea de hacer trasladar a 30 viviendas.)

Canal de riego (para 700 ha) a lo largo de la margen derecha. Por km71

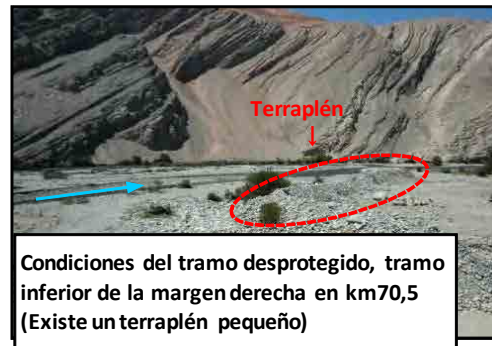
Condiciones del tramo desprotegido, tramo inferior de la margen derecha en km70,5 (Existe un terraplén pequeño)

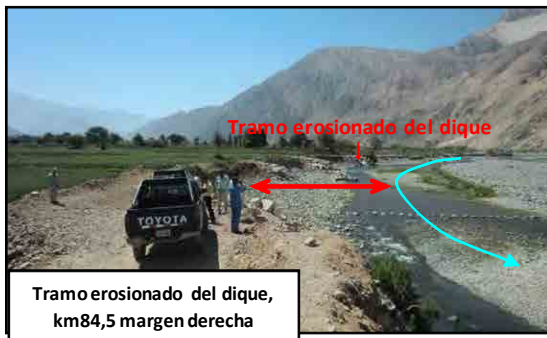
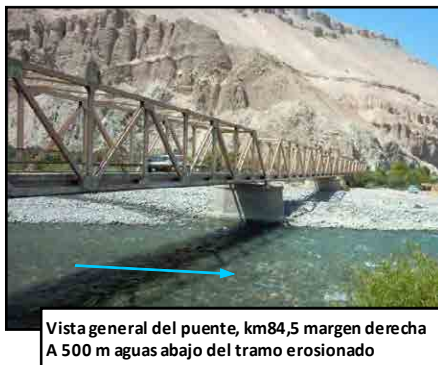
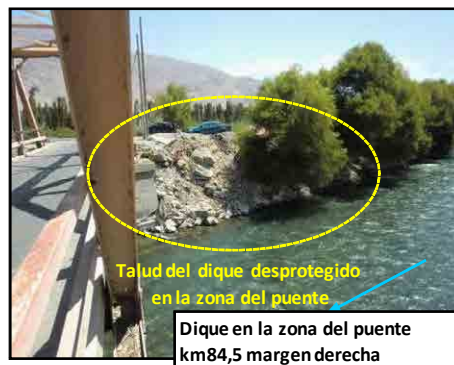
Figura 3.1.6-19 Condiciones locales relacionadas con el Desafío 5 (Río Majes)

Situación actual y desafíos	<ul style="list-style-type: none"> El dique de la margen derecha está siendo progresivamente erosionado año tras año, y de no tomarse alguna medida, podrá afectar el puente inmediatamente abajo (puente Huancarqui). Este puente constituye una vía importante que comunica Aplao, el municipio más grande de Majes (con una población de 18 mil habitantes) y Huancarqui (con una población de 5 mil habitantes), por lo que es altamente necesario tomar medidas.
Principales elementos a conservar	<ul style="list-style-type: none"> Puente (Huancarqui) Tierras de cultivo (principal cultivo: arroz)
Medidas básicas	<ul style="list-style-type: none"> Construcción de diques y protección de márgenes

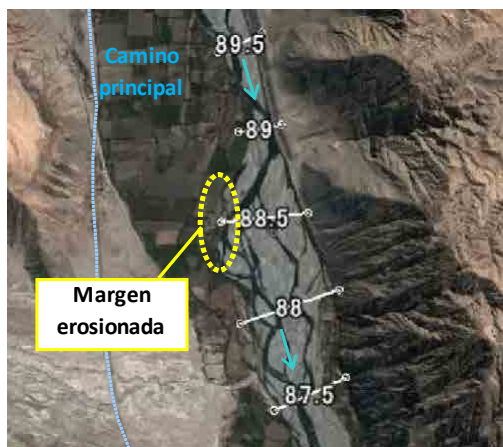
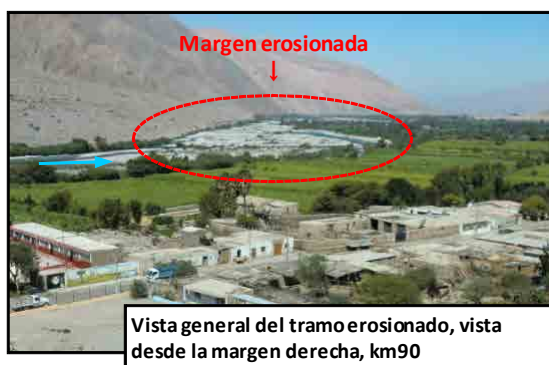
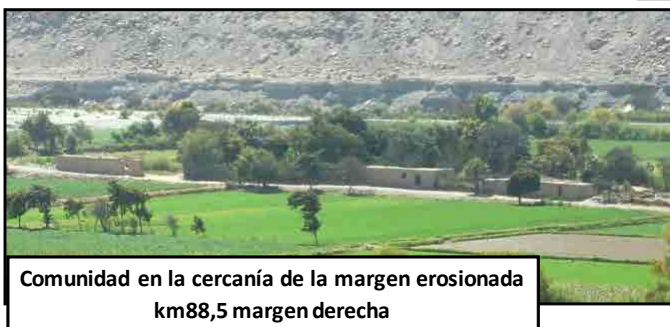
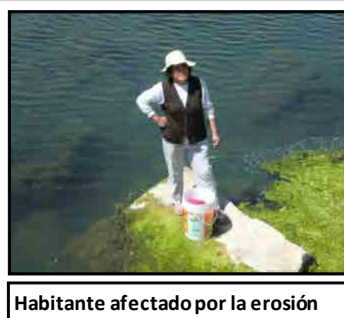
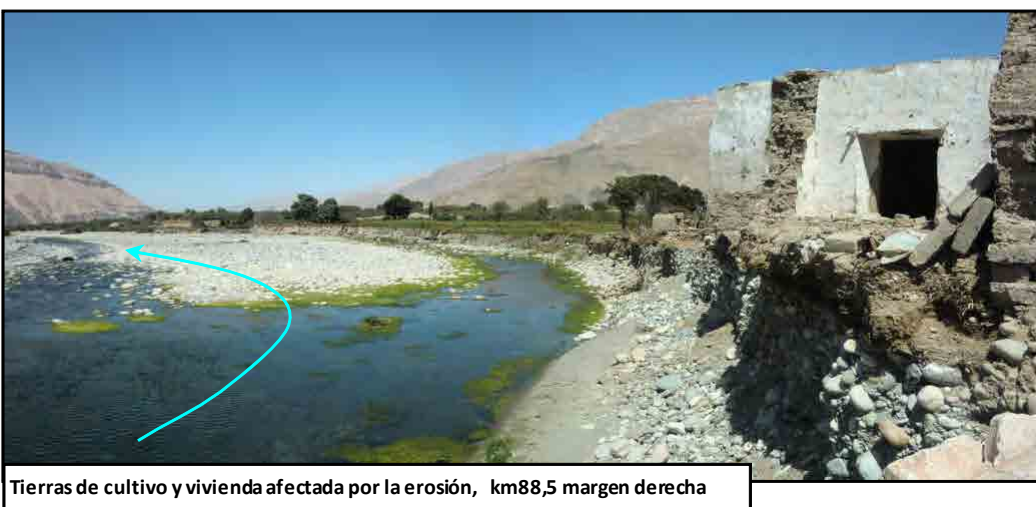
Figura 3.1.6-20 Condiciones locales relacionadas con el Desafío 6 (Río Majes)

f) Desafío 6: Daños de la erosión fluvial en la comunidad (Río Majes km 88-km 88,5)

Situación actual y desafíos	<ul style="list-style-type: none"> Las márgenes del Río están siendo progresivamente erosionadas año tras año por las crecidas y las inundaciones de febrero de 2011 arrastraron parte de una vivienda. Actualmente las márgenes están desprotegidas y de no tomarse una medida adecuada, puede agravar los daños, por lo que se requiere tomar medidas de manera urgente.
Principales elementos a conservar	<ul style="list-style-type: none"> Viviendas Tierras de cultivo (principal cultivo: arroz)
Medidas básicas	<ul style="list-style-type: none"> Construcción de diques y protección de márgenes

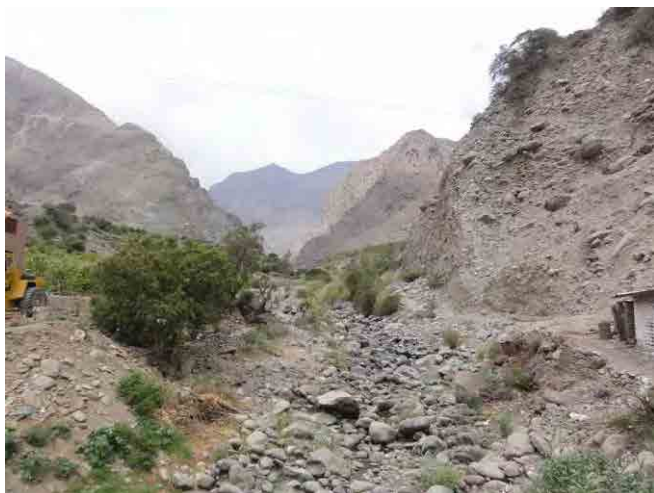
Figura 3.1.8-12 Tierras andesíticas y basálticas derrumbadas

andesítica o basáltica, el mecanismo consiste principalmente en la caída o fracturación de grandes gravas y en caso de roca base sedimentaria, consiste en la erosión eólica y el arrastre de arena fina (véase la Figura 3.1.8-12 y Figura 3.1.8-13).

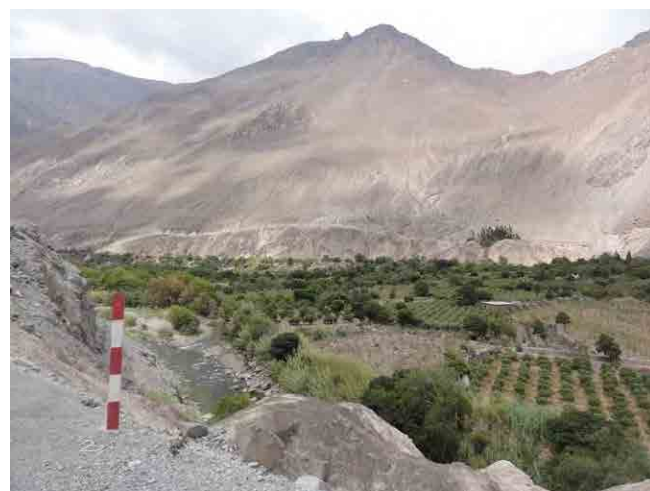
Figura 3.1.8-13 Producción de sedimentos de rocas sedimentarias

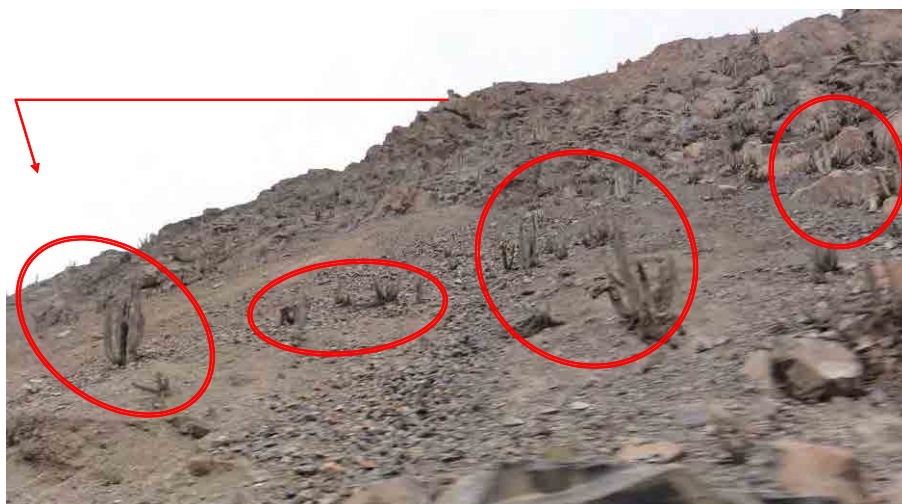
Figura 3.1.8-14 Invasión de cactus

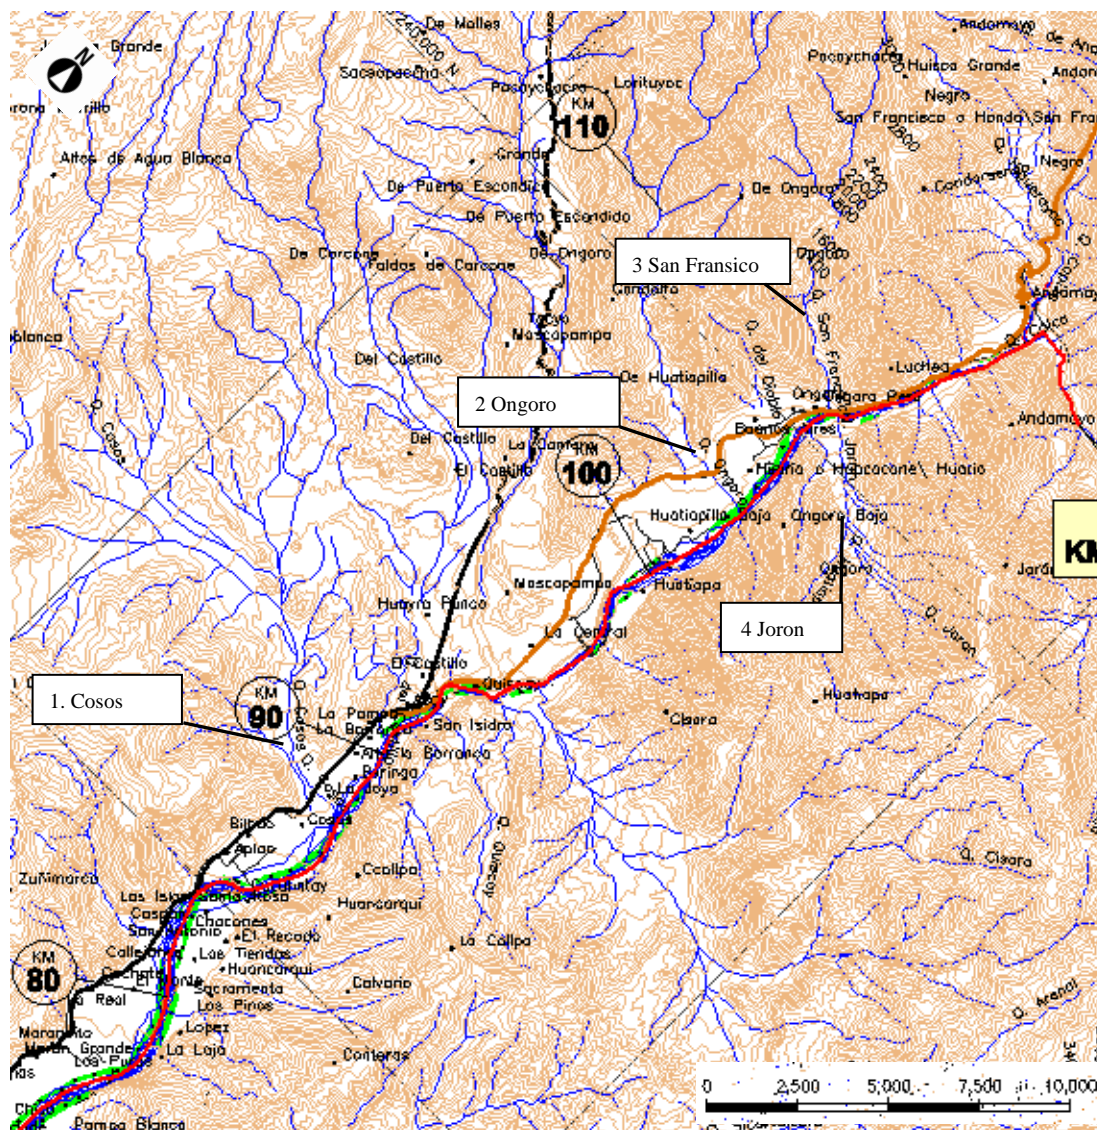
Figura 3.1.8-17 Ubicación de la generación del aluvión

30 minutos antes aprox. 8 familias escucharon desde la montaña un sonido de anticipo de aluvión logrando evacuarse. Estas 8 familias actualmente viven en el mismo lugar de desastre. El Río principal del Río Majes es muy grande y no se ha colmatado el cauce. Una ONG apoyó para la restauración de los canales de riego.
3	San Francisco Figura 3.1.8-22	106km aprox.	En 1998, se generó un aluvión, ocasionado daños en los canales de riego. Se demoró 1 mes para la restauración temporal y 4 años para la restauración. El tamaño del aluvión de sedimentos de arena ha sido de 10m. de alto aprox.
4	Jorón Figura 3.1.8-23	106km aprox.	Se generó el aluvión y se arrastró los sedimentos hasta el Río principal. El tamaño del aluvión de sedimentos de arena ha sido de 10m. de alto. Se cree que se ha arrastrado 100.000 a 1.000.000 m ³ de sedimentos.

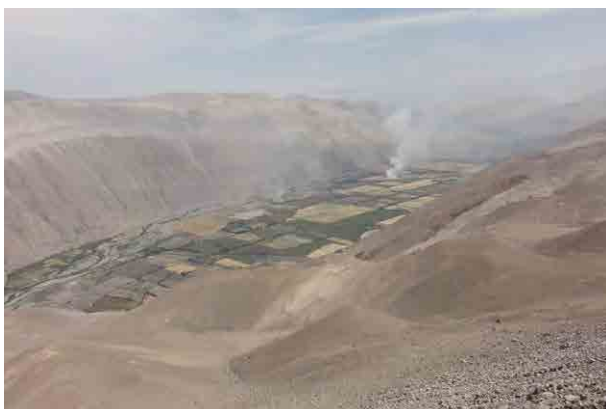
Figura 3.1.8-18 Situación alrededor del Km 60 (formación del valle de aprox. 5km de ancho)

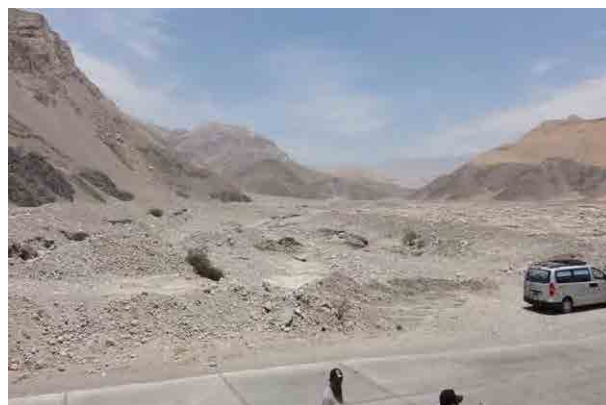
Figura 3.1.8-19 Situación de deposición de sedimentos en el Río Cosos (Ancho aprox. 900m)

No	Nombre del Río	Distancia	Situación
1	Cosos Figura 3.1.8-19 Figura 3.1.8-20	88km aprox.	En temporada de lluvia, una vez al mes, se generan aluviones ocasionando obstrucción en las carreteras rural (=local) a causa de los arrastres de los sedimentos. En un día se logra restaurar. A veces afecta las tuberías de abastecimiento de agua.
2	Ongoro Figura 3.1.8-21	103km aprox.	En 1998, se generó un aluvión, 2 personas fallecieron debido al arrastre de sedimentos. Tomó un mes para recuperar los daños en los canales de riego.

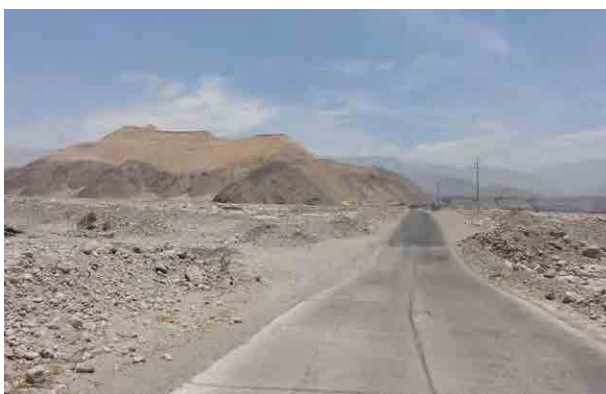
Figura 3.1.8-20 Carretera rural (=local) que cruza el Río Cosos (en temporada de lluvia los sedimentos cubre la carretera rural, sin embargo se restaura en un día)

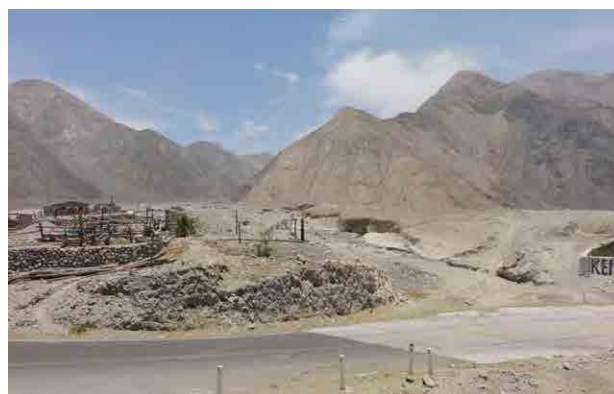
Figura 3.1.8-21 Situación de Ongoro (en 1998, fallecieron 2 personas a causa del aluvión)

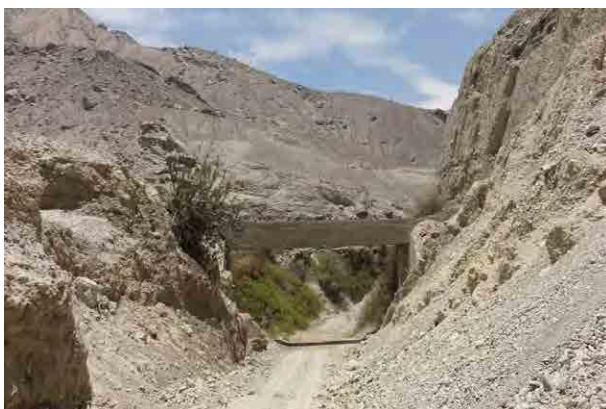
Figura 3.1.8-22 Situación de la deposición de sedimentos en el Río San Francisco (obstrucción de los canales de riego a causa del desastre. Las paredes de la carretera son los sedimentos de tierra y arena de ese entonces)

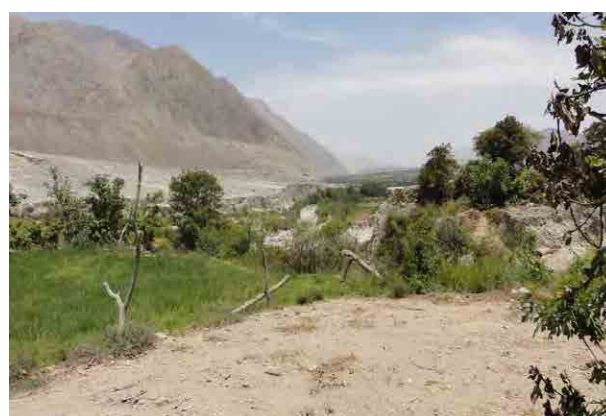
Figura 3.1.8-23 Situación de Río Jorón (los sedimentos del aluvión llegó hasta el Río principal en 1998)

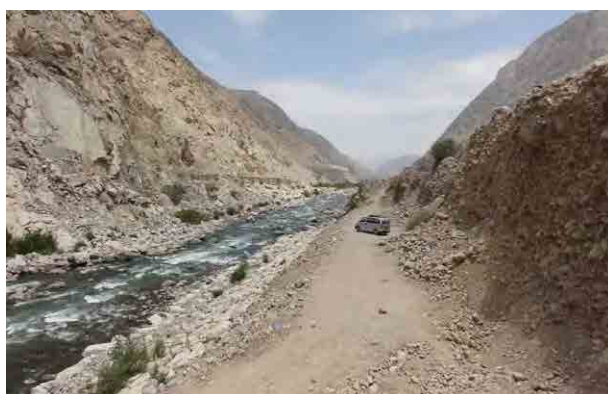
Figura 3.1.8-24 Situación alrededor de la desembocadura del Km110 (Se puede deducir que es poca la afluencia de los sedimentos desde las laderas hasta el canal del Río)

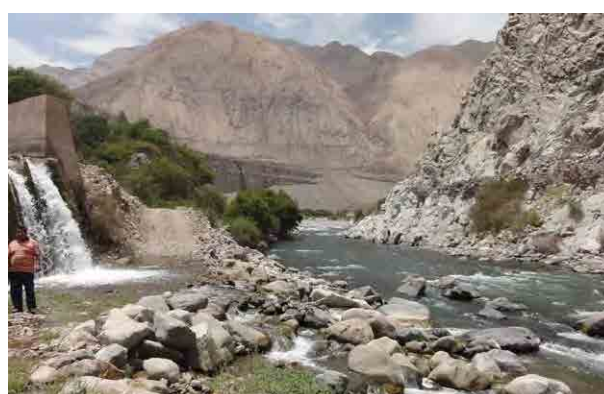
Figura 3.1.8-25 Intersección del Río Camaná y Río Andamayo (el Río Andamayo es un aliviadero)
