**ESTUDIO PREPARATORIO  
SOBRE EL  
PROGRAMA DE PROTECCIÓN DE VALLES Y POBLACIONES RURALES Y  
VULNERABLES ANTE INUNDACIONES  
EN  
LA REPÚBLICA DEL PERÚ**

**INFORME FINAL  
INFORME DEL ESTUDIO DE  
PREFACTIBILIDAD  
II-1 INFORME DEL PROGRAMA**

**Marzo de 2013**

Yachiyo Engineering Co., Ltd.  
Nippon Koei Co., Ltd  
Nippon Koei Latin America – Caribbean Co., Ltd.

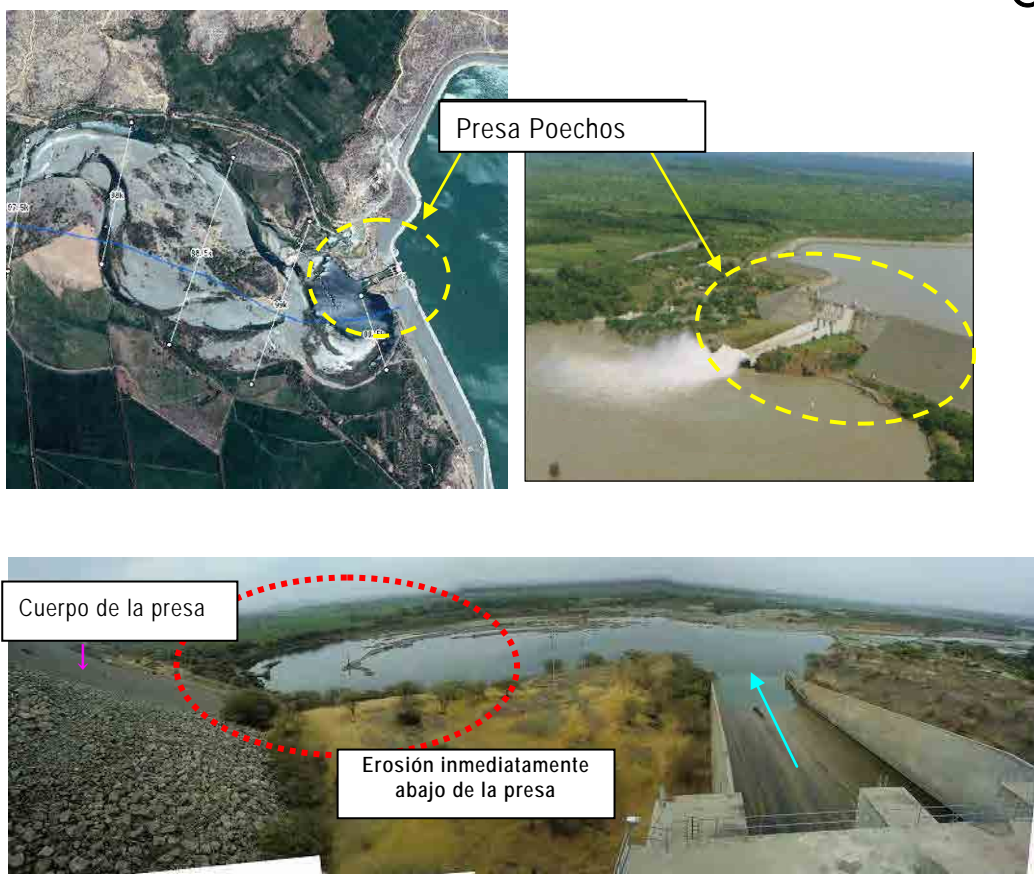
Figura 3.1.6-4 Condiciones locales relacionadas con el Desafío 3 (Río Chira)

Situación actual y desafíos	<ul style="list-style-type: none"> <li>• La margen izquierda inmediatamente debajo de la presa ha sido erosionada durante la descarga de agua de inundaciones.</li> <li>• Es probable que la presa se vea afectada si ocurren inundaciones de la misma magnitud que las que se produjeron por el fenómeno de El Niño.</li> <li>• Actualmente, se está ejecutando la reparación provisional del sector erosionado inmediatamente abajo de la presa (obras de protección de márgenes).</li> </ul>
Principales elementos a conservar	<ul style="list-style-type: none"> <li>• Cuerpo de la presa</li> </ul>
Medidas básicas	<ul style="list-style-type: none"> <li>• Protección de en la margen izquierda de la boca de descarga de la presa.</li> <li>• Se requiere realizar excavación del cauce u otras obras necesarias para impedir la entrada del agua de descarga en la margen izquierda inmediatamente abajo de la presa.</li> </ul>

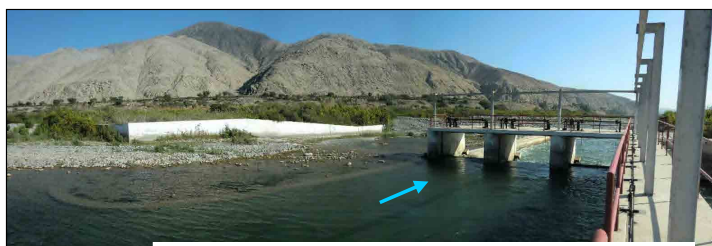
Bocatoma Nuevo Imperial (alrededor de km 24,5)

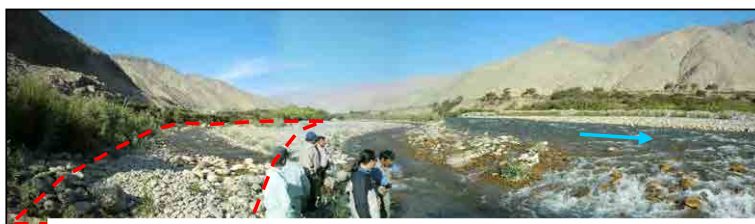
Tramo erosionado (km 25)

Se aproxima el camino (margen derecha) y el tramo erosionado)

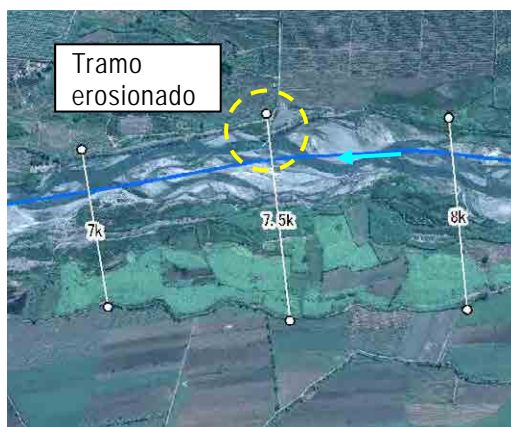
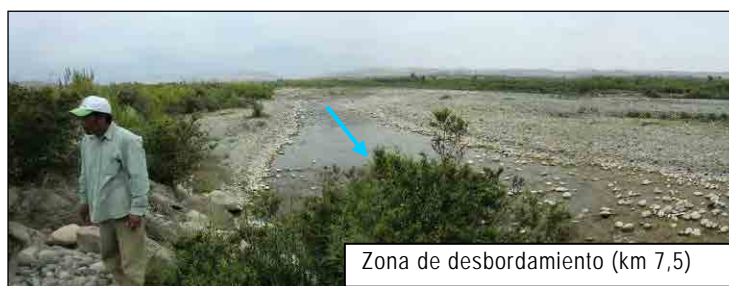
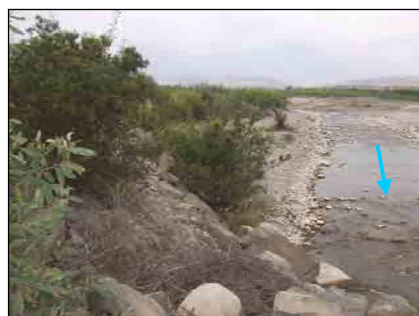
Figura 3.1.6-7 Condiciones locales relacionadas con el Desafío 2 (Río Cañete)

Situación actual y desafíos	<ul style="list-style-type: none"> <li>• Las inundaciones de 1998 destruyeron el dique provocando pérdidas de los productos agrícolas.</li> <li>• En esta zona existen tres tramos destruidos del dique (todos en la margen derecha).</li> <li>• En la margen derecha en km 7,5 constituye el sitio de mayor impacto de las aguas. La corriente rápida y voluminosa provoca socavación del lecho y la consecuente destrucción del dique. Actualmente, el dique ha sido reparado, pero sigue exponiéndose al riesgo de destrucción si se producen grandes inundaciones.</li> </ul>
Principales elementos a conservar	<ul style="list-style-type: none"> <li>• Tierras de cultivo (principales cultivos: manzana, uvas, algodón)</li> </ul>
Medidas básicas	<ul style="list-style-type: none"> <li>• Construcción de diques y protección de márgenes para el control de la erosión de márgenes</li> </ul>

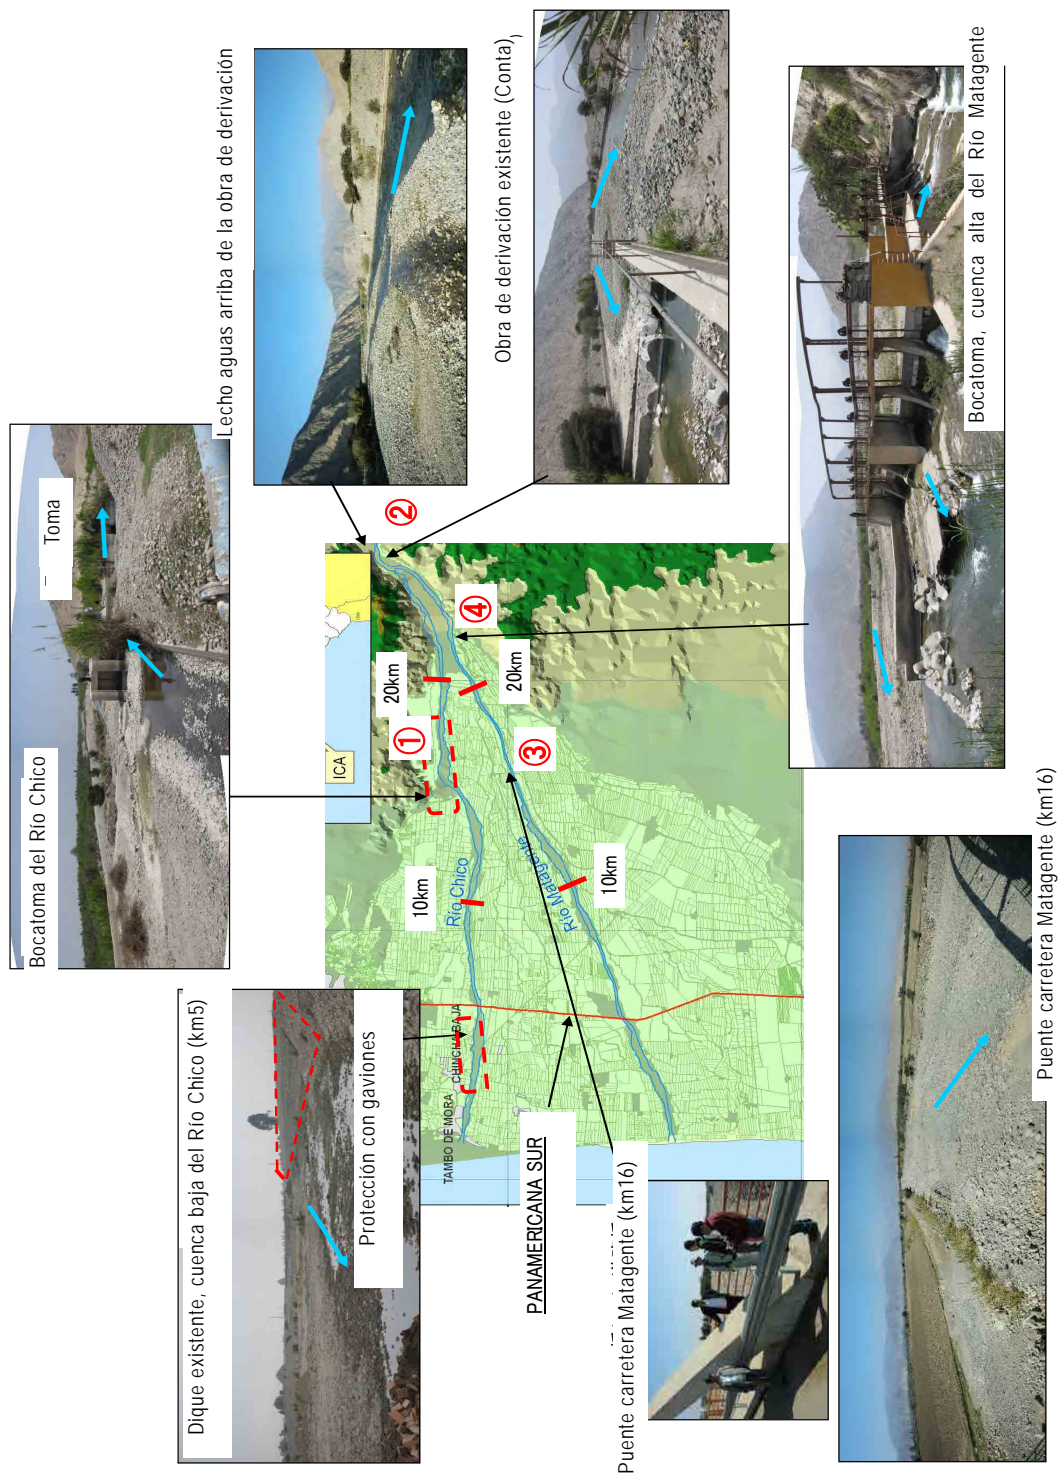
Figura 3.1.6-9 Visita al Sitio del Estudio (Río Chíncha)

En la Figura 3.1.6-9 se presentan las fotografías de los principales sitios visitados.

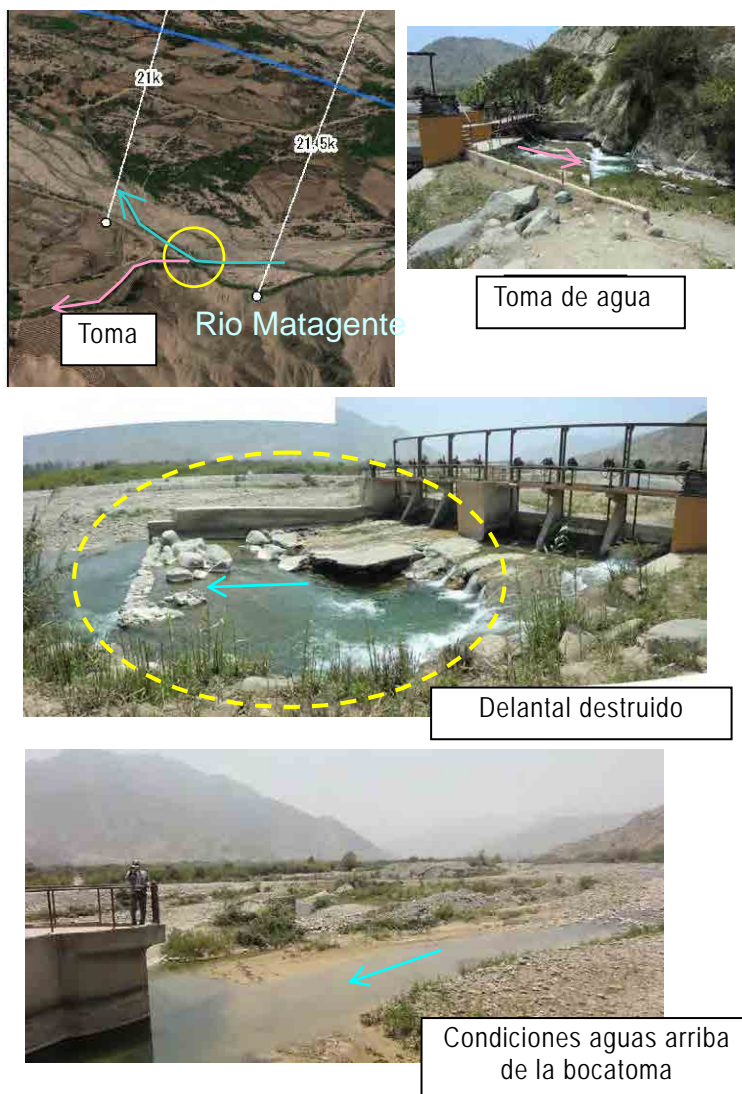
Figura 3.1.6-11 Condiciones locales relacionadas con el Desafío 2 (Río Chíncha)

Situación actual y desafíos	<ul style="list-style-type: none"> <li>• La toma de agua se realiza entre enero y marzo. La obra fue construida en 1936.</li> <li>• Es una de las bocatomas más importantes de la zona.</li> <li>• El delantal de la bocatoma se encuentra gravemente destruido, pudiendo destruir la misma presa de no tomarse medidas adecuadas.</li> </ul>
Principales elementos a conservar	<ul style="list-style-type: none"> <li>• Tierras de cultivo de la cuenca baja (principales cultivos: algodón y uvas)</li> </ul>
Medidas básicas	<ul style="list-style-type: none"> <li>• Compactar el lecho inmediatamente aguas debajo de la bocatoma deteriorada, reparar el dique longitudinal aguas arriba y rehabilitar (reforzar) dique existente.</li> </ul>

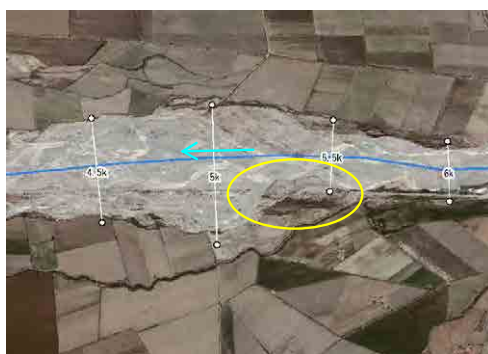
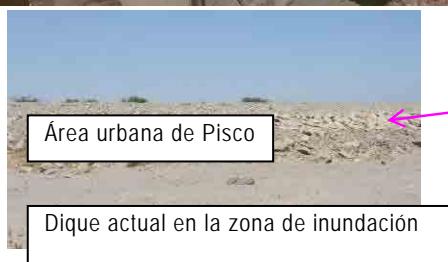
Situación actual y desafíos	<ul style="list-style-type: none"> <li>• Se registró una crecida del orden de 700 m<sup>3</sup>/s durante El Niño.</li> <li>• El municipio de Pisco quedó inundado por el desbordamiento de la margen izquierda en el km 5,5.</li> <li>• El lecho se viene elevando aproximadamente 3 metros en los últimos 40 años</li> <li>• Se necesita alargar el dique hacia más abajo, pero no existe actualmente un plan concreto.</li> </ul>
Principales elementos a conservar	<ul style="list-style-type: none"> <li>• Tierras agrícolas</li> <li>• Área urbana de Pisco</li> </ul>
Medidas básicas	<ul style="list-style-type: none"> <li>• Construir el dique en el tramo desprotegido.</li> <li>• Obras de protección de márgenes</li> </ul>

Protección con bloques de hormigón entrelazados

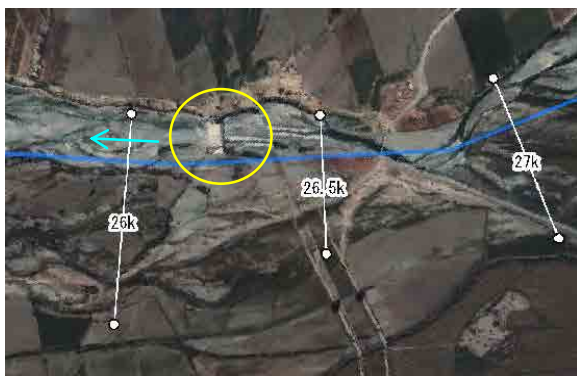
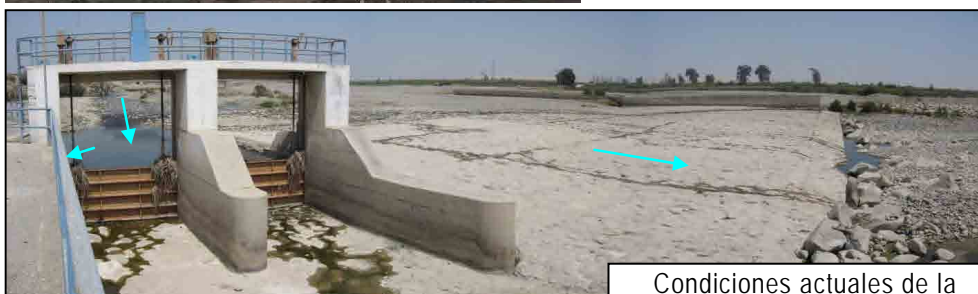
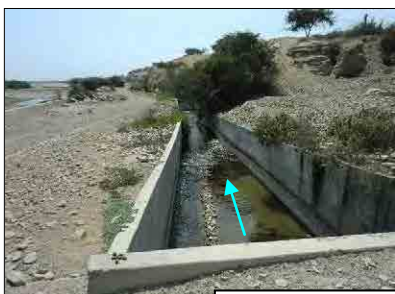
Figura 3.1.6-15 Condiciones locales relacionadas con el Desafío 2 (Río Pisco)

Situación actual y desafíos	<ul style="list-style-type: none"> <li>• Durante el evento de El Niño en 1998, las aguas de las crecidas se concentraron en la bocatoma destruyéndola. También los canales quedaron enterrados.</li> <li>• Actualmente, tanto la bocatoma como el canal ya han sido reparados.</li> <li>• El ancho del río a la altura de la bocatoma es de 90 metros y es más angosto que aguas arriba o abajo (entre 250 y 500 metros)</li> </ul>
Principales elementos a conservar	<ul style="list-style-type: none"> <li>• Tierras agrícolas (se desconoce en este momento los principales cultivos)</li> </ul>
Medidas básicas	<ul style="list-style-type: none"> <li>• Rehabilitar instalaciones destruidas, reforzar el dique existente</li> <li>• Escurrimiento estable de las crecidas mediante ampliación y rehabilitación de los canales, comprando las tierras que sean necesarias.</li> </ul>

Condiciones actuales de la bocatoma existente

Canal de agua

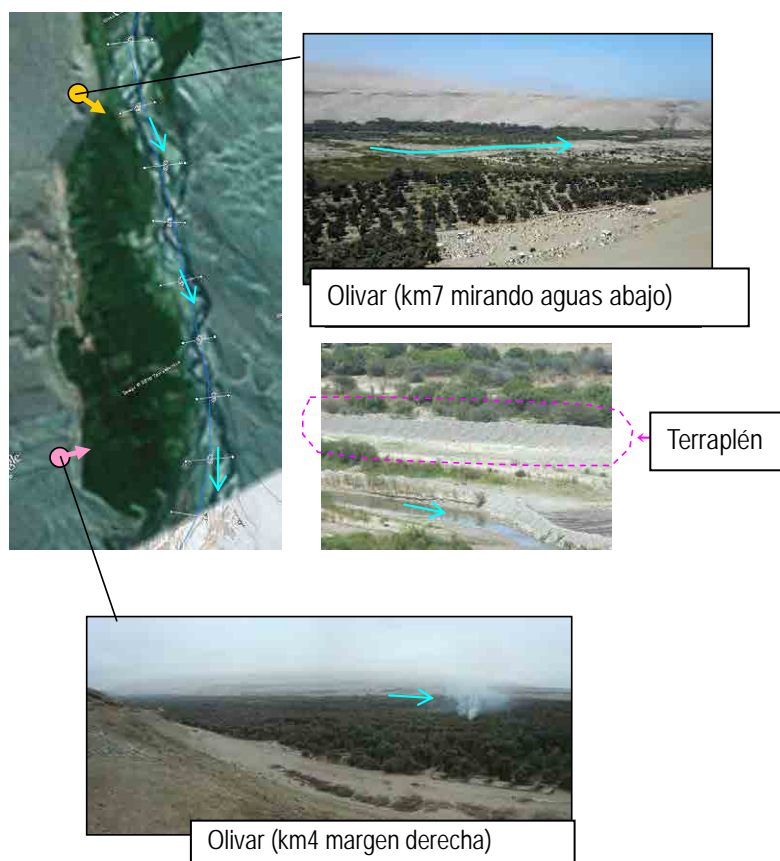
**Figura 3.1.6-18 Condiciones locales relacionadas con el Desafío 1 (Río Yauca)**

Situación actual y desafíos	<ul style="list-style-type: none"> <li>• Principal cultivo de la cuenca del Río Yauca es el olivo.</li> <li>• El área urbana está a una elevación relativamente alta por lo que el riesgo directo de inundaciones y desbordamiento es reducido. Los elementos a proteger son los olivares e instalaciones hidráulicas relacionadas.</li> <li>• El dique es construido empírica y parcialmente, pero las margen están erosionadas y las inundaciones pueden afectar los olivares.</li> </ul>
Principales elementos a conservar	<ul style="list-style-type: none"> <li>• Tierras agrícolas (principal cultivo: olivo)</li> </ul>
Medidas básicas	<ul style="list-style-type: none"> <li>• Reparar el dique existente.</li> <li>• Ejecutar las obras de protección de márgenes (control de erosión de las márgenes)</li> <li>• Construir reservorios de retardación</li> </ul>

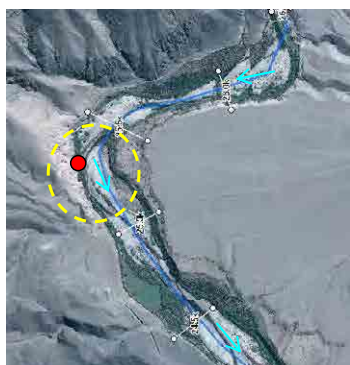
**Figura 3.1.6-19 Condiciones locales relacionadas con el Desafío 2 (Río Yauca)**

Situación actual y desafíos	<ul style="list-style-type: none"> <li>• La terraza fluvial de la margen opuesta empezó a ser cultivada recientemente, y se ejecutó el terraplenado a lo largo de esta terraza. Por lo tanto, el desbordamiento se produce en la margen derecha.</li> <li>• Como principales problemas que deben ser solucionados se mencionan el impacto de las inundaciones a la bocatoma, erosión de la margen derecha donde pasa la carretera.</li> </ul>
Principales elementos a conservar	<ul style="list-style-type: none"> <li>• Olivares (de esta zona y cuenca baja)</li> </ul>
Medidas básicas	<ul style="list-style-type: none"> <li>• Reforzar la bocatoma</li> <li>• Ejecutar las obras de protección de márgenes (control de erosión de la margen derecha)</li> <li>• Construir reservorios de retardación (comprando las tierras de la margen opuesta)</li> </ul>

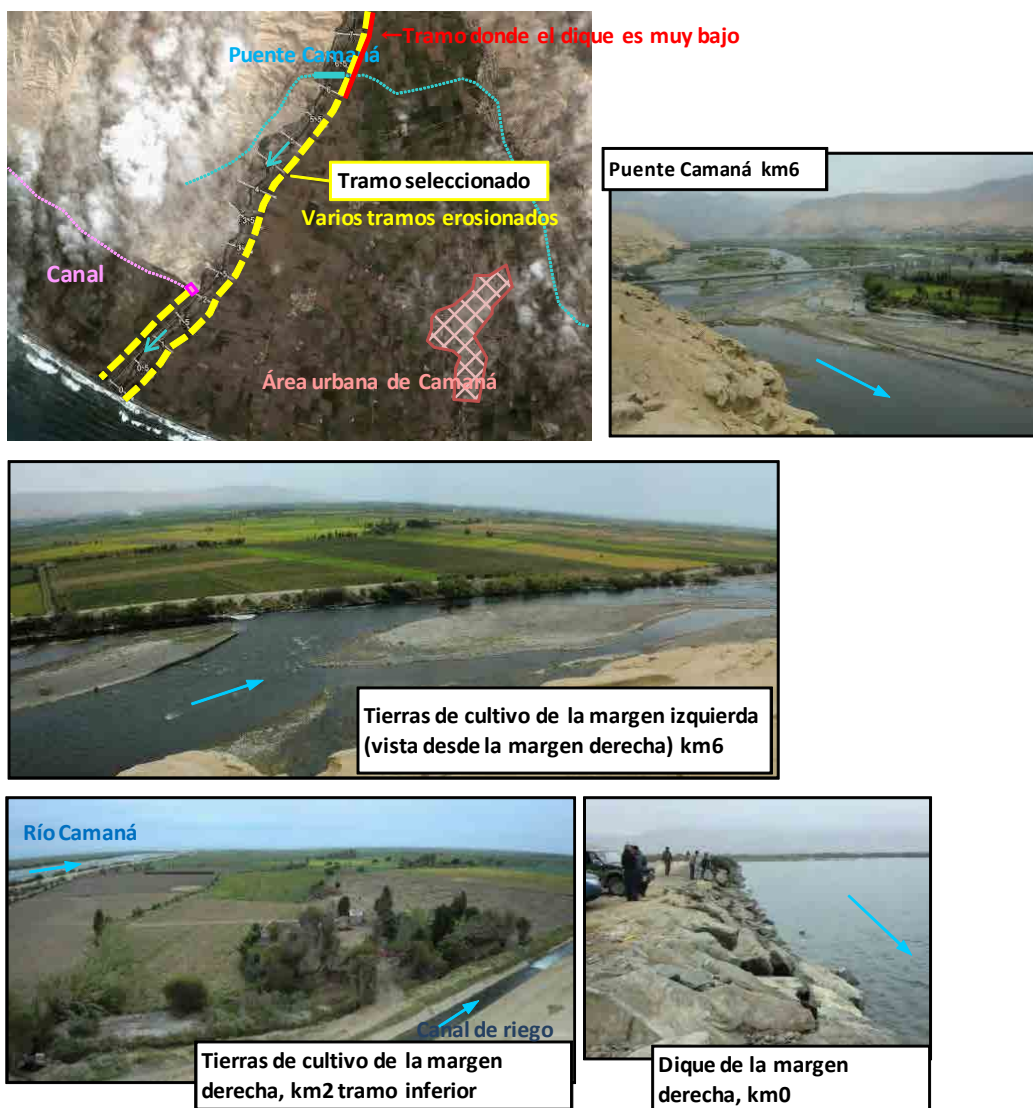
Figura 3.1.6-23 Condiciones locales relacionadas con el Desafío 1 (Río Camaná)

#### 1) Desafío 1: Deterioro del dique existente por la erosión fluvial (km 0-km 5 del Río Camaná)

Situación actual y desafíos	<ul style="list-style-type: none"> <li>• El dique existente cuyo control le corresponde a la Comisión de Regantes de Camaná ha sido construido por ésta hace 30 años aproximadamente con sus propios recursos. Existen varios tramos erosionados.</li> <li>• En particular, el dique es bajo aguas arriba y abajo del puente Camaná a la altura de km 6 poniendo en riesgo de inundación a las tierras de cultivo y el área urbana.</li> </ul>
Principales elementos a conservar	<ul style="list-style-type: none"> <li>• Área urbana de Camaná</li> <li>• Tierras de cultivo (principal cultivo: arroz)</li> </ul>
Medidas básicas	<ul style="list-style-type: none"> <li>• Construcción de diques y protección de márgenes</li> </ul>

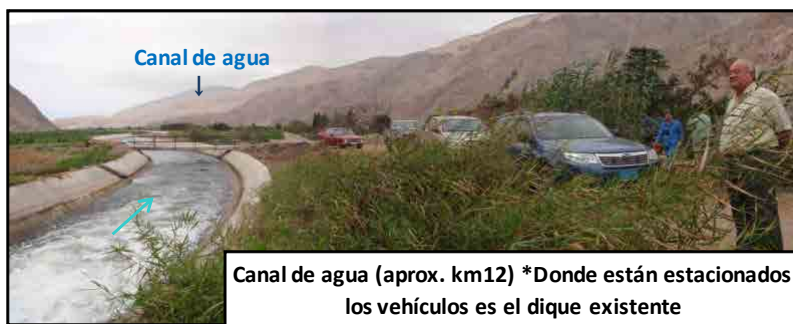
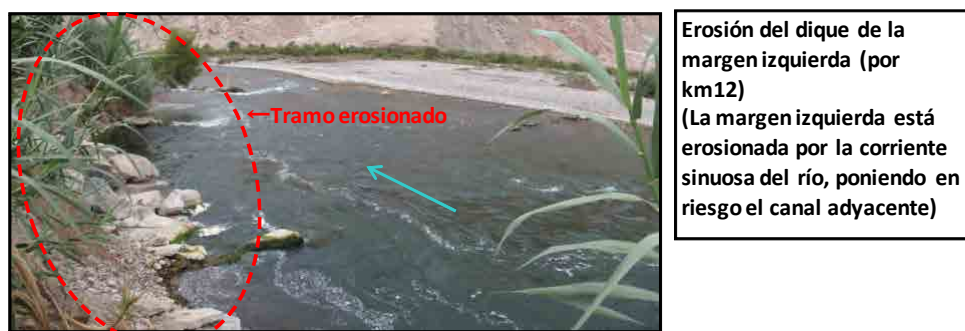
Figura 3.1.6-24 Condiciones locales relacionadas con el Desafío 2 (Río Camaná)

Situación actual y desafíos	<ul style="list-style-type: none"> <li>• Existe una bocatoma para el servicio de agua potable a Camaná a la altura de km 13, y un canal de agua a lo largo del río.</li> <li>• Actualmente la margen izquierda a la altura de km 12 se ve erosionada, y de no tomarse medida adecuada, puede afectar el canal adyacente.</li> </ul>
Principales elementos a conservar	<ul style="list-style-type: none"> <li>• Canal para agua potable</li> </ul>
Medidas básicas	<ul style="list-style-type: none"> <li>• Refuerzo del dique existente y protección de márgenes</li> </ul>

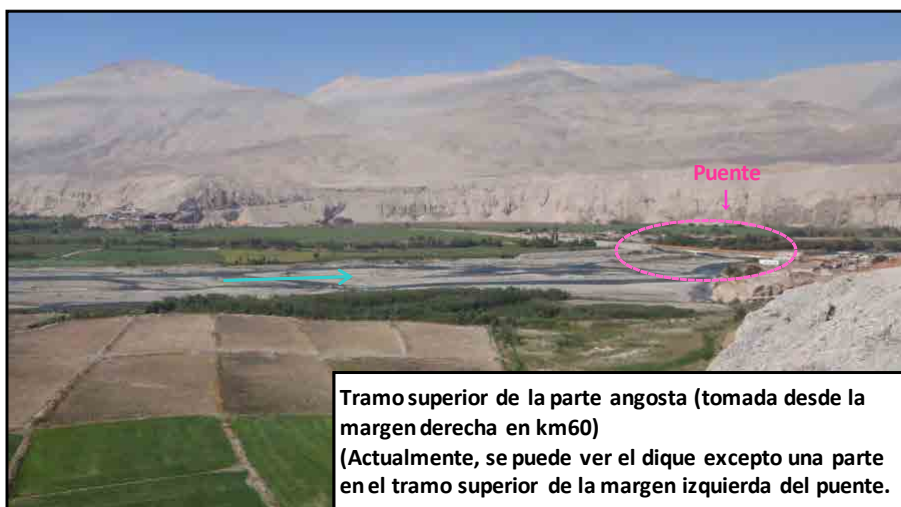
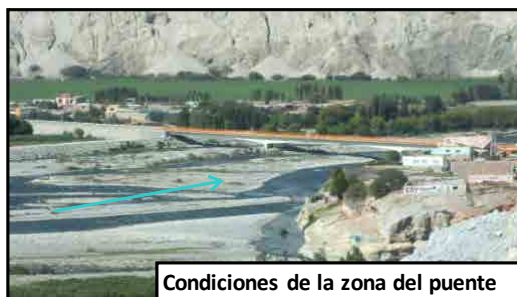
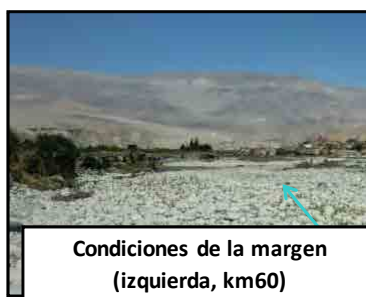
Figura 3.1.6-25 Condiciones locales relacionadas con el Desafío 3 (Río Majes)

Situación actual y desafíos	<ul style="list-style-type: none"> <li>• La capacidad hidráulica se reduce debido al estrechamiento del río, provocando daños de inundación en las tierras agrícolas del tramo superior.</li> <li>• Existe un nuevo puente en el tramo angosto de río. Los tramos desprotegidos de ambas márgenes presentan alto riesgo de desbordamiento.</li> </ul>
Principales elementos a conservar	<ul style="list-style-type: none"> <li>• Tierras de cultivo (principal cultivo: arroz)</li> </ul>
Medidas básicas	<ul style="list-style-type: none"> <li>• Construcción de diques y protección de márgenes</li> </ul>

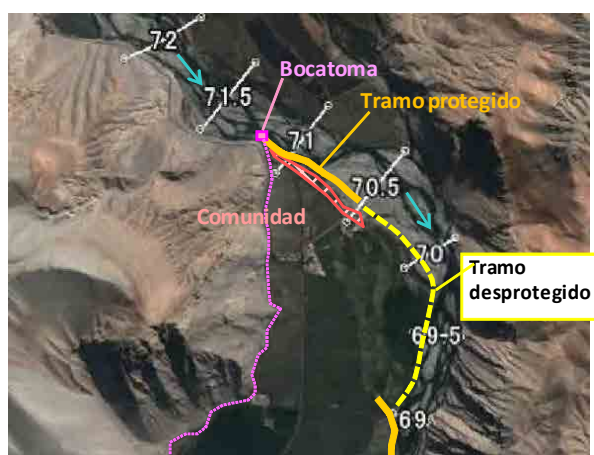
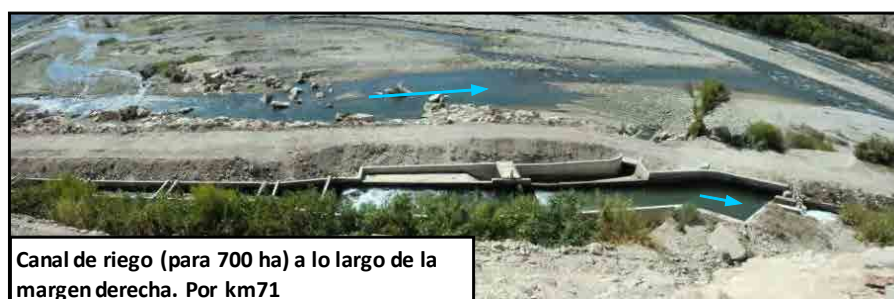
Situación actual y desafíos	<ul style="list-style-type: none"> <li>• Existe la comunidad Deque a lo largo del río, en la parte angosta, con unas 30 viviendas en las tierras bajas.</li> <li>• Si bien es cierto que el tramo superior de esta comunidad está protegido por un dique, hay un tramo aguas abajo que está desprotegido, con alto riesgo de desbordamiento.</li> <li>• Existe una bocatoma para suministrar el agua de riego a 700ha de tierras de cultivo, la cual también se expone al riesgo de inundación.</li> </ul>
Principales elementos a conservar	<ul style="list-style-type: none"> <li>• Viviendas, bocatoma para agua de riego</li> <li>• Tierras de cultivo (principal cultivo: arroz)</li> </ul>
Medidas básicas	<ul style="list-style-type: none"> <li>• Construcción de diques y protección de márgenes</li> </ul>

Canal de riego (para 700 ha) a lo largo de la margen derecha. Por km71

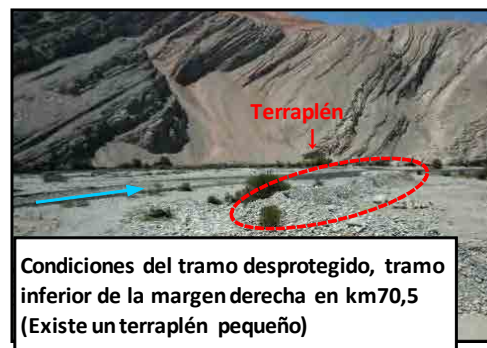
Figura 3.1.6-26 Condiciones locales relacionadas con el Desafío 4 (Río Majes)

Condiciones del tramo desprotegido, tramo inferior de la margen derecha en km70,5 (Existe un terraplén pequeño)

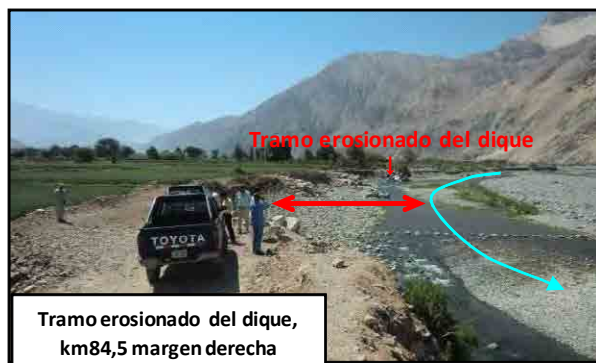
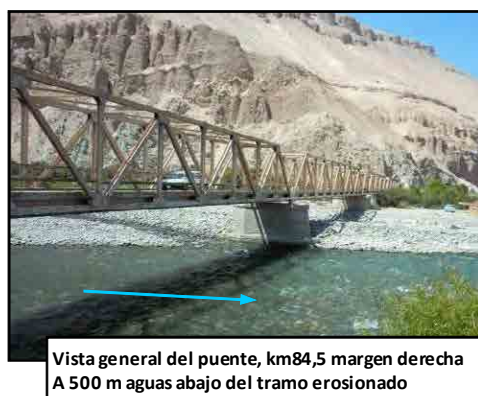
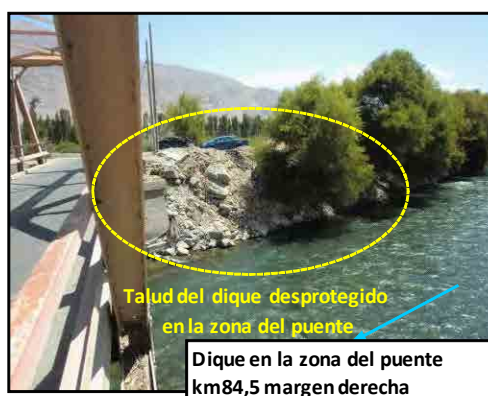
Figura 3.1.6-27 Condiciones locales relacionadas con el Desafío 5 (Río Majes)

Situación actual y desafíos	<ul style="list-style-type: none"> <li>• El dique de la margen derecha está siendo progresivamente erosionado año a año, y de no tomarse alguna medida, podrá afectar el puente inmediatamente abajo (puente Huancarqui).</li> <li>• Este puente constituye una vía importante que comunica Aplao, el municipio más grande de Majes (con una población de 18 mil habitantes) y Huancarqui (con una población de 5 mil habitantes).</li> </ul>
Principales elementos a conservar	<ul style="list-style-type: none"> <li>• Puente (Huancarqui)</li> <li>• Tierras de cultivo (principal cultivo: arroz)</li> </ul>
Medidas básicas	<ul style="list-style-type: none"> <li>• Construcción de diques y protección de márgenes</li> </ul>

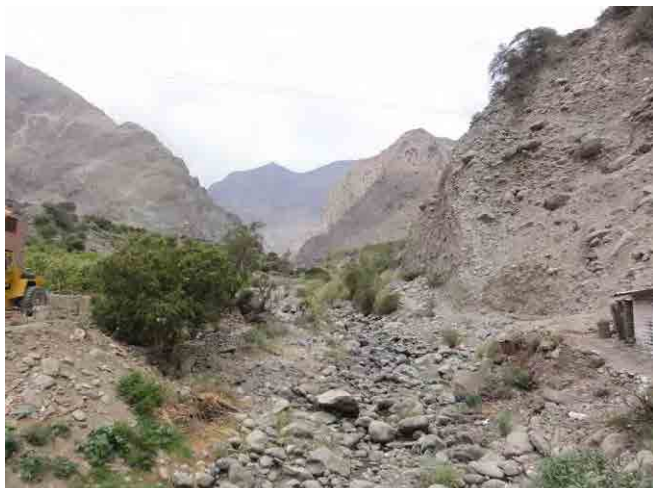
**Figura 3.1.8-14 Tierras andesíticas y basálticas derrumbadas**

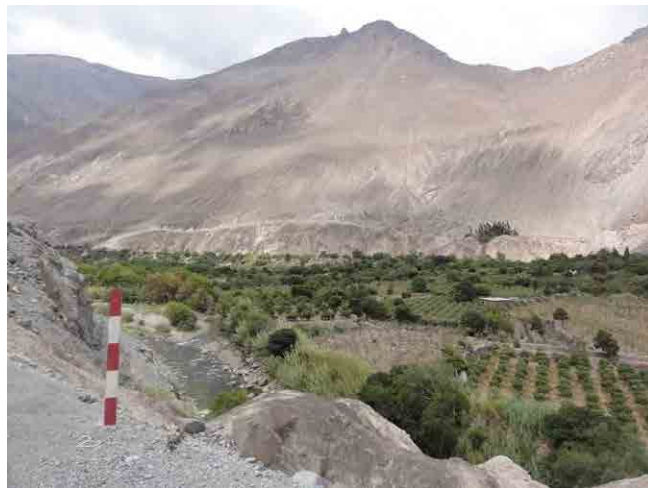
**Figura 3.1.8-15 Producción de sedimentos de las rocas sedimentarias**

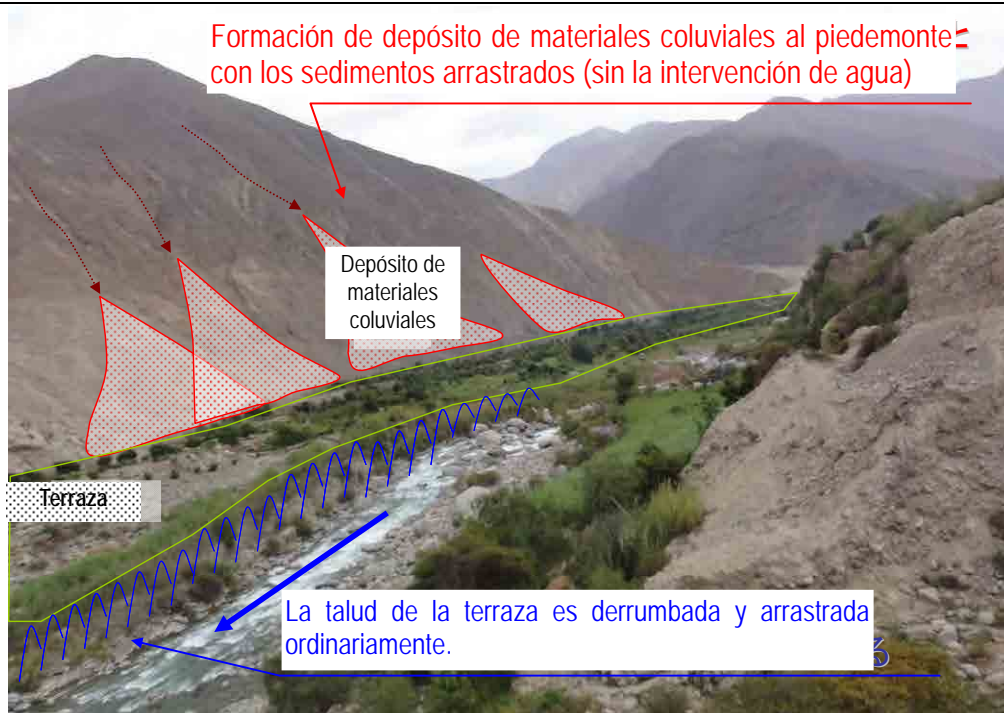
- En las quebradas se desarrollan las terrazas (de más de 10 m de altura en las cuencas de los ríos Cañete y Pisco). El pie de estas terrazas se contactan directamente con los canales y desde estos lugares los sedimentos vuelven a ser arrastrados y transportados con un caudal ordinario (incluyendo pequeñas y medianas crecidas en la época de lluvias).

**Figura 3.1.8-17 Movimiento de los sedimentos en el cauce**

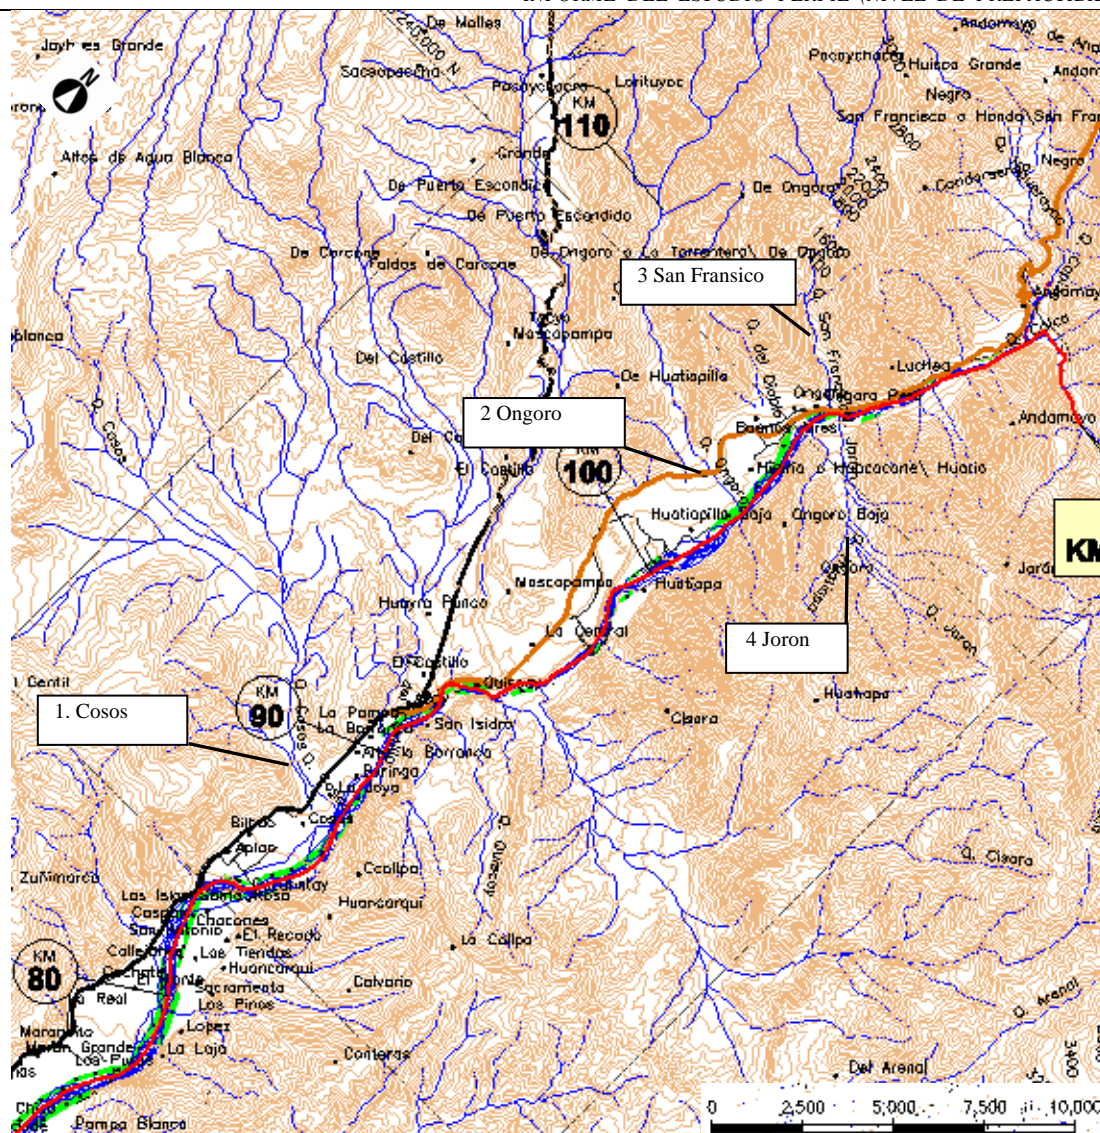
Figura 3.1.8-19 Ubicación de la generación del aluvion

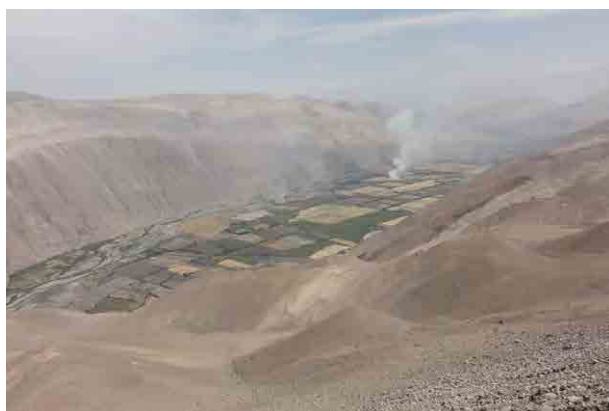
Figura 3.1.8-20 Situación alrededor del Km 60 (formación del valle de aprox. 5km de ancho)

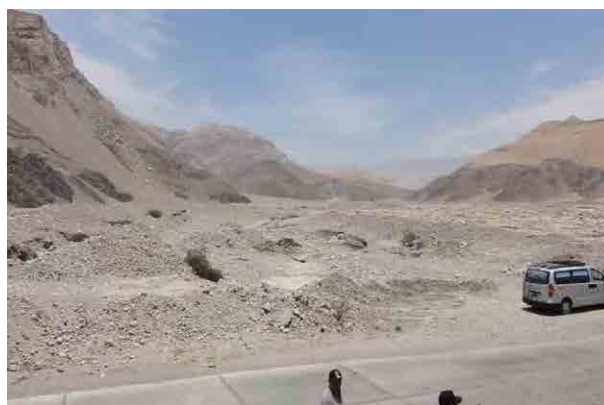
Figura 3.1.8-21 Situación de deposición de sedimentos en el río Cosos (Ancho aprox. 900m)

No	Nombre del río	Distancia	Situación
1	Cosos Figura 3.1.8-21 Figura 3.1.8-22	88km aprox.	En temporada de lluvia, una vez al mes, se generan aluviones ocasionando obstrucción en las carreteras rural (=local) a causa de los arrastres de los sedimentos. En un día se logra restaurar. A veces afecta las tuberías de abastecimiento de agua.
2	Ongoro Figura 3.1.8-23	103km aprox.	En 1998, se generó un aluvión, 2 personas fallecieron debido al arrastre de sedimentos. Tomó un mes para recuperar los daños en los canales de riego. 30 minutos antes aprox. 8 familias escucharon desde la montaña un sonido de anticipo de aluvión logrando evacuarse. Estas 8 familias actualmente viven en el mismo lugar de desastre. El río principal del río Majes es muy grande y no se ha colmatado el cauce. Una ONG apoyó para la restauración de los canales de riego.
3	San Francisco Figura 3.1.8-24	106km aprox.	En 1998, se generó un aluvión, ocasionado daños en los canales de riego. Se demoró 1 mes para la restauración temporal y 4 años para la restauración. El tamaño del aluvión de sedimentos de arena ha sido de 10m. de alto aprox.

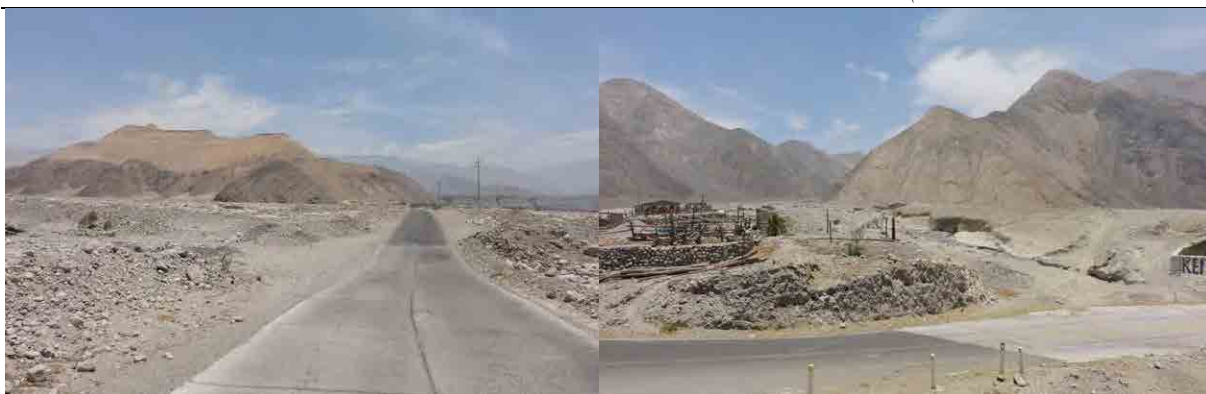
**Figura 3.1.8-22 Carretera rural (=local) que cruza el río Cosos (en temporada de lluvia los sedimentos cubre la carretera rural, sin embargo se restaura en un día)**

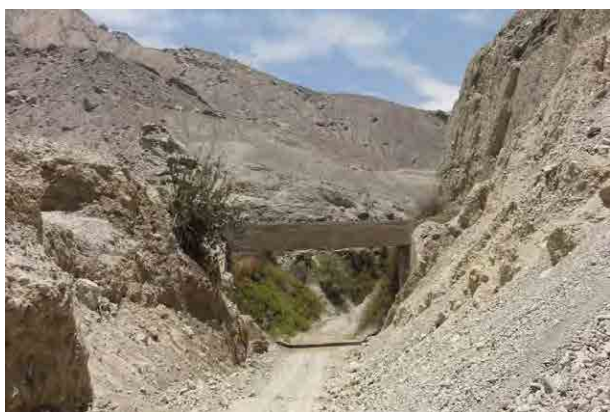
**Figura 3.1.8-24 Situación de la deposición de sedimentos en el río San Francisco (obstrucción de los canales de riego a causa del desastre. Las paredes de la carretera son los sedimentos de tierra y arena de ese entonces)**

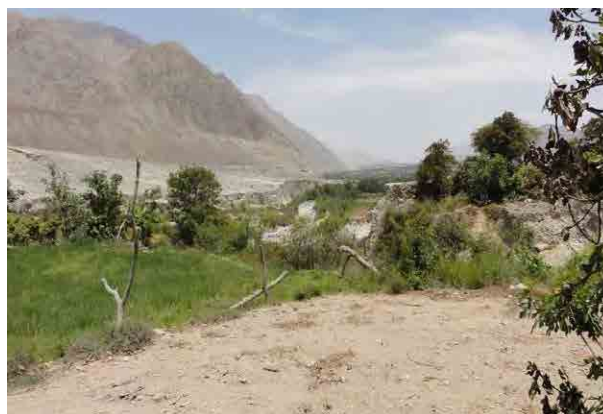
**Figura 3.1.8-25 Situación de río Jorón (los sedimentos del aluvión llegó hasta el río principal en 1998)**

4	Jorón Figura 3.1.8-25	106km aprox.	Se generó el aluvión y se arrastró los sedimentos hasta el río principal. El tamaño del aluvión de sedimentos de arena ha sido de 10m. de alto. Se cree que se ha arrastrado 100.000 a 1.000.000 m <sup>3</sup> de sedimentos.

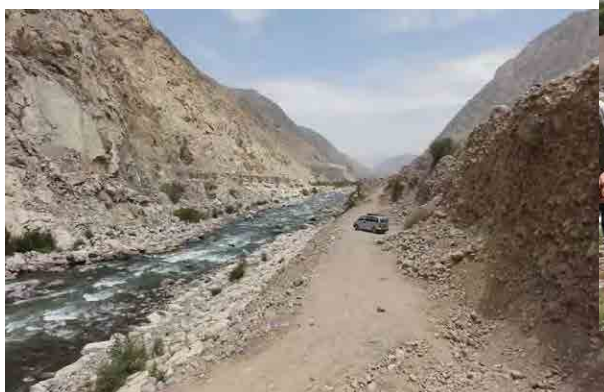
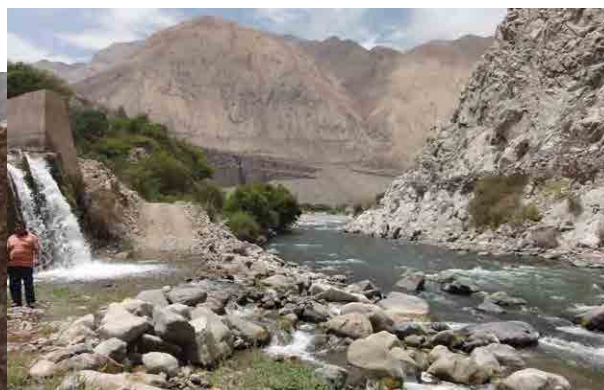
**Figura 3.1.8-26 Situación alrededor de la desembocadura del Km110 (Se puede deducir que es poca la afluencia de los sedimentos desde las laderas hasta el canal del río)**

- La roca sedimentaria del periodo Mesozoico es la principal de los patrones de producción, principalmente por el mecanismo de la caída de grandes gravas y fracturación y la erosión eólica (ver la Figura 3.1.8-26).

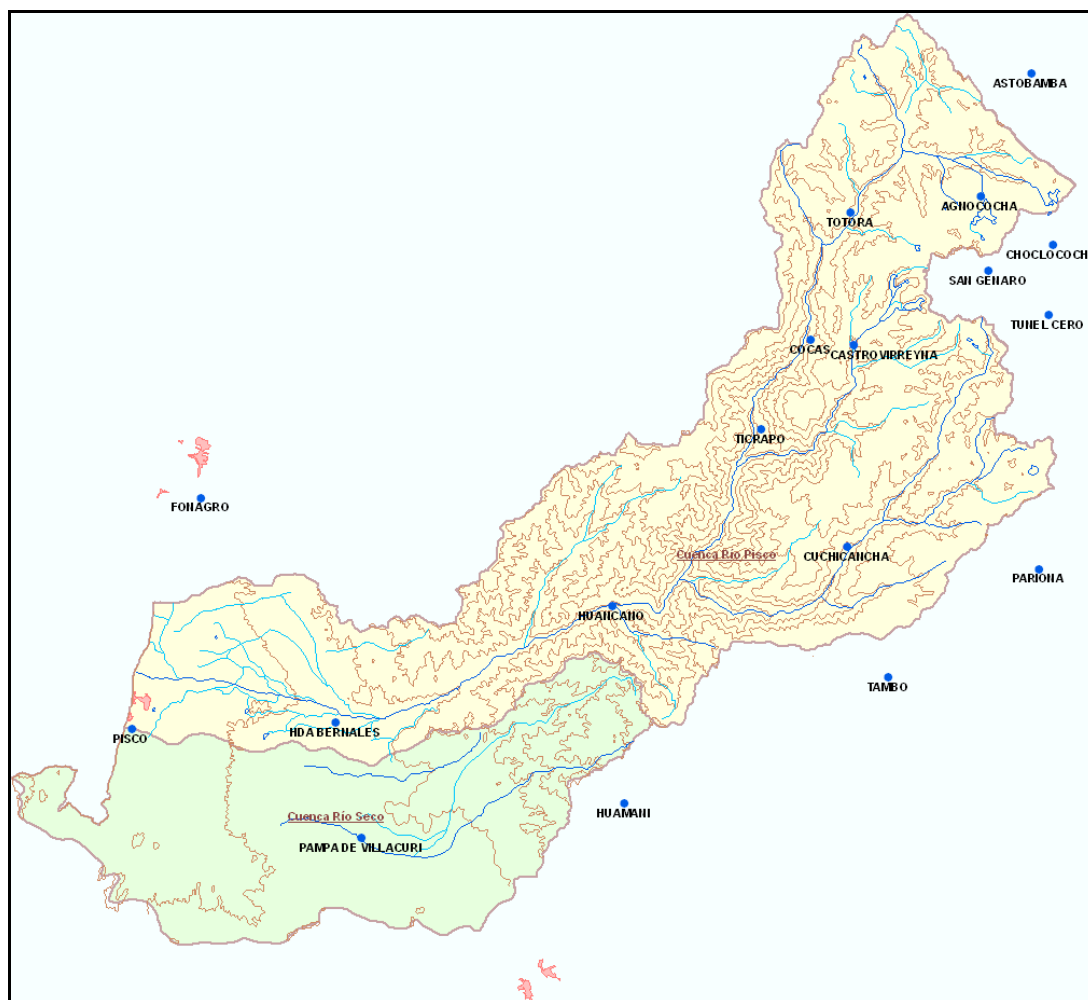
**Figura 3.1.9-4 Mapa de ubicación de las estaciones de monitoreo ( cuenca del Río Pisco)**

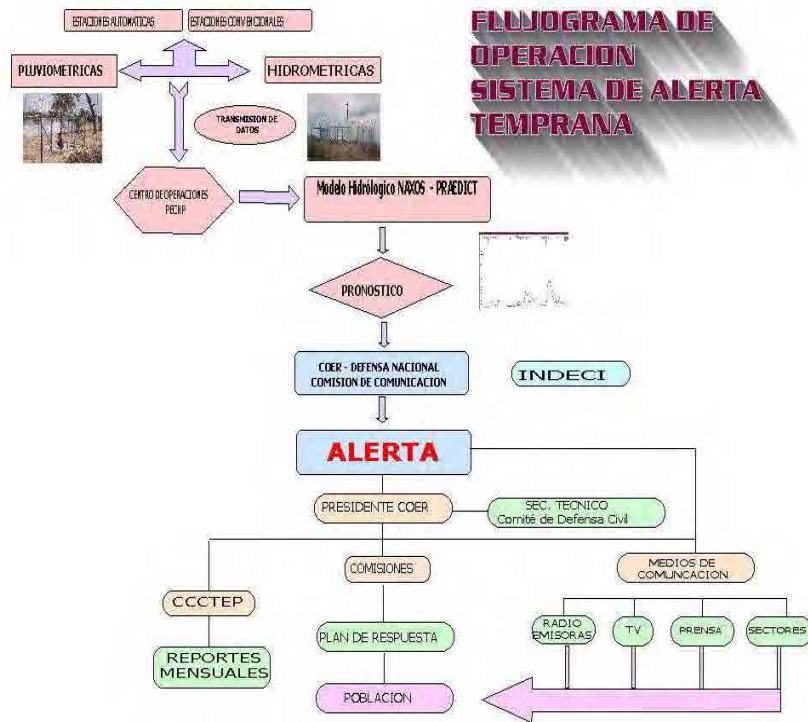
La estación base estará equipado de receptores de datos, decodificadores, PC, tablero de información, y otros equipos que sean necesarios.

**Figura 4.3.2.3-3 Sistema de alerta temprana**

En la Figura 4.3.2.3-3 se esquematiza el sistema de alerta temprana.
