マケドニア旧ユーゴスラビア共和国 オフリド湖環境改善に係る 情報収集・確認調査

報告書(概要版)

平成 24 年 10 月
(2012 年)

独立行政法人
国際協力機構 (JICA)

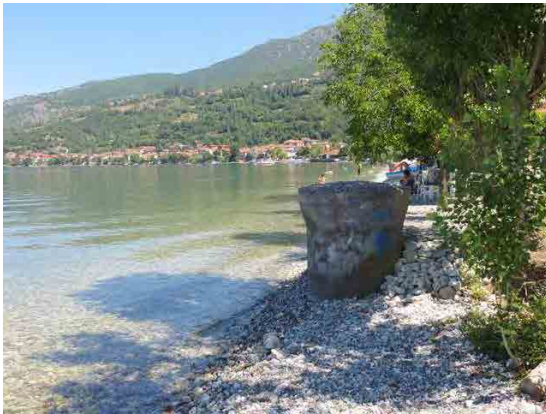
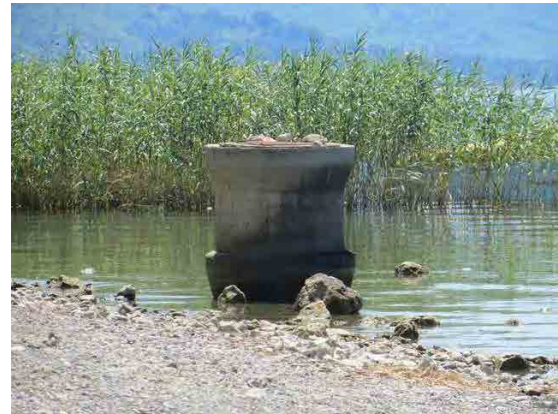
図-2.4 南東部の幹線管渠

オフリド市の南部に位置する Granit から Pestani の区間では幹線管渠が湖岸に敷設され、湖の水面下に埋設されている区間が見られる。湖岸に埋設された管渠には湖水を始めとする浸入水の流入が発生しやすく、水量の増加が下流部に設置されたポンプ場や下水処理場への負荷を増大させる可能性を有している。

湖岸に設置されたマンホール

水面下に設置された施設

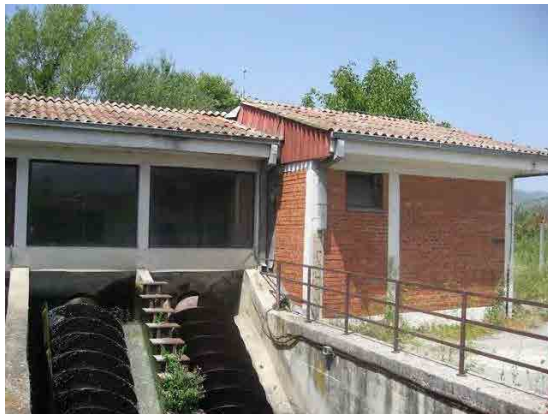
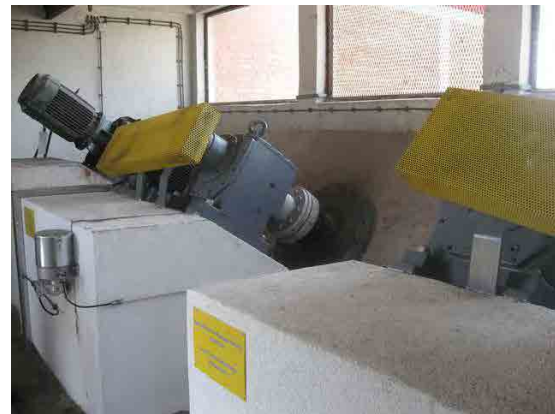
図-2.5 代表的なポンプ施設の例

オフリド地域は平坦な地形であり、幹線管渠は自然流下により設計されているため埋設深度は徐々に大きくなる。そこで汚水中継ポンプ場が設置されている。ポンプ場はスクリーポンプを使用した揚水が行われている。現地調査を行った期間は降雨の少ない8月であったが、ポンプ場への流入は継続して発生しており終日継続的な運転が行われていた。老朽化したポンプ施設の一部はスイス政府の援助により新しい設備に交換されているものが見受けられた。

スクリーポンプを用いた揚水機構

近年更新された機器

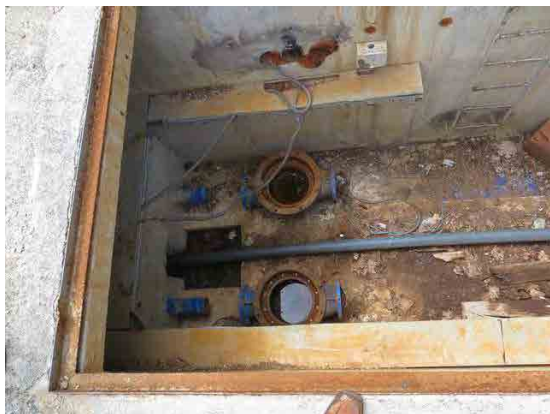
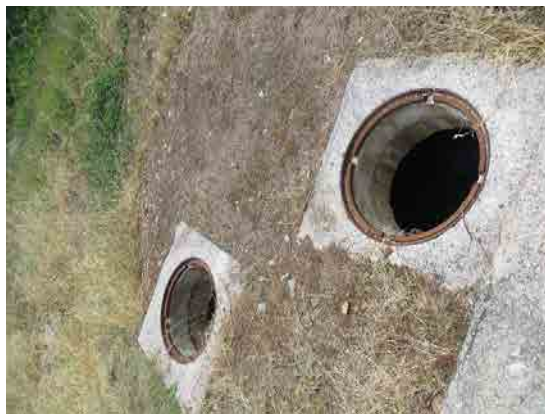
図-2.6 スツルガ市南部の運転休止中のポンプ場

ポンプ場は面整備区域の小規模施設を含め 28 箇所が確認されたが、近年ドイツ政府の援助により整備されたスツルガ市の 2 ポンプ場（Sateska、Elen Kamen）は機器の故障及び変圧装置への電力供給の停止（近隣のホテルが倒産したためによる）に伴い運転休止を余儀なくされていた。Elen Kamen ポンプ場は運転休止中に盗難に遭い、金属部品の大半が持ち去られてしまい、両ポンプ場とも下水道に接続した家屋等からの下水排水は未処理のままオフリド湖に放流されている。

機器類が失われた Elen Kamen ポンプ場
出典：JICA 調査団

マンホール蓋も盗難に遭っている

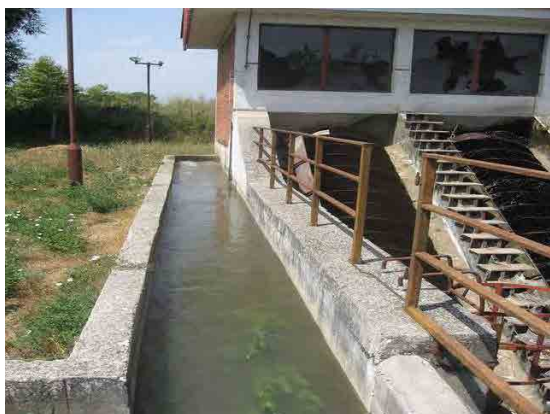
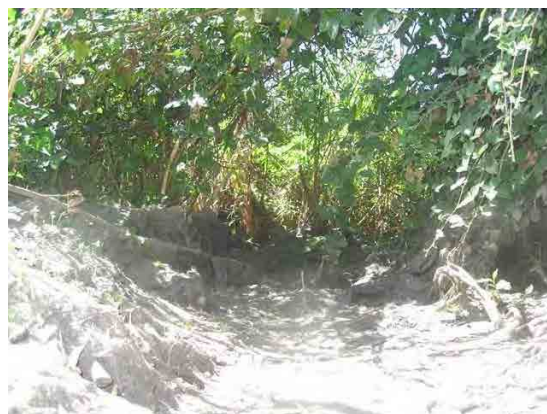
図-2.7 ポンプ場の緊急バイパス放流水路

また、ポンプ場のいくつかには緊急時用のバイパス放流水路があり、放流先はオフリド湖となっている。

緊急バイパス放流水路
出典：JICA 調査団

オフリド湖への放流口

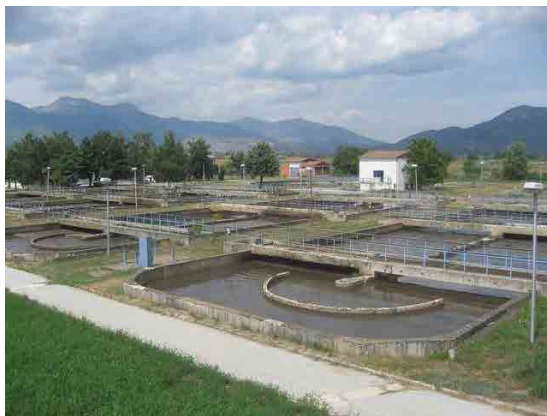
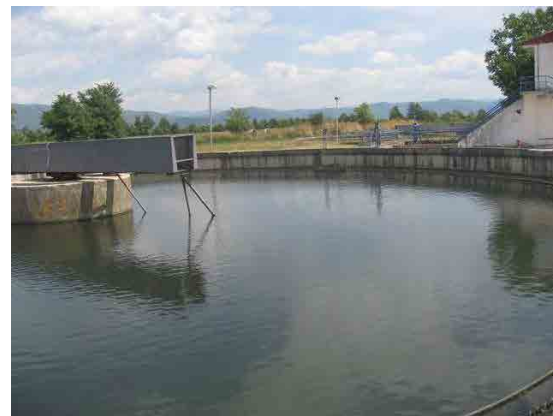
図-2.8 Vranista 下水処理場の水処理施設

水処理施設はオキシデーションディッチ法を採用しており、Struga3 ポンプ場にてオフリド市側からの汚水とスツルガ市側からの汚水が合流し、処理場に送水され、反応槽及び最終沈殿池を経た処理水は近傍の水路に放流されている。塩素混和池が設置されているが薬剤を確保する予算がないため現在は使用されていない。

オキシデーションディッチ

最終沈殿池

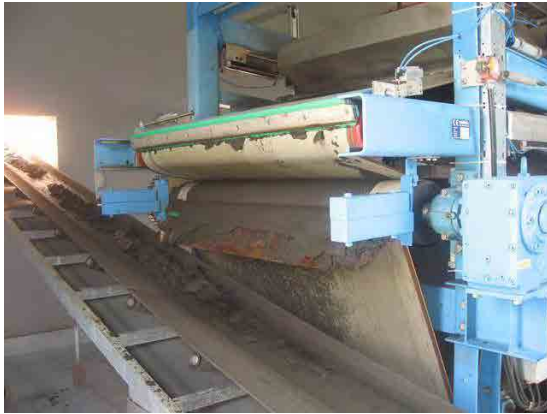
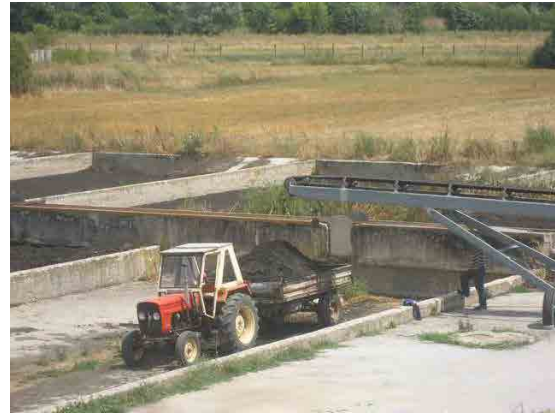
図-2.9 Vranista 下水処理場の汚泥処理施設

汚泥処理施設では水処理施設で発生した余剰汚泥を水処理施設の系外に取りだし、重力濃縮槽を経た後にベルトプレス脱水機を用いて脱水処理を行っている。脱水汚泥は汚泥乾燥床による天日乾燥を経て場外搬出される工程となっているが、脱水汚泥は農業用の肥料として周辺の農家に無料で提供されており、最終処分場への搬送は現在行われていない。

ベルトプレス脱水機

農家による脱水汚泥の積み出し

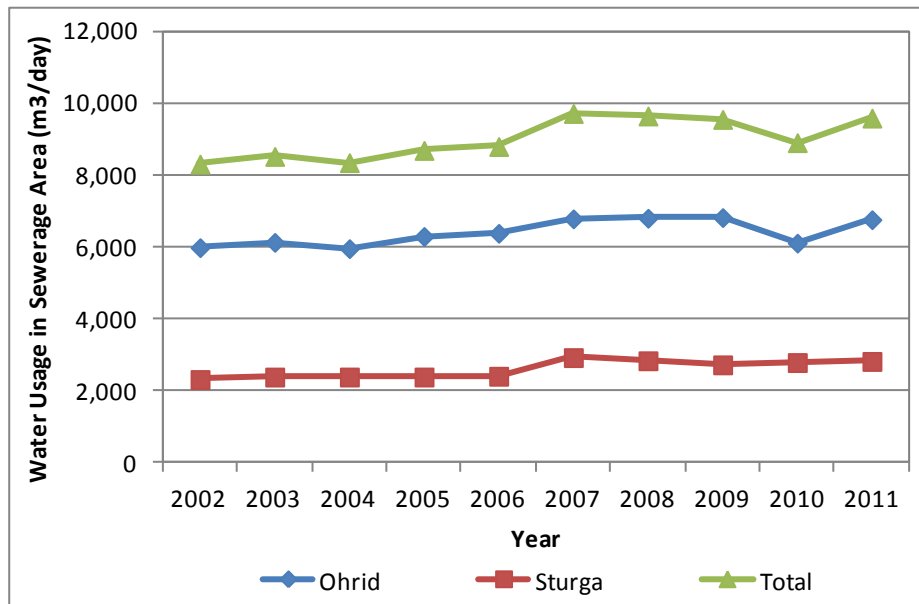
図-2.10 1日換算値による下水処理水量

また、処理場で記録された水量実績から算出すると 2011 年現在で上水道供給地域の 74%が下水道に接続され、年間値から換算すると 1 日当りの下水量は 9,590m³となっている。

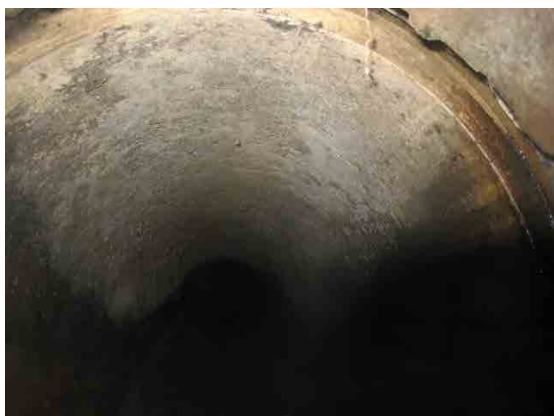
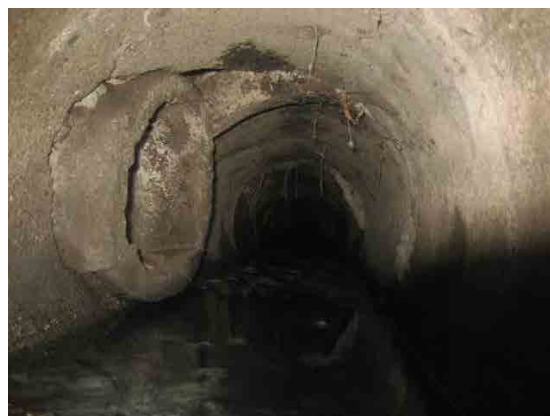
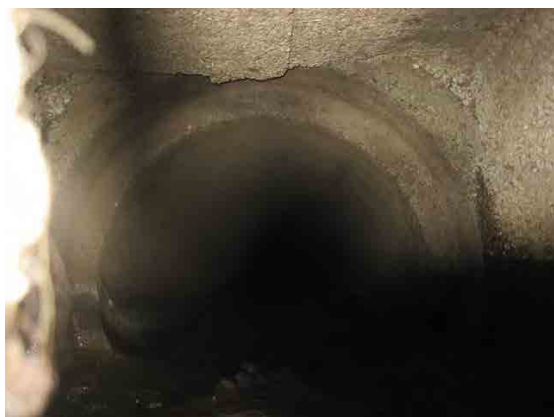
図-2.26 破損等が見られた管渠（オフリド市）

マンホール内部からの管渠内の目視調査の結果、いくつかの箇所において管渠の破損や木根等の割り込み、継手部分の脱落や撓みが確認された。

OH-22: 継手部の脱落

OH-32: 接合部の異常

OH-36: 継手部の脱落

下水道施設の維持管理を行っている PROAQUA への聞き取り調査では、管渠の敷設後は大きな故障が生じた場合の修繕は随時実施されているが、管渠施設の定期的な目視調査は行われていないとの事であった。また正式な許可を得ていない接続工事が行われている場合が見受けられ、悪質な施工や下水管への浸入水の原因となっている可能性が示唆された。

- 既設幹線管渠全体における止水工法を用いた管渠継手部等での修繕
- 破損や継手部の脱落がみられる区間での管渠更生工法による改築更新

浸入水調査により実施される流量調査やテレビカメラ調査等の結果を用いて管体の破損や管渠継手部の脱落が確認された地点については管渠更生工法を用いた構造面の強度保持を含む改築更新を行う。一方、管渠継手部の止水や管渠内のクラック等について、強度面の補強を伴わないと考えられるものについて止水工法を用いた修繕を行う事で幹線管渠区間での浸入水の削減を図る。

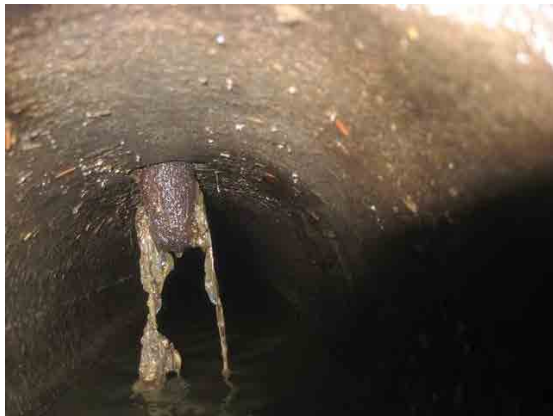
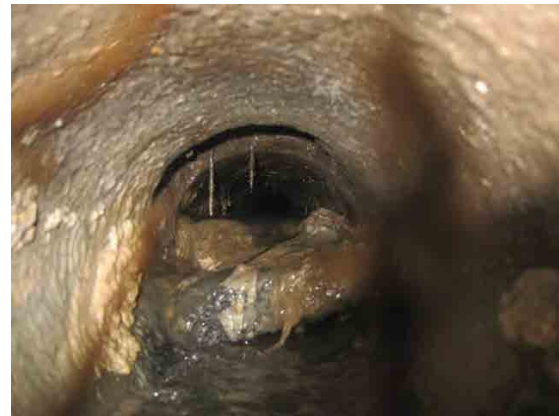
図-2.27 破損等が見られた管渠（スツルガ市）

ST-07: 木根等の割り込み

ST-25: 部分的な破損

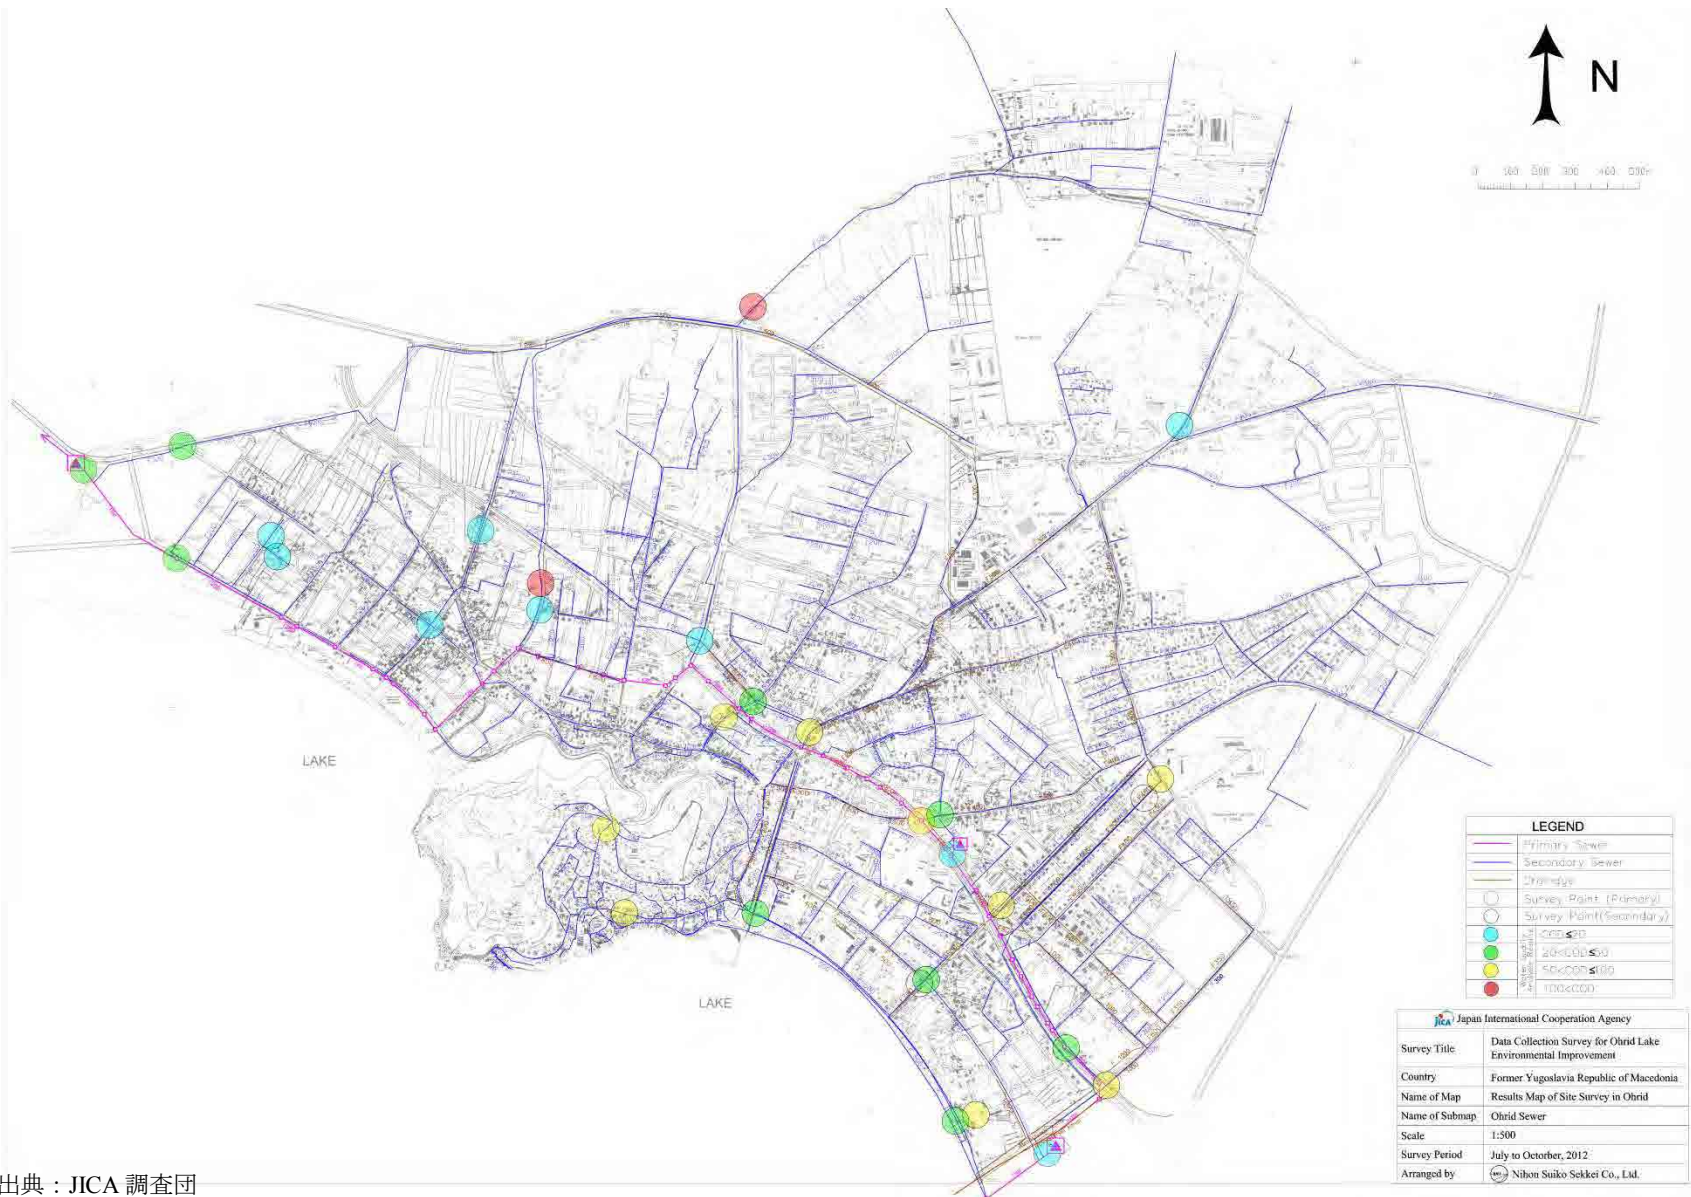
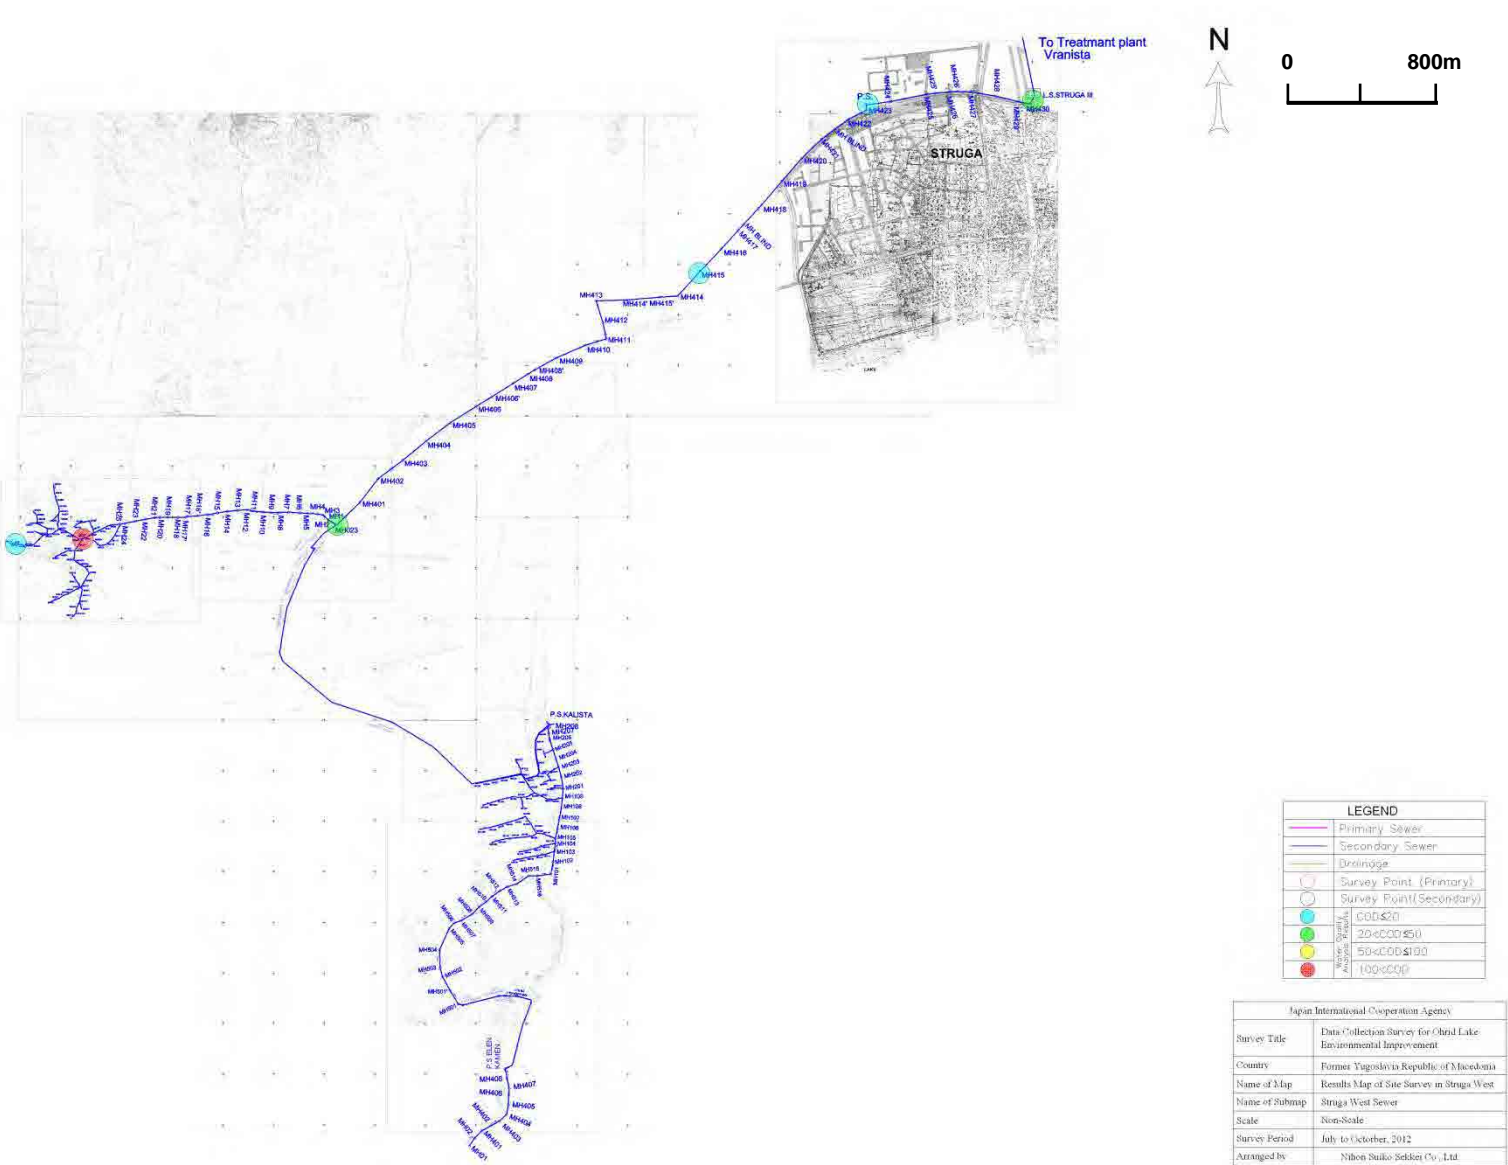
水質調査の結果により、COD の値が小さい地点は通常の汚水に加えて浸入水の影響を受けている可能性が高い地点と考えられ、調査地点から上流部に何らかの浸入水が発生する原因があるものと考えられる。そこで調査結果を基に地域を色分けし、早期の対策が必要と考えられる地区の絞り込み等の基礎資料として用いる材料とした。

- 高い COD（赤/黄色の地点）はあまり希釈の影響を受けておらず通常の汚水成分に近い下水が観測されたものと解釈する
- 低い COD（緑/青色の地点）は希釈の度合いが高く、浸入水の影響を受けた下水が観測されたものと解釈する

今回の調査結果では全体的な傾向としてオフリド市側の下水管渠に希釈された下水の観測が多く見られ、スツルガ市側では少なめとなったが、浸入水の発生地点の特定には至っておらず、季節の違いや天候の変化によるより詳細な現象の把握が必要と考えられる。

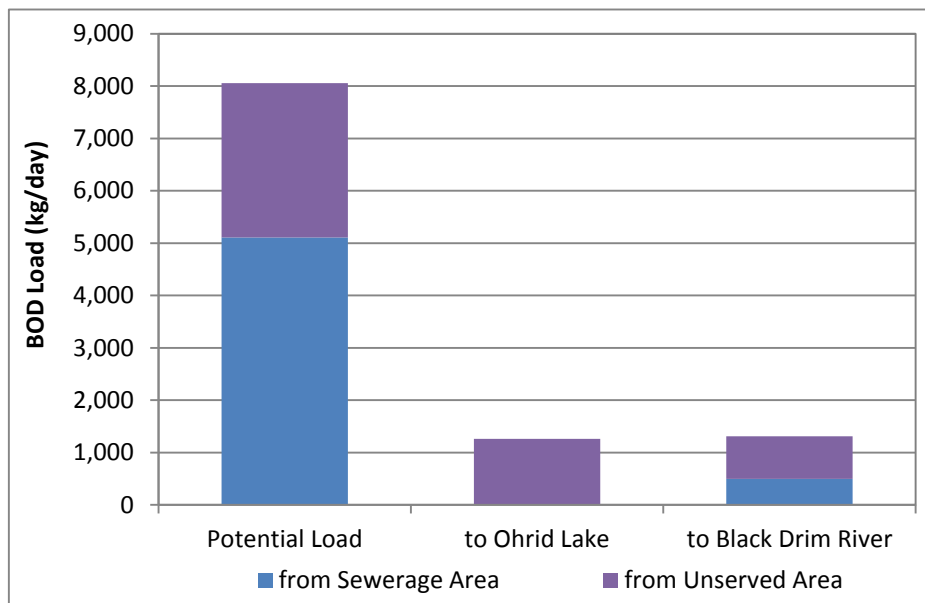
図-2.37 現況の汚濁負荷量

現況の汚濁負荷量について下水道接続地域、その他の地域でそれぞれの除去率を与えることで処理水に含まれる汚濁負荷量を算出した。この結果、全体の除去率は 68%となり、このうち下水道が整備済みの地域について処理水はオフリド湖へ放流されず、黒ドリム川に送水されることとなり、オフリド湖へ放流される負荷量は下水道未整備地区に起因するものとなる。

* 潜在的な負荷量(Potential load)には黒ドリム川流域の負荷量を含む (全体の 14%)

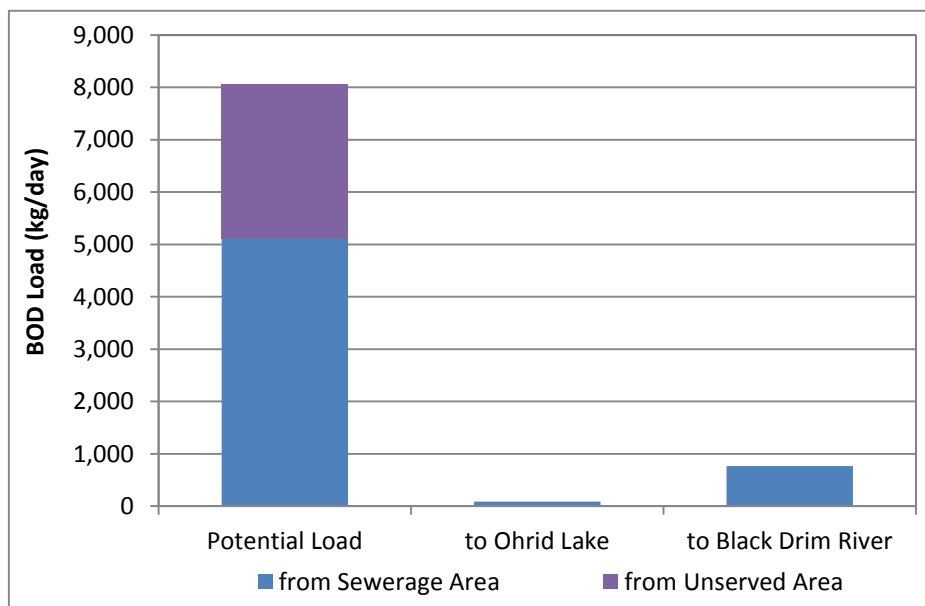
図-2.38 下水処理が完全に普及した場合の汚濁負荷量

オフリド湖周辺における下水処理が完全に普及した場合を想定した処理水の汚濁負荷量を算定すると、オフリド湖に流入する汚濁負荷量は劇的に減少することが示された。

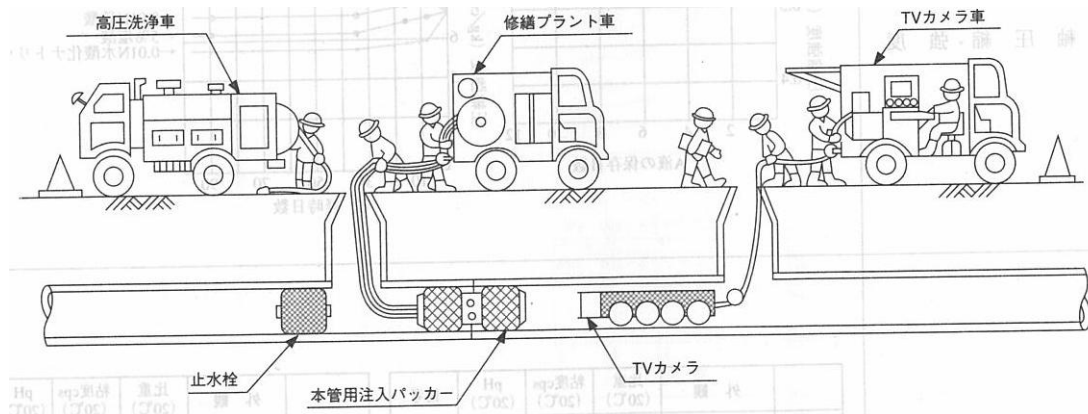
図-4.7 注入工法の概要

本工法は止水性のある素材を管渠のクラック発生部位や継手部分に充填することで浸入水の発生を抑えるもので、継手のずれやゴム輪の欠落、管渠のクラック補修に有効な修繕方法である。

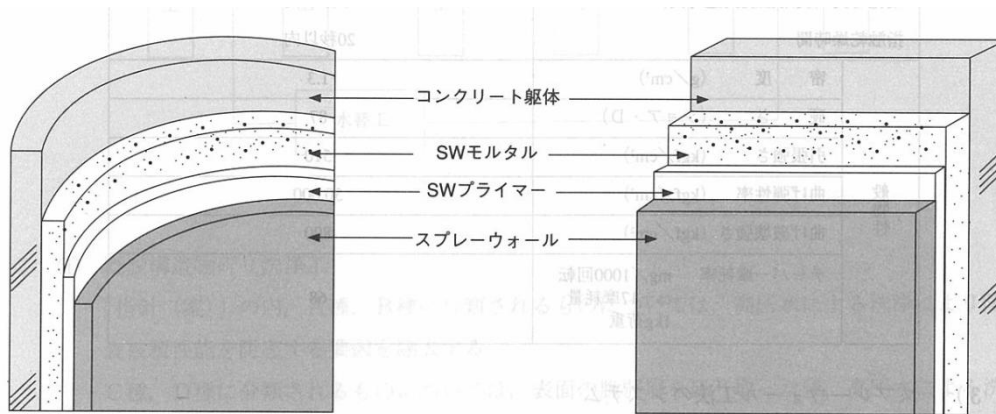
図-4.9 ライニング工法の概要

本工法は硬質なウレタン樹脂層を管渠の破損部位に形成させることで止水や耐久性の向上を図る修繕方法として用いられる。
