フィリピン国
カマナバ地区洪水制御・排水改良事業
援助効果促進調査

ファイナルレポート

平成 26 年 2 月
(2014 年)

独立行政法人
国際協力機構 (JICA)

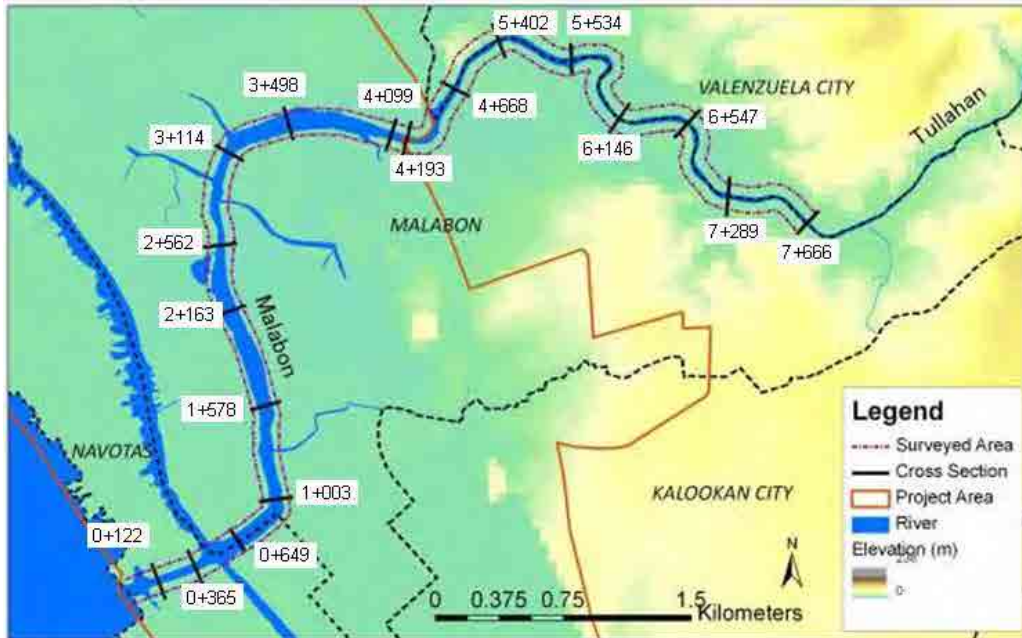
図 3.4.3 測量横断面位置図

図 3.4.3 は本 SAPS 調査での 2013 年の測量横断面の位置を示したものである。測量範囲はマラボン川の河口近くの距離標 0+122 からトゥリヤハン川の Macarthur 高速道路橋の距離標 7+666 までであり断面数は 18 断面となる。

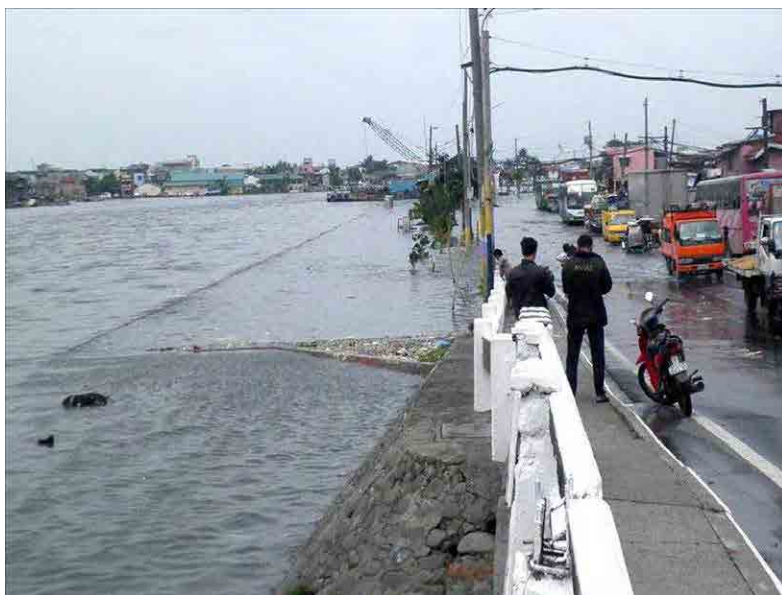
図 5.4.1 マラボン川右岸側 C-4 橋での 2012 年 8 月 2 日の高潮位

図 5.4.1 は、マラボン市の技師が撮影した 2012年8月2日の高潮位時の写真である。撮影場所は C-4 橋の下流の右岸側で、河口からの距離は 1km ほどである。水面下にある洪水防御壁の天端高は 12.60m（DPWH 基準面標高）であった。これより、最大潮位は 12.60m（DPWH 基準面標高）以上であったことが分かる。

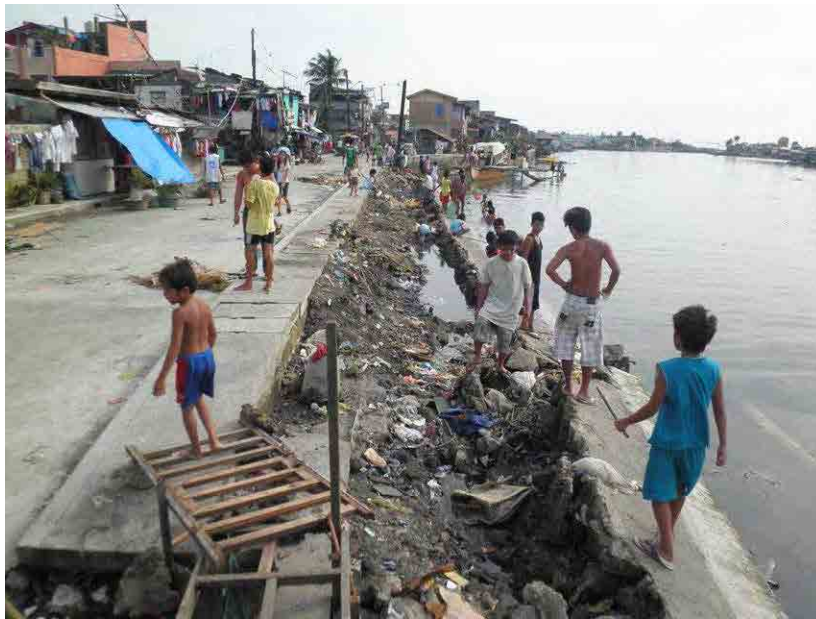
図 5.10.4 マララ川左岸の倒壊した洪水防御壁

2012 年モンスーン時に、洪水防御壁は設計通りに完成していたが、図 5.10.3 および図 5.10.4 に示す通り、3 か所で洪水防御壁が倒壊し河川からの越水が起きた。Bangkulasi ポンプ場での最大水位は+12.65m (DPWH 基準面標高) であり、マラボン川とマララ川沿いの洪水防御壁の天端高は+12.60m (DPWH 基準面標高) であった。洪水防御壁の基礎が十分でなかった箇所では倒壊が起きたものと考えられる。

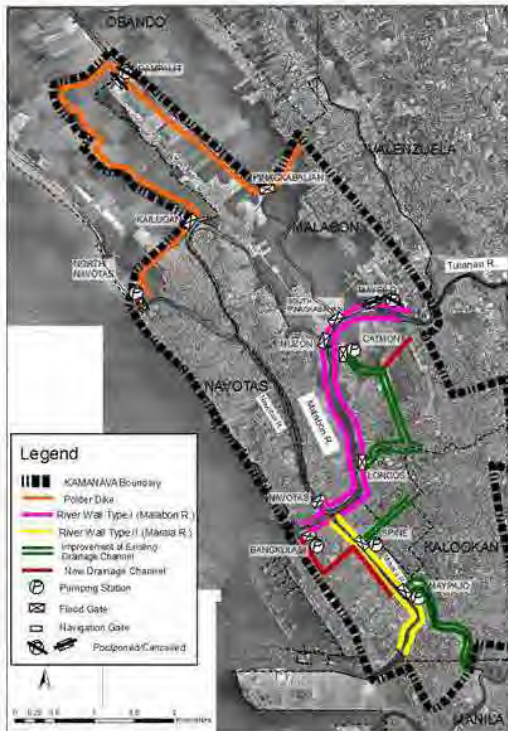
● KAMANAVA Project

Description	Planning	Design	Completion
	-2000	-2001	-2012
Forder Dike	8.0 km	8.6 km	Same as in design. (Partly accomplished using JICA funds. Balance completed using GOP funds)
Raising of River walls	12.4 km (two types only)	Malabon River 6.6 km (9 types) Marala River 3.9 km (3 types)	-do-
Navigation Lock/Gate	One Navigation Lock (facilitate navigation during)	One Navigation Gate (navigation limited to low tide period only)	Same as in design. (Fully completed using JICA funds)
Pumping Stations without Flood Gates	1 Unit (adjacent to Navigation Lock)	1 Unit (adjacent to Navigation Gate)	-do-
Independent Flood Gates	6 Units	6 Units	-do-
Control Gates	2 Units	Nil	-do-
Pumping Stations with Flood Gates	6 Units	4 Units (Pumping Stations at Dampalit & South Pinagkabanlan deferred)	-do-
Improvement of Existing Drainage Channels	6.4 km	5.6 km	-do-
New Drainage Channels	1.8 km	2.1 km	Same as in design. (Fully completed using JICA funds)
