マラウイ国第三次中等学校改善計画  
試掘調査結果

### 1-1. 調査の目的と方法

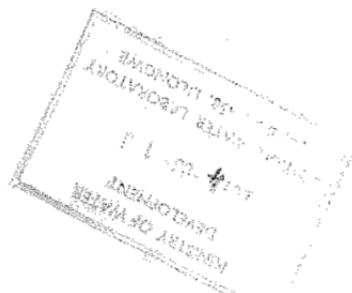
表-3 水質の再検査前と再洗浄後の改善結果 (R4Kabakere & R6Mzoma)

Table I: Water Quality Data for Mzoma Community Day Secondary School in Traditional Authority Mbelwa, Mzimba District = R6

LAB No.	1330	238	MALAWI STANDARDS FOR BOREHOLE WATER (MS733:2005)
DATE SAMPLED	17/11/2013	24/01/2014	
WATER RESOURCE UNIT			
MAP SHEET/GRID REF.	R6	R6	
SOURCE TYPE/LOCATION	Mzoma Community Day Secondary School BH. No., T/A Mbelwa, Mzimba District	Mzoma Community Day Secondary School BH. No., T/A Mbelwa, Mzimba District	
FAECAL COLIFORM, COUNTS/100 ml	113	0	50
FAECAL STREPTOCOCCUS, COUNTS/100 ml	306	0	0

Table II: Water Quality Data for Kabekere Community Day Secondary School in Traditional Authority Nganya in Mzimba District = R4

LAB No.	1332	239	MALAWI STANDARDS FOR BOREHOLE WATER (MS733:2005)
DATE SAMPLED	27/11/2013	28/01/2014	
WATER RESOURCE UNIT			
MAP SHEET/GRID REF.	R4	R4	
SOURCE TYPE/LOCATION	Kabekere Community Day Secondary School BH. No., T/A Ganya, Ntcheu District	Kabekere Community Day Secondary School BH. No., T/A Ganya, Ntcheu District	
FAECAL COLIFORM, COUNTS/100 ml	188	0	50
FAECAL STREPTOCOCCUS, COUNTS/100 ml	140	0

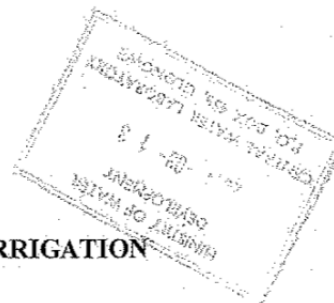
表-6 CDSS Phase 3 の試掘 3 サイト(第 1 回目)の水質分析結果(R1、R3、R6)

## WATER QUALITY TEST RESULTS

LAB No.	1333	493	494	MALAWI STANDARDS FOR BOREHOLE WATER
DATE SAMPLED	17/11/2013	23/12/2013	15/11/2013	
MAP SHEET/GRID REF, UTM				
SOURCE TYPE/LOCATION	<b>R6</b> Mzorna F.P. School BH No., T/A Mbelwa, Mzimba District	<b>R1</b> Mahasua CDSS BH No., T/A Kadewere, Chiradzulu district	<b>R3</b> Nasawa Secondary School BH No., T/A Chikowi, Zomba district	
pH Value	6.35	7.05	6.40	6.0-9.5
CONDUCTIVITY ( $\mu\text{S}/\text{cm}$ at 25°C)	257	538	285	3,500
TOTAL DISSOLVED SOLIDS, mg/l	130	295	156	2,500
CARBONATE (as $\text{CO}_3^{2-}$ ), mg/l	0.00	0.00	0.00	-
BICARBONATE (as $\text{HCO}_3^-$ ), mg/l	116	223	59	-
CHLORIDE (as Cl), mg/l	23.1	47	30.9	750
SULPHATE (as $\text{SO}_4^{2-}$ ), mg/l	0.76	13.8	28.4	800
NITRATE (as $\text{NO}_3^-$ ), mg/l	0.086	0.400	3.10	45
FLUORIDE (as F), mg/l	0.18	0.07	0.27	6.0
SODIUM (as $\text{Na}^+$ ), mg/l	17	40	23.8	500
POTASSIUM (as $\text{K}^+$ ), mg/l	5.7	3.4	5.6	200
CALCIUM (as $\text{Ca}^{++}$ ), mg/l	19.1	47.6	18.6	-

MAGNESIUM (as $\text{Mg}^{++}$ ), mg/l	7.2	10.8	6.2	250
IRON ( $\text{Fe}^{++}$ ), mg/l	<0.001	0.810	0.800	3.0
MANGANESE ( $\text{Mn}^{++}$ ), mg/l	<0.001	<0.001	<0.001	1.5
TOTAL HARDNESS (as $\text{CaCO}_3$ ), mg/l	77	165	73	800
TOTAL ALKALINITY (as $\text{CaCO}_3$ ), mg/l	95	183	48	-
SILICA (as $\text{SiO}_2$ ) mg/l	12	31	14	-
TURBIDITY, NTU	4.0	<0.01	2.0	25
SUSPENDED SOLIDS, mg/l	1.0	<0.10	<0.10	-
FAECAL COLIFORM, Count/100 ml	113	0	0	50
FAECAL STREPT. Count/100 ml	306	0	0	0

水質分析結果は、表-6 に第 1 回目 6 サイトの水質試験結果を、表-7 に再試験を行った 2 サイトの結果を示し、飲料水として対象 6 サイト全てにおいて問題のない水質であることが確認された。

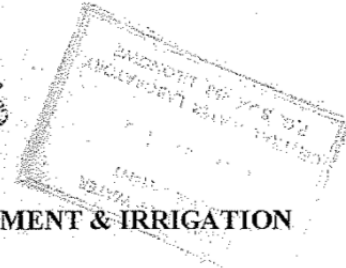
表-7 CDSS Phase 3 の試掘 3 サイト(第 1 回目)の水質分析結果 (R2、R4、R5)

WATER QUALITY TEST RESULTS

LAB No.	1133	1132	1332	MALAWI STANDARDS FOR BOREHOLE WATER
DATE SAMPLED	18/10/2013	30/10/2013	27/11/2013	
MAP SHEET/GRID REF, UTM	R2	R5	R4	
SOURCE TYPE/LOCATION	Mwatibu CDSS BH No., T/A Mazengera, Lilongwe District	Mwalawanyenje CDSS BH No., T/A Lukwa, Kasungu District	Kabekere CDSS BH No., T/A Ganya, Ntcheu District	
pH Value	8.36	6.65	6.67	6.0-9.5
CONDUCTIVITY ( $\mu\text{S}/\text{cm}$ at 25°C)	756	596	423	3,500
TOTAL DISSOLVED SOLIDS, mg/l	361	322	250	2,500
CARBONATE (as $\text{CO}_3^{2-}$ ), mg/l	43	0.00	0.00	-
BICARBONATE (as $\text{HCO}_3^-$ ), mg/l	227	375	220	-
CHLORIDE (as $\text{Cl}^-$ ), mg/l	22.8	1.0	17.3	750
SULPHATE (as $\text{SO}_4^{2-}$ ), mg/l	49.7	5.97	10.3	800
NITRATE (as $\text{NO}_3^-$ ), mg/l	0.003	<0.001	0.139	45
FLUORIDE (as $\text{F}^-$ ), mg/l	0.97	0.84	0.84	6.0
SODIUM (as $\text{Na}^+$ ), mg/l	32	63	13	500
POTASSIUM (as $\text{K}^+$ ), mg/l	2.3	6.4	1.1	200
CALCIUM (as $\text{Ca}^{++}$ ), mg/l	89	49.4	43	-

MAGNESIUM (as $\text{mg}^{++}$ ), mg/l	11.4	11.2	18.8	250
IRON ( $\text{Fe}^{++}$ ), mg/l	0.001	<0.001	<0.001	3.0
MANGANESE ( $\text{Mn}^{++}$ ), mg/l	<0.001	<0.001	<0.001	1.5
TOTAL HARDNESS (as $\text{CaCO}_3$ ), mg/l	269	169	184	800
TOTAL ALKALINITY (as $\text{CaCO}_3$ ), mg/l	257	307	180	-
SILICA (as $\text{SiO}_2$ ), mg/l	14	8.0	50	-
TURBIDITY, NTU	<0.01	1.2	7.4	25
SUSPENDED SOLIDS, mg/l	<0.10	<0.10	4.0	-
FAECAL COLIFORM, Count/100 ml	0	3	188	50
FAECAL STREPT. Count/100 ml	0	0	140	0

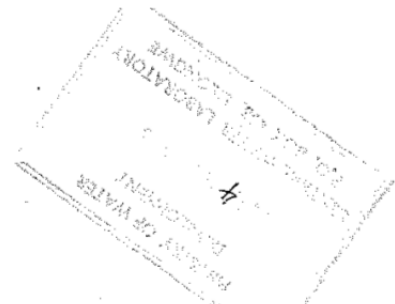
表-8 CDSS Phase 3 の再試験 2 サイト(第 2 回目)の水質分析結果 (R4、R6)

WATER QUALITY TEST RESULTS

LAB No.	238	239	Malawi Standards for Borehole Water (MS733:2005)
DATE SAMPLED	24/01/2014	28/01/2014	
WATER RESOURCE UNIT			
MAP SHEET/GRID REF			
SOURCE TYPE/LOCATION	Mzoma Community Day Secondary School BH. No., T/A Mbelwa, Mzimba District <b>R6</b>	Kabekele Community Day Secondary School BH. No., T/A Ganya, Ntcheu District <b>R4</b>	
pH Value	7.34	7.95	6.0-9.5
CONDUCTIVITY ( $\mu\text{S}/\text{cm}$ at 25°C)	344	593	3,500
TOTAL DISSOLVED SOLIDS, mg/l	206	356	2,500
CARBONATE (as $\text{CO}_3^{2-}$ ), mg/l	0.00	18.8	-
BICARBONATE (as $\text{HCO}_3^-$ ), mg/l	156	227	-
CHLORIDE (as Cl <sup>-</sup> ), mg/l	16.6	49.9	750
SULPHATE (as $\text{SO}_4^{2-}$ ), mg/l	18.4	6.36	800
NITRATE (as $\text{NO}_3^-$ ), mg/l	0.996	0.45	45
FLUORIDE (as F <sup>-</sup> ), mg/l	0.34	0.73	6.0
SODIUM (as Na <sup>+</sup> ), mg/l	24	18	500
POTASSIUM (as K <sup>+</sup> ), mg/l	10	1.6	-
CALCIUM (as Ca <sup>++</sup> ), mg/l	26.0	75.8	250

MAGNESIUM (as mg ++), mg/l	9.4	15.7	200
IRON (Fe ++), mg/l	0.003	0.001	3.0
MANGANESE (Mn ++), mg/l	<0.001	<0.001	1.5
TOTAL HARDNESS (as $\text{CaCO}_3$ ), mg/l	104	254	800
TOTAL ALKALINITY (as $\text{CaCO}_3$ ), mg/l	128	217	-
SILICA (as $\text{SiO}_2$ ) mg/l	13	34	-
TURBIDITY, NTU	6.0	20	25
SUSPENDED SOLIDS, mg/l	3.0	16	-
Faecal Coli., Count/100ml	0	0	50

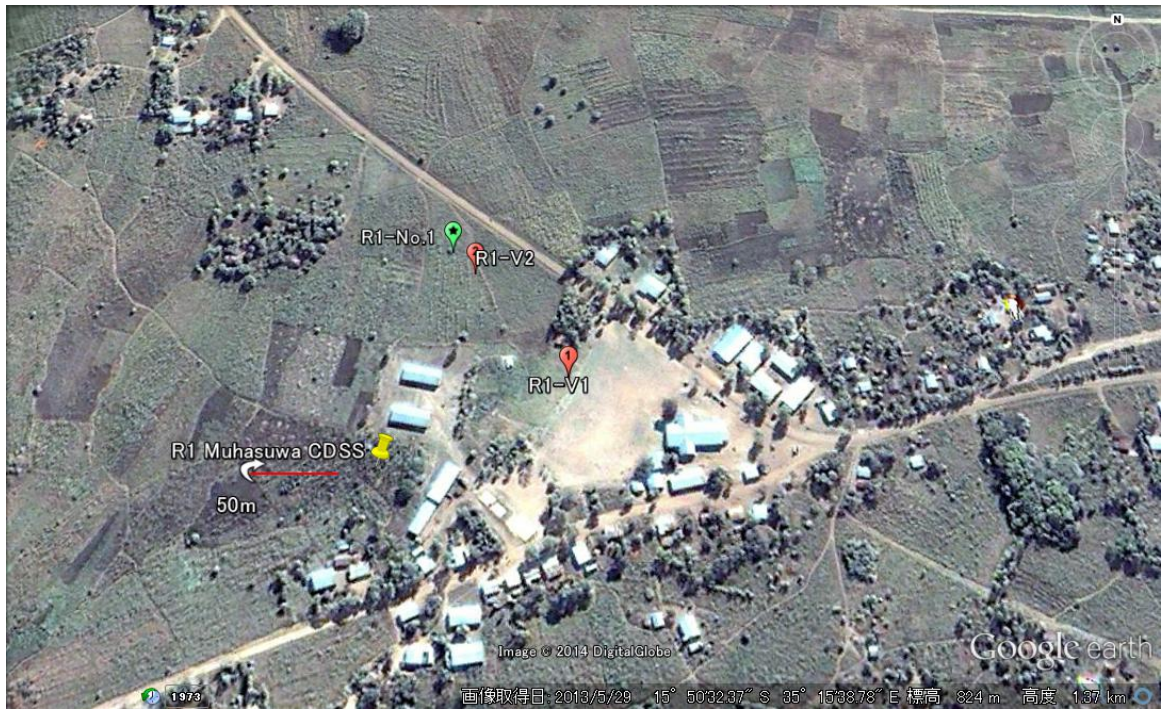
図 2-1 Muhasuwa CDSS 試掘調査位置図

- 凡例：
- 1) 緑色の丸印 R1-No.1 が成功井戸位置
  - 2) 赤色の丸印 R1-V1～R1-V2 が電気探査位置
  - 3) 黄色 # 記載は、R1 Muhasuwa CDSS の校長及び職員室、学校管理棟
  - 4) 図中下部 50m は縮尺距離
  - 5) 画像データは、Google Earth を借用

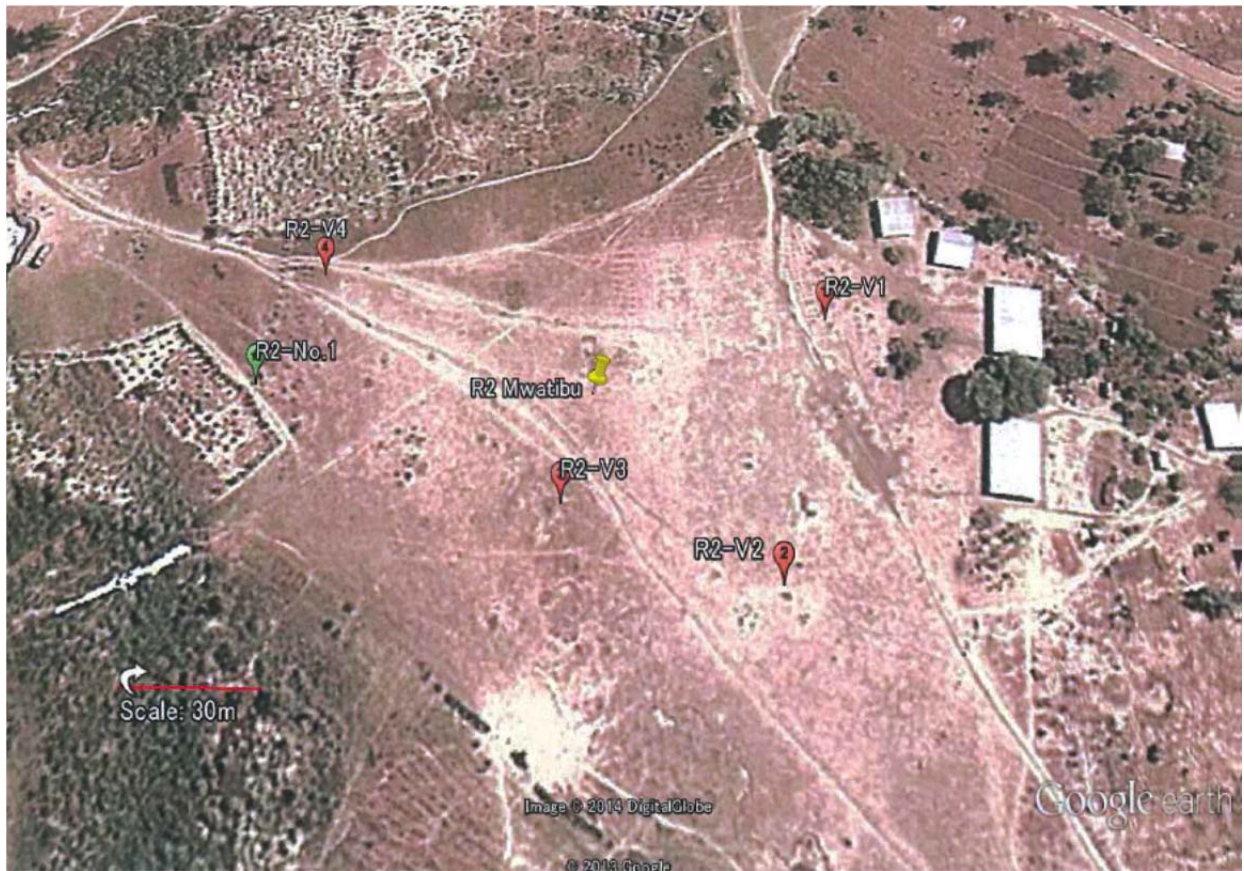
図 2-7 R2 Mwatibu CDSS (No. 1) 試掘調査位置図

- 凡例：
- 1) 緑色の丸印 R2 No.1 成功井戸位置
  - 2) 黄色 # は、Mwatibu 中等学校の中心地(運動場)
  - 3) 赤色の丸印 R2-V1～R2-V4 は、電気探査(垂直法)調査地点
  - 4) 図中下部の赤線は図の縮尺 30m 長
  - 5) 画像データは、Google Earth を借用

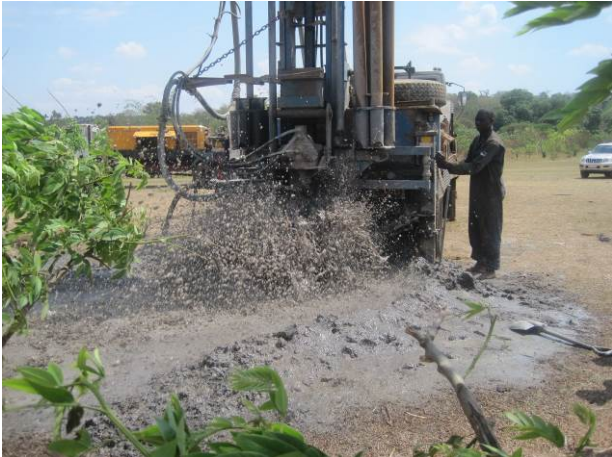
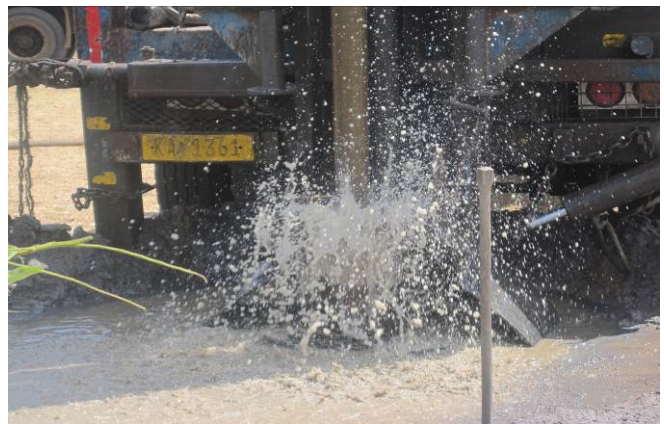
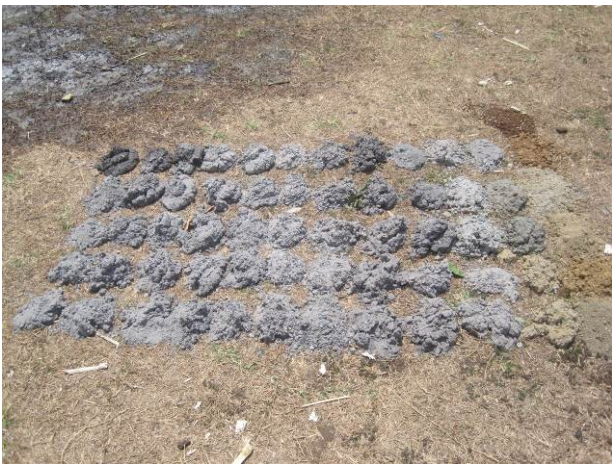
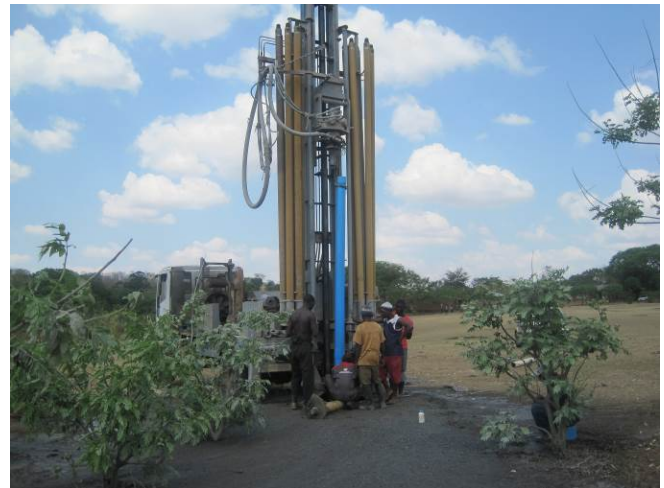
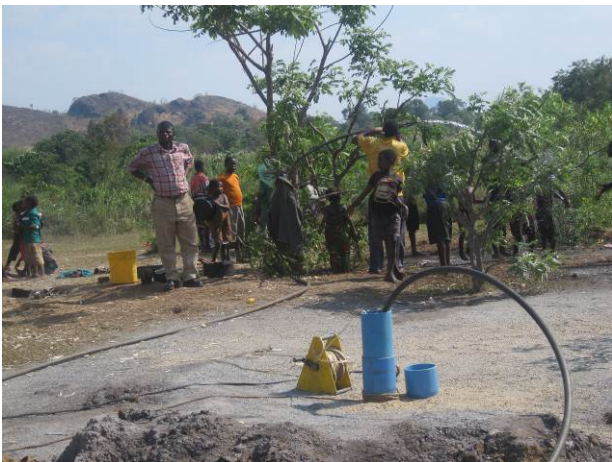
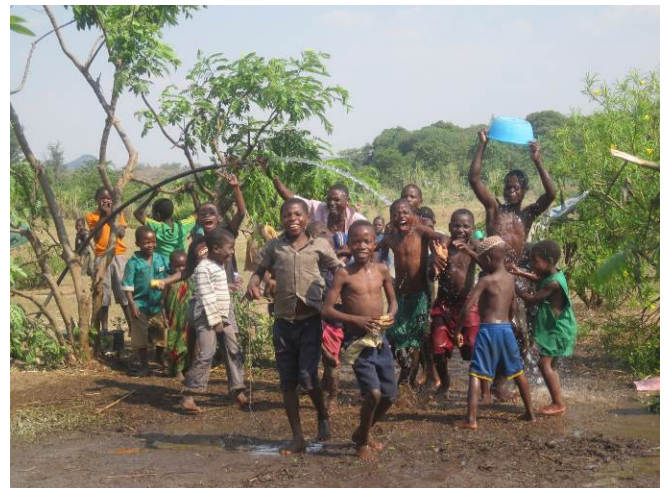
図 2-12 R2 Mwatibu CDSS (No. 1) 試掘調査記録写真

<p>1. R2-No.1 Mwatibu CDSS Drilling (R2-No.1) October 2013</p>	<p>2. R2-No.1 Mwatibu CDSS Drilling (R2-No.1) October 2013</p>

<p>3. R2-No.1 Mwatibu CDSS Geological Sample (R2-No.1) October 2013</p>	<p>4. R2-No.1 Mwatibu CDSS Casing &amp; Screen Installation (R2-No.1) October 2013</p>

<p>5. R2-No.1 Mwatibu CDSS Pumping Test (R2-No.1) October 2013</p>	<p>6. R2-No.1 Mwatibu CDSS Pumping Test (R2-No.1) October 2013</p>

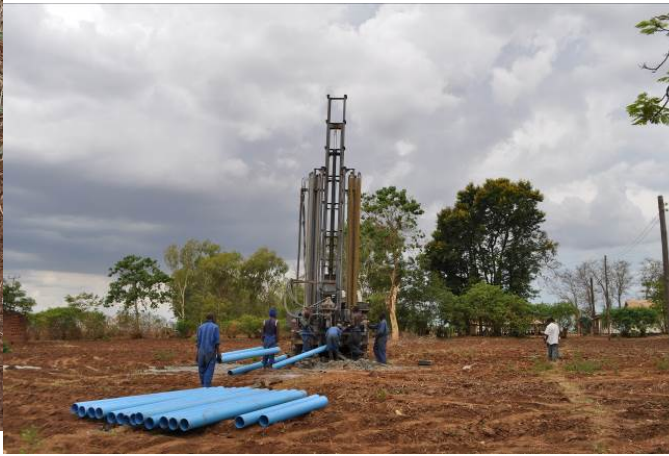
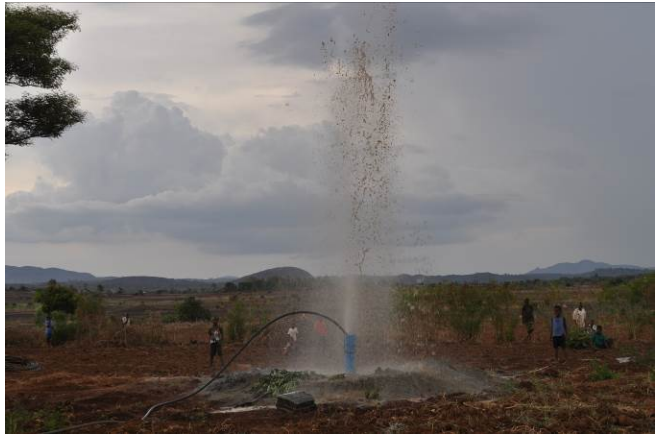
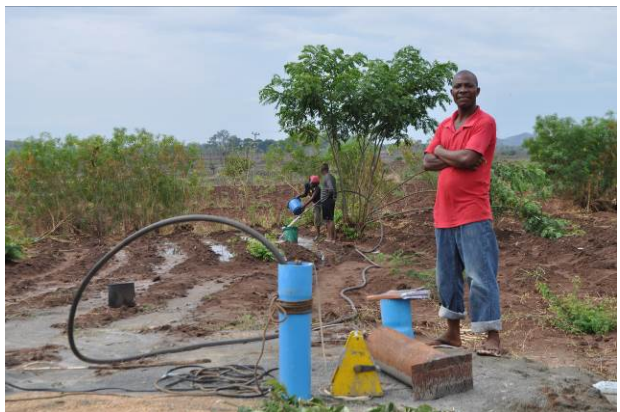
図 2-18 R3 Chimwalira CDSS (No.1) 試掘調査記録写真 (2013 年 11 月～12 月)

<p>1. R3-No.1 Chimwalira CDSS Geological Sample (R3-No.1) December 2013</p>	<p>2. R3-No.1 Chimwalira CDSS Casing &amp; Screen Installation (R3-No.1) December 2013</p>

<p>3. R3-No.1 Chimwalira CDSS Gravel Packing (R3-No.1) December 2013</p>	<p>4. R3-No.1 Chimwalira CDSS Development (R3-No.1) December 2013</p>

<p>5. R3-No.1 Chimwalira CDSS Pumping Test (R3-No.1) December 2013</p>	<p>6. R3-No.1 Chimwalira CDSS Water Quality Test (R3-No.1) December 2013</p>

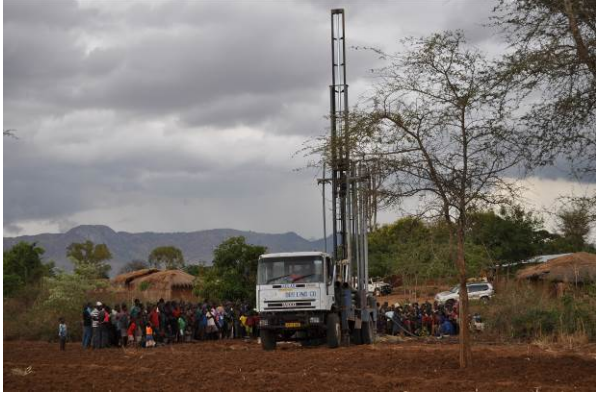
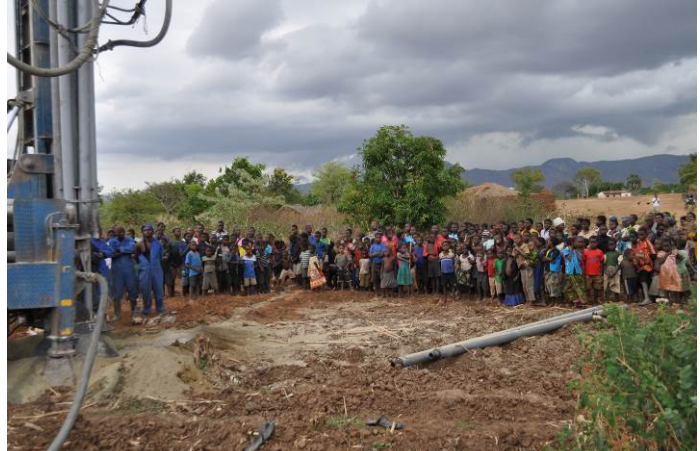
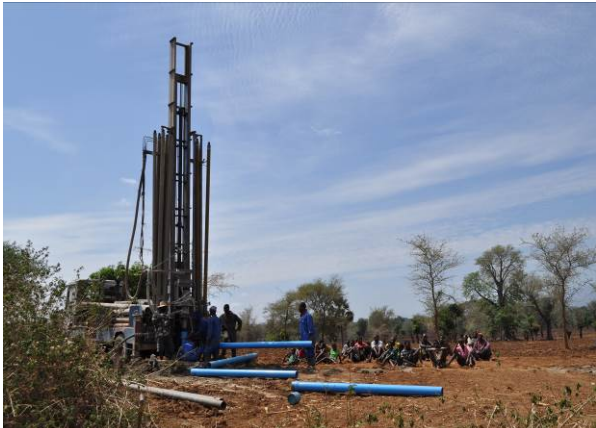
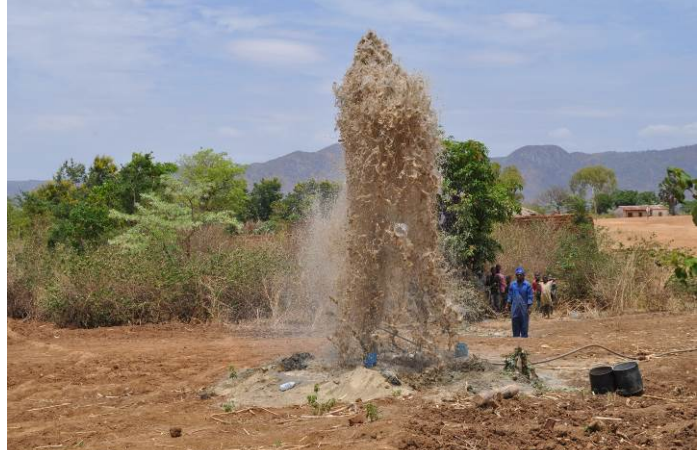
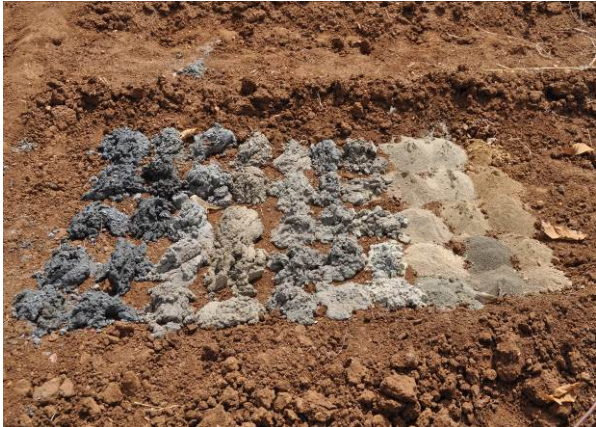
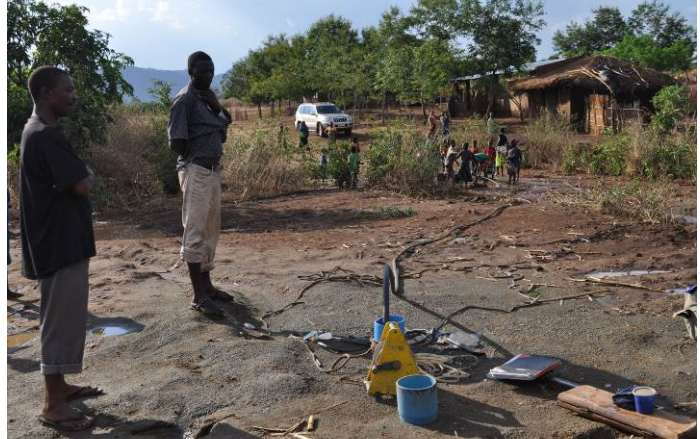
図 2-24 R4 Kabekere CDSS (No.1～No.3) 試掘調査記録写真(2011 年 11 月)

<p>1. R4-No.3 Kabekere CDSS Test Drilling (R3- No.3 Successful Borehole )</p>	<p>2. R4-No.3 Kabekere CDSS Drilling (R4- No.3 Successful Borehole in the Village)</p>

<p>3. R4-No.3 Kabekere CDSS Casing &amp; Screen Installation、 Nobembor 2013</p>	<p>4. R4-No.3 Kabekere CDSS Development (R4- No.3 ) Nobembor 2013</p>

<p>5. R4 Kabekere CDSS Geological Sample (R4- No.3 ) Nobembor 2013</p>	<p>6. R4 Kabekere CDSS No.3 Pumping Test (R4- No.3 ) Nobembor 2013</p>

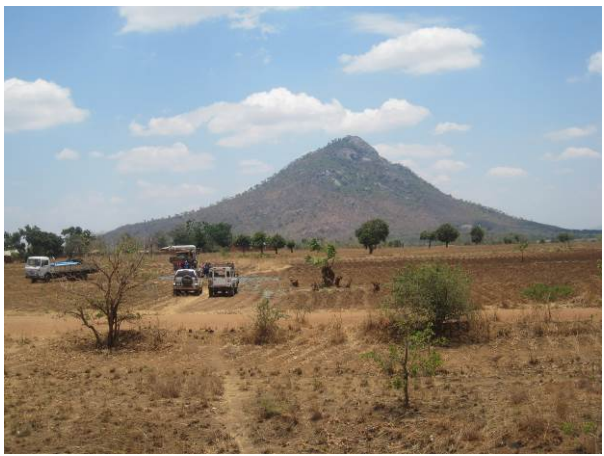
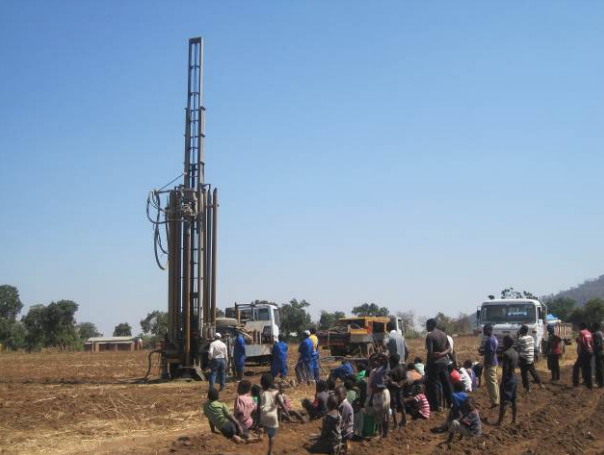
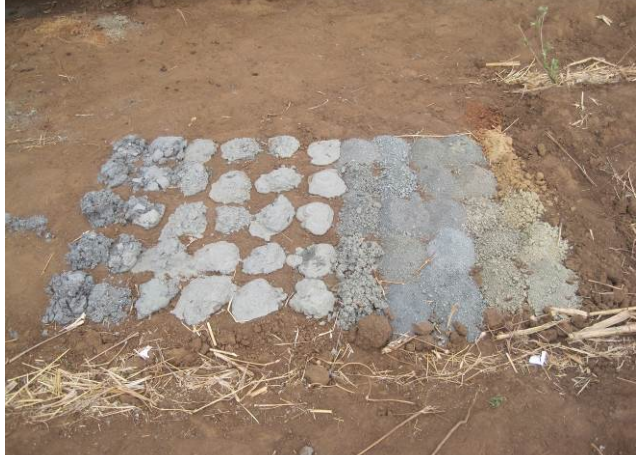
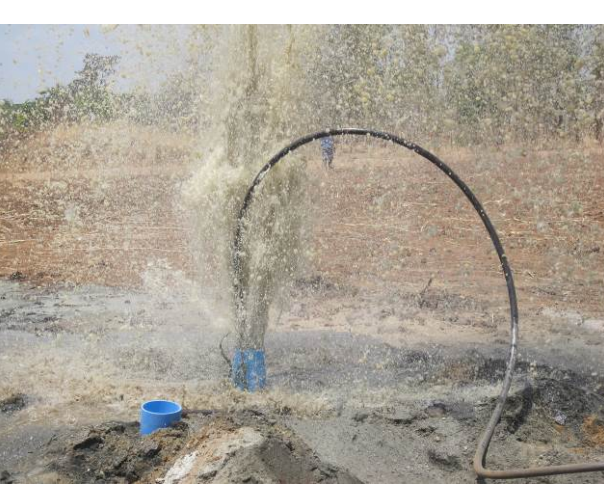
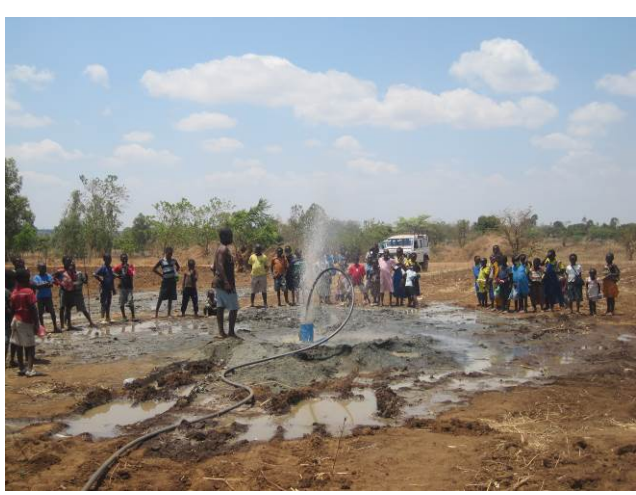
図 2-30 R5 Mwalawanyenje (No.1) 試掘調査記録写真(2013 年 10 月)

<p>1. R5 Mwalawanyenje CDSS Drilling Point (R5- No.1 ) Octobor 2013</p>	<p>2. R5 Mwalawanyenje CDSS Confirmation of Drilling Point with Mrs. Head Teacher、 Octobor 2013</p>

<p>3. R5 Mwalawanyenje CDSS Borehole Drilling (R5- No.1 ) Octobor 2013</p>	<p>4. R5 Mwalawanyenje CDSS Geological Sample (R5- No.1 ) Octobor 2013</p>

<p>5. R5 Mwalawanyenje CDSS Borehole Development (R5- No.1 ) Octobor 2013</p>	<p>6. R5 Mwalawanyenje CDSS Borehole Development (R5- No.1 ) Octobor 2013</p>

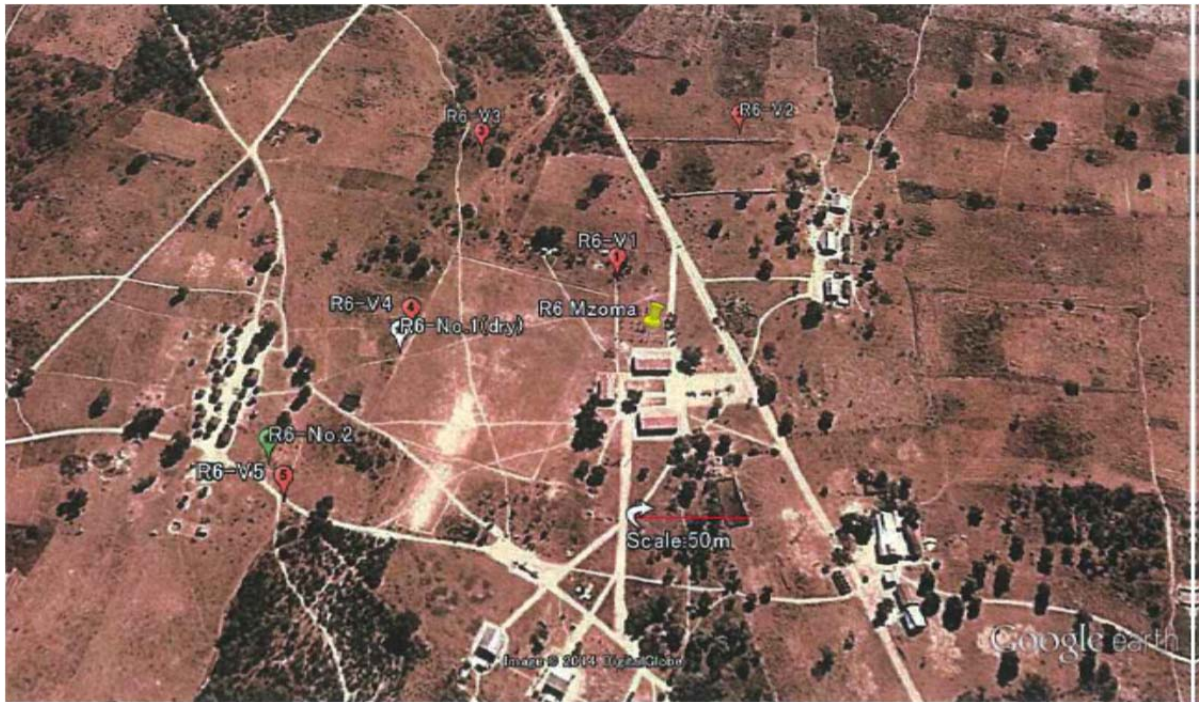
図 2-31 Mzoma CDSS (No. 1&No. 2 試掘井戸位置図)

- 凡例：
- 1) 白の丸印 R6-No. 1 井戸掘さく位置(水量少なく失敗井)
  - 2) 緑の丸印 R6-No.2 井戸掘さく成功井戸地点
  - 3) 赤丸 R6-V1～R6V5 は電気探査(垂直法)の調査地点
  - 4) 黄色 R6 Mzoma は、中等学校の職員室及び校舎棟
  - 5) 図中下部の赤線は縮尺 50m 長
  - 9) 画像データは、Google Earth を借用

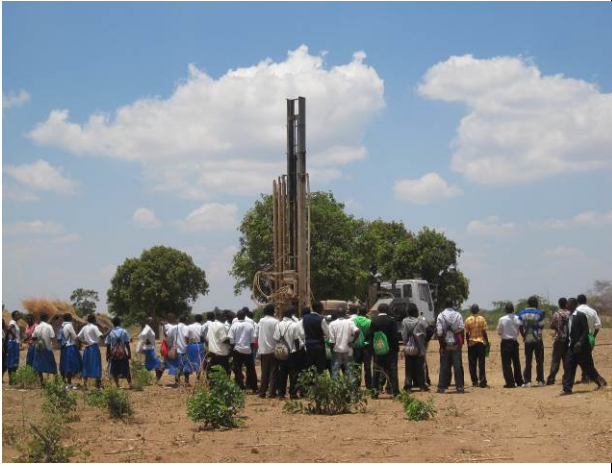
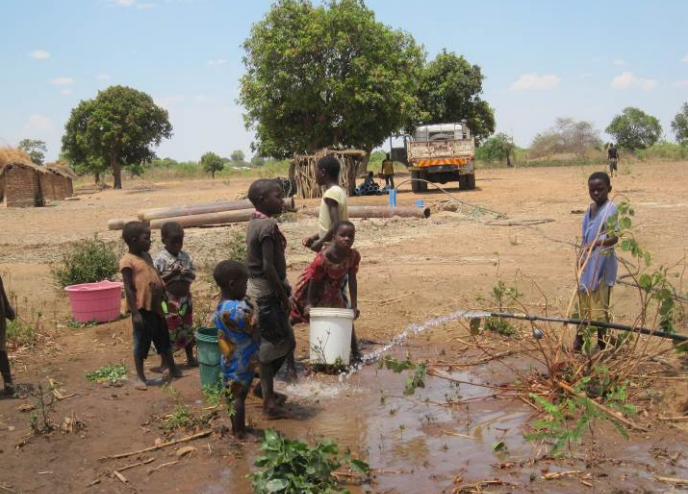
図 2-36 R6 Mzoma CDSS (No.1～No.2) 試掘調査記録写真(2013 年 11 月)

<p>1. R6 Mzoma CDSS Test Drilling (R6- No.1 Unsuccessful Well )</p>	<p>2. R6 Mzoma CDSS Test Drilling Geological Sample (R6- No.1 Unsuccessful but There is Water)</p>

<p>3. R6 Mzoma CDSS Test Drilling No.2 (R6- No.2 ) Nobembor 2013</p>	<p>4. R6 Mzoma CDSS No.2 Development (R6- No.2 ) Nobembor 2013</p>

<p>5. R6 Mzoma CDSS No.2 Geological Sample (R6- No.2 ) Nobembor 2013</p>	<p>6. R6 Mzoma CDSS No.2 Pumping Test (R6- No.2 ) Nobembor 2013</p>
