**República de Cuba  
Proyecto para el  
Fortalecimiento de Capacidades del  
Manejo de Residuos Sólidos  
Urbanos en la Ciudad de La Habana**

**Informe final de proyecto**

**Septiembre 2014**

**Agencia de Cooperación Internacional del Japón (JICA)  
EX Research Institute Ltd.**

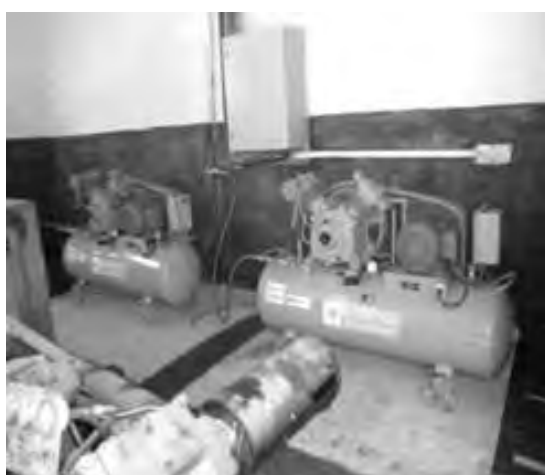
Compresor

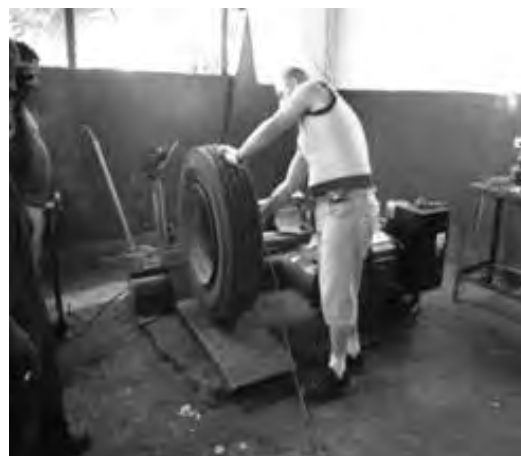
Desmontador

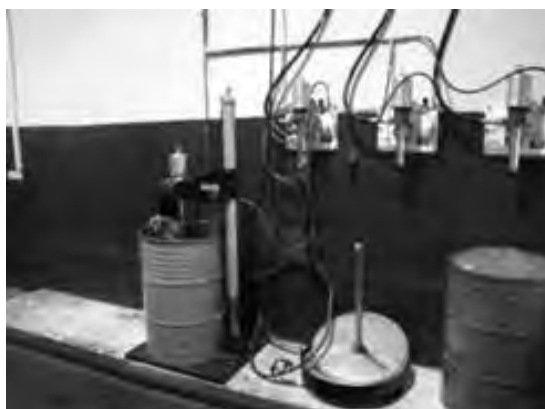
Manipulación de la Bomba de Engrase

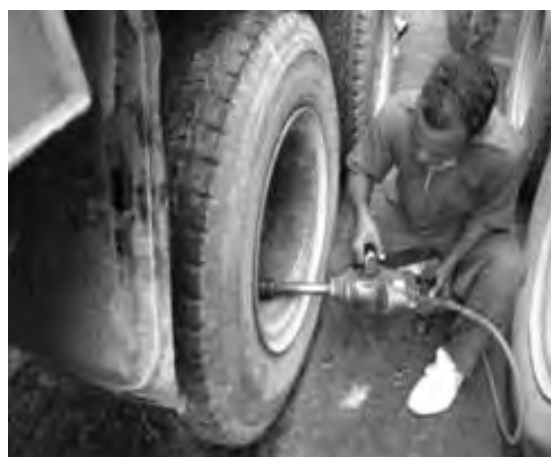
Pistola neumática

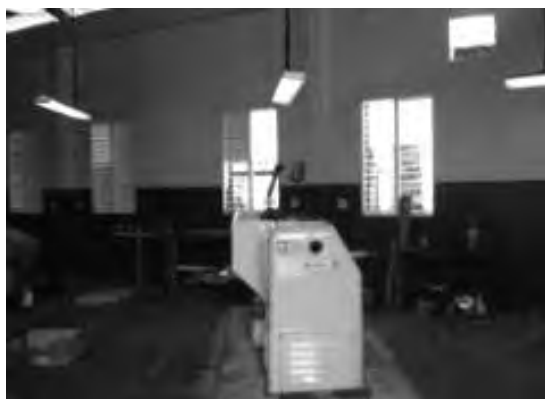
Torno

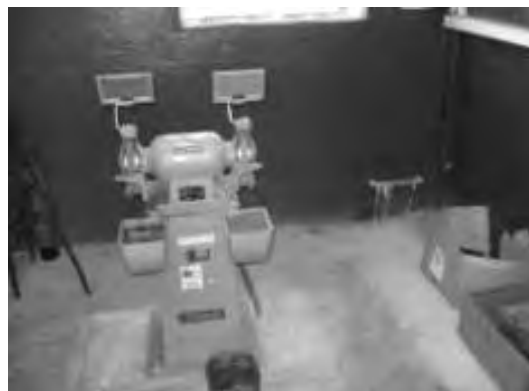
Esmeriladora de pedestal

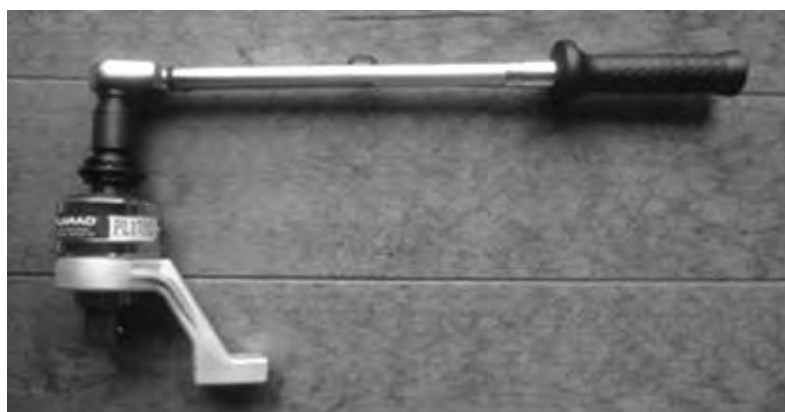
Llave de Torque

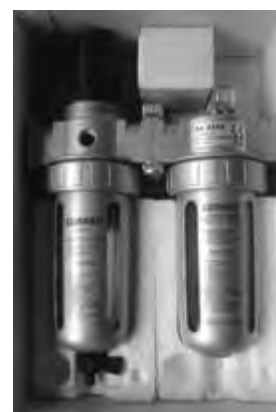
Reglador de Aire

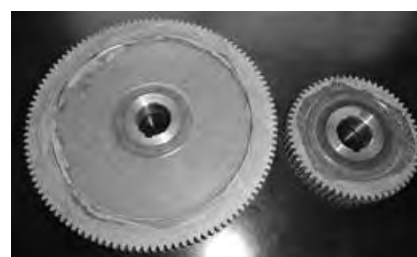
Torno de Engraje

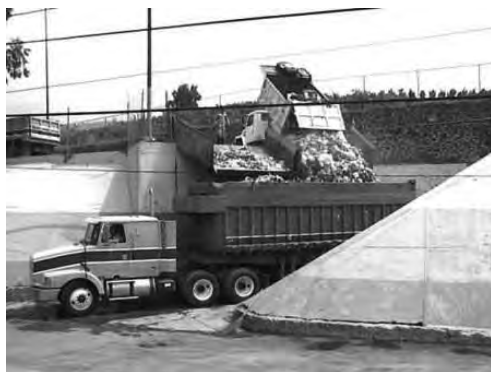
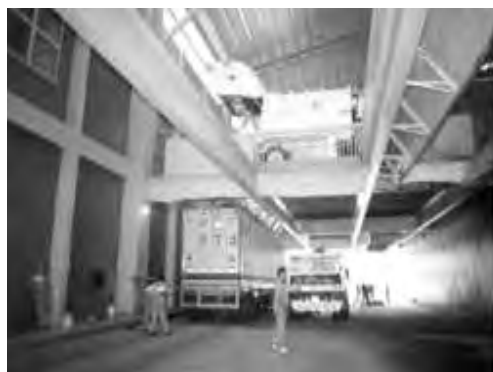
Foto 1-2: Estación de Transferencia (E/T), Casos de México

- d) Debe considerarse que en una estación de transferencia que opere con tracto camiones y cajas de transferencia de entre 60 y 70 m<sup>3</sup>, puede ser diseñada en forma sencilla para que los vehículos descarguen en forma secuencial en la caja de transferencia, como se muestra en la imagen a la que se ha hecho referencia o para que varios vehículos recolectores descarguen los residuos en forma simultánea en varias cajas de transferencia, como se muestra en la imagen siguiente, sin embargo, el diseño depende de la cantidad de residuos que se vayan a operar por día en la instalación y de la frecuencia y horarios de descarga de los vehículos recolectores, elementos que deben ser determinados previamente al diseño de la instalación,

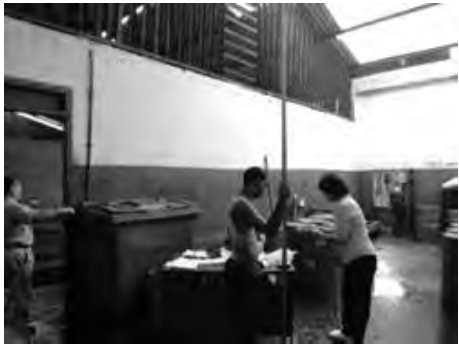
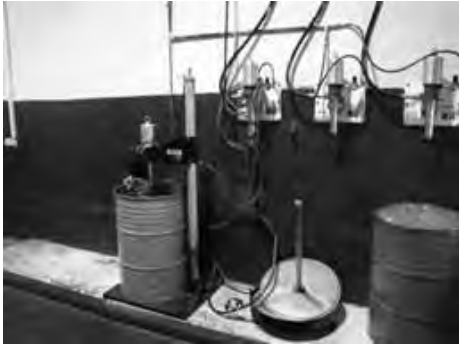
Foto 1-3: Obras realizadas en el Taller Central.

Además de ello, la contraparte de Cuba en el Proyecto de Fortalecimiento de Capacidades realizó obras para el mantenimiento y remozamiento de la infraestructura y edificaciones del taller de quipos de Calle 100, con el fin de que se tuvieran instalaciones seguras y adecuadas para la realización de los mantenimientos de los vehículos. En el cuadro siguiente se muestran las obras y edificaciones que se realizaron en el taller de mantenimiento de Calle 100 y en el Foto 1-3 se presenta una memoria fotográfica de las obras realizadas en el taller de equipos.

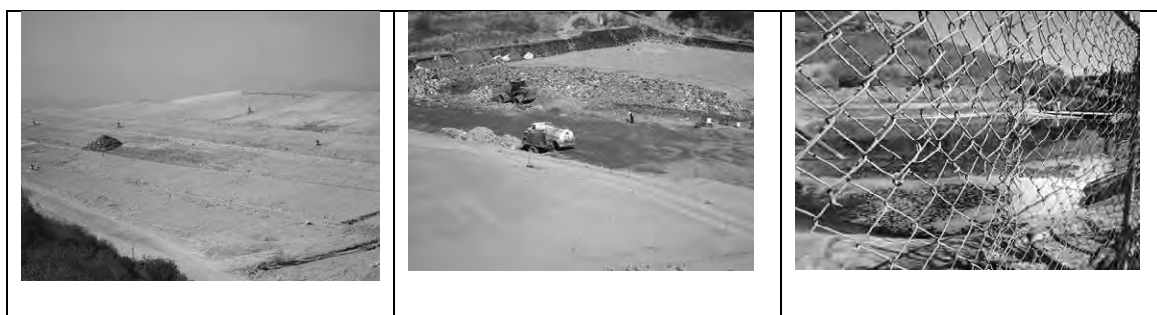
Foto 1-2: Visita al Relleno Sanitario TLANEPANTLA de BAEZ

- Tienen 2 camiones de volteo y un compactador, tienen cárcamos de inspección del lixiviado al pie del talud. Trabajan hasta las 10 p.m. utilizan torres de iluminación portátil con 4 lámparas. Tienen un potencial para generar electricidad con el biogás extraído hasta 3 mega watt.

- El volumen de lixiviados que se generan es 0.4 L/seg en época de seca y de 1.1 L/seg en época de lluvia
- La experiencia en este Vertedero demuestra que el biogás puede generarse después de 1 año de explotación y desde ese momento se empieza a quemar el gas. Cada 10 años comienzan a cambiar el equipamiento para la explotación del Vertedero. Están en un proceso de mejora continua, se utilizó una planta de tratamiento piloto para tratar los lixiviados que después no dio resultados mediante procesos físico químico. Trabajan 25 trabajadores entre administrativos y operarios.

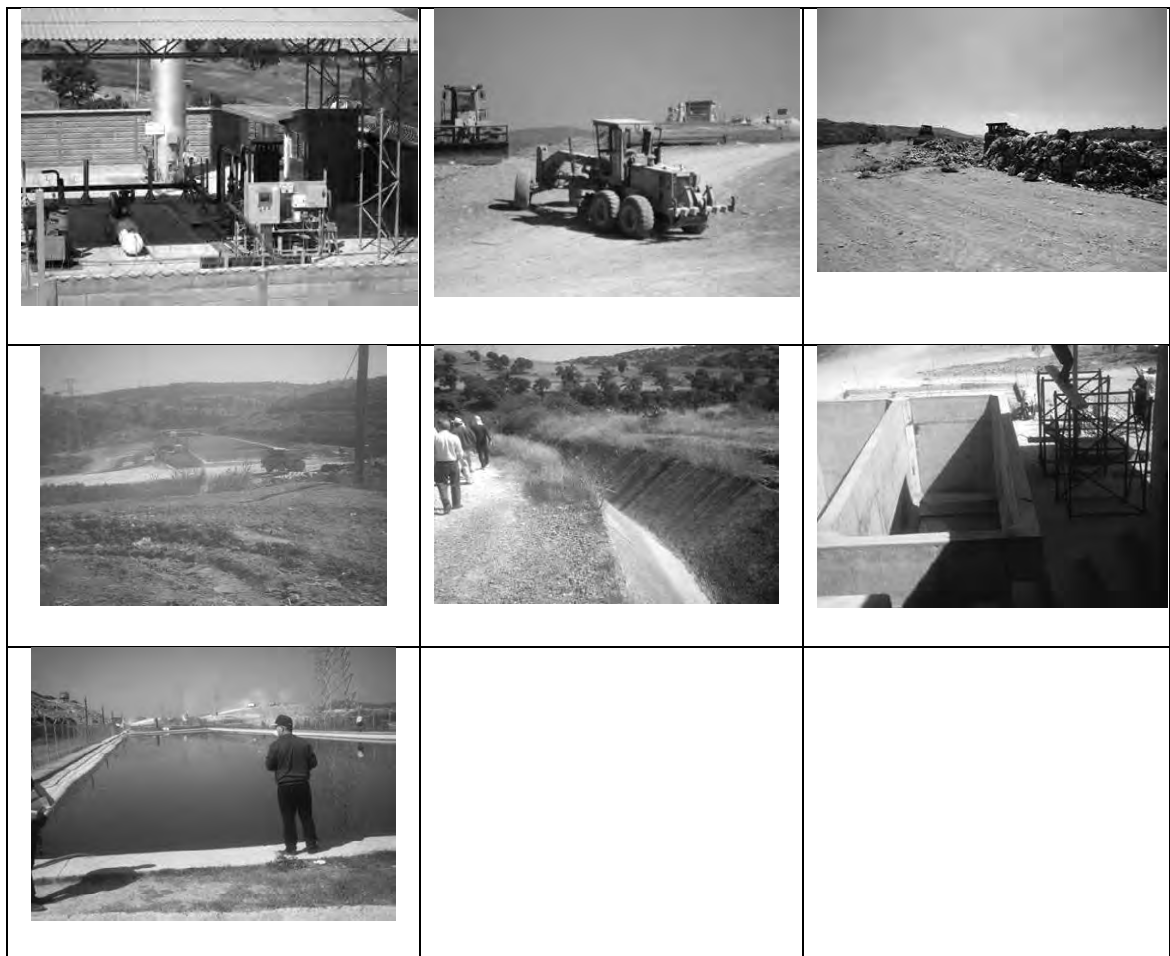
Foto 1-5: Relleno Sanitario de Puebla.

- Tienen 2 compactadores tipo pata de cabra y cuatro bulldozer, de la marca Carterpillar, tienen 80 trabajadores y 60 camiones de recolección, cada camión lleva un chofer y 3 ayudantes

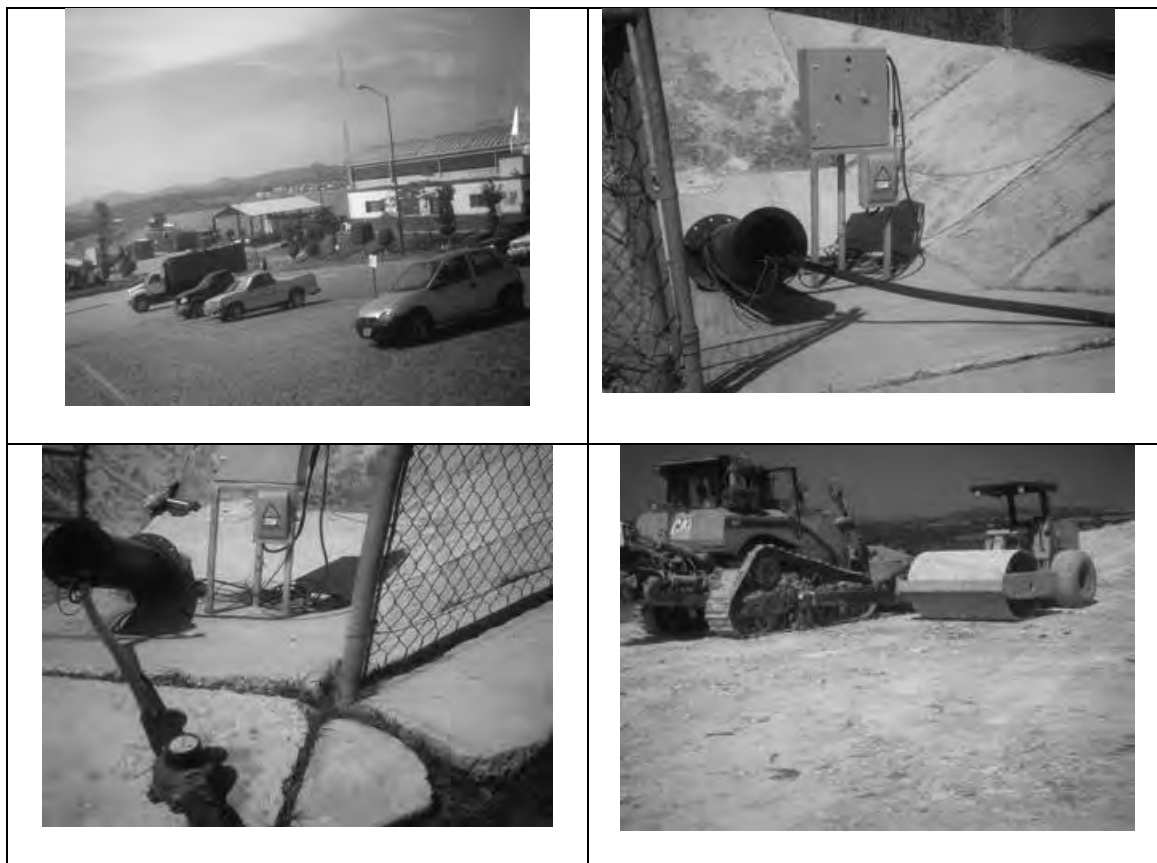
Foto 1-6: Facilidades de Relleno Sanitario de Puebla.

- Se observó orden y disciplina durante el proceso de explotación y en la construcción de la nueva celda que se está en ejecución.
- Se señala como aspecto negativo a evaluar el empleo de aspersores para la recirculación de los lixiviados que pueden producir aerosoles y dañar el medio ambiente.

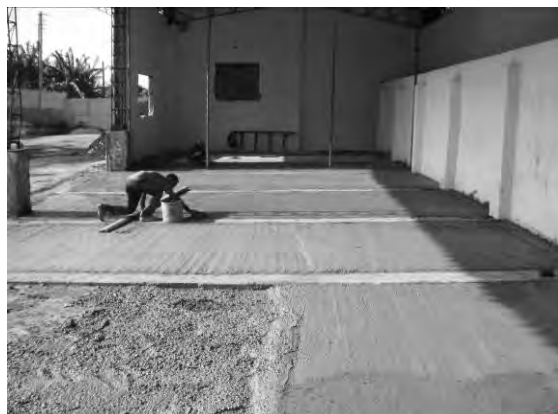
Foto 1-5: Función de concreto para el piso  
de la planta (13 de Febrero, 2012)

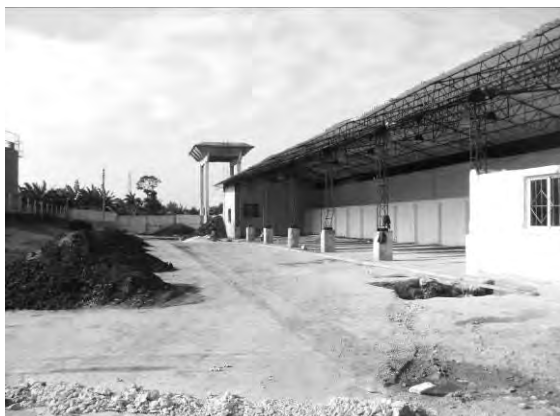
Foto 1-6: Construcción del piso (13 de  
Febrero, 2012)<sup>1</sup>

<sup>1</sup> La obra del piso se suspendió por un tiempo y a finales de abril del 2012 se terminó la fundición de concreto.

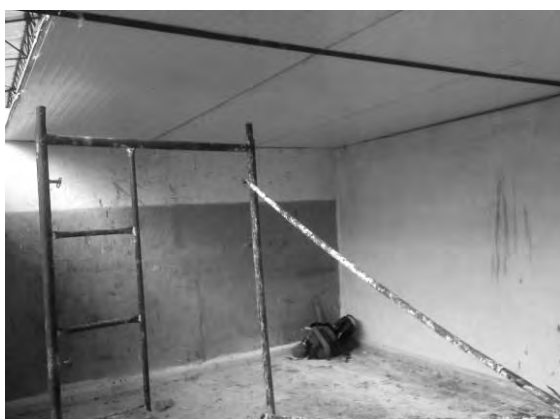
Foto 1-9: Obra de la oficina-sala de  
capacitación (7 de Febrero, 2012)

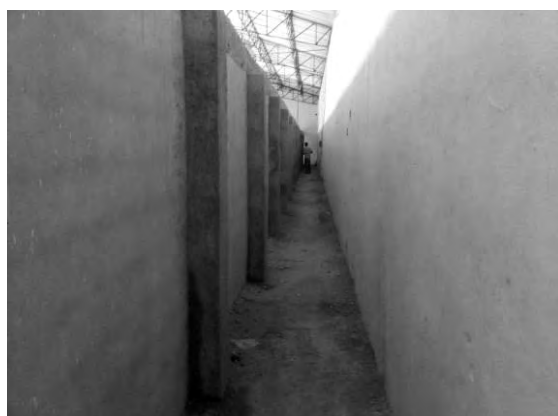
Foto 1-10: Construcción del muro de  
deslinde con el almacén del Taller Central  
(lado izquierdo) (11 de Febrero, 2012)

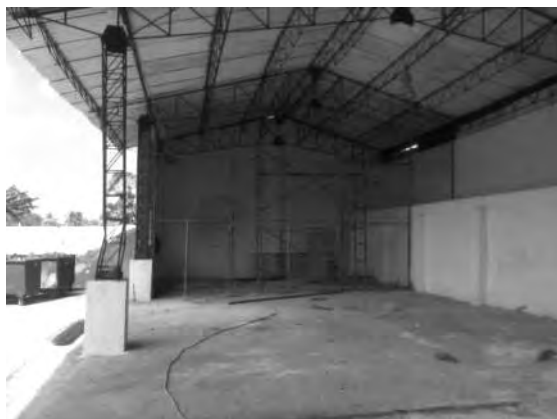
Foto 1-11: Instalación de las rejillas para la separación del área de la trituradora (17 de Febrero, 2012)

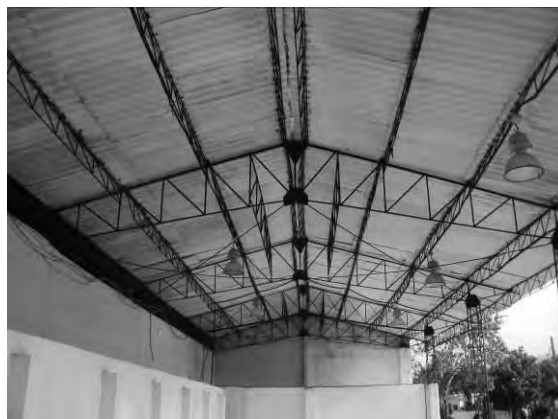
Foto 1-12: Instalación del techo (14 de Febrero, 2012)

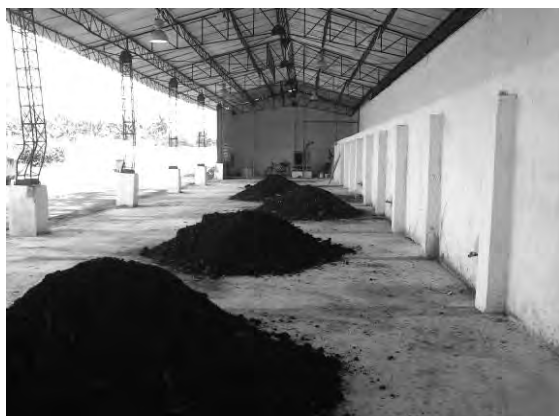
Foto 1-13: Planta de compost terminada

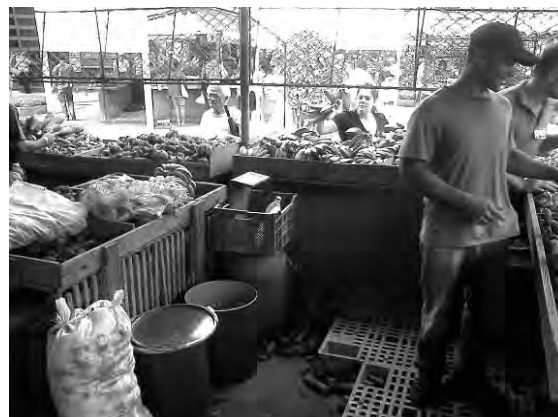
Foto 1-21: Contenedores colocados dentro de una tarima para la separación de los orges colo

- Contratar y acordar la recogida de 3 agromercados (Tulipán y Boyeros, Plaza del Cerro y Milagros). Estos seleccionados de los más de 25 existentes en La Habana, teniendo en cuenta la cercanía entre estos, la distancia de estos al vertedero y los volúmenes de residuos aportados por ellos.
- Para el personal de estos agros, se llevó a cabo un seminario en las instalaciones de la planta de compost el día 31 de mayo del 2012 (Foto 1-18 y Foto 1-19). La capacitación se trató de: la importancia de esta tarea, la selección de los residuos, la separación del material inerte y el % de producto orgánico sea mayor del 70%. También, el día 7 de noviembre, se realizó la capacitación en el Tulipán a los jefes de todas tarimas sobre el método específico de separación de los residuos (Foto 1-20 y Foto 1-21).

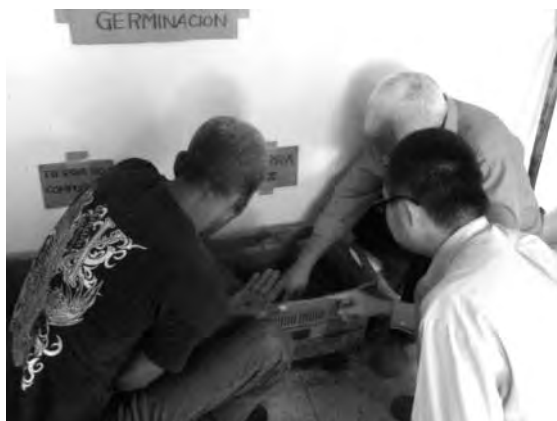
Foto 1-22: Miembros de C/P preparan para la prueba de germinación

No se ha podido comprobar la calidad del compost producido puesto que el Laboratorio de Análisis de Residuos (Lare) está cerrado y el equipamiento de análisis del Instituto de Suelo del Ministerio de Agricultura no está en función. Dentro de las mismas instalaciones de la planta de compost, actualmente se está realizando la prueba de germinación (ver las Foto 1-22 y Foto 1-23) de las semillas de colza (familia del brócoli y de la acelga). El cuadro siguiente presenta el resultado hasta estos momentos de dicha prueba.

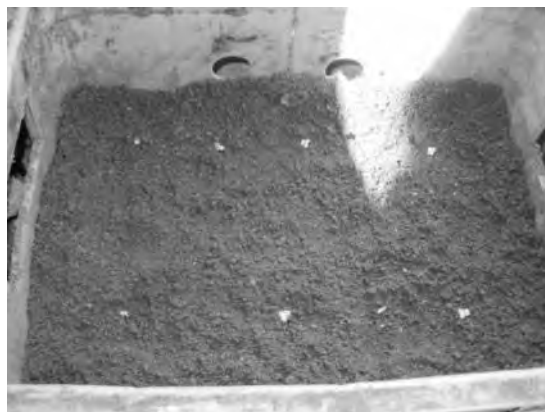
Foto 1-23: Semillas germinadas

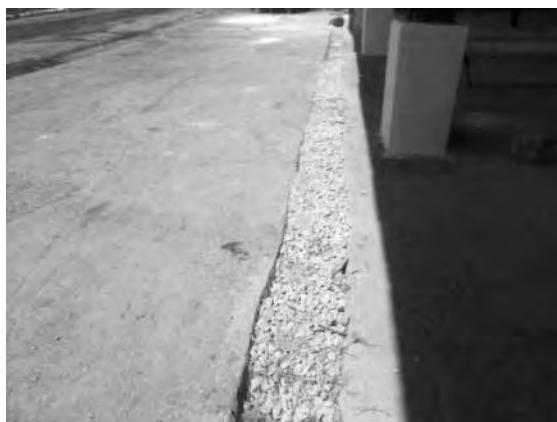
Foto 1-24: Drenaje con grava

Por otra parte, se presentó la queja sobre la afluencia de lixiviados del compost y la picadura de cigarro al interior del recinto del Taller Central por lo que se retiró la arena que se encontraba en el drenaje con grava (ver la Foto 1-24), modificándolo a una estructura más fácil del desagüe (Foto 1-25).

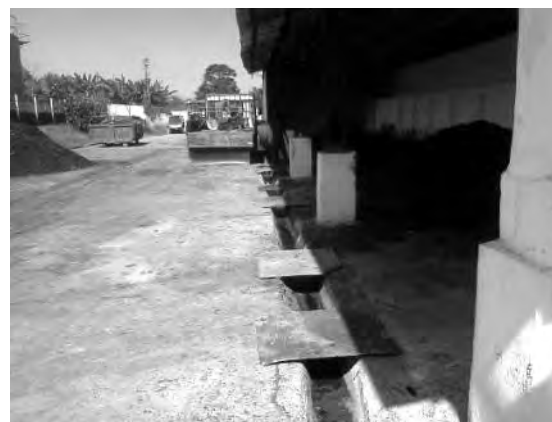
Foto 1-25: Drenaje modificado

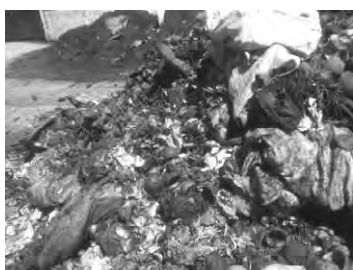
Foto 1-26:  
Los materiales extraños constituyen el 40% de los residuos recogidos por el compactador

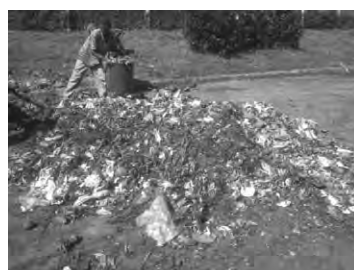
Foto 1-27:  
Los materiales extraños constituyen el 10% de los residuos recogidos por el compactador

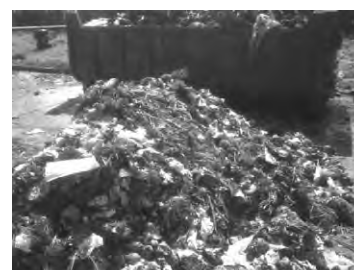
Foto 1-28:  
Poca cantidad de materiales extraños presente en los residuos recogidos por el compactador

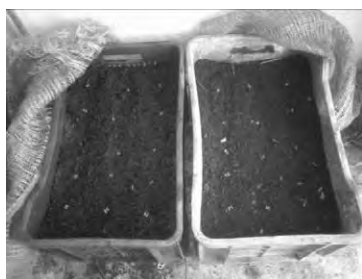
Foto 1-29:  
Resultados de las pruebas de germinación  
(Izquierda: tierra Derecha: tierra mezclada con compost)

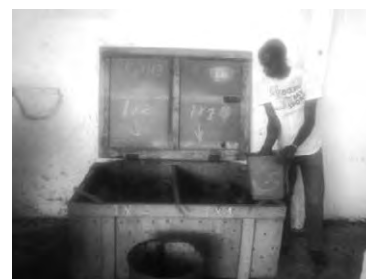
Foto 1-31:  
Prueba de compost con residuos de poda y residuos de tabaco

Algunos recolectores particulares de residuos recogen residuos orgánicos en mercados agropecuarios y hoteles, lugares donde se genera una gran cantidad de residuos orgánicos. Los residuos recogidos por estos recolectores privados se venden a granjas de cría de cerdos o se utilizan directamente en la cría de cerdos en las casas. Si los residuos orgánicos se segregaran mejor, se incrementaría la cantidad de residuos orgánicos utilizados para la cría de cerdos, lo que pudiera contribuir a la reducción de la cantidad de disposición final. Mientras tanto, otros residuos orgánicos como el residuo de poda que no puede utilizarse para la alimentación de cerdos se vierten en los sitios de disposición final. Con el fin de hallar una forma de utilizar estos residuos, comenzamos a producir compost con residuos de poda y residuos de tabaco, ninguno de los cuales puede emplearse para alimentar animales, a modo de producción de prueba (Foto 1-31).

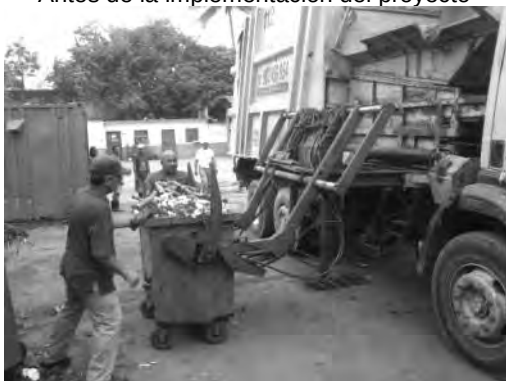
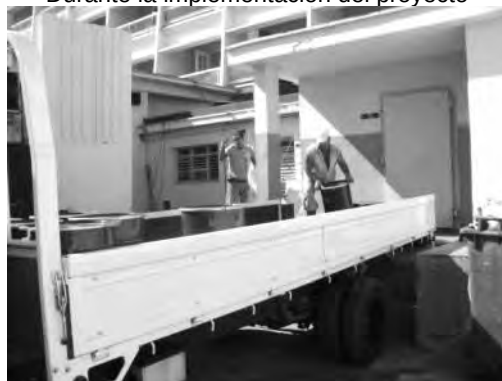
Foto 1-35: Método de recogida de residuos (recogida de residuos mezclados y recogida exclusiva de residuos orgánicos)

Las fotos muestran las mejoras en la recogida y transportación de los residuos.

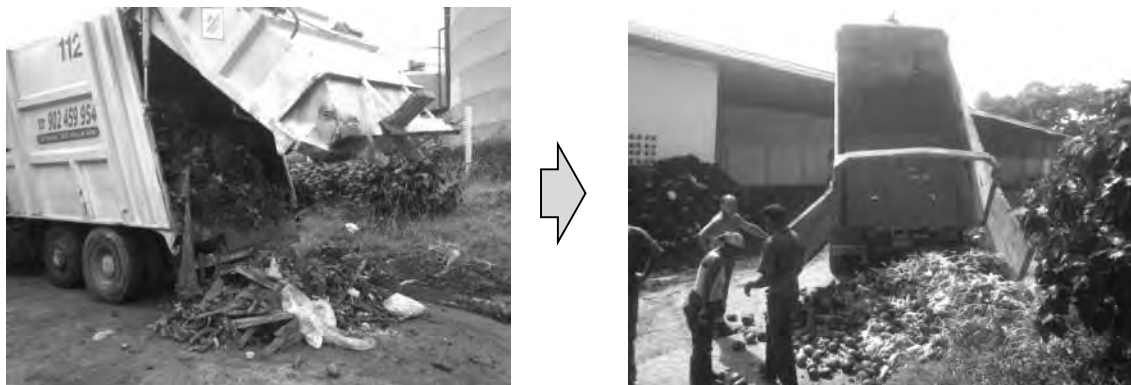
Foto 1-36: Residuos trasladados a la planta de compost para la realización del compostaje

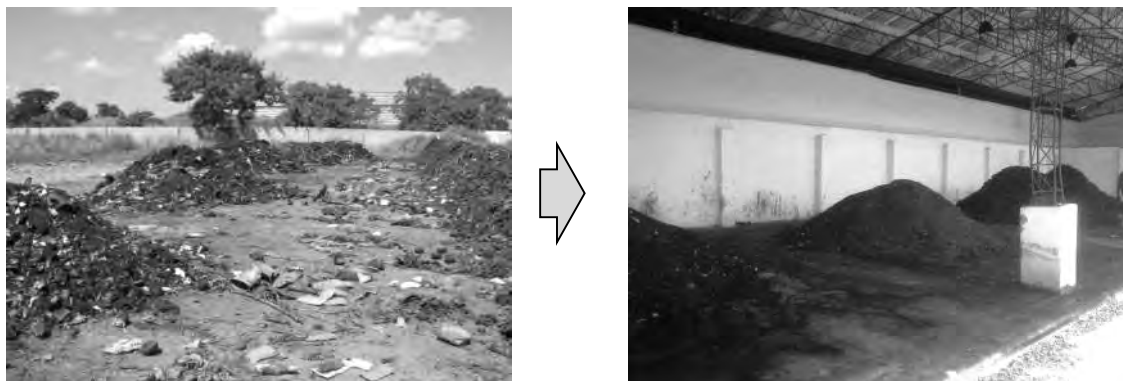
Foto 1-39: Proceso de compostaje

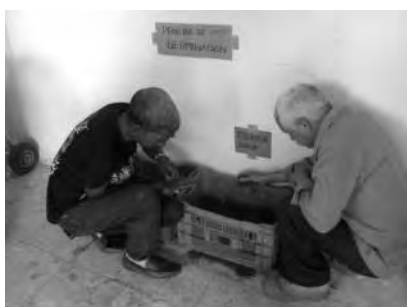
Foto 1-43: Prueba de germinación

El tamaño del grano y la forma del compost producido son de una calidad aceptable. La seguridad del producto se monitorea sólo mediante pruebas de germinación. Las pruebas de germinación se realizan casi cada seis meses. Se utilizan una maceta con nada más que tierra y otra con 2/3 de tierra y 1/3 del compost producido para comparar los resultados. La prueba dura aproximadamente 10 días. La proporción de germinación (cantidad de semillas germinadas en una maceta que contiene tierra y compost/cantidad de semillas germinadas en una maceta que contiene sólo tierra) es de casi el 90%. Los resultados obtenidos demuestran que el compost producido es propicio para la germinación de plantas. A fin de garantizar la absoluta seguridad y calidad del producto final, se deberán medir la cantidad y proporción de carbono y nitrógeno, de metales pesados, etc. Sin embargo, Cuba no dispone de instalaciones al efecto.

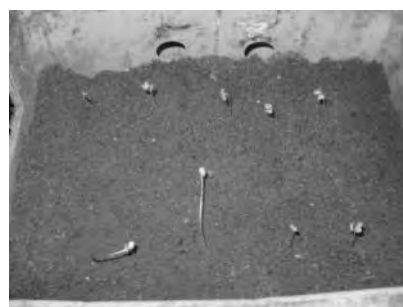
Foto 1-44: Semilla germinada

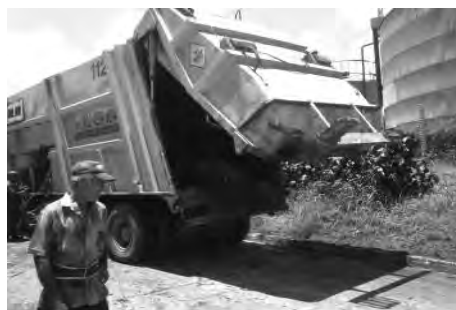
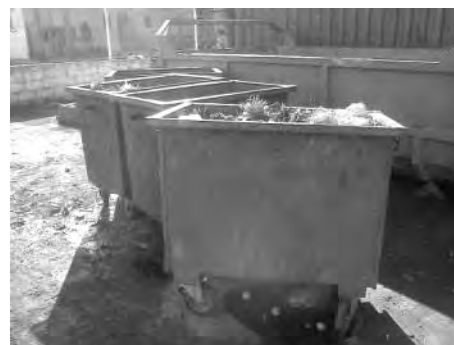
Foto 1-45: Camión compactador y contenedores medianos

- La proporción de la capacidad de carga (volumen de residuos a recoger/capacidad de carga de un vehículo) es baja.
  - El camión compactador puede recoger otros contenedores que contienen residuos sin segregar para incrementar así la cantidad de residuos recogidos, toda vez que esta tiene su reflejo en el salario.
  - La eficiencia de la recogida podría mejorar si se incrementa el número de colaboradores.
  -

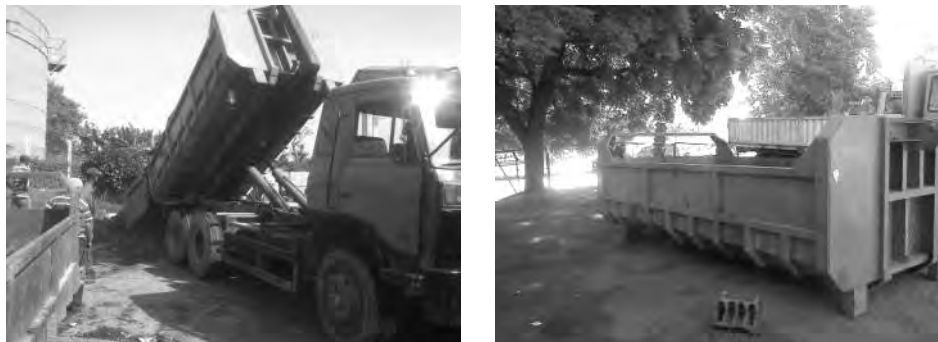
Foto 1-46: Camión y caja ampirol (20m<sup>3</sup>)

- La proporción de la capacidad de carga (Volumen de residuos a recoger / Capacidad de carga de un vehículo) es baja.
  - El contenedor se recoge cuando está lleno.
  - Este método de recogida es adecuado para grandes generadores.
- Se necesitan dos contenedores para un lugar ya que se cambian in situ.

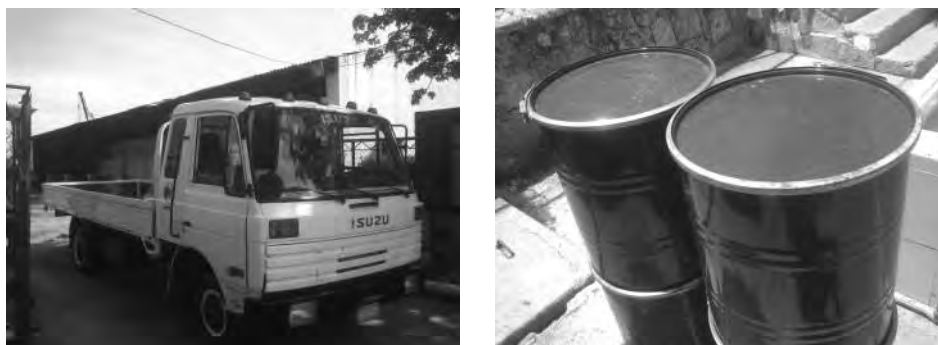
Foto 1-47: Camión y contenedores pequeños (50L)

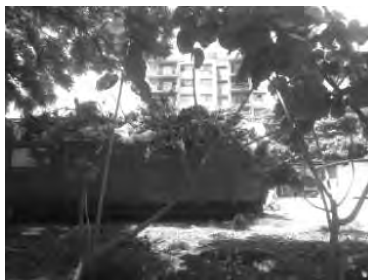
Foto 1-49: Residuos sin recoger en un mercado agropecuario

- Se robaron y vendieron algunos vegetales que quedaron sin recoger en los contenedores.
- Aparecen vectores dañinos en los contenedores de residuos sin recoger.
- Los problemas se agravan en el verano debido a las temperaturas elevadas y las abundantes lluvias.
- Si no se resuelve este problema, el mercado tendría que considerar la adopción de otros métodos para la recogida de los residuos.

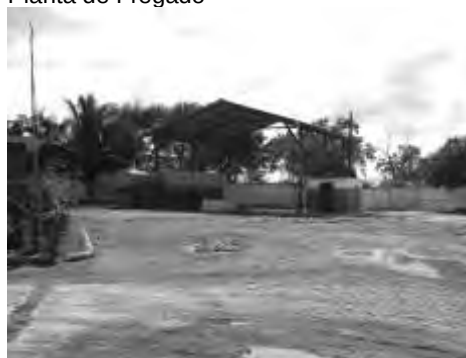
Drenaje de la Planta de Fregado

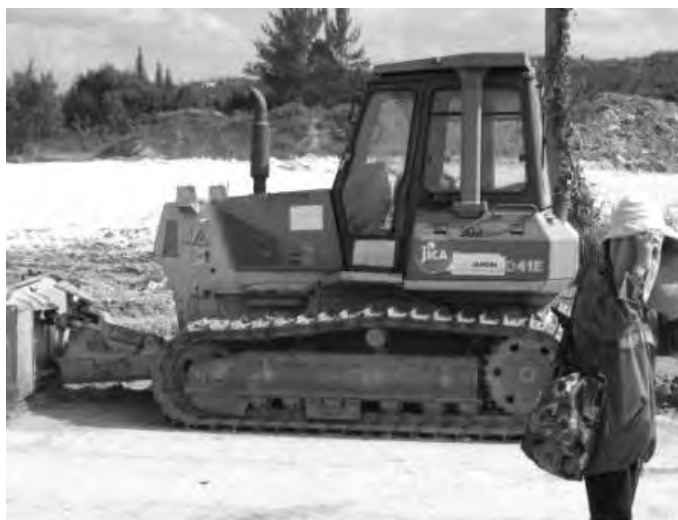
La maquinaria pesada objeto de la reparación es un bulldozer Komatsu, donado en 2006, como parte de una Asistencia de Seguimiento. El bulldozer es de tipo D41E-6C y se clasifica en bulldozer de mediano tamaño. Ha estado trabajando por dos años y por 2,475 horas netas en Noviembre de 2009 y aún está en estado no-operacional.

El motor no arranca ni aun tratando de arrancarlo dejándolo caer desde lo alto de una pendiente. Esto significa que la presión de la compresión dentro del cilindro no alcanza el nivel suficiente como para arrancar. Pensamos que esta situación fue provocada por una abrasión anormal del aro del pistón y que sería necesario desarmar todo el motor para exámenes y reparaciones más profundos. También creemos que la abrasión anormal fue causada por un mantenimiento pobre del filtro de aire.

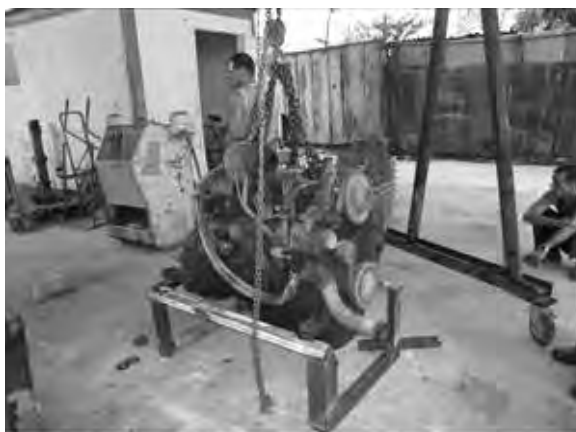
Obtuvimos 6 cajas plásticas para usarlas a la hora de depositar las piezas desarmadas a través de la intervención de Sr. Fernando, Vice director de Logística. Además, recogimos angulares de acero del patio de chatarra en el vertedero. Intentamos usar los angulares de acero para ubicar el motor encima de ellos. Obtuvimos varias piezas angulares con tamaños y formas apropiadas. Le pedimos a un soldador que cortara las piezas de acero para que tuvieran las medidas exactas y conformamos un pedestal para motor por nosotros mismos.

Pedestal para motores rústico

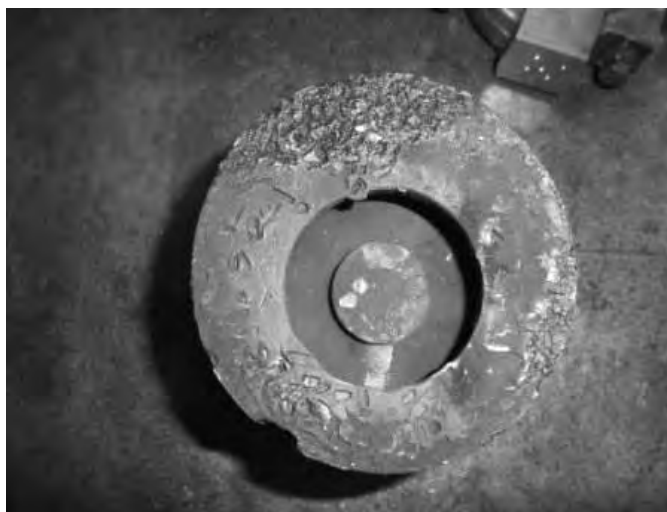
Situación de la cara superior del pistón

Hay restos de colisión por partes pequeñas de metal que se formaron en el pistón dañado debido a la combustión anormal.

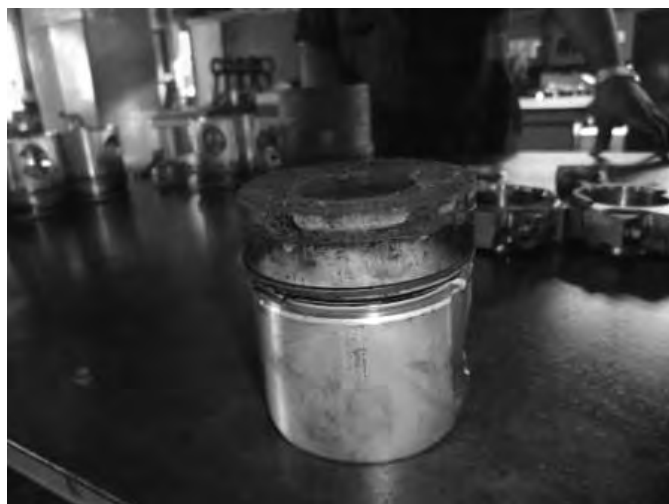
Una parte del pistón se perdió en la tapa

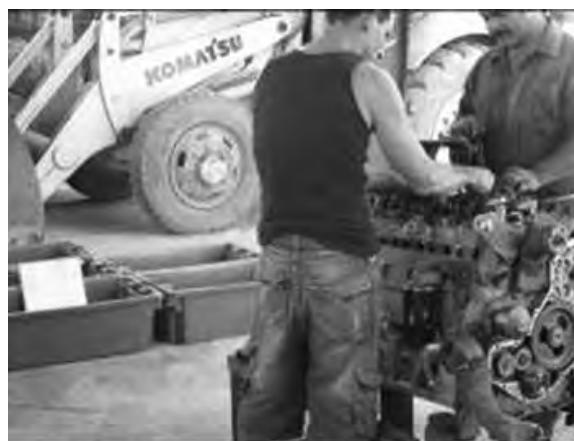
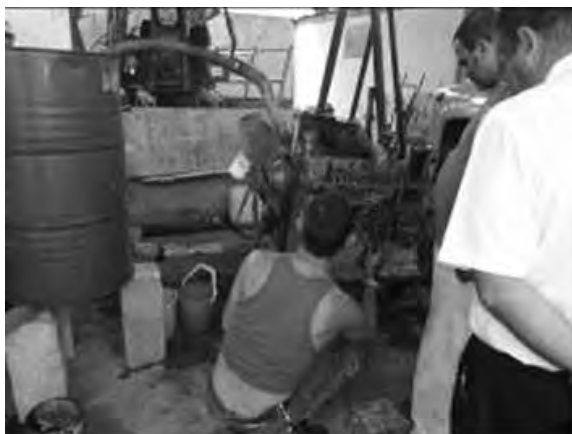
Nov. 26 (Vie.) Guiamos al maestro mecánico y sus subordinados en el ajuste de la holgura de la válvula como entrenamiento en el lugar de trabajo. Se usaron pequeñas pizarras blancas para hacer más clara la explicación. Se le dieron las pizarras al maestro mecánico para que las utilizara en otras oportunidades de instrucción. Antes de montar la boquilla de inyección de combustible, le indicamos el enrosque de los tornillos adecuados al maestro mecánico. Una tabla de control de enrosque de los tornillos escrita en español se ofrecerá como conferencia el 6 de diciembre. Se montó el supercargador y un nuevo filtro de combustible y de lubricantes.

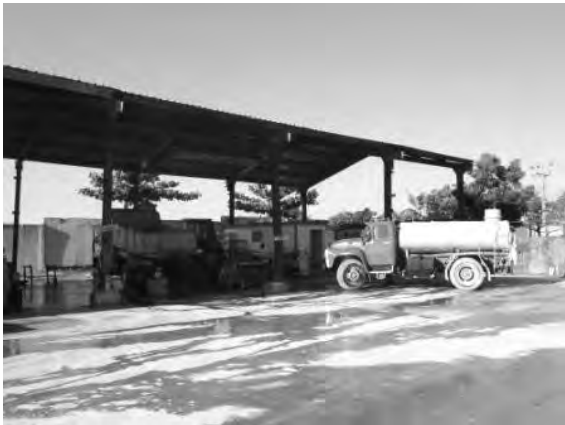
| Taller de equipos pesados: 12m x 42m = 504 m <sup>2</sup><br> | Pavimentación del área adyacente al taller de equipamiento pesado: área pavimentada alrededor 720 m <sup>2</sup><br> |

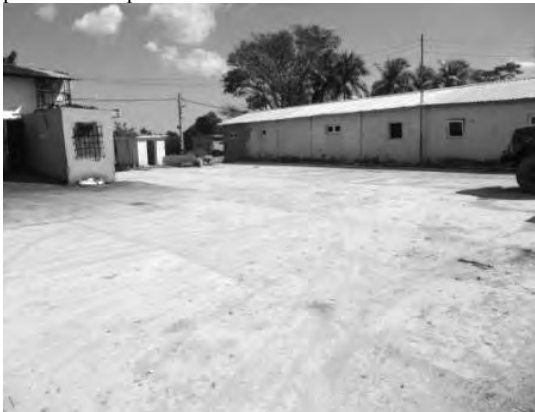
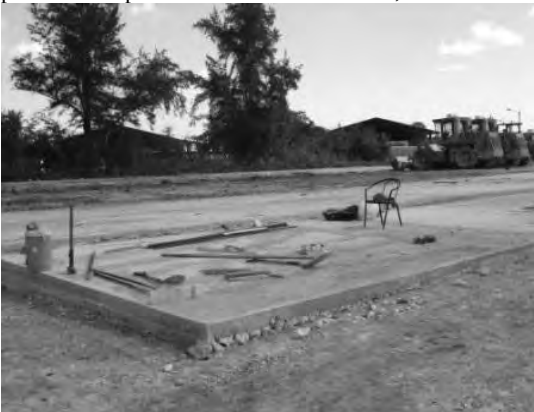
| Pavimentación de la entrada del taller de maquinaria pesada: área pavimentada alrededor de 300 m <sup>2</sup><br> | Pavimentación del área de parqueo de maquinaria pesada: área pavimentada 65m x73m = 4,745 m <sup>2</sup><br> |

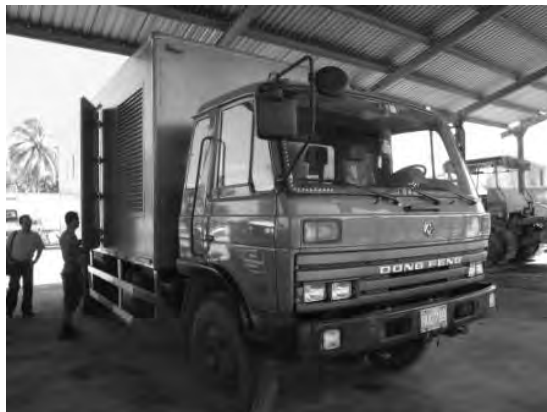
Taller móvil hecho en China

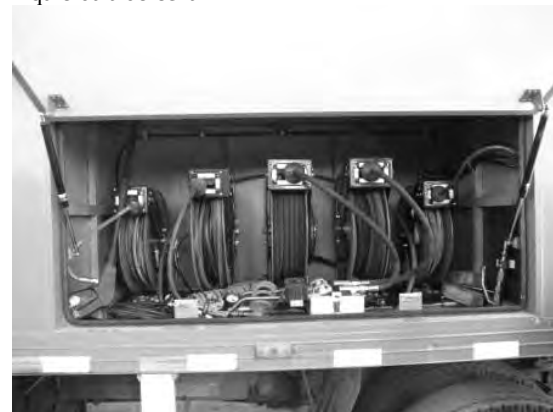
Carrete de mangueras, para agua, aire, aceites y grasas de izquierda a derecha

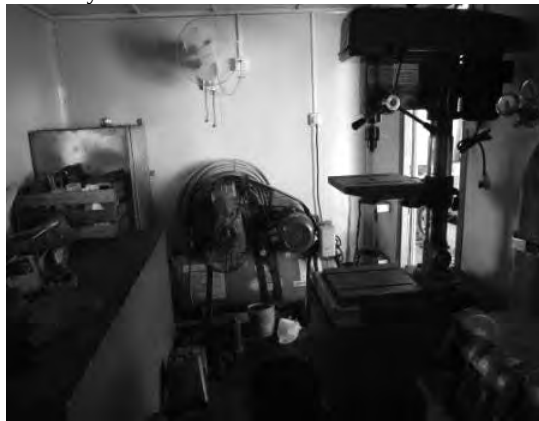
Taladro y fresadora eléctricas

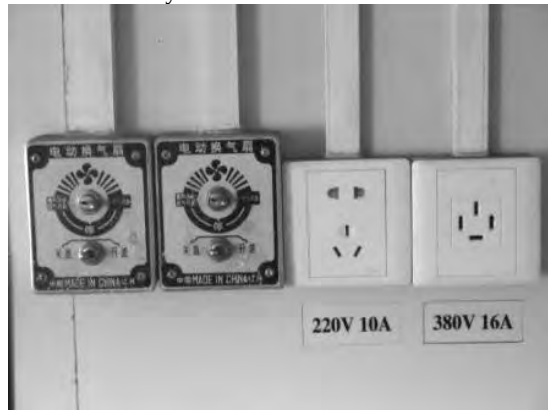
Tomacorrientes y encendedores de ventilador

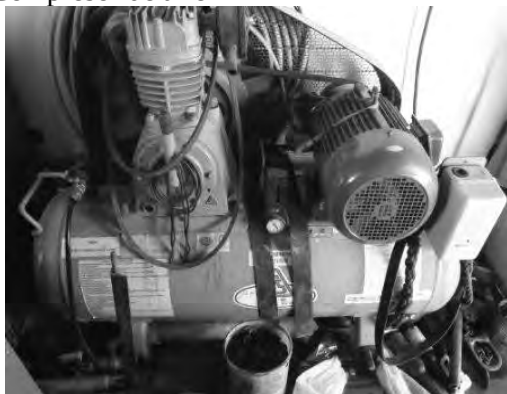
Compresor de aire

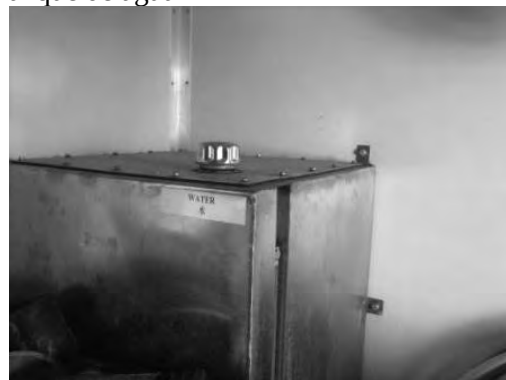
Tanque de agua

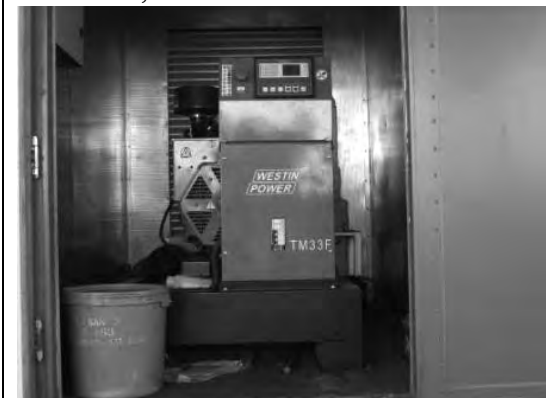
Generador, motores Mitsubishi

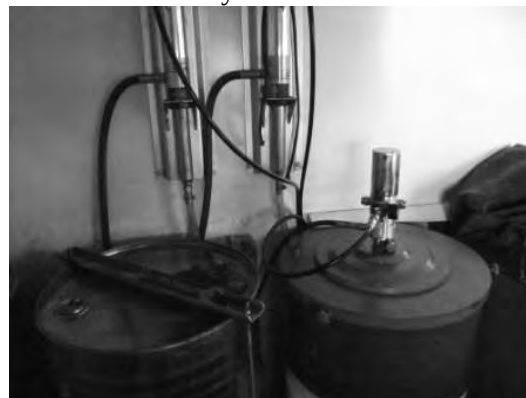
Tambor de aceite y bombas

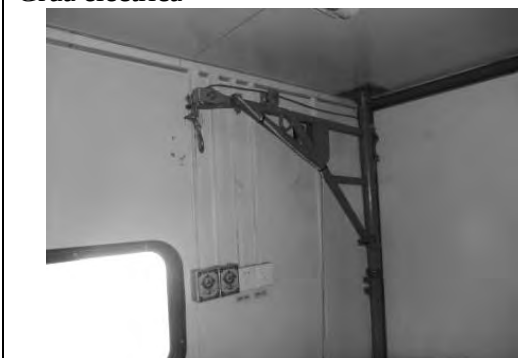
Grúa eléctrica

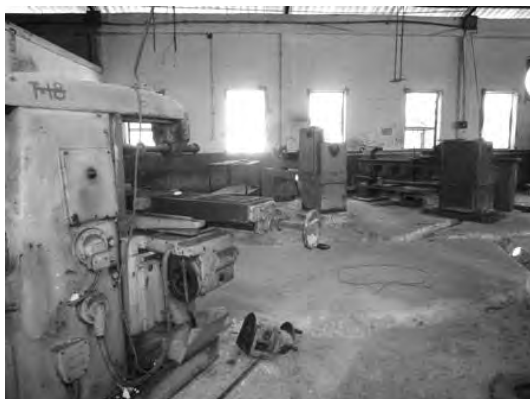
avances en los trabajos de ruptura del piso para la construcción de las bases de los equipos y la excavación de las zanjas para la canalización eléctrica. El escombro generado durante los trabajos aún era visible en el taller.

Antes de la ampliación de las zanjas, 14 de febrero

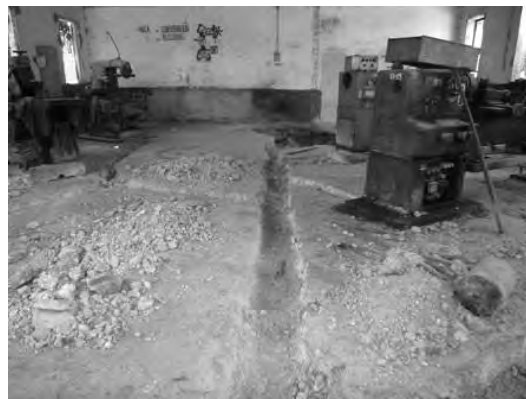
Después de la ampliación de las zanjas, 28 de febrero

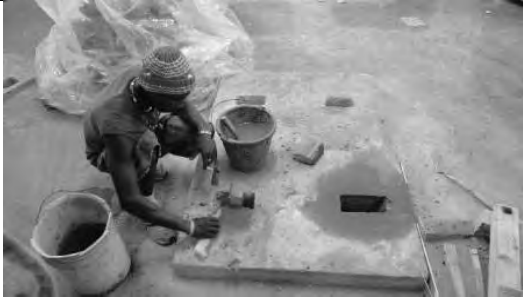
| Orificios no adecuados de anclaje de la fresadora | Corrección de los orificios de anclaje para la fresadora |

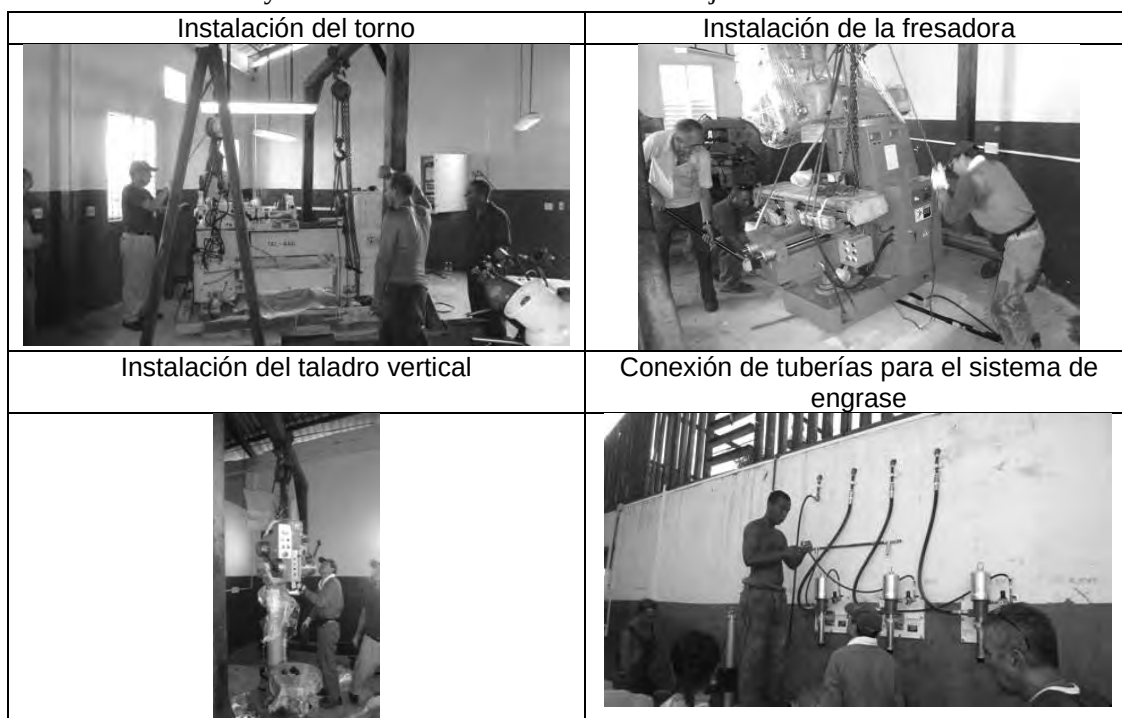
Foto 5-6: Instalación de equipos y el trabajo de tuberías

Con respecto al sistema de lubricación, se hizo la perforación en la pared para la conexión de tuberías, se colocó el compresor, se terminó la obra de la tubería neumática, la instalación de la bomba de engrase y aceite así como de los carretes. Para el compresor, se hicieron la instalación eléctrica y el cableado. Se muestran estos trabajos en las Foto.

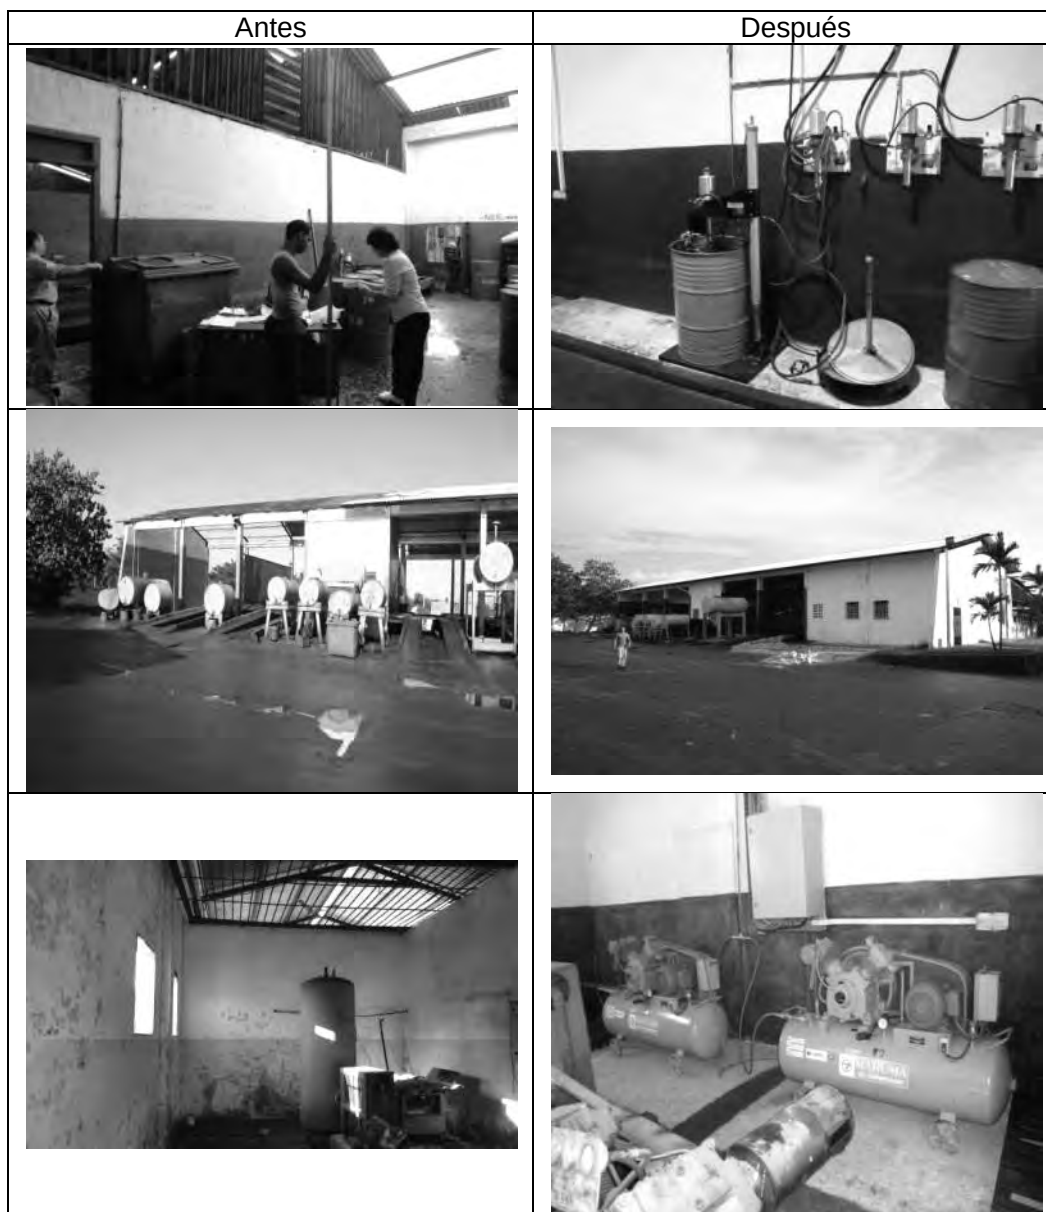
En esta área, actualmente ya se está realizando el engrase a los equipos, es una obra que se encuentra concluida aunque hay que señalar que aún está pendiente por elevarse los tanques de aceite por la falta del compresor.
