**República de Cuba  
Proyecto para el  
Fortalecimiento de Capacidades del  
Manejo de Residuos Sólidos  
Urbanos en la Ciudad de La Habana**

**Informe final de proyecto**

**Septiembre 2014**

**Agencia de Cooperación Internacional del Japón (JICA)  
EX Research Institute Ltd.**

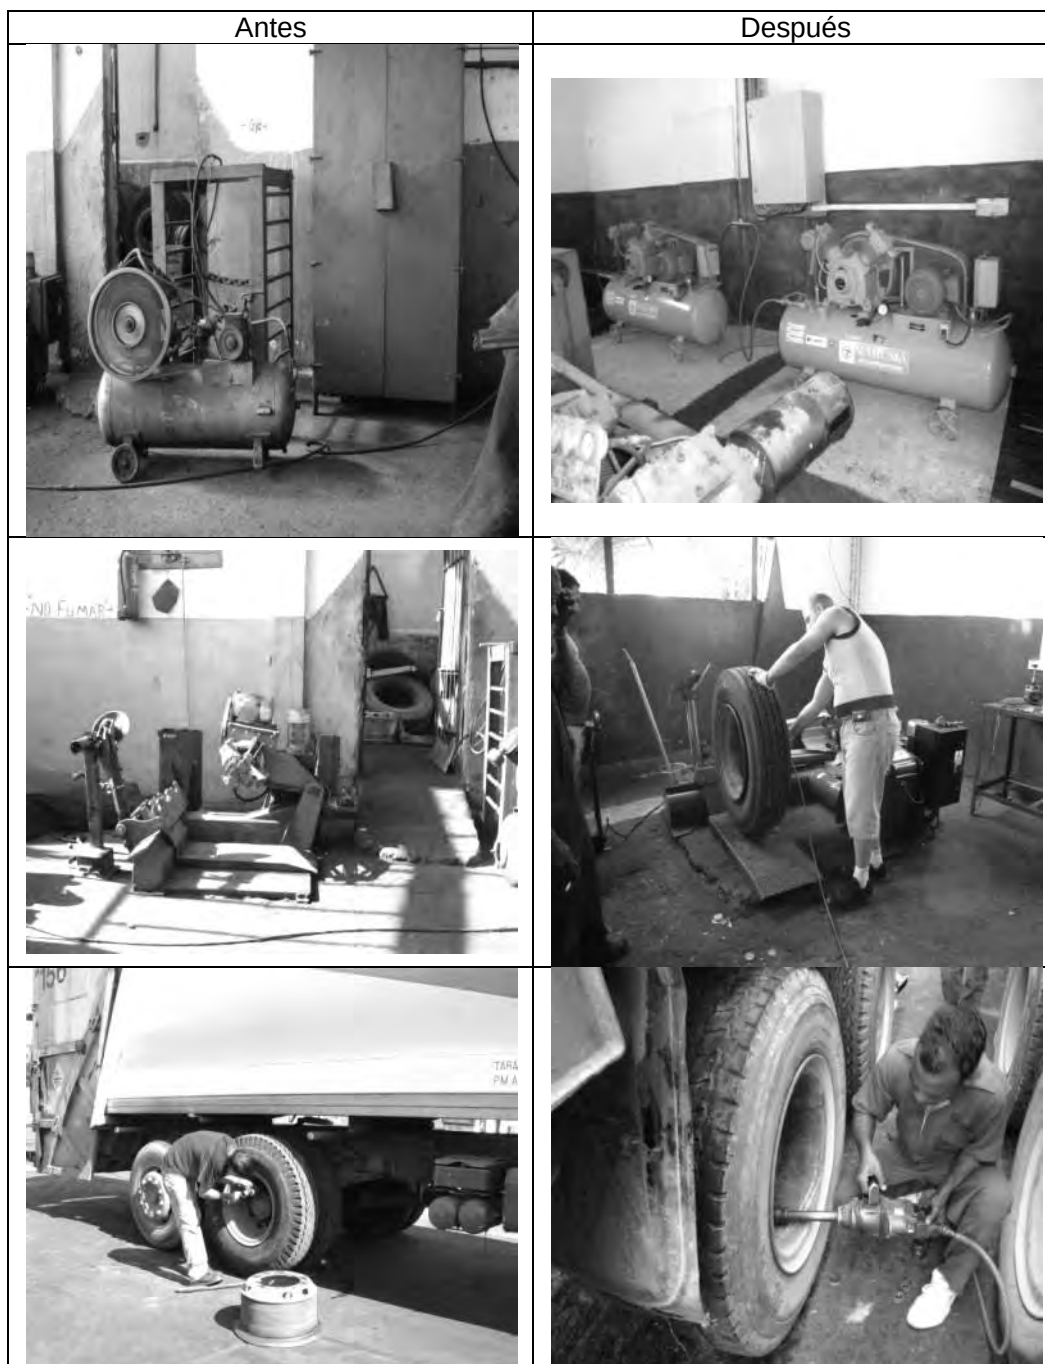
Esta obra se encuentra totalmente concluida y trabajando con todo el equipamiento donado e instalado. Su obra civil incluyó la remodelación total de la nave (electricidad, instalación neumática, techado y pintura general).

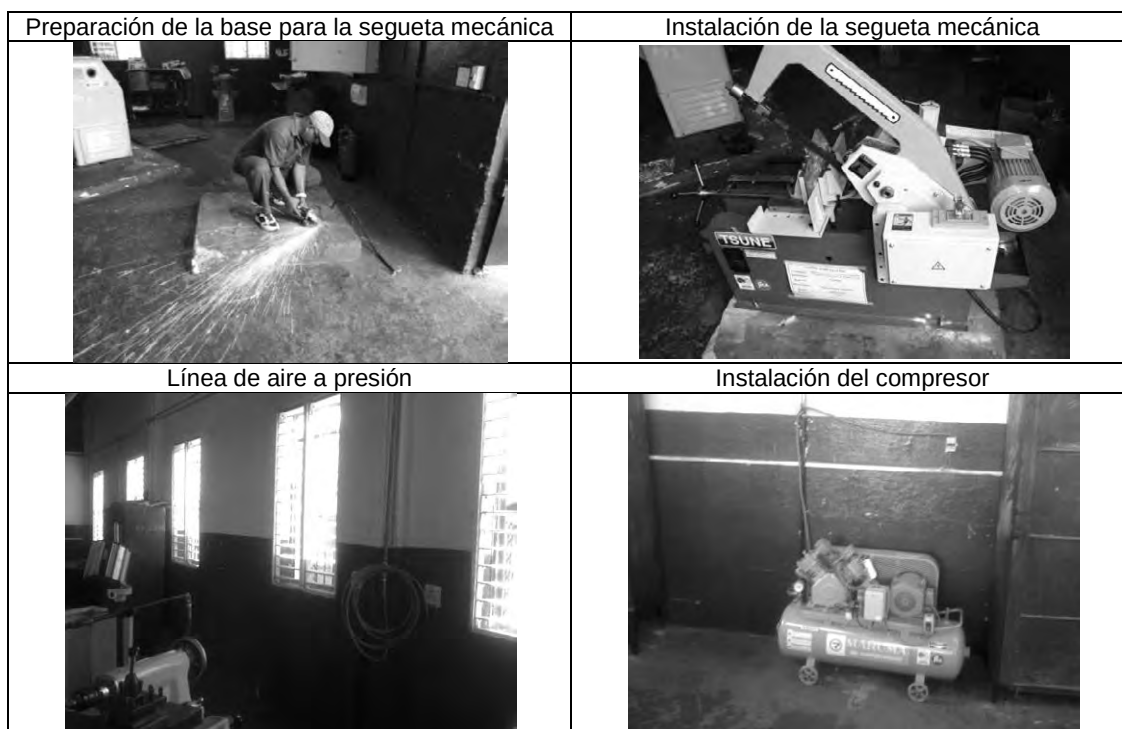
Se instaló en Julio, y funciona sin problemas, pero se le realizarán ajustes posteriores.

Foto 7-2: Cuarto de Maquinado (Següeta Mecánica y Línea de Aire a Presión)

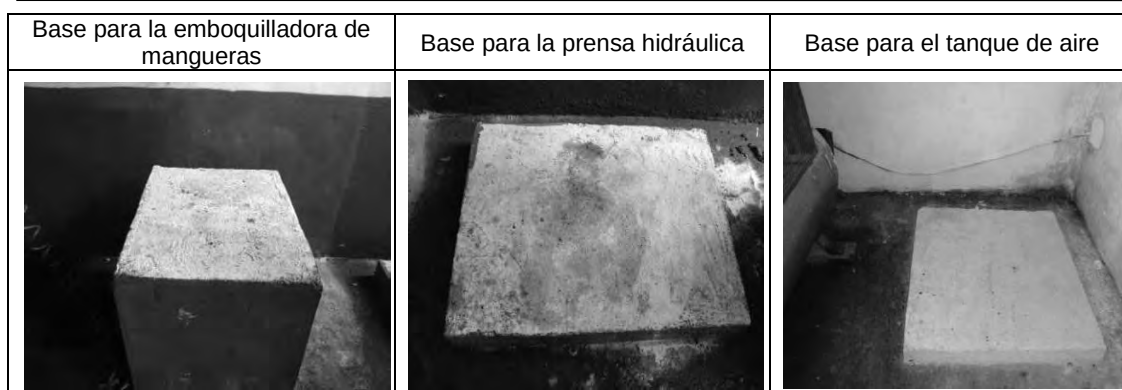
Equipamiento nuevo: Prensa hidráulica, emboquilladora de mangueras y tanque de aire.

Foto 7-3: Base para Emboquilladora, Prensa Hidráulica, y Tanque de Aire

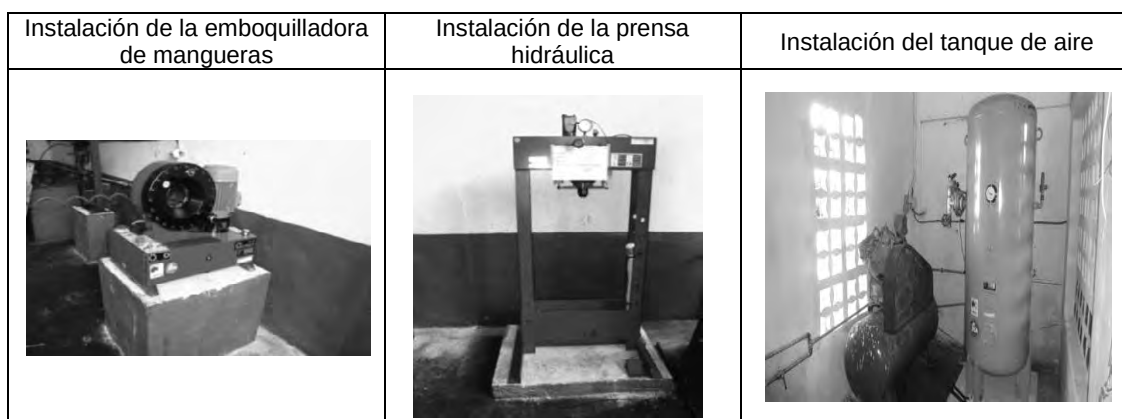
El equipamiento ya está funcionando pero se necesita ajustar la presión de aire para alimentar la línea de aire comprimido de 8 bajantes que se encuentran en las Nave 1 y Nave 2.

Foto 7-4: Instalación de Emboquilladora, Prensa Hidráulica, y Tanque de Aire

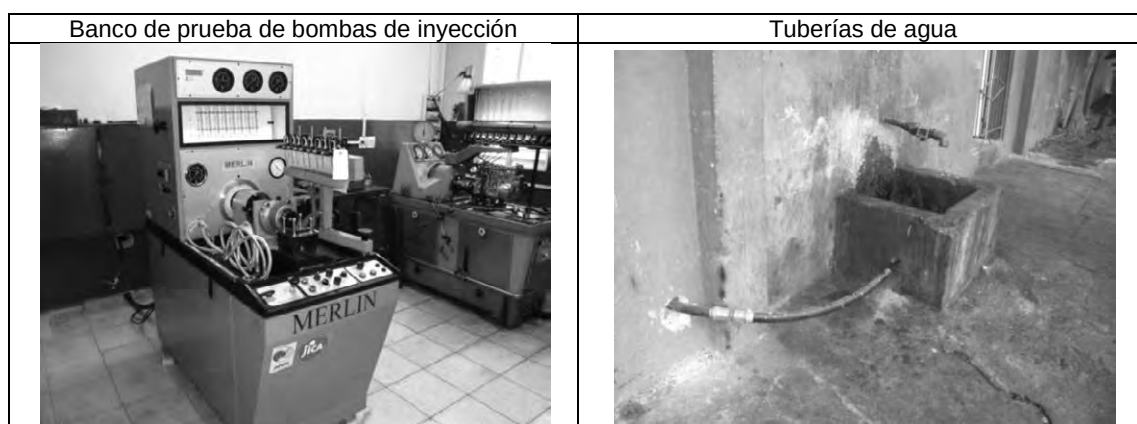
En Junio, se prepararon el cableado eléctrico y las tuberías hidráulicas para la instalación del banco de prueba de bombas de inyección, y se instaló un aire acondicionado para mejorar las condiciones de climatización del local.

Foto 7-5: Banco de Prueba de Bombas de Inyección

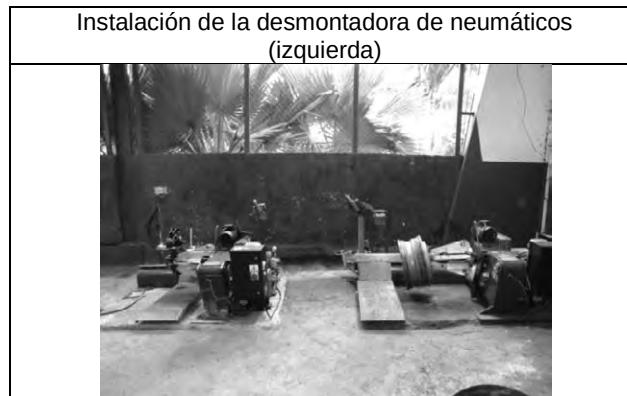
Se realizó la preparación de los cimientos y la conexión eléctrica para la instalación de la desmontadora de neumáticos. Estos trabajos habían sido previstos cuando se construyó el local.

Foto 7-6: Desmontadora de Neumáticos

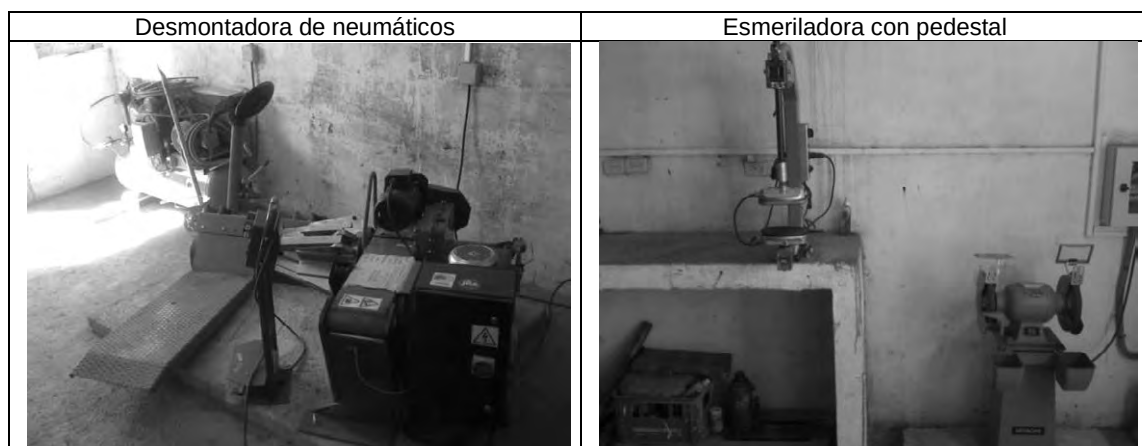
Foto 7-7: Área de Ponchera en Taller de Máquinas Pesadas

Se preparó el cimiento y la conexión eléctrica en esta área, para instalar la desmontadora de neumáticos, el compresor y la esmeriladora con pedestal. Estos trabajos fueron previstos con la construcción del local.

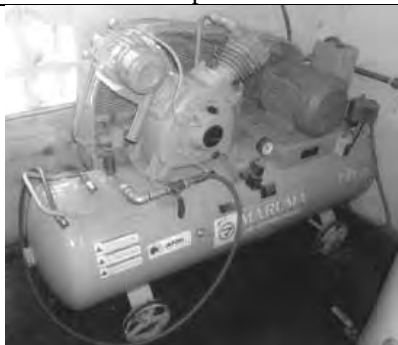
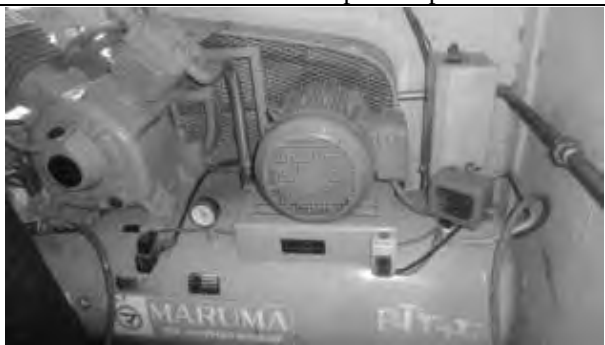
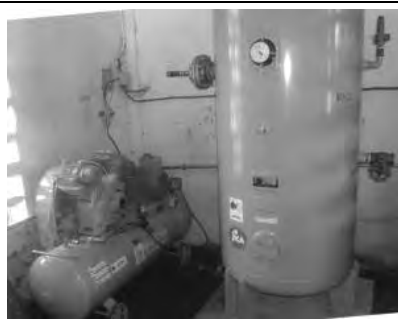
Foto 8-1: Preparación del compresor

El compresor japonés se conectó al tanque de aire, cuya capacidad es de 1m<sup>3</sup>, y suministra aire a la nave-1 y a la nave-2 del taller. Véanse la Foto8-1.

| Compresor | Sustitución del interruptor de presión |
| Instalación de la válvula de entrada del tanque de aire | Dispositivos para el suministro de aire |

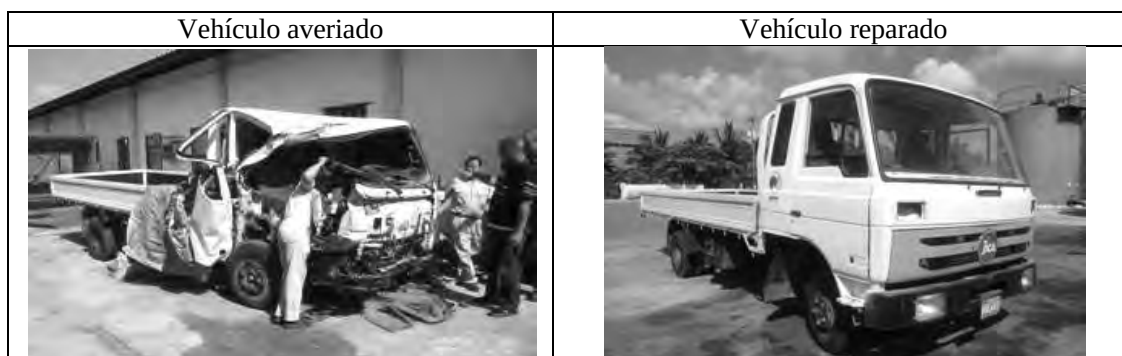
Foto 8-4: Reparación del vehículo averiado

El camión está en perfecto estado a la espera de que se contrate un nuevo chofer.

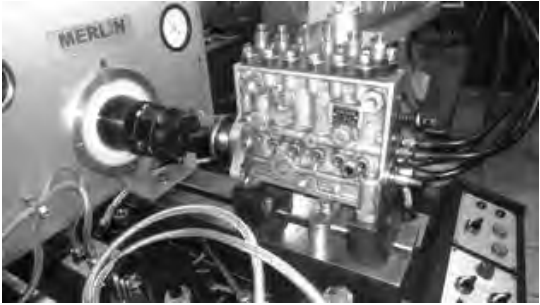
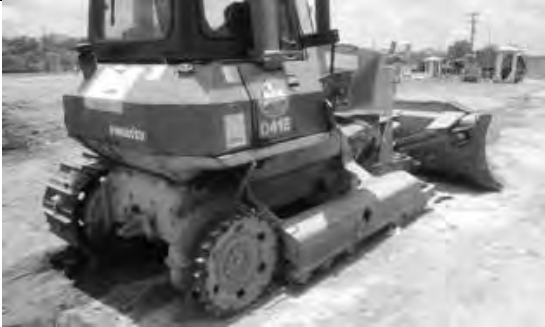
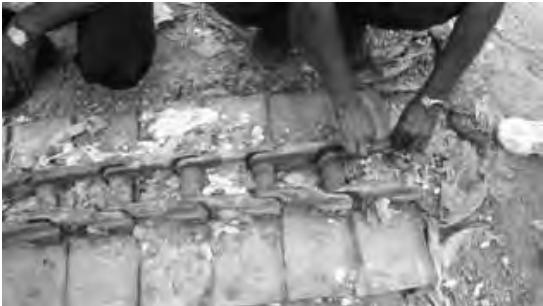
Foto 8-5: Dificultades con el mantenimiento por la carencia de materiales

| Banco de prueba de bombas de inyección | Accesorio demasiado alto para fijar las bombas de los camiones chinos |
| Bulldozer Komatsu | Abrasión de los pasadores y bujes de las esteras del bulldozer |

Como existen bombas de inyección de distintos tamaños en dependencia del tipo de vehículo, deben prepararse varias clases de accesorios para fijarlas al banco de prueba. Sin embargo, se donó un solo juego de accesorios. En la actualidad los vehículos chinos son los más comunes y el accesorio donado para el banco de prueba es demasiado alto para fijar la bomba al banco. Por tanto, resulta imposible comprobar las bombas de inyección chinas. Toda vez que la forma del accesorio no es complicada de replicar, como se muestra en la Foto 8-5, el EEJ recomendó la fabricación del accesorio necesario con el empleo de las máquinas herramientas donadas por Japón de poderse conseguir el acero. No obstante, la parte cubana arguyó que resulta difícil adquirir las materias primas para procesarlas.

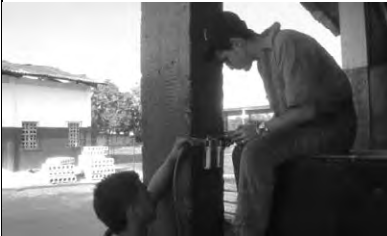
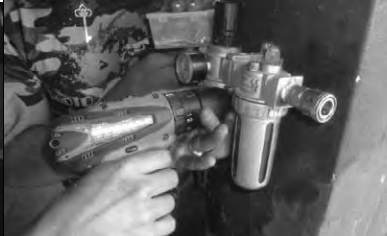
| Fijación del regulador de aire | Fijación del regulador de aire con el empleo del taladro para concreto | Ampliación de la tubería de aire en el taller (1) |

En esta ocasión (noviembre de 2013), se trajeron 2 tipos de herramientas neumáticas a Cuba para el mantenimiento eficaz del sistema de frenos, a saber, un “remachador” para colocar la guarnición a la zapatilla de freno y una esmeriladora de transmisión por bandas para pulir las superficies ásperas de la guarnición de freno. Se trajeron también 4 reguladores de aire. Con el empleo de tales herramientas se prevé reducir significativamente los tiempos de mantenimiento. Se trajo asimismo un taladro para concreto y se fijaron los reguladores de aire existentes a las columnas. Por otro lado, la parte cubana amplió la tubería de aire e instaló una válvula en el taller. En la ponchera se ampliaron las tuberías de aire y de agua para lograr un mantenimiento eficiente. Véanse Foto 9-1 y Figura 9-1.

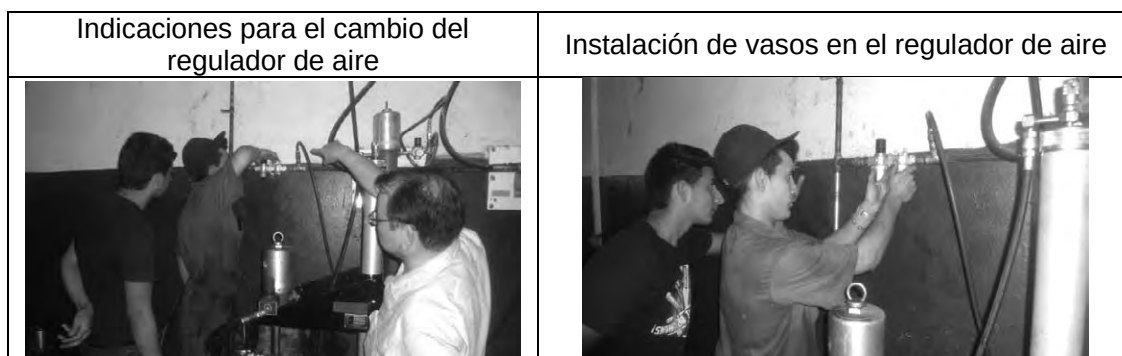
Foto 9-2: Cambio del regulador de aire

Como el regulador de aire de la planta de engrase no se encontraba en buenas condiciones, se cambió por uno nuevo traído de Japón y el EEJ ofreció indicaciones a la contraparte cubana acerca de cómo manipularlo y cuidarlo y orientó la capacitación del empleado encargado del engrase. Véase Foto 9-2.

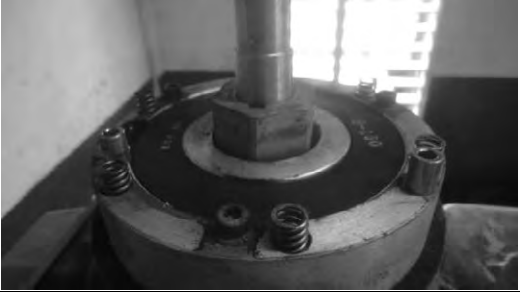
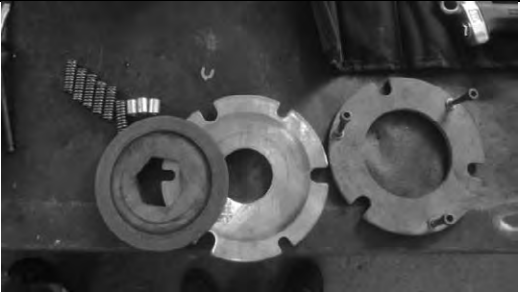
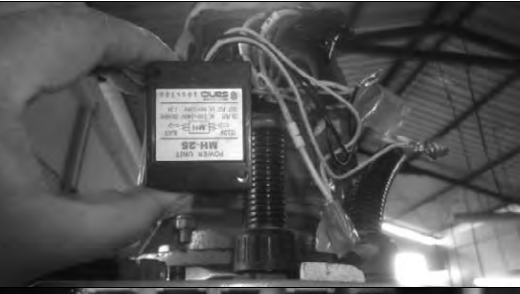
Foto 9-4: Reparación del taladro vertical

| Foto | Explicación |
|---|---|
| | Despiece del freno magnético |
| | El disco y otras piezas del freno estaban oxidadas, por lo tanto lo lijó con la nueva lijadora. |
| | Ambos rectificador de primario y secundario del freno mostraban voltaje cero. |

Y se detectó que el circuito eléctrico tenía avería y el freno no tenía la corriente. La reparación del circuito eléctrico fue imposible, por lo tanto se quitaron los muelles y el disco giratorio del freno. Con esto, el taladro vertical empieza a funcionar. (Véase la Foto 9-4)

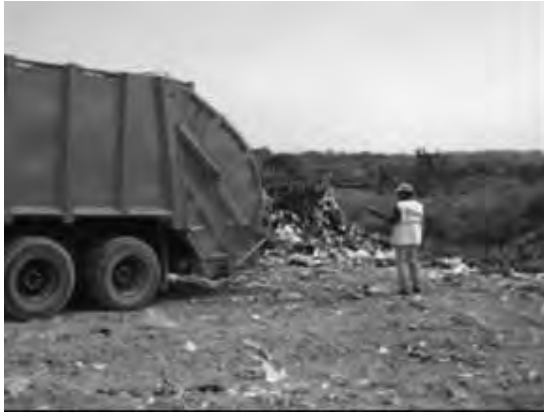
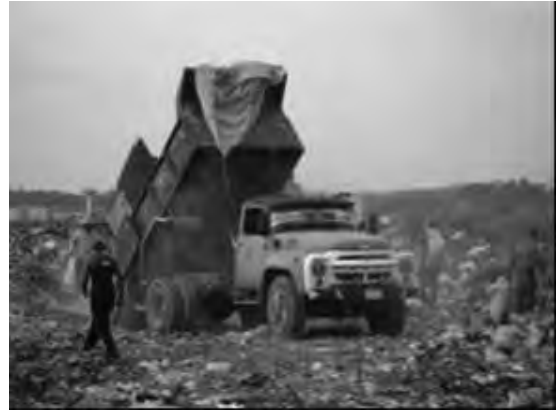
Foto 3-2: Situación de guía los vehículos de recolección de desechos

Estas condiciones de trabajo eran muy peligrosas. Si las orientaciones fueran realizadas apropiadamente, se les advertiría acerca de algún vehículo que se acercara, pero si no había personal de orientaciones en la fase, los accidentes podían ocurrir, causando daños humanos.

ZONA-I, Frente a la trinchera  
Orientaciones realizadas en el patio de descarga del Vertedero de Calle100

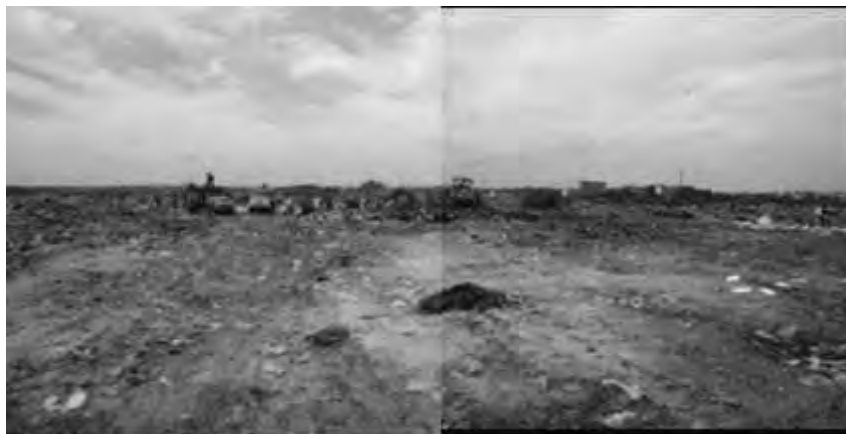
Foto 3-3: Etapa de descarga en Calle 100

Aunque la fase de descarga estaba organizada con el uso de bulldozer(s), la mayoría del área era irregular y los desechos no eran cubiertos lo suficiente, lo que hacía que las condiciones para manejar los vehículos de recolección, se hicieran cada vez peores.

Los expertos observaban que a veces se atoraban los vehículos en los desechos. El personal de orientación y los recogedores lo empujaban o el bulldozer lo halaba.

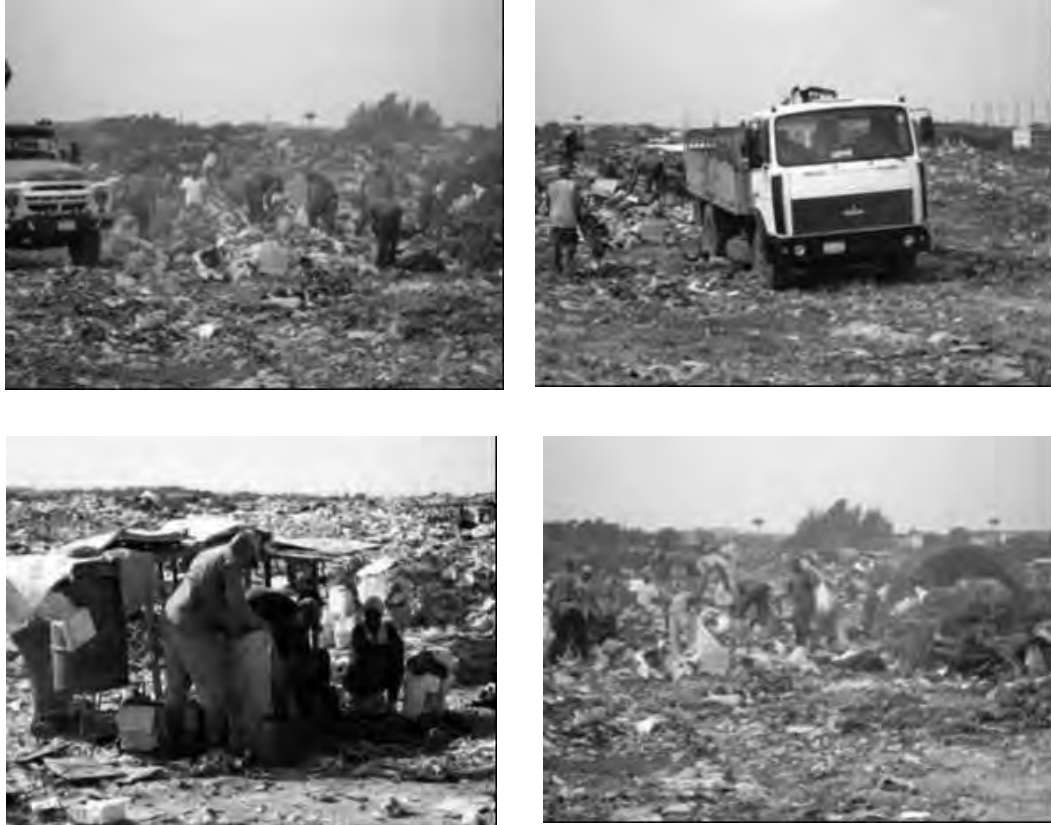
Foto 3-4: Recogida de materia prima cerca de la fase de descarga

Muchos trabajadores de la UPPH estaban trabajando para recoger materias primas cerca de los sitios de descarga. Los expertos se preocupaban por su salud. Cuando muchos vehículos se movían alrededor del sitio de descarga, los trabajadores podían no notar su acercamiento debido al gran ruido existente allí.

El personal de orientación y el de recogida de materias primas no usaban máscaras ni guantes. Trabajaban bajo el sol ardiente en áreas sin sombra en los sitios de vertimientos, que además estaban inundados en olores desagradables. Las condiciones laborales eran muy pobres. La preparación de un área de descanso y el suministro de artículos protectores, se hacían necesarias.

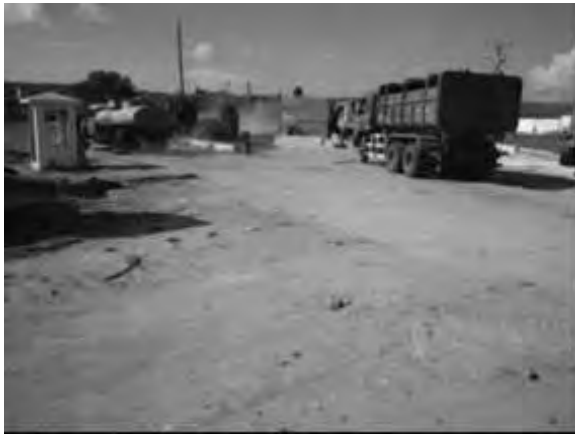
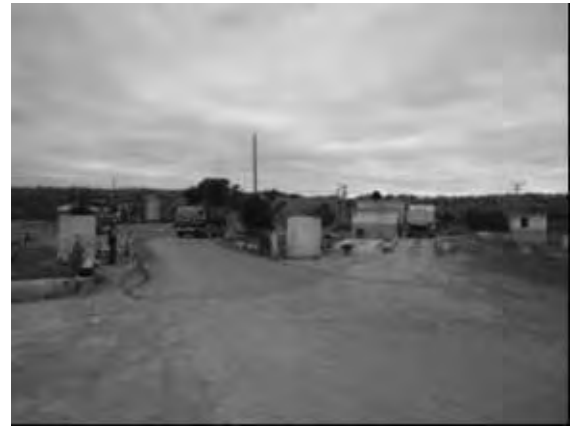
El vial de acceso de emergencias y el vial de salida se pavimentaron para que los vehículos pudieran acceder fácilmente.

Con estas mejoras, la cola de vehículos cerca de la entrada del vertedero se hizo menor y más clara.

Foto 3-6:10 Junio 2010

Foto 3-7:2 Diciembre 2010

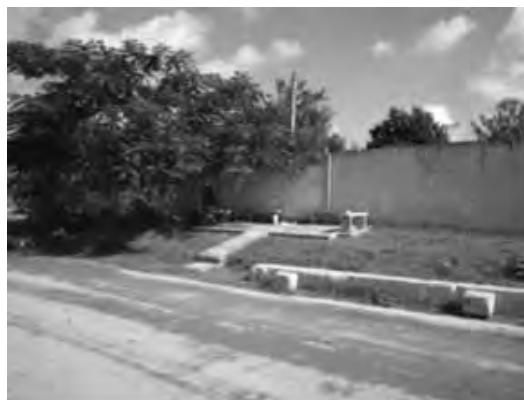
Foto 3-8:Area de descanso para los recogedores de desechos

La UPPH determinó prohibir a los recolectores de desechos que entraran al vertedero, preparando un área de descanso cerca de la entrada al vertedero para que ellos pudieran esperar allí a que los vehículos retornaran a recogerlos. Como resultado, el tiempo de viaje de ida y vuelta dentro del vertedero se redujo considerablemente.

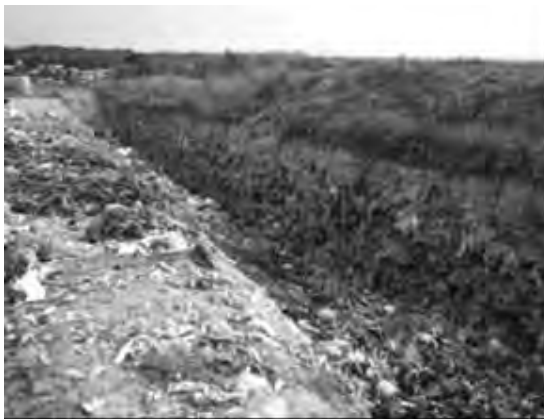
Foto 3-9:Trinchera en Calle 100

Aunque el método de trinchera necesita excavaciones con una retroexcavadora, la nivelación y la compactación pueden ser realizadas efectivamente con una sola maquinaria pesada, lo cual prolonga la vida del vertedero.

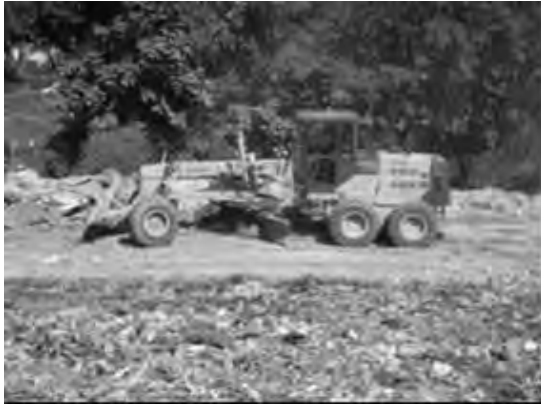
Foto 3-11:Ampliación del vial de acceso  
(Ocho Vías)

Las reparaciones del vial de acceso no solo mejoraron las condiciones para manejar los vehículos de desechos sino también sirven para evitar que los chóferes viertan los desechos en los márgenes de la carretera en la noche. El trabajo de ampliación y nivelación del vial de acceso ya ha comenzado en 8 Vías con la instalación de la pesa para camiones.

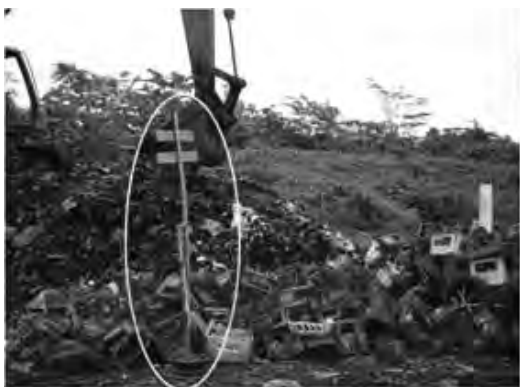
Foto 3-15:Contra de la altura con un poste de Madera

El experto explicó que la altura del vertedero puede ser fácilmente controlada, usando una manguera de agua o un poste de madera con forma de libélula.

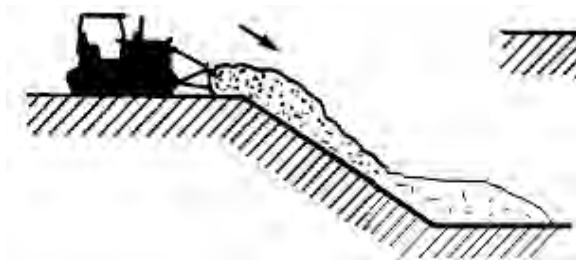
Figura 3-5: Método de dejar caer los desechos

Hay dos formas alternativas para nivelar y compactar los desechos vertidos utilizando el bulldozer; el método de dejar caer los desechos hacia el fondo de la pendiente y el método de empuje de los desechos hacia arriba de la pendiente.

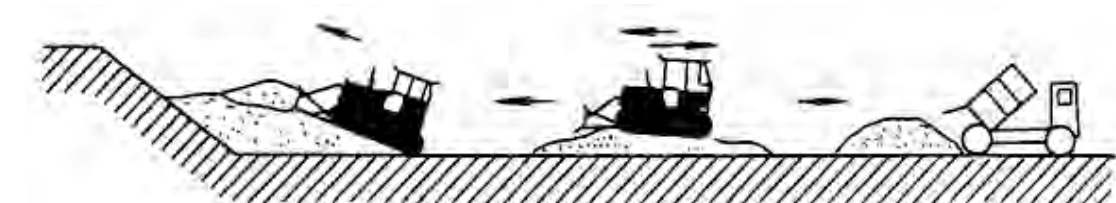
Figura 3-6: Concepto de nivelación y compactación de desechos

Al nivelar y compactar los desechos, se debe operar la máquina como si estuviera empujando la pendiente ligeramente para que el grosor de la capa de desechos pueda ser lo más uniforme posible. Es preferible que la gradiente de la pendiente sea 3:1 (alrededor de 20°).

El grosor de una capa debe ser determinado por las características de los desechos, la forma del vertedero y por cómo se usa el vertedero cerrado si fuera el caso. En general, se recomienda un

grosor menor de 3 m.

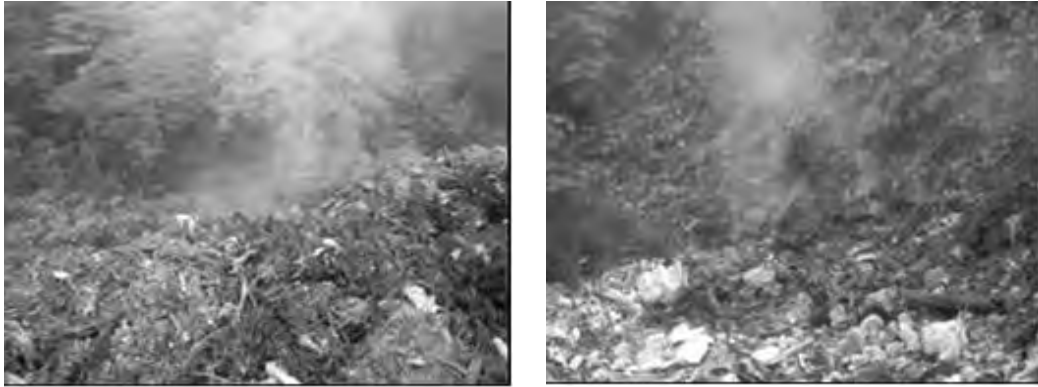
Ocurrió un fuego durante el desarrollo del proyecto. El experto explicó las causas del fuego y cómo tomar medidas para evitarlo.

Foto 3-16: Humo emergente de la porción subterránea del vertedero

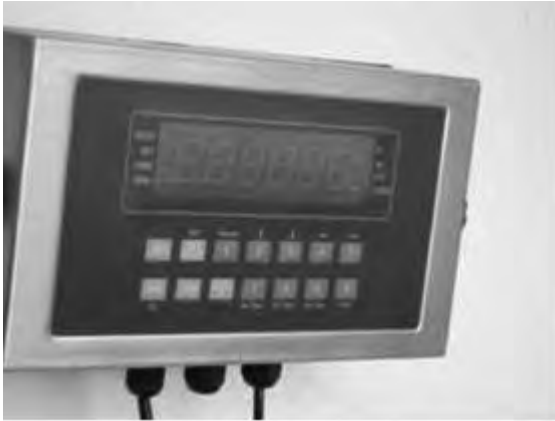
El experto había oído decir que la báscula instalada en el vertedero de Calle 100 se había reparado varias veces y que incluso la reparación había concluido. Sin embargo, no pudo confirmar nunca el funcionamiento de la báscula durante su estancia.

Foto 3-18: Indicador de la báscula roto, Calle 100

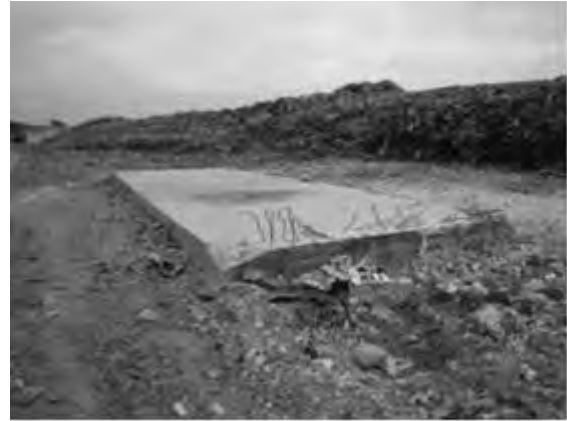
Se trabaja en la instalación de una báscula en el vertedero de 8 Vías. La base de concreto se preparó el 2 de diciembre de 2010.

Foto 3-19: Base de concreto para la báscula, Ocho Vías

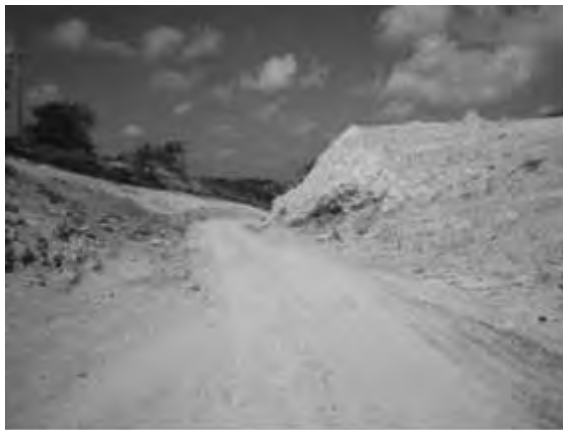
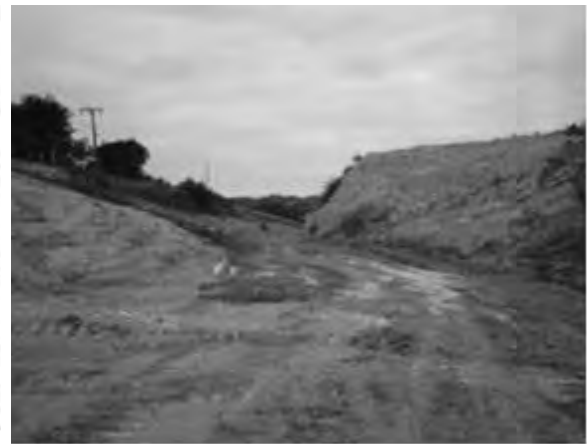
Por consiguiente, se suspendió la construcción y cuando visitó el sitio de nuevo en noviembre, el experto observó que el vial de acceso estaba en peores condiciones que en febrero de 2010 a causa de la erosión provocada por las precipitaciones durante todos estos meses.

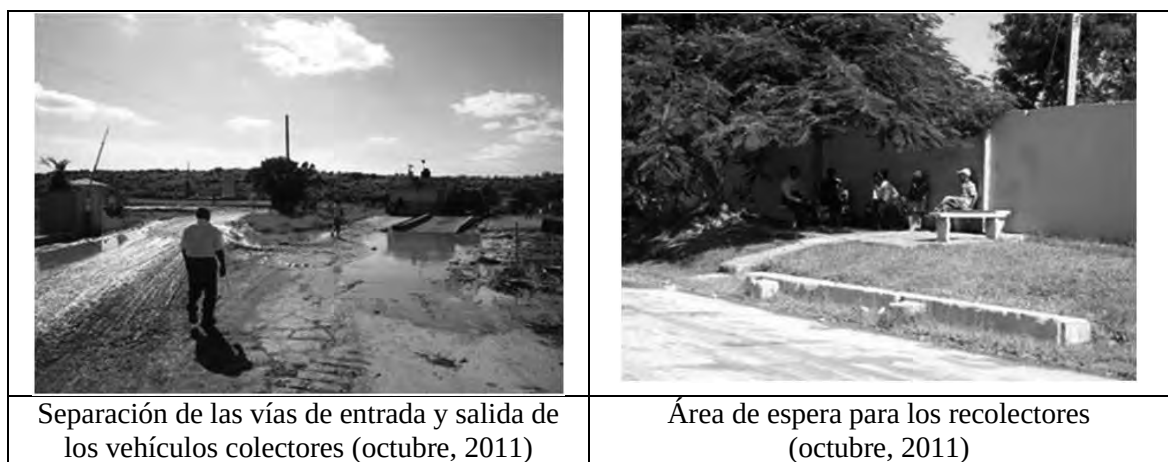
Foto 4-1:Control de la entrada y salida

En este vertedero, la separación de las vías de entrada y salida de los vehículos colectores se ha establecido firmemente después de instalar una barrera de control y la ampliación de la superficie pavimentada en la ruta de salida. Se observa también que los recolectores utilizan el área de descanso.

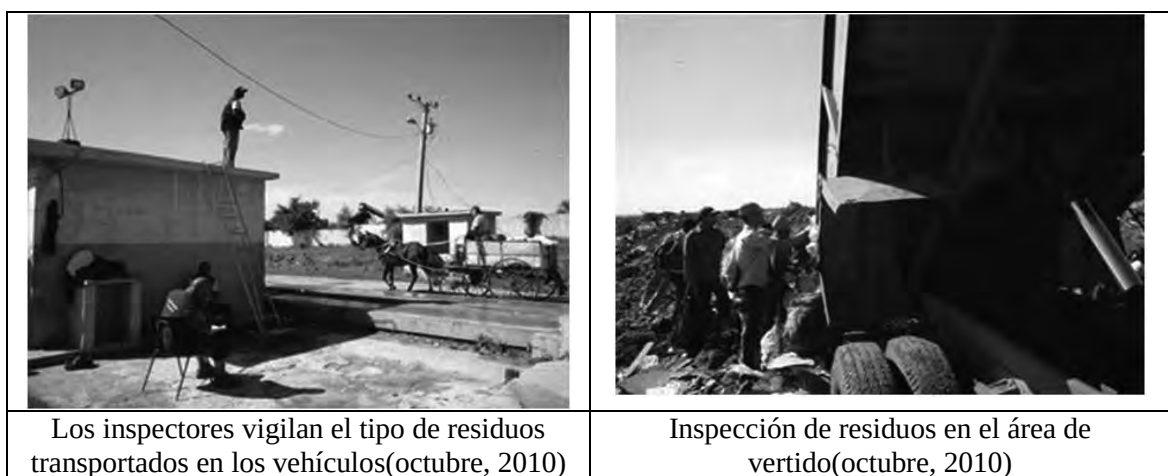
Foto 4-2:Inspección de residuos

En los alrededores de las básculas, que se encuentran inoperativas, los inspectores chequean los vehículos colectores y hablan con sus choferes para averiguar el tipo de residuos transportados y la misma inspección se hace también en el área de vertido.

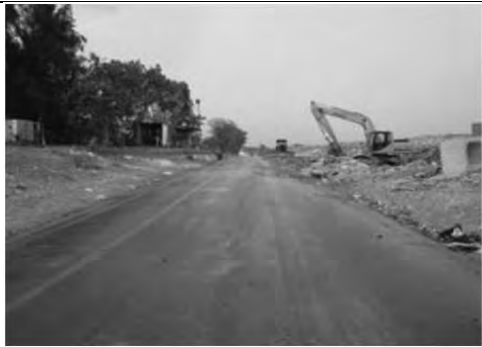
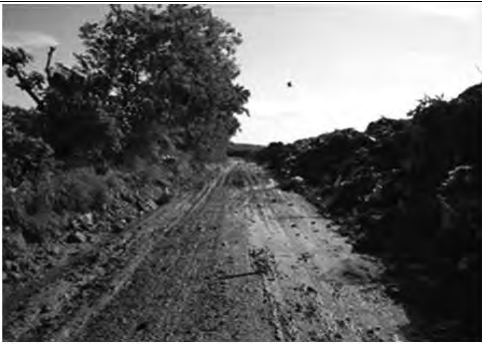
| <p>Vista de la vía de acceso al Vertedero Ocho Vías (mayo, 2011)</p> | <p>Imagen de la vía de acceso después de la lluvia (Octubre, 2011)</p> |

Foto 4-4: Vía de acceso al vertedero de Ocho Vías

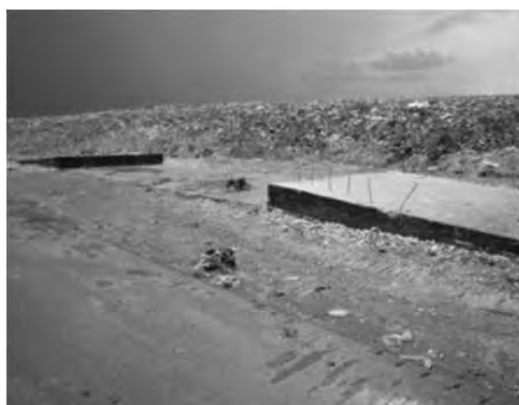
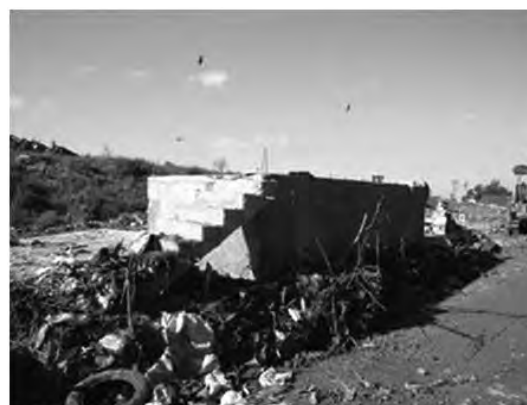
Hay desechos vertidos alrededor de la base de básculas en construcción, por lo tanto existe el riesgo de que sufra algún daño cuando se quiere limpiar el área con equipos pesados.

Foto 4-5: Desechos vertidos alrededor de la base de básculas en construcción

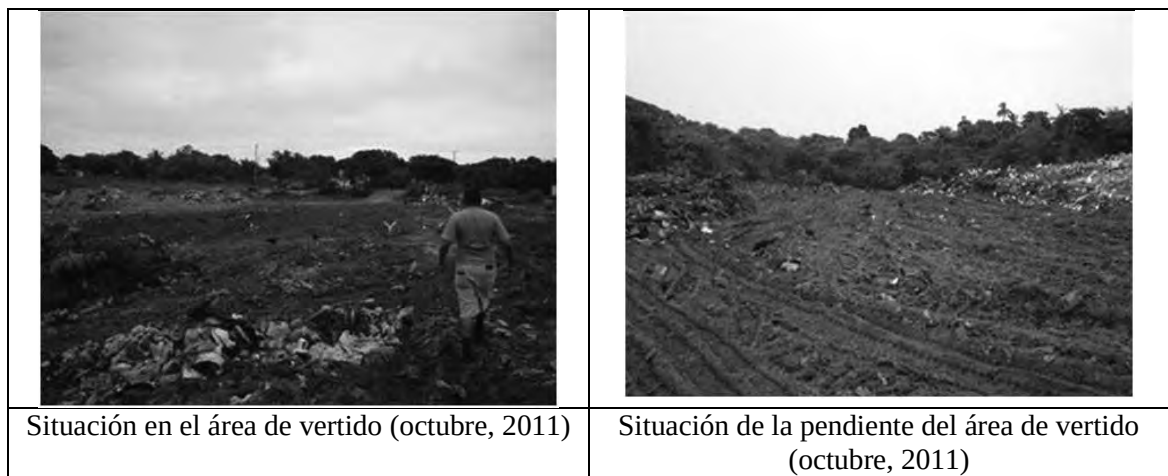
Foto 4-6:Situación en el área de vertido (octubre, 2011)

Después que el experto señaló la necesidad de usar equipos pesados para la extinción de incendios, se comenzaron a enviar más equipos de manera periódica a ese vertedero. Esto contribuyó también a mejorar la condición del área de vertido, reduciendo el grado de la pendiente.

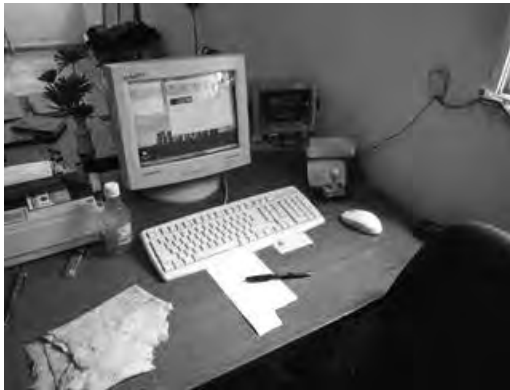
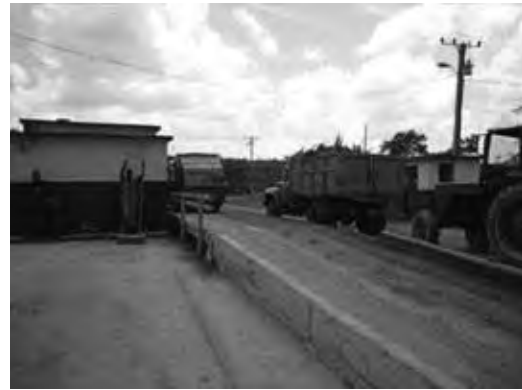
En cuanto a Calle 100 aprovechando las piezas que iban a instalar en Ocho Vías, la báscula empieza a funcionar a partir de noviembre de 2012 y he observado que siguen funcionando ahora con la fecha de abril de 2013.

Foto 5-1: Báscula en Calle 100

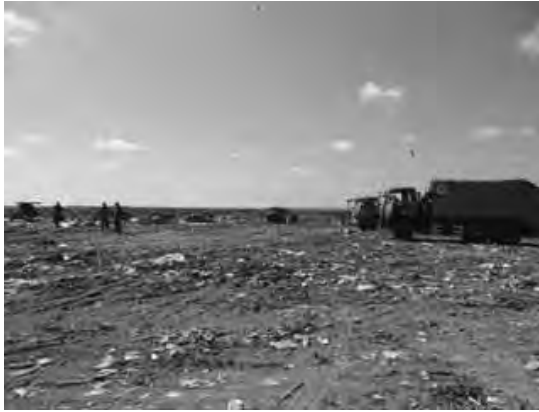
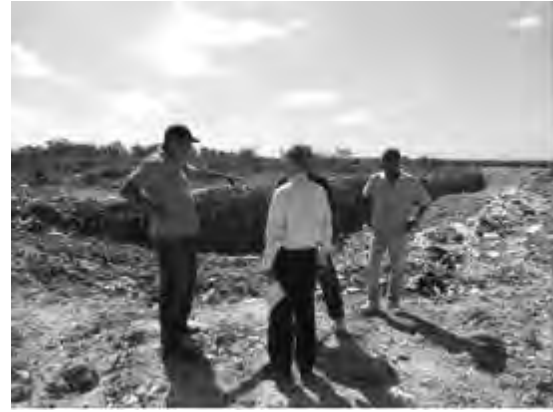
La extracción de gas metano se sigue excavando la tierra rellena en forma de trinchera, aprovechando residuos excavados arenosos que estaban bien descompuestos como sustituto de cobertura de tierra y lanzando los residuos orgánicos en la trinchera excavada. Se dice que las áreas de extracción de gas metano no han aumentado en general.

Foto 5-2: Calle 100

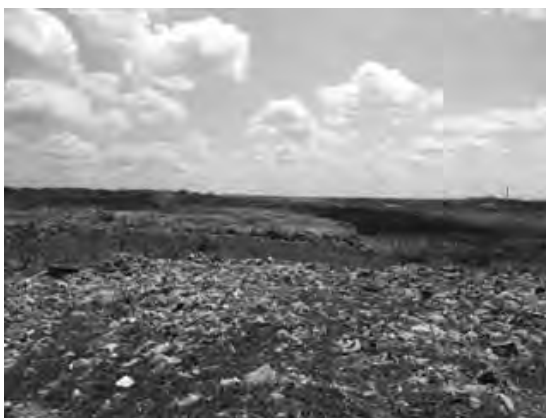
Situación de tierra no cubierta

No se asegura un sitio de disposición final después del cierre, le he aconsejado que la ejecución de cobertura de tierra en las áreas no cubiertas, la formación del talud, la ejecución de compactación y cobertura de tierra conduzca a la reducción de carga medioambiental.

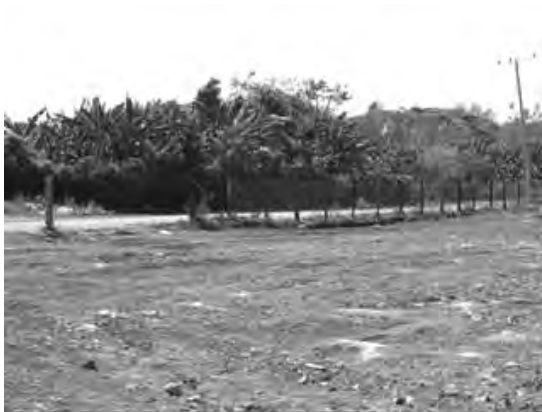
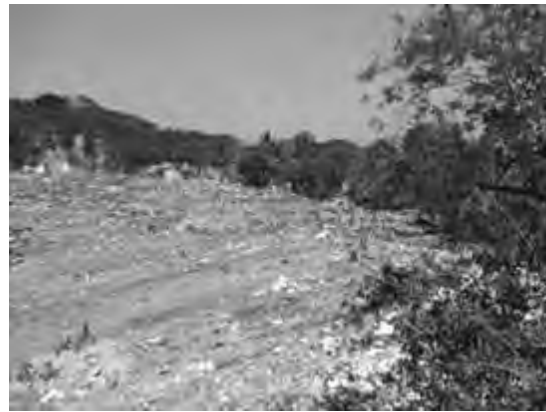
Al principio del proyecto se avanza el relleno hasta donde la tierra rellena esté plana después de haber realizado la moderación de la pendiente del talud accesible de los equipos pesados, se prevé que la vida útil sea 2 o 3 años por observación visual observando la altura de las vías de entrada y las casas perimetrales.

Foto 5-4: Tarará

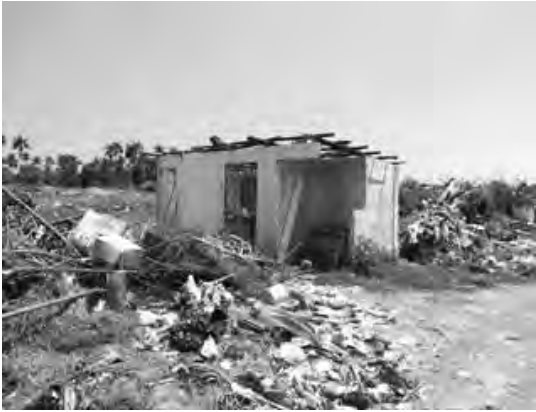
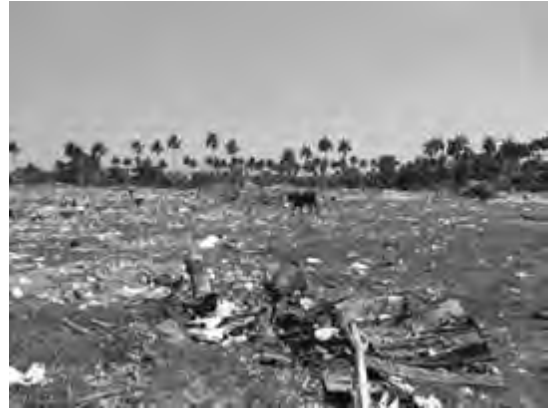
En los alrededores de la caseta estaban acumulados los residuos y la entrada de los camiones recolectores eran difíciles porque los vehículos echaron residuos a lo largo del camino. La ejecución de compactación, cobertura de tierra y arreglo de tierra se realiza utilizando los equipos pesados que pertenecen a Tarará una vez al mes por lo que es difícil responder de acuerdo con circunstancias.

Caseta de control destruida y los residuos vertidos cerca de su entrada

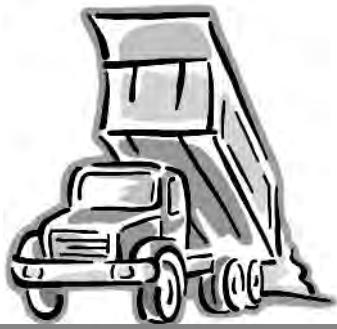
Antes de llegar al lugar de descarga de los residuos, se debe en un sitio cercano verter los mismos extenderlos con el bulldozer y compactarlos varias veces con el peso del propio bulldozer para que se trituren, contraigan y reduzcan los vacíos. De esta forma aumentar la densidad.

Verter residuos antes de llegar al lugar de relleno.

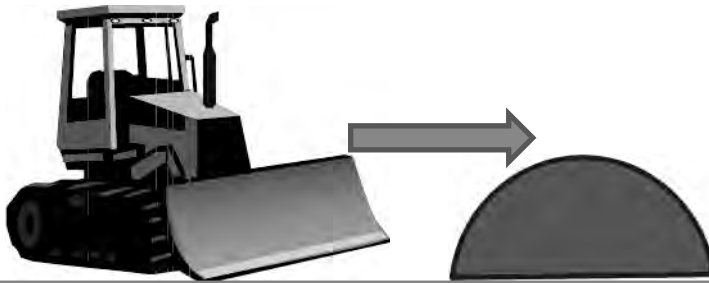
Extender residuos amontonados por la hoja topadora del bulldozer.

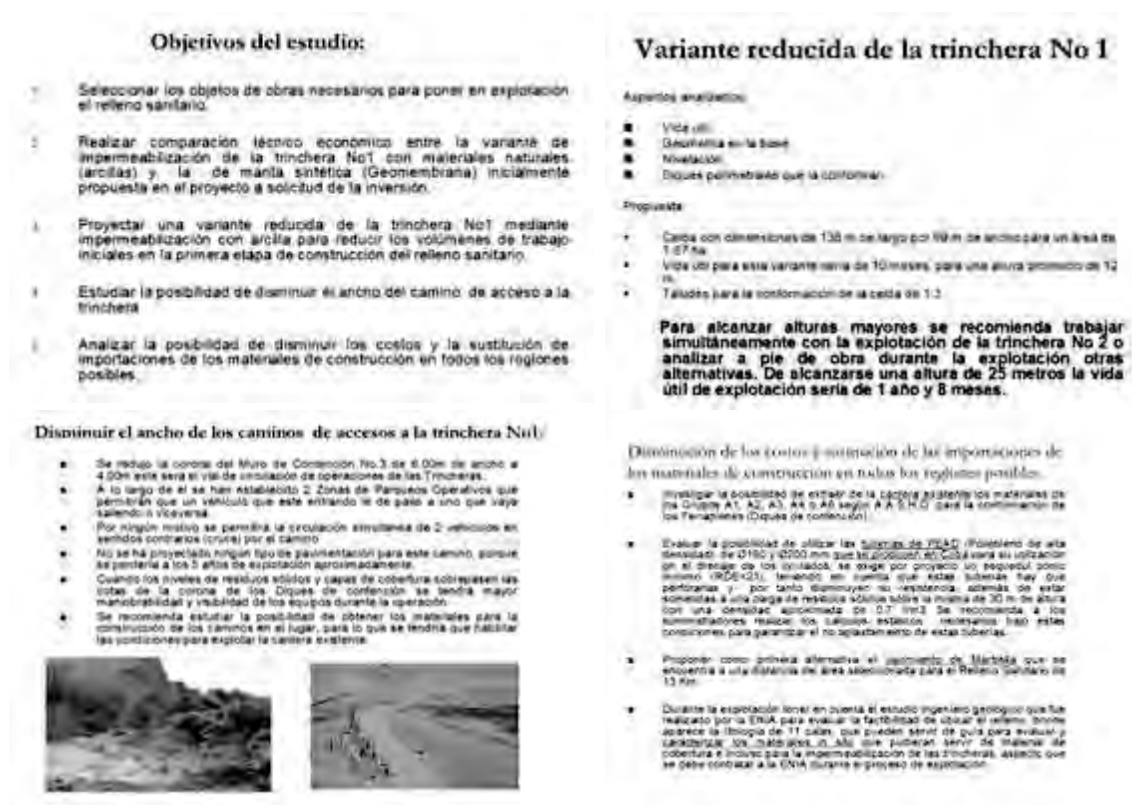
Figura 5-4: Propuesta de DCH

Una parte de los datos de reducción de los costos de construcción que DCH presentó al ministro.

Se muestra una parte de los datos de que el ministro de Economía y Planificación indicó la reducción de los costos de construcción y Vacilio de DCH estudió y presentó al ministro.

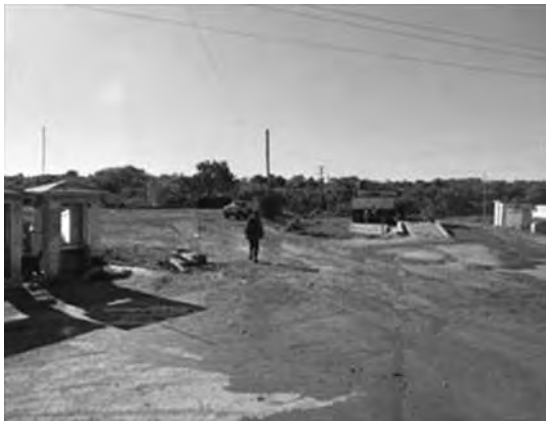
Foto 6-1: Báscula averiada

La báscula que había funcionado la vez pasada en abril de 2013 ha estado averiada. Se nos explicó que unos días antes de llegada del experto se ha descompuesto y en el momento de visita no tenía previsto de recuperarse.

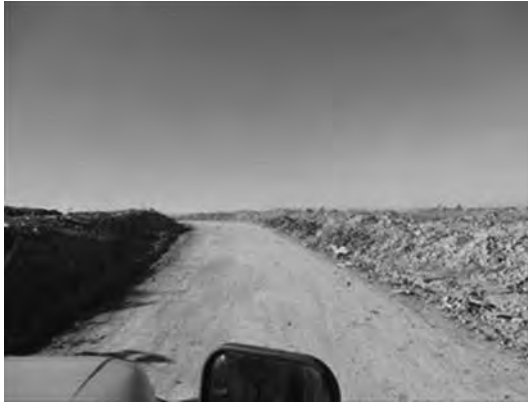
Foto 6-3: Situación del acceso inclinado al relleno

El administrador es el Sr. Domingo, igual que la visita anterior. En cuanto al camino interior, la posición del acceso inclinado al relleno ha cambiado comparado de la vez pasada pero el ancho del camino se ha hecho amplio, se ha mantenido lisura y relativamente se han administrado bien. En la plataforma de vertido ya que es peligroso pasar los camiones recolectores junto al lugar de selección de materias primas, se han controlado la circulación de los camiones con pito que es una manera poco común generalmente en Cuba.

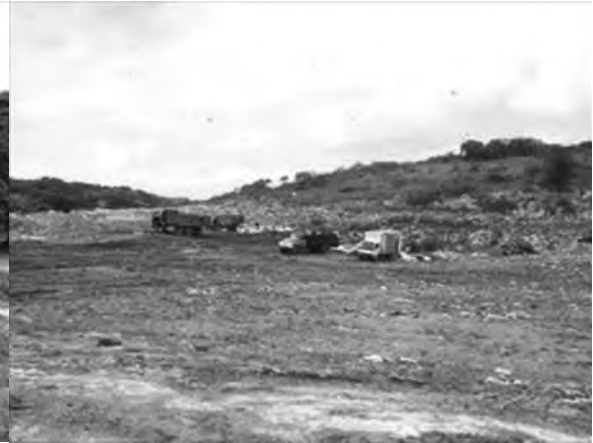
Foto 6-8: Situación de relleno

El fondo del área indicada en el foto se nos explicó que hay espacio para vertido pero no es suficiente la capacidad restante y no es el sitio que tiene suficiente capacidad que permite el vertido intensivo por lo que se debe utilizar con el objeto original.

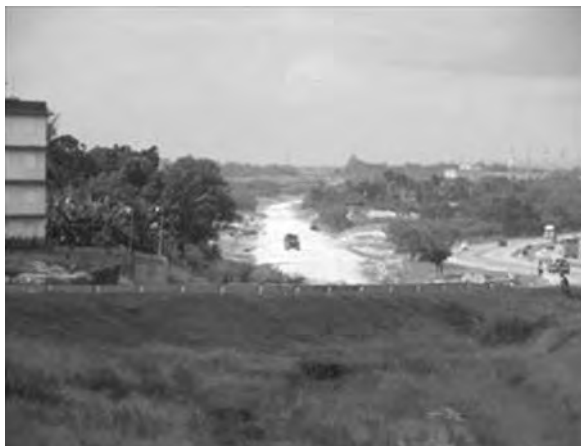
Foto 6-9: Vía férrea en construcción

En el área en construcción está incluido el humedal, se nos explicó que se prevé que el terreno por aquí es poco sólido relativamente y necesita tiempo para seleccionar el material de subrasante pero por ser el camino exclusivo para llevar los desechos al vertedero, aunque se ocurra algún hundimiento de tierra, si pueden utilizar reparándolo con equipos pesados, es posible mantenerse por lo que les he aconsejado que deben dar la mayor prioridad en la terminación de la obra dentro del plazo previsto.
