**República de Cuba  
Proyecto para el  
Fortalecimiento de Capacidades del  
Manejo de Residuos Sólidos  
Urbanos en la Ciudad de La Habana**

**Informe final de proyecto**

**Septiembre 2014**

**Agencia de Cooperación Internacional del Japón (JICA)  
EX Research Institute Ltd.**

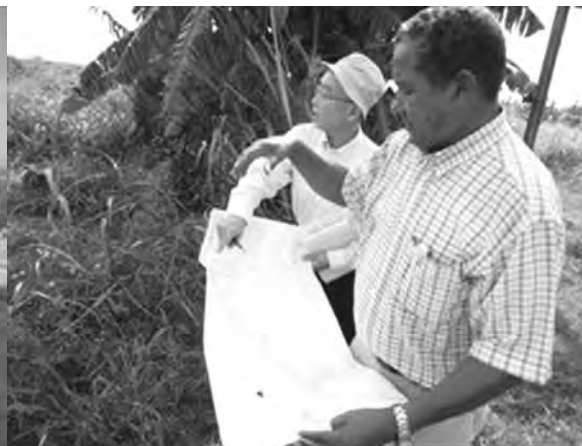
Foto 6-10: Confirmación del lugar de construcción del nuevo acceso vial

A principios del proyecto del nuevo acceso vial había un plan de construirse ampliando el acceso vial provisional pero actualmente debido a la existencia de las viviendas civiles en ambos lados se ha cambiado el diseño a la otra línea teniendo en consideración la influencia en ellas por eso se debe evitar el uso del acceso vial provisional existente pero en caso de que no puedan entregar el trabajo dentro del plazo previsto, temo que se deba utilizar este acceso vial provisional gradualmente.

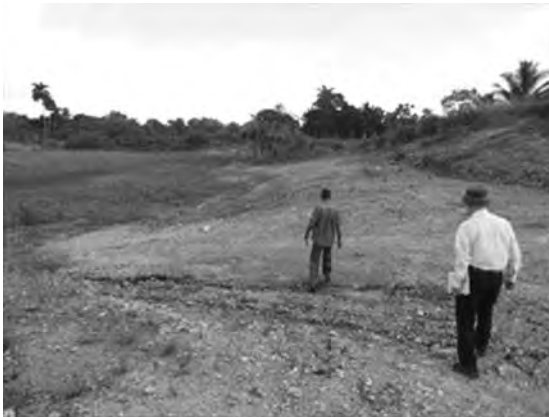
Foto 6-18: Talud de la laguna de oxidación

El talud no se mantiene la lisura del talud en parte debido a que aparecen las rocas y también en el fondo hay parte áspera por lo que se ve que carece la precisión de movimiento de tierra suficiente.

Les he dado consejos de que en el nuevo relleno de Guanabacoa se planea en la forma complicada y se debe estudiar bien si es posible la impermeabilización por arcillas en esa forma.

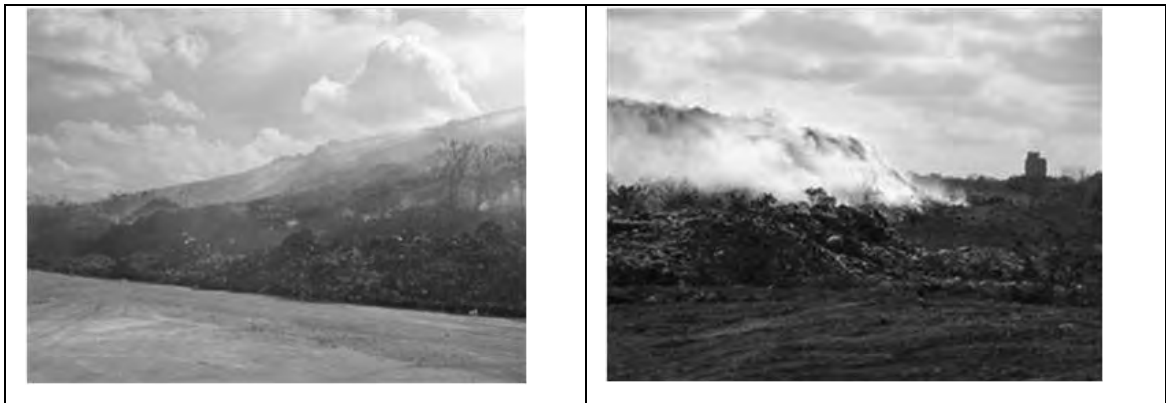
Foto 7-1: Situación de generación de incendios

Se produjeron incendios de escala bastante grande en Calle 100 el 12 de mayo de 2014. Normalmente se realizan operaciones de extender y compactar tierra con 2 Bulldozeros pero pidiendo ayuda de operarios de otras organizaciones, utilizando máquinas pesadas usadas en las obras cercanías del sitio, aumentando máquinas pesadas hasta 8 y realizando actividades de extinción, casi se apagaron incendios el 15 de mayo.

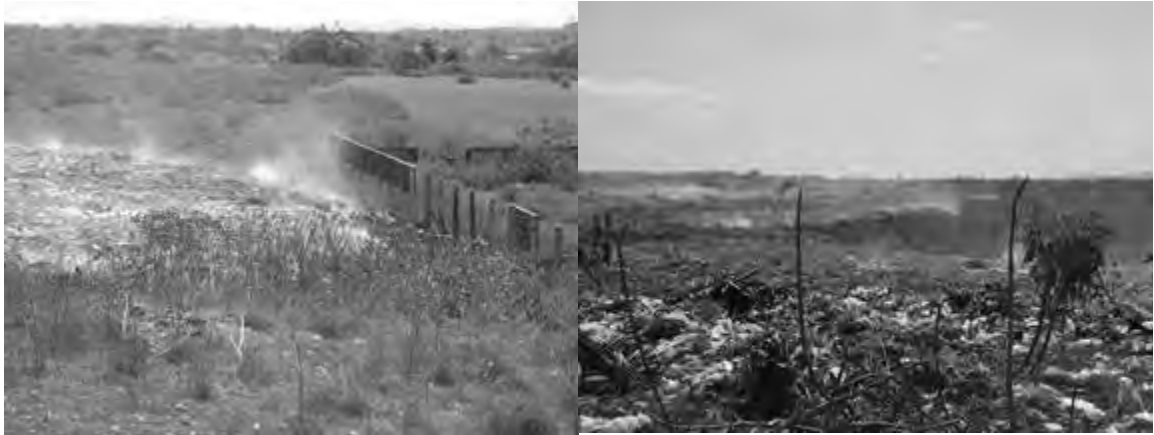
Foto 7-5:Situación de incendios en Ocho Vías

En el vertedero de Ocho vías, cuando hicimos visita el 5 de mayo, había varios humos y la situación empeoró que antes. Después cuando visitamos Guanabacoa, confirmamos visitando Ocho Vías para confirmar, se redujeron las áreas de incendios pero se continua generación de humo en diversos lugares durante mi estancia.

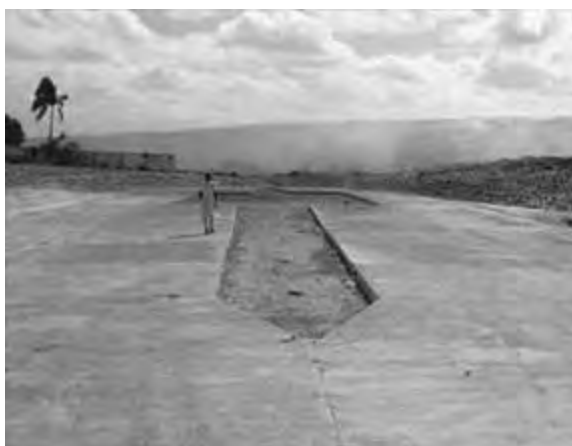
Foto 7-6: Cerca de bascula del nuevo vía de acceso

Con el tendido de las áreas férreas en Calle 100 se realiza construcción de sustituto de vía de acceso urgentemente y el camino pavimentado de hormigón y la cuneta de drenaje casi se acaban.

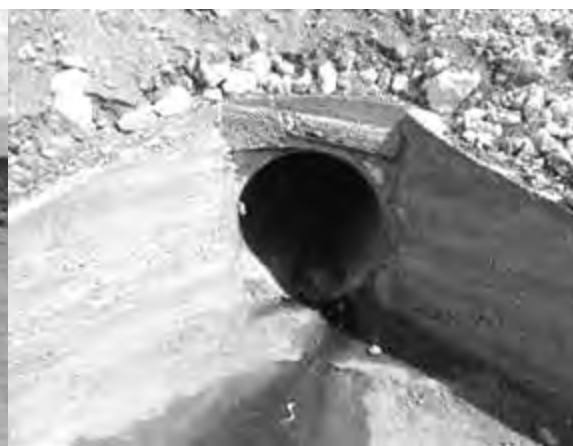
Foto 7-7: Situación de ejecución de conducto de cruce

Hemos confirmado la precisión de ejecución de obra en el conducto de cruce de la obra de nuevo vía de acceso pero la precisión de obra es muy mala como se dejan encofrados, etc.
