3 プロジェクト活動および成果

3.3 河岸侵食対策の調査、計画【成果1】

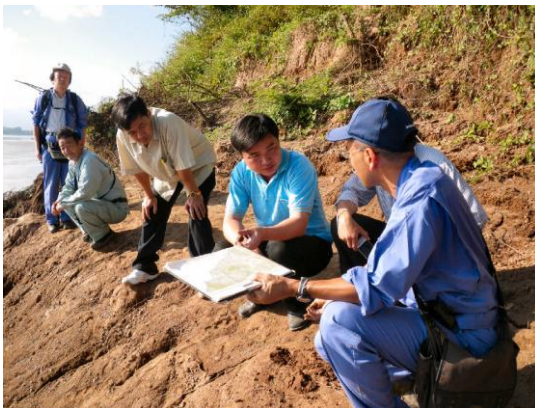
写真 3.3-1 C/P 指導状況(簡易土質判定)

調査は、JICA 専門家と「ラ」国側 C/P 職員の合同チームで実施され、現地では簡易土質判定、河床材料調査（簡易粒度測定）などの指導も交えながら関係機関や住民等へのヒアリングを実施した。

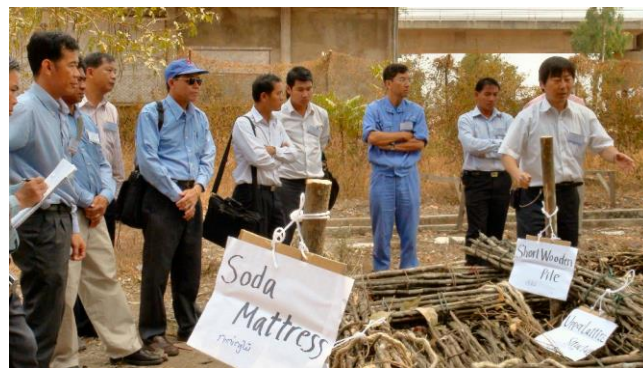
写真 3.3-3 粗朶沈床製作工程の説明状況

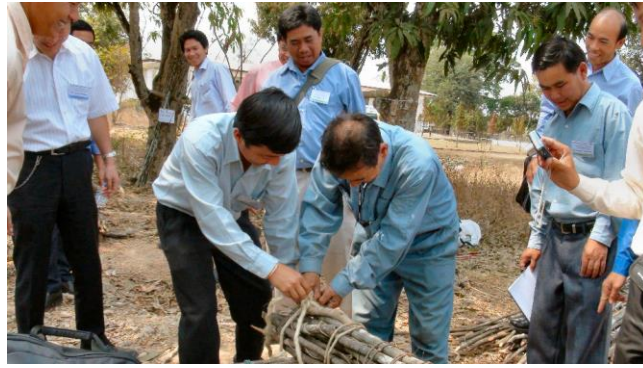
写真 3.3-4 JICA 専門家の実地指導の下 C/P 職員が行った連柴結束の様子

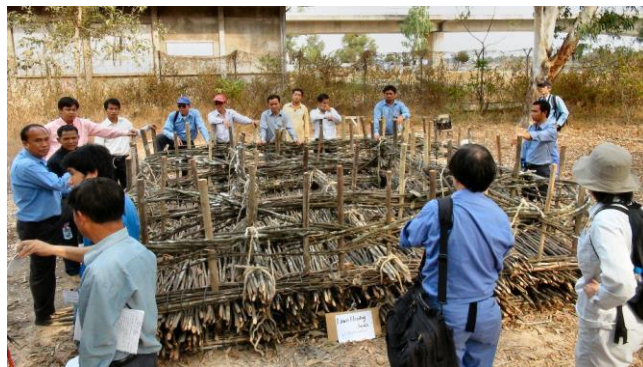
写真 3.3-6 完成した粗朶沈床(一辺は 4 メートル)

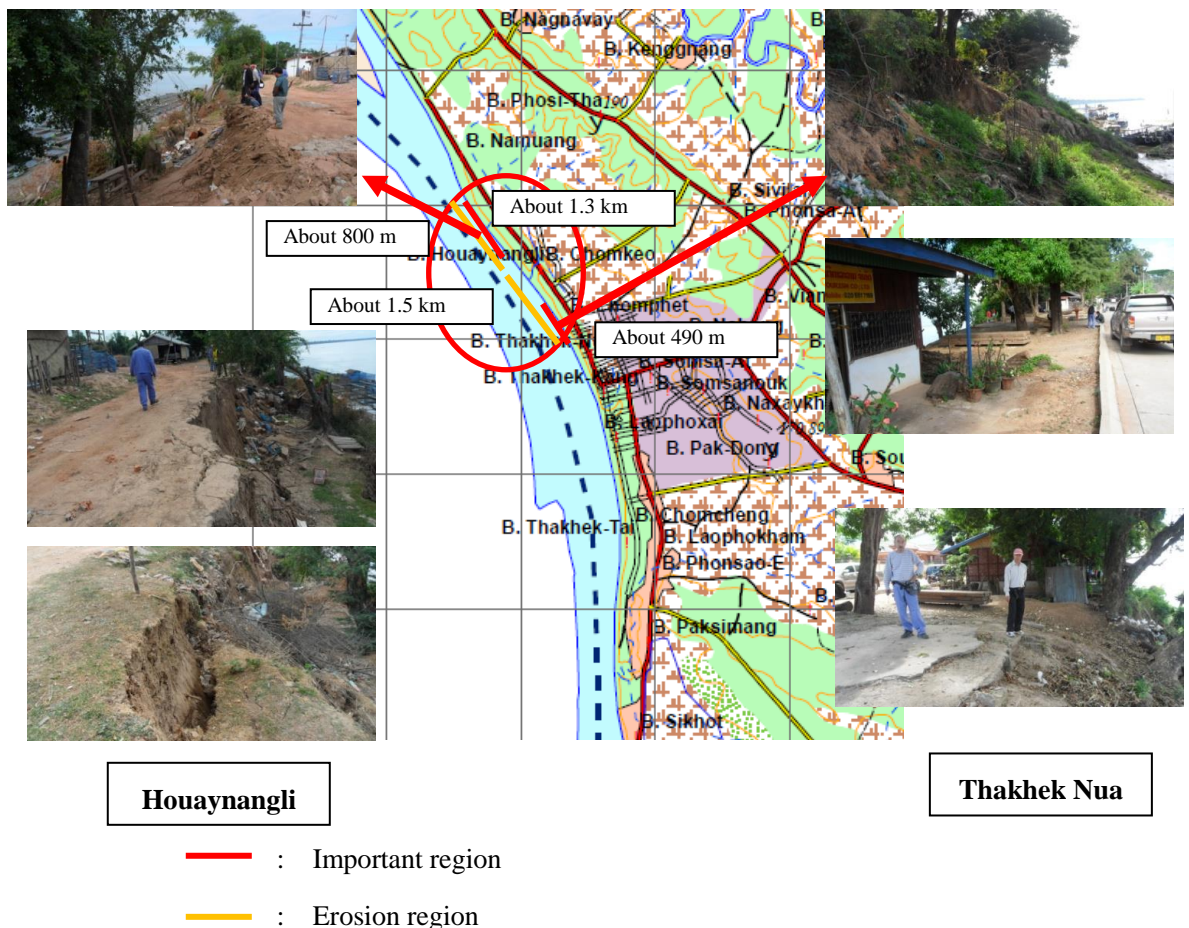
第 2 年次の調査対象県については、ターゲットグループであるボリカムサイ県に加え、「ラ」国側の提案によりボリカムサイ県と隣接するカムアン県で行うこととした。調査期間は 2011 年 12 月 6 日から 12 月 9 日である。カムアン県 DPWT から候補地として挙げられたタケックヌア地点およびホアイナンリー地点において、C/P 職員にカムアン県 DPWT の職員も加わって河岸侵食状況の調査と優先度検討を行い、JICA 専門家（大槻、三輪）が技術指導した。

図 3.3-4 カムアン県タケックヌア地点およびホアイナンリー地点の河岸侵食状況

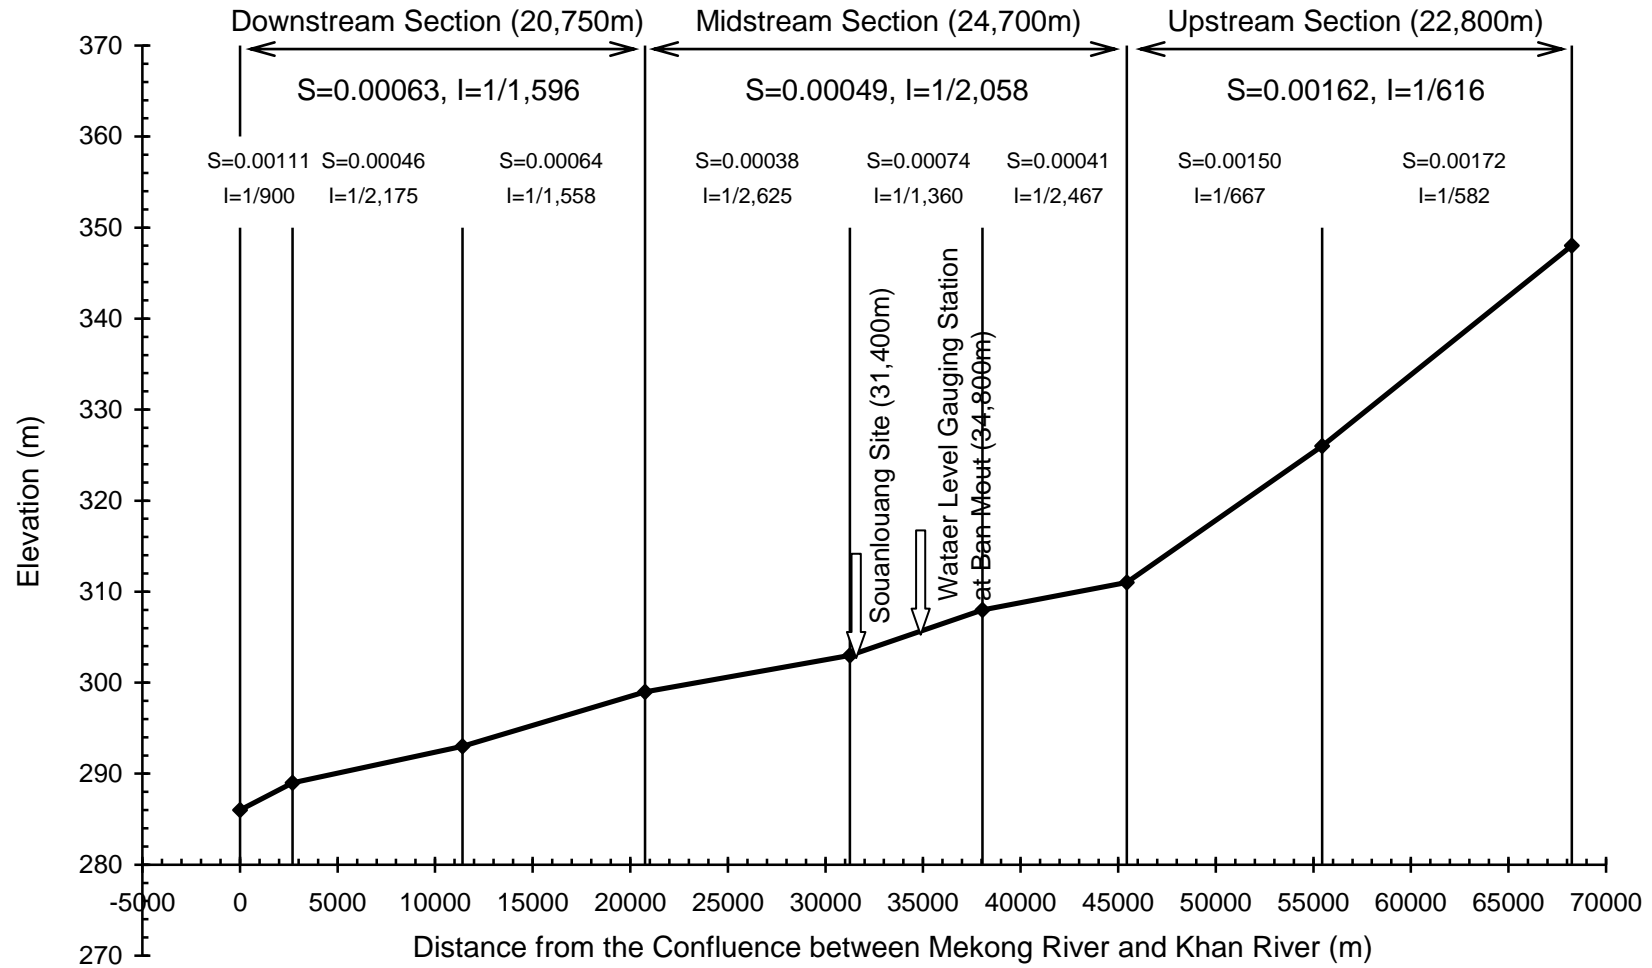
図 3.4-3 カーン川縦断図(GPS による計測結果を利用)

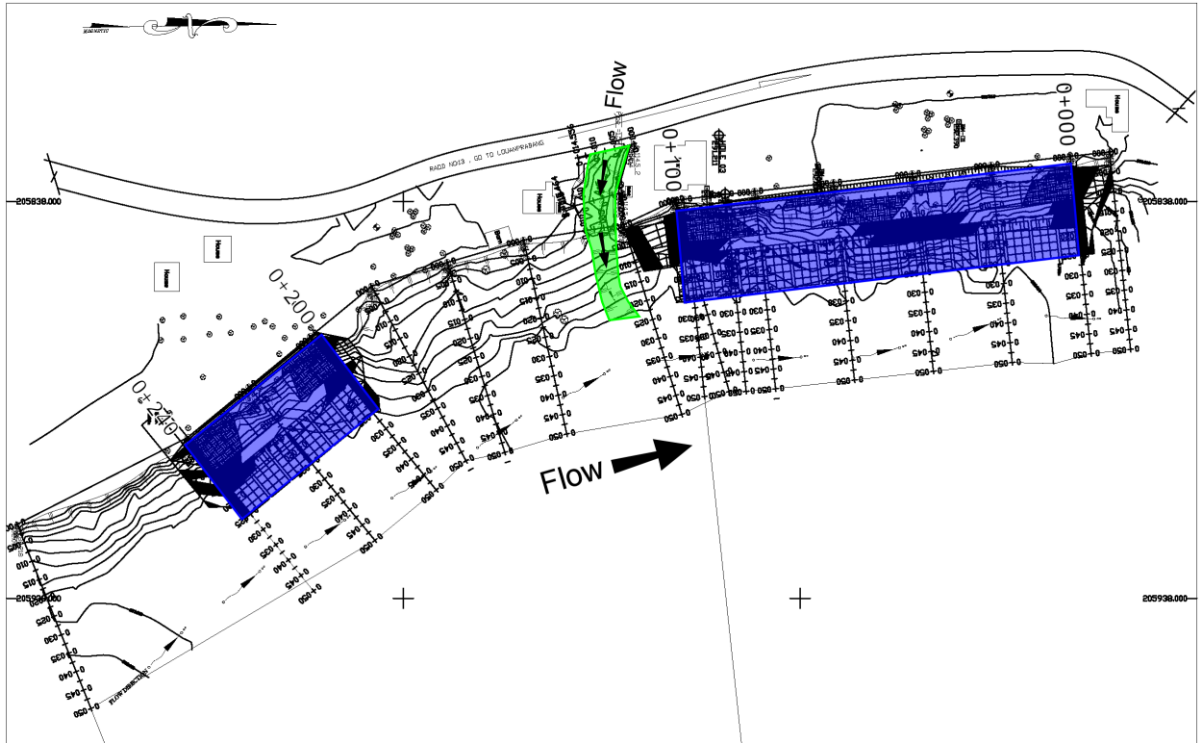
図 3.4-4 スアンルアン(ナサ)地点河岸侵食対策工配置計画
(第3年次 JICA 専門家チーム提案、140m)

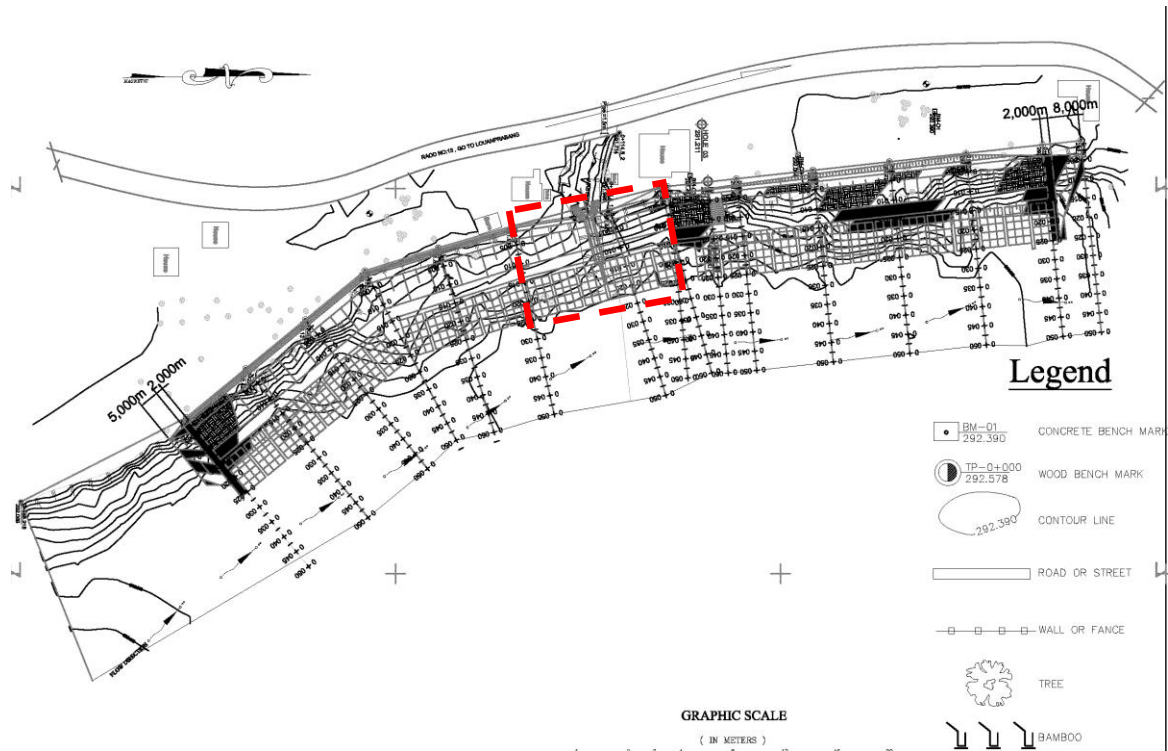
さらに、支川流入部を含む 40m 区間（図 3.4-7 参照）については、「ラ」国側の 100%費用負担で追加工事を行うこととなった。

図 3.4-7 スアナルアン(ナサ)地点パイロット工事 平面図
(支川流入部 40m、「ラ」国側追加工事区間案)

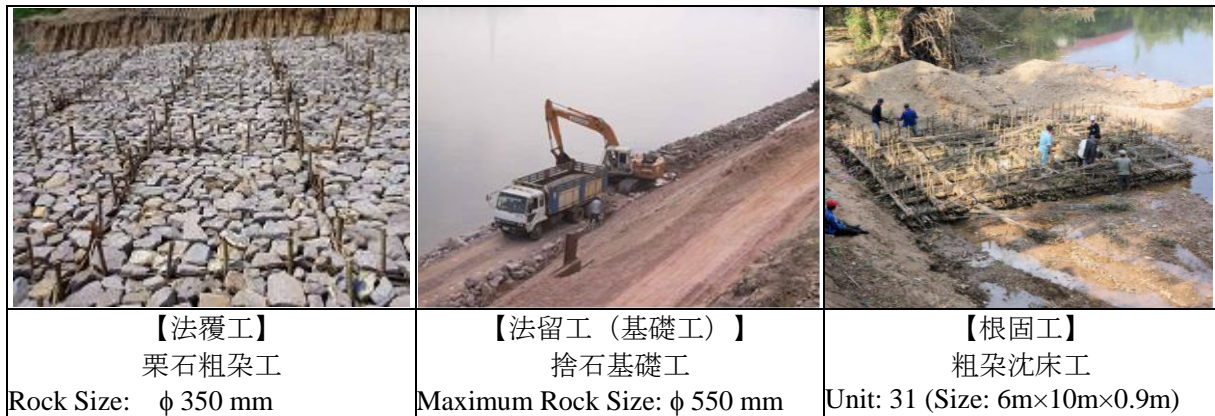
スアンルアン (ナサ) サイトで実施される河岸侵食対策工は、1) 法覆工としての栗石粗朶工、2) 法留工 (基礎工) としての捨石基礎工、3) 根固工としての粗

粗朶沈床工 で構成される（図 3.4-12 参照）。

図 3.4-12 ルアンパバン県パイロット工事で実施される主な工種

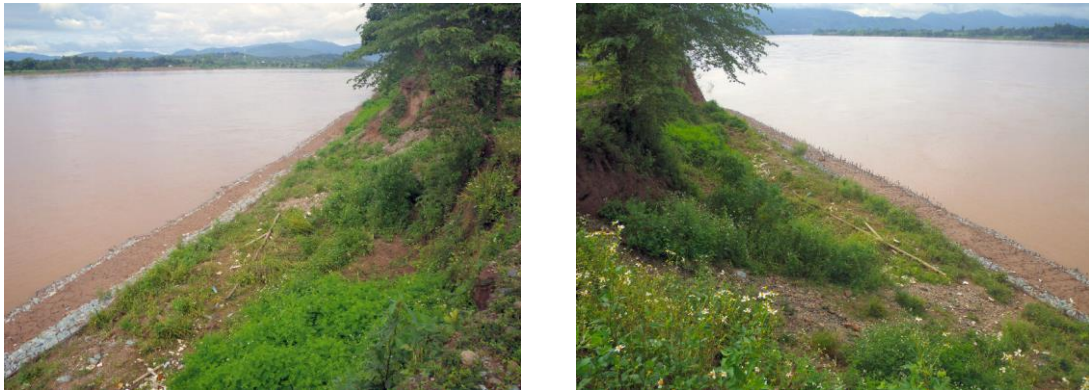
第 2 年次（2012 年 5 月）に完成したボケオ県フェイスイ郡パオイ村の河岸侵食対策工は、モニタリングマニュアルならびに (1) で作成したモニタリング・評価・維持管理計画に基づき、C/P 職員によるモニタリングが実施された。その結果、順調な土砂堆積が見られた一方（写真 3.5-1 参照）、2012 年 8 月上旬の増水に伴い 0+240m 地

写真 3.5-1 パオイ地点パイロット工事サイトの状況(2012 年 8 月)

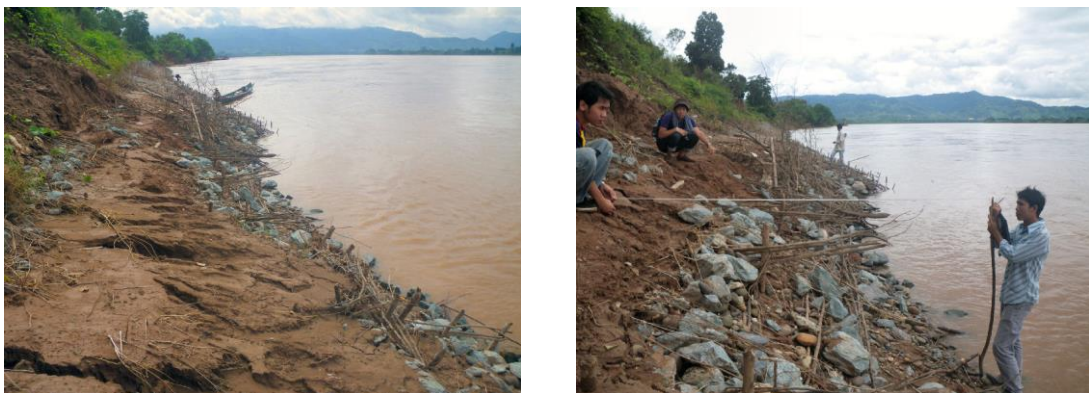
点の法覆工が局所的に被災していることが確認された（写真 3.5-2 参照）。工事契約では、完成後 1 年間の保証期間が設けられており、工事費の 10% まで補修工事に充てることが可能であったことから、第 3 年次の水位低下後に補修を実施する方針とし、C/P 職員によるモニタリングを継続した。

写真 3.5-2 法覆工の変形と C/P 職員によるモニタリング状況(2012 年 8 月)

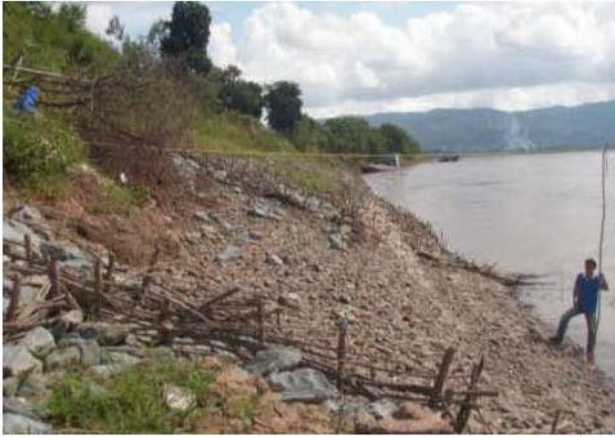
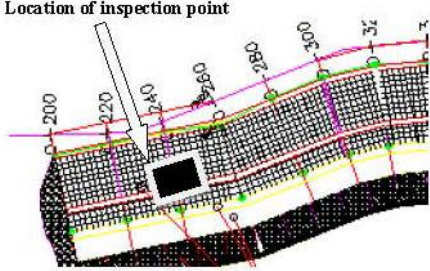
被災箇所となる 0+240m 地点における 2012 年 12 月および 2013 年 3 月のモニタリング結果を図 3.5-1 および図 3.5-2 にそれぞれ示す。この結果を基に C/P 職員と JICA 専門家の協働で補修案の検討がなされ、施工業者との合意のうえでフトン籠工による補修が実施された。補修完了直後となる、同地点における 2013 年 5 月のモニタリング結果を図 3.5-3 に示す。

<table><tr> <td>Station</td> <td>0+240</td> </tr><tr> <td>Damage Records layer</td> <td>Upper and middle</td> </tr></table>

Station	0+240	Damage Records layer	Upper and middle	Length(m)	20 m	Responses	<input type="checkbox"/> Urgent <input type="checkbox"/> Not urgent	Possible Counter Measure	Possible stone work, Rensai tence work and plant willow
Station	0+240														
Damage Records layer	Upper and middle														
Length(m)	20 m														
Responses	<input type="checkbox"/> Urgent <input type="checkbox"/> Not urgent														
Possible Counter Measure	Possible stone work, Rensai tence work and plant willow														
Damage point after rainy session

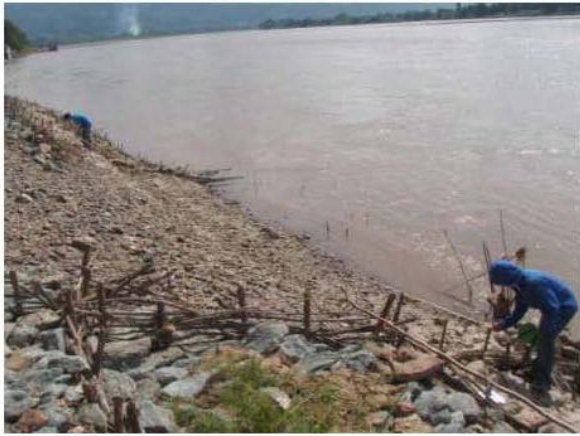
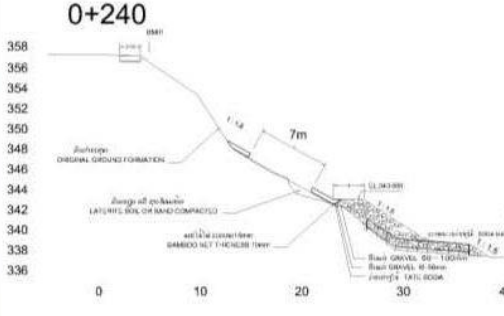
図 3.5-2 パオイ工事サイト被災箇所(0+240m)のモニタリング状況(2013年3月)

Station	0+240	Damage Records layer	Upper and middle	Length(m)	20 m	Responses	<input type="checkbox"/> Urgent <input checked="" type="checkbox"/> Not urgent	Possible Counter Measure	Possible stone work, Rensai tence work and plant willow
Station	0+240														
Damage Records layer	Upper and middle														
Length(m)	20 m														
Responses	<input type="checkbox"/> Urgent <input checked="" type="checkbox"/> Not urgent														
Possible Counter Measure	Possible stone work, Rensai tence work and plant willow														
Check more detail to repairer the damage point

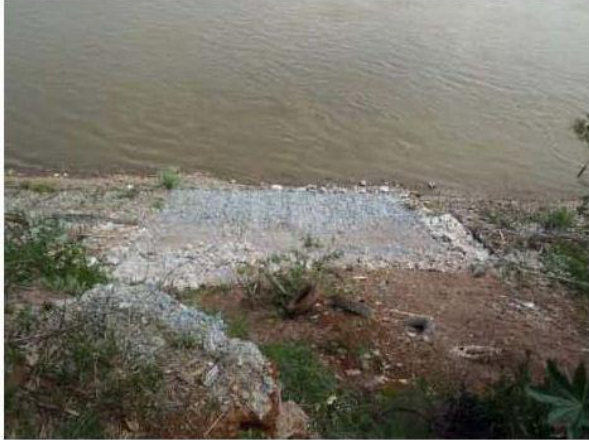
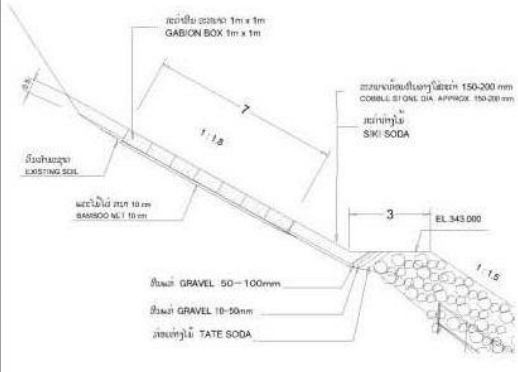
図 3.5-3 パオイ工事サイト被災箇所(0+240m)のモニタリング状況(2013年5月)

Remark:		<p>Completed repair work by Gabion Box</p>			
		<p>Cross Section</p>

Damage Records		Station	0+240
				layer	Upper and middle
				Length(m)	20 m
		Responses		<input type="checkbox"/> Urgent <input type="checkbox"/> Not urgent	
		Possible Measure	Counter	Possible stonework

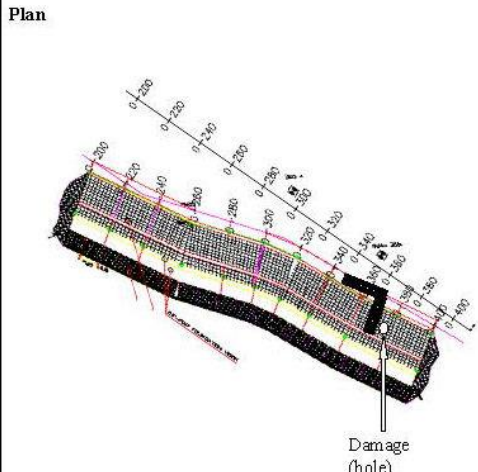
図 3.5-4 パオイ工事サイト被災箇所(0+360m)のモニタリング状況(2013年5月)

Remark:		<p>Completed repair work by Soda Drainage Work</p>			
		Damage Records		Station	0+360
				layer	Upper and middle
				Length(m)	40 m
		Responses		<input type="checkbox"/> Urgent <input type="checkbox"/> Not urgent	
		Possible Measure	Counter	Possible stonework, Rensai tence

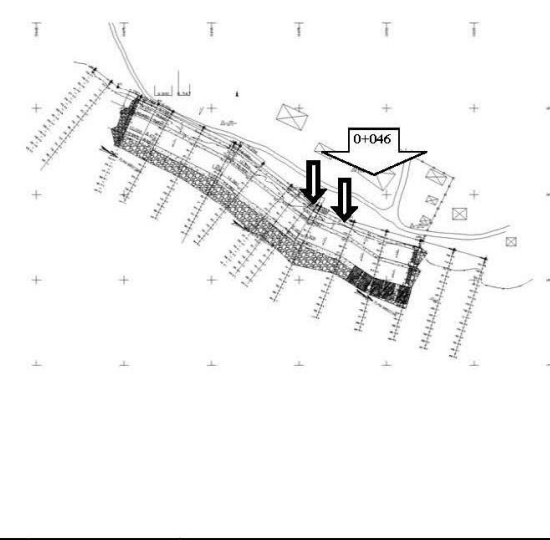
图 3.5-6 パクトウアイ工事サイト被災箇所モニタリング状況(2013年8月)

ໝາຍເຫດ: ເກີດມີ ນໍ້າລອດພື້ນ ຢູ່ຈຸດ 0+046 ແລະ 0+080		ຈຸດທີ່ເກີດຄວາມເສຍຫາຍ / ການສ້ອມແປງ	0+046 ແລະ 0+080		
		ລາຄາການກໍ່ສ້າງ			
		No.

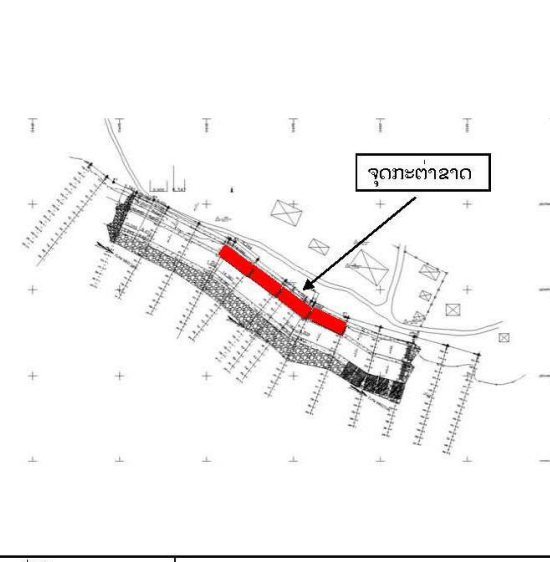
图 3.5-7 パクトウアイ工事サイト被災箇所モニタリング状況(2013年8月)

ໝາຍເຫດ: ກະຕ່າໂຊດາ ເກີດຄວາມເສຍຫາຍຢູ່ຫຼາຍຈຸດ		ຈຸດທີ່ເກີດຄວາມເສຍຫາຍ / ການສ້ອມແປງ			
		ລາຄາການກໍ່ສ້າງ			
		No.
