パラグアイ国配水網管理技術強化プロジェクト

業務完了報告書

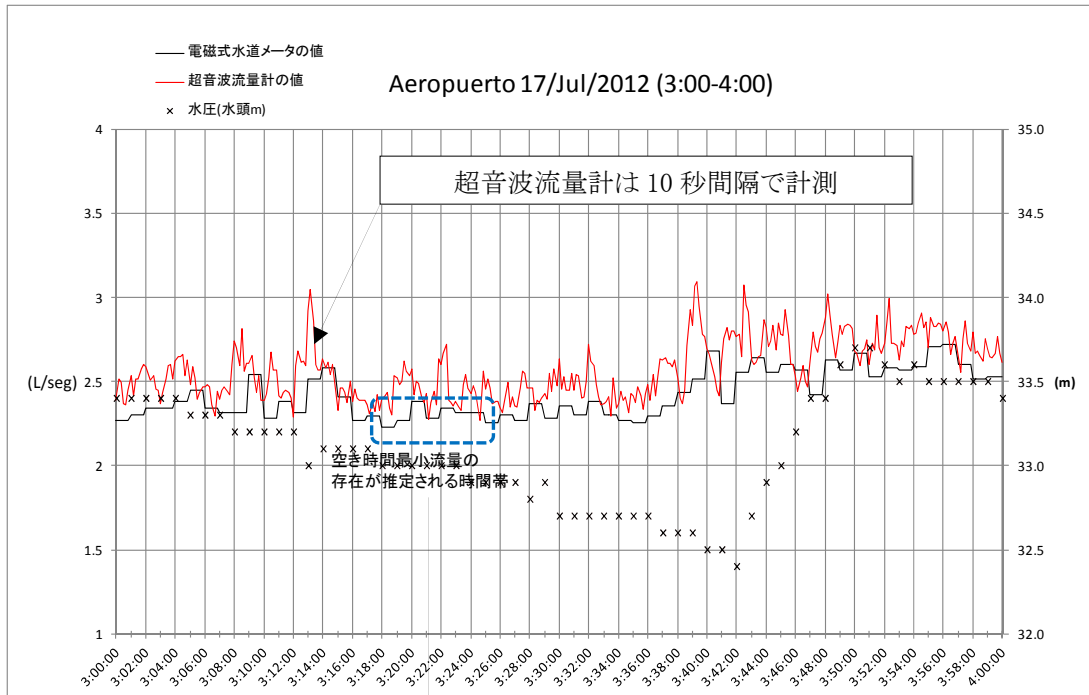
図 2.2.3 夜間最小流量の分析図(空港住居グループ)

測定の結果、日によって夜間の最小流量は差が生じることが分かったが、そのうち最も少ない流量を記録したデータの一例を以下に示す。

電磁式水道メータは1分間隔の計測のため、超音波流量計の変動パターンを用いて、10秒間隔の値に補正する。

当地区の配管網延長は約 7.1km である。仮に夜間空き時間の最小流量がすべて漏水であるとした場合、1km 当たりの漏水量は約 18L/分・km である。仮に、このほとんどが配水管からの漏水である場合、これを半減することを目標値においた漏水削減活動を行うことが推奨される。

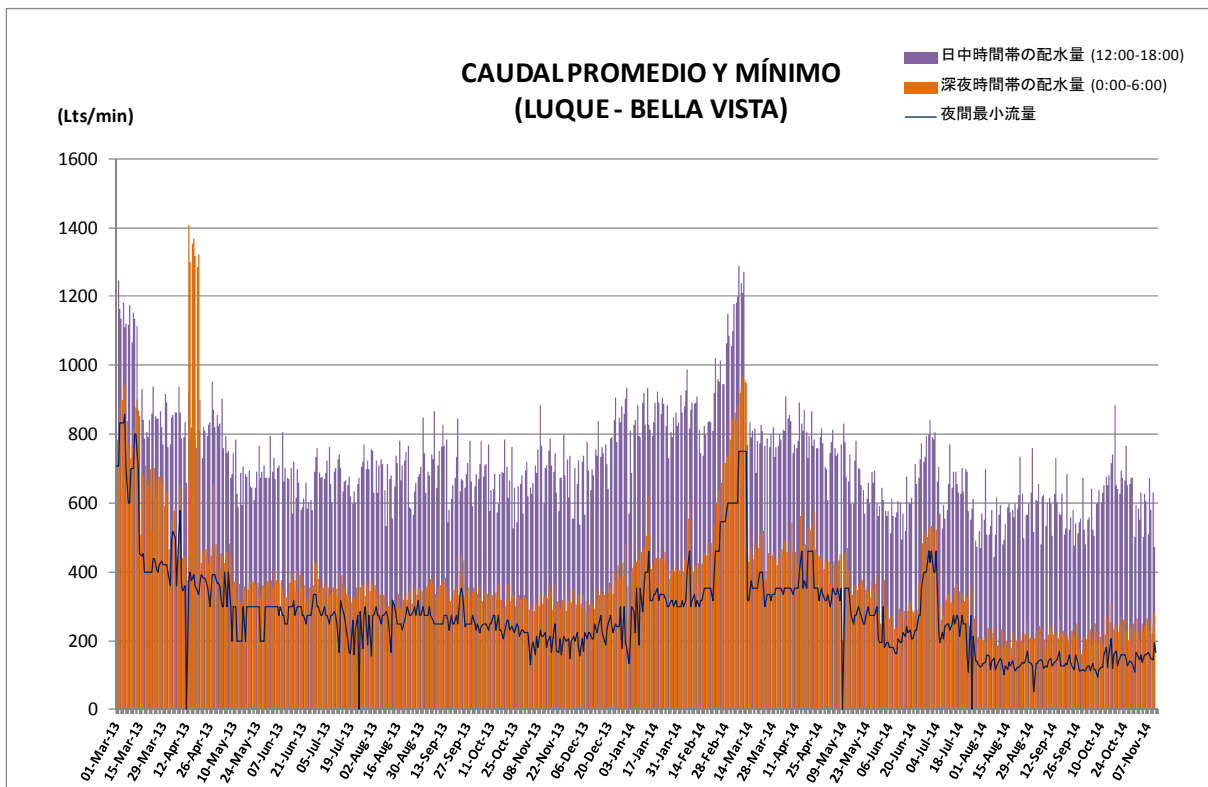
図 2.2.5 バリオ・ベジャ・ビスタの平均配水量と夜間最小流量の変化

2013年には漏水探知と修繕のOJTが実施され、一時期は夜間最小流量が低下傾向にあった。2014年1月頃から夜間最小流量が急激に増加しているが、夏期の水需要量が大きく上昇しただけでなく、配管網からの漏水が多発したことによる。

その後、2014年5月には地区内の漏水分布を把握するためのステップテストを実施、また、2014年6月以降、配管網のサブセクター化、漏水量の直接測定などとともに、漏水箇所の特定と修繕を集中的に行った結果、7月下旬の夜間最小流量は150L/minを下回るようになった。

2014年5月9日のステップテストで記録された夜間最小流量は418L/minであるが、同年8月13日の夜間最小流量は103L/minまで減少しており、約3ヶ月のOJTを通じて315L/min(75%)の漏水量や不明水が削減されたことになる。

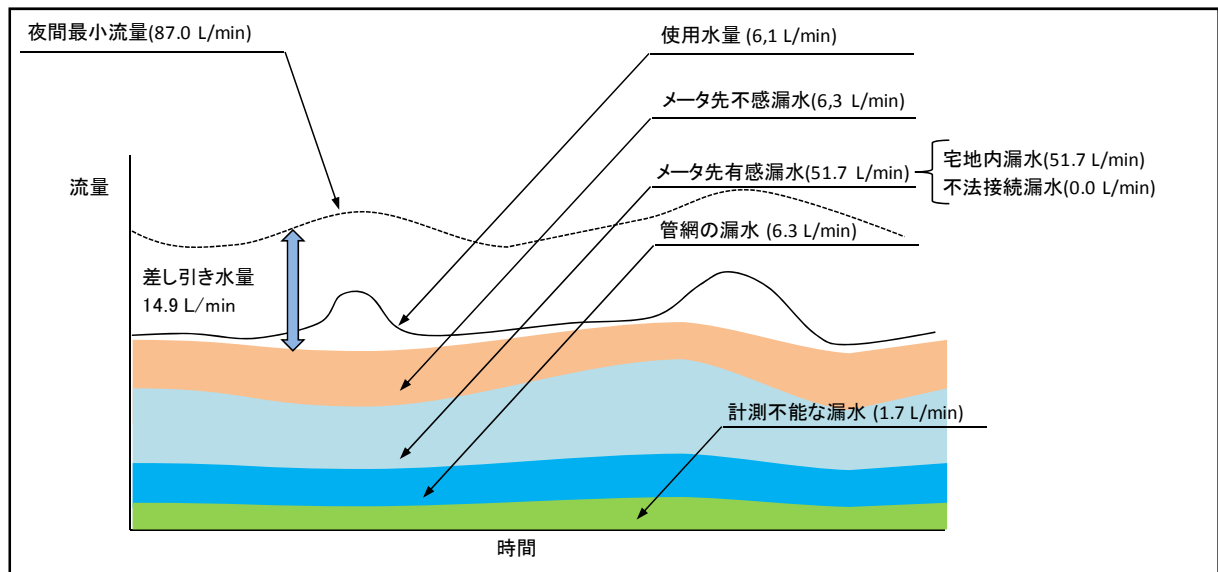
図 2.2.15 空港住居グループの夜間最小流量の構成

モニタリングを続けていた夜間最小流量のうち、2013年9月の時点における構成要素は以下のとおり推定された。

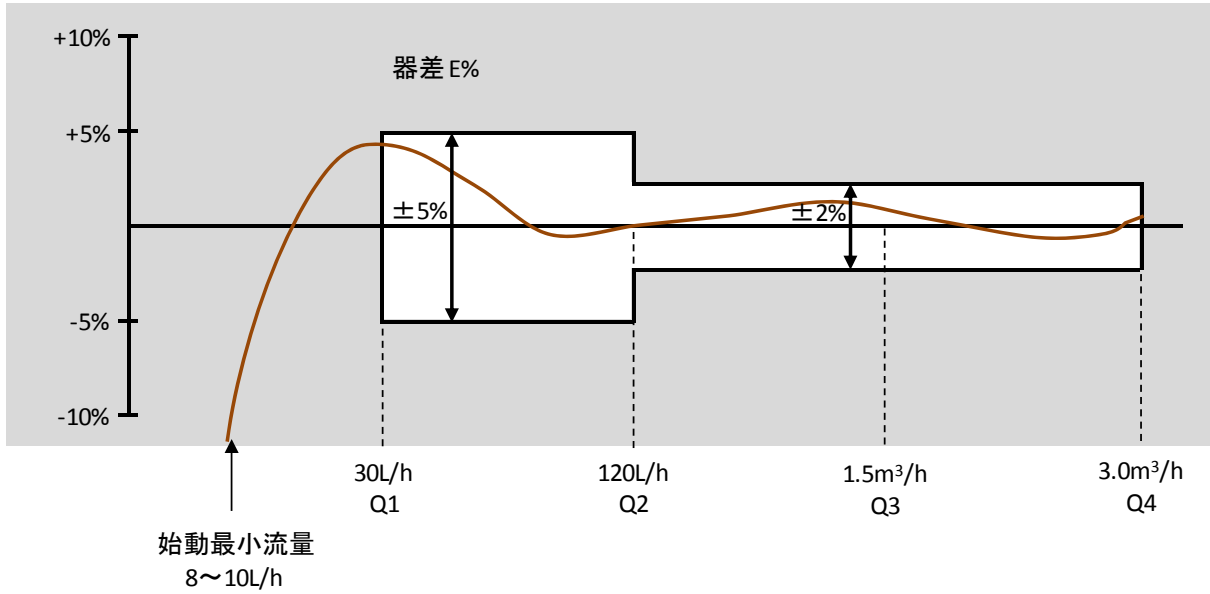
図2.2.16 水道メータ(Class B)の場合の器差曲線

Q_t : 120 L/h (転移流量: Transition Flow Q_2)

Q_n : 1,500 L/h (定格最大流量: Maximum Flow Q_3)

上図はメータの製品としての精度保証するための誤差の許容範囲を%で示しており、 Q_1 以上 Q_2 未満では $\pm 5\%$ 、 Q_2 以上 Q_4 以下は $\pm 2\%$ の範囲が検定公差となる(ISO 4064)。なお、使用中の器差はこの2倍まで許容される。

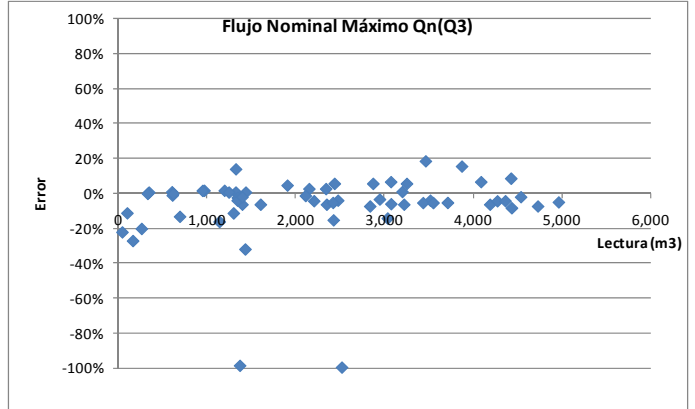
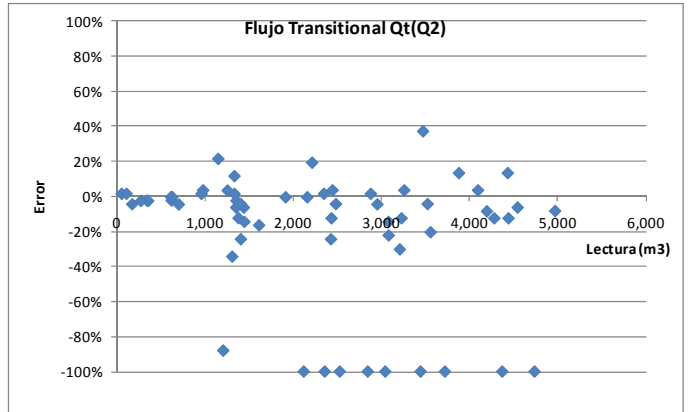
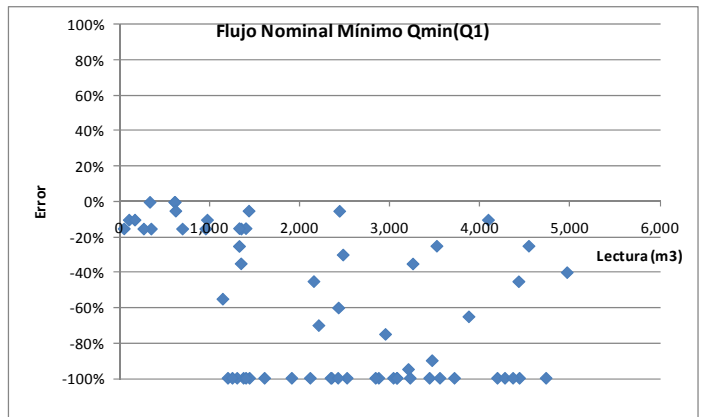
図 2.2.17 流量帯域別の誤差分布

サンプルメータ62個のうち1個は通水時に本体からの漏水が発生したため、最終的には61個のメータを検定した。

以下に示す分析結果は、ルケ市バリオ・ベジャ・ビスタのものである。

流量帯域ごとの傾向は以下のとおり考察される。
