Proyecto de Fortalecimiento de la Capacidad de Gestión de Redes de Distribución de ESSAP en la República del Paraguay

Informe Final del Trabajo del Proyecto

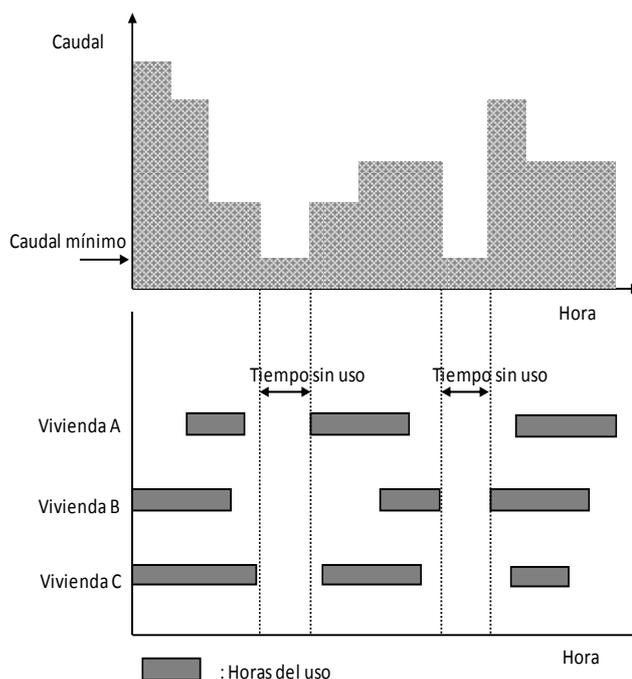
Figura 2.2.1 Relación entre el tiempo vacío y el caudal mínimo

El tiempo nocturno que apenas presenta consumo de agua se llama “tiempo vacío” y con la medición del volumen de agua distribuida en dicho tiempo se supone un volumen de fugas en el distrito. Sin embargo, el tiempo vacío por lo general es corto, siendo unos 10 segundos, por lo que es difícil suponer un caudal mínimo nocturno sólo con las señales por impulso.

Además, en caso de que la llave se encuentre en mal estado o sean frecuentes las fugas domiciliarias, puede que no aparezca claramente un tiempo vacío.

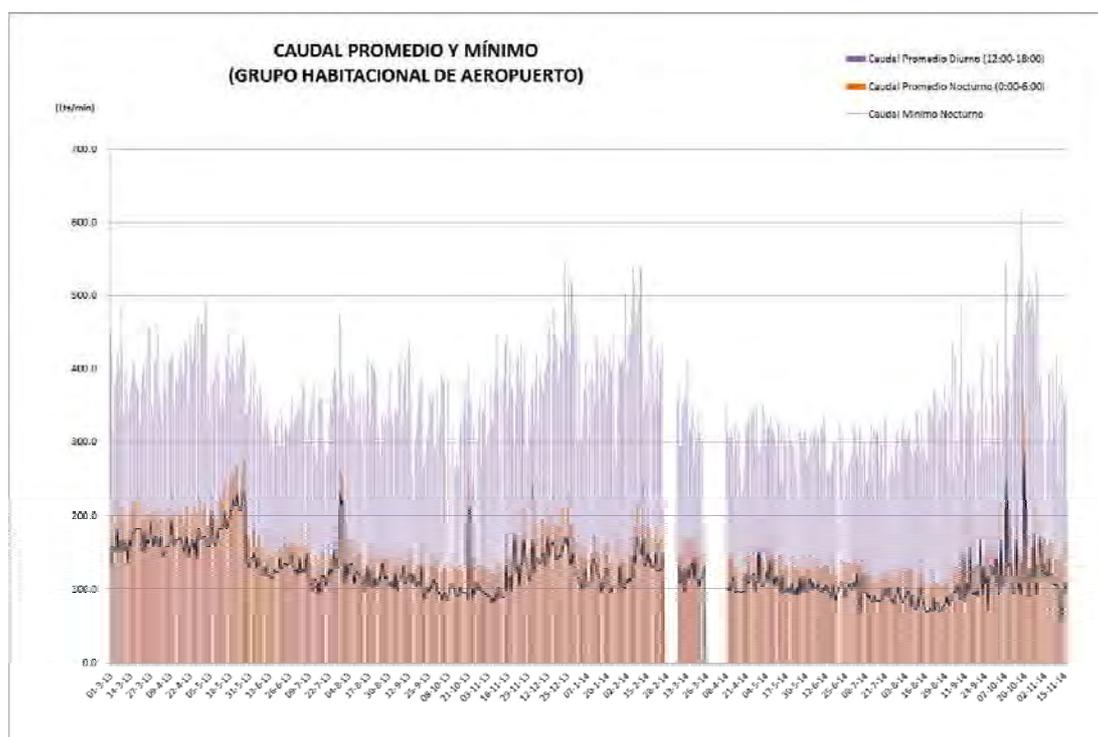
Figura 2.2.4 Variación del volumen medio de distribución de agua y el caudal mínimo nocturno en el Grupo Habitacional de Aeropuerto

El caudal mínimo nocturno disminuyó en agosto de 2013 manteniéndose entre 85 y 95 L/min y desde los mediados de noviembre volvió a aumentar. Esto puede ser un fenómeno de recuperación del volumen de fugas y es frecuente dentro de las actividades de manejo de agua no contabilizada en un largo periodo. Los mayores factores serán “fugas domiciliarias” y “fugas en la red de distribución de agua” y será necesario tratar de reducirlas a través de la patrulla, detección de fugas y concientización de la gente de fugas domiciliarias en el distrito modelo.

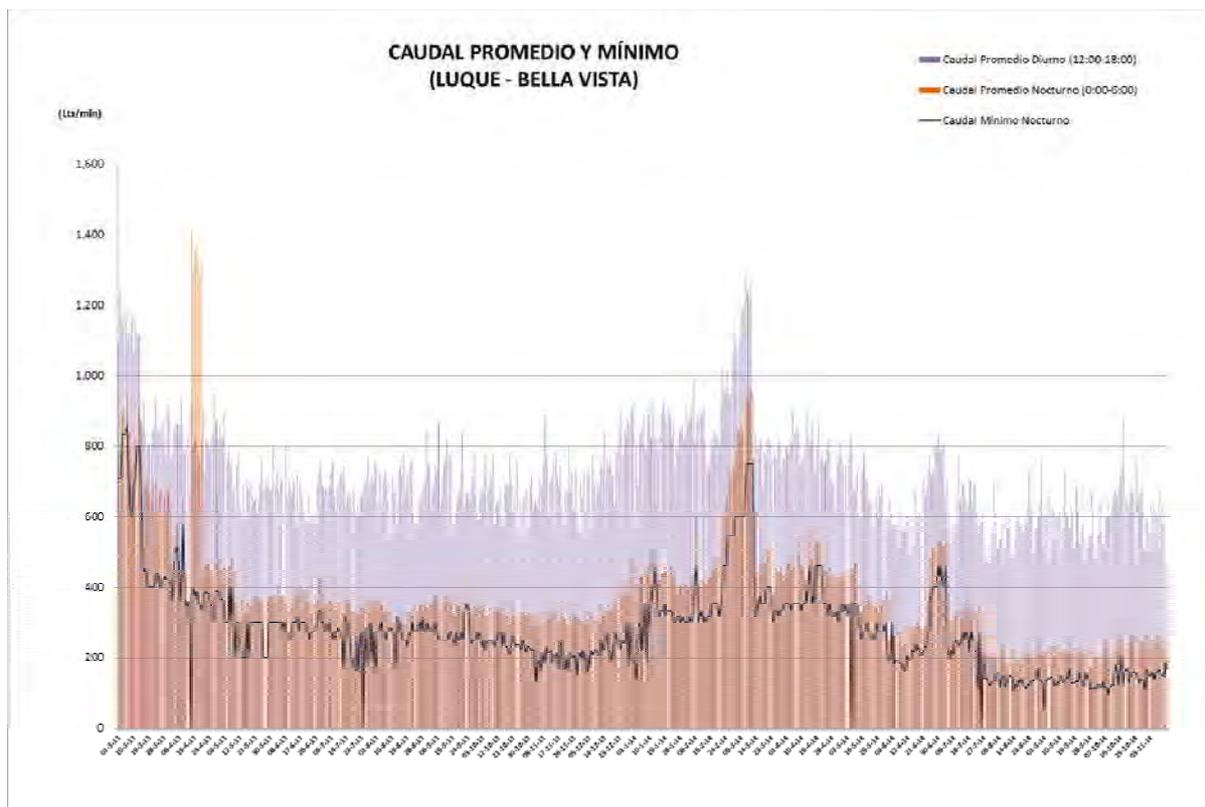
Figura 2.2.5 Variación del volumen medio de distribución de agua y el caudal mínimo nocturno en el Barrio Bella Vista

El caudal mínimo nocturno registrado en la prueba escalonada del 9 de mayo de 2014 fue 418 L/min y el del 13 de agosto del año en curso bajó a 103 L/min, lo que significa que mediante el entrenamiento en el trabajo durante 3 meses se han reducido 315 L/min (75 %) de fugas y consumo de agua no identificado.

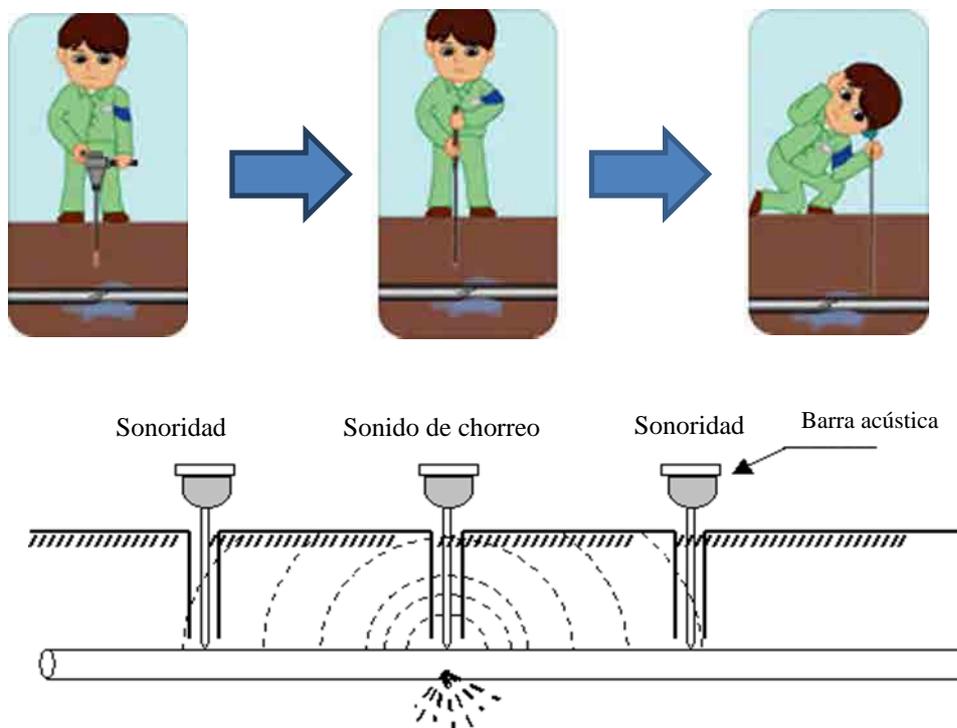
Figura 2.2.9 Proceso del método de detección con sondeo

Según los resultados del entrenamiento práctico realizado en el distrito modelo, este método tipo sondeo es muy útil y actualmente está aprovechado en el trabajo de detección de fugas subterráneas en otras zonas.

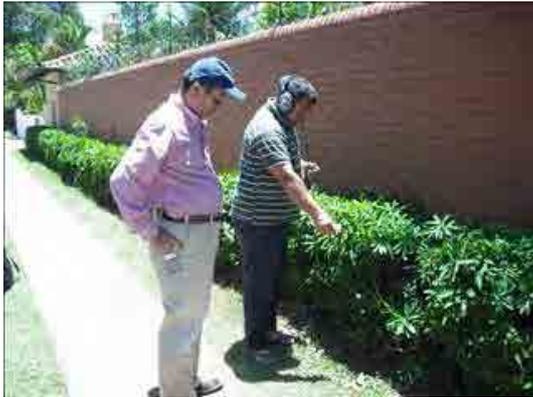
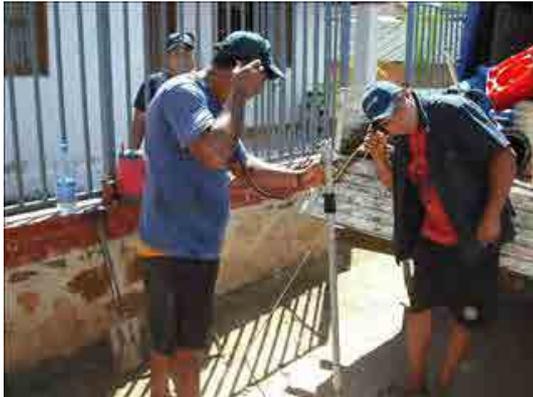
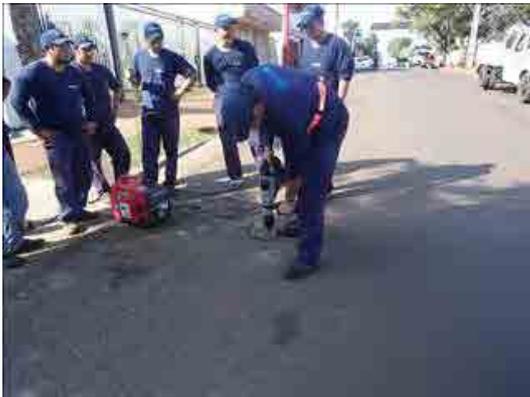
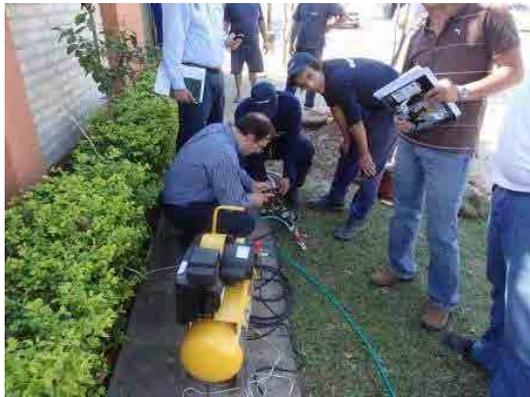
| <p>Detección de sonido de fugas</p> | <p>Estudio de tubería con el uso de detector de tubos no metálicos</p> |
| <p>Método tipo sondeo</p> | <p>Método con aire comprimido</p> |

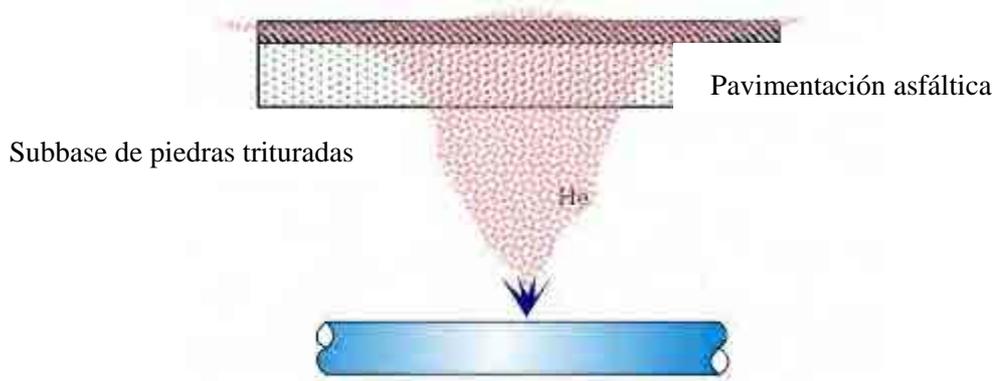
Figura 2.2.10 Maqueta de la penetración del gas de helio

A diferencia de los métodos como el de detección de fuente acústica que depende del sentido auditivo de técnicos experimentados, no se requiere una experiencia especial, pero hace falta aprender a través de experiencia de práctica una serie de trabajos como el ajuste del cilindro de gas y regulador.

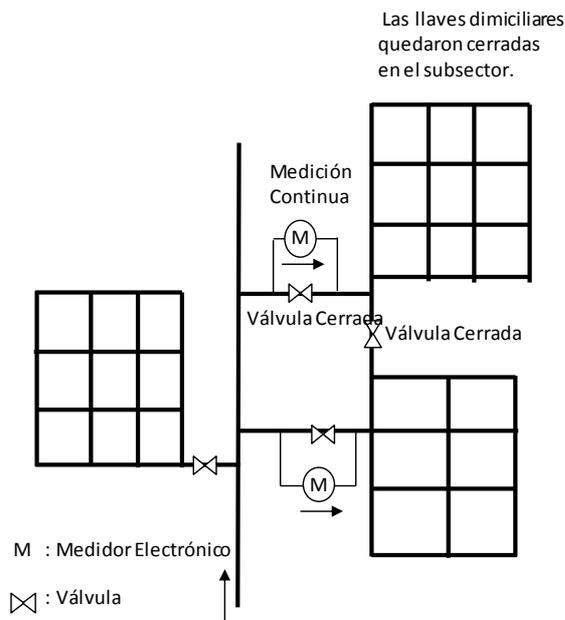
Figura 2.2.11 Esquema del método de medición directa en un subsector

Para medir el caudal fue utilizado un caudalímetro electrónico (D13 mm) que forma parte de los equipos donados, y se dio asesoramiento sobre el método de medir caudal de 1 minuto con un registrador de impulso y el método de medir el tiempo para fluir 1 L con un cronómetro y convertirlo en caudal/minuto.

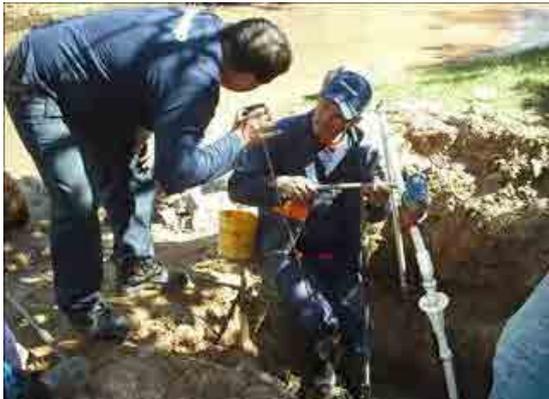
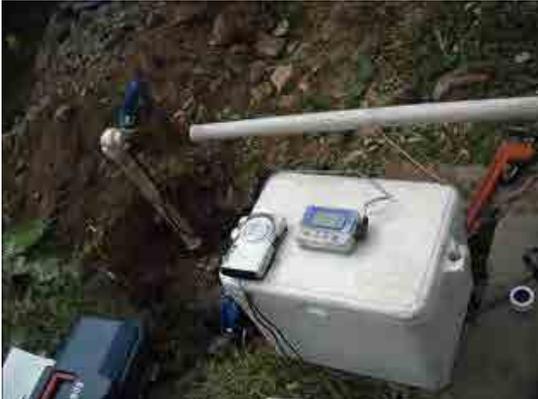
| Instalación de tubo bypass y medidor | Medidor de agua electrónico y registrador de impulso |

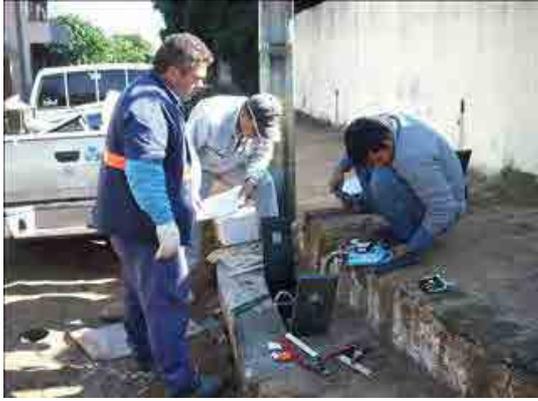
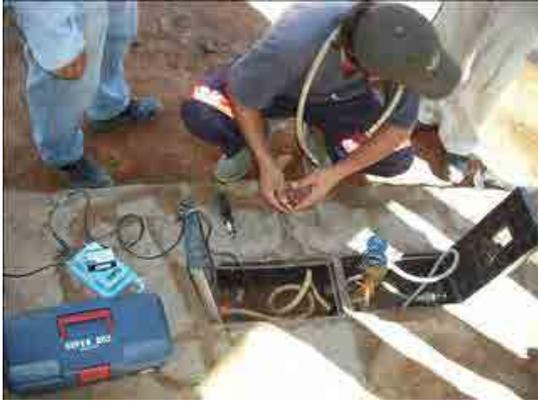
| Medición directa del volumen de fugas con el uso de registrador de datos | Caja para medidor provisorio instalada sobre el tubo bypass |

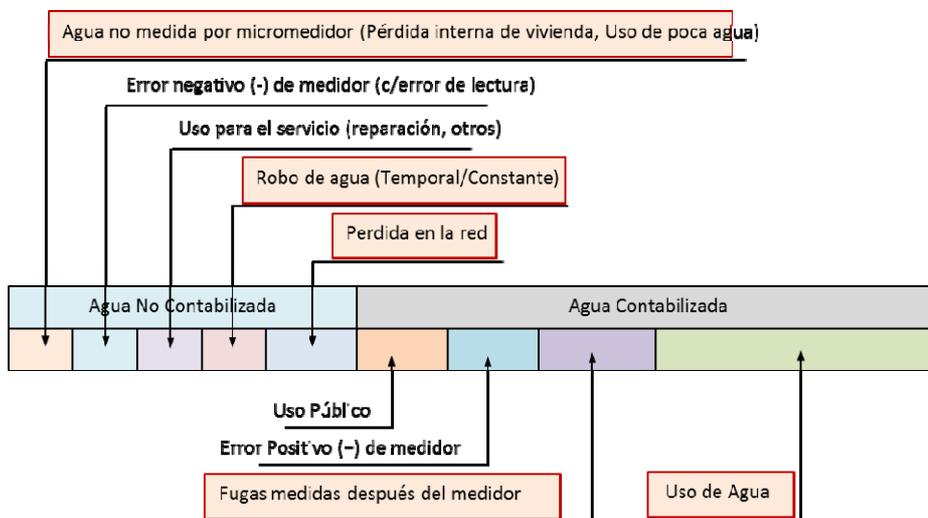
Figura 2.2.14 Componentes del agua no contabilizada y el agua contabilizada

La clasificación del agua no contabilizada y el agua contabilizada se comprende generalmente como sigue:

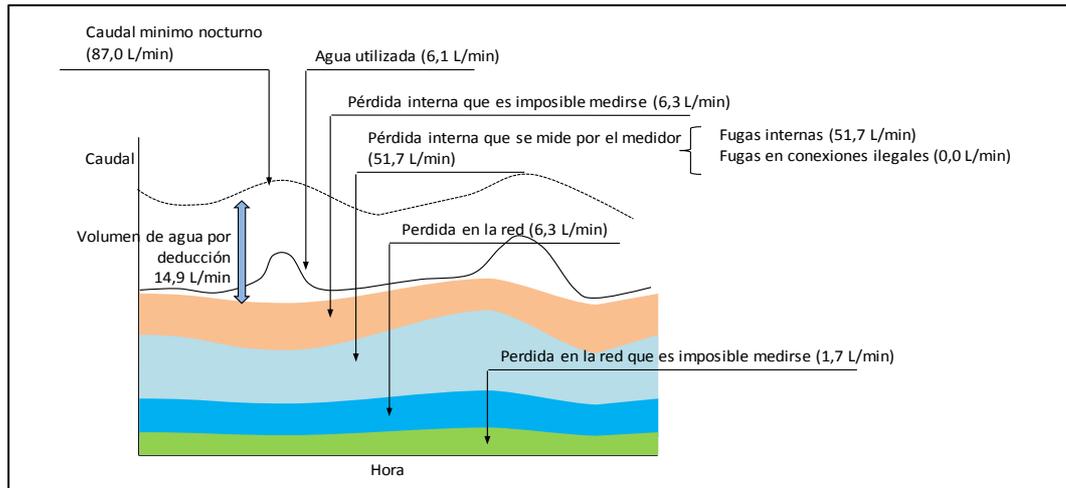
Figura 2.2.15 Estructura del caudal mínimo nocturno en Grupo Habitacional de Aeropuerto

Sobre el caudal mínimo nocturno que seguía siendo monitoreado, los supuestos componentes en septiembre de 2013 fueron los siguientes.

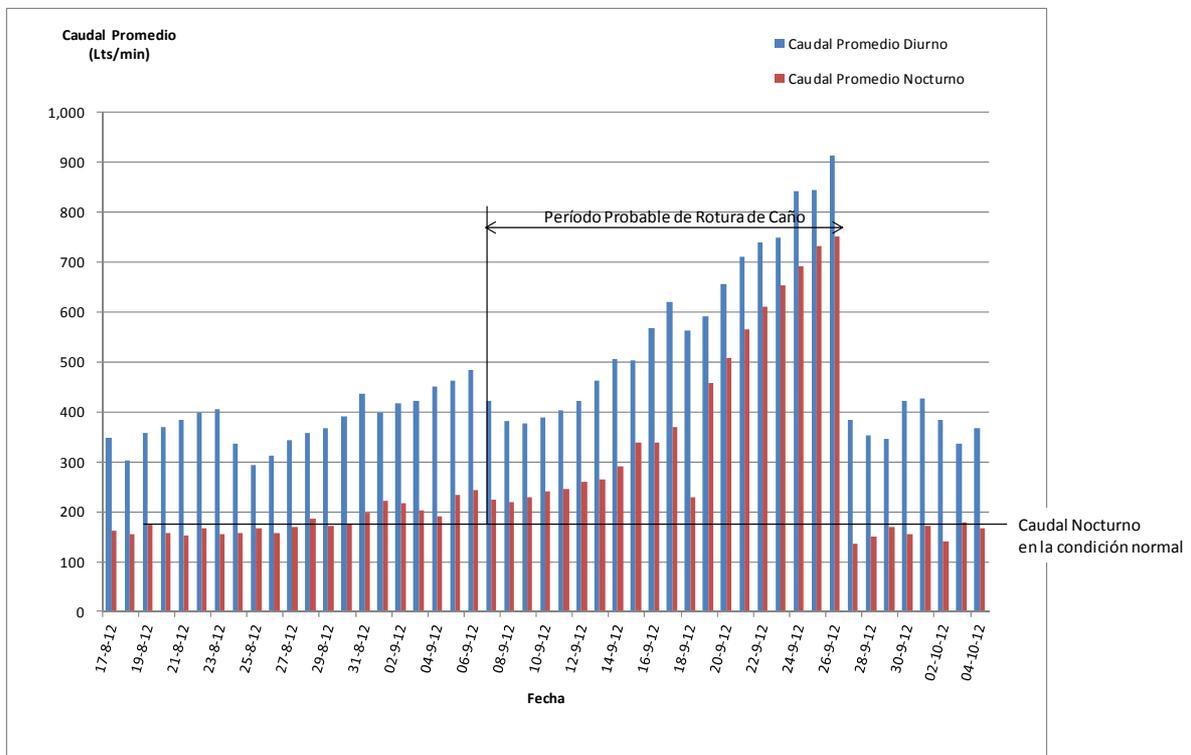
Figura 2.2.22 Volumen de distribución de agua en el Grupo Habitacional Aeropuerto (Del 17 de agosto al 4 de octubre de 2012)

Sobre todo, en septiembre de 2012, la tasa de agua no contabilizada aumentó notablemente, fue debido a grandes fugas producidas de la tubería de distribución en el distrito, que tardaron unas 3 semanas desde el descubrimiento hasta la reparación. La variación del volumen medio de distribución de agua en ese momento es la siguiente.

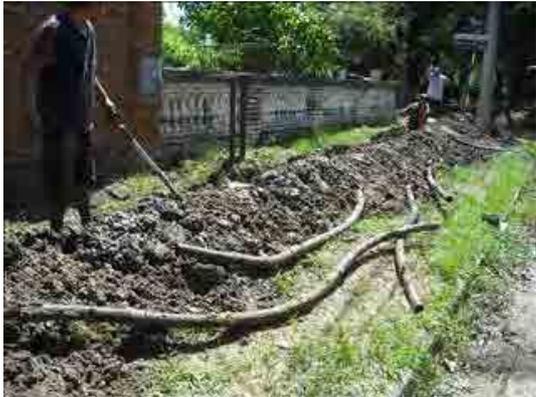
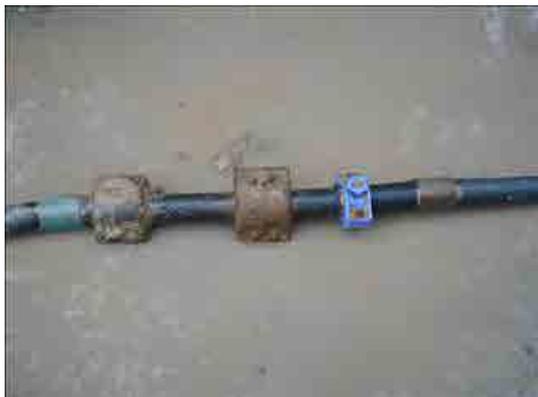
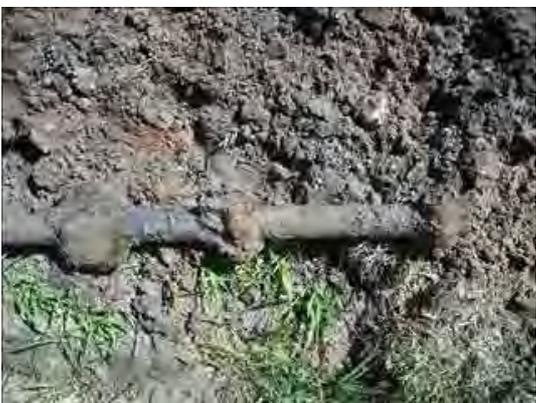
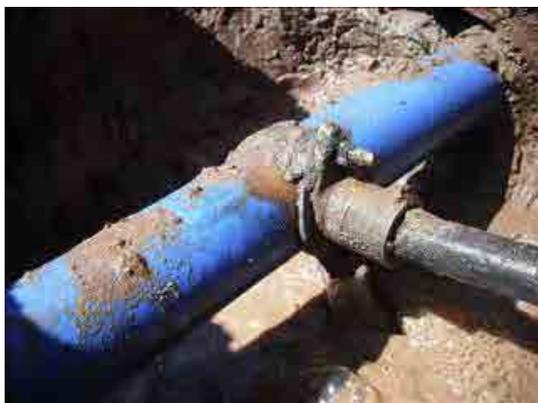
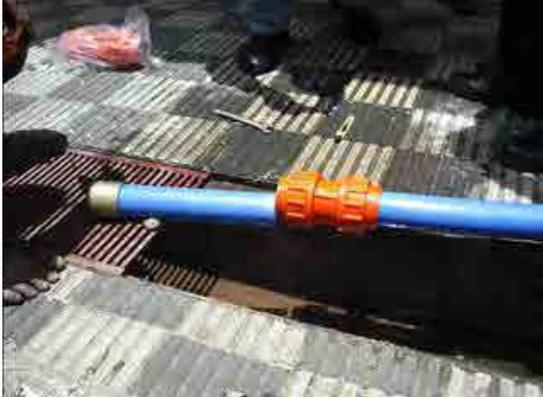
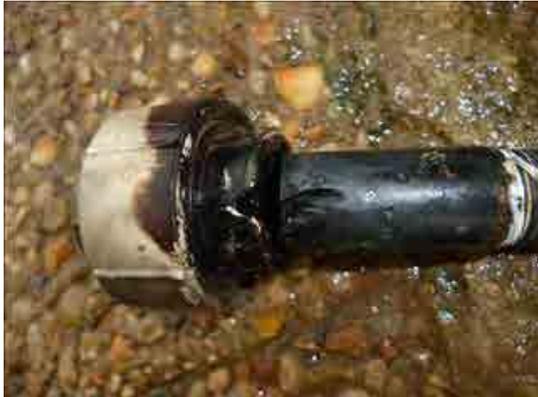
| Renovación de la tubería en un tramo de 50 m | Reparaciones frecuentes en un tubo |
| Reparaciones frecuentes en un tubo | Fuga de agua de la virola con abrazadera poco sólida |
| Junta plástica de mala calidad | Junta plástica de mala calidad |

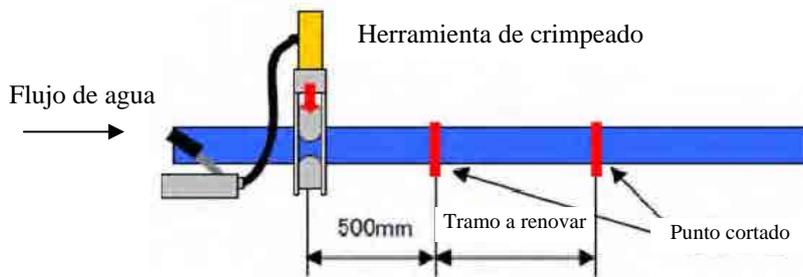
Figura 2.3.1 Método de crimpeado

No obstante, si se trata de tubos de polietileno de buena calidad con un debido control de calidad, es posible crimpar temporalmente el tubo cortando el flujo de agua, lo que mejorará drásticamente el actual ambiente de trabajo de reparación y reemplazo. A continuación se presenta un esquema del método de crimpeado.

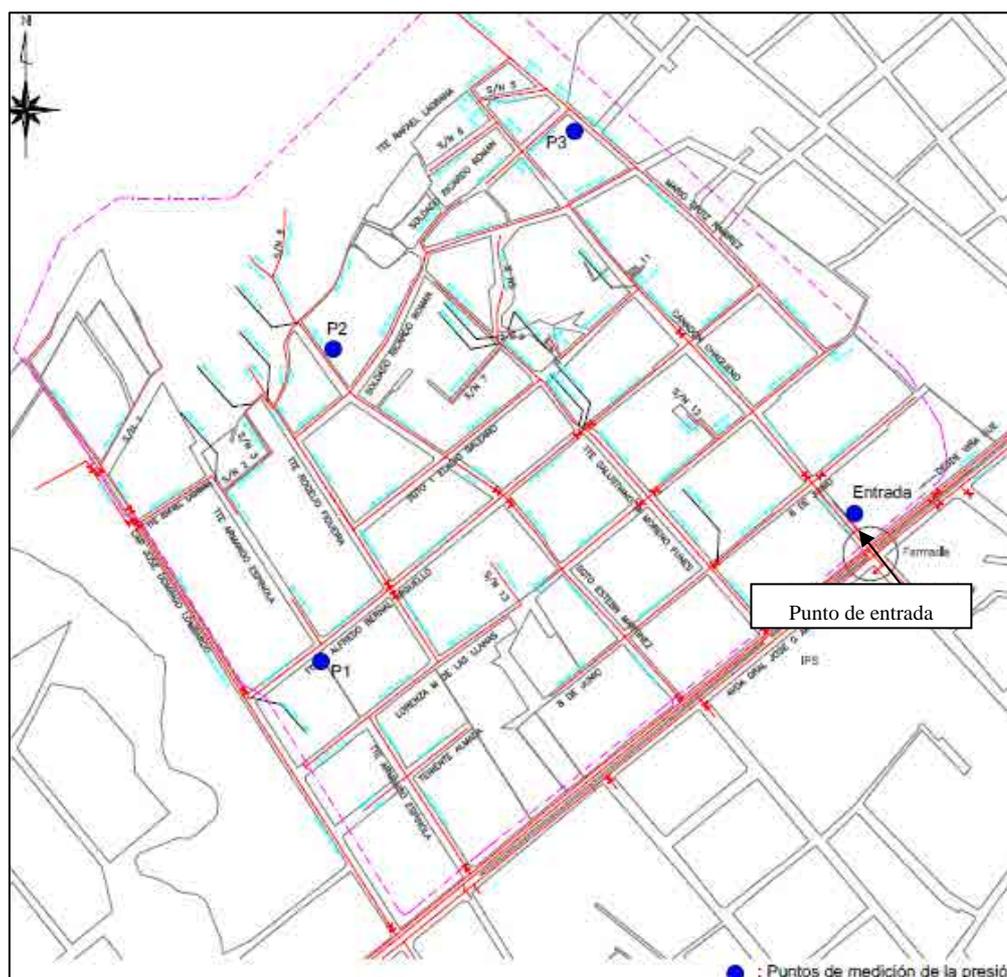
Figura 2.3.3 Plano de red de tubería en Virgen de Fátima

Esta medición de presión de agua se hizo en tubos ramificados directamente de la red de tubería y no en llaves de suministro de agua, por lo que será difícil que sea afectada por el consumo de agua domiciliaria.

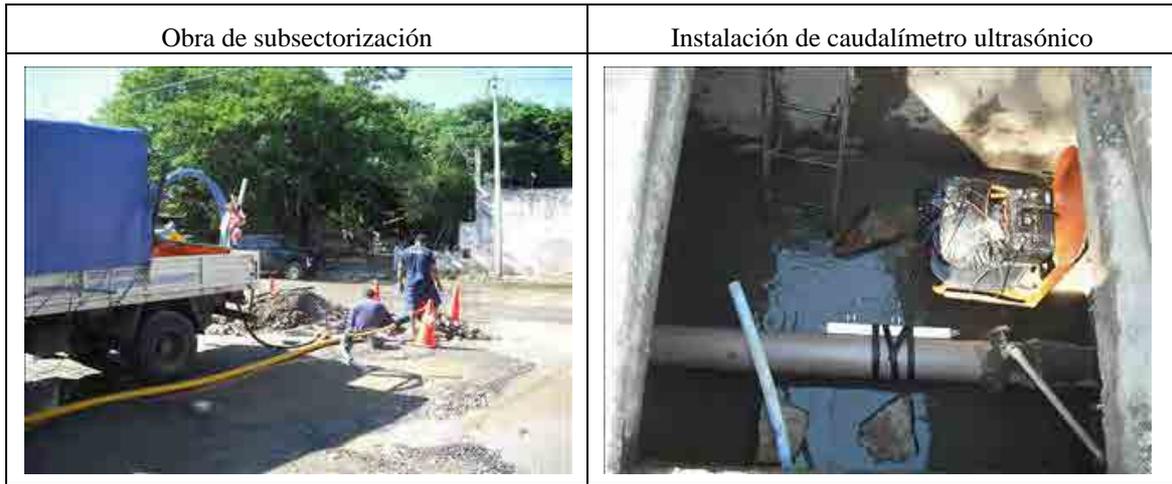
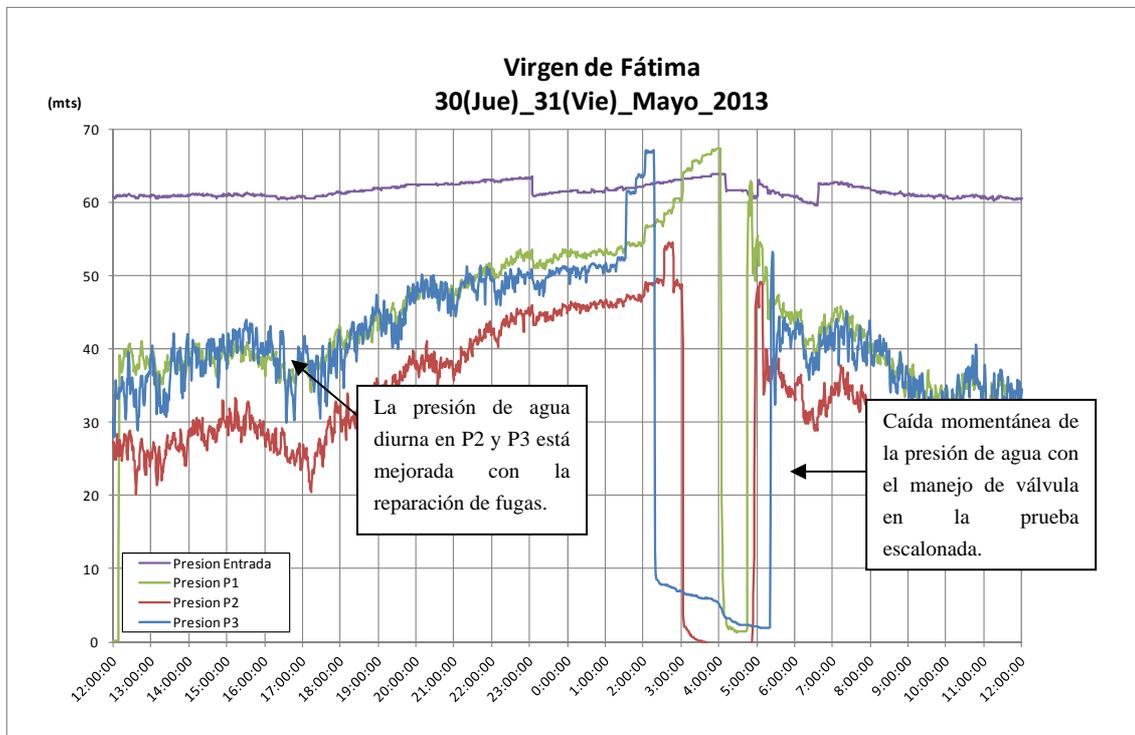
Figura 2.3.6 Variación de la presión de agua en el momento de la prueba escalonada en Virgen de Fátima

Como consecuencia de llevar adelante la reparación de grandes fugas y el remplazo de válvulas defectuosas con motivo de la subsectorización en el distrito, en comparación con los datos de febrero, se observó un gran mejoramiento de la presión de agua diurna en los puntos P2 y P3. En este entrenamiento en el trabajo se pudo reconocer que es recomendable bajar en 20 m la presión de agua con una válvula reguladora para reducir la carga de la red de tubería y al mismo tiempo mejorar la presión de agua en el punto P2 con la renovación de la tubería.

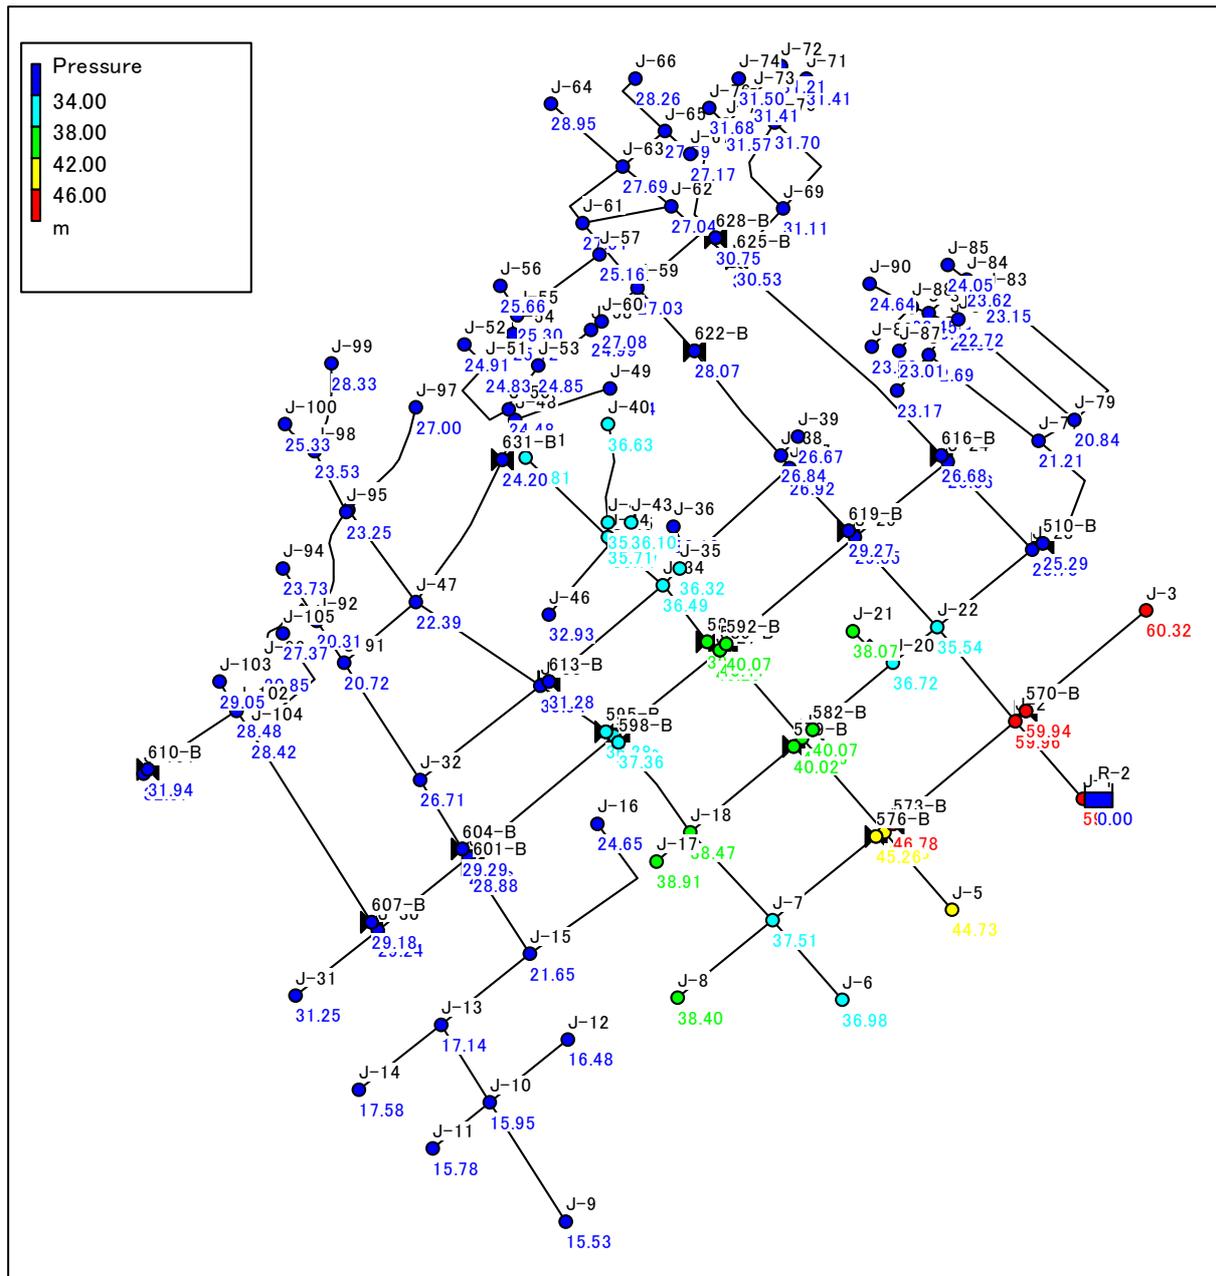
Figura 2.3.8 Ejemplo de cálculo hidráulico en Virgen de Fátima

Según el cálculo hidráulico realizado a partir de la información de actual tubería, se da la siguiente distribución de presión de agua en cada punto.

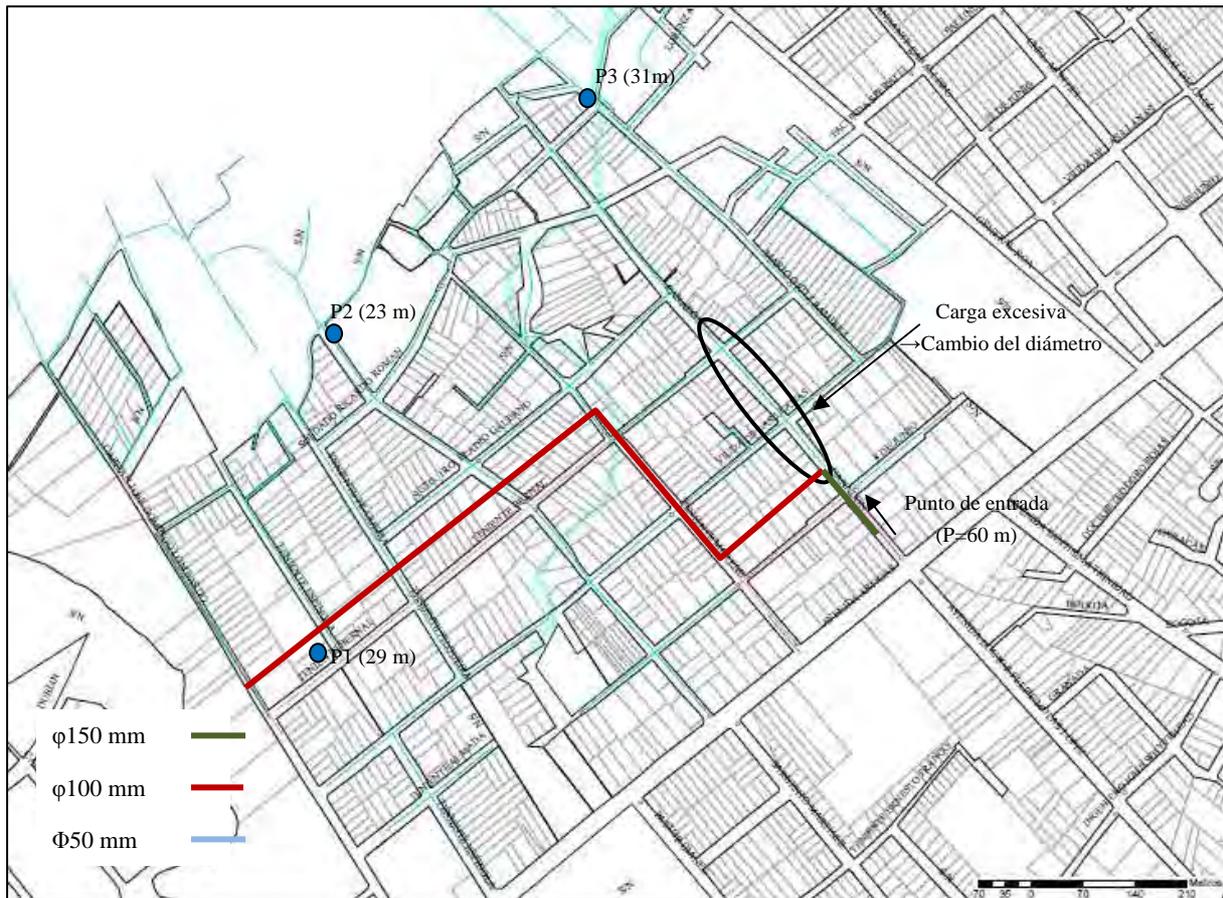
Figura 2.3.9 Alternativa de la renovación de tubería en Virgen de Fátima

Esta obra de instalación de tubería empezó en octubre de 2013 por la unidad de ejecución de la Gerencia de Agua No Contabilizada y terminó en noviembre.

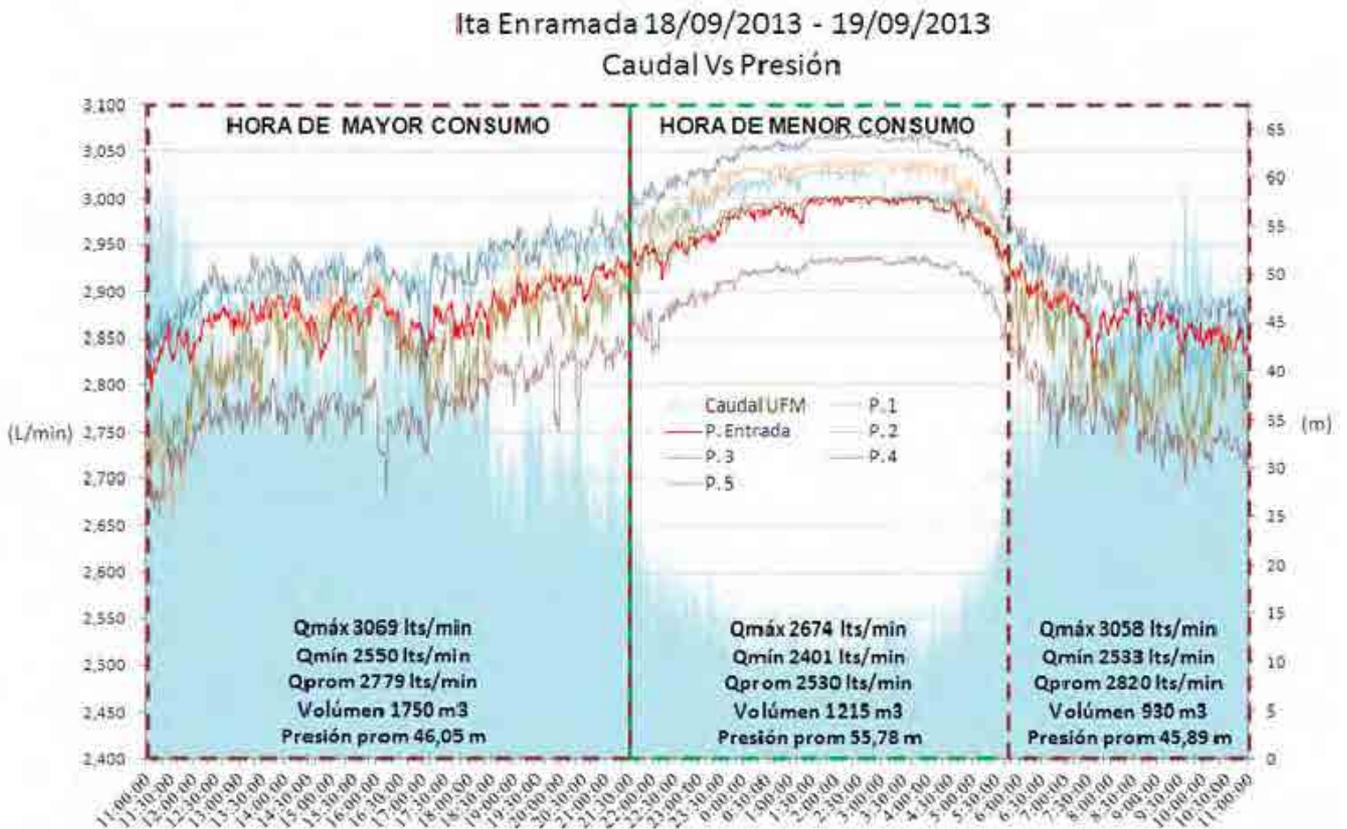
Figura 2.3.10 Variación del caudal entrante y la presión de agua (Itá Enramada)

La tubería que entra en el distrito viene de sólo un sistema y en la entrada se hizo la medición de la variación de caudal y presión de agua y en la red de tubería, la variación de la presión de agua en 5 llaves durante las 24 horas.

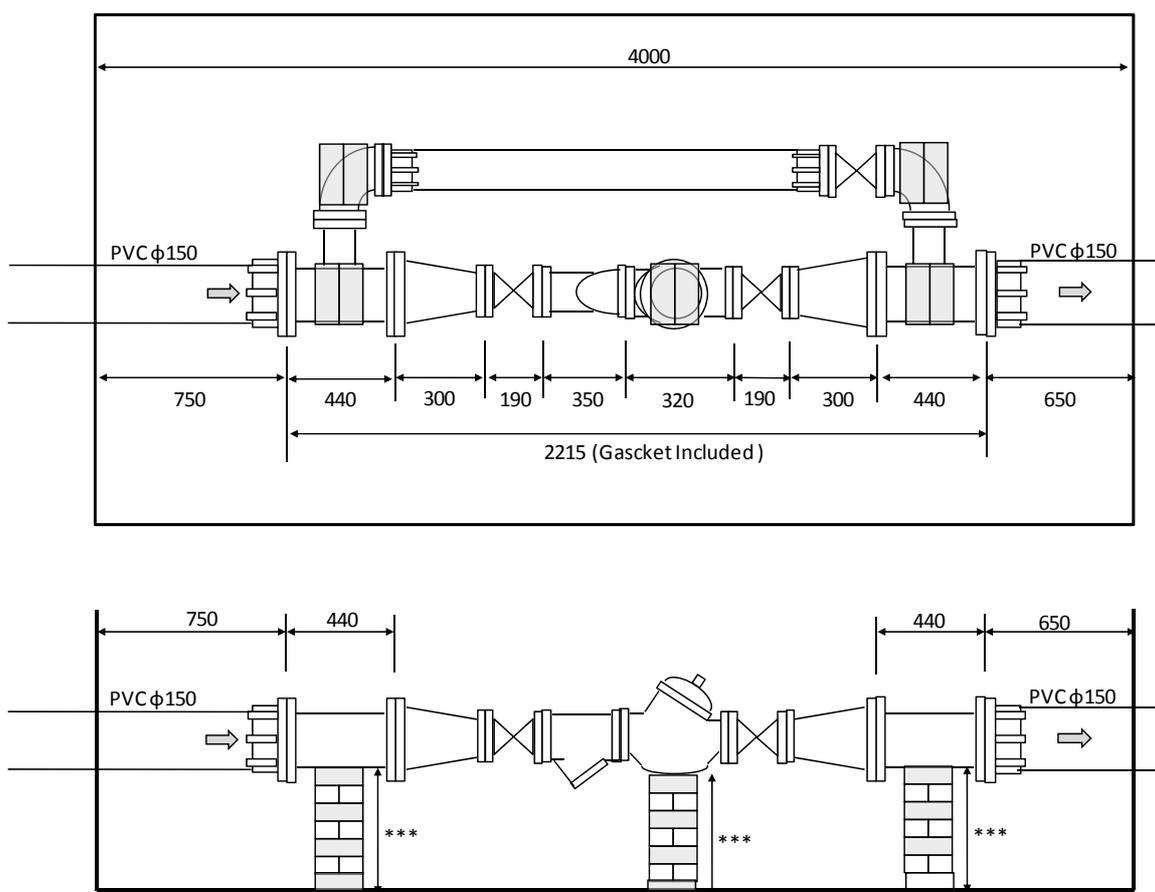
Figura 2.3.12 Esquema de la instalación de válvula reguladora en Virgen de Fátima

Al probar la reducción de la presión en el lado secundario, se ha determinado que no se producen problemas en el funcionamiento de la propia válvula. Al mismo tiempo que la instalación de válvula reguladora, se hizo la medición de presión de agua en la red de tubería de distribución de agua, lo que reveló que hubo cambio en la distribución de presión de agua con respecto a la distribución anterior. Razón por la cual, se ha decidido que la manipulación inicial para la reducción de la presión de agua se hará manteniendo el suministro de agua con una tubería bypass y paralelamente se harán el pronóstico de válvulas en la red de distribución y estudios de fugas.

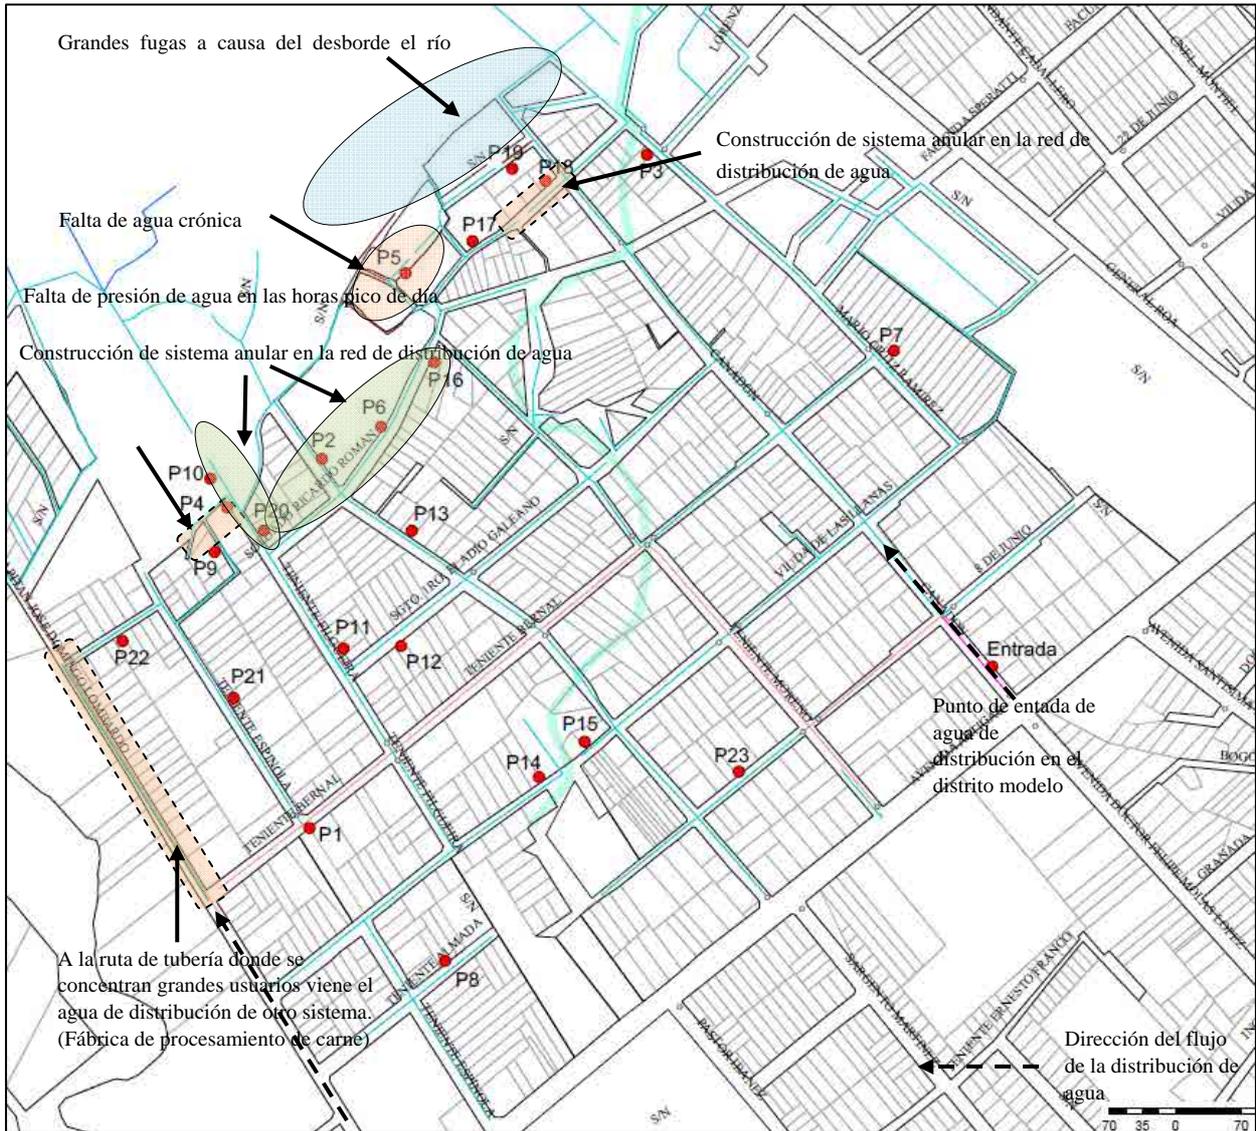
Figura 2.3.13 Puntos de medición de presión de agua después de la instalación de válvula reguladora en Virgen de Fátima

- Área con una presión de agua notablemente baja tanto de día como de noche (cerca de P5)
- Áreas con deficiente presión de agua en las horas pico de demanda de agua de día (P2, P4, P6, P10, P16 y P17)
- Área con grandes fugas continuas a causa del desborde del río
- Áreas donde el consumo de agua intensivo de grandes usuarios provoca una bajada drástica de agua (P21, P22 y P9)

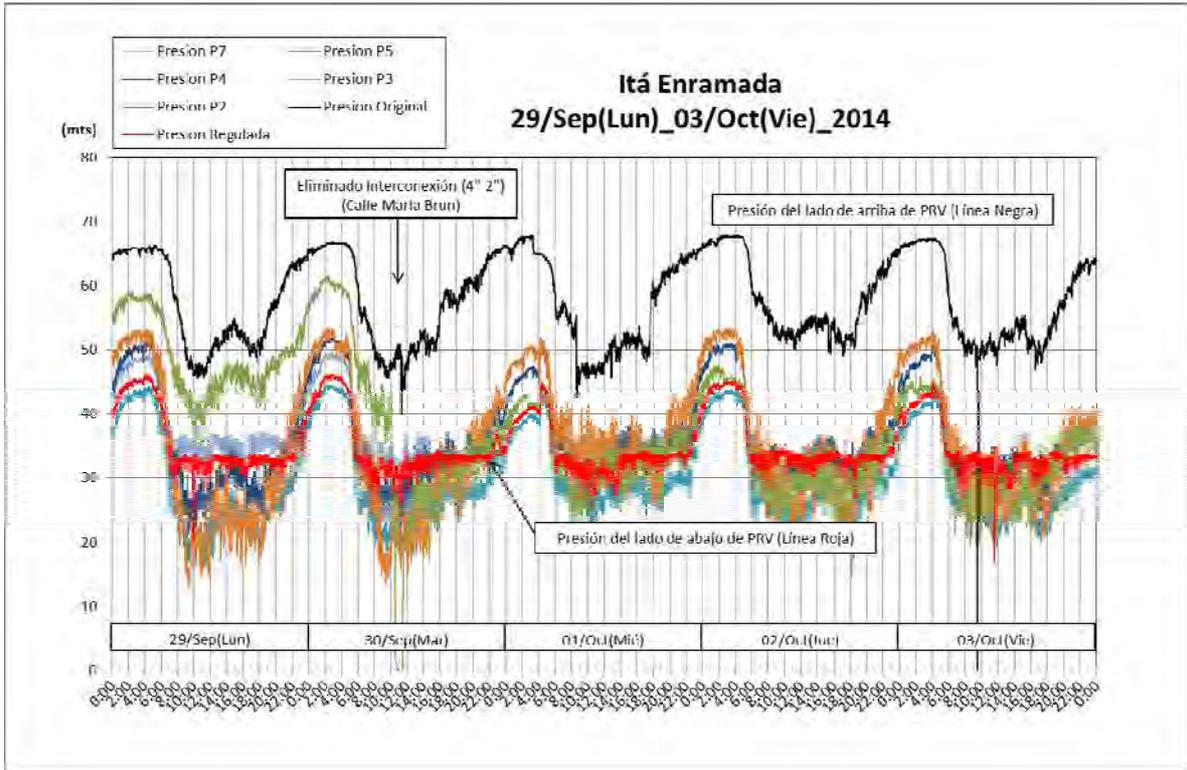
Figura 2.3.23 Variación de la presión de agua en Itá Enramada (1)

En el punto de medición P3, con la construcción de sistema anular en la red de distribución de agua subió bastante la presión de agua tanto de día como de noche. Este lugar está cerca del punto de partida de la tubería de distribución hacia barrios pobres, que reciben el suministro de agua solamente con tubos de 50 mm de diámetro. En esta distribución de agua con un tubo de pequeño diámetro a dichos barrios con una supuesta población de varios miles de personas, es sumamente grande la pérdida de presión en la ruta de tubería. Actualmente si no se mantiene la presión de agua en el punto P3 en un valor más alto que normal, en el extremo de los barrios pobres se producirá la falta de agua.

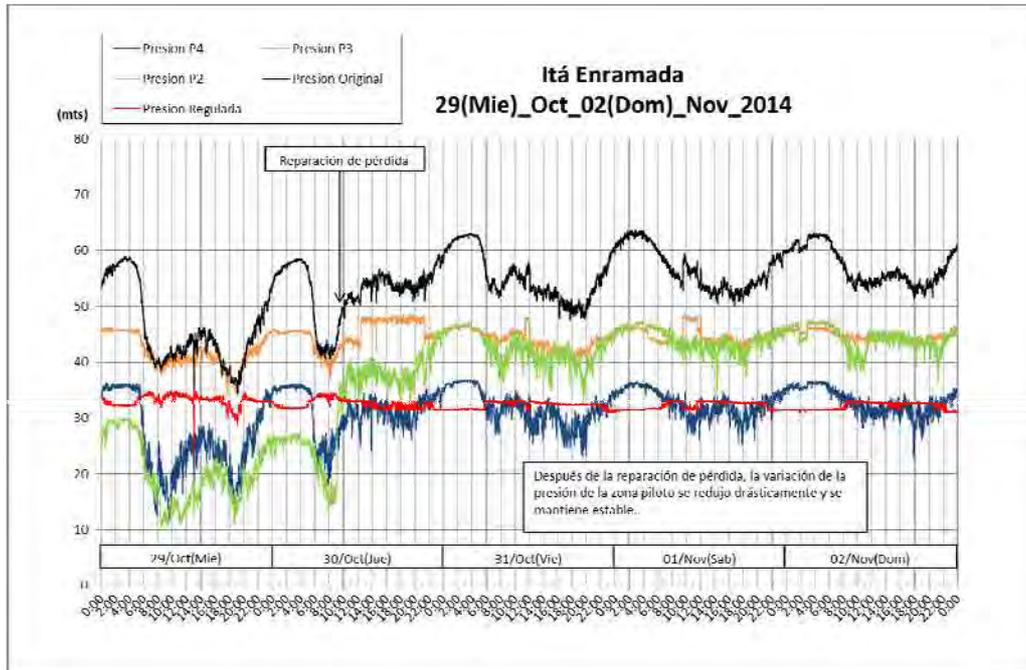
Figura 2.3.29 Variación de la presión de agua después de sustituida la válvula reductora en Itá Enramada

Antes de instalar la válvula reductora, la presión de agua suministrada en los distritos modelo variaba entre 3,5 y 6,5 kgf/cm², sobrepasando 5,0 kgf/cm² sobre todo por las noches. Ahora el efecto de control de la válvula reductora ha bajado notablemente la excesiva presión de agua nocturna y como consecuencia, se ha reducido la variación de la presión de agua.

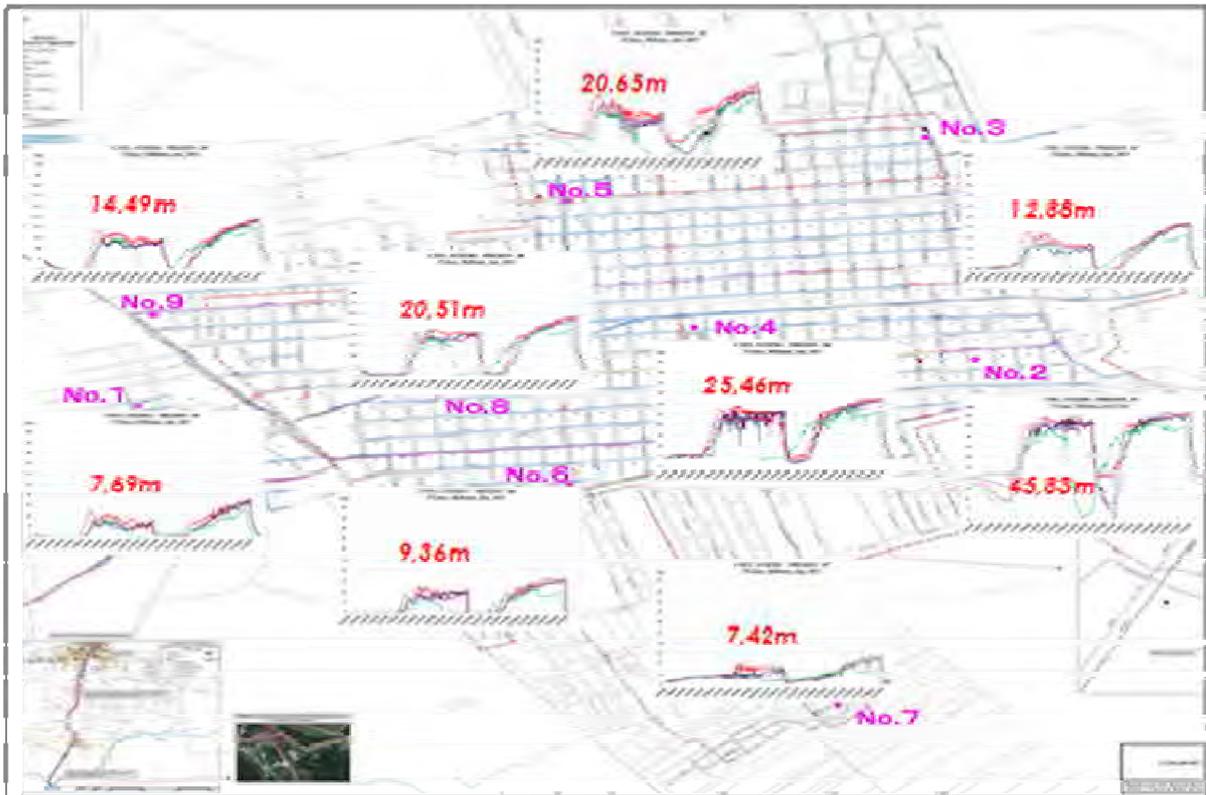
Figura 2.4.7 Distribución de la presión de agua en las llaves en la ciudad de Coronel Oviedo

En la capacitación, con el objetivo de mostrar la situación actual de las redes de distribución en las ciudades de Coronel Oviedo y Villarrica, se midió la variación de la presión de agua en las llaves durante 24 horas y se debatieron los problemas en el servicio de suministro de agua. Tal como se señala en el gráfico, en Coronel Oviedo hay corte de agua en muchos lugares y el servicio de suministro de agua queda suspendido por completo a medianoche y por la tarde. Por otra parte, se ve muy claro que en la ciudad de Villarrica generalmente el servicio de suministro de agua es estable aunque en una parte de la ciudad no se asegura la presión mínima de suministro.
