アジア地域  
2014年度円借款事業（STEP）  
施工安全確認調査

調査報告書

平成27年3月  
(2015年)

調査対象案件：スリランカ国大コロロン都市交通整備事業フェーズ2(II)

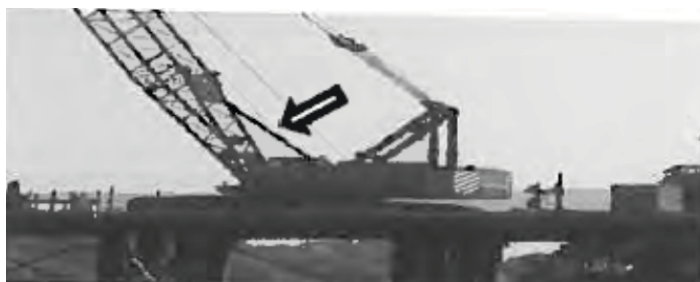
写真 4.4.1 ストッパーが欠落しているとされる写真

- (1) 調査の結果、このクレーンが以前ケラニ川の南岸で作業していたときの写真（下参照）でわかったように、ブームのストッパーの一本がなくなっていることが判明した。（これについては、コントラクターは未確認事実であるとしている。）
- (2) 事故後の写真からは、事故当時に二本のストッパーが正常に取り付けてあったかは判然としない。
- (3) 可能性としては、このクレーンは南岸での作業時と同様に一本のストッパーで作業していた可能性が高い。
- (4) 事故後にとられた残骸の写真からは、両方のストッパーが設置されていたとは思われない。
- (5) コントラクターによれば、壊れたブームストッパーを北岸の作業中に修理したとのことであった。

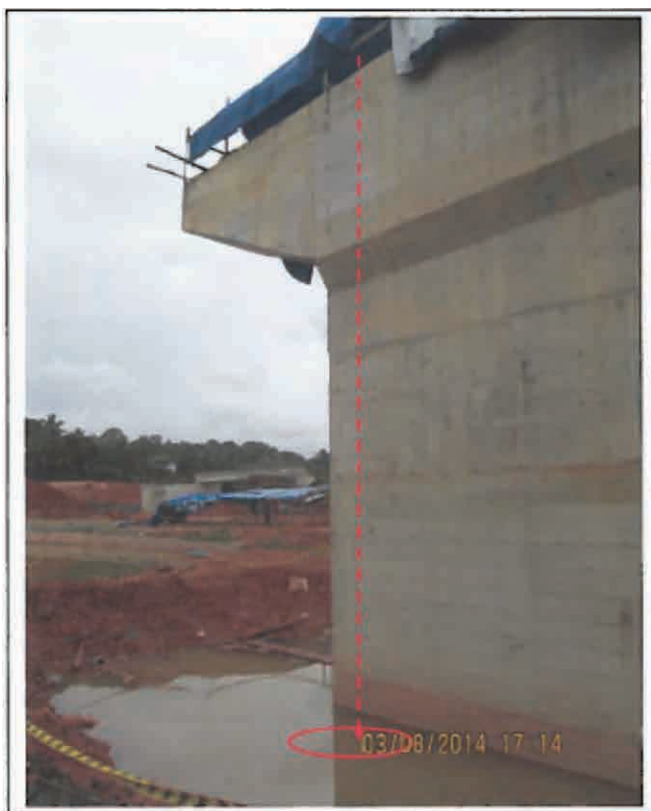
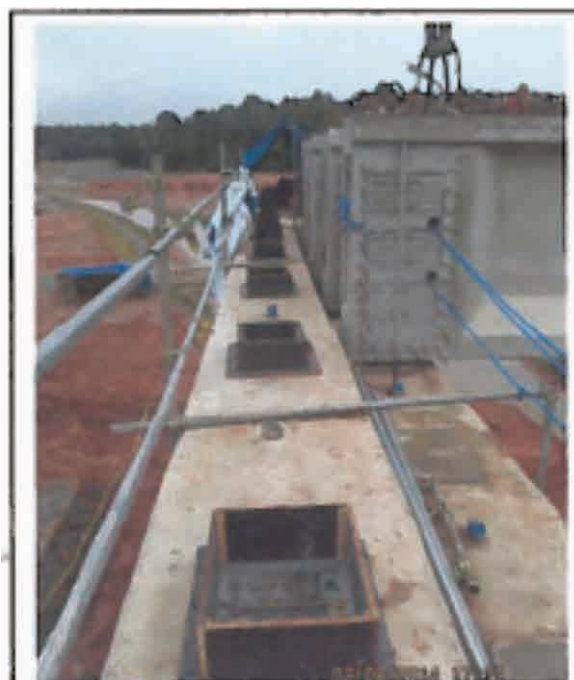
P2 橋脚天端にて、スリランカ人作業員 7 名（内 1 人は職長）で支承設置作業を夜間作業で行っていた。そのとき一人の作業員が、突然気分が悪くなり頭痛を訴えてしゃがみ込み、そのまま意識を失い倒れた後、鋼管による足場手すりの下部の隙間（5～60cm）から約 10m 下の水たまりに転落した。作業員は転落後自力で水たまりから脱出した後、近くの病院に搬送された。

橋脚から下の水溜りに転落した

橋脚天端安全柵状況

5. 安全柵の計画が不十分であった 6. 被災者は安全帯を使用していなかった	<ul style="list-style-type: none"> <li>基準を満たさない安全柵は絶対に放置しない。</li> <li>安全パトロールの特別重点項目に安全柵の点検を入れる</li> <li>高所作業では、安全帯の使用を義務づけて、確実に実施させる。</li> </ul>	<ul style="list-style-type: none"> <li>今回見られたようなロープを使用した代用設備は認めず、必要に応じて取り外し可能な柵とする。</li> <li>安全帯が作業の支障にならないよう親綱等の設置を工夫する</li> </ul>	-

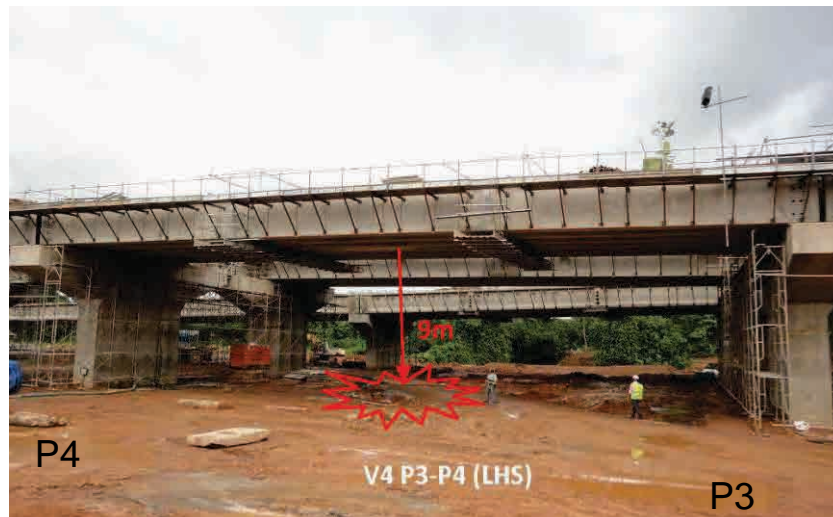
写真 4.4.3 事故現場全景：本線東側より本線方向を望む

P3-P4 間上部工は、主桁架設、プレキャスト RC パネル敷設、横桁工まで完了していたが、RC パネルの一部が主桁正面より高くなる不具合があったため、床版鉄筋組立作業に先立ち、RC パネルを一時的に取り外し、調整する作業を行っていた。

RC パネルを3枚取り外し、4枚目を取り外すために吊ワイヤーをクレーンに懸けようとしたところ、バランスを崩して作業員が約9m下の地盤に墜落した。作業員1名が負傷した。

今回の災害に当てはめてみれば、安全帯の使用は開口部分への墜落を最終的に防止できるし、開口部の閉塞は（信頼のおける強度が必要であるが）、安全帯とともに作業の安全を二重に担保できることになる。また、作業指示者（職長）が明確に作業を監督し、指示を出していれば少なくとも墜落の可能性は小さかったと思われる。

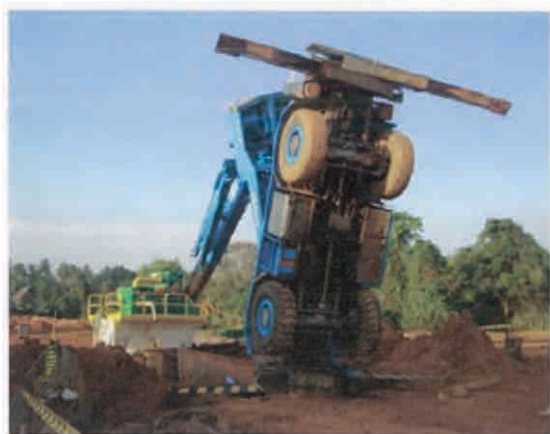
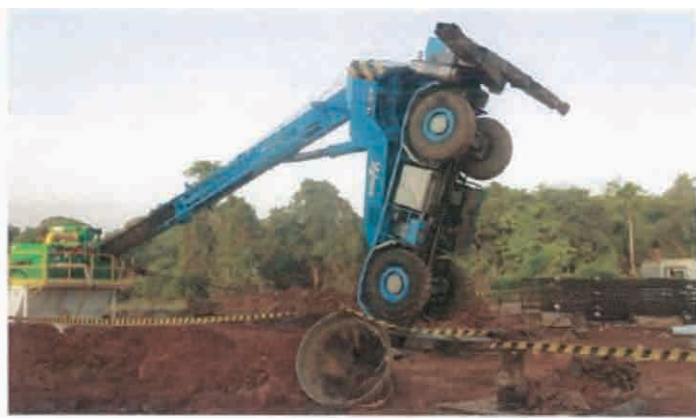
図 4.4.18 クレーン転倒事故状況

基礎工事業業者所有の 25t クレーンが、鋼製のベントナイトタンクを次の地点に移動させるため吊り上げようとしたときに転倒した。

クレーンはアウトリガーの敷板が適切に設置されていなかった。特にクレーンの右前方のアウトリガー下の地盤状態が非常に悪かった。けが人は出なかった。

なぜなぜ分析図で抽出した直接原因（黄色）	対策 1	対策 2	対策 3
1. 軟弱な地盤にクレーンを設置した	・オペレータにクレーン設置場所を適切に選べるような教育を行う	・エンジニア、職長がクレーン設置場所の状況を確認し、必要ならば補強処置を講じる。	-
2. アウトリガーの敷板の設置が不適切であった (写真によれば敷板が正規のものではなく、角材をまとめたものを使用していた。)	・敷板には決められた材質、形状のものをクレーンに装備する。 ・オペレータに対してアウトリガー使用法を教育する	-	-

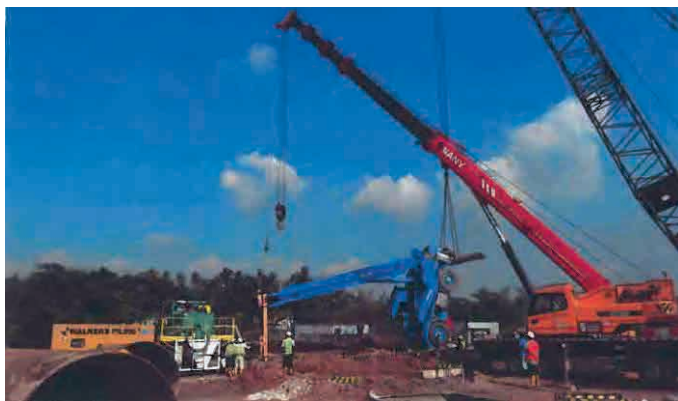
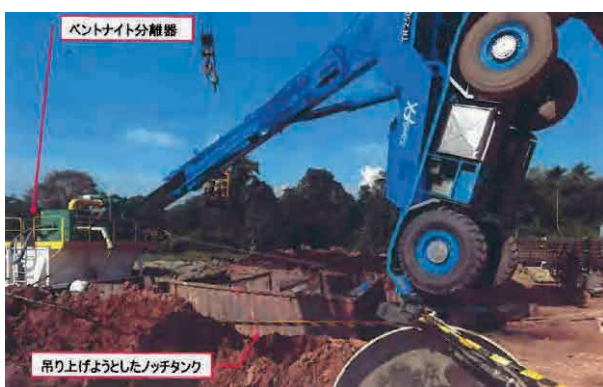
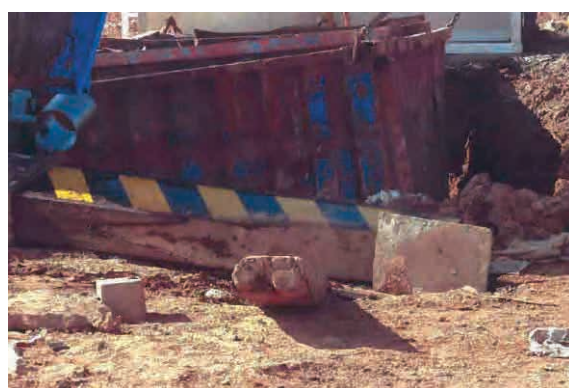
写真 4.4.5 クレーン転倒事故状況

転倒状況（復旧作業のためクローラークレーンで支得られている状況）

転倒状況

沈下したアウトリガーの状況

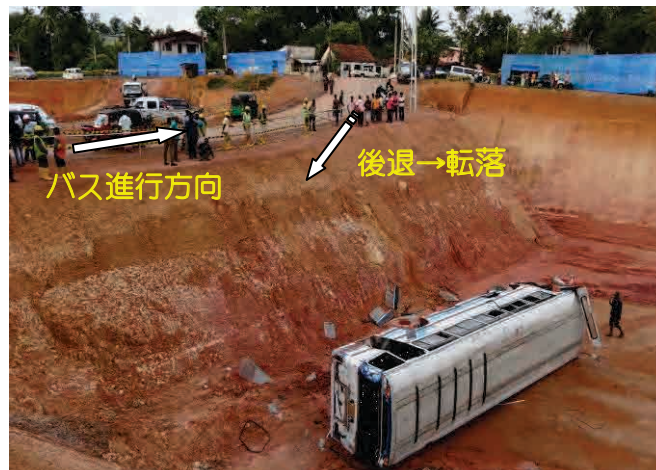
写真 4.4.6 バス転落状況

運転手はバスを止めようとしたがブレーキの故障で止まらなかったため、ギアを後進に入れて動くバスを止めようと試みた。しかし、バスはさらに後ろ向きに動き、道路を外れて切替え道路に取り付けてあったGI ガードレールに衝突した。数分後バスはガードレールを超えて南側にあった掘削内に転落した。

バスには運転手を含めて3名が乗車していたが、1名はバスが転落する前に脱出し、他の2名（運転手と助手）はバスと共に転落した。2名は軽傷であった。

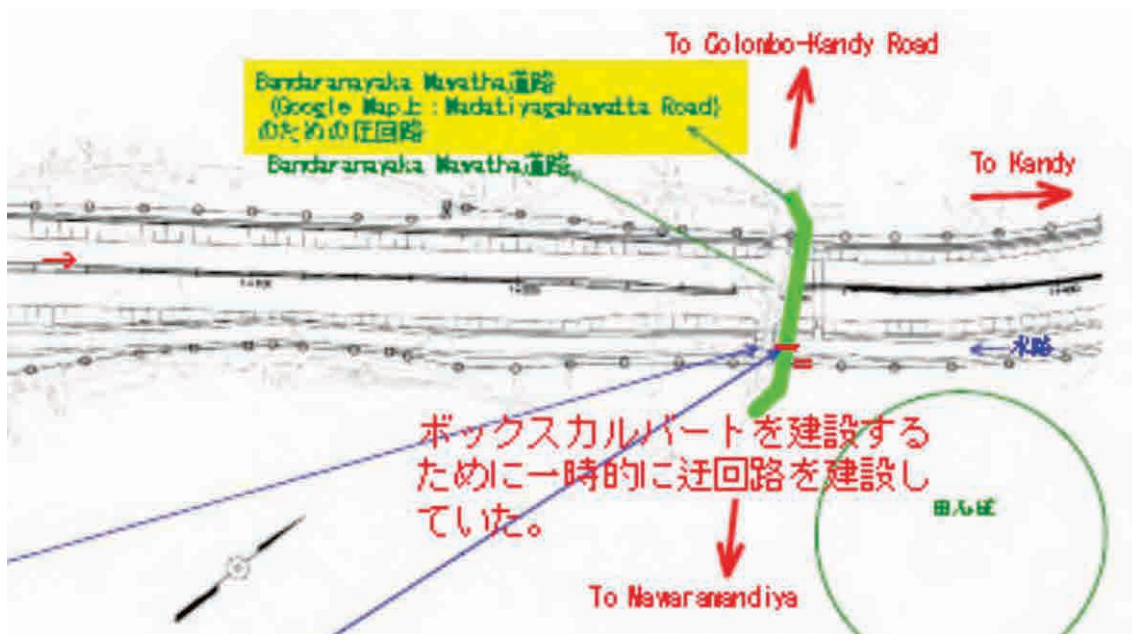
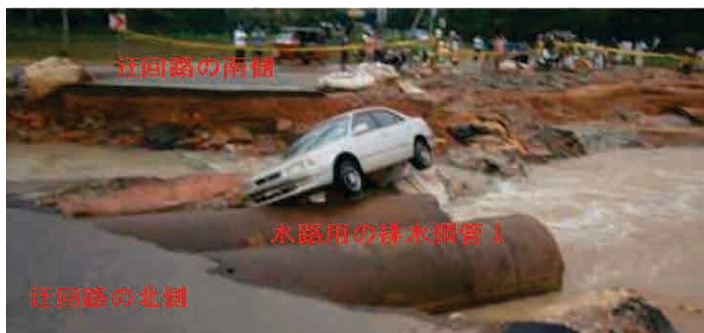
豪雨の早朝 4 時 30 分ごろ、家族 3 名が乗った乗用車がボックスカルバート構築のための迂回路を通行していた。川が増水して迂回路下のパイプカルバート上の土砂が洗い流されていたため、乗用車の重みで支えを失ったアスファルトが崩壊し、乗用車がパイプカルバート上に取り残された。3 名は付近住民によって救出された。

乗用車落下状況

なぜなぜ分析図で抽出した直接原因（黄色）	対策 1	対策 2	対策 3
1. 増水した水により迂回路舗装下が洗掘された	・冠水の可能性を前提に洗掘防止対策を徹底する	・パイプカルバートの流下容量を増加させる（2本→3本）	-
2. 増水して冠水した迂回路に一般車が侵入した	・増水、冠水した際には一般車の通行を禁止する処置をとる。	-	-

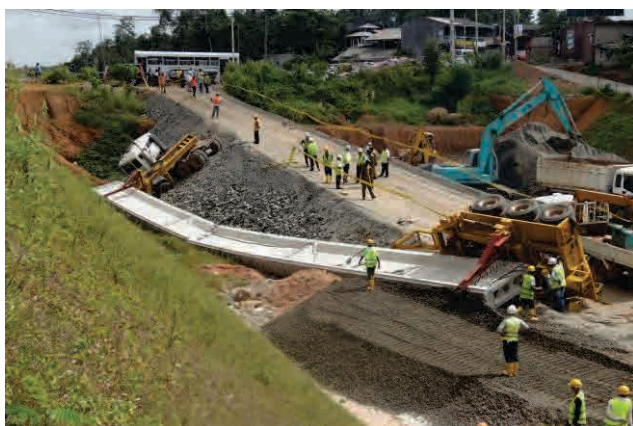
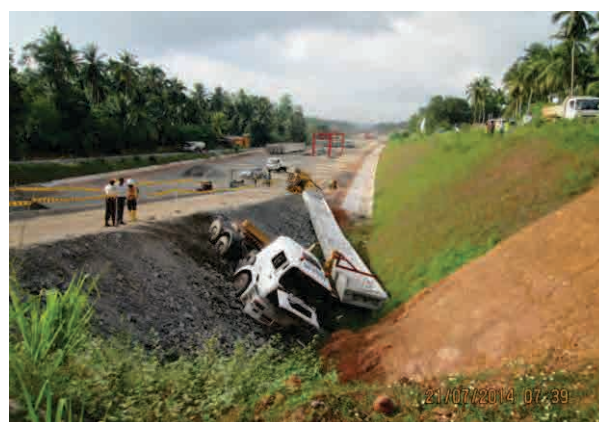
図 4.4.31 事故状況

PC 桁を OB10 スtockヤードから Viaduct15 にトレーラーにより運搬する際、OB10 の南側に設けられた斜路を南側から北に向かって進んでいた。7 月 20 日 17:07 にトレーラー前方の駆動部車体が斜路の頂上にさしかかったとき、前輪がスリップし車体が止まり、その後、後方に引きずられるように斜路を後退し転倒した。トレーラー駆動部のオペレータが脱出する際に軽い打撲傷を負った。車体は引きずられて斜路の左斜面に滑り落ち、後方のトレーラーは桁とともに転倒した。PC 桁は左側に転倒し真中から 2 つに折れた。

全景—Makola 方面(南側)より  
Kadawatha 方面(北側)を望む

Kadawatha 方面(北側)より  
Makola 方面(南側)を望む

2) 調査によって明らかになった事実	<p>(1) 斜路は長さ約 70m で平均勾配は約 8% であった。表面は締固めが十分でない部分が多くあった。</p> <p>(2) 駆動車は 4 輪駆動が働かず、事故当時は前輪のみの 2 輪駆動であった。</p> <p>(3) 前輪の 2 輪駆動の場合、桁の荷重のために十分な駆動力が得られない状態であった。</p> <p>(4) トレーラーの圧縮空気装置は数日前よりエアブレーキからの空気漏れがあった。</p> <p>(5) 事故当時、2 人の職長のうち 1 名は休みで、他の 1 名は別の場所での作業をしており、監督者が不在であった。</p>

3) 直接原因および間接原因とされた事項	<p>(1) この PC 桁輸送作業は、2 輪駆動の駆動車により安全なものではなかった。</p> <p>(2) 圧縮空気の漏れにより一層危険な状態となった。ただし、このトレーラーの所有者は機械の点検証明を持っていた。</p> <p>(3) いたるところに締固めが不十分であるなど、斜路の状態が良好ではなかった。</p> <p>(4) 車輪止めが装備されていなかった。</p> <p>(5) PC 桁の固定が途中でゆるんだ。</p>

5) 安全な桁運搬に対するコメント	<p>(1) 直ちに桁運搬に関する適切なリスク評価を実施する。</p> <p>(2) 資格者により直ちにすべての機械を点検し、運搬能力及び機械の適性を調べる。</p> <p>(3) 機械を現場に入れる前に、エア漏れ、ブレーキの故障などすべての不良を直し、良好な状態にする。</p> <p>(4) 指名された者により、桁運搬に関するすべての安全に関する項目のチェックリストを用意し、すべての桁運搬時間を管理する。チェックリストには監督の在否、機械の状態、必要な材料、資源、人材、道路の状態および積載した桁の修正などを含む。</p> <p>(5) 適切な監督なしでの桁運搬はしてはならない。</p> <p>(6) 桁運搬に使用する道路は良好な状態に保たなければならない。このような道路は毎日点検し不陸や軟弱な部分は直ちに修理しなければならない。特に斜路については、表面を均したり、散水、締固めの時間を設ける。</p> <p>(7) 桁運搬用の斜路に対しては許可なきものの侵入を防ぐ。すべての斜路に関して形状、傾きをチェックし必要があれば修正する。</p> <p>(8) 桁は適切に固定する。必要に応じてチェーンを用いる。木材を使用する場合は運搬中にゆるんだり外れたりしないようにする。</p> <p>(9) 作業計画書に記されたように、桁運搬に対しては交通規制を行う。特に斜路においては運搬車両の運行が連続して行えるよう、工事関係車両および外部の一般車両が邪魔にならないようにする。</p> <p>(10) いったん桁を適切に積載した後は、圧縮空気の漏れがないことを確認すること。管の接</p>

なぜなぜ分析図で抽出した直接原因（黄色）	対策 1	対策 2	対策 3
1. 4 輪駆動が働かず、前輪のみの 2 輪駆動であった	<ul style="list-style-type: none"> <li>・ 重量物運搬のためには 4 輪駆動が必要であるから、必ず 4 輪駆動が可能であることを確認する</li> <li>・ 重機のメンテナンスを確実に行うようにする。</li> </ul>	<ul style="list-style-type: none"> <li>・ ストッパーの有無など機械の必要な装備について確認する。</li> </ul>	-
2. 斜路の保守が不十分であった	<ul style="list-style-type: none"> <li>・ 斜路など工事用道路については保守基準を作成し、確実に保守を行う。</li> </ul>	-	-
3. エンジンが突然ストップした	<ul style="list-style-type: none"> <li>・ エンスト時に対する対応を周知徹底させる。</li> <li>・ 空気漏れなどの欠陥を点検で見逃さず、確実に修理する。</li> </ul>	-	-
