# モーリシャス国 地すべり対策プロジェクト

## ファイナル・レポート

独立行政法人  
国際協力機構(JICA)

国際航業株式会社  
日本工営株式会社  
セントラルコンサルタント株式会社  
株式会社ふたば

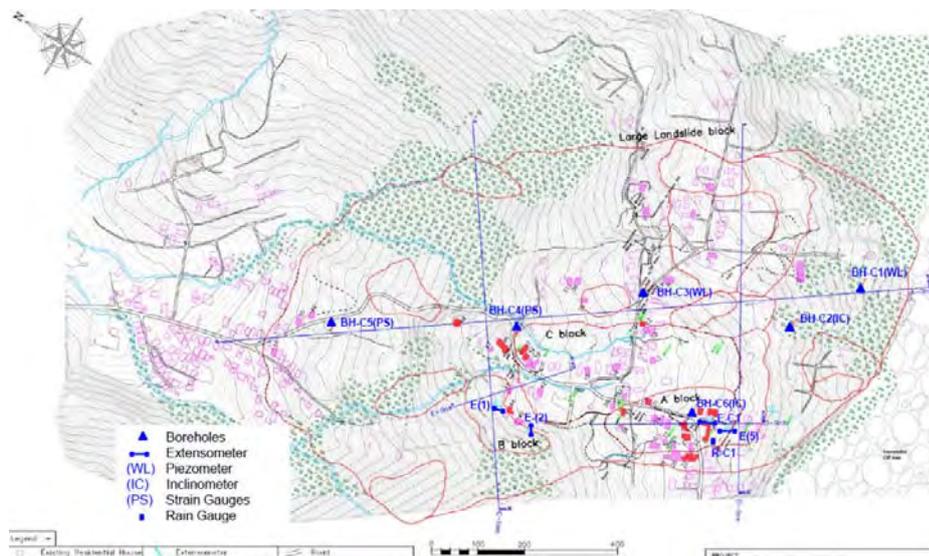
図3.4.1 地すべり計器の設置場所-Chittrakoot（出典：JICA 調査団）

ボーリング	地下水位計	BH-C1	伸縮計	E-C1
	孔内傾斜計	BH-C2	伸縮計	E-1
	地下水位計	BH-C3	伸縮計	E-2
	ひずみ計	BH-C4	伸縮計	E-5
	ひずみ計	BH-C5	計	4
	孔内傾斜計	BH-C6	雨量計	R-C1
	計	6	計	1

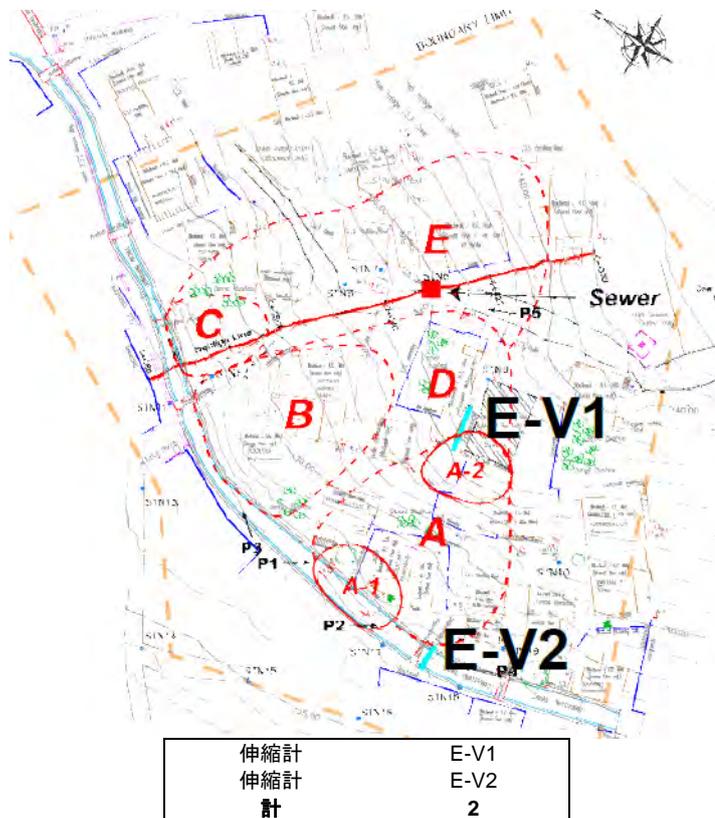
図3.4.3 地すべり計器の設置場所-Vallee Pitot (出典:JICA 調査団)

伸縮計	E-V1
伸縮計	E-V2
<b>計</b>	<b>2</b>

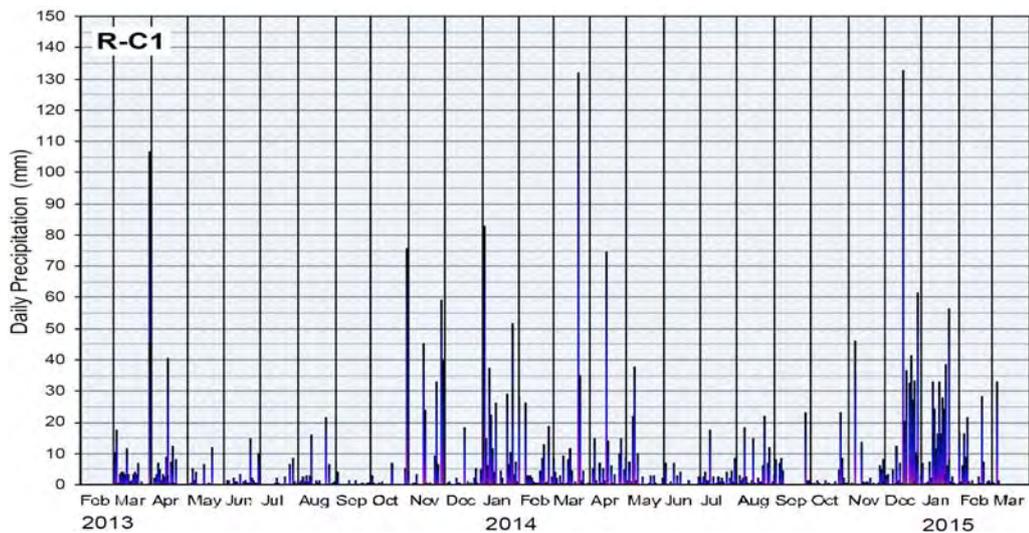
図3.4.4 雨量計観測結果-Chitrakoot(出典:JICA 調査団)

日雨量が100mmを越えた日は2013年3月30日、2014年3月21日、2014年12月16日の3回である。2014年12月16日には6時間で133.0mm、最大時間雨量77.0mmという激しい降雨が記録されている。2014年3月21日には日雨量132.0mm、最大時間雨量50.0mmという激しい降雨が記録されている。2013年3月30日は日雨量106.5mmであったが、翌日31日の雨量を合わせた連続雨量は152.5mmと多量の降雨を記録した。この間の最大時間雨量は、31日に25.5mmを記録している。

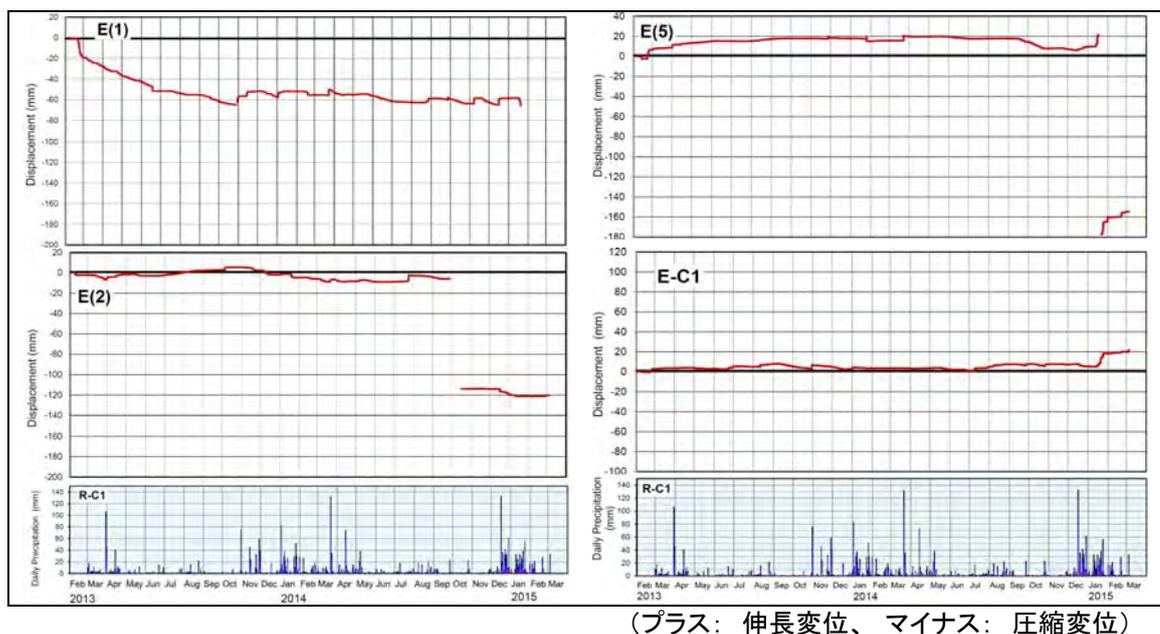
図3.4.5 伸縮計観測結果-Chitrakoot(出典:JICA 調査団)

EC-1は学校の敷地内である。設置後から大きな変異はなく、変位量は10mm以内である。地すべり活動は極めて緩慢である。と言える。時々、5mm以内の小さな変位が記録されている。2015年1月に15mm程度の引張り変位が記録されている。

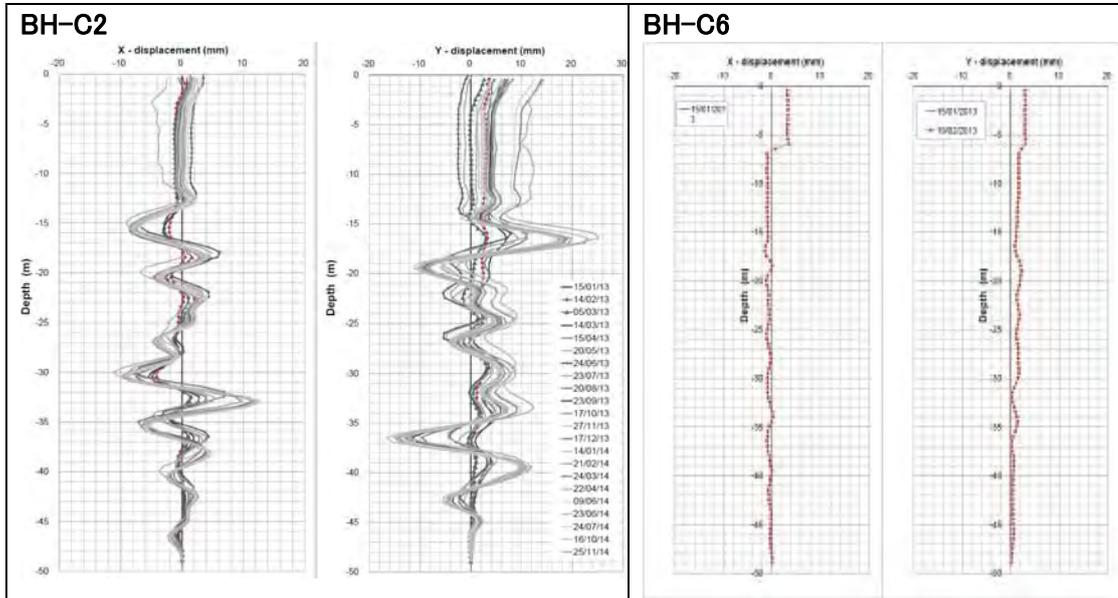
図3.4.6 孔内傾斜計測定結果-Chitrakoot（出典：JICA 調査団）

BH-C6は6-7mでの変位が大きく、初期値（2013年1月）と1回目（2013年2月）の計測後に測定ができなくなった。深度6-7mにすべり面のある地すべりの動きを表しているものと思われる。1か月間に計測が不可能になるほどの変位は、この地点の地すべりの活動はかなり活発であることを示す。

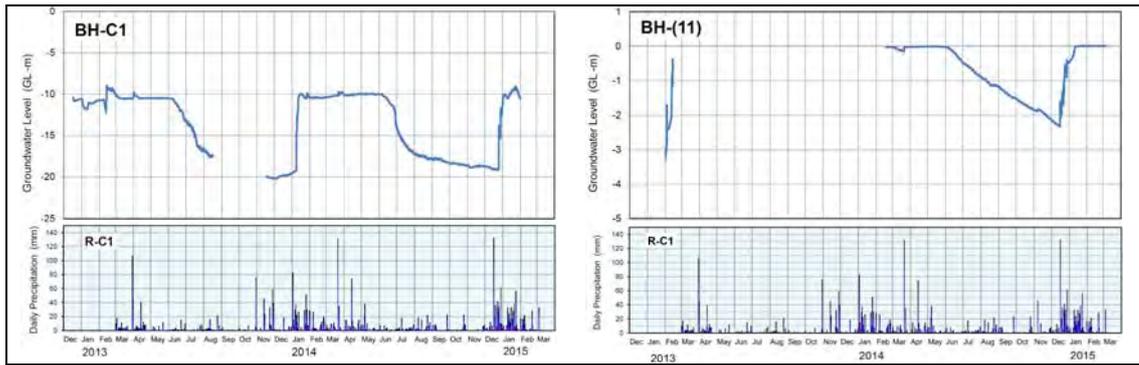
図3.4.8 地下水位観測結果-Chitrakoot(出典:JICA 調査団)

BH-C1 では、12 月または 1 月に深度 10m 程度まで水位が上昇し、6 月に水位は低下するという、年変化が明瞭に表れている。この変化は、11 月頃から降水量が多くなり 4 月頃まで続く雨期とは、1-2 か月ほど後ろにずれている。このことは、この地域の地下水は、動きが緩慢であることを表していると考えられる。またこのことからこの地域の地盤の透水性は悪いと考えることができる。2013 年 8 月から 11 月までは計測器の異常による欠測である。

BH-11 は、2013 年 2 月 1 日から観測を開始したが、2 月 14 日に地表の計測器の深度まで地下水位が上昇したため計測器が水没した。そのため 2013 年 2 月 14 日から 2014 年 2 月 18 日までは欠測となっている。2014 年 2 月から 2014 年 6 月まで地下水位は地表面にあった。2014 年以降地下水位は徐々に低下している。BH-11 の地表面の孔口からの湧水が観察されていることから、この孔の地下水は、雨期には被圧しているものと思われる。水圧計でとらえられる地下水位は地表面までなので（地下水が孔口からあふれてしまうため）、水圧計では 2014 年 2 月から 6 月には地下水位は地表に一定しているが、この間の地下水は被圧し、水位は降雨にともない地表面より上まで上昇しているものと思われる。

観測はしていないが BH-C3 の水位は、深度 40m 付近と非常に深い位置にあることが 2012 年 11 月に確認されている。

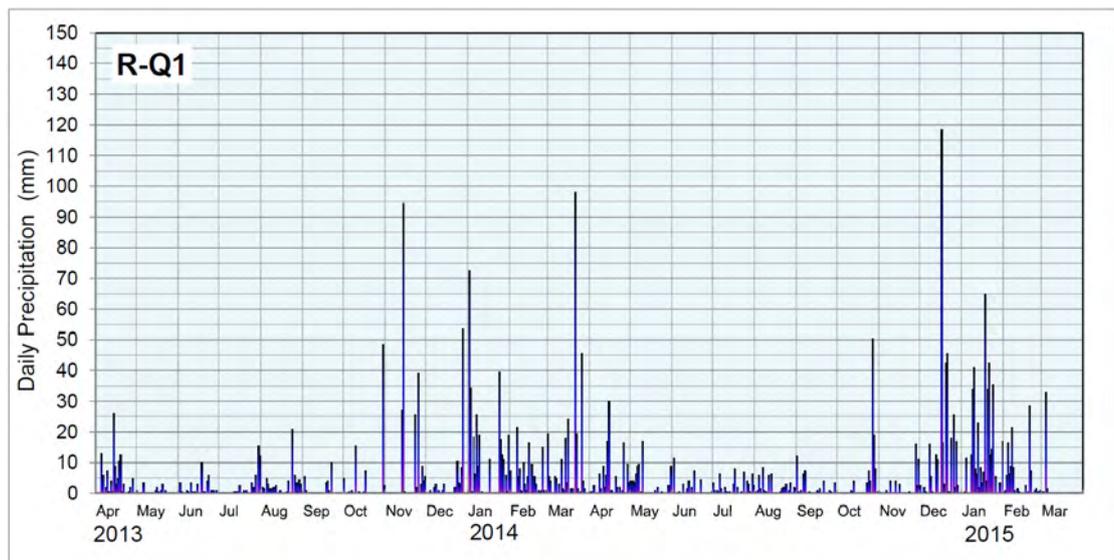
図3.4.9 雨量計観測結果-Quatre Soeurs(出典:JICA 調査団)

2014年12月17日に日雨量118.5mm、最大時間雨量58.0mmと激しい降雨が記録されている。2014年3月21日に日雨量98.0mm、最大時間雨量39.0mmと激しい降雨が記録されている。翌日22日にも降雨は連続し、合計連続雨量は117.5mmと100mmを超えていた。2013年11月14日に日雨量94.5mmが記録されている。観測期間で3番目に多い降雨である。この前日の13日より降雨が始まり、前日からの合計連続雨量は121.5mmであった。ただ、最大時間雨量は19.0mmで雨の強度はあまり強いものではなかった。

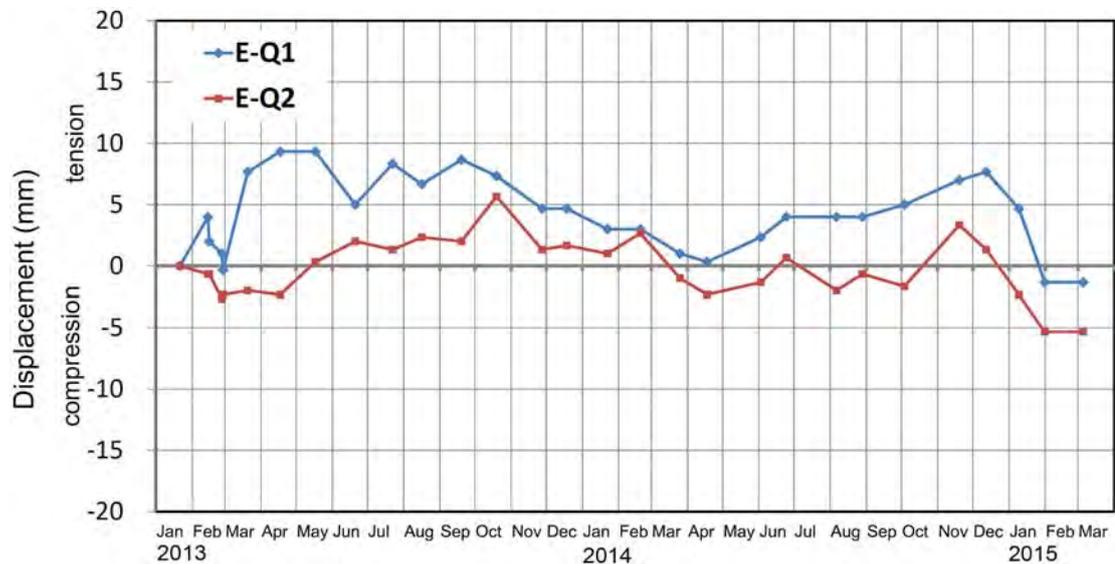
図3.4.10 伸縮計（レーザー）計測結果-Quatre Soeurs(出典: JICA 調査団)

E-Q1 と E-Q2 とともに、10mm 以内の変位であり、変位はほとんど記録されていないと言える。E-Q1 は冬に伸長側に変位し、夏に圧縮側に変位しているように見える。E-Q2 は E-Q1 にやや遅れているものの、E-Q1 と同じような傾向を示している。温度変化による変位の可能性をとらえている可能性がある。

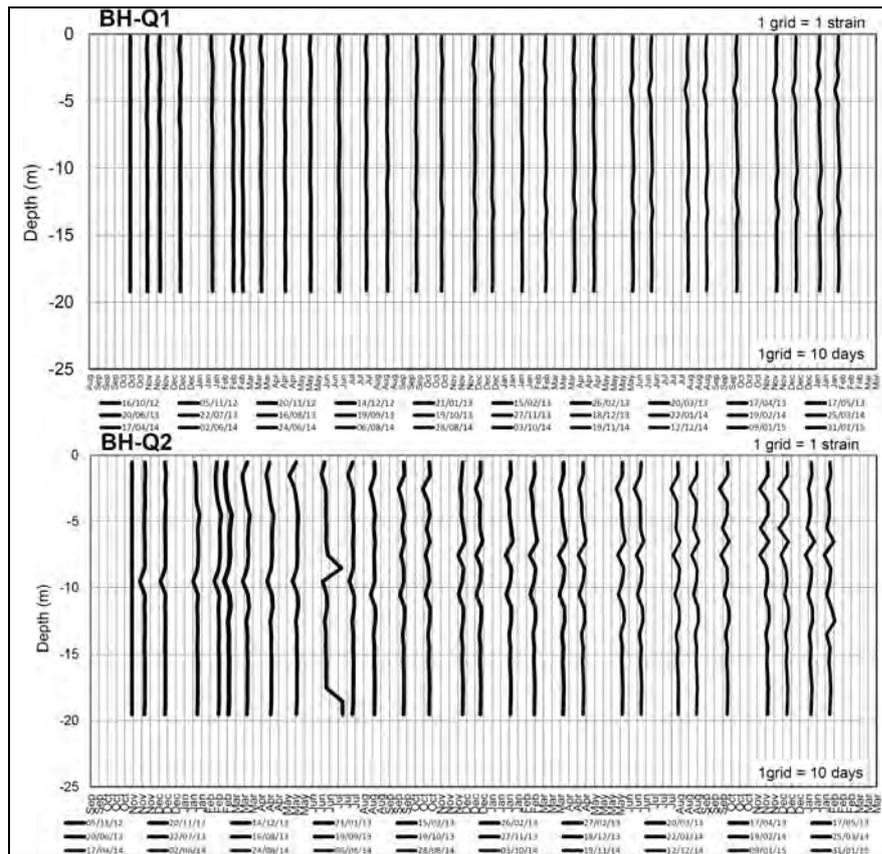
図3.4.11 パイプひずみ計計測結果-Quatre Soeurs(出典:JICA 調査団)

BH-Q2 では、深度 2、7、11 付近に若干のひずみが見られるが、地すべりのすべり面と確定するほどの大きなひずみではない。BH-Q1 では、特記すべき変位はない。

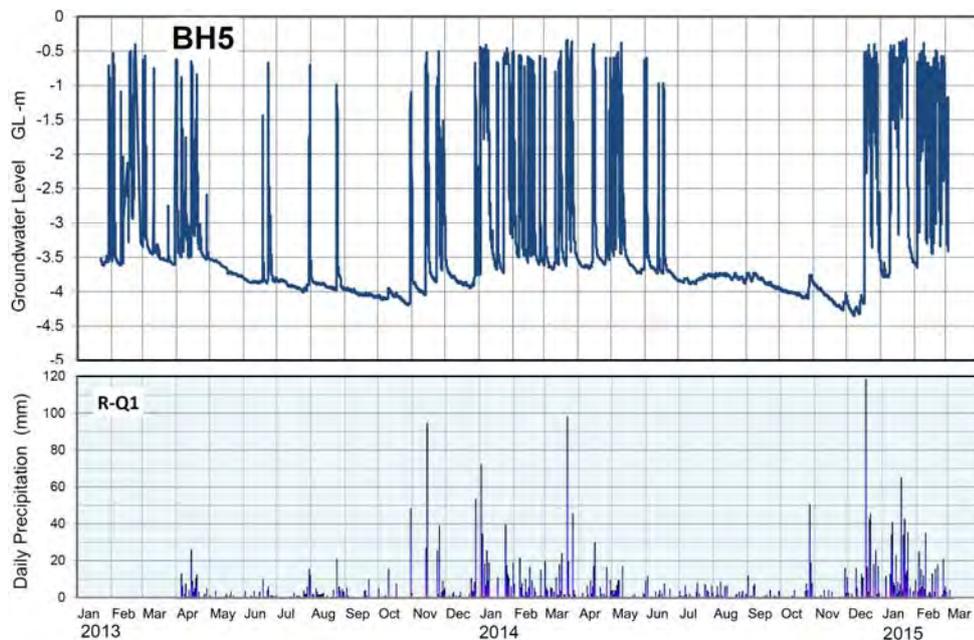
図3.4.13 BH-5 地下水観測結果-Quatre Soeurs (出典: JICA 調査団)

BH5では、4月中の地下水位は雨と密接に変位している。わずかな日雨量でも地下水は深度 0.5m 程度まで上昇している。基底水位は深度 3.5m～4.0m で、雨期に 3.5m 付近、雨期以外に 4.0m 付近に変化する。地下水位の変化が速いことから、BH-5 でとらえている地下水は地表近くの透水性の高い層を流れる浅い地下水と考えられる。

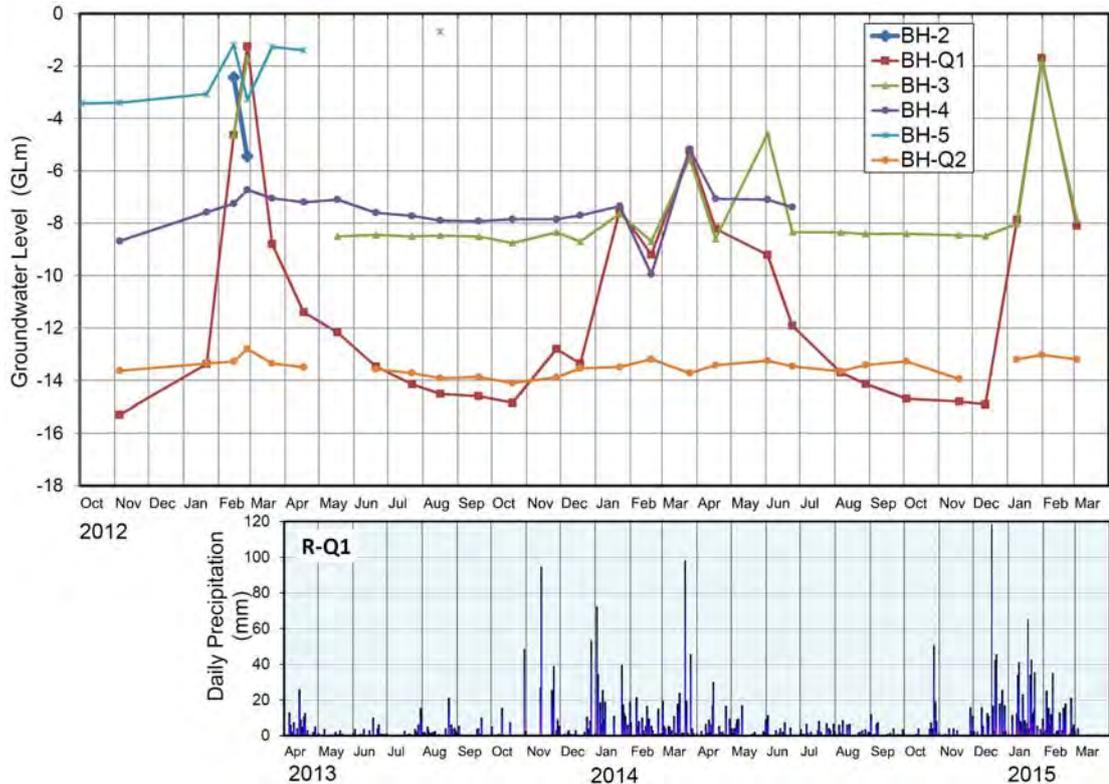
図3.4.14 地下水観測結果(手動)-Quatre Soeurs(出典: JICA 調査団)

地下水位を反映していると思われる BH-Q1 では、乾期に深度 14m 付近にある水位は雨期の 2013 年 2 月には深度 1m 程度まで、2014 年 3 月には深度 5m 程度まで上昇している。BH-Q1 における雨期と乾期との間の地下水位の変動幅は 10m 以上あることから、この地区の地下水位の変動は大きいと言える。

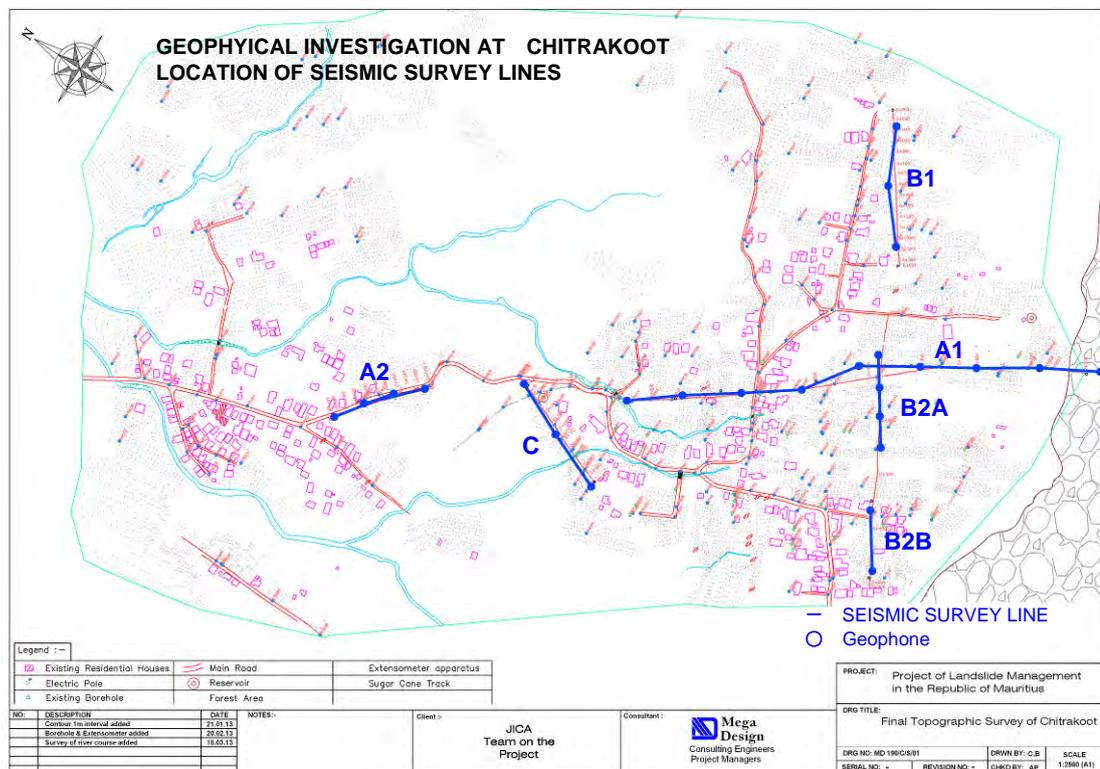
図3.5.1 弾性波探査の測線位置図(Chitrakoot)（出典：JICA 調査団）

弾性波探査は、地震探査とも言われ、大地に弾性波を発生させて伝搬速度を測定し、比較的浅い地質構造を明らかにする方法である。地すべり調査では、地すべり地の風化土層や風化の程度を推定したり、地層の層序や断層・破碎帯を把握する場合に利用する。また、地下構造を推定して地下水排除工計画の基礎資料とする。

測線	内 訳	測線長(m)
A1測線	連続8測線、測線長各115m ( A1-1～A1-8測線) ボーリング孔BH C1、BH C4が隣接	920
A2測線	重複2測線、測線長各115m ( A2-1とA2-2測線) ボーリング孔BH C5が隣接	230
B1測線	連続2 測線、測線長各115m (B1-1とB1-2測線)	230
B2A測線	重複 2測線、測線長各115m (B2A-1とB2A-2測線)	230
B2B測線	測線長115m ( B2B測線)	115
C測線	連続2測線、測線長各115m (C-1とC-2測線)	230
合 計		1,955

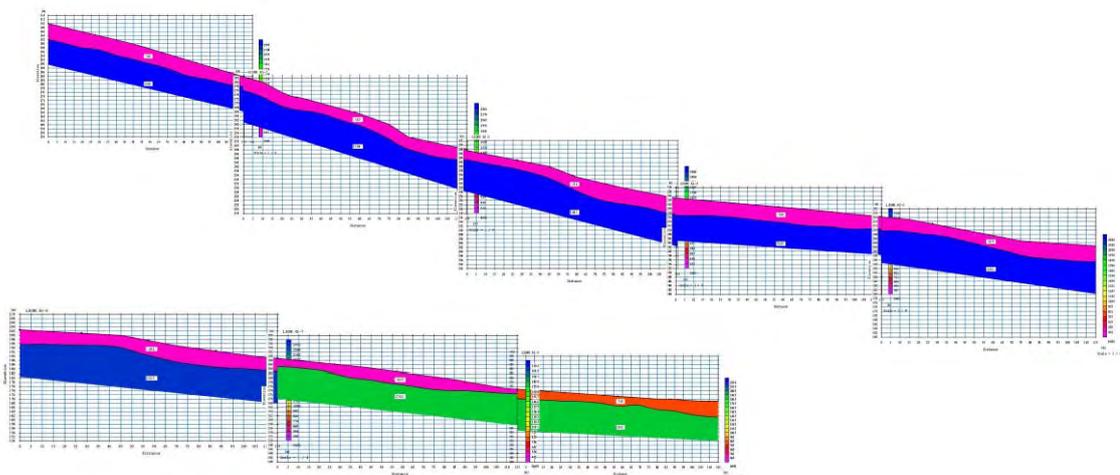
図3.5.2 弾性波速度構造図(A1 測線) (出典: JICA 調査団)

全体に速度構造は 2～3 層に区分され、表層は弾性波速度 500m/s 程度以下の崩積土と推定される。層厚は約 20m 以下で、調査地全体に一樣に分布する。基盤の弾性波速度は、表層の速度に比べて 3 倍以上で 1700m/s～3900m/s の値を示す。玄武岩からなる硬質の岩盤で、速度のバラツキは玄武岩に内在する亀裂や破砕の多さに影響している。

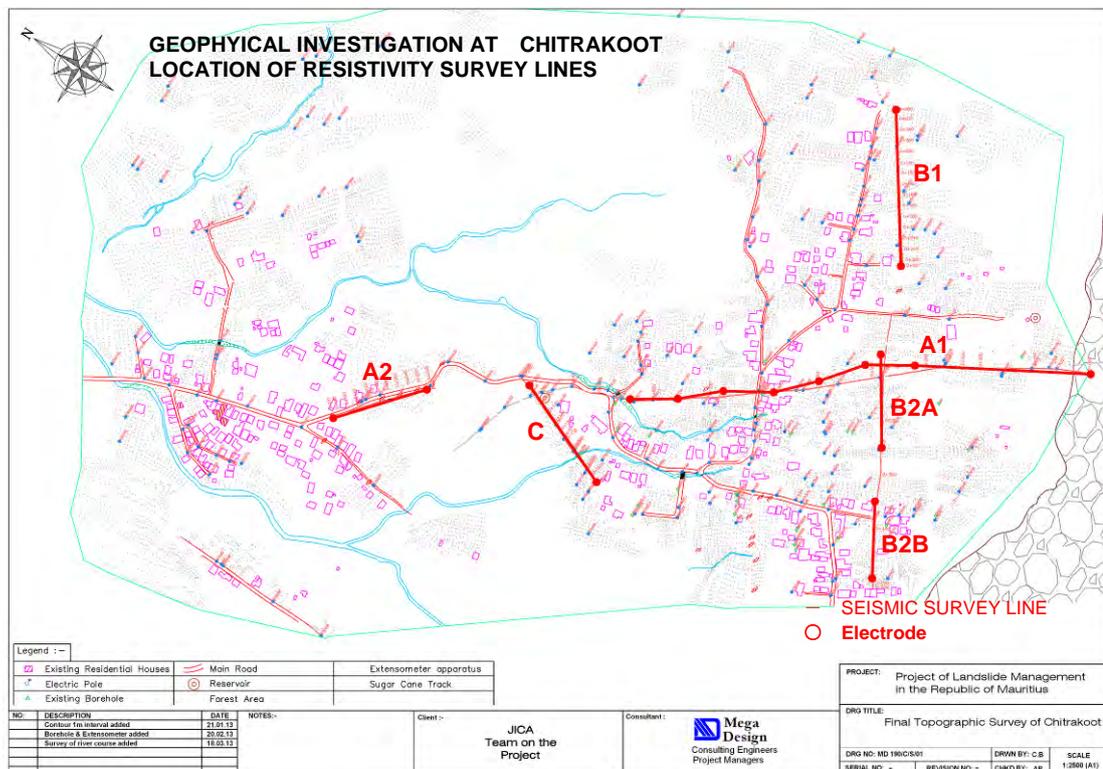
図3.5.3 比抵抗二次元探査の測線位置図(Chitrakoot)（出典：JICA 調査団）

測線	内 訳	測線長(m)
A1測線	電極72列,間隔5m+6巻-電極18個に沿って連続測定(3,598-4電極),調査標準深度:40m	900
A2測線	電極36列,間隔5m連続測定(306-4電極),調査標準深度:30m	175
B1測線	電極60列,間隔5m連続測定(8,528-4電極),調査標準深度:40m	295
B2A測線	電極36列,間隔5m連続測定(306-4電極),調査標準深度:35m	175
B2B測線	電極30列,間隔5m連続測定(207-4電極),調査標準深度:30m	145
C測線	電極48列,間隔5m連続測定(562-4電極),調査標準深度:40m	235
合 計		1,925

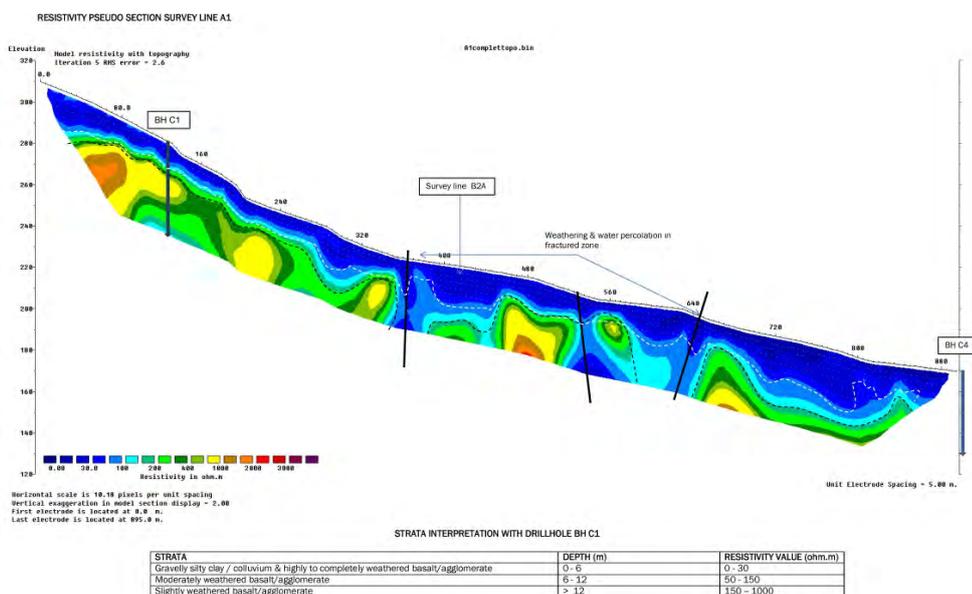
図3.5.4 逆解析による比抵抗断面図(A1 測線) (出典: JICA 調査団)

全体に比抵抗分布は2～3層に区分され、表層は50ohm.m程度以下の崩積土と推定される。層厚は約20m以下で、調査地全体に一樣に分布する。なお、A1測線には、風化帯または地下水流動を示す比抵抗の落ち込みが3箇所認められる。基盤の比抵抗値は、表層の比抵抗値に比べて高く、50～1000ohm.mまたは1000ohm.m以上の値を示す。玄武岩からなる硬質の岩盤で、玄武岩の比抵抗値に影響しているものと推測される。

測線	厚さ(m)	比抵抗 (ohm.m)
A1測線	礫質・シルト質粘土/崩積土と 強風化～完全風化玄武岩 /集塊岩:3～15m	0 ～ 50
	中程度～弱風化玄武岩/ 集塊岩: 12m以深,深度35mに出現	50 ～ 1000
A2測線	礫質・シルト質粘土/ 崩積土:層厚0 ～7m , 測線の終点15mにおいて窪みあり	0 ～ 10
	強風化～完全風化玄武岩/集塊岩: 4 ～12m	10 ～ 150
	弱風化玄武岩/ 集塊岩: 7～10m 破碎質玄武岩: 22m以深, 深度15mに出現	150 ～ 1000 >1000
B1測線	礫質・シルト質粘土/ 崩積土と 強風化～完全風化玄武岩/集塊岩:5 ～15m	0 ～ 50
	弱風化玄武岩/ 集塊岩: 15m以深, 深度25mに出現	150 ～ 1000
B2A測線	礫質・シルト質粘土/ 崩積土:5～8m	0 ～ 10
	強風化～中程度風化玄武岩/ 集塊岩: 7～20m 弱風化玄武岩/ 集塊岩: 20m 以上,深度 17mに出現	10 ～ 50 150 ～ 1000
B2B測線	礫質・シルト質粘土/崩積土と 強風化～完全風化玄武岩/ 集塊岩:9 ～19m	0 ～ 50
	中程度～弱風化玄武岩/ 集塊岩: 15m以上,深度15mに出現	50 ～ 1000
C測線	礫質・シルト質粘土/崩積土と 強風化～完全風化玄武岩/ 集塊岩:4 ～15m	0 ～ 50
	中程度～弱風化玄武岩/ 集塊岩: 10～15m	50 ～ 1000
	破碎質玄武岩: 27m以深, 深度15m～20mに出現	>1000

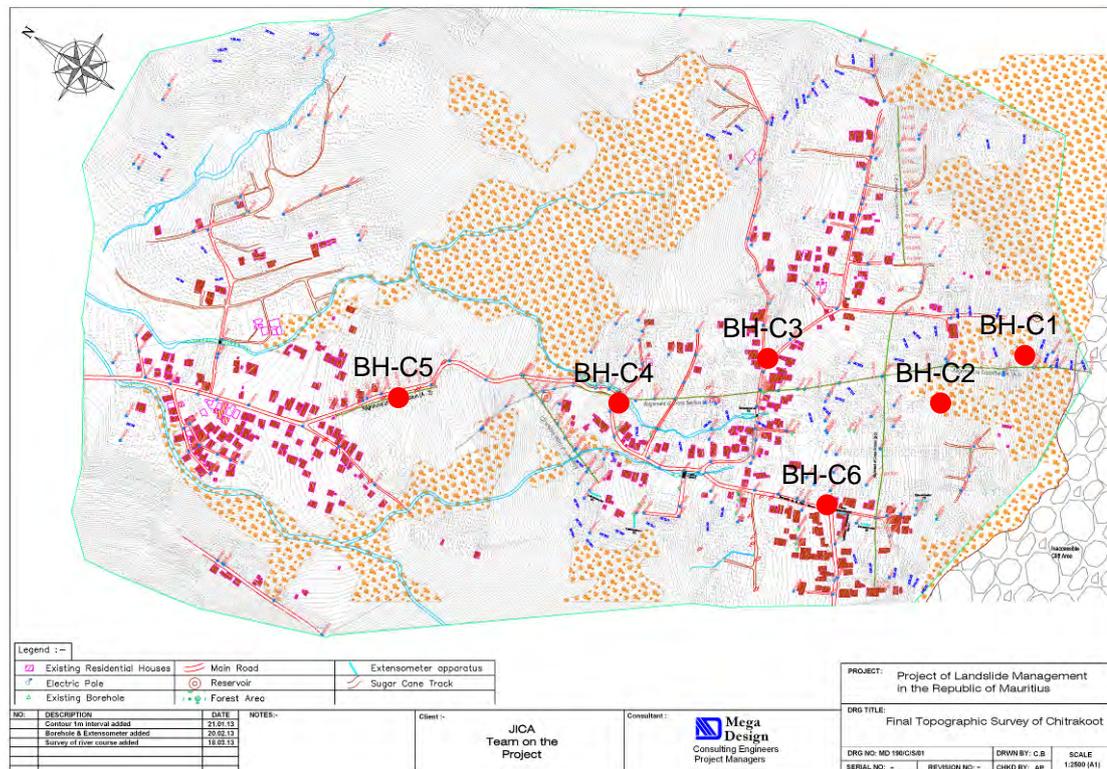
図3.6.1 調査位置図(Chitrakoot)（出典：JICA 調査団）

ボーリング位置	ボーリング名	孔径 (mm)	深度 (m)	原位置試験	設置計測器
Chitrakoot	BH-C1	76	48.86	標準貫入試験	水位計
	BH-C2	101	50.0	標準貫入試験	孔内傾斜計
	BH-C3	76	50.0	標準貫入試験	—
	BH-C4	76	30.0	標準貫入試験	パイプひずみ計
	BH-C5	76	30.0	標準貫入試験	パイプひずみ計
	BH-C6	101	50.0	標準貫入試験	孔内傾斜計

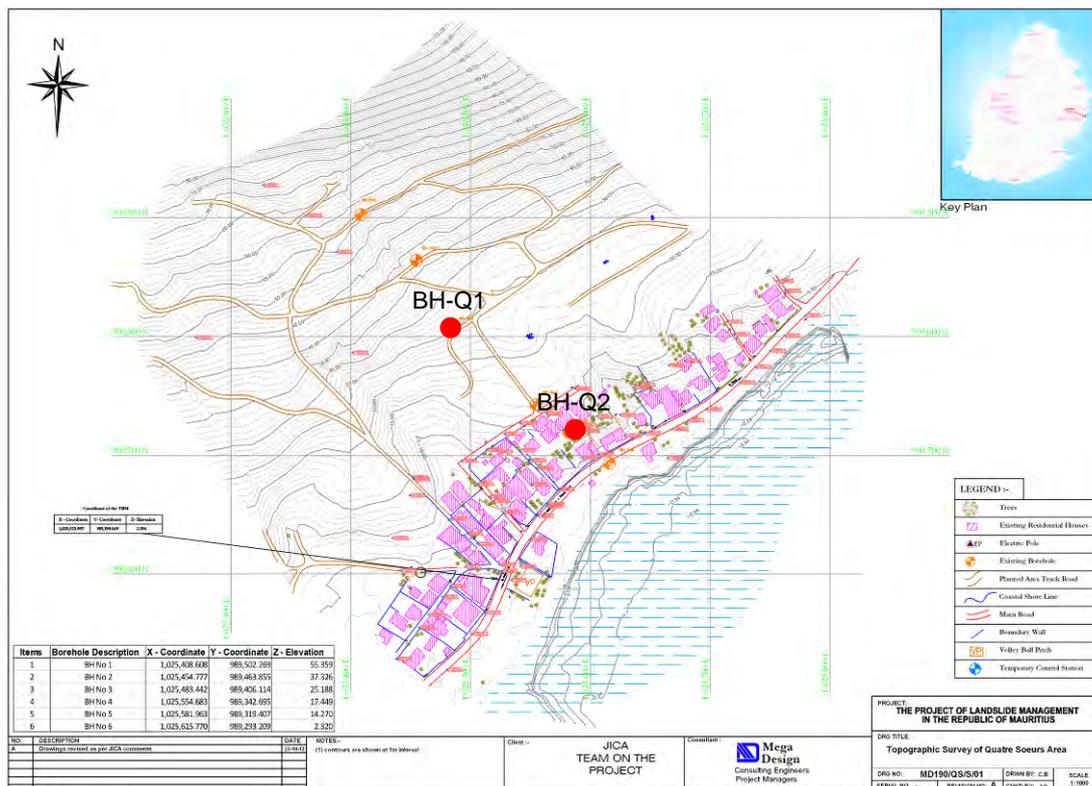
図3.6.2 調査位置図(Quatre Soeurs) (出典: JICA 調査団)

ボーリング位置	ボーリング名	孔径 (mm)	深度 (m)	原位置試験	設置計測器
Quatre Soeurs	BH-Q1	76	21.0	標準貫入試験	パイプひずみ計
	BH-Q2	76	21.0	標準貫入試験	パイプひずみ計
	BH-5(既存)	76	NA	—	水位計

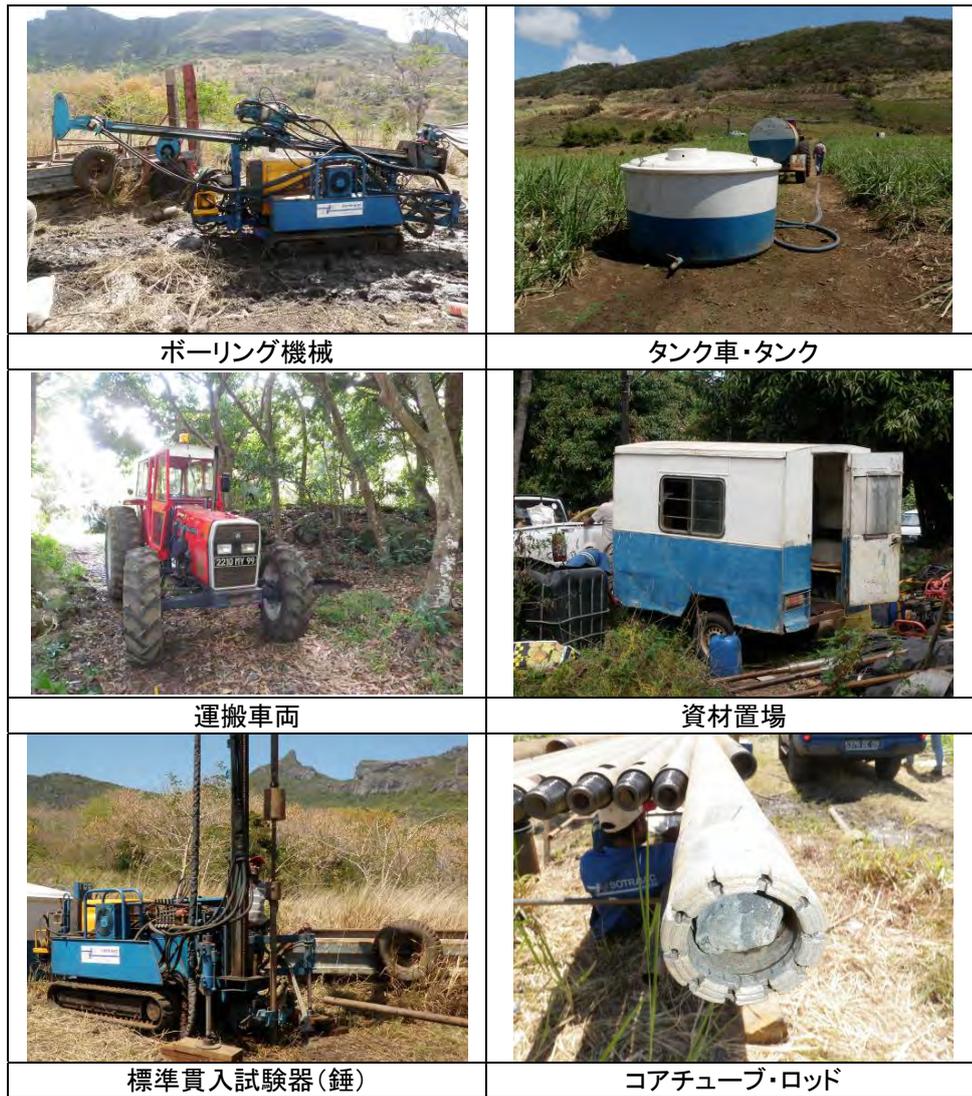
写真3.6.1 ボーリング機械・使用機材（出典：JICA 調査団）

ボーリング機械	APAFOR38 , APAFOR48
掘進方法	Rotary coring-T2-101
コアバレル	NMCL トリプルチューブ
ケーシング	89mm,114mm

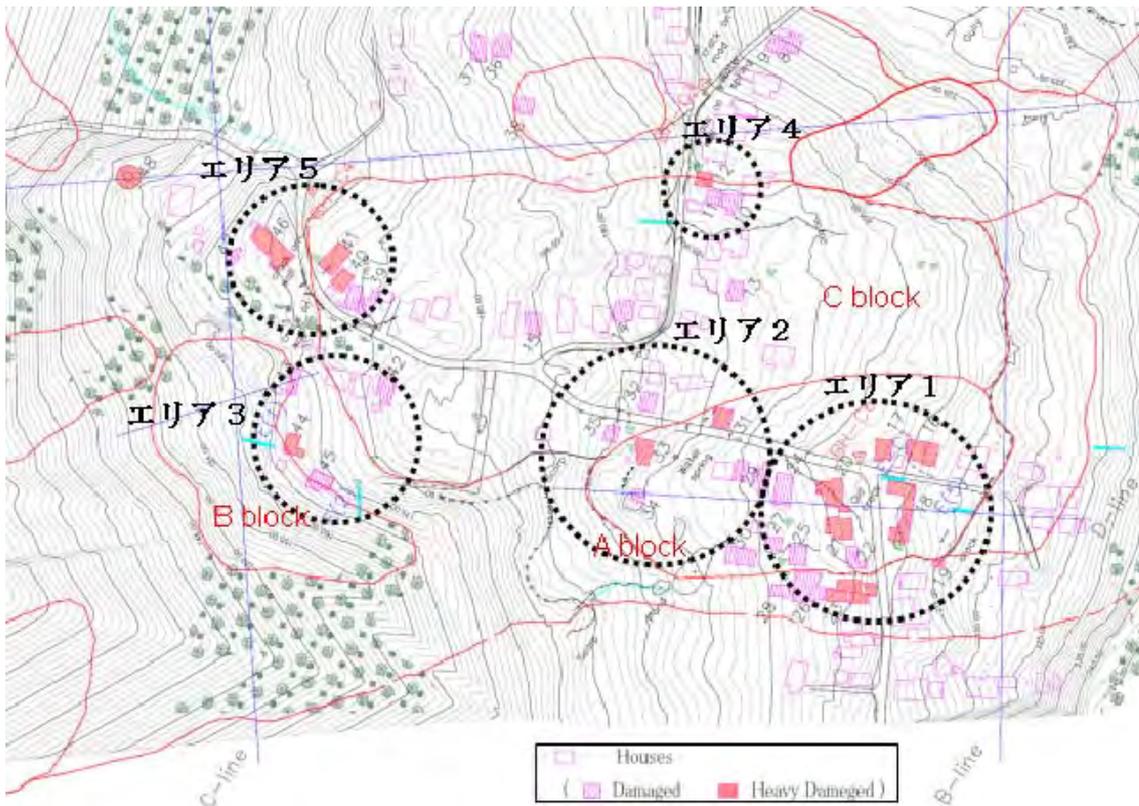
図3.7.1 Chitrakoot 地区家屋被害調査結果（出典：JICA調査団）

当該地での地すべり被害を把握する目的で、家屋の被害調査を MPI と共同で実施した。被害の認められる家屋はピンク色斜線で示し、特に被害の激しい家屋は赤色斜線で示した。家屋の被害箇所は、2005 年の地すべり発生当時の変状箇所と概ね一致している。

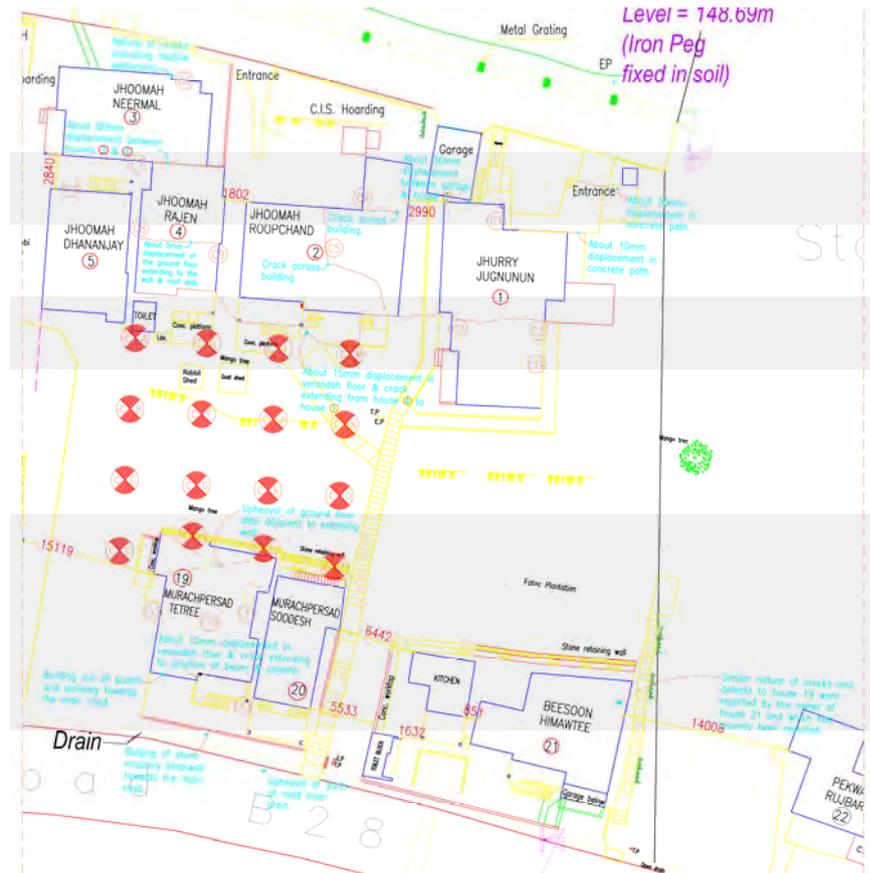
図3.7.2 家屋のモニタリング位置図(C1～C15がモニタリング位置) (提供:MPI)

家屋 No	家主	計測箇所	家屋 No	家主	計測箇所
1	JHURRY JUGNUNUN	C1,C2,C3,C14	4	JHOOMAH RAJEN	C8,C9
2	JHOOMAH ROOPCHAND	C4,C5	5	JHOOMAH DHANANJAY	C10
3	JOOMAH NEERMAL	C6,C7	19	MURACHPERSAD TETREE	C11,C12,C13,C15

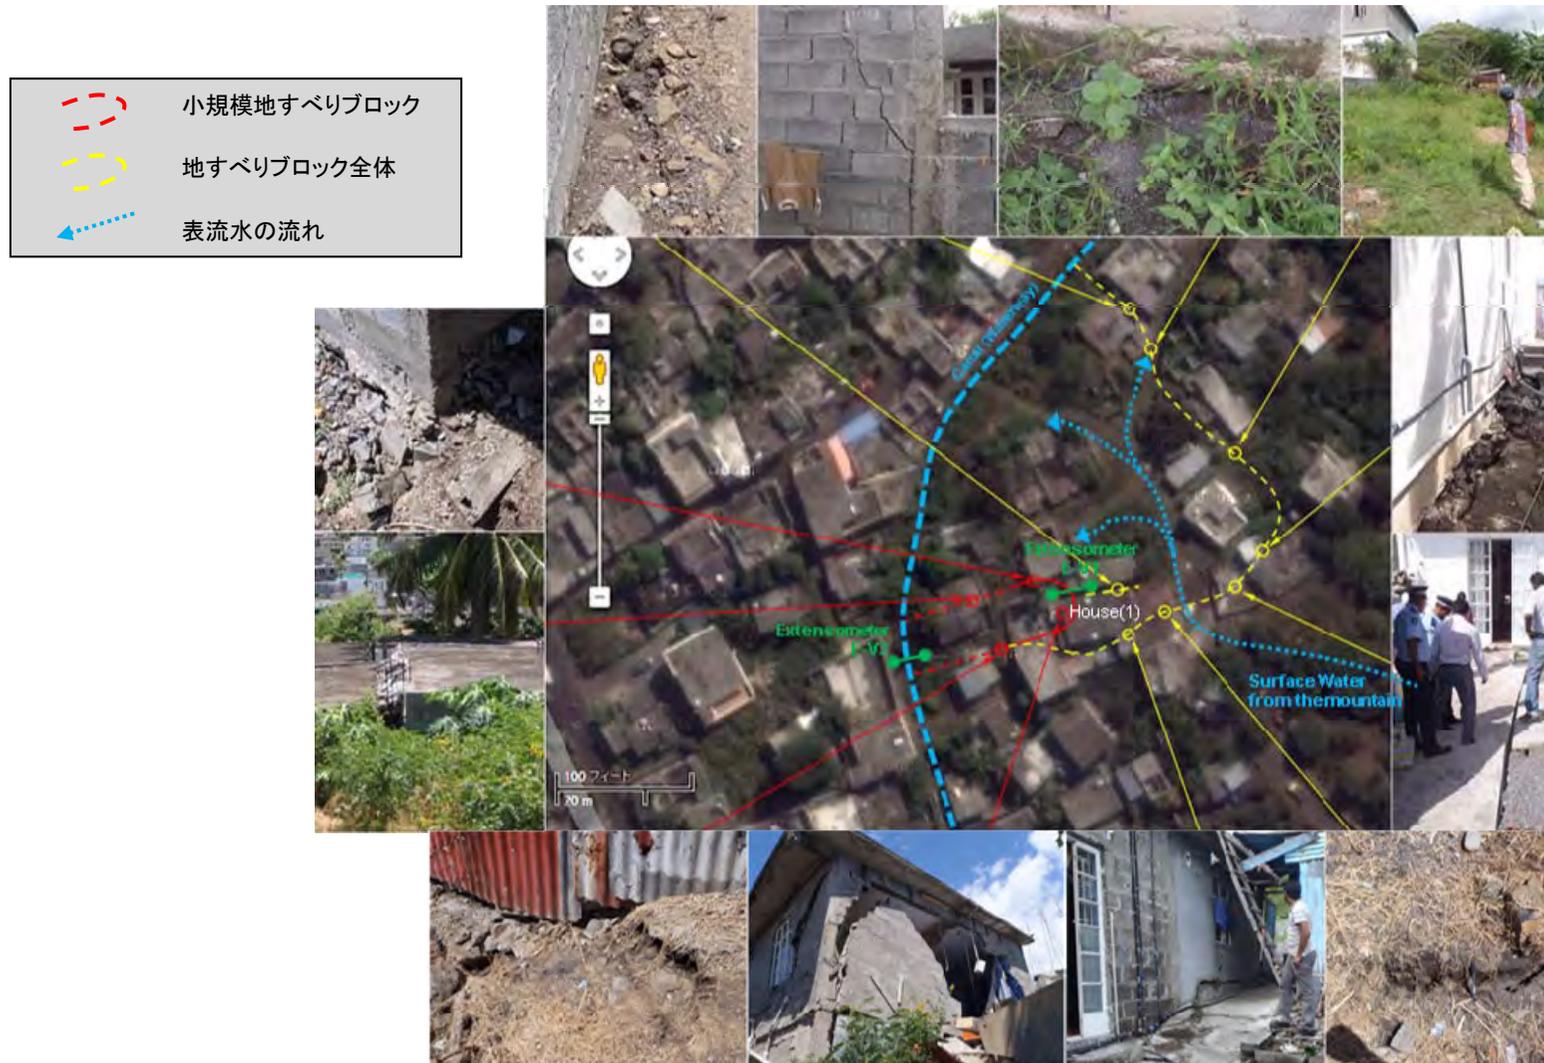
図3.7.4 地すべり平面図, 第3回現地踏査, 2013年2月6日 (出典: JICA 調査団)

主滑落崖は第2回目の踏査時点よりさらに成長しており、House(1)の外壁は完全に倒壊していた。また、新たな開口クラックがこの家のさらに上方で確認され、3回目の現地踏査の結果を受けて、Vallee Pitotの地すべりは、より大きな範囲に及ぶことが分かった（下図の黄色の線で囲まれる範囲）。

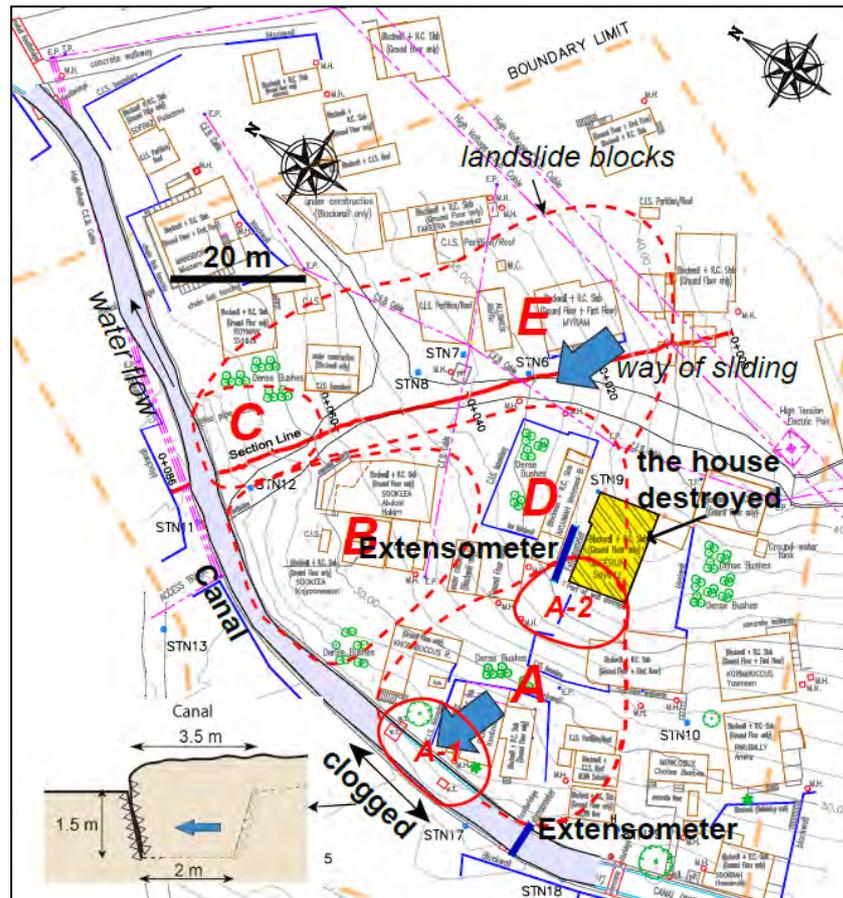
図4.1.3 Vallee Pitot の地すべりブロック(出典:JICA 調査団)

Vallee Pitot ではボーリングなどの地質調査は行われていないため、地質の詳細は不明である。崩積土が斜面を覆っていることは確実であるが、その深度は不明である。地すべりのブロックの規模から、地すべり面の深度は 5-6 m 程度と考えられる。

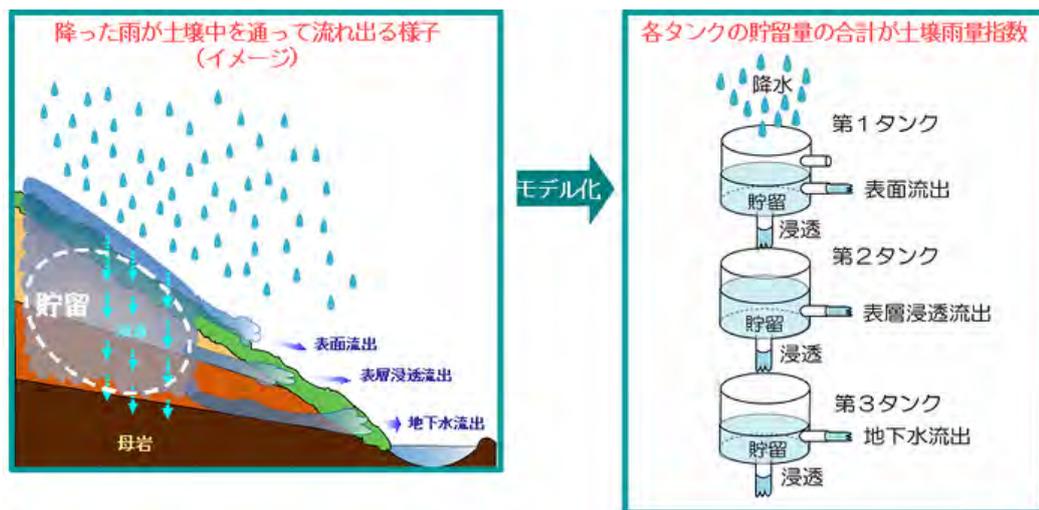
図4.3.1 土壌雨量指数のイメージ<sup>1</sup>

土壌雨量指数の計算では、一般に 3 段直列のタンクモデルが用いられる。それぞれ上から第 1 タンクは表面流出、第 2 タンクは表層浸透流出、第 3 タンクは地下水流出に相当する。降雨は、時間の経過と共に上から下のタンクへ移動し、時間当たりの移動量はタンク内の水分量に比例する。土壌雨量指数は、各タンクに残っている水分量の合計となる。

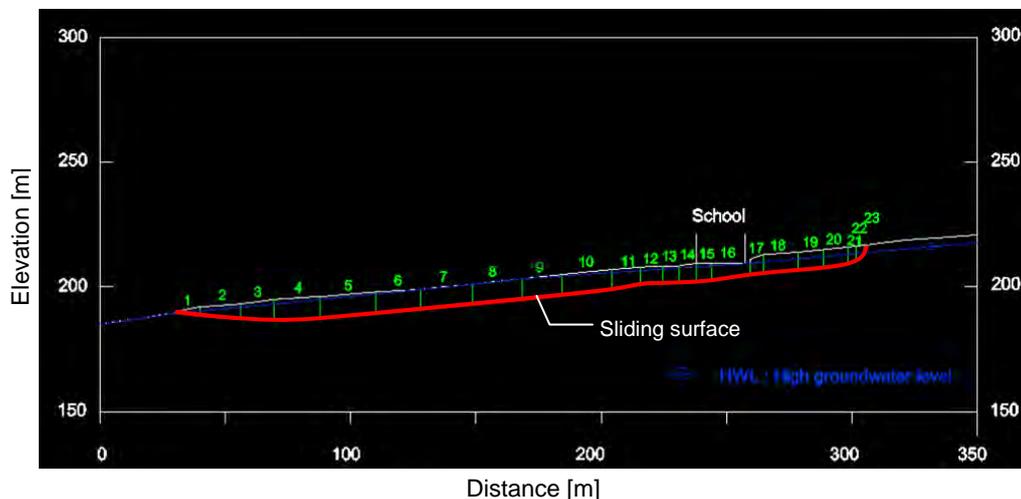
図4.4.1 Chitrakoot 地域・Aブロックの安定解析断面図（出典：JICA 調査団）

Chitrakoot地域では、活動的な地すべりブロック（AブロックとBブロック）について、以下の通り安定解析を実施した。

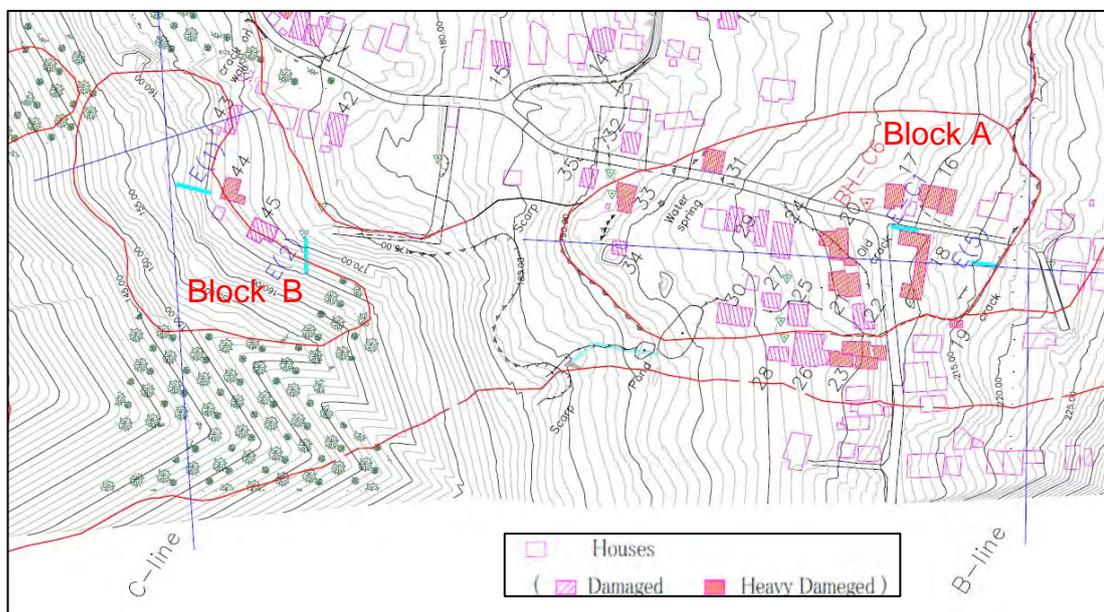
図5.1.1 AブロックとBブロックの状況(出典:JICA 調査団)

B ブロック：急傾斜崩壊（クリープ変形）：全長約 100m×幅約 150m

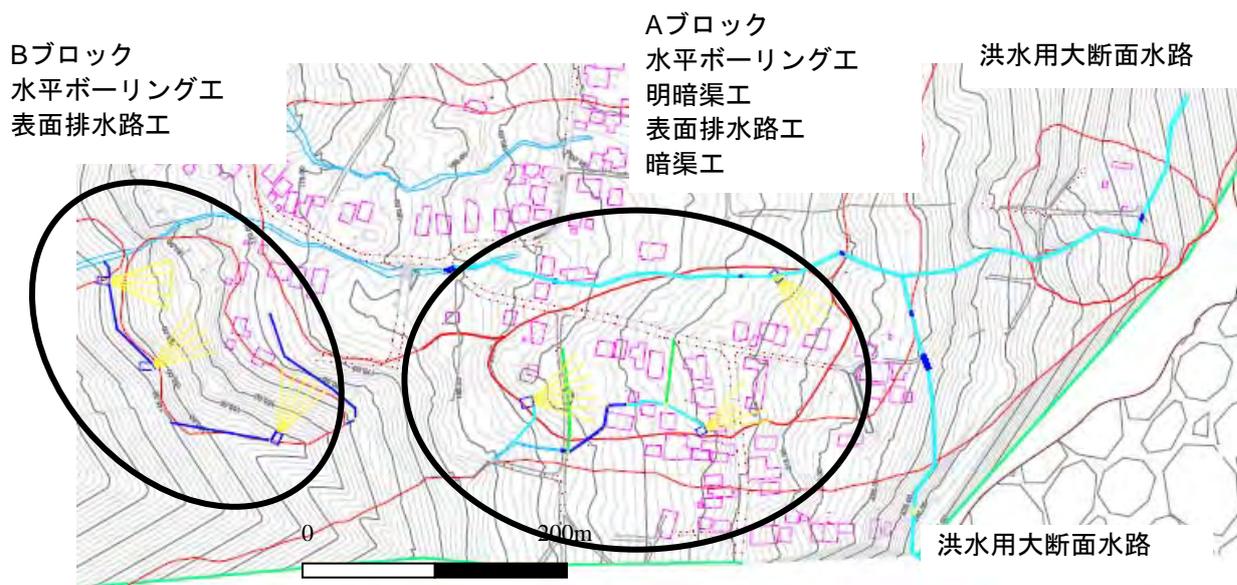
図5.2.2 チトラコート地区対策工計画配置図(出典: JICA 調査団)

対策工の選定および検討の結果から、以下の通り抑制対策工を配置する。

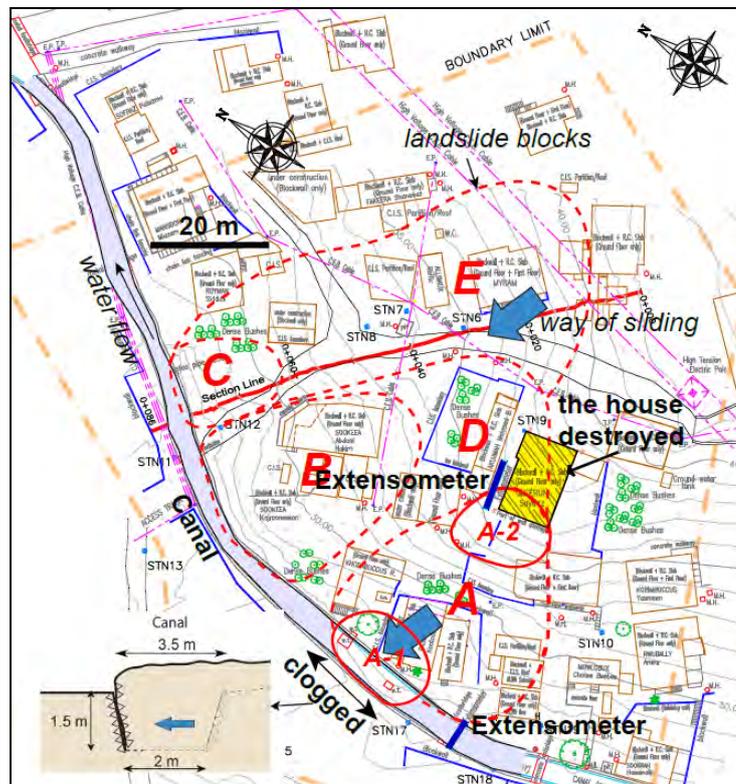
図5.2.3 Vallee Pitot 地区の地すべりブロックと家屋の分布 (出典: JICA 調査団)

2013年の雨季の終盤と直後の3月から5月にかけて、Vallee Pitotの地すべりブロックが活動し、土塊が斜面下部を横断する水路を山側から押し出した。地すべり土塊は、3面張の水路を20m以上にわたり破壊し、水路を完全にふさぎ、その先への水の流れを止めている。

水路は、図5.2.10の縦断図に示すようにVallee Pitot地区から上流約100mのところで逆勾配になっている。そのためVallee Pitot地すべりに流れる水はこの100m区間に流れこむ下水と雨水のみで、比較的小さな範囲の集水域である。水路は表流水を受け止める雨どいのような役割を期待されているものと思われる。

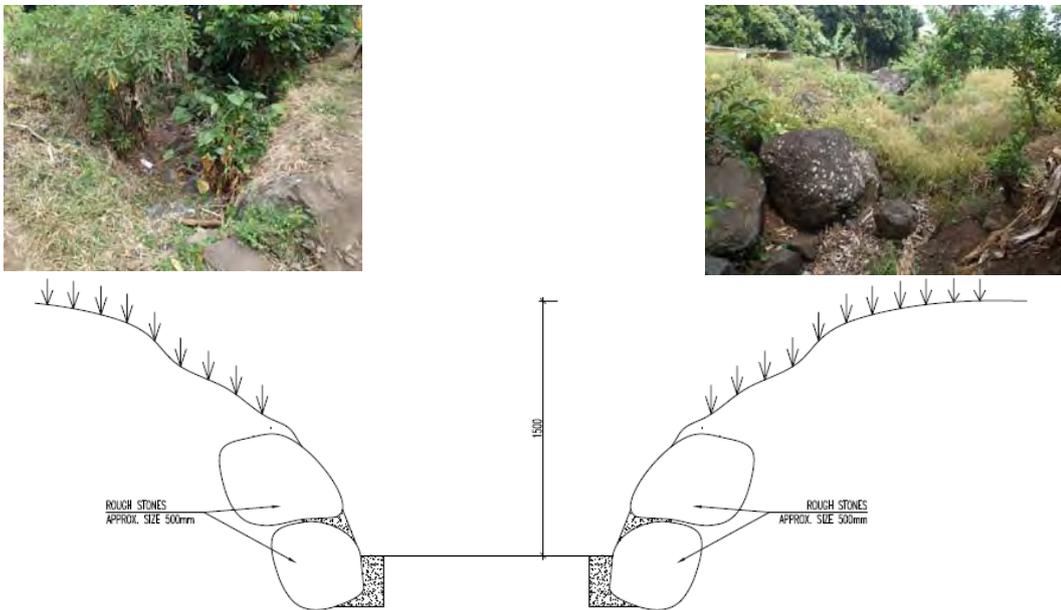
図6.1.5 既存水路拡幅および護岸概略断面図(出典:JICA 調査団)

洪水用大断面水路で集められた表流水は、既存の水路（河川）に排水する。しかしながら既存の水路は部分的に想定される排水量に対して十分な断面を有しておらず、豪雨時には適切に集水した水を排出できない恐れがある。そのような区間に対しては、水路断面の拡幅および両岸の保護を行う。護岸は、巨礫を配置することにより流水からの浸食を防止する。また既存水路が地すべりブロックを通過する箇所については、変形に強い鉄筋コンクリート構造とする。
