# モーリシャス国 地すべり対策プロジェクト

## ファイナル・レポート

独立行政法人  
国際協力機構(JICA)

国際航業株式会社  
日本工営株式会社  
セントラルコンサルタント株式会社  
株式会社ふたば

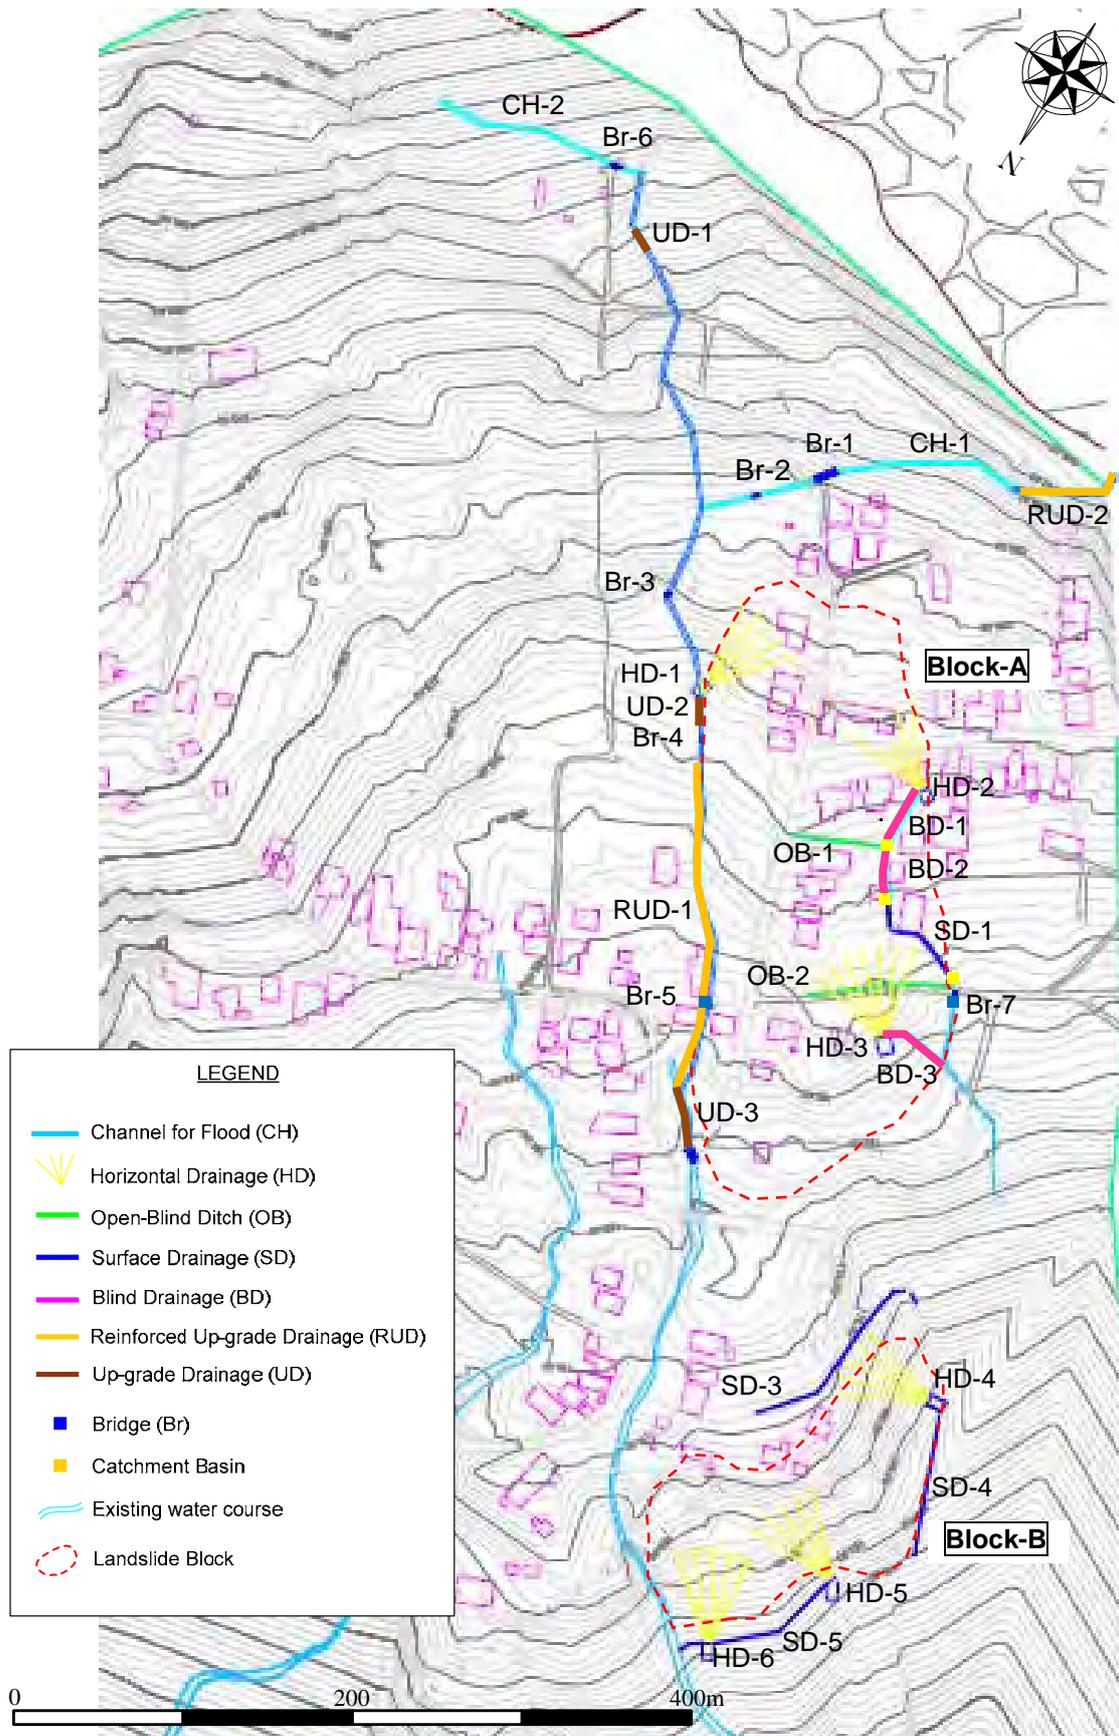
図6.1.9 チトラグート地区対策工配置図(出典: JICA 調査団)

上記対策工の配置は、現地状況から以下のように配置することとした（図 6.1.12 参照）。

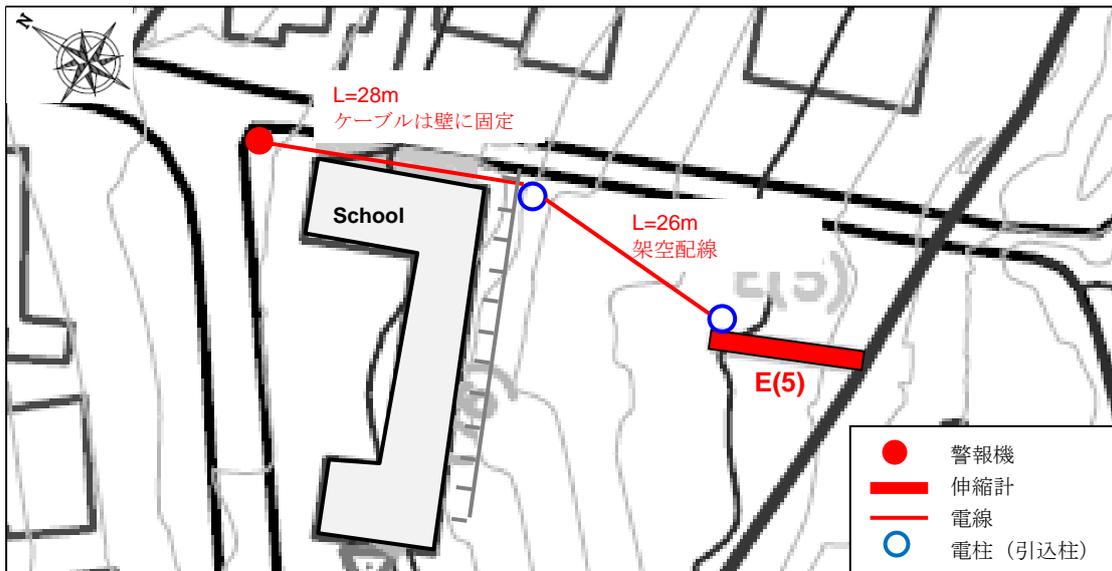
図6.2.2 Chitrakoot 地区の早期警戒システムの位置図(出典: JICA 調査団)

接続する伸縮計： Chitrakoot <E5>， Vallee Pitot <E-V1>

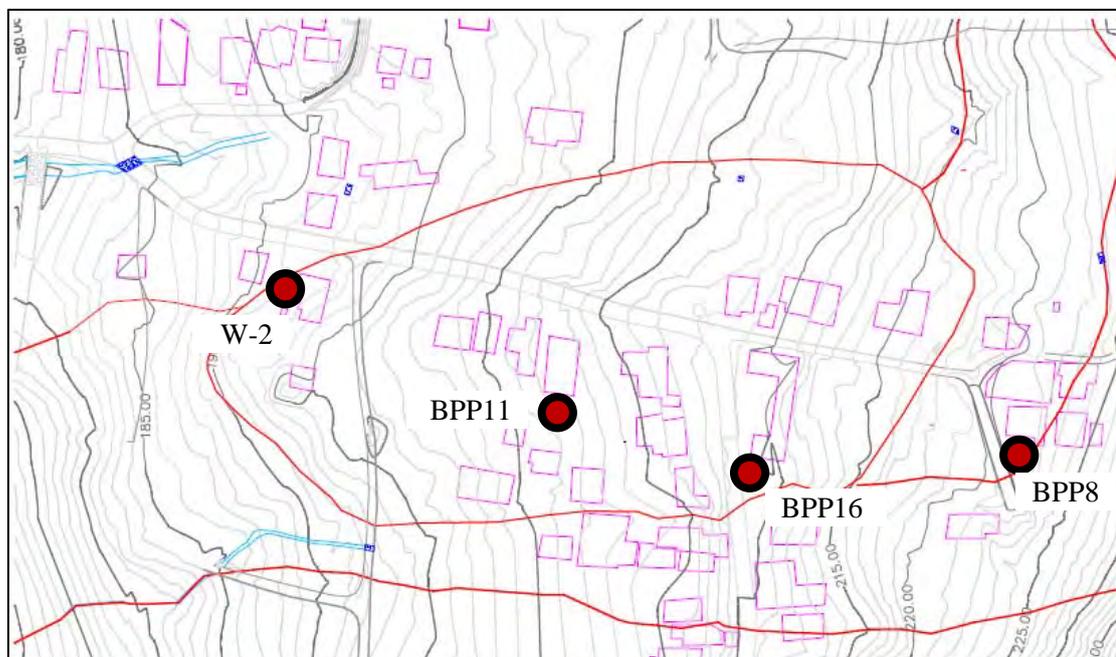
図9.3.2 Aブロック地すべり地下水位観測孔位置図(出典:JICA 調査団)

観測孔	Fs=1.13 (計画値)	Fs=1.20 (最終目標値)	適用
BPP 16	> GL-2.9m	> GL-3.9m	小学校脇
BPP 11	> GL-2.1m	> GL-3.1m	
W-2	> GL-3.3m	> GL-4.3m	
BPP 8	> GL-5.4m	> GL-6.4m	地すべり範囲外

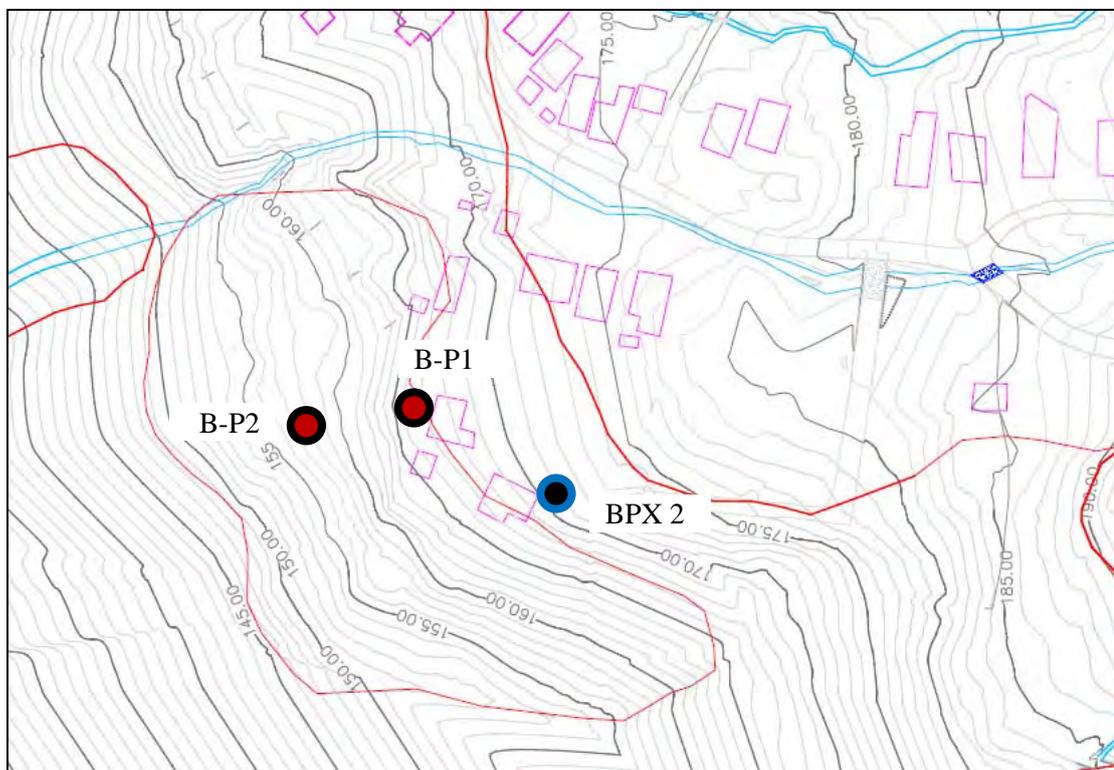
図9.3.3 B ブロック地すべり地下水位観測孔位置図(出典:JICA 調査団)

観測孔	Fs=1.17 (計画値)	Fs=1.20 (最終目標値)	適用
B-P1	> GL-3.5m	> GL-4.0m	新規地下水位観測孔設置を提案
B-P2	> GL-3.4m	> GL-3.9m	新規地下水位観測孔設置を提案
