Chapter 4

地すべり管理計画 2 (解析と解釈)

*Landslide Management Plan 2
(Analysis and Interpretation)*

4 地すべり管理計画 2（解析と解釈）

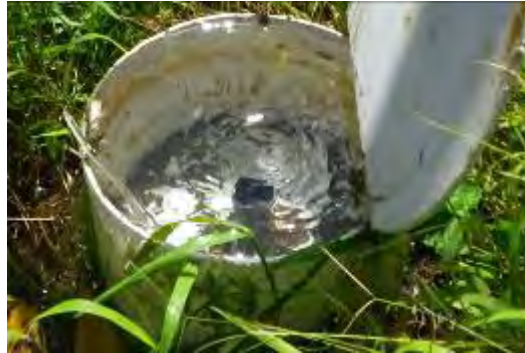
写真4.2.1 BPP(13)での湧水

地下水が孔口から湧出している。2013年3月

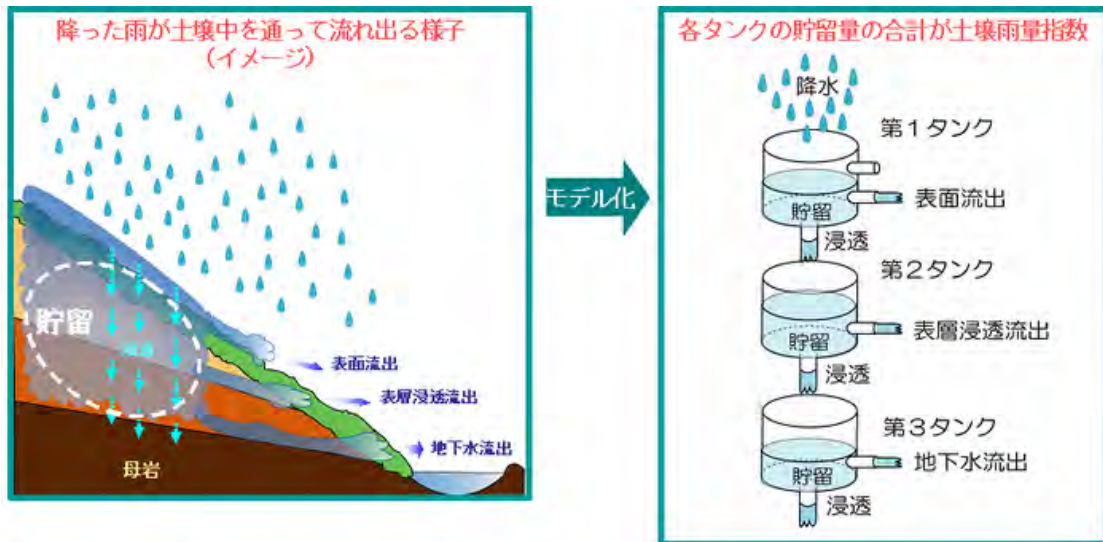
図4.3.1 土壌雨量指数のイメージ¹

- ・タンクモデルは一律のパラメータを用いており、各傾斜地における植生、地質、風化等を考慮していない。
- ・比較的表層の地中をモデル化したものとなる。

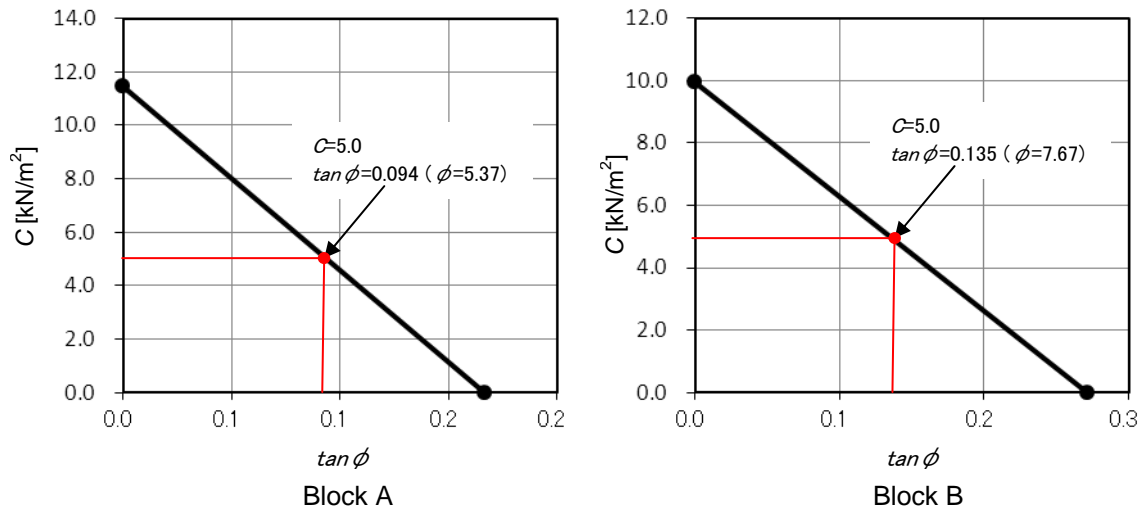
図4.4.6 Chitrakoot 地域の安定解析・C- ϕ 図(出典: JICA 調査団)

地すべりブロック	現況安全率 F_{S_0}	単位重量 γ_t [kN/m ³]	粘着力 C [kN/m ²]	内部摩擦角 ϕ [deg]
A ブロック	0.98	18.0	5.0	5.37
B ブロック	0.98	18.0	5.0	7.67

下図は、様々なすべり面粘土の塑性指数 PI と内部摩擦角の関係を示したものである。室内土質試験で得られた Chitrakoot 地域の塑性指数 IP は 35.1~76.6 [%] であり、下図から内部摩擦角 ϕ の分布範囲は 4~22 [deg] であることが分る。一方、安定解析で得られた内部摩擦角 ϕ は、5.37 [deg] および 7.67 [deg] で、これらは下図の内部摩擦角 ϕ の分布範囲にある。このことから、今回の安定解析で得られた土質強度の信頼性は概ね確保されていると推察される。

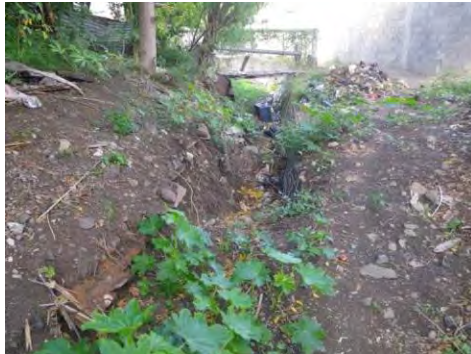
写真5.2.1 ふさがれた水路の上流部分

2013年の雨季の終盤と直後の3月から5月にかけて、Vallee Pitotの地すべりブロックが活動し、土塊が斜面下部を横断する水路を山側から押し出した。地すべり土塊は、3面張の水路を20m以上にわたり破壊し、水路を完全にふさぎ、その先への水の流れを止めている。

土塊の押し出しにより水路が全く見えない

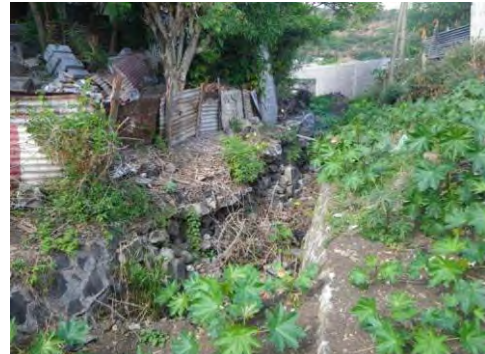
写真5.2.2 ふさがれた水路の下流部分

水路の側壁が見えるが水路は土砂で埋まっている

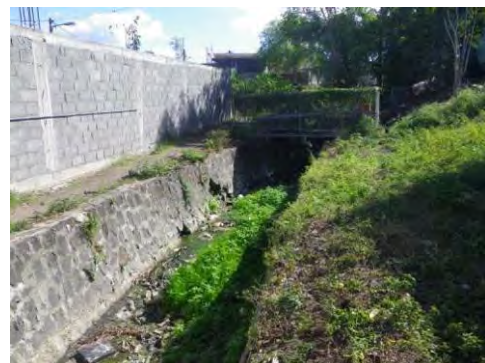
写真5.2.4 ふさがれた部分のやや上流の状況

大きな変状は見られない

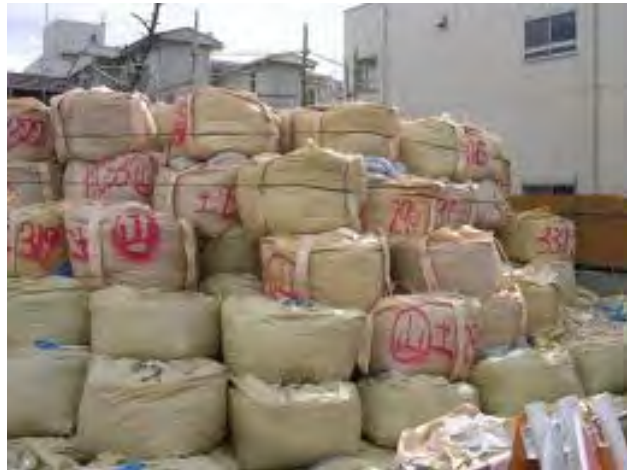
図5.2.13 地すべり対策としての土のうの例(出典:JICA 調査団)

- 周辺の切土・盛土は必要最小限とする
- 施工中は、常時排水を機能させる
- 一連の掘削は地すべりを促進させる可能性があるため、施工は区間ごと（延長数 m ごと）に実施する
- 地すべり活発化防止のため、水路工周辺での掘削中は土のうなどで荷重のバランスを考慮して実施する

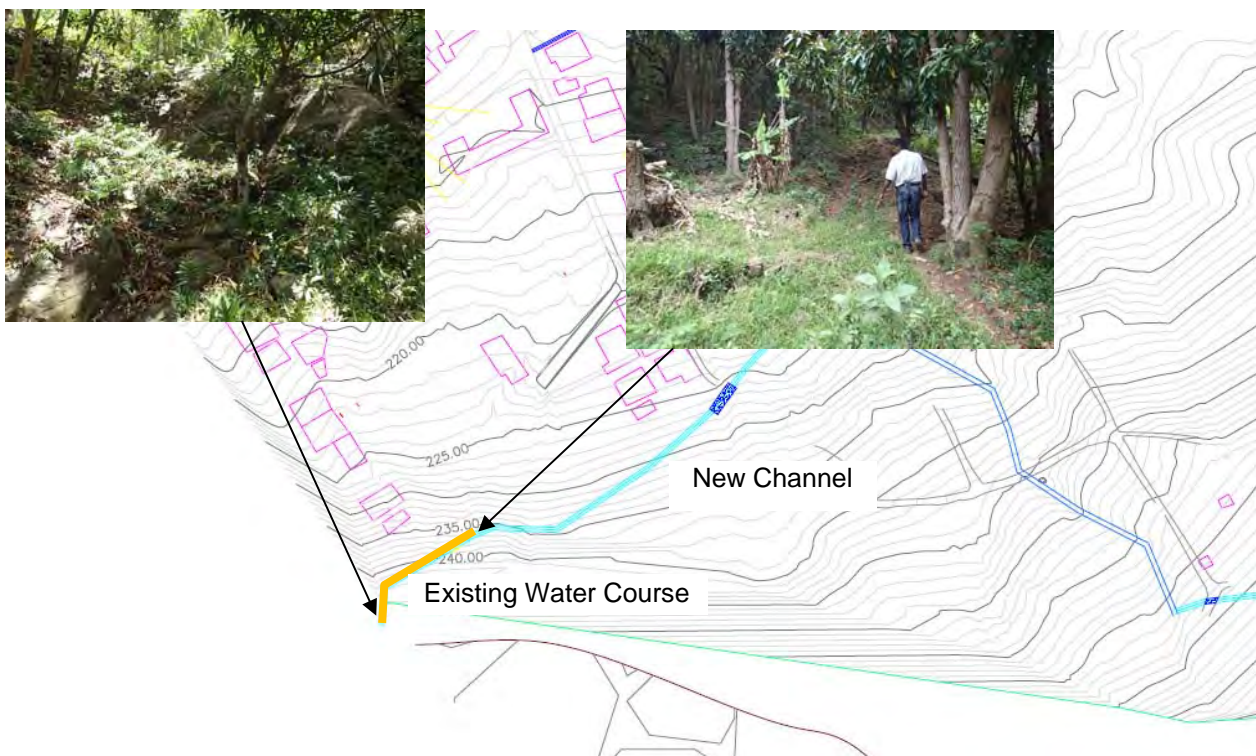
図6.1.8 既存水路位置図(出典:JICA 調査団)

西側の洪水用大断面水路に接続される既存水路（下図参照）は、山側からの表流水を排水する断面が不足していることから、毎年雨期になると表流水が水路からオーバーフローして、下流側の住宅街に洪水の被害を与えている。今回の対策工事では、山側からの表流水を十分に排水できる断面を有する既存水路に改修を行う。

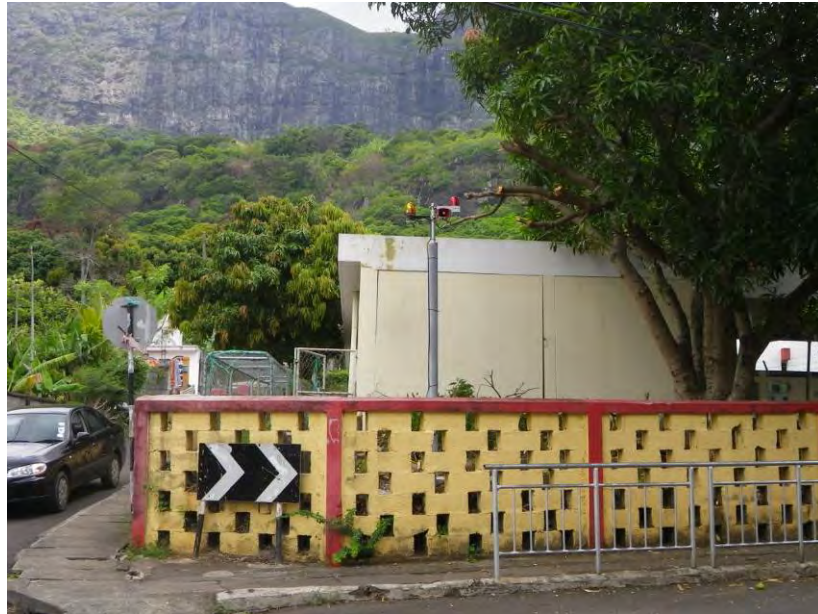
写真6.2.2 Chitrakoot 地区での早期警戒システムの設置状況(出典: JICA 調査団)

- ソーラパネルと警報制御ボックスは、伸縮計の防護フェンスの内側に設置する
- サイレンと回転灯は専用の支柱（地上高 3.5m 以上）に設置する
- 各機器は電線で接続される
