ペルー国
リマ上下水道公社無収水管理能力強化
プロジェクト

プロジェクト業務完了報告書

2015年6月

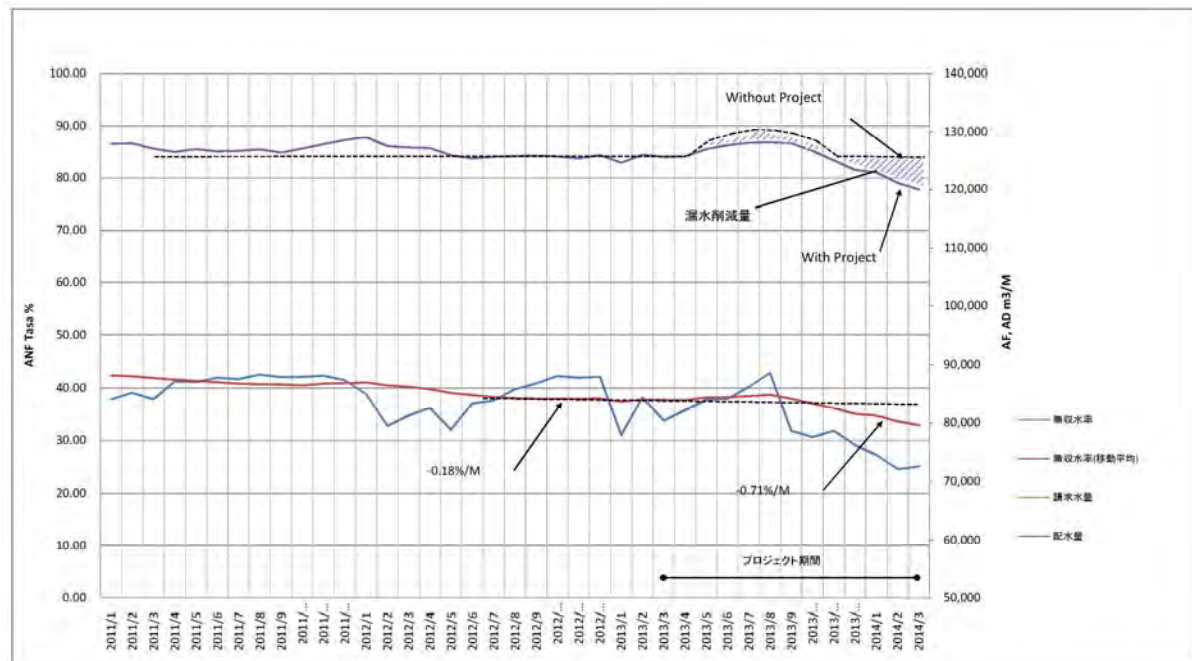
図 2.1.8 セクター18 ANF 推移

- ・ メータの設置率は88.9%から97.5%に漸次増加傾向(年間2.7%)である(図2.1.3)。
- ・ 請求水量は73,625m³から80,046m³に漸次増加し(年間2.8%)、メータ設置率と同傾向を示す(図2.1.4)。
- ・ 請求水量の内メータ読みによる量(検針量)は87.0%から93.8%に漸次増加傾向(年間2.1%)である(図2.1.6)。
- ・ 配水量は127,874m³から僅かな上下はあるが2013年4月の125,719m³に減少した。その時点でSCADAの調整圧力が高めに変更されたため同年9月に元の圧力に戻されるまで配水量は増加した。9月以降は減少率が増加し、2014年3月に120,001m³減少した(図2.1.7)。
- ・ プロジェクト実施前の無収水率は42.4%から2013年2月までの37.84%まで、月毎に緩やかな減少傾向(-0.18%)を示していた。プロジェクト開始後、2013年4月よりSCADA地点の圧力を上昇した運転が9月まで行われたため、漏水量の増加により配水量、無収水率が上昇し、8月がピークとなっているが、その後の無収水削減活動により配水量と無収水率が減少に転じ、減少率が増加し、一定傾向の勾配(-0.71%)で減少している。配水量とほぼ同じ推移の傾向を示す(図2.1.8)。

配水量はパイロットプロジェクト期間の13箇月間で26,312m³減少したが(表2.1.7)、これは漏水箇所の修理によるものと考えられる。2013年4月から9月の間は配水量が増加したが、これはSCADA二次側の調整圧力を上げたためにセクター内の漏水量が増えたことに起因する。

漏水探知作業の結果発見されたセクター内の76箇所の漏水修理が4月13日から6月3日にかけて行われた。その直後の6月の無収水率は5月と同値であり、3月から月当たり2%増加していた無収水率をこの修理により抑制できたものと思われる。しかしその後、無収水量が再び増えている。漏水探知作業で発見できなかった漏水があり、配水圧力変更に起因する漏水量の増加や漏水の復元があったことが想定される。9月に圧力を下げたことにより、それ以降、配水量も減少している。

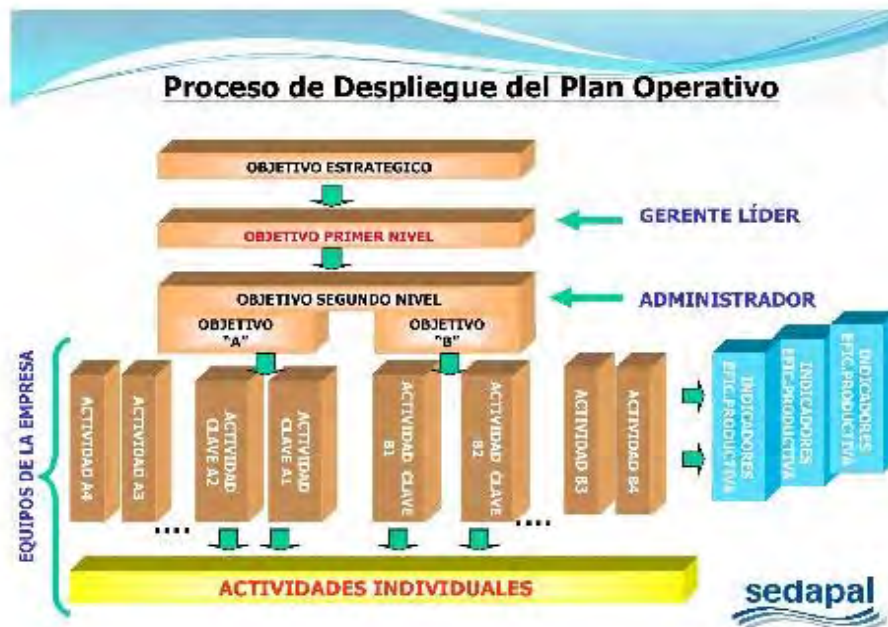
図 2.1.16 年次事業計画(Plan Operativo)の概念

SEDAPAL では、企業目標委員会において設定された SEDAPAL が達成すべき年度毎の目標達成計画を、Plan Operativo (BusinessPlan)として取りまとめている。概念図を次図に示す。

第1レベル目標、第2レベル目標があり、第1レベルの特定目標13項目(2014年9月4日総局長通達:添付資料8)の一つに、「無収水削減」がある(第2項目)。第2レベル達成のために各チームの活動目標(アクションプラン)があり、これが、各センターの年次業務実施計画(Annual Implementation Plan)となる。企業目標委員長は総局長である。

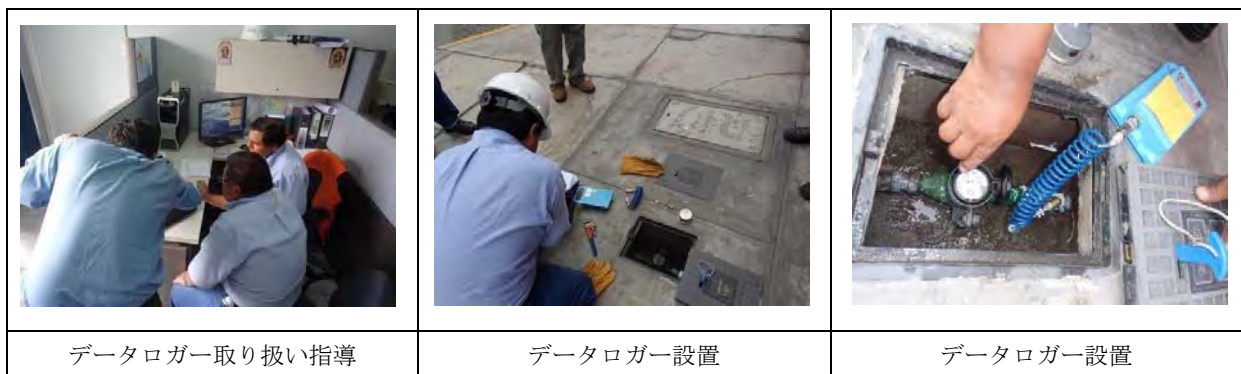
セクター67の高架タンクNo.257の廃止後、スキャダーの配水圧力の調整を計画した。しかし、スルキージョ事務所は、水圧データを継続的に測定する機器を有していなかったため、プレーニャ事務所から水圧データロガーを借用し、データロガーの取り扱いにつき12月19日に現場実習を行った。

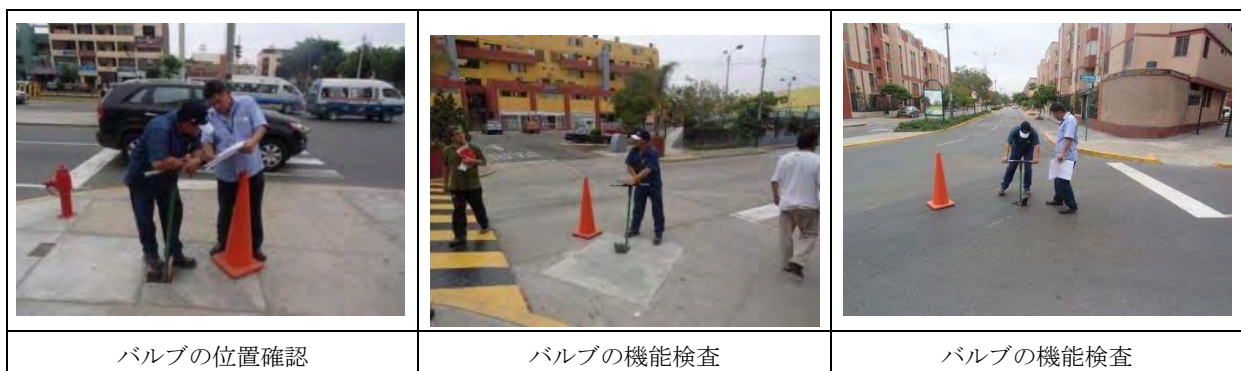
高架タンク No.257 の廃止による配水系統の切り替え準備のために、2014 年 1 月から相当数の日数を費やして中階層の集合住宅の団地が住居形態の大半を占めているエリアの配水管網とバルブの確認を行った。昼間の動水圧で 30mca を下回らないように SCADA の水圧を設定し、配水圧にどのような変化をもたらすかを現場で観測した。同時に、管網の繋がり、バルブの機能等をチェックした。1月2日以降に継続的に水圧データのモニターリングを行った。

実施日	実施内容
1/2～1/15	全体の水圧分布を 24 時間以上計測。
1/15～1/27	サブセクターを配水調整した後の水圧データで管網圧力を検証した。
1/27～1/29	数件の苦情があったので、再度圧力をチェック。過度の圧力減少は見られなかった。
1/29～2/4	切り替え後 1 週間を経過しての水圧観察。問題のある水圧は発生していなかった。

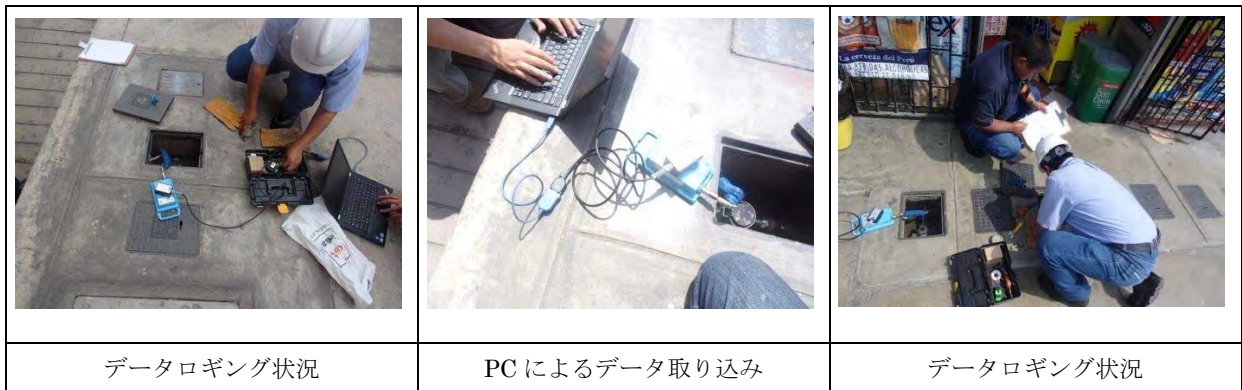
図 2.2.6 低区におけるサブセクター切り替え前後の圧力測定

中区: 昼間は 20～25mca で推移し変化なし。

高区: 一部のエリアが高架タンク系統から SCADA 系統に切り替わり、圧力上昇。

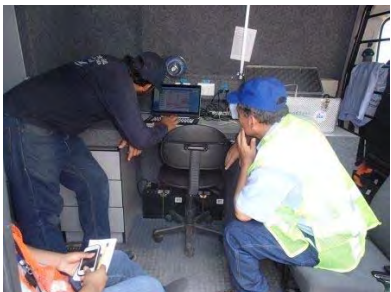
また、この多点式相関器は盗水の調査にも有効であると思われるので有効性を確認することとした。2015年5月のアテ・ビタルテ・サービスセンターのセクター4における調査では、エル・ピノ地区において疑わしい箇所を6箇所探知したが、試掘を行った結果2箇所において盗水が発見され、多点式相関器使用の有効性が確認された。今後、探知確度を高めるために数日の連続測定を試行することが望まれる。

多点式相関の解析	多点式相関の解析	センサーの設置

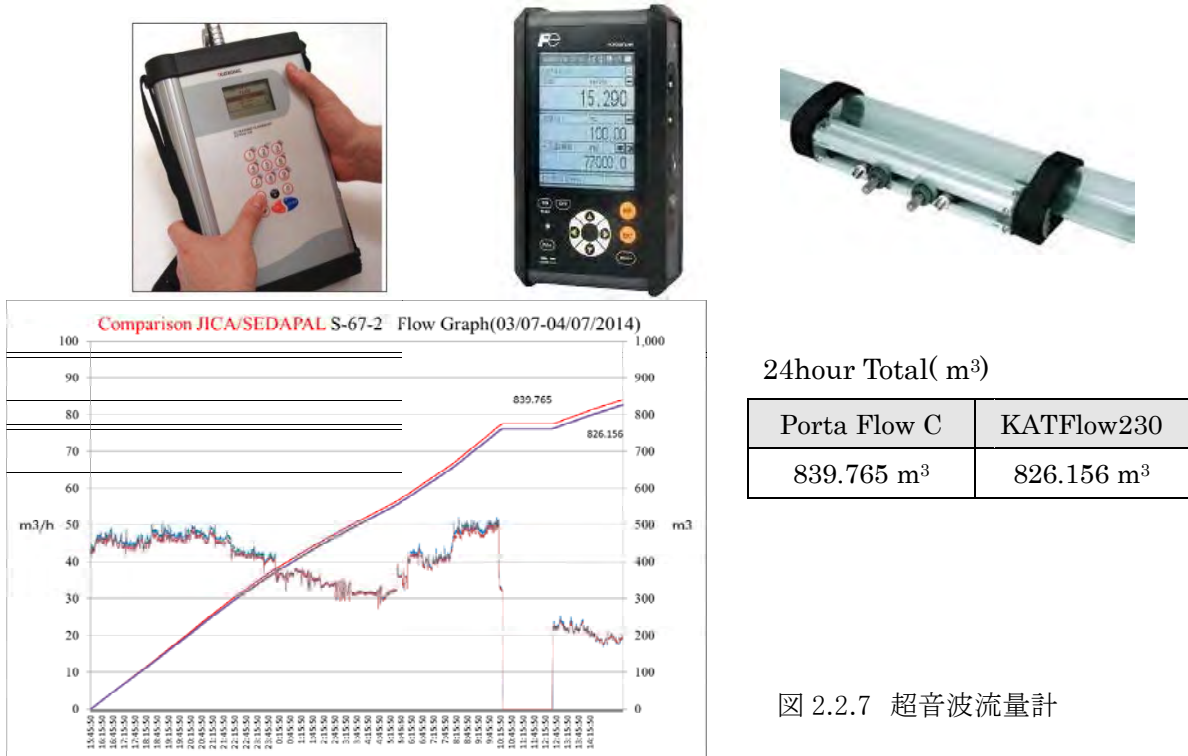
図 2.2.7 超音波流量計

Katronic KATFlow230、右が本邦調達のポーターフローCである。24時間測定値の比較を行った結果、差異は約1.6%であった。測定器のメーカーの違いにより精度が異なるということをOJTで技術指導した。

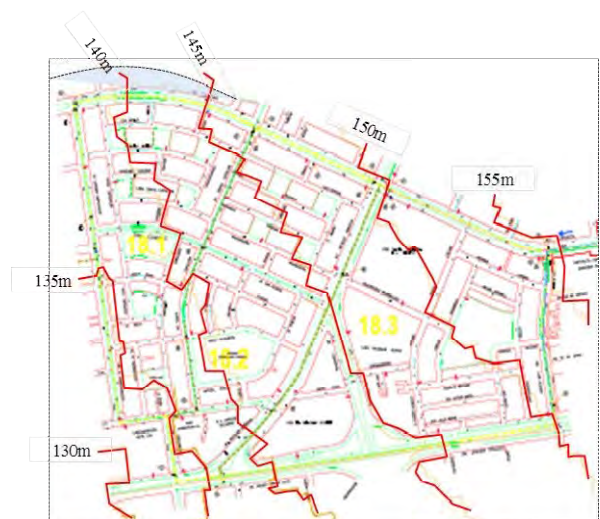
図 2.2.8 等高線と標高

セクター内の圧力はSCADAの2次圧力の制御によって、SCADA地点のみにおいて設定されている。セクター内の標高差を考慮して、低区(Baja)、中区(Media)、高区(Alto)の区毎での調整はされていない。標高は高区のSCADA地点で155m、低区の標高最低地点で135mで20mの位置水頭差がある。

専門家チームとC/Pはブレーニャのセクター18の低区(Baja)、中区(Media)、の高区(Alto)、3区において水圧測定を行った。24時間以上のデータを取得し、それぞれのエリアの一日の水圧変動を明らかにした。そのデータを、中区にあるチャンバーで測定した夜間最少流量測定値のセクター全域の水圧換算に使用した。

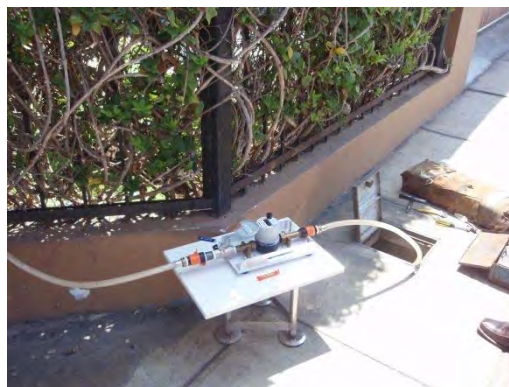
可搬式検定メータ

使用機材: 電子水道メータ
メータ名: Elster Smart Meter: SM150
定格最少流量 Q1: 12.5 リットル/時間
定格最大流量 Q3: 2.5 m³/時間
Q3/Q1=200
製作費: 約 200US\$/台

この検定器を使用して、専門家チームと C/P は、セクター18 の給水栓各戸調査時に抜き打ち式で 60 箇所のメータ検定を実施した。このメータの利点は、手軽に現場への持ち運びができ、サービスセンターの商務チームが随時使用できるため迅速な計測が可能である。現場の検討で不具合が見られた場合は第三者検定に回す。

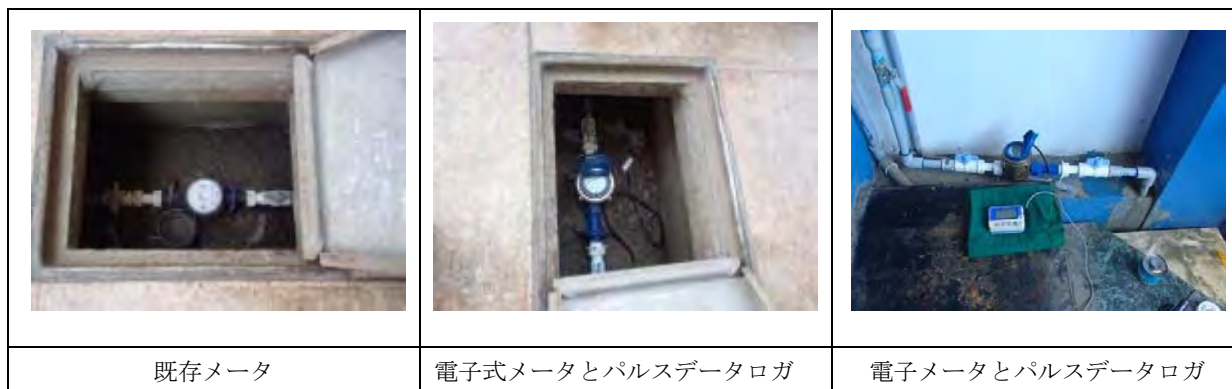
下の写真に示すように既存メータを取り外し、電子式メータを代わりに取り付けて、使用水量を10sec単位でパルスデータをロギングして5日間継続測定した。

使用範囲	時間流量	日平均流量	率
	L/hour	L/day	%
Q1	≤30	6.8	1.0
Q2	≤120	17.7	2.7
Q3-1	≤600	429.2	65.9
Q3-2	≤1,500	200.4	30.4
Q4	≤3,000	0	0
計		654.1	100

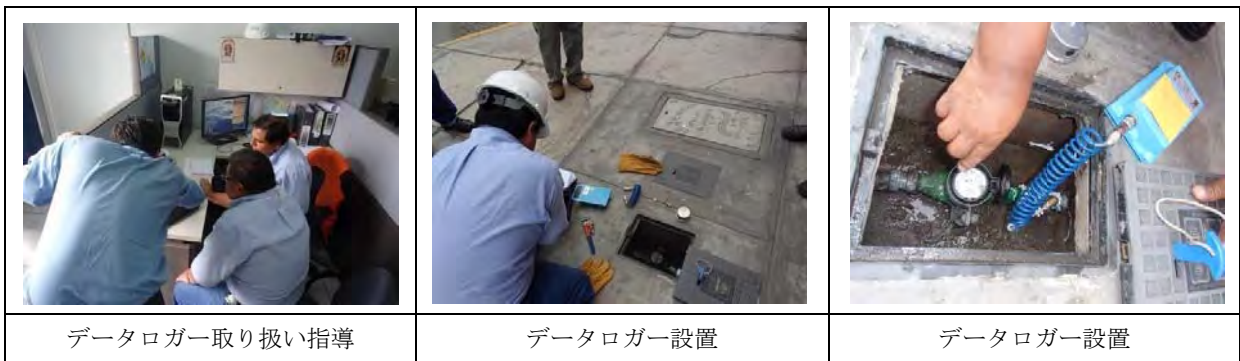
サブセクターの水圧曲線例

サブセクター	観測結果
67-1	高区では 20mca、中区では 20~30mca、低区では、30~40mca を推移しており問題のある水圧は発生していない。
67-2	高区では 10~20mca、中区では 20~30mca、低区では 35~40mca を推移している。水圧低下の苦情はないが、高区の 10mca は夜間の水圧が若干低い。
67-3	G 地点では 40~50mca と水圧が高く、H 地点では昼間は 30mca、夜間は 20mca 以下。G 地点は高い水圧で改善が必要。
67-4, 67-5	J 点、K 点、L 点ともにサブセクター67-6 の水圧曲線で、圧力の相対変移幅としては 20mca 程度であり問題はないと言える。
67-6	最大で 10mca の差異、夜間水圧は 20mca を下回らないので問題は無い。

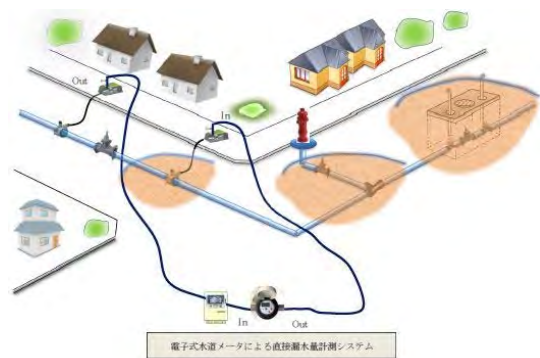
図2.2.17 漏水量測定の方法

50mmの配水ホース、電磁流量計装置、データ記録計、PC等を使用して1秒単位の流量と水圧データを測定・記録し、漏水量の近似値を求める。

電子式水道メータ15mm(パルス信号出力式)、電磁流量計装置を利用して漏水量を測定する方法。各給水栓のバルブを全閉する為、需要者には10分程度の断水を伴うが漏水量を直接的に測定できる。

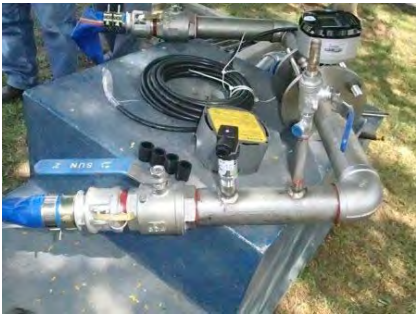
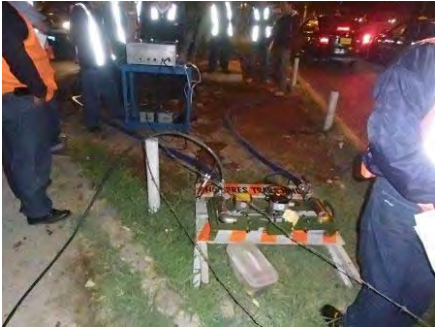
名称	機能
計測本体部	構造 : 電磁流量計(50mm)、出力 4-20mA 計測範囲 : 1.0L/sec～19.5L/sec 精度 : 0～1.0L/sec～3.88L/sec、±0.1%、3.89L/sec～19.5L/sec、±0.5%
配管部	構造 : 電磁流量計と同口径の SUS の配管、耐圧ビニルホース 水圧センサー: 流入側水圧アナログ表示、300psi

電磁流量計	計測状況

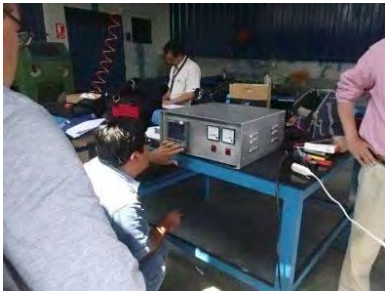
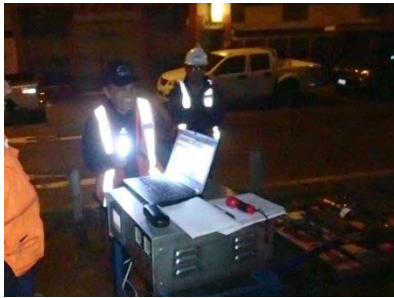
名称	機能
計測表示部	4-20mAの信号を1~5Vに変換しロギングする。 変換された信号は5.5インチのモニターに表示される。 イーサネット機能(データ転送機能あり)

計測システム表示変換部	計測システム表示変換部

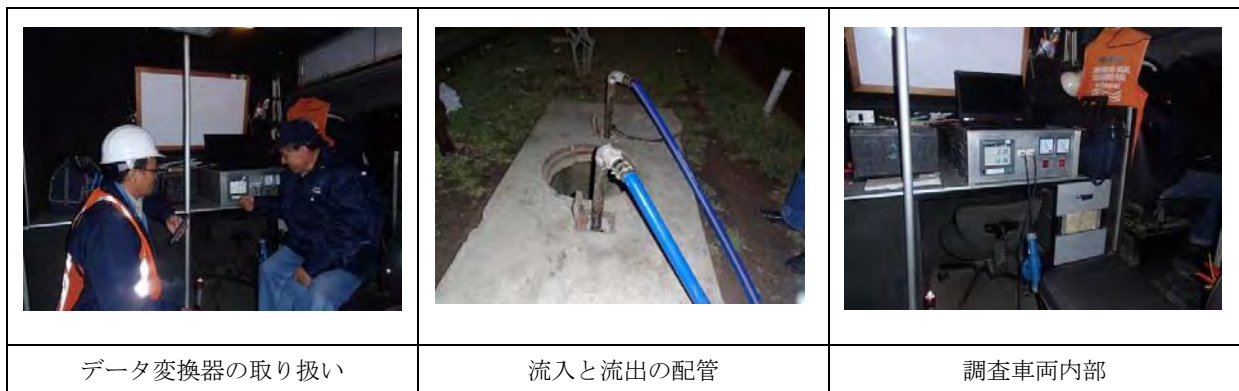
図 2.2.21 夜間最少流量の測定結果(2回目)

サブセクター	2013/4/19 測定	2013/11/15 測定
	m ³ /hour	m ³ /hour
18-1	3.68	9.86
18-2-a	3.14	1.15
18-2-b	9.70	6.8
18-3-a	7.54	6.8
18-3-b	0.51	0.25
Total	24.57	24.86

サブセクター	状 況
18-1	11/15 以降の漏水探知(2013年12月11日～12月14日)は、それほどの漏水は探知できておらず、不明水量が増加している。
18-2-a	1.0～3.0m ³ /hour と差異はそれほどなく推移している。
18-2-b	6.0～9.0m ³ /hour と水量的に多いので直接漏水量測定の対象として選定。
18-3-a	6.0～7.5m ³ /hour と増減無く推移している。
18-3-b	0.5m ³ /hour から 3.85m ³ /hour に増加している。

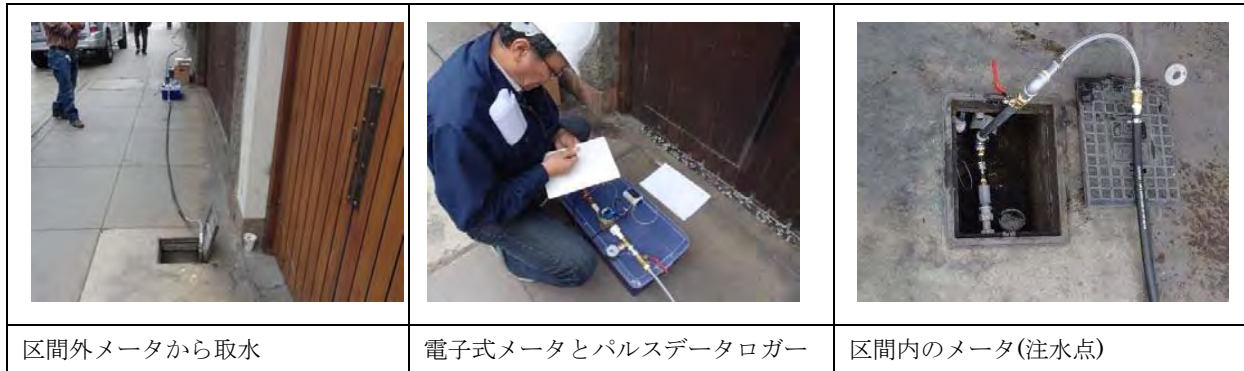
配水管のバルブを閉止して測定対象路線以外のメータから水もらい、隣接する対象路線のメータに供給し、流量をパルス信号式電子メータ(1 パルス 17cc)で測定した。通常の配水状態で流量を測定した後、各家庭用メータのバルブを閉止して家庭への流入を止めて、再度流量を測定した。メータのバルブを閉止して測定した値が漏水量となる。

従って、専門家チームと C/P は真の漏水存在量を求めるために、電子式水道メータ及び電磁流量計による直接漏水量計測装置を使用して、漏水量の直接測定をセクター18 の一部分において実施した。測定エリアは、配管延長当たりの漏水量近似値が高いサブセクター18-2-bと18-1及び18-3-aの一部を選定した。夜間最少流量の測定値と真の漏水量の関係につき分析を行った。直接測定を行うためにこれらのサブブロックにバルブ 12 基を設置し、下図に示すように路線を 10 分割した。

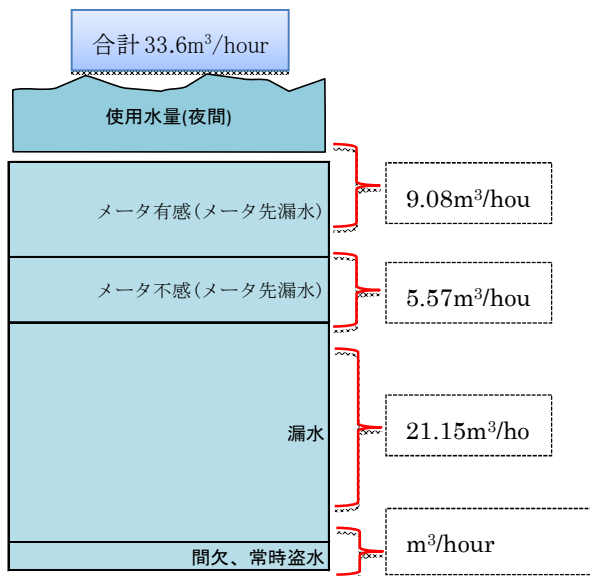
図 2.2.24 夜間最少流量測定値の構成要素

2014 年 1 月 13 日測定 of 夜間最少流量 33.6m³/hour の内訳は下記のとおりとなる。

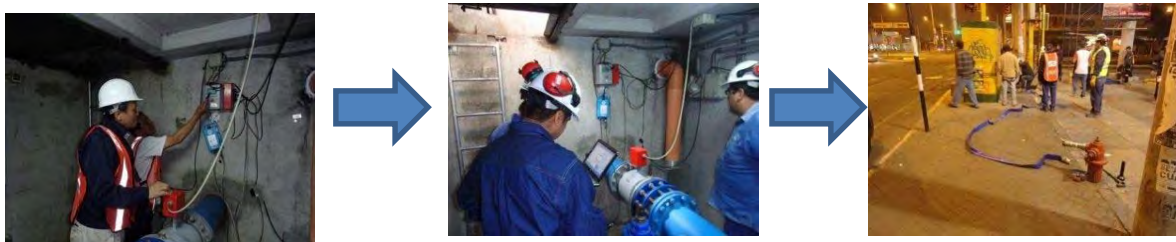
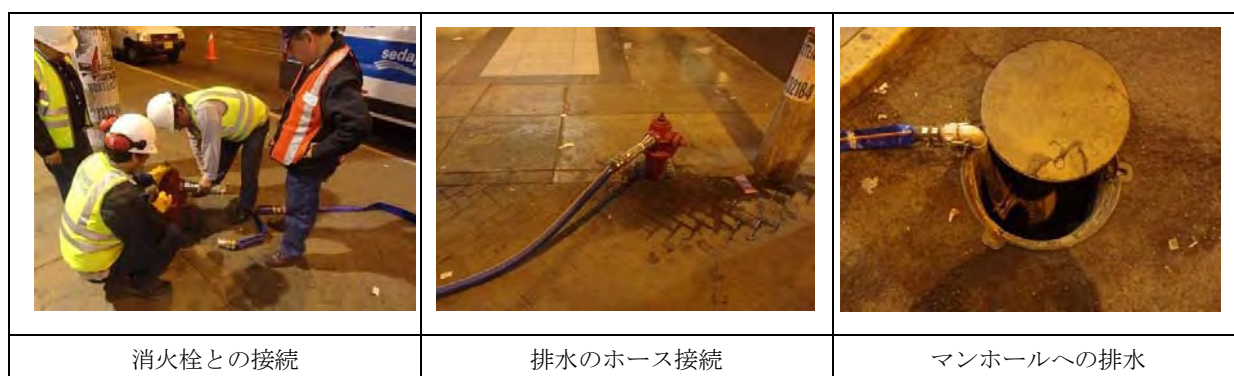
配水本管の漏水確認

セクター18 の配水本管 250mm の漏水確認のため、水量測定を行った。2:25am～2:37am まで配水本管に接続する30栓程度の給水栓の全てを閉止して、SCADAから約300m離れた地点にある消火栓に設置した50mm電磁流量測定装置(EMF)によって流量を測定した。EMFによる計測値は平均0.003m³/hと流量は殆んど確認されず、SCADAの表示盤も0m³/hを示していた。従って、配水本管に漏水の無いことが確認できた。

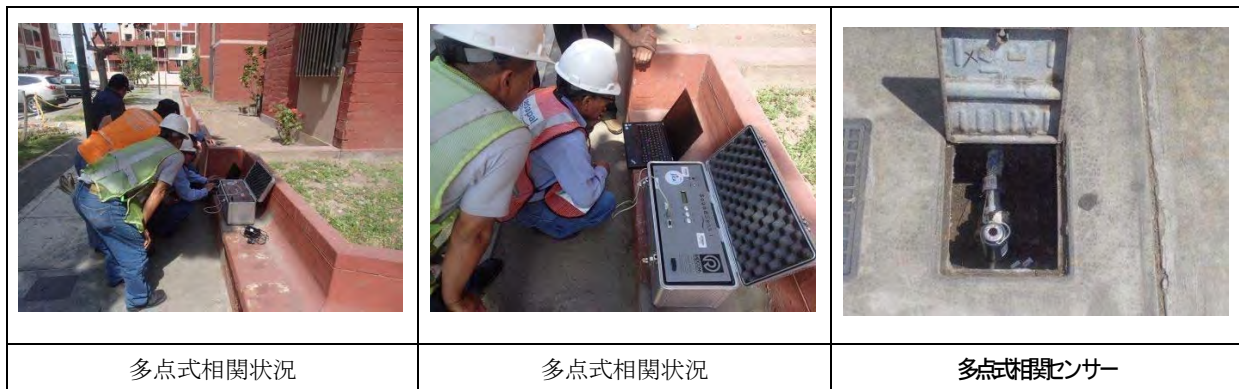
表2.2.64 漏水箇所の内訳(1回目調査)

漏水箇所	箇所数	推定漏水量	
		m ³ /日	%
二次配水管	3	60.0	15.3
給水管分岐	20	202.0	51.6
配水管バルブ	7	15.0	3.8
給水管(メータボックス前)	19	68.0	17.3
メータボックス(メータ前)	9	20.0	5.1
メータボックス(メータ後)	9	17.5	4.5
給水管(メータボックス後)	2	2.0	0.5
消火栓	3	4.5	1.1
消火栓バルブ	2	3.0	0.8
計	74	392.0	100.0

- ・ 箇所数 74 箇所。給水管分岐が 51.6%と多い。
- ・ 推定漏水量 392m³/日(11,760m³/月)。
2013 年 12 月の配水量 212,234m³/月の 5.5%に相当する。
- ・ 12 月で考えると、推定漏水量の 11,760m³/月を控除して、配水量は 200,474m³/月。無収水量 45,782m³/月、無収水率 22.8%となる。

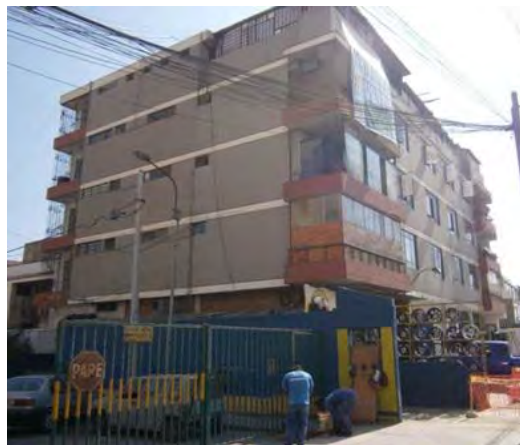
5階建てのビルにおいて6顧客が共同で使用する給水栓において、メータ付配管の他に口径15mmの直結の給水管を使用した盗水が発見された。罰金として過去1年分の使用量に相当するS.6600(約25万円)が課せられた。本来であれば使用量は150m³/月程度なければならないが、1月～3月の使用量は3～7m³/月であった。顧客数、給水の用途に比して請求水量が少ないことが発見に繋がった事例である。盗水の発見数は極めて少ない。

盗水のあったビル

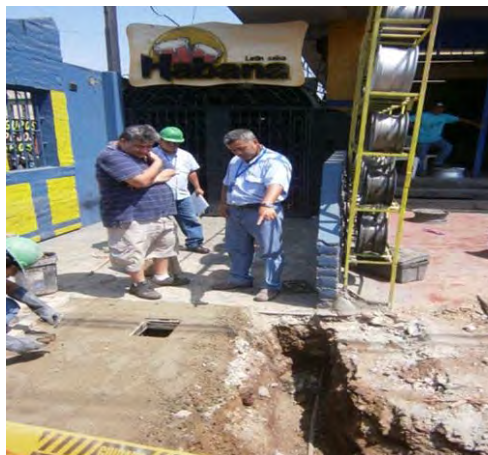
盗水に使用された管

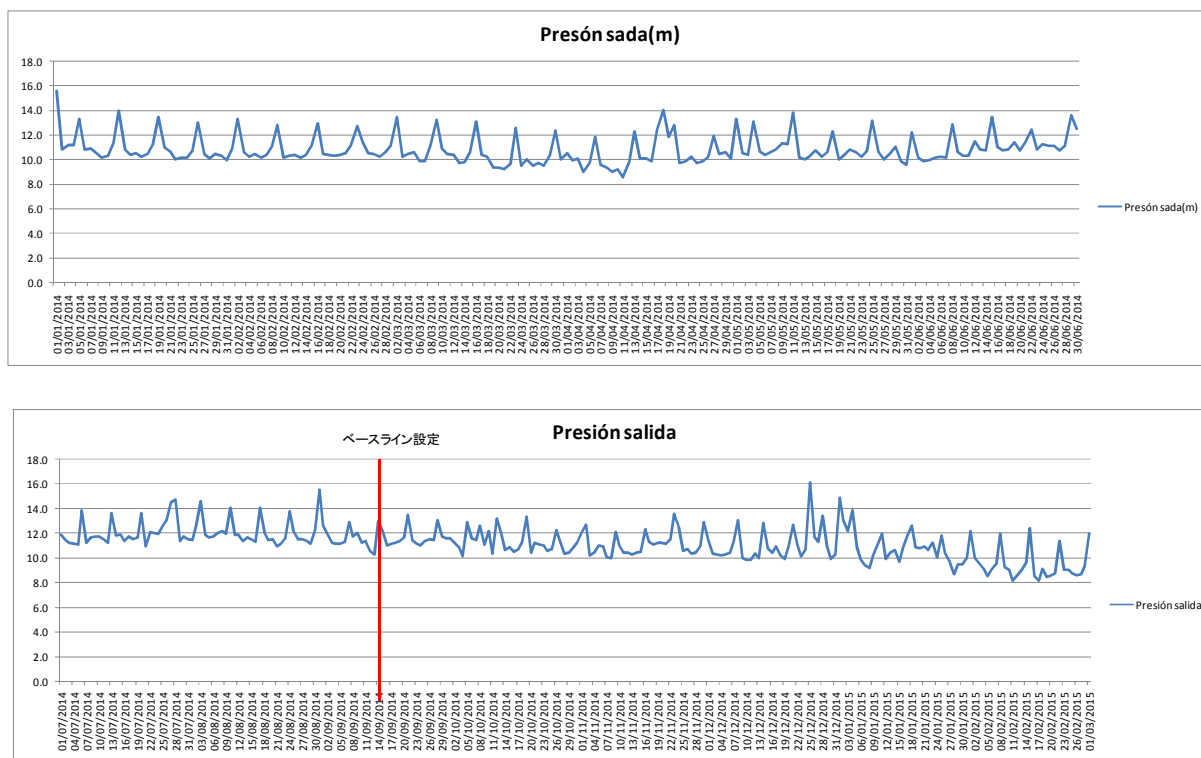
図 2.2.42 SCADA のセクター配水側の圧力

本セクターはアタルヘアの浄水場からの送水を受けているが、送水圧力が低い為、最大圧力を減圧した制御は行っておらず、送水圧力を変えず一日中配水し続けている。2014年1月以降のSCADAのセクター配水側の圧力は下図に示すとおりである。

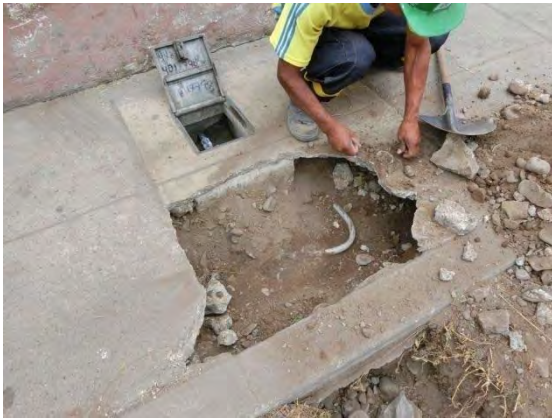
NIS	登録名	Diametro	概要
4017798	運送業者	20mm	メータボックスの手前からバイパスを作り盗水。設置されているメータは顧客台帳上には登録がなくダミーであった。 請求水量の実績値は256m ³ /月であり、同量の盗水が行われていたと推定される。

盗水写真
