**PROYECTO DE FORTALECIMIENTO DE
CAPACIDADES**

EN GESTIÓN DEL AGUA NO FACTURADA

DEL SERVICIO DE AGUA POTABLE Y

INFORME FINAL DEL PROYECTO

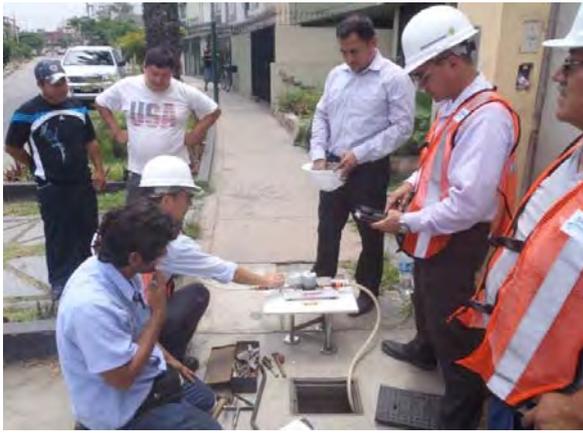
Inspección del medidor de agua

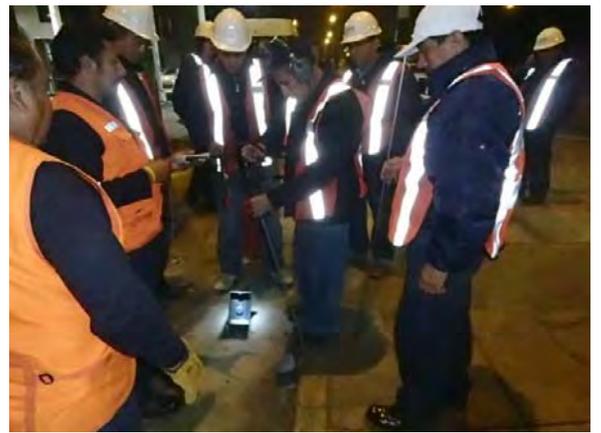
Trabajo de detección de fugas (durante la noche)

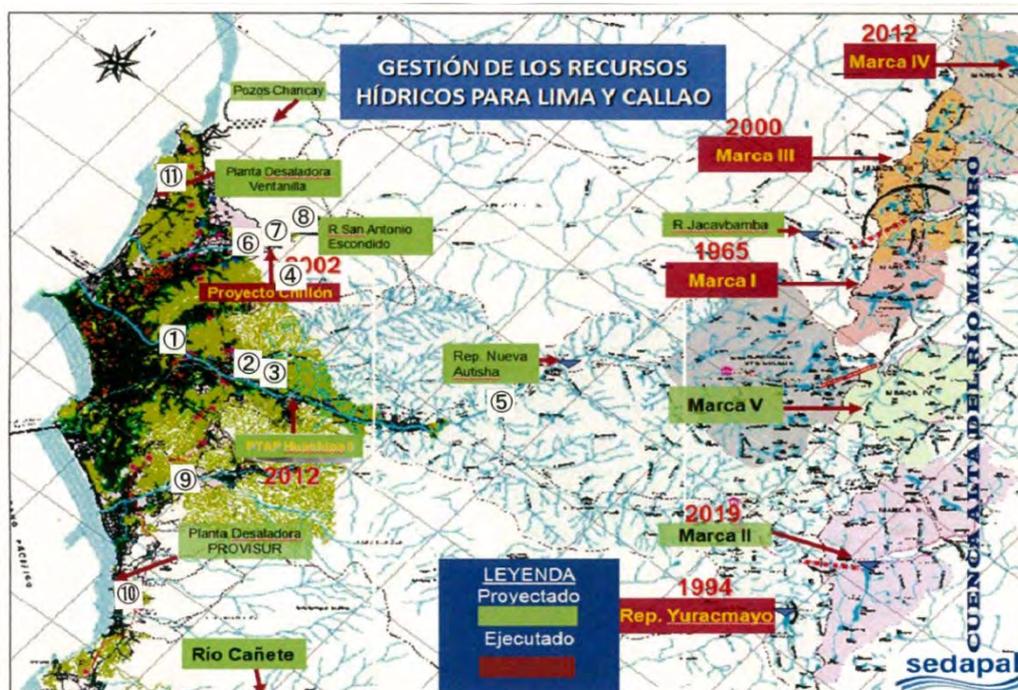
Figura 2.1.15 Plan de desarrollo de fuentes de agua y sistema de producción del agua potable

Por lo tanto, el resultado del volumen de reducción, se podría regular a través de la planta de producción Atarjea o Huachipa, además también podríamos regular los pozos de distribución (los pozos son un 18 % de toda la producción).

En un futuro para el 2035, se tiene el plan de denominado Hiachipa II el cual podría prolongar o reducir la producción de agua recuperada por las acciones del ANF o cambiar los planes de la construcción de la desalinizadora de Ventanilla (proyectada a una producción de 1.5m³/sec).

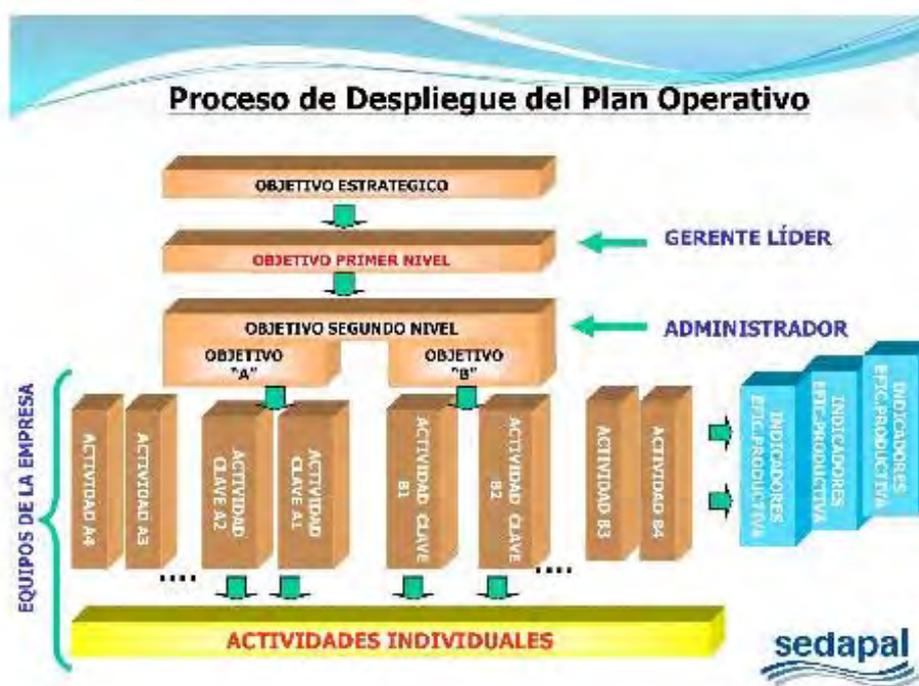
Figura 2.1.16 Concepto del Plan Operativo

SEDAPAL tiene elaborado el Plan Operativo que cubre los objetivos anuales a alcanzar, establecidos en el Comité de Objetivos Empresariales. En la figura de abajo se muestra el esquema conceptual.

Existen objetivos de primer nivel y de segundo nivel, y dentro de los 13 objetivos específicos de primer nivel (anunciados por el Gerente General el 4 de septiembre de 2014) se encuentran las actividades de reducción del ANF (segundo objetivo). Para alcanzar objetivos del segundo nivel, existe un plan de actividades de cada equipo (Plan de Acción), que corresponde al Plan de Ejecución Anual de cada Centro de Servicios. El presidente del Comité de Objetivos Empresariales es el Gerente General.

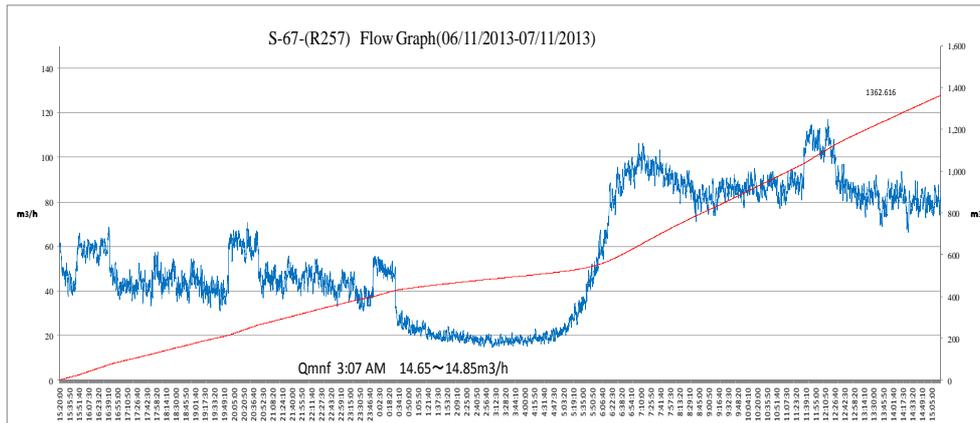
Figura 2.2.4 Curva de distribución de agua del Tanque elevado 257

Haciendo la comparación del caudal mínimo nocturno antes y después de eliminarse uno de los tanques elevados, se puede saber que existe una disminución de $20\text{m}^3/\text{hora}$, aproximadamente, como efecto de la reducción de fugas de agua.

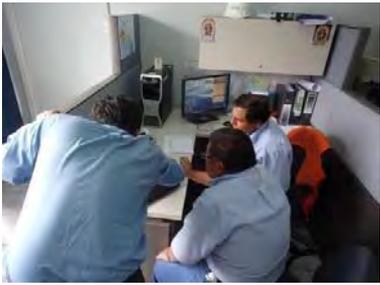
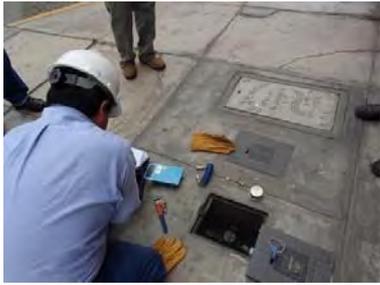
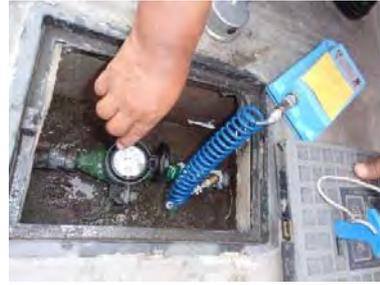
Después de eliminar el tanque elevado No.257 del sector 67, se intentó regular la presión de distribución de SCADA. Sin embargo, el Centro de Servicios de Surquillo no contaba con equipos que pudieran medir constantemente los datos de presión, razón por la cual se pidió el préstamo del registrador de datos al Centro de Servicios de Breña, y el 19 de diciembre se llevaron a cabo las prácticas in situ sobre el manejo de dicho registrador.

Enseñanza sobre el manejo de datalogger	Instalación de datalogger	Instalación de datalogger

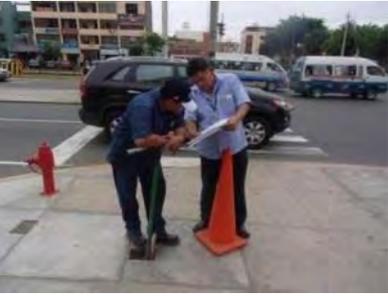
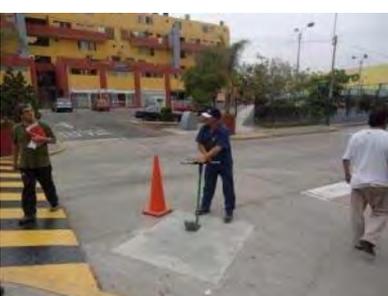
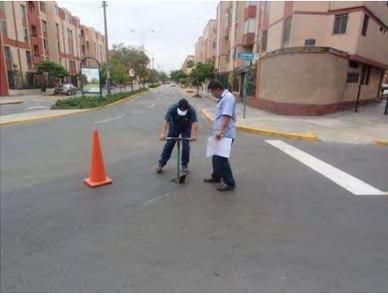
Para preparar la conmutación del sistema de distribución debido a la eliminación del tanque elevado No.257, se revisaron las redes y válvulas durante varios días desde enero de 2014. La mayoría de los usuarios correspondientes eran residentes en viviendas plurifamiliares de mediana altura. Se estableció la presión de SCADA de manera que no bajara los 30mca en la presión dinámica diurna, para observar in situ cómo variaba la presión de distribución. Al mismo tiempo, se revisaron la conexión de la red, funcionamiento de válvulas, etc. A partir del 2 de enero, se empezó a realizar el monitoreo de los datos de presión de manera continuada.

Confirmación de ubicación de válvulas	Examen de funcionamiento de válvulas	Examen de funcionamiento de válvulas

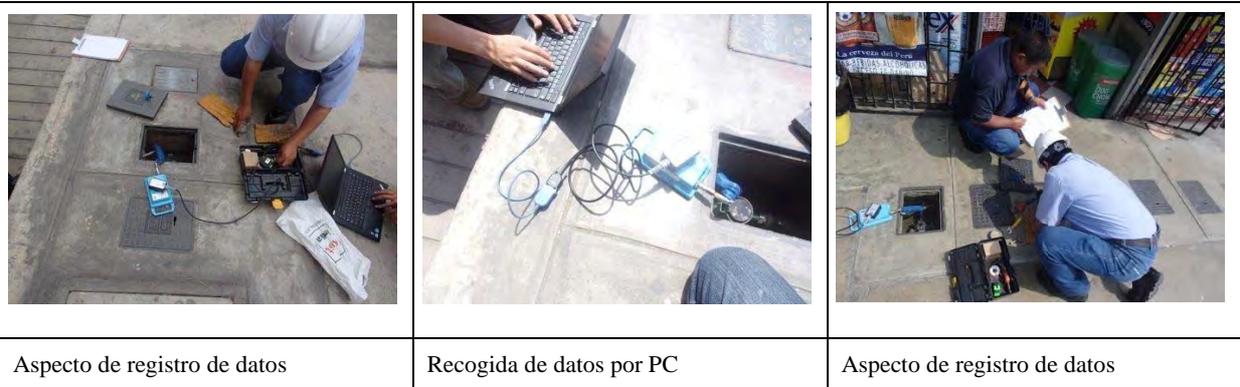
Figura 2.2.6 Medición de la presión en las zonas baja, media y alta, antes y después de lasubsectorización

Se hizo la conmutación del sistema de distribución el 23 de enero de 2014, y se observó el 27 de enero la presión después de esta conmutación, sin detectarse ninguna presión inadecuada. Durante el monitoreo del mes de febrero tampoco se detectaba ninguna anomalía en la presión, razón por la cual se retiraron los registradores de dato (datalogger) el 7 de febrero. La variación de la presión en las zonas baja, media y alta del sector es tal como se muestra a continuación.

- Baja : Se corrigió la presión media diurna de 50mca a 35mca.
- Media : La presión diurna evolucionaba entre 20-25mca.
- Alta : Después del cambio del sistema de tanque elevado al sistema de SCADA en algunas áreas, la presión se registraba en 15mca por la noche, 25mca por la mañana y 20mca por la tarde.

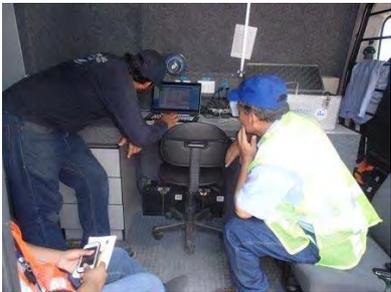
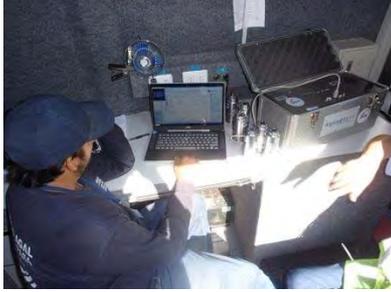
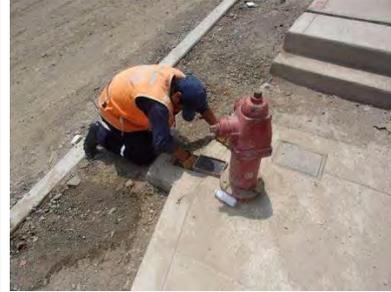
Para la introducción y aprovechamiento del correlador multipuntos en el trabajo ordinario de detección de fugas, el 13 de febrero de 2014 el Equipo de Expertos hizo prácticas en la ruta de tuberías con sospecha de fugas del sector 67. Como continuación de esto, llevó a cabo otras prácticas de detección de fugas en el distrito de Ate Vedarte el 27 de marzo, y un estudio experimental en el sector 18 el día 28 del mismo mes. Ya que parecía que el correlador multipuntos era efectivo para descubrir el robo de agua, se decidió confirmar la efectividad del mismo. En la investigación realizada en mayo de 2015 en el sector No.4 del Centro de Servicios Ate Vitarte, se detectaron 6 lugares sospechosos en la zona de El Pino, donde se hizo la excavación de la tierra, descubriéndose robo de agua en 2 lugares. Con esto, se ha podido confirmar la efectividad del uso del correlador multipuntos. De ahora en adelante, se desea realizar la medición continua con este instrumento durante algunos días para mejorar la exactitud de detección.

Sistema de caudalímetro electromagnético	Método de medición directa de las fugas	Barra de escucha

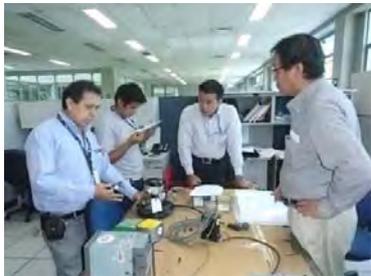
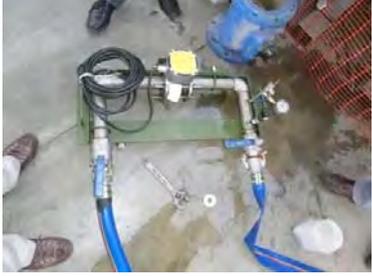
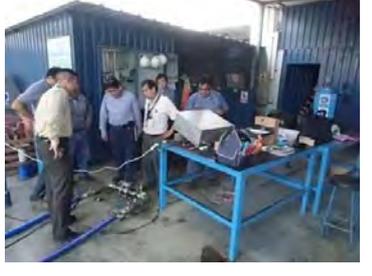
Prueba de la señal	Unidad de tuberías	Prueba de funcionamiento

Tabla 2.2.12 Avances de la preparación del equipo

Fecha	Contenido
11 de marzo de 2013	Pedido del ensamblaje y montaje de la parte de tuberías al proveedor
3 de abril	Estudio de la parte de cableado
4 de abril	Compra de materiales para el montaje de la parte eléctrica.
9 de abril	Recepción y verificación del ensamblaje y montaje de tuberías
10 de abril	Prueba de la señal (participación del equipo de distribución primaria)
11 de abril	Prueba de entrada de agua (participación de EDP y ECRF)
12 de abril	Prueba de entrada de agua (Planta de prueba de la AtarjeaII)
16 de abril	Prueba de funcionamiento en el campo (Cámara del sector 18)
18 de abril	Medición del caudal mínimo nocturno (Cámara del sector 18)

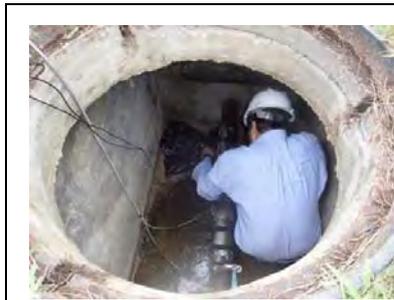
Instalación dentro del pozo de registro

Figura 2.2.7 caudalímetro ultrasónico

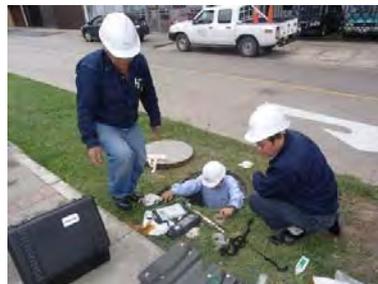
Configuración del caudalímetro

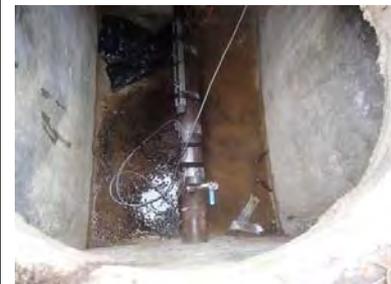
Estado de instalación

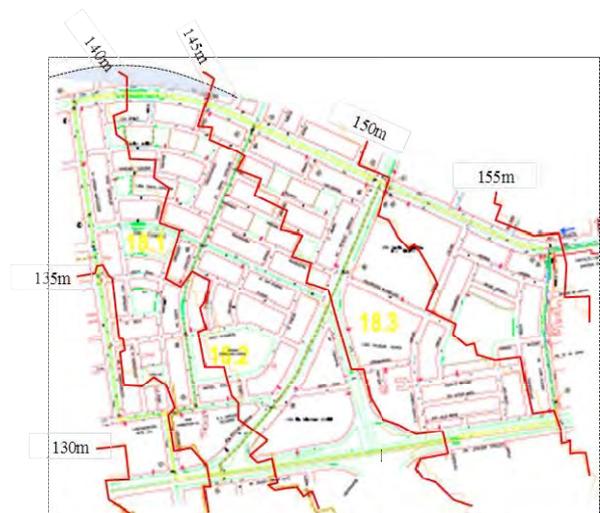
El Equipo de Expertos y la C/P hicieron la medición de presión en las 3 zonas, alta, media y baja del sector 18 de Breña. Se recopilaron datos de la presión de 24 horas del día y con esa medición se dio a conocer la variación diaria de la presión. Estos datos son importantes para el cálculo de la presión de todo el sector después de la medición del caudal mínimo nocturno con la utilización de la cámara que está en la zona media.

En la figura de la derecha se indican los datos de la zona baja del día 11/12 al 11/16. La presión máxima es de 30mca y la mínima es de 20mca. La presión nocturna está entre 20 y 22.5mca.

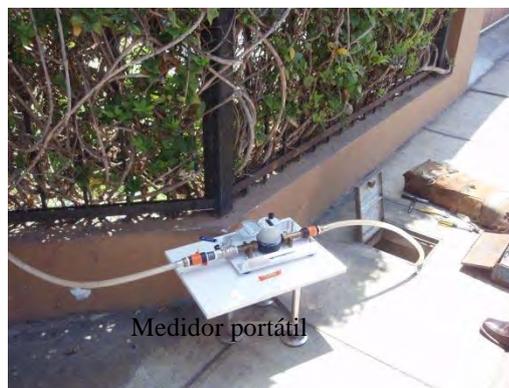
Utilizando este equipo, el Equipo de Expertos y la C/P

realizaron la prueba de 60 medidores sin previo aviso en el sector 18 durante la inspección domiciliaria. La ventaja de este equipo es que se puede llevar fácilmente hasta los lugares de inspección, permitiendo al Equipo Comercial del Centro de Servicios una medición rápida según las necesidades. En caso de detectarse alguna deficiencia en la inspección in situ, el medidor en cuestión se somete al examen de una empresa contrastadora.

Como consecuencia del examen local mediante el medidor de examen transportable, no fueron aprobados 16 medidores, los cuales se sometieron a otro examen de una empresa contrastadora. Como resultado de este examen, el 86% de los mismos quedó descalificado. Cuando se sospechan algunas deficiencias de los medidores o conexiones ilegales en el diagnóstico de la base de datos sobre el consumo facturado o en el trabajo de lectura mensual de los medidores, se considera que el uso de dicho medidor resulta efectivo para hacer la confirmación del estado de los medidores ya instalados y para el control de los mismos.

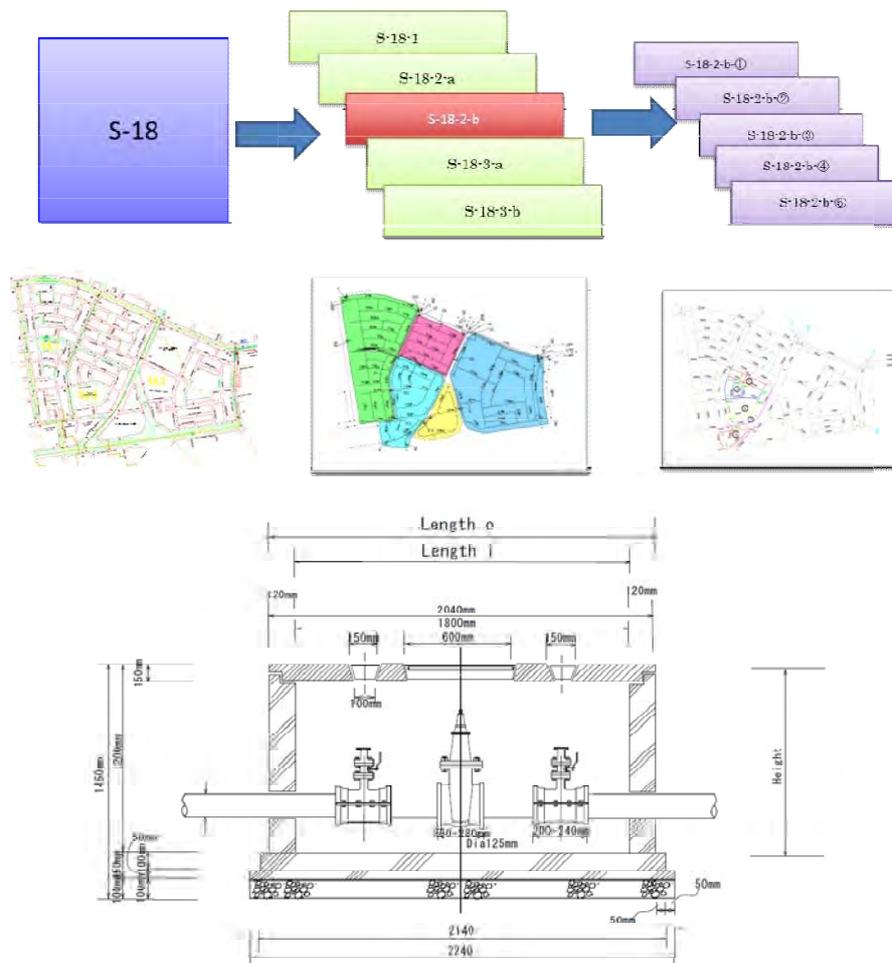
Figura 2.2.11 Estructura de la cámara instalada

Para la medición del caudal mínimo nocturno y la identificación de fugas de agua se necesitaba subdividir el sector. Sin embargo, colocando 3 válvulas en la tubería de distribución en el sector 18, fue posible medir el caudal en los 7 bloques subdivididos mediante el uso de la cámara instalada en esta ocasión. Por otra parte, en las zonas objeto de medición directa de fugas de agua se instalaron 12 válvulas.

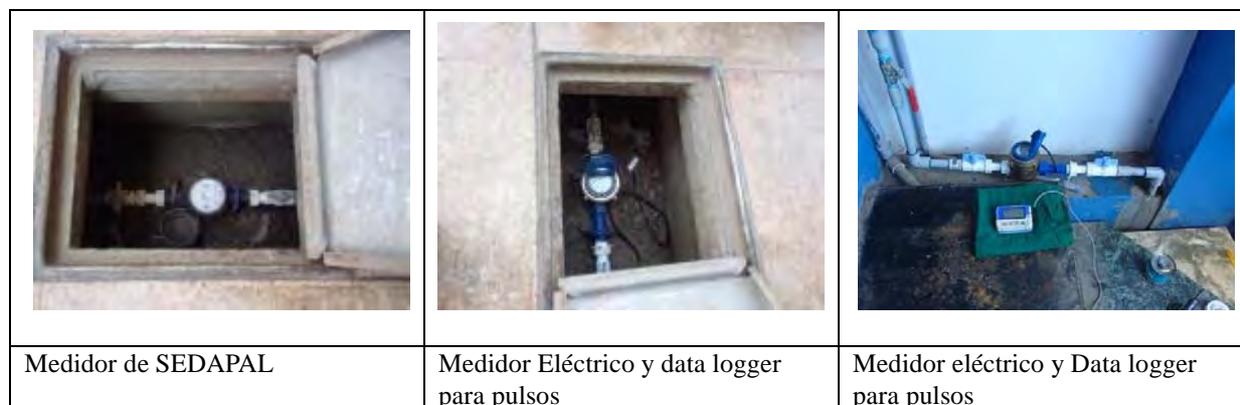
Tal como indica la fotografía de abajo, se desmontó el medidor existente y se colocó en su lugar el medidor electrónico, para realizar la medición continua del consumo durante 5 días, registrándose los datos de pulsación cada 10 segundos.

Tabla 2.2.24 Resultado de medición del consumo medio en 5 familias normales

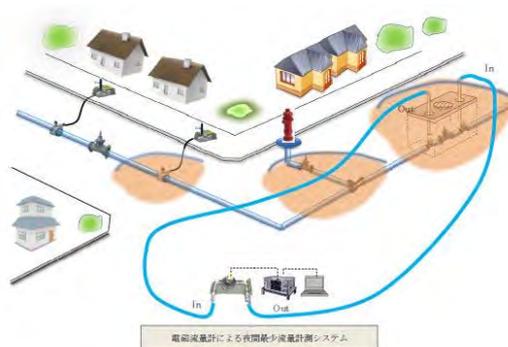
Se utilizan manguera de 50mm para la distribución de agua, sistema de caudalímetro electromagnético, registrador de datos y Laptop para el registro de datos de la presión y caudal en intervalos de 1 segundo para buscar el valor aproximado de las fugas.

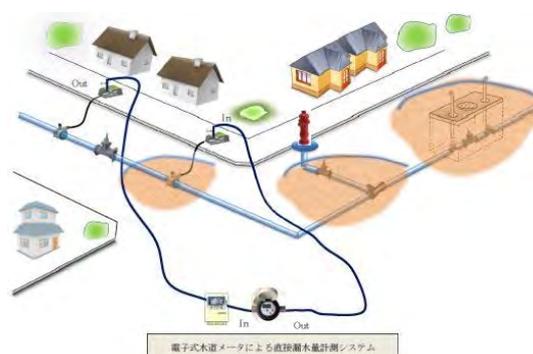
Figura 2.2.17 Método de medición de las fugas

En este método se utiliza el medidor electrónico de 15mm (señal de salida de pulsos) para la medición de las fugas. En este método se debe cerrar todas las conexiones afectadas por un periodo aproximado de 10 minutos pero es efectivo porque se puede medir directamente el volumen de las fugas.

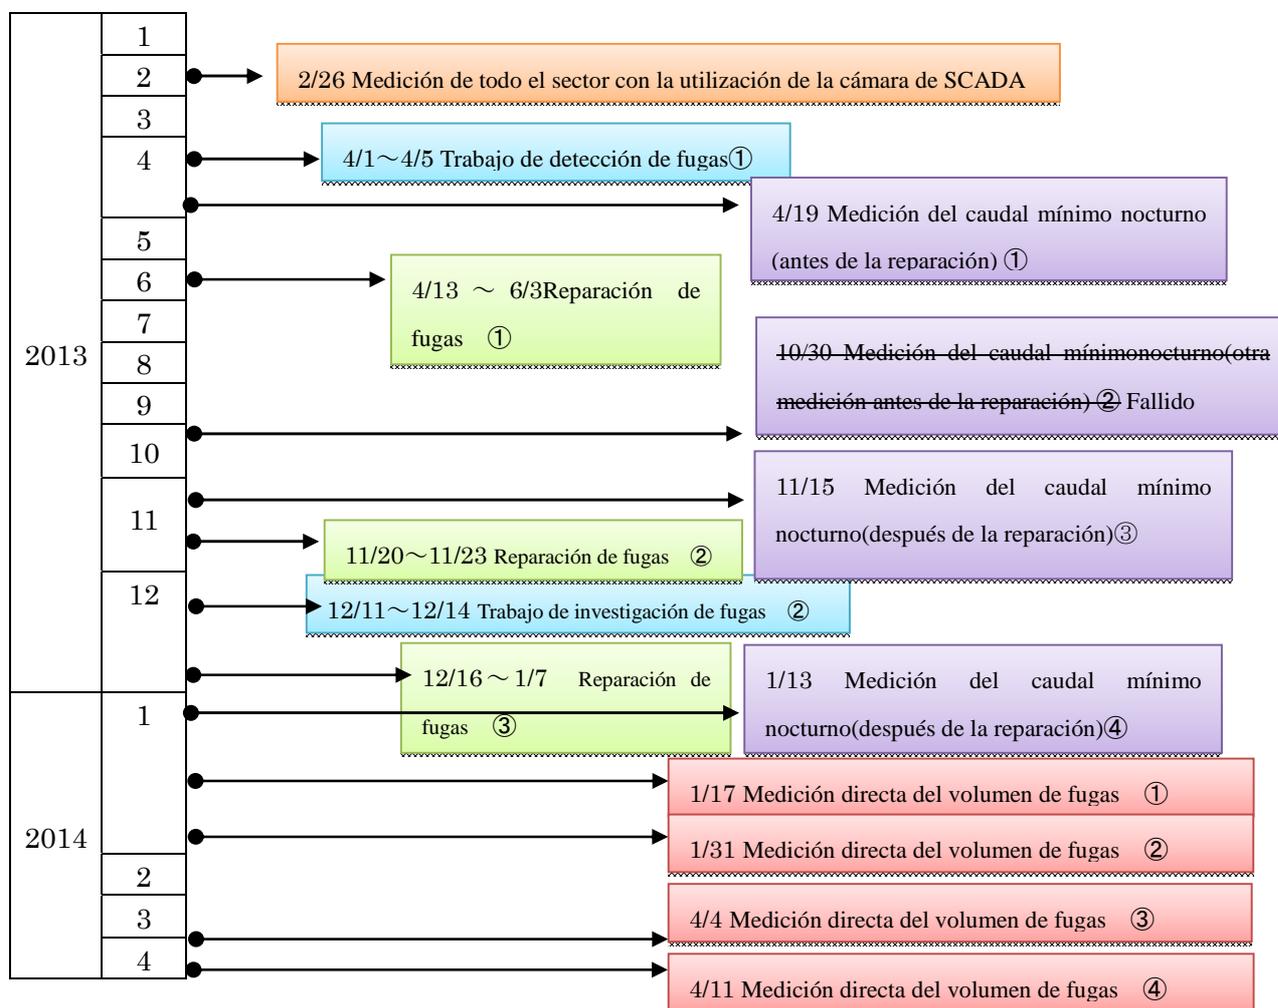
Figura 2.2.18 Antecedentes de la medición de fugas de agua

del ANF siguiendo el ciclo que se indica en la figura de abajo, desde la medición del caudal y detección de fugas hasta la reparación de las mismas.

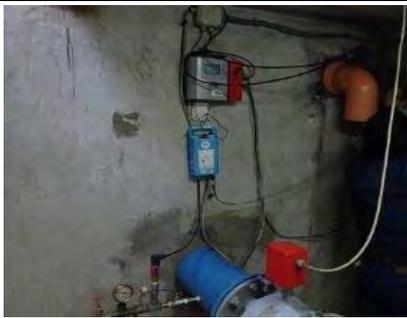
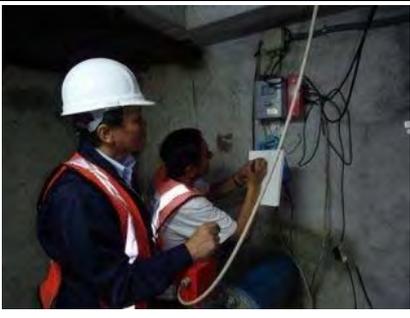
Data logger instalado en la cámara de SCADA	Verificación de las señales

Mes·día	Contenido
2/6~2/7	Se hizo la prueba de recepción de señales en el registrador de datos. Hubo problema en la conversión de señales en el panel de transferencia y conversión.
2/13~2/14	Después de reparar el panel de transferencia y conversión, se hizo de nuevo la prueba de recepción de señales. Se confirmó la coherencia entre el registrador de datos y las señales transmitidas.
2/26~2/27	Se hizo la prueba de pasos dividiendo el sector en 3 subsectores para medir el caudal mínimo nocturno.

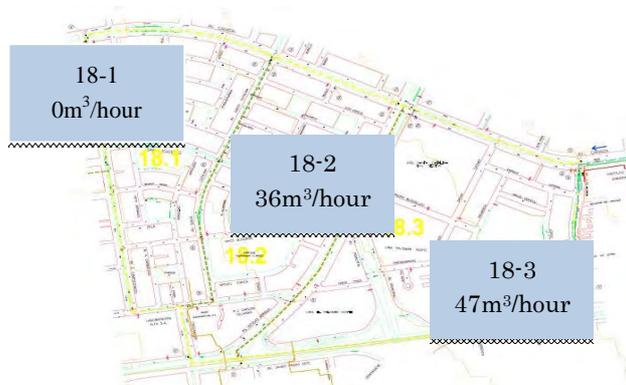
Figura 2.2.19 Resultado de medición del caudal mínimo nocturno por SCADA

gran diferencia, aclarándose que la precisión de la medición del caudal mínimo nocturno por SCADA resultaba pequeña debido a la gran cantidad de grifos (alrededor de 580 grifos/subsector). Por otra parte, el Equipo de Expertos enseñó a la C/P el manejo de los equipos y materiales para confirmar el cierre de las válvulas mediante la barra de escucha.

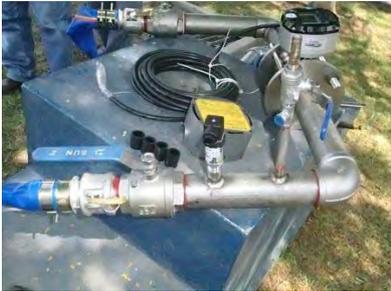
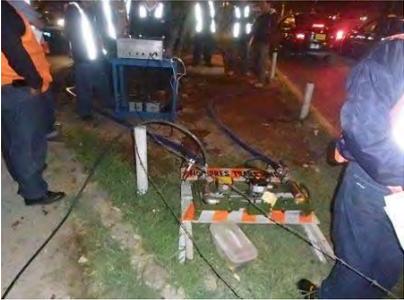
Caudalímetro portátil electromagnético	Aspecto de la medicion
Nombre	Función
Unidad de visualización y registro de datos	Cambia la señal de 4-20mA a 1~5V para registrar. Las señales cambiadas se visualiza en el monitor de 5.5"Ethernet(Transmisión de datos)

Nombre	Función
Unidad de medición	Se compone de un medidor electromagnético de 50mm de diámetro que transmite señales de 4-20mA Rango de medición del caudalímetro: 1.0L/seg~19.5L/seg Sensibilidad: entre 0~1.0L/seg~3.88L/seg es de $\pm 0.1\%$ Esta unidad se compone de la tubería(SUS) y la manguera
Unidad de tubería	En el ingreso del caudal posee un sensor para la presión y un medidor de presión. El señor puede medir hasta 300psi

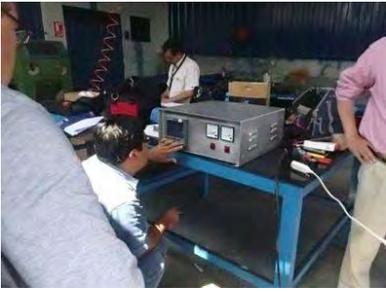
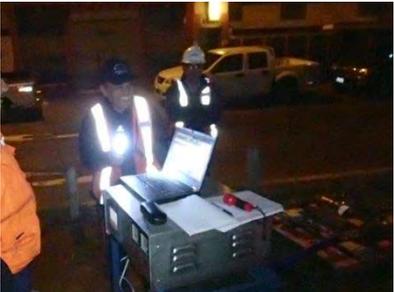
Unidad convertora de señal	Unidad convertora de señal

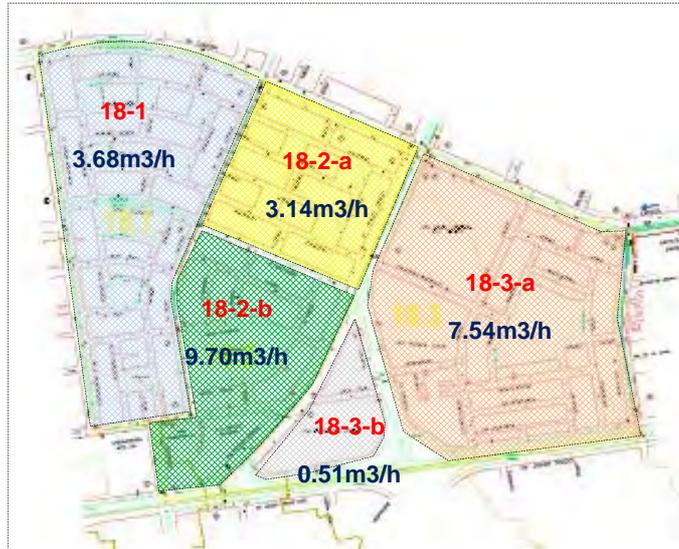
Figura 2.2.20 Resultado de la medición del caudal mínimo nocturno

Sub Sector	Volumen de fugas por hora m ³ /hour	Volumen de fuga por minuto L/min	Volumen de fuga por segundo L/sec
18-1	3.68	61.3	1.02
18-2-a	3.14	52.3	0.87
18-2-b	9.70	161.7	2.69
18-3-a	7.54	125.6	2.09
18-3-b	0.51	8.5	0.14
Total	24.57	409.4	6.8

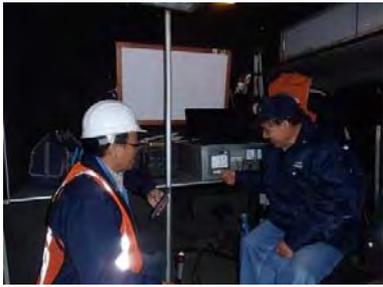
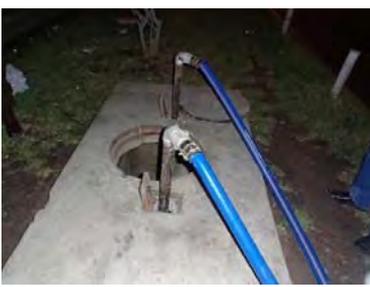
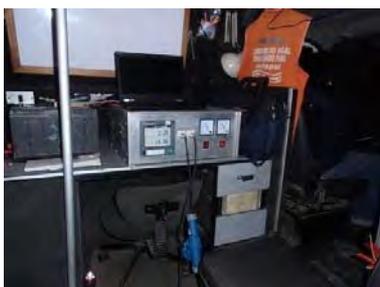
Manejo del sistema de medición	Tubería de entrada y salida	Interior del vehículo para la investigación

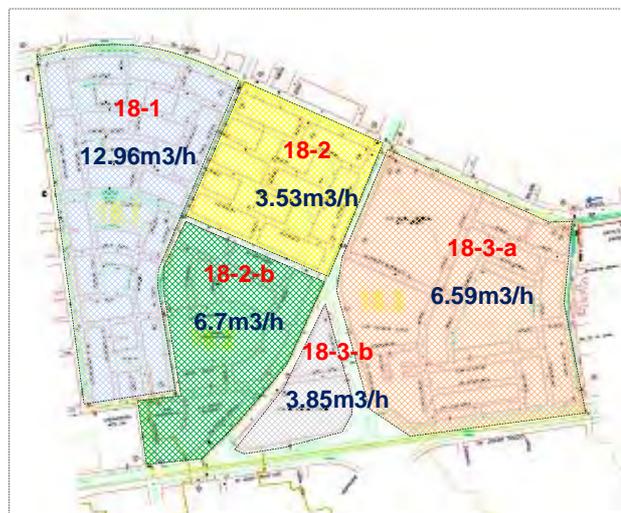
Figura 2.2.22 Medición del caudal mínimo nocturno en el sector 18(13 de enero de 2013)

Una vez finalizada la tercera reparación de fugas, el Equipo de Expertos y la C/P, realizaron la medición del caudal mínimo nocturno justo después de dicha reparación, en la medianoche del 13 de enero de 2014 (14 de enero, desde las 0:00 hasta las 5:30), con el objeto de verificar los efectos de reducción de fugas. La suma total del caudal mínimo nocturno fue de 33.63m³/h.

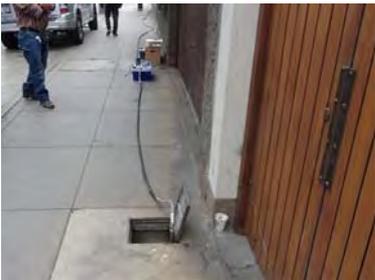
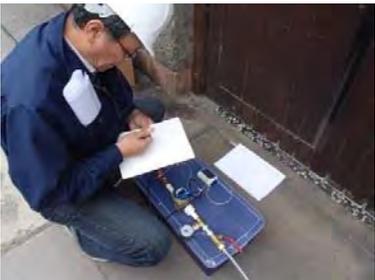
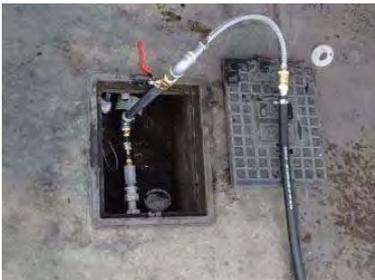
Se cerraron las válvulas de la tubería de distribución, para recibir el agua de otro tramo que no fuera el tramo objeto de medición, y se envió el agua al medidor cercano del tramo en cuestión para medir el caudal con el medidor electrónico de señales de pulsos (1 pulso 17cc). Una vez medido el caudal en un estado normal de distribución, se hizo de nuevo la medición cerrando la válvula del medidor de cada vivienda para que no entrara el agua. El valor medido con la válvula del medidor cerrada corresponde al volumen de fugas de agua.

Se recibe agua del otro tramo	Medidor electrónico y datalogger de pulsos	Conexión dentro del tramo (Punto de ingreso de agua al tramo)

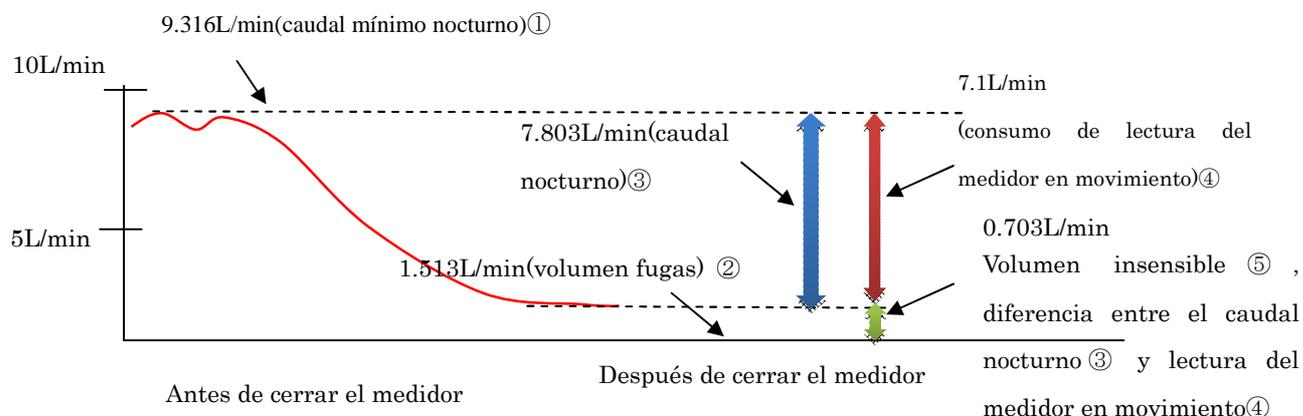
Ejemplo de medición directa de fugas (tramo①)

Caudal nocturno①	El caudal nocturno tiene un valor inferior al valor con la presión normal por ingresar el agua desde el medidor.
Volumen de fugas②	El caudal nocturno en el medidor electrónico es de 9.316L/min, el caudal después de la parada del medidor 1.513L/min, y el volumen de fugas 1.513L/min.
Diferencia con el consumo de lectura④	La diferencia entre el caudal nocturno y el volumen de fugas es de 7.803L/min. El valor de lectura del medidor en movimiento en este momento es de 7.1L/min. Se supone que la diferencia de $7.803 - 7.1 = 0.703$ L/min se debe a la diferencia instrumental o insensibilidad del medidor.
Diferencia instrumental e insensibilidad	Se supone que la diferencia instrumental es un fenómeno que se produce en los 6 medidores, en movimiento y la insensibilidad en algunos de los 70 grifos ($76 - 6 = 70$),
Probabilidad de ocurrencia de la insensibilidad ⑤	Ya que existen 6 medidores en movimiento con probabilidad de ocurrencia de insensibilidad, se supone que lo mismo puede ocurrir también en 6 medidores sin movimiento.

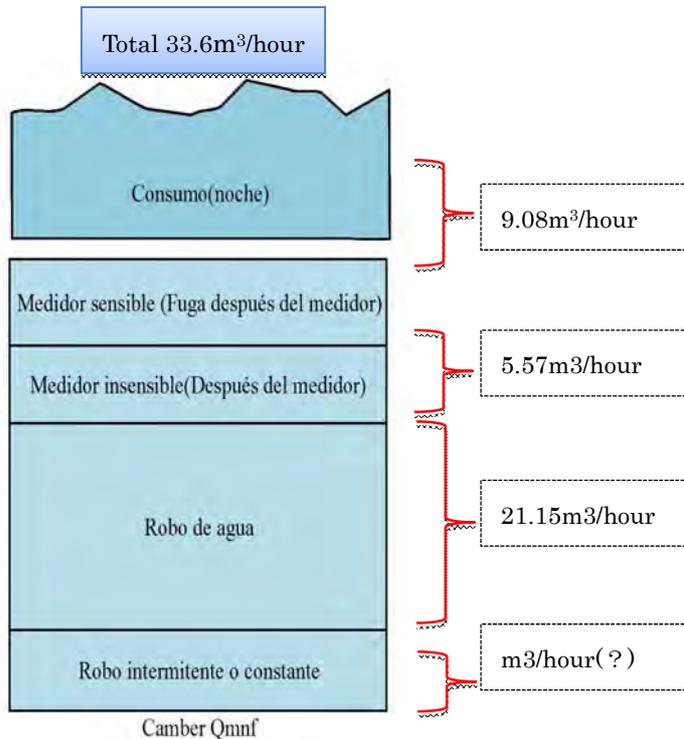
Figura 2.2.24 Componentes del caudal mínimo nocturno medido

El desglose de los 33.6m³/hora del caudal mínimo nocturno registrados el 13 de enero de 2014 es el siguiente:

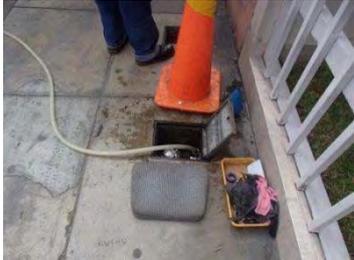
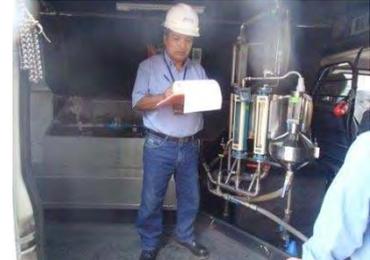
- 76 unidades probadas (Calibre 15mm: 55 unidades, Calibre 20mm: 21 unidades)
- 5 unidades no aprobadas
- De acuerdo con el estudio de la situación sobre el uso en las familias normales, se ha establecido el caudal nominal en 500lit/h (caudal de uso de alta frecuencia).
- El promedio del caudal de arranque (caudal insensible) es de 16.21lit/h. Dicho caudal aumenta de acuerdo con el transcurso del tiempo utilizado y con el incremento del caudal acumulativo.
- El promedio de la diferencia instrumental del medidor es de -1.85%.

Conexión desde arriba del medidor	Tanque botella para la prueba de medidores	Vehículo móvil para la prueba de medidores

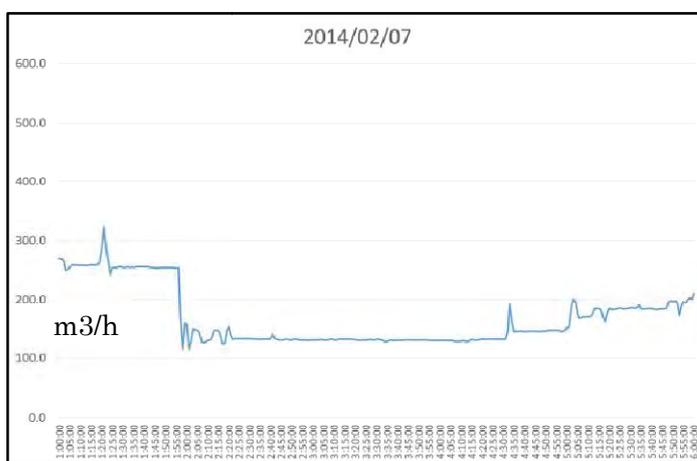
Figura 2.2.33 Caudal mínimo nocturno del 7 de febrero de 2014

De los datos de enero a septiembre se han escogido los que pueden servir como caudal mínimo del patrón estándar, con los cuales se han elaborado las gráficas en la figura 2.2.34.

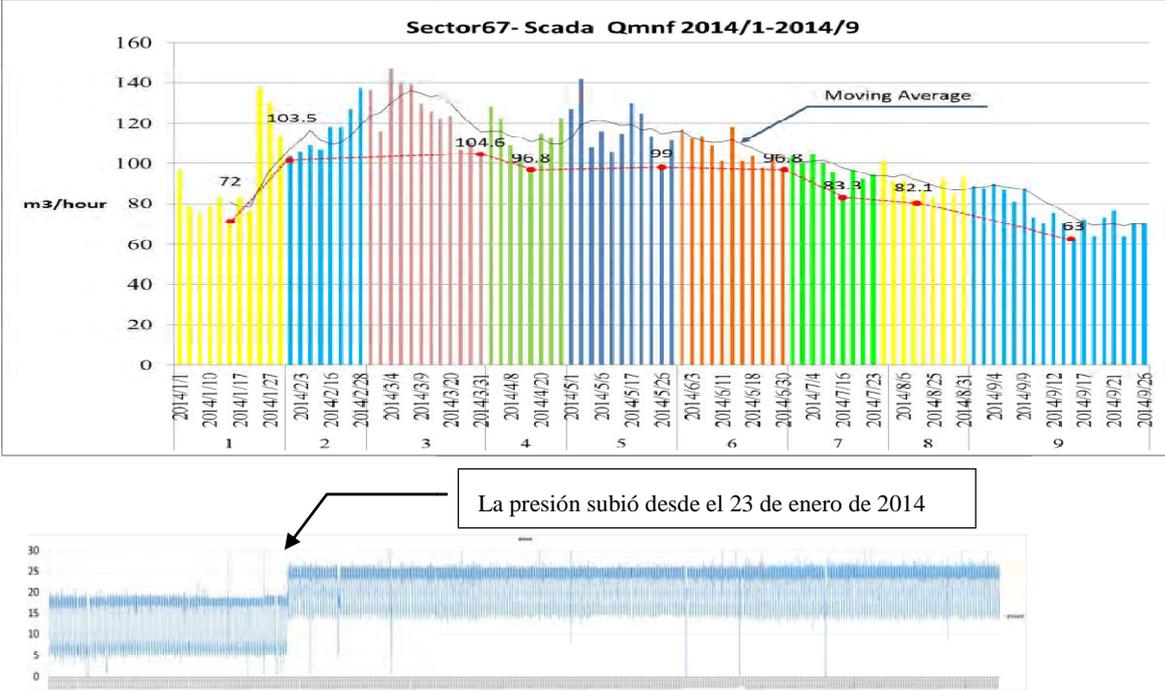
Figura 2.2.34 Gráficas de presión del sector 67 desde enero hasta el 23 de septiembre de 2014

En la figura de abajo se visualizan en gráficas los datos escogidos del caudal mínimo nocturno. Según estas gráficas, dicho caudal subió desde el 23 de enero por haberse eliminado un tanque elevado e incrementado la presión de SCADA. En febrero y marzo este caudal seguía subiendo lentamente, sin embargo, gracias a la primera reparación de fugas realizada en mayo y junio, el mismo empezó a bajar desde julio. A finales de septiembre se llevó a cabo la segunda reparación de fugas, cuyo efecto positivo se está produciendo.

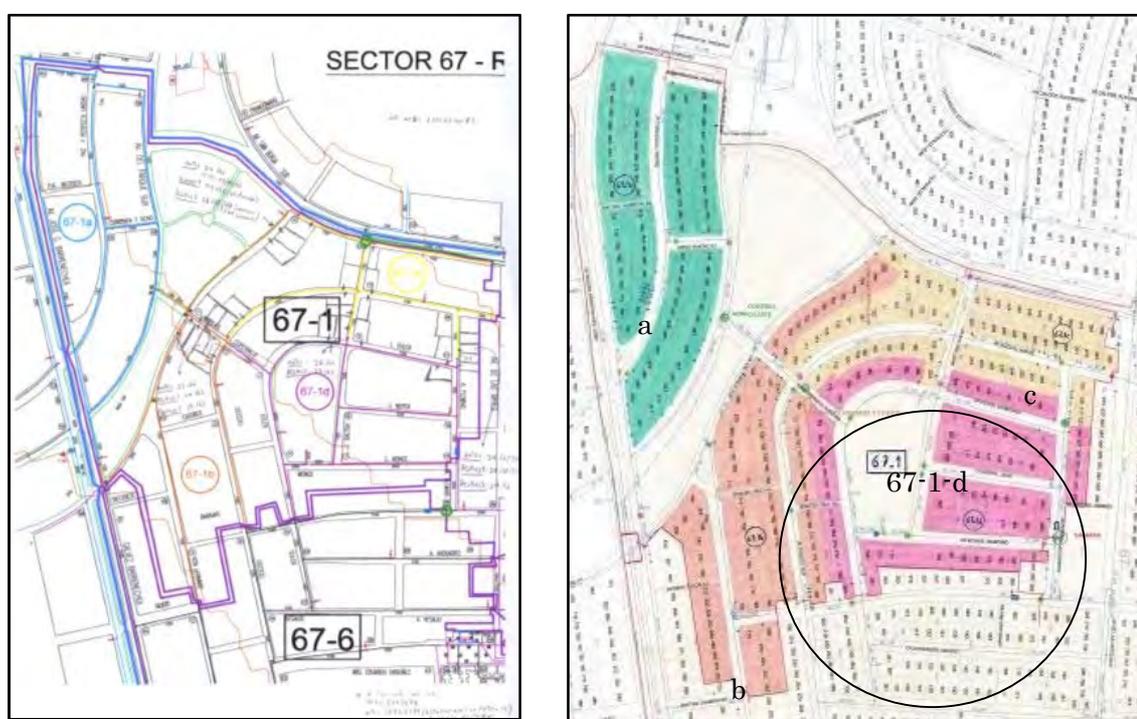
Figura 2.2.35 Plano de disposición del subsector 67-1

El 17 de octubre se hizo la medición directa del volumen de fugas de agua en el subsector 67-1. Se planteó la medición del volumen de fugas remanentes dividiendo este subsector en 4 zonas (a, b, c, d) con los grifos cerrados. Sin embargo, hubo fugas de agua imprevistas debido al reventón de tuberías de distribución en la noche del día de medición, y no se pudo hacer dicha división, por lo que se llevó a cabo la medición directa sólo en la división 67-1-d.

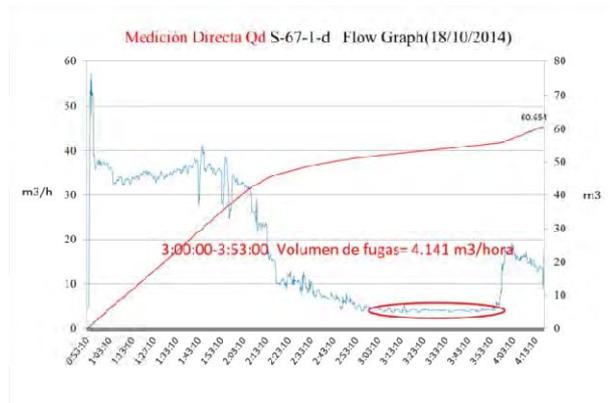
Figura 2.2.36 Resultado de la medición del caudal mínimo nocturno del subsector 67-1-d

Se midió el volumen de fugas con los 85 grifos temporalmente cerrados para forzar el corte de agua. Desde las 3:30 a.m., aproximadamente, el caudal empezó a mostrar un valor estable, por lo que se juzgaron los 4,141m³/h registrados en esta hora como volumen de fugas de agua.

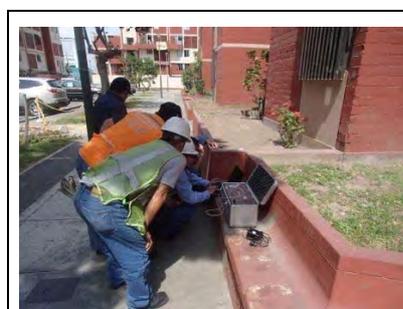
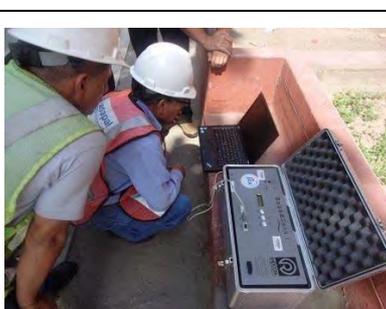
Aspecto de correlación multipunto

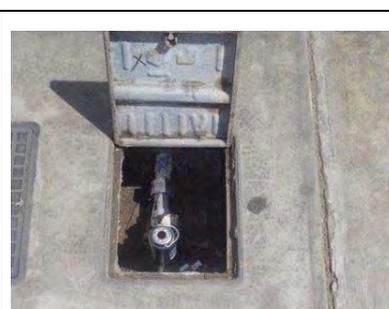
Sensor de correlación multipunto

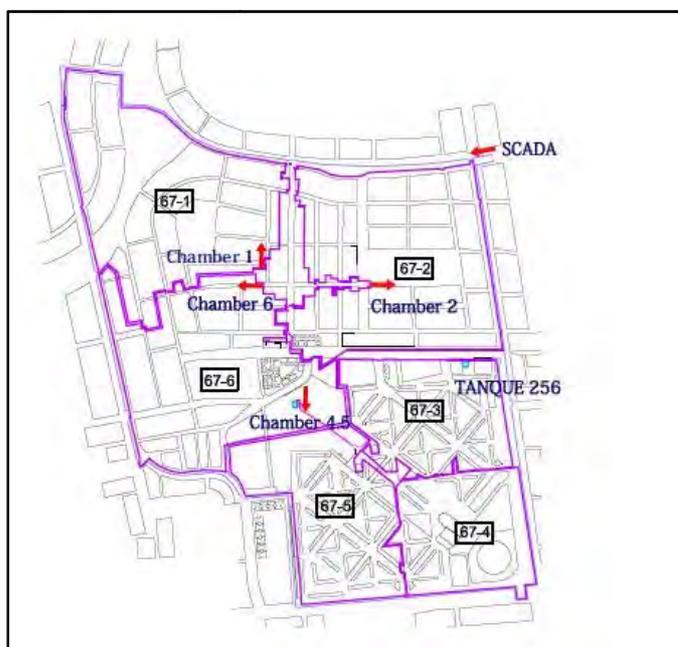
Figura 2.2.38 Diagrama de esqueleto de la red de tuberías del Sector 67

Actualmente, en el sector 67 se regula el caudal en 5 subsectores. El Equipo de Expertos impartió la capacitación OJT sobre la medición y análisis de la presión y caudal en el punto de afluencia de los subsectores. Tal como se muestra en la tabla de abajo, la medición del caudal mínimo nocturno (Q_{mnf}) antes y después de la detección y reparación de fugas en los subsectores se está llevando a cabo desde abril de 2014.

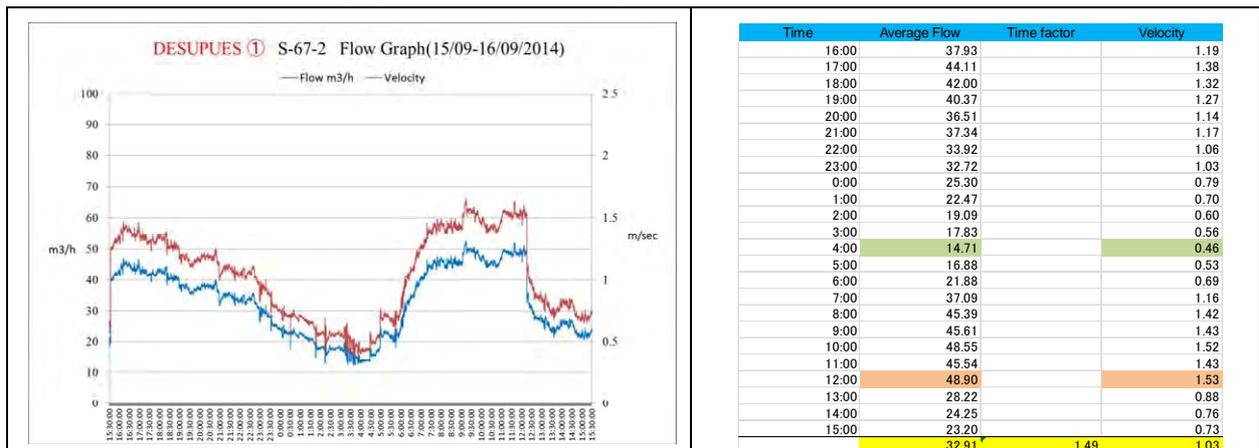
Subsector2: Velocidad de flujo y coeficiente de tiempo

Diámetro de entrada	Caudal		Velocidad		Coeficiente de tiempo
	100mm	min	14.71m3/h	min	
	promedio	32.91 m3/h	promedio	1.03m/sec	
	max	48.9m3/h	max	1.53m/sec

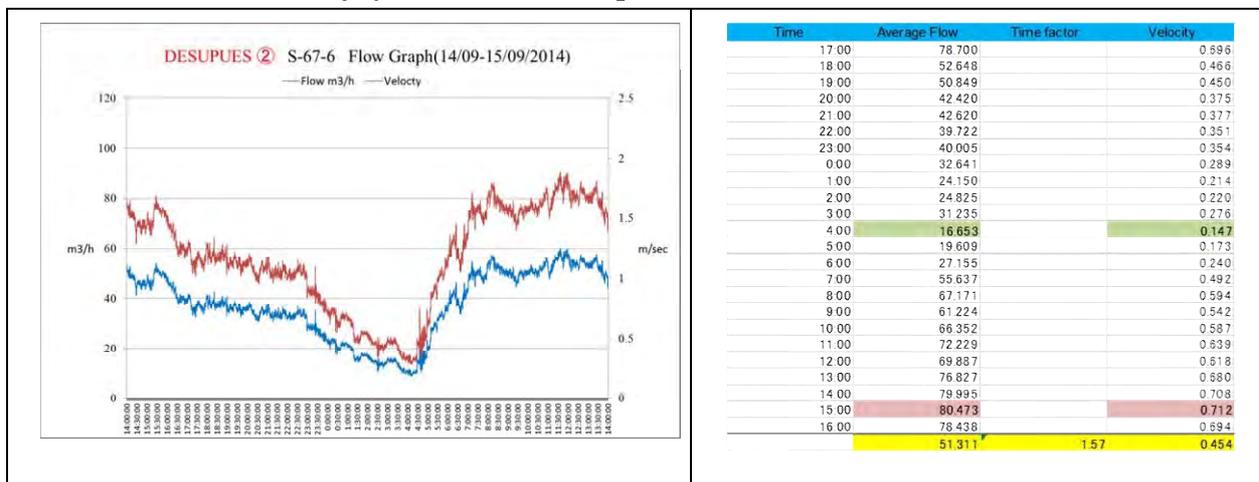
Subsector6: Velocidad de flujo y coeficiente de tiempo

Diámetro de entrada	Caudal		Velocidad		Coeficiente de tiempo
	100mm	min	13.29m3/h	min	
	promedio	37.12m3/h	promedio	1.16m/sec	
	max	55.00m3/h	max	1.72m/sec

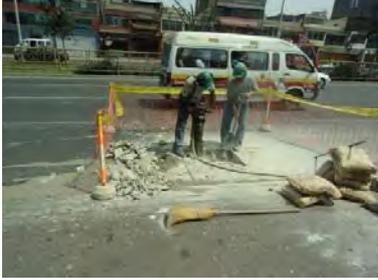
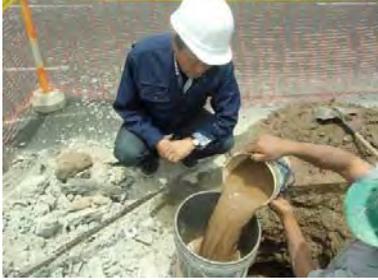
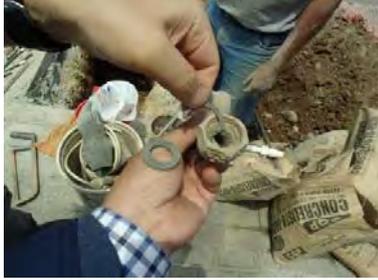
Se encontraron 4 fugas en la caja de medidor y 5 fugas cerca de la unión entre las tuberías de distribución y las conexiones domiciliarias. Los contratistas estimaron el volumen de fugas (dependiendo del sonido de las fugas) en la caja de medidor 6,300L/día (0.265m³/h) y cerca de la unión entre las tuberías de distribución y las conexiones domiciliarias 27,000L/día(1.125m³/h). Sobre la fuga No.6 se efectuó la medición del volumen de fugas con un recipiente por la cantidad (1.080m³/h), pero en los otros casos no se pudieron medir porque las fugas eran mínimas (0.01L/min). Las conexiones cercanas a las avenidas son de tuberías de plomos y por ese motivo en el momento de la reparación se reemplaza con la tubería de PVC.

Excavación de la avenida	Medición del volumen de fugas con un recipiente	Deterioro de la empaquetadura

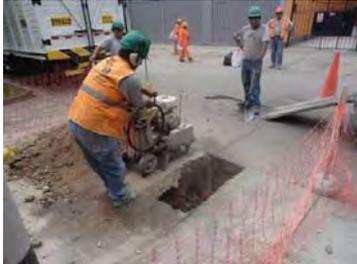
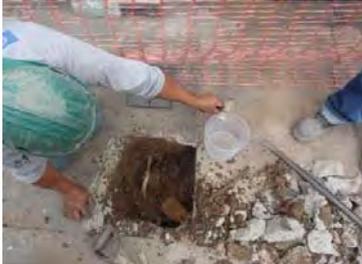
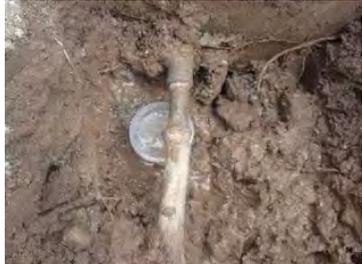
Las 33 fugas identificadas en la segunda detección de fugas, realizada desde el 11 hasta 14 de diciembre, 16 en la caja del medidor, 12 en la conexión domiciliar y 5 en la tubería de distribución, fueron reparadas desde el 16 de diciembre de 2013 hasta el 7 de enero de 2014.

Corte del pavimento	Medición con el recipiente	Medición con recipiente de 100cc

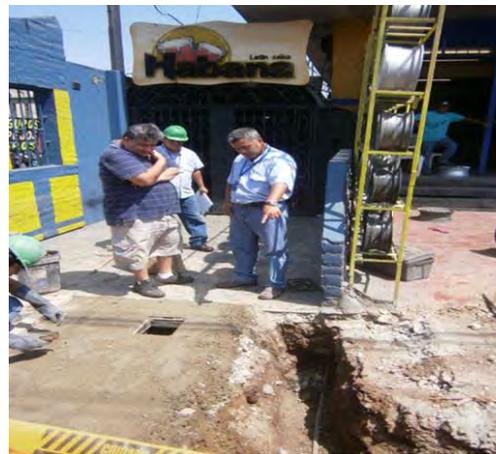
Se encontró una conexión clandestina de 15mm conectada paralelamente al medidor en un edificio de 5 pisos con 6 unidades de uso. Como multa, se cargó un total de 6,600 soles (250 mil yenes, aproximadamente), que correspondía al consumo supuesto de un año. Es un ejemplo en que se detectaron conexiones clandestinas debido a que resultó demasiado pequeño el consumo facturado en comparación con el número de clientes y con el uso de agua. En todo caso, es sumamente pequeño el número de detecciones de robo de agua.

Tubería utilizada para robar el agua

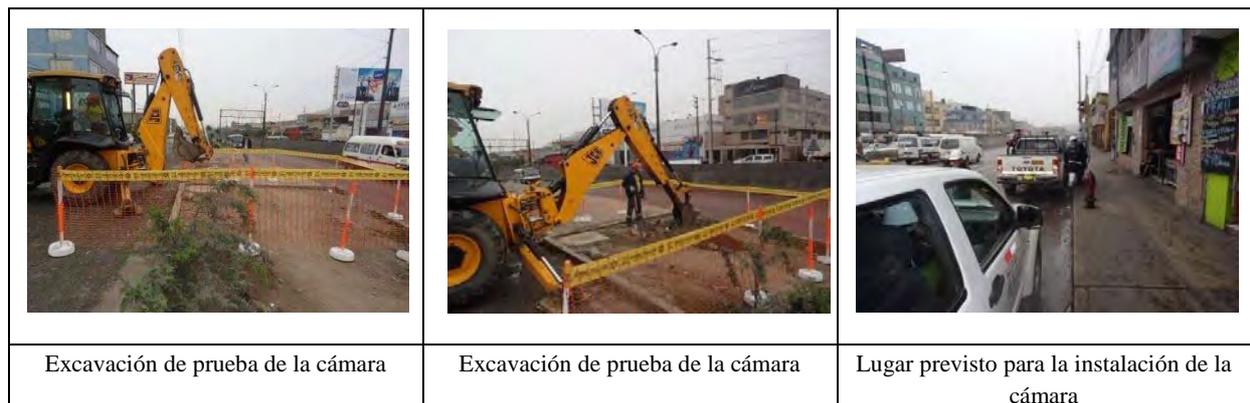
El 8 de julio se hizo la visita previa a la instalación del equipo de medición del caudal (cámara). Después de haber hecho excavaciones de prueba, se decidió instalar una cámara en el lugar abajo indicado del subsector 3.

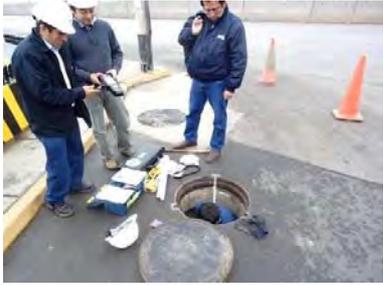
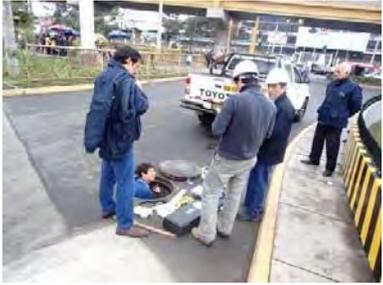
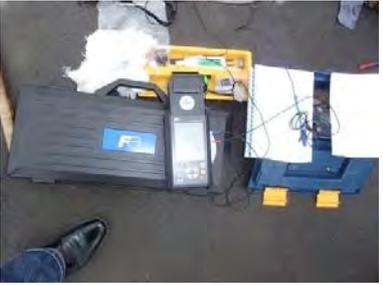
El 16 de julio se instaló un caudalímetro ultrasónico en la ruta de tubería de PVC en el cuarto de válvula de aire, para ver la posibilidad de medición.

Medición en el cuarto de válvula de aire	Medición en el cuarto de válvula de aire	Medición en el cuarto de válvula de aire
