**PROYECTO DE FORTALECIMIENTO DE
CAPACIDADES**

EN GESTIÓN DEL AGUA NO FACTURADA

DEL SERVICIO DE AGUA POTABLE Y

INFORME FINAL DEL PROYECTO

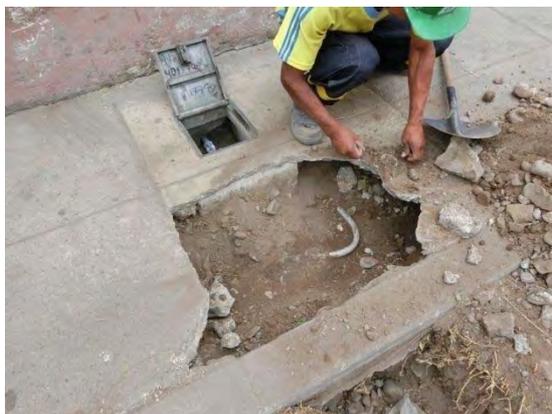
NIS	Registro	Diámetro	Resumen
4017798	Transportista	20mm	Se robaba el agua mediante un bypass desde un punto anterior a la caja de medidor. Se trataba de un medidor falso que no estaba registrado en el libro mayor de clientes. Segrobaba el aguao real, el volumen facturado fue de 256m3/mes, por lo que se supone que el volumen robado equivale a esta cantidad.

Fotografía de robo de agua
