モーリシャス国
海岸保全・再生に関する能力向上
プロジェクト

ファイナル・レポート

【メインレポート】

平成27年6月

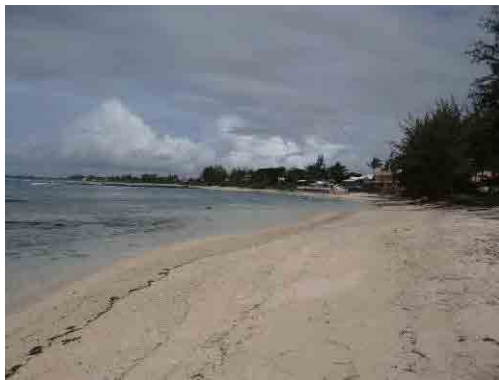
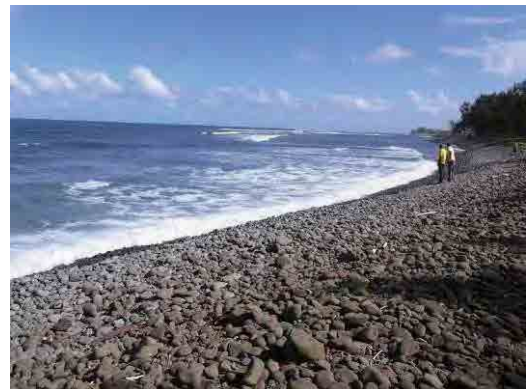
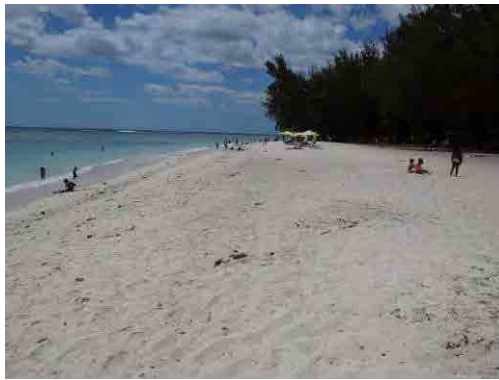
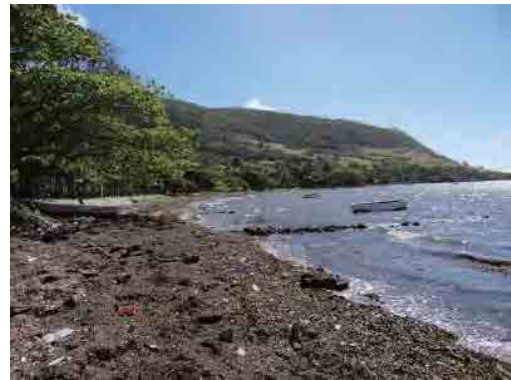
図 2.2.2は「モ」国の代表地点での海岸写真を示す。「モ」国は海底火山の隆起によってできた火山島であるが、海岸部の大部分は、図 2.2.2の北部や西部に見られるようなサンゴ起源の堆積物で形成されている。北部および西部のリーフ幅は、一部を除いて100～1km以下である。一方東部の海岸は、北部や西部に比べてリーフ幅が広く、リーフ幅が5kmを超えるような海岸もある。そのような海岸では、シルトや腐植土、一部礫で構成されている海岸も見られる。南部では、南西部の一部を除いてサンゴ礁は見られず、岩礁海岸が支配的である。また一部で礫海岸も見られる。

北部：Pte. aux Cannoniers

南部：Reviere des Galets

西部：Flic en Flac

東部：Grand Sable

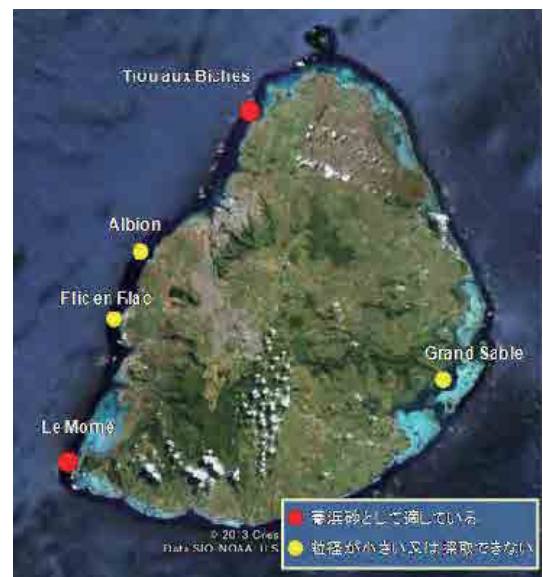
図 2.2.6 底質採取地点と養浜砂として可能性の分類

リーフ沖側における底質採取の結果より、中央粒径 0.3mm 以上の砂が多く採取できる地点および 0.3mm 以下の砂もしくは全く採取できない地点に分類すると図 2.2.6 のような結果となった。Trou aux Biches および Le Morne の沖合では比較的粗い（中央粒径 0.5mm 程度）ものが採取できる地点もあり、養浜砂として利用できる場所であることが確認できた。

リーフ沖側の調査結果より、場所により粒径が異なる結果となった。また、場所により（例えば Flic en Flac や Mon Choisy）底質採取ができない箇所があった。養浜砂として適していると考えられる中央粒径が 0.5mm を越える地点は、調査地点では限られた場所であり、Le Morne の 1 地点および Trou aux Biches の 1 地点であった。

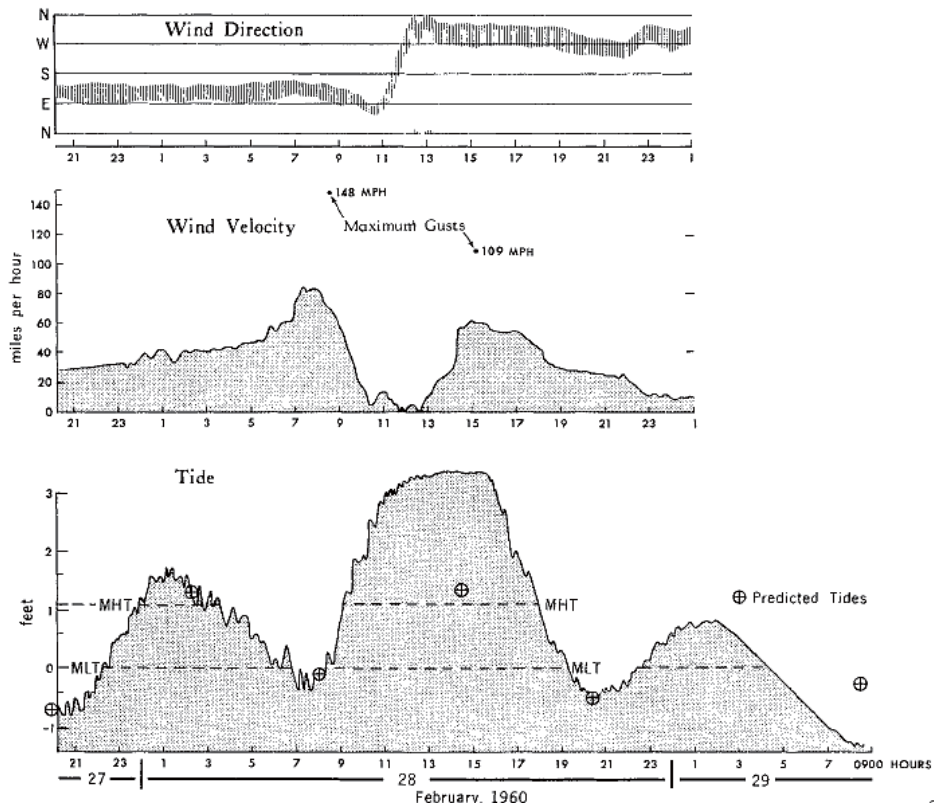
図 2.2.25 サイクロン Carol の気象観測記録

「モ」国に最も大きな被害を与えたサイクロン Carol (1960 年) は、「Tropical Cyclones and Coastal Morphology in Mauritius」に当時の打ち上げ高 (漂流物による痕跡)、侵食状況および観測記録 (図 2.2.25 参照) が残されている。この結果およびサイクロン JTWC によるサイクロンの経路情報を利用して Carol 来襲時の波浪推算を行った。図 2.2.26 が任意時刻の計算結果 (有義波高の分布) である。この結果からも把握できるように、サイクロンは「モ」国に上陸したときも勢力が衰えないため、北部だけでなく南部も波が高い結果であることがわかる。また、図 2.2.27 には当時の打ち上げ高を示す。沿岸の地形やリーフ幅などによりその影響は様々にはなるが、南部で 12feet の打ち上げ高が記録されている。これは、波浪推算の結果の傾向との整合がとれる結果である。

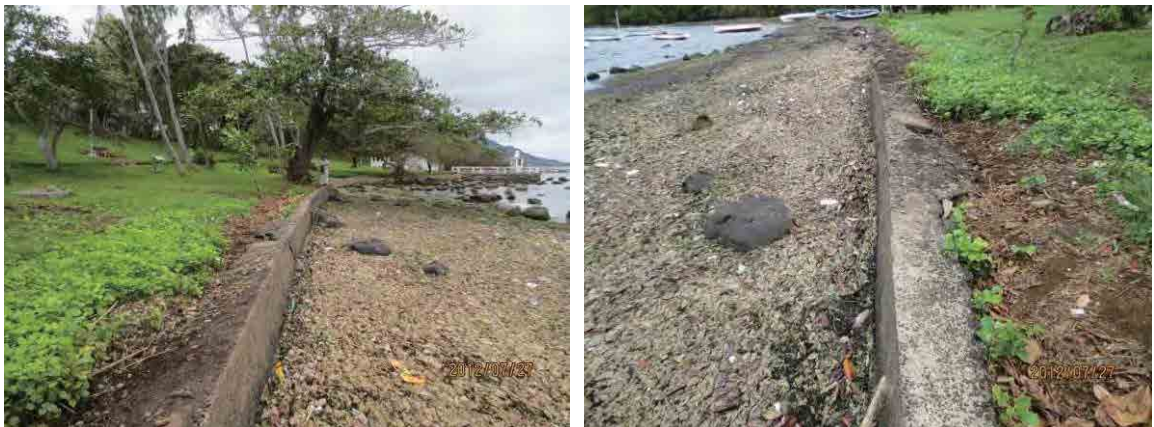
図 2.4.1 Riviere des Creoles の護岸

Riviere des Creoles の例に見るように、老朽化の進行、変形も散見される。Riviere des Creoles では、堆積土が発生し、カニの遡上阻害などの問題があり、日本のアドバイスにより2014年に碎石によるフレキシブル護岸に改修された。

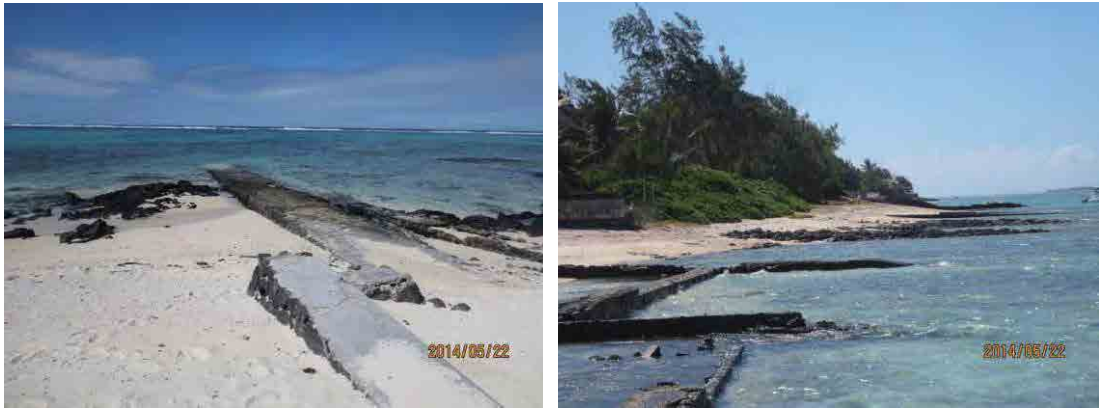
図 2.4.2 Pte. d'Esny の突堤

小規模突堤は、Pte. d'Esny に建設されている。海岸をリースしている地権者により建設された。構造は練石積形式で、天端幅1.5m程度である。大部分は高さ1m未満である。しかし、数基は砂浜部で高さ3m程度あり、土地境界の役割も果たしている。

Pte. d'Esny では、部分的に侵食が生じ、砂浜部の突堤によりアクセスが分断されている場所があり、砂浜上を沿岸方向に連続して歩くことができない。海岸管理上、また海岸利用上問題が生じている。

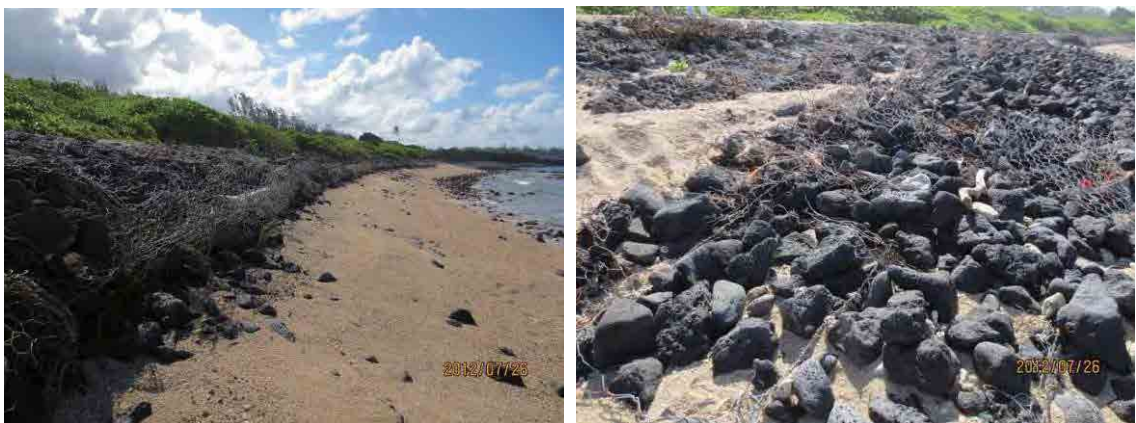
図 2.4.3 Saint Felix の蛇籠

Saint Felix の蛇籠を示すが、1994 年に来襲したサイクロンの後、95 年から 96 年にかけて建設された。高いところで 5m 程度の高さがある。2012 年の調査では鉄線が破断し、中詰石が砂浜に散乱していることが確認された。

本来、海岸に存在しない材料を持ち込んで、構造物を建設する場合には、特に注意が必要である。Saint Felix では、鉄と石という2つの遺物を持ち込んだが、錆によって鉄線は破断し、砂浜に粗石が散乱する結果となった。

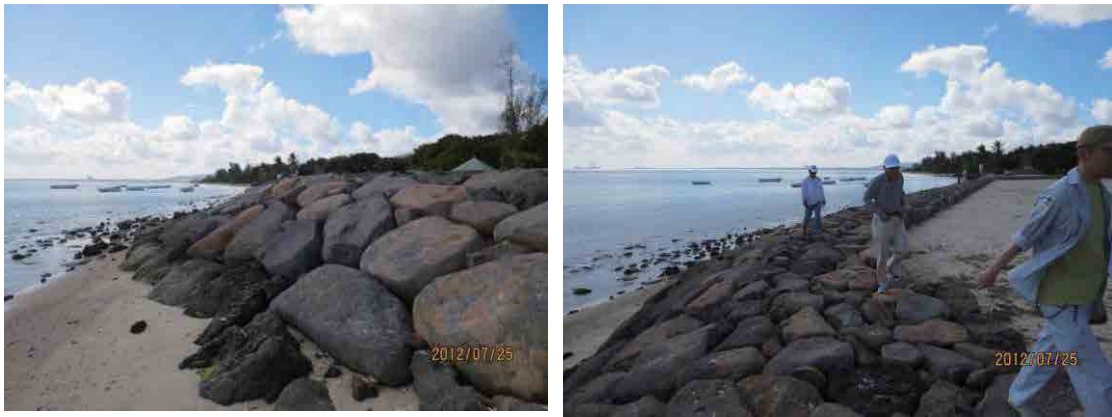
図 2.4.4 Pte. aux Sables の巨石護岸

Sables の巨石護岸を示すが、高さは 2m を超え砂浜を覆うように建設されている。比較的新しい構造物で、十分な石材の質量があることから、護岸に石材の移動などの問題は生じていない。しかし、護岸法線が海側にセットされていることから、砂浜を覆うことで、沿岸漂砂の動きを阻害している可能性がある。隣接する海岸では汀線が後退し、小規模護岸が被災していた。上面は歩きにくく、前面の砂浜が狭いことから、護岸斜面を降りて、海にアクセスしにくくなっている。

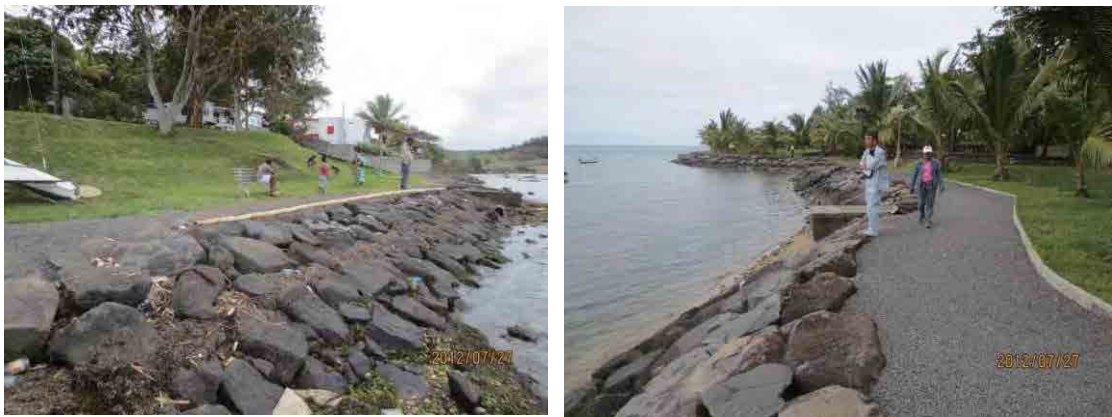
図 2.4.5 Grand Sable(南側)の巨石護岸

Grand Sable の南側の巨石護岸は、Sables よりも小規模で、天端に遊歩道が設置されている。しかし法先は完全に海中であり、石積法面の半分程度までは潮位が上がっている痕跡があった。滑面もあり、海へのアクセスはできない状況であった。

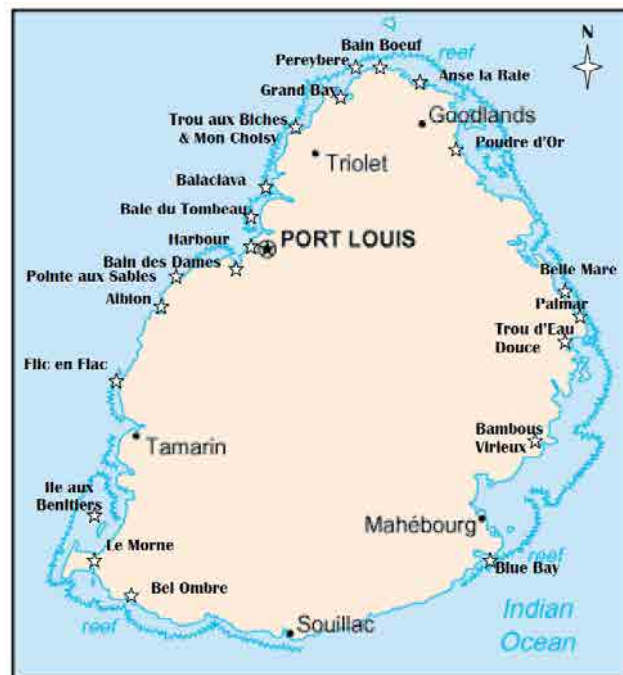
図 2.6.1 AFRC によるラグーンの水質モニタリング地点

図 2.6.1 には、AFRC によるモニタリング地点を示す。

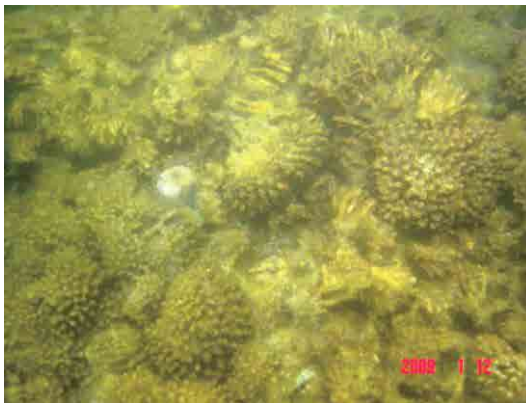
写真 2.6.1 海藻の異常発生の様子

水質分析の結果であるクロロフィル a 値や、大型海藻の繁茂状態から見て、礁湖・礁池内の富栄養化は明らかである。大型海藻は死滅してからの分解課程で栄養塩は再び水中へ漏出してゆくの、富栄養化を進行させないためにも海域からの海藻の回収が重要である。

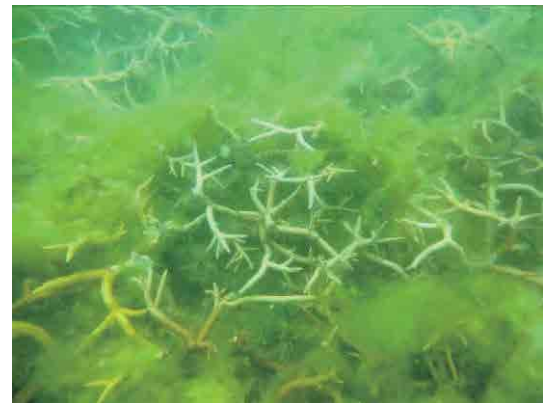
写真 2.6.2 サンゴを覆う緑藻類

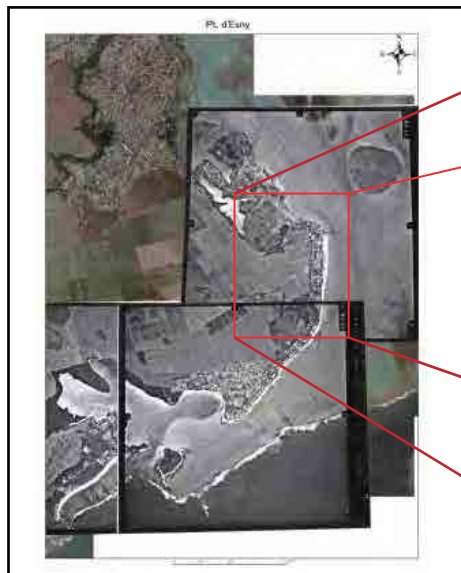
図 2.8.2 幾何補正後の例

航空写真の幾何補正を行うに当たり、航空写真は中心投影であるため、中心から離れると誤差が大きくなる（単写真のため）。そこで、今回の幾何補正は、射影変換方式を利用した。

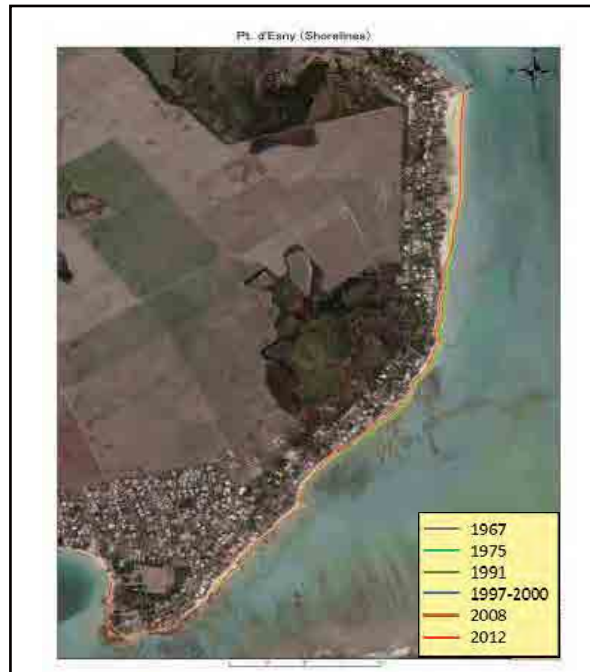
図 2.8.4 汀線データベースの作成結果

航空写真と衛星写真の6撮影時期(1967年、1975年、1991年、1997-2000年、2008年、2011-2012年)の幾何補正の終了後、ArcGISを利用し、海岸線を各年度別に、デジタル化にて海岸線を入力、汀線データベースの作成を行った。

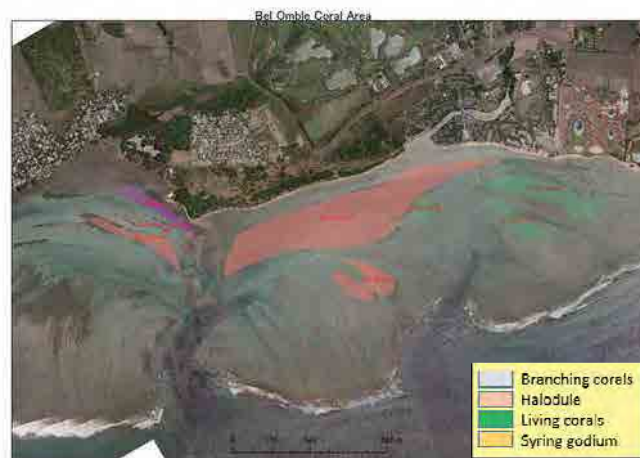
図 2.8.5 サンゴ、海草の分布の判読結果

本プロジェクトで実施した潜水調査および航空写真からサンゴ、海草の分布を判読し(図 2.8.5)、汀線位置データと同様の方法で幾何補正、デジタル化入力(図 2.8.6)を行いデータベース化を行った。

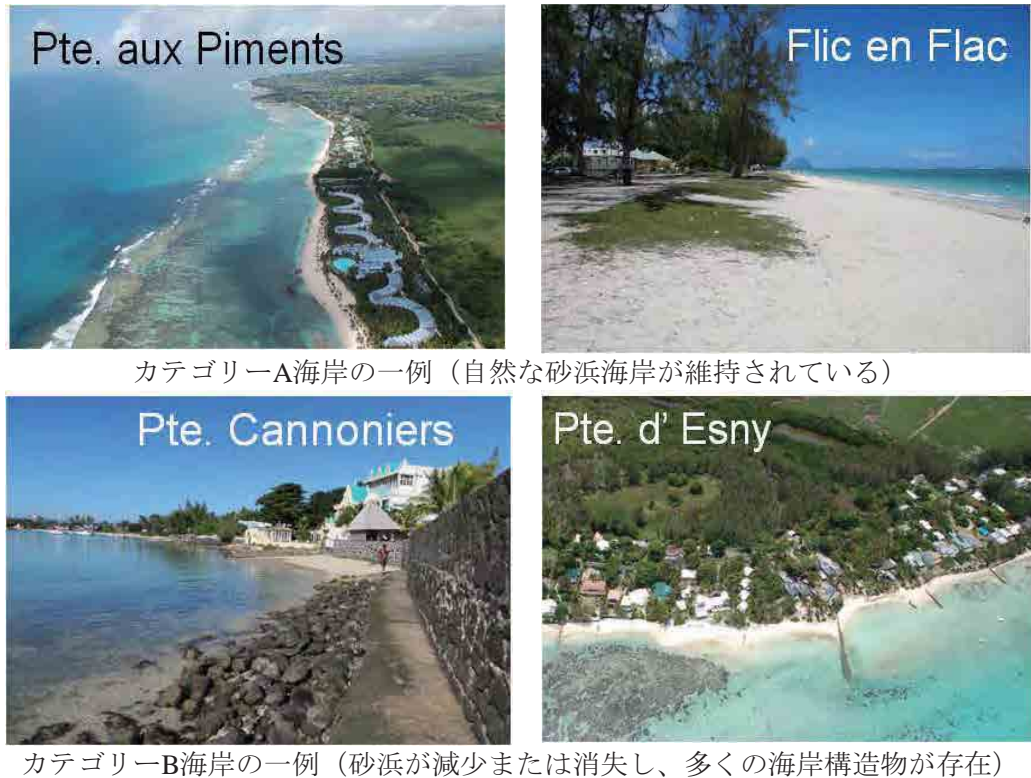
図 3.4.1 自然海岸(カテゴリーA 海岸)と構造物海岸(カテゴリーB 海岸)

1. 現在まで自然の海浜が保持され、人工構造物の存在しない海岸（カテゴリーA 海岸、図 3.4.1）は、この自然環境・景観、その優位性を重視し、これを維持する唯一の対策として、養浜（または礫浜）＋維持管理（定期的な砂の補充）での保全対策を基本とし、新たなハード構造物は作らない方針とする。
2. 突堤や護岸等、侵食対策としての海岸構造物が既に存在する海岸（カテゴリーB 海岸、図 3.4.1）においても、基本的には上記と同様、養浜（または礫浜）＋維持管理（定期的な砂の補充）での保全対策を基本とする。ただし沿岸漂砂の存在等により、砂浜の安定化を図ることが難しく、多大な維持管理が予想される場合には、必要に応じて既設構造物の改良（場合によっては新たな海岸施設の追加）を行い、養浜の安定化を図る方針とする。その場合でも、既設の海岸構造物に対する再評価を行うとともに、可能な限りの既存施設または新設構造物の低減化を行い、自然環境・景観の維持を図る方針とする。その中で、既存護岸についてはできる限りのセットバックおよび不透過堤直立堤から透過堤傾斜堤への改良を促す方針とする。

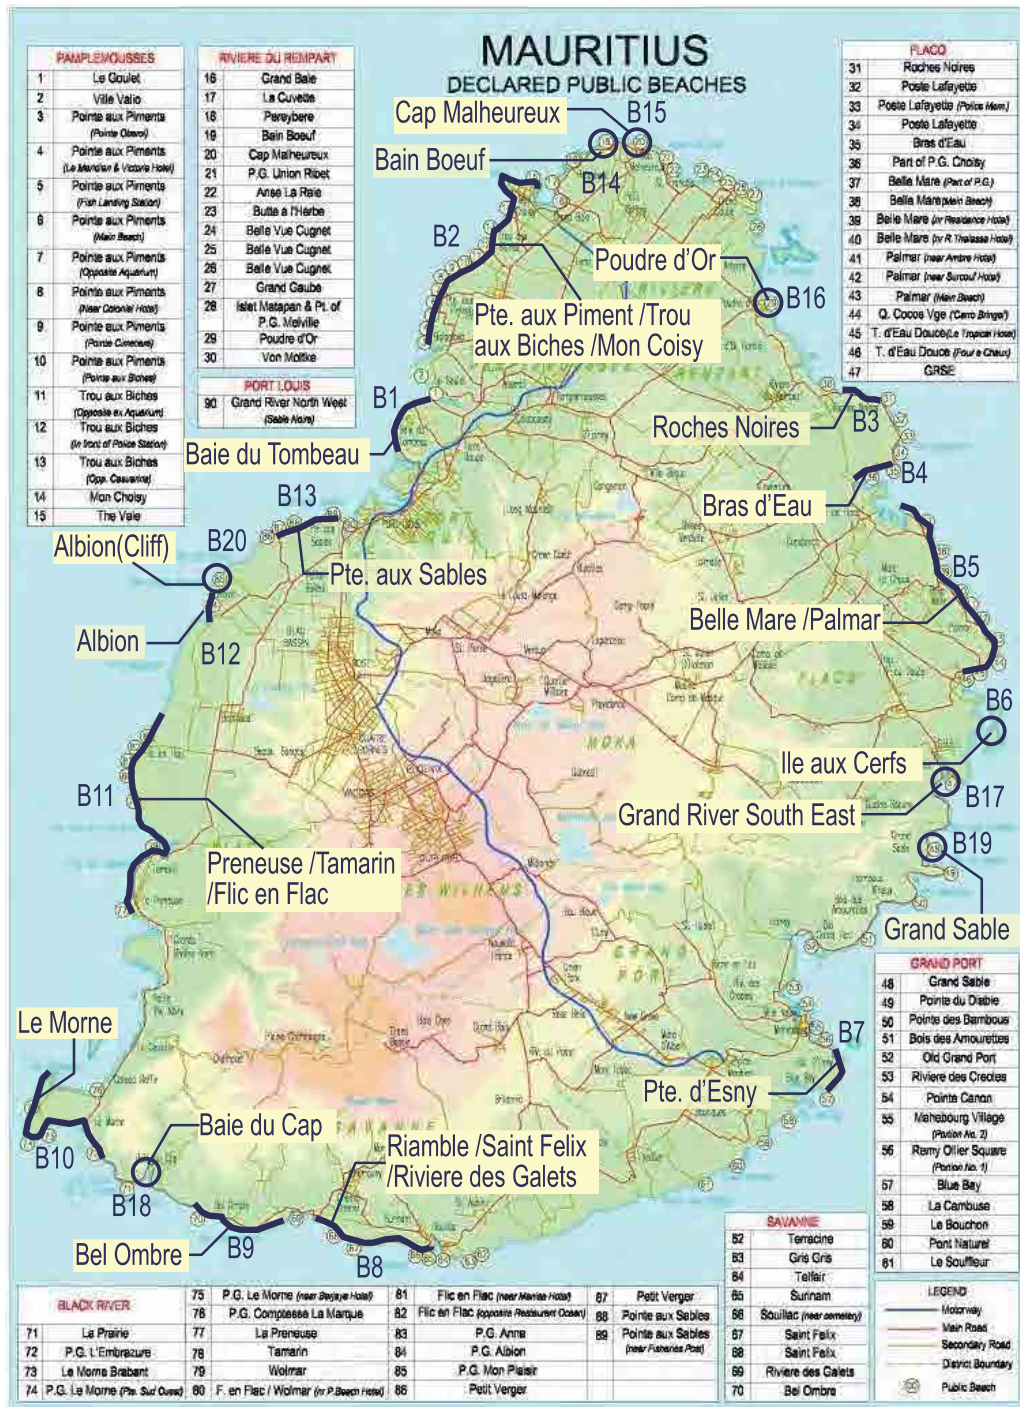
図 4.1.2 基礎調査海岸の配置

海岸侵食とその対策に関連し、海浜地形解析等の基礎調査を実施するために、「モ」国の海岸について主に既往資料より①侵食・越波状況および②地形・地質特性で分類し、20の基礎調査海岸を選定した。それらは、侵食海岸として漂砂セル単位で13海岸、工事計画(PBB)の5海岸、越波海岸の1海岸、崖海岸の1海岸、合計20海岸である。各海岸の配置を図4.1.2に示す。

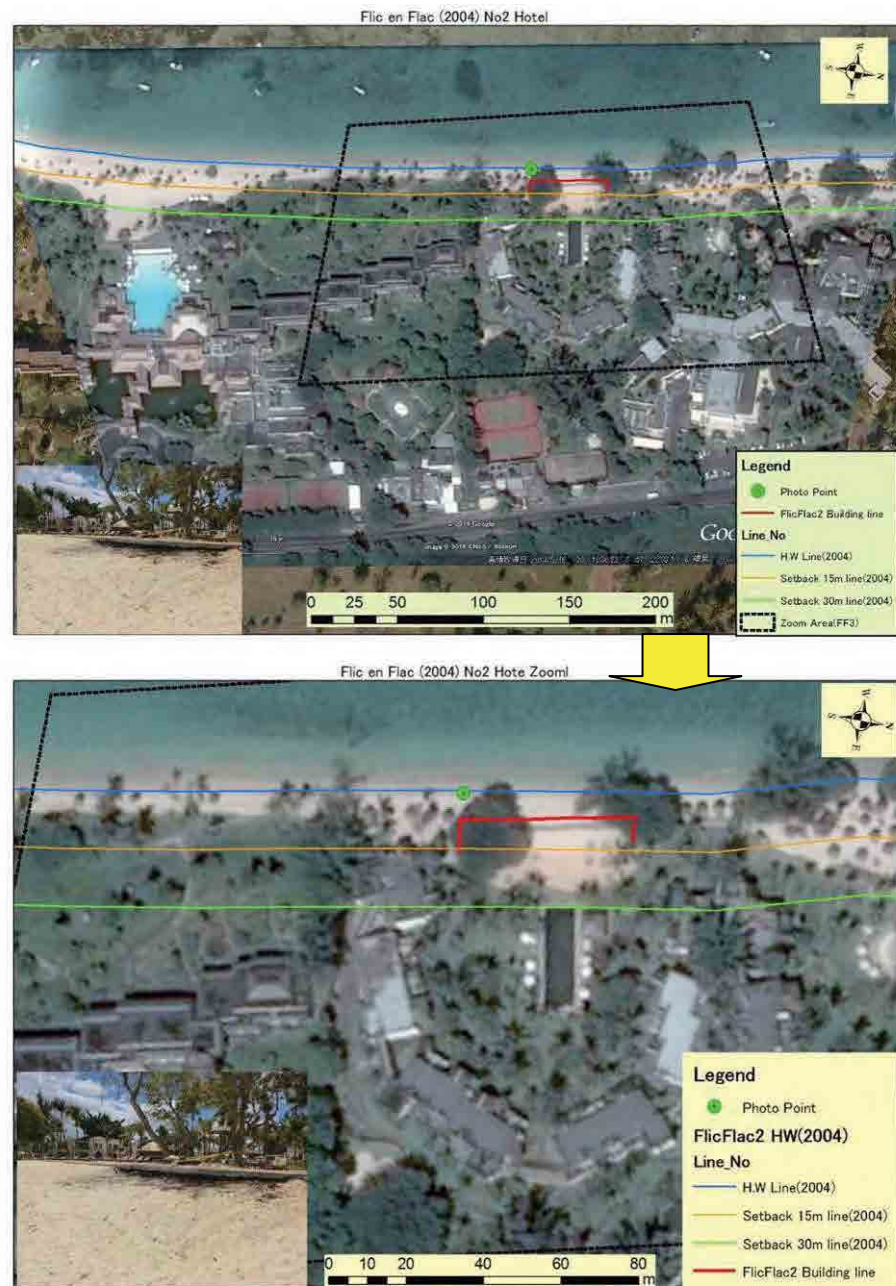
図 5.3.4 ホテル施設とセットバックラインとの位置関係の確認(Flic en Flac-1)

この施設は、2004年以前に制定されている15mセットバックの規制に反して建設された可能性がある。今後、この施設が沿岸漂砂の連続性の阻止に起因する可能性があるため、関係機関とホテルと協議し、施設の撤去または移設などを計画的に行う必要がある。

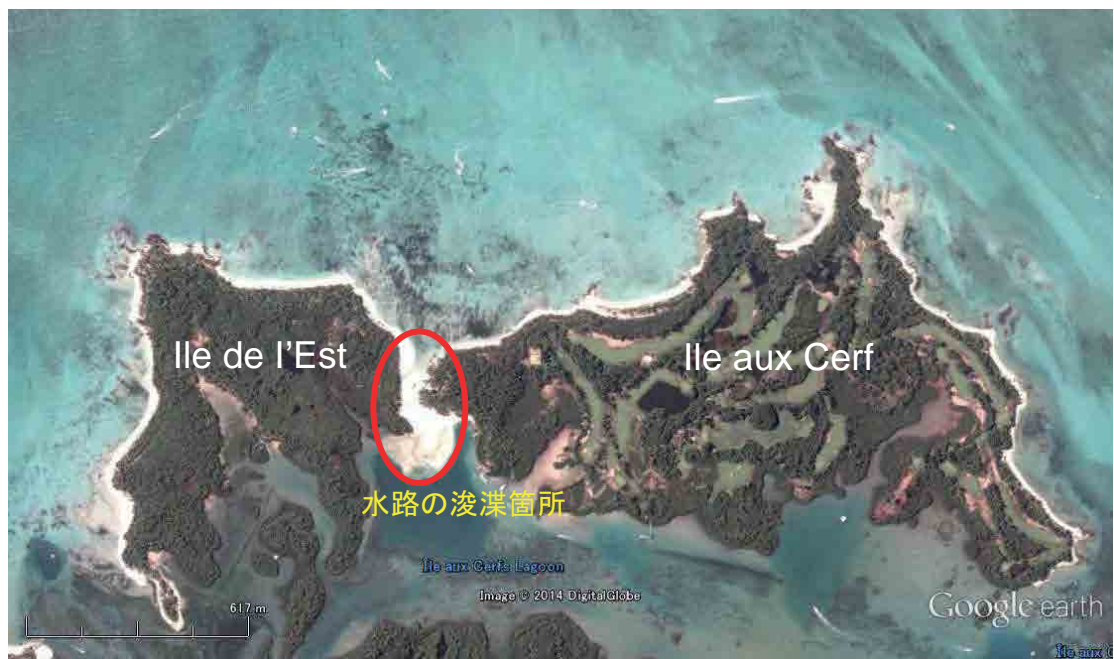
図 5.4.7 Ile aux Cerfs での浚渫箇所

するために、その砂を土砂収支の均衡が保たれない海岸（Mon Choisy、Pte. aux Cannoniers および Albion）の維持養浜用として有効利用し、モ国内で柔軟に包括的な海岸管理が行われることが望ましい。しかし、モ国では浚渫した砂を他の海岸で使用した実績が無く、今後借地者と官側との協議、制度面での見直し、費用負担の明確化、官民連携での組織体制の構築などの課題が挙げられる。具体的には以下を挙げる。

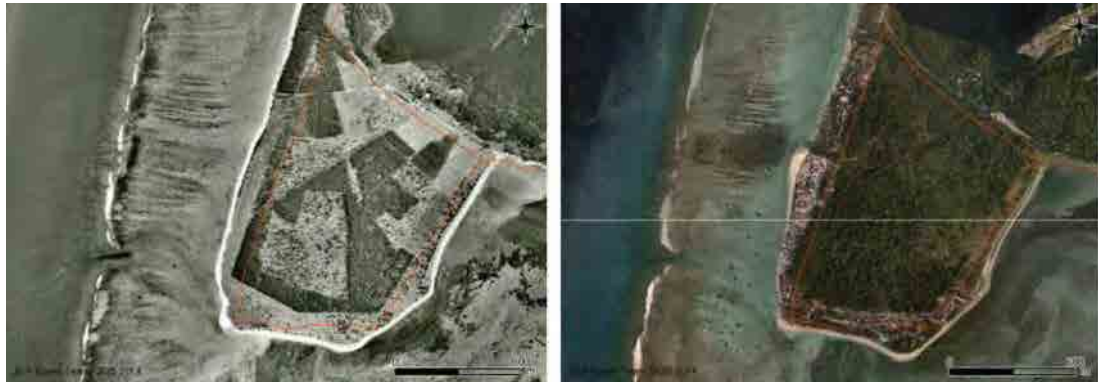
図 6.2.2 Morne 南での浅瀬による地形変化: 左 1967 年航空写真、右 2008 年衛星写真

Le Morneの南の海浜では、図 6.2.2に示すように1967年の航空写真では沿岸方向に変化の無かった状況が、沖での浅瀬の形成により堆積が始まり、2008年の衛星画像では図 6.2.2に示すように、沿岸方向約200mにわたり舌状の海浜形状が形成されている。この地点では海浜流と底質の移動状況を示す海底の筋目が沖から岸に向かい、北および南に海浜に沿って分れている。1967年では浅瀬が見られず、その後浅瀬が形成され、その波浪減衰効果と沖から岸への砂の移動により徐々に堆積が進んだものと考えられる。

現地調査ではこの浅瀬は、枝状のサンゴによる密度の高い群落であった。即ちサンゴ群落の形成によって、その背後の海岸に砂が堆積したものと推定される。

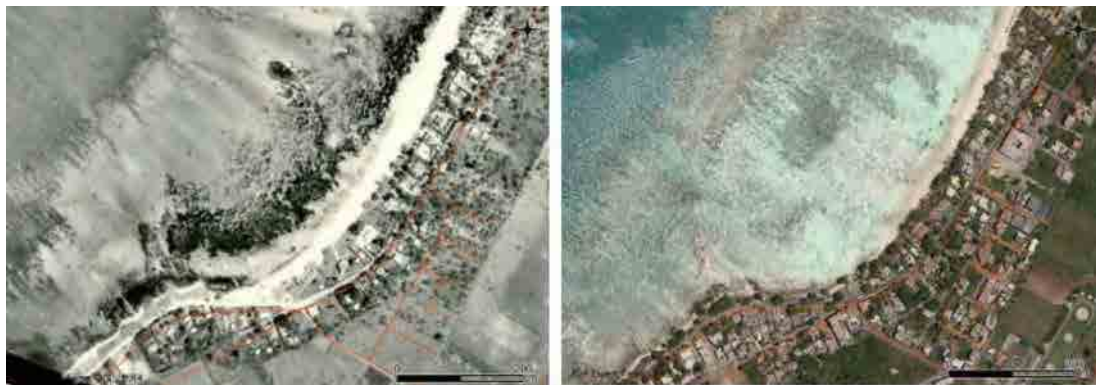
図 6.2.3 Trou aux Biches の浅瀬による地形変化: 左 1967 年航空写真、右 2008 年衛星写真

Trou aux Bichesにおいては、1967年の航空写真では海浜の沖に浅瀬が存在し、砂浜が形成されていたが、2008年の衛星写真では浅瀬は見られず、砂浜も一部沿岸方向約100mにわたり消失している。University of MauritiusのDr. Bhagooliによれば、1967年の海岸近くの濃い影はおそらく、海草の群落であろうとのことであった。ただ、この北側では浅瀬が維持され、砂浜も維持されている。

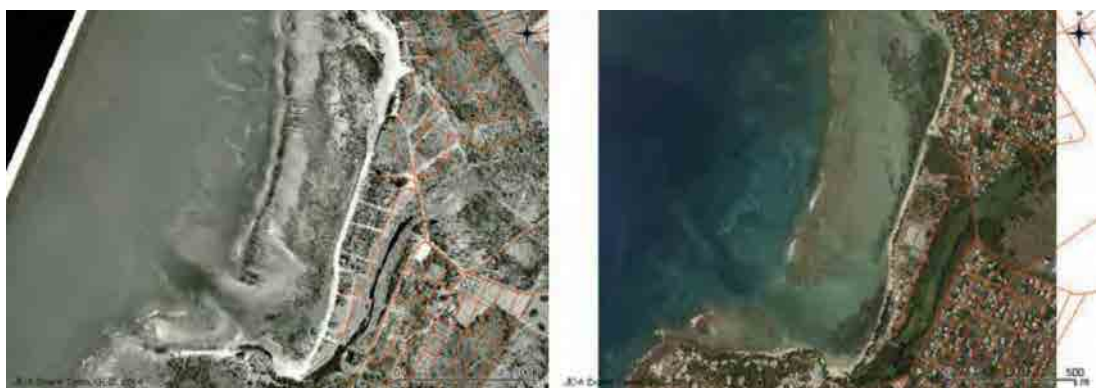
図 6.2.4 Albion における浅瀬による地形変化: 左 1967 年航空写真、右 2008 年衛星写真

同様に、Albionにおいては、1967年の航空写真では侵食が問題になっている南側の海浜前面に浅瀬（海草藻場）が存在し、底質の移動状況を示す筋目はサンゴ礁の縁端から岸に向かい、浅瀬（海草藻場）の沖をそれに沿い、沖に向かっていている。一方、2008年および最近の衛星写真ではこの浅瀬（海草藻場）が消失し、その岸側で侵食が生じている。浅瀬としてはサンゴや海草、また場合によっては溶岩が考えられるが、上記の例では溶岩の可能性は低いと考えられる。これらの結果より礁原や礁湖でのサンゴや海草の存在は海岸の保全、すなわち消波や砂の堆積に役立っていると考えられる。

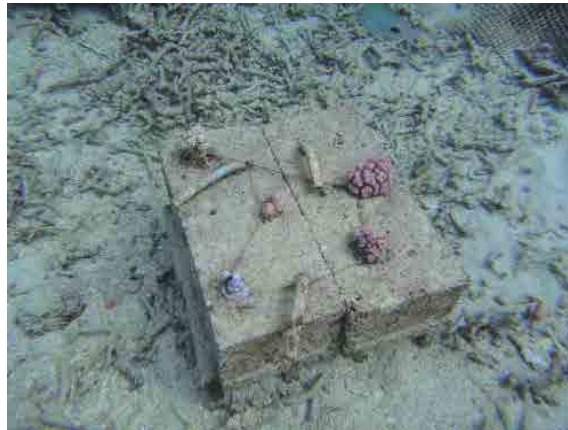
図 6.3.3 Flic en Flac における MOESDDBM によるサンゴ礁回復のための実験

The Ministry responsible for EnvironmentではBaird (2003)の推奨に従い、2003年からFlic en Flac礁湖において、自然再生を用いたサンゴ礁の再生実験を始めており、これまでにいくつかの種類において自然再生の可能性を確認している。

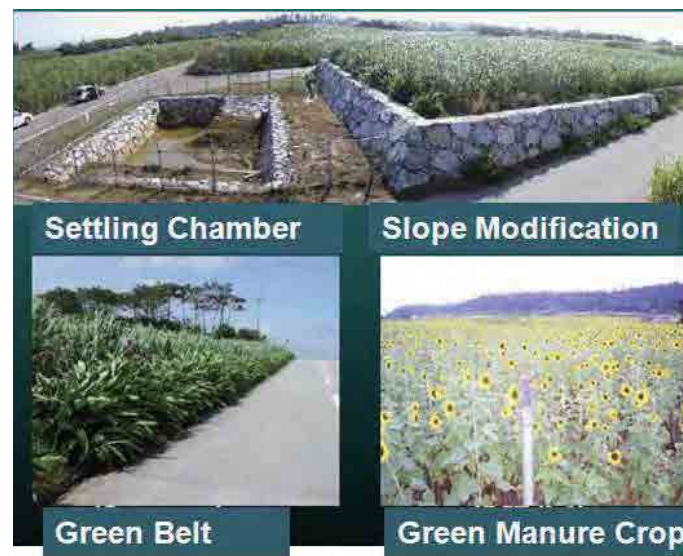
図 6.4.1 陸域での赤土発生対策例

赤土流入対策は、陸域での発生源を軽減するには、富栄養化対策と同様に多大な時間を要するため、10年以内という早急な改善は見込めない。一方で、ホテルの前の海では海草が定期的に除去されているが、海草藻場は微粒子の安定化に寄与しているため、今後は除去をしないよう指導することが望ましい。

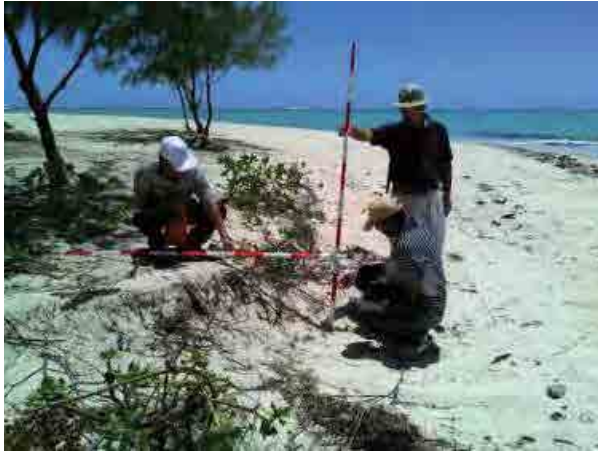
(項目1-1)海浜形状の測定の共同実施

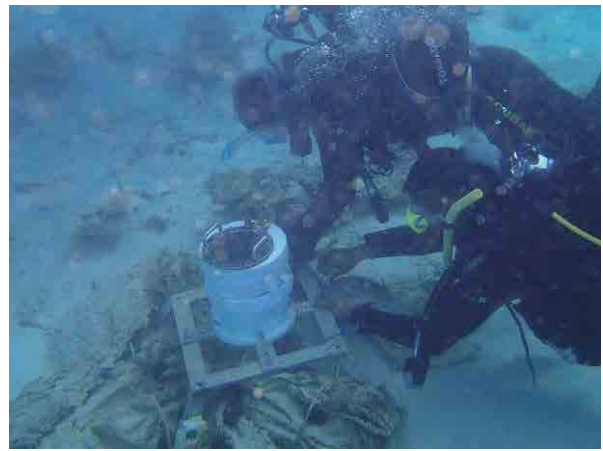
(項目1-2)波高計の共同設置作業

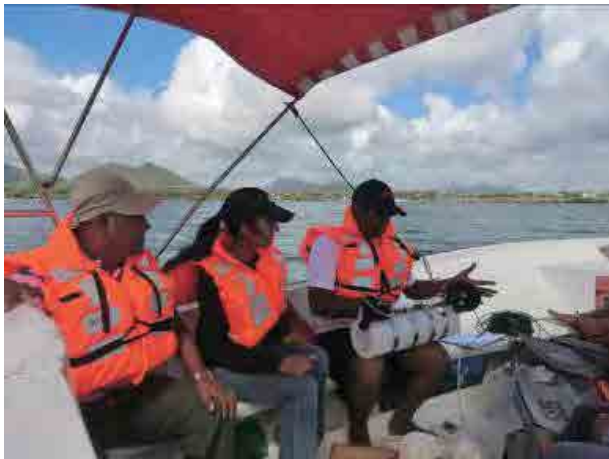
(項目1-5)水質試料のサンプリングの実施

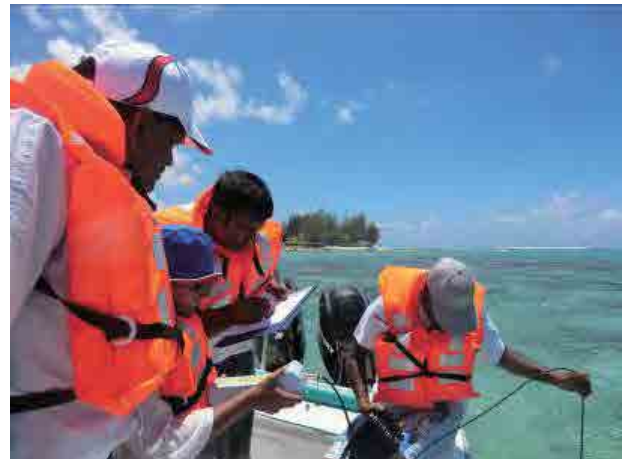
(項目1-5)多項目水質計による水質測定
