ベトナム国
ビンズオン省における ICT 事業運営
技術普及促進事業 報告書

平成 27 年 12 月
(2015 年)

独立行政法人
国際協力機構 (JICA)

東京急行電鉄株式会社

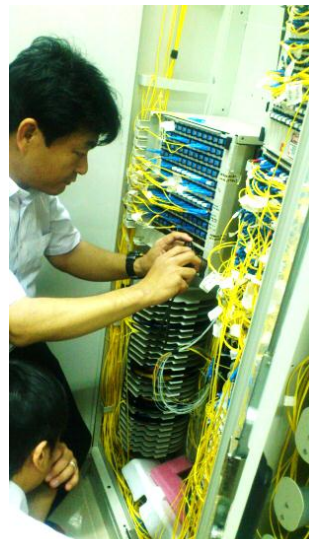
写真2. 施設現況確認の様子

反面、変更頻度の高い利用者回線側の屋外の回線収容設備では管理が行き届いていない状況が見られた。特に光ファイバーケーブルの接続先表示が仮設のままである箇所が散見され、接続先表示の喪失や不鮮明な表示のために通信に異常が発生した際の原因特定等に支障が出る可能性が高い状況を確認した（写真2、写真3）。

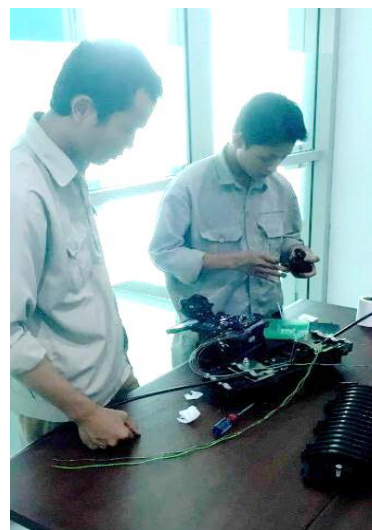
写真4. 施工デモンストレーションの様子

施工技術者のデモンストレーションで作業の様子を実際に確認した。手際の良い作業が行われており、高いスキルを有する施工技術者の存在を確認することができたが、指導方法がマニュアル化されておらず、施工技術者からのヒアリングによりネットワーク設備メーカーによる基礎研修以降は属人的なノウハウによって技術指導が行われていることも確認することができた（写真4）。

作業手順をマニュアル化し品質を均質化する必要がある。

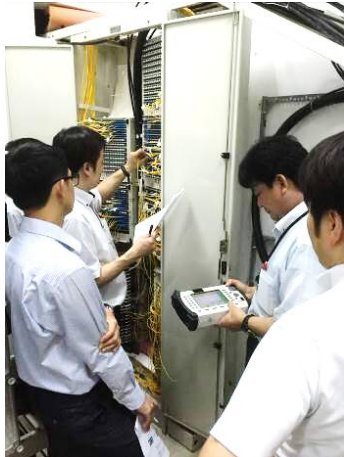
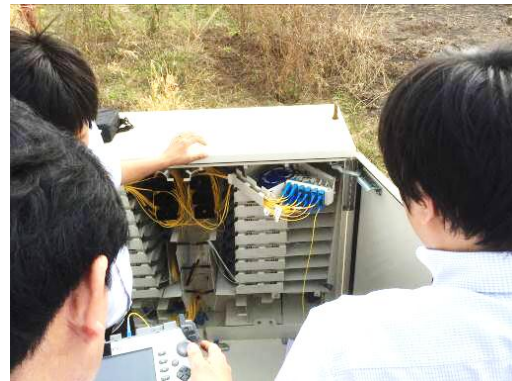
施工状況の確認に続き、敷設済み光ファイバーの施工品質評価のため信号レベルの損失を測定した(写真5、写真6)。損失の測定は、同じ光ファイバーに対して波長の異なる信号を入力して行っている。

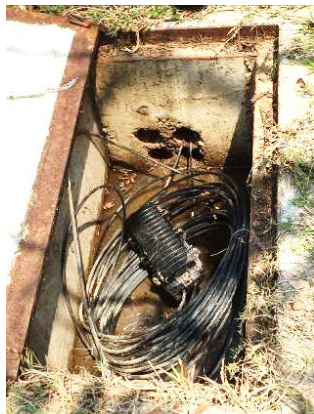
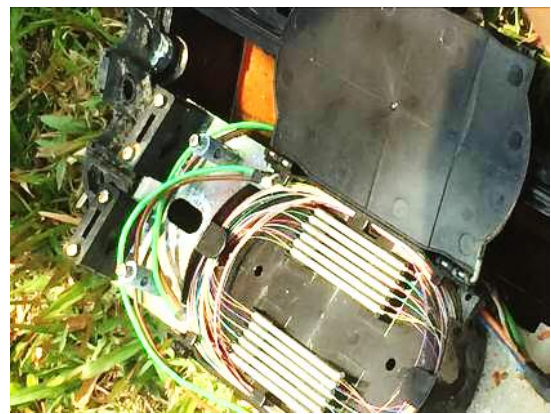
写真 7. マンホール内の状態

写真 8. クロージャー内の状態

マンホールは日本と異なり直方体が基本であり、躯体と同様にコンクリートによる蓋が用意されている。管路に関しては共通した 110mm の樹脂製であり、マンホールも含めホーチミン市内で見られるものと同種のものであった。内部では余長を取ったケーブルとクロージャーが直に置かれている状況であり、クロージャーの内部には浸水が見られた。定期的に全数を確認しているとのことであったが、本来浸水しないように施工することが求められる設備であるので、施工管理が十分でないことが確認できた（写真 7、写真 8）。

施工技術に関しては、クロージャーの施工状態を例にすると、デモンストレーションでは一定のレベルで仕上げられているものの、反対に浸水を許すクロージャーの施工もみられることからマニュアル等の整備や実施が行われておらず、施工品質が安定しない原因と考えられる。

- －現地調査時に見られた光ファイバーケーブルの余長（巻溜）が通信障害の原因となる懸念から、余長の取り方とクロージャーの設置方法について提案した
- －ケーブルに対して行先表示やケーブルの仕様など情報表示を行うことにより、現場作業時に作業対象を誤るなどヒューマンエラーの抑止について提案した。
- －（使用資料）配線・表示方法について

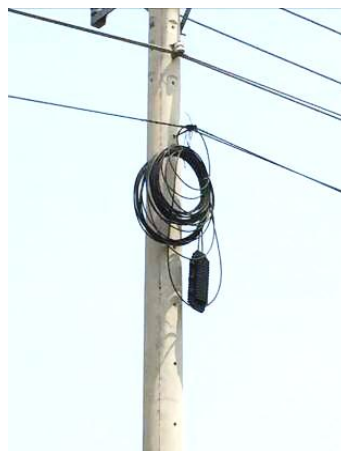
写真 9. 架空線路上のクロージャー

架空線路上のクロージャーに関しては測定結果から信号の損失の発生が確認されている箇所であり、クロージャーがケーブルに吊り下げられる状態で設置されていた（写真9）。これはクロージャーの自重が光ファイバーに懸り、光ファイバーケーブルの曲げ半径が許容範囲を超えたことが原因と考えられ、測定結果を裏付ける事実確認ができた。

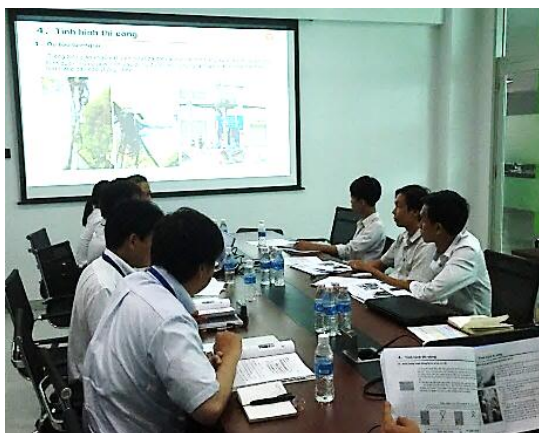
写真 10. 施工管理改善提案①

- －光ファイバー施工時に測定する信号損失（OLTS）および反射（OTDR）の試験マニュアルを作成し提供した
- －施工作业に係る最初の作業マニュアルとなるため、VNTT 社の手により現況に合わせたブラッシュアップを期待する
- －（使用資料）光ファイバーケーブルの試験マニュアル

管理者向けとして、施工管理に関して以下の内容で改善提案を実施した。
提案に際して資料6編を提供した（写真10、写真11、写真12）。

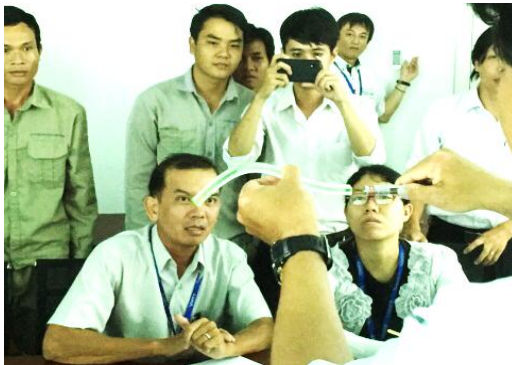
写真 13. 光ファイバーの特性の説明

・光ファイバーの基礎について（写真 13）

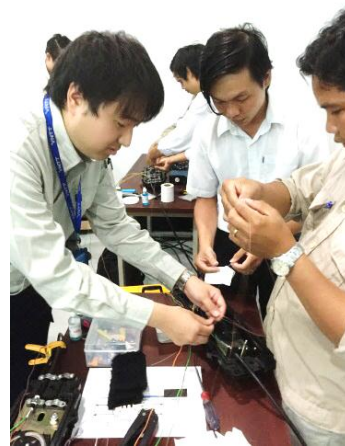
写真 14. 実技指導の様子

- － ルースチューブケーブルの外被剥ぎ取り作業
- － 融着接続作業のスピード向上
- － クロージャーへの収納方法について（写真 14）

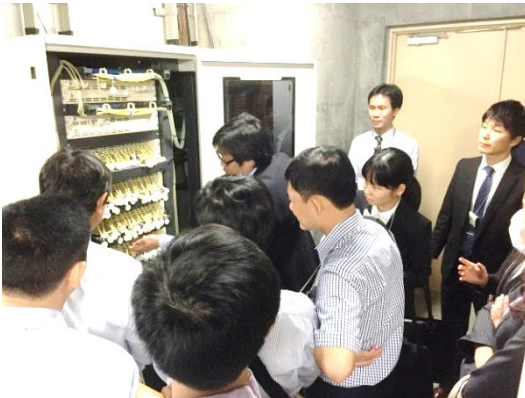
写真 18. 集合住宅内 MDF 室見学の様子

イツコム社が棟内の光ファイバー施工を行った大規模集合住宅の見学を実施した。光ファイバーの配線処理や行先札の取付け状況の見学が、現地で行った配線管理の事例を実物として確認できる機会となった。施工状態の確認や施工ノウハウについて質問が活発に行われていた（写真 18）。

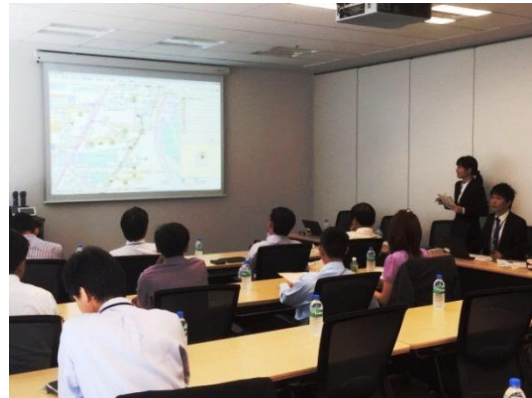
写真 19. 伝送路管理、監視システム説明の様子

イツコム社における伝送路管理の説明では、電子地図上に伝送路の情報を展開するマッピングシステムを活用した伝送路管理の手法、ならびに系統図による伝送路管理の手法について説明が行われた。

ベトナムにおいては伝送路管理が徹底できていないことが多く、新都市エリアでは整理された管路、配線管理を目指していることから、説明した伝送路管理の手法に対して関心が高く、質疑応答も活発に行われた（写真 19）

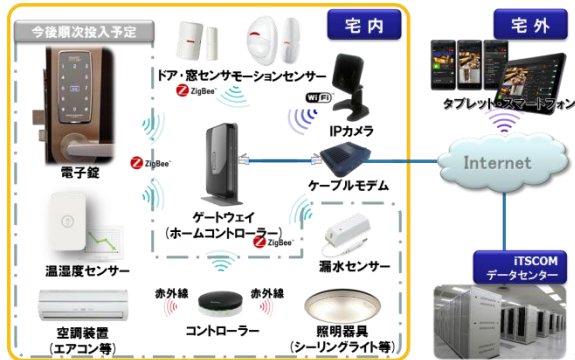
図6. システム構成図

イツコム社では住宅とネットワークを接続し、家電のコントロールや鍵の施錠・開錠を制御するスマートホームサービスを提供しており、概要説明とデモンストレーションを見学した。

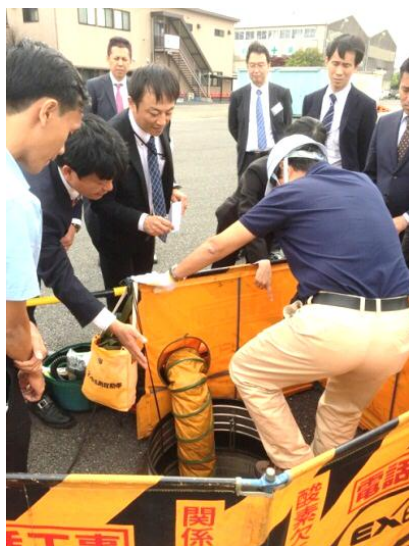
写真 25. 研修用施設の利用体験

通信施工技術研修センターは、実際の現場と同じ状況を構築している研修施設である。屋外施設では、日本のマンホール内の施工状況を確認するとともに電柱上での作業を体験した。屋内施設では、日本の施工技術者による作業のデモンストレーションや実技指導を受け、施工技術者の育成について理解を深めることができた。実施体験の場、デモンストレーションならびに実技指導のいずれの場においても質問や意見交換が活発に行われた。
