インド
ゴア州汚染管理局

インド
バイオレメディエーション
による地下水浄化
普及・実証事業
業務完了報告書

平成 28 年 3 月
(2016 年)

アサヒ地水探査 株式会社

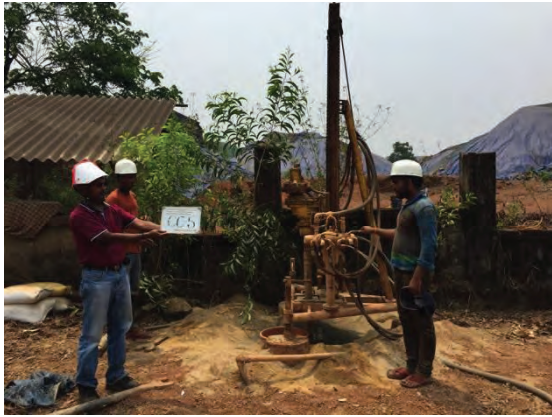
ボーリング掘削 (2015/3/20 撮影)
カンコリム工業団地内、CC-5 地点

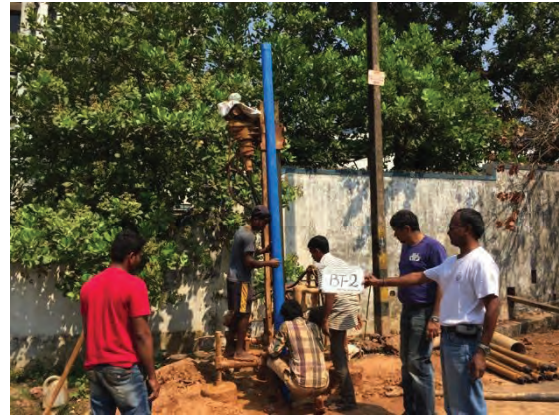
井戸ケーシング挿入の様子 (2015/3/22 撮影)
ベトラ工業団地入り口そば BT-2 地点

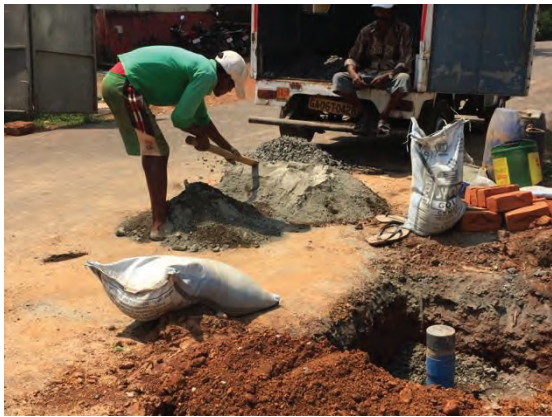
井戸仕上げの様子 (2015/3/21 撮影)
ベトラ工業団地内、BT-7 地点

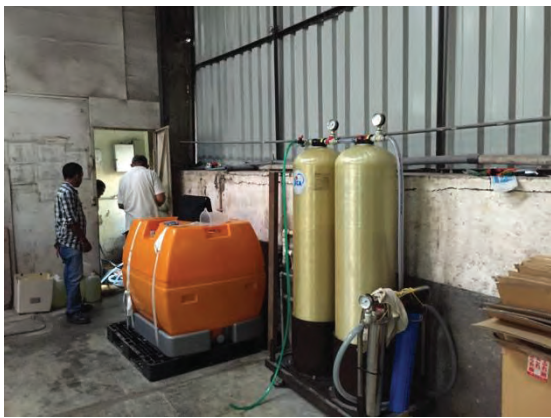
水処理設備設置の様子 (2015/12/15 撮影)
ベトラ工業団地内、Aerocoach 社の排水ピット

カウンターパートとの協議の上で、7～11の浄化機材(統合型地下水浄化ユニット)をベトラ工業団地内の六価クロム使用事業所において六価クロムの拡散防止対策として設置した。設置に際し、カウンターパート立会いのもとで同事業所の技術者に対し技術説明・使用方法・修理方法を指導した。なお、設置されたイオン交換樹脂による水処理装置は、設置後4週間程度で約7,000ℓの排水につ

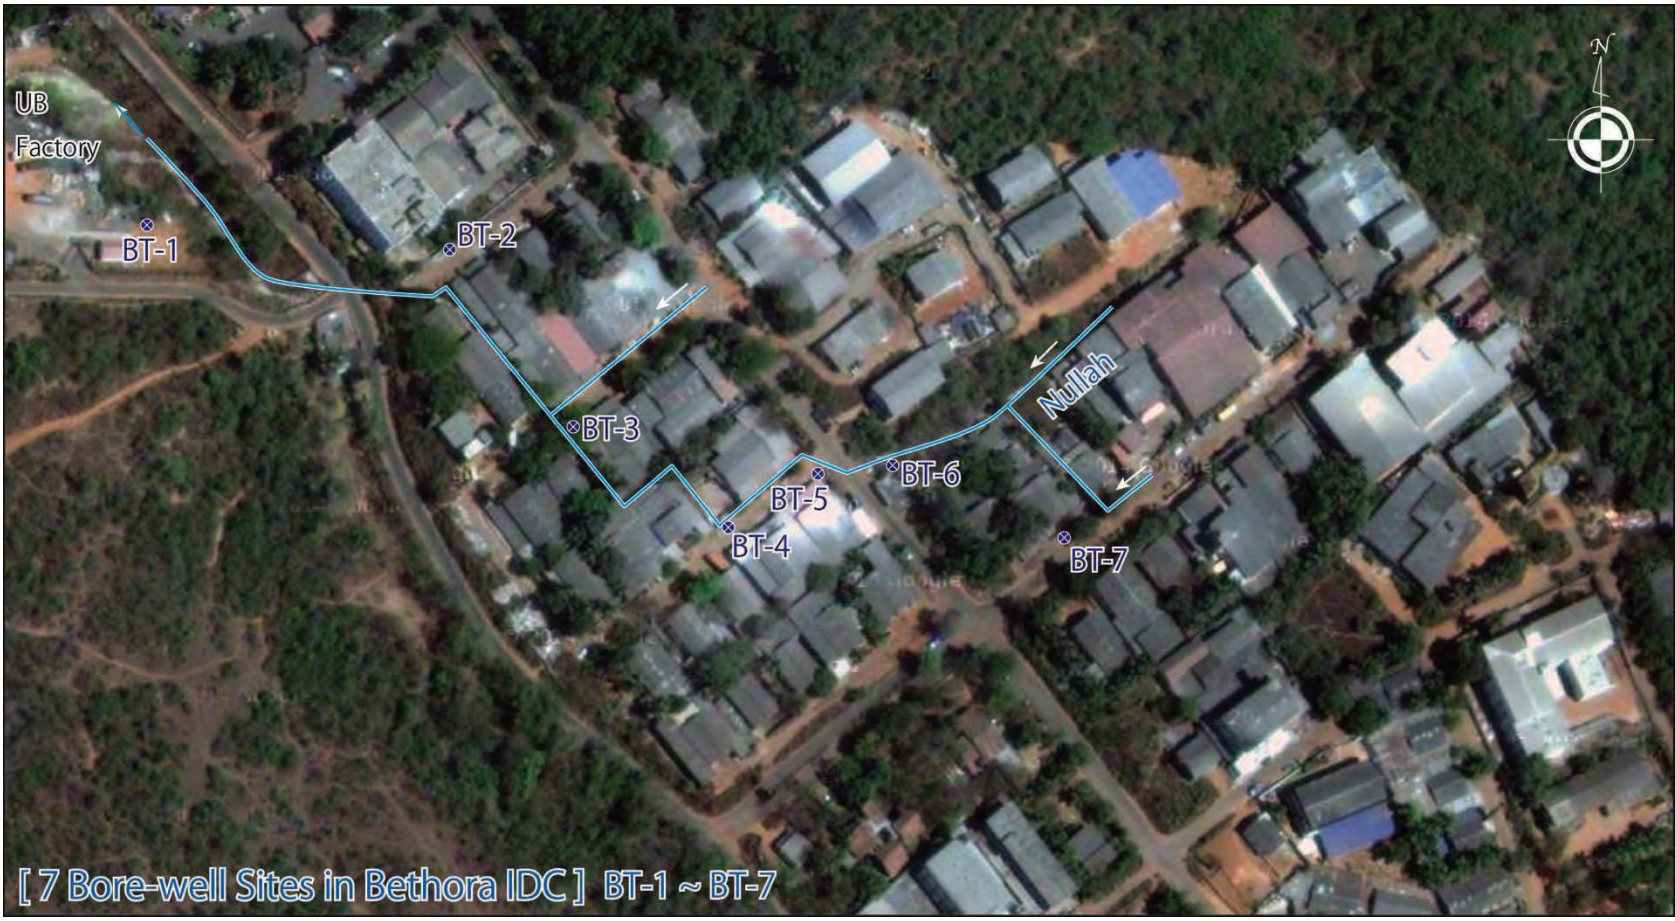
図 3-6 ベトトラ工業団地 ボーリング調査位置図 (BT-1~BT-7 の 7 地点)

ベトラ工業団地およびカンコリム工業団地において実施されたボーリング調査地点の選定にあたっては、アサヒ地水探査と GSPCB が協議を行ったうえで最終的に選定したものである。アサヒ地水探査は、GSPCB への実施許可確認とボーリング実施会社（Spectra GeoServices Pvt. Ltd.）との現地協議のため 2015 年 1 月 18 日～1 月 26 日にかけてインドへの自主渡航を行い、作業員および GSPCB 担当者と共に調査地点の確認を行っている。当初は上記工業団地に加えてサル川流域においてもボーリング調査を実施予定であったものの、GSPCB 側からサル川流域でのボーリング実施について地権者（個人地主）の意向により同地でのボーリング作業が認められない可能性が高い旨が伝えられ、なお且つ、代案として GSPCB 側に複数地点を提案して欲しい旨が伝えられた。それを受けてサル川流域の 4 地点を含むカンコリム工業団地内 7 地点、ベトラ工業団地内 8 地点の合計 19 地点をボーリング調査候補地とし、許可申請（Request for Boring and Installing Monitoring Wells）を 2015 年 1 月 22 日付けで GSPCB に提出した。その結果、GSPCB 側から同年 2 月 12 日付けで、サル川については地権者問題により作業が認められず、その代わりにカンコリム工業団地内の工業団地所有の土地において作業を行ってほしい旨の要望と、特に農業用水路脇 3 箇所において井戸設置をしてほしい旨の要望があった。この GSPCB からの要望を受けて、最終的に図 3-6 に示したベトラ工業団地内 7 地点と図 3-2 に示したカンコリム工業団地内の SunriseZinc 敷地内 4 地点と農業用水路脇 3 地点の合計 14 地点におけるボーリング調査を実施することとなった。

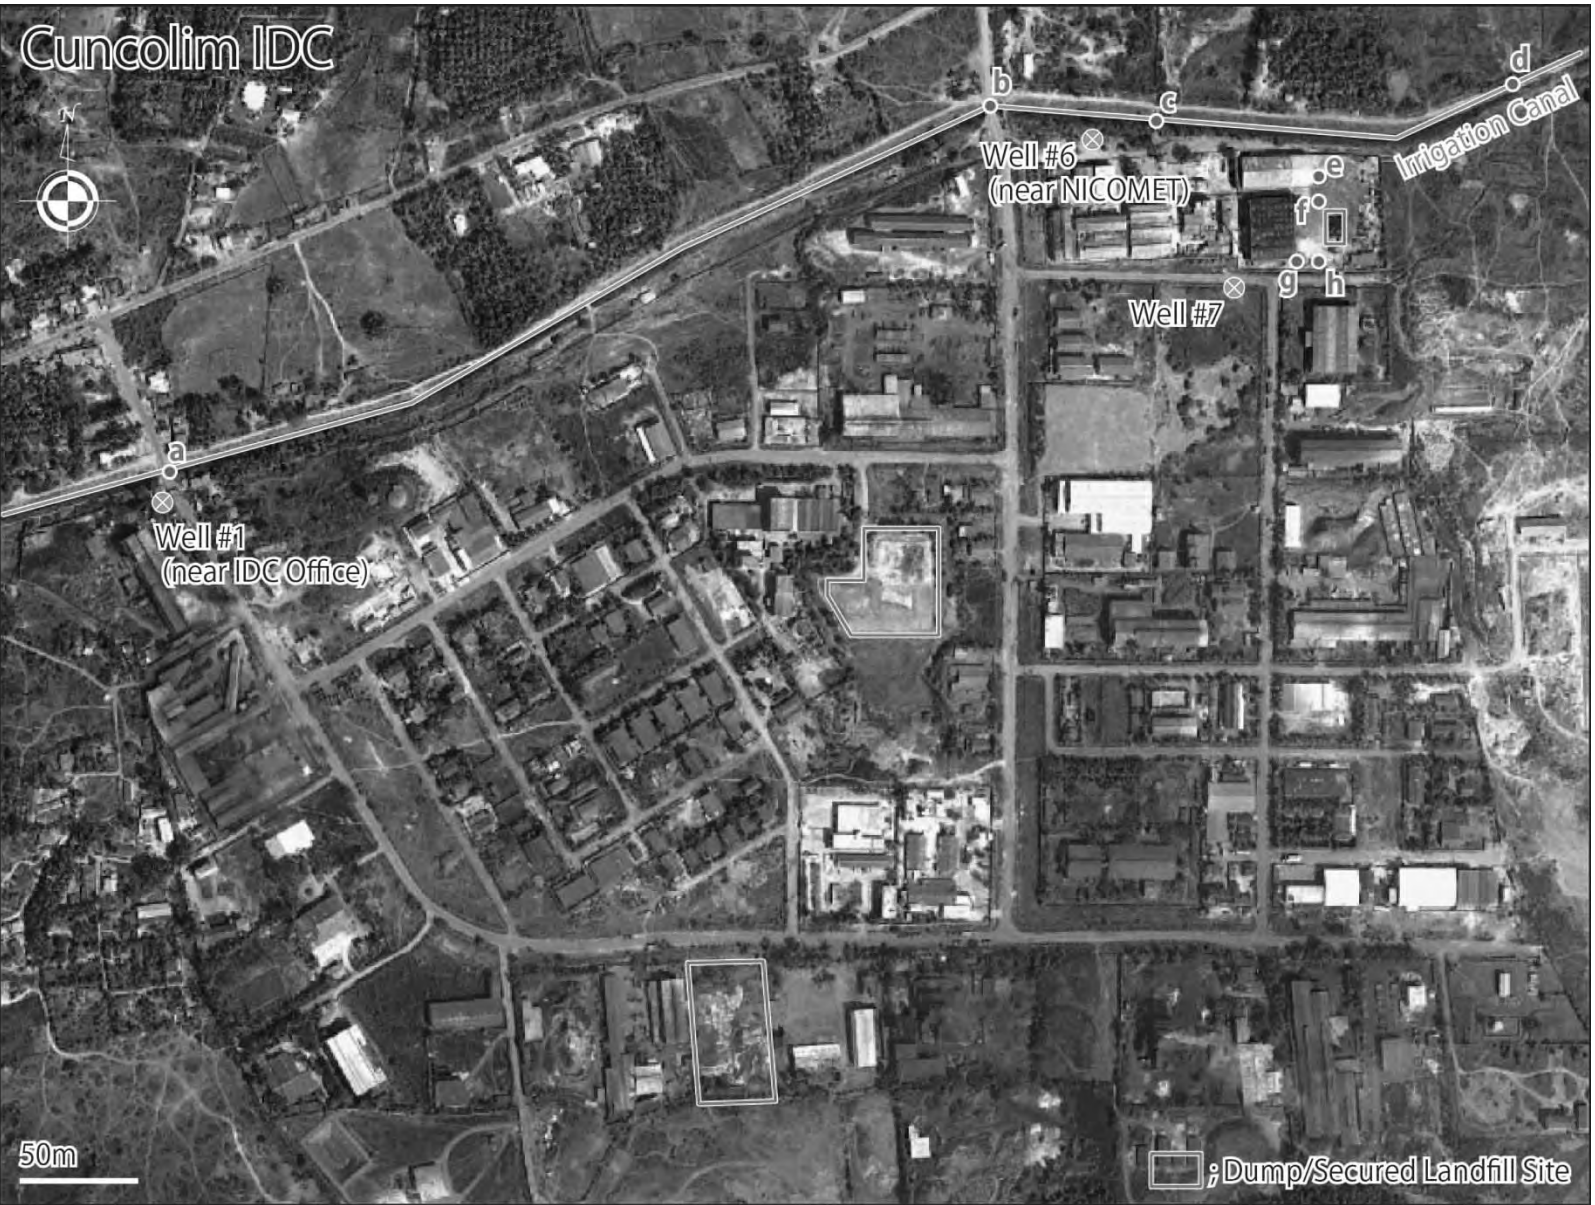
#1 ~#7 are requested boring sites in Cuncolim IDC, a~h are monitored sites in table 2

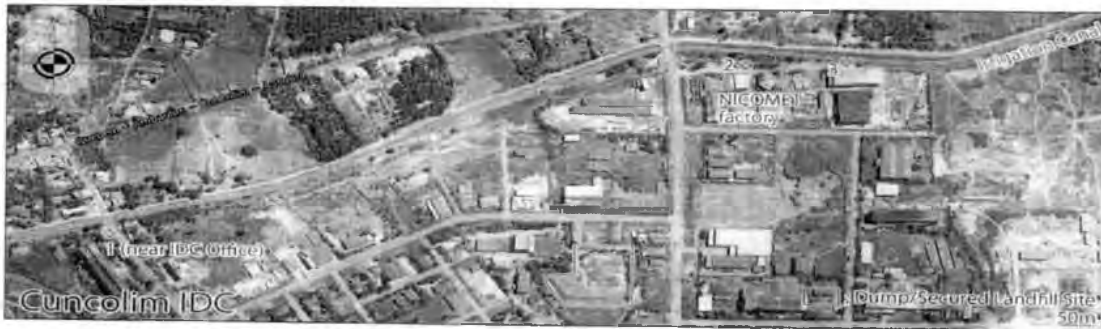
We, Goa State Pollution Control Board (*hereinafter GSPCB*), request M/s Asahi Geo Survey Co. Ltd., Japan to install three monitoring wells along the irrigation canal in front of Cuncolim IDC for assessment of the groundwater quality.

GSPCB has had a Memorandum of Understanding (MoU) with M/s Asahi Geo Survey Co. Ltd., Japan for implementation of "Pilot Survey for Disseminating SME's Technologies for Groundwater Remediation by Bioremediation" in Goa (this project is funded by Japan International Co-operation Agency (*hereinafter JICA*)). GSPCB has found an abnormal water pH data in the irrigational canal located outside the Cuncolim Industrial Estate, Cuncolim in monsoon season; therefore we have asked M/s Asahi Geo Survey Co. Ltd., Japan for on-site inspection as a part of a feasibility study of this project in January of 2013. A well for groundwater monitoring of impact from industrial area is always thought a requisite. This irrigation canal will be directly impacted to some of the agricultural fields in Salcete area, we understand the low pH water could install three monitoring wells along the agricultural canal shown as below figure.
