**ジブチ共和国**  
**中学校校舎建設計画フォローアップ協力**  
**調査報告書**

2014年5月

**独立行政法人国際協力機構**  
**(JICA)**  
**株式会社マツダコンサルタンツ**

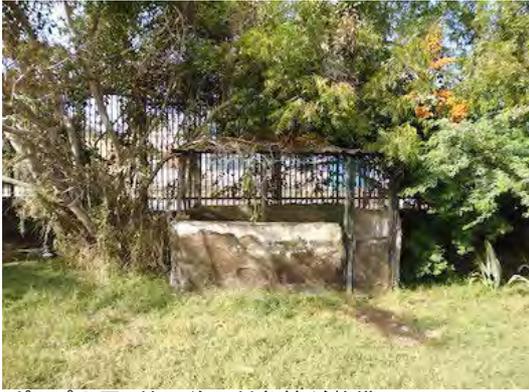
ポンプ小屋。竣工後に対象校が整備。

- 対象校が設置した既存ポンプ小屋は水道メーターが地中にあるため、床に水溜まりが生じている。床スラブを新たに打設し、メーターをスラブ上に移設する。

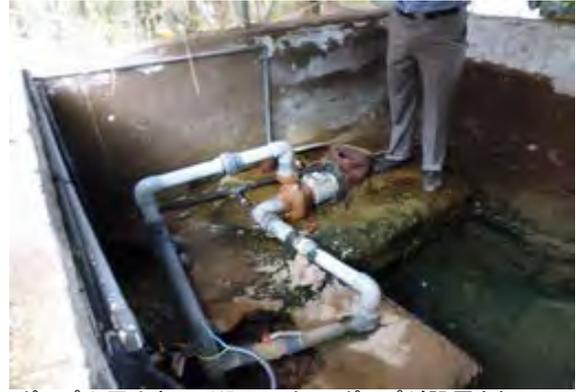
ポンプ小屋内部。引込み用加圧ポンプが設置されている。

対象校が設置した加圧ポンプ:S-1 は過去6年間で2回交換されている。(過去6年以前については不明。) S-1 は対象校が設置した簡易なポンプ小屋内に設置されているが、S-1 本体は外部設置仕様になっておらず、ポンプ寿命短命の一因となっているものと思われる。バイパスが設けられており、日中はポンプを介さずに直接受水しているが、水量が十分でないため深夜に守衛がポンプを稼働させている。

既存ポンプ（1台）を新規交換し、漏電防止を考慮した制御盤（ブレーカー、ON/OFFスイッチ）を設置する。

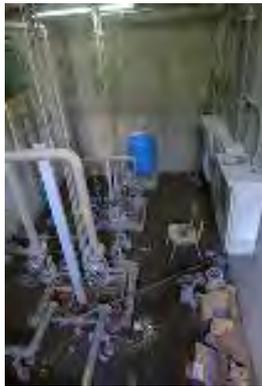
ポンプ室内部の様子。奥にあるのは圧力タンク(青色)。

竣工時に設置した2台の故障後、対象校が1台のみ交換を繰り返し稼働させているが、消耗が早く過去6年間で8回交換されている。調査開始時点（2014年1月）で稼働していたものの、調査中に故障したため対象校が翌日新規交換したが、交換後も頻繁に動作を繰り返すハンチング運転を起こしていることが確認された。経年劣化により圧力タンク内部が破損しており、その結果ハンチング運転を起こしている可能性が高い。尚、ポンプ寿命に影響を与える大きな電圧変動はないことが確認された。対象校は敷地内サブステーションの変圧器を通して受電しているため、電圧が安定しているものと思われる。

経路-Bの加圧ポンプ用圧力タンクは定期的に圧力調整を行わないとポンプのハンチングを誘発し、ポンプ寿命に影響する。また、タンク本体も高価なため、交換する際の先方費用負担も大きい。経路-Bの給水システムを変更し、経路-Aと同様に屋上貯水槽を經由した後、管理棟及び体育館に小型の圧力タンク付き加圧ポンプを設けて端末水压を確保する方式に変更する。小型の圧力タンク付き加圧ポンプは現地で一般的に流通しているため、将来の計画的な交換も容易である。給水系統に応じて管理棟2台、体育館1台、合計3台を各施設に隣接して設置する。

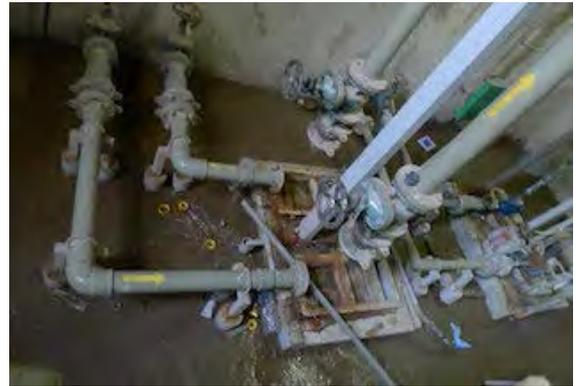
中央:揚水ポンプ(撤去済み)、右手:加圧ポンプ

竣工時に設置された2台は対象校が補修を重ねて稼働させてきたが、各々2010年から2011年にかけて経年劣化により使用不能となった。その後は屋上貯水槽の漏水により貯水できなくなったことから交換はされていない。このため、屋上貯水槽より重力式により給水される理科実験室、準備室、男女便所棟は給水されていない。

竣工時の仕様に合わせて2台自動交互運転とし、受水槽からの引込バルブ、Y-ストレーナー以降（ポンプ、制御盤(レベルスイッチ×3、動力・制御配線含む)、フレキシブル継手、吐出側チェックバルブ、ゲートバルブ含む)を全交換する。

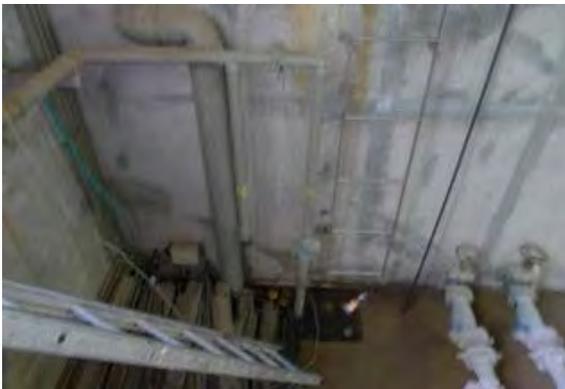
ポンプ室内釜場。排水ポンプが設置されている。

竣工時の仕様に合わせて2台自動交互運転とし、ポンプ吐出ヘッダー配管までを全交換する。既設同様、PVC配管にて新設、既設との接続はPVCソケットを用いる。バルブ類フランジは揚水管同様BS規格とする。また制御盤（レベルスイッチ、及び動力・制御配線工事含む）も既存撤去の上、新設する。

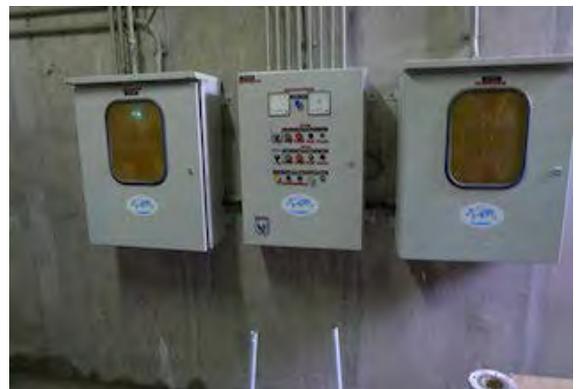
ポンプ操作盤。

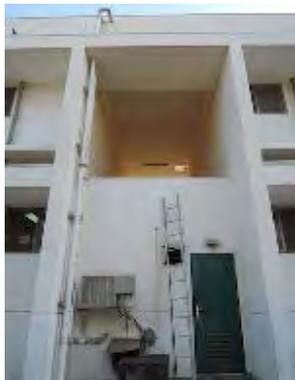
ポンプ室入口。左手:送水管。

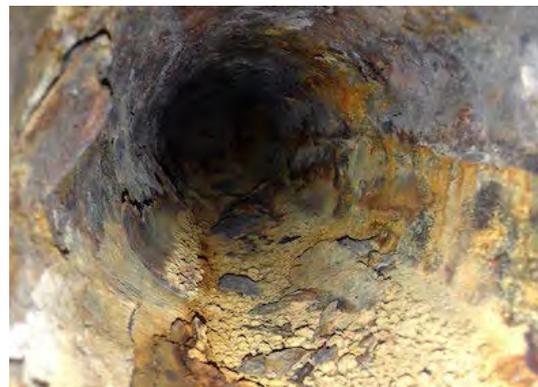
送水管(白ガス管)内部。腐食が進んでいる。

教室棟外壁に沿って設置されている地下ポンプ室から屋上貯水槽への揚水管及び屋上貯水槽からの立ち下がり送水管は鋼管（白ガス管）が用いられているが、管内部の腐食が進んでいることが確認された。ジ国公共水道水の高い塩分濃度が原因と考えられる。

揚水配管（白ガス管）は管内の腐食が激しいためPVC管へ交換する。（吐出側の配管を全交換するため、バルブ類接続フランジ（PVC）は現地調達可能なBS規格（PN10）規格とする。

屋上貯水槽への送水管も現状（地上1m以上）白ガス管であるが、揚水管同様腐食が著しいため、白ガス管部分はPVC配管に変更する。破損防止策として地上2m程度までは鋼管によるPVC配管の保護を行う。

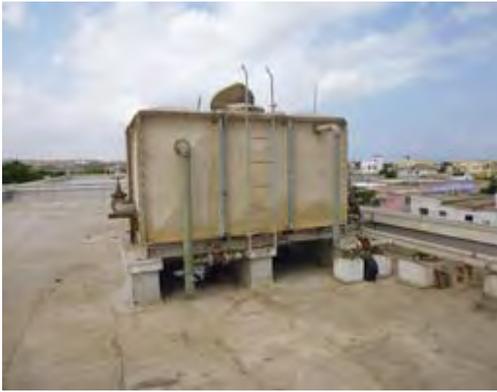
FRP製屋上貯水槽。劣化によりパネルが変色している。

竣工時の日本製FRPタンク(2槽分割)が設置されているが、経年劣化による漏水があり、2010~11年以降は使用されていない。FRPパネルは部分的な変色が見られ、タンク内に試験貯水したところ、タンク下部より漏水が確認された。また、タンクが設置されている鋼製架台も漏水箇所を中心に錆による腐食が進んでいることが確認された。

既存貯水槽、鉄骨架台、接続配管一式を撤去の上、新設整備する。「ジブチ国基礎教育強化計画 (2005 年竣工)」で採用した、現地で一般的なグラスファイバー製 (5,700L) を 2 台並置し、現状の 2 槽式 (有効容量合計 7,500L) と同等の仕様とする。既存コンクリート基礎の上に鉄骨架台を新設して設置し、接続配管は PVC 管とする。

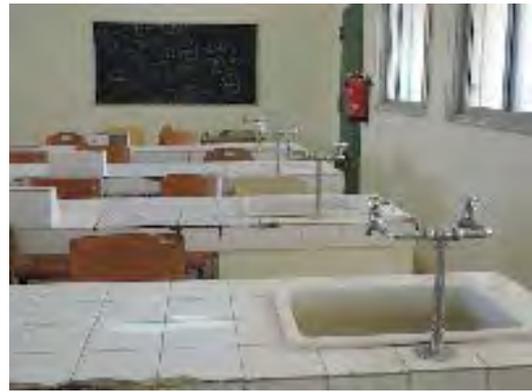
理科実験室室内部。実験テーブルと水栓。

竣工時の台付化学水栓（日本製）はコンクリート製の実験テーブルにビスで固定されているが、ビスが外れ、撤去された箇所が多く見られる。実験用シンクは実験テーブルに埋め込まれており、概ね良好な状態だが、軽微な破損＋ひび割れが1箇所と排水口周りの破損が1箇所確認された。生徒用シンク排水はベルトラップ破損と排水口接続部のゴムパッキン劣化による漏水が多く見られる。実験テーブルは現場打ちコンクリートの表面にタイルを圧着貼りしているが、タイルが剥がれてしまった箇所も少なくない。教員演示用シンクは大型の実験シンクが設置されており、鋼管製Sトラップが使われているが、塩分もしくは薬品による腐食が見られる。

現地での定期的な交換が可能な仕様とする。生徒用水栓は竣工時の台付化学水栓 (2 口) は破損しやすいため、標準的な壁付水栓 (1 口) を現地加工による台座に取り付ける仕様とする。教員用は大型ビーカー類の使用を想定して既存化学水栓を継続使用する。

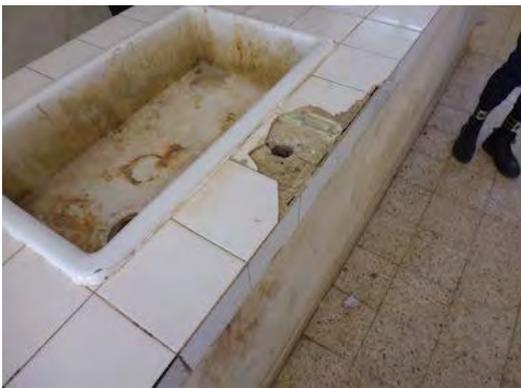
実験テーブル: 破損箇所

破損タイル箇所は同サイズのタイルに張り替える。軽微な破損箇所は存置する。

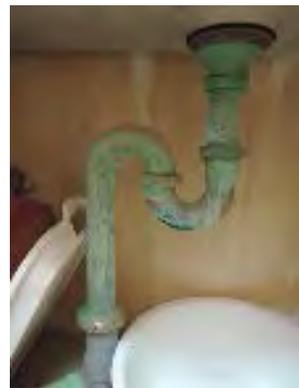
教員用シンクのSトラップ。薬品/塩分により腐食している。

生徒用シンクのベルトトラップは代替できる部品が現地にはないため、当該製品の部品 (日本製) を補充交換する。教員用シンクの鋼管製 S トラップは現地で標準的な PVC 製トラップに交換する。

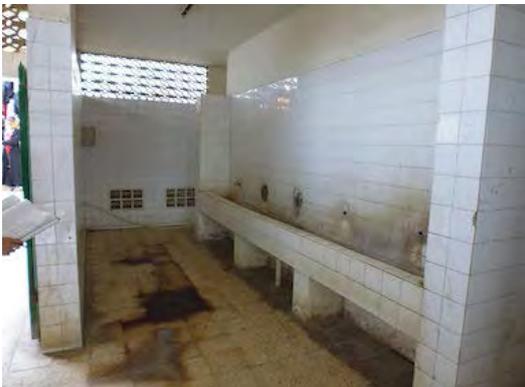
便所棟手洗い場。

手洗い場の水栓、トイレブース内の壁付き水栓、トイレブース内大便器用フラッシュバルブの損傷が顕著である。フラッシュバルブは接続配管も含めて撤去されているケースが多い。生徒によるバンダリズムが原因と思われる。トルコ式大便器は埋め込み式のため、機器本体は全て良好な状態である。また、生徒がアクセスできないブース背部のピット室内に設置されたフラッシュ用ハイタンクは数カ所で破損していたのみで、ピット内の配管も全て良好である。トイレブースの木製ドアの損傷も多く、とりわけ男子便所が顕著である。鋼製ドア枠は床面から20cm程度浮かして設置してあるが、大半が腐食している。塩分濃度の多い公共水道水による頻繁な洗浄が原因と思われる。汚水はピット室内のインバートピットを通して浄化槽に流れるシステムとなっているが、生徒が便所利用時に石を使用し、その石を便器に投げ入れるため頻繁な清掃が欠かせない状況となっている。インバートピットの上部スラブは両端に掃除用の開口が設けられているが、ピット内の石を取り除くために男子便所棟の一部スラブが学校により破壊されている。

- 水栓は設けず、壁面より鋼管を突き出す。
- ピット内に水量調整用バルブと開閉用コックを設ける。
- 大便器用フラッシュバルブ

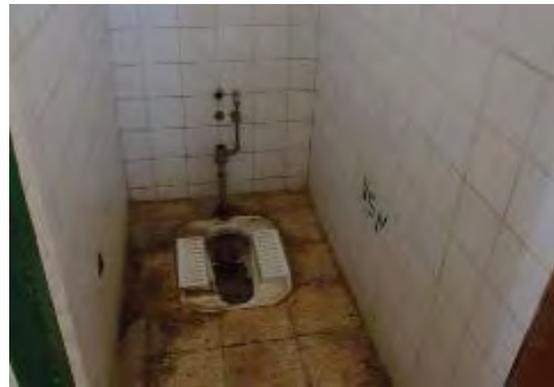
便所棟大便器。水栓、フラッシュバルブ共に破損。

既存フラッシュバルブは接続配管も含めて全体の半数が破壊されている。竣工時の仕様を復元するためには必要部材を第三国から調達する必要があるが、現地で一般的な部材でないため将来的な維持管理が難しい。接続部はPVC管を利用し、現地で一般的なコックバルブを取り付ける。また、竣工時の仕様ではハイタンクのオーバーフロー管が便器に接続されているが、オーバーフローは便器から切り離して背面ピット内に排水する。

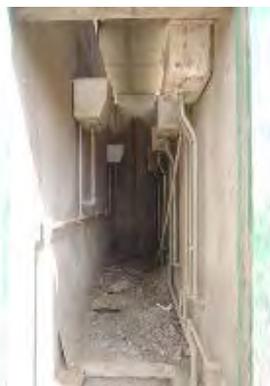
便所棟ピット室内部。床に穴が空けられている。手前は掃除用開口。

排水枡上部のコンクリートスラブを研り取り、掃除し易い仕様に改善する。

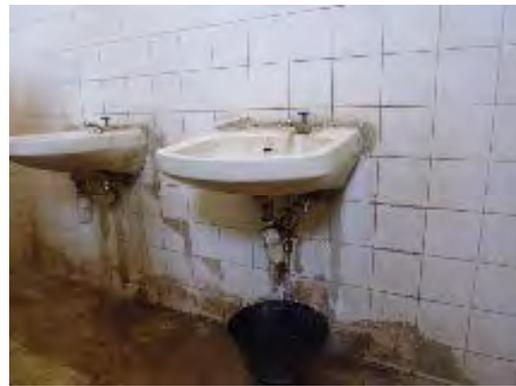
管理棟男子便所。取付が不安定になっている。排水トラップは補修されているが漏水している。

給排水設備が整備されているのは、職員用便所（男女）、保健室、掃除具保管室である。洋式便器本体は部分的な破損1箇所を除いて良好であるが、ロータンクは主に内部及び接続配管が撤去・破損している。また、男子便所の洗面器2台は守衛等の職員が祈りの前に洗面器に足を載せて洗うために、壁面に固定しているビスが緩んで不安定な状態となっている。対象校では当該箇所での足洗いを禁止しているが、徹底されていない。また、男子便所の小便器は排水管の詰まりに伴い、2台共対象校により撤去されている。

校長との協議に基づき、1台のみを新規整備することとし、目隠し壁を設ける。外壁に面して設置し、排水管は外壁を貫通させて汚水枡に接続する。

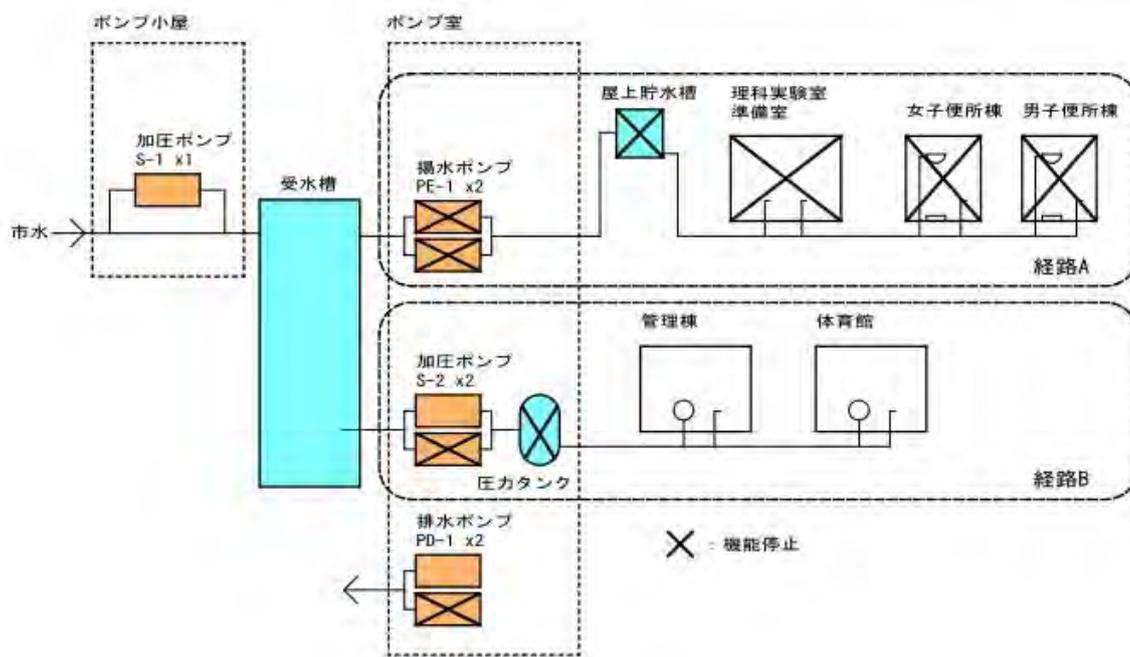
図 4-1 給水システム模式図

竣工時は公共給水網から教室棟地下の受水槽に直接引き込まれていたが、公共給水の水圧が低いために最近ではジブチ市全域で加圧ポンプを設置するのが一般的となっている。対象校でも竣工後に加圧ポンプ 1 台を設置し、主に深夜の周辺需要が少ない時間帯に加圧ポンプを運転している。対象校の給水システムを以下に示す。また、ポンプ室の排水用として排水ポンプ：PD-1 x2 台が設置されている。

引込み経路：前面道路埋設公共給水網→加圧ポンプ：S-1 x1 台→地下受水槽

経路-A： 地下受水槽→揚水ポンプ：PE-1 x2 台（自動交互運転）→屋上貯水槽→理科実験室、準備室、便所棟（男女各 1 棟）

経路-B: 地下受水槽→加圧ポンプ:S-2 x2 台(自動交互運転)+圧力タンク→管理棟、  
体育館

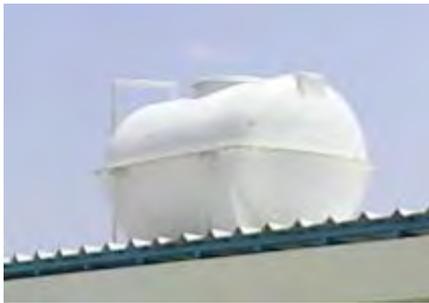
基礎教育強化計画における設置例 (2,000L)

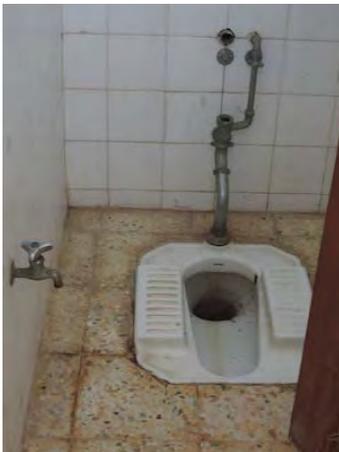
破損箇所。右手がオーバーフロー管

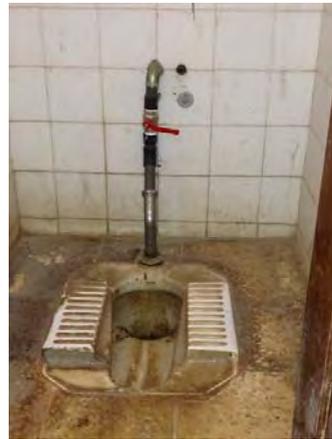
現地試作の様子。

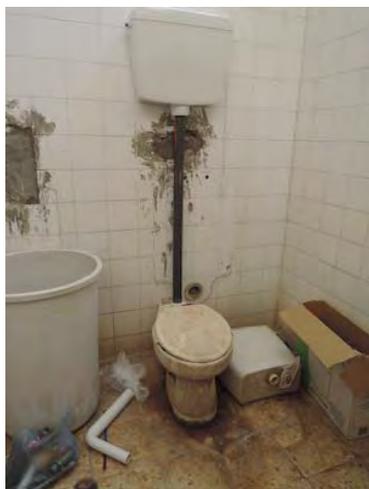
現地試作の様子。

既存便器は日本製のため、適合するロータンクを現地で調達するのは難しい。既存ロータンク撤去の上、現地で標準的な壁付け型ハイタンクに交換整備する。便器との接続はPVC管とする。
