セーシェル国  
海岸侵食・洪水管理プロジェクト  
ファイナル・レポート  
要 約

平成26年3月  
(2014年)

独立行政法人  
国際協力機構 (JICA)

セントラルコンサルタント株式会社  
株式会社建設技研インターナショナル

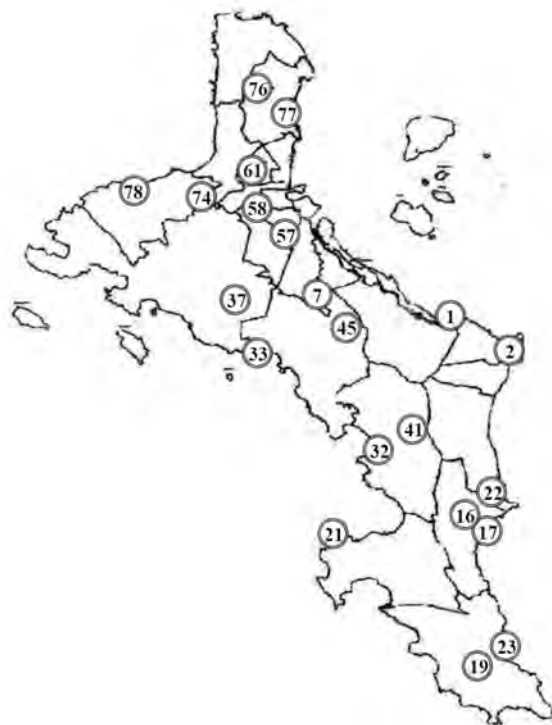
図 2-5-2 雨量観測所の位置

マヘ島内にて現在稼働中の雨量観測所 26 ヶ所のうち、20 年分以上の雨量データが蓄積されている 22 ヶ所のデータを収集した。時間雨量は国際空港 1 ヶ所に限定されており、その他の観測所は日雨量資料であるため、洪水解析に必要な資料は不十分である。収集した雨量データの観測所の位置を表 2-5-2 及び図 2-5-2 に示す。

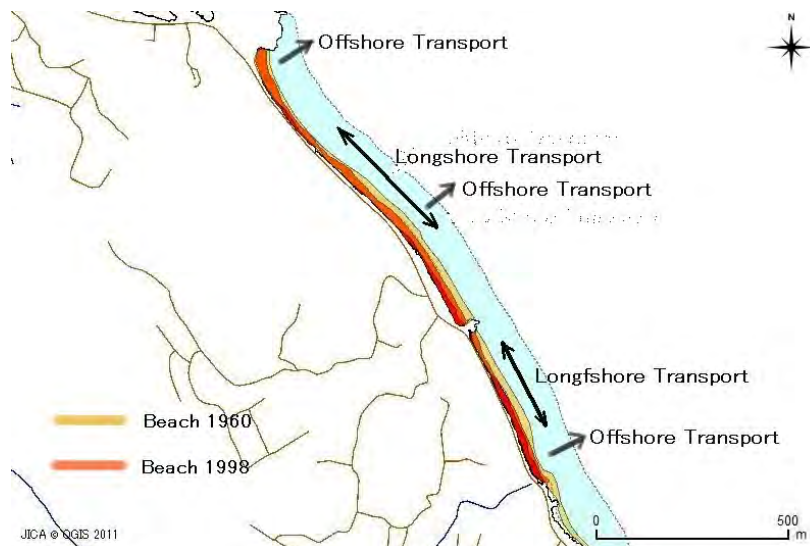
長期的な海岸侵食の原因は、サンゴ礁の幅が狭いことによる沖への漂砂移動が想定される。また、ビーチロックは砂浜の後退を防止するが砂の堆積を困難にしている可能性がある。

図 4-2-1 ノース・イースト・ポイントにおける漂砂の状況

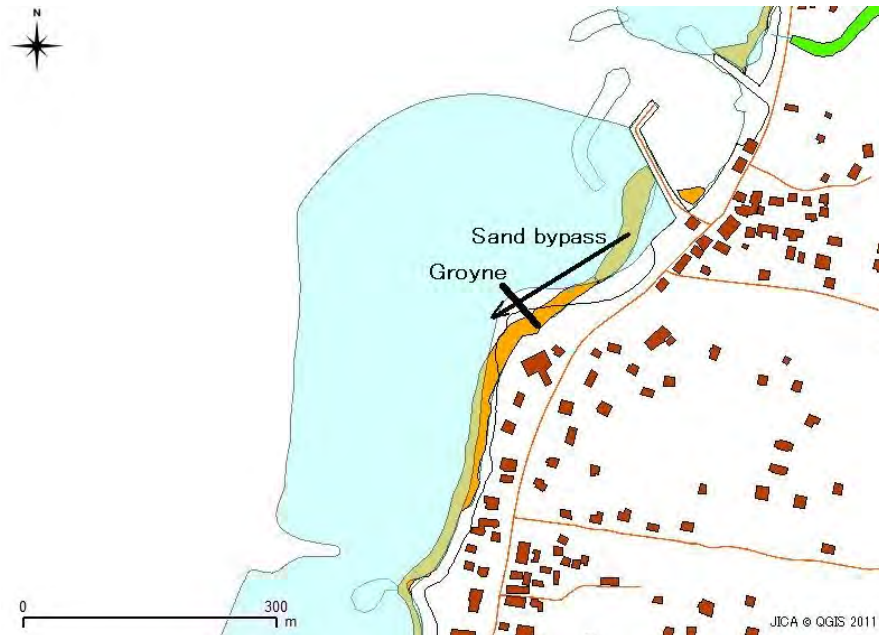
図 4-2-8 ラ・バッセの海岸保全対策

渾することとした。また、景観への影響に対して、突堤の躯体に曲線をもたせて滑らかにすることで周辺景観との違和感を避けることとした。

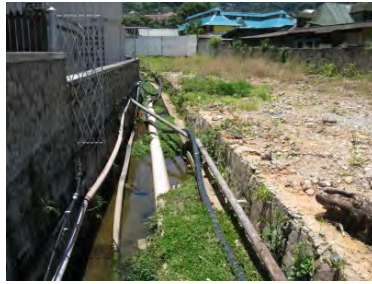
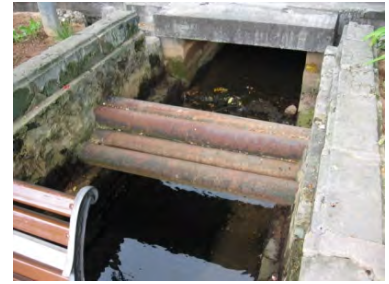
5 つの河川の状態はよく、維持管理も適切にされている。しかし、いくつかの箇所において、以下に示すようにコンクリート構造物やケーブル、管が障害物となり水路断面が狭められている。

写真 5-2-1:  
障害物 (River Anglaise)

写真 5-2-2:  
障害物 (River Maintry)

写真 5-2-3:  
障害物 (River La Poudriere)

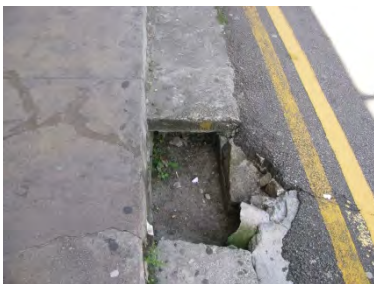
大部分の排水路は適切な状態で維持管理されているが、写真 5-2-4 に示すように、すでに構造物が損傷しており十分機能していない排水路がある。また、いくつかの箇所では排水路の中に障害物が確認できる。

写真 5-2-4:  
側溝の損傷 (Market Street)

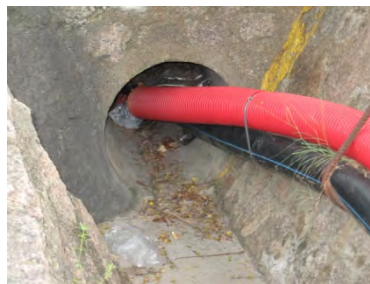
写真 5-2-5:  
合流点の障害物 (5th June Ave. and  
Manglier Rd.)

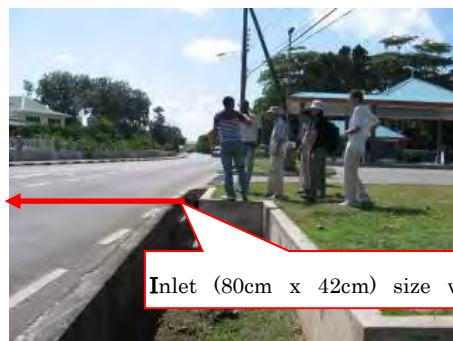
写真 5-2-6:  
排水路の縮小(A) (April 2011)

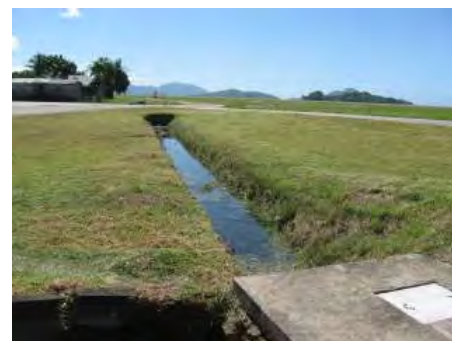
写真 5-2-7:  
空港内の排水路 (C) (April 2011)

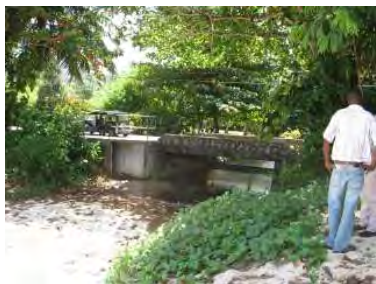
- 地点 (A) はアンセ・ロイヤル・レミエステートとアンセ・ロイヤル・メディカルからの雨水を流出させている。現在流出口は漂砂により橋まで完全に閉塞している。上流域での住宅地の開発により雨水の流出と潮位、波浪のつり合いにより形成される砂州が内陸側に移動している。
- 地点 (B) は主にアンセ・ロイヤル・mont・プラサーとバンブーエステート地域から雨水を流出している。流出口の手前で排水路の幅を狭めることにより、流出速度を増大させて砂を海まで排出し、流出口の機能維持に役立っている。一方、流出口の構造物基礎部は波の影響により局部洗掘されている。
- 地点 (C) 及び (D) は、スウート・エスコート、セント・ジュセフ、アンセ・バリネとレス・カーネル地域の雨水を流出している。地点 (D) は教会の近くにあり、流出口は漂砂による閉塞を防ぐため海に向かって直角に設置していない。地点 (C) はオ・カップと同じく、パイプを設置し雨水を流出する構造を用いている。

写真 5-2-9:  
排水路 A の河口閉塞 (April 2011)

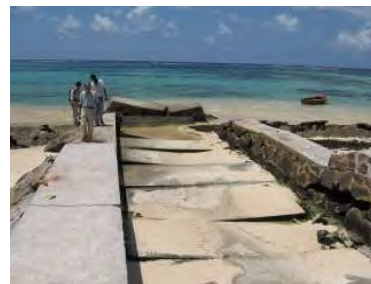
写真 5-2-111:  
侵食による損傷を受けた河口部 (April 2011)

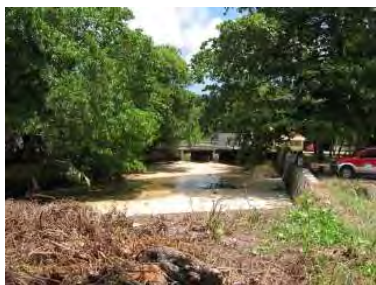
写真 5-2-13:  
吐口 B の断面縮小 (April 2011)

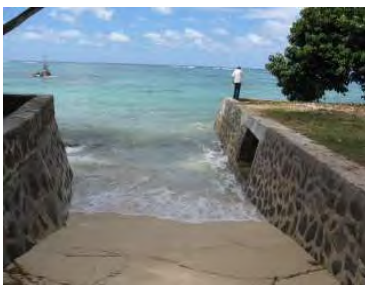
写真 5-2-12:  
位置が高すぎる吐口 D (May 2011)

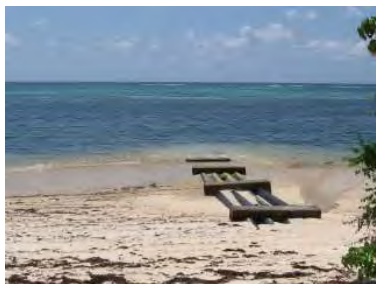
写真 5-2-13:  
管路により排水される吐口 C  
(April 2011)
