ソロモン諸島国
水道公社無収水対策プロジェクト

プロジェクト事業完了報告書
(メインレポート)

平成 28 年 8 月

八千代エンジニアリング株式会社

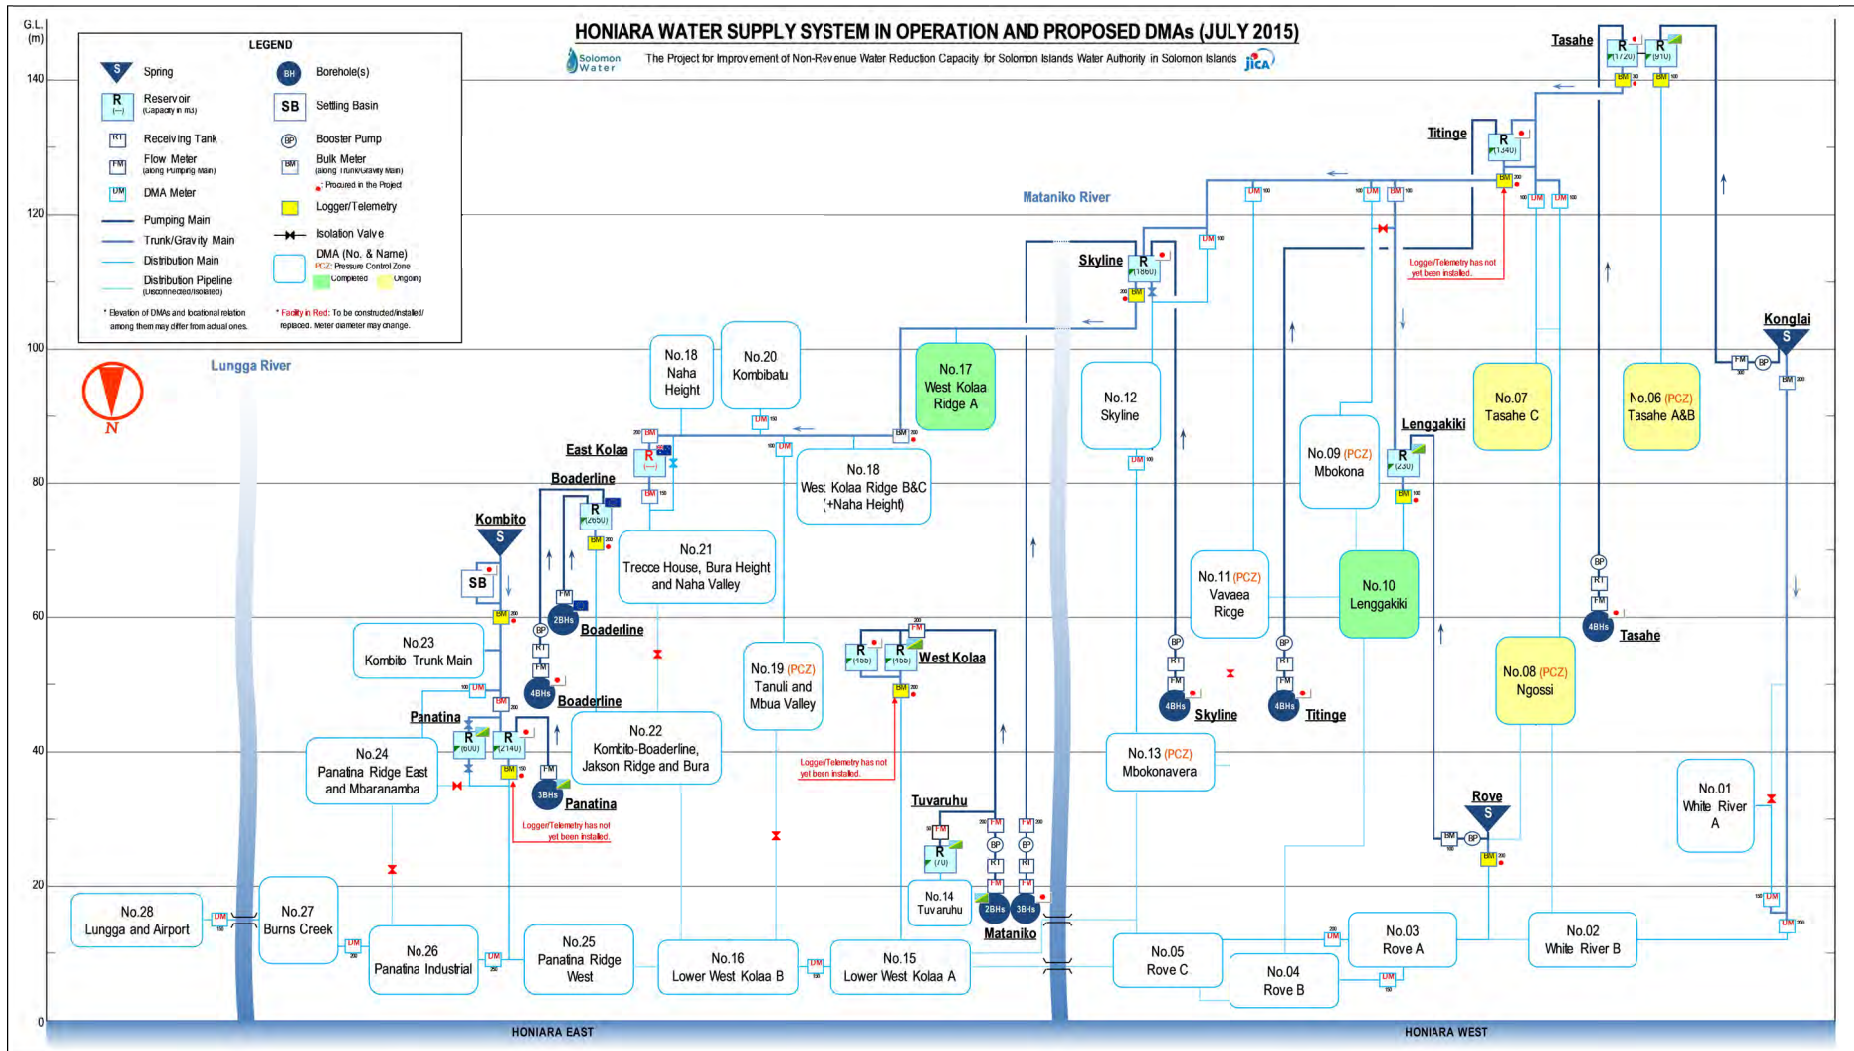
ホニアラ市水道システム概念図および計画 DMA

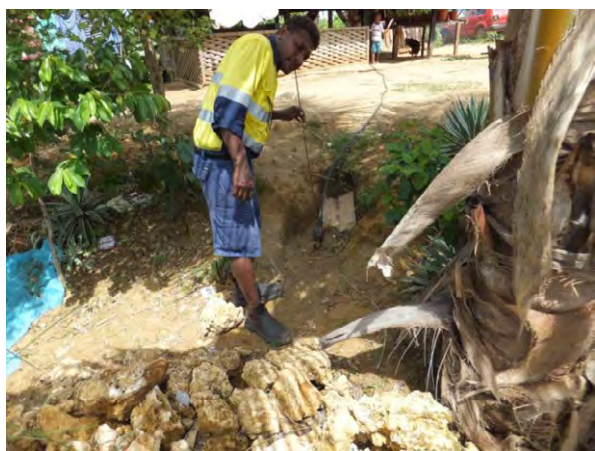
DMAにおける漏水探知

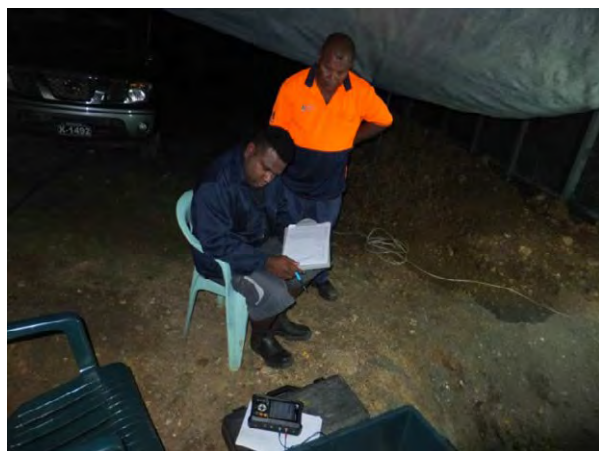
DMAにおける夜間最小流量（MNF）の測定

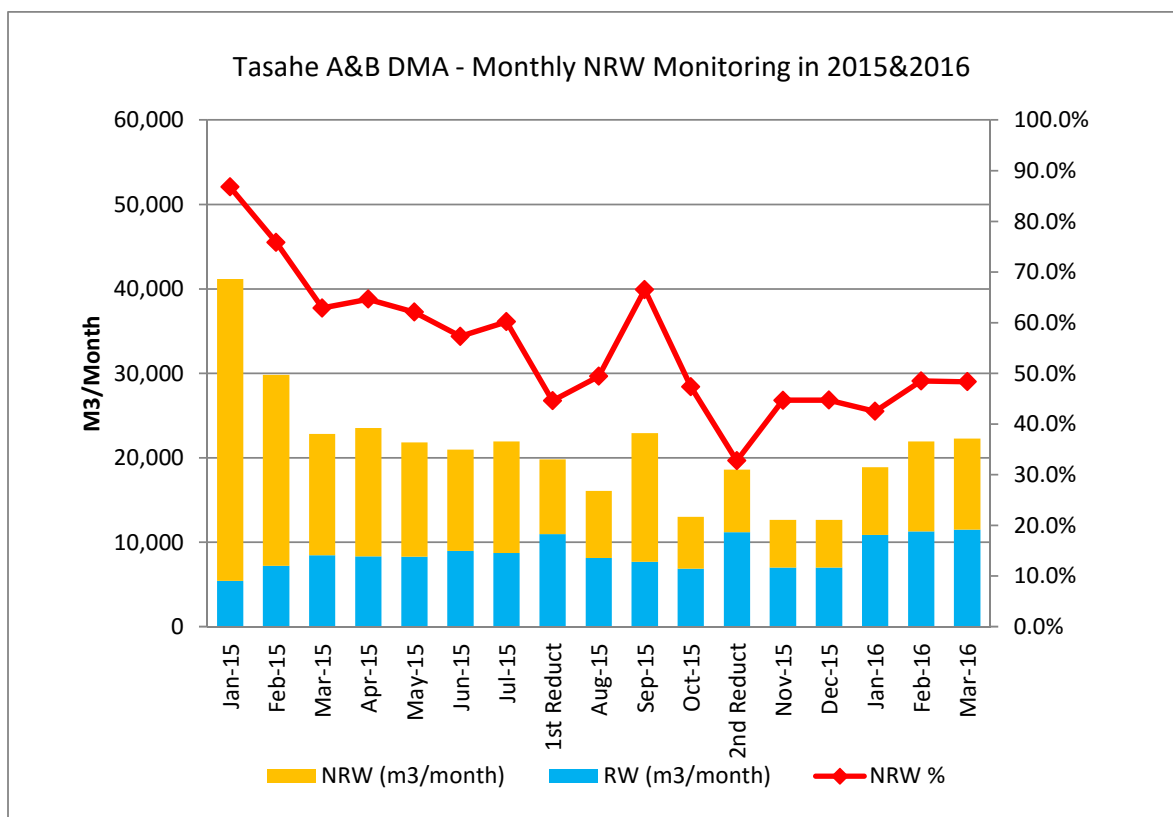
図 5.4-9 Tasahe A&B の月間水量収支モニタリング結果 (2015 年および 2016 年)

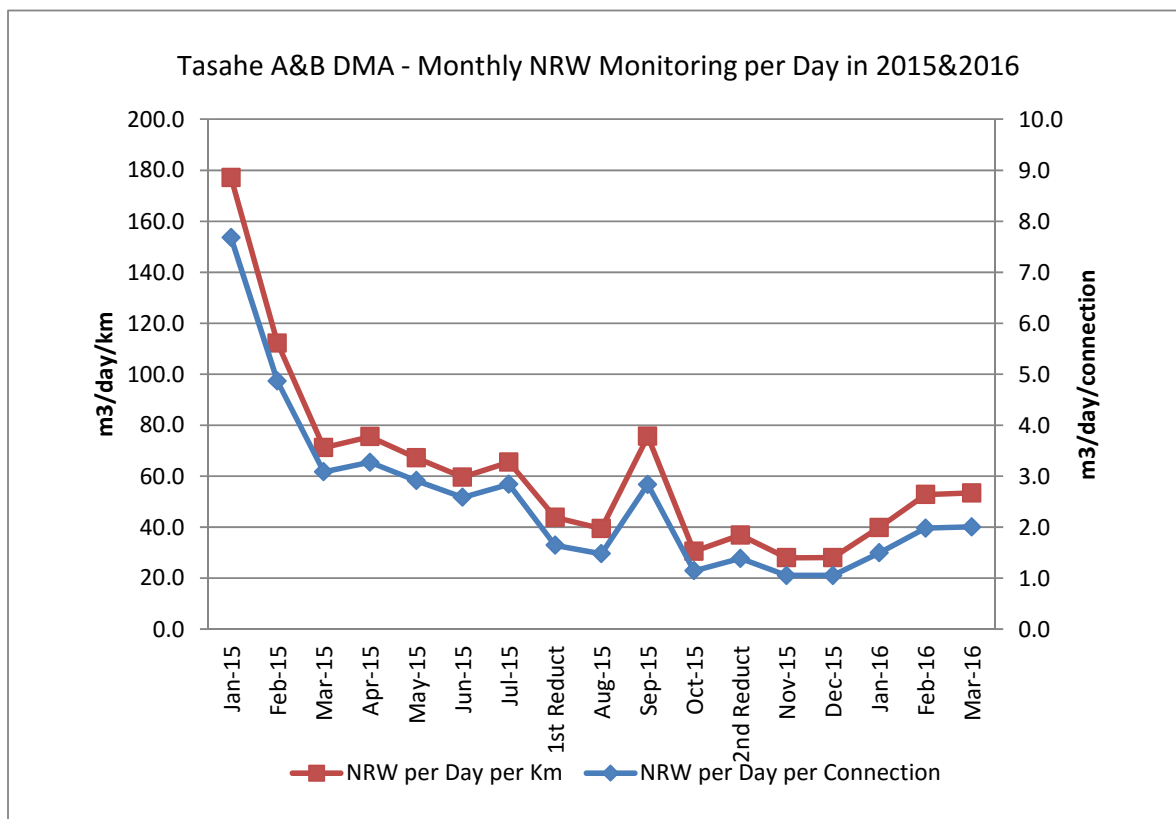
図 5.4-10 Tasahe A&B)の月間 NRW モニタリング結果 (2015 年および 2016 年)

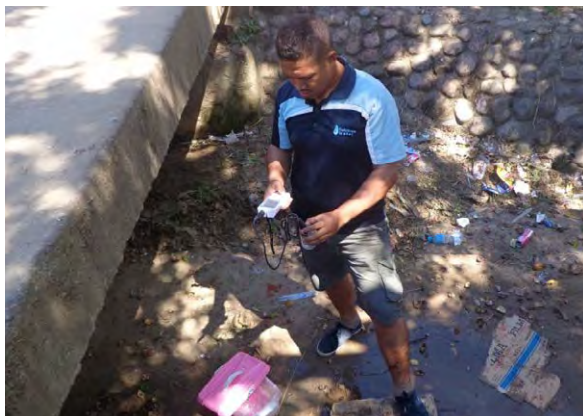
NRW アクション・チームはパイロット・エリアおよび DMA にて音聴機器を利用して地表漏水および地下漏水を調査した。NRW アクション・チームは時折残留塩素計を利用し、発生している水が地下水あるいは水道水なのか判断した (図 6.4-1 参照)。同時に NRW アクション・チームは漏水音を水道メータ、バルブ、消火栓にて音聴棒を利用して確認した。音聴調査の結果として、漏水の多くは給水装置で発生していることが判明した (図 6.4-2 参照)。

図 6.4-1 残留塩素計を使った地表漏水の確認調査

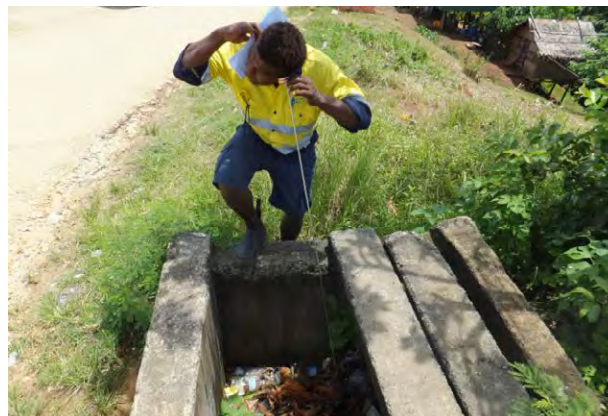
図 6.4-2 音聴棒を使った漏水音調査

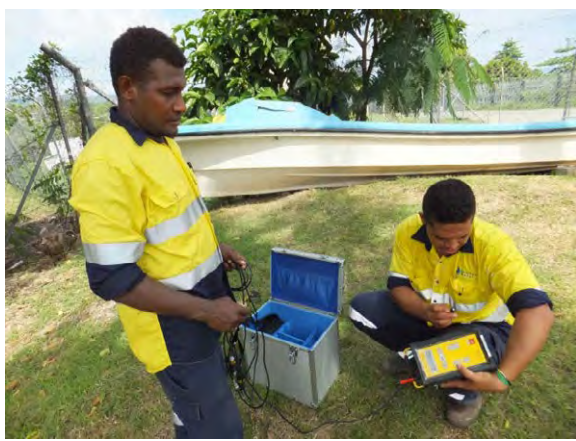
NRW アクション・チームはパイロット・エリアや DMA で漏水探知器を利用して実漏水ポイント調査を実施した。この調査は水利用がない時間帯の深夜に実施される。パイロット・エリアや DMA では管路のほとんどが路側帯の傍、農地、藪に敷設されているため、地中の漏水ポイントを探知するのが極めて困難である。この場合には相關式漏水探知器が利用され、漏水箇所を徐々に絞り込んでいく方法が採用された（図 6.4-3 参照）。

図 6.4-3 相關式漏水探知器を使った漏水ポイントの特定作業

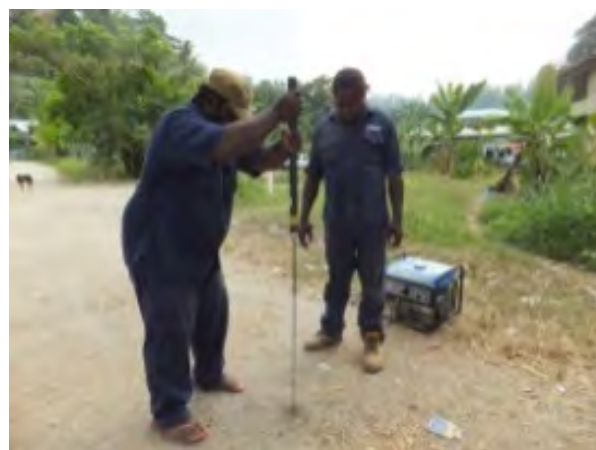
地中漏水の場所は通常ハンマー・ドリルやボーリング・バーを利用して、管路まで十分近付けることで確認作業が行われる。その後、音聴棒を挿入し漏水音を確認することで漏水箇所を特定した（図 6.4-4 参照）。

図 6.4-4 ハンマー・ドリルとボーリング・バーを利用した漏水調査

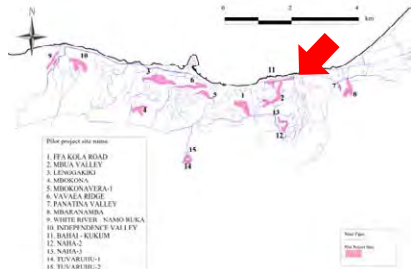
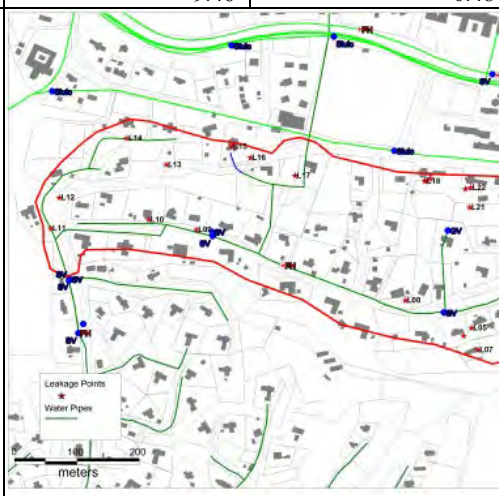
表 6.7-4 Lenggakiki (ID No.3) におけるパイロット活動の概要報告

項目		データ		
		対策前	対策前	
基本情報	人口	1,127	1,127	
	世帯数	161	161	
	活動スケジュール	計画	2013年5月10日～2013年7月10日	
		実績	2013年6月1日～2013年8月31日	
	パイロット・エリアの位置 (管路延長: 2,481m、管材: GP、PVC、PE)

配水管網の情報整備 (m)	2,481.38	2,344.84		
夜間最小流量 (MNF)	24時間流入水量 (m ³ /day)	591.46	491.43	
	時間流入水量 (m ³ /hour)	24.64	20.48	
	夜間最小流量 (m ³ /hour)	18.18	13.64	
	MNFの発生時間	0:41AM	3:00AM	
	MNF時の水圧 (Mpa)	0.247	0.228	
接続 (水道メータ) 調査	登録世帯数[1]=[2]+[3]	115	116	
	従量制[2]	93	116	
	定額制[3]	22	0	
	(24時間開栓/定量 (32m ³) の超過) [4]	0	0	
	非登録世帯数 (不法) [5]=[6]+[7]+[8]	35	0	
	24時間開栓状態[6]	0	0	
	使用毎の開栓[7]	6	0	
	間接的不法接続 (近隣定額制住民への給水依存) [8]	29	0	
	非接続世帯数[9]	11	45	
	計[10]=[1]+[5]+[9]	161	161	
水道メータ不感水 (%)	9.46	0.48		
漏水探知	漏水の位置 (配水管および給水管からの漏水箇所数: 24)

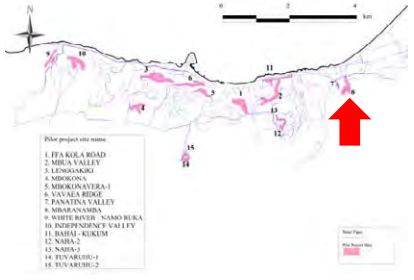
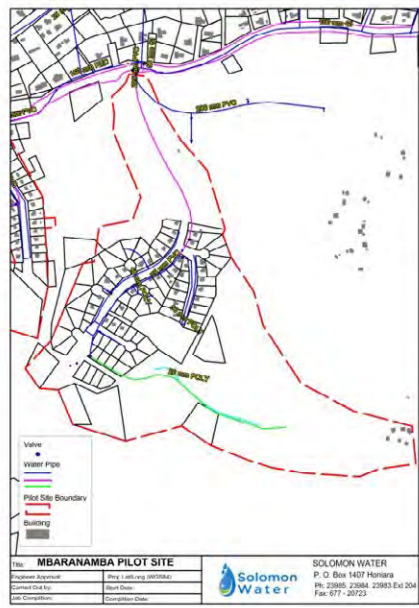
表 6.7-10 Mbaranamba (ID No.8) におけるパイロット活動の概要報告

項目		データ		
		対策前	対策前	
基本情報	人口	700	700	
	世帯数	100	100	
	活動スケジュール	計画	2013年9月20日～2013年11月10日	
		実績	2013年11月1日～2013年1月10日	
	パイロット・エリアの位置 (管路延長：1,512m、管材：PVC、PE)

配水管網の情報整備 (m)	1,512.29	1,496.10		
夜間最小流量 (MNF)	24時間流入水量 (m ³ /day)	159.40	127.7	
	時間流入水量 (m ³ /hour)	6.64	5.32	
	夜間最小流量 (m ³ /hour)	3.20	2.37	
	MNFの発生時間	AM5:19	AM3:21	
	MNF時の水圧 (Mpa)	0.403	0.045	
接続 (水道メータ) 調査	登録世帯数[1]=[2]+[3]	78	80	
	従量制[2]	69	80	
	定額制[3]	9	0	
	(24時間開栓/定量 (32m ³) の超過) [4]	0	0	
	非登録世帯数 (不法) [5]=[6]+[7]+[8]	2	0	
	24時間開栓状態[6]	0	0	
	使用毎の開栓[7]	2	0	
	間接的不法接続 (近隣定額制住民への給水依存) [8]	0	0	
	非接続世帯数[9]	20	20	
	計[10]=[1]+[5]+[9]	100	100	
水道メータ不感水 (%)	0.69	0.19		
漏水探知	漏水の位置 (配水管および給水管からの漏水箇所数：12)

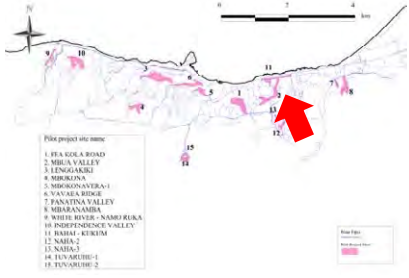
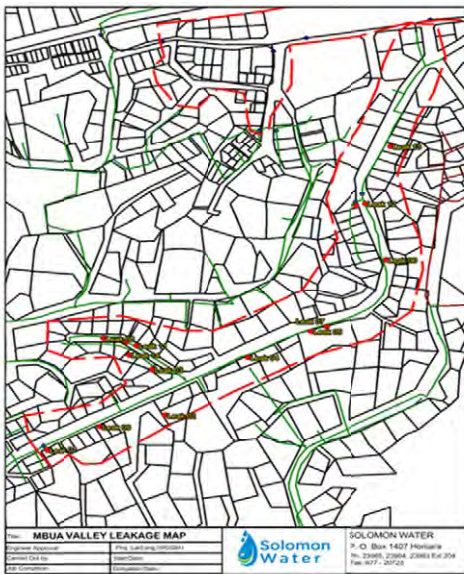
表 6.7-11 Mbua Valley (ID No.2) におけるパイロット活動の概要報告

項目		データ		
		対策前	対策前	
基本情報	人口	854	854	
	世帯数	122	122	
	活動スケジュール	計画	2013年10月1日～2013年11月30日	
		実績	2014年1月20日～2014年7月10日	
	パイロット・エリアの位置 (管路延長: 1,990m、管材: GP、PVC、PE、その他)

配水管網の情報整備 (m)	1,989.95	2,095.71		
夜間最小流量 (MNF)	24時間流入水量 (m ³ /day)	297.5	229	
	時間流入水量 (m ³ /hour)	12.40	9.54	
	夜間最小流量 (m ³ /hour)	5.86	4.23	
	MNFの発生時間	5:21AM	1:49AM	
	MNF時の水圧 (Mpa)	0.43	0.44	
接続(水道メータ)調査	登録世帯数[1]=[2]+[3]	93	100	
	従量制[2]	67	100	
	定額制[3]	26	0	
	(24時間開栓/定量 (32m ³) の超過) [4]	0	0	
	非登録世帯数 (不法) [5]=[6]+[7]+[8]	13	0	
	24時間開栓状態[6]	0	0	
	使用毎の開栓[7]	13	0	
	間接的不法接続 (近隣定額制住民への給水依存) [8]	0	0	
	非接続世帯数[9]	16	22	
	計[10]=[1]+[5]+[9]	122	122	
水道メータ不感水 (%)	14.08	0.09		
漏水探知	漏水の位置 (配水管および給水管からの漏水箇所数: 18)

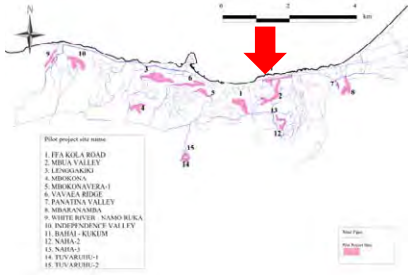
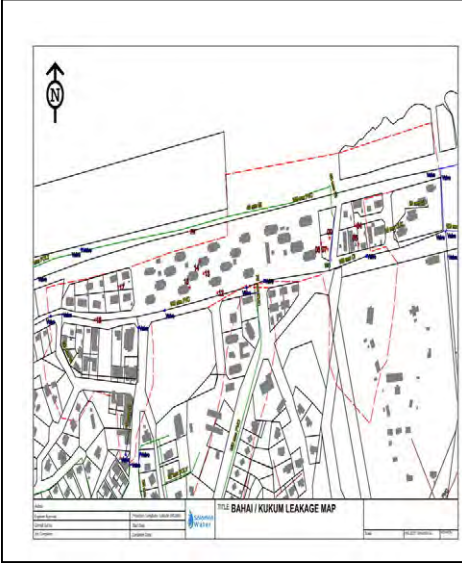
表 6.7-12 Bahai Kukum (ID No.11) におけるパイロット活動の概要報告

項目		データ		
		対策前	対策前	
基本情報	人口	1274	1274	
	世帯数	182	182	
	活動スケジュール	計画	2013年10月20日～2014年12月20日	
		実績	2014年2月1日～2014年5月20日	
	パイロット・エリアの位置 (管路延長：1,692m、管材：PVC、PE)

配水管網の情報整備 (m)	1,691.80	1,899.75		
夜間最小流量 (MNF)	24時間流入水量 (m ³ /day)	326.6	239.94	
	時間流入水量 (m ³ /hour)	13.61	10.00	
	夜間最小流量 (m ³ /hour)	11.799	7.290	
	MNFの発生時間	4:39AM	5:20AM	
	MNF時の水圧 (Mpa)	0.09	0.11	
接続 (水道メータ) 調査	登録世帯数[1]=[2]+[3]	115	97	
	従量制[2]	61	97	
	定額制[3]	54	0	
	(24時間開栓/定量 (32m ³) の超過) [4]	0	0	
	非登録世帯数 (不法) [5]=[6]+[7]+[8]	14	0	
	24時間開栓状態[6]	0	0	
	使用毎の開栓[7]	14	0	
	間接的不法接続 (近隣定額制住民への給水依存) [8]	0	0	
	非接続世帯数[9]	53	85	
	計[10]=[1]+[5]+[9]	182	182	
水道メータ不感水 (%)	32.32	0.00		
漏水探知	漏水の位置 (配水管および給水管からの漏水箇所数：18)

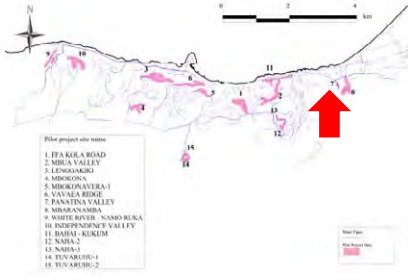
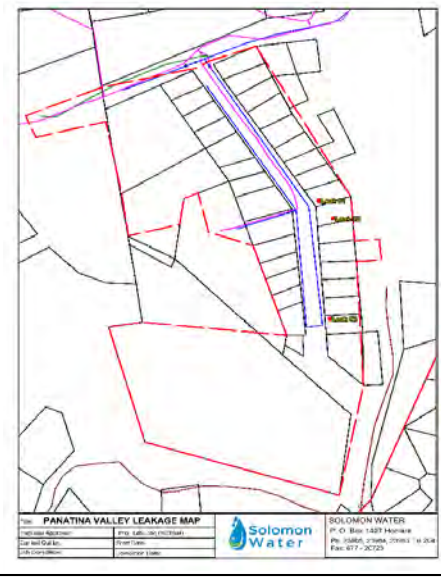
表 6.7-13 Panatina Valley (ID No. 12) におけるパイロット活動の概要報告

項目		データ		
		対策前	対策前	
基本情報	人口	420	420	
	世帯数	60	60	
	活動スケジュール	計画	2013年11月11日～2014年1月11日	
		実績	2014年2月20日～2014年7月20日	
	パイロット・エリアの位置 (管路延長: 885m、管材: PVC、PE、GI)

配水管網の情報整備 (m)	885.12	822.34		
夜間最小流量 (MNF)	24時間流入水量 (m ³ /day)	93.40	111.09	
	時間流入水量 (m ³ /hour)	3.89	4.63	
	夜間最小流量 (m ³ /hour)	3.11	3.11	
	MNFの発生時間	3:24AM	2:11AM	
	MNF時の水圧 (Mpa)	0.19	0.22	
接続 (水道メータ) 調査	登録世帯数[1]=[2]+[3]	51	50	
	従量制[2]	36	50	
	定額制[3]	15	0	
	(24時間開栓/定量 (32m ³) の超過) [4]	0	0	
	非登録世帯数 (不法) [5]=[6]+[7]+[8]	0	0	
	24時間開栓状態[6]	0	0	
	使用毎の開栓[7]	0	0	
	間接的不法接続 (近隣定額制住民への給水依存) [8]	0	0	
	非接続世帯数[9]	9	10	
	計[10]=[1]+[5]+[9]	60	60	
水道メータ不感水 (%)	22.61	0.59		
漏水探知	漏水の位置 (配水管および給水管からの漏水箇所数: 3)

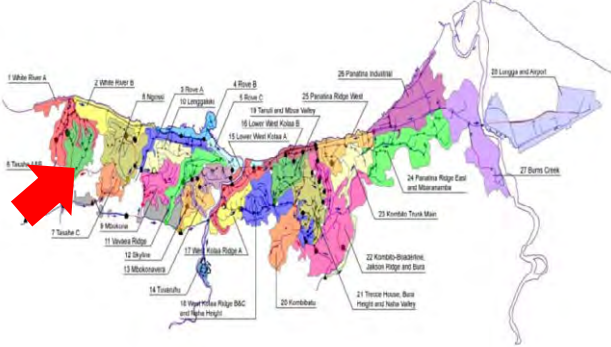
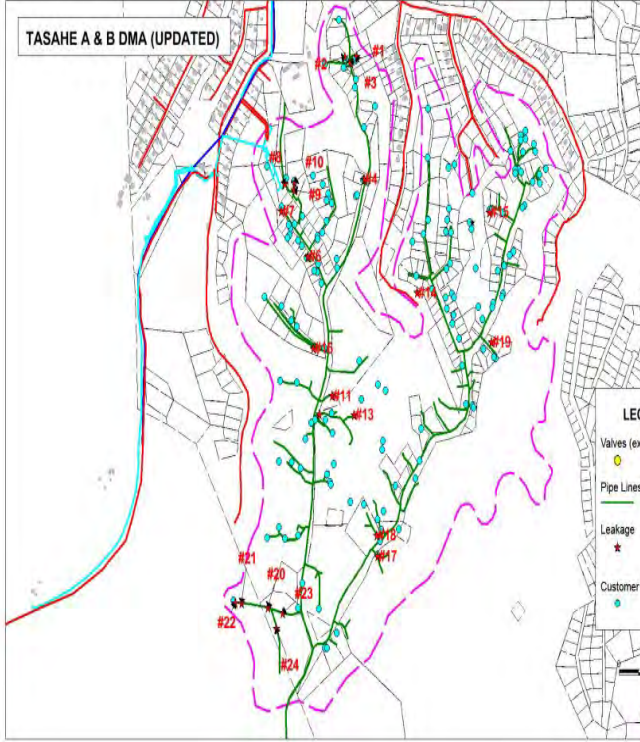
表 6.7-18 Tasahe A&B (ID No.6) におけるパイロット活動の概要報告

項目		データ		
		対策前	対策前	
基本情報	人口	1218	1414	
	世帯数	174	202	
	活動スケジュール	計画	From 1 Nov, 2014 to 10 Feb, 2015	
		実績	From 1 Nov, 2014 to 30 Nov, 2015	
	パイロット・エリアの位置 (管路延長: 6,719m、管材: PVC、PE)

項目		データ	
		対策前	対策前
漏水探知	漏水の位置 (配水管および給水管からの漏水箇所数：24)

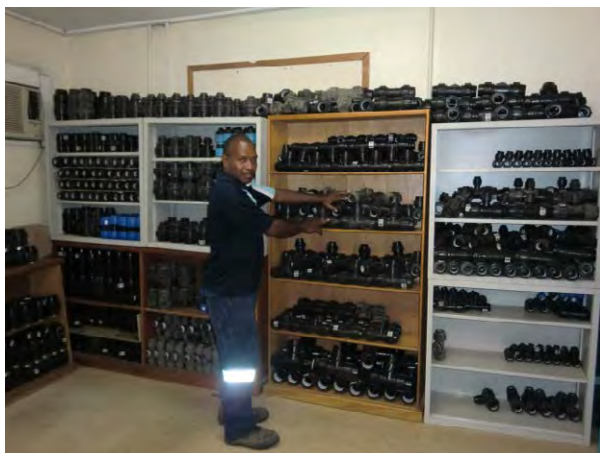
図 13.4-1 接続材料の在庫

- c. 水道施設の維持管理指導の専門家は、スペア・パーツなどの備品の在庫整理を集中的に行った（図 13.4-1 参照）。適切な在庫管理により無収水削減活動が効率的に行えるようになった。
- d. 水理解析ソフトウェア操作指導の専門家は、WaterGEM を用いてホニアラ市におけるネットワーク・モデルについて総体的な構築方法を 2 週間教育した。この専門家は、表 13.3-1 に示す「Examination on Basic Planning of Water Supply and Hydraulic Analysis for Activity 1-3, 3-1, 3-2, 3-4 and 3-8」の講義に見学者としても参加した（図 13.4-2 参照）。
