**ESTUDIO PREPARATORIO PARA EL
PROYECTO DE CONSTRUCCIÓN DE PUENTES
SOBRE LA CARRETERA NACIONAL ENTRE
RÍO BLANCO Y SIUNA**

INFORME DEL ESTUDIO PREPARATORIO

Octubre de 2016

AGENCIA DE COOPERACIÓN INTERNACIONAL DEL JAPÓN (JICA)
CENTRAL CONSULTANT INC. (CCI)

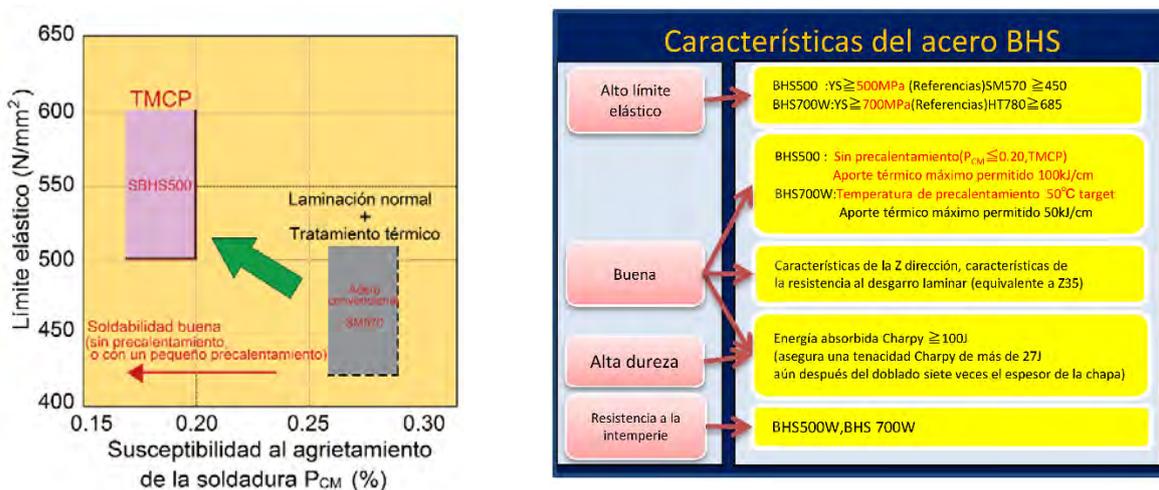
Figura 3 Acero convencional y acero SBHS

Como consecuencia, fue elegido el **nuevo material de acero (SBHS500W)**, que tiene ventaja en la economía y la trabajabilidad en la soldadura.

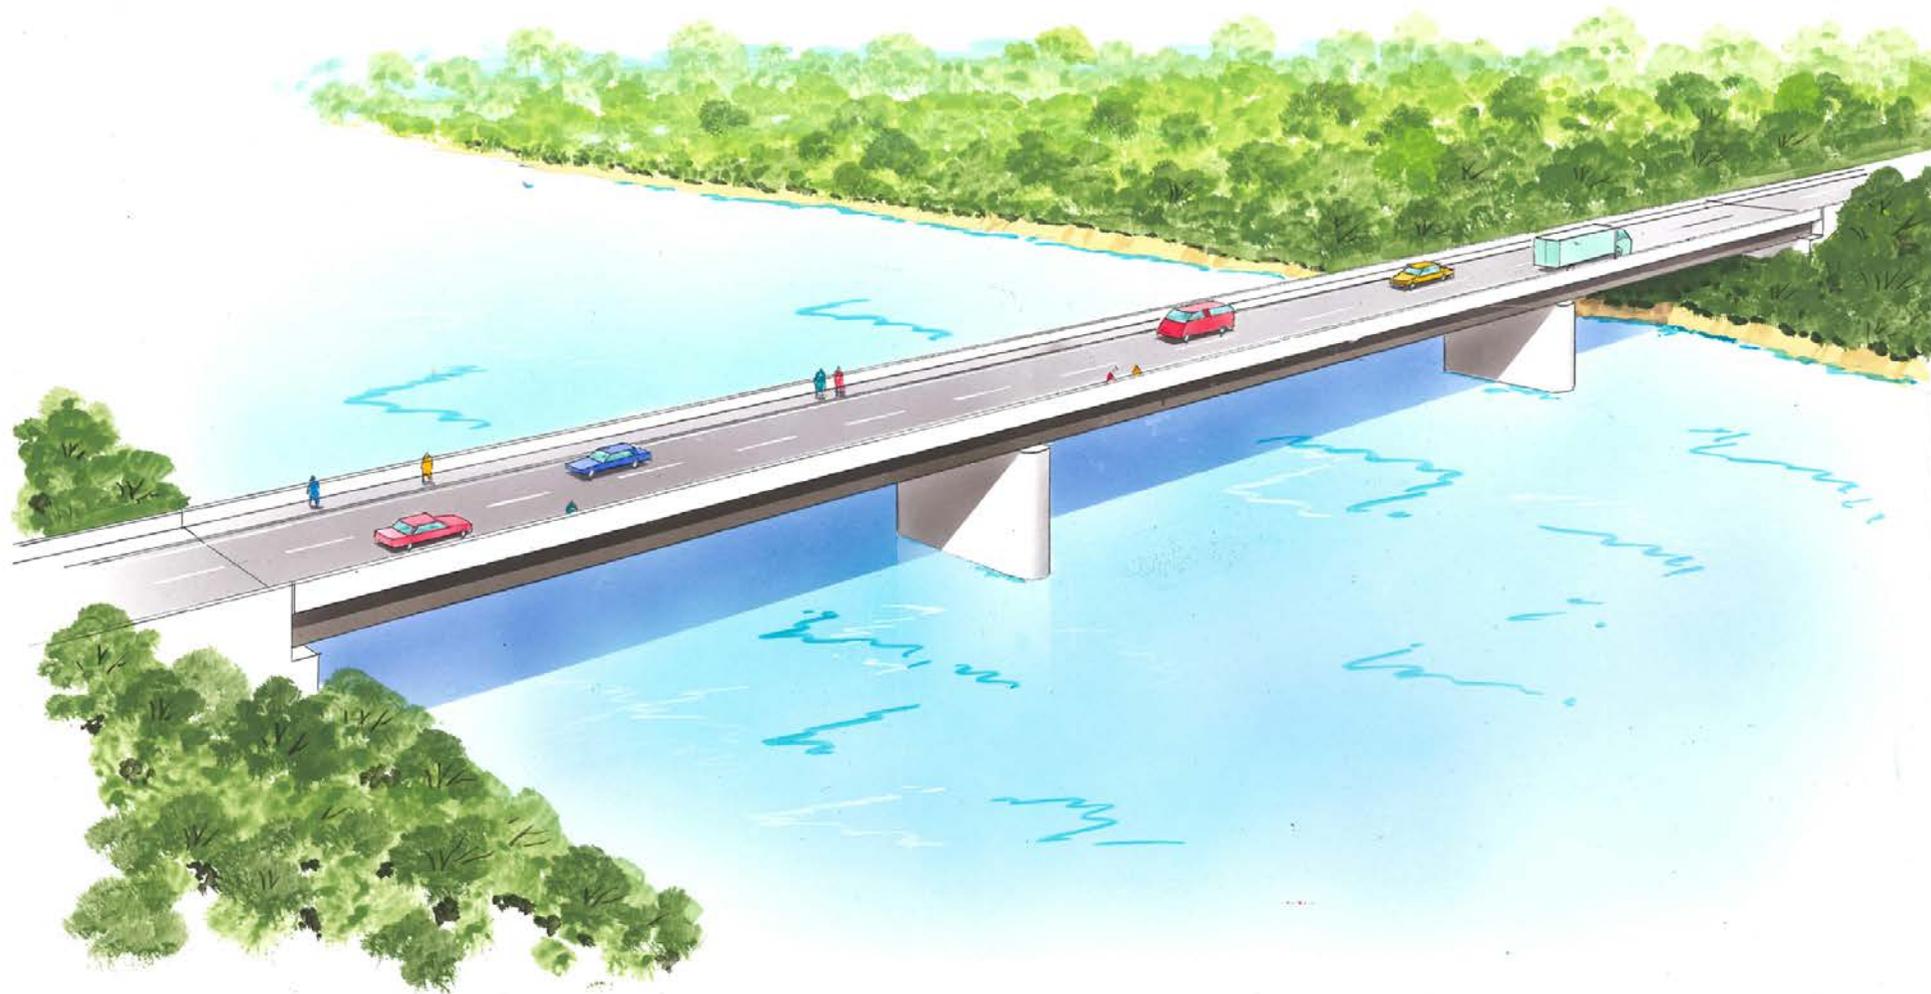
Dibujo de perspectiva: Puente Mulukukú (Municipio de Mulukukú)
(Puente de 2 vigas principales continuas de placa de acero de 3 claros)

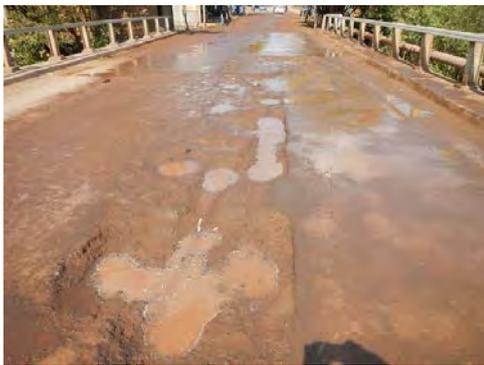
Fotografía-3 Daños en la pavimentación

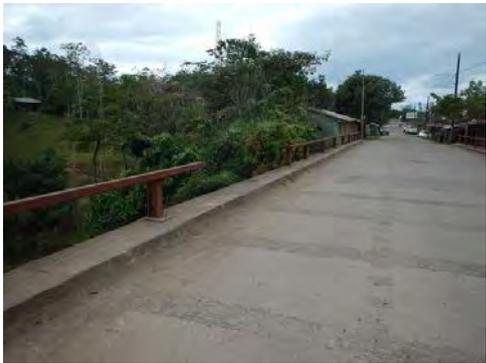
Fotografía-13 Daños en la baranda

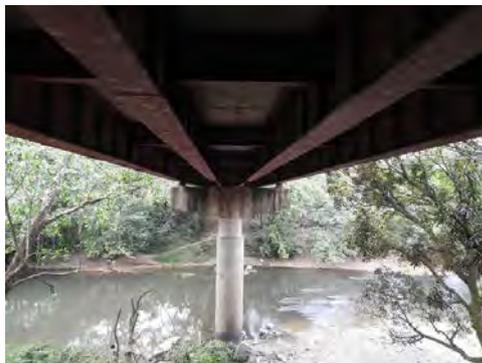
Fotografía-14 Pila dentro del río

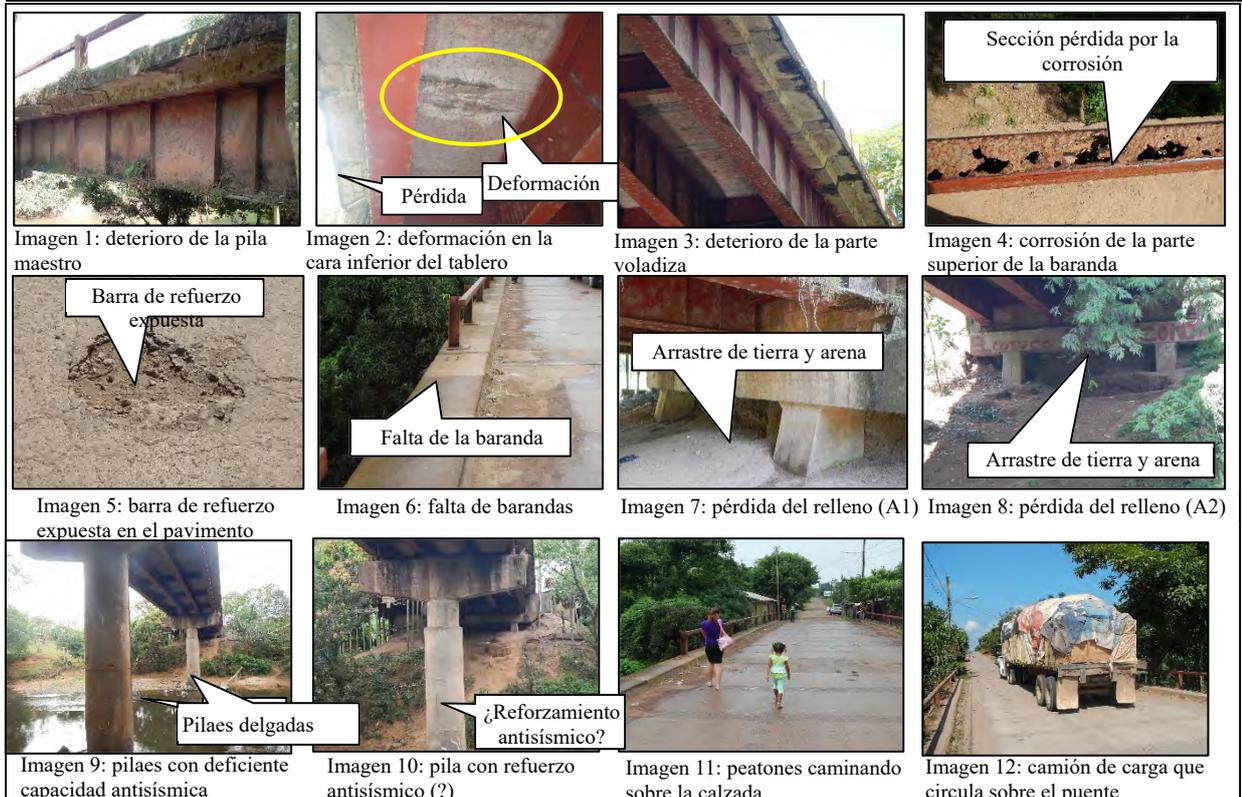
Tabla 2-1-3 Estado actual del Puente Labú

Solidez (grado de daños)	<ul style="list-style-type: none"> Deterioro de la pila maestro (Figura 1). Daños severos en el pavimento y barras de refuerzo expuestas (Figura 5). Las pilas delgadas hacen suponer cree que no cuenta con el diseño antisísmico (Figura 9). 			
	Estructurabilidad (Estabilidad)	<ul style="list-style-type: none"> Se plantean preocupaciones acerca de la estabilidad del puente debido al arrastre del relleno detrás del estribo (Figura 7 y 8). Aunque aparentemente las pilas cuentan con refuerzos antisísmicos, quedan dudas sobre su efectividad (Figura 10). 			
Observaciones	<ul style="list-style-type: none"> Presentan daños y deterioros severos tanto en la superestructura como en la subestructura que suponen la falta de una suficiente capacidad de carga, tal es así que se recomienda una inmediata construcción del puente. Se observa una insuficiencia en el refuerzo de las pilas delgadas que afectan a la capacidad antisísmica del puente. Los daños severos observados en la carpeta de rodadura del tablero prefabricado de concreto demandan una rápida de sustitución de la misma. El tránsito de los peatones sobre la calzada ante la ausencia de la acera peatonal (Figura 11) implica un alto riesgo de accidentes de tránsito, por lo que debe establecerse un ancho de puente que incluya la acera peatonal.

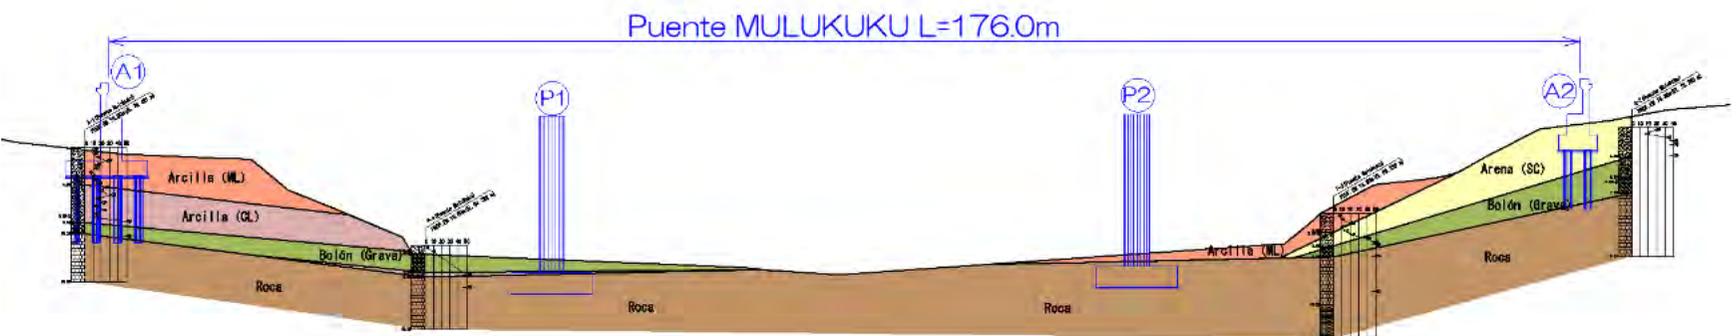
Fuente: Equipo de Estudio de JICA
Figura 2-2-10 Sección geológica del Puente Mulukukú

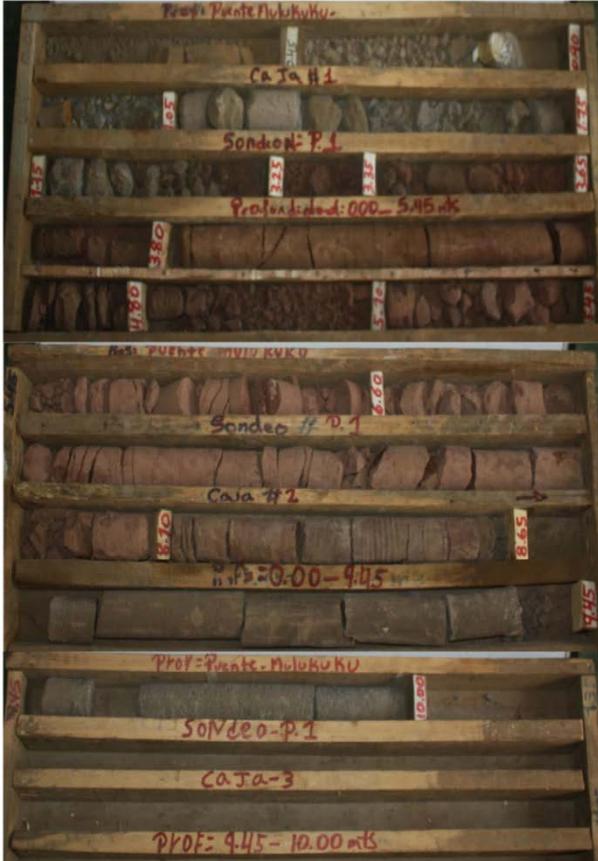
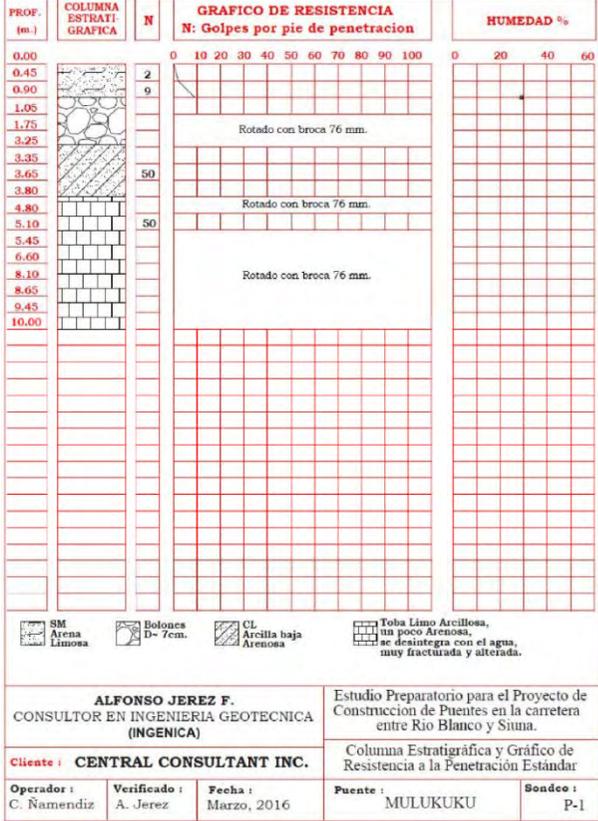
Puente Mulukukú: Resultado del estudio de perforación [Pila P2]

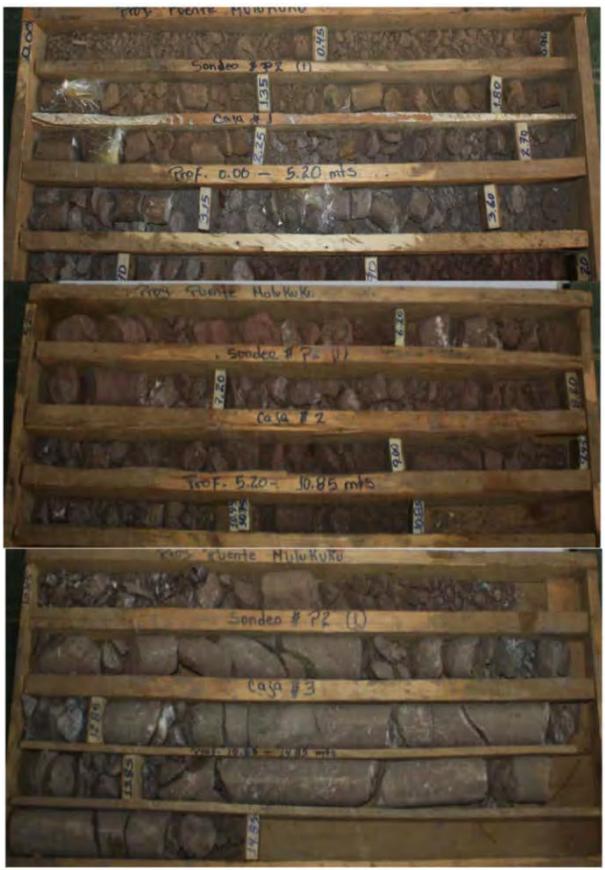
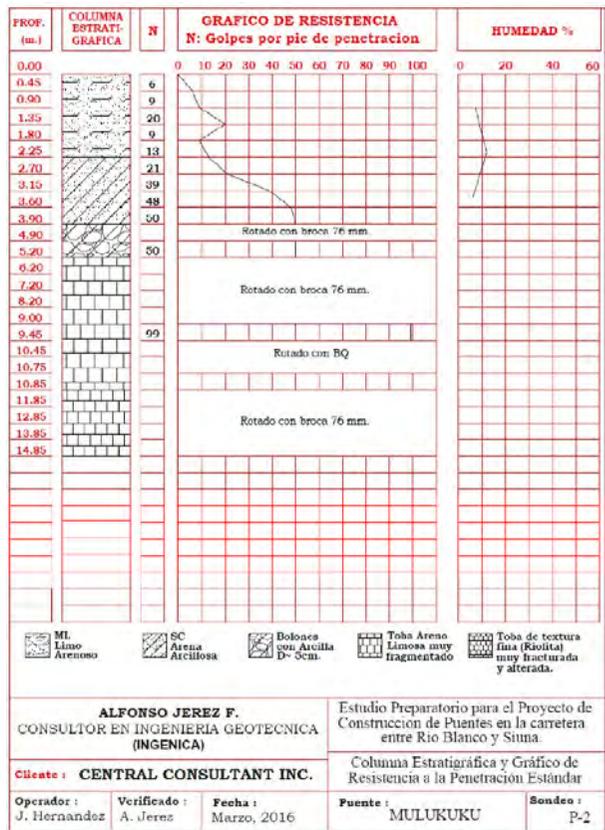
Puente Mulukukú: Resultado del estudio de perforación [Estribo A2]

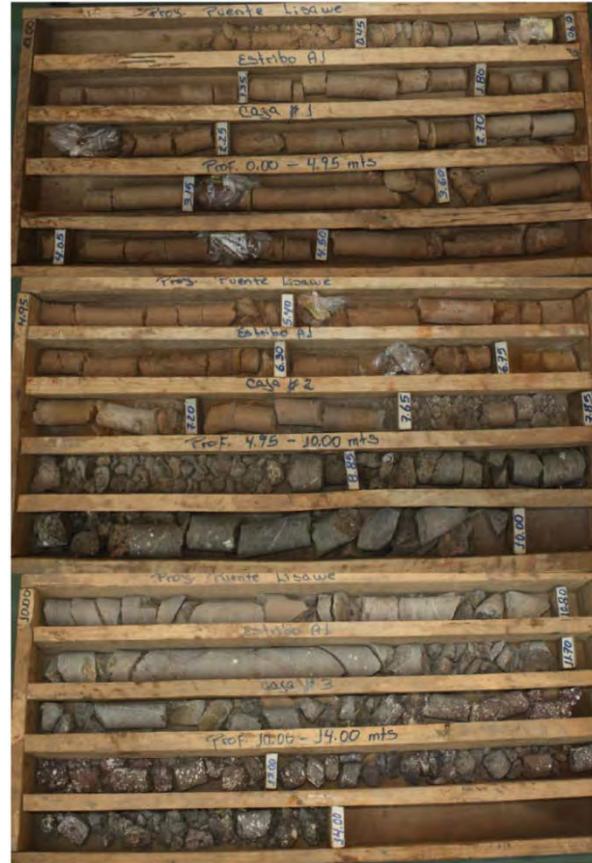
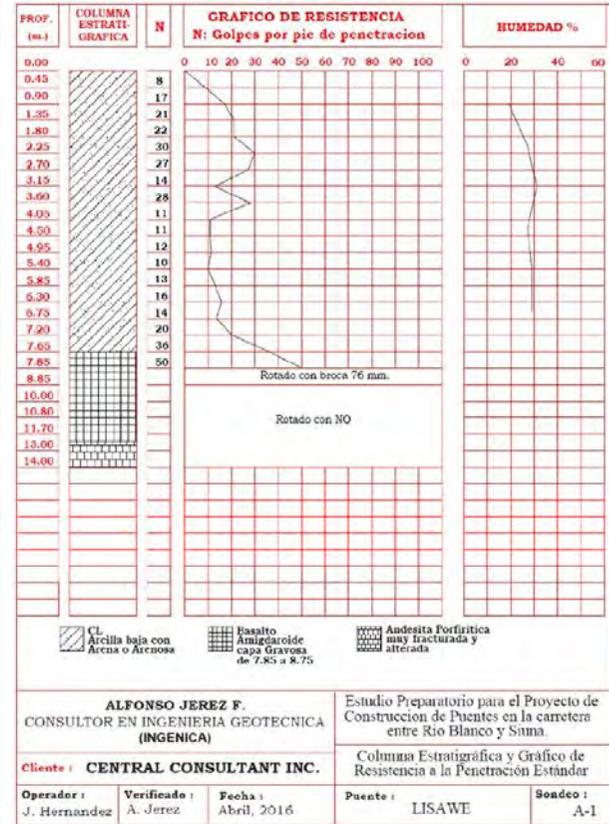
Puente Lisawe: Resultado del estudio de perforación [Pila P1]

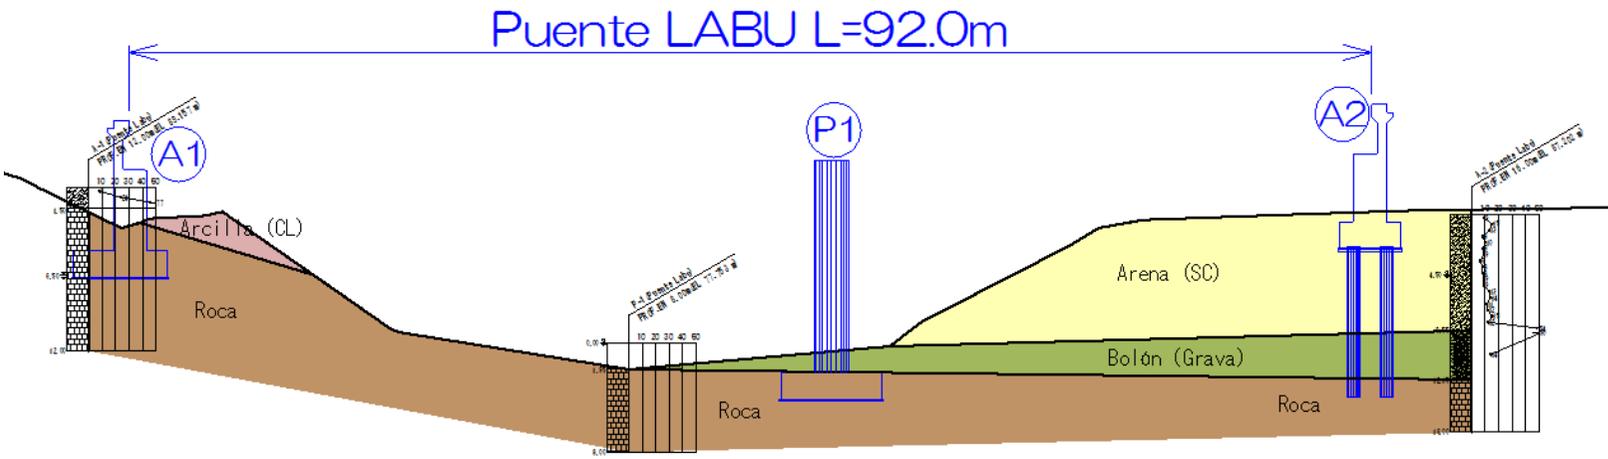
Fuente: Equipo de Estudio de JICA
Figura 2-2-12 Sección geológica del Puente Labú

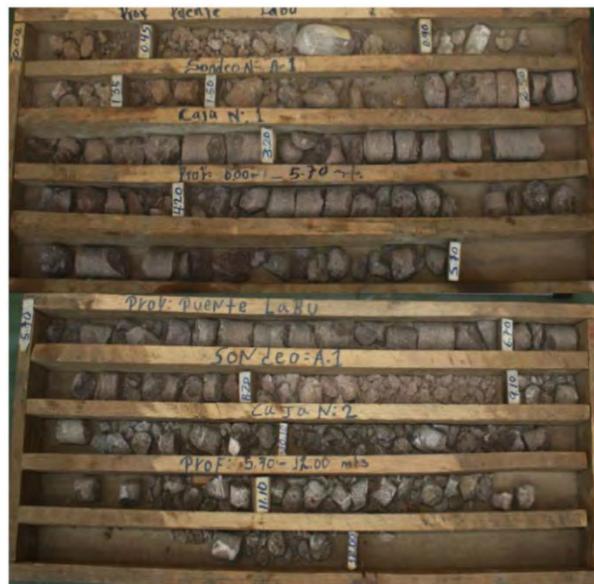
Puente Labú: Resultado del estudio de perforación [Pila P1]

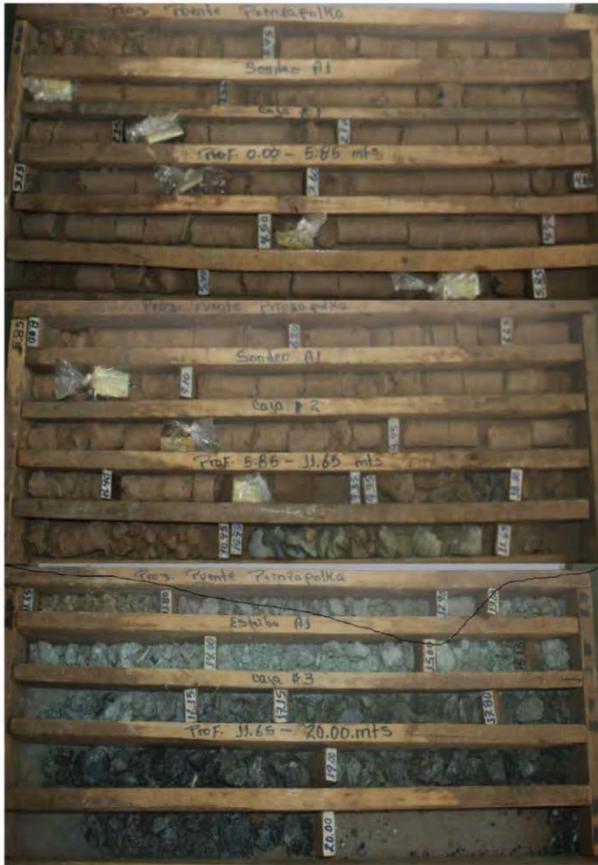
Puente Prinzapolka: Resultado del estudio de perforación [Pila P1]
