ミャンマー連邦共和国
運輸通信省ミャンマー国鉄

ミャンマー国
車両メンテナンスにかかる
情報収集・確認調査
ファイナルレポート

独立行政法人
国際協力機構 (JICA)

日本コンサルタンツ株式会社

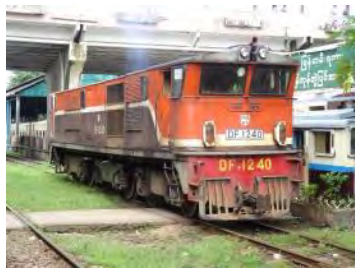
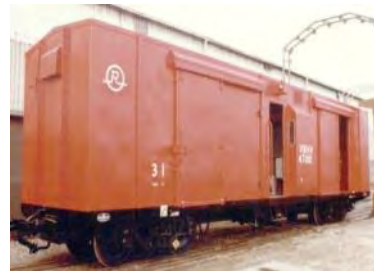
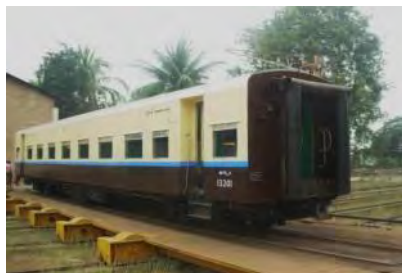
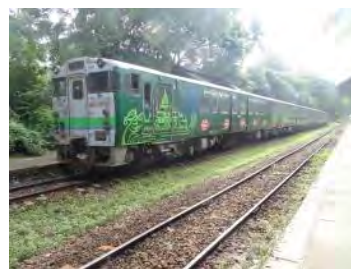
図 1-1-1 MR が所有する車両の種類

機関車

貨車

客車

RBE

ミャンマー国鉄が所有する車両の種類は、主に 4 種類あり、それぞれ、ディーゼル機関車、貨車、客車、RBE (Rail Bus Engine) である。RBE は、MR で使用されている呼称であり、日本でかつて活躍したのちミャンマーに輸入された中古の気動車のことである。車両の種類の一覧および写真は、表 1-1-1、図 1-1-1 のとおりであり、それらの車両の経年は図 1-1-2 のとおりである。なお、液体式ディーゼル機関車 (Diesel Hydraulic Locomotive) とは、エンジンの回転力を、液体式変速機を介して車輪へ伝えて駆動する機関車のことであり、電気式ディーゼル機関車 (Diesel Electric Locomotive) とは、エンジン発電機で生み出した電気により、モーターを回転し、その力で駆動する機関車のことである。

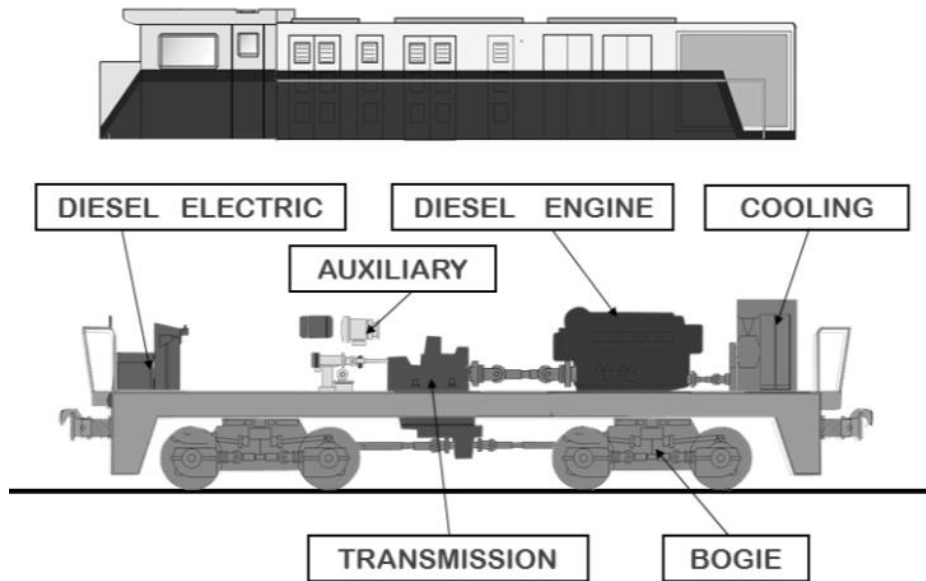
図 1-1-4 液体式ディーゼル機関車の構造

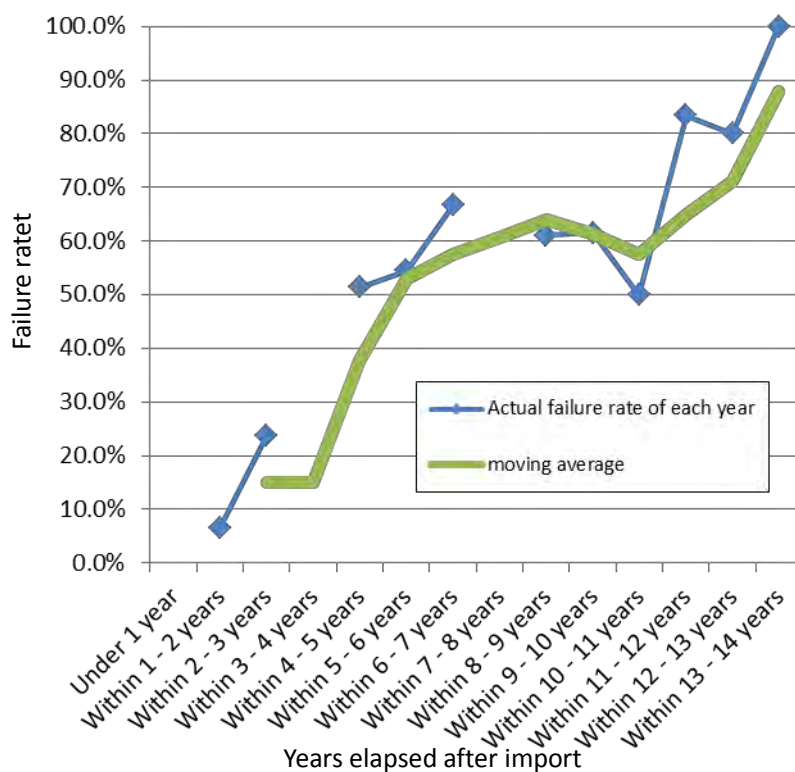
これらの条件を基に、現在の RBE における、輸入後の経年に対する故障率を算出すると、表 1-3-4、図 1-3-4 のようになる。故障率は、実故障率の他、輸入後の経年に対する変化を平滑化（移動平均）した値も算出した。この表より、ミャンマー到着後から 5 年目を境に、故障率が高くなることが分かる。この程度の期間で、部品の摩耗や劣化等の影響が顕著に現れると推測される。

図 1-3-4 RBE の輸入後の経年に対する実故障率とその移動平均

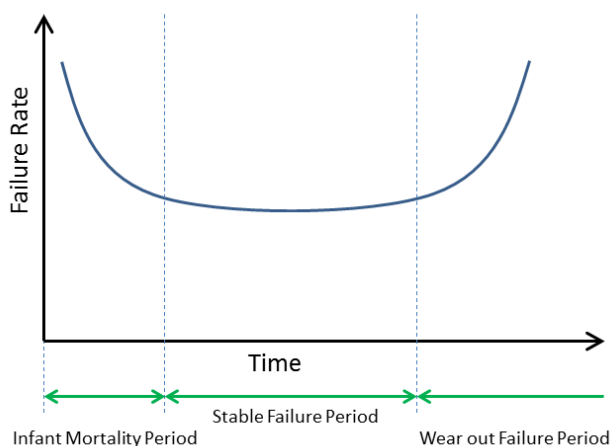
一般的に、機械や装置は、時間の経過とともに故障率が変化することが知られている。この故障率の変化をグラフにすると、図 1-3-5 のようにその形状がバスタブに似ていることから、バスタブ曲線（故障率曲線ともいう。）と呼ばれている。故障率の変化は、初期故障期（Infant Mortality Period）、偶発故障期（Stable Failure Period）、摩耗故障期（Wear out Failure Period）の 3 つの時期に分類される。初期故障期は、新しい技術を導入するため、当初は不安定であるが、時間経過とともに稼働が安定するため、故障率が徐々に下がる。偶発故障期は、機械や装置にとって稼働が安定している時期になり、故障率が最も低く一定で推移する。摩耗故障期は、機械や装置の寿命を迎え、故障率が徐々に高くなる。

機械や装置の更新とは、構成する部品を新しくすることにより、時間経過を戻す効果がある。それは、摩耗故障期にある機械や装置を偶発故障期に戻すことである。よって、摩耗故障期に入って故障率が上昇する傾向になってきたら、機械や装置の更新を計画し、再び偶発故障期に戻すことが必要である。

図 1-3-5 機械や装置のバスタブ曲線（故障率曲線）

RBE については、車両の寿命が一般的に 30 年程度であること、また、日本ですでに製造から 20 年以上が経過していることから、現在は偶発故障期の後半から摩耗故障期の前半にかけて分布していることになる。

このバスタブ曲線を考慮し、寿命の判定を行った。「①日本から中古 RBE の輸入」については、すでに製造から 20 年以上が経過し、偶発故障期から摩耗故障期にかけて分布している車両を輸入するため、ミャンマー国へ導入した後の寿命は短いと考えることができる。実際の寿命は、短いもので 2 年、長いもので 5 年程度と考える。「②新車の購入」については、寿命は 30 年程度と長くなる。「③リハビリテーション」については、摩耗故障期に入った部品の一部を新しくするため、対象部品の寿命を長くすることは可能であるが、車体や台車が対象外となる場合は、車体や台車

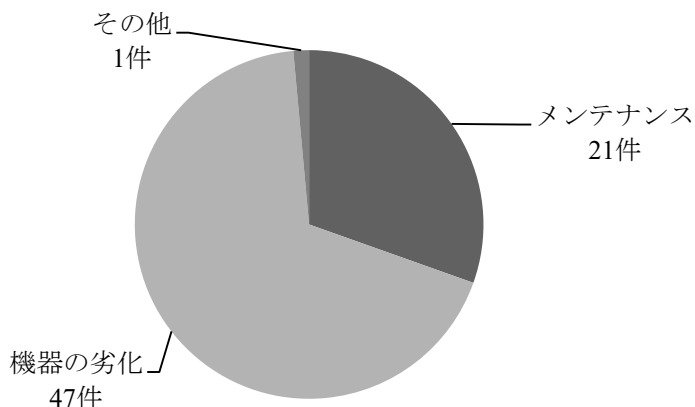
この間、RBE の故障は 69 件発生した。故障した原因を分析すると、大きく分けて 2 つ挙げられる。

- メンテナンスが不十分で故障した。
- 機器の劣化で故障した。

図 2-1-1 故障の原因別件数

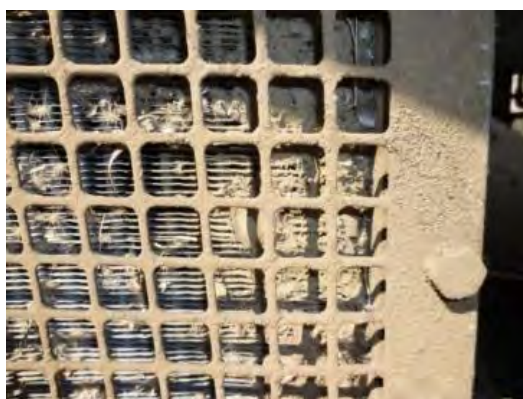
- メンテナンスが不十分
 - フィルターの目詰まりにより、オーバーヒートを起こし故障した（図 2-2-1）。
フィルターの清掃が不十分である。
 - エンジンのシリンダ部の摩耗により燃焼ガスが漏れ、ブローバイが発生した。
エンジンのシリンダ部の隙間管理が不十分である。
 - 安全弁から圧縮空気を吐き出している。
調圧器の故障もしくはその調整ができていない。
 - 燃料送油管の詰まりでエンジンが起動できなかった。
フィルターの清掃が不十分である。

フィルターの目詰まり（オーバーヒートの原因）

- ・ 検査体系を見直す。
- ・ 検査基準値を明確にする。
- ・ 検査方法を明確にする。
- ・ メンテナンスのための治具を整備する。

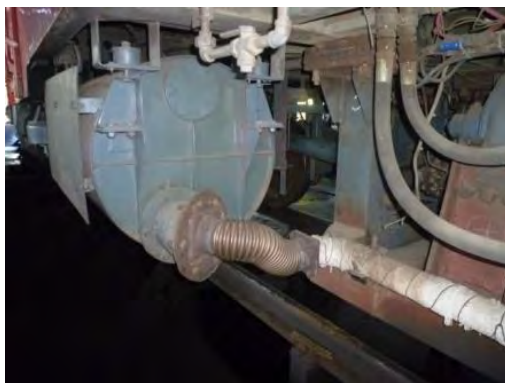
- メンテナンス方法が不正確
 - エンジン内部の冷却水配管が腐食して穴があき潤滑油に水が混入した。
冷却水に防錆剤を入れていない。
 - 排気管がねじれていて、うまく排気できていない（図 2-2-2）。
排気管の取付状態が不良である。

排気管がねじれている様子

- ・検査基準値を明確にする。
- ・検査方法を明確にする。
- ・メンテナンスに必要な資材を調達するための予算を確保する。
- ・作業員への指導および訓練体制を強化する。

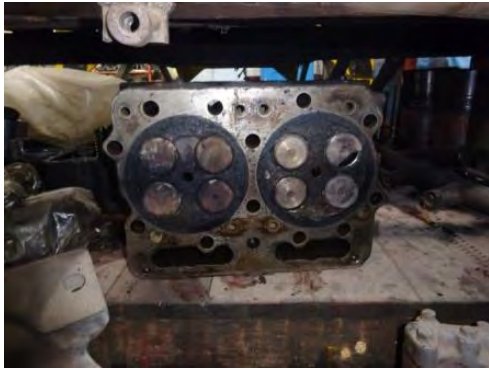
図 2-2-3 機器の劣化の例

- 機器の劣化
 - エンジン吸排気弁が割れ、過燃焼の熱によりシリンダヘッドが変形した（図 2-2-3）。
吸排気弁とシリンダヘッドが機械的に機能する寿命を超えている。
 - ピストンの接続棒が外れてフタを突き破った（図 2-2-3）。
接続棒が機械的に機能する寿命を超えている。
 - 連結器のネジ山がつぶれて外れた。
連結器が摩耗限度を超えている。

エンジン吸排気弁が破損した様子

機器の劣化の原因は、検査体系が不適切、検査項目に対応する検査基準値及び検査方法が不明確、予算不足で交換が必要な部品の調達が不十分、等が推測される。

- ・ 検査体系を見直す。
- ・ 検査基準値を明確にする。
- ・ 検査方法を明確にする。
- ・ 劣化部品を交換するための部品調達予算を確保する。

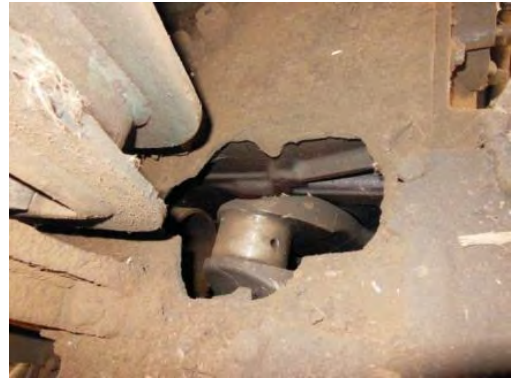
ピストンの接続棒が外れて突き破った様子

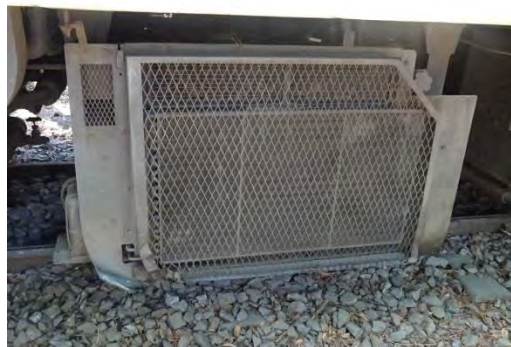
図 2-2-4 機器への衝突の例

- 車両の床下にある機器が、何かと衝突し、変形した（図 2-2-4）。

衝突し変形している様子

機器への衝突は、線路上に障害物があることが、一般的な推測される原因であるが、図 2-2-5 のように MR の軌道の状態が芳しくなく、車両の揺れによって線路と衝突した可能性も考えられる。

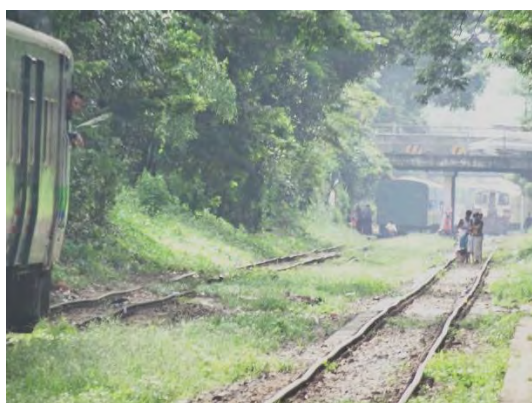
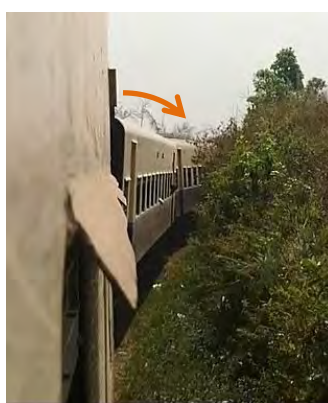
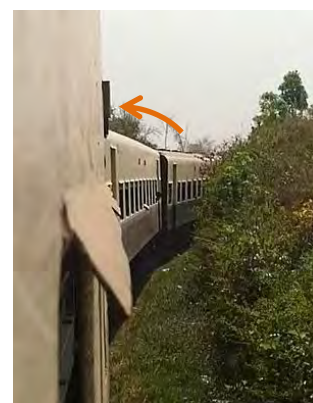
図 2-2-5 MR の軌道の状況

軌道の状態（ヤンゴン環状鉄道）

車両が大きく揺れる様子

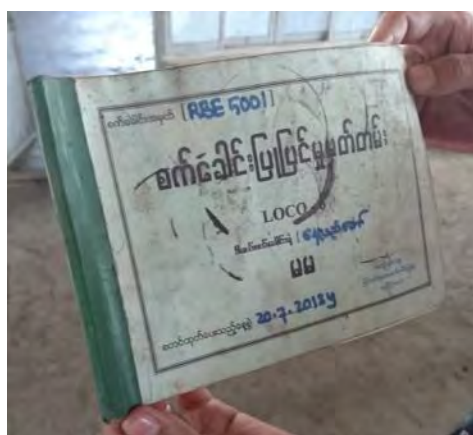
MRにおける車両の品質管理は、各車両に対して、担当する Workshop と Depot が、車両の走行時間、車両の状態、検査の記録等をペーパーファイルにより管理している。その他、運行中に発生した不具合についても、車両に搭載された別のファイルに記録され、Depotに戻ったあとの検査時に、その内容を確認し、必要に応じて修繕している。しかし、不具合の記録は事象のみが記載され、原因や背景等は記載されていない。また、検査の記録では、実施日と検査種別（M1～M8）のみが記載され、検査数値、清掃・補油等の処置、修理内容は記載されていない。そのため、故障原因の究明や対策の検討のための情報が不足しており、原因究明や対策の実施に支障が出ている。まずは、検査の記録と不具合の記録を詳細に記載し、故障原因の究明や対策の検討に活用することが重要と考える。

運転士による不具合報告のファイル
(車両に搭載)

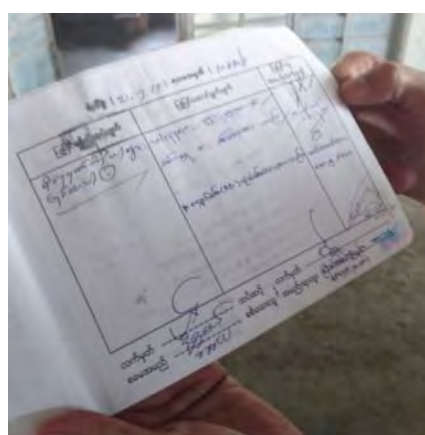
左のファイルの内容
(左から、不具合報告者、不具合内容、対応者)

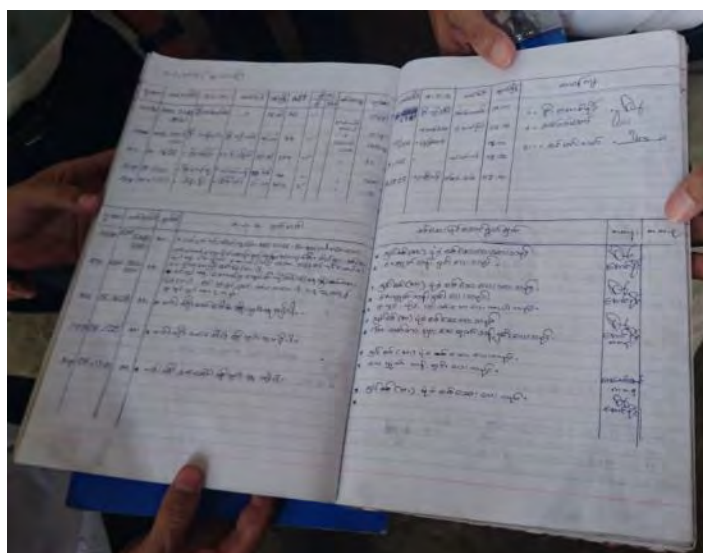
車両の検査と修繕の記録 (Depot で管理)

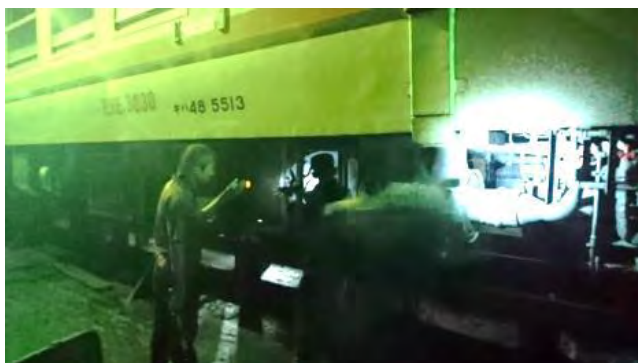
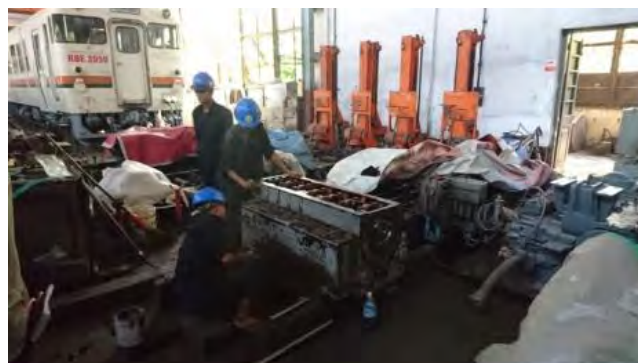
日々のメンテナンス（M1 から M5 まで）の様子

オーバーホール（M6 から M8 まで）の様子

車両の日々のメンテナンスは、日中には運行しているため、夜間に Depot にて行われている。検査をしている間に代わりに運行するための予備車両が用意されておらず、メンテナンスは夜間の限られた時間に行わなければならない。

一方、車両のオーバーホールは、Workshop にて機器を取り外して行われている。検査の所要期間は最大 45 日間程度を要するため、検査期間中にその車両の代わりに運行するための代替車両は、その都度、本社が MR 全体の RBE の使用状況を確認し、他の列車の運行への影響が少ない車両を選定して Depot へ送っている。

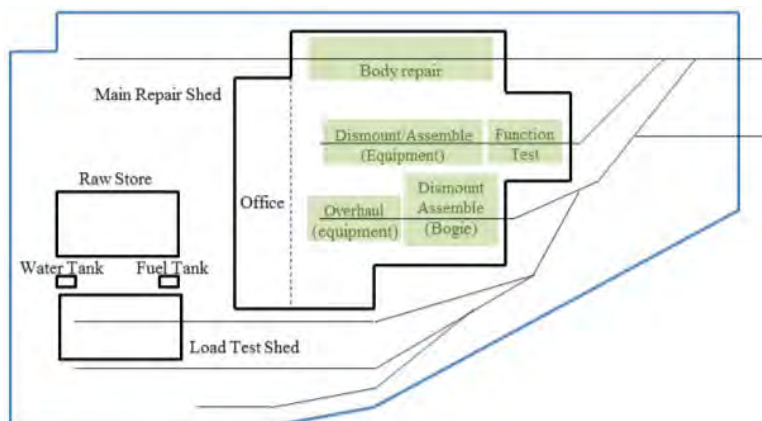
RBE 工場は、もともと機関車用の Depot であった敷地や建物を活用したため、図 3-4-1 のように敷地が狭く、同時に並行してメンテナンスを行える車両数は少ない。また、RBE 工場の敷地が狭いため、車体から機器の取り外しと取り付けができる設備は設置されているが、エンジンの性能を確認する馬力試験機、台車の保守に不可欠な車輪旋盤等の設備は無い。このような状況のため、オーバーホールでは、各機器の分解、状態確認、組立、動作確認のみを行い、性能の確認までは行っていない。

RBE 工場のレイアウト

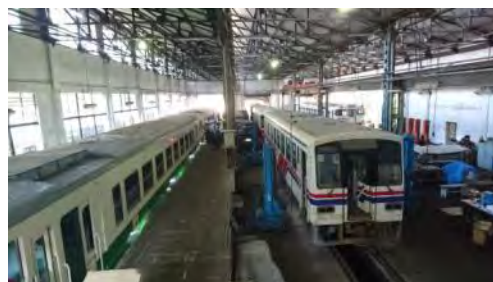
左図における Office から見た Main Repair Shed の内部の様子

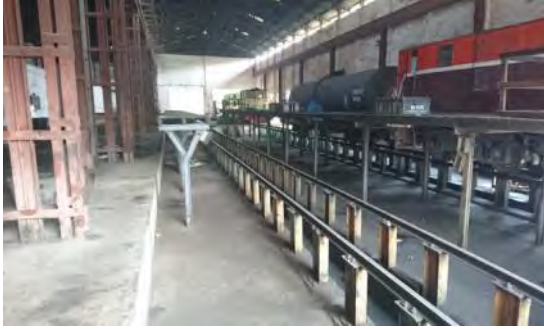
Depot には、日々のメンテナンスや、故障した機器の交換に必要な設備が概ね揃っている (図 3-4-3) が、走行の安全を確保するために重要な車輪旋盤の設備は設置されていない。MR はその必要性を認識しているが、予算の都合により設置できないものと思われる。車輪形状が基準外にある場合は、リフティングジャッキを使用して輪軸一式を交換することになる。

メンテナンス用ピットとデッキ

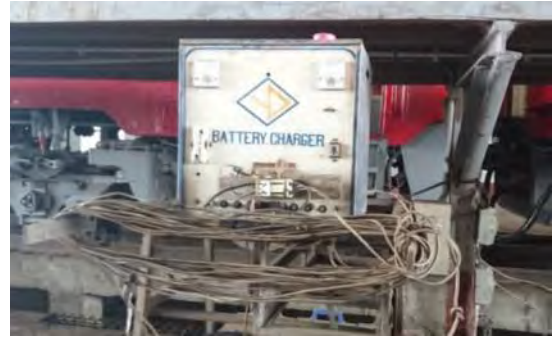
バッテリー充電器

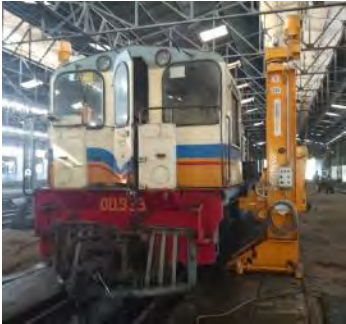
リフティングジャッキ

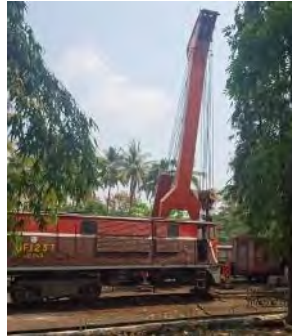
クレーン

(リフティングジャッキの代替)

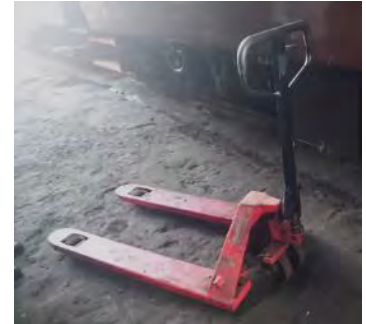
運搬台車

(床下機器取付・取外し用)

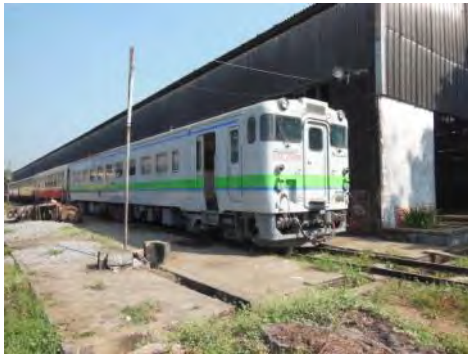
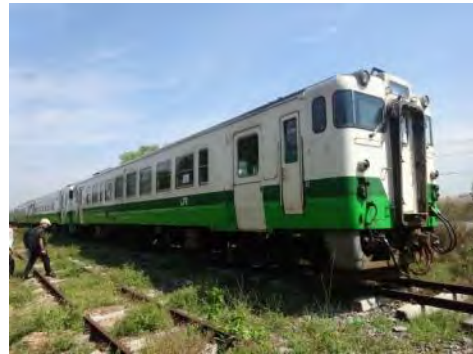
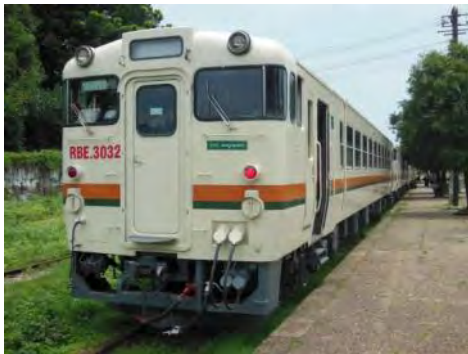
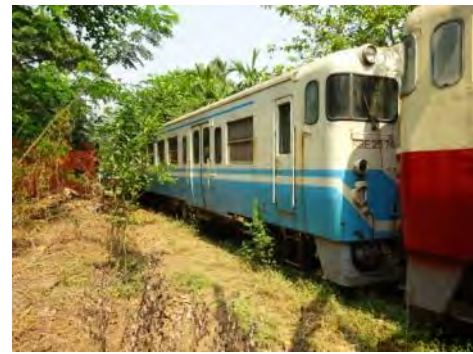
図 4-2-1 キハ40系の現状の写真

JR 北海道から8両、JR 東日本から19両（2016年3月末に譲渡された9両を含む）、JR 東海から30両、JR 四国から3両の合計60両が譲渡されている。JR 東日本およびJR 東海から譲渡された49両は、2015年度に譲渡された車両であり、比較的状态は良い。その他の11両のうち、JR 四国から譲渡された3両は、運用から外れて1年以上が経過し、車体および部品の劣化が進行している。また、台車やエンジン等の主要部品が取り外されていた。JR 北海道から譲渡された8両のうち空調装置が搭載されている5両は空調の効きが悪く、メンテナンスを行っているところであった。その他3両は、特に問題なく運用されていた。

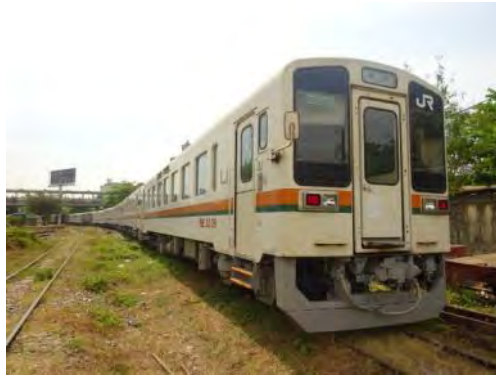
図 4-2-2 キハ11系の現状の写真

2015年度にJR東海から21両が譲渡された。譲渡されてからの年数がたっていないため、状態は良い。ただし、車両限界に支障しないように空調装置の取付部の屋根を低くする改造を受けた影響からか、空調の効きが悪いという問題が発生している。

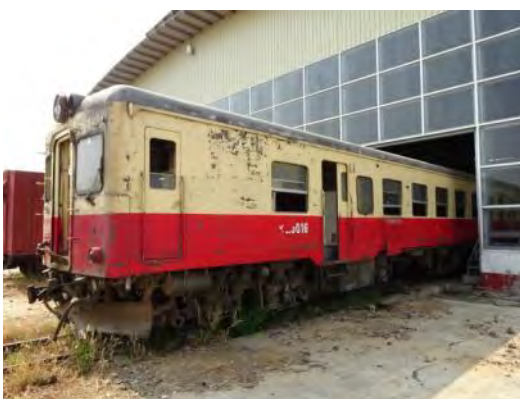
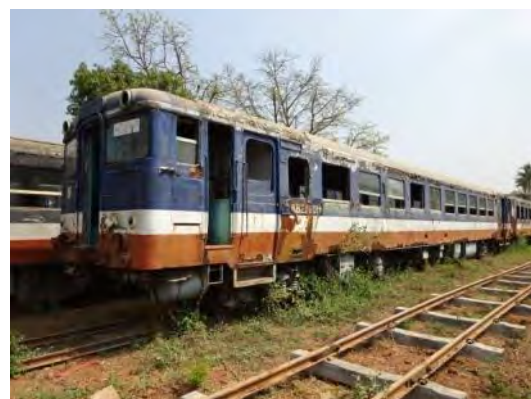
図 4-2-3 キハ52・58系の現状の写真

JR東日本から20両、JR西日本から12両、合計32両が譲渡され、うち4両が客車化されたため、現在は28両が在籍している。8両が走行可能な状態であるものの、車体の腐食が激しく、辛うじて走れる状態である。その他の20両については、車体の腐食が酷く、中には変形（座屈）している車両もあり、修繕するレベルを超えた状態になっている。MRとしても、これらの車両のリパワーは考えておらず、廃車する予定にしている。

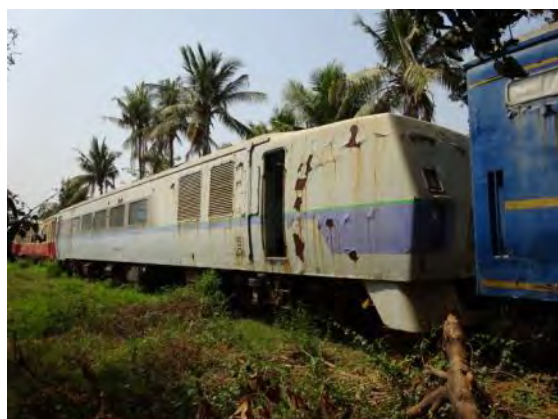
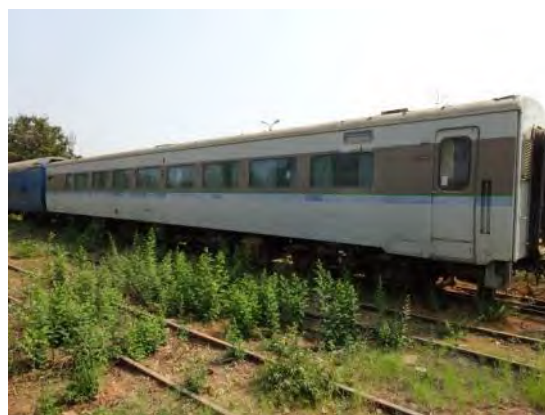
図 4-2-4 キハ 183 系の現状の写真

JR 北海道から 19 両が譲渡された。すべての車両が運用されておらず、運転台付の一部の車両は、屋根の高さが高いため、車両限界に収める改造に着手したまま放置された状態となっている。それ以外については、比較的状态は良いものの、今後の使用計画が明確ではなく、そのまま留置されている。

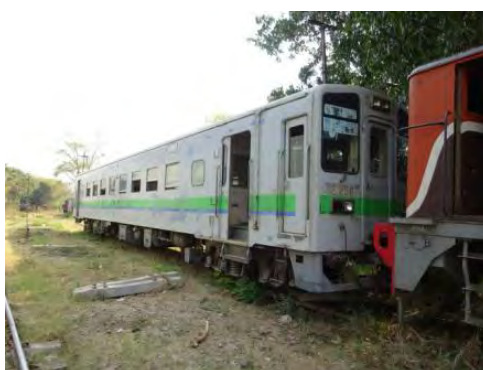
図 4-2-5 キハ 141 系の現状の写真

JR 北海道から 22 両が譲渡された。車輪削正予定の 2 両を除き、全ての車両が運用についている。地方の車両基地の配置が多く、また運用中のため 1 両だけの調査となったが、状態は良く、今のところ問題となるようなところは見当たらなかった。ただし、台車・液体式変速機は、JR 北海道在籍時代に廃車となった車両からの再利用品のため、経年は経っている。

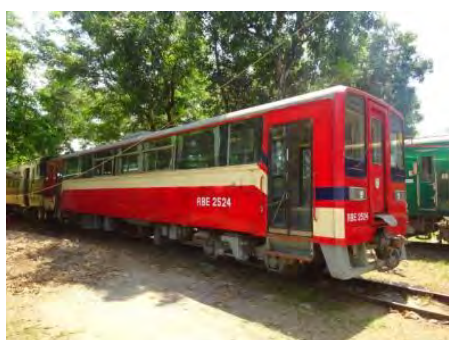
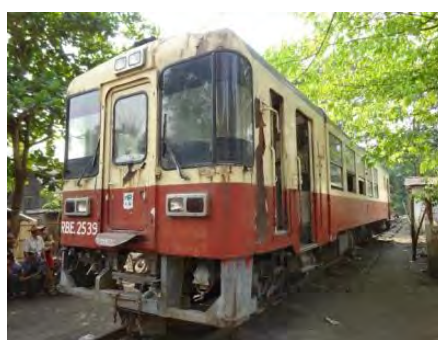
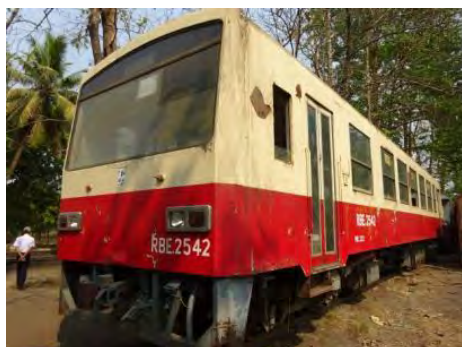
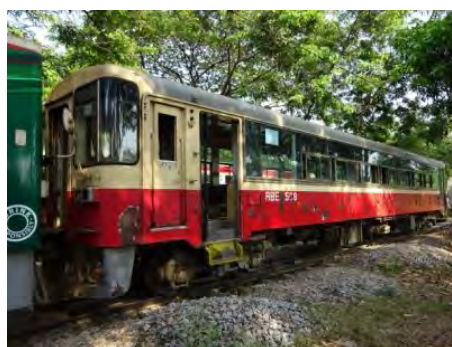
図 4-2-6 レールバスの現状の写真

民鉄および第三セクターの計 13 社から合計 85 両が譲渡された。車両の種類が多く、主要部品の型式も様々なものがある。RBE の中でも MR に譲渡されてから経年が経ったものが多く、走行ができない状態のものが 39 両と半数近くにまで達している。その一因は、部品の種別が多いことにより保守部品の入手がしにくく、そのまま修繕待ちのため放置せざるを得ない状況であるためである。また、長期間屋外で留置されているため、車体の台枠の腐食が激しく、車体強度も十分確保できない状態になっている車両が多く見られた。LE-Car と呼ばれるタイプには、軽量・低コスト車両を目指したリベット組立構造の車両が多くあり、鉄板の厚さが薄く一般的なアーク溶接による補修ができないため、腐食が進行したものは車体の修繕もできない状態となっている。

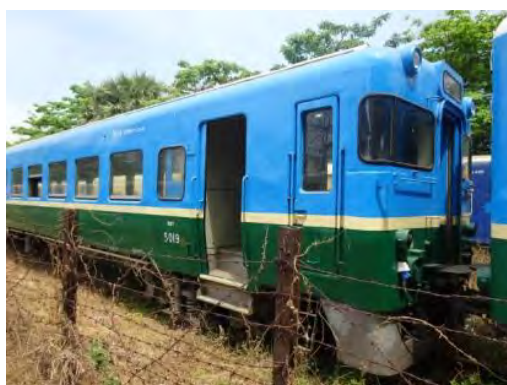
図 4-2-7 客車化された元キハ 58 系の現状の写真

MR が導入した RBE の中には、主要機器が故障して使えなくなったものを中心に客車に改造されたものがある。キハ 47 系から 1 両、キハ 52・58 系から 4 両、レールバスタイプから 6 両の計 11 両存在する。これらの車両は、ブレーキ部品以外の機器が撤去されてしまっているため、RBE に戻すことは不可能な状態である。

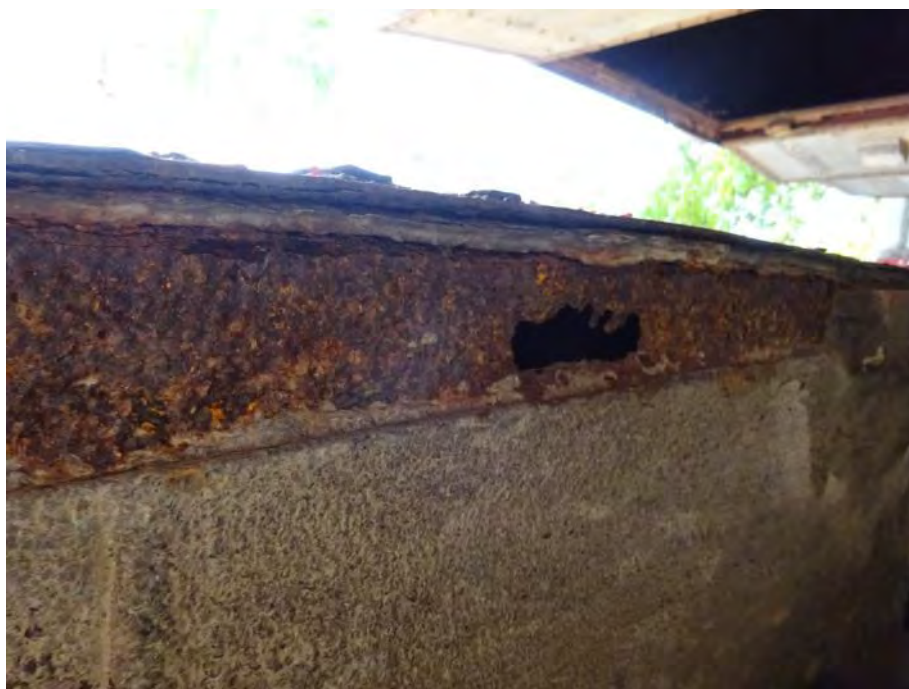
車体について、一見外観がきれいに見える車両においても、床下から見ると錆が進行しており、手でボロボロと剥がれ落ちるものが多い。このような車両は、外板・骨組みともに内部まで錆が進行し、部分的に切取り・取換えを行っても溶接の熱によりさらに強度低下を進めることになるので、車体全体の強度を維持することは困難である。特に台枠は、車体の強度上で最重要部位に当たるため、溶接による熱により車体の変形（座屈）を起こすなど、結果的に寿命をさらに短くすることになる。それゆえ、台枠に錆があるものは、リパワー対象から外す必要がある。

図 4-3-1 台枠が錆びて穴があいている状態

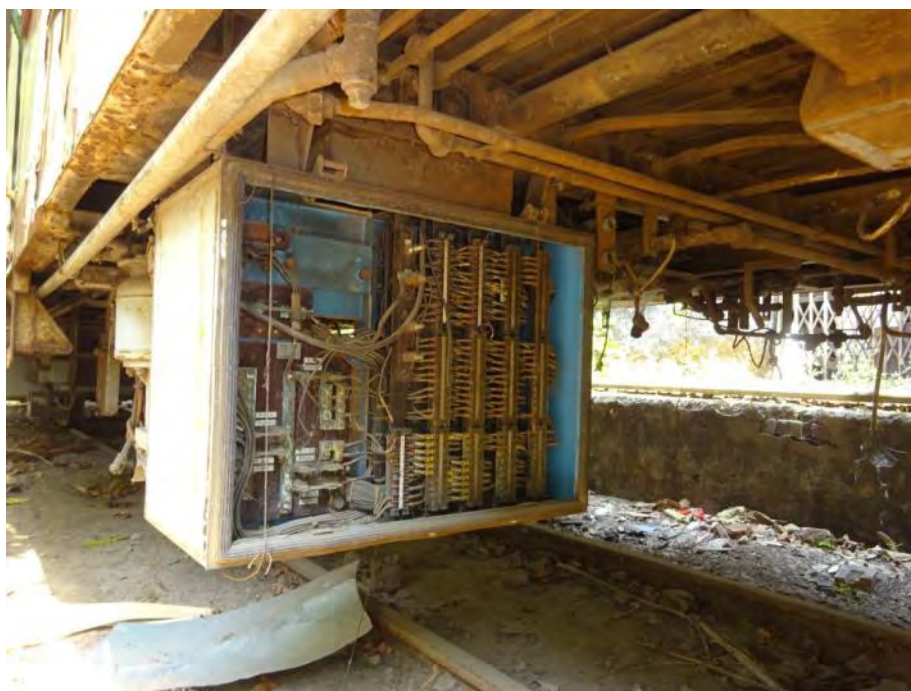
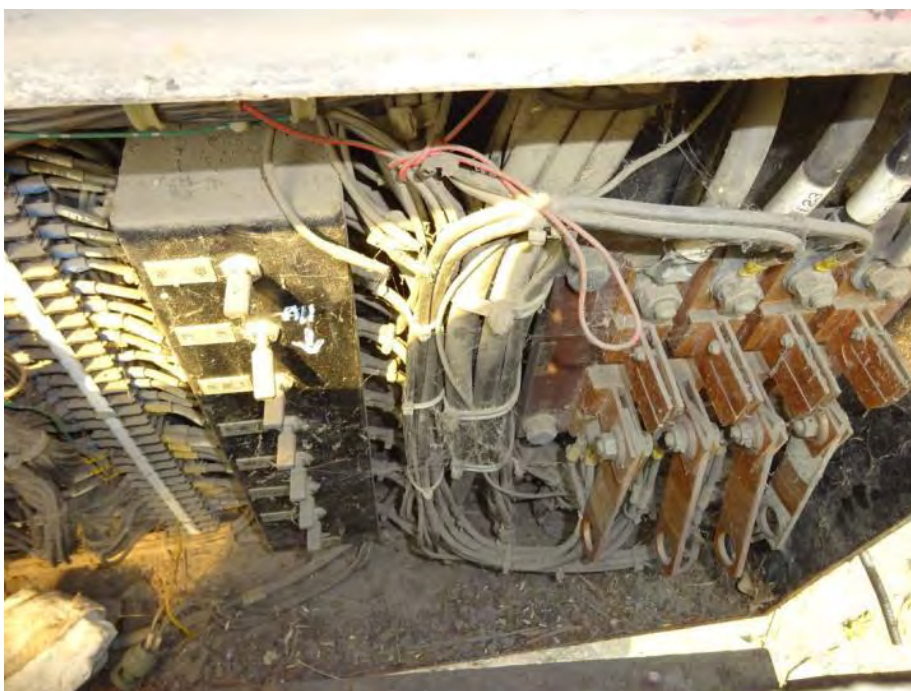
部品については、屋外での留置により、腐食・劣化が進行し、そのままでは使用できなくなっているものが多い。これらの部品は、新規に購入する必要があるが、車両ごとに必要な部品がまちまちであり、詳細な調査を実施してから調達をする必要がある。部品の手配には、時間がかかるものも含まれており、リパワー工事の期間が延びる可能性があり、他の車両の工事工程にも影響する。また、コストも莫大な金額となる。このため、このような車両はリパワー対象から外すべきと考える。

図 4-3-2 雨ざらしでの状態で腐食が進行している電気部品

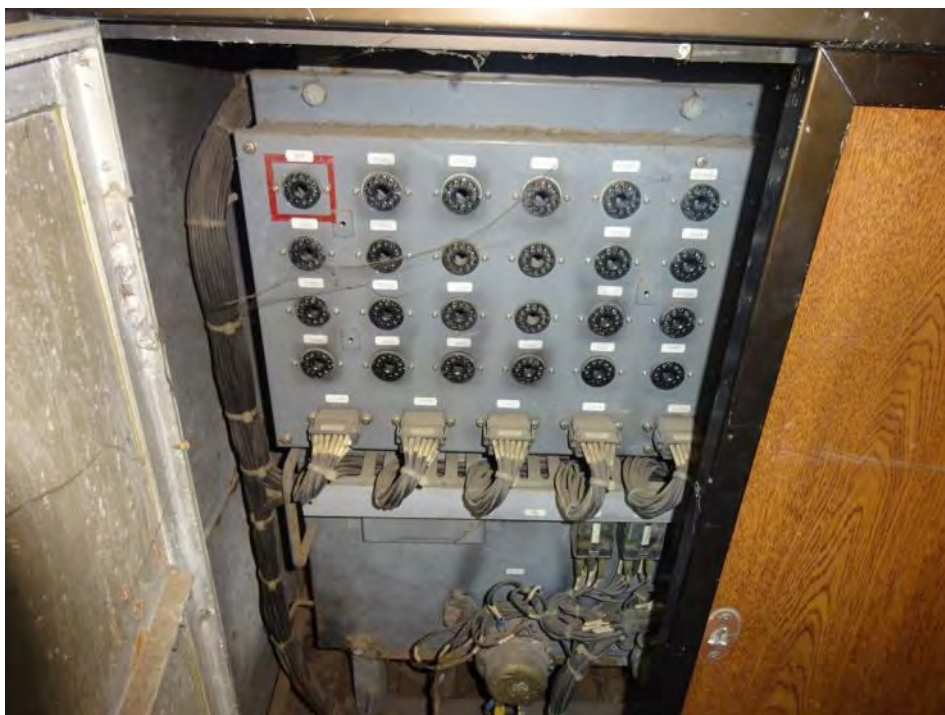
長期間にわたり運用から外れている車両は、故障により使えなくなっている部品の他に、他の車両の補修用として部品が取られているものが多い。これらの部品について、リパワー工事において取替を予定していない部品が多く含まれており、それらを新規に調達する必要がある。これらの部品でも、前述した腐食・劣化した部品と同様、必要な部品の詳細な調査が必要なこと、調達に時間がかかること、リパワー工事の工程が延びること、コストが大きくなることなどの問題がある。したがって、リパワー対象からは外すべきと考える。

図 4-3-3 継電器がすべて外された状態

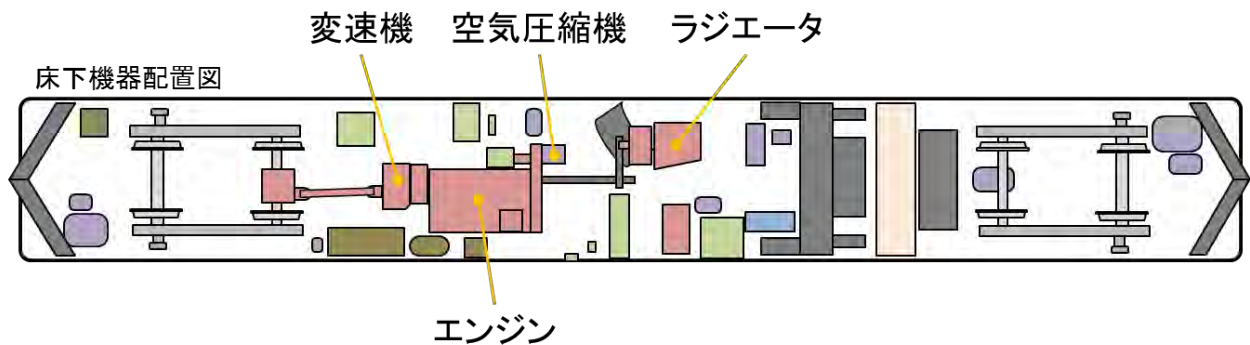
リパワーの対象機器は、キハ40系に対しては、経年劣化により老朽化しているエンジン、変速機と、車両の機能を維持するために重要なラジエータ、空気圧縮機とし、それらはすべて新品に交換することとしている。キハ40系のうちJR東日本から譲渡された車両は、現状は空調装置が搭載されていないため、車内の快適性を向上するため、オプションとして新品の空調装置を設置することが可能である。LE-30に対しては、さらなるコストダウンを図るため、対象機器はエンジンのみとし、それ以外の機器は現状のものを継続して使用することとしている。

主な交換対象機器（キハ40形の場合）

図 4-3-4 リパワーで交換する主要機器の搭載イメージ

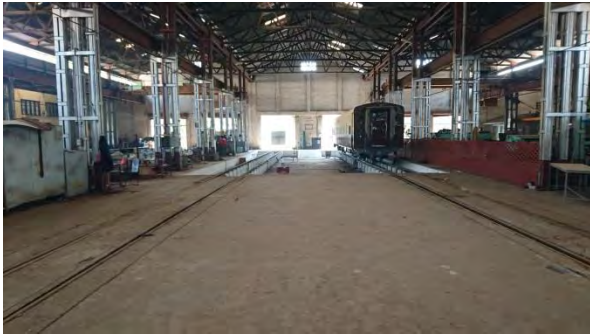
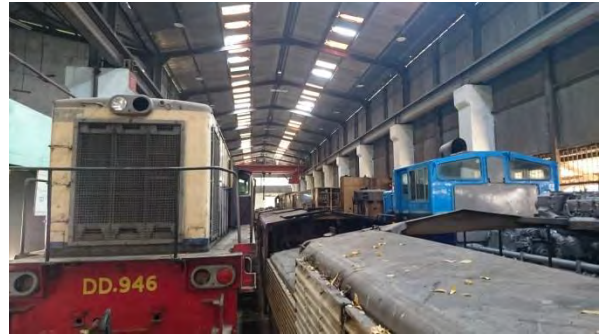
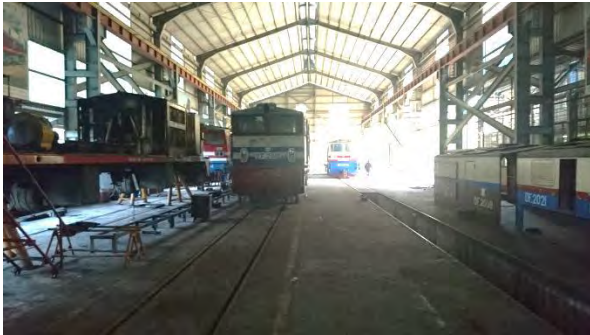
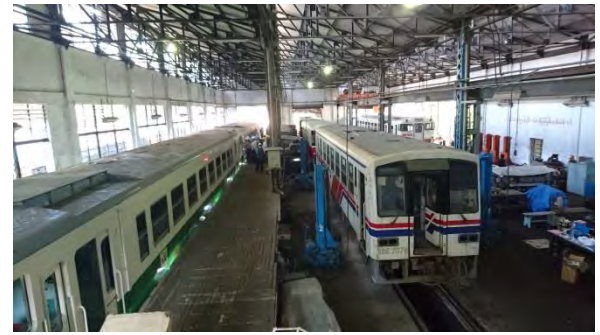
図 4-3-7 各工場のリパワー工事作業場所候補 (車両の定置場所)

ミンゲ工場
(客車製造工場の艀装スペース)

イワタン工場
(車体作業場)

インセイン工場
(エンジン艀装場の増築部)

RBE 工場
(主建屋内)

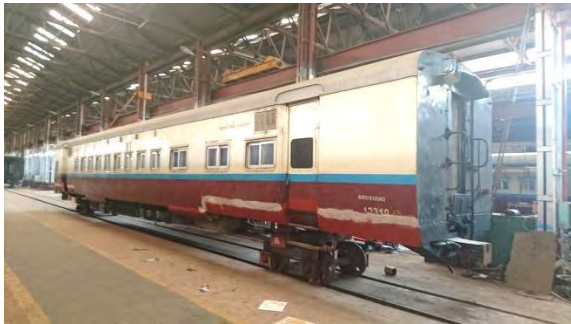
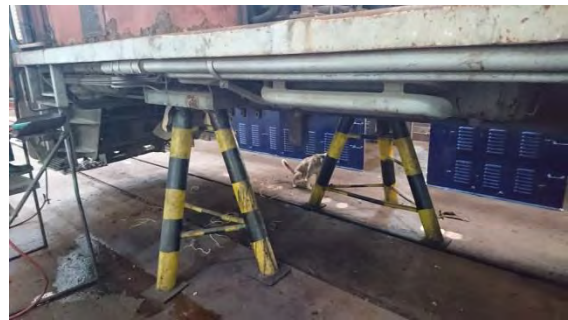
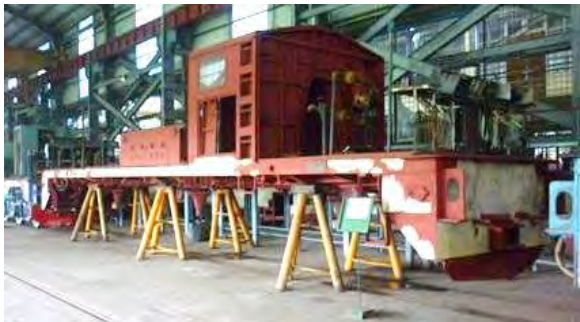
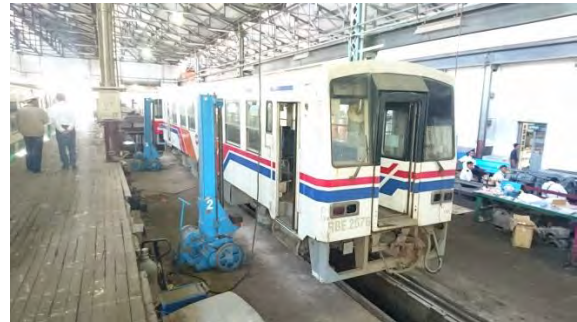
図 4-3-8 各工場の床下作業用設備（車体支持設備）

ミンゲ工場（仮台車）

イワタン工場（架台）

インセイン工場（架台）

RBE 工場（リフティングジャッキ）

次に適していると考えられるミンゲ工場については、物流面はミャンマーの海上物流の拠点であるヤンゴン港から離れているため、ミャンマー国内での輸送距離が延びるという欠点があるが、これについては大きな課題ではない。また、床下作業の技能の面でも、エンジン等の取付作業の経験が無いという課題があるが、他の工場から経験のある技能者を集めることで対応が可能であるため、この課題も解決することができる。なお、設備面は、図 4-3-8、図 4-3-9 に示すとおり、どの工場で行っても同様な条件である。
