カルナタカ州バンガロール市及びバンガロール上下水道局

**インド国**  
**自動漏水音検知器を用いた**  
**漏水検知システムの普及・実証事業**  
**業務完了報告書**

平成 28 年 11 月  
(2016 年)

水道テクニカルサービス株式会社

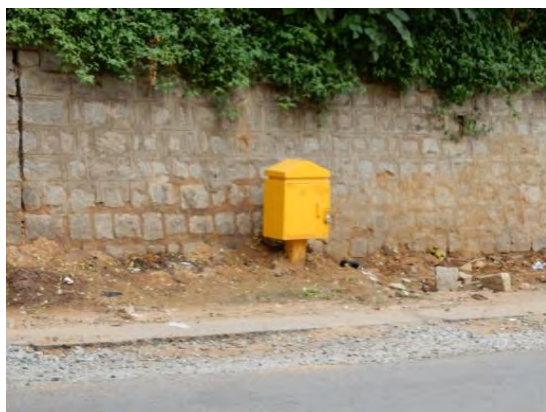
図 3-2 DMA 遠隔メーターボックス (Suez 社)

- ① PJ エリア内現況調査（DMA33 箇所予定）
- ② DMA 構築（DMA 内水圧調査等による施設評価、老朽管敷設替え等）
  - DMA の規模は、IWA の仕様を基準とする（1500 戸前後、L=20 km前後）
  - 注入口は 1 箇所、超音波流量計を使用。遠隔式により道路上にメーターボックス（図 3-2）を設置し管理している
- ③ 無収水対策（漏水調査 UFW の削減・修繕）
- ④ 全体評価・確認

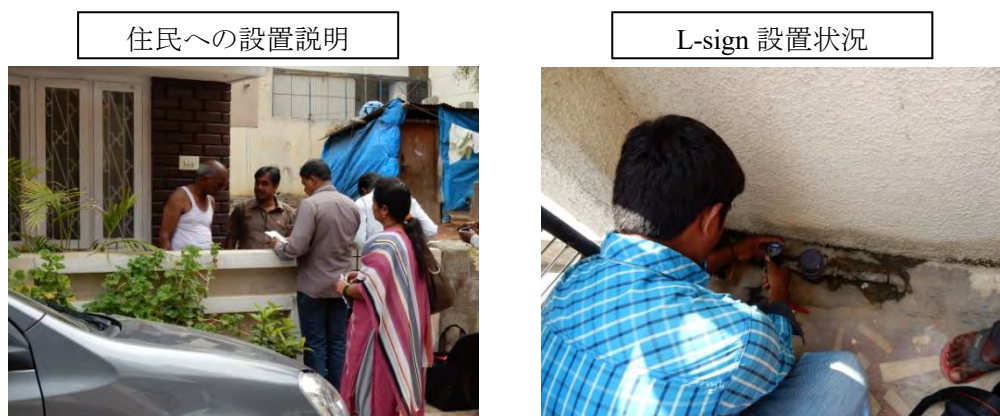
図 3-8 L-sign 設置説明及び設置

改良した L-sign は、第 2 回現地調査にてパイロットテスト地区内の各戸給水管に設置し、現地検証を行った。設置作業は漏水調査工法の習得を兼ねて BWSSB 職員が実施した。また、機器設置後、現地適合性検証・判定結果を翌日に行うため、調査団から BWSSB への依頼を基に機器設置と同時に給水が開始された。

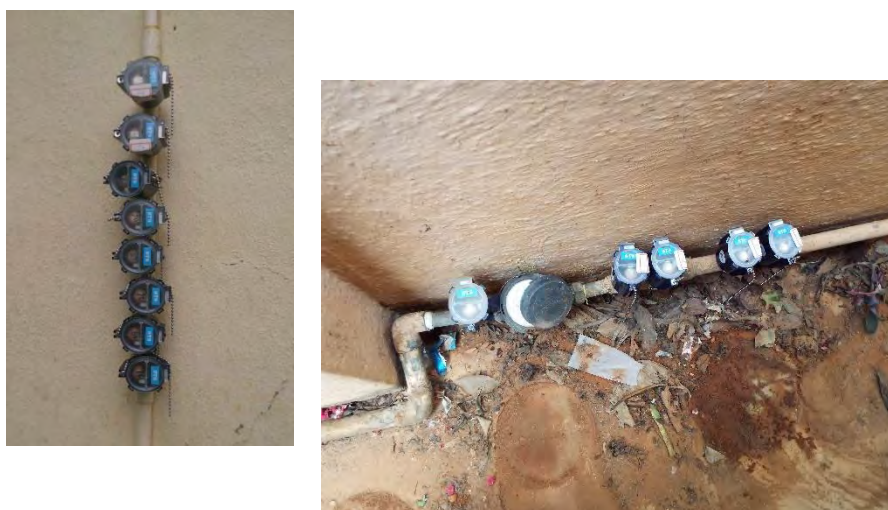
図 3-9 現地での感度再検証の様子

感度 40 から感度 80 までの 5 段階に設定した機器を現地の給水管に設置し、漏水音、環境騒音に対する反応状況を検証した。この検証に際しては、蛇口から水を出して漏水音を擬似的に作り出し、検証を行った。蛇口の開度により擬似漏水音の大小を変えるためである。現地での感度検証では 1 種類の感度に対して 3 器ずつを用意し、計 15 器での検証を行った。検証は、L-sign が検知結果をリアルタイムで表示するモニターモードで実施した。

テストの結果、通水状態では感度 40～80 全てが反応し、無通水の環境騒音では感度 40～50 が反応、感度 60～80 は反応しないことが判った。これらの結果より、通水状態で反応、無通水状態では無反応となる感度 60 を新感度として設定することとした。また、この設定により検知感度を低下させた後も漏水音は正常に捕捉しており、感度低下による弊害は発生していない事も確認した。

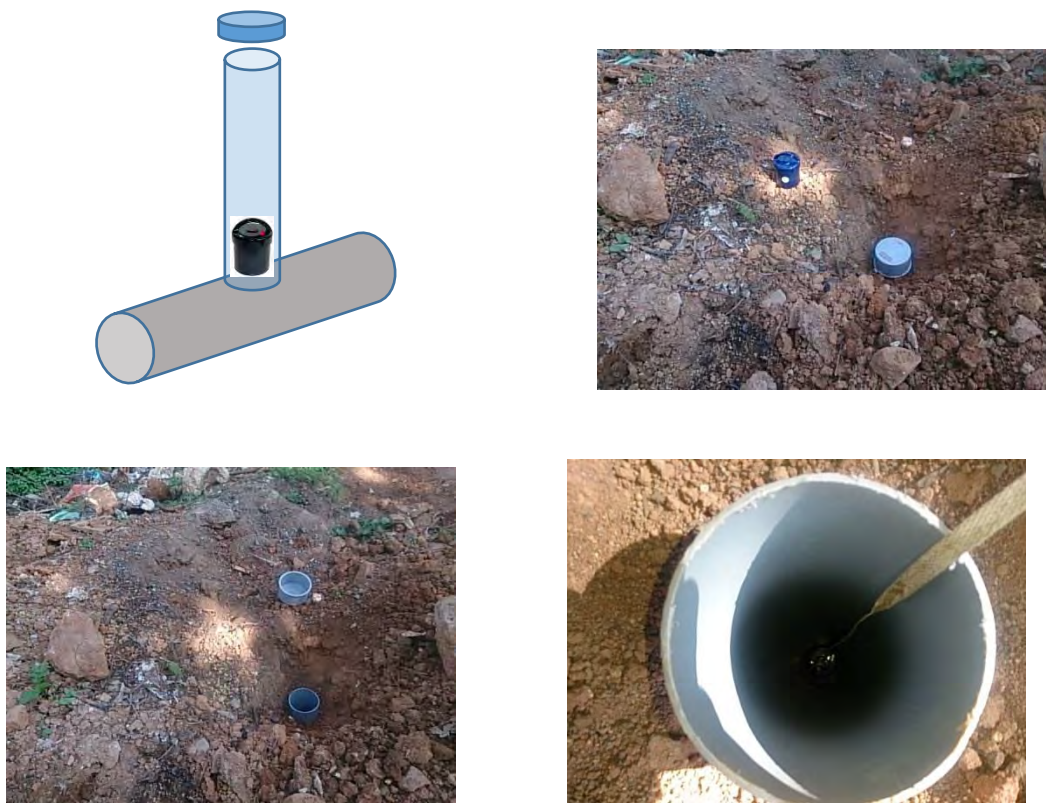
図 3-18 配水管チャンバー  
(左上：模式図、右上・左下・右下：設置写真)

チャンバーは、配水管上に塩ビ管を設置して作成し、配水管用 L-sign と相關式漏水探知器を設置して、より効果的な漏水検知を行えるようにした。

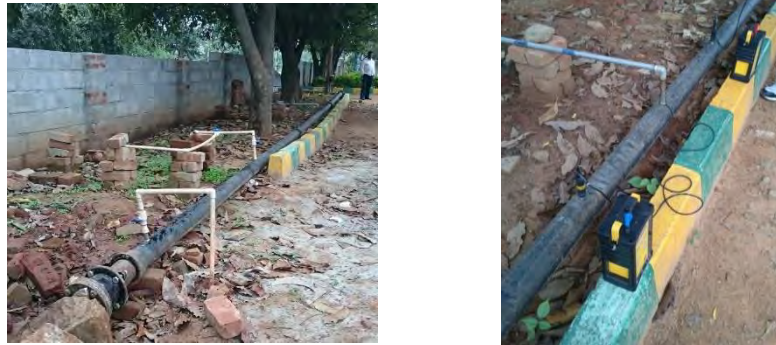
図 3-22 East-1 オフィス内テストヤード (左)、テストヤードにおける相関式研修 (右)

<sup>34</sup> テストヤード：BWSSB 敷地内に複数の分岐及び給水管を接続させた配水管を設置し、給水管に取付けた蛇口の開放により、擬似漏水音を発生させ、実現場と同じように漏水音を聴くことを可能とした施設。

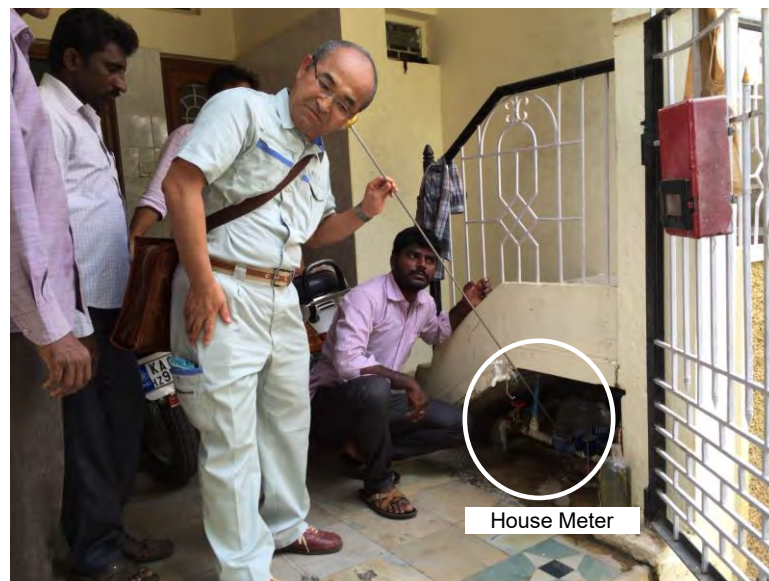
Figure 3-24 Manual listening stick

This technique is best suited for use on metallic pipelines between 75 mm and 250 mm and with pressures above 10 m (15 psi). The material or pipe size does not prevent the listening stick from being able to pinpoint the leak from the surface, but what does affect this is the type of leak, ground backfill material, pressure of the water leaving the pipe, background noise and the ability of the engineer.

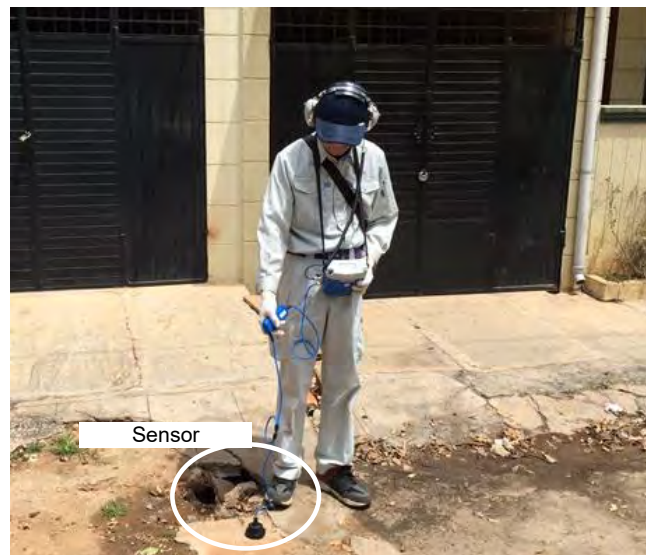
Figure 3-25 Electronic Leak Detector

Modern electronics therefore provide the benefits of advanced sensor technology amplification and filtering to undertake this operation more effectively.

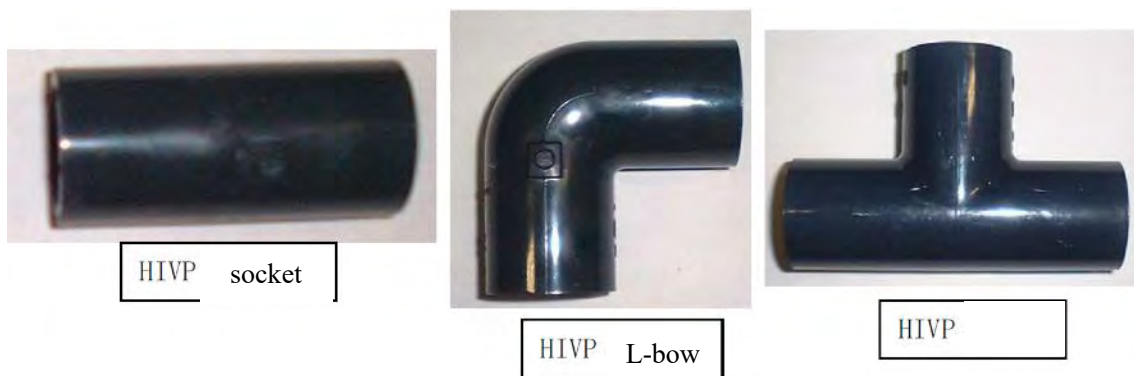
Figure 4-4 Junction between vinyl pipe and joint

Clean off especially oil and water well from the inner part of the socket and outer part of the spigot by waste cloth, paint quick-dry adhesive thinly by brush not to trickle down and put the pipes in rapid. Do not wrench but insert the pipe, and keep pushing more than 20 seconds for  $\phi 40$  or smaller and more than 30 seconds for  $\phi 50$  or larger.

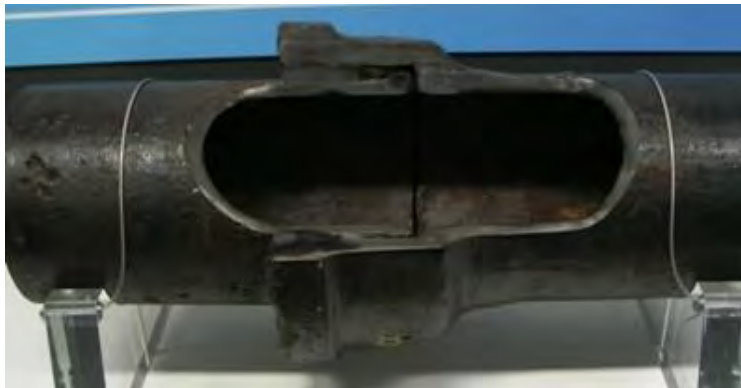
Figure 4-11 Socket-and-spigot joint

Also polish the lead surface in order to make smooth attachment of robber part of leak prevention clasp. To ensure to fit the leak prevention clasp after swage. This procedure should be done by skilled plumber.
