4-3-8 Կառուցվածքների անվտանգությանը վերաբերող իրավիճակներ

4-4 Ոռոգման համակարգի և առնչվող կառույցների ներկայիս վիճակը

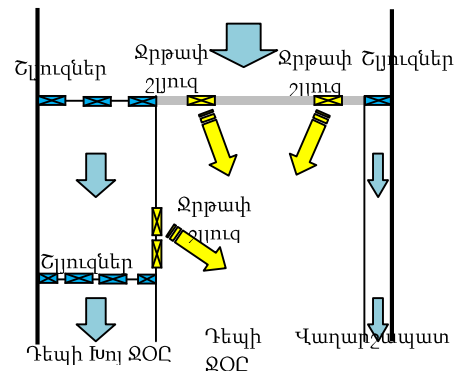
Նկար 4-4-2.10 Քասախի ներթող

- ✓ Կառուցվել է 1950-ականներին որպես գլխամասային կառույց՝ երկու կողմում ներթողներով, որոնց երկարությունը 130մ է
- ✓ Աջ ներթողը հասնում է մինչև Ստորին Հրազդան միացող ջրանցքի միջոցով և, վերջապես, ոռոգման ջուր մատակարարում է այդ ՋՕԸ-ին:
- ✓ Ձախ ներթողը հասնում է մինչև Շահի Առու ջրանցք հողային հունով ջրանցի միջոցով, որը միացված է գլխամասային կառույցի 70մ վերին հոսանքում: Այն, ի վերջո, ոռոգման ջուր է մատակարարում Վաղարշապատ ՋՕԸ-ին:

- ✓ Գետի ջրի հոսքի ծավալը բարձր է մարտից մայիս ընկած ժամանակահատվածում՝ պայմանավորված ձնհալով: Այս սեզոնին ֆիքսված ամբարտակը երբեմն սուզվում է:
- ✓ 165մ ստորին հոսանքի աջ կողմում դիտվում են ոռոգման չորս շյուզ և երկու ջրթափ շյուզ:
- ✓ Ձնհալից առաջացած հեղեղի դեպքում ոռոգման բոլոր շյուզները փակվում են՝ դեպի միացող ջրանցքներ ջրի հոսքը կանխելու համար: Գլխամասային կառույցում գտնվող շառավղային շյուզներից երկուսը բացվում են միաժամանակ ապահով ոռոգում ապահովելու համար:
- ✓ Չնայած բետոնը քայքայված է՝ ապահովվել է ջրադի և բաշխման ֆունկցիան: Լուրջ իրավիճակ չի դիտվում: Քայքայված շյուզները ի վիճակի են աշխատել:

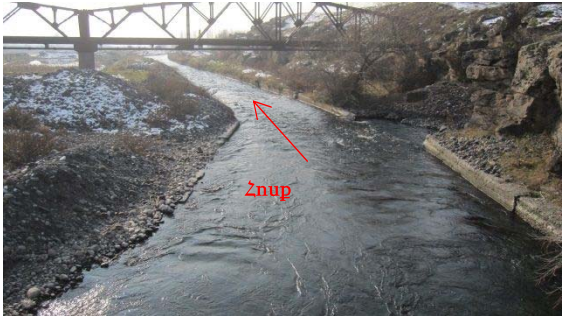
Լուսանկար	Նկարագրություն
 	<p>Քասախի ներթողի ընդհանուր տեսքը</p> <p>Տեղադրված է ոռոգման երեք շյուղ:</p>
 	<p>Քասախի ներթողը աջ կողմում</p> <p>Տեղադրված է մեկ ջրթափ շյուղ:</p>
 	<p>Քասախի ներթողը ձախ կողմում (1)</p> <p>Տեղադրված է ներթող մեկ շյուղ:</p>
 	<p>Քասախի ներթողը ձախ կողմում (2)</p> <p>Ձախ շյուղի վերին հոսանքում ներթողն աշխատեցվում է փոքր պատվարի միջոցով: Ոչ ոռոգման սեզոնին պատվարը հողապատնեշվում է հողային հունով ջրանցքը փակելու համար:</p>
 	<p>Քասախի ներթողը ձախ կողմում (3)</p> <p>Շահի Առու ջրանցքը կառուցված է բետոնից:</p>

<p>Քասախի ներթողը աջ կողմում (1)</p> <p>Առբերիչ ջրանցքը իջնում է Քասախ գետնով և հասնում Ստորին Հրազդան ջրանցքին։</p>

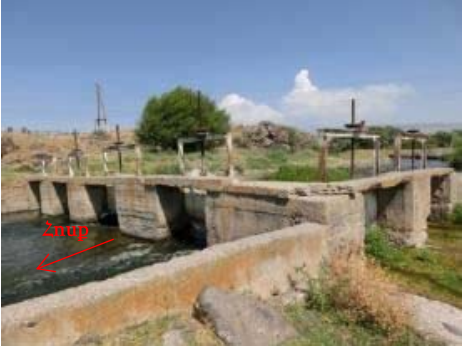
<p>Քասախի ներթողը աջ կողմում (2)</p> <p>Տեղադրված է ոռոգման չորս շյուղ մայր ջրանցքը կարգավորելու համար, ինչպես նաև երկու ջրթափ շյուղ ձախ կողմում, որոնք բաց են թողնում ավելցուկ ջուրը դեպի Քասախ գետ։</p>

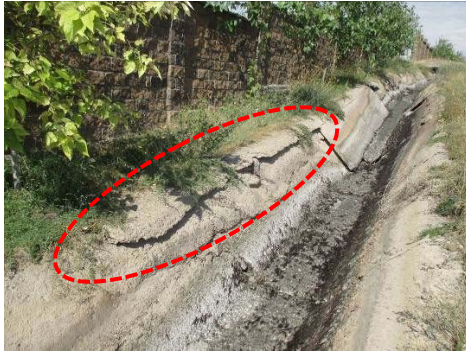
Նկար 4-4-4.1 Ճեղք ջրանցքի կողային պատի վրա (Արգնի ճյուղ ջրանցք No.26 կետում)

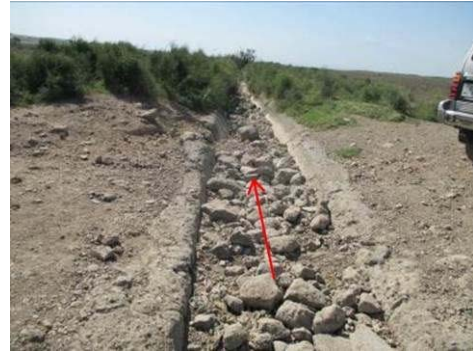
Նկար 4-4-4.2 Տկահանի ջրանցքին միացող ջրանցք (Արգնի ճյուղ ջրանցք No.42 կետում)

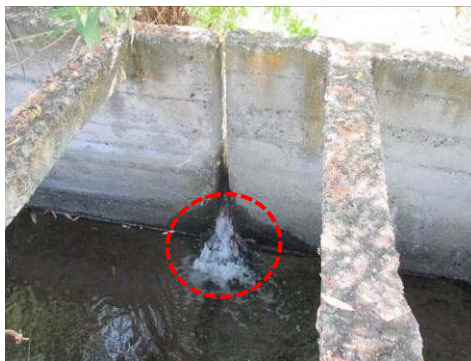
Նկար 4-4-4.3 Արտահոսք կողային պատերի կարանի անջատումից (No.33 կետում)

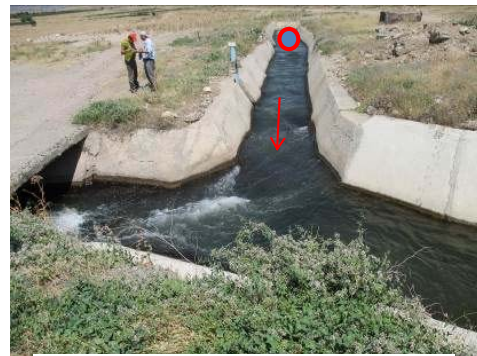
Նկար 4-4-4.4 Ելքային խողովակ Արգնի-Շամիրամ ջրանցքից (ø800մմ) (Արգնի ճյուղ ջրանցք No.25 կետում)
