4-3-4 Պատվարի մարմնի նյութերի հետազոտություն և գրունտի լաբորատոր թեստ

4-3-5 Գրունտի լաբորատոր թեստ

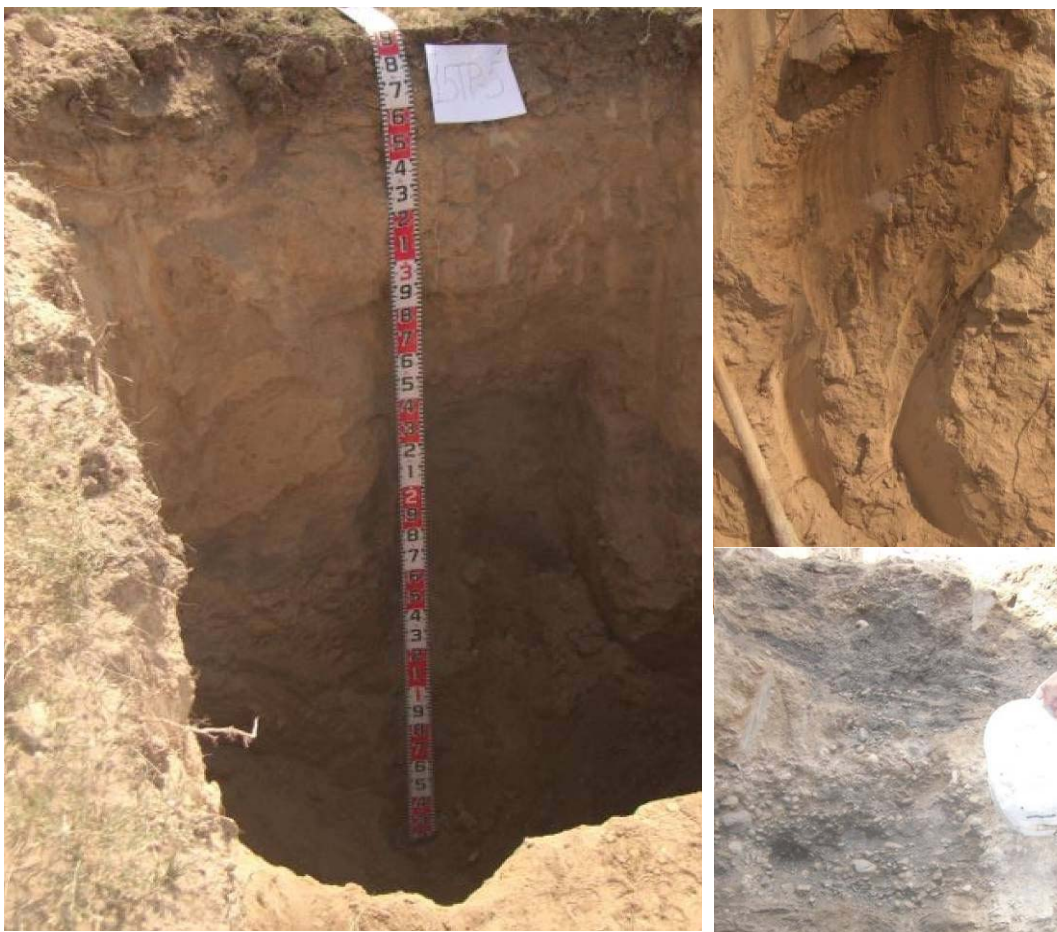
Նկար 4-3-4.2 Շուրֆի տիպարային սյունակ և պրոֆիլի նկարներ

Depth (m)	Color	Classification etc.	Moisture content	Cohesion
	greyey black	top soil		
0.5	yellowish blown	silt (SM)	low	a little
1.0				
1.5	black	coarse/volcanic sand		
2.0		sand-and-gravel	dry	
2.5				
3.0	yellowish blown	silty sand	low	almost non
3.5				
4.0

- 1) Հողի վերին շերտի հզորությունը մոտ 0.5մ-ից 1.0մ է, վերջինը ավելի գերակշռող է: Շերտի գույնը մոխրագույն-սև է, որը օրգանական նյութերից է գալիս:
- 2) Տղմավազի շերտը, որը շատ հազվադեպ է կապակցված և գրունտերի միասնական դասակարգման համակարգում կներառվեր SM կատեգորիայի մեջ, գերակշռում է «կավավազ կամ ավազակավ» անվանվող գրունտի մեջ:

- 3) Երբեմն վերոնշյալ գրունտի մեջ 0.5մ-ից 1.0մ հզորություն ունեցող բարակ ավազի և կոպիճի կամ հրաբխային ավազի միջնաշերտեր կան, բայց դրանք կարծես կայուն շարունակականություն չունեն:

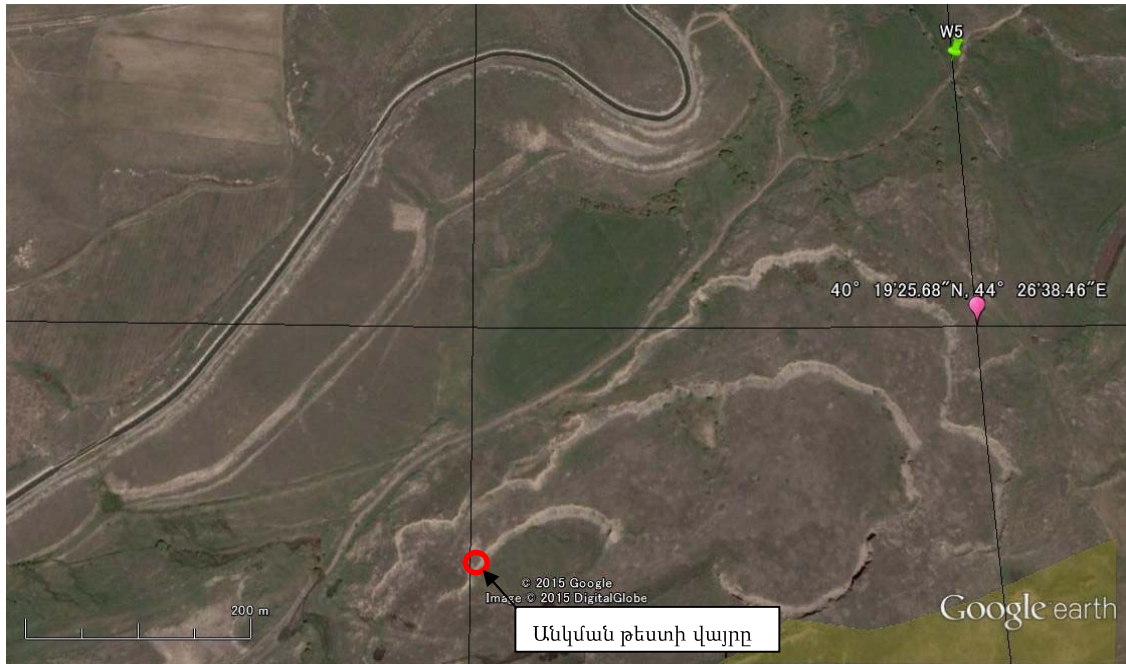
Նկար 4-3-4.3 Տեղային անկման թեստի տեղադիրքի քարտեզ

Հատիկավոր նյութերը՝ սկսած մեծաբեկորներից/ժայռապարներից մինչև ավազ/գրունտ, ինչպիսիք են ավազը և կոպիճը կամ պայթեցված հողմնահարված ժայռապարները, բաժանվում են ըստ հատիկների չափի, երբ դրանք բլրի թեքությունից ցած են գլորվում/թափվում: Եվ ջրամբարի տարածքից դուրս՝ հյուսիսային լանջի վրա, ավազի և կոպիճի նստվածքներ կան, որոնք օգտագործվել են որպես շինանյութ առկա պատվարների մարմինների համար, և կան բլուրներ, որոնք հիմա քարհանքի դատարկված տարածք են: Մյուս կողմից, հողային պատվարի մարմնի նյութերի համար անհրաժեշտ են ֆիլտրող նյութեր և ապարային/քարապատնեշային նյութեր: Հիմնվելով այսպիսի հանգամանքների և պայմանների վրա՝ այս ավազի և կոպիճի տեղային գլորման թեստը իրականացվել է հետևյալ կերպ՝ քարհանքի վայրում փորված ավազը և կոպիճը ցած են թափվել ազատ տարածքում մնացած բլրից: Ուսումնասիրության կետերի տեղադիրքի քարտեզը բերված է նկար 4-3-4.3-ում:

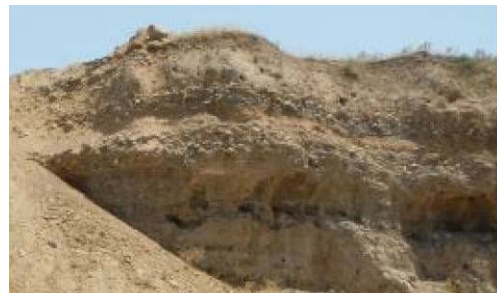
Նկար 4-3-4.4 Ավազ և կոպիճի շերտի պրոֆիլ

Ավազ և կոպիճը մոտ 30-ից 50սմ հզորություն ունեցող շերտեր են, որոնց միջև գտնվում են տղմավազի միջնաշերտեր: Խոռոչները կոպիճների միջև ամբողջությամբ լցված են կիսակապակցված ավազով և տիղմով, այնպես որ ավազ և կոպիճի շերտը կարողանում է մնալ լանջին կախված վիճակում: (տե՛ս նկար 4-3-4.4):

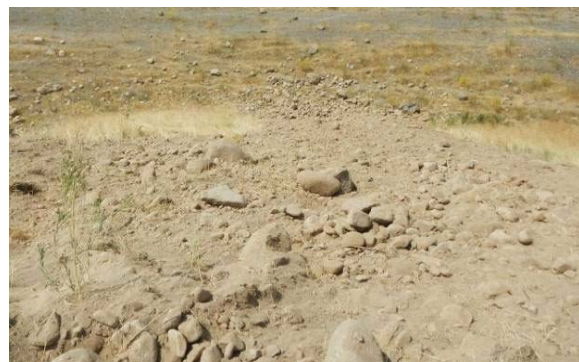
Նկար 4-3-4.5 Բլրից թափված ավազ և կոպիճի պայմաններ

1) Ավազ և կոպիճի շերտերի և տղմավազի շերտերի հաջորդական լինելու պատճառով փորձարկման համար պատրաստված նյութերը գրադացիոն պայմաններով համասեռ չէին: Առաջին թափված նյութերը տղմավազներն էին, հետո՝ ավազ ու կոպիճը: Տղմավազի խանգարելու պատճառով ավազ ու կոպիճը չզլորվեցին բլրի թեքությունից և չառանձնացան (տե՛ս նկար 4-3-4.5):

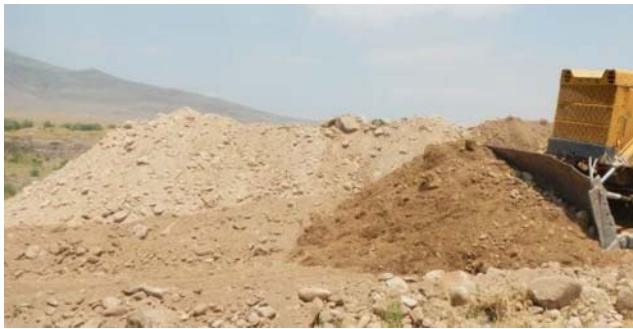
Նկար 4-3-4.6 Փորումից հետո թմբավորված ավազ և կոպիձ

2) Մինչդեռ, համեմատաբար միասեռ ավազ ու կոպիձը գլորվեցին ցած, և առանձնացումը շարունակվեց (տե՛ս նկարներ 4-3-4.6 և 4-3-4.7):

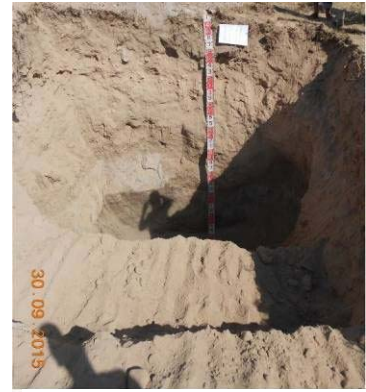
Նկար 4-3-4.9 Հրաբխային ավազի մեջ փորված շուրֆ

Սկզբնական պլանով որպես TP-11 փորված շուրֆում հայտնաբերվել են հրաբխային ավազի հզոր շերտեր՝ վերևի մասում բարակ ավազ և կոպիձի շերտով: Հետևաբար, նմուշառումը չեղարկվել է: Տարածքը, որը առկա երկրաբանական երկչափ քարտեզի վրա դասակարգվել է որպես ավազ և կոպիձ պարունակող, պետք է զգուշությամբ դիտարկել: Չնայած այն դասակարգված է որպես ավազ և կոպիձի գոտի, դրանց առկայության աստիճանը շատ է տարբերվում:

Նոր երկչափ երկրաբանական քարտեզում այս տարածքը վերանվանվել է «բազալտային անդեզիտային լավայի» գոտի, ինչպես երևում է նկարներ 4-3-4.9-ից և 4-3-4.10-ից:

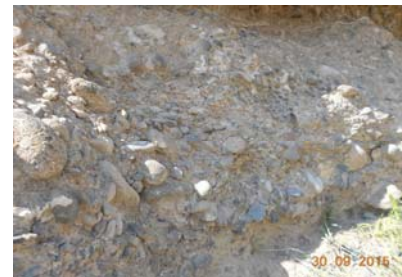
Նկար 4-3-4.11 Կիսակապակցված ավազ և կոպիձ

TP-11 անվանումը տրվել է բլրին, որը մնացել է նախկին ավազ և կոպիձի քարհանքից, և նմուշառումը իրականացվել է բլրի մակերեսից քերված նյութերից: Ավազ և կոպիձի շերտը բաղկացած էր գետաքարերից մինչև կոպիձ և տղմավազ, և ամբողջությամբ կիսակապակցված էր, ինչպես երևում է նկար 4-3-4.11-ում:

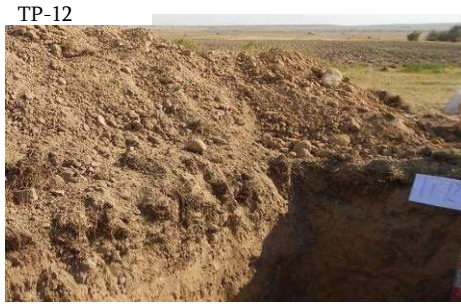
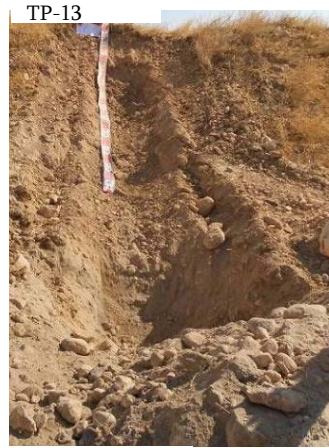
Նկար 4-3-4.12 Ավազ և կոպիճ՝ հարուստ տղմվազով

Շերտը հարուստ էր տղմավազով: Կոպիձի առավելագույն չափսը մոտ 15 սմ էր, ինչպես երևում է նկար 4-3-4.12-ից:

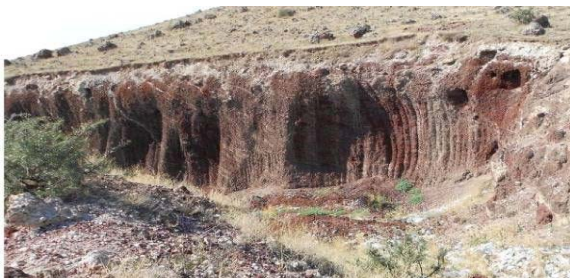
Նկար 4-3-4.13 Խարամի մերկացում

Հանրապետական նշանակության ճանապարհի երկայնքով՝ H6 գծի վրա, ջրամբարից հարավ ընկած բլրին կարմրա-շագանակագույն բարձր քարաժայռեր կան, որտեղից խարամ է հանվել մանրաբեկոր խարամի հատվածի նյութը հանվել է պեմզայի բլուկերի համար, իսկ ավելի մեծաբեկոր հատվածինը՝ որպես շենքի տանիքի ջերմամեկուսիչ շերտ օգտագործելու համար: Երկրաբանորեն այս խարամի շերտը լավային վերին շերտում է առկա և ընդարձակ տարածված է՝ շերտի մոտ 20 մետր հզորությամբ: Այս խարամը որպես ֆիլտրող նյութ օգտագործելու հնարավորությունը ուսումնասիրելու նպատակով հանքավայրում նմուշառում է իրականացվել: Շերտի առանձնահատկությունները և ջրամբարի շուրջ խարամի քարաժայռերի տեղադիրքերը բերված են նկարներ 4-3-4.13 - 4-3-4.15-ում:

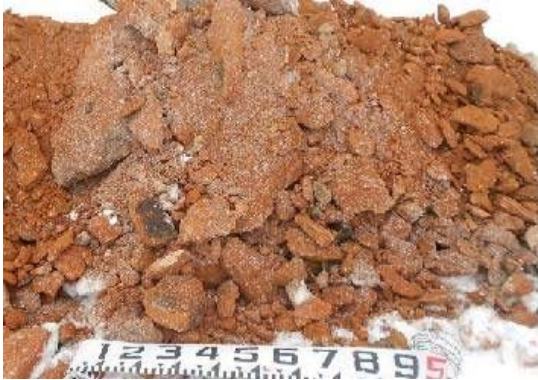
Միակցված տուֆ պատվար N1 դիմաց (TP.21)

1) Պատվար N1-ի վերին հոսանքի տարածքից մինչև ցածր բլուրներից բաղկացած հյուսիսային լանջը հողի մակերեսի երկրաբանական գոյացությունը իրենից ներկայացնում է միակցված տուֆ: Ջրամբարի հատակին մակերեսը թարմ է, լանջերին հողմնահարված նյութեր են (TP.21~TP.23):

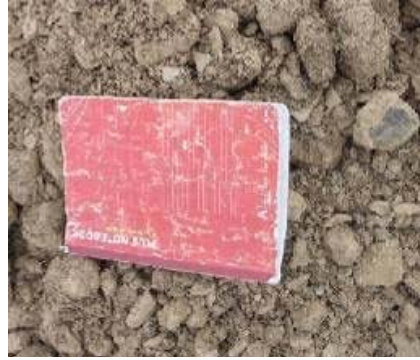
Մակերևութային կոպիձ հյուսիսային բլրի ստորոտին (TP.24)

- 2) Ջրամբարի հյուսիսային լանջի ստորոտի երկայնքով ավազ և կոպիձից ճանապարհը նախատեսված է կառուցման ժամանակավոր աշխատանքների համար (TP.24, TP.26, TP.29, TP.30):

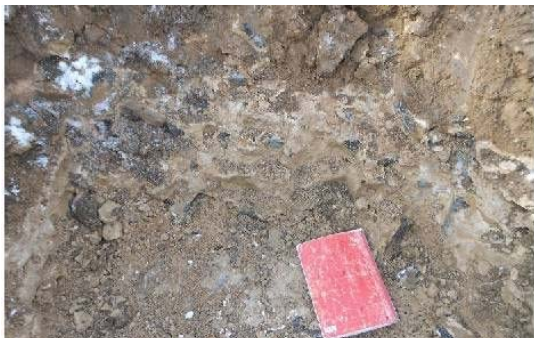
Բագալտային անդեզիտի լավա հյուսիսային լանջին (TP.28)

- 3) Այս ճանապարհի հյուսիսային կողմի լանջը ներկայացված է ապարային գոյացությամբ այն դեպքում, երբ ծառեր չկան (TP.25, TP.28), և հաստ գրունտի շերտով այն դեպքում, երբ մրգատու ծառեր կան (TP.27), այլ դեպքում ավազ ու կոպիձի նստվածքներով կամ գրունտի կոպձի պարունակությամբ շերտով, չնայած որ գրունտի մակերեսը լի է լավային ապարներով (TP.30, TP.31):

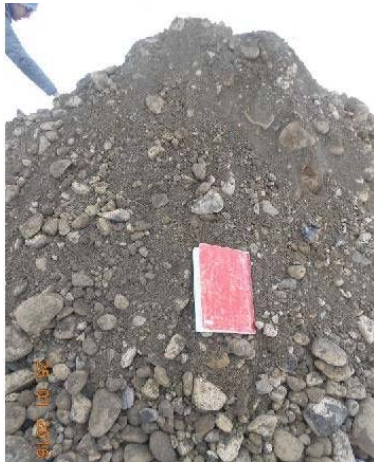
Ավազ և կոպիձ հյուսիսային ցածրադիր հատվածում (TP.33)

- 4) Ջրամբարի հյուսիս-արևելյան անկյան ցածր հարթավայրային մասերում ավազ և կոպիձը հայտնվում են 2-3մ խորության վրա (TP.32~TP.38):
- 5) Պատվար N2-ի դիմացի ցածր բլուրը երկրաբանորեն ծածկված է «մակերևութային կոպիձով», որը բաղկացած է հողի և կոպիձի խառնուրդից, որն առաջացել է լավայից և միակցված տուֆից (TP.39):

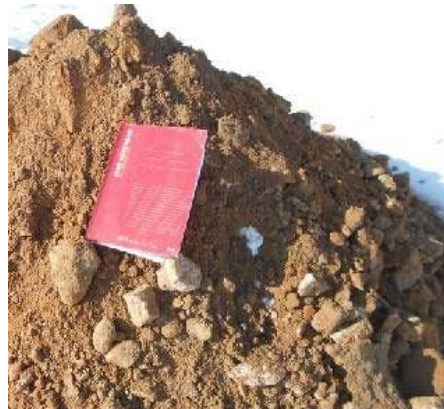
Մակերևութային կոպիձ ջրամբարի հարավ-արևելյան եզրին (TP.40)

- 6) Ջրամբարի հարավային լանջի գրունտի մակերեսը երկրաբանորեն ծածկված է «մակերևութային կոպիձով», որը բաղկացած է հողի և կոպիձի խառնուրդից (շերտի հզորությունը՝ 2-3մ), որտեղ կոպիձը գերակշռում է (բացի մշակվող տարածքից): Կոպիձները հիմնականում առաջացել են միակցված տուֆից (TP.40~TP.47):

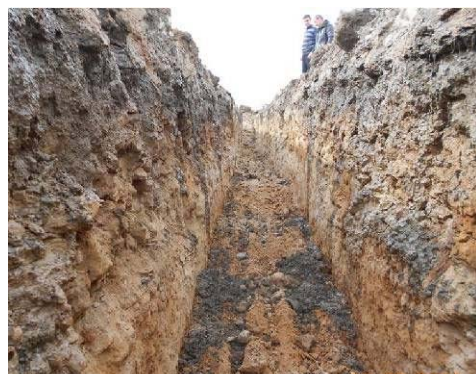
Միակցված տուֆ հարավային լանջին

- 1) Փորված բլուր շուրֆերի և խրամատների հատակից հայտնվել է միակցված տուֆի շերտ 0.5 – 3մ խորության վրա:
- 2) Միակցված տուֆի շերտի մակերեսին որևէ կարաններ կամ ճեղքեր չեն հայտնաբերվել, այնպես որ միակցված տուֆի շերտը ենթադրաբար ջրամերժ է խոշոր և ցեմենտացված պայմանների շնորհիվ, չնայած ավազե մասնիկների պարունակությանը:
- 3) 0.3մ հզորություն ունեցող գրունտի վերին շերտը թաց էր թվում: «Մակերևութային կոպիձի» ստորին շերտը չոր և փոշոտ էր, չնայած որ ձնհալը արդեն սկսվել էր (հետազոտության ամսաթիվը՝ 22/2/2016):

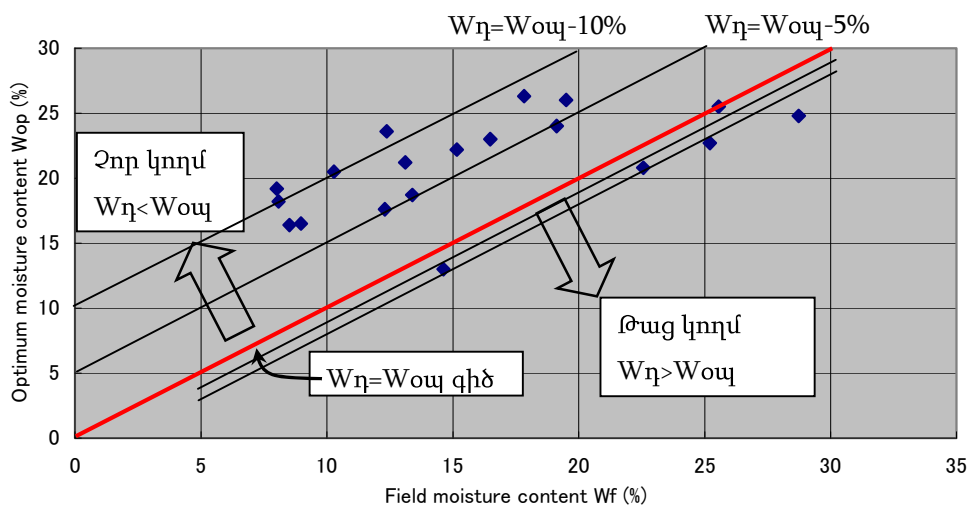
Նկար 4-3-5.1 Դաշտային և օպտիմալ խոնավապարունակության հարաբերությունը

Գրունտերի մեծ մասի դաշտային խոնավապարունակությունը 5-12%-ով ավելի ցածր է, քան օպտիմալ խոնավապարունակությունը, բացի մի քանի բացառիկ դեպքերից, երբ դաշտային խոնավապարունակությունը 1-2%-ով բարձր էր օպտիմալից: Այնպես որ, օպտիմալ խոնավապարունակության պայմաններում գրունտերի խտացման աշխատանքները իրականացնելու համար ջրի մեծ քանակի կարիք կա:

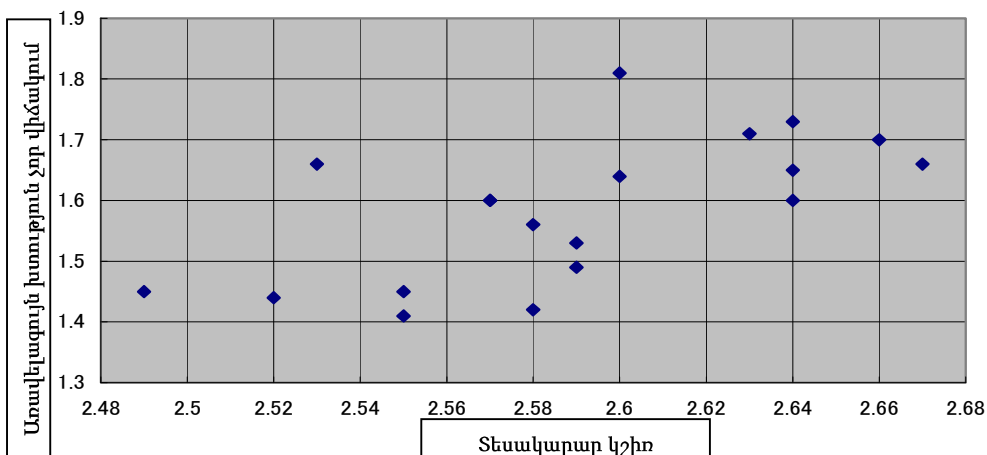
Նկար 4-3-5.2 Հարաբերությունը տեսակարար կշռի և չոր վիճակում առավելագույն խտության միջև

Տեսակարար կշիռները 2.49-ից 2.67-ի տիրույթում են: Քանի որ սովորական գրունտի արժեքը մոտ 2.60 - 2.75 է, տեսակարար կշռի մոտ 2.49 ցածր արժեքը հավանաբար կապված է գրունտի ծագման հետ, այն է՝ հրաբխային մոխիր: Տեսակարար կշռի և չոր վիճակում առավելագույն խտության միջև անհասկանալի դրական կորելացիա կա ստանդարտ խտացման թեստում, որը տրված է նկար 4-3-5.2-ում:

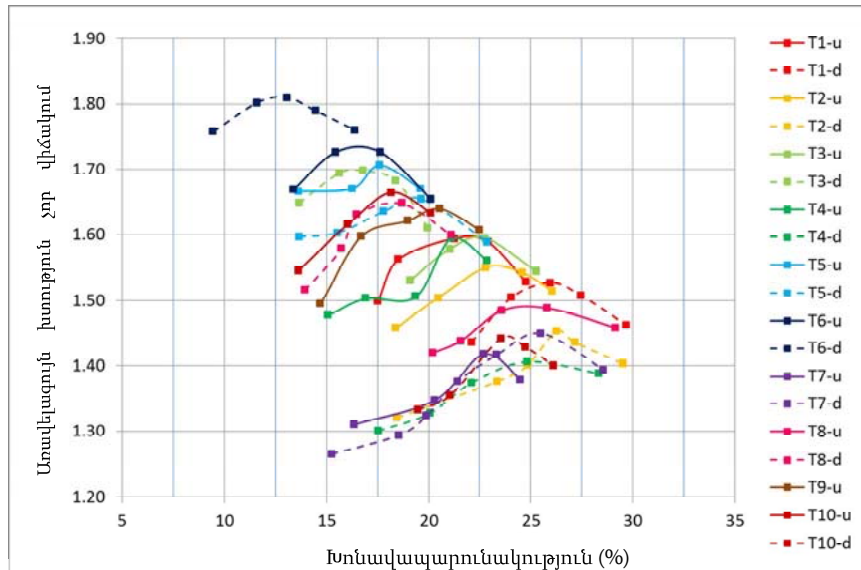
Նկար 4-3-5.5 Ավազակավի խտացման կորեր

Թեստերի արդյունքում ստացված խտացման կորերը բերված են նկար 4-3-5.5-ում: Հատիկաչափական մեծ տիրույթ ունեցող համեմատաբար խոշորահատիկ գրունտերը ընդհանրապես սուր կորեր են կազմում և միտված են ունենալու չոր վիճակում առավելագույն խտության ավելի բարձր և օպտիմալ խոնավապարունակության ավելի ցածր արժեքներ: Մյուս կողմից, հատիկաչափական ավելի նեղ տիրույթ ունեցող ավելի մանրահատիկ գրունտերը հարթ կորեր են կազմում և միտված են ունենալու չոր վիճակում առավելագույն խտության ավելի ցածր և օպտիմալ խոնավապարունակության բարձր արժեքներ:

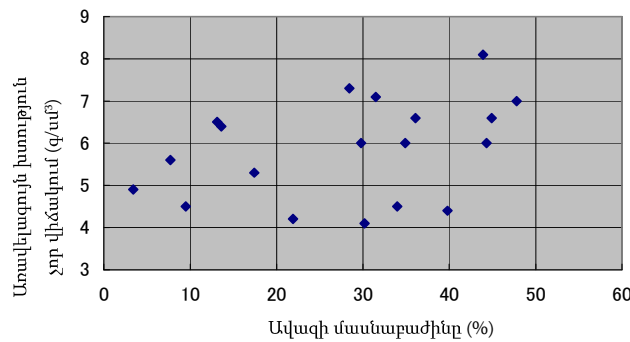
Նկար 4-3-5.6 Ավազ % և ρ_d մաքս միջև կապը

Ինչպես երևում է նկար 4-3-5.6-ից, ավազի մասնաբաժնի և չոր վիճակում առավելագույն խտության միջև գոյություն ունի անհասկանալի դրական կորելյացիա:

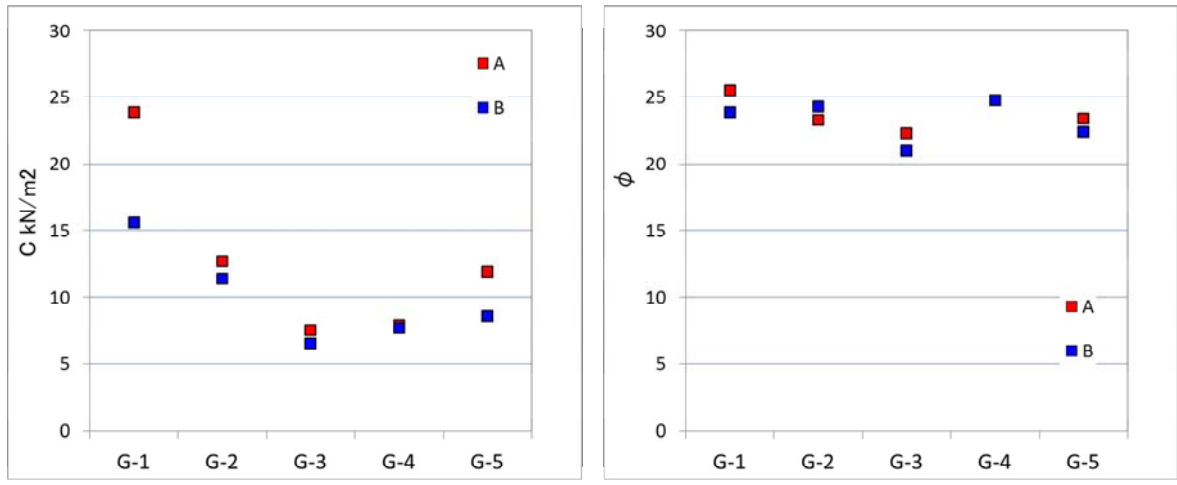
Նկար 4-3-5.8 Ուղիղ շեղման թեստի արդյունք

գործոններին, սահքի դիմադրության անկյունը (φ) 21.0°- 25.5° տիրույթում է, իսկ կոհեզիան (կապակցումը) (C)՝ 7.0 կՆ/մ² - 15.0 կՆ/մ², մոտ B կետի դեպքում: Բոլոր նմուշներում, կոհեզիան (C) A կետում միտված է ավելի բարձր լինելու՝ համեմատած B կետի հետ, ինչպես երևում է նկար 4-3-5.8-ում:

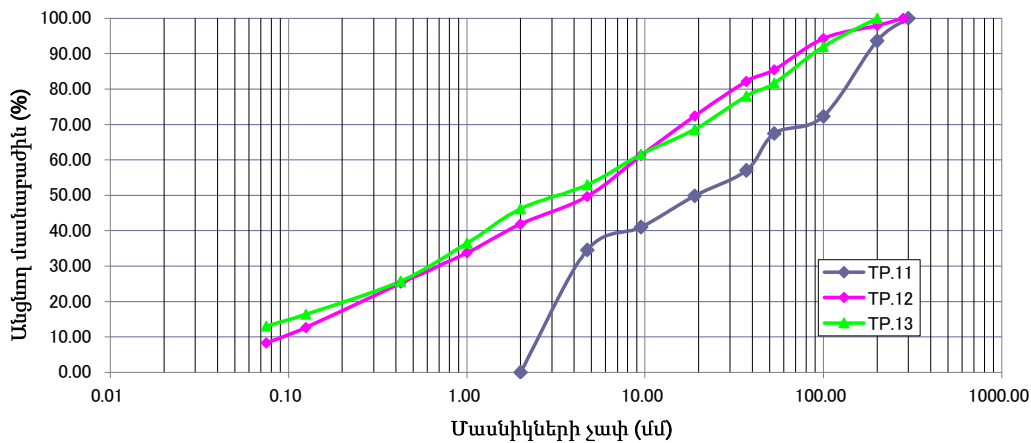
Նկար 4-3-5.13 Ավազ և կոպիճի հատիկաչափական կազմ

TP-11-ի դեպքում, բաղադրիչները խոշորահատիկ ավազը, կոպիճն ու գետաքարերն են (տե՛ս նկար 4-3-4.11): TP-12 և TP-13 դեպքում, 10%-ից ավել կամ պակաս մասնաբաժինը ուսումնասիրողի մոտ թողնում է տպավորություն, որ մանրահատիկ բաղադրիչի, այսինքն տիղմի և կավի քանակությունը ավելի փոքր է, քան փաստացի դաշտային պայմաններում (տե՛ս նկար 4-3-4.12): Սա գալիս է այն փաստից, որ մի կողմից այս տեսողական տպավորության պատճառ է հանդիսանում ծավալային հարաբերակցությունը, իսկ մյուս կողմից, հատիկաչափական կազմի կորը գծվում է չոր քաշի հարաբերակցության միջոցով: Ավազ և կոպիճի մանրահատիկ հատվածը բաղկացած է ավազակավից, որը հրաբխային գրունտ է, և դրա առանձնահատկություններին համապատասխան չոր քաշը թեթև է: Հետևաբար, մենք պետք է ուշադիր լինենք, որպեսզի սխալմամբ մանրահատիկային հատվածի ծավալը չընդունենք որպես ուղղակի 10%՝ հիմնվելով հատիկաչափական կազմի կորի բովանդակության մասնաբաժնի վրա, որը մոտ 10% է ցույց տալիս: Մասնիկների չափերի բաշխվածության կորում 10% մասնաբաժինը կարող է նշանակել 30% ծավալով մանրահատիկային հատված, ինչպես բերված է նկար 4-3-5.13-ում:

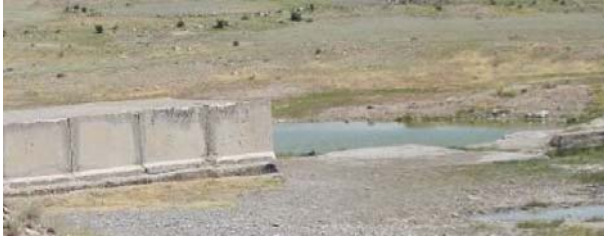
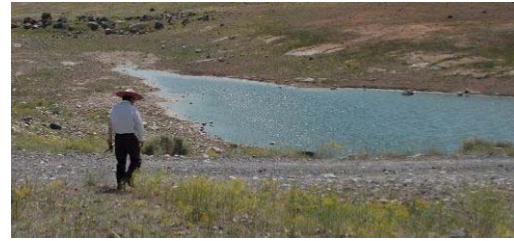
Նկար 4-3-6.5 Լճակներ ջրամբարի հատակին պատվար N 1-ի վերին հոսանքում

1) Ջրամբարի հատակին՝ հենց պատվար N1-ի վերին հոսանքի կողմում, երկու լճակ կա: Նրանց ներկայությունը համարյա ամբողջ տարվա ընթացքում ենթադրում է, որ միգուցե բլուրների տարածքներում գրունտային ջրեր են հոսում դեպի ջրամբարի հատակը: Պետք է նշել, որ հակաճնշման առաջացման հնարավորություն կա պատվար N1-ի անջրաթափանց գոտու հատակի դեմ կամ պատվար N1-ի վերին հոսանքի կողմի հակահինֆիլտրացիոն միջոցառումների հետևից:

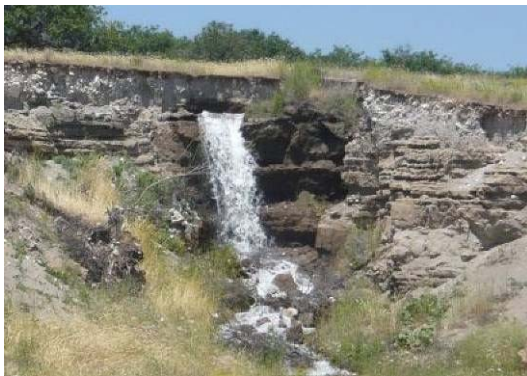
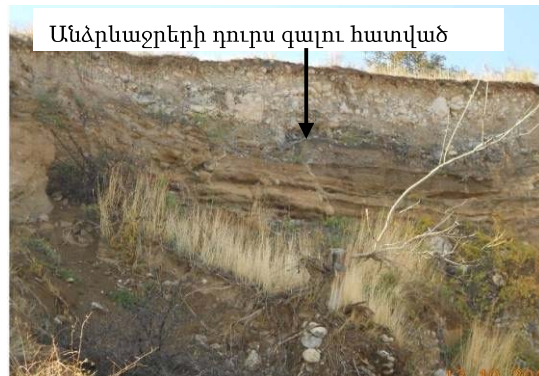
Նկար 4-3-6.6 Ավազ և կոպիճի՝ քարաժայռին դիտարկվող պայմաններ

2) Լանջերից կամ քարաժայռերից դուրս եկող գրունտային ջրերի կետեր չգտնվեցին: Բայց վաղ ամռանը Արզնի-Շամիրամ ջրանցքից հոսող/բաց թողնված ջուրը ջրվեժի տեսքով թափվում է ցած քարաժայռի տղմավազի շերտի վերին մակերեսից՝ բաղկացած ավազակոպիճից՝ կոպիճի և տղմավազի շերտերի հերթափոխությամբ, որը գտնվում է ջրամբարից հյուսիս ընկած բլրի վրա (տե՛ս նկար 4-3-6.6): Այս փաստը ենթադրում է, որ ավազ և կոպիճի շերտը թույլ է տալիս գրունտային ջրերի առկայություն տղմավազի շերտերի վերին մակերեսներում, որ ներկայումս ջրի դուրս գալու կետեր հնարավոր չէ գտնել գրունտային ջրերի փոքր քանակի կամ շերտերի թեքության պատճառով (անձրևի հաջորդ օրը ավազակոպիճով քարաժայռի մի մասը թաց էր), և որ հենց դուրս գալու կետը փակվի հակաֆիլտրացիոն միջոցառմամբ, գրունտային ջրերը կարող են ամբարվել ինչ-որ տղմավազի շերտի մեջ, հետո կարող են ճնշման ենթարկվել և դառնալ հակաճնշում հակաֆիլտրացիոն միջոցառումների տակից: Անհրաժեշտ է հաշվի առնել ավազ և կոպիճի շերտերից բաղկացած լանջերի վրա հակաճնշման առաջացման հնարավորությունը:

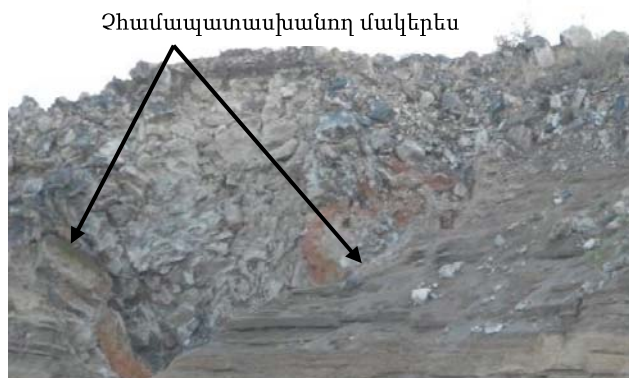
Նկար 4-3-6.7 Չհամապատասխանող շերտեր լավային քարաժայռի վրա

3) Ենթադրվում է, որ ջրամբարից հարավ ընկած լանջի վրա հրաբխային գոյացությունների ստրատիֆիկացված կառուցվածքը ենթադրաբար թեքված է դեպի ջրամբարը՝ հիմնվելով պատվար N1-ի հարավային բլրի լանջի վրա առկա առվափոսի և լավայի մերկացումների զննման վրա, ինչպես երևում է նկար 4-3-6.7-ից: Եվ ամենավերին լավայի շերտի և ստորին պիրոկլաստիկ հոսքերի նստվածքների

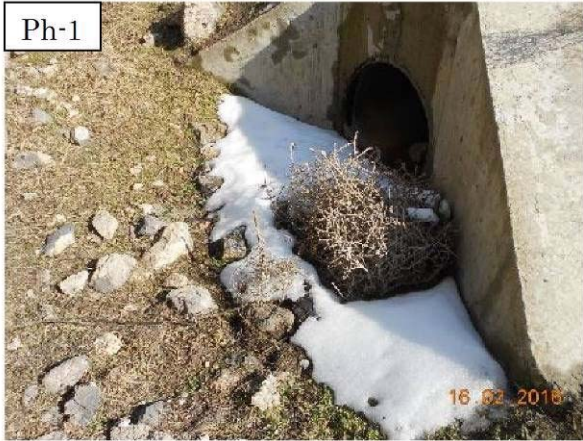
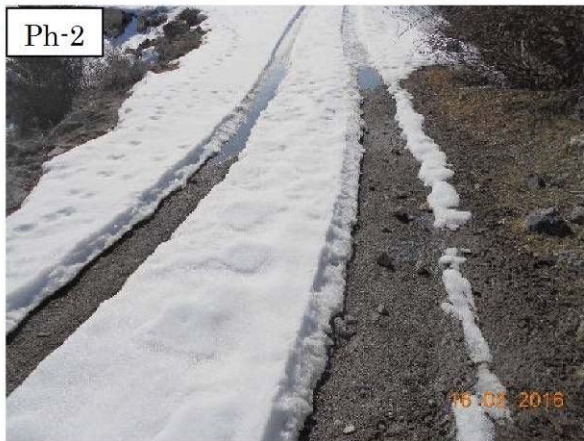
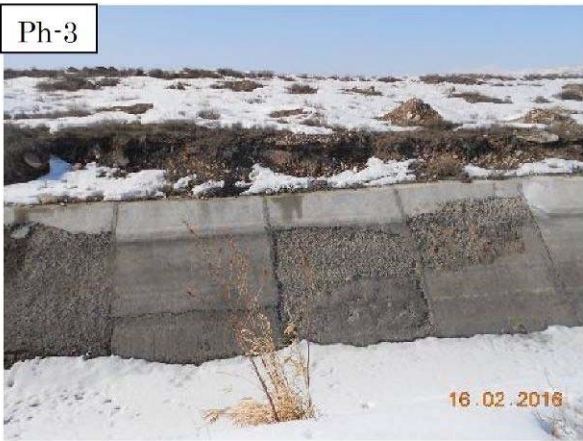
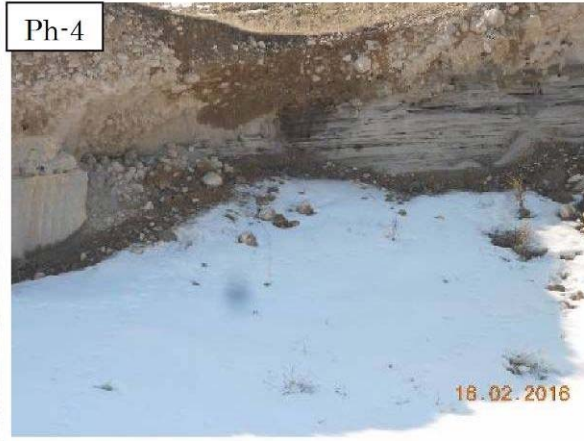
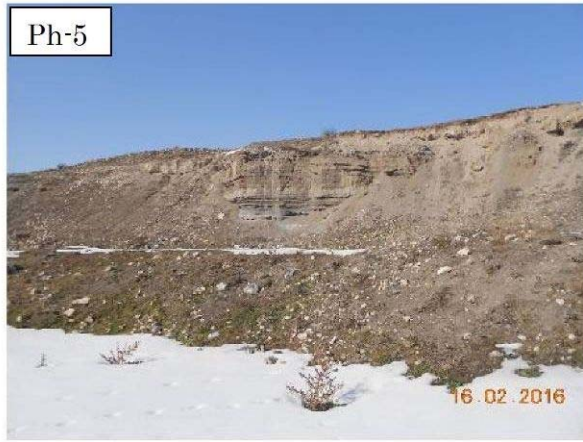
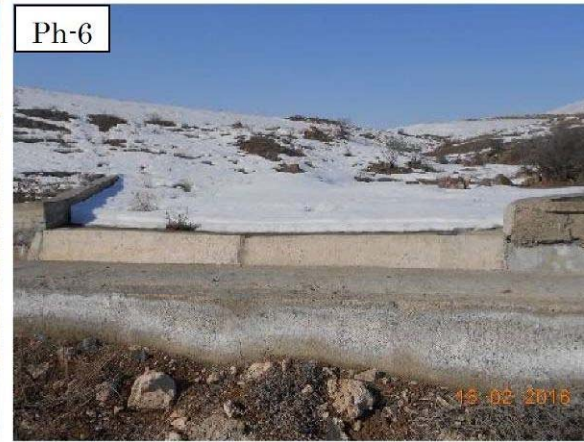
Նկար 4-3-6.9 2016թ. փետրվարի 16-ի ուսումնասիրության նկար

(ա) 2016թ. փետրվարի 16-ի ուսումնասիրություն, պարզ և արևոտ, 2016, 5 °C±՝ ամփոփված աղյուսակ 4-3-6.1-ում և նկար 4-3-6.9-ում:

Ուսումն. կետ	Ջրհավաք (կմ2)	Չյան խորություն (սմ)	Հոսքի առկայություն (հոսքի ծավալ)
①		10սմ	Ջրատար կամուրջի տակ և դրենաժային խողովակի դիմաց ջուր չկա (Ph-1), փոքր լճակ ճանապարհին (Ph-2)
②	2.1	10սմ	Ջուր չկա: Ջրանցքի պատը մասամբ թաց է (Ph-3)
③	1.0	20սմ	Ջրատար կամուրջի տակ ջուր չկա: Կտրված լանջը մասնակի խոնավացած է (Ph-4), բայց ընդհանուր առմամբ ժայռի վրա ջրի ներծծում չի նկատվում (Ph-5)
④		15սմ	Դեպի ջրանցքի պատի բերանի կտրվածք ջուր չի գալիս (Ph-6)
⑤	0.5	10սմ	Ջրատար կամուրջի տակ ջուր չկա (Ph-7)
⑥		10սմ	Ջրատար կամուրջի տակ ջուր չկա (Ph-8)
⑦	18.1	15սմ	Փոքր լճակ ձյան տակ, շարժում չկա, հոսք չկա (Ph-9,10)
⑧	7.2	10սմ	Ջրատար կամուրջի տակ ջուր չկա (Ph-11)

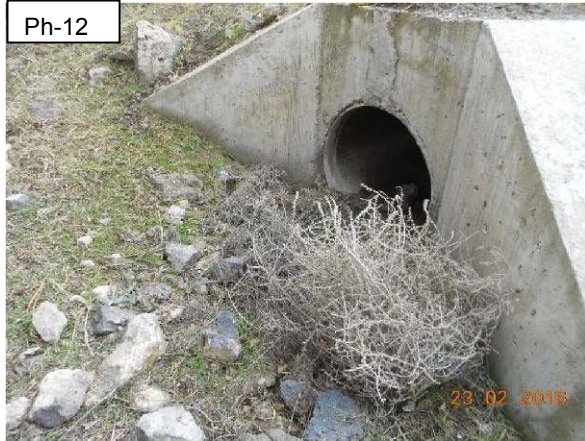
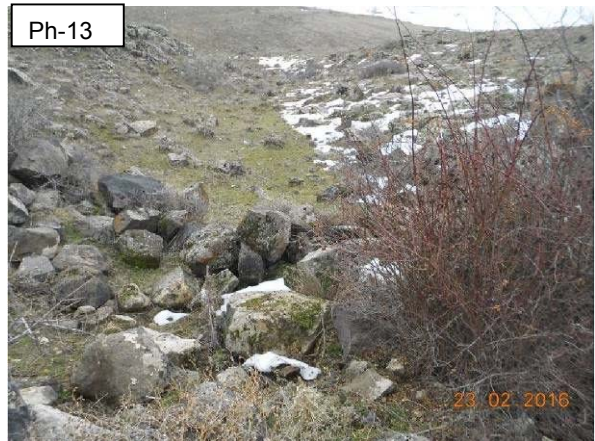
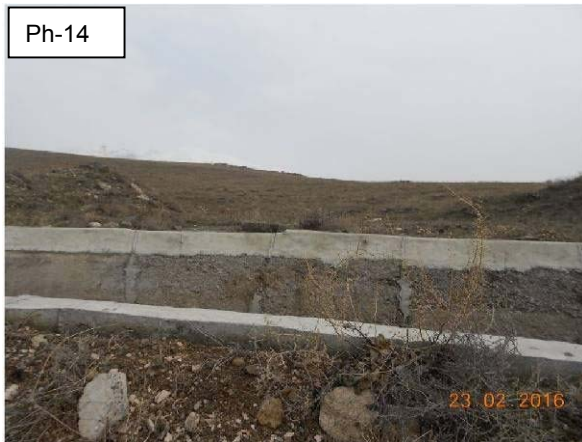
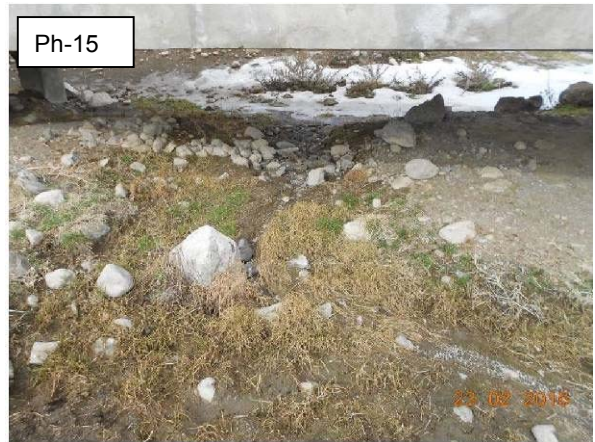
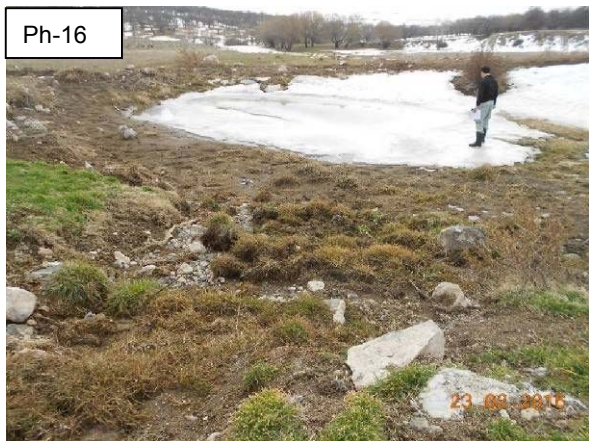
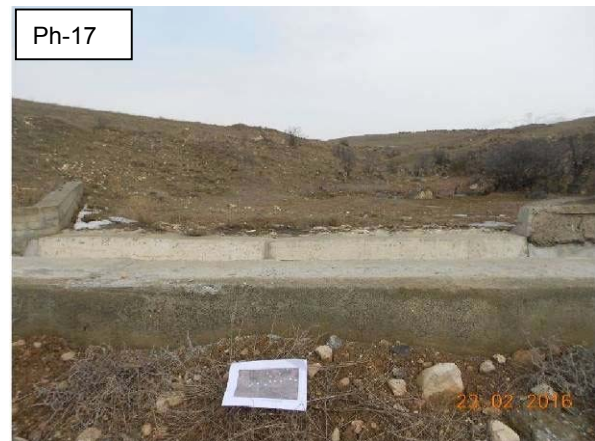
Նկար 4-3-6.10 2016թ. փետրվարի 24-ի ուսումնասիրության նկարներ

Ուսումն. կետ	Ջրհավաք (կմ2)	Չյան խորություն (սմ)	Հոսքի առկայություն (հոսքի ծավալ)
①		0 սմ	Գետինը թաց է, բայց դրենաժային խողովակի դիմաց ջուր չկա (Ph-12), ստորին հոսանքի երկայնքով ձգվող հովտում ջուր չկա (Ph-13)
②	2.1	0 սմ	Ջուր չկա: Ջրանցքի պատը չոր է (Ph-14)
③	1.0	0 սմ	Ջրատար կամուրջի տակ ջուր չի երևում, բայց ջրի հունին համապատասխանող հողի մակերեսը քայքայված է (Ph-15) Լճակի մեջ կովերի համար ջուր չկա (Ph-16)
④		0 սմ	Դեպի ջրանցքի պատի բերանի կտրվածք ջուր չի գալիս (Ph-17)
⑤	0.5	0 սմ	Թաց է, բայց ջուր չկա (Ph-18)
⑥		0 սմ	Ջրատար կամուրջի տակ ջուր չկա (Ph-19)
⑦	18.1	0-5 սմ	Փոքր առու, ջրատար կամուրջի տակ ներհոսքի ծավալը՝ 20 ~ 30 լ/վ (Ph-20) Ջուրը գալիս է հողային առվով (Ph-21, 22) և անհետանում մարգագետնում (Ph-23): Այս ջուրը կավելանա ամռան սկզբին և կգոյացնի ճահիճ հյուսիսային լանջի ստորոտի ջուրջ (Ph-24):
⑧	7.2	10սմ	Մեղմ ծփանք և ճահիճ ջրատար կամուրջի տակ (Ph-25) Քանակը անհաշվելի է:

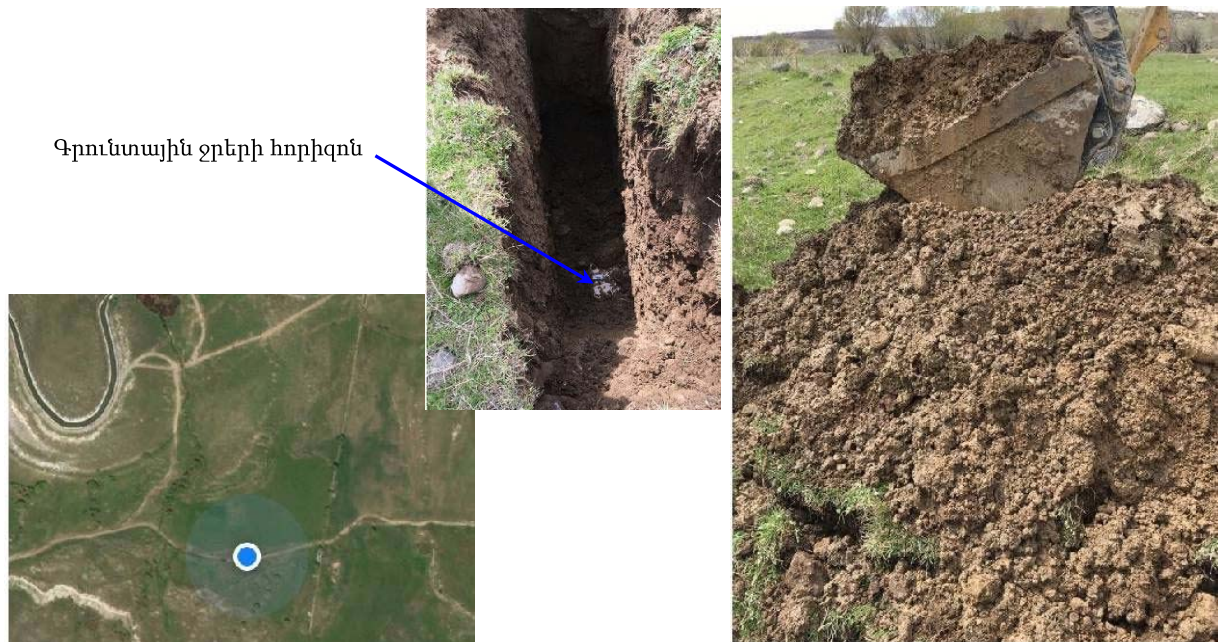
Նկար 4-3-6.12 Գրունտային ջրերի բարձր հորիզոն հյուսիս-արևելյան լանջին

ՄԲ.67-ը փորվել է մարտի 30-ին շուրֆերի փորման ուսումնասիրության շրջանակներում: Այդ ժամանակ պարզվել էր, որ ավագ ու կոպիճը ցեխոտ է, և գրունտային ջրերի հորիզոնը հայտնվել էր շուրֆի հատակին մոտ 3մ խորության վրա: Ենթադրվում է, որ այս գրունտային ջրերը առաջացել են ⑦ կետում ձնհալի ջրերից: Եթե այս գրունտային ջրերը ունեն նույն ծագումը, ինչ W5 մոնիտորինգի հորի ջրերը, որտեղ լսվել է հոր ջուր լցվելու ձայնը, ապա ջրամբարի նախագծման ժամանակ պահանջվելու է հաշվի առնել բարձր գրունտային ջրերի հորիզոնի համեմատաբար ընդարձակ տարածում:

Գրունտային ջրերի հորիզոն

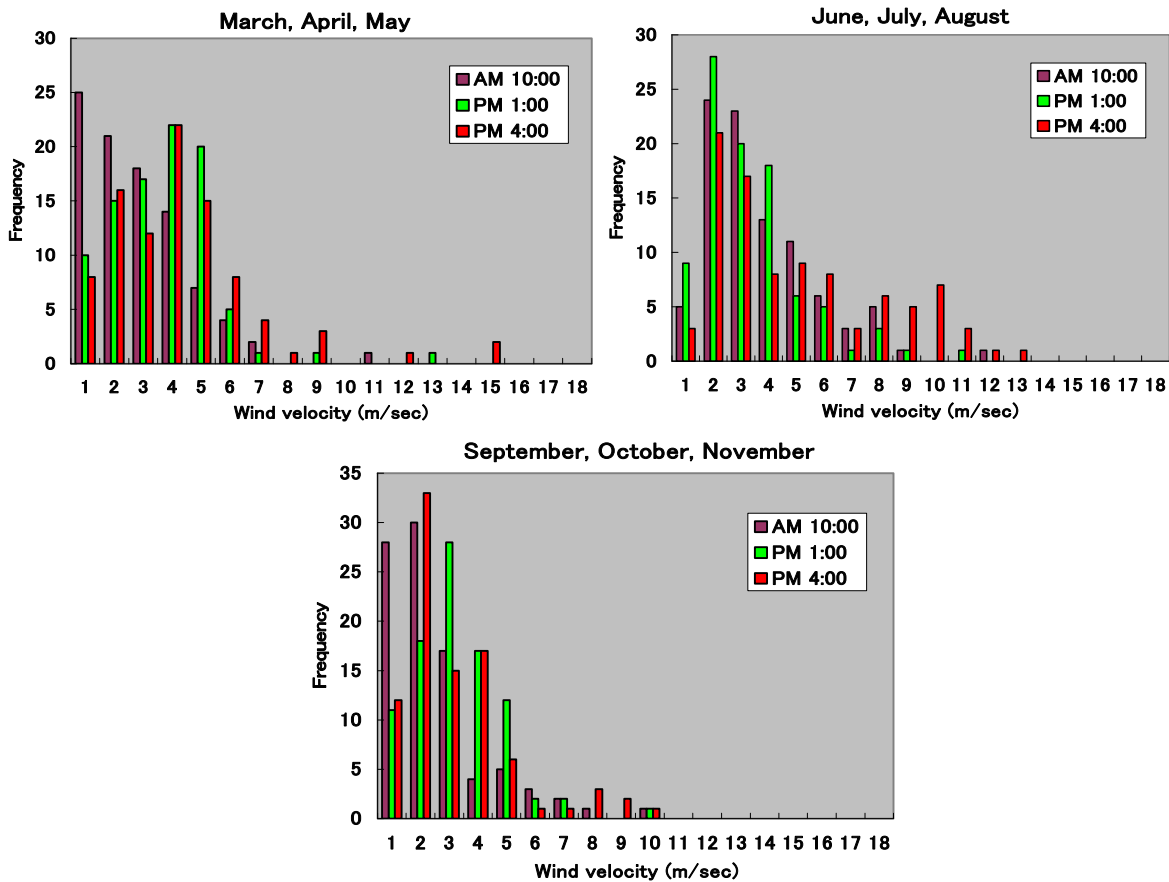
Նկար 4-3-6.13 2014թ. գրանցված քամու միջին արագությունը 10 րոպեի ընթացքում

Եղվարդի դիտակայանում իրականացվել են քամու արագության գրանցումներ՝ տասը (10) րոպեի ընթացքում, օրեկան 8 անգամ, 3 ժամը մեկ: Այս դիտարկումներից հաշվետվության մեջ տեղ են գտել 10 րոպեի ընթացքում քամու միջին արագության 8 գրանցում և 10 րոպեի ընթացքում քամու ակնթարթային առավելագույն արագության 8 գրանցում: 2014թ. հաշվետվության բովանդակությունը ամփոփված է 4-3-6.13-ում:

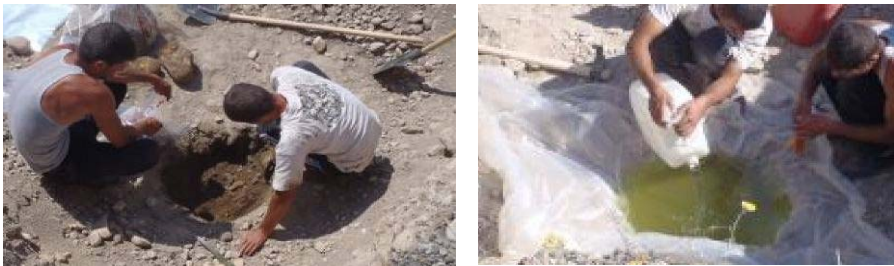
Նկար 4-3-7.5 Դաշտային խտության թեստի պայմաններ
Աղյուսակ 4-3-7.2 Առկա պատվարի դաշտային խտություն

Դաշտային խտության թեստերը ջրի փոխարինման մեթոդով (water replacement method) իրականացվել են շուրֆերի ստորին մակերեսին: Փորձարկման փուսի տրամագիծը 60սմ էր, և խորությունը՝ 40 սմ (տե՛ս աղյուսակ 4-3-7.2):

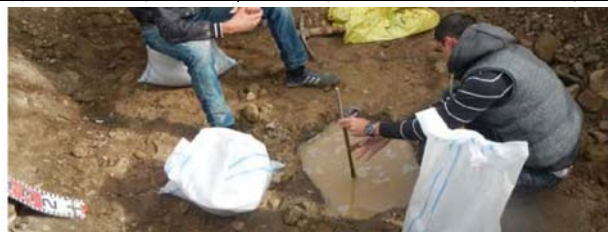
Նկար 4-3-7.6 Դաշտային ջրաթափանցության թեստի պայմաններ

Pit No.	Trial No.	Poured Q	Time passed		Unit Q	h	r ₀	k	k-mean
		(cm ³)	minute	second					
TP-14	1	31000	3	2	170.33	40	56	5.8 × 10 ⁻³	5.8 × 10 ⁻³
	2	31000	3	5	167.57	40	56	5.7 × 10 ⁻³	
	3	31000	3	1	171.27	40	56	5.9 × 10 ⁻³	
TP-15	1	12600	34	34	6.08	42	57.5	1.9 × 10 ⁻⁴	1.9 × 10 ⁻⁴
TP-16	1	35750	63	0	9.46	55	60	2.2 × 10 ⁻⁴	2.5 × 10 ⁻⁴
	2	3575	5	0	11.92	55	60	2.7 × 10 ⁻⁴

Աղյուսակ 4-3-7.3 Առկա պատվարների դաշտային ջրաթափանցության գործակից

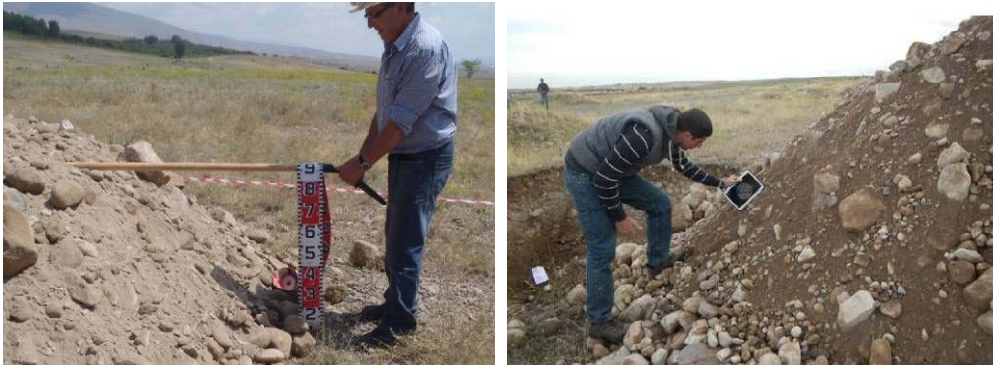
Նկար 4-3-7.7 Բնական անկյան թեքման չափման հանգամանքներ

Pit No.	TP-1	TP-4	TP-14	TP-15	TP-16
Repose angle (°)	33, 35, 38	35, 41	36.8	40.1	41.2

Բնական թեքման անկյունը սահմանվում է որպես ավազի, ավազ ու կոպիձի և ժայռային ապարների ներքին շփման անկյունը ամենաազատ և չկապակցված վիճակում: Դա հեշտ է հասկանալ անվտանգության գործակցի և ժայռի լանջի մակերևույթային սահքի ու լանջի թեքվածության միջև կապից:
