# チュルイ・チョンバー橋改修計画準備調査 協力準備調査報告書

平成28年3月  
(2016年)

独立行政法人  
国際協力機構 (JICA)

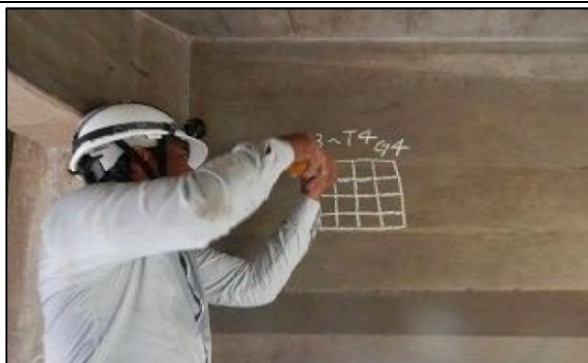
写真 - 14 : ひびわれの調査  
(橋脚のひびわれ幅 0.4mm を確認)

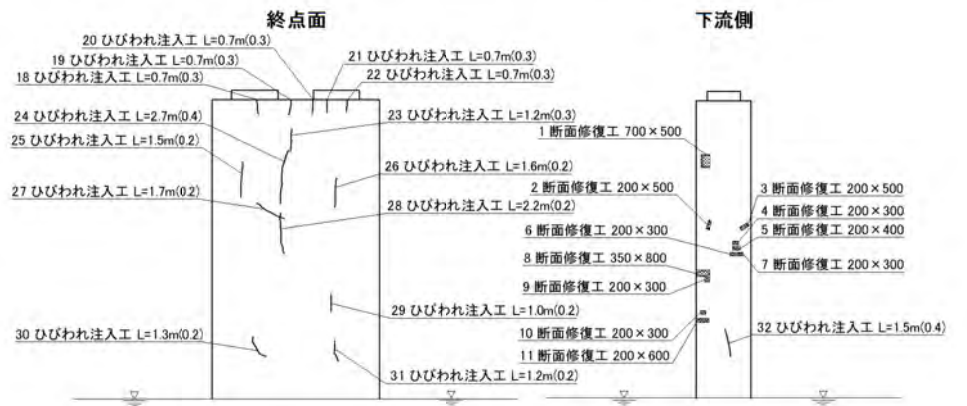
# P4橋脚 下部工補修工補修図

ひびわれ幅	補修工法	補修材料
0.2mm未満	表面処理	エポキシ樹脂系プライマー
0.2mm以上 1.0mm未満	Vカット	不飽和ポリエステル系プライマー
1.0mm以上	Vカット	エポキシ樹脂系プライマー
