ザンビア国
小規模農民のための
灌漑システム開発計画調査

現地調査写真集

独立行政法人
国際協力機構 (JICA)
株式会社 三祐コンサルタンツ

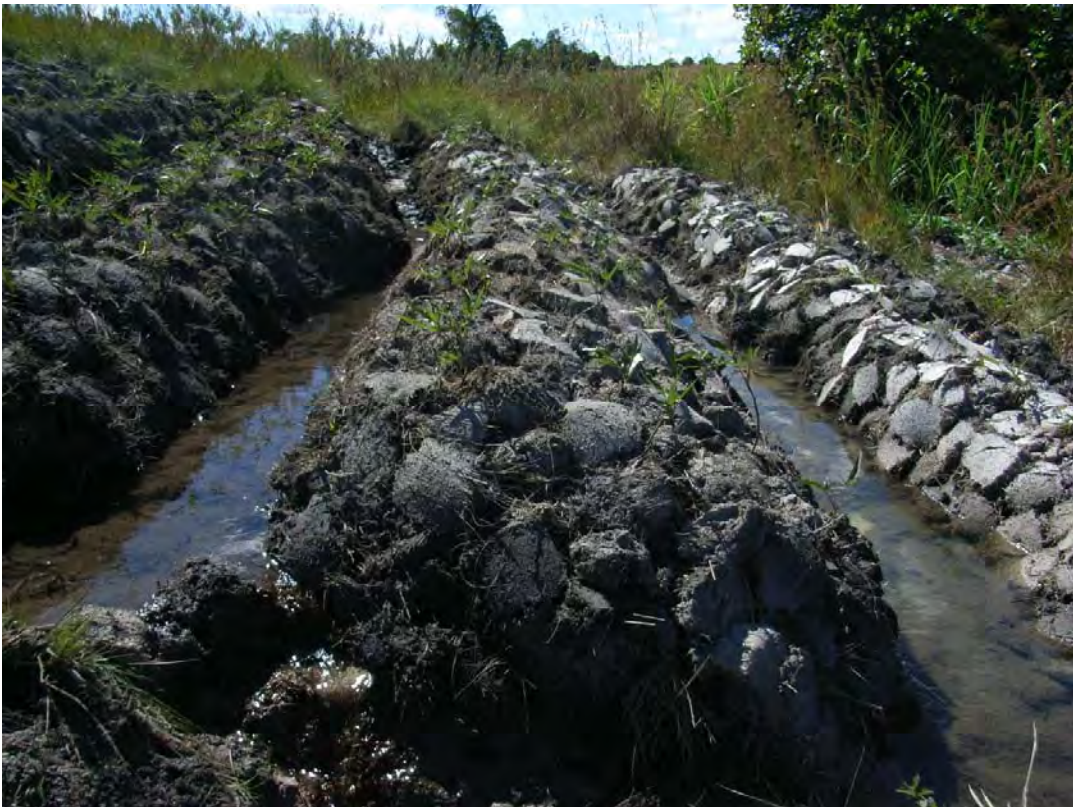
完成して間もない Funjikila。鍬で草の根ごと引き剥がしている様子が観察できる。ここでは、斜面上部にため池を作り畝間灌漑をしている。ただし、ここまで畝高が高いと人力による水掛作業が必要となる。この Funjikila は新規の開墾地、中でも低湿地において調査対象地域内で広く見られる伝統的な農法である。

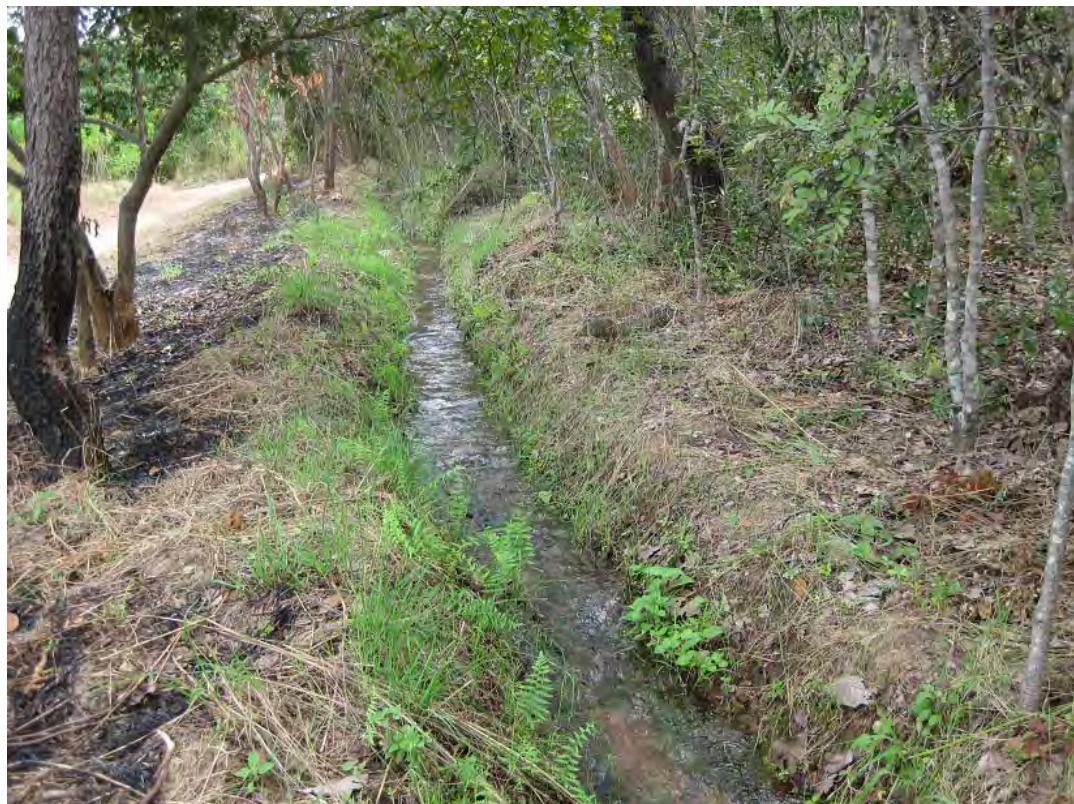
調査対象地域の特徴の一つとして、粗放な焼き畑農地のすぐ横に灌漑農地が存在することがある。水路の多くは個人や数件の親戚等によって建設されたものが多いが、古いものでは1940年代に建設されたものもある。わずかな農地（多くは1~2ha未満）を灌漑しているのみである。

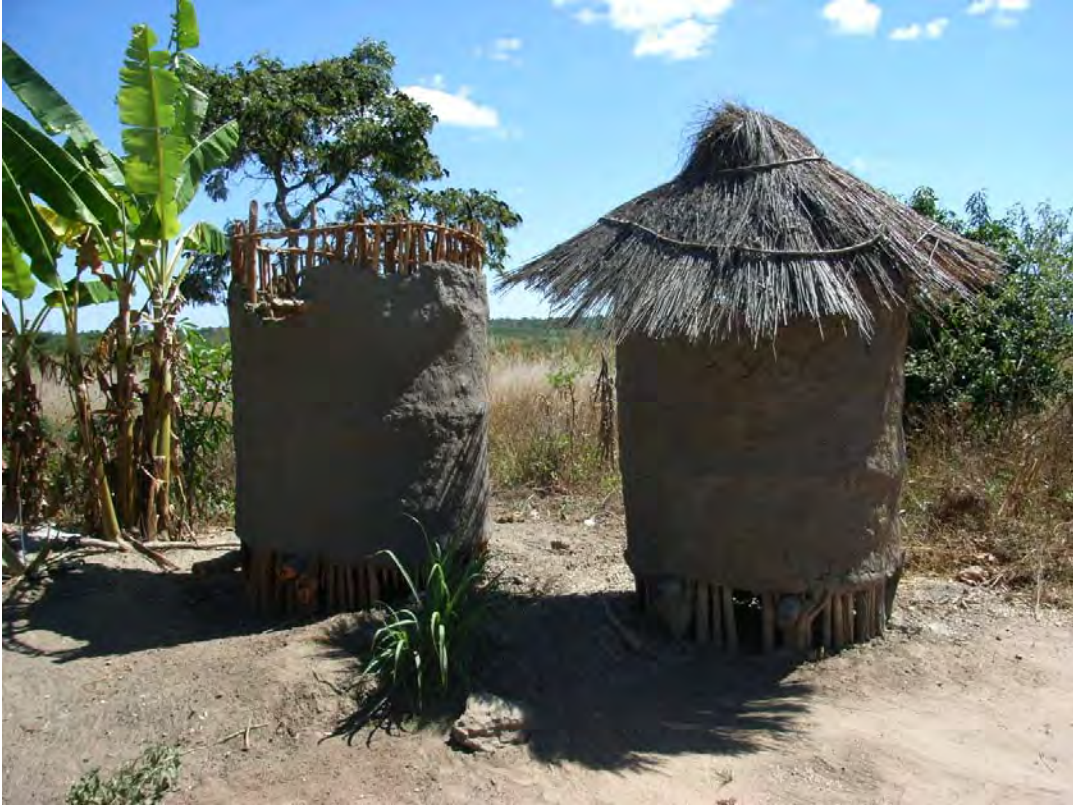
メイズの保管庫の一例である。高床式にして雨露や湿気、またネズミの害を防いでいる。壁を塗り込んで気密性を高めているが、ここまで手の込んだものは現段階では、さほど多くはない。

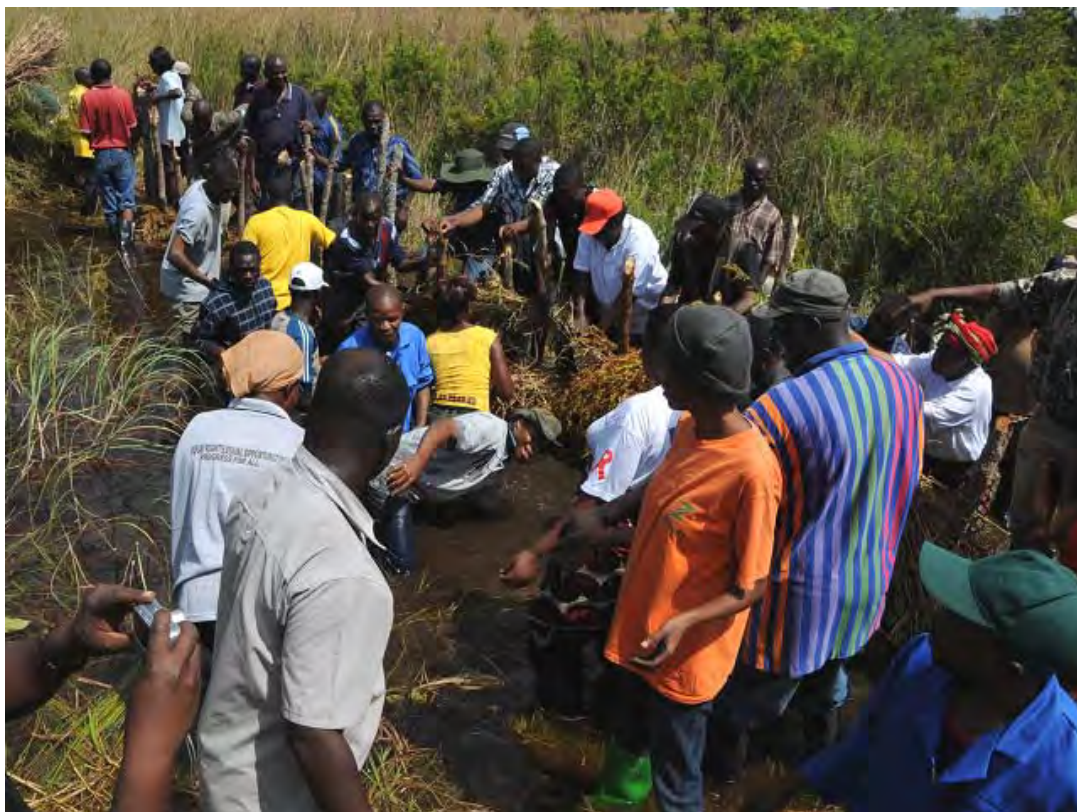
キックオフトレーニングでは現場での実習も行っている。写真はシングルラインと呼ばれる最も簡単な簡易堰の建設を普及員に加えて、研修サイト周辺の農民も参加して行っているところである。計60名ほどが参加したが、幅約24mの河川に簡易堰をほぼ一日で建設した。

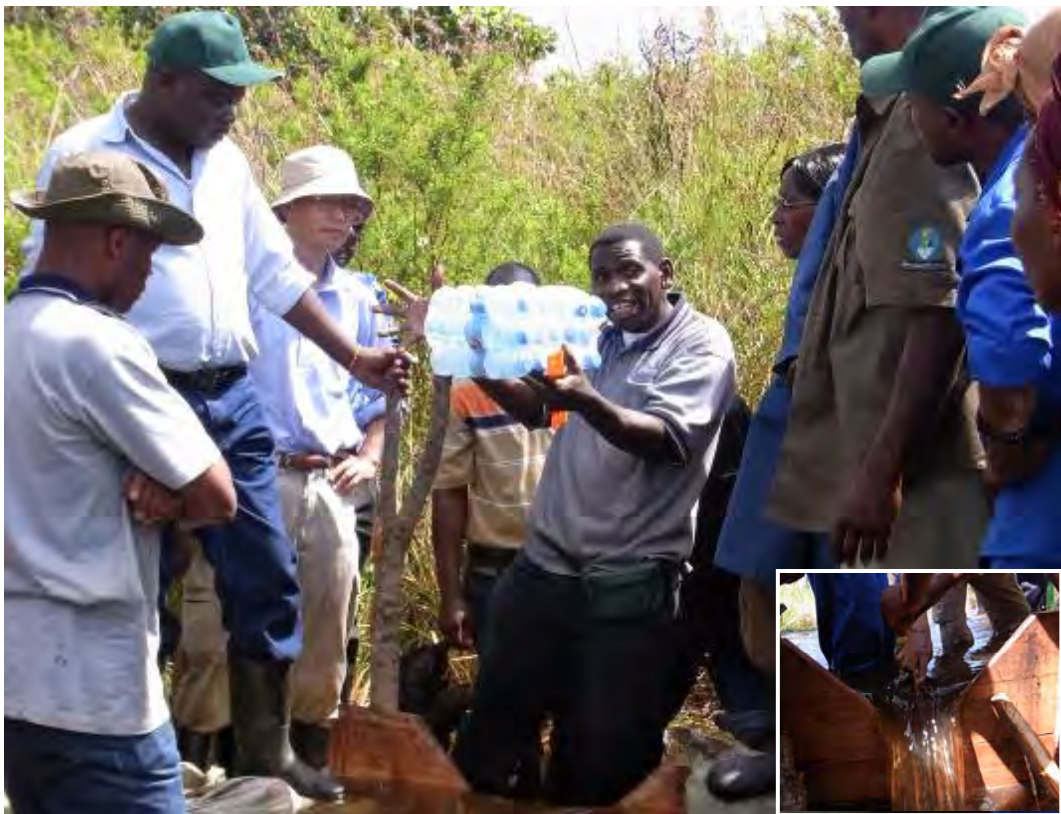
研修では、現場にて河川水量の測定も実施している。三角堰を利用して流量を測定しているが、あわせて参加者に量の具体的なイメージを把握してもらうため、1リットルペットボトルを10個束ねて、例えば10リットル/秒とはこのボトルが1秒間にある断面を通過する量として説明している。その後、その量で灌漑できる灌漑面積についての講義も行っている。

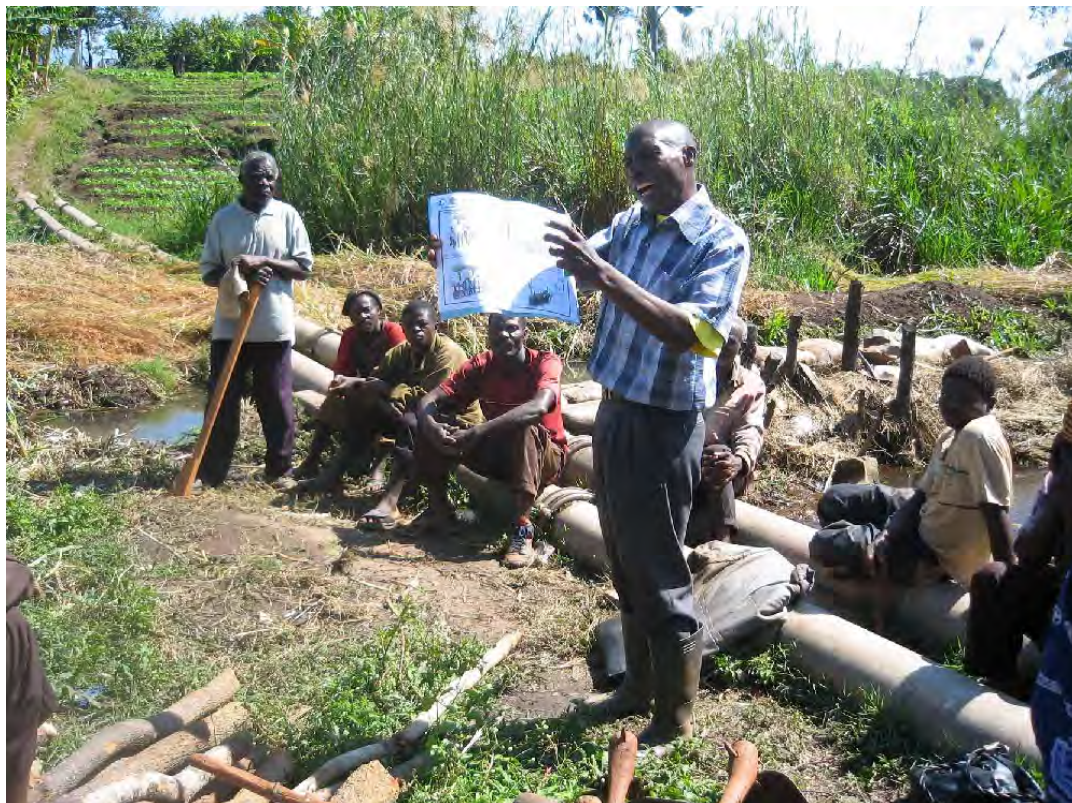
普及員がイラストを用いて農民に簡易堰の建設方法・手順を説明している。A-3のイラストには計4枚の図が掲載されているが、順を追うことにより簡易堰の建設手順ならびに建設方法が理解できる。これらは、各普及員が現場で農民へ説明する際の普及用材料として用いられている。

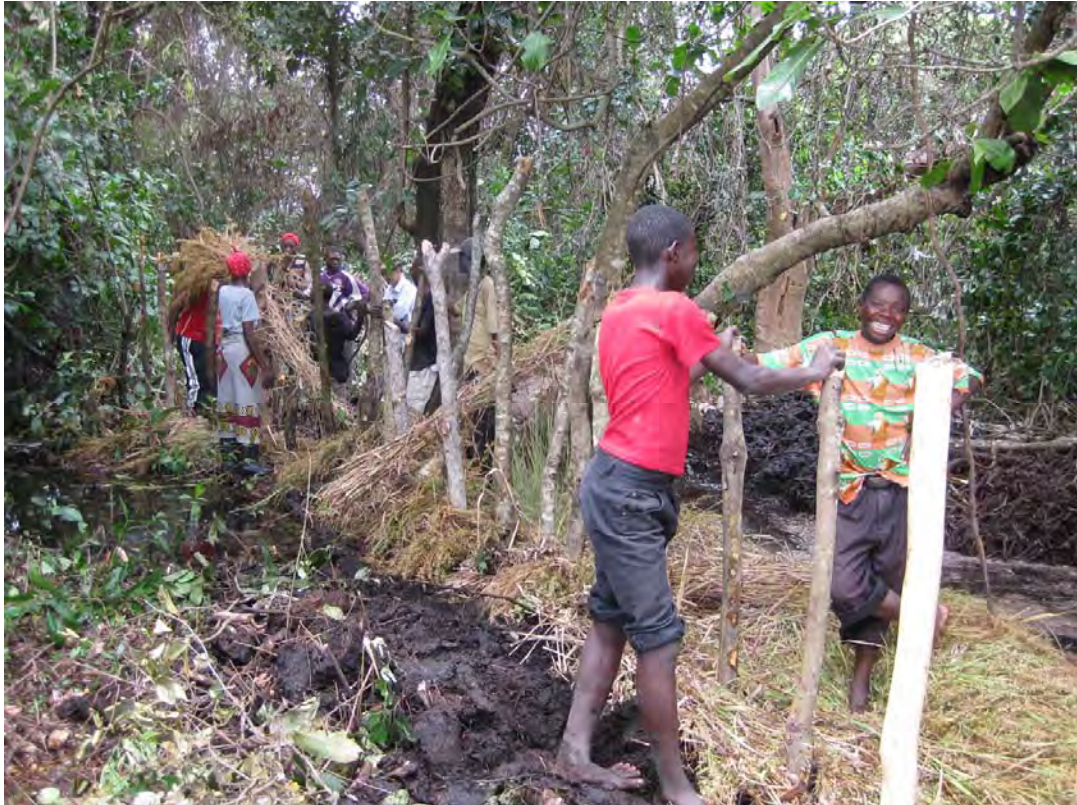
簡易堰は4種を普及しているが、写真に示すのは最も簡単なシングルライン堰である。河川を横断して木杭を一系列に打ち込み、その木杭を長けのある草（elephant grass）で縫い込み、最後に前面に粘土を貼り付けている。

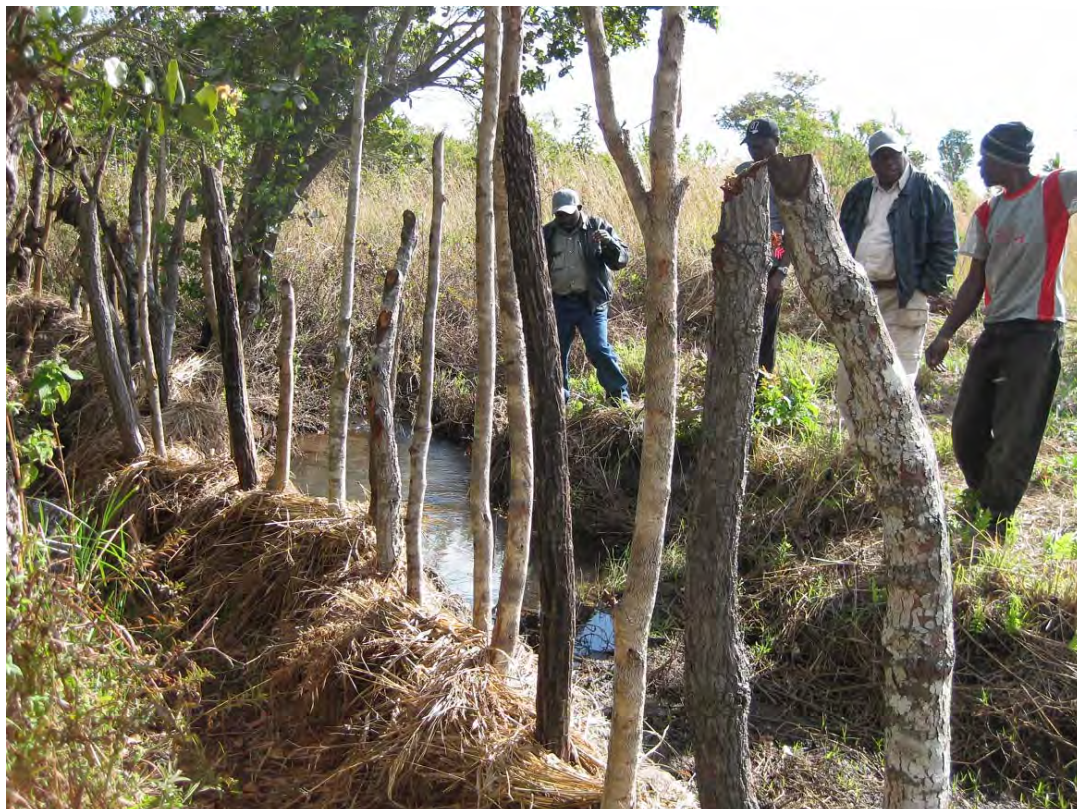
最も簡単なシングルライン堰の例である。北部州 Mbara 郡、Mambwe 村に建設された簡易堰であるが、30 人程の参加によって約半日で建設は終了している。なお、写真右下が水路である。簡易の堰ではあるが 20~50cm 程度の水位の堰上げが可能である。

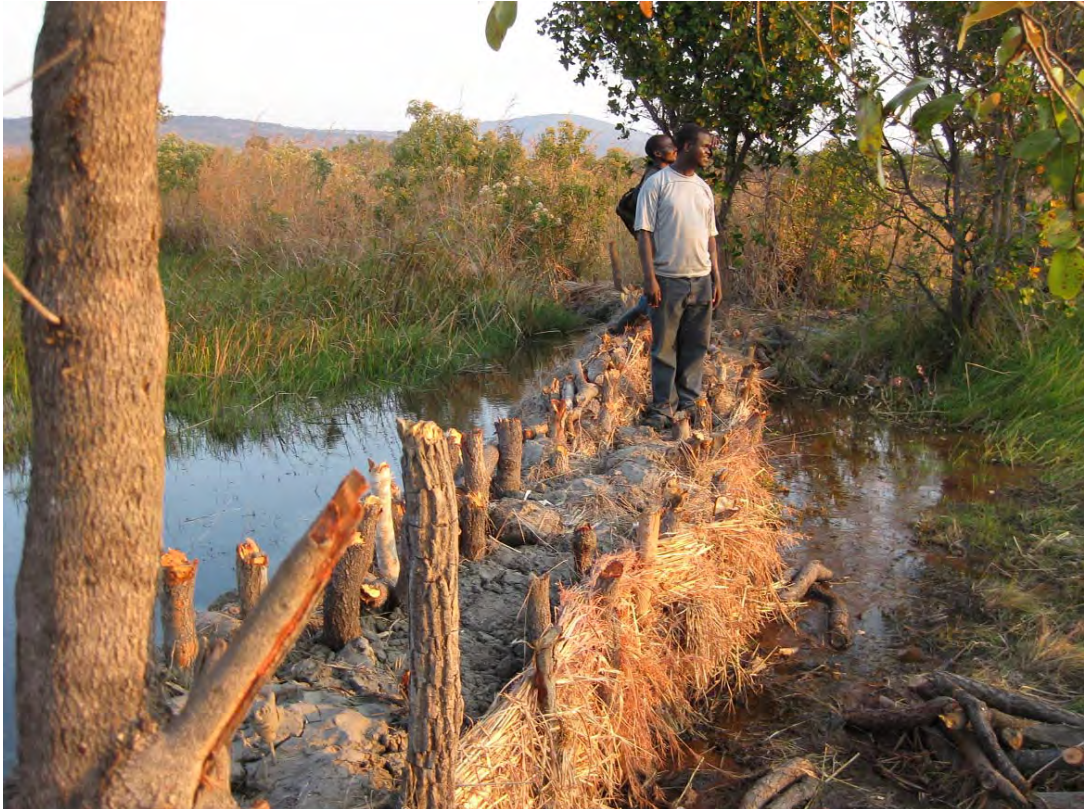
ダブルラインと呼ばれる簡易堰である。先のシングルラインを2列建設し、その間に粘土を詰め締め固めている。堰を通過する漏水を大きく低減できるとともに、50cm を超える水位の堰上げも容易となる。また、堰の耐久性も向上するため、頻繁な維持管理が不要となる。

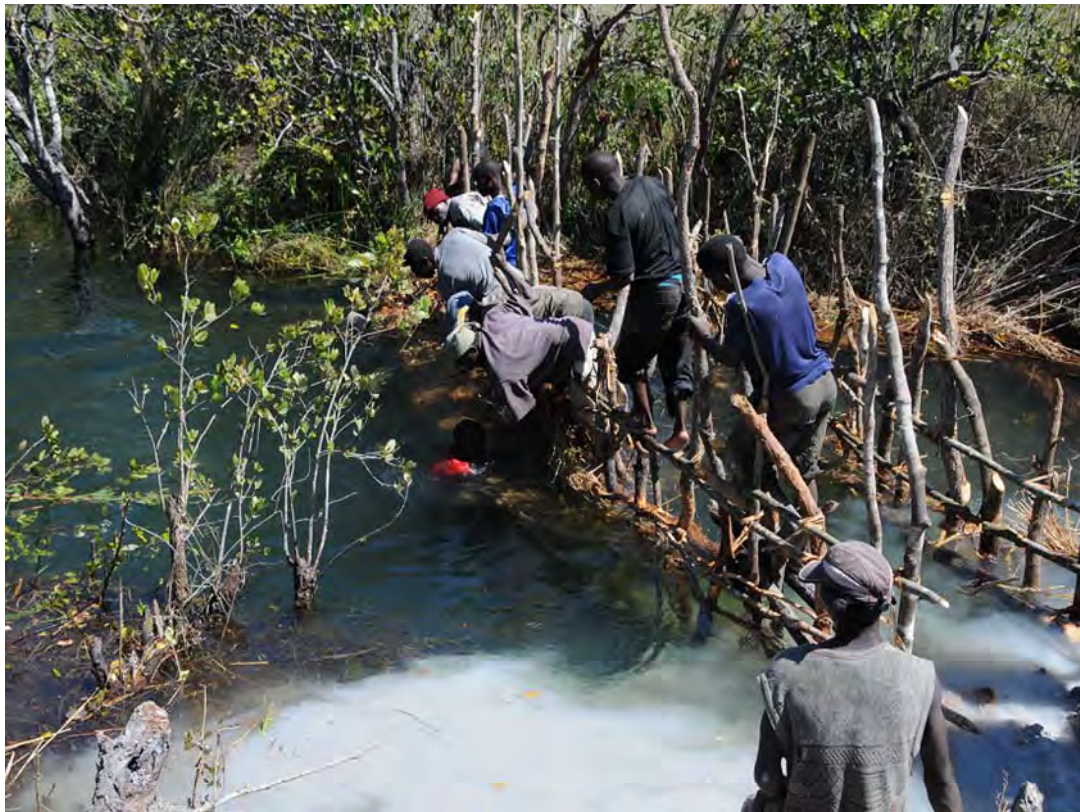
2009 年度パイロット事業サイトで最も水深の深いサイトである。河川の深さは 2.5m を超えている。ここでは、ダブルライン堰を建設中であるが、前面のラインの前に草を敷き下ろそうとしている。

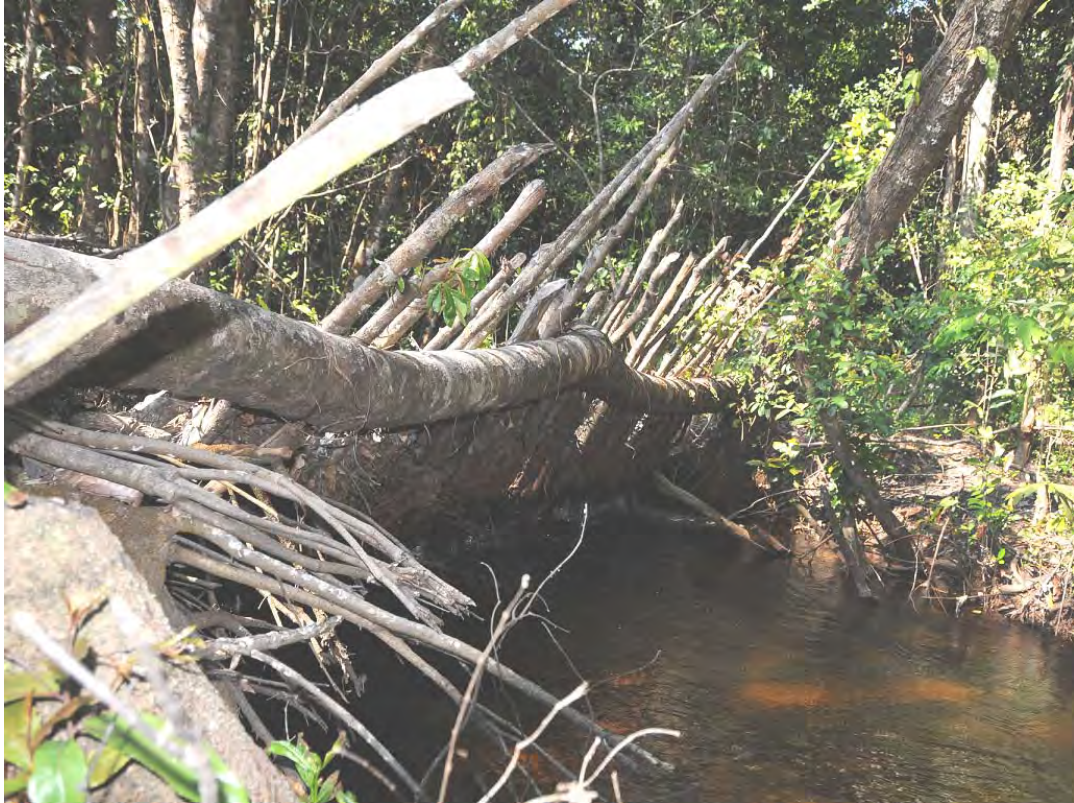
インクラインド堰と呼ばれる簡易堰である。河川幅が狭いサイトに適合する。兩岸部に大きな横木を渡し、それを支えにしながら、その前面に斜に木や竹を置き、その上に草、そして粘土を敷きつめて建設を行う。このサイトでは約 80 人が参加し半日程度で建設を終了している。

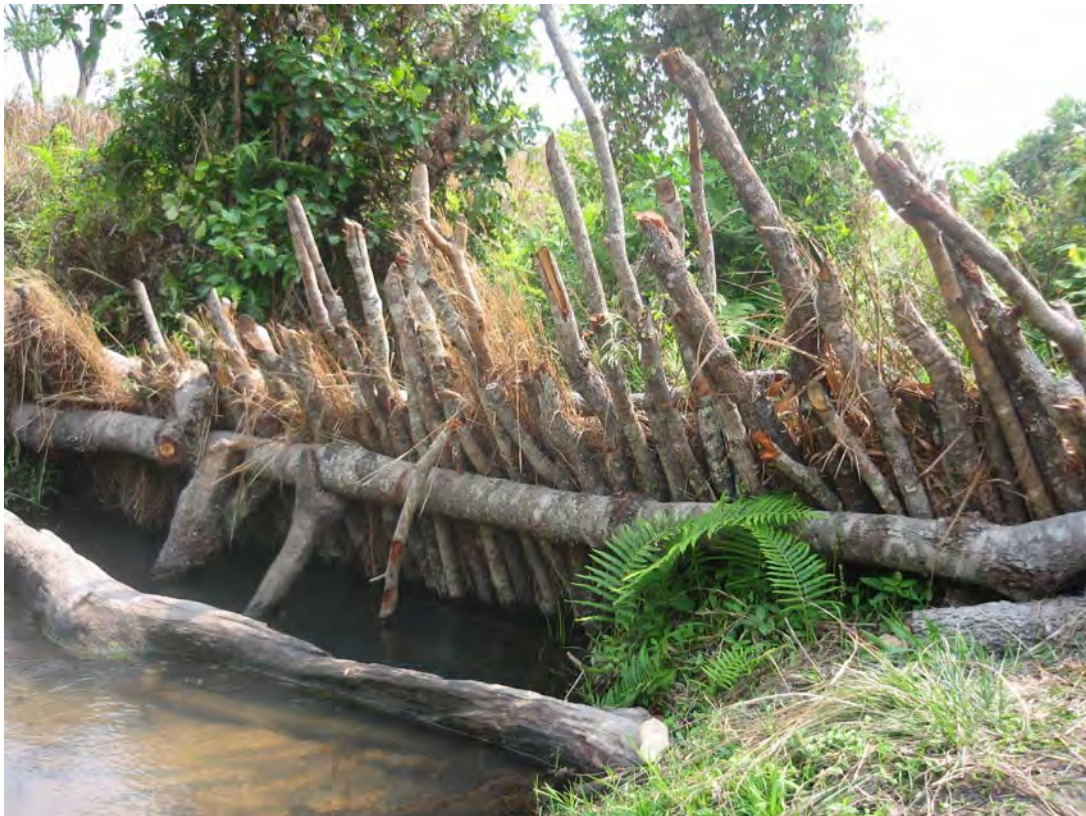
インクラインド堰の一例である。大型の横木を河川を横断して渡し、その前面に枝、草、そして粘土をいいて水位を上げている。また、横木を背面より支える支柱を 2 本ほど設置している。30 人ほどの参加で約半日で建設を終了させている。なお、材料は事前に集めたものである。

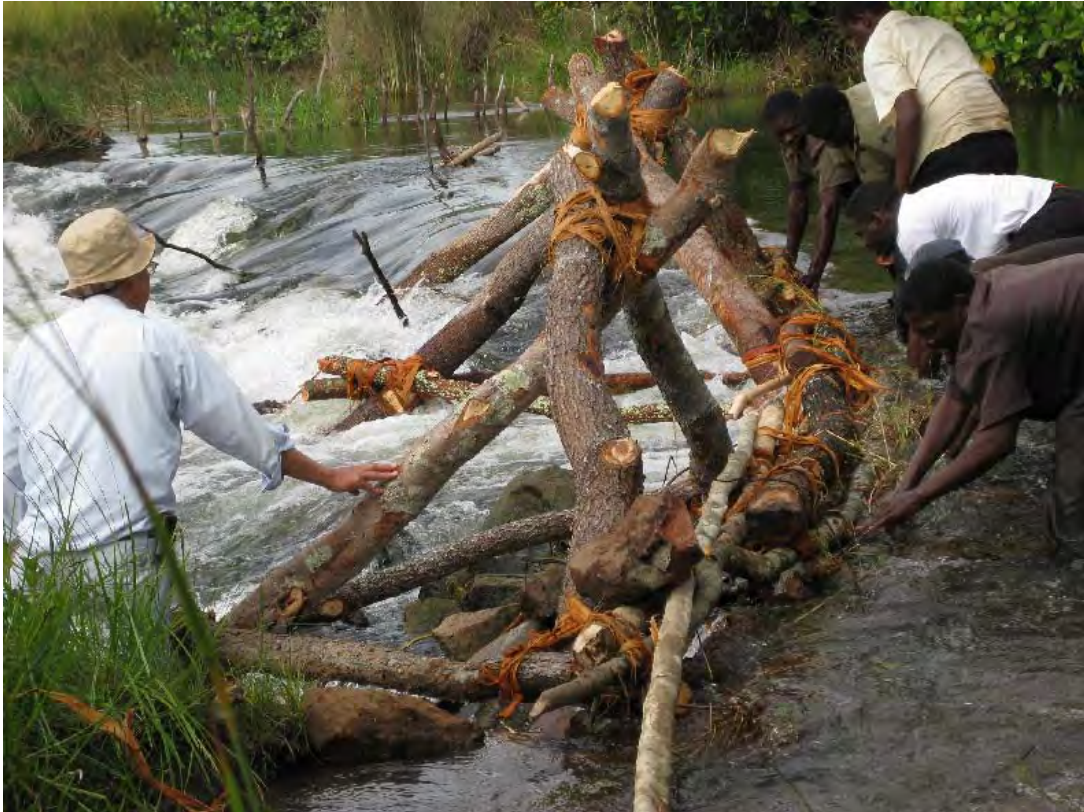
4種の簡易堰の中では、最も複雑な構造をもつトリゴナルプロップ型簡易堰である。三角錐を木材で組み立て、それを3m程度の間隔で河川を横断して配置する。その前面に草や粘土を敷いて堰を建設する。河床部が例えば岩盤で構成されている場合は木杭を打ち込めないが、この三角錐を用いれば堰の建設が可能となる。

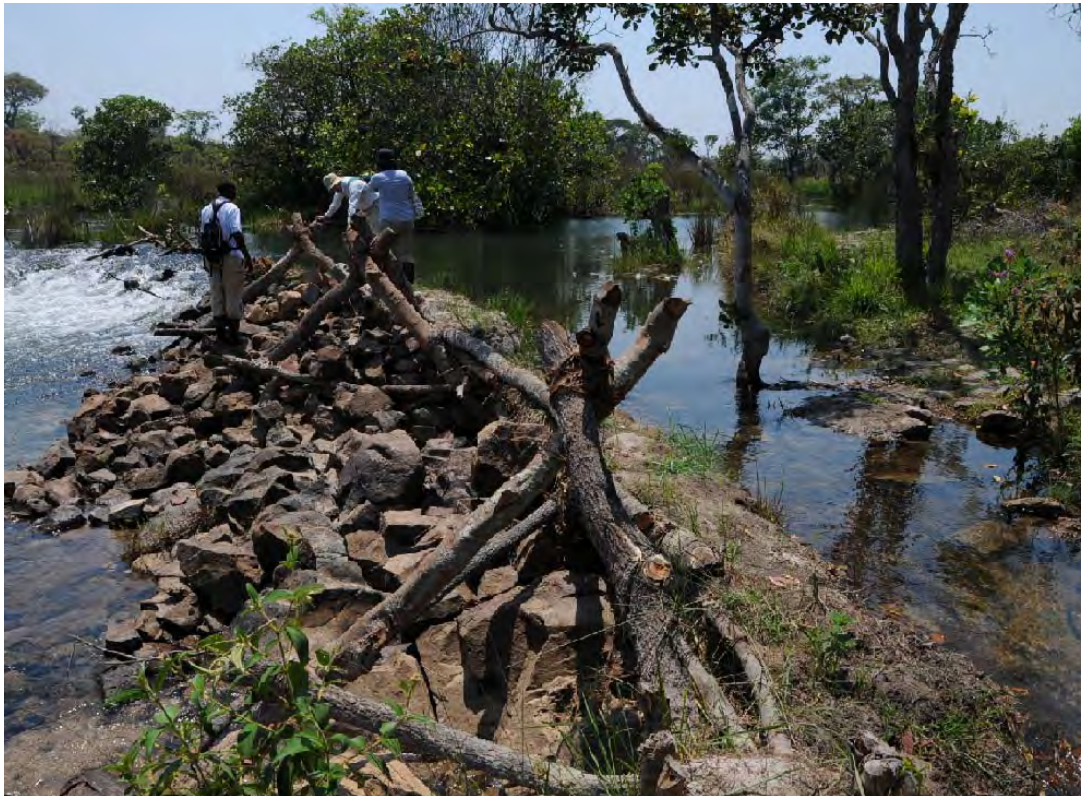
完成したトリゴナルプロップ型簡易堰の一例である。この河川は水量が非常に豊富なため、堰の向こう半分は未完成であるが、それでも十分な水量を水路に送っている。乾期が深まるにつれ水量が減少するが、その時点で向こう半分をせき止めれば十分である。また、このように大きな河川では、恒久堰を建設しようとするれば建設業者の関与は必須であるが、簡易堰であれば農民レベルでも建設可能である。

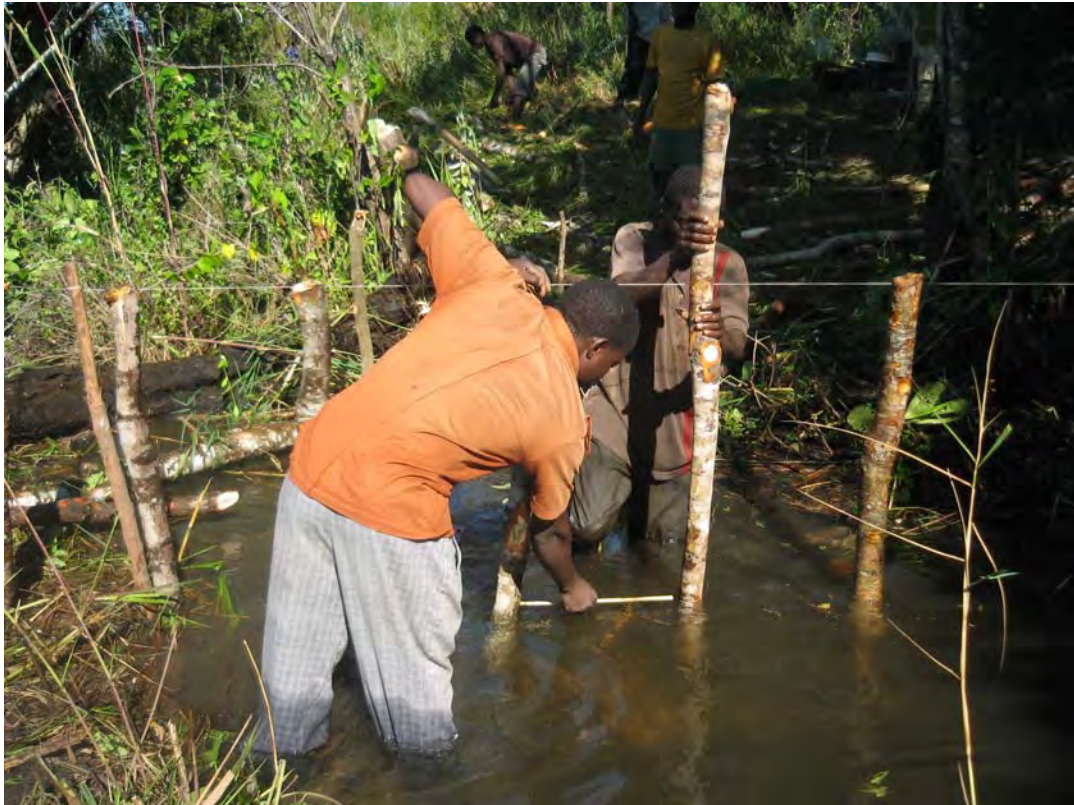
取水堰の建設状況の一例である。木杭を河床に打ち込む作業を行っている。木杭を等間隔に打ち込むため、小枝を使い間隔を測りながら打ち込んでいる。この後木杭間に流水を堰き止めるための草や葦を編みこんでいくため、木杭の間隔は 30cm 程度が適当である。

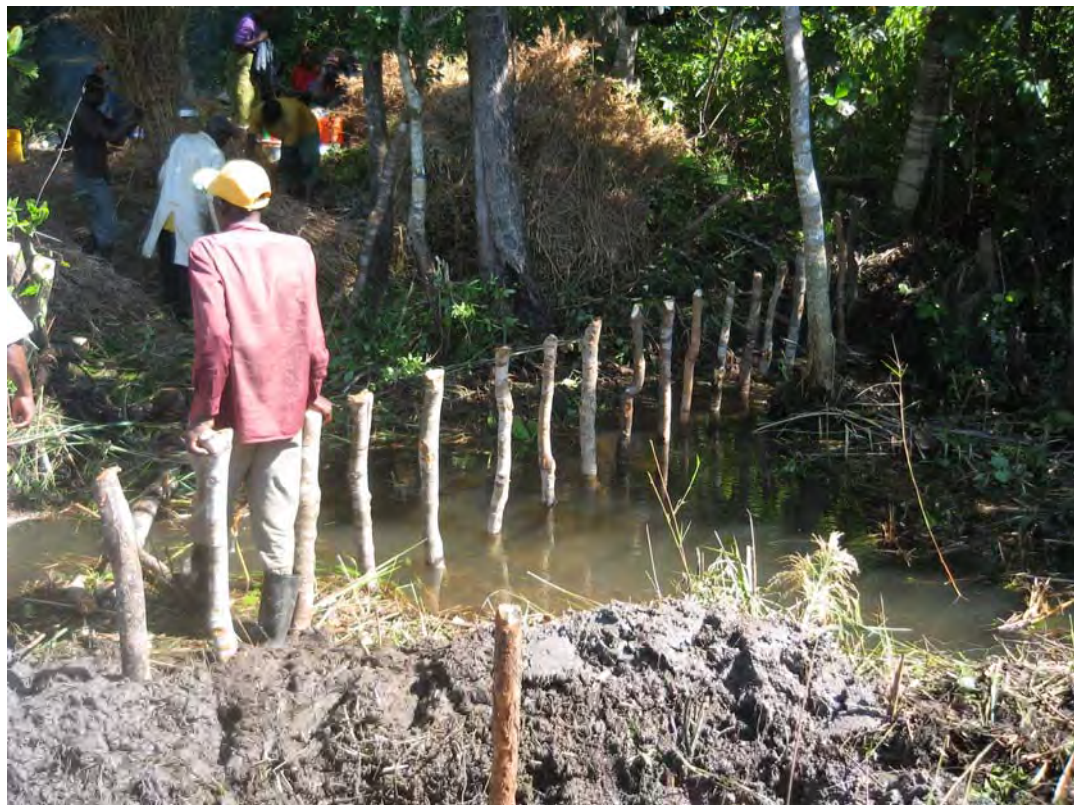
取水堰の建設状況の一例である。写真は一列に打ち込みが終了した木杭を示しているが、この後に木杭の間を草で編み込みながらフェンスを建設していく。

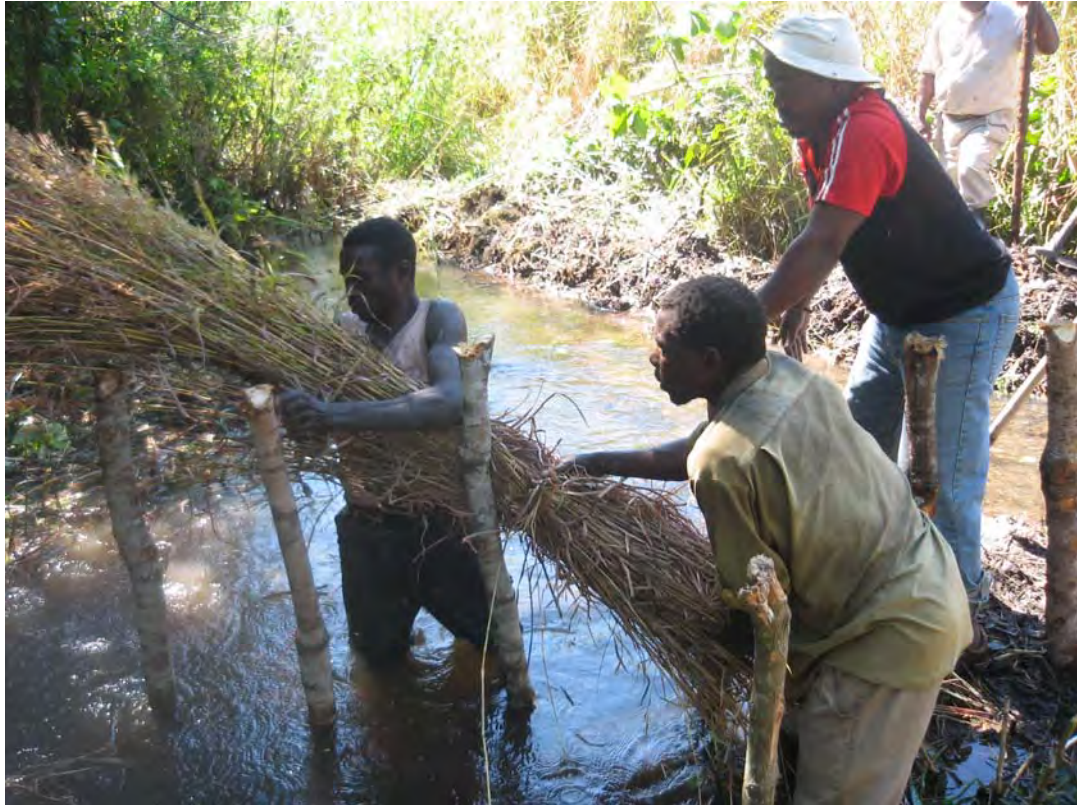
木杭の間を草で編み込みながらフェンスを建設していく。草は直径 20cm～25cm 程度に束ね、木杭間を縫うように、一層ずつ積み上げていく。

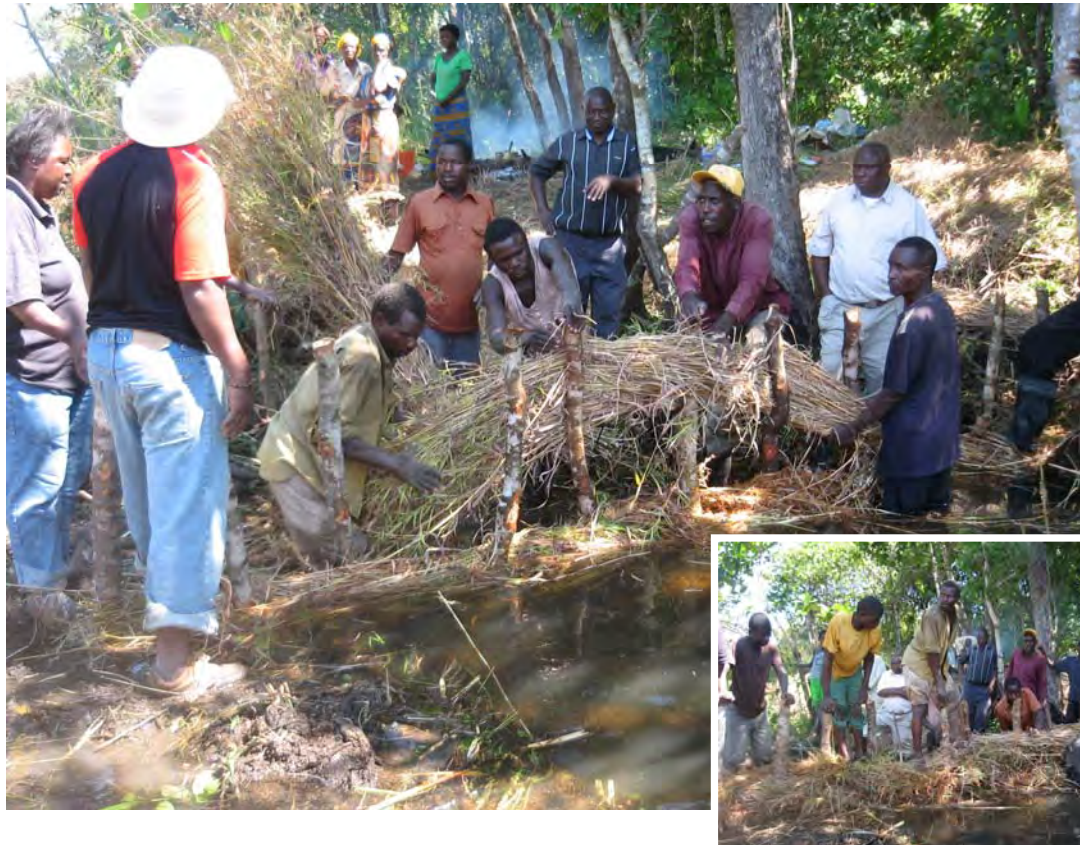
木杭間に編み込まれた草の層が積み上がっている。すでに貯水が開始されている様子がわかる。草を編み込む際には、足で締め固めながら積み上げることで空隙を密にし、堰を通過する漏水の軽減を図る（写真右下）。

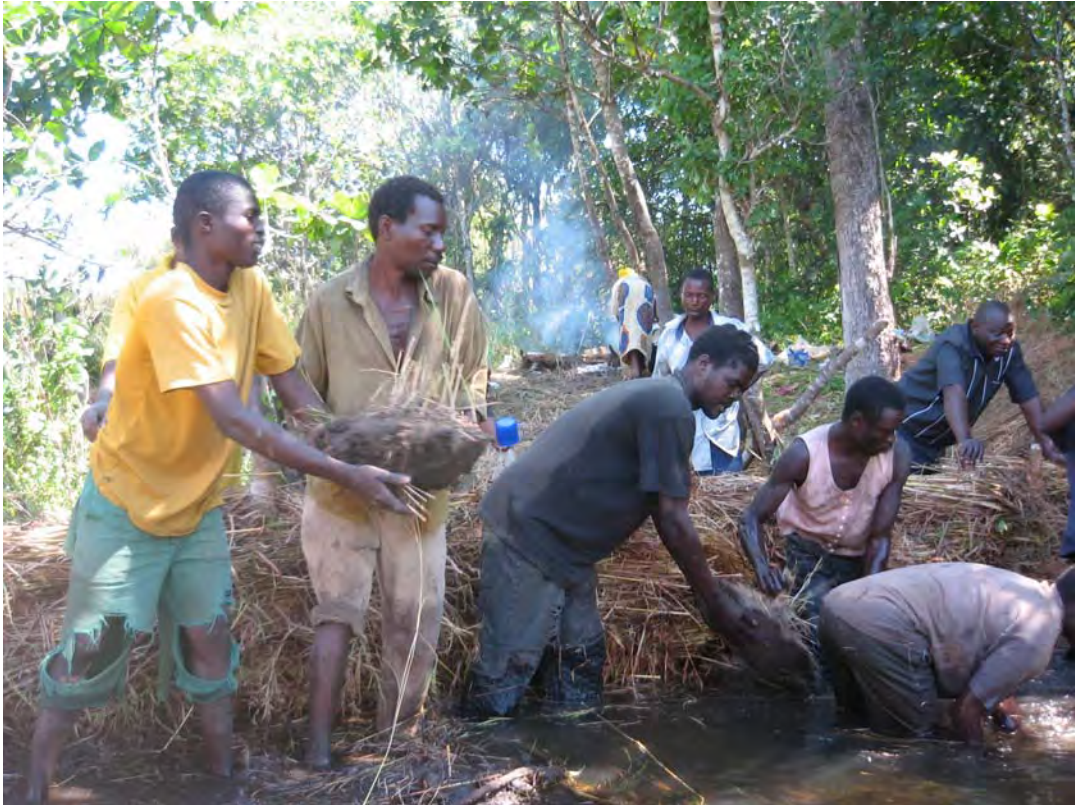
堰本体は既に完成し、堰上流面に粘土を貼り付ける作業が進行中である。堰近傍で採取した粘土を手渡して運び、河床最深部から草のフェンスに貼り付けていく。

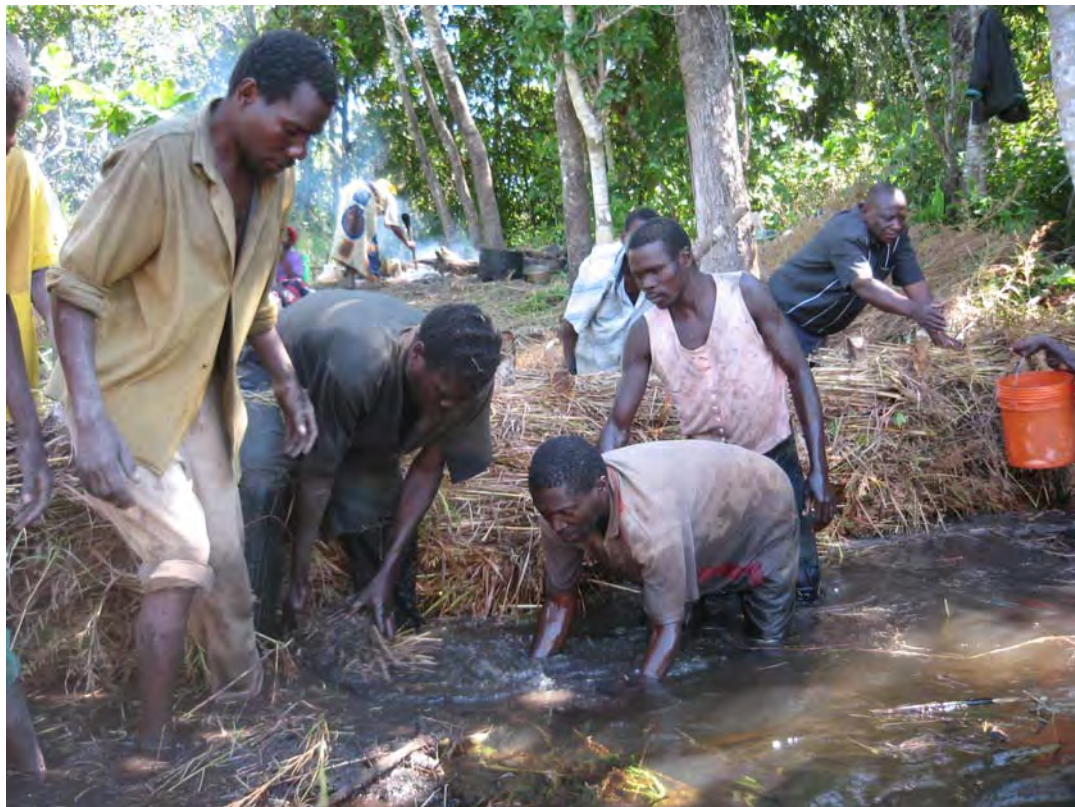
堰建設にあたって使用した材料は、木杭、草、そして粘土等である。写真のサイトでは、堰の完成によりせき上げられた水深はおよそ 80cm であった。約 20 人が参加し、半日ほどの作業で堰は完成した（ただし、材料は事前に集めておくことが必要）。

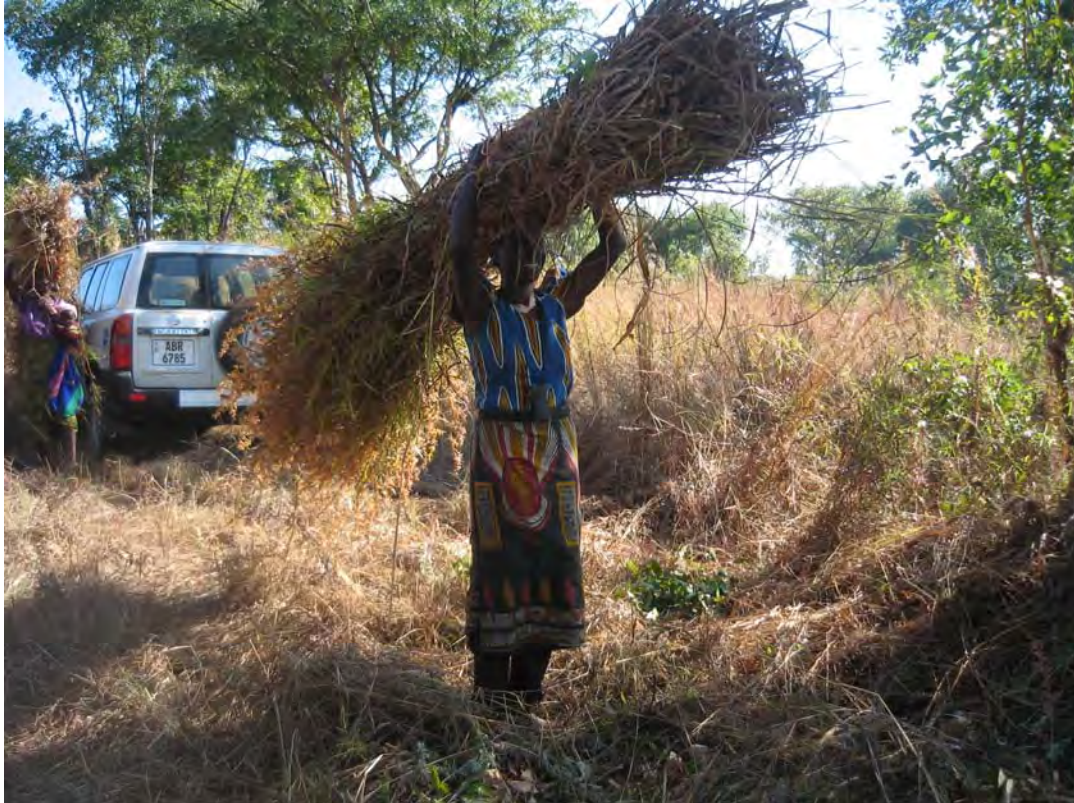
堰本体の工事は主として男性が行い、草や粘土運搬は主として女性が担当する例が多い。草は現地に一般的に植生する背の高い Elephant Grass である。

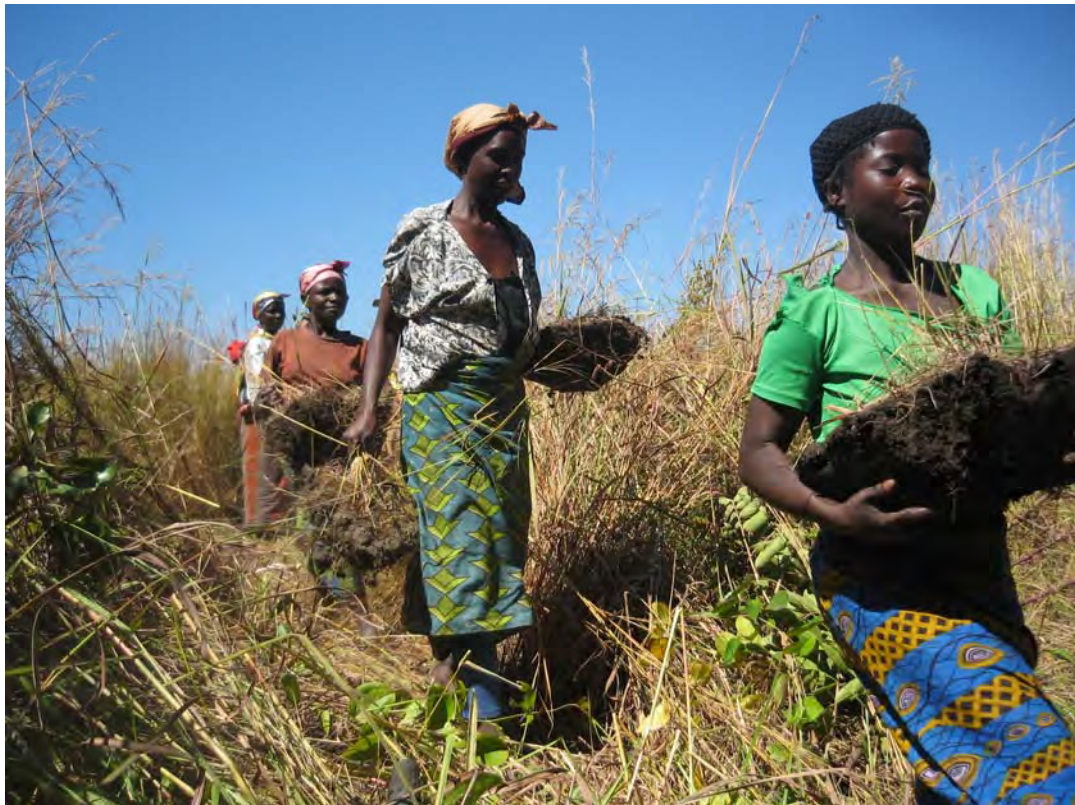
粘土は堰近傍の採取地から何度も往復して運ぶ。簡易堰建設の各工程の中でも重労働のひとつである。多くの場合、粘土の採掘には男性が、そして運搬には女性が当たっている。

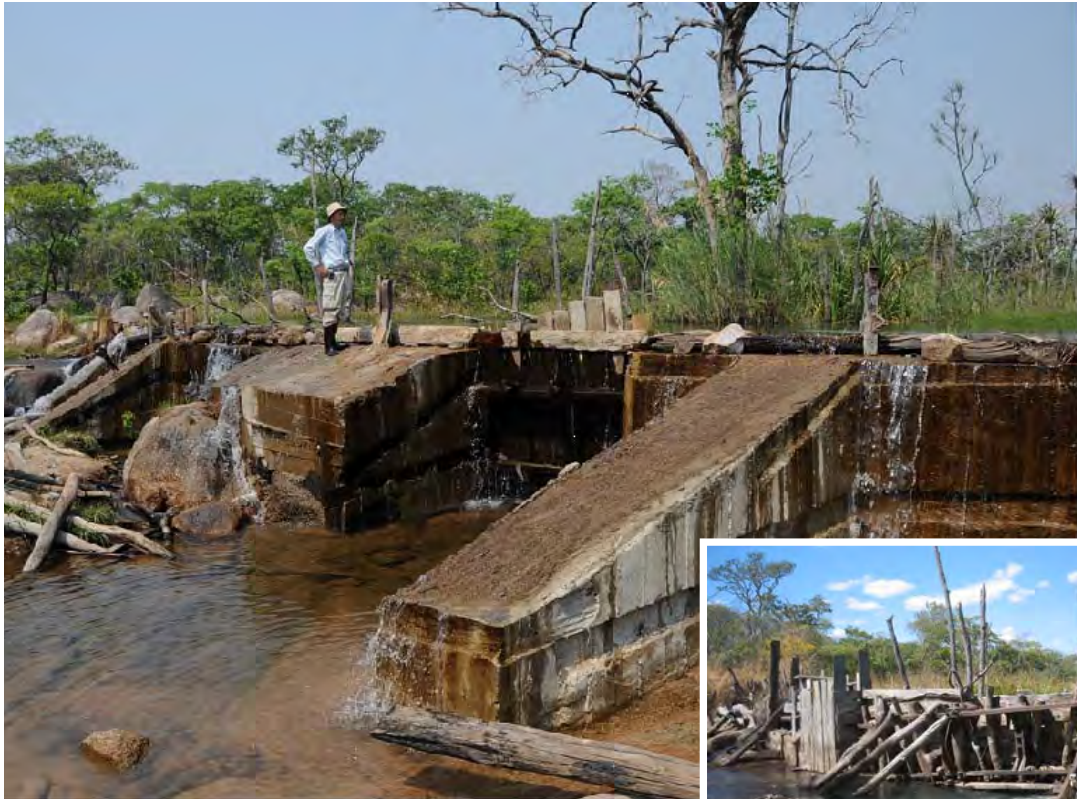
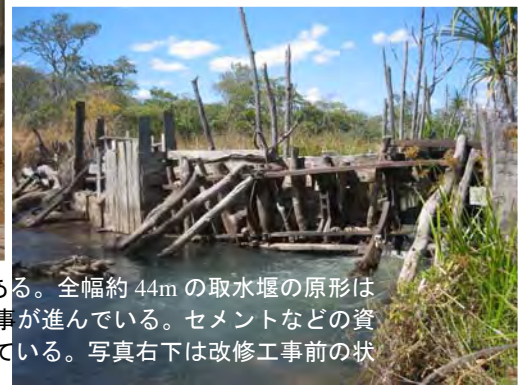
アップグレードされた取水堰（Luapula 州マンサ郡）の一例である。全幅約 44m の取水堰の原形は材や土により建設されたが、年々、コンクリート堰への改修工事が進んでいる。セメントなどの資材は農民グループならびに JICA からの提供によって調達されている。写真右下は改修工事前の状況である。

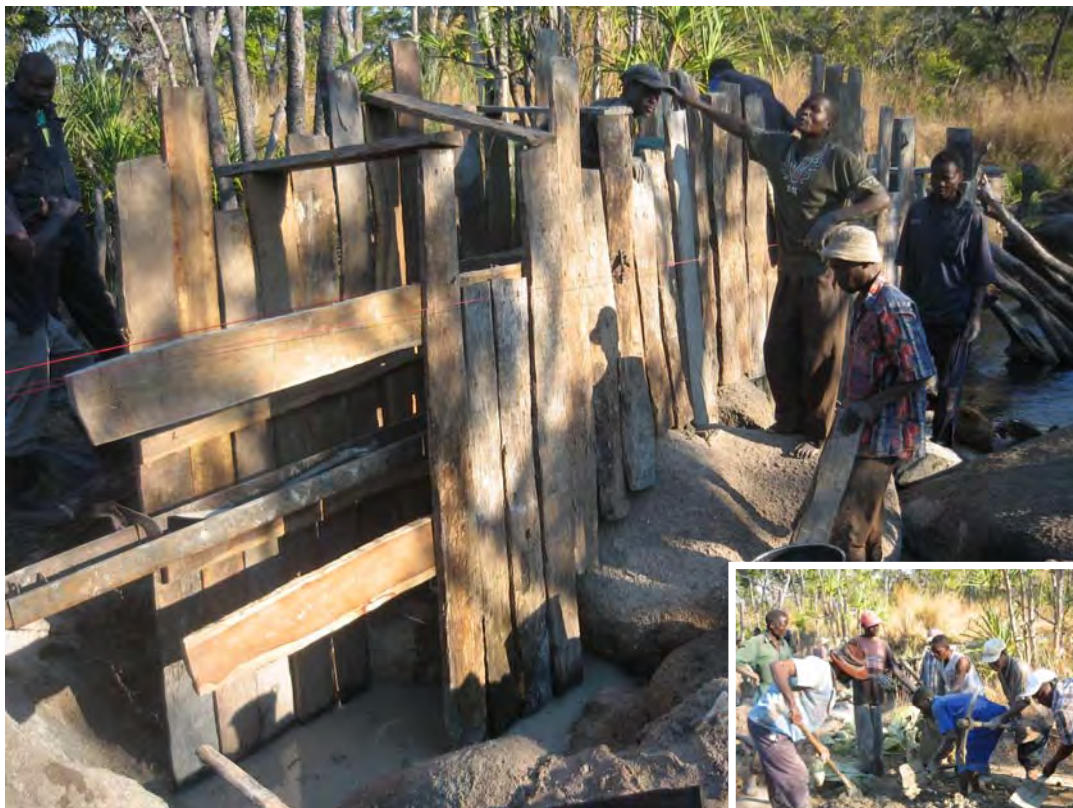
コンクリート打設前の型枠設置作業の様子を示している。こうしたコンクリート工事に関して、JICA 調査団、そして郡 TSB 職員や州灌漑技師らによる農民への技術的支援を行っている。写真右下はコンクリート練り混ぜ作業の状況である。

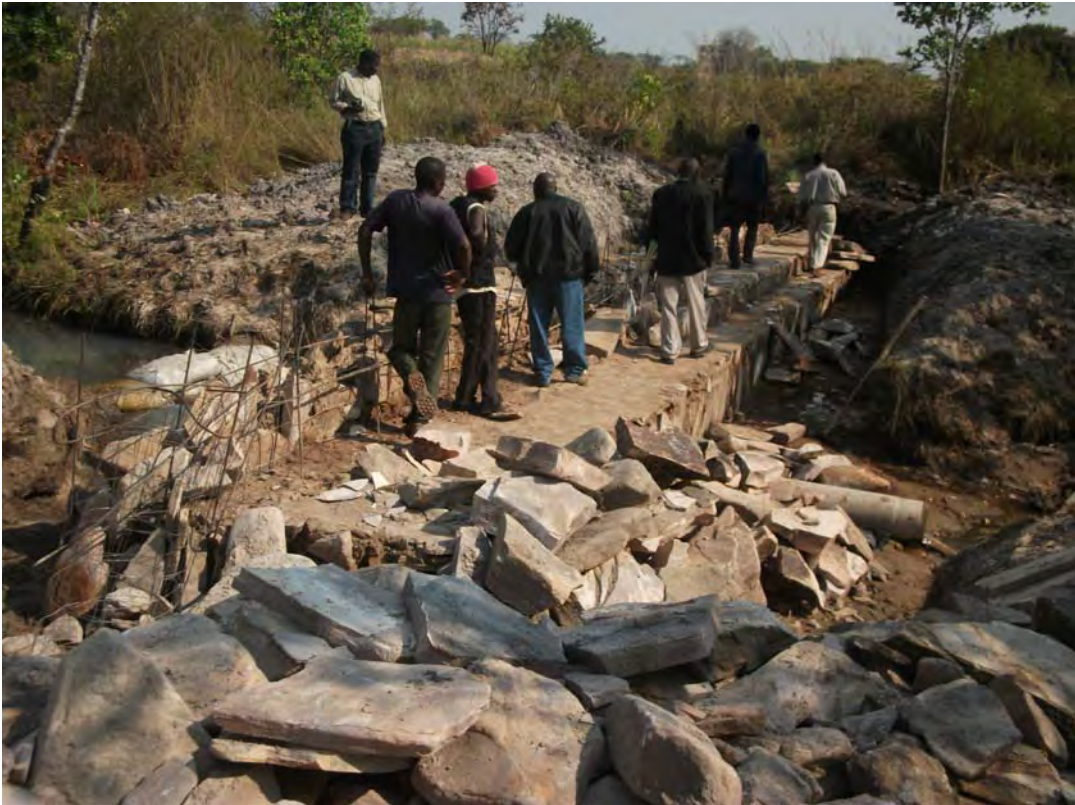
2009年に簡易堰、2010年に恒久堰へのアップグレードを行った取水堰（Luapula州 Kawambwa郡）の一例である。練石積みタイプの恒久堰である。奥に水路、中央部に余水吐、土砂吐を建設する。堰長25mの内、15m程コンクリート打設が終わっている状況の写真である。
