ザンビア国
小規模農民のための
灌漑システム開発計画調査

現地調査写真集

独立行政法人
国際協力機構 (JICA)
株式会社 三祐コンサルタンツ

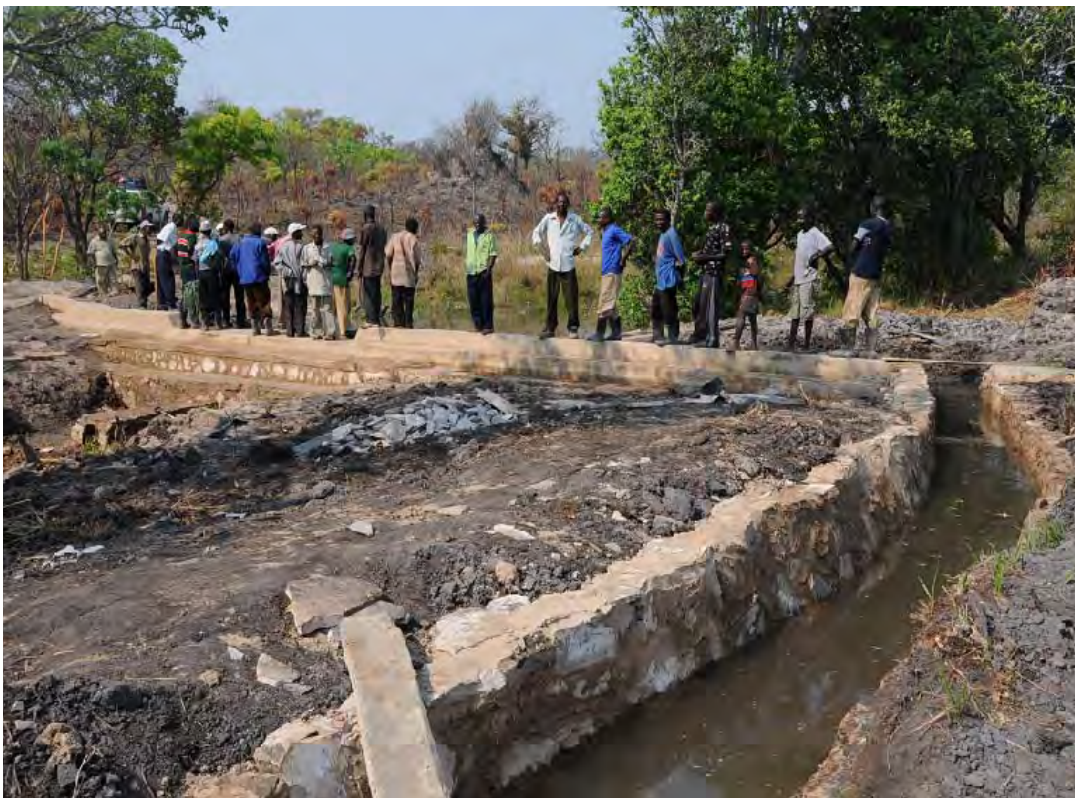
2010年9月に完成したChibolya恒久堰サイトである（ルアプラ州 Kawambwa郡）。写真右側が水路である。恒久堰によって安定した取水がなされている。本堰は2009年に建設された簡易堰からアップグレードされたものである。堰の最終仕上がり規模は、堰延長：24m、堰高：2mである。

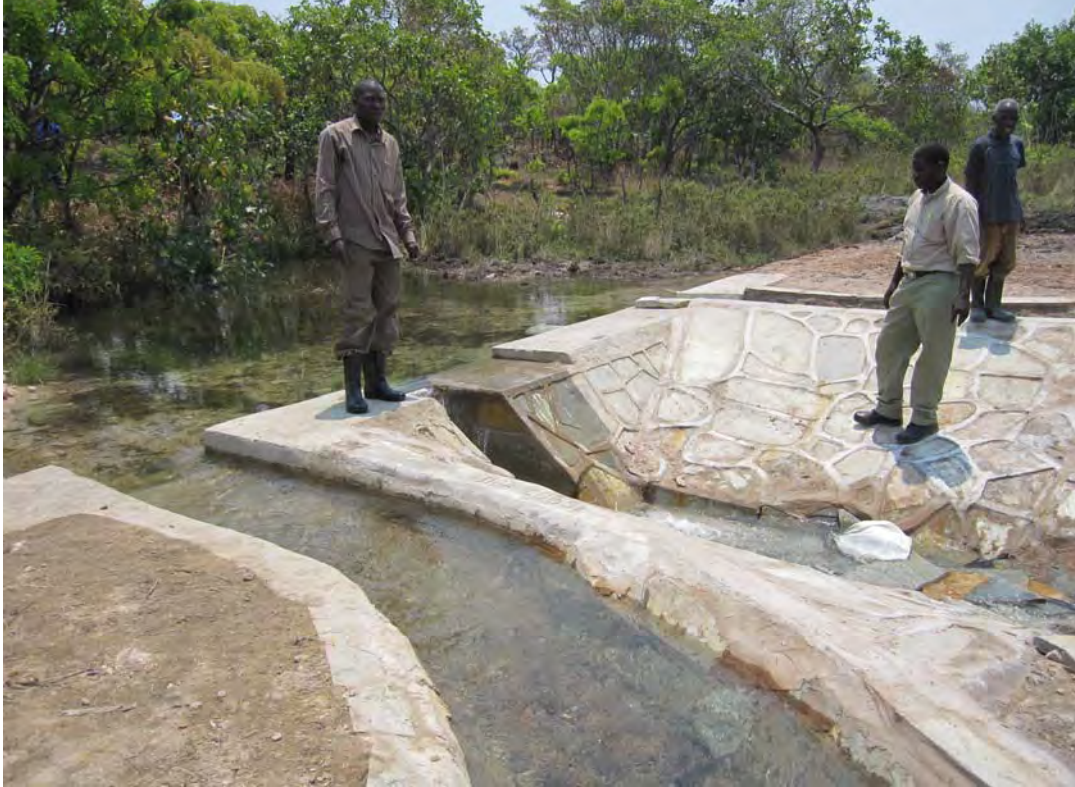
2010年11月に完成した練り石積み恒久堰の一例である。兩岸取水を行えるようになっている。もともと右岸のみを灌漑していた簡易堰があったが、アップグレードに伴い左岸の村からも水路建設の要望が寄せられたため、これを考慮して兩岸取水とした。Mporokoso郡TSBの監督の下、雇用の熟練工（大工、石工）約7～8名、および無償参加である約30～40名の受益農民によって建設された。

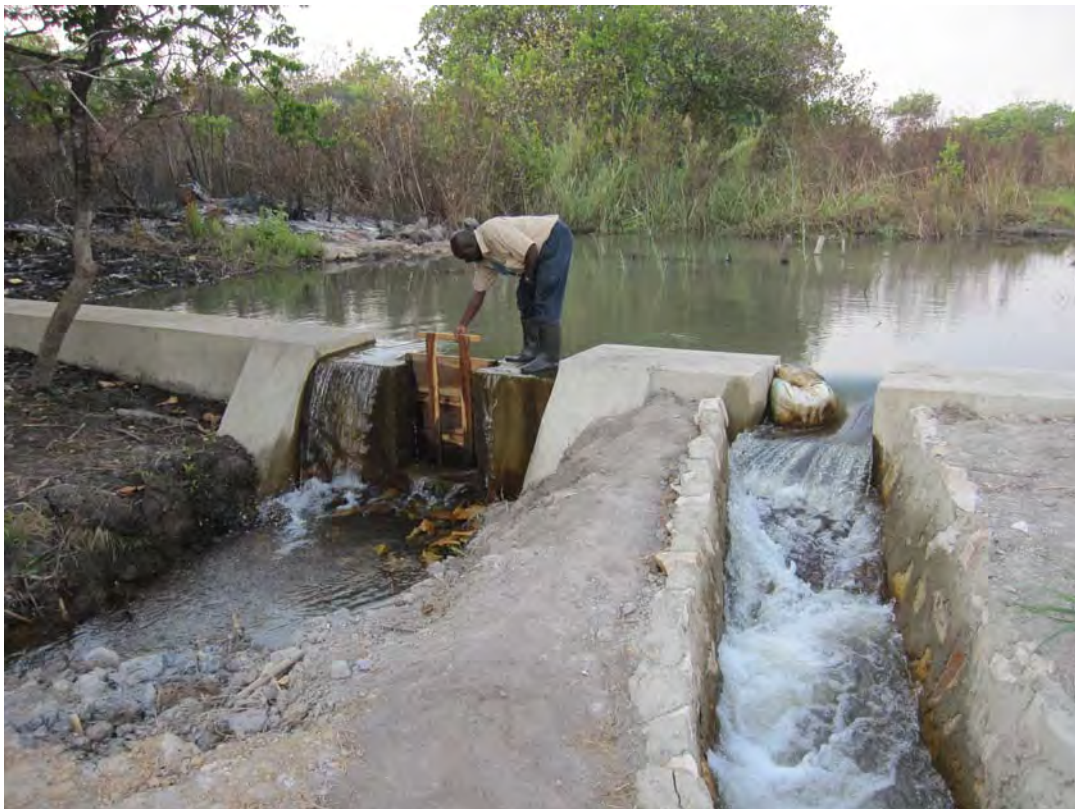
控え壁タイプの恒久堰である。右側が水路、左側が余水吐および土砂ゲートである。堰本体の建設が完了し、通水を開始している状況である。下流部には2009年に簡易堰とともに新規で開かれた約3haの灌漑面積が展開する。工事自体は、堰下流の護岸等を残すのみである。

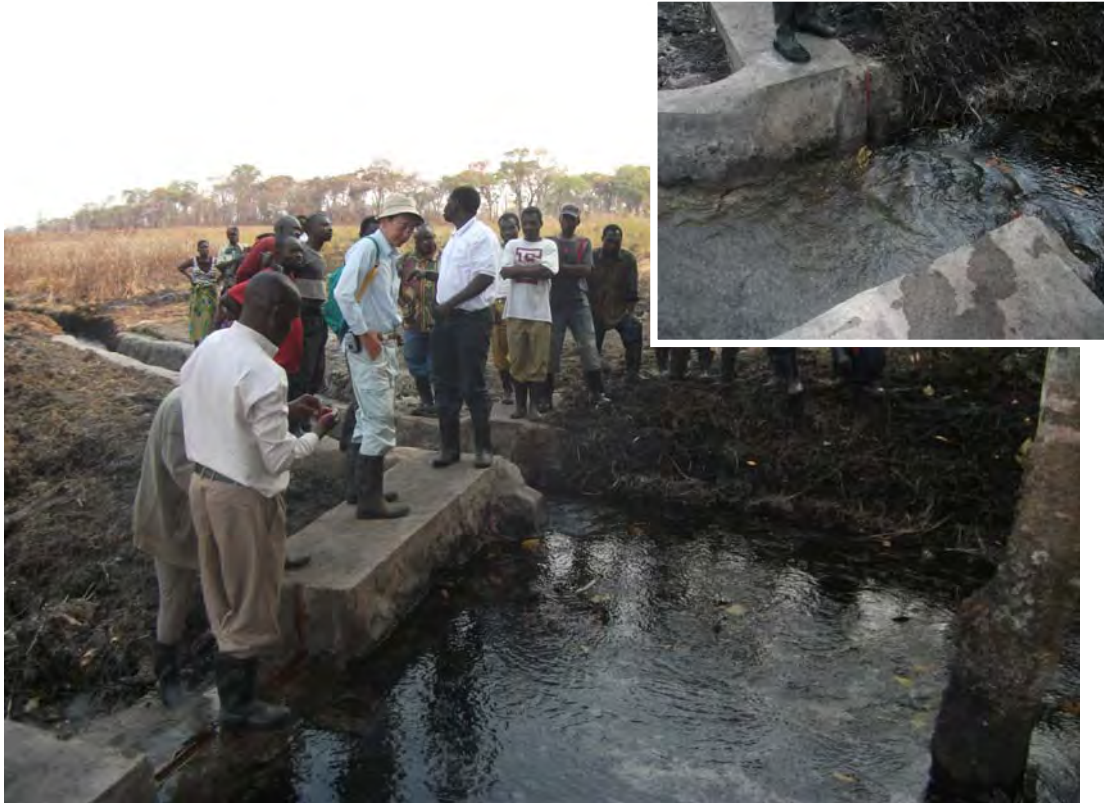
2009年に簡易堰、2010年に恒久堰へのアップグレードを行った取水堰（北部州 Luwingu 郡）の一例である。練石積みタイプの恒久堰である。奥が水路、手前が余水吐、土砂吐である。堰本体の建設が完了し、通水を開始している状況である。写真右上は水路の流下状況である。

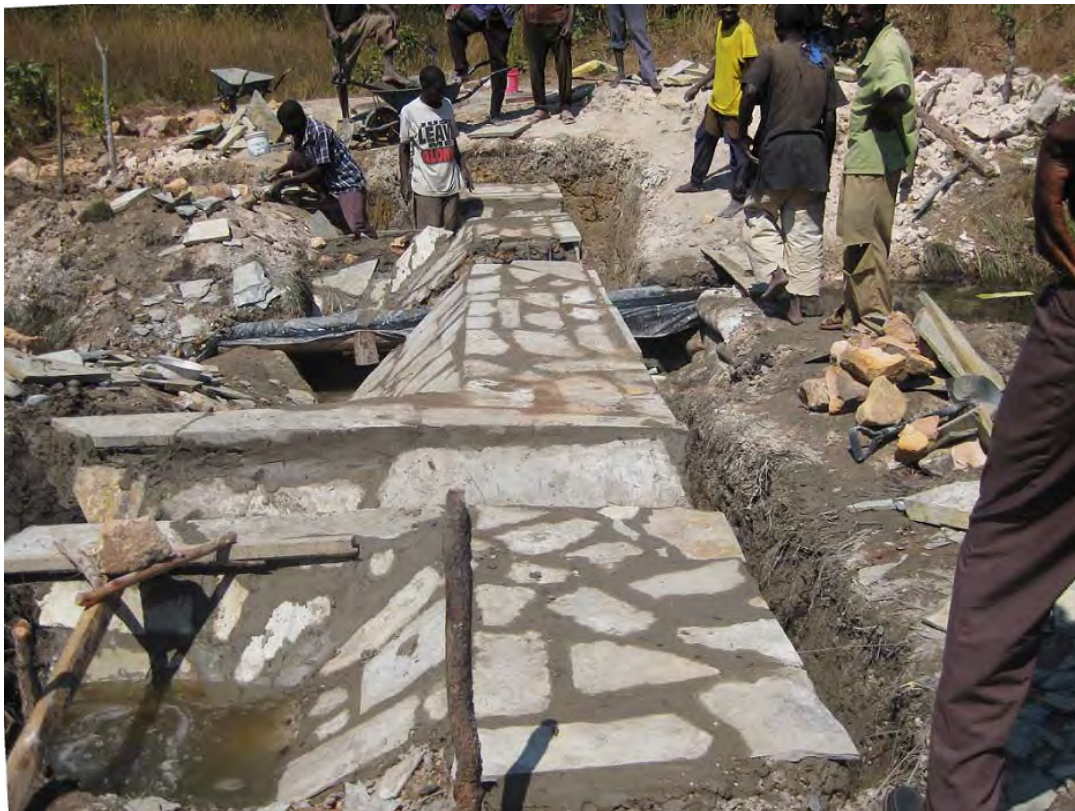
練石積みタイプの恒久堰である。本堰は中央に余水吐を設置し、右岸・左岸の両岸取水としている。水路の取水部から20m程度は湾曲部があり侵食が予想されることから、土水路ではなく練石積み水路として建設している。

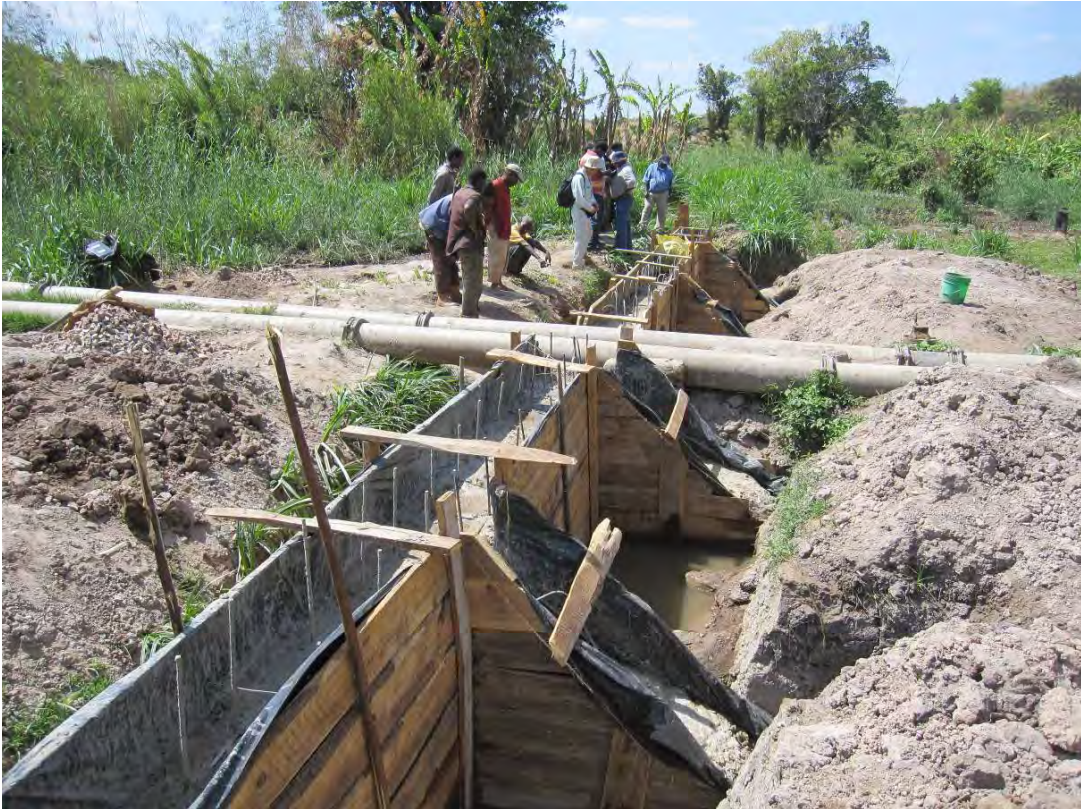
Malashi 恒久堰建設サイト（北部州 Mpika 郡）：鉄筋コンクリート造、バットレス式擁壁である。6月中旬より週2日乃至3日のペースで工事進捗している。この後、コンクリートを最終レベルまで打ち上げ、脱型、埋戻しを行う予定である。

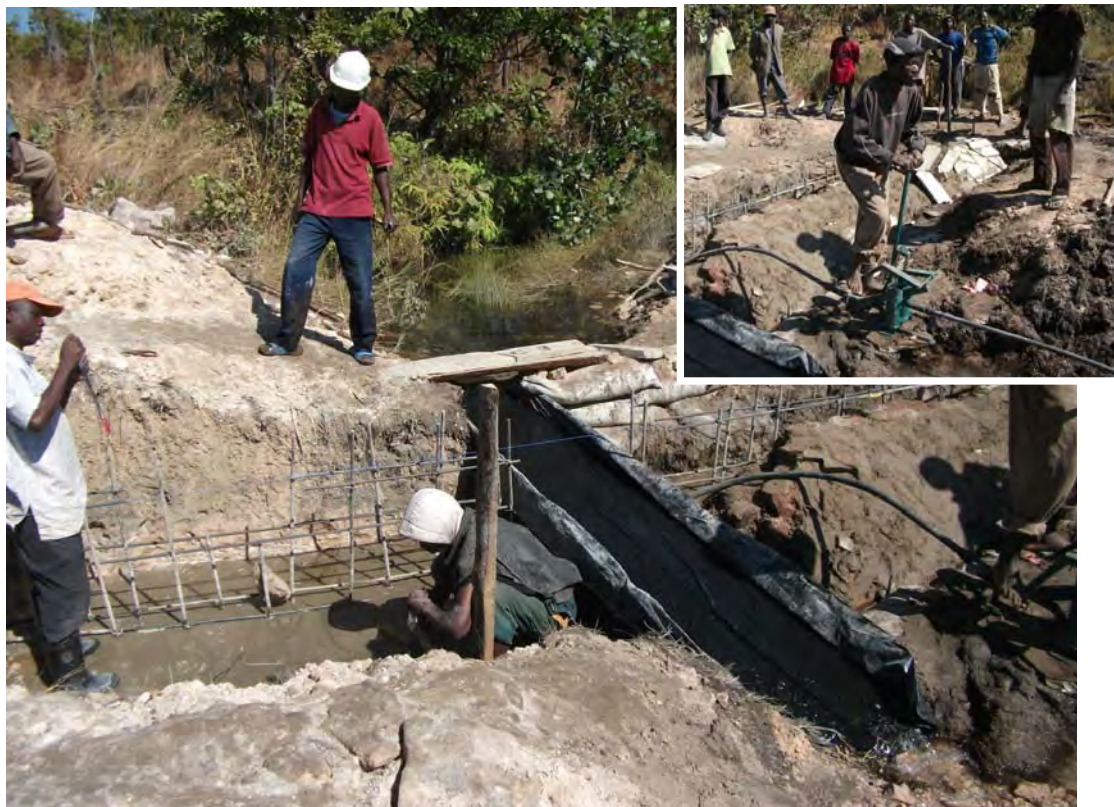
2009年に簡易堰、2010年に恒久堰へのアップグレードを行っている取水堰（北部州 Mpolokoso 郡）の一例である。コンクリート打設前の様子を示している。堰本体の掘削部に溜まる水は、足踏みポンプを使って汲み出している。写真右上は足踏みポンプ使用時の状況である。

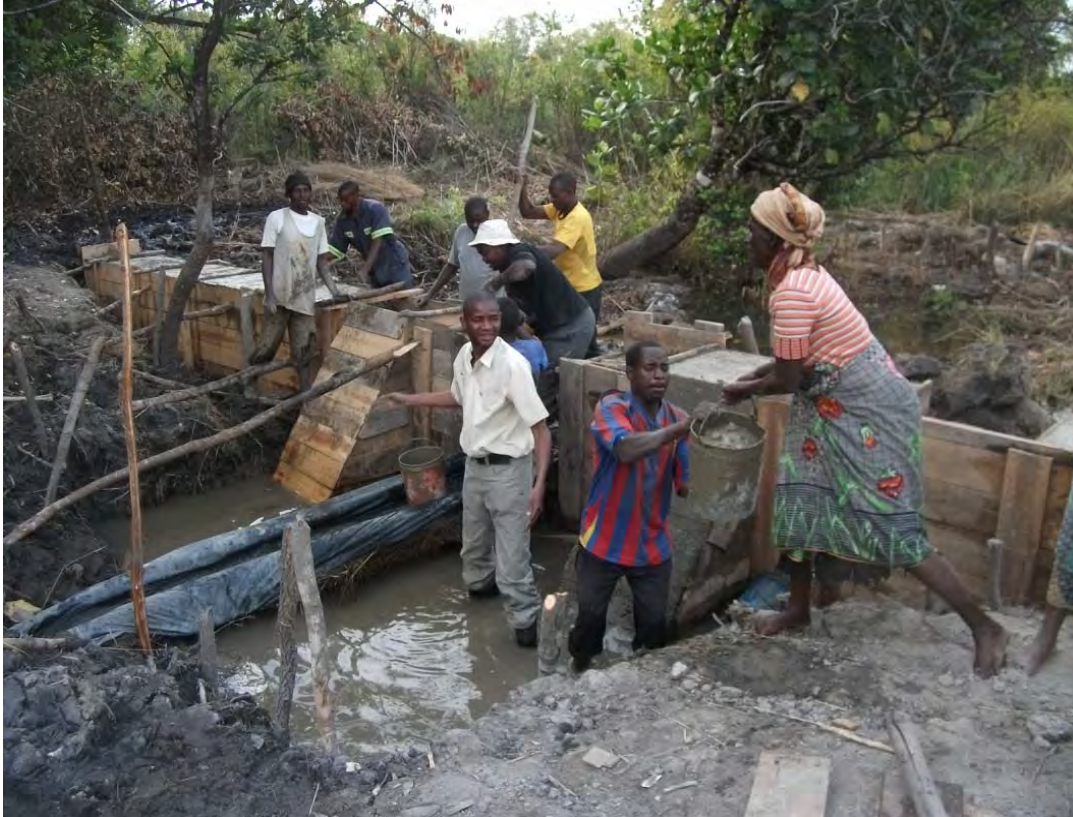
コンクリート打設の様子である。コンクリートを練り混ぜた後、バケツリレーによりコンクリートを運搬し打設する。写真左上はバイブレーターの代わりに木の棒で、コンクリートを均し、かつ空気の除去を行っている状況である。

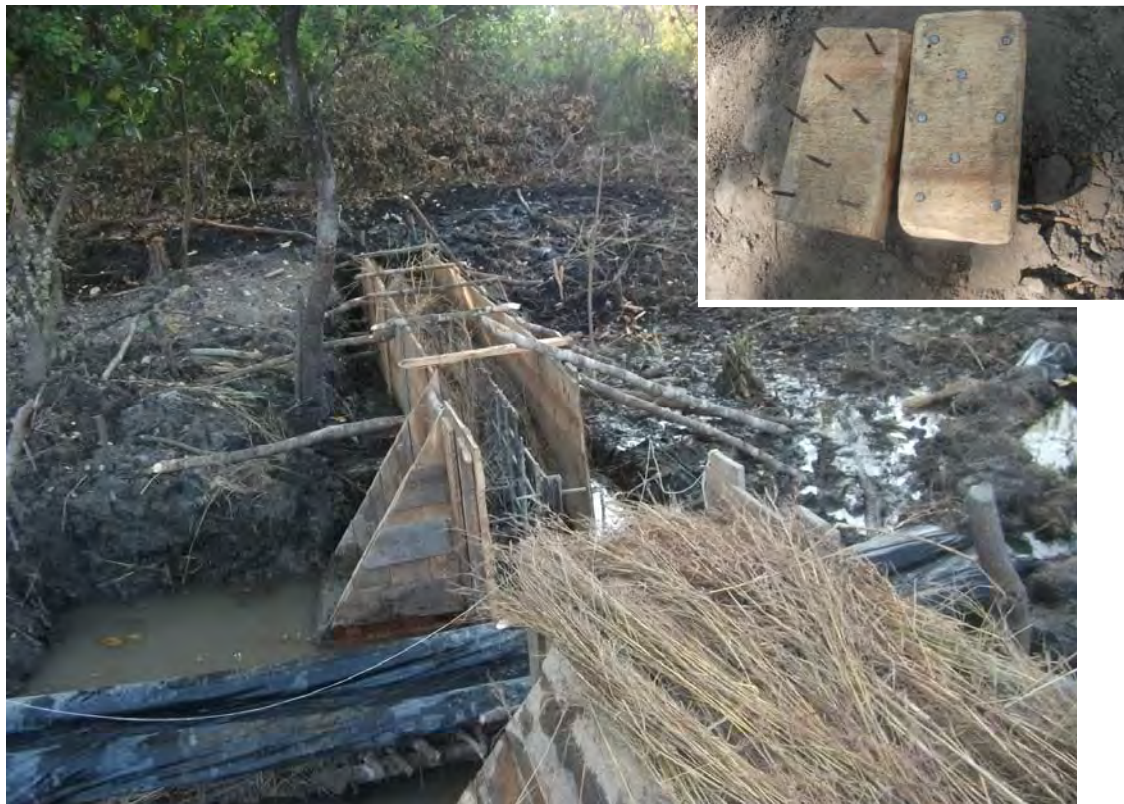
コンクリート養生の様子である。コンクリート打設後に、直射日光を遮るため草をコンクリート上面に設置する。写真右上は材木に釘を打ち付けて作成した簡易金ブラシである。これを用いてコンクリートの打継ぎ目の表面を削り、後から打設するコンクリートとのなじみを良くしている。

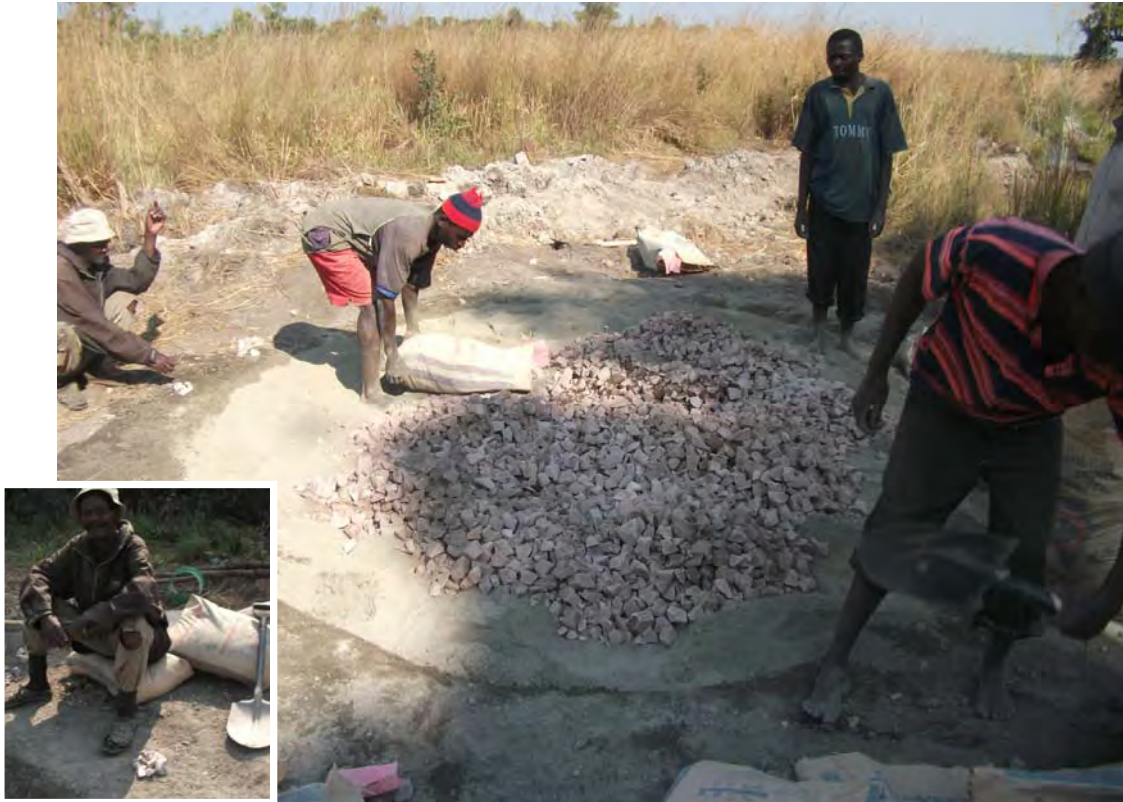
コンクリート練り混ぜ場の様子である。周りの土と混ざらないようにセメントで周囲を固めた場所で作業を行う。まず砂とセメントを混ぜ、そこに砂利を置いている。次に水を入れながらコンクリートを練り混ぜる。写真左下はセメント、砂、砂利の割合を石で数えている状況である。

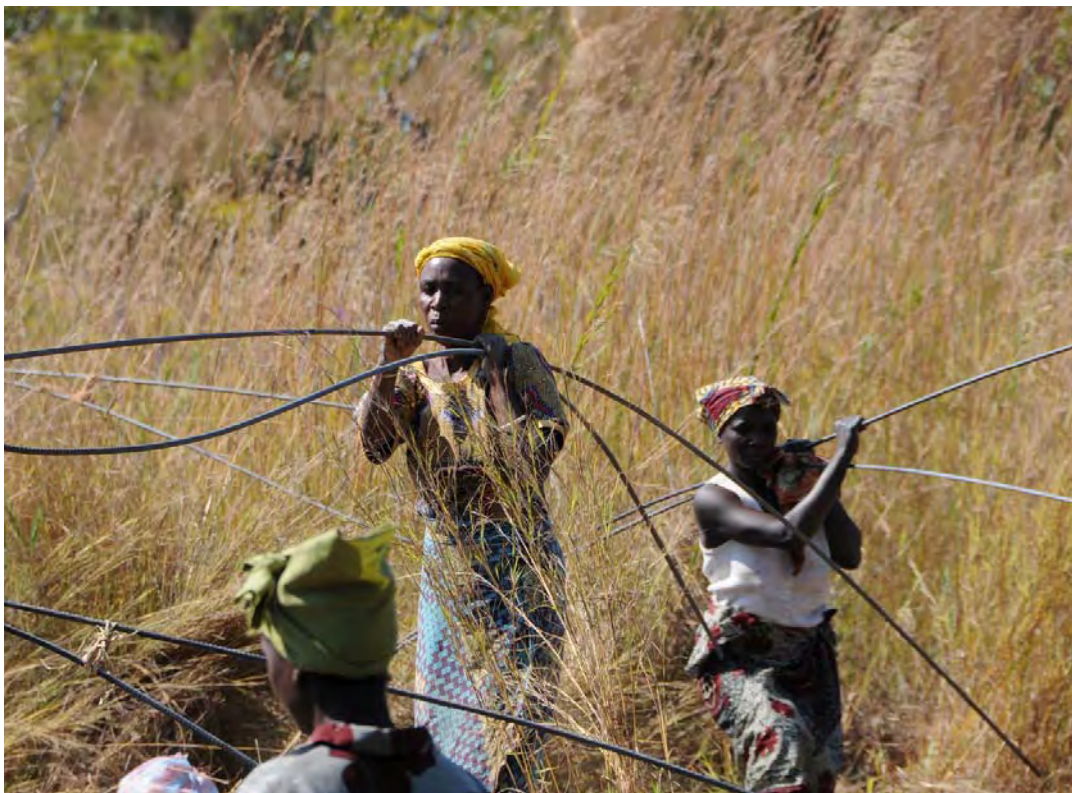
建設工事自体は主として男性が行うが、女性は資材の運搬等に責を持つ。恒久堰建設ではセメント、鉄筋、砂利、砂、水等が必要になるがこれらは女性によってサイトまで運搬される例が多い。また、コンクリート練りも男性が行うが、それを打設サイトまで運搬するのも女性である。

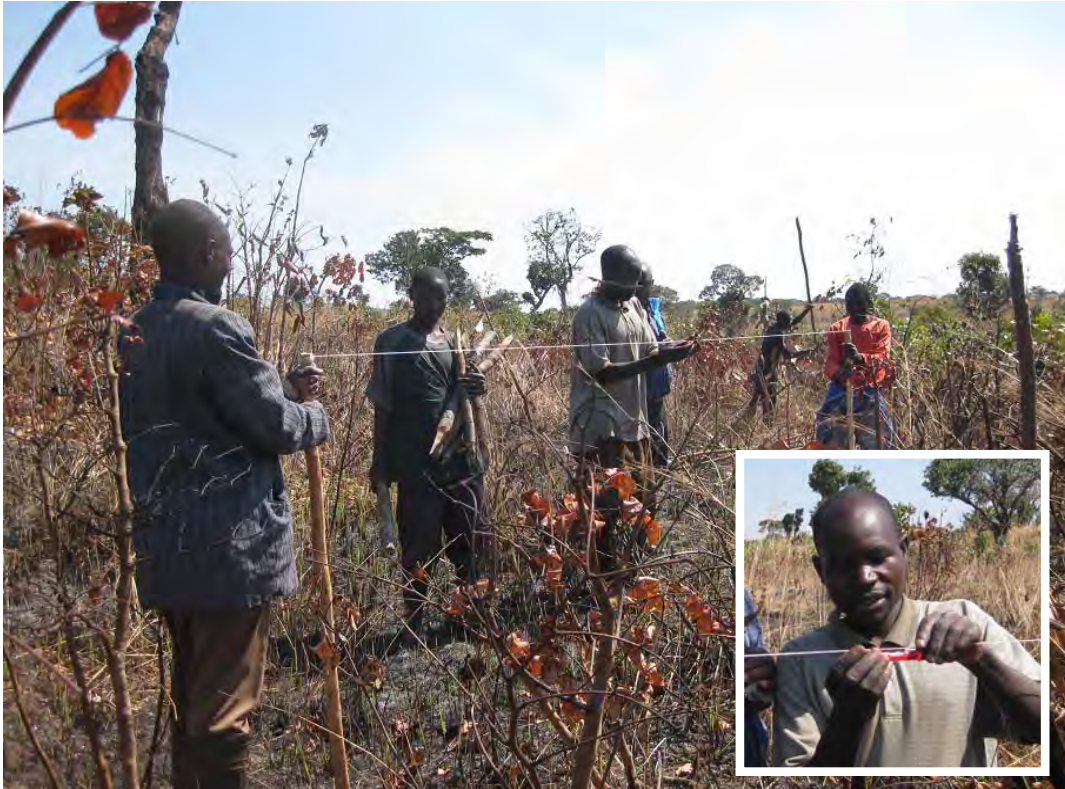
簡易堰を主体としたサイトでは普及員が普及の中心となるため、水路の線形決定にあたっても複雑な測量器具は用いないことを原則としている（普及員は測量器具の使用はできず、また、器具自体が不足している）。水路の路線決定を行うのはラインレベルと呼ばれる簡易水準器である（約3\$/個）。

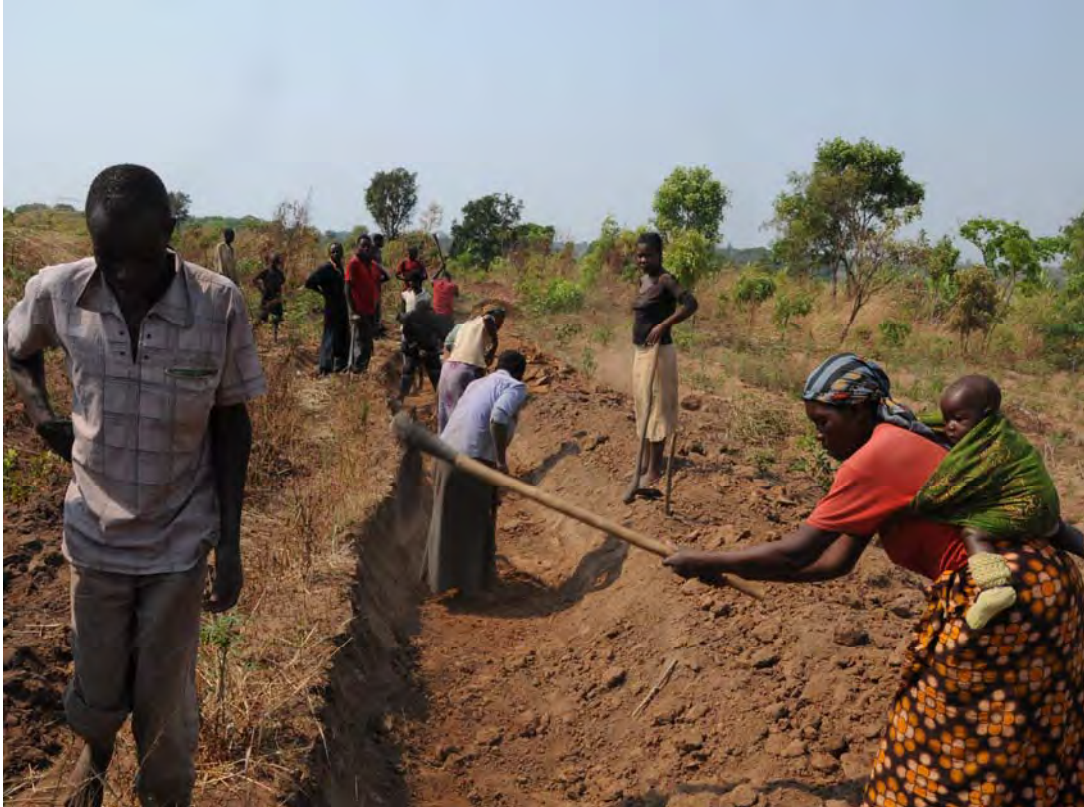
北部州、Kasama 郡内の Chabukila サイトにおける水路の建設風景である。女性を含む約 20 名が 1 週間に 2 回ほど水路掘削作業に従事している。掘削に使うのは農作業で使用する鍬、また一部ではスコップ等も用いられる。20 人程度が半日の作業で約 10～最大 25m 程の掘削が可能である。

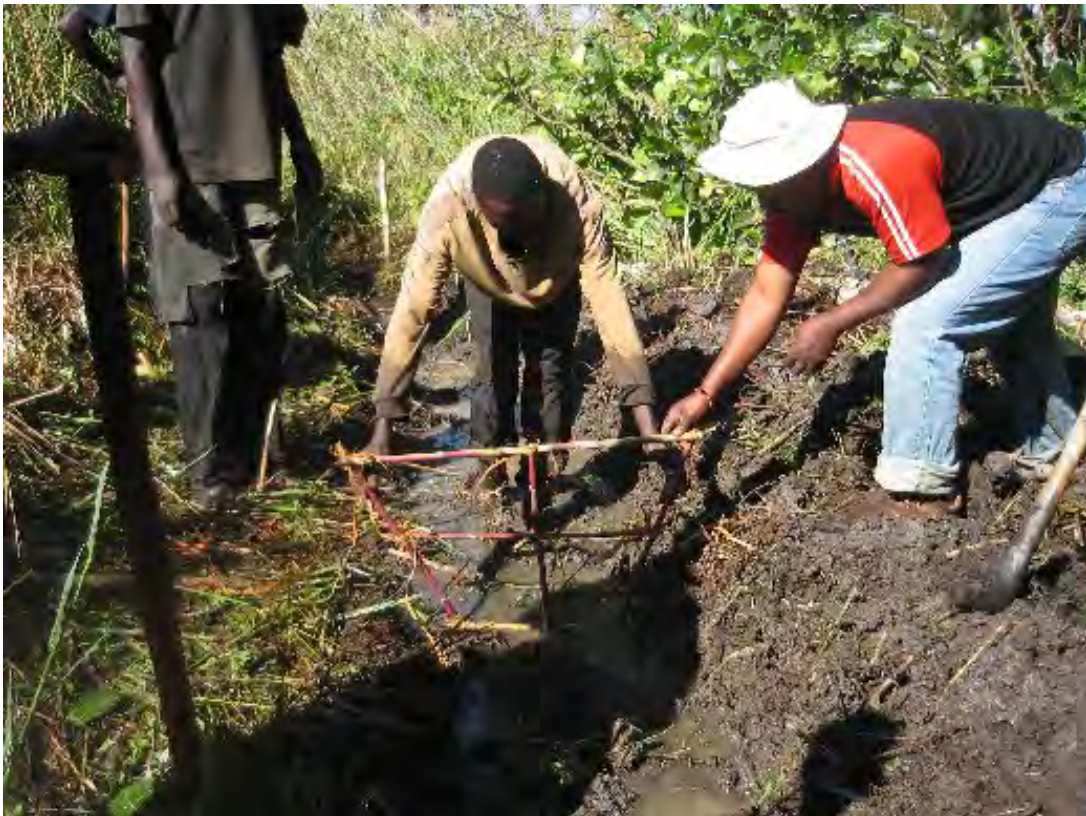
水路の掘削にはテンプレートを使用しているサイトもある。写真は小枝を組み合わせ、底幅 30cm、深さ 40cm、法面勾配 1:0.5 のテンプレートを作り、ポイント毎に掘削断面の確認をしている様子である。

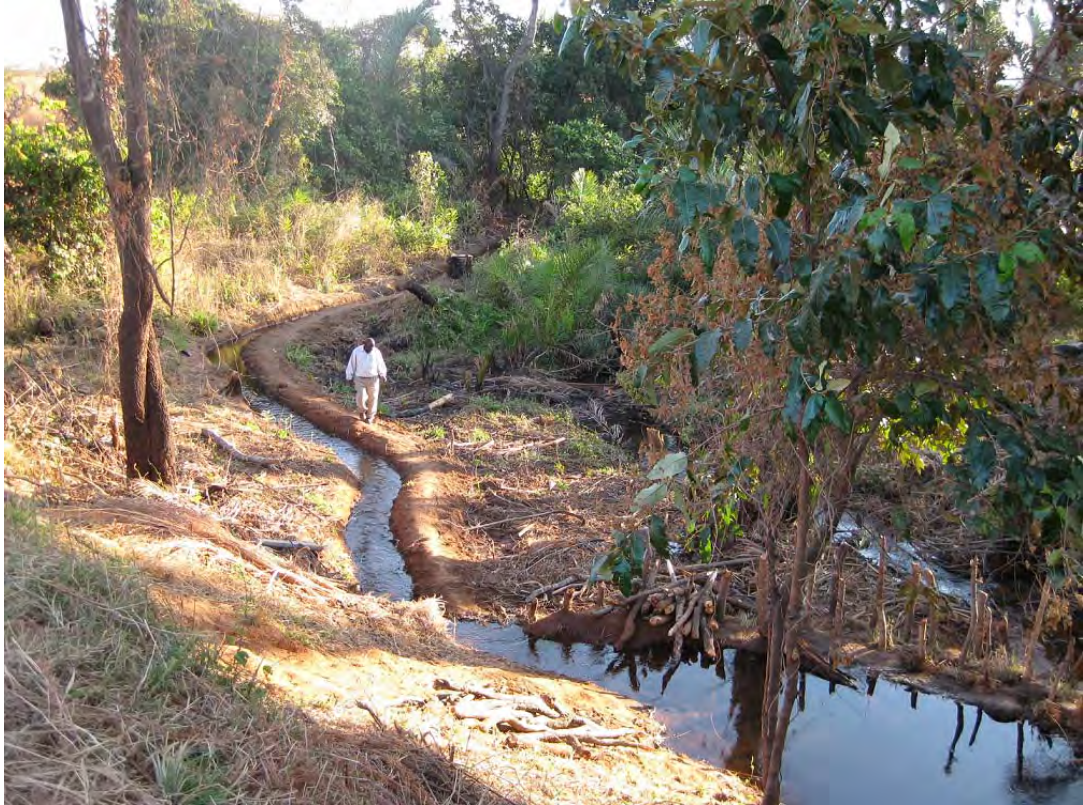
農民建設による水路の一例である。水路の掘削は、原則、農民が農作業で使用する鍬のみで行っている。等高線沿いに徐々に標高を下げながら建設された水路は重力によって、圃場まで灌漑用水を運ぶ。また、手前下右側に見えるのがシングルライン簡易取水堰である。

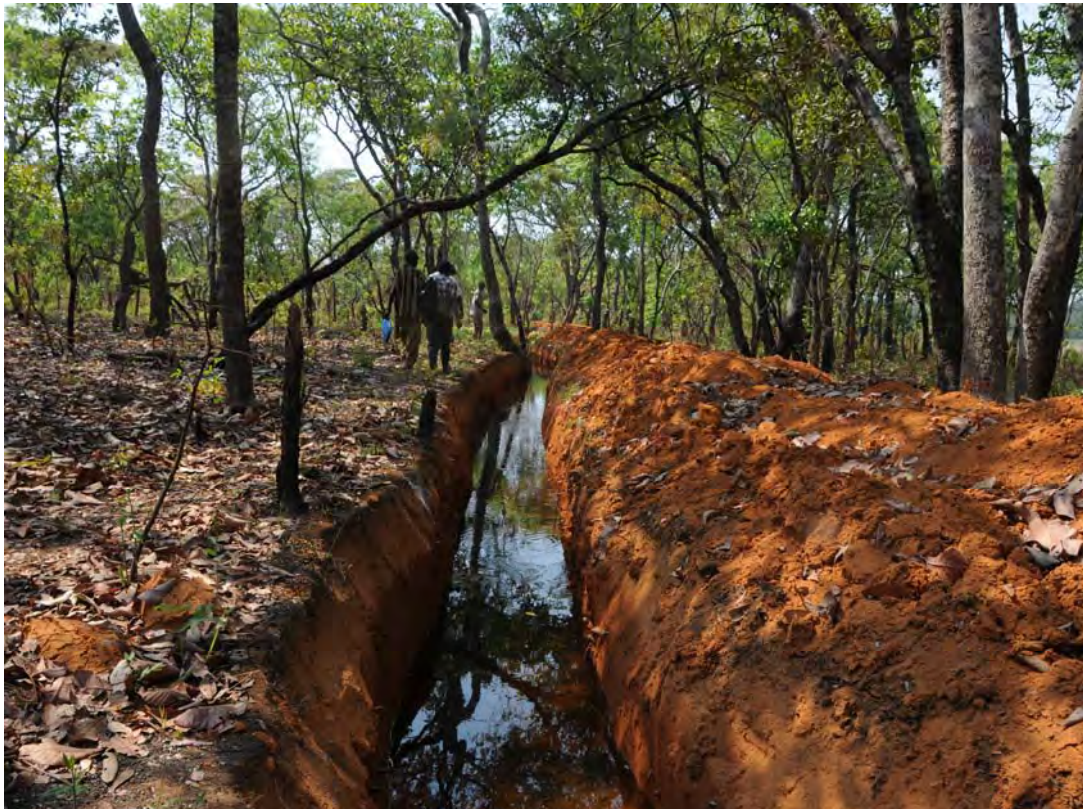
北部州、Kasama 郡内の Chabukila サイトの水路である。延長は 2km を越えるが、途中で墓地があり、これを回避するために山側に路線を変更、結果、1.5m 程度の深い掘削部分が 400m 程度にわたって連続している。この建設もすべて鍬のみで行った。

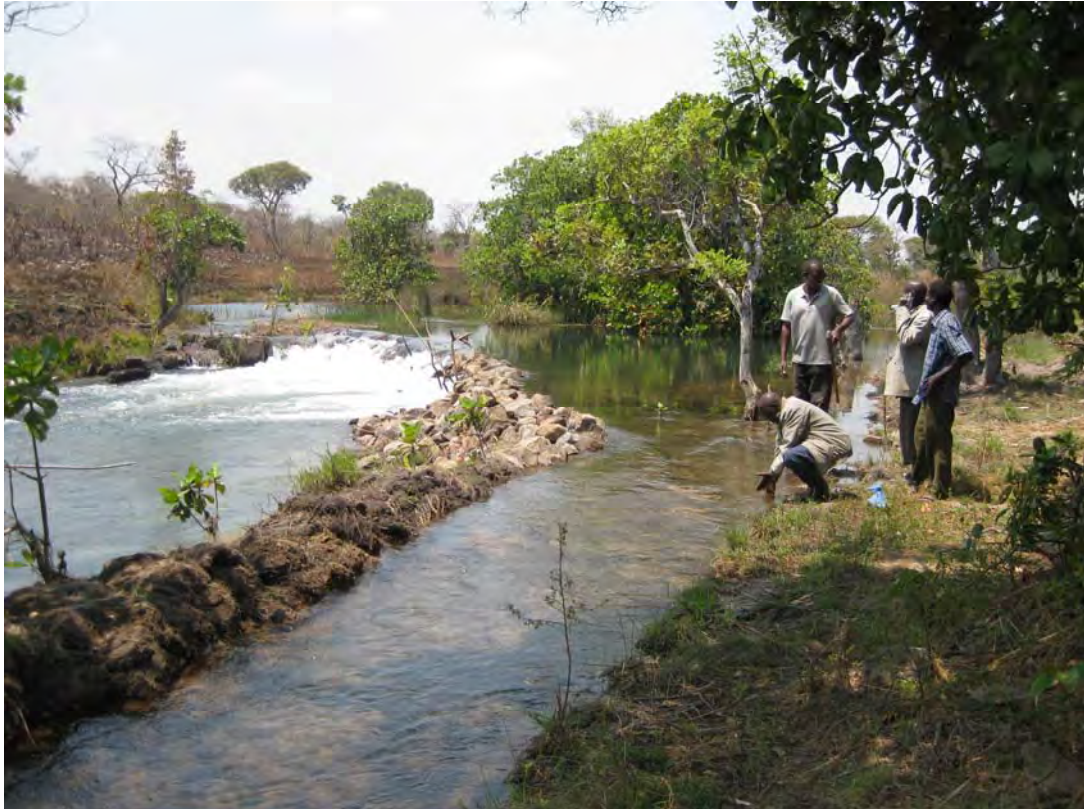
北部州、Kasama 郡 Chiponpo サイトの水路である。河川本流の段差部直上流にて簡易の石積み堰を建設したことで、水位標高を有効に利用しながら取水している。用水路の本体規模は幅およそ 2m、深さおよそ 60cm であり、建設地周辺に存在する岩、石、土などを利用して建設されている。

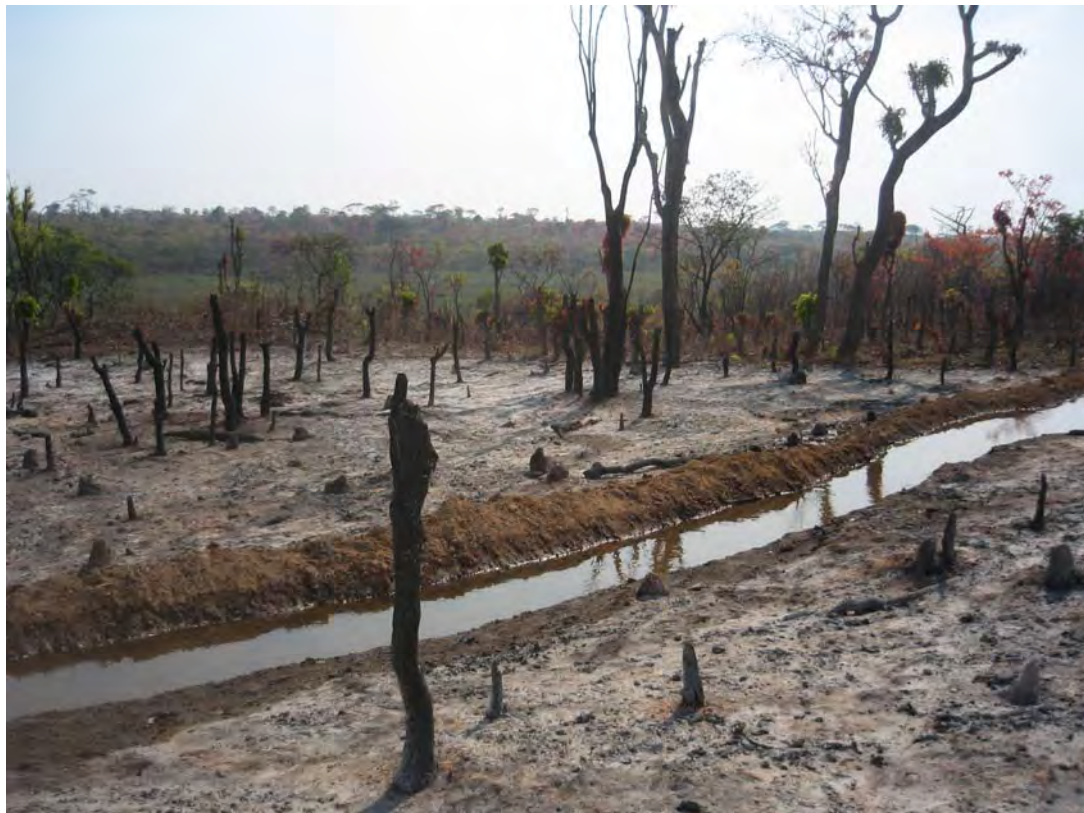
Chitemene 農地内（焼き畑農地内）を通過する灌漑用水路の一例である。調査対象地域で広く行われている伝統農法 Chiteneme は、3 年ないし 4 年で営農地を移動していく土地収奪的農業であるが、灌漑が導入されることで定置営農（常畑）への転換を促す可能性がある。また、Chitemene による森林伐採の減少など環境への負荷軽減が期待される。

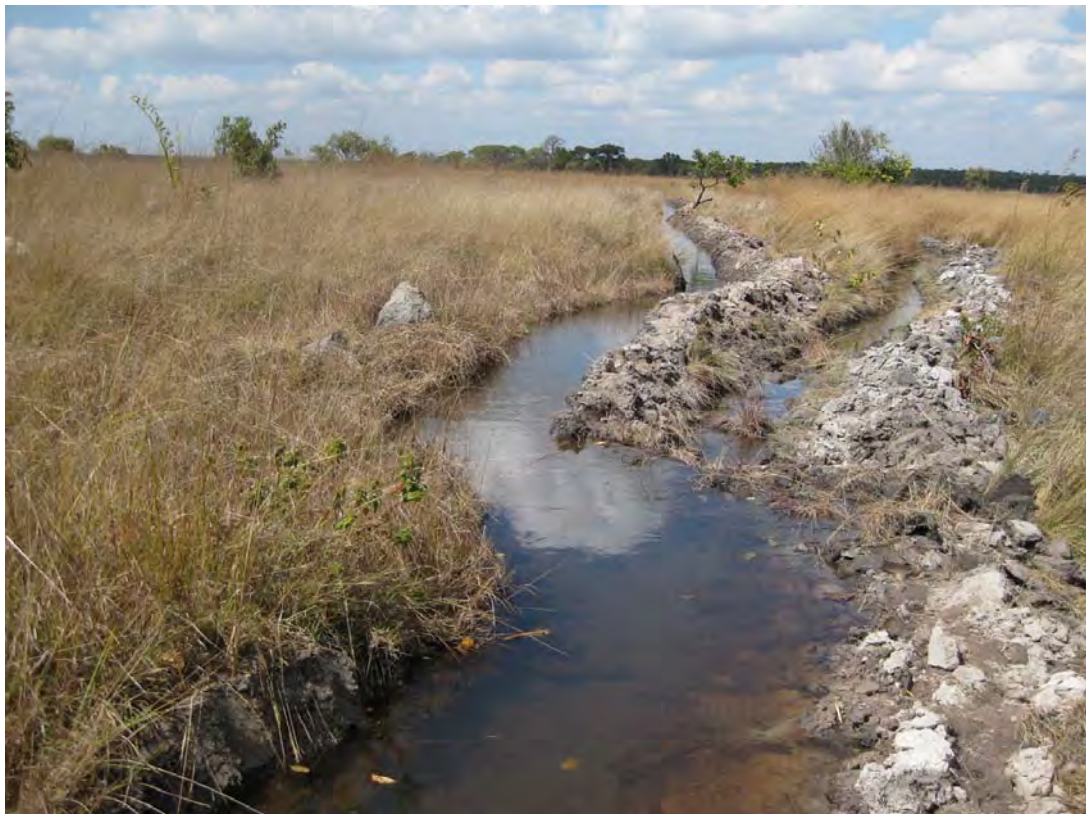
調査対象地域内には勾配の非常に緩やかな地形が多く存在する。そこでは、水路の線形に熟練が必要であるが、写真は水路線形をやり直した例である。また、地形が緩やかなために、水路が河川に平行して長く走ることとなり、灌漑面積がなかなか広がらない例も発生する。

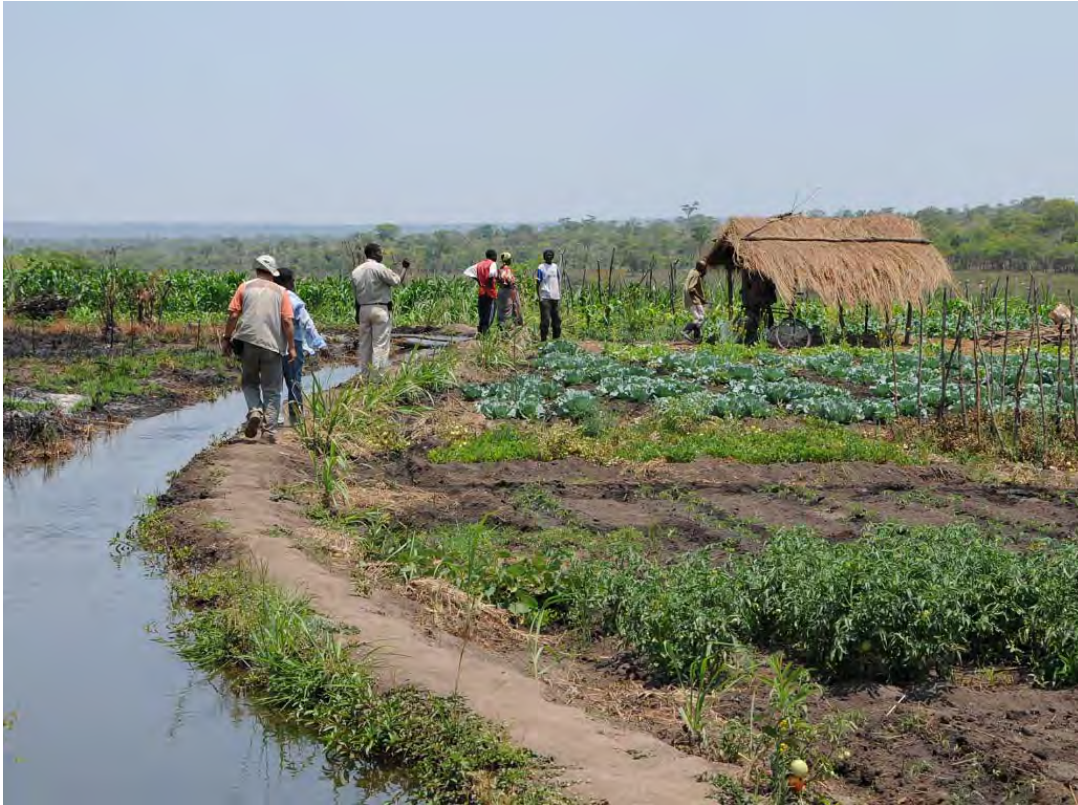
北部州 Mungwi 郡内の Nseluka サイトの水路。広大な Dambo 平原上流部に新規に設けた簡易の堰から、なだらかな丘陵地のコンターラインにうまく乗った水路の線形が伸びている。途中集落沿いを抜けさらに先へと伸びていくが、その間、水路脇では灌漑農業が営まれている。

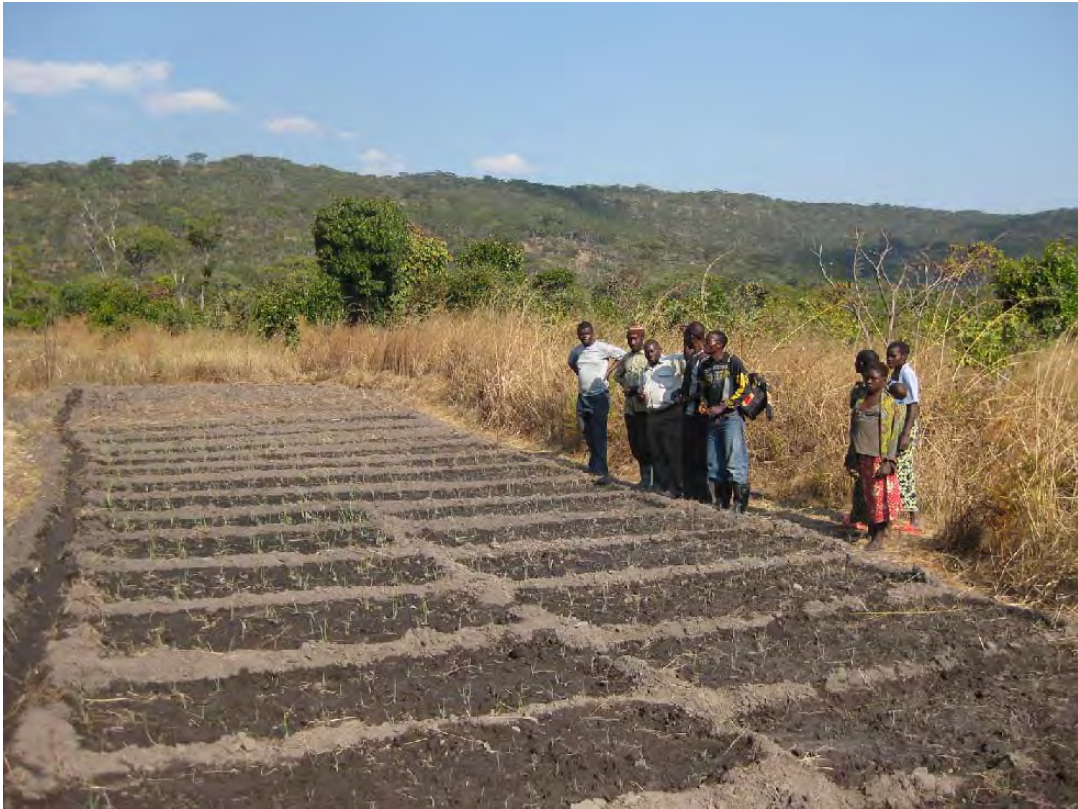
灌漑水を利用してタマネギの栽培を開始した農地。1.5mx3m 程度の sunken bed を整備し、その中に灌漑水を導入して作物を灌水する。Sunken bed 灌漑は比較的平坦な地域で試行されるが、ほとんどすべての作物に対応可能である。

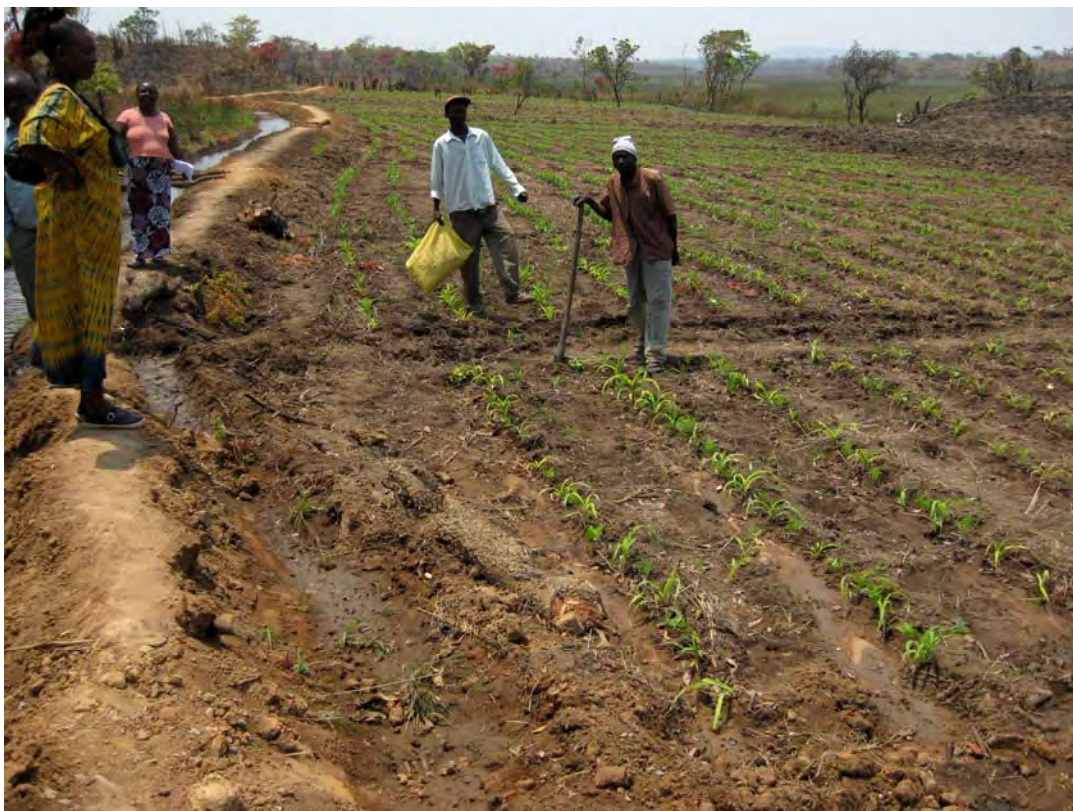
農地開墾から行っている完全な新規サイトで、水路延長沿いでは表土はぎ、開墾、耕盤均平、耕起等々が順次進んできた。写真はそれら耕盤準備を終え、水路下方斜面にうまく展開しているメイズ圃場の一例である。圃場に立っているのは、追肥に勤しむ農民達である。

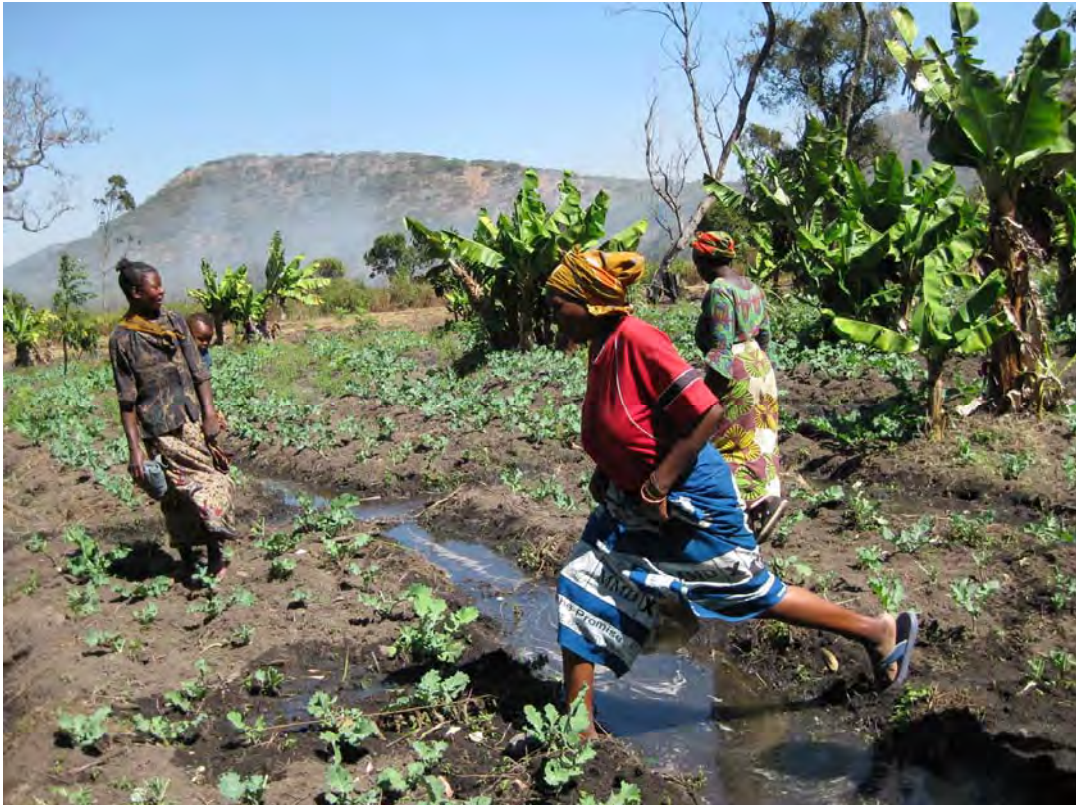
既存の灌漑施設の最末端に位置している女性グループの野菜畑。これまで、水不足のため作物が枯れることもあったが、取水堰を改良したことにより十分な灌漑水が彼女らの圃場まで到達するようになった。

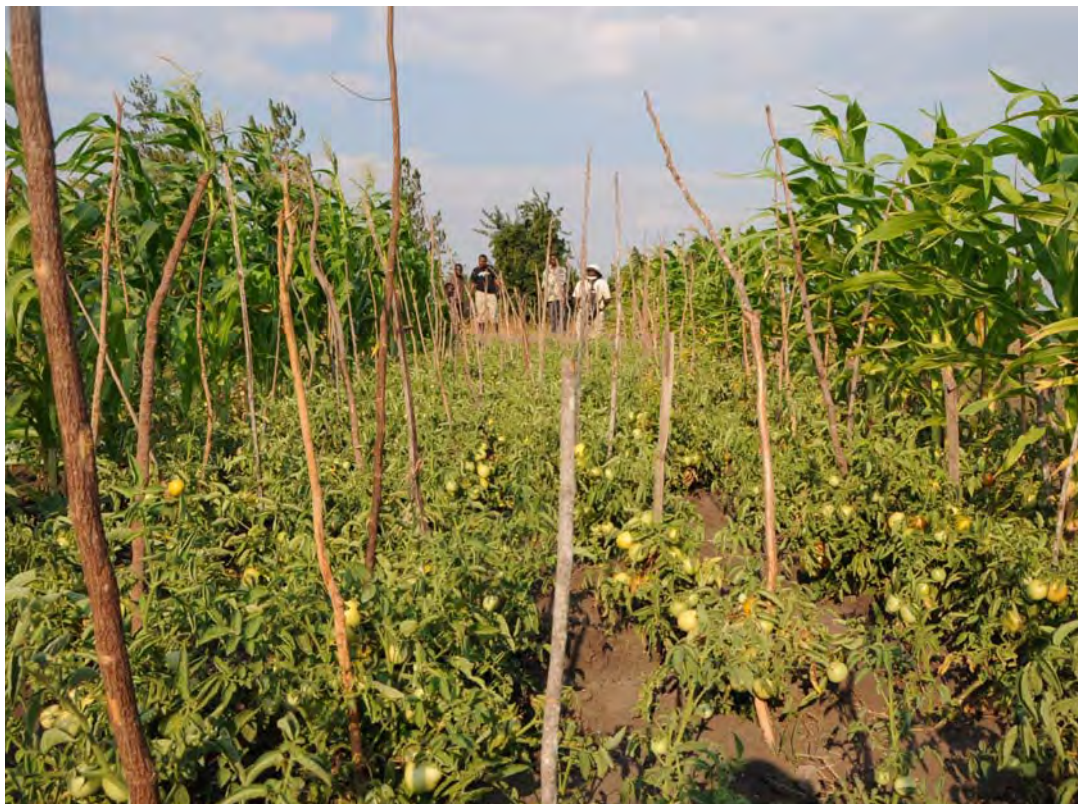
新規で小規模灌漑施設（堰、水路、圃場）を立ち上げたサイトの営農展開の一例。写真は播種後、畝間灌漑を利用して順調に生育ステージを重ね、収穫間際となっているトマト圃場。除草管理も行き届き、比較的高度な営農が展開されている。なお、周囲には換金作物であるグリーンメイズが植えられているが、これが一筆圃場の境界ともなっている。

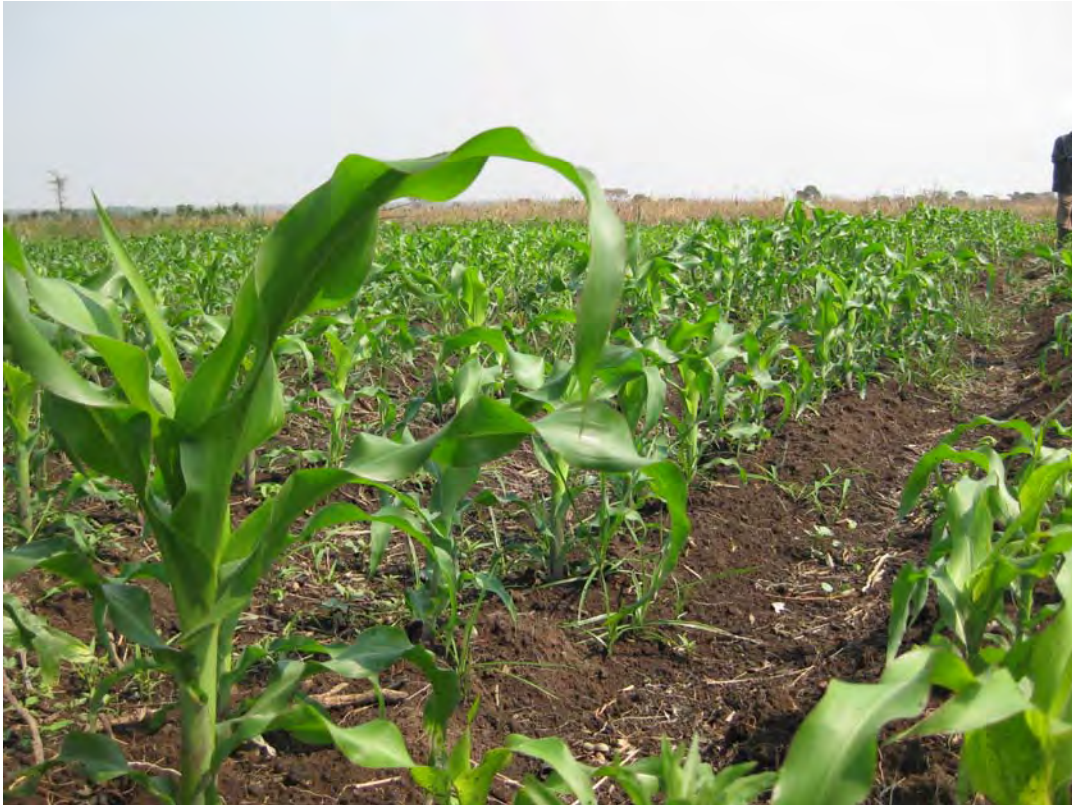
北部州 Mporokoso 郡内の Chilala サイト。写真はメイズで畝高約 15cm ほどの畝間灌漑の下、順調に育成している。施肥、灌水状況も良く順調に幼葉が成葉に次々と移り変わっている様子を見ることができる。
