ザンビア国
小規模農民のための
灌漑システム開発計画調査

現地調査写真集

独立行政法人
国際協力機構 (JICA)
株式会社 三祐コンサルタンツ

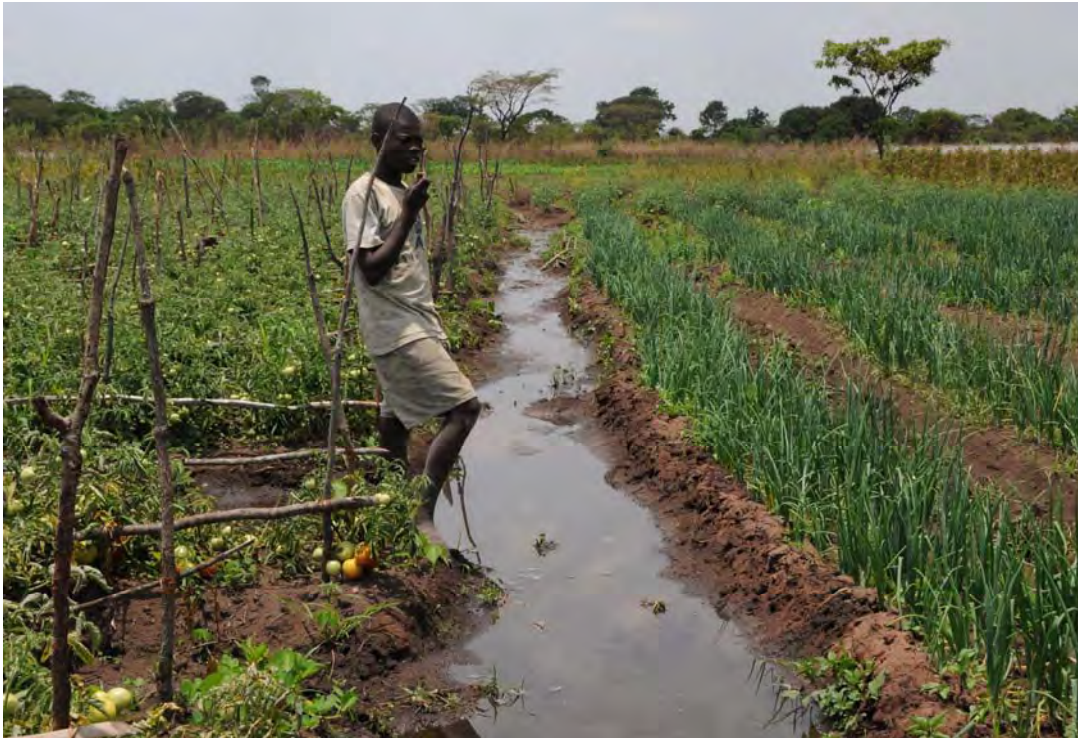
既存堰の改修により灌漑水量が増し、今までうまく営農展開できなかった末端圃場にまで十分な用水を確保することが可能となった。そのため、新規開墾により作付面積を拡大し、写真中央を走る水路の左側にトマト圃場、右側にタマネギ圃場を新規で展開している。

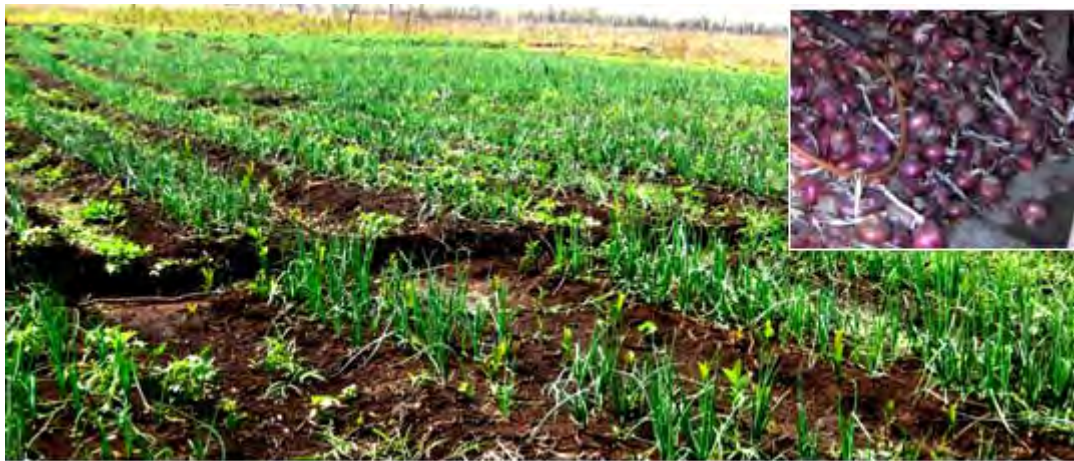
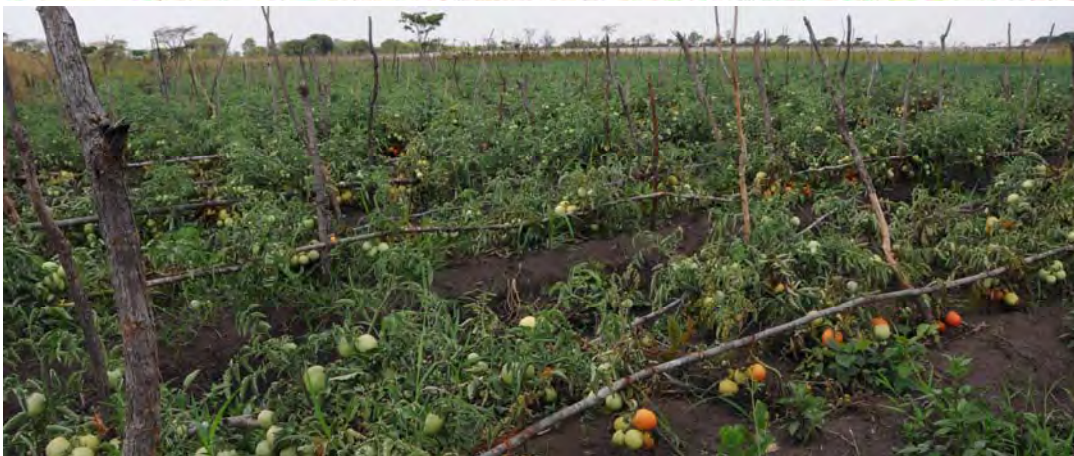
上記写真の2つの圃場全景をそれぞれ撮影したもの。上写真は水路右にあるタマネギ圃場、下写真は水路左にあるトマト圃場の様子である。どちらの圃場も管理（灌水、施肥）が行き届いている。生育ステージも後半となり、一面に広がる光景には迫力がある。

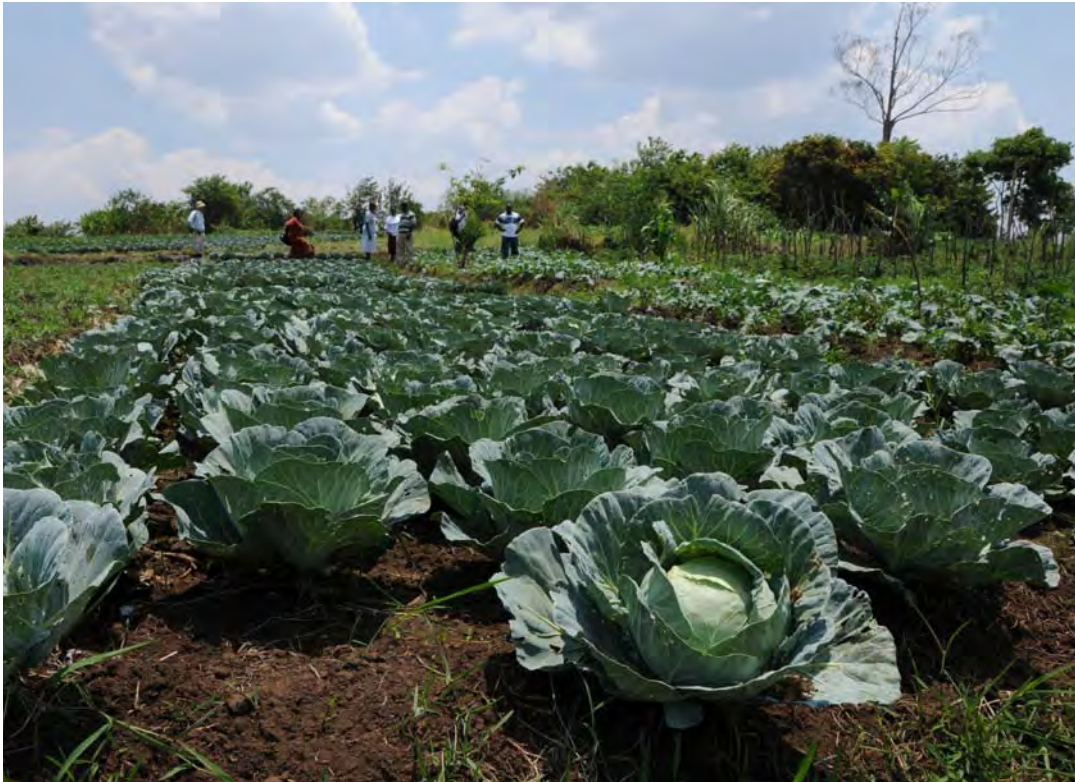
恒久堰建設現場下流の農地では、工事で建設した仮回し水路の流水を利用した灌漑農業が営まれている。恒久堰の建設期間中であっても、適切な仮設工事を行うことで、通常通りに灌漑農業を行うことが可能である。Mpika 郡の恒久堰サイトであるが、工事中においても特産のキャベツが大量に生産されている。

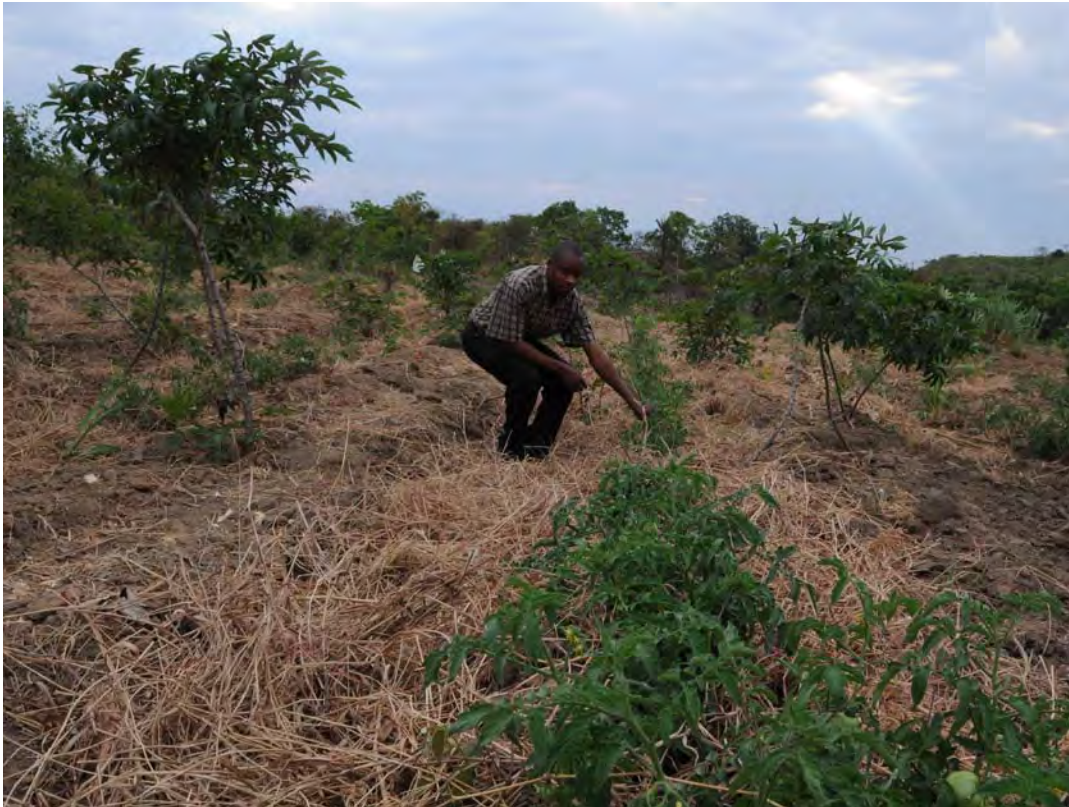
パイロット事業では保全型農業との連携も行った。写真は、畝間に作物残渣を敷き詰めている例である。この圃場は斜面上にあるので、畝間灌漑方式を採用しているが、灌漑用水は畝間に敷き詰められた作物残渣の中をゆっくりと流れていく。土壌保全、ならびに蒸発を防止する等の効果がある。

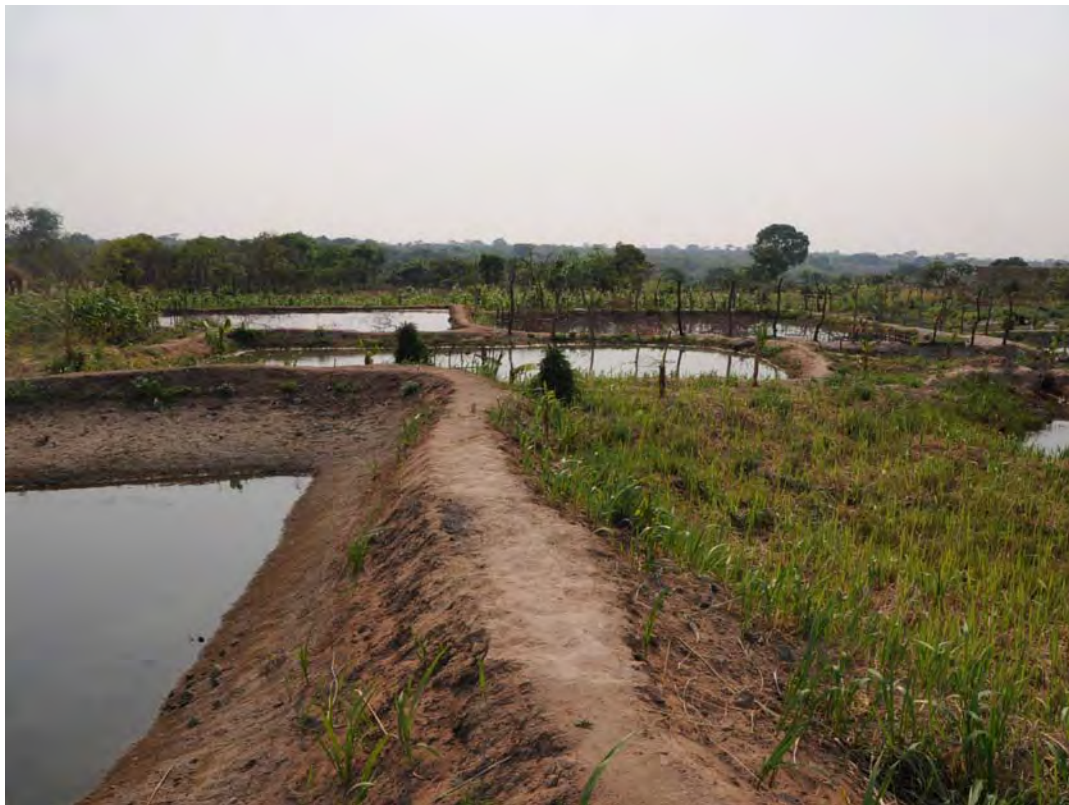
灌漑用水路は水を運搬するため、調査対象地域、中でもルアプラ州で実施したパイロット事業で多くの内水面漁業用の池が建設された。標準形は 15m×15m であるが、2 年間のパイロット事業の間に 183 個もの養魚池が建設された。

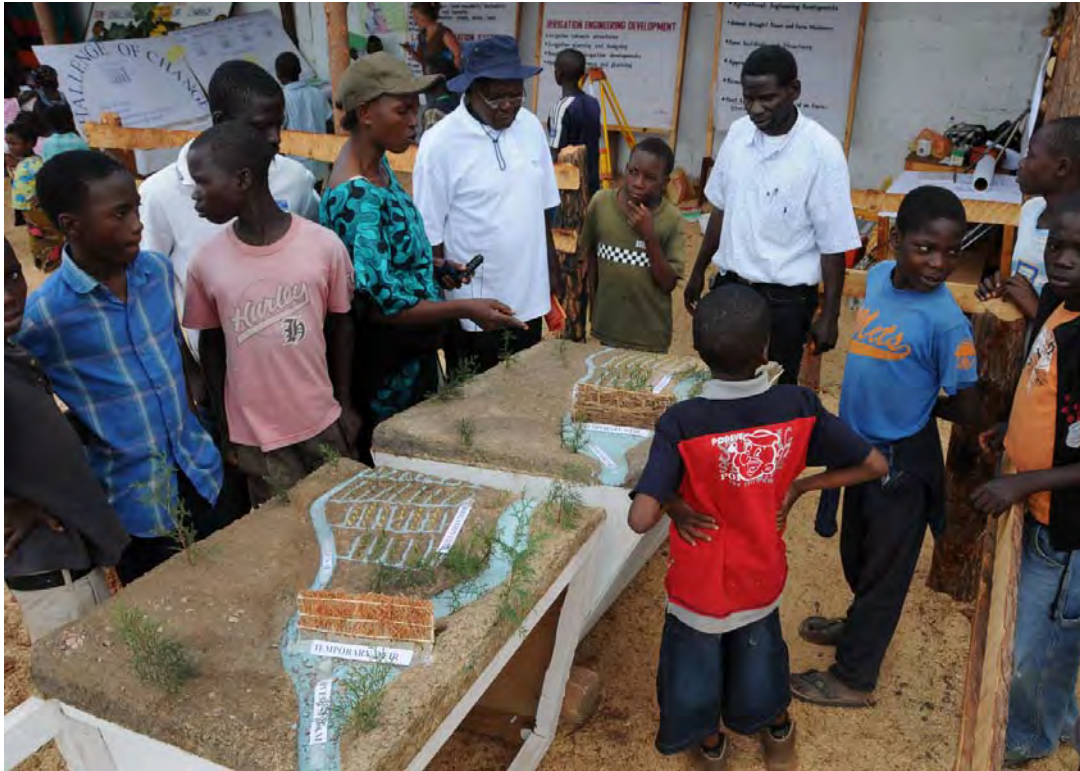
2009年7月18～19日にかけて開催された北部州の Agricultural Show に出典された簡易堰灌漑システムの模型。通常はブース当たり3～5分程度しか立ち止まらないが、このブースには平均で7分ほど立ち止まった。北部州のCPが作成したが、あわせて小規模灌漑普及のための冊子やマニュアルも配布している。

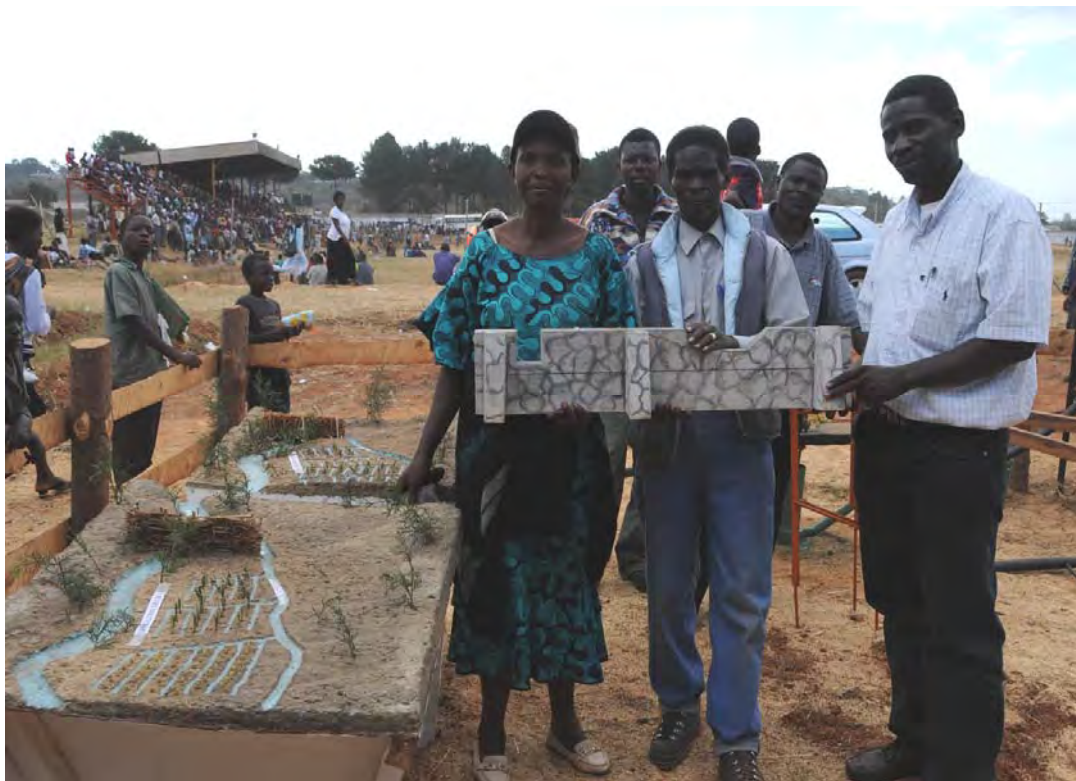
北部州のCPが展示した簡易堰灌漑システムの模型と恒久堰の模型。手に持っているのが恒久堰の模型であるが、最初は簡易堰で灌漑を試行し、それを卒業したら政府からの例えばセメントなどの支援をもって恒久堰にアップグレードしていくというストーリー立てになっている。
