ボリビア多民族国
河川護岸対策準備調査

概略設計調査報告書

平成22年3月
(2010年)

独立行政法人国際協力機構
(JICA)

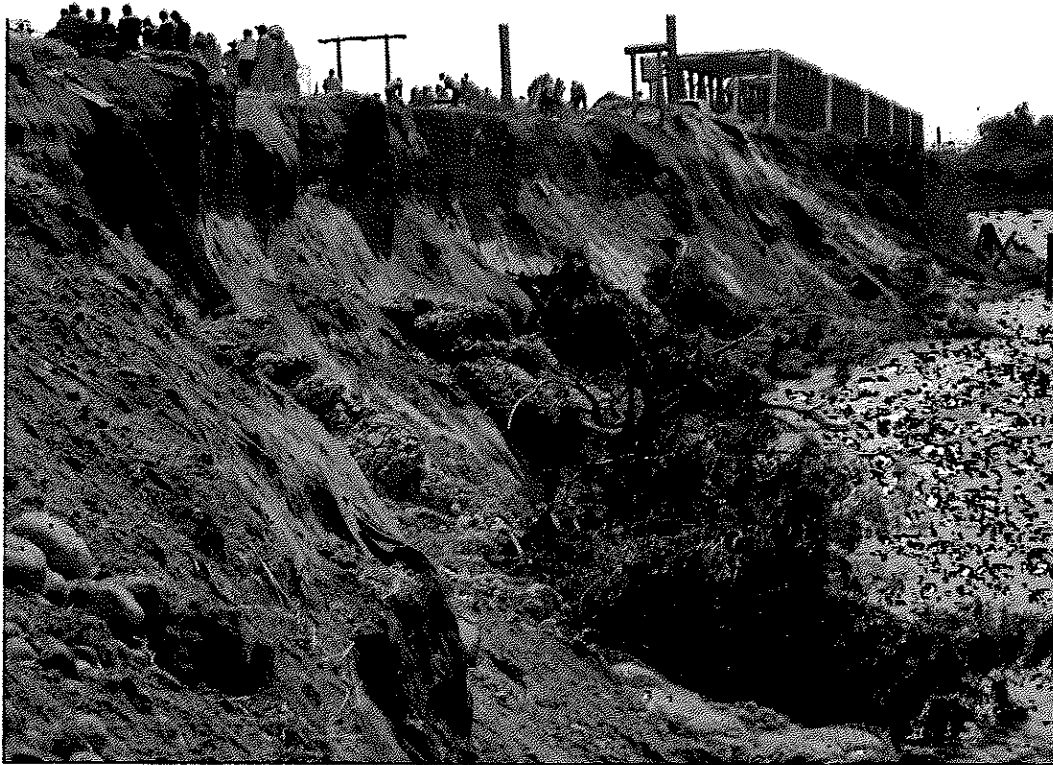
写真(2) 日ボ友好橋取付け道路盛土の崩壊(左岸上流)(2009年3月)

現地調査において取付け道路盛土の被災状況及び原因を現地地形及び衛星画像により検討した。洪水によりプライ川とその支川であるグェンダ川の合流点が上流に 4km 以上移動したために河道の蛇行状況が変化したことが原因と考えられる。このため、日ボ友好橋の上流左岸に大きな湾曲が発生し、河岸が幅 100m にわたり侵食され、道路盛土の前面が延長 200m の区間で洗掘され、高さ 8m の盛土が崩壊した。これにより国道 4 号線は片側通行となり、交通に多大な支障を生じた。また、湾曲部にはコンクリート杭の水制が設置されていたが、延長 800m にわたりほとんどが流出した。応急対策工として基礎を砂質土で置き換え、ふとん籠を設置し、砂質土で盛土し、前面をソイルセメント注入の土囊で被覆している。また、洗掘対策として前面にジオチューブとマットを設置している。湾曲部では旧河道の河岸線に沿って木杭の水制が設置されている。応急対策工には大きな変形は見られなかったが、ジオチューブはいたずらによるものか穴が開き、砂が漏れている箇所が見られた。また、間接的な被災原因として、プライ川が自然河川であり河道の変動が大きいこと、日ボ友好橋の計画規模が 1/20 と小さく、橋長が短く、河道変動の影響を受けやすいこともある。

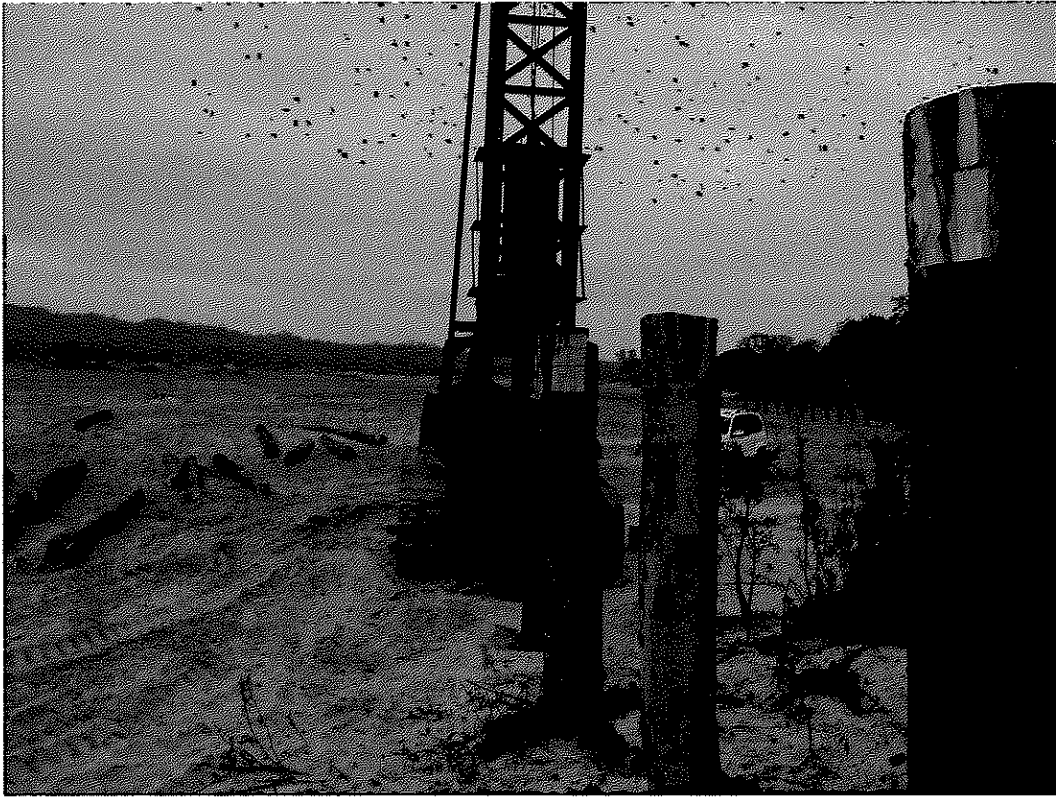
写真(3) SEARPIによる木杭打ち施工事例

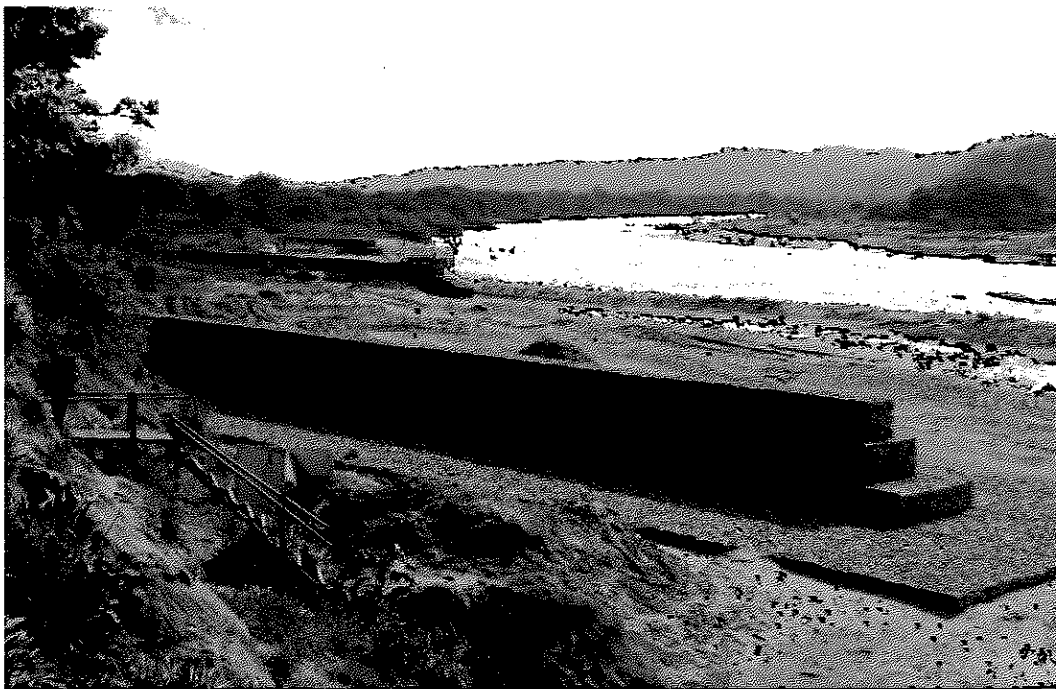
写真(4) SEARPIによる水制施工事例 資料：SEARPI

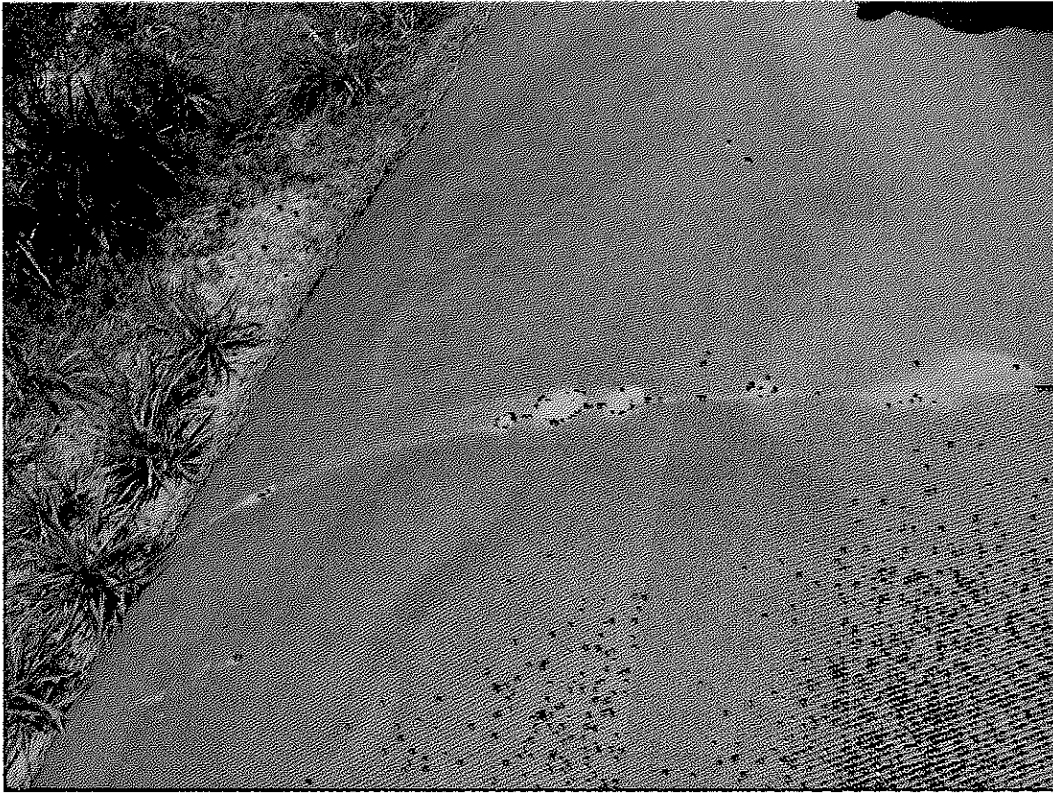
写真(7) 応急対策工シオチューブの砂漏れ状況 (2009年10月)

応急対策工である護岸の安定性について評価すると、前面が洗掘により低下した場合、根固工であるジオチューブが沈下し、法面の崩壊に至る状況にある。また、ジオチューブについては、いたずらによる削孔や継ぎ目からの充填材(砂)の漏れ、資材の耐久性については紫外線に対する耐久性に問題があることが明らかになった。また、水制についても 2008 年洪水で流出したことから、導流および堆砂機能が不十分で、杭の安定性についても問題がある。

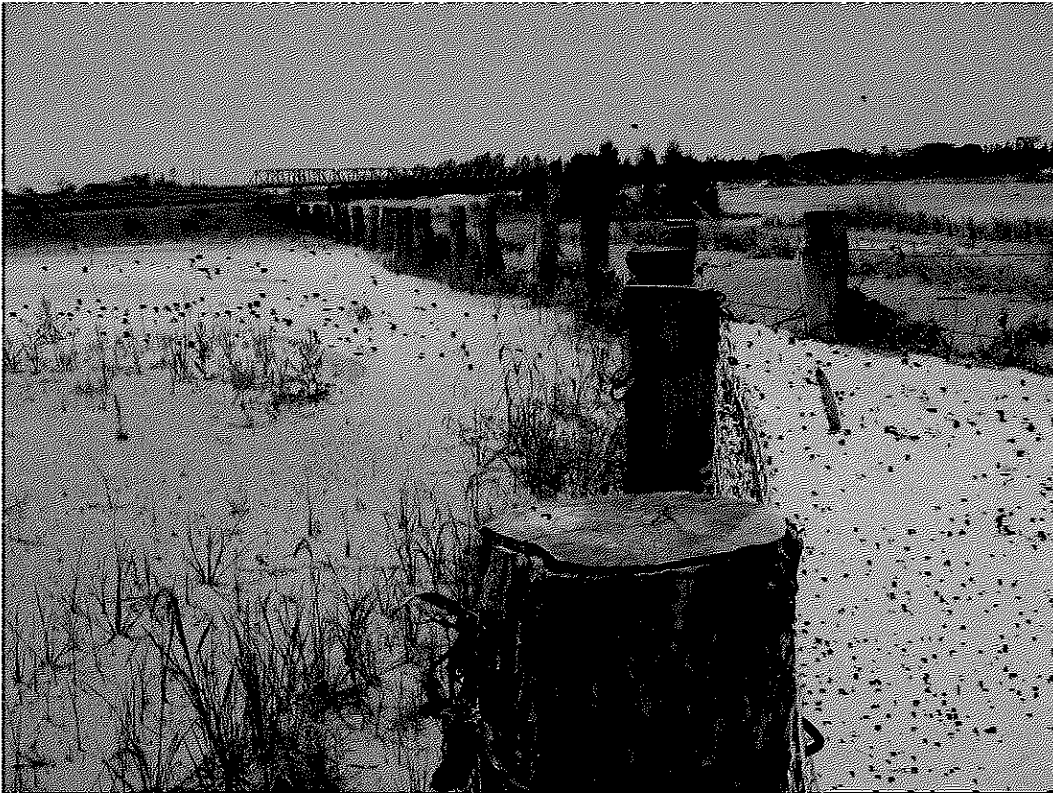
写真(8) 応急対策水制工の状況 (2009年10月)

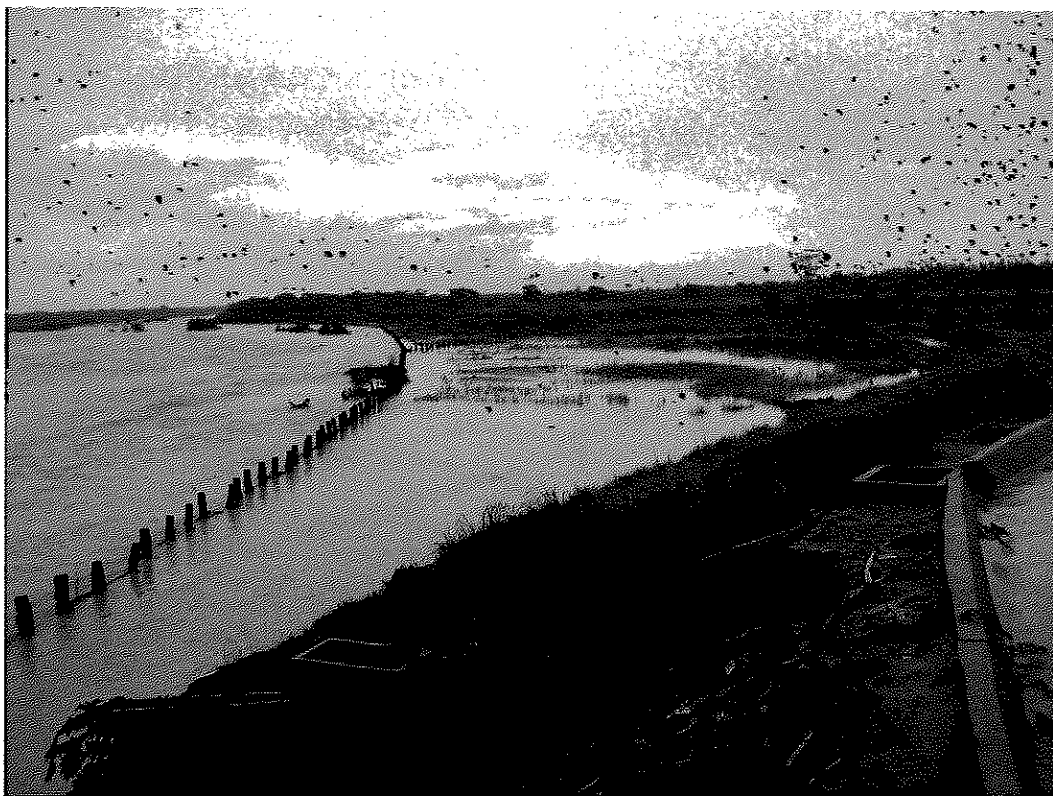
写真(9) 応急対策水制工の出水時状況 (2009年10月)

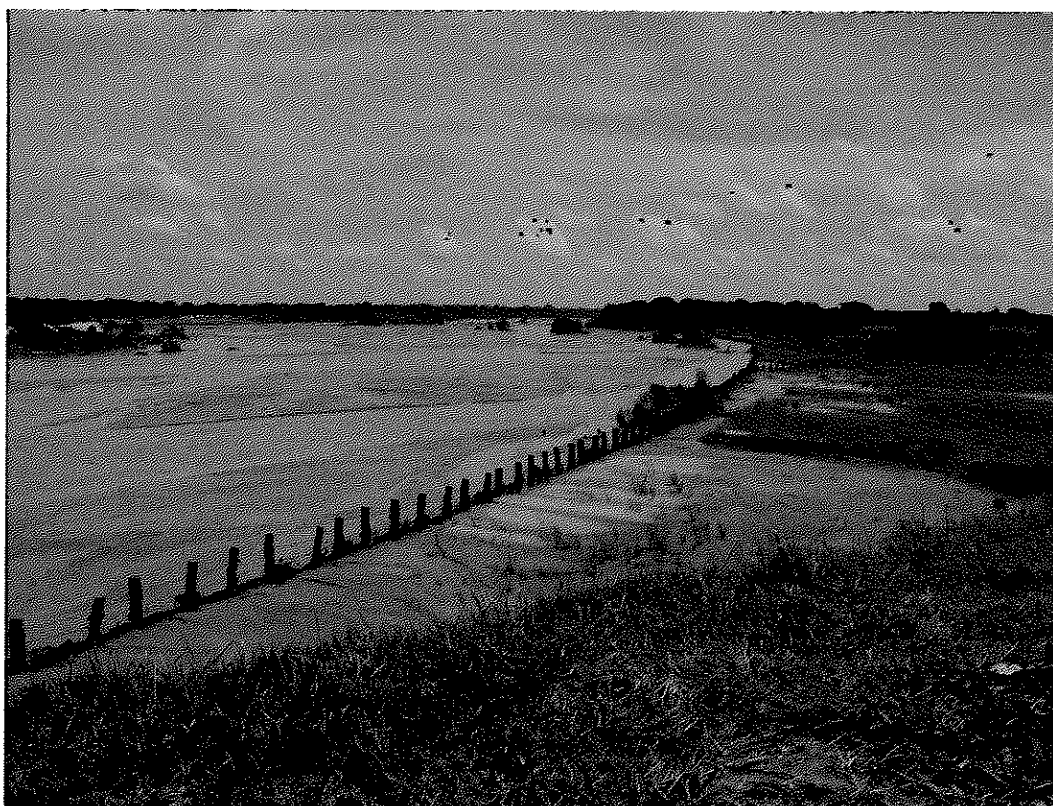
写真(10) 応急対策水制工の状況 (2009年11月)
