ザンビア国
道路開発庁（RDA）

ザンビア国
橋梁維持管理能力向上プロジェクト
業務完了報告書

平成 29 年 8 月
(2017 年)

独立行政法人
国際協力機構（JICA）

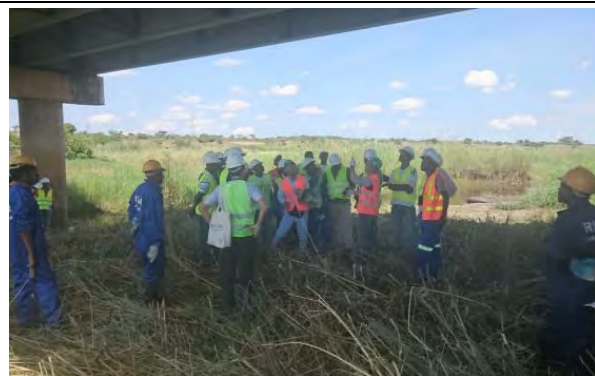
日常点検の説明、本橋コンクリート床板では損傷がすでに相当進行している状況を見ながら

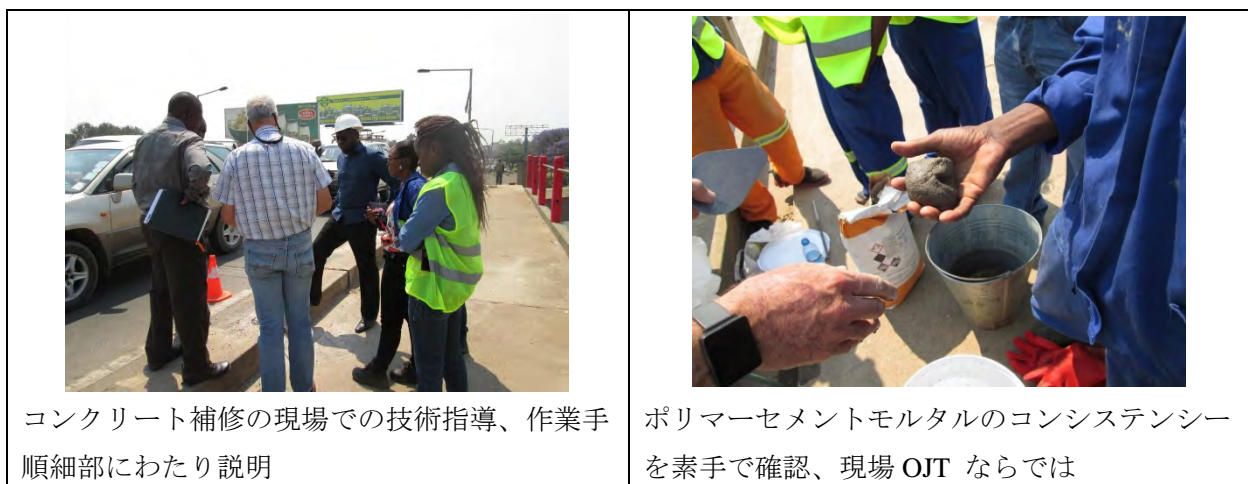
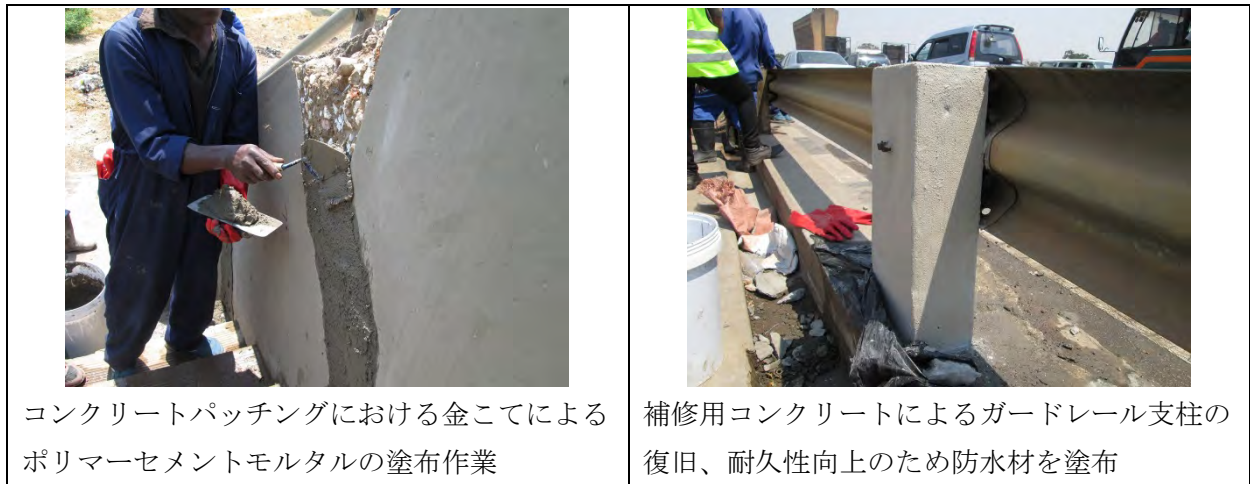
図 II-15 コンクリート補修 OJT (1/2)

コンクリート補修の OJT については、2016 年 9 月 14 日～9 月 16 日の 3 日間、ルサカ市内の橋梁 T04-01 及び橋梁 C01049 において、コンクリート剥れ箇所の補修、損傷したガードレール支柱の復旧、歩道部高欄の復旧等の補修作業を OJT の対象作業とした。作業手順としては、損傷コンクリートの研り、露出鉄筋の錆落とし、錆止め塗料の塗布、ポリマーセメントモルタル等の充填、防水コーティング塗布等である。南アフリカより招聘した材料メーカーのエンジニアの協力も得ながら、これらの作業手順及び品質管理につき、コントラクターを中心とした関係者に徹底を図った。損傷箇所を実際に研ってみると思ったよりも劣化が進んでいる箇所が多く、補修規模も大きくなる傾向であった。この原因としては、既存のコンクリート構造物において鉄筋のかぶり不足、コンクリートそのものの品質等の問題が潜在することが考えられる。

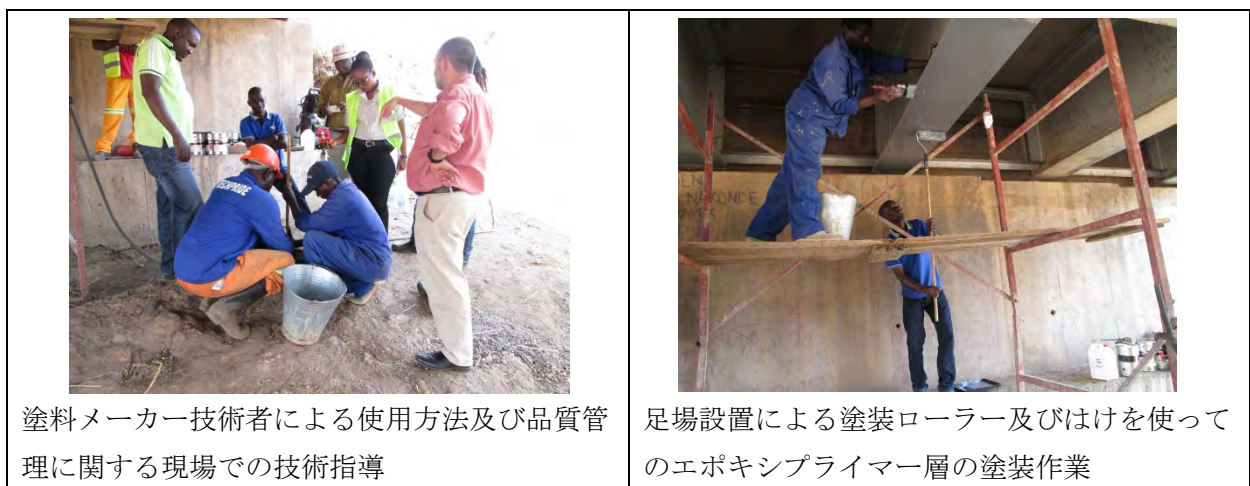
図 II-17 鋼橋再塗装 OJT

鋼橋再塗装の OJT については、2016 年 9 月 20 日及び 9 月 21 日の 2 日間、橋梁 T02-92 にて、チルド側の鋼桁の桁端 2m につき、部分塗装を行った。作業内容としては、桁及び支承周りの清掃、素地調整、下塗り（エポキシ樹脂アルミニウム塗料）、上塗り（ポリウレタン樹脂塗料）であり、南アフリカからの塗料メーカーのエンジニアの協力も得ながら、品質管理を中心に関係者に徹底を図った。当該橋梁については、全体的には既存の塗装が健全な状態で残っており、今回のような部分塗装が十分有効と考えられるが、桁端部についてはジョイントからの排水が直接当たるうえ、泥等が溜りやすい構造となっており、鋼材の腐食も進んでいることから、抜本対策もしくは継続的なメンテナンスが必要と考えられる。

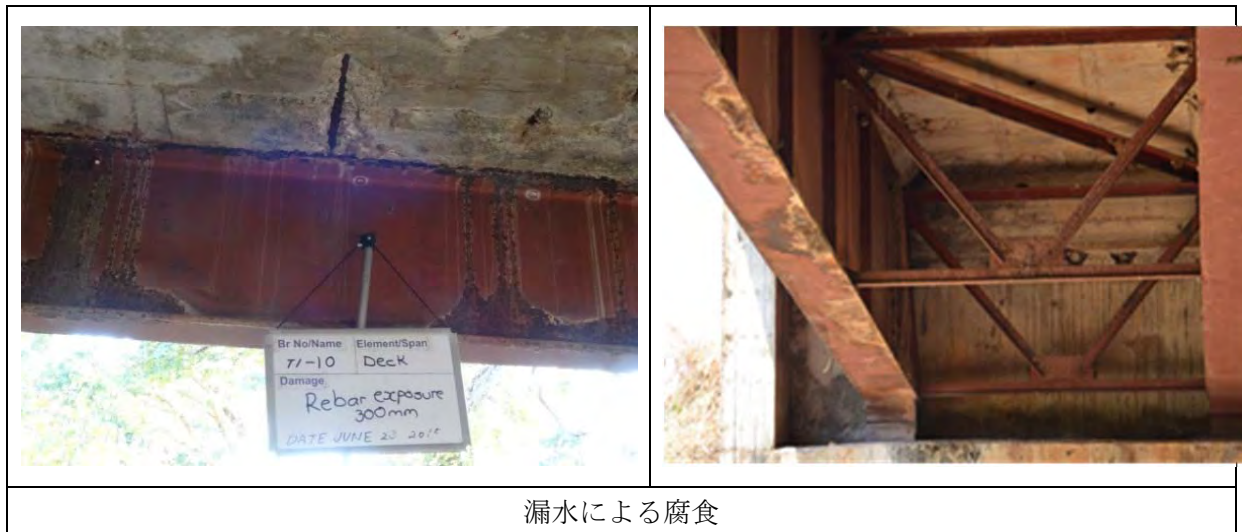
図 II-28 鋼桁の腐食

- 基幹道路3号線及び4号線の鋼橋において、桁端部や下フランジ等において漏水等による腐食が数多く見られた。これら漏水の原因は、伸縮装置からの漏水や排水施設の不備や機能の低下等が原因となっている。

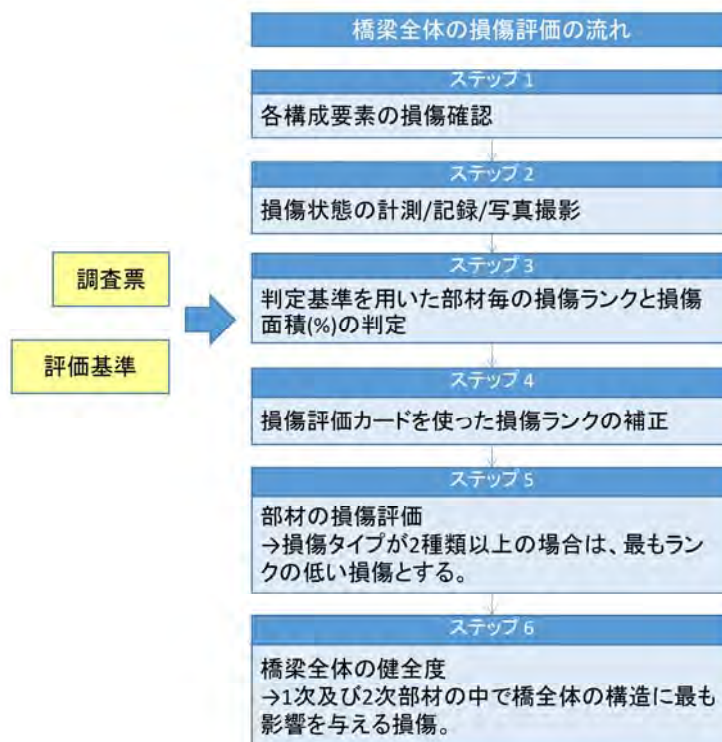
図 II-38 橋梁全体の健全度評価フロー

今回の照査においては、以下に示すフローに従い、5段階の流れに沿って評価している。橋梁全体の健全度については、主要部材、2次部材の中から、橋梁全体の安全性に影響を与える、損傷ランクの最も悪いものを抽出した。

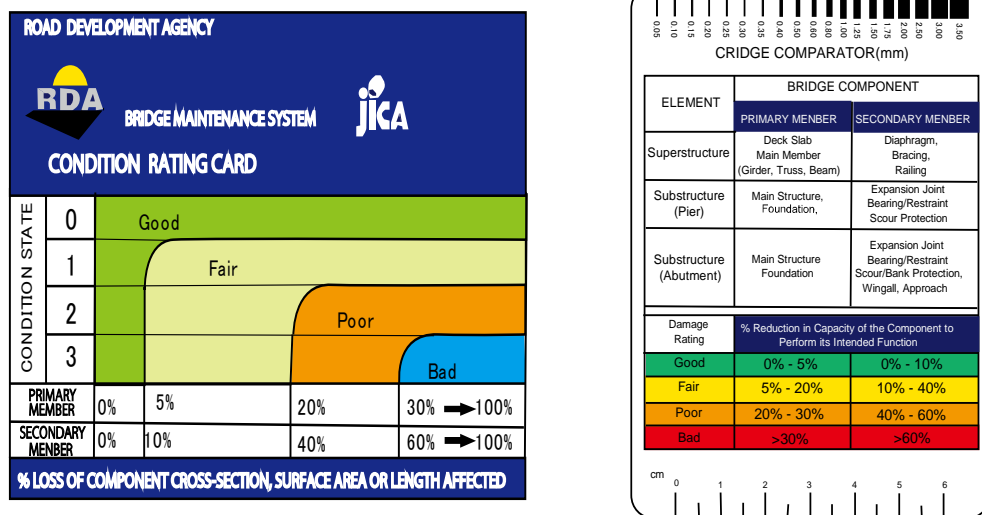
図 II-39 損傷評価カード

また、橋全体の健全度の算定に際して、各部材毎の損傷度は、下記に示す損傷評価カードを用いて、損傷の広がりを反映させた。

具体的には、損傷の広がりを反映させた損傷度を再評価したものを損傷属性とし、その中から橋全体の構造安定性に最も影響を与えるものを抽出した。

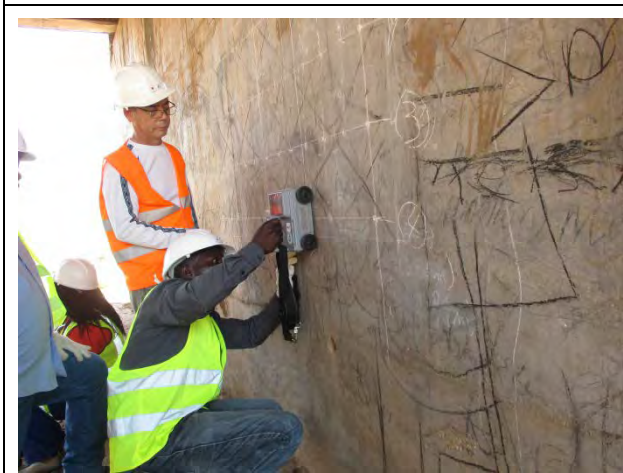
NDT(鉄筋探査計)実習

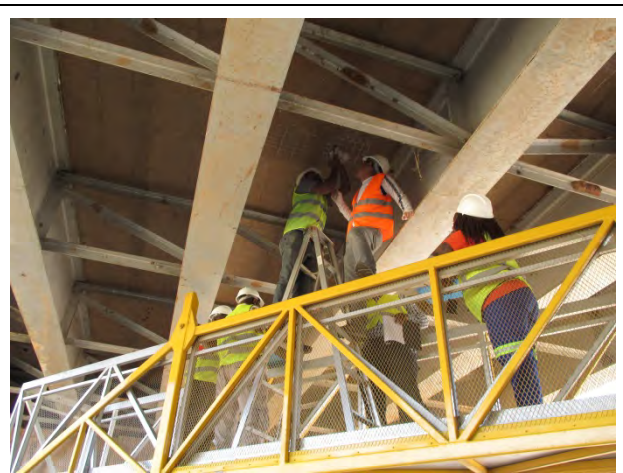
NDT(リバウンドハンマー)実習

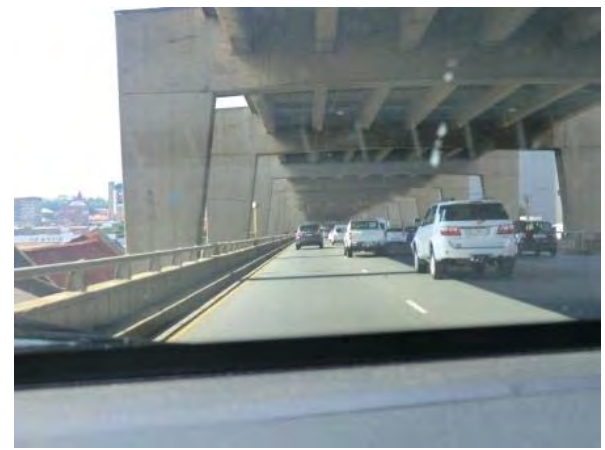
ヨハネスブルグ市内の橋梁の損傷
(クラック、遊離石灰の表出等)

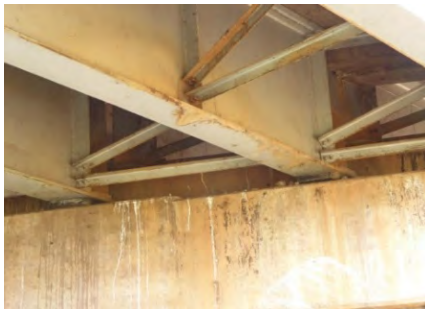
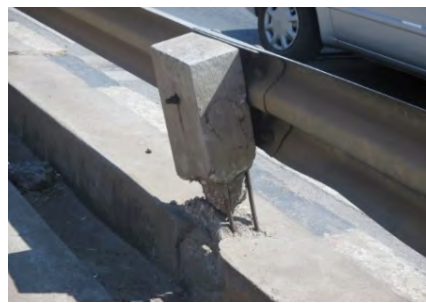
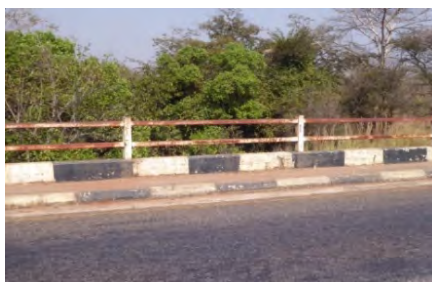
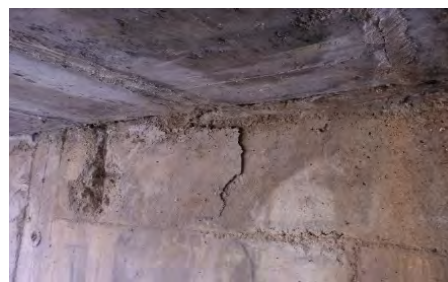
図 II-63 橋梁の損傷状況

鋼桁の腐食

ガードレール支柱破損

ガードパイプ腐食

コンクリート剥落、鉄筋露出

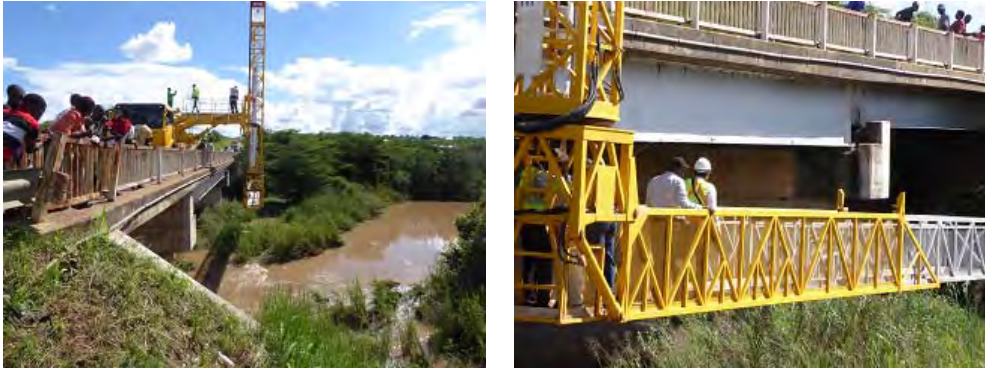
また、上記とは別に RDA 本部及びリージョナルオフィスのカウンターパートとともに、RDA が世銀の支援を受けて調達した橋梁点検車の操作に関する実地トレーニングを実施した。4 号線の Chongwe 付近の橋梁においてカラーコーンによる規制、車両の橋梁上への導入、梯子部の操作、桁下における梯子の操作等一連の作業を実施した。

点検車全景

梯子部
