バングラデシュ人民共和国  
バングラデシュ水開発庁

バングラデシュ国  
持続的な水関連インフラ整備に係る  
能力向上プロジェクト

ファイナル・レポート  
調査内容報告書

独立行政法人 国際協力機構 (JICA)

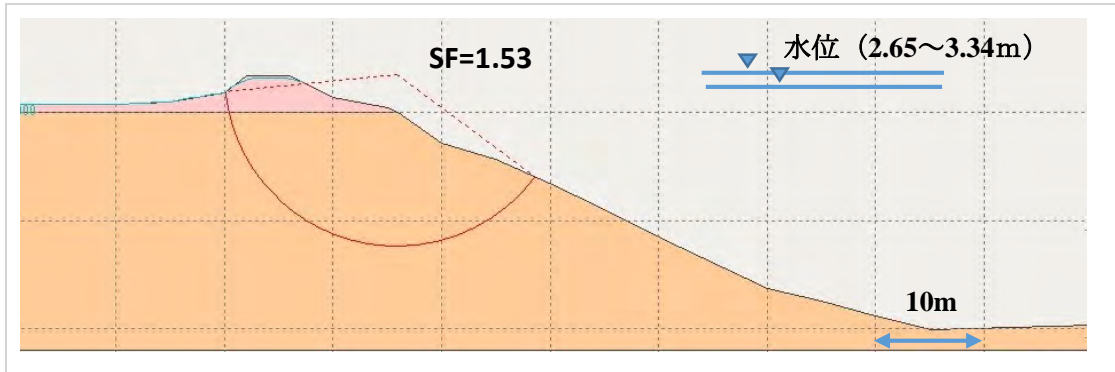
図 2.6 Khulna 地先の堤防 河岸侵食無し 最少すべり安全率 (1.53)

- iii) 両地先とも「河岸浸食がすすむことで堤防のすべりに対する安全性が急激に減少し、すべり破壊が発生する可能性が高い」と推察される。

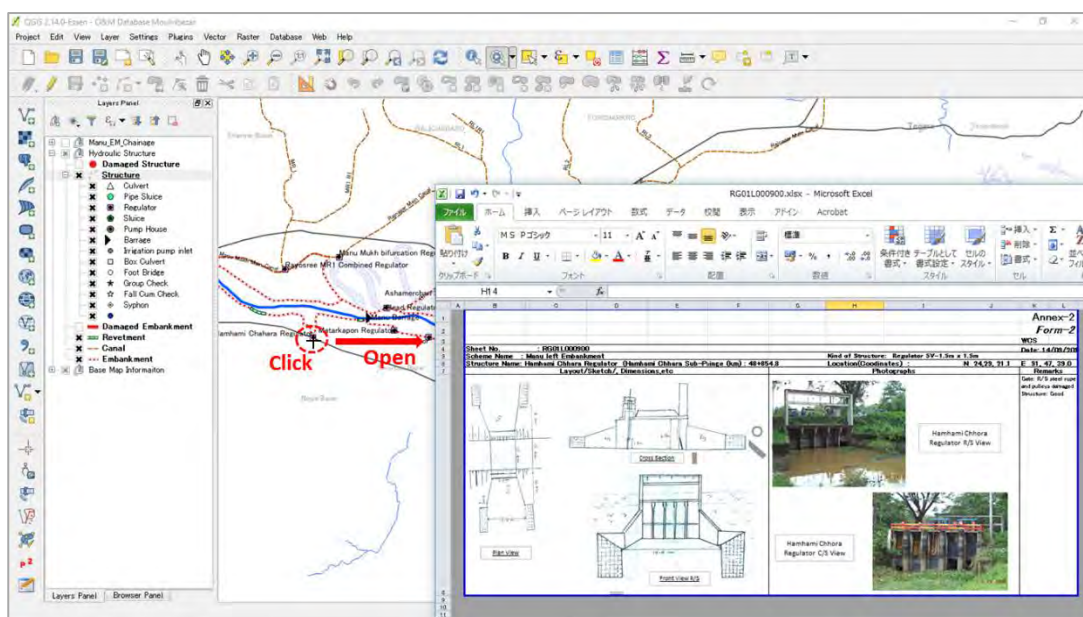
図 5.12 河川構造物（ポイント）台帳シートのリンク表示例（GIS データベース）

再委託調査により作成された各河川構造物の台帳シートを GIS データベースの地図上で各構造物とリンクさせる機能を付加した。これにより、特定の被災箇所を含む河川構造物のポイントやラインを地図上で選択することにより、容易に台帳シートを開くことができる。また、台帳シートは汎用性の高いエクセルファイルで作成されているため、台帳シートの内容に変更が生じた場合は、直接編集し、上書き保存できるようになっている。図 5.12、図 5.13 に河川構造物シート及び堤防被災箇所諸元シートのリンクのサンプル例を示す。

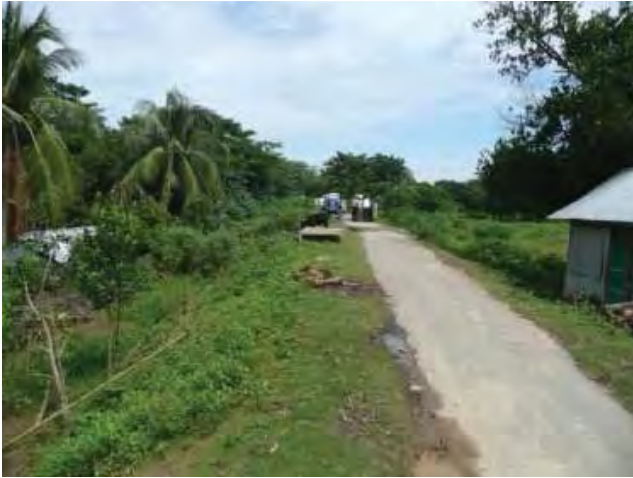
a. general view of river embankment

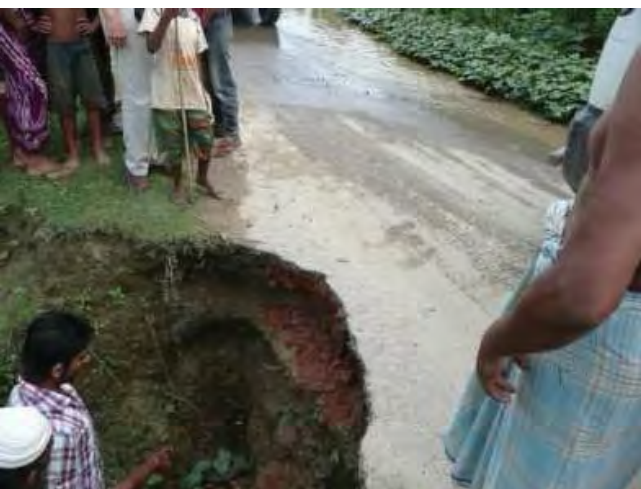
c. failure of river embankment

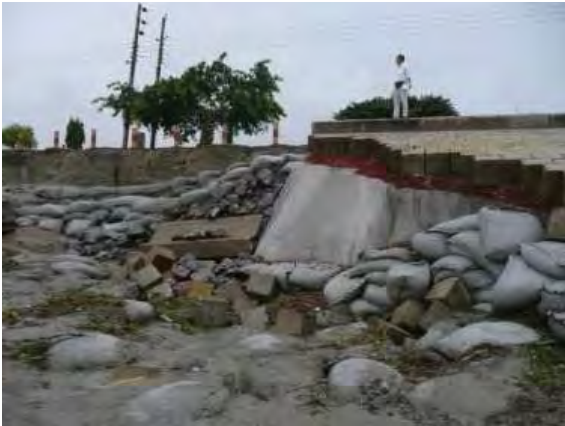
a. River embankment failure site

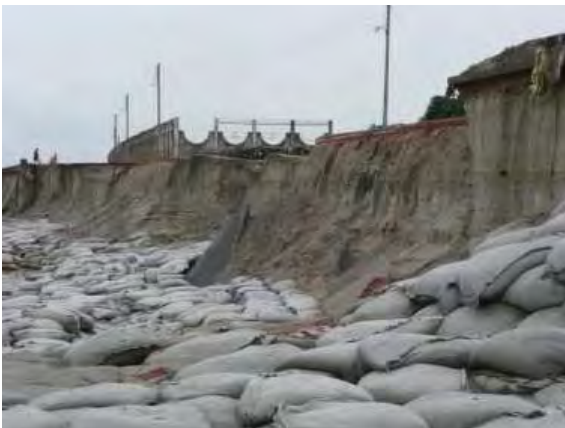
b. many sandbags used for emergency works

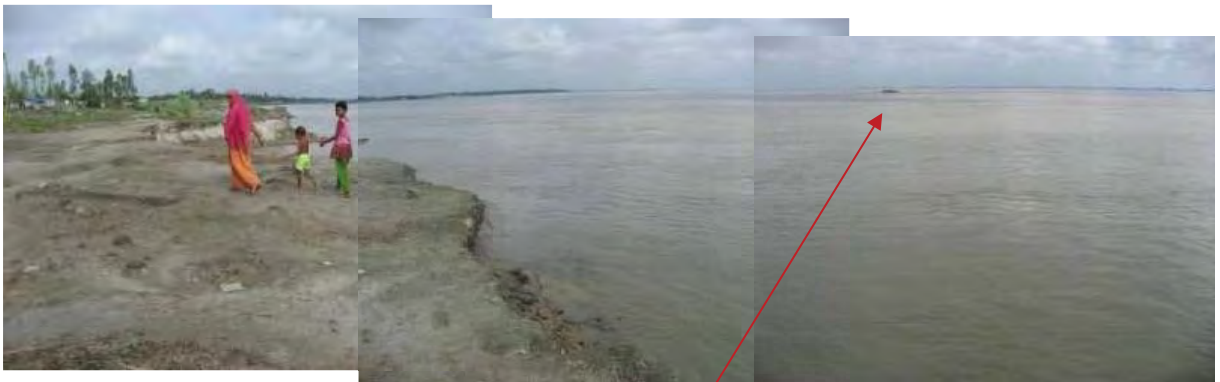
b. the remnant of spur dyke lost in 2004 and 2012 floods

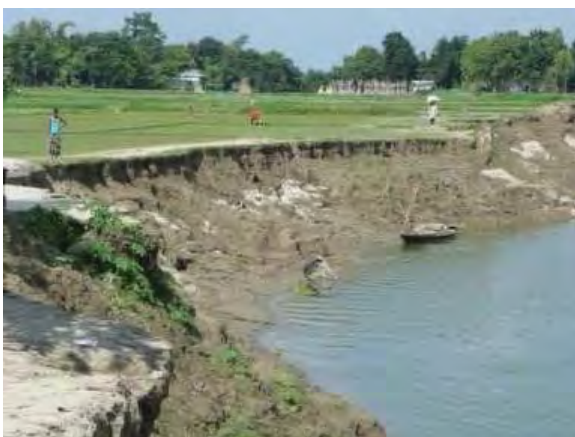
c. Embankment erosion on the city side in the downstream reaches of TPW.

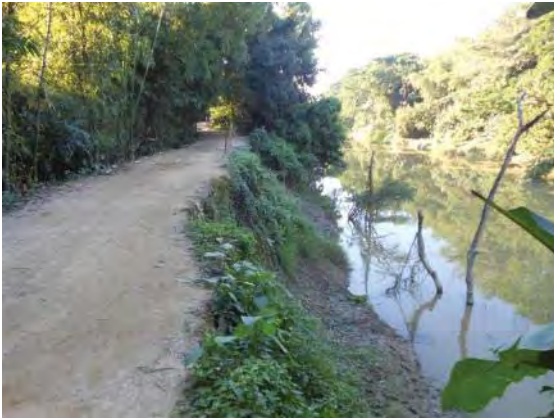
a. Eroded right embankment with the length of 300m. About 1/3 of the crown is lost.

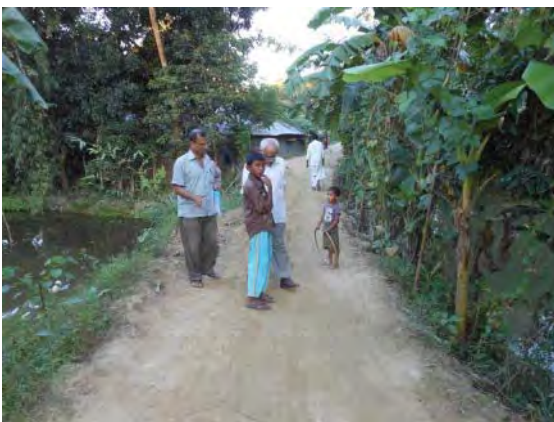
(1) It seems that the leakage does not exist according to the local people, but there exist a site of embankment body subsidence and leakage at the foundation layer might be taking place.

c. Sunken left embankment (the foundation layer may have a problem.)

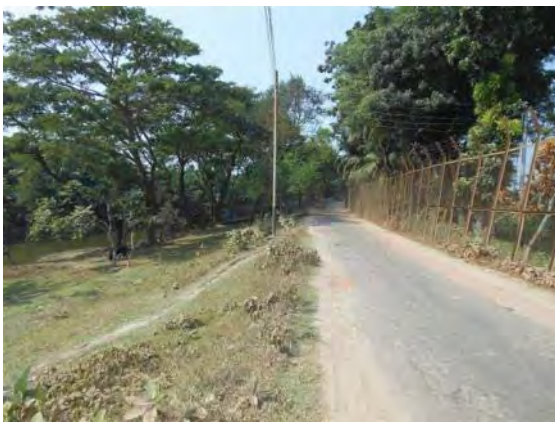
(2) The clay blanket over the ring levee body is almost lost and accordingly there is the possibility that the seepage failure may take place at the toe of the embankment under the high water level. (the confirmation by the seepage analysis is needed.)

a. Ring levee around the pumping house

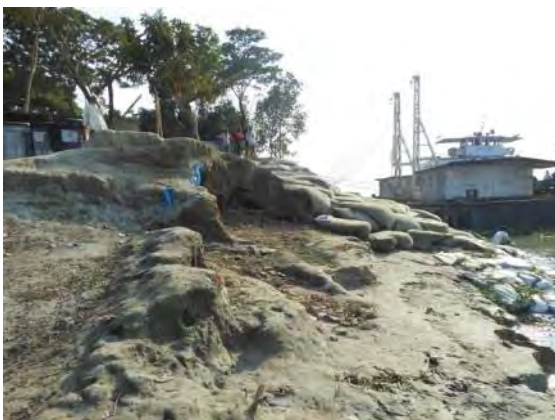
b. Emergent bank protection works (river bank material consists of silt with clay)

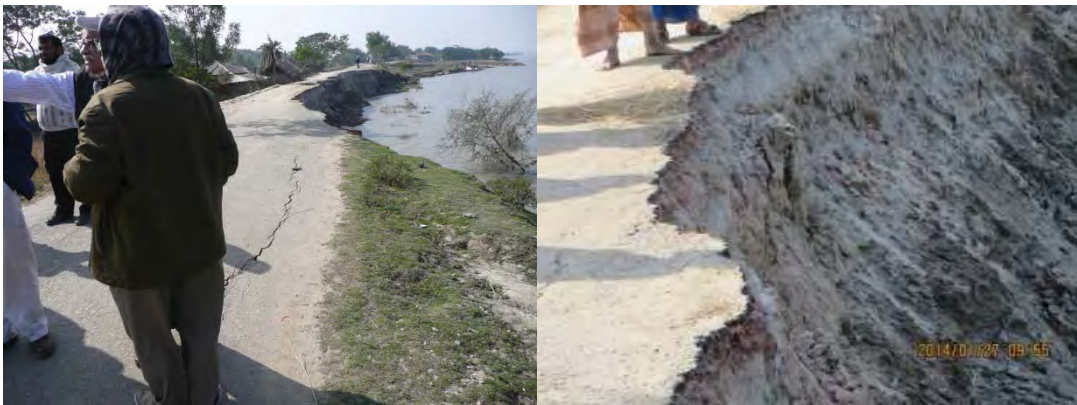
a. Embankment eroded site

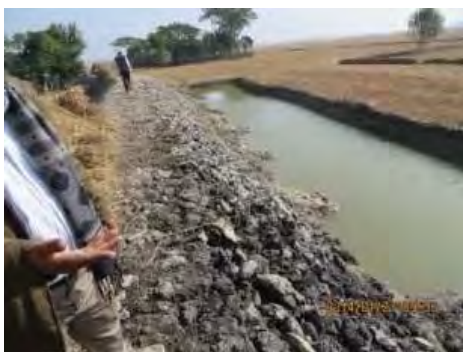
c. Borrow pit site just country side of the embankment

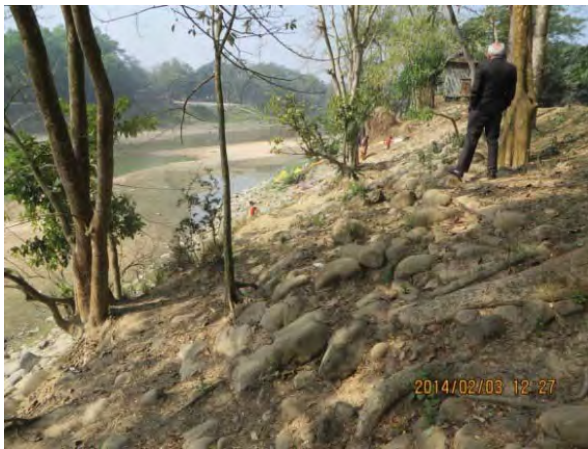
- (4) It seemed that the embankment toe protection works were not implemented except the cases that boulders were cast at the toe of the embankment with small amount. Without the toe protection works, the enhancement of embankment body itself would not contribute to the safety of the embankment.

a. Embankment protection with boulders

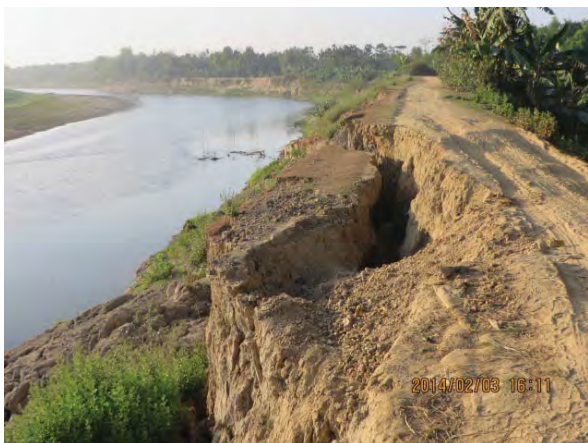
c. Damaged embankment due to the embankment toe erosion. Cracks are seen on the slope of the embankment and it is almost going to fall.

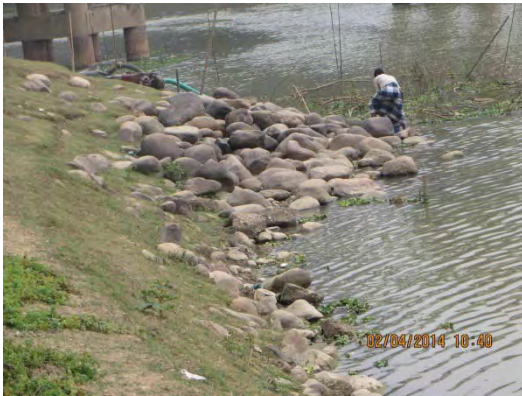
a. Foot protection works with boulders

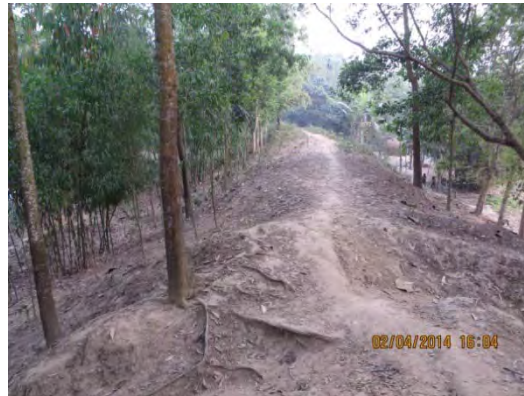
b. Damaged embankment due to the human traffic

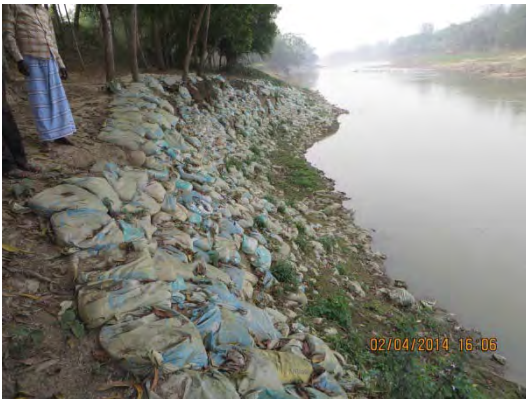
c. River bank eroded site

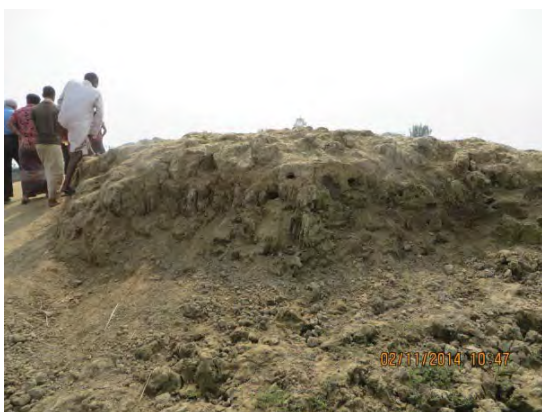
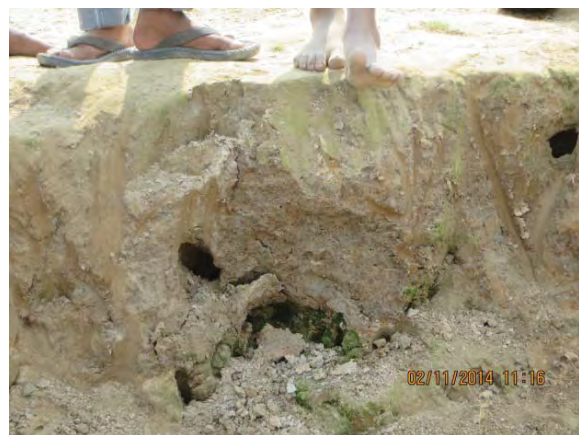
a. Damaged submergible embankment

b. Many holes by crabs in the embankment

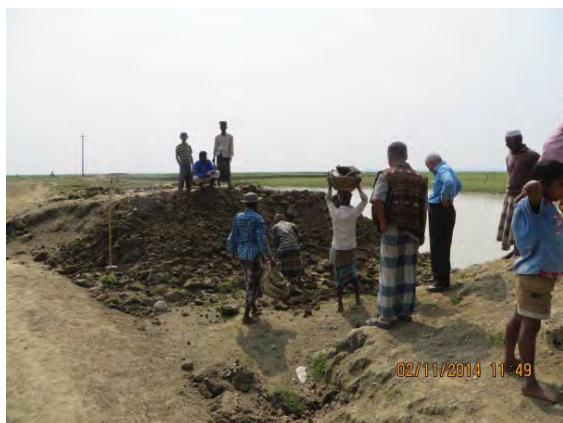
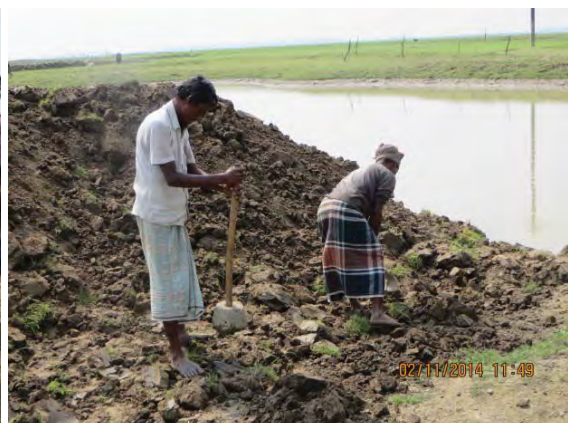
b. Submergible embankment under repairing works
