資料一7 対象校地盤・地質・水質調査結果

Project: Building a school on the site A8 of ENTA Marché in the commune of Matoto.

Part :
geotechnical study of the site.

TECHNICAL REPORT.

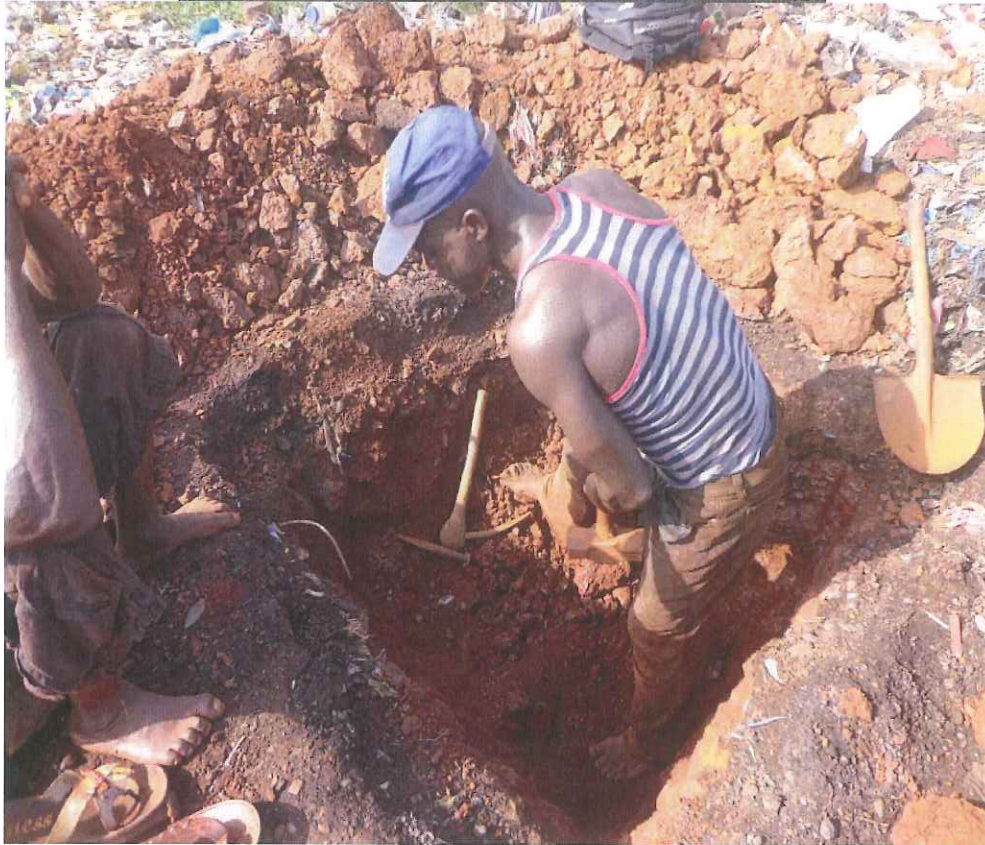
Site A8 Enta Marché Excavation well P01

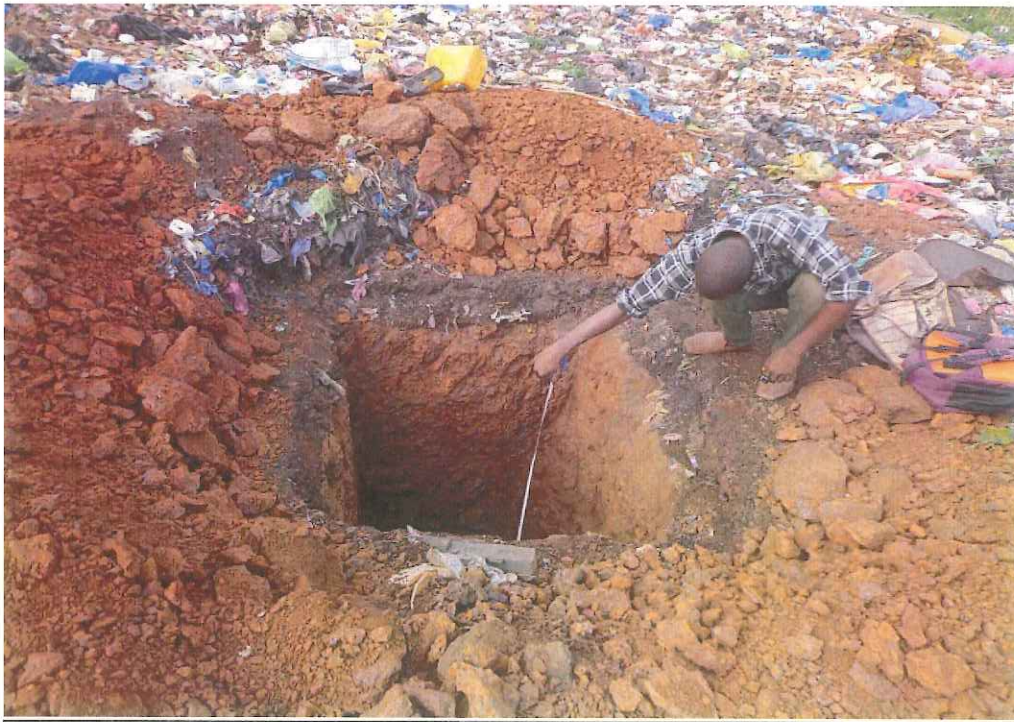
Site A8 Enta Marché Well P01 ; Depth : 1,50 m ; Surface :1 m²

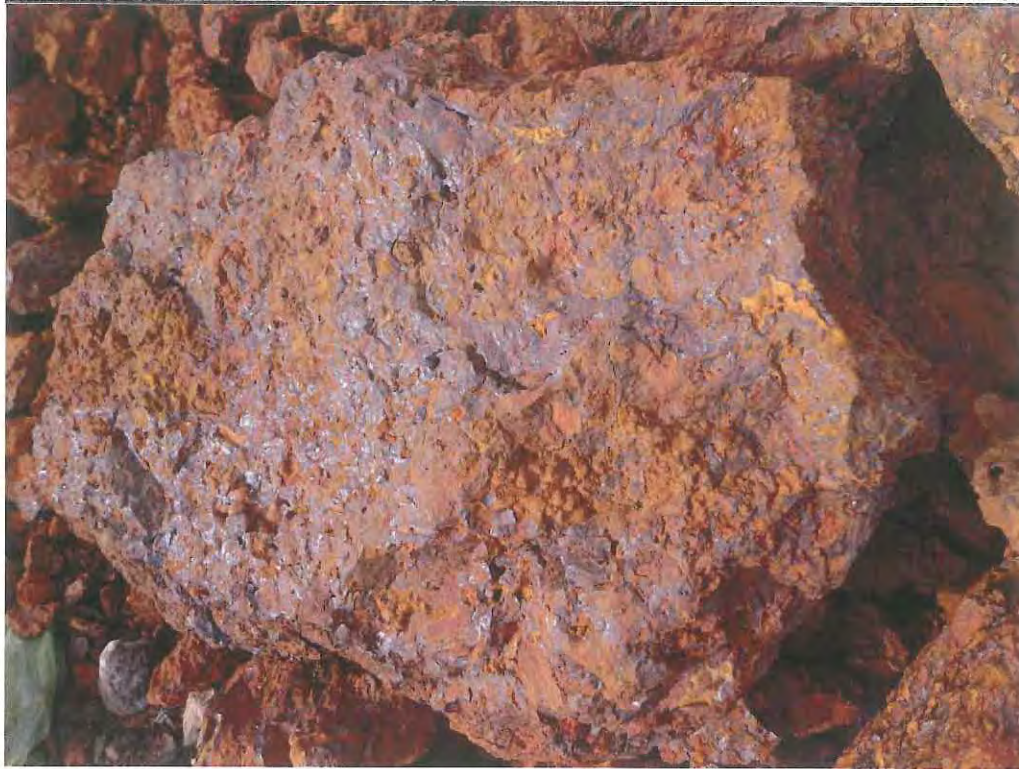
Site A8 Enta Marché: ferruginous cuirass excavated in the well P01

- Lateritic cuirass:** it is a very hard and compact ferruginous lateritic shield, having voids covered with yellowish products, with variable thickness on the site.
