スリランカ民主社会主義共和国  
パッケージ型無収水削減策の  
普及・実証事業 業務完了報告書

平成 29 年 11 月  
(2017年)

独立行政法人  
国際協力機構 (JICA)

テスコアジア株式会社

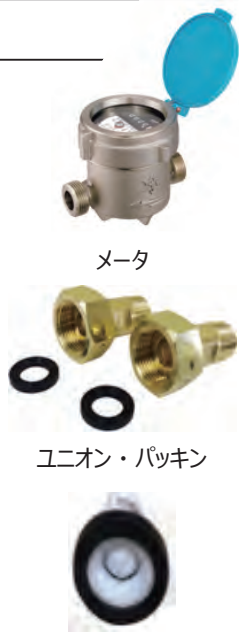
| 名称 | 水道メータ及び付属品（逆止弁、ユニオン、パッキン） | <p>メータ</p> <p>ユニオン・パッキン</p> <p>逆止弁</p> |
| スペック（仕様） | 羽根車式量水器 φ 15mm | |
| 特徴 | 微細な水量も確実に計量できる | |
| 競合他社製品と比べた比較優位性 | 既設メータの故障率が 10% 程度に対し<br>日本製の故障率は 1 万分の 1 以下であること | |

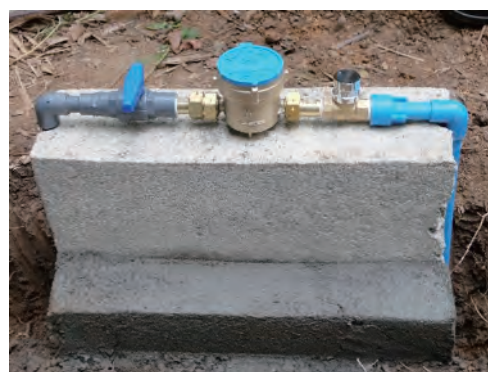
取替え作業は予定数を45日で施工する予定であったが、作業の遅れから、2016年1月中旬（17日）までかかり5,418個のメータを取替えた。1月末で委託業者との契約終了後、取替え工事の困難なメータの取替えを進め、5621個のメータを日本製に交換した。

取替えた日本製メータ

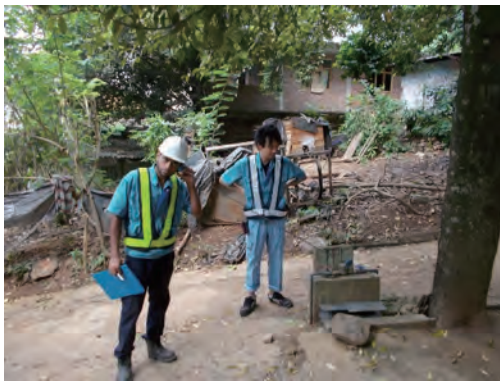
音聴棒による漏水音チェック

戸別調査の指導を 1 回目（1 次指導）と 2 回目（2 次指導）に行った後に、戸別調査と漏水位置特定調査（位置特定調査）の指導を同時並行で実施し、路面音聴調査（路面調査）は時期を空けて指導を行うことにした。この順序にした理由は、先ずは漏水音をしっかり覚えさせるためである。戸別調査で漏水調査の基礎になる音聴棒、リークチェッカーの使い方を学ばせて、メータ周辺で補足できる漏水音を覚えさせた。

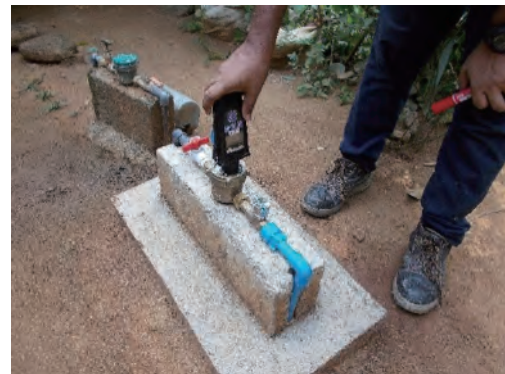
LC によるスクリーニング

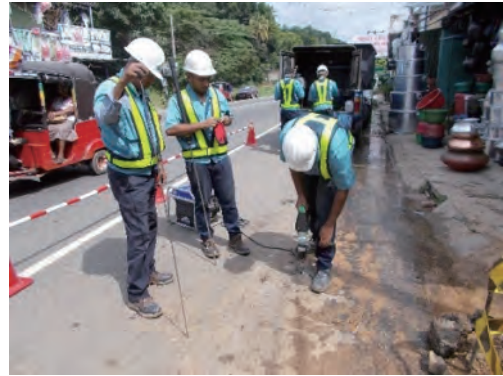
ボーリング作業風景

位置特定調査では漏水探知器やドリルなどの使用方法と合わせて漏水音を含む音の種類を判別できるようにさせた（例：近い音、遠い音、使用水の音、交通騒音など）。その中でも特にピンポイントの漏水音（噴射音）を徹底して覚えさせ、また、それを探す方法を指導した。この音をしっかりと覚えれば位置を特定した場所がずれることはないからである。

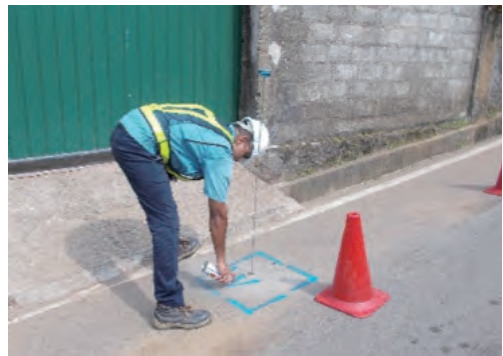
マーキング作業

- ・ 地上に伝わる漏水音を高感度な加速度センサで捉え、各種フィルタの組み合わせとメータにより漏水音を聞き分ける。
- ・ 交通騒音や周辺雑音の少ない夜間（22 時以降）に行う。なお、日中、現場周辺に騒音がない場合、日中に行う場合もある。
- ・ 路面上の濡れや水たまり及び段差・陥没等に注意しながら実施する。
- ・ 漏水音の検知された箇所は漏水位置特定調査で漏水点を特定する。

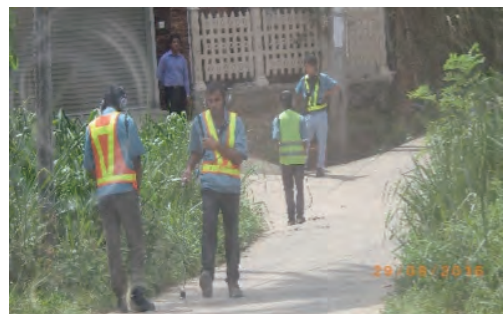
路面調査

路面調査は、漏水探査で最も重要な作業で、熟練した探知技術が要求される。そのため、戸別調査と位置特定調査ができるようにならないと難しい。特に漏水探知器で漏水音の捕捉ができないと全く仕事にならない。そのため、2 次指導までに、戸別調査と位置特定調査で使用する音聴棒と漏水探知機で聴く漏水音の有無を理解させ、それを基に路面調査の指導を行った。

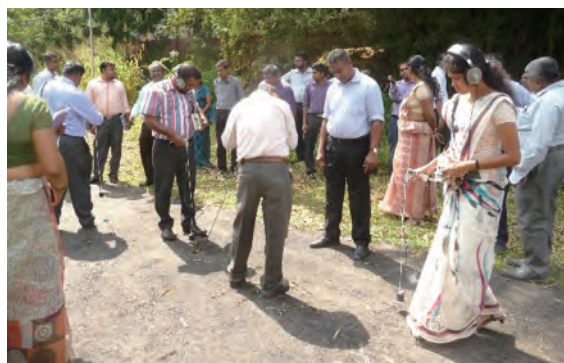
GKPが建設した、漏水が生じるように工夫した給水管を敷設した漏水探査の訓練用のフィールドで、NWSDB職員向けの漏水探査機器の説明とデモンストレーションを実施した。

漏水探査デモンストレーション

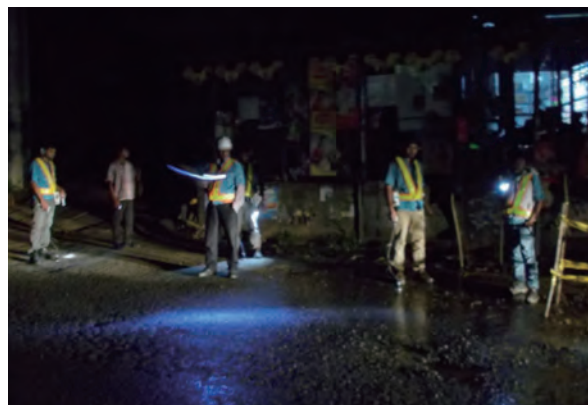
夜間の路面調査

2016年2月から3月の指導に引き続いて、第2回～第6回いずれも4週間ずつの技術指導を行った。3回目の後半からは、交通量の多い道路について夜間の路面音聴調査の指導を始めた。路面調査では、電子式の漏水探知機を使用し、LCのスクリーニングで捕捉できない漏水の探査を行った。

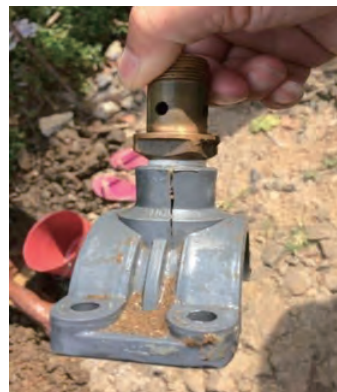
写真 1: 割れたサドル

- ・サドル本体が鋳鉄製の分岐サドルを採用する。もしくは、分岐サドルと分水栓が一体となったサドル付分水栓を採用する。（写真 2、写真 3）
- ・サドルや分水栓の取り付け方法に関して指針を設け、請負業者、配管工に周知する。

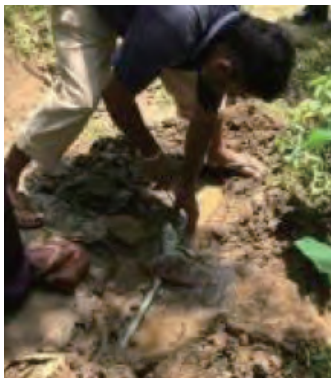
写真 4: 浅い埋設管

- ・メータの設置箇所が公私境界から離れているケースが多い。
  - ・宅地内配管の埋設深度が浅い。(写真 4)
  - ・既設配水管自体が浅いために、分岐箇所において十分な埋設深度を確保できないケースがある。(写真 5)
- (名古屋市の場合と異なり、宅地内もメータの上流側は請負業者が施工している。)

- ・メータの設置箇所や宅地内配管（メータ 1 次側）に関する基準を整備し、給水工事が申込まれた際は基準に適合した箇所へのメータ設置を指導するとともに、宅地内配管の基準を請負工事の契約図書に明示する。
- ・修繕時の断水を容易にするため、止むを得ず公私境界から離れた位置にメータを設置する場合は、公私境界付近に維持管理用の止水栓を設置する。
- ・配水管の埋設深度が浅い箇所から分岐する場合の防護方法を契約図書に明示する。  
(直営の修繕作業では分岐材料上部に防護コンクリートを打設していた。)

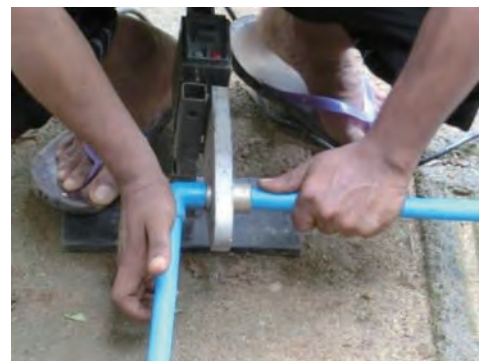
写真 7: 熱融着接合

- ・契約図書において施工方法や管の土被りが定められているものの、工事記録写真を撮影する制度が無い。
- ・本管表面の清掃や、接合前のマーキング作業、熱融着接合時の保持時間確認等、細かい作業手順は契約図書に定められていない。(写真 7)

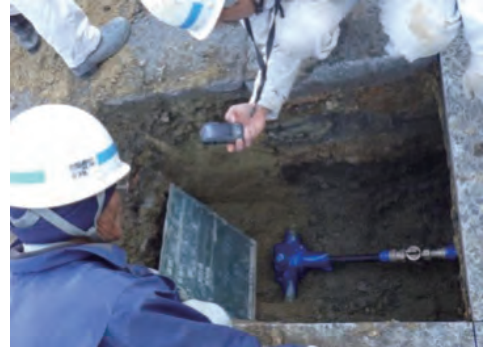
写真 8: 現場写真撮影の例

- ・名古屋市の工事写真撮影基準等に準じた工事記録写真撮影基準を契約図書に明記し、工事完了後の写真提出を義務付ける。(写真8)
- ・「③請負工事の配管工」の改善案で示した講習や手引きにおいて、本管表面の清掃、接合前のマーキング、熱融着接合時の保持時間確認等の徹底を周知する。

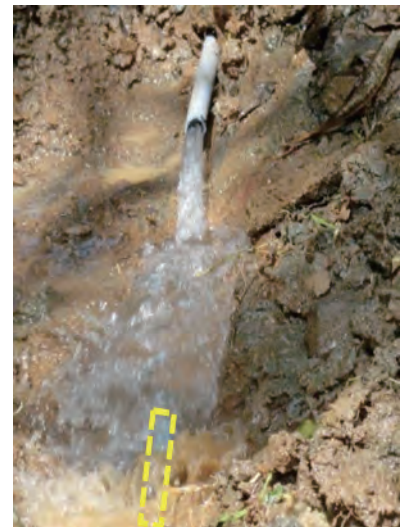
写真 9: 不断水の工事

- ・穿孔箇所周辺の本管表面をウェス等で十分に清掃すること
- ・ボルトやナットに土等の付着物が無いように清掃すること
- ・挿し口にマーキングし、挿入深さを確認すること
- ・継手受口内面及び挿口外面を清掃すること
- ・接合後、所定時間以上押さえつけること

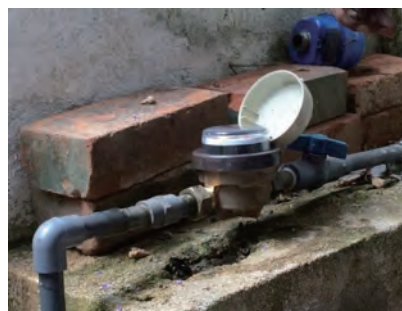
- ・定期的なメータ取替を行っていない。
- ・メータを支えるコンクリート基礎とメータの間に隙間が生じている装置がある。(写真 10)

写真 10: 隙間のある設置例

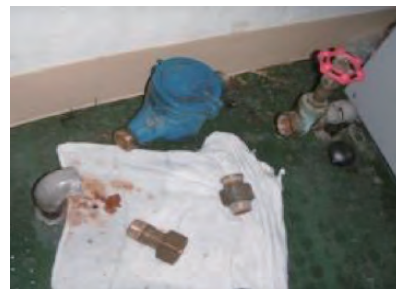
- ・メータやパッキン等の材料に砂や異物が付着しないようにする。(写真 11)

写真 11: 取り外した部品の始末

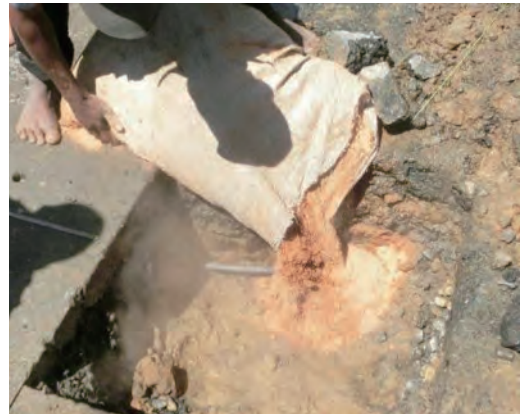
写真13: 良質土による埋戻し

- ・埋戻しの際に良質な土を使用していた。（写真13）

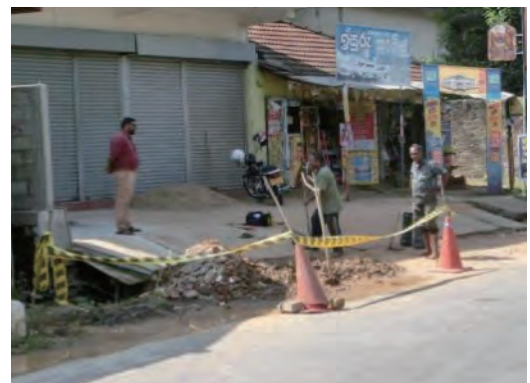
- ・無収水量削減とは直接関連しないものの、交通量が多い道路における工事では、簡易ではあるが安全帯を設置していた。（写真14）

写真14: 安全帯の設置状況

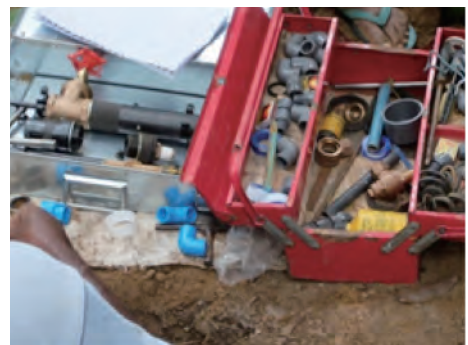
工具箱には通常必要とされる配管工具はほとんどなく、給

工具箱

水分岐作業に特化した工具数点と接手やバルブを分解した再生部品などが入っていた。しかし、整理された道具箱からは配管工の仕事に対する熱意と、技能水準は低くはなく一応の技術技能を具備していると感じとることができた。

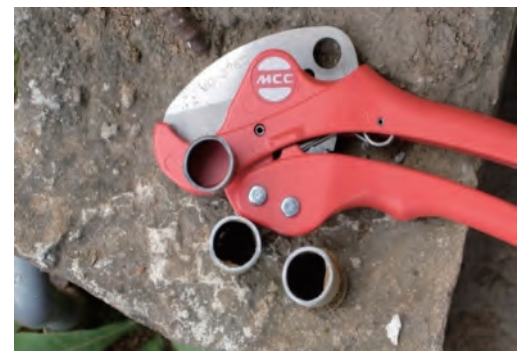
パイプカッター

工用やすり」などであった。しかし「パイプカッター」は、スリランカで使用している塩ビ給水管の肉厚が薄すぎて、切断できないことがわかり使用しなかった。

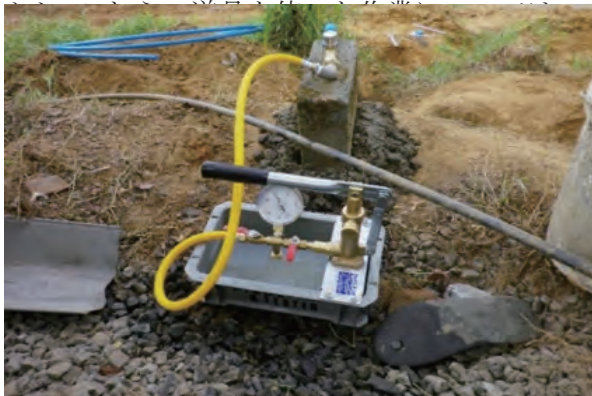
テストポンプ

テストポンプとドロ吐きホースは、OIC 配管工の給水管工事に帯同して使用方法を説明した。し

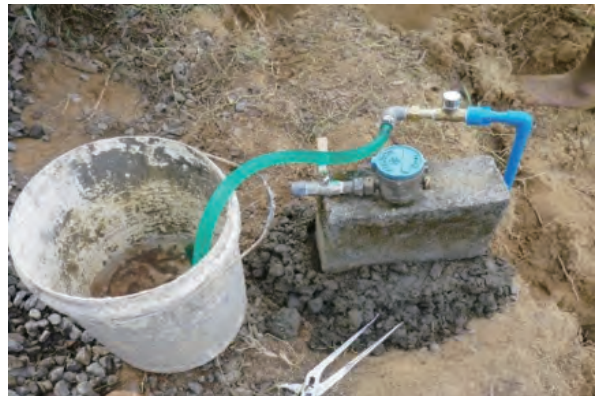
ドロ吐きホース

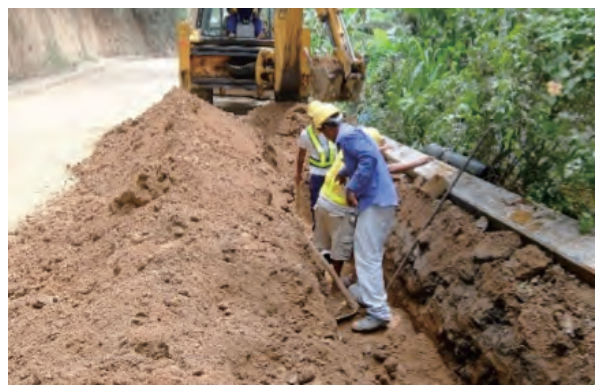
配管周りの処理・締め固

OIC 直営工事と修理会社の請負工事の双方に埋戻し作業について、施工品質の向上を指導した。具体的には、埋戻し作業時の配管廻りの処理の指導である。発生土の埋戻し時に砕石や舗装ガラを取り除くことと、管の周囲を足で締め固めることの二点を指導した。

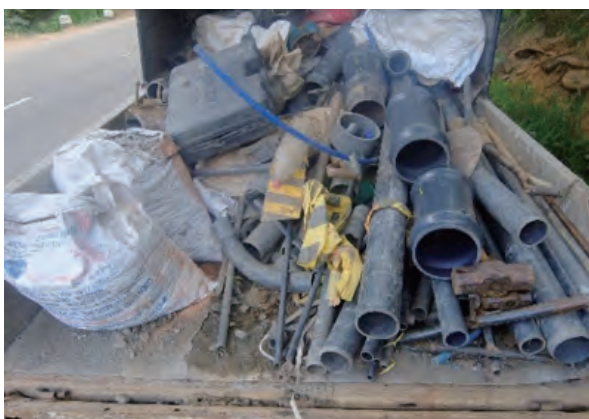
トラック荷台の砂袋

このことは、双方ともよく理解し、特に、修理会社は、管廻り埋戻し用の砂と碎石を袋に入れて作業車に積んでくるようになった。さらに、埋戻し 30 cm ほどの転圧も行っていた。要求以上に先んじて埋め戻しができるようになっていた。

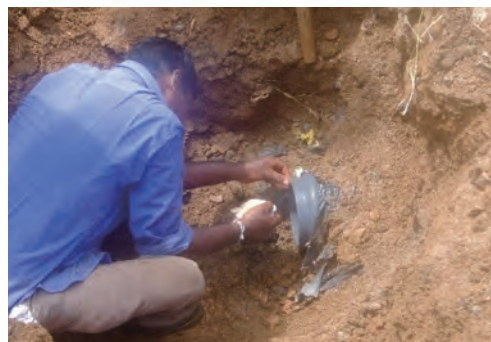
配管作業時の継ぎ手部分の清掃

配管作業時の管や継手の清掃も理解するようになった。当初は、OIC の配管工がやっている状態で、修理会社に関しては皆無であった。本事業が進むにつれ、双方ともに率先して清掃をするようになった。

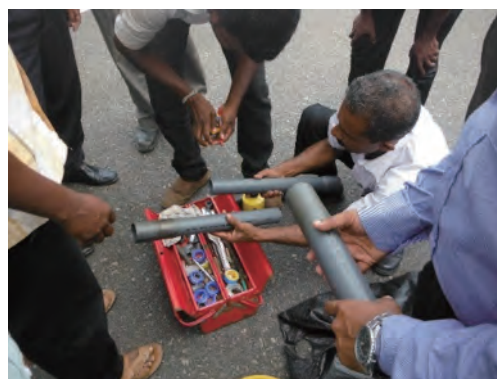
日本製とスリランカのパイプ

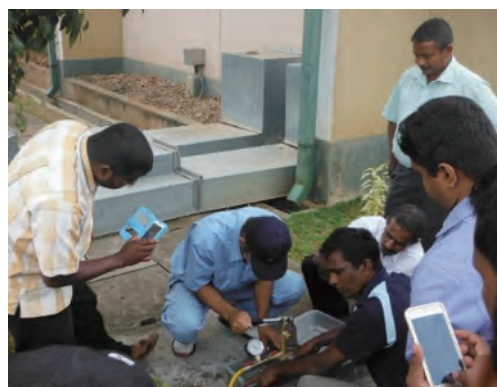
テストポンプによる水圧測定

塩ビ管の切断道具の使用法、パイプの接続箇所の水圧テスト、パイプ・継手類の清潔の維持、工事写真の撮り方・写真用の尺定規、交通誘導用具などについて説明し、実際に作業をしてもらった。

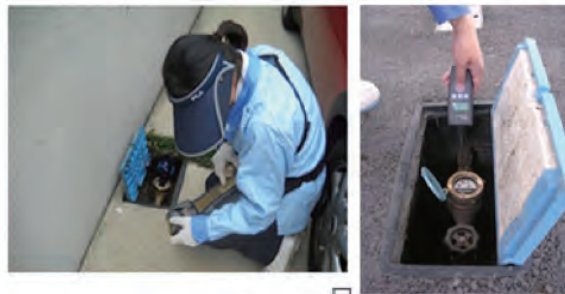
Secondary survey

A secondary survey is conducted with acoustic bars and other tools on the leaks found in the primary survey.

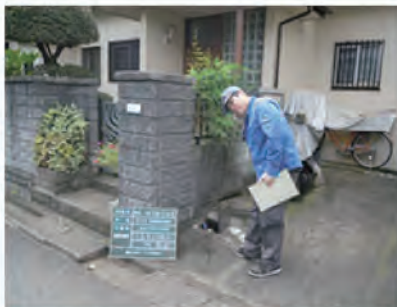
Location of leaks

We locate leaks by a combination of boring and correlation or electronic leak detectors from among possible leaks identified in the secondary survey.

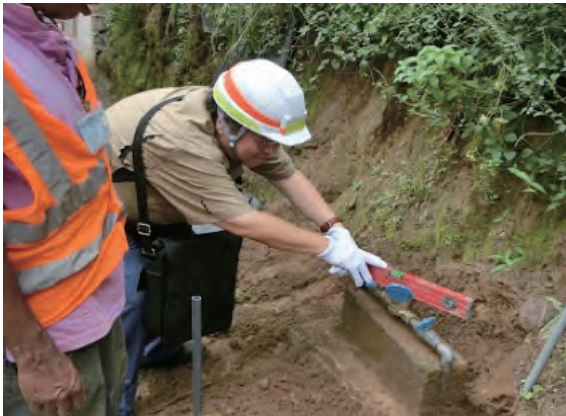
| <p>Site inspection at Wegiriya Reservoir (2015/5/20)</p> | <p>Meter replacement work<br/>(2015/11/17)</p> |

Meter replacement started from mid-November 2015, after preparing the manual for the meter replacement work and holding briefing sessions. Three contractors were chosen by bidding to work in the same project area. Prior to the work, work contents and method, handling of meters and attached parts, operation procedures, data recording of replaced meters (entry of meter control sheet) etc., were explained to the team leaders of 9 groups of 3 contractors in total.

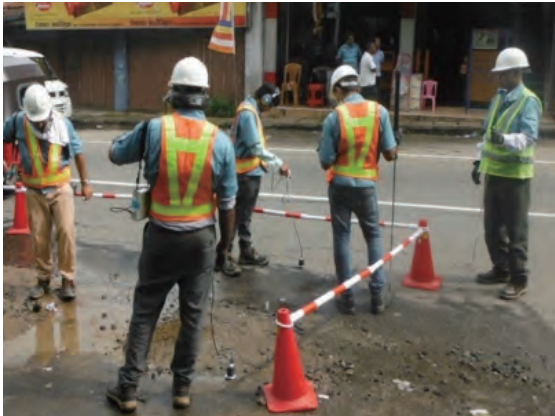
| <p>Leak detection works<br/>(2016/6/3)</p> | <p>Workshop on piping method<br/>(2016/8/26)</p> |

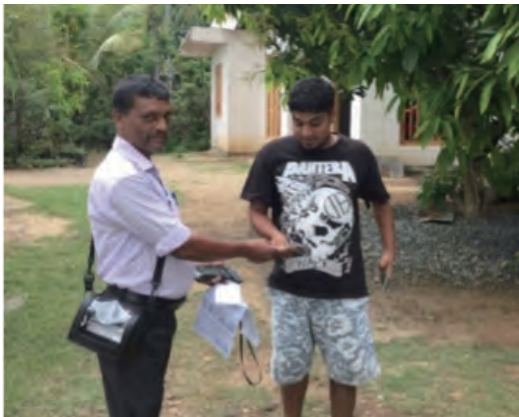
| <p>Commencement of the new meter reading<br/>system(2016/11/3)</p> | <p>Meter reading by the new system (2016/11/1)</p> |

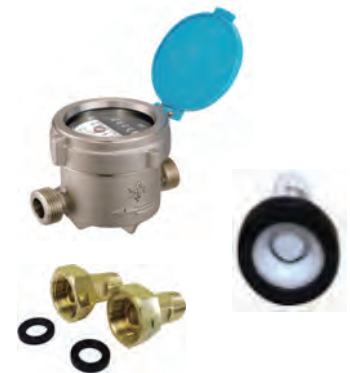
b) Leak Checker

| Name | Leak Checker (SV1108) |
