第4章 ODA 案件化

4-1 ODA 案件化概要

【事業名】AGF 工法及びウレタン系注入剤により地山を補強・止水した高品質で安全なトンネル掘削・補強工法の普及・実証事業

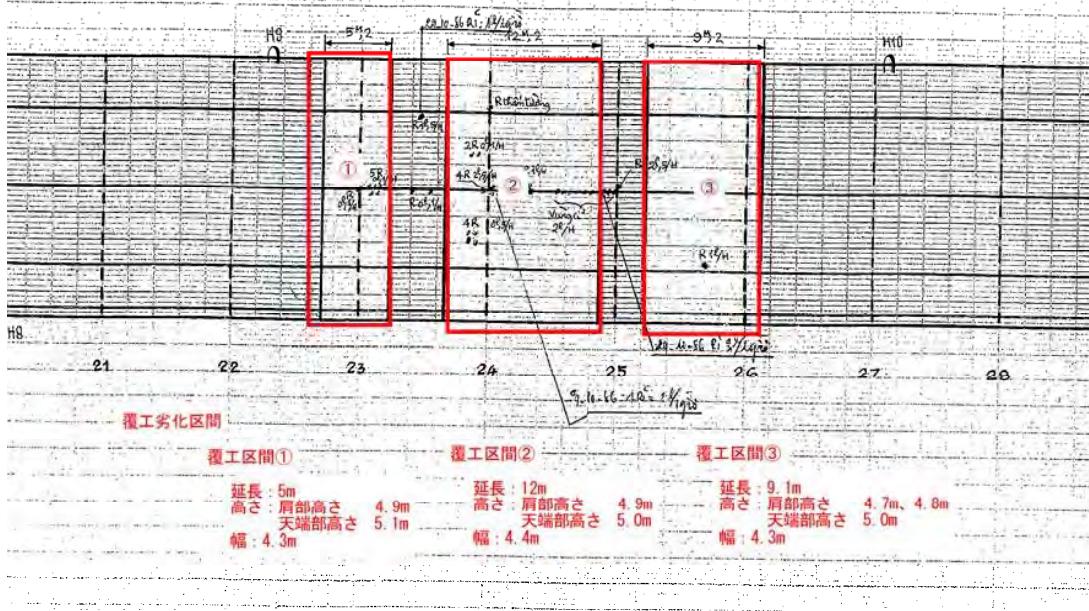
図-11 Vung Ro 4 トンネル損傷状況

Vung Ro 4 トンネルの覆工区間では覆工コンクリートの背面から漏水が確認されており、覆工コンクリートが劣化している区間が 4 区間ある。その内、延長 12.0m の区間のコンクリートの状態は特にひどく、手でこすると骨材が剥がれ落ちる状態である。

緊急性が非常に高い損傷であるが、湧水が止まらないため、効果的な補修ができていない。劣化した覆工コンクリートは撤去・再打設が望ましいが、背面の地山の部分的崩落につながりかねず、鉄道の運行を確保したままでの工事に手が付けられないでいる。本事業では覆工コンクリート背面に AGF 工法を施して補強することで安定させ、覆工コンクリートの撤去・再打設を安全に実施する。再打設は型枠を設置するスペースを確保できないので、吹付による施工を実施する。施工にあたっては安全管理計画を策定し、安全確保に努める。

- 調査団は、Nha Trang – Khanh Hoa – Phu Yen の 6か所の既存のトンネルを調査、計測した。特に、トンネル No. 19 (Vung Ro 4-Km 1227+120) は次のような大きな損傷が見られた：
「相当量の水流を伴う漏水及びコンクリート構造の損壊（手で簡単に壊れる）」
トンネル No. 19 の状態は非常に悪く、できるだけ早い維持補修が必要である。

既存のトンネル全長にわたって損傷を受け、漏水も発生しているのに、そのうちの 12m だけを AGF 工法を用いて補修するのは、その部分の覆工コンクリートの損傷が激しいためである。覆工コンクリートの打替えなければならないが、そのためには崩壊を防ぐために地山の補強が必要にある。AGF 工法を用いて地山を補強し、覆工コンクリートの撤去・再打設を計画している。施工延長については、現場での詳細な点検・設計において決定するため、変更の可能性がある。

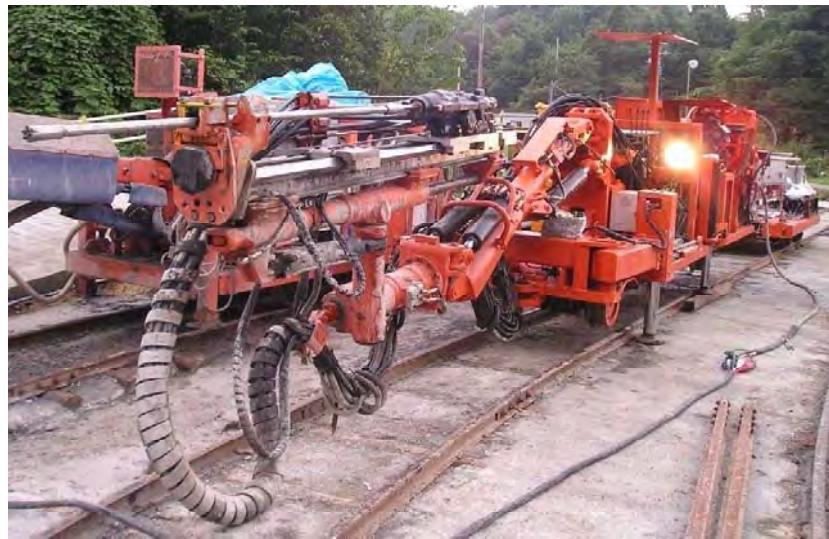
図-15 レールジャンボ

AGF 工法を活用した VNR トンネル補修工法実施には、レールジャンボと呼ばれる軌道上を走行できる掘削機が最も適している。しかしながら、鉄道の新規トンネル工事がほとんどないベトナムでは日本国内のように多くの選択肢の中から、性能・規模共に適したレールジャンボが調達できない。

本調査において、使用できるジャンボ（汎用削孔機）の調達方法を調査したが、最も適切なレールジャンボ（軌道上を走るジャンボ）は存在が確認できなかった。ホイールジャンボ（タイヤで走行するジャンボ）は業務委託でしか調達ができず、安全性の担保が確保できないため、本事業では採用しない。残る選択肢は、①事業費で新規購入し譲渡する、②提案企業が購入し事業にリースする、である。①は、新規購入費が 7,000 万円以上するため、予算内での事業実施ができない。②も新規購入の資金はないが、中古品を活用する場合は購入費も調達できる。以上より、使用するジャンボは日本で中古品を購入し、現場に工事用に搬入する計画とする。その他の施工機械は現地調達（リース）を基本としている。ウレタン系注入剤注入器の現地調達は、今回が試験的な実施である。

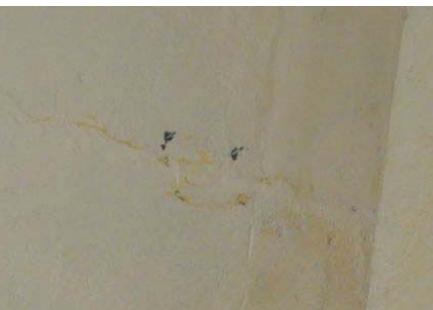
<p>通路部の漏水箇所の例（平成 29 年 3 月）</p>

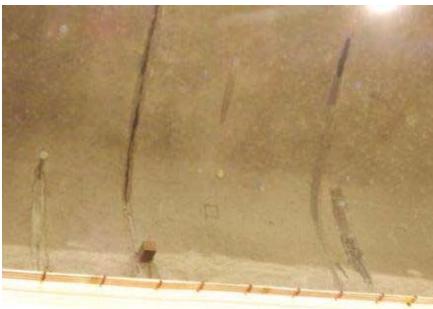
<p>発電ホールの漏水発生箇所の例 (平成 29 年 3 月)</p>

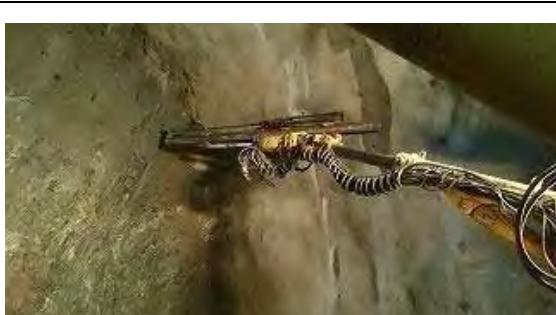
切羽上部（北側）（平成 29 年 3 月）	削孔状況（北側）（平成 29 年 3 月）

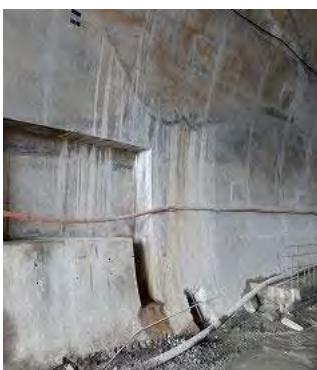
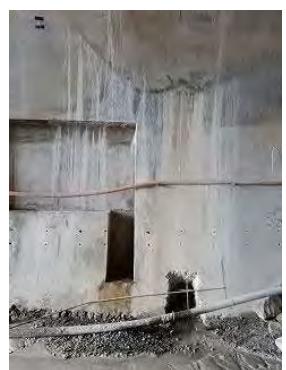
漏水箇所（南側）（平成 29 年 3 月）	漏水箇所（南側）（平成 29 年 3 月）

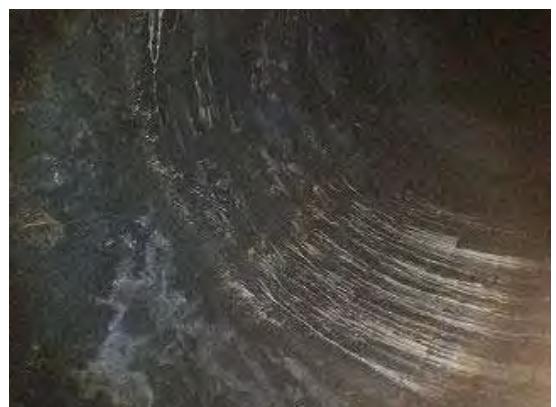
Banonneau の漏水状況(平成 29 年 4 月)

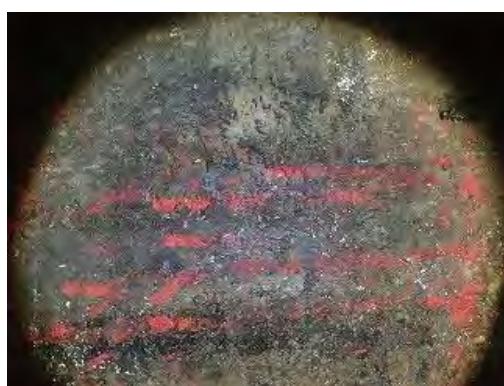
Vung Ro 4 コンクリート脆弱部拡大
(平成 29 年 4 月)

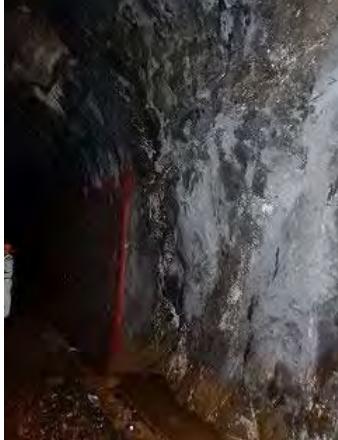
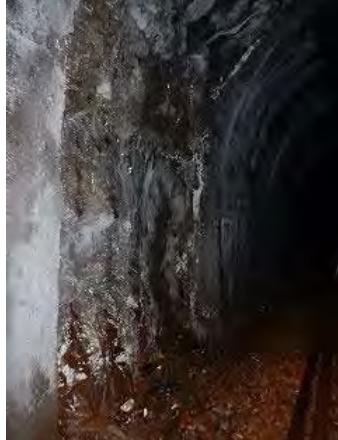
Vung Ro 4 トンネル覆工コンクリート・地山境界部 (平成 29 年 7 月)	Vung Ro 4 トンネル覆工コンクリート・地山境界部 (平成 29 年 7 月)

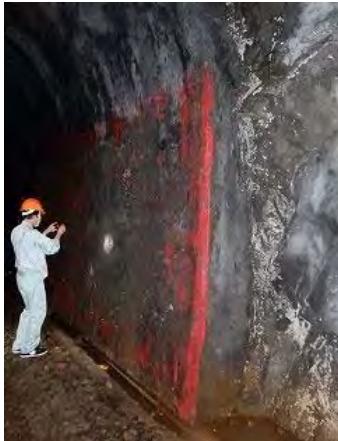
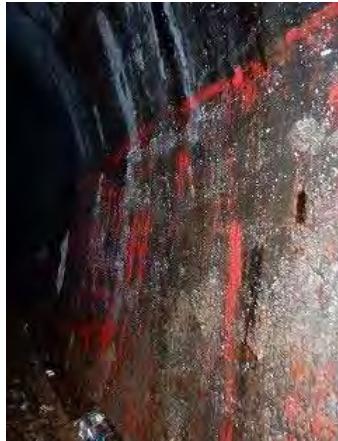
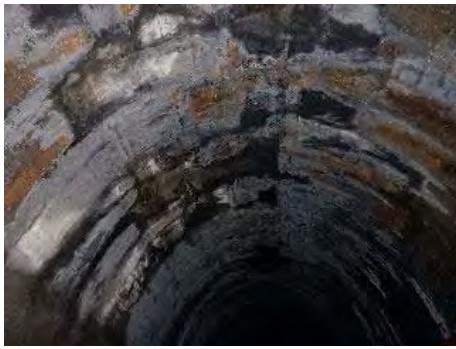
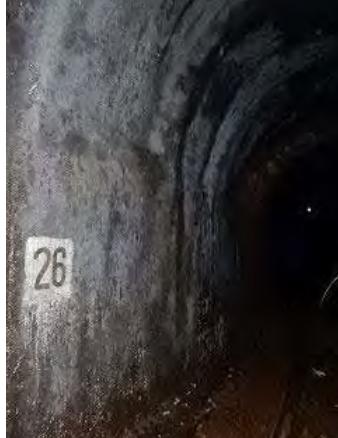
Vung Ro 4 トンネル損傷個所 (平成 29 年 7 月)	Vung Ro 4 トンネル損傷個所 (平成 29 年 7 月)

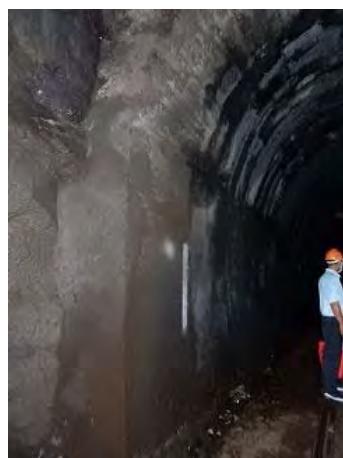
Vung Ro 4 トンネル補修箇所 (平成 29 年 7 月)

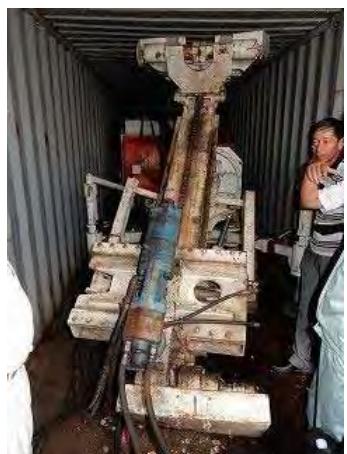
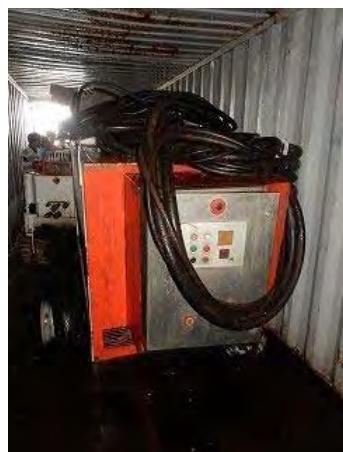
VNR 保有ボーリングマシン (平成 29 年 7 月)

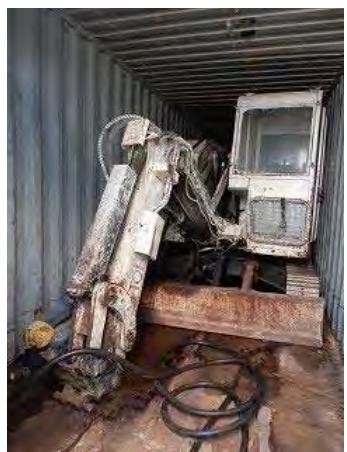
VNR 保有小型削岩機 (平成 29 年 7 月)
